## 平成28年度のモニタリング結果

### ■三保松原における防護と景観改善の両立に向けたロードマップ

## **( 3 ) 平成28年度のモニタリング結果**

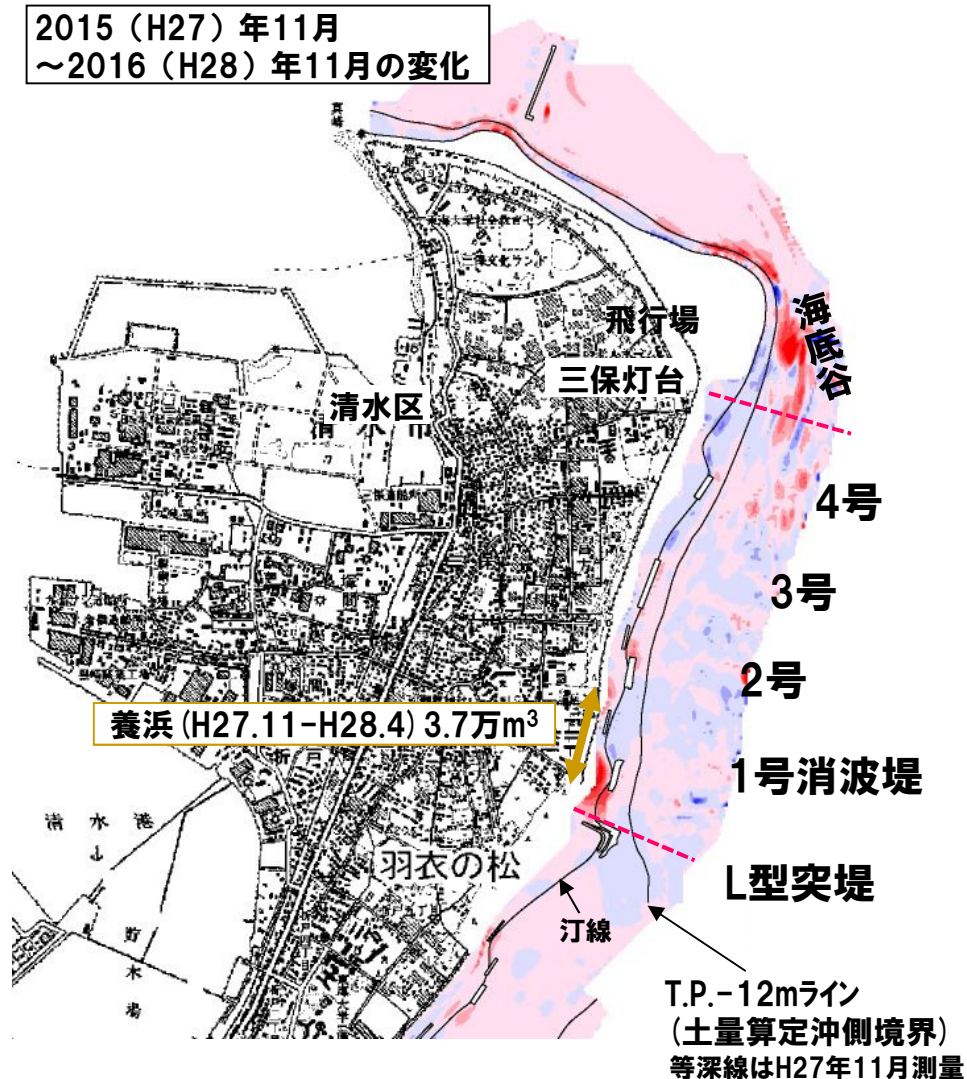
## 【消波堤区間の水深変化図】

- ・1号消波堤上手の養浜箇所で養浜材が残存
- ・4号消波堤の下手で侵食

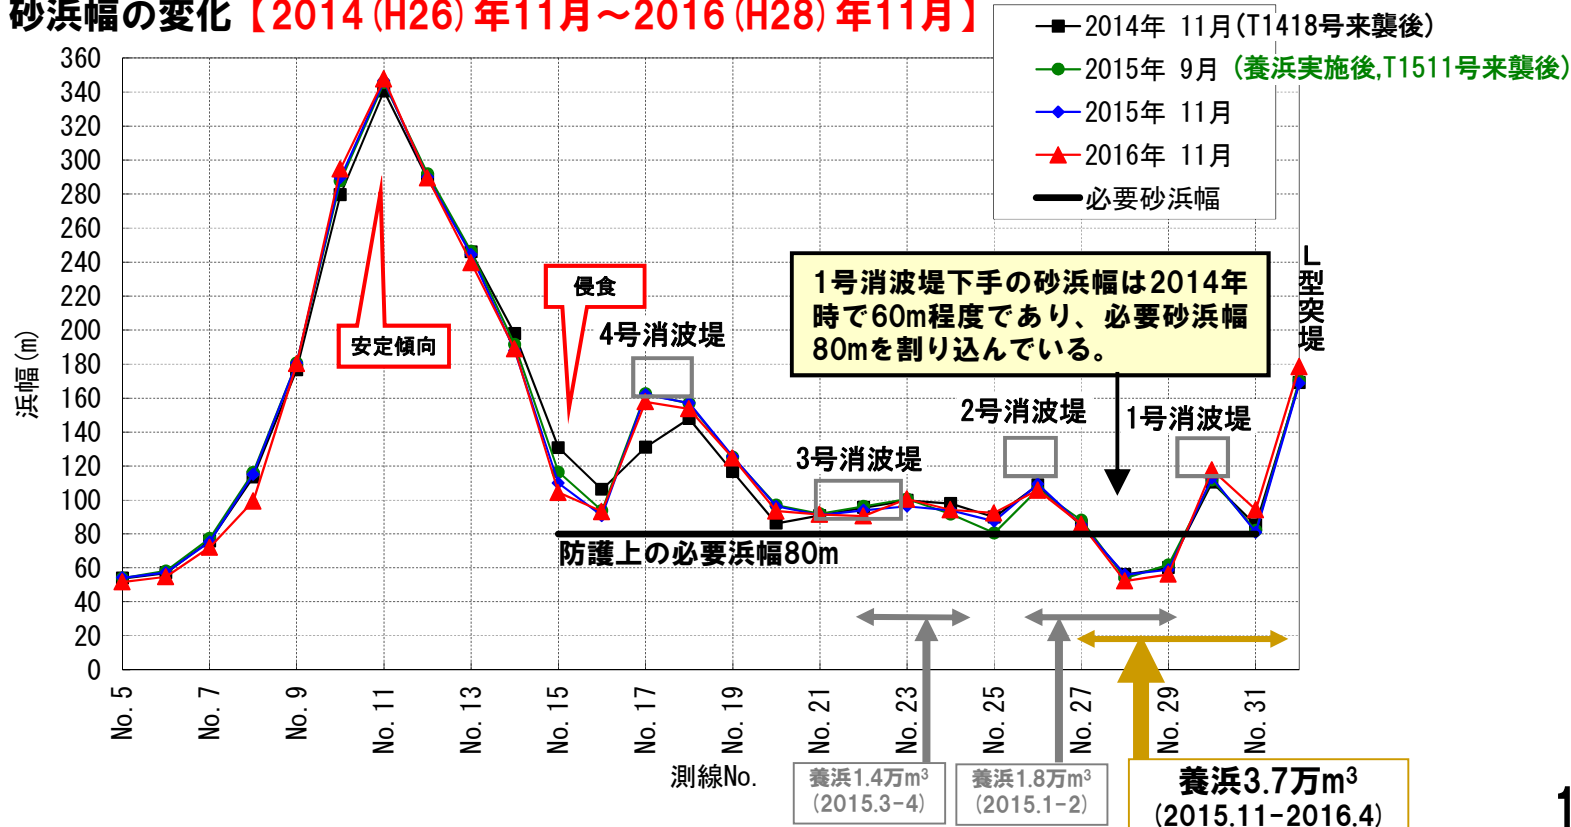
砂浜幅の変化【2014 (H26) 年11月～2016 (H28) 年11月】

| 評価 | <p>1号消波堤下手を除き、評価基準を満足する。</p> <ul style="list-style-type: none"> <li>1号消波堤下手は、必要砂浜幅80mを割り込んだ状態が続いている。</li> <li>1号消波堤上手、2～4号消波堤の各下手は必要砂浜幅を満足するが狭い状態である。特に4号消波堤下手の侵食傾向に注意を要する。</li> </ul> |

| 対応 | <p>➤ 養浜を1号消波堤下手に優先して実施する。</p> <p>※沿岸漂砂量、海浜・海底地形と併せて検討。</p> |

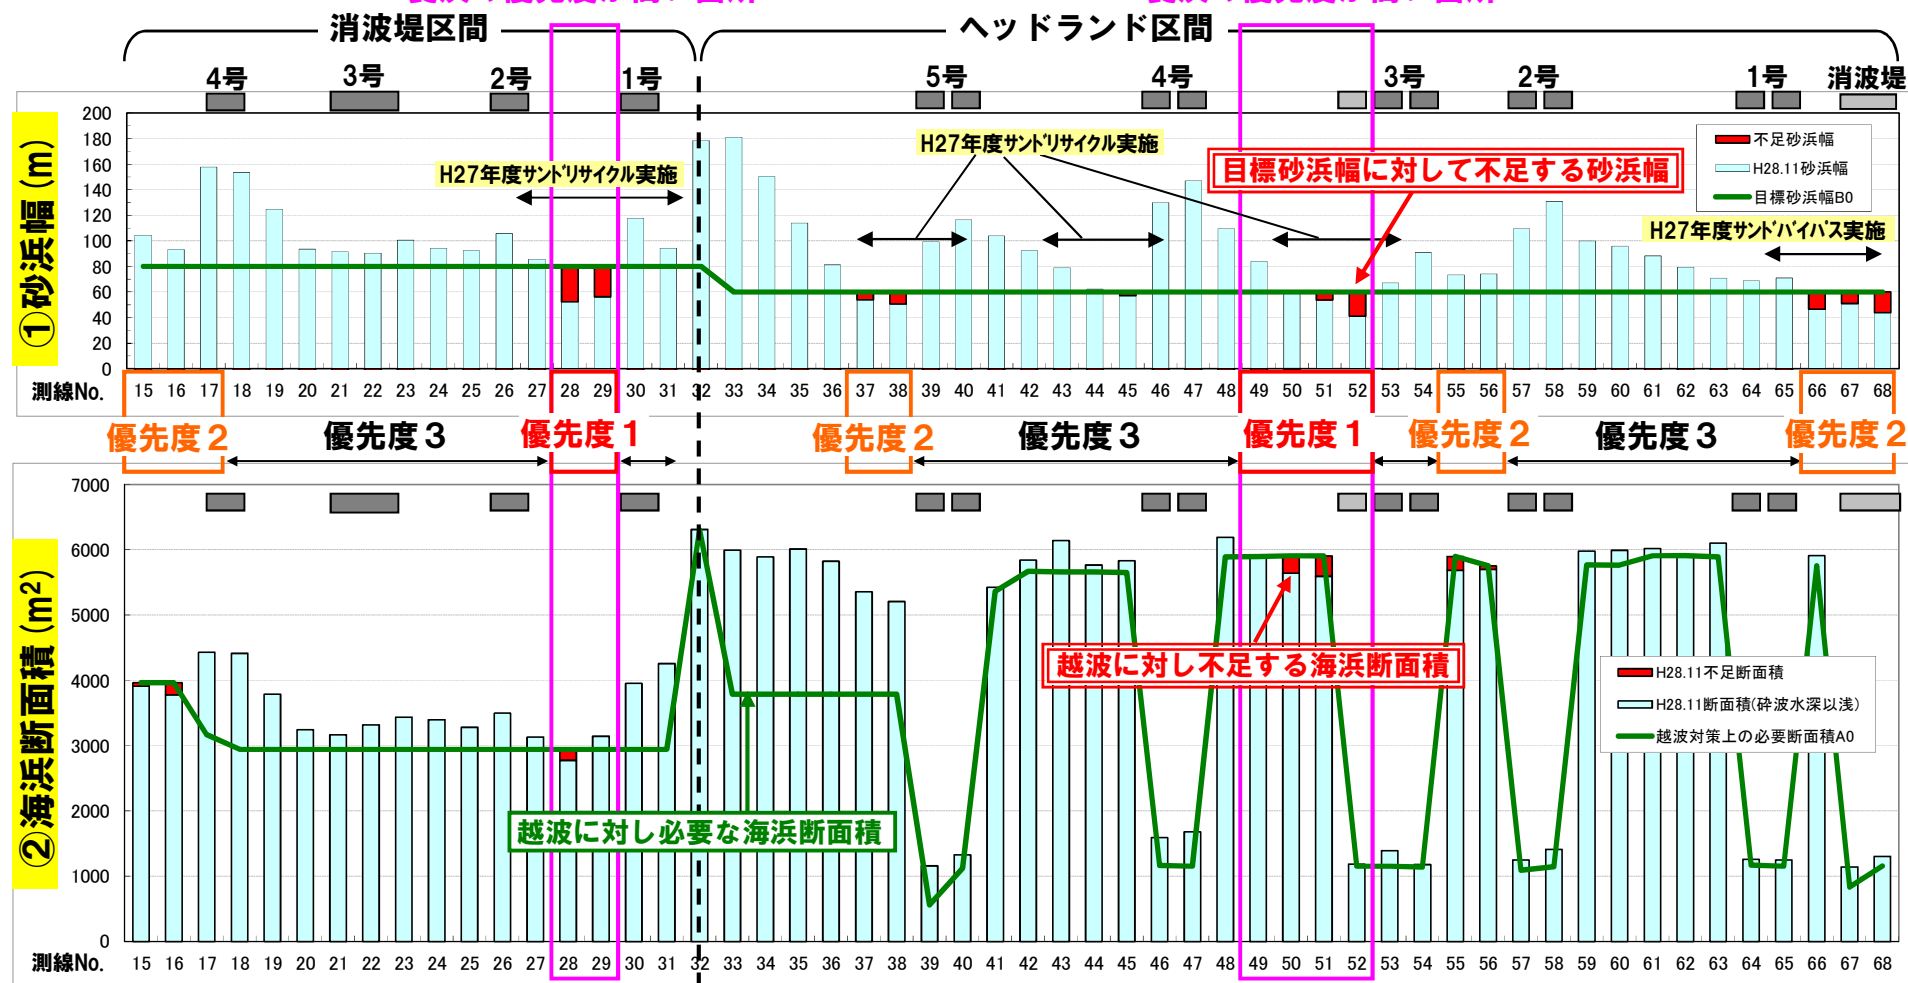
- 設定した2つの指標に基づき、平成28年11月のモニタリング結果を踏まえて、次年度の養浜実施箇所の優先度を決定する。 ⇒消波堤区間は1号消波堤下手の優先度が高い。

指標・・・①砂浜幅が必要砂浜幅に対し不足している箇所、②越波に対し海浜断面積が不足している箇所

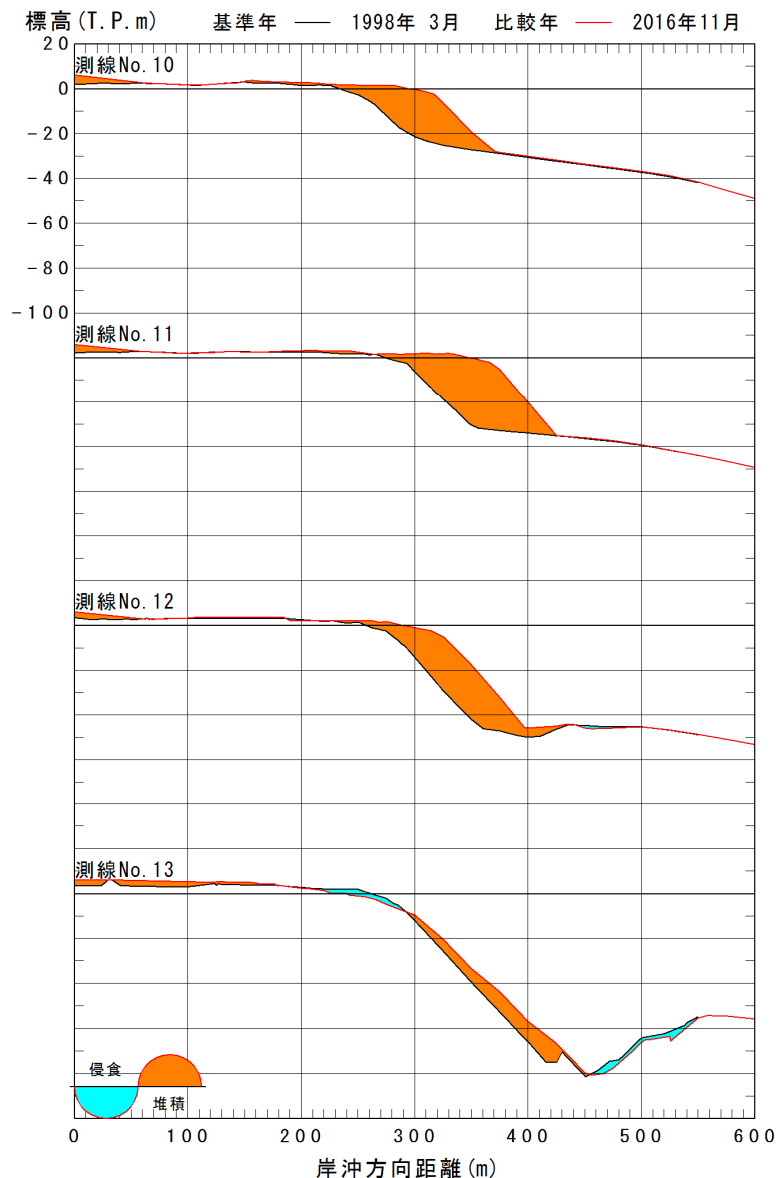
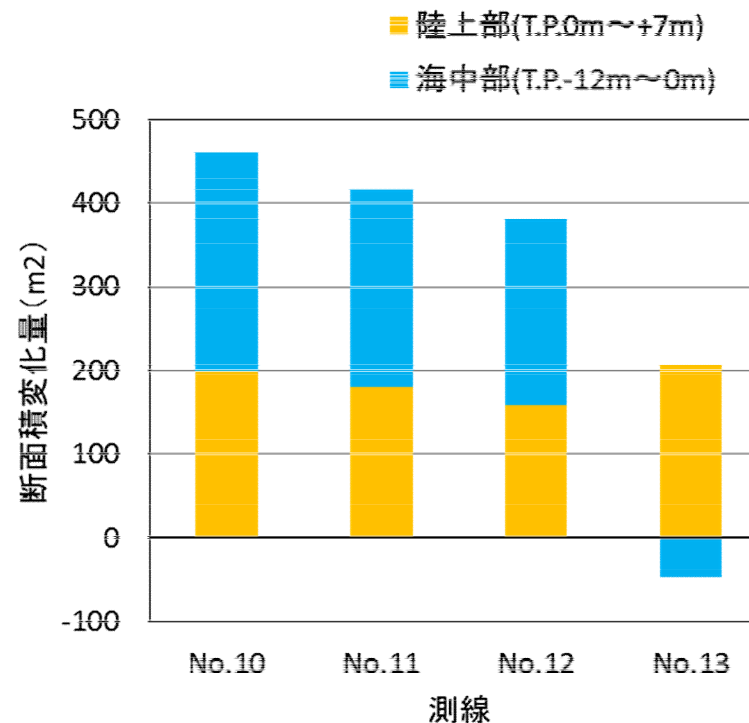
## 海浜断面地形の変化（1998年との比較）

- No.13～10の測線の陸上部には、1998年と比べて150～200m<sup>2</sup>堆積
- No.13は陸上部も含めた断面積の変化としては堆積であるが、汀線近傍～-10mの主に海中部で侵食（断面積の減少）が見られる。

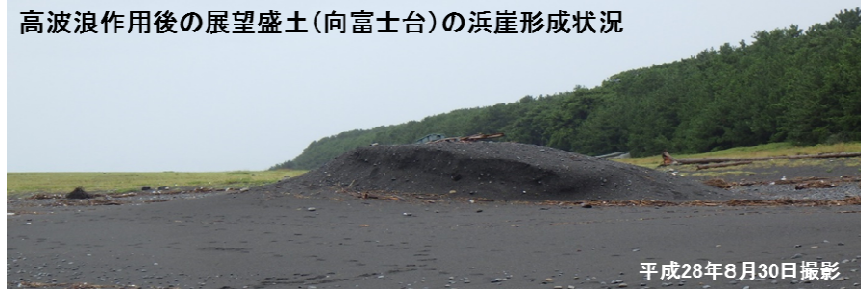
高波浪作用後の展望盛土(向富士台)の浜崖形成状況

| 評価 | <ul style="list-style-type: none"> <li>・平成28年度は高波浪が少なく、<b>越波被害は生じなかった。</b></li> <li>・8月の台風10号による有義波高4m程度の波浪来襲時に、展望盛土の海側、養浜盛土の法先部が流出したが、全体的には大きな変化は見られない（平成27年度養浜3.7万<math>\text{m}^3</math>のうち約2.6万<math>\text{m}^3</math>が残存（H28.9月時点、約7割の歩留まり））。</li> </ul> |

| 対応 | ➤ 引き続き、越波危険箇所（砂浜些少部）の越波の有無や遡上状況を把握していく |

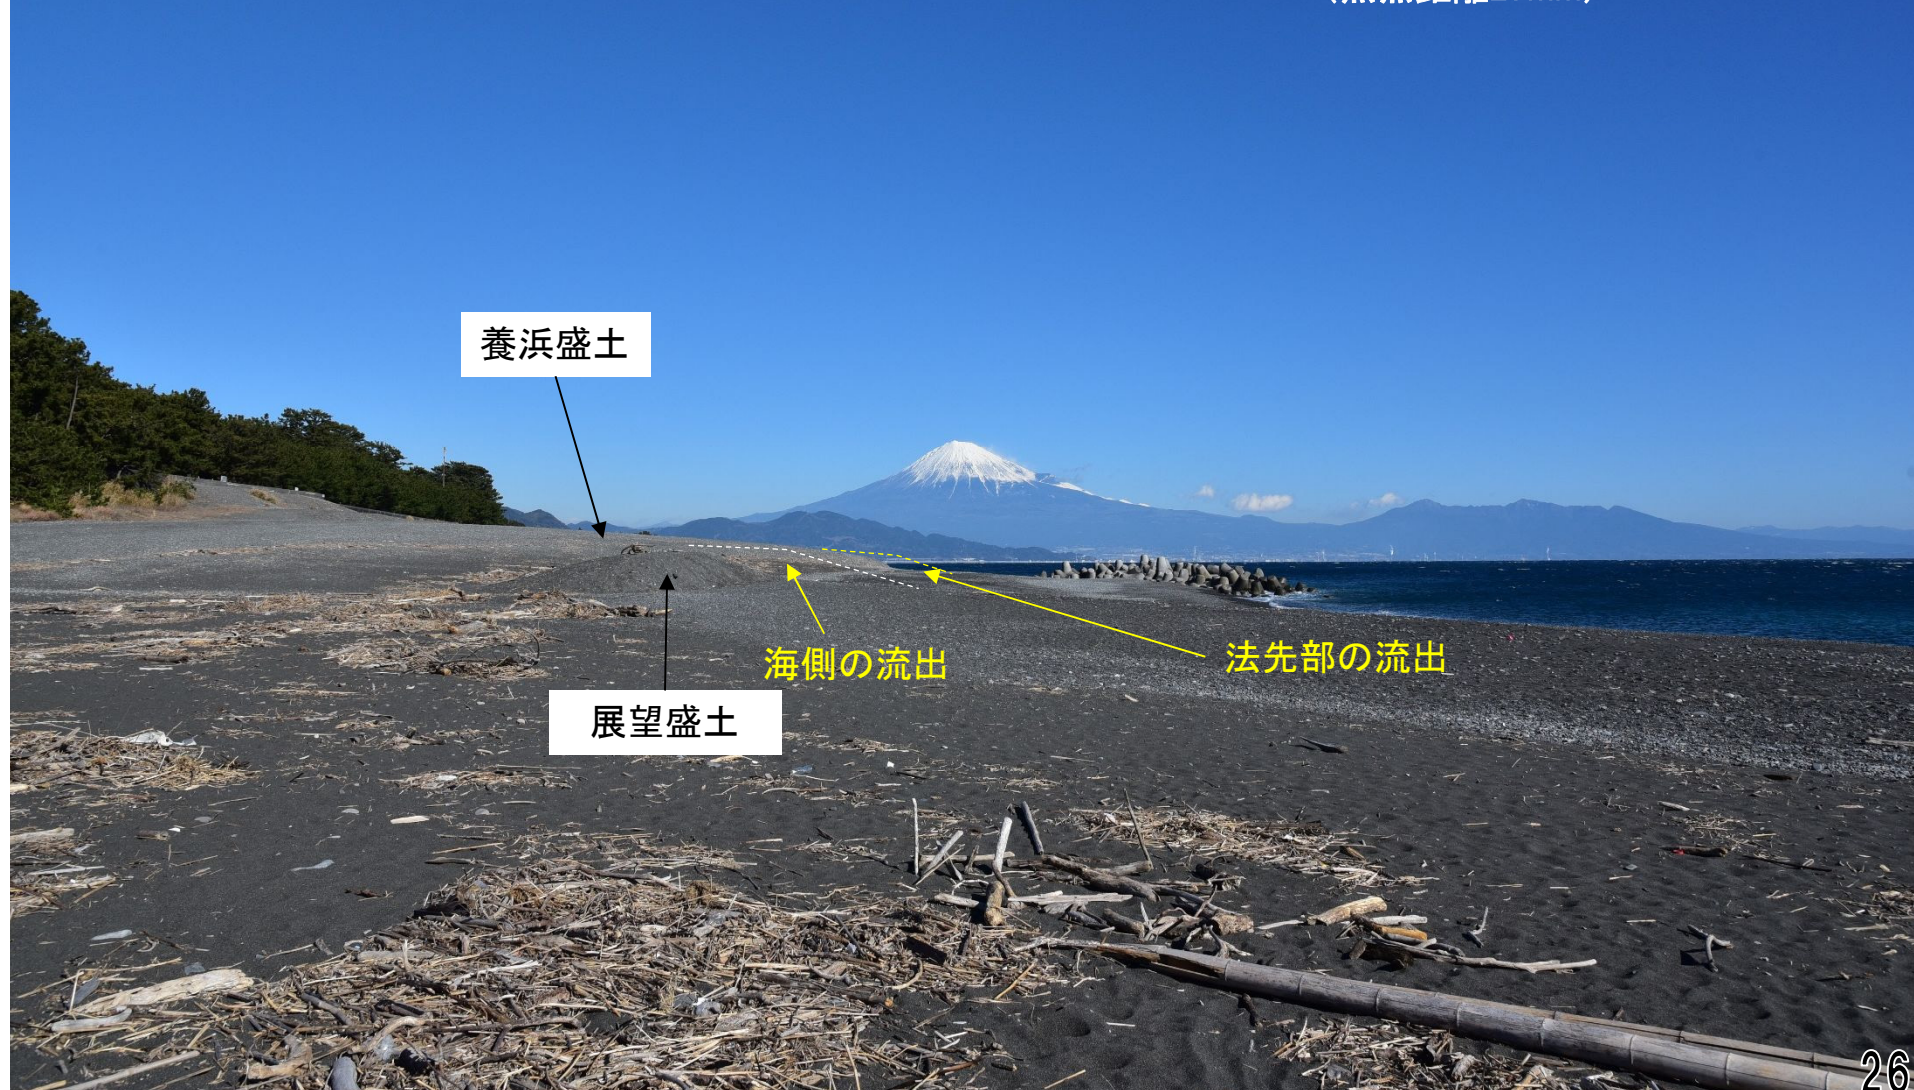
平成29年1月12日撮影(潮位T.P. 0.0m)  
(焦点距離27mm)

- 養浜盛土：法先部が流出しているが、全体的には大きな変化は見られない。
- 展望盛土：高波浪時に海側が流出したが、残存部における高さは維持している。

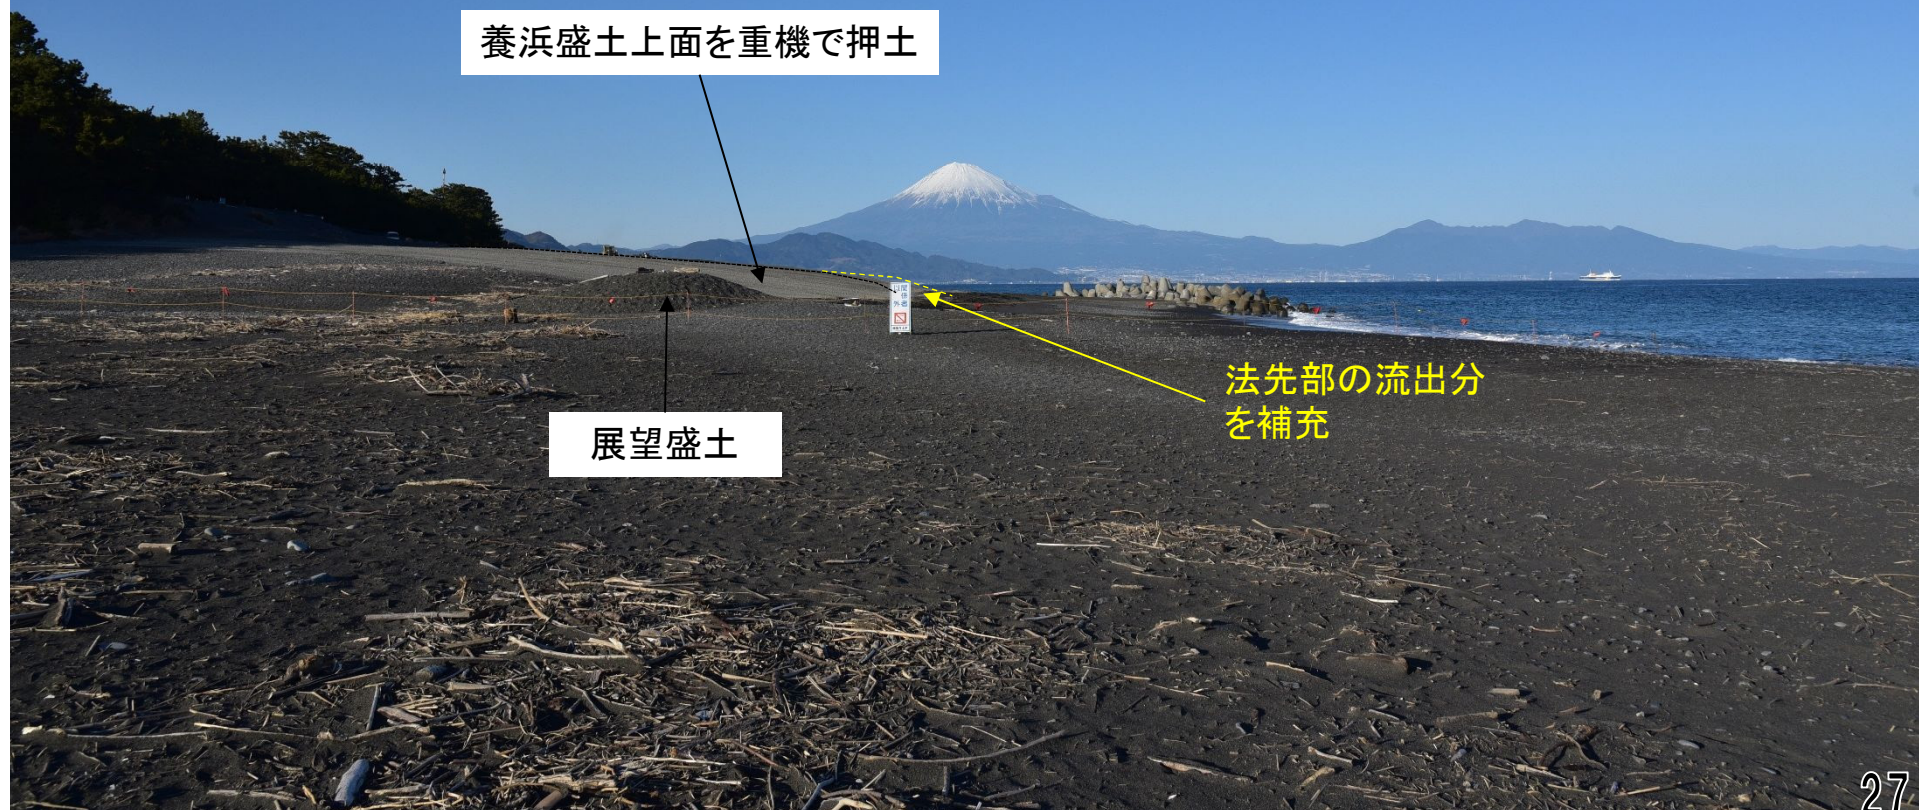
平成29年2月21日撮影(潮位T.P. +0.1m)  
(焦点距離27mm)

○養浜盛土：法先部の流出分を補充し、横断形状の凸形状改善のため養浜上面を重機で押土したが、全体的に大きな変化は見られない。

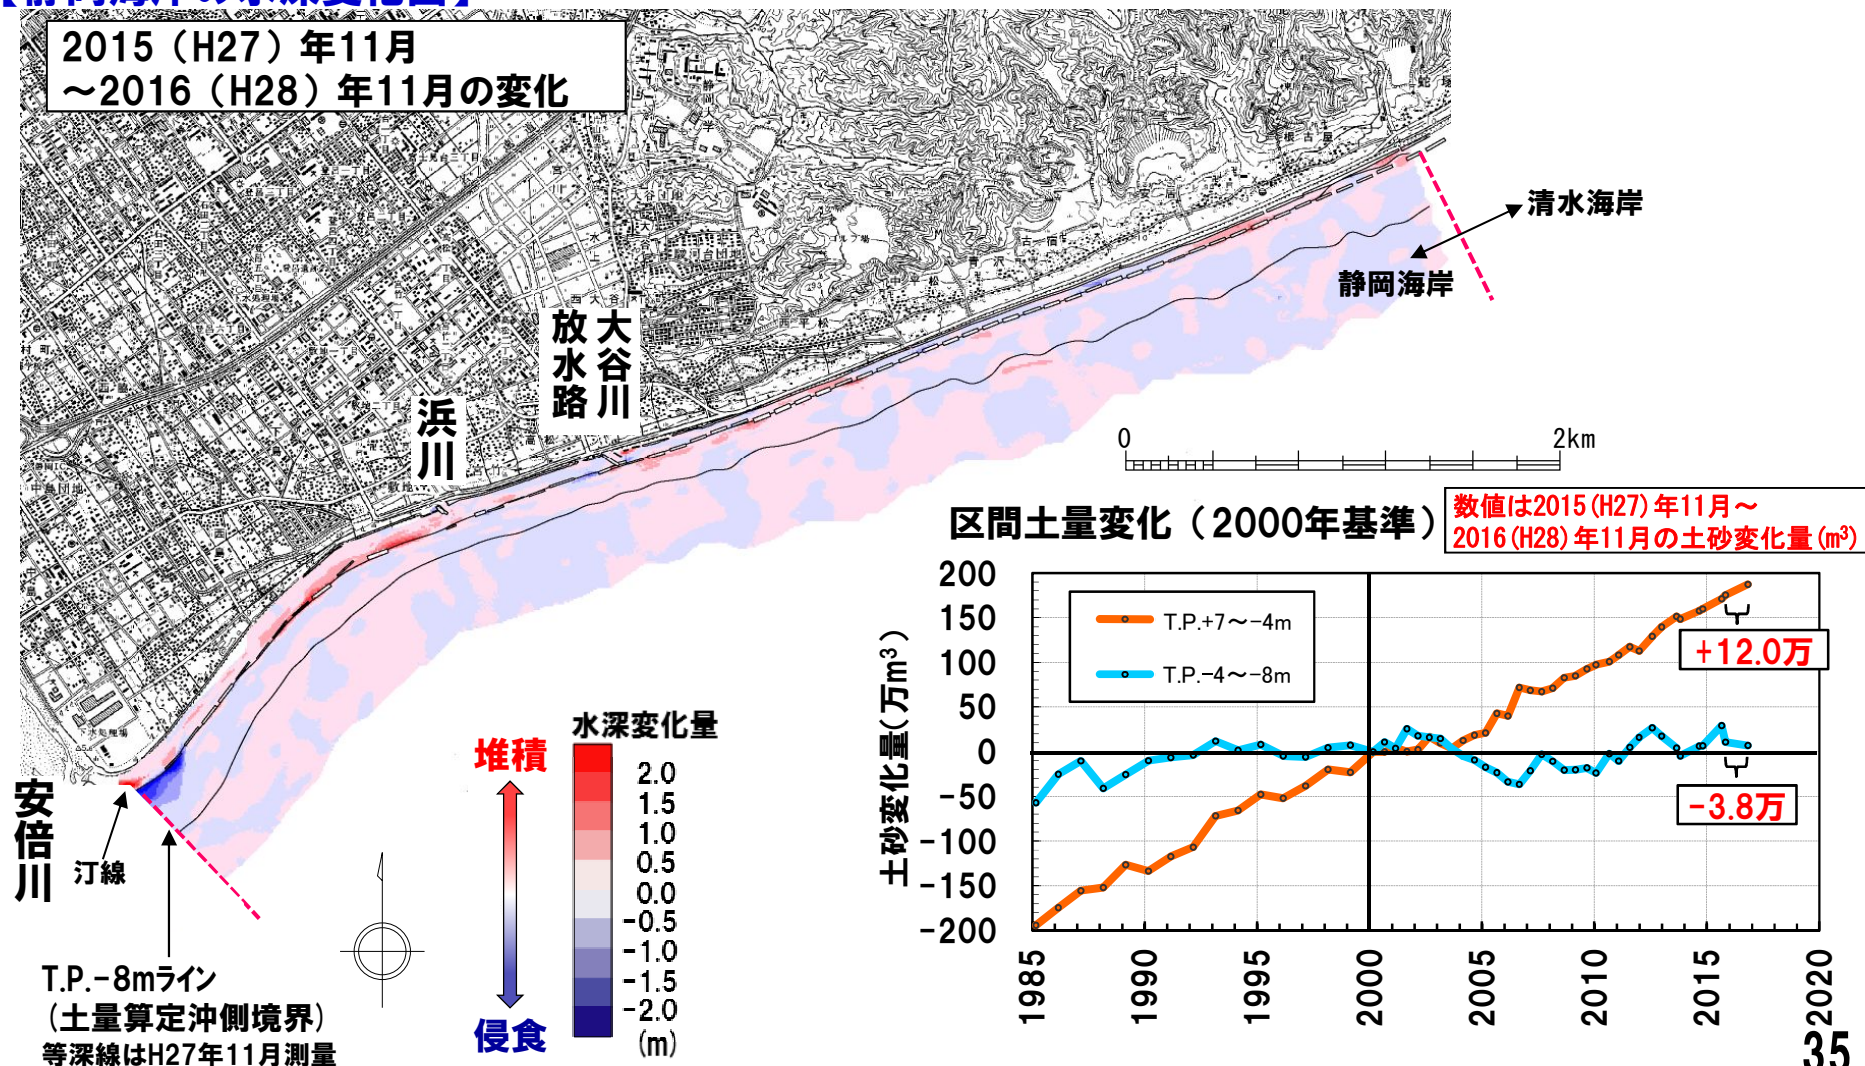
### 【静岡海岸の水深変化図】

◆水深変化量（2015（H27）年11月～2016（H28）年11月の変化）  
・浜川河口右岸の離岸堤開口部でやや堆積

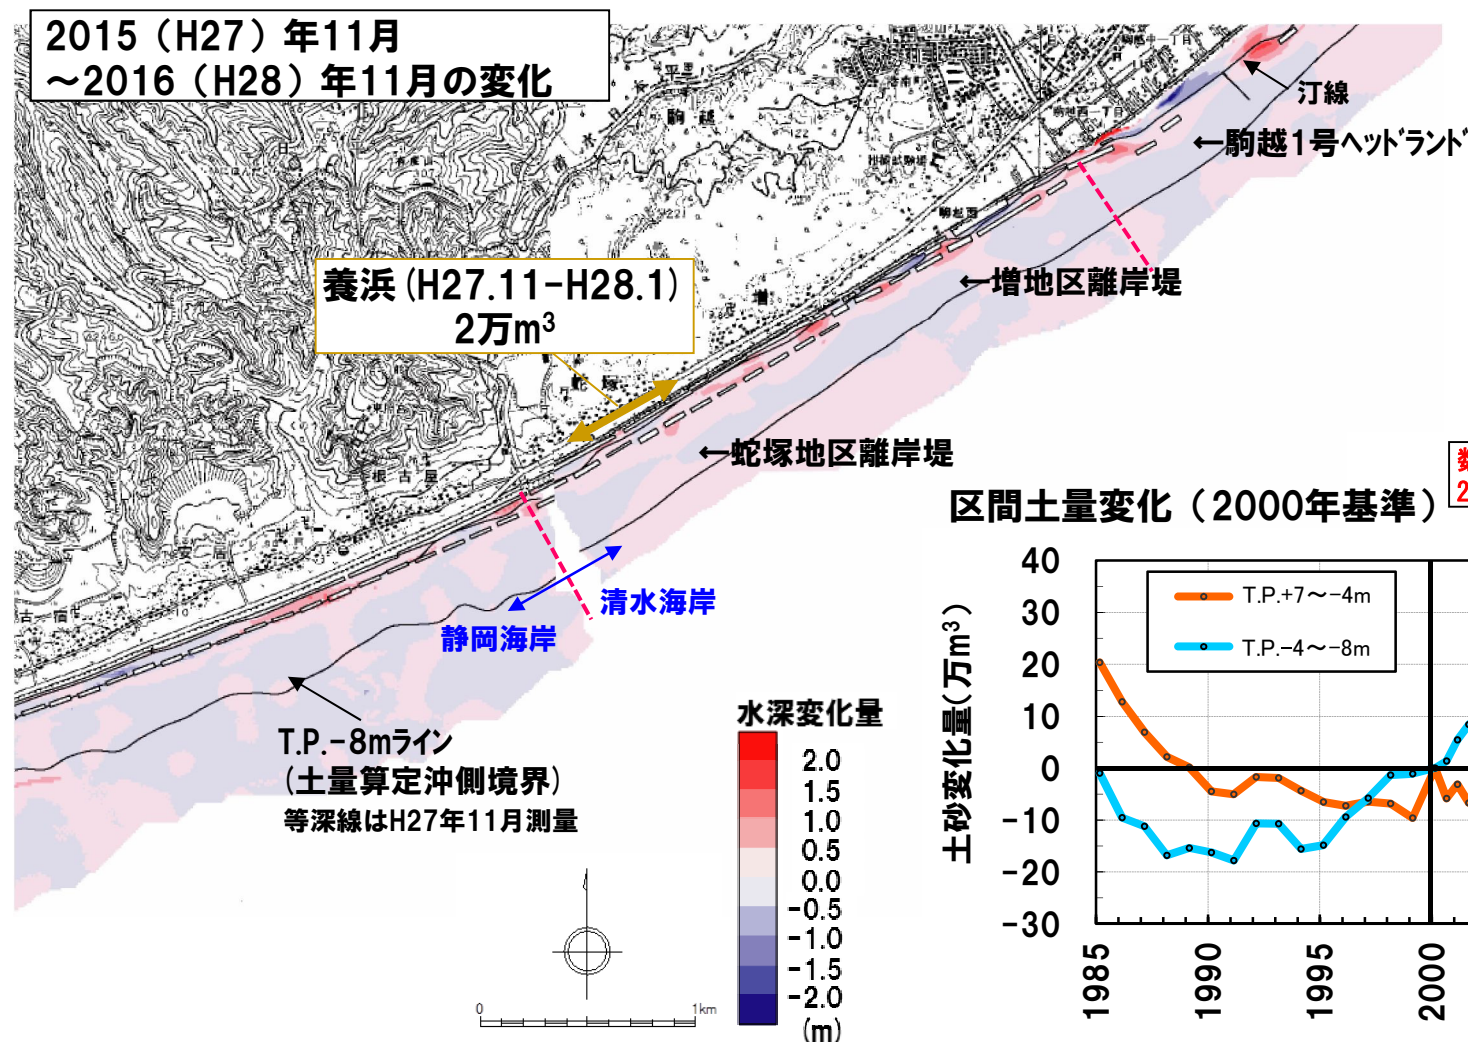
### 【清水海岸離岸堤区間の水深変化図】

◆水深変化量（2015（H27）年11月～2016（H28）年11月の変化）  
・局所的な侵食・洗掘など、危険箇所は見られない
