平成29年度のモニタリング結果

(1) モニタリング計画

(2) 平成29年度のモニタリング調査実施状況

(3) 平成29年度のモニタリング結果

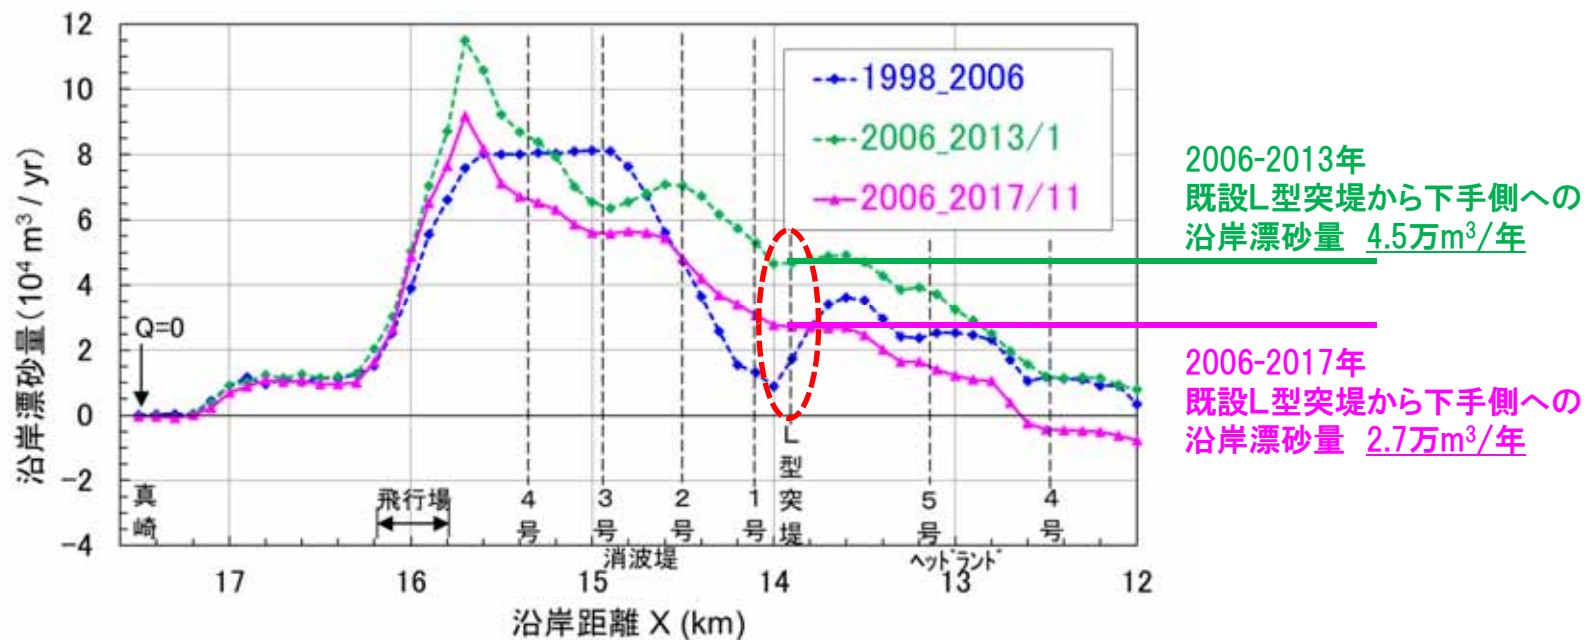
評価基準	沿岸漂砂量の維持
評価	2006~2017の10年間の年平均沿岸漂砂量を算定した結果、既設L型突堤から下手側への沿岸漂砂量は2.7万m ³ /年であった。 (予測計算時の検討条件: 既設L型突堤から下手側への2006~2013の年平均沿岸漂砂量は4.5万m ³ /年)
対応	<ul style="list-style-type: none"> 沿岸漂砂量の沿岸方向分布は、概ね同等の傾向を示しており、侵食・堆積傾向に大きな変化はみられていないと考えられる。 引き続きモニタリングを実施し、地形変化・沿岸漂砂量の傾向を確認していく。

真崎を通過する沿岸漂砂量はほぼ0と仮定し、深浅測量データから南向きに地形変化量の累積値を求めることによって推定

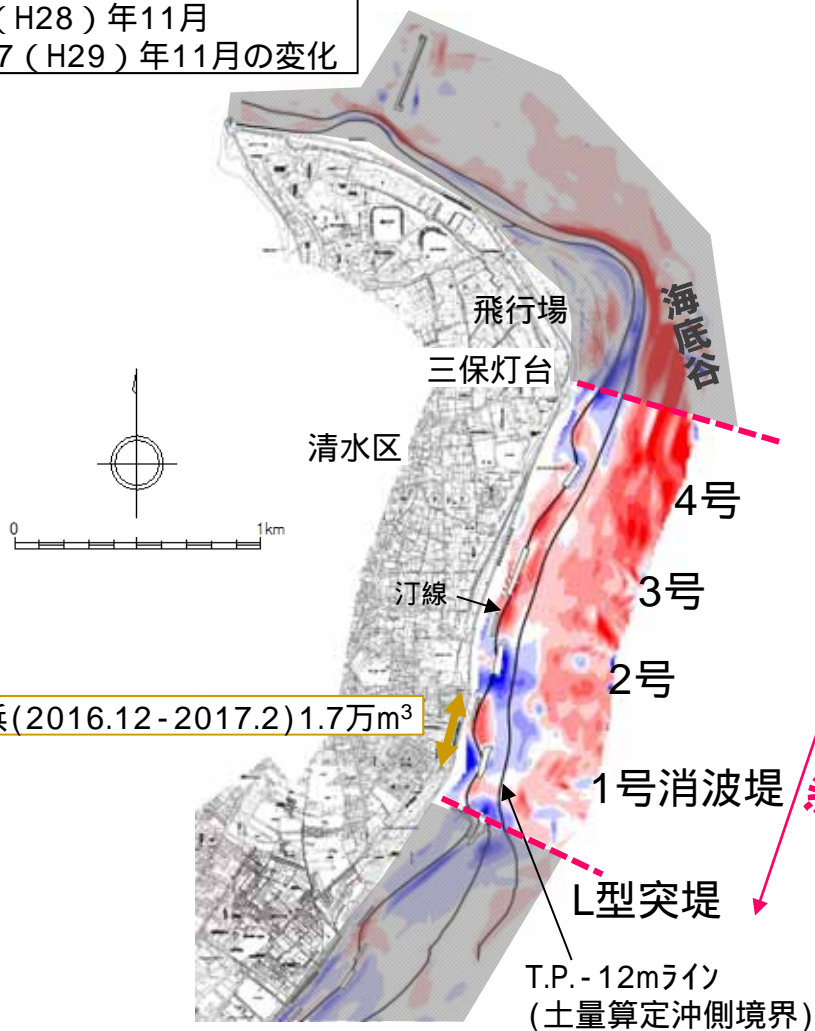
【消波堤区間の水深変化図】

- ・ L型突堤 ~ 2号消波堤周辺の養浜が流出、3号消波堤周辺 ~ 4号消波堤上手で堆積
- ・ 2号消波堤周辺および4号消波堤の下手で侵食

養浜(2016.12 - 2017.2) 1.7万m³

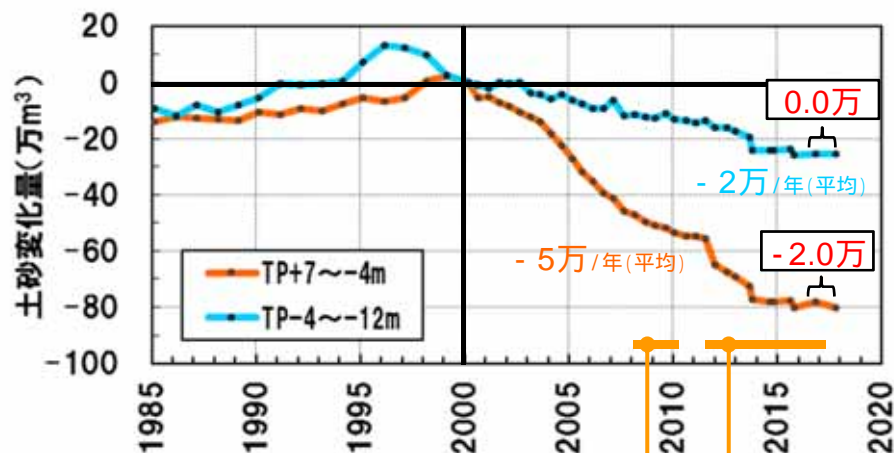
区間土砂量変化 (2000年基準)

数値は2016 (H28) 年11月 ~
2017 (H29) 年11月の土砂変化量 (m³)

- ・ H20 - H21 養浜 (平均約0.8万m³/年)
- ・ H23 - 計画養浜量3万m³/年以上の養浜を実施 (平均約2.9万m³/年)

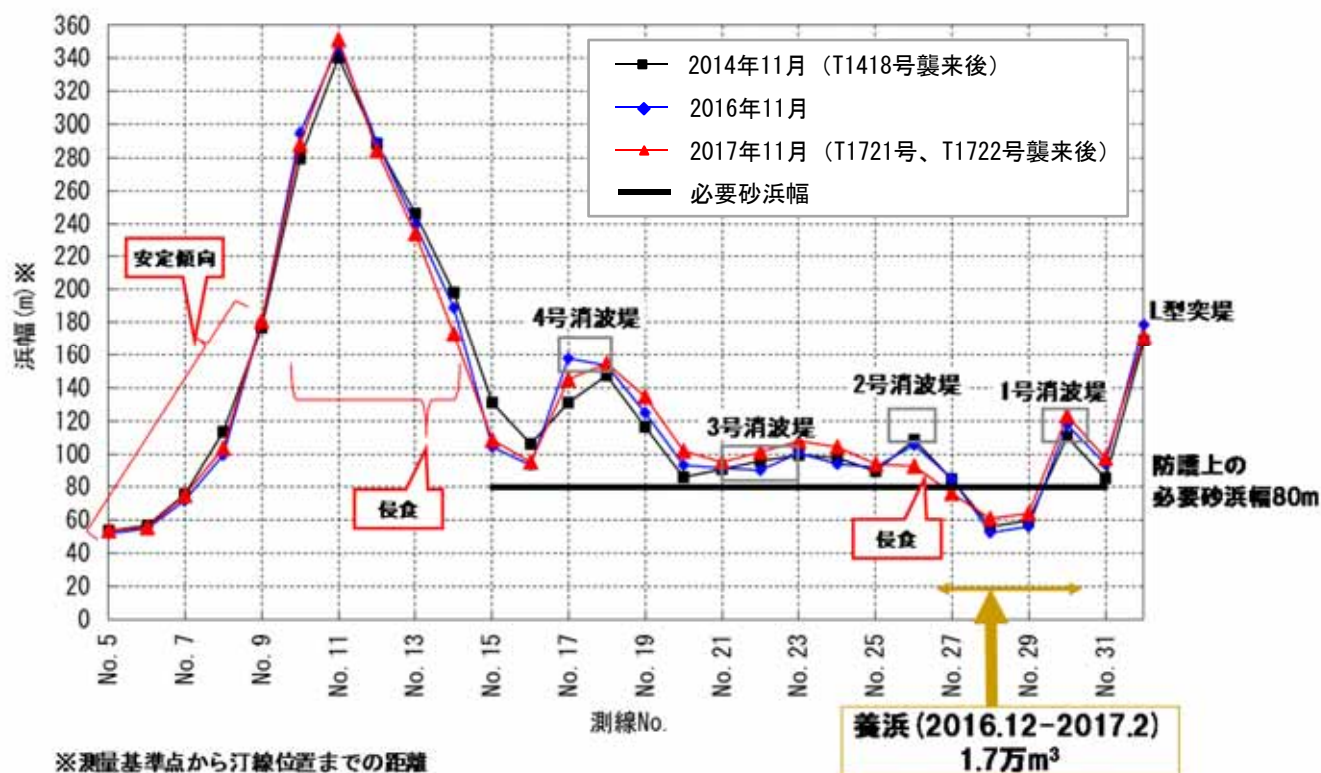
砂浜幅の変化【2014 (H26) 年11月~2017 (H29) 年11月】

評価基準	必要砂浜幅80m
評価	<p>1号消波堤下手を除き、評価基準を満足する。</p> <ul style="list-style-type: none"> ・ 2号消波堤周辺で汀線が後退、4号消波堤下手（測線No. 14~10）で汀線がやや後退 ・ L型突堤~4号消波堤区間のその他の範囲は汀線がやや前進
対応	<p>➤ 養浜を1号消波堤下手に優先して実施する。</p> <p>※沿岸漂砂量、海浜・海底地形と併せて検討。</p>

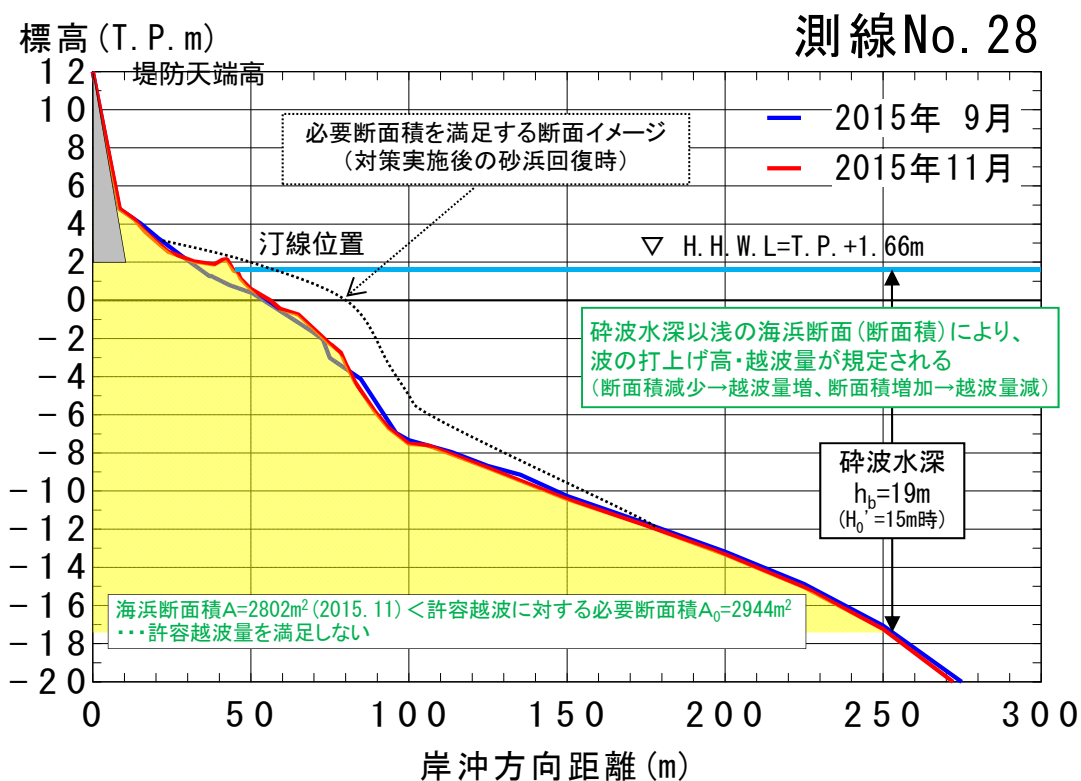
例：海浜断面の対象範囲(目安：碎波水深以浅(T.P.-17m以浅))

評価基準	<p>必要断面積</p> <p>※消波堤区間(護岸天端高T.P.+12.0m)において、計画波(1/50確率)が到達しても越波流量が護岸の被災限界(許容越波流量$0.05\text{m}^3/\text{m}/\text{s}$)を超えない海浜断面積(打上げ高・越波量に影響する碎波水深以浅の海浜断面積で評価する。)</p>
評価	<p>1号消波堤下手と4号消波堤下手を除き、評価基準を満足する。</p> <ul style="list-style-type: none"> 1号消波堤下手は、短期的な地形変化は少ないが、許容越波量に対する必要断面積が確保されていない。 4号消波堤下手は、陸上部～水中部にかけて侵食が生じており、許容越波量に対する必要断面積が確保されていない。 その他の測線の評価はP16を参照。
対応	<ul style="list-style-type: none"> ➤ 養浜を1号消波堤下手に優先して実施。 ➤ 4号消波堤下手は、上手区間での養浜量増量の効果・影響を確認し、必要に応じて対策を検討する。

堤防天端高T.P.+12m区間 (No.19-31) の必要断面積 $A_0=2,944\text{m}^2$
 堤防天端高T.P.+10m区間 (No.15-17) の必要断面積 $A_0=3,963\text{m}^2$

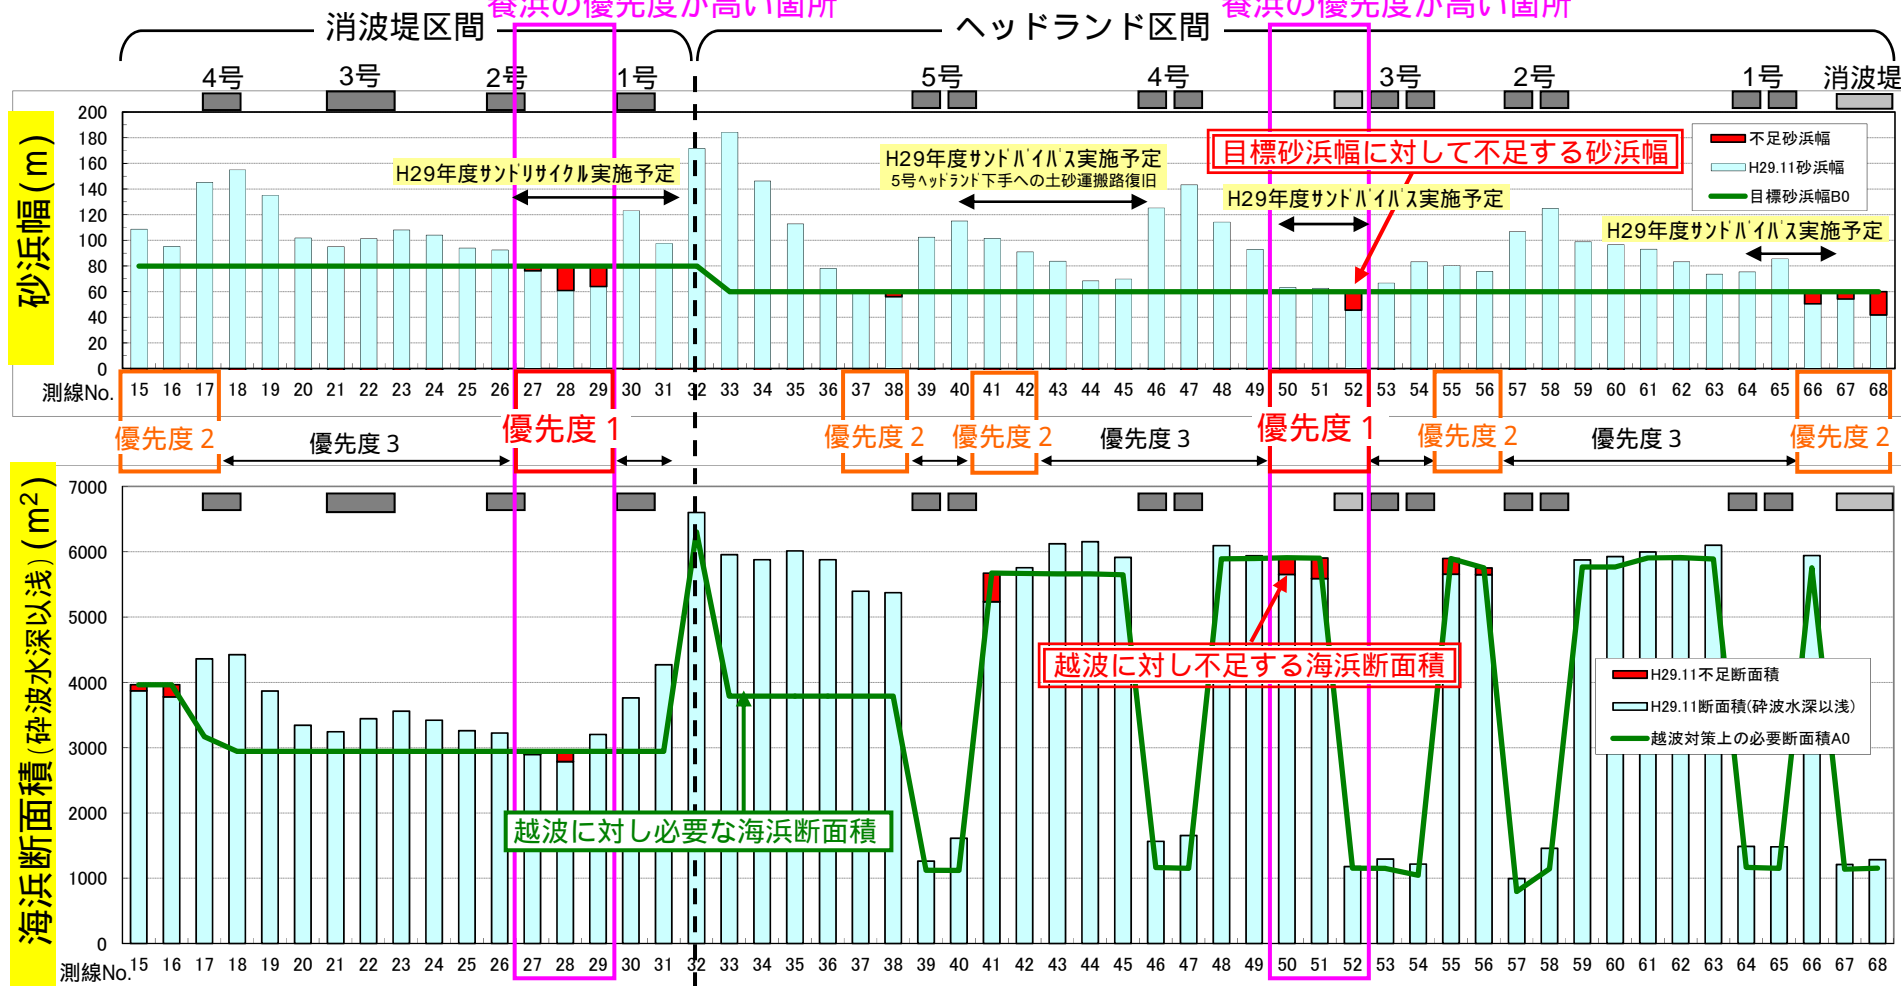
養浜の優先度が高い箇所

設定した2つの指標に基づき、平成29年度のモニタリング結果から次回の養浜実施箇所の優先度を決定する。
 ⇒消波堤区間においては、必要砂浜幅と必要断面積がともに不足する1号消波堤下手の優先度が最も高い。

指標・・・ 砂浜幅が必要砂浜幅に対し不足している箇所、越波に対し海浜断面積が不足している箇所

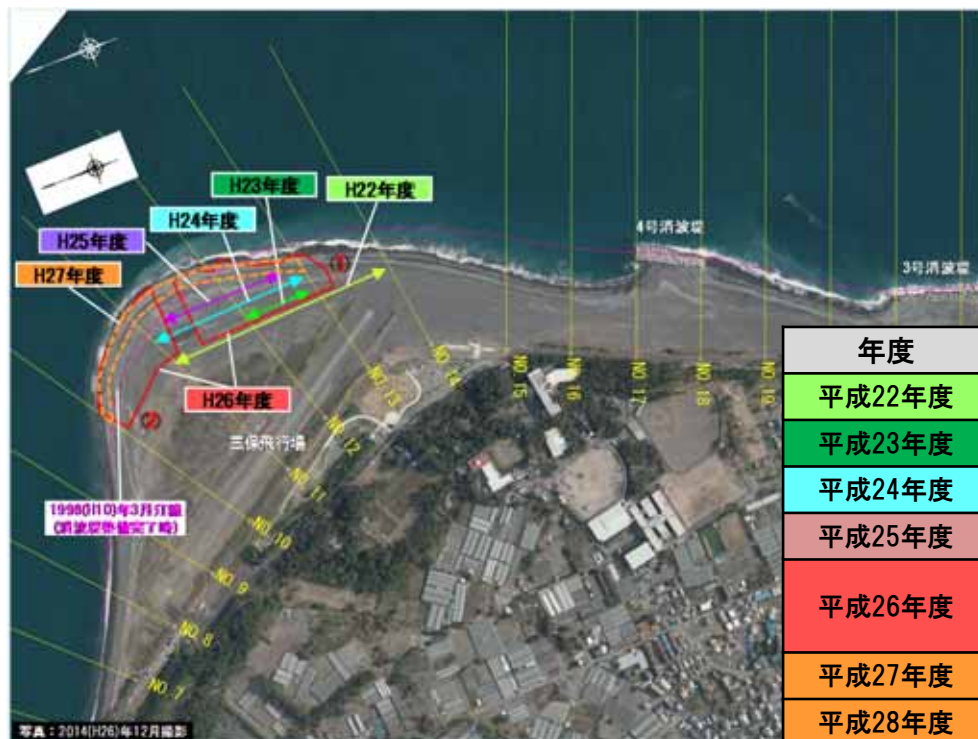
評価基準	汀線位置、断面積（1998年当時の汀線と断面積※を割り込まないこと） ※沿岸漂砂の連続性が保たれていた時期の汀線位置と断面積
評価	<p>評価基準を満足する。</p> <ul style="list-style-type: none"> 1998年の汀線位置と比較して、No. 13より上手側では汀線を割り込んでいるが、それ以外の範囲では前進している。 1998年の海浜断面と比較して、養浜材を採取したNo. 13～10の陸上部は堆積している。 No. 13は陸上部も含めた断面積の変化としては堆積であるが、汀線近傍～-10mの主に海中部で侵食（断面積の減少）が見られる。
対応	<ul style="list-style-type: none"> 来年度は、侵食域に入ったNo. 13よりも下手側で養浜材採取を行う。 モニタリングを継続するとともに、養浜材5万m³/年の継続的な確保のため、採取方法を検討する。

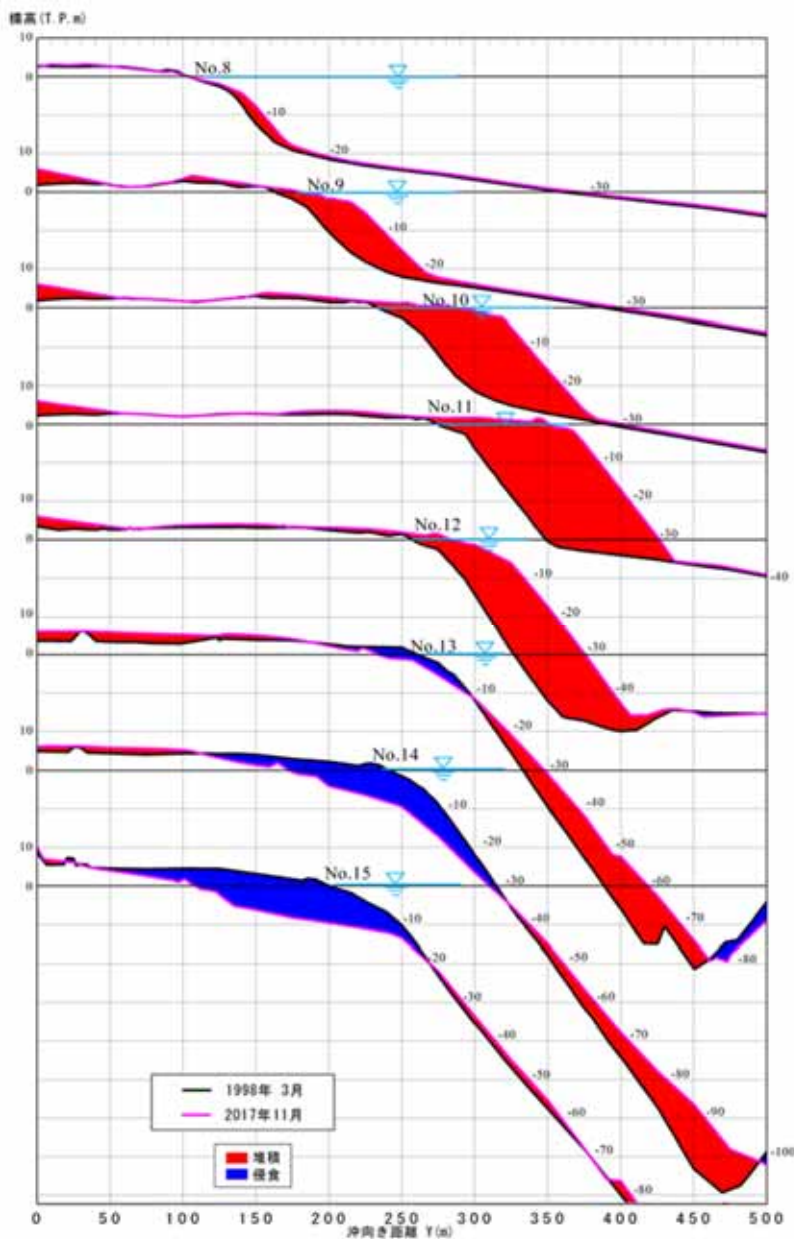
海浜断面地形の変化（1998年との比較）

測線No.8～12：一様に堆積、土砂変化量は +100万m³（+5.1万m³/年）

測線No.13～14：-10～-30m以浅で侵食、それ以深で堆積、土砂変化量は +47万m³（+2.4万m³/年）

測線No.15：一様に侵食、土砂変化量は -6万m³（-0.3万m³/年）

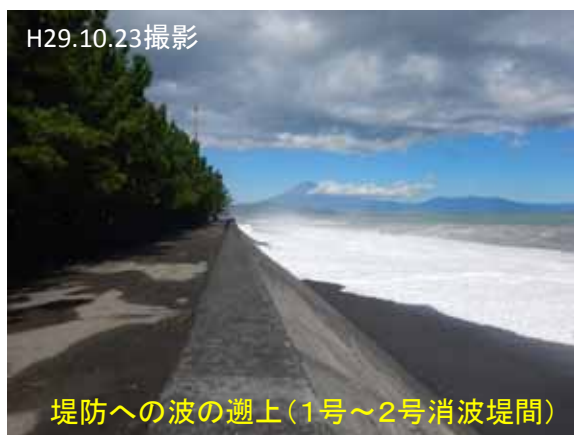
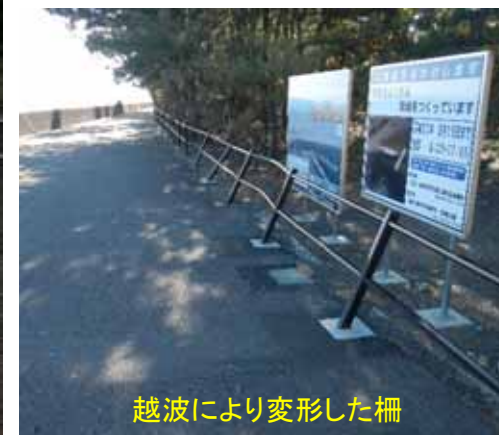
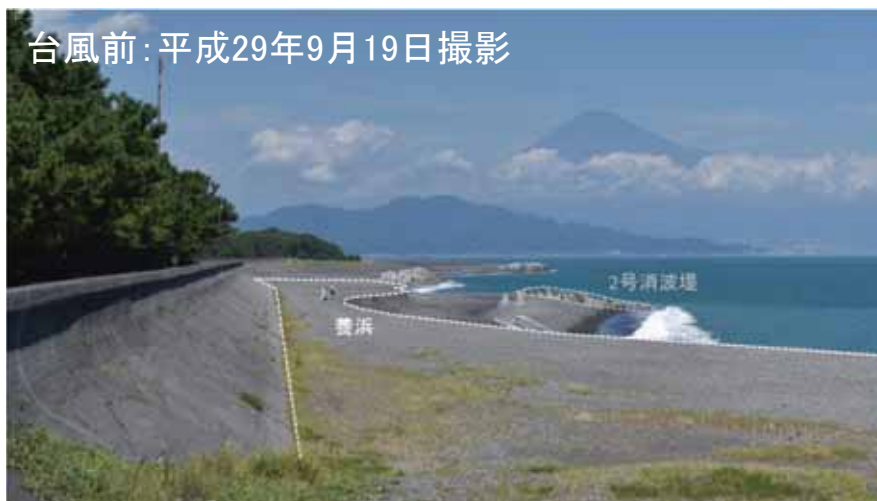
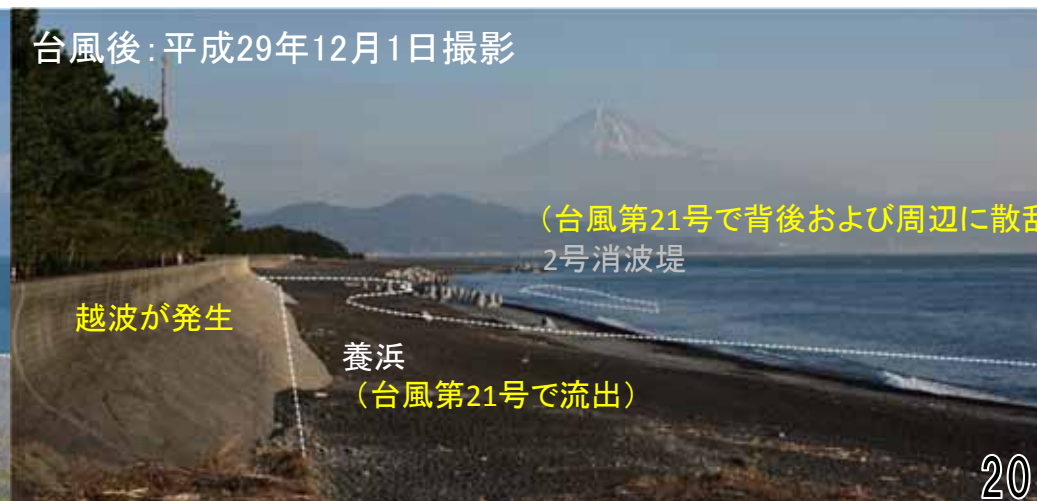
評価基準	越波の有無、波浪の遡上状況
評価	<ul style="list-style-type: none"> 10月の台風第21号により養浜盛土および展望盛土が流出し、養浜砂が大きく削られた。 養浜流出箇所の背後で越波が生じた。
対応	➤ 引き続き、越波危険箇所(砂浜些少部)の越波の有無や遡上状況を把握していく

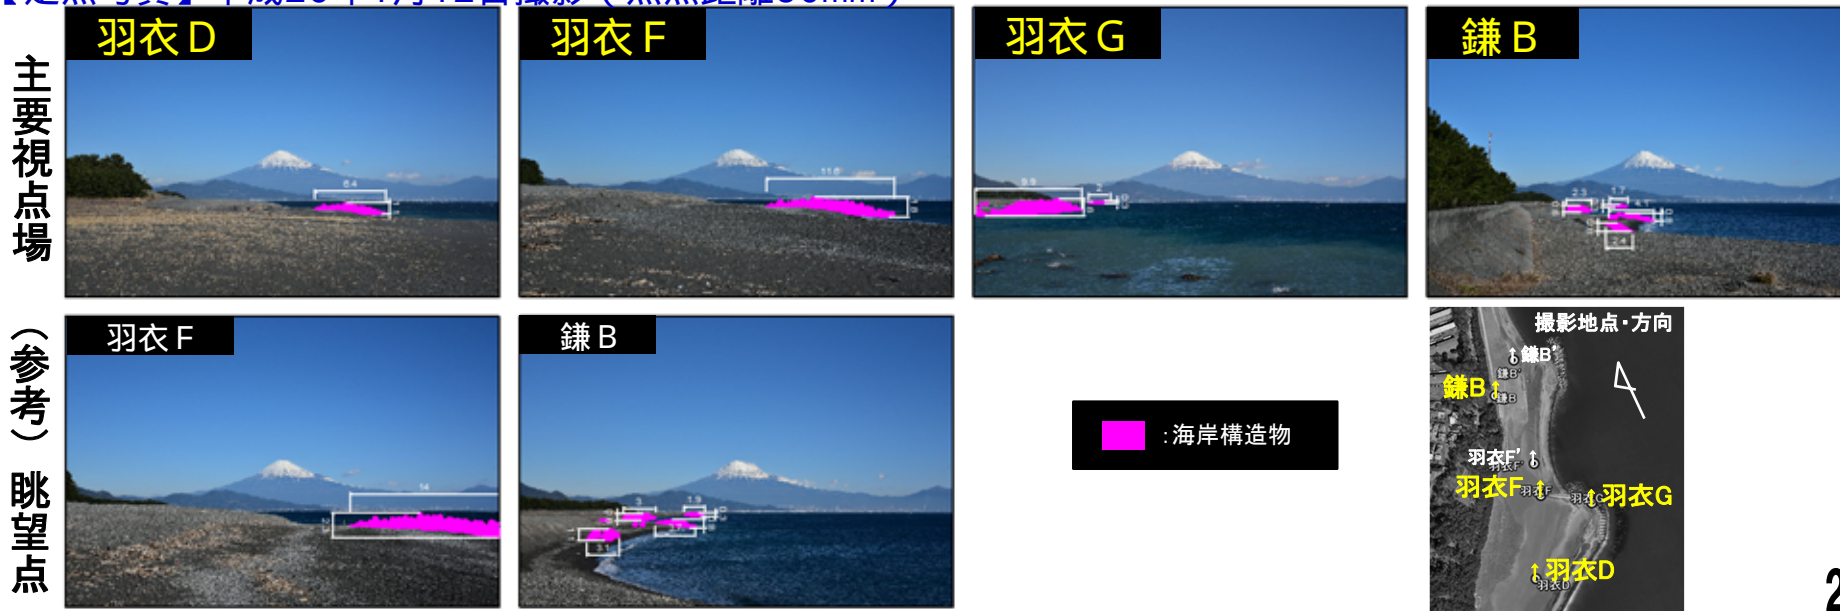
【定点写真】平成29年1月12日撮影(焦点距離50mm)

1号L型突堤設置前の平成29年1月12日に、主要視点場4地点、眺望点2地点で撮影した景観定点写真のうち、焦点距離50mm(35mmフィルム換算値)の写真を用いて、現況の海岸構造物(消波堤、根固消波工)の面積が写真全体に占める割合を算定した結果、現況で1%程度以下であった。

(篠原委員からの指導) 構造物が景観へ与えるインパクトを測定する方法として、構造物の垂直方向と水平方向の見込角がある。垂直見込角は人の視力で対象をはっきりと識別できる大きさ(熟視角)から1~2°以下、水平見込角は10°以下であれば景観上の主対象になりえないとされている。垂直・水平見込角を写真より読み取る評価を追加して実施。

羽衣D	羽衣F	(羽衣F')	羽衣G	鎌B	(鎌B')
①海岸構造物が写真全体に占める割合	0.3%	0.7%	1.2%	0.7%	0.3%	0.5%
②垂直最大見込角 <div style="display: flex; gap: 5px;"> $\leq 1^\circ$ $\leq 2^\circ$ $> 2^\circ$ </div>	1.1° (1号消波堤)	1.8° (1号消波堤)	2.3° (1号消波堤)	1.6° (1号消波堤)	0.8°	1.1° (1号消波堤上手 根固消波)
水平最大見込角 <div style="display: flex; gap: 5px;"> $\leq 10^\circ$ $> 10^\circ$ </div>	6.4°	11.6° (1号消波堤)	14.0° (1号消波堤)	9.9°	4.1°	3.7°

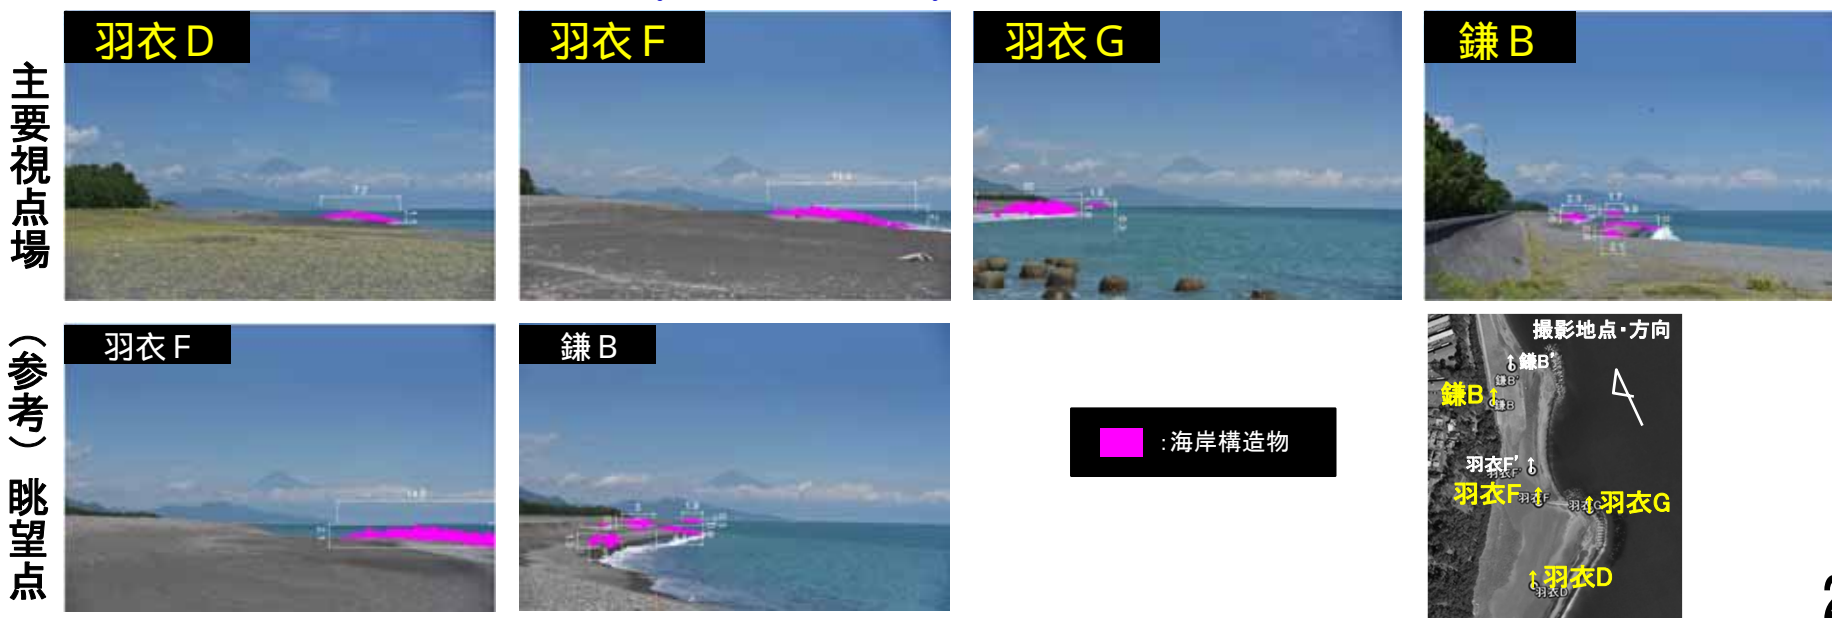
【定点写真】平成29年9月19日撮影（焦点距離50mm）

平成29年9月19日（台風第21号襲来前）撮影、焦点距離50mm（35mmフィルム換算値）写真を使用
 現況の海岸構造物（消波堤、根固消波工）の面積が写真全体に占める割合は1%程度以下であった。
 羽衣Fと羽衣F'は熟視角（垂直：1~2°以下、水平：10°以下）を超えており、構造物が景観上の
 主対象となっている可能性がある。

羽衣D	羽衣F	（羽衣F'）	羽衣G	鎌B	（鎌B'）
①海岸構造物が写真全体に占める割合	0.2%	0.7%	1.1%	0.6%	0.3%	0.5%
②垂直最大見込角 $\leq 1^\circ$ $\leq 2^\circ$ $> 2^\circ$	1.1° (1号消波堤)	2.0° (1号消波堤)	2.1° (1号消波堤)	1.6° (1号消波堤)	0.8°	1.3° (1号消波堤上手 根固消波)
水平最大見込角 $\leq 10^\circ$ $> 10^\circ$	7.2°	13.4° (1号消波堤)	14.8° (1号消波堤)	10.0°	4.9°	4.1°

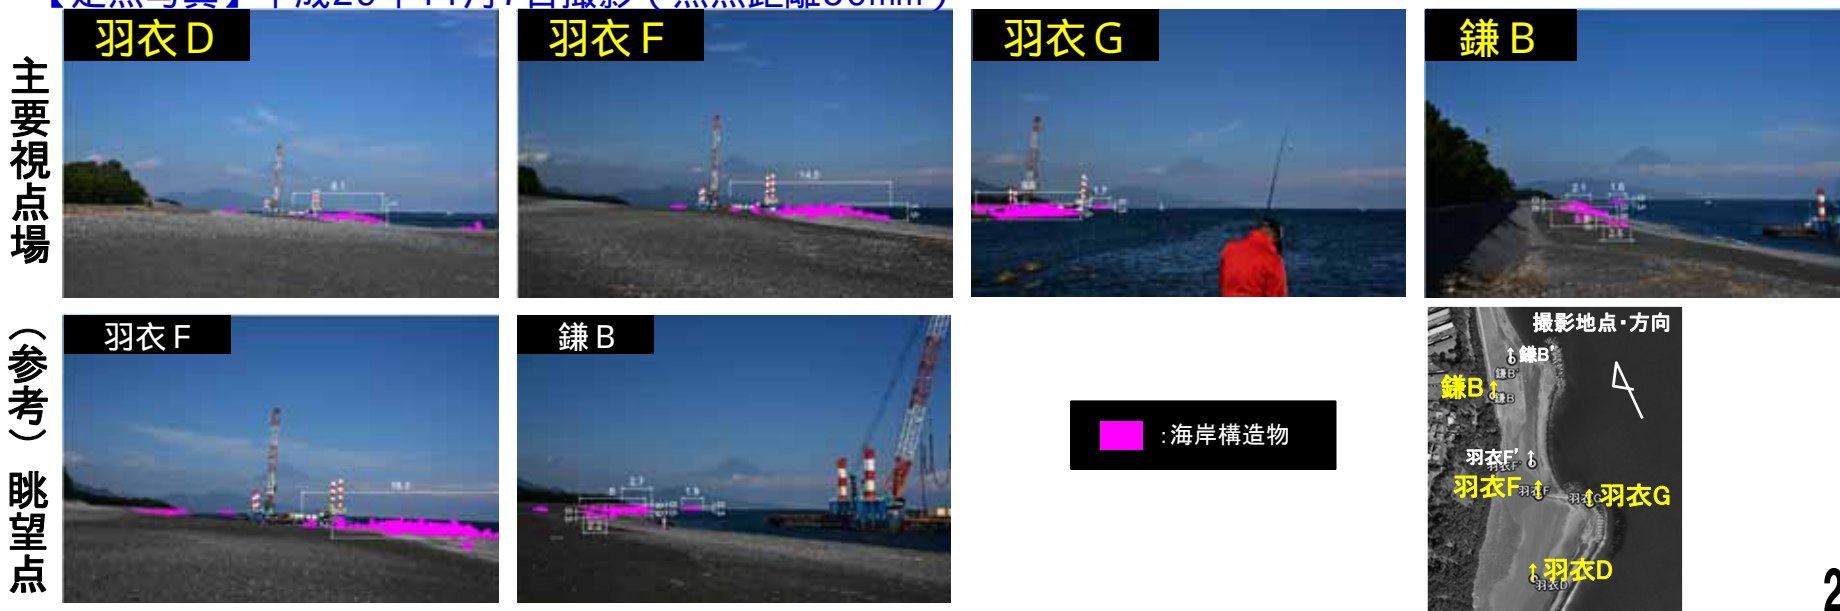
【定点写真】平成29年11月7日撮影（焦点距離50mm）

平成29年11月7日（台風第21号襲来後）撮影、焦点距離50mm（35mmフィルム換算値）写真を使用
 現況の海岸構造物（消波堤、根固消波工）の面積が写真全体に占める割合はF'では1.5%程度、その他の地点では1%程度以下であった。
 羽衣F'の垂直最大見込角および羽衣Fと羽衣F'の水平最大見込角が台風前と同様に熟視角を上回った。
 垂直の最大見込角は、台風第21号による消波ブロックの散乱により全体として小さくなったが、水平の最大見込角は砂浜が消失したことで大きくなった。

羽衣D	羽衣F	(羽衣F')	羽衣G	鎌B	(鎌B')
①海岸構造物が写真全体に占める割合	0.3%	0.6%	1.5%	0.7%	0.2%	0.2%
②垂直最大見込角 <div style="display: flex; justify-content: space-around; font-size: small;"> ≤1° ≤2° >2° </div>	1.0° (1号消波堤)	1.5° (1号消波堤)	2.0° (1号消波堤)	1.5° (1号消波堤)	0.8°	0.5° (1号消波堤上手根固消波)
水平最大見込角 <div style="display: flex; justify-content: space-around; font-size: small;"> ≤10° >10° </div>	8.1°	14.5° (1号消波堤)	18.3° (1号消波堤)	9.9°	5.3°	6.0°

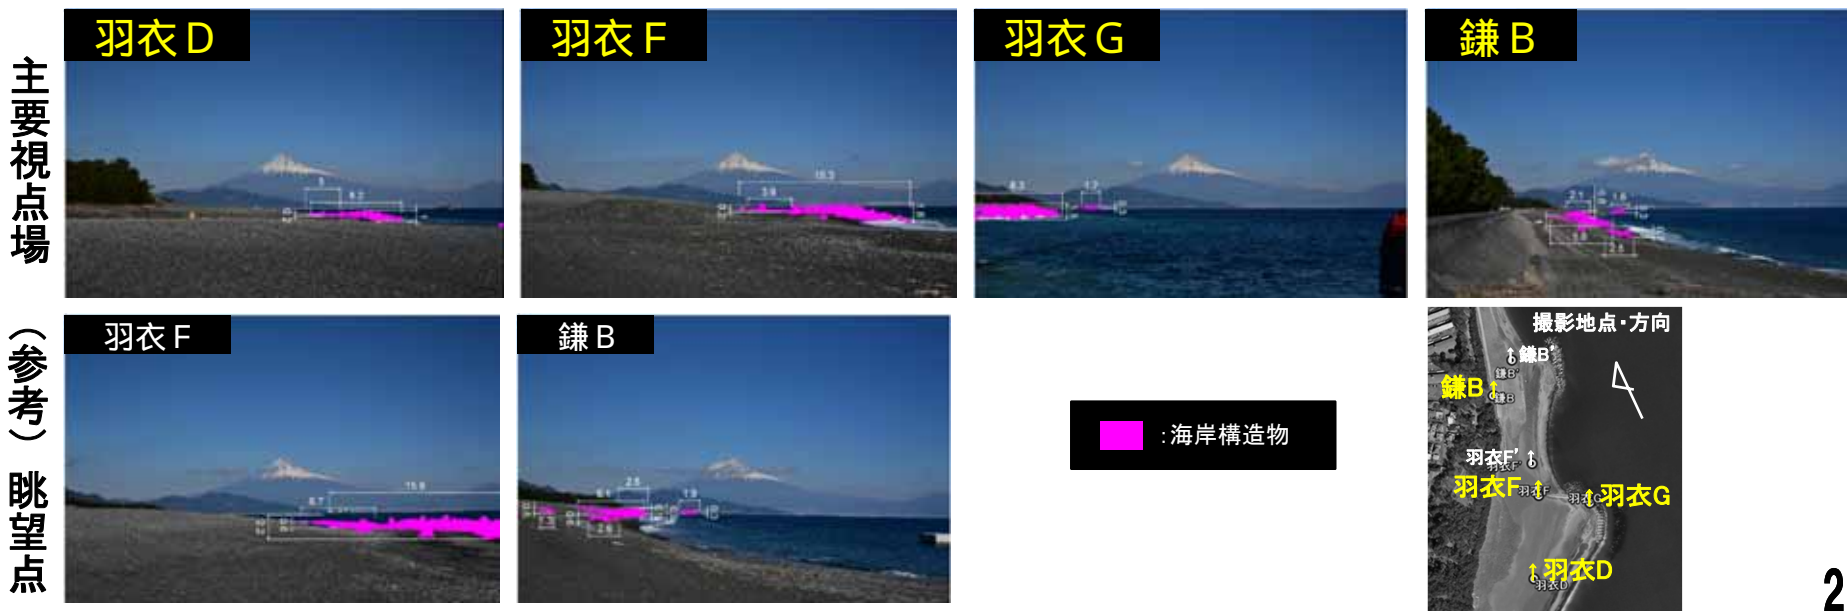
【定点写真】平成30年2月14日撮影（焦点距離50mm）

平成30年2月14日（1号L型突堤の函体据付完了）撮影、焦点距離50mm（35mmフィルム換算値）写真を使用
 現況の海岸構造物（消波堤、根固消波工）の面積が写真全体に占める割合はF'では1.5%程度、その他の地点では1%程度以下であった。
 羽衣F'の垂直最大見込角および羽衣Fと羽衣F'の水平最大見込角が台風前と同様に熟視角を上回った。
 函体据付終了後、構造物の見えはほとんど変化していない。

羽衣D	羽衣F	(羽衣F')	羽衣G	鎌B	(鎌B')
①海岸構造物が写真全体に占める割合	0.3%	0.8%	1.5%	0.7%	0.3%	0.4%
②垂直最大見込角 <div style="display: flex; gap: 5px;"> $\leq 1^\circ$ $\leq 2^\circ$ $> 2^\circ$ </div>	1.0° (1号消波堤)	1.8° (1号消波堤)	2.2° (1号消波堤)	1.5° (1号消波堤)	1.0°	0.9° (1号消波堤上手根固消波)
水平最大見込角 <div style="display: flex; gap: 5px;"> $\leq 10^\circ$ $> 10^\circ$ </div>	8.2°	15.3° (1号消波堤)	15.9° (1号消波堤)	8.3°	5.6°	6.1°

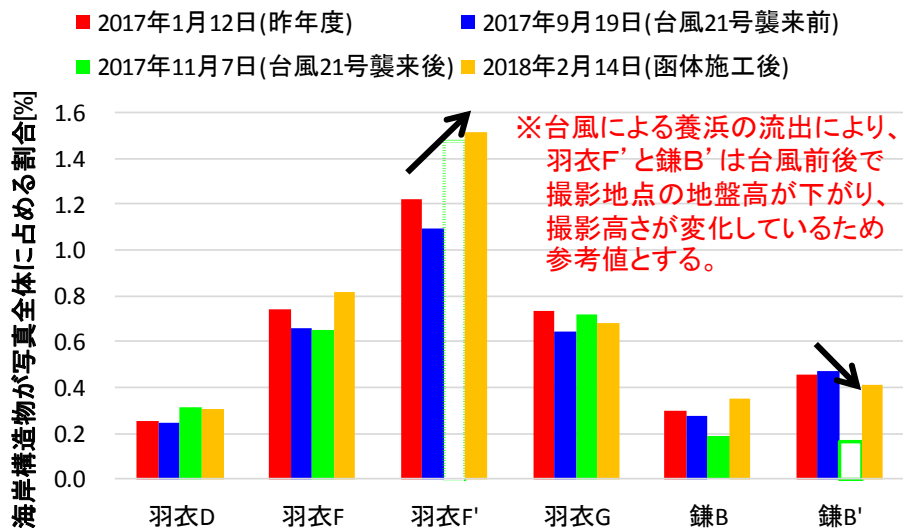
① 海岸構造物が写真全体に占める割合

養浜盛土がなくなり奥にある消波堤が見えるようになった羽衣F'で増加し、2号消波堤が散乱した鎌B'では台風後に減少した。

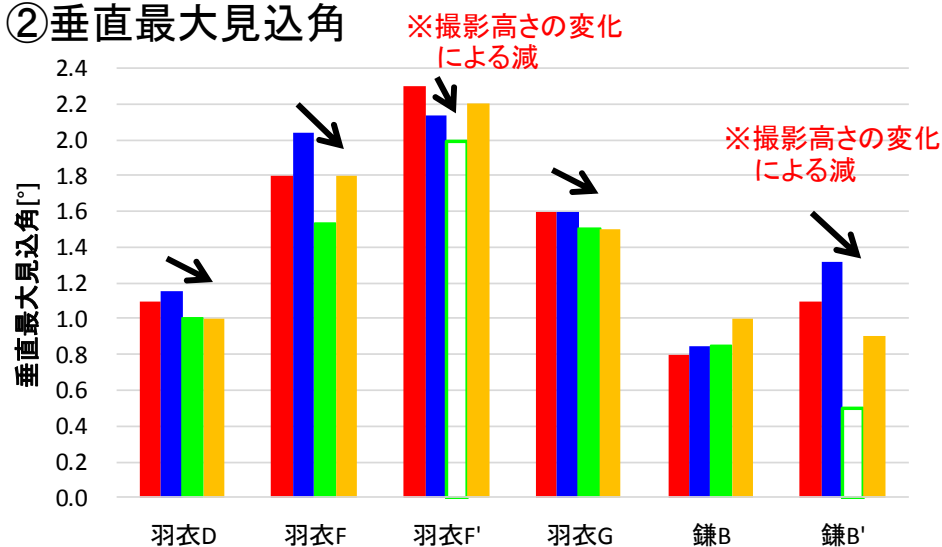
② 垂直最大見込角

垂直最大見込角：消波ブロックの散乱により、減少している地点が多い。

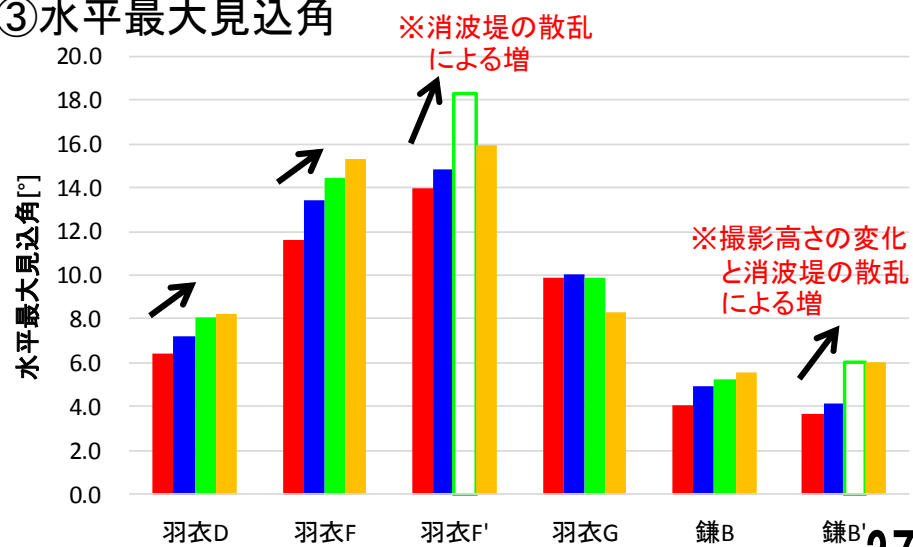
③ 水平最大見込角

水平最大見込角：ブロックの散乱および養浜盛土がなくなり奥にある消波堤が見えるようになったことにより、増加した地点が多い。

※台風第21号による養浜の流出により、台風前に比べ羽衣F' および鎌B' の撮影高さは低くなっている。

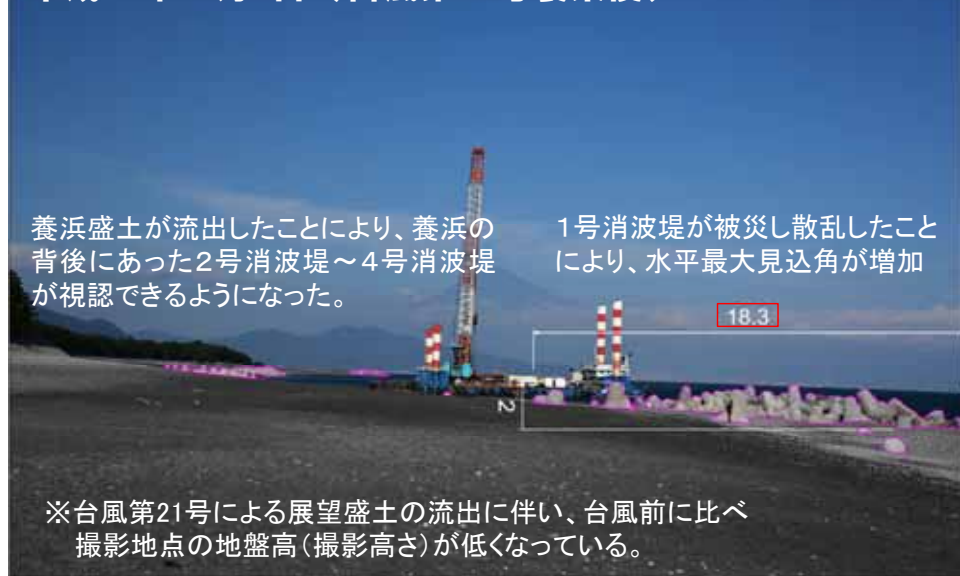
平成29年11月7日（台風第21号襲来後）

養浜盛土が流出したことにより、養浜の背後にあった2号消波堤～4号消波堤が視認できるようになった。

1号消波堤が被災し散乱したことにより、水平最大見込角が増加

※台風第21号による展望盛土の流出に伴い、台風前に比べ撮影地点の地盤高（撮影高さ）が低くなっている。

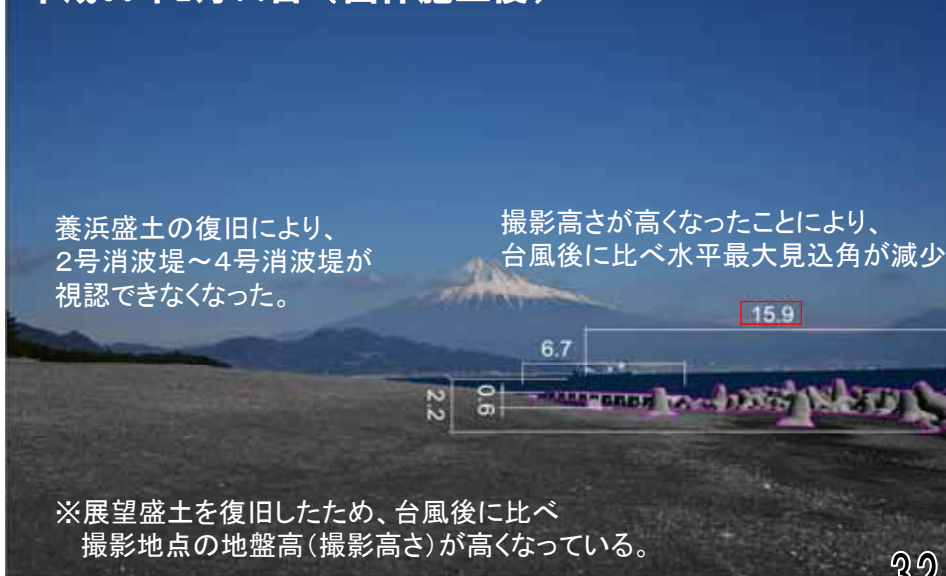
平成30年2月14日（函体施工後）

養浜盛土の復旧により、2号消波堤～4号消波堤が視認できなくなった。

撮影高さが高くなったことにより、台風後に比べ水平最大見込角が減少

※展望盛土を復旧したため、台風後に比べ撮影地点の地盤高（撮影高さ）が高くなっている。

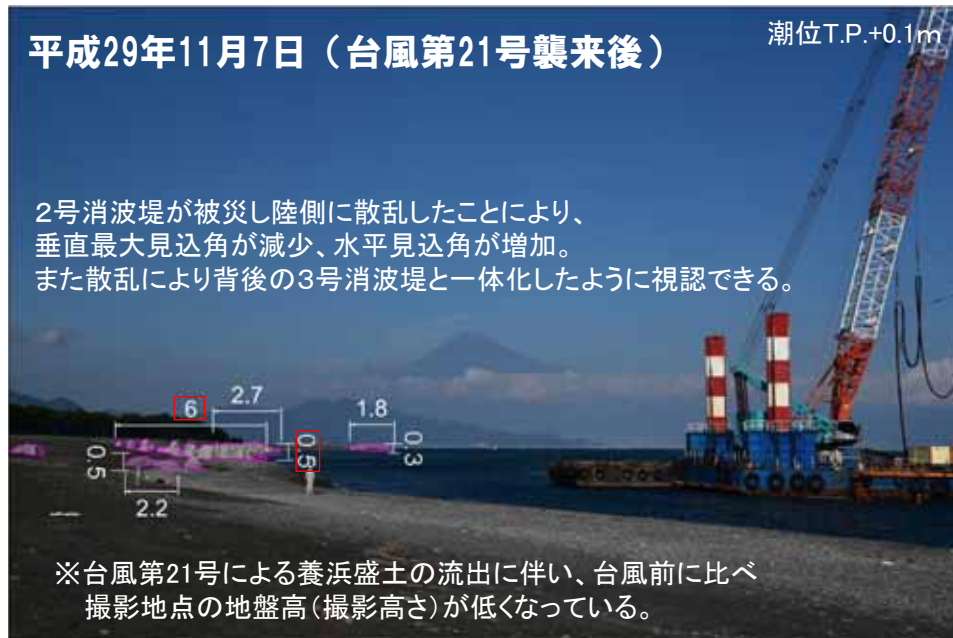
平成29年11月7日（台風第21号襲来後）

2号消波堤が被災し陸側に散乱したことにより、垂直最大見込角が減少、水平見込角が増加。また散乱により背後の3号消波堤と一体化したように視認できる。

※台風第21号による養浜盛土の流出に伴い、台風前に比べ撮影地点の地盤高（撮影高さ）が低くなっている。

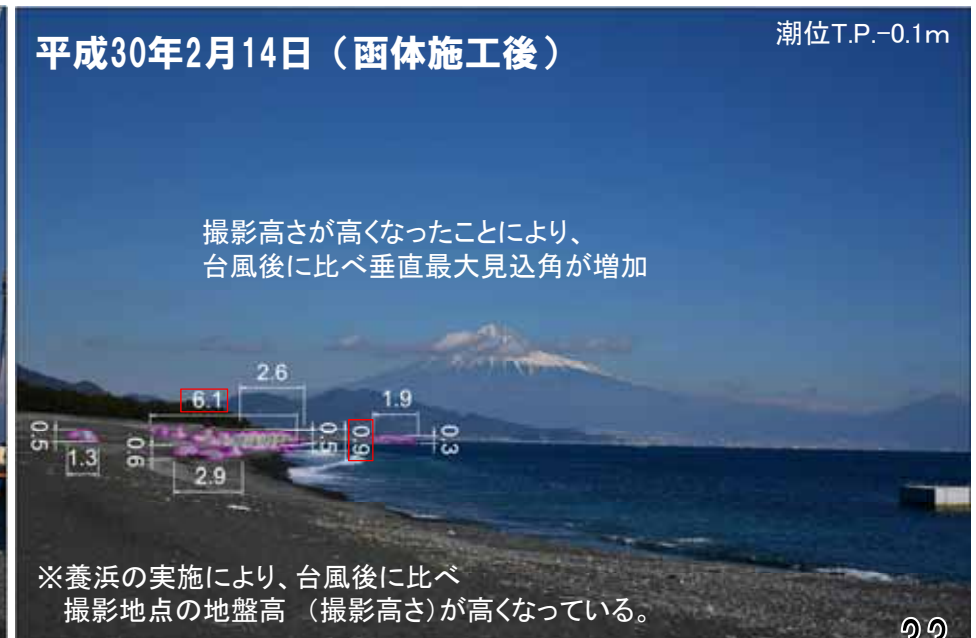
平成30年2月14日（函体施工後）

撮影高さが高くなったことにより、台風後に比べ垂直最大見込角が増加

※養浜の実施により、台風後に比べ撮影地点の地盤高（撮影高さ）が高くなっている。

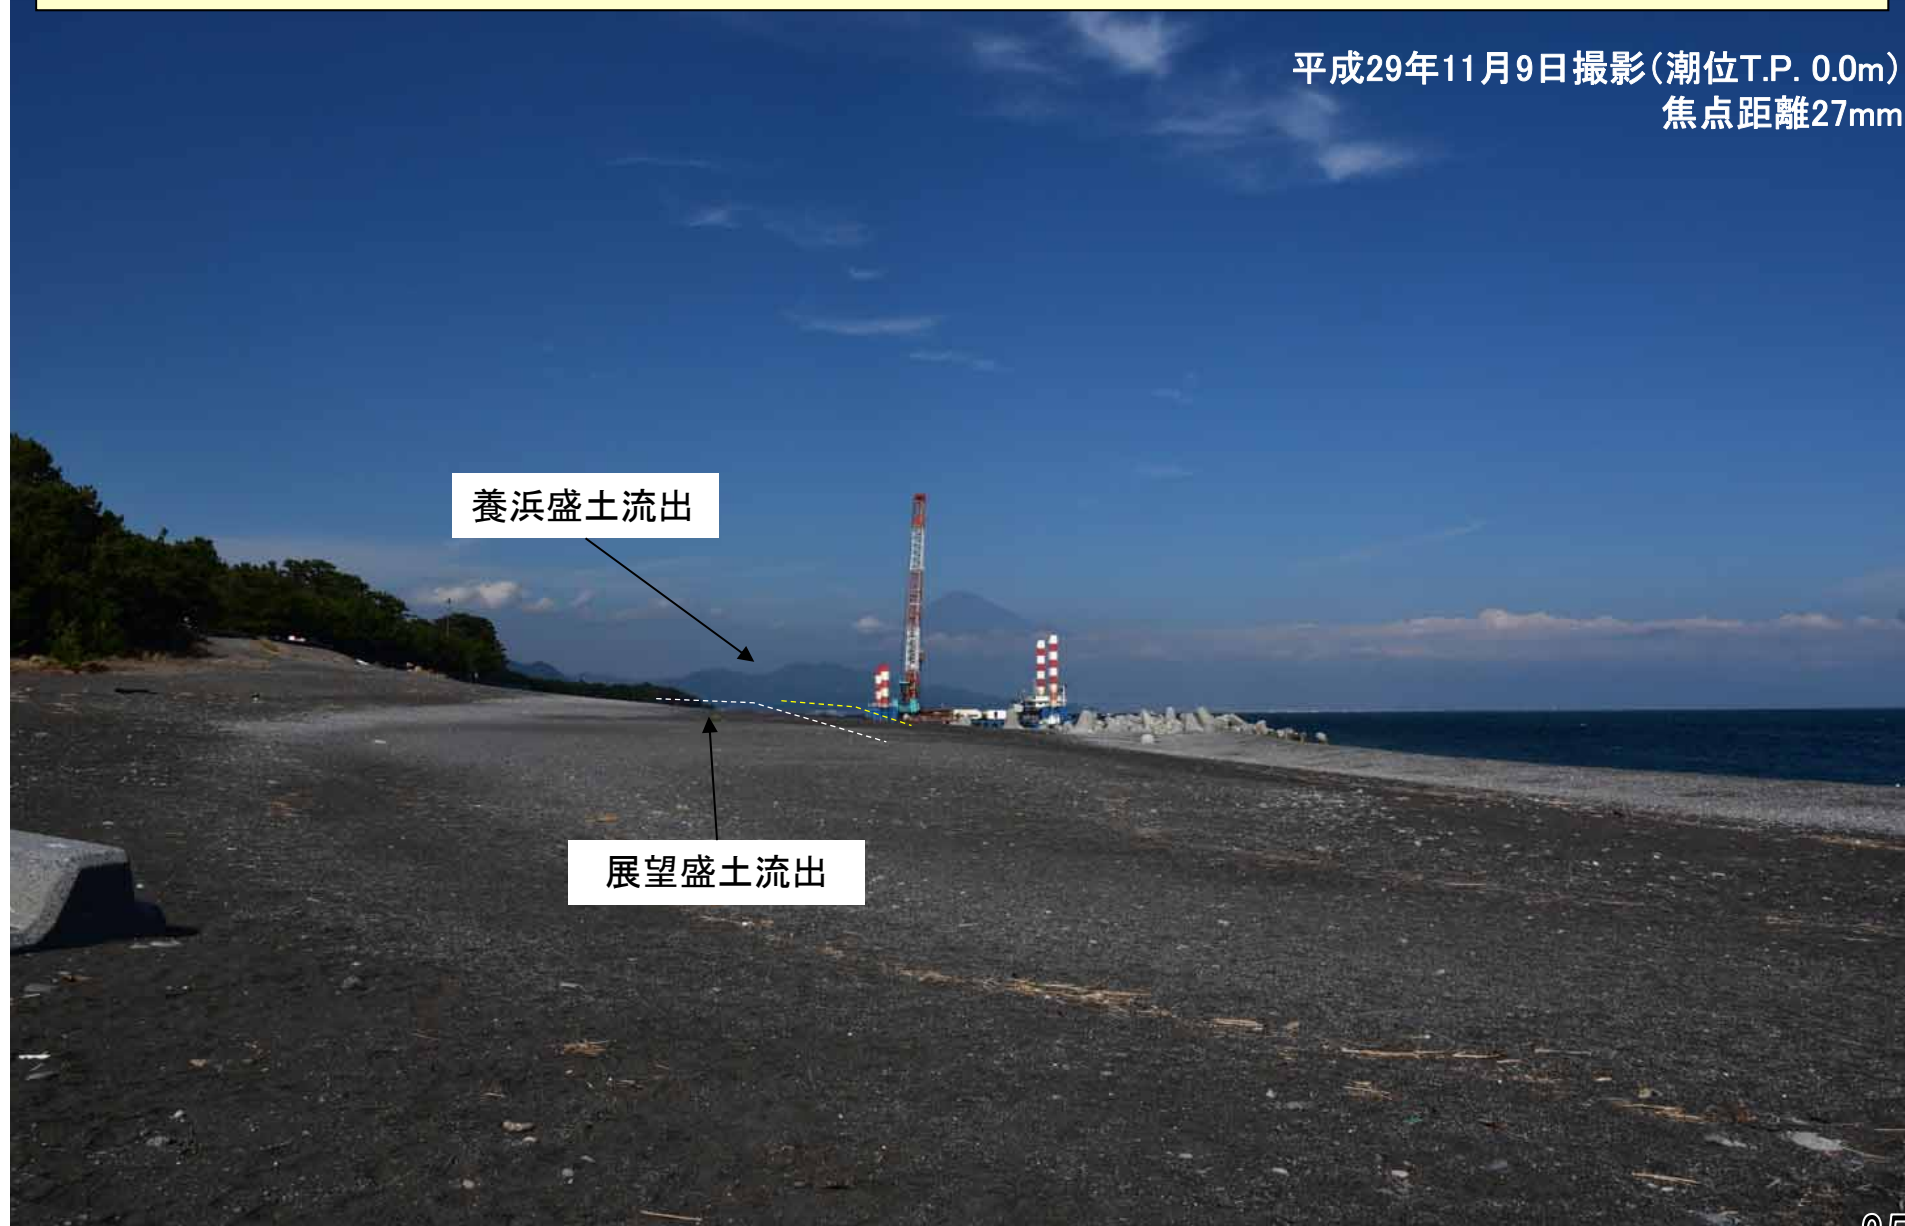
平成29年11月9日撮影(潮位T.P. 0.0m)
焦点距離27mm

平成29年10月の台風第21号により、No. 26～No. 33で約4.5万 m^3 の養浜盛土が流出した。

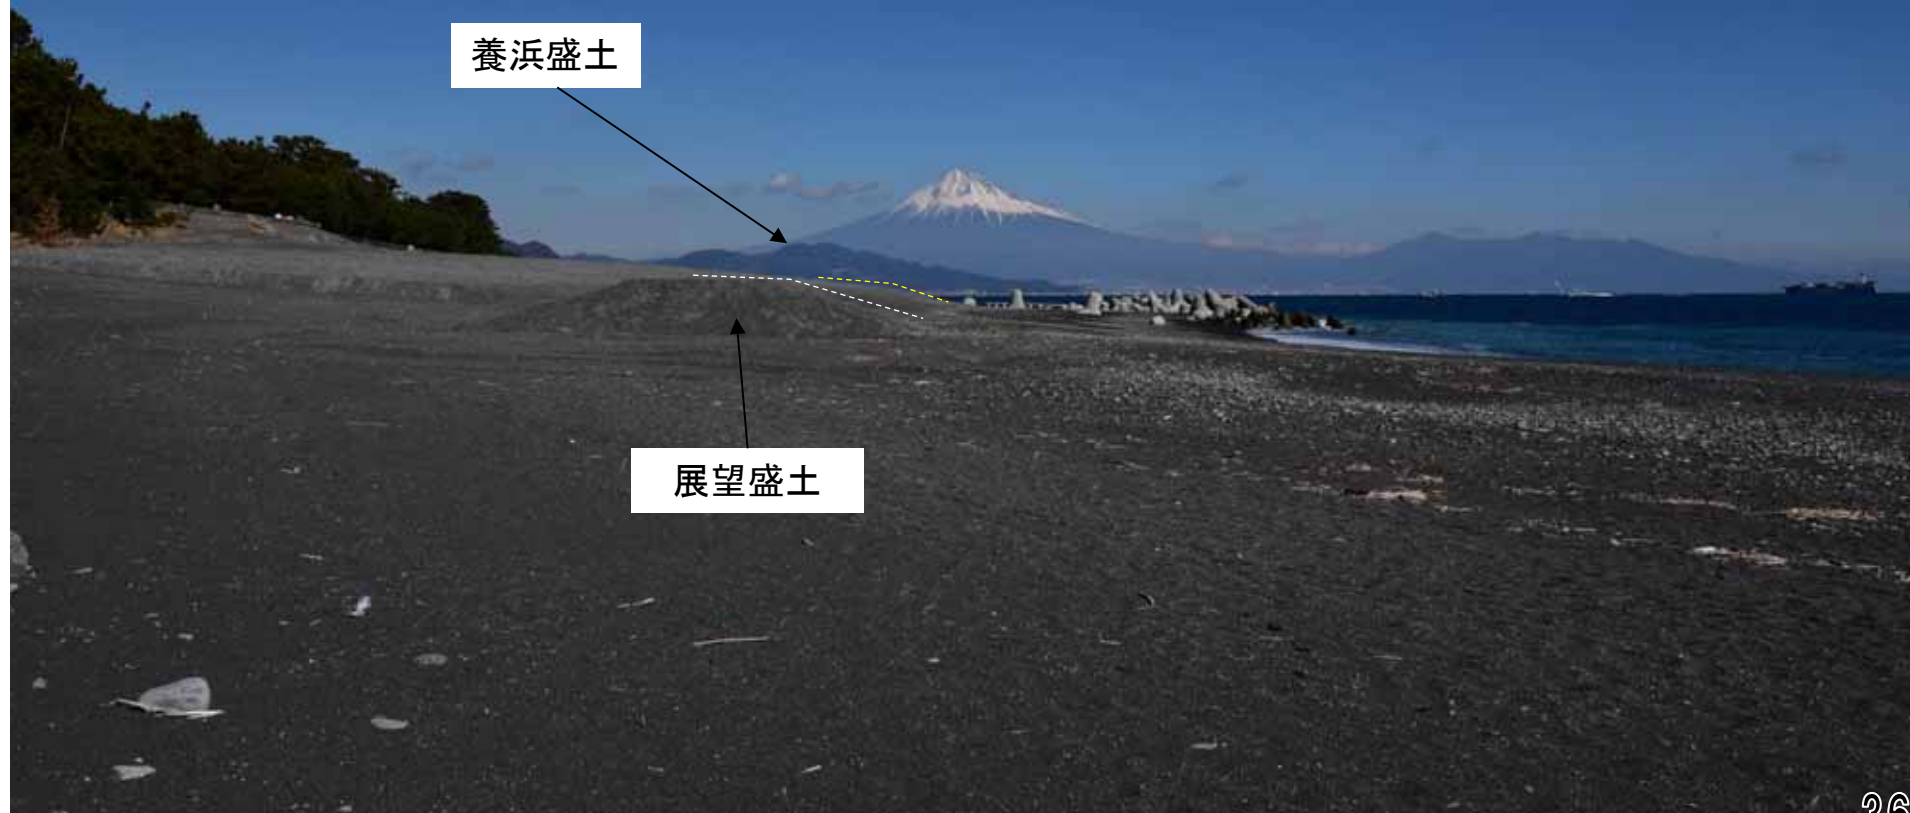
平成30年2月14日撮影(潮位T.P. -0.1m)
焦点距離27mm

養浜盛土は施工中であり、展望盛土が復旧した。
