平成29年度のモニタリング結果

(1) モニタリング計画

(2) 平成29年度のモニタリング調査実施状況

(3) 平成29年度のモニタリング結果

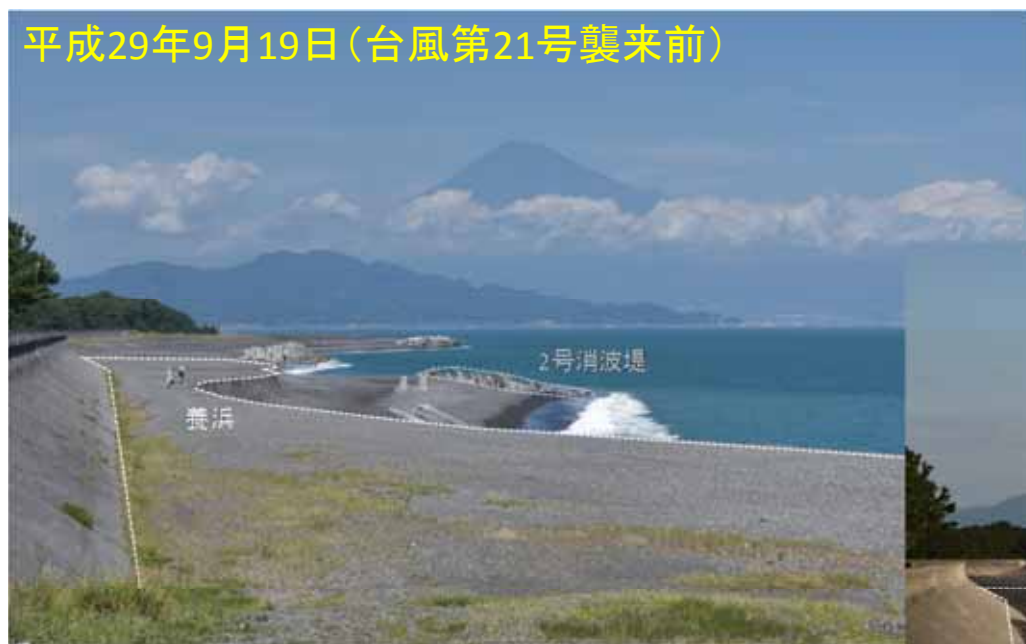
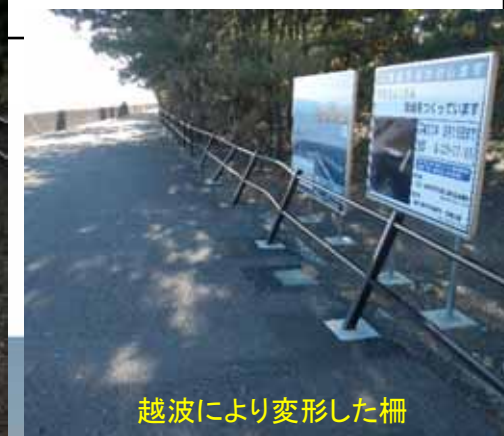
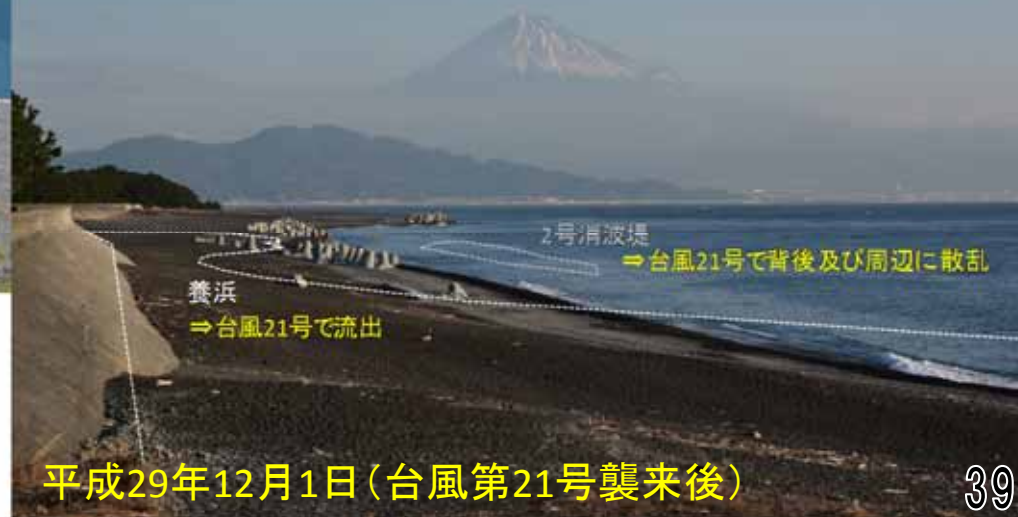
評価基準	海岸利用に悪影響を及ぼしていないこと
評価	台風第21号（平成29年10月）により養浜盛土および展望盛土が流出し、養浜砂が大きく削られた。また、越波が発生し、砂礫の打ち上げや散策路の柵の被災が見られた。
対応	➤ 対策による海岸利用への影響を確認するため、今後も高波浪襲来後にパトロールを実施していく。

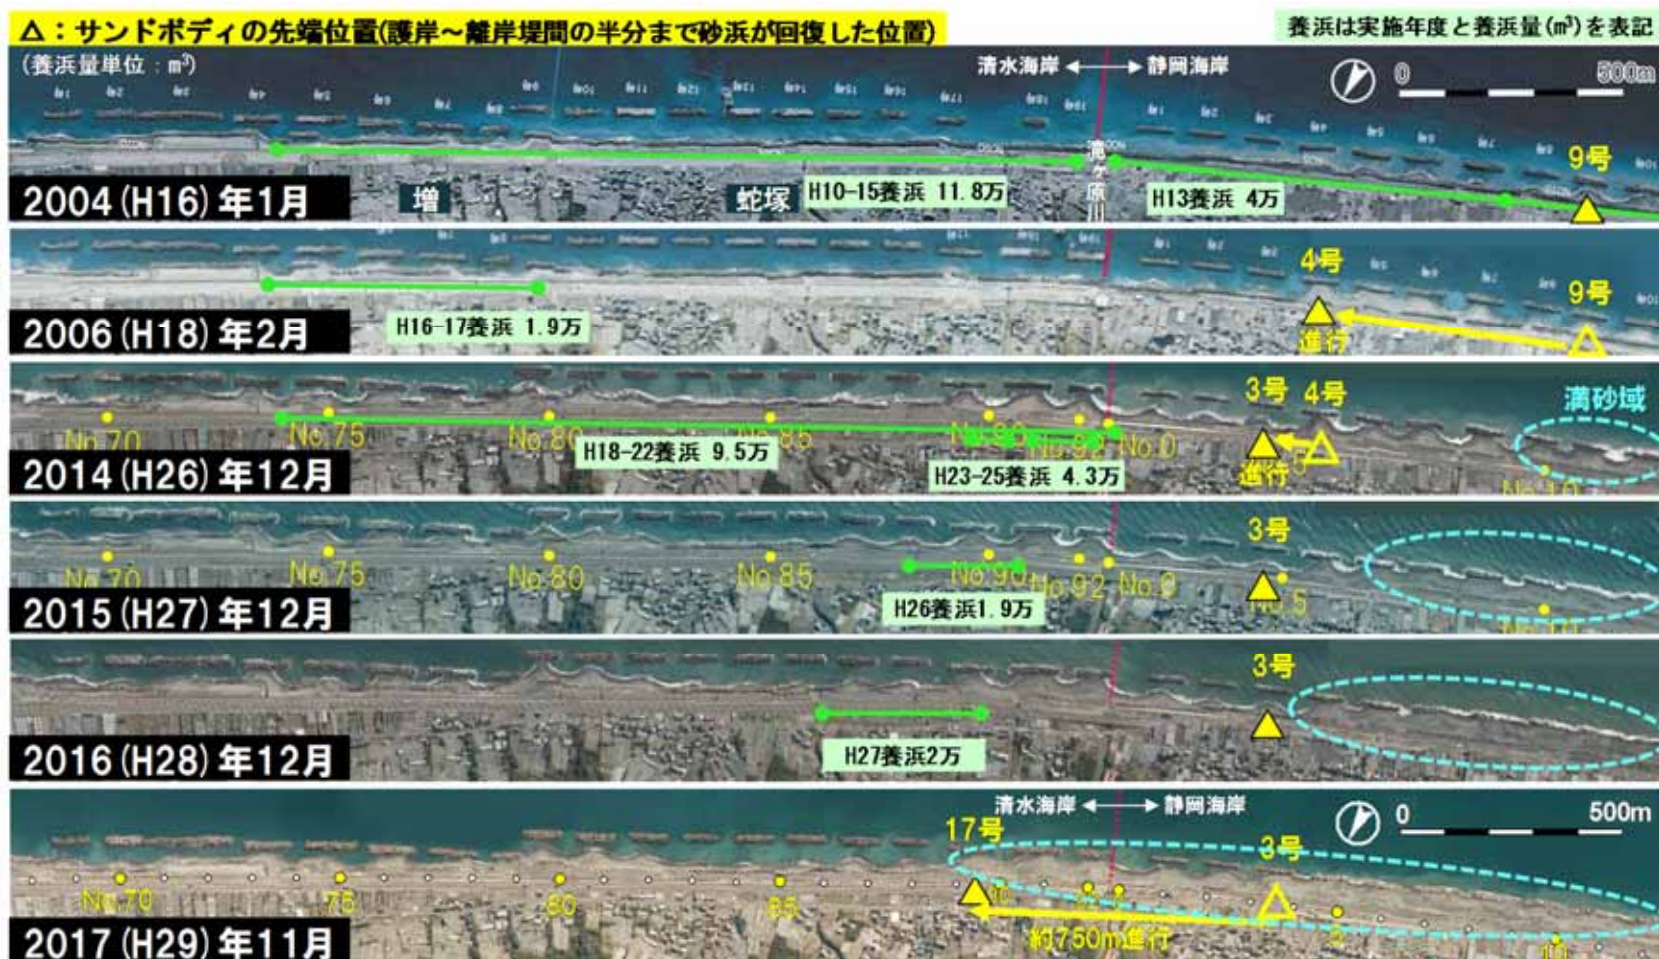
評価基準	サンドボディが進行しているか
評価	重点的な促進養浜の効果と台風第21号の影響により、 サンドボディ先端位置および満砂域が清水蛇塚地区17号離岸堤まで約750m進行した
対応	➤ 引き続きモニタリングを実施し、必要に応じてサンドボディ促進策の見直し等を検討する。

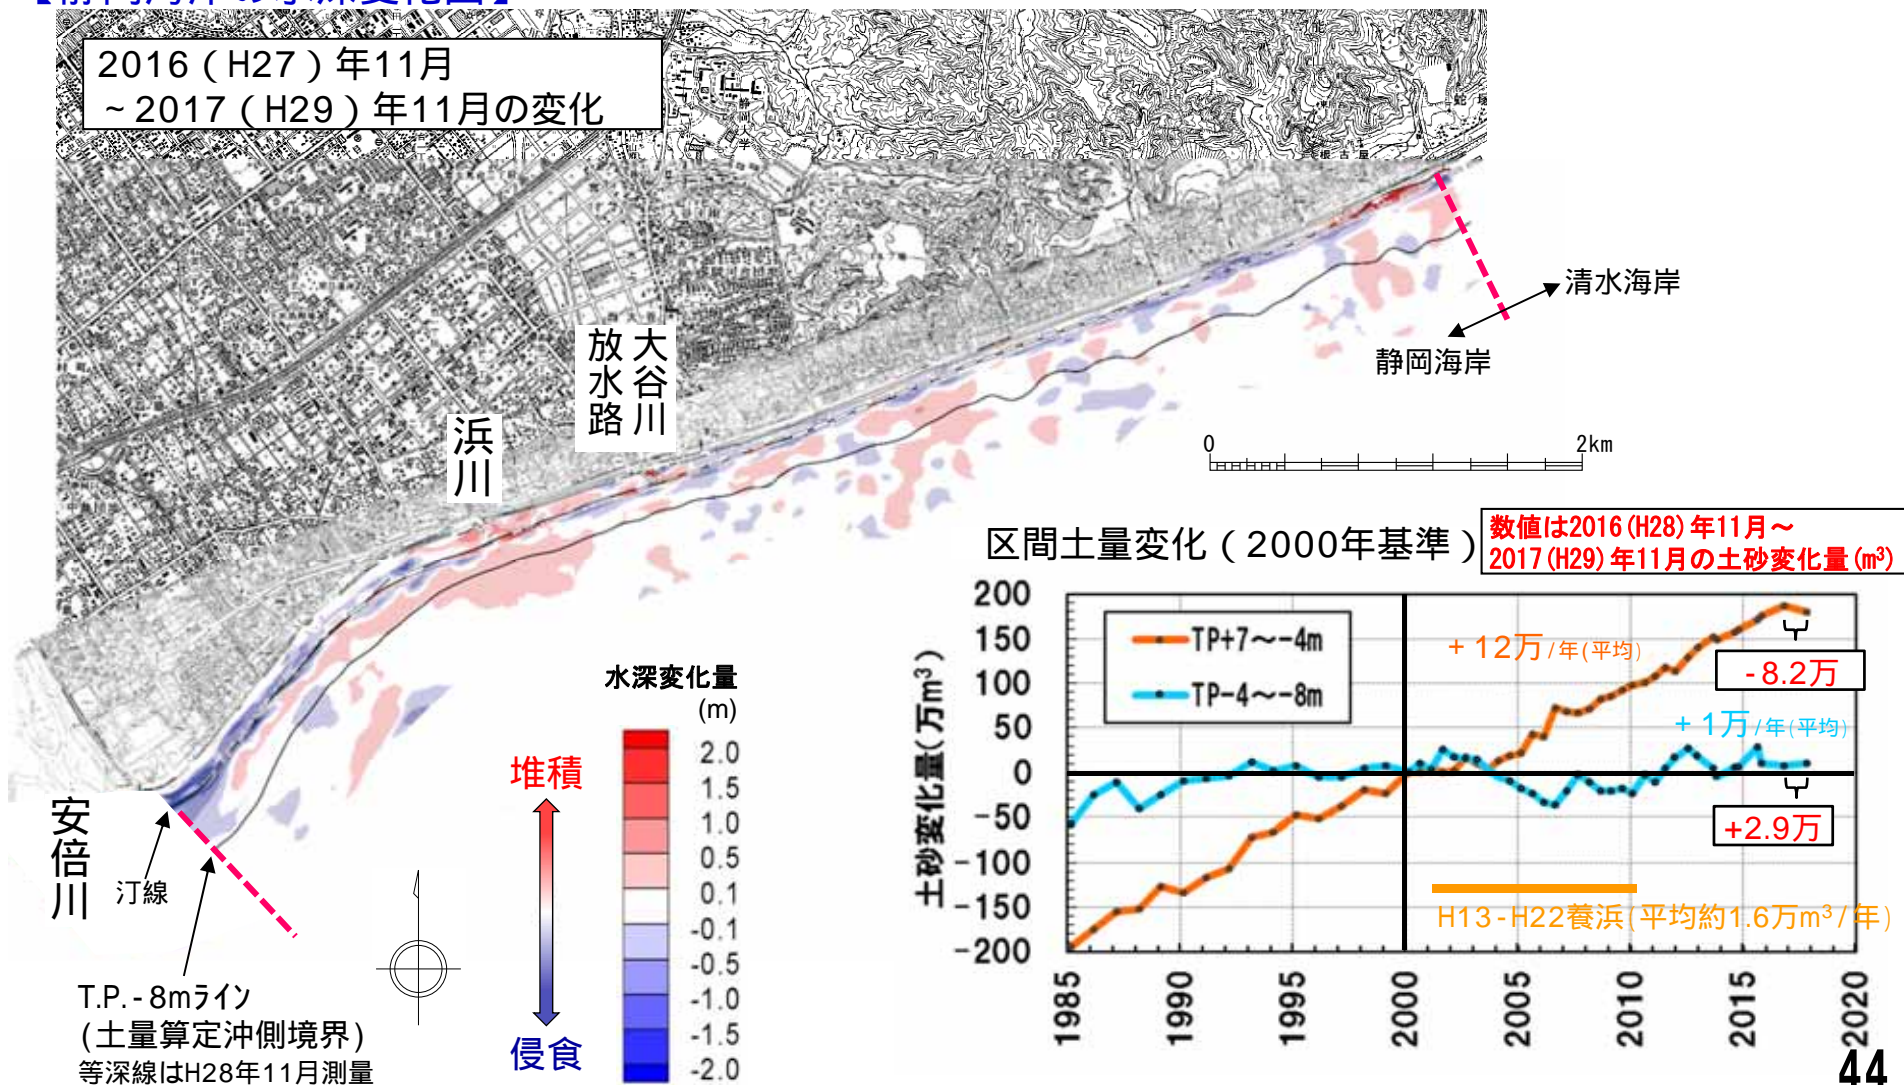
【静岡海岸の水深変化図】

- ・安倍川河口に近い範囲で侵食
- ・浜川河口周辺～大谷川放水路、清水海岸との境界に近い範囲でやや堆積

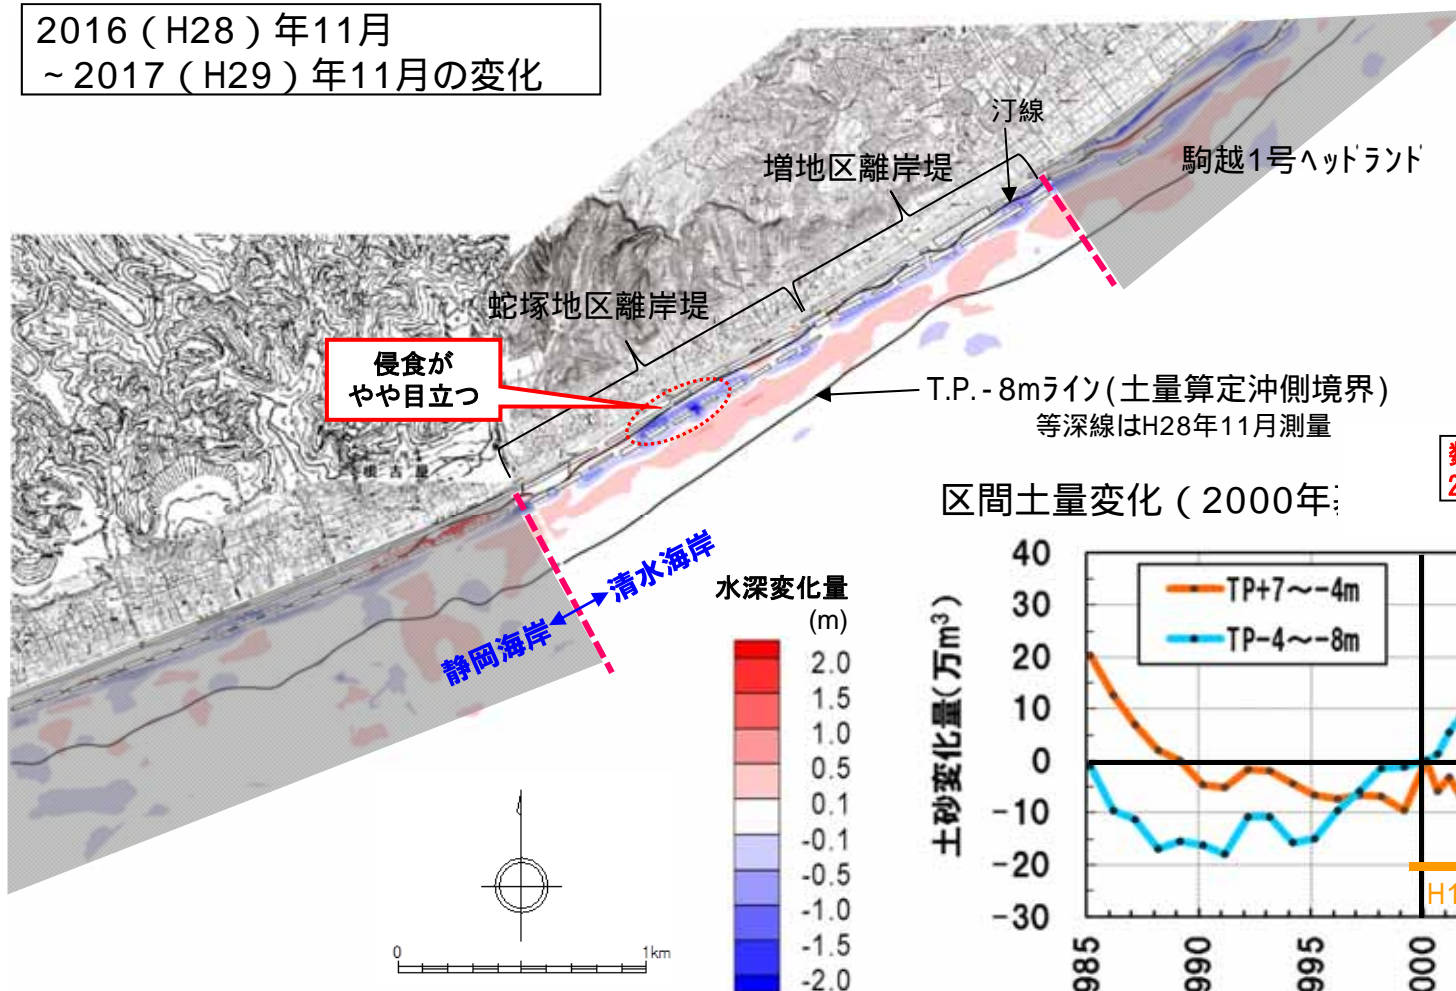
【静岡海岸～清水海岸離岸堤区間の水深変化図】

- ・ 全体的に離岸堤周辺で侵食、沖側で堆積傾向
- ・ 蛇塚地区13~15号離岸堤周辺の侵食がやや目立つ

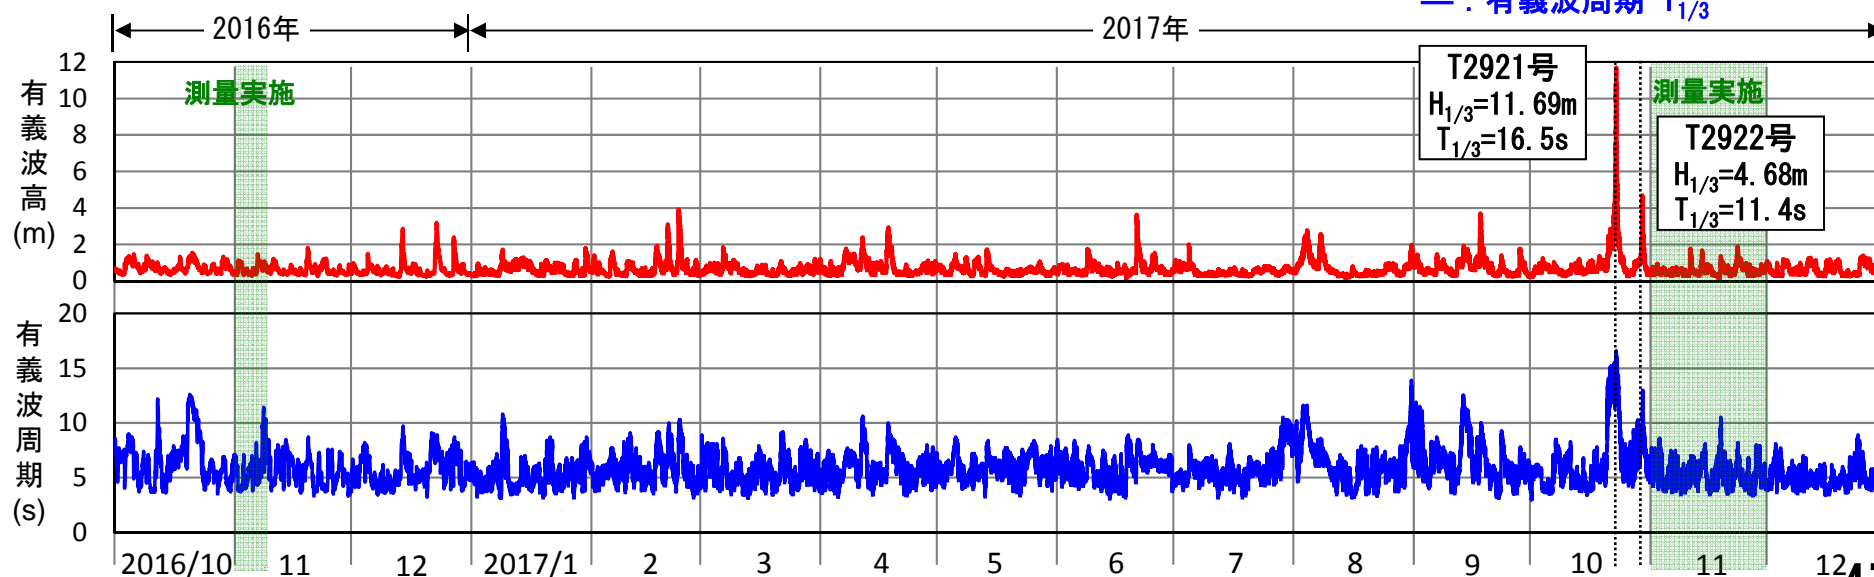
【久能観測所波浪データ(2016(H28)年10月～2017(H29)年12月)】

評価基準	既往観測データとの差異
評価	<p>波浪観測データを整理し、地形変化への影響を確認した。</p> <p>平成28年10月～平成29年12月における観測波高は 4m以上の波高が2度観測された。</p> <ul style="list-style-type: none"> 台風第21号では、$H_{1/3}=11.69\text{m}$、$T_{1/3}=16.5\text{s}$を記録した。これは久能観測所において平成12年の観測以来、最大の有義波高であった。また、周期も50年確率波の計画波相当であった。 その結果、平成27年度～平成28年度に既設L型突堤～2号消波堤上手側の範囲で投入した約5.4万m^3の養浜盛土は、ほぼすべて流出し、海浜形状が大きく変化した。 L型突堤や2号消波堤など、侵食の影響が著しい箇所等で施設の被災が見られた。しかし、計画規模相当の波浪としては、施設被災や越波被害は軽減しており、施設整備や養浜の効果が発揮されていると考えられる。
対応	➤ 引続き海象データを収集する。

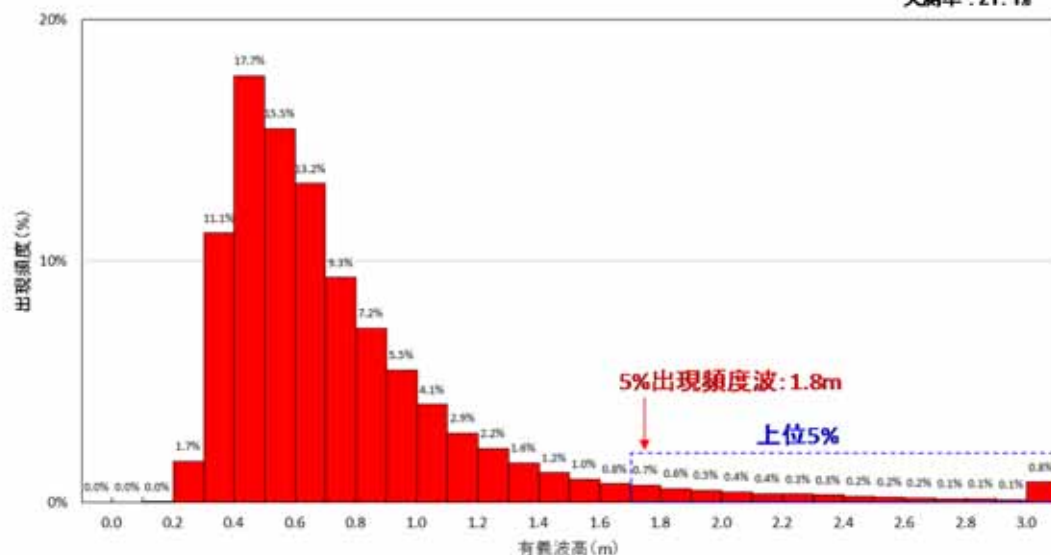
【波高別出現頻度】

評価基準	既往観測データとの差異
評価	<p>波浪観測データを整理し、予測計算時の検討条件との差異を確認した。</p> <p>予測計算時の検討条件（沖波波高）よりも2017年の波高は低かった</p> <ul style="list-style-type: none"> ・ 予測計算時の入射波条件：沖波波高$H_0=3m$、周期$T=9s$（石廊崎測候所観測波浪の5%出現頻度波） ・ 久能観測所の5%出現頻度波（2000年～2017年）は1.8m 石廊崎波高データとの相関関係より、$1.8m \times 1.5 = 2.7m < 3.0m$ ・ 久能観測所の5%出現頻度波（2017年）は1.4m < 1.8m
対応	⇒引き続き海象データを収集する。

最大値:10.83m
平均値:0.8m
欠測率:21.1%
