第4回三保松原景観改善技術フォローアップ会議

説明資料

平成30年2月22日

静岡県

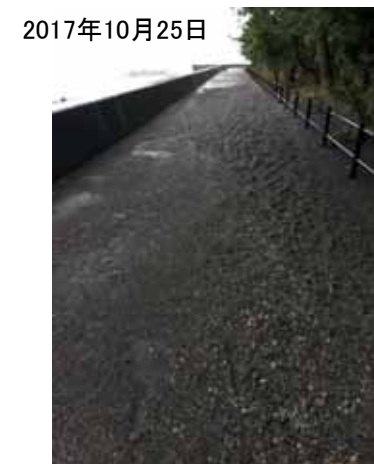
堤防背後の管理用通路へ運ばれた大量の砂礫

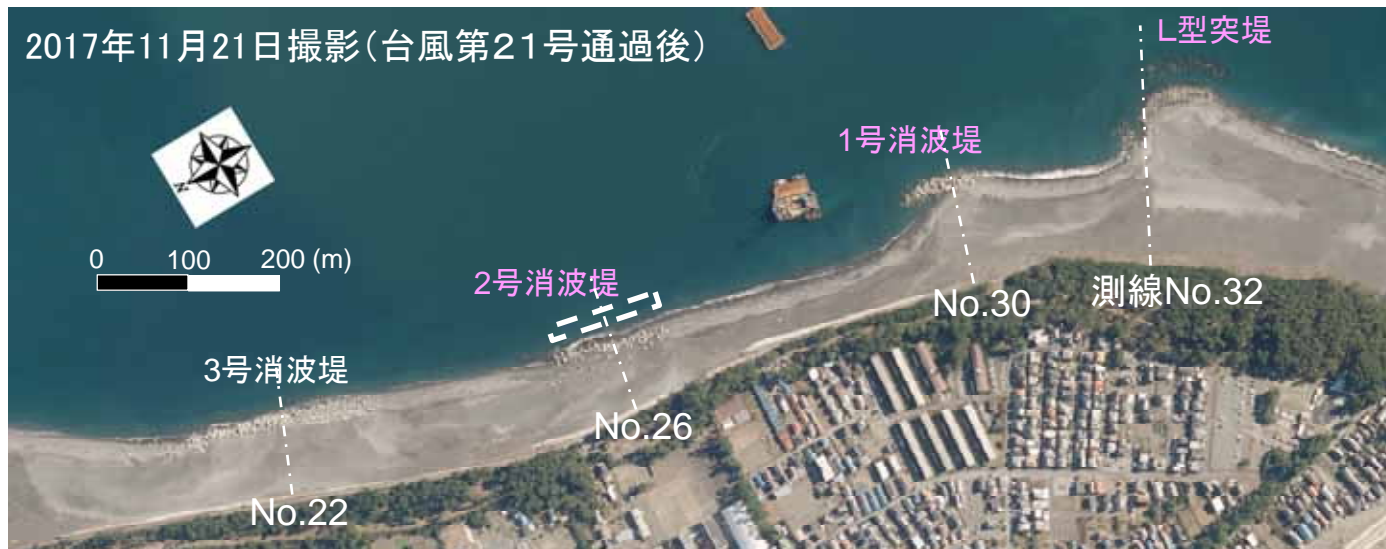
台風第21号による被災箇所

- **L型突堤**の下手側の付け根付近で縦堤が壊れてブロックが移動した。また縦堤の付け根より西側の海浜上にブロックが散乱した。
- **1号消波堤**および**2号消波堤**のブロックが全体的に移動・散乱した。特に2号消波堤の位置は30m程度岸側に寄せられた。

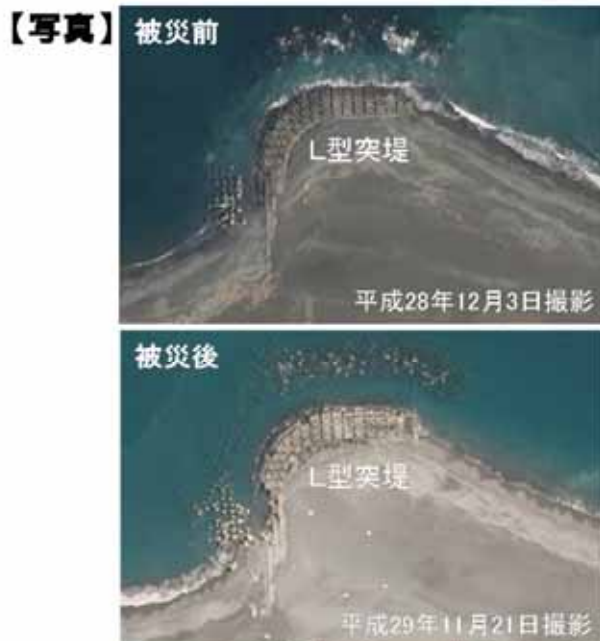
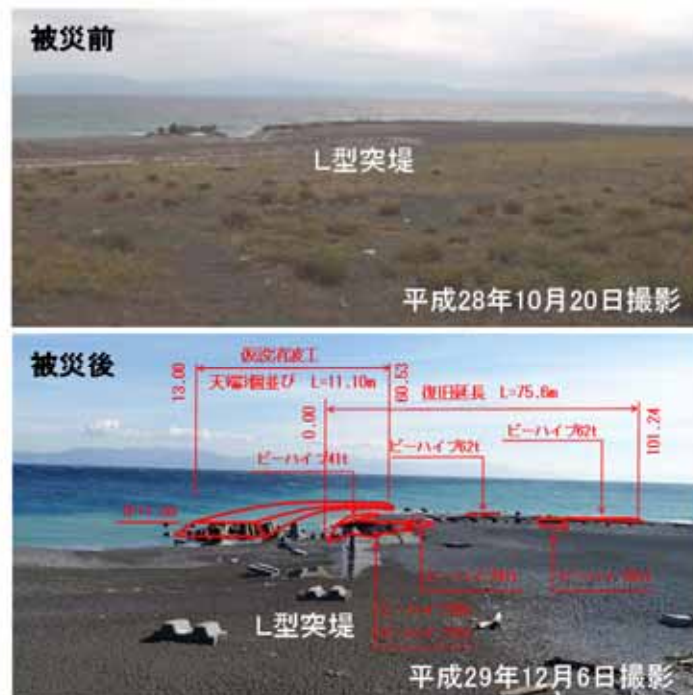
L型突堤の被災状況と復旧方針

- 被覆ブロックの沈下・散乱によりL型突堤の漂砂制御機能が低減した。
 - 根固消波ブロック（テトラポッド40t型）の再設置、基礎工の復旧、散乱した使用可能な被覆ブロック（ビーハイブ62t, 41t, 20t, 12t）を回収して、被災前と同様となるように復旧する。
- ※平成30年1月16日に実地査定を受けて、災害復旧事業による復旧が認められた。

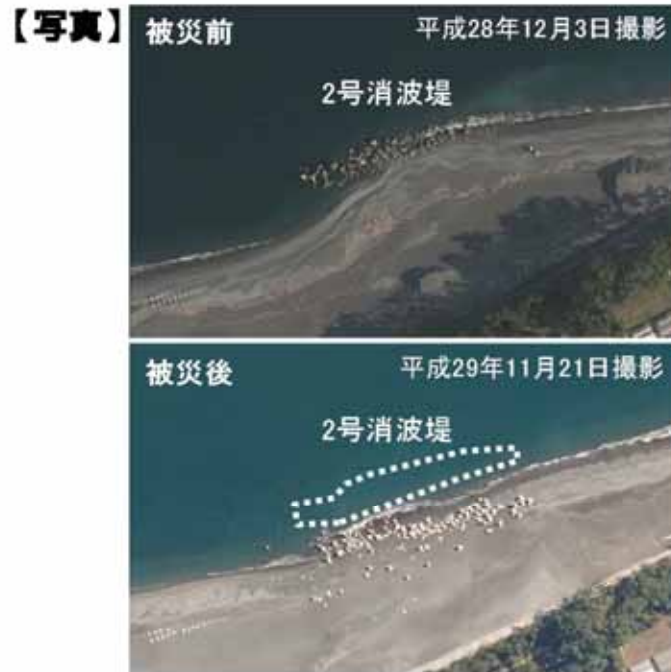
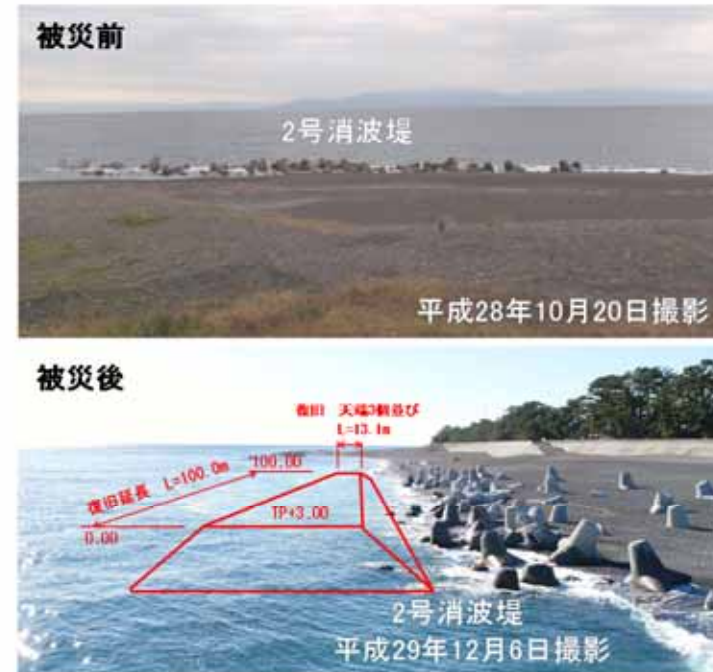
2号消波堤の被災状況と復旧方針

- 消波堤全体（延長L=100m）が被災した。
 - 今回の被災は前面洗掘によって水深が深くなったことが主な原因である。したがって、前面洗掘を抑制するために、表法勾配を緩くして波の反射をこれまでよりも低減できるようにし、さらに被災前の消波ブロック50t型よりも1ランク大きい64t型により復旧する。
- ※平成30年1月16日に実地査定を受けて、災害復旧事業による復旧が認められた。

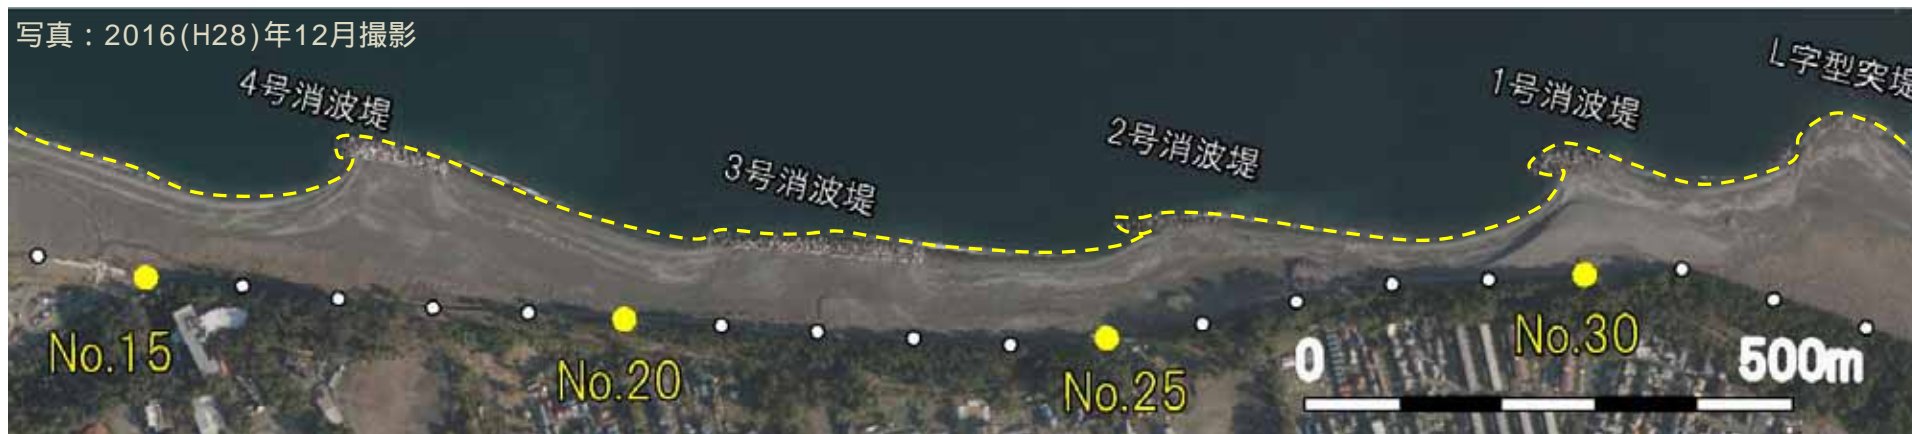
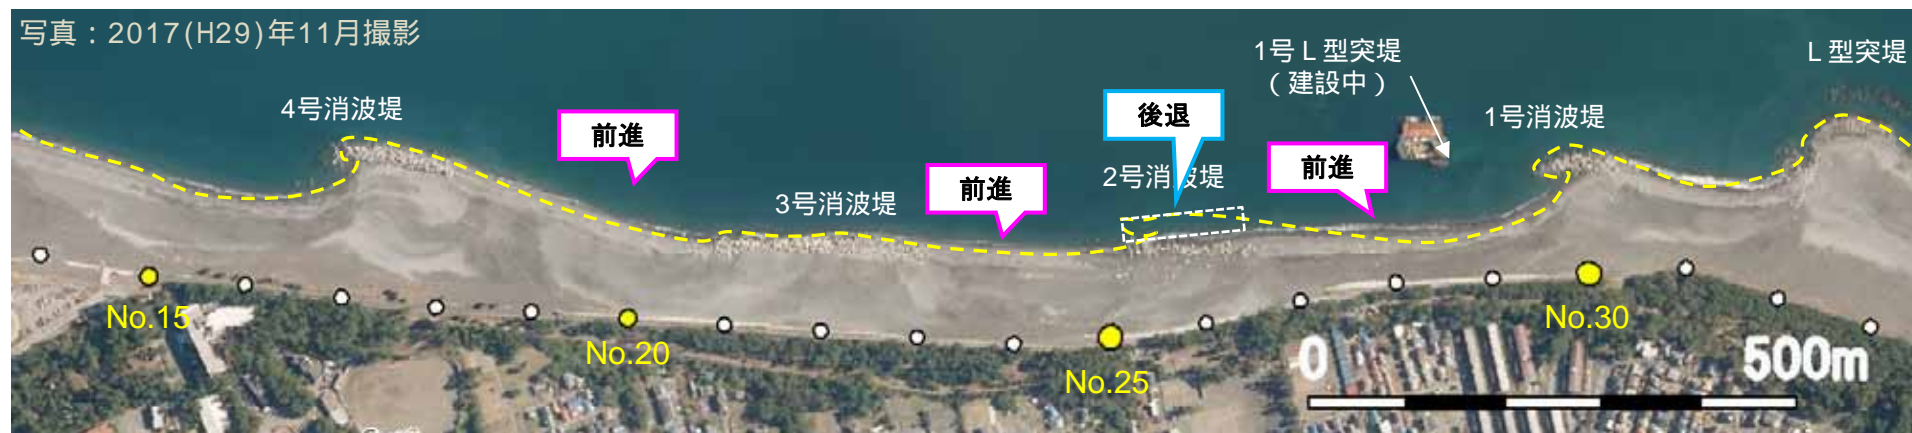
② 台風第21号襲来前後の汀線変化

1号消波堤下手、3号消波堤上手～4号消波堤上手で汀線が前進した。
2号消波堤は被災し消波機能を失ったため、2号消波堤周辺の汀線は後退した。

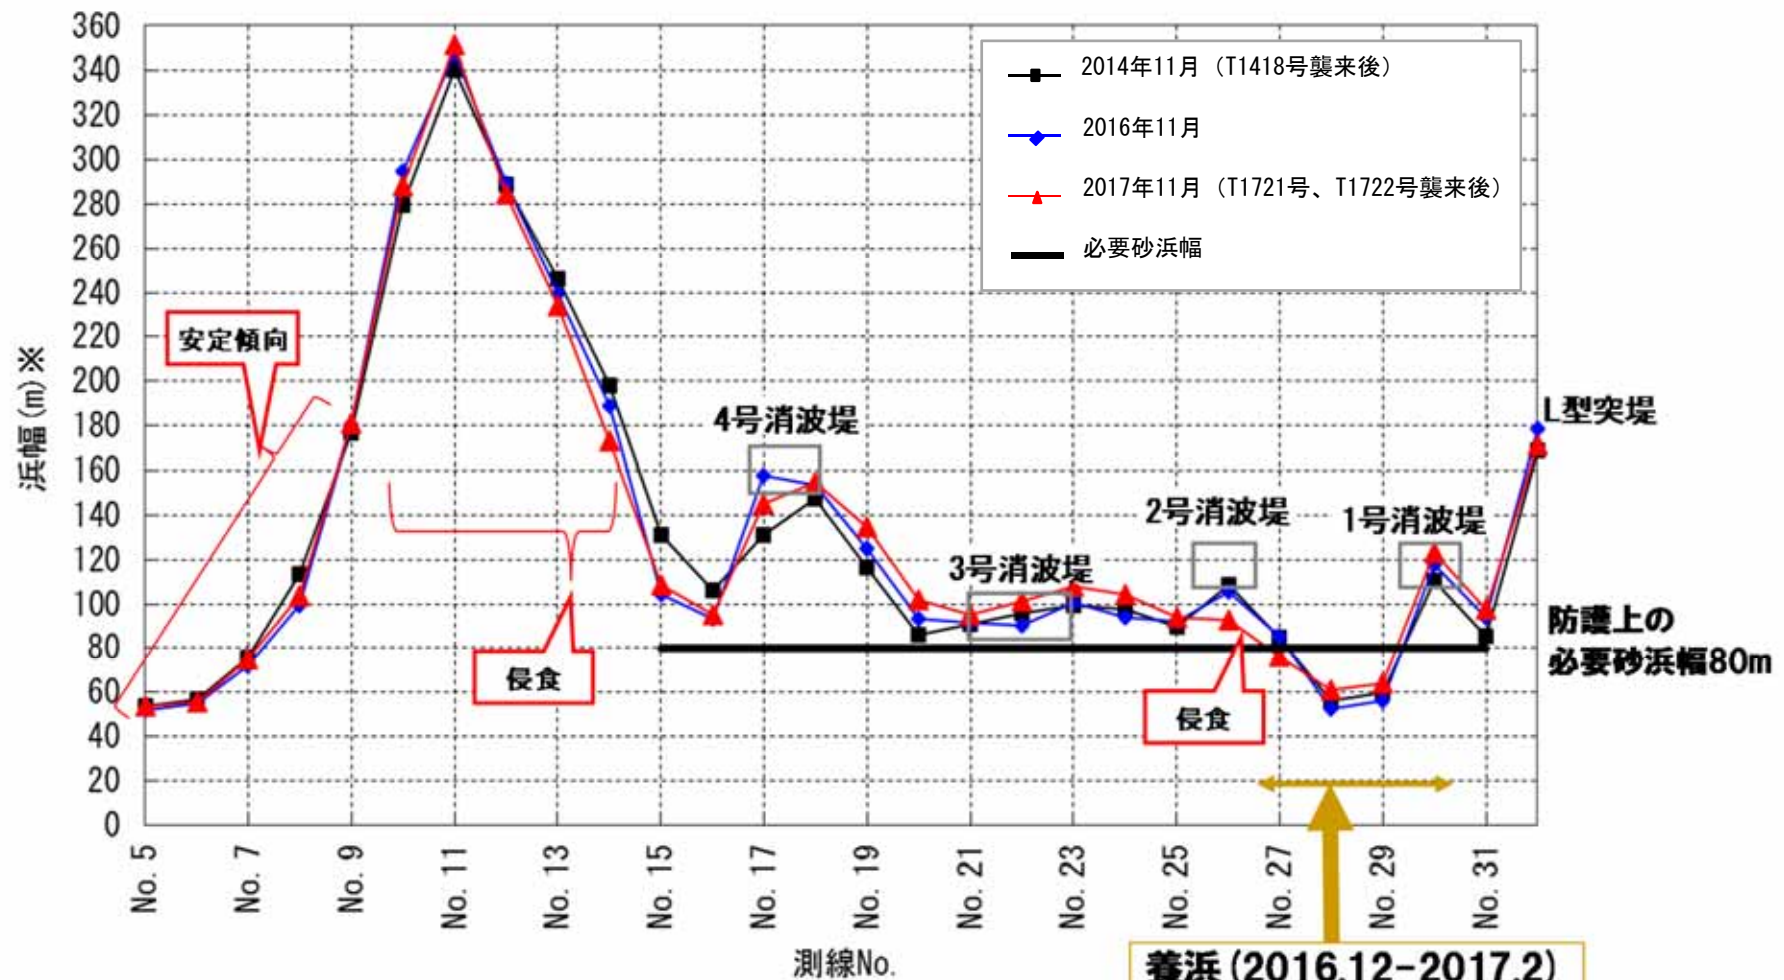
砂浜幅の変化【2014(H26)年11月～2017(H29)年11月】

2号消波堤周辺で汀線が後退、4号消波堤下手で汀線がやや後退している。

1号消波堤や3号消波堤の背後では汀線がやや前進している。

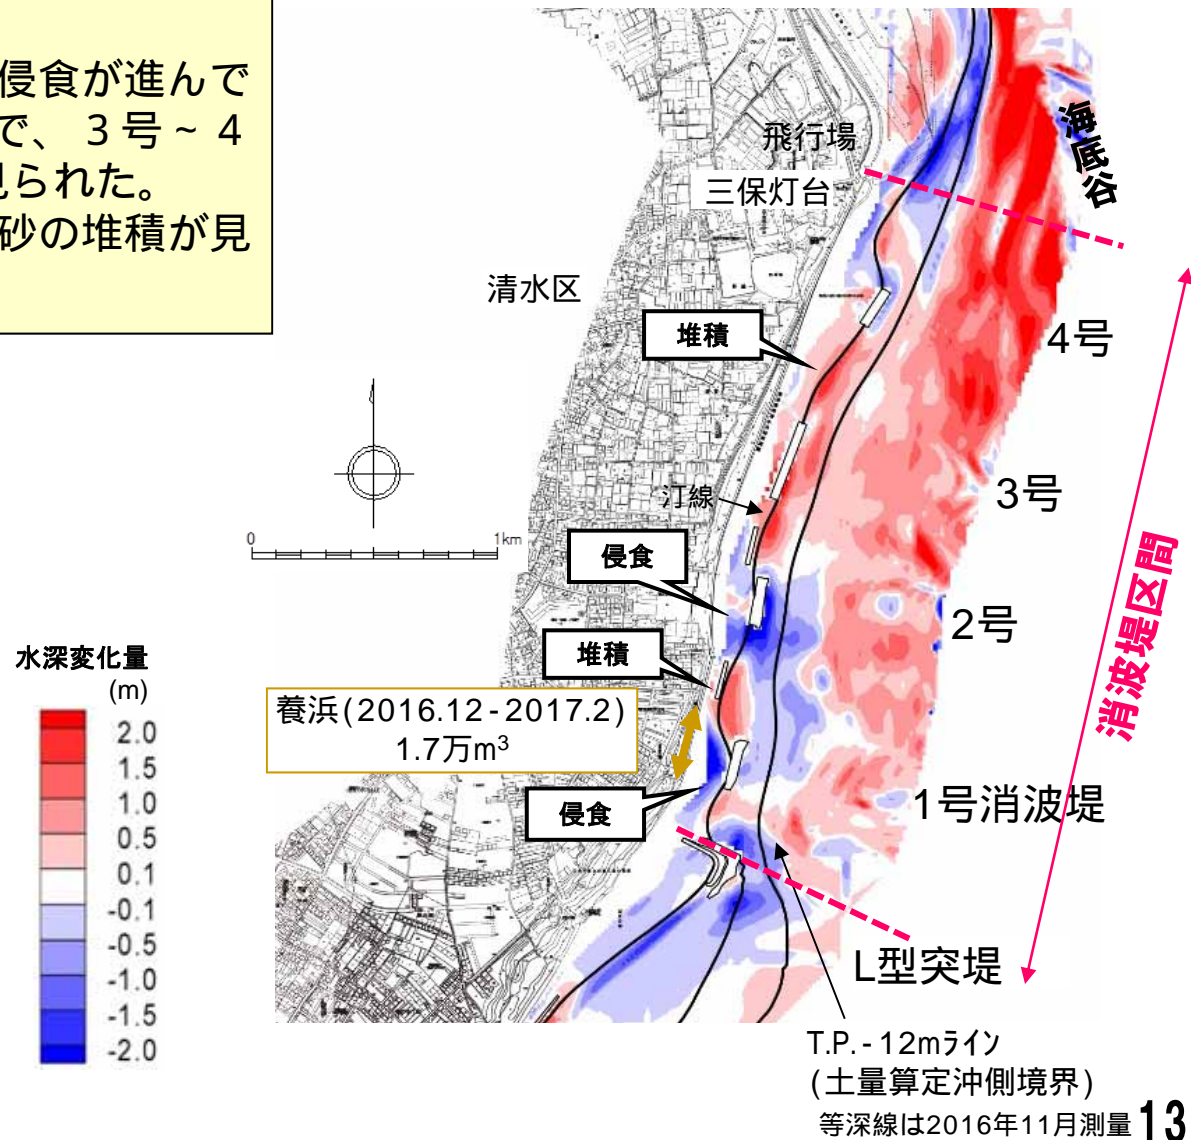
【消波堤区間の水深変化図】

L型突堤から1号消波堤の背後では、養浜盛土の流出により、陸域が侵食している。

1号消波堤下手の汀線付近に土砂の堆積が見られる。

2号消波堤が被災し、周辺では侵食が進んでいる傾向が見られた。その一方で、3号～4号の汀線付近では土砂の堆積が見られた。

T.P. - 12mより沖側では大量の土砂の堆積が見られる。

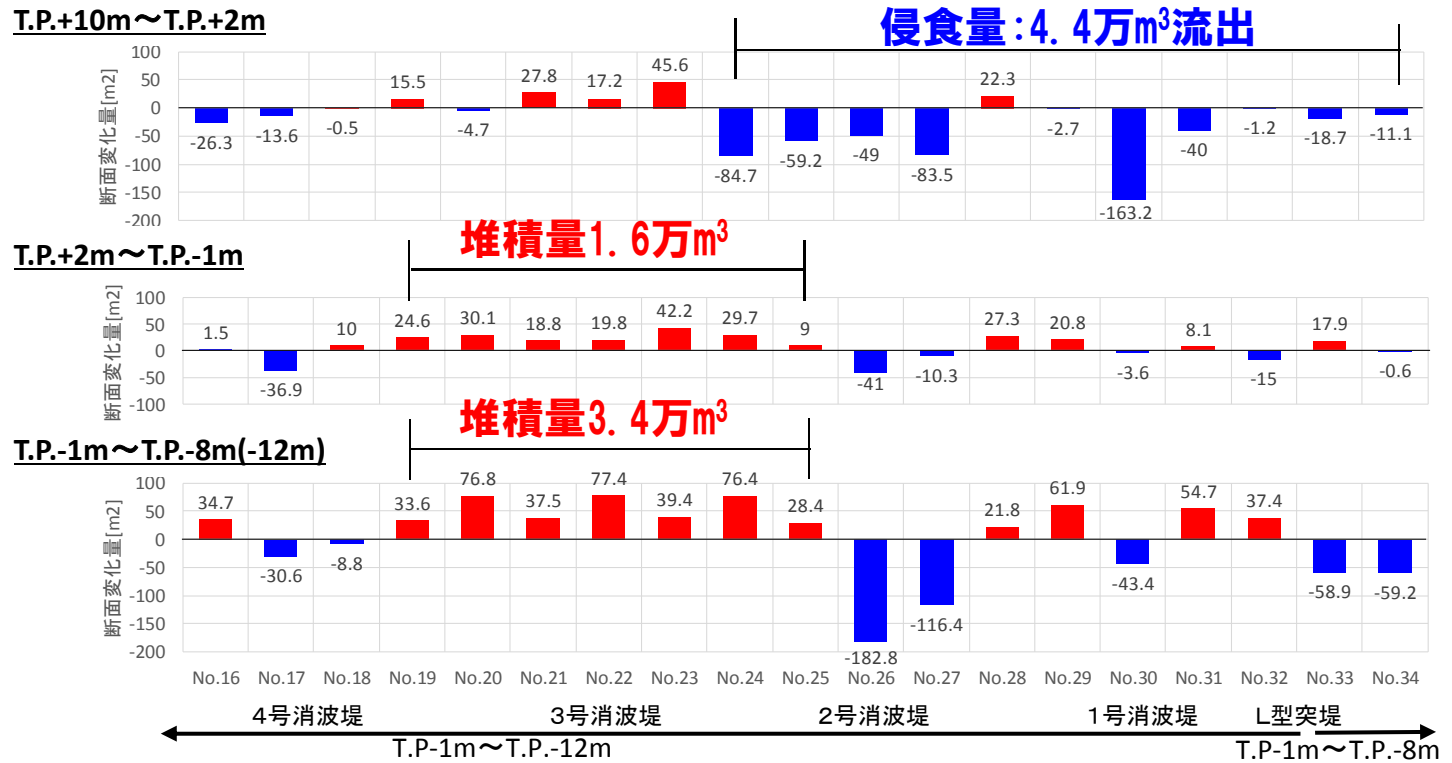
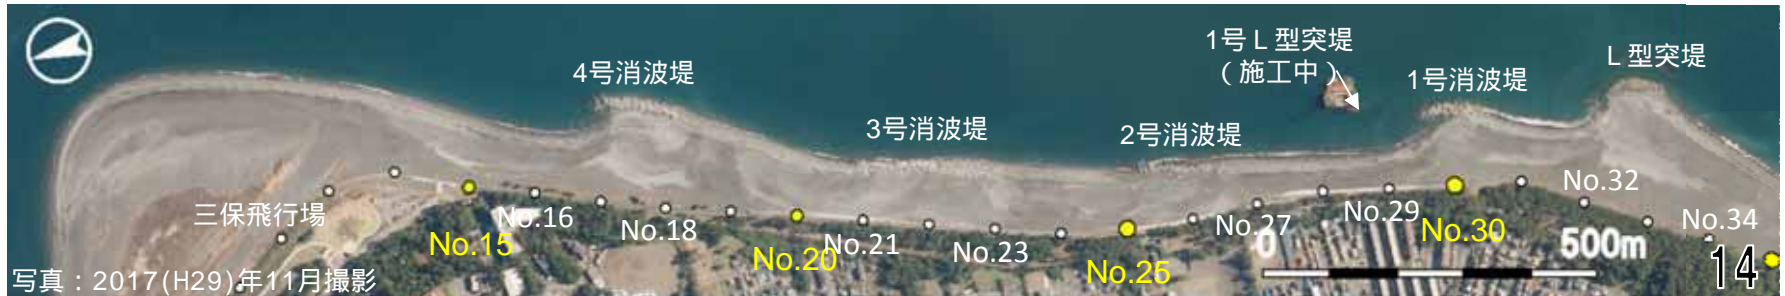
No.24 ~ No.33区間の陸域T.P.+2m ~ T.P.+10mでは4.4万m³の土砂の流出が確認された。
 T.P.+2m ~ T.P.-1mの測線No.19 ~ No.24では1.6万m³、T.P.-1m ~ T.P.-8 m (-12m)の測線
 No.19 ~ No.24では3.4万m³の堆積が見られた。このような堆積の一部に養浜が寄与している
 と考えられる。

No.16~No.34区間の土量変化	
侵食	7.8万m ³
堆積	6.1万m ³

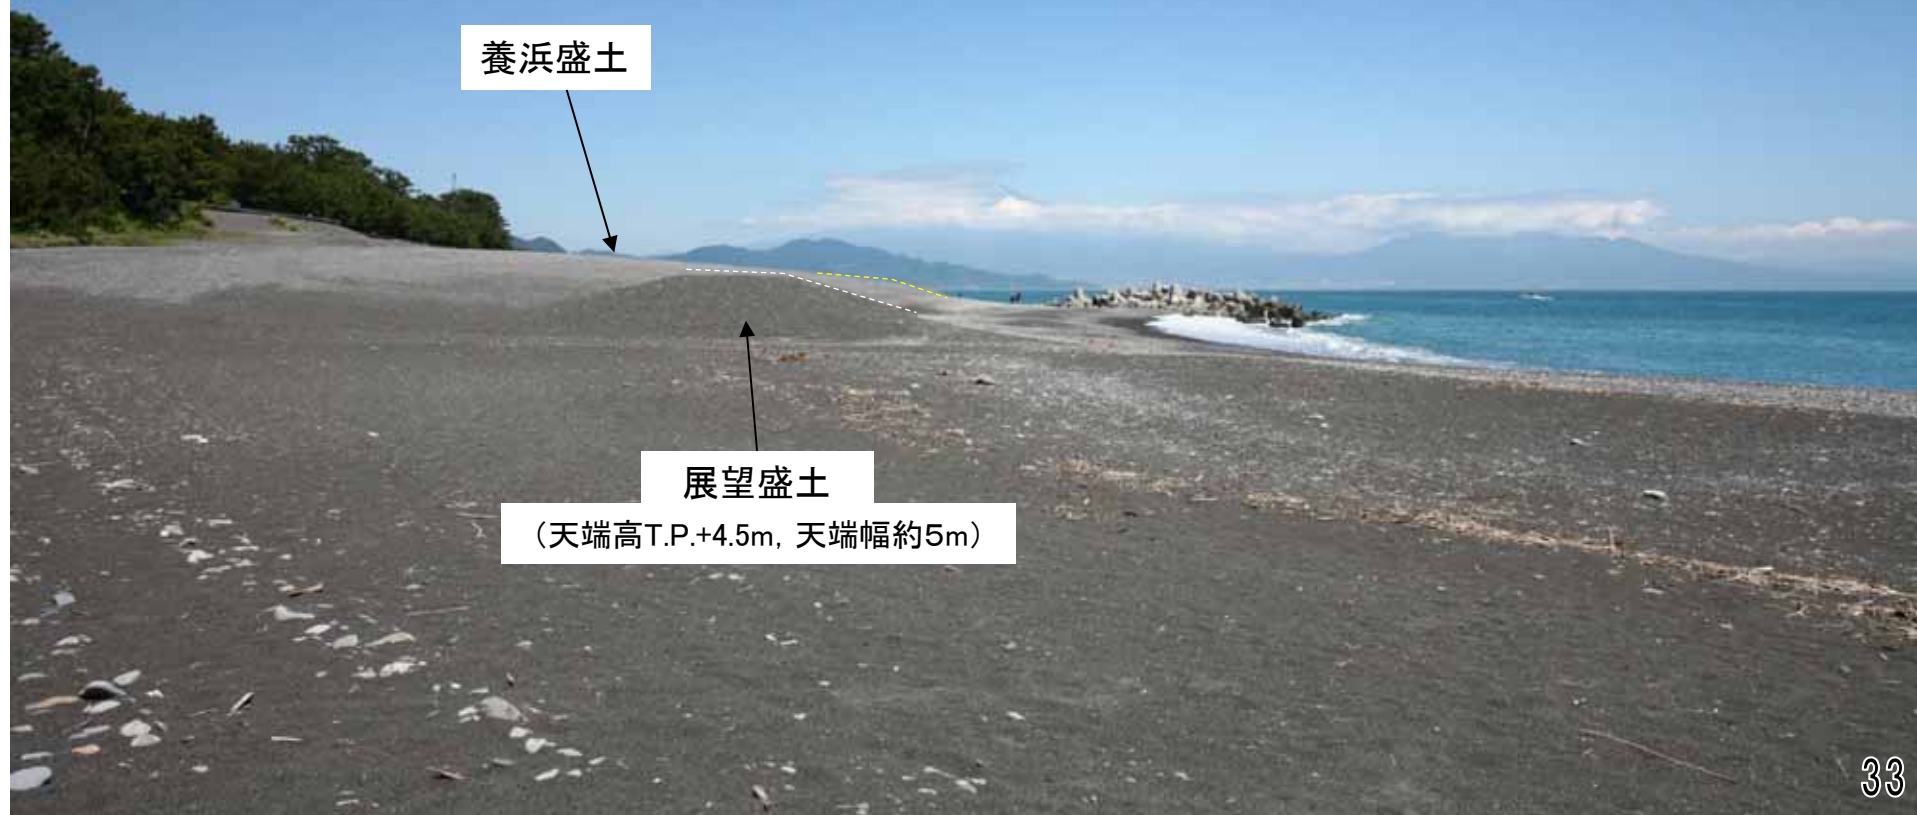
平成28年5月12日撮影（潮位T.P. -0.1m）
（焦点距離27mm）

- 平成27年度の養浜材投入後、背後の消波堤は視認されなくなった。
- しかし、海浜形状が凸形状となり、この形状の解消が課題となった。

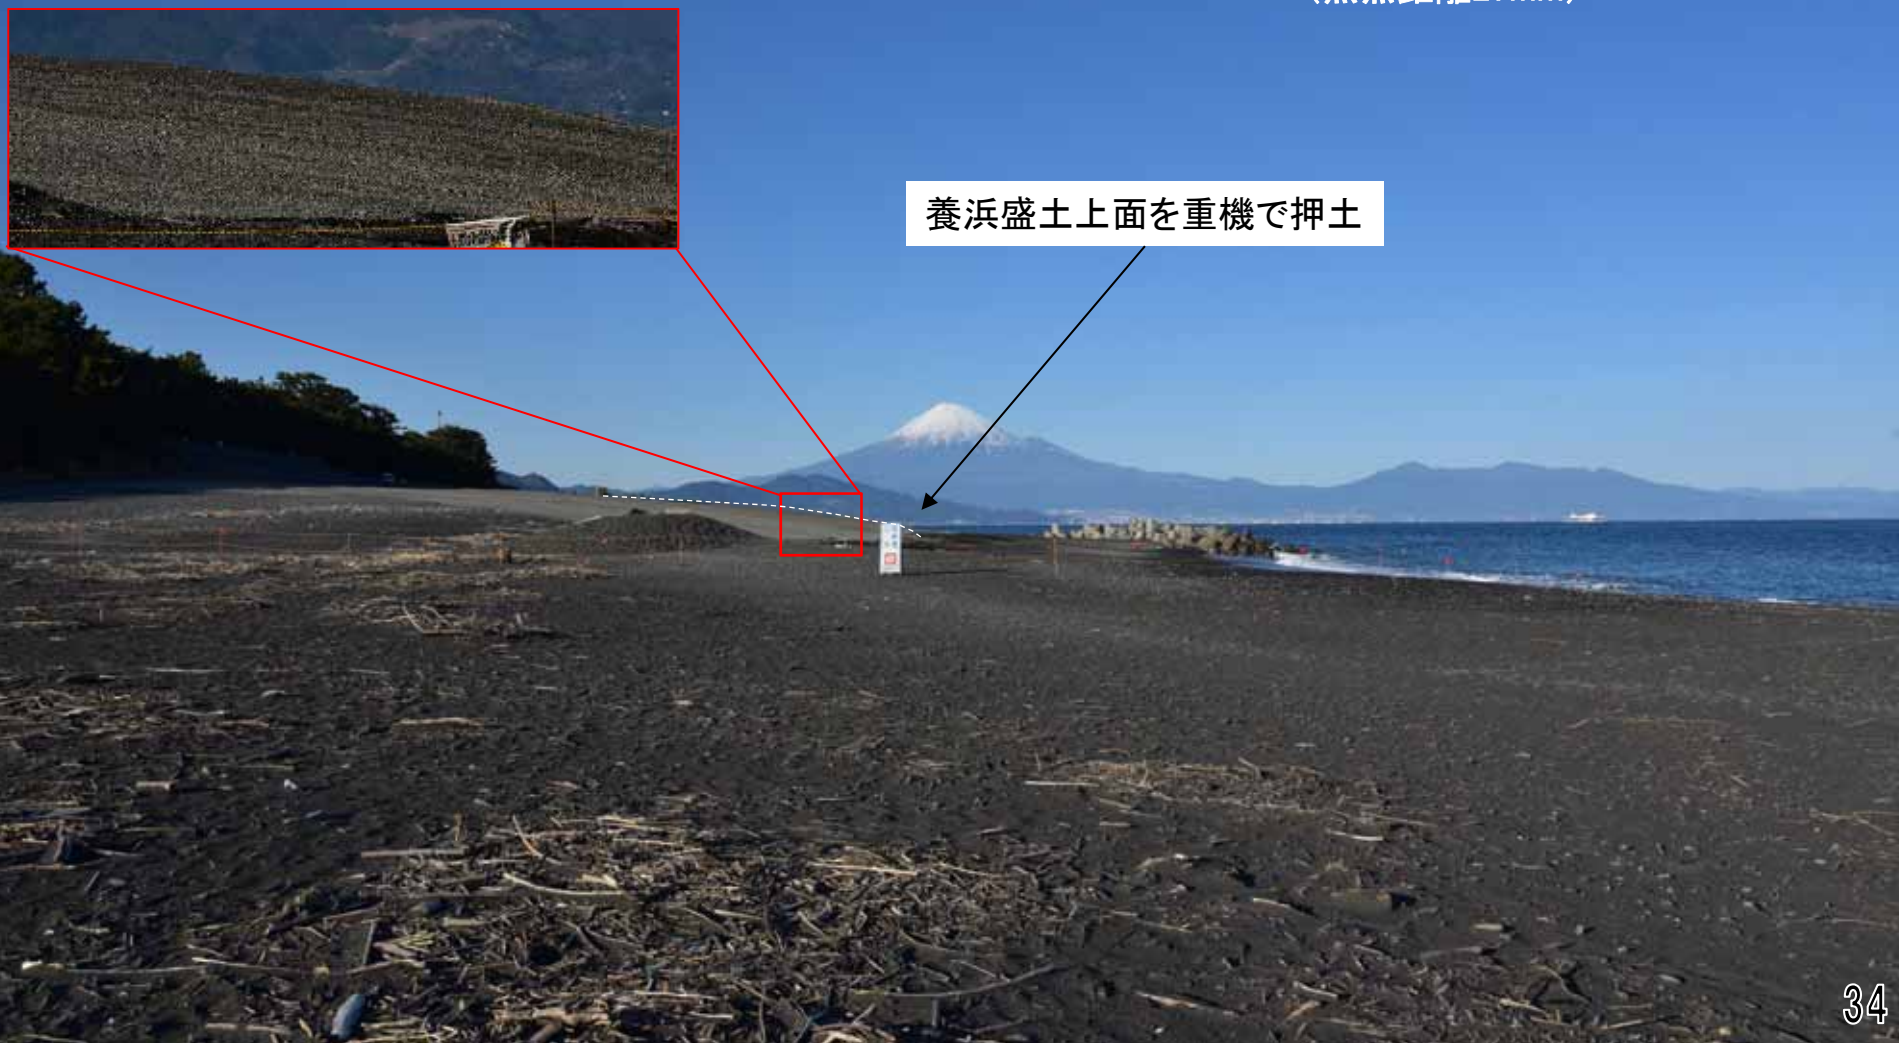
平成29年2月21日撮影(潮位T.P. +0.1m)
(焦点距離27mm)

- 平成28年度の養浜では、凸形状を解消するため、可能な範囲で押土を行った。
- 写真手前側は押土により下がったが、一方で奥側の横断形状が見えてくることにより、結果として養浜盛土の見えを大きく変化させるまでには至らなかった。

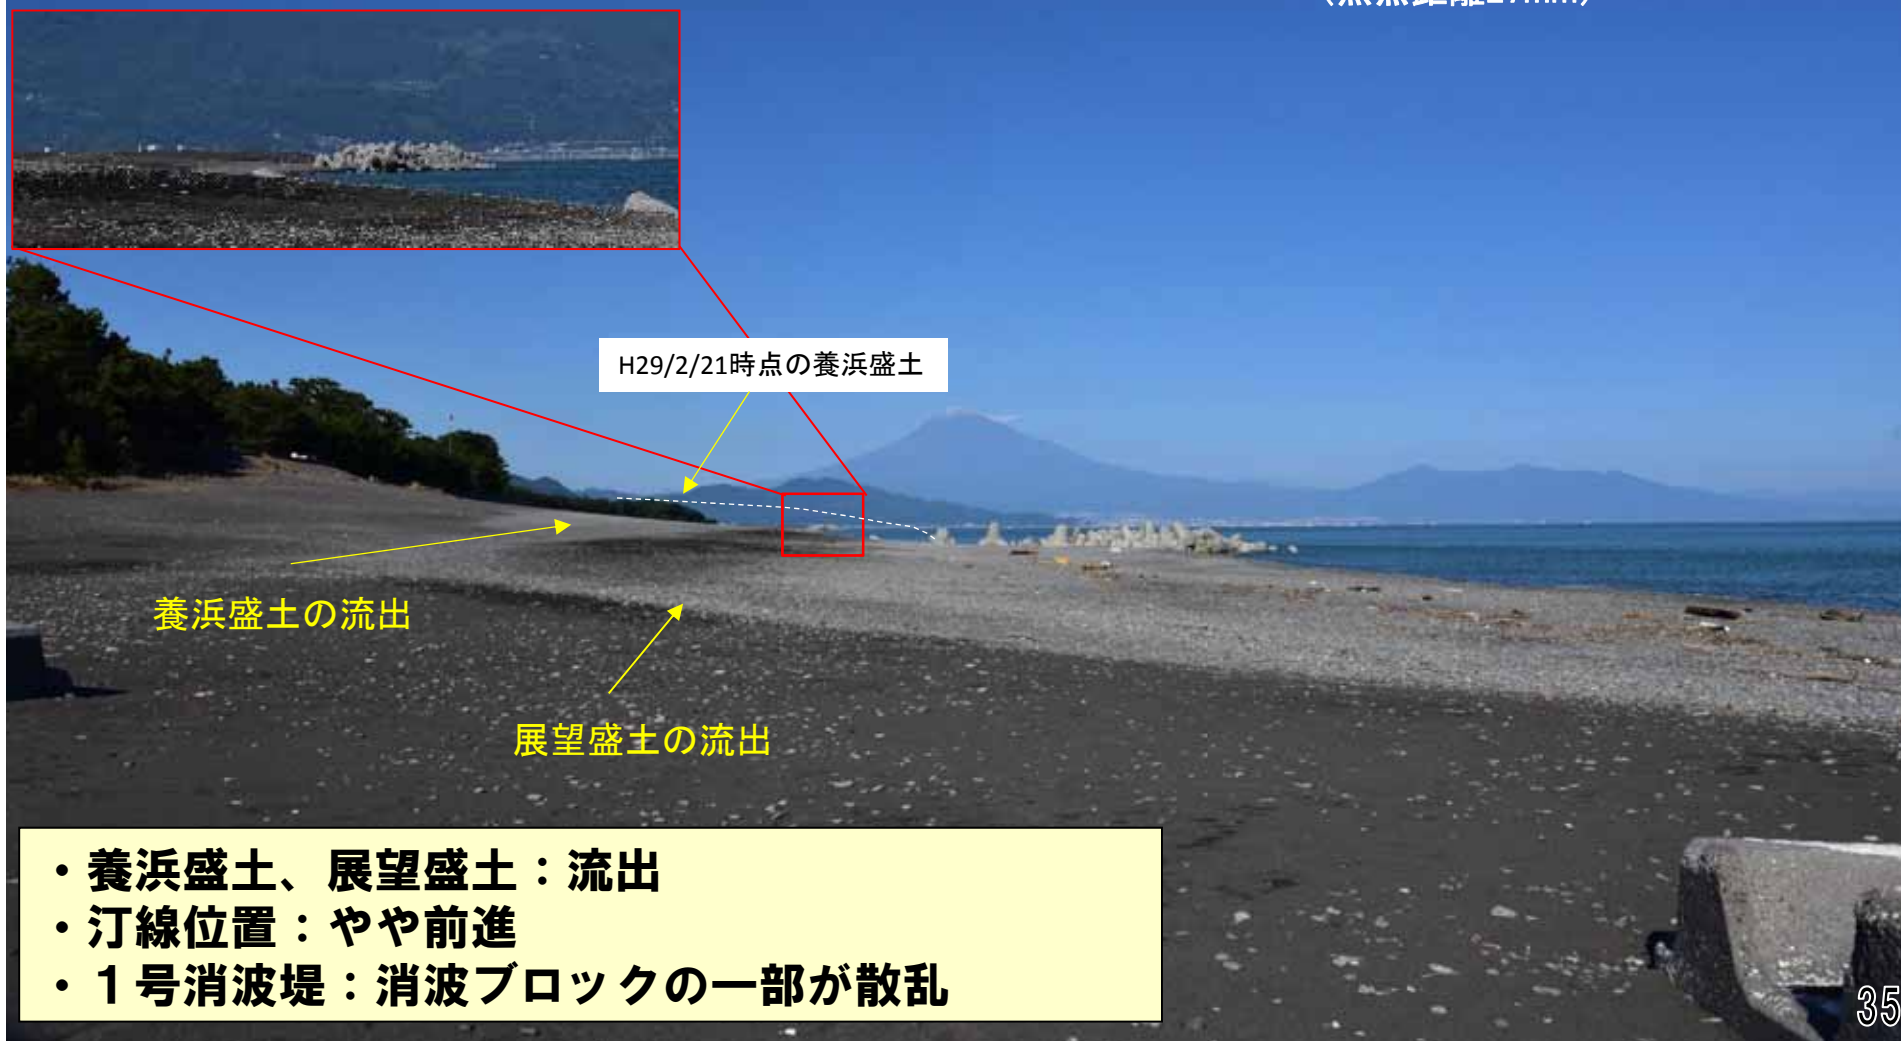
平成29年10月26日撮影(潮位T.P. +0.3m)
(焦点距離27mm)

- 台風第21号による養浜盛土の流出を受け、凹型の海浜形状となった。
- しかし背後の消波工が露出され景観面への影響が懸念されることが確認された。

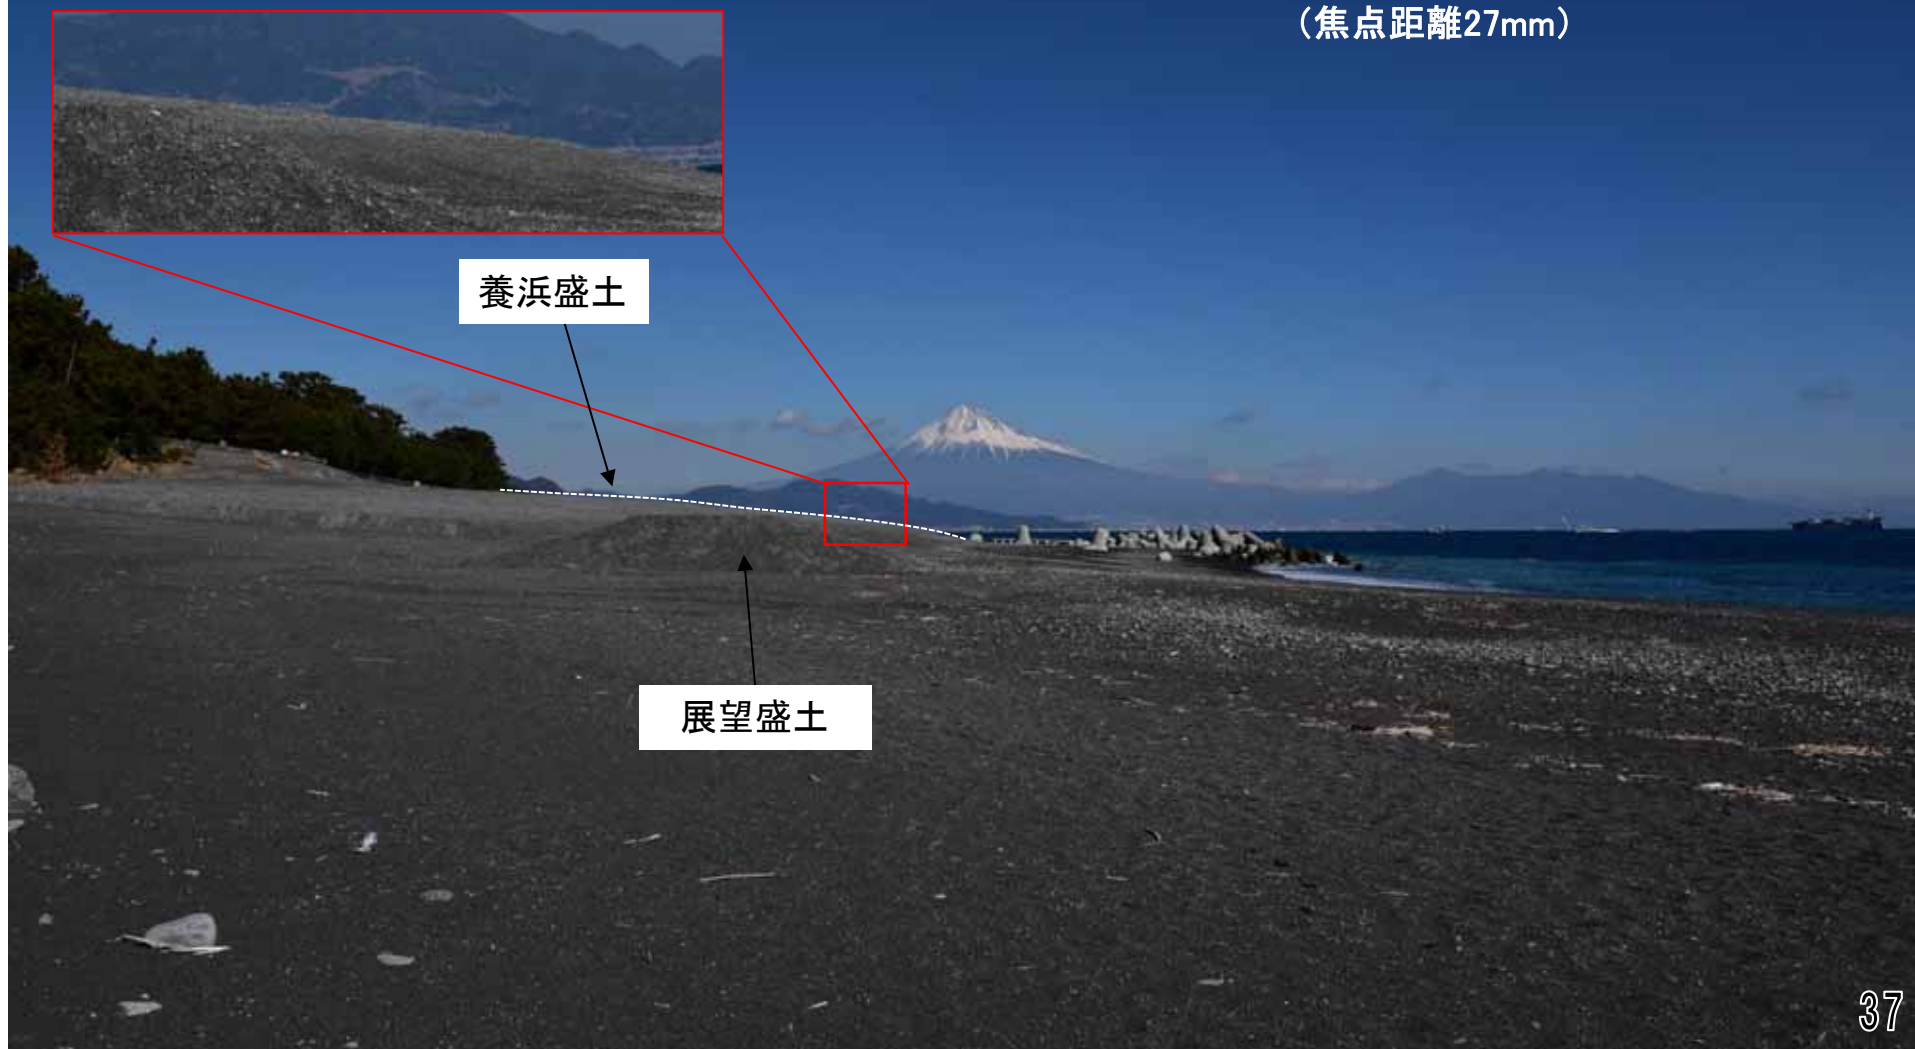
平成30年2月14日撮影(潮位T.P. -0.1m)
(焦点距離27mm)

- 平成29年度の養浜材投入後、背後の消波堤は視認されなくなった。
- 展望盛土が復旧した。

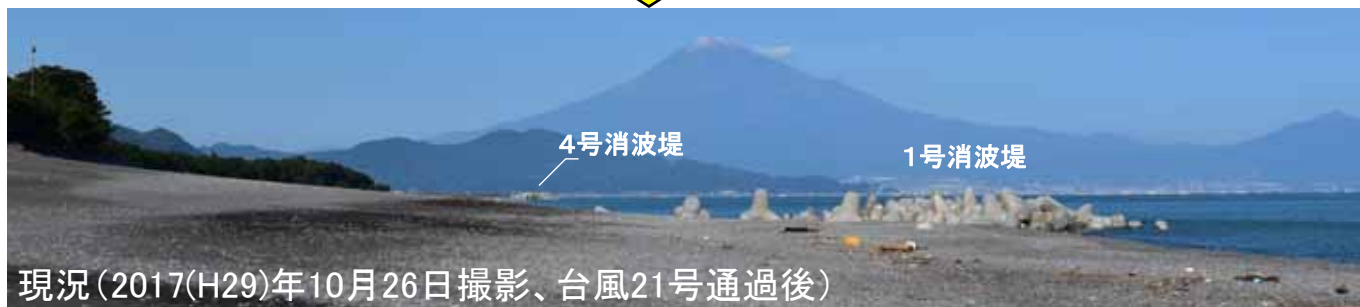
世界遺産登録直後に
比べ、台風第21号等の
影響により、消波堤ブ
ロックが散乱し、高さは
下がっているが、景観
が改善した状況とはな
っていない

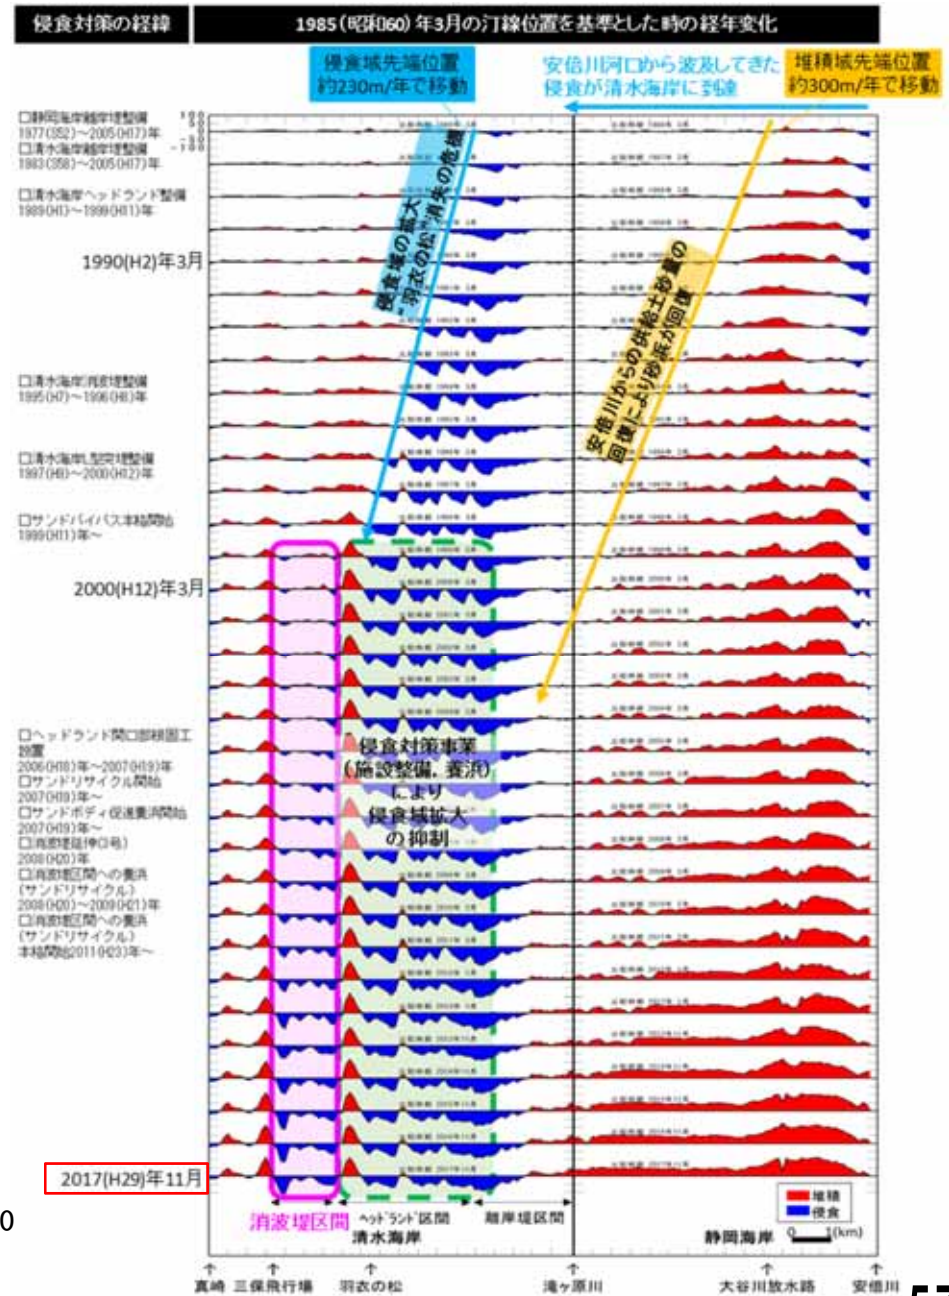
1号消波堤設置箇所(測線No.30)の台風21号前後の海浜断面変化

- 既設L型突堤より上手側は、施設整備や養浜等の対策により侵食域の拡大を抑制している。
- 既設L型突堤より下手側（消波堤区間）は、消波堤の設置および養浜によって必要砂浜幅を確保すべく対策を進めているところであるが、現時点で侵食進行を止めるまでには至っていない。
- 2017 (H29) 年10月の台風第21号で養浜盛土が大量に流出したことにより、砂浜幅（汀線位置）は確保できているが、海浜断面は全体的に侵食している。
- 消波堤区間は、長期的にも短期的にも侵食が厳しい状態であり、「景観」と「防護」の両立が重要である。

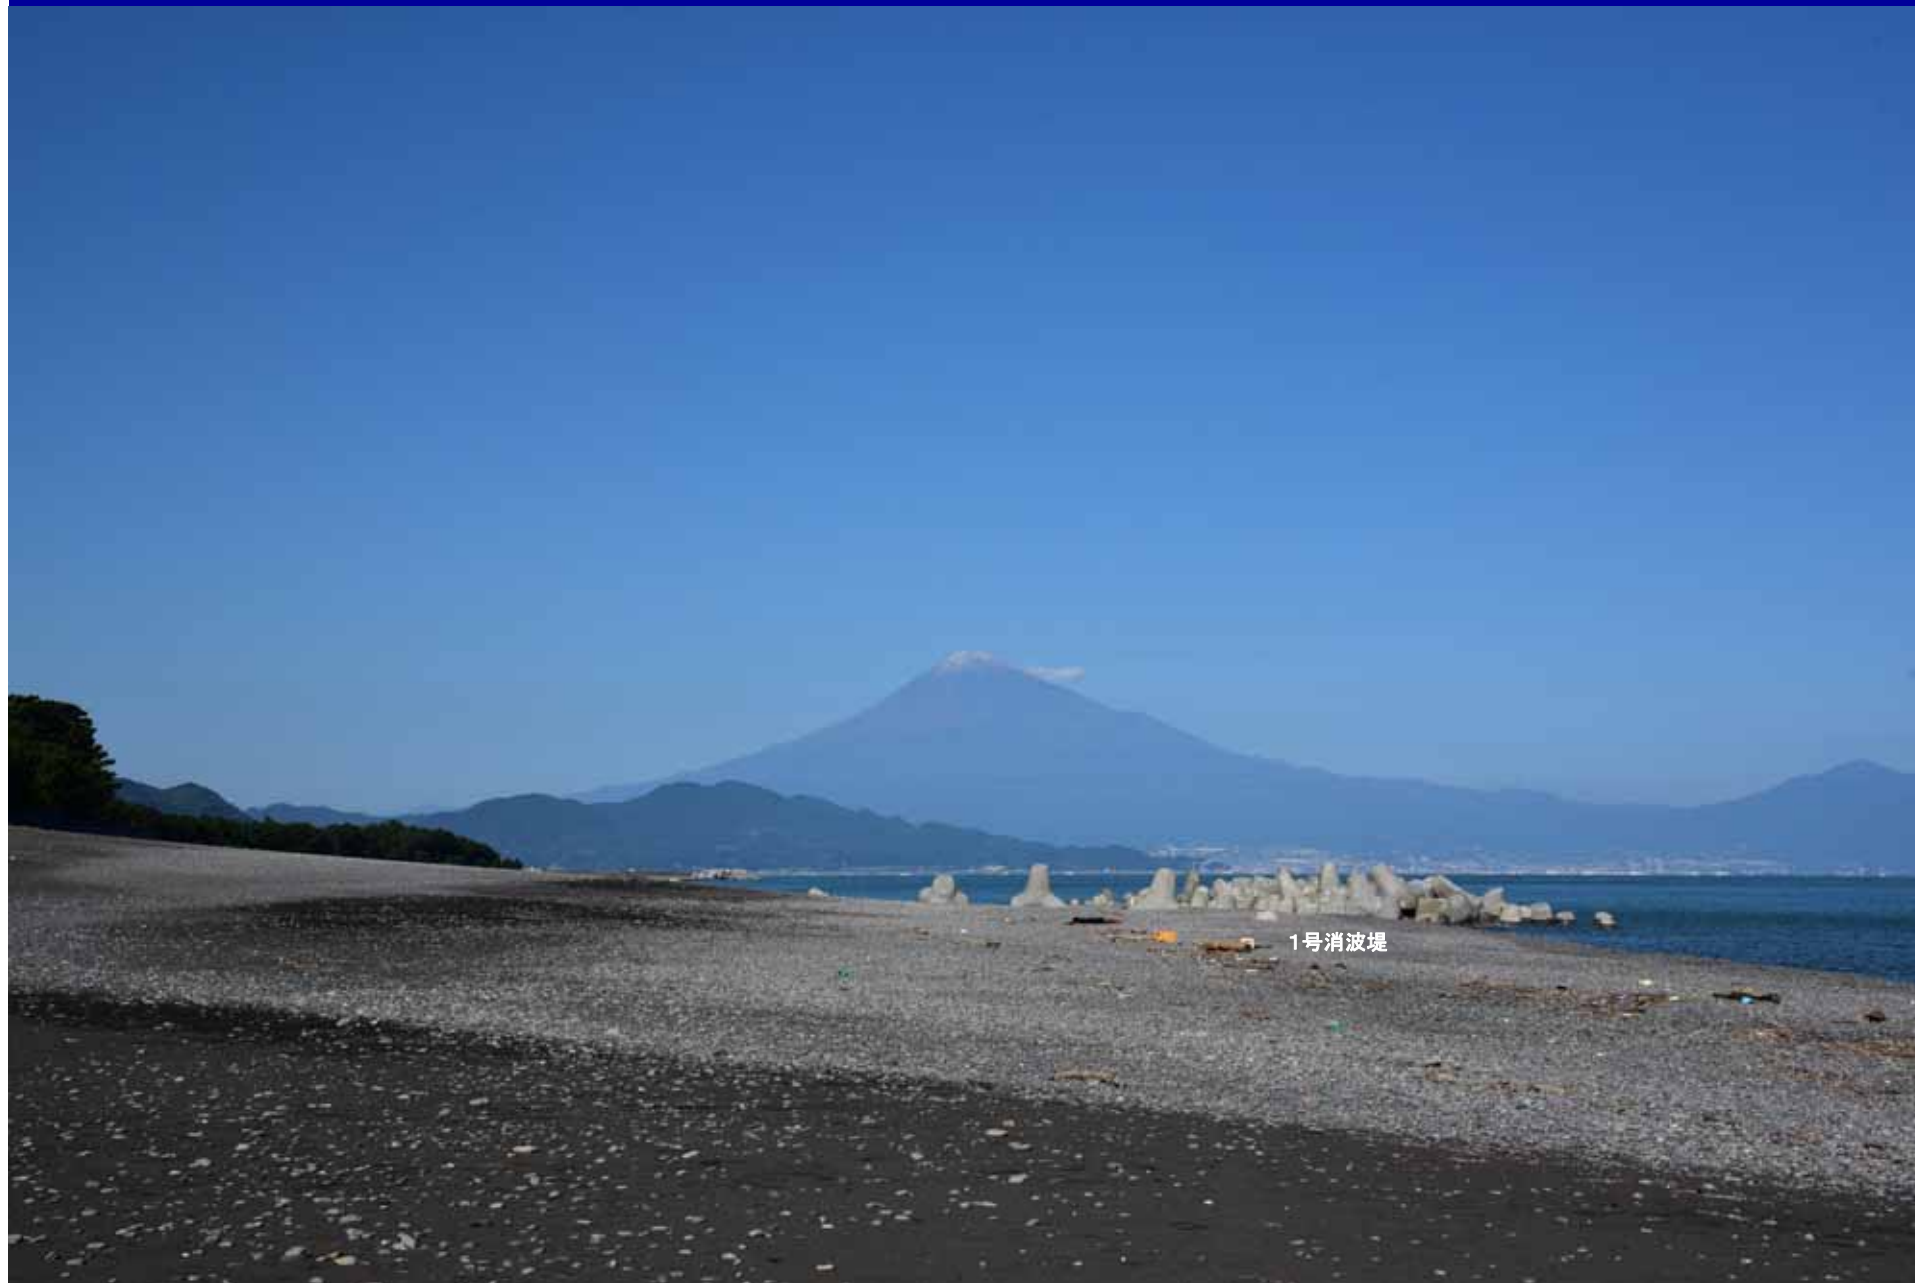
羽衣F地点から撮影 (平成29年10月26日撮影, 潮位T.P. +0.3m, 焦点距離50mm) 62

(参考) 1号消波堤の現状 (台風第21号通過後)

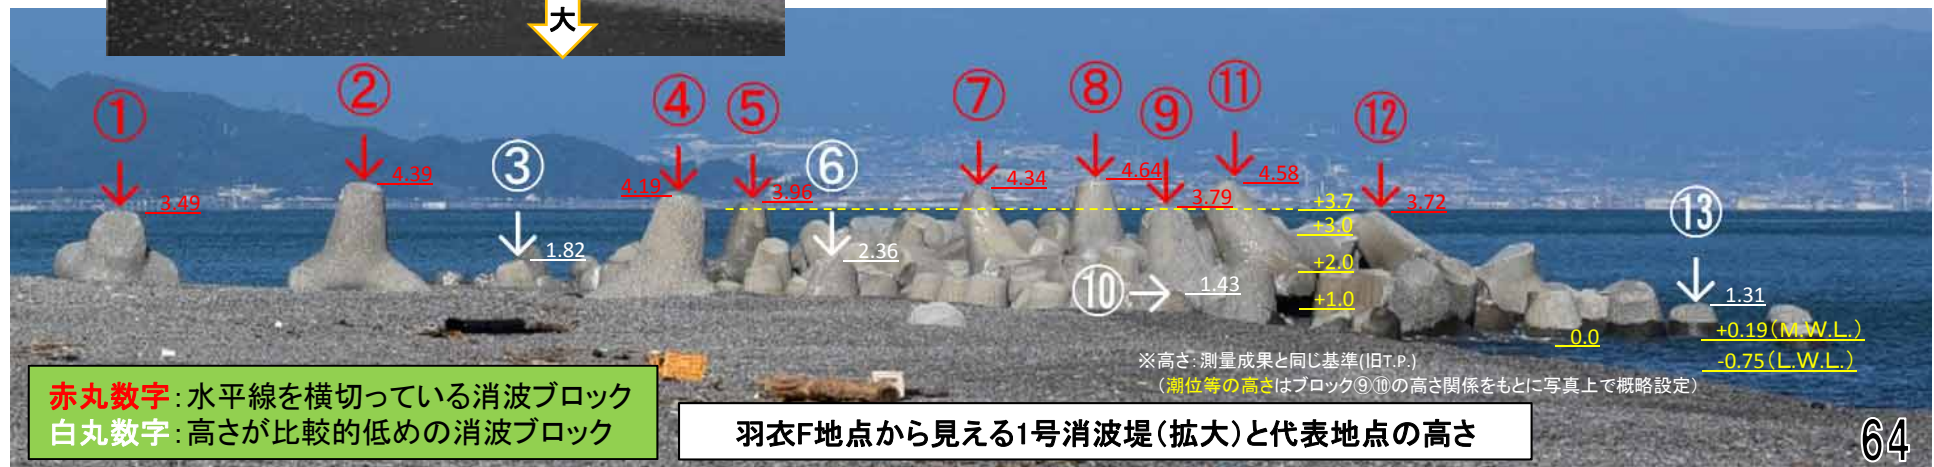
羽衣F地点から見える1号消波堤(拡大)と代表地点の高さ

- 羽衣F地点から見える1号消波堤のブロックの高さ関係を把握するために、水平線を挟んだ代表ブロック13個の高さを計測
- 水平線を横切るブロックはT.P. +3.7m程度以上の高さのため、**撤去レベルaの撤去の目標高はT.P. +3.7m程度**と設定
- なお、T.P. +3.7mの高さのブロックを撤去する場合、撤去対象のブロック1個の高さは約3.9mのためブロックの最も低い位置の高さはT.P. -0.2m程度となり、陸上と水中の施工区分潮位 (T.P. -0.28m) と同程度であることから、陸上施工により撤去可能と想定できる。
