# 平成29年度 清水海岸侵食対策検討委員会

## 検討資料

平成30年2月27日

静岡県

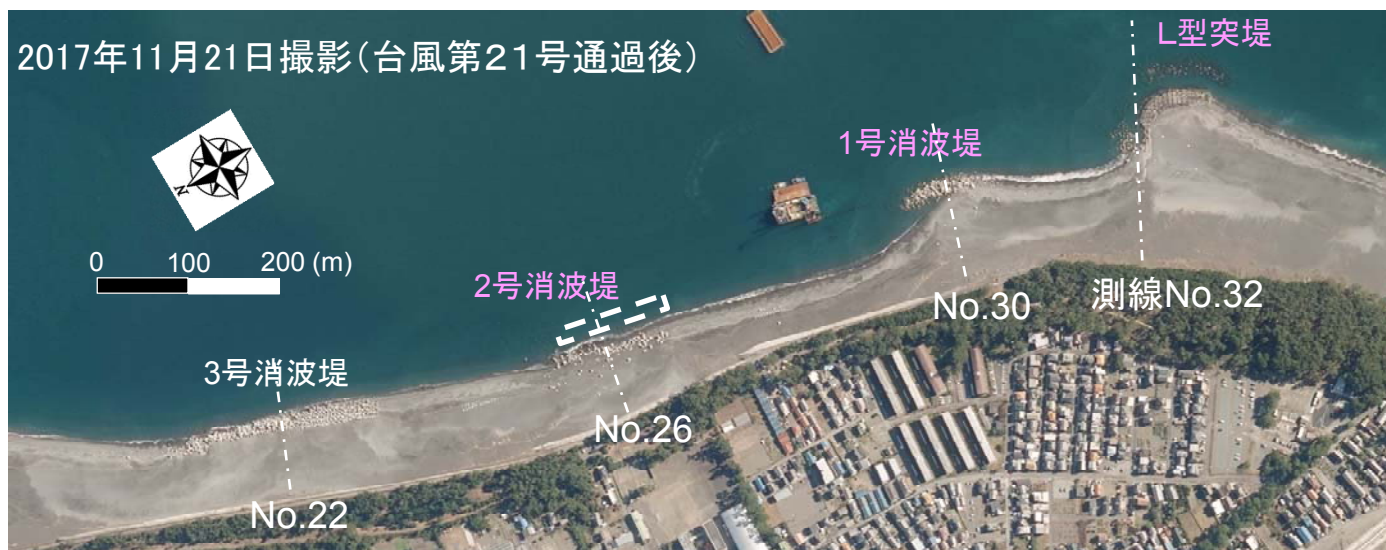
## (2) 台風第21号による被災箇所

- **L型突堤**の下手側の付け根付近で縦堤が壊れてブロックが移動した。また縦堤の付け根より西側の海浜上にブロックが散乱した。
- **1号消波堤**および**2号消波堤**のブロックが全体的に移動・散乱した。特に2号消波堤の位置は30m程度岸側に寄せられた。

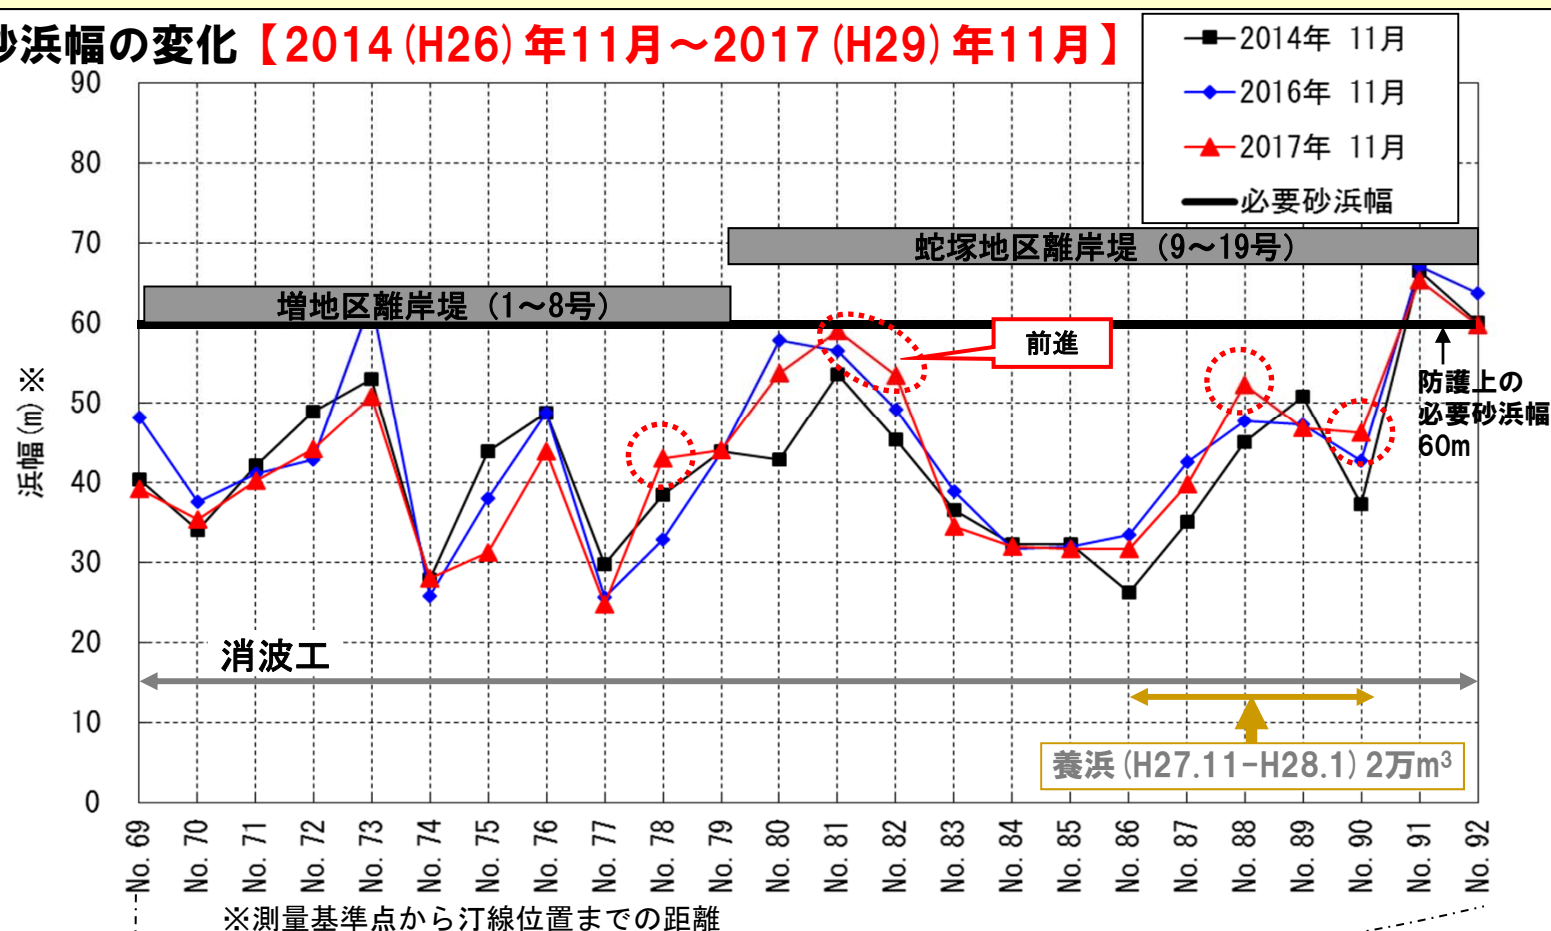
砂浜幅の変化【2014 (H26) 年11月～2017 (H29) 年11月】

- ・ H27に実施したサンドボディ促進養浜箇所の測線No.88（清水16号離岸堤）より上手側で前進傾向
- ・ その下手側は、8号離岸堤と9号離岸堤の段差箇所周辺の測線No.78、No.81～82では前進しているが、それ以外は全体的にやや後退傾向

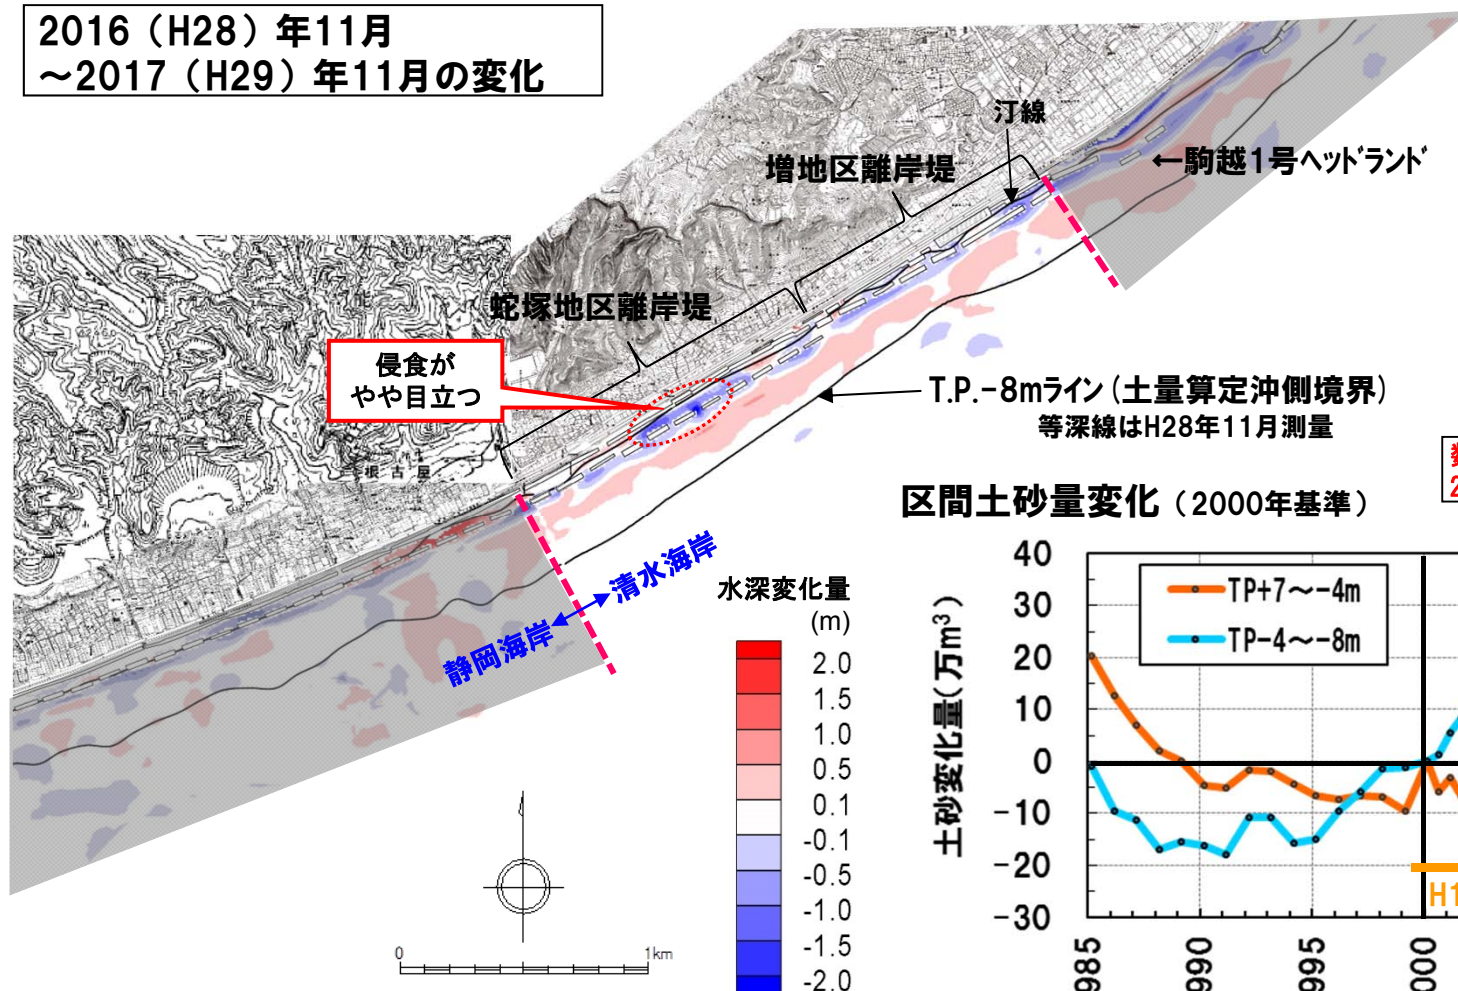
## 【静岡海岸～清水海岸離岸堤区間の水深変化図】

- ・全体的に離岸堤周辺で侵食、沖側で堆積傾向
- ・蛇塚地区13～15号離岸堤周辺の侵食がやや目立つ

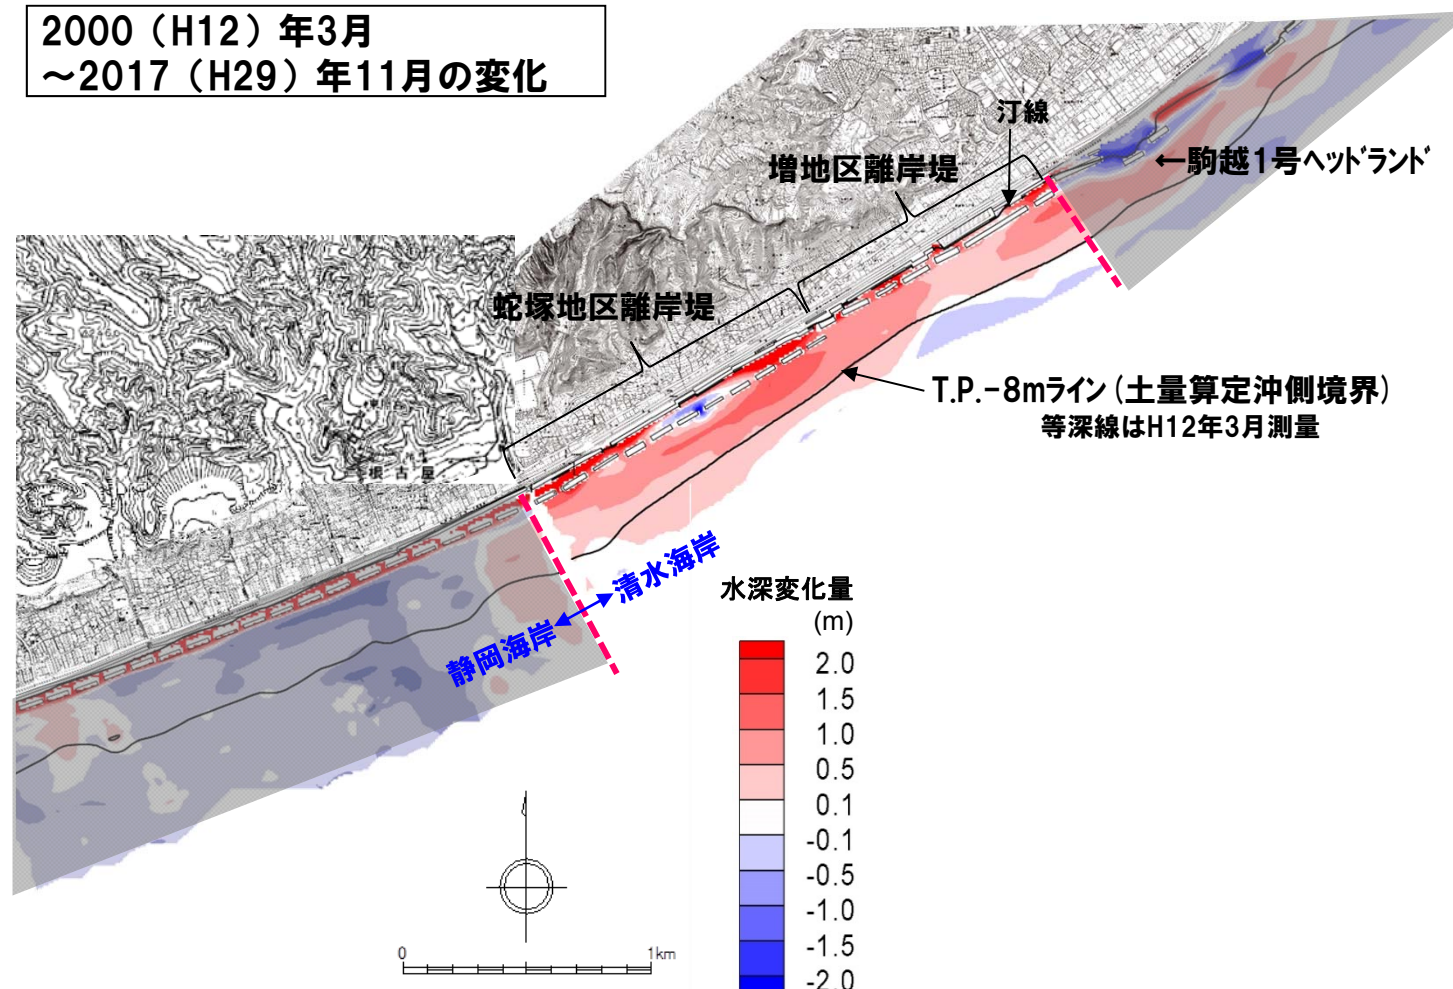
## 【静岡海岸～清水海岸離岸堤区間の水深変化図】

- ・ 離岸堤背後、沖側ともに堆積傾向であり、2005 (H17) 年以降の土砂量変化は安定傾向
- ・ 1999 (H11) 年度から実施しているサンドバイパス養浜の効果がうかがえる

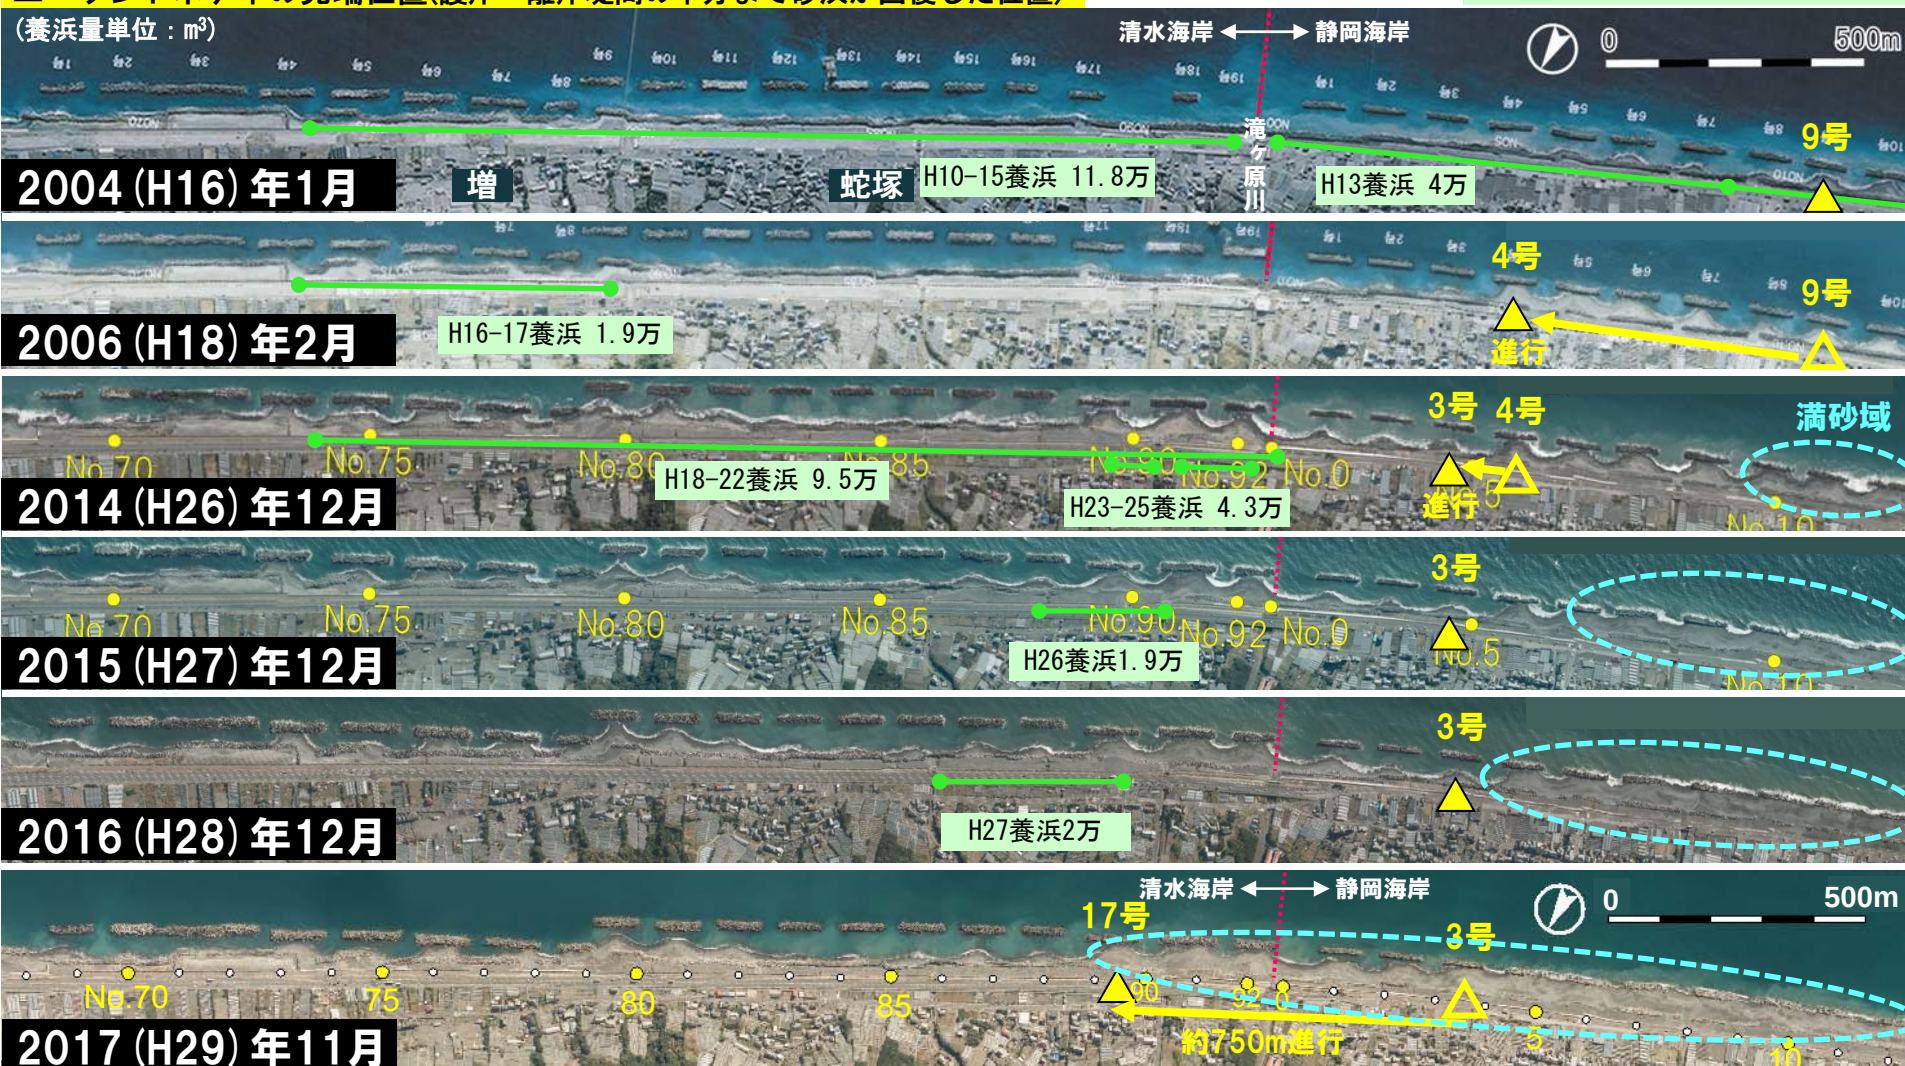
# サンドボディの進行状況

- ・ 2006 (H18) 年頃に大きく進行して以降、2016 (H28) 年までの約10年間はサンドボディ先端位置の進行は小さかったが、静岡海岸の離岸堤背後の満砂域が清水海岸に向かい進行していた。
- ・ 2017 (H29) 年は、これまでに重点的に実施してきた養浜の効果もあり、清水海岸の蛇塚地区17号離岸堤まで約750mサンドボディ先端位置および満砂域が進行した。

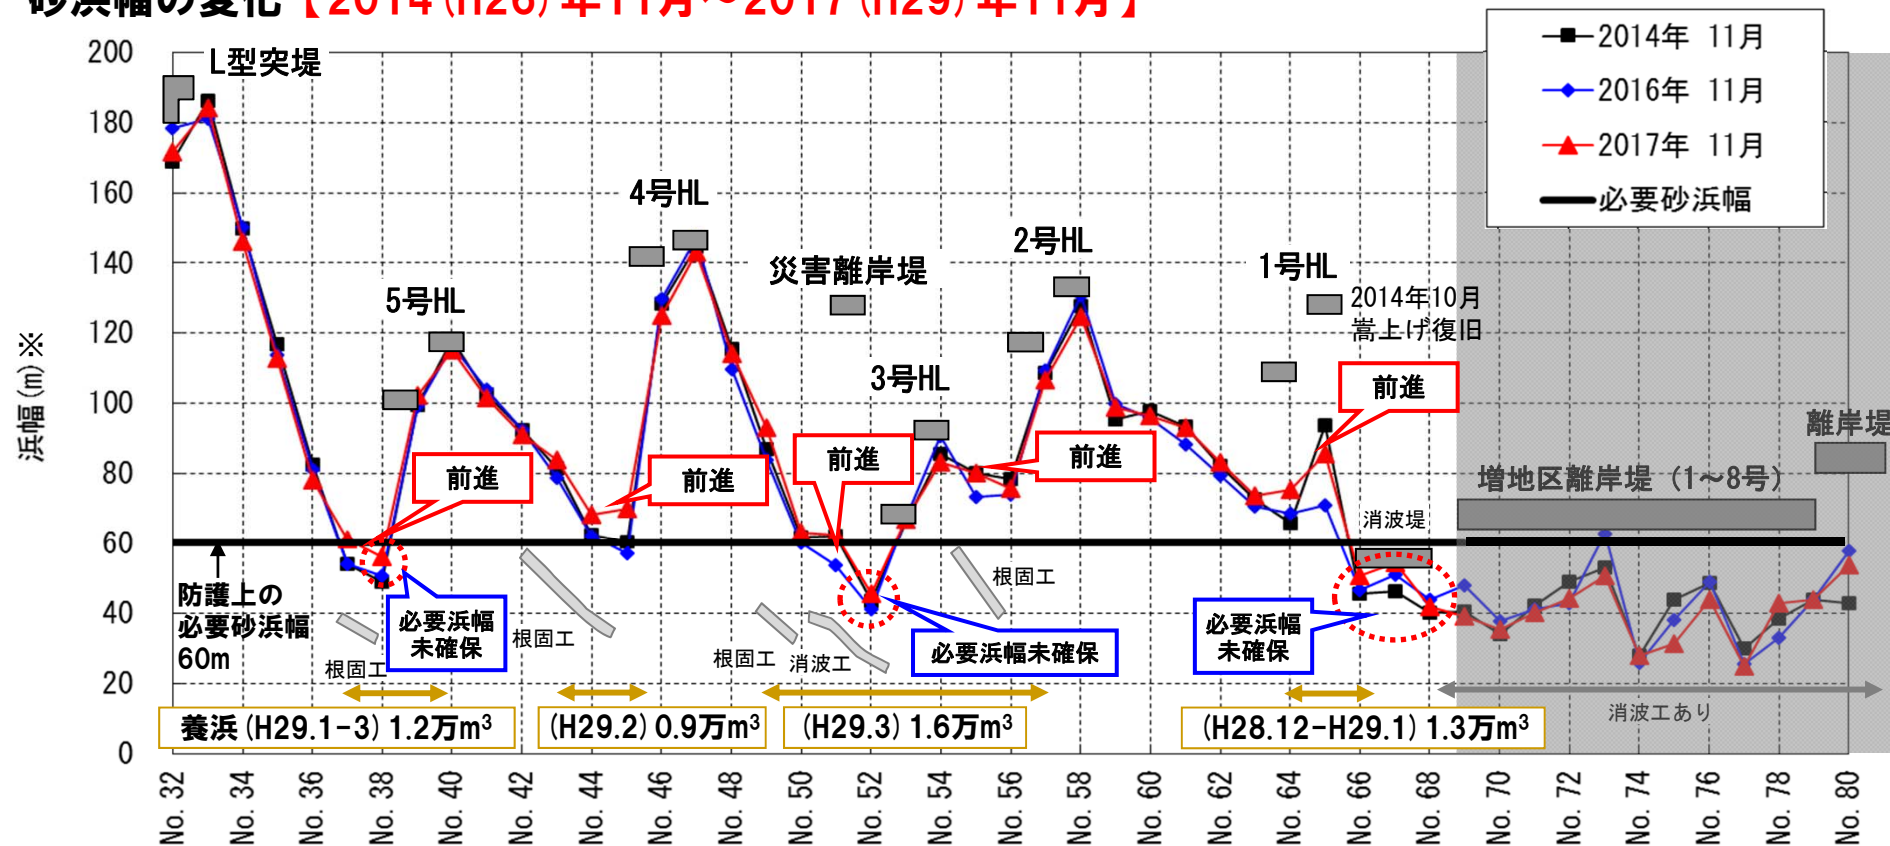
## 砂浜幅の変化【2014 (H26) 年11月～2017 (H29) 年11月】

- ・1号ヘッドランド上手、3号・5号ヘッドランド下手は必要砂浜幅60mを確保できていない
- ・1号ヘッドランド背後、3号周辺、4号・5号ヘッドランド下手で、養浜の効果もあり浜幅が広がっている

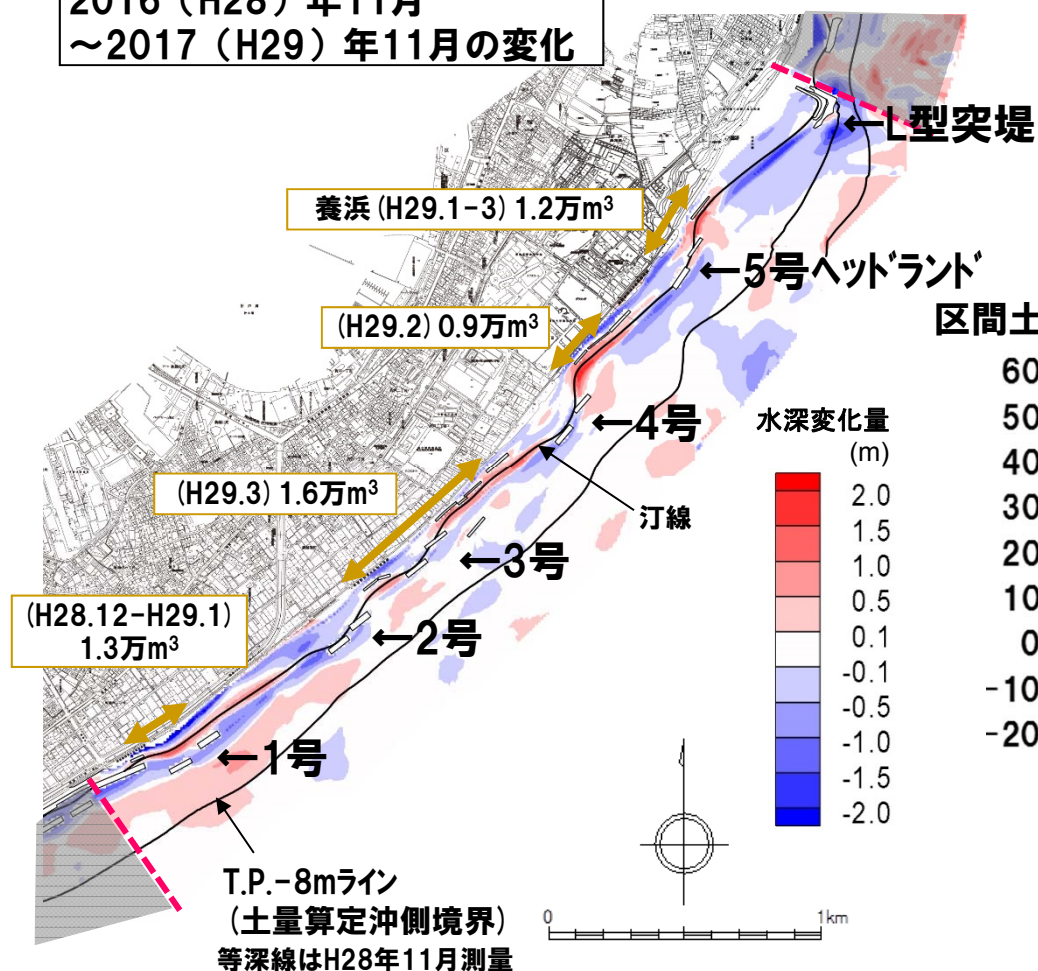
## 【ヘッドランド区間の水深変化図】

- 2016（H28）年11月～2017（H29）年11月の変化
- ・2号・5号ヘッドランドおよびL型突堤の各上手側の一部で侵食
  - ・養浜箇所の前面およびその下手の汀線近傍で堆積

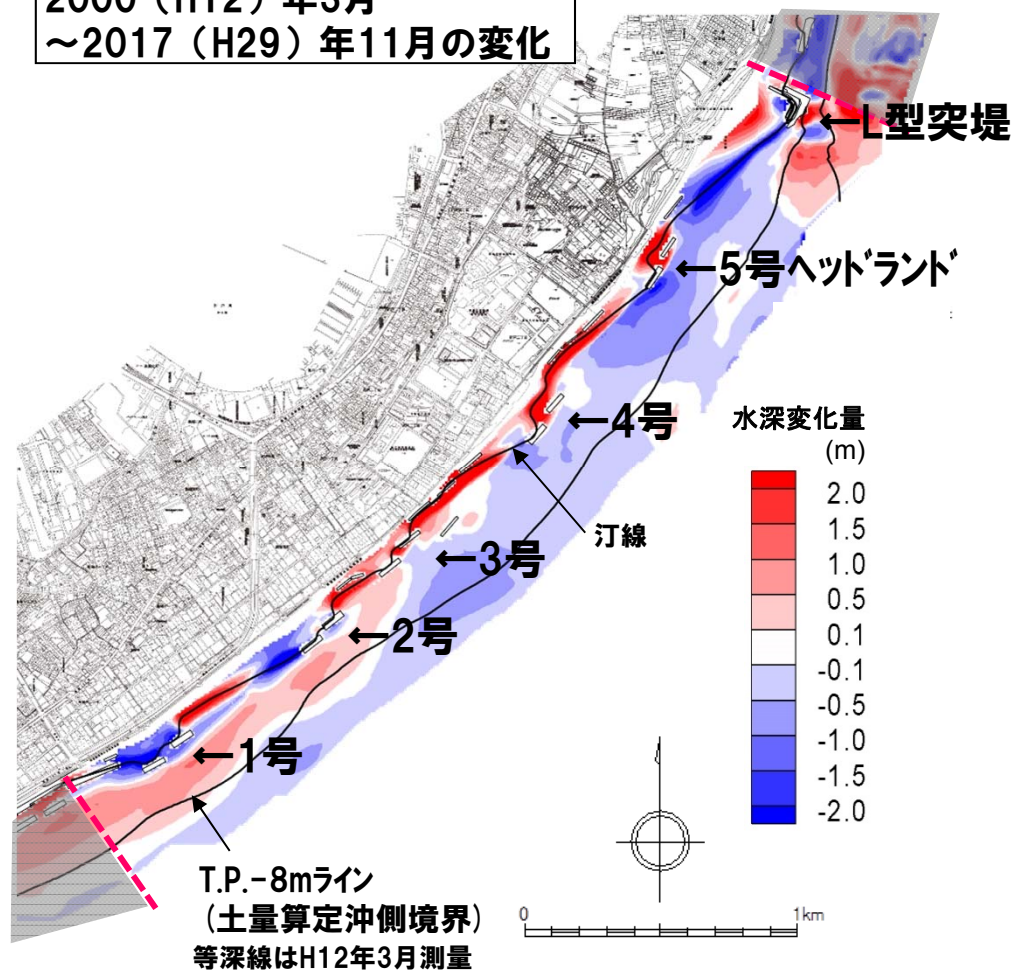
### 【ヘッドランド区間の水深変化図】

- ・1号ヘッドランド背後、2号ヘッドランド上手、5号ヘッドランド下手で侵食が見られる
- ・3号ヘッドランドより上手側の広い範囲で海中部の土砂回復が見られる

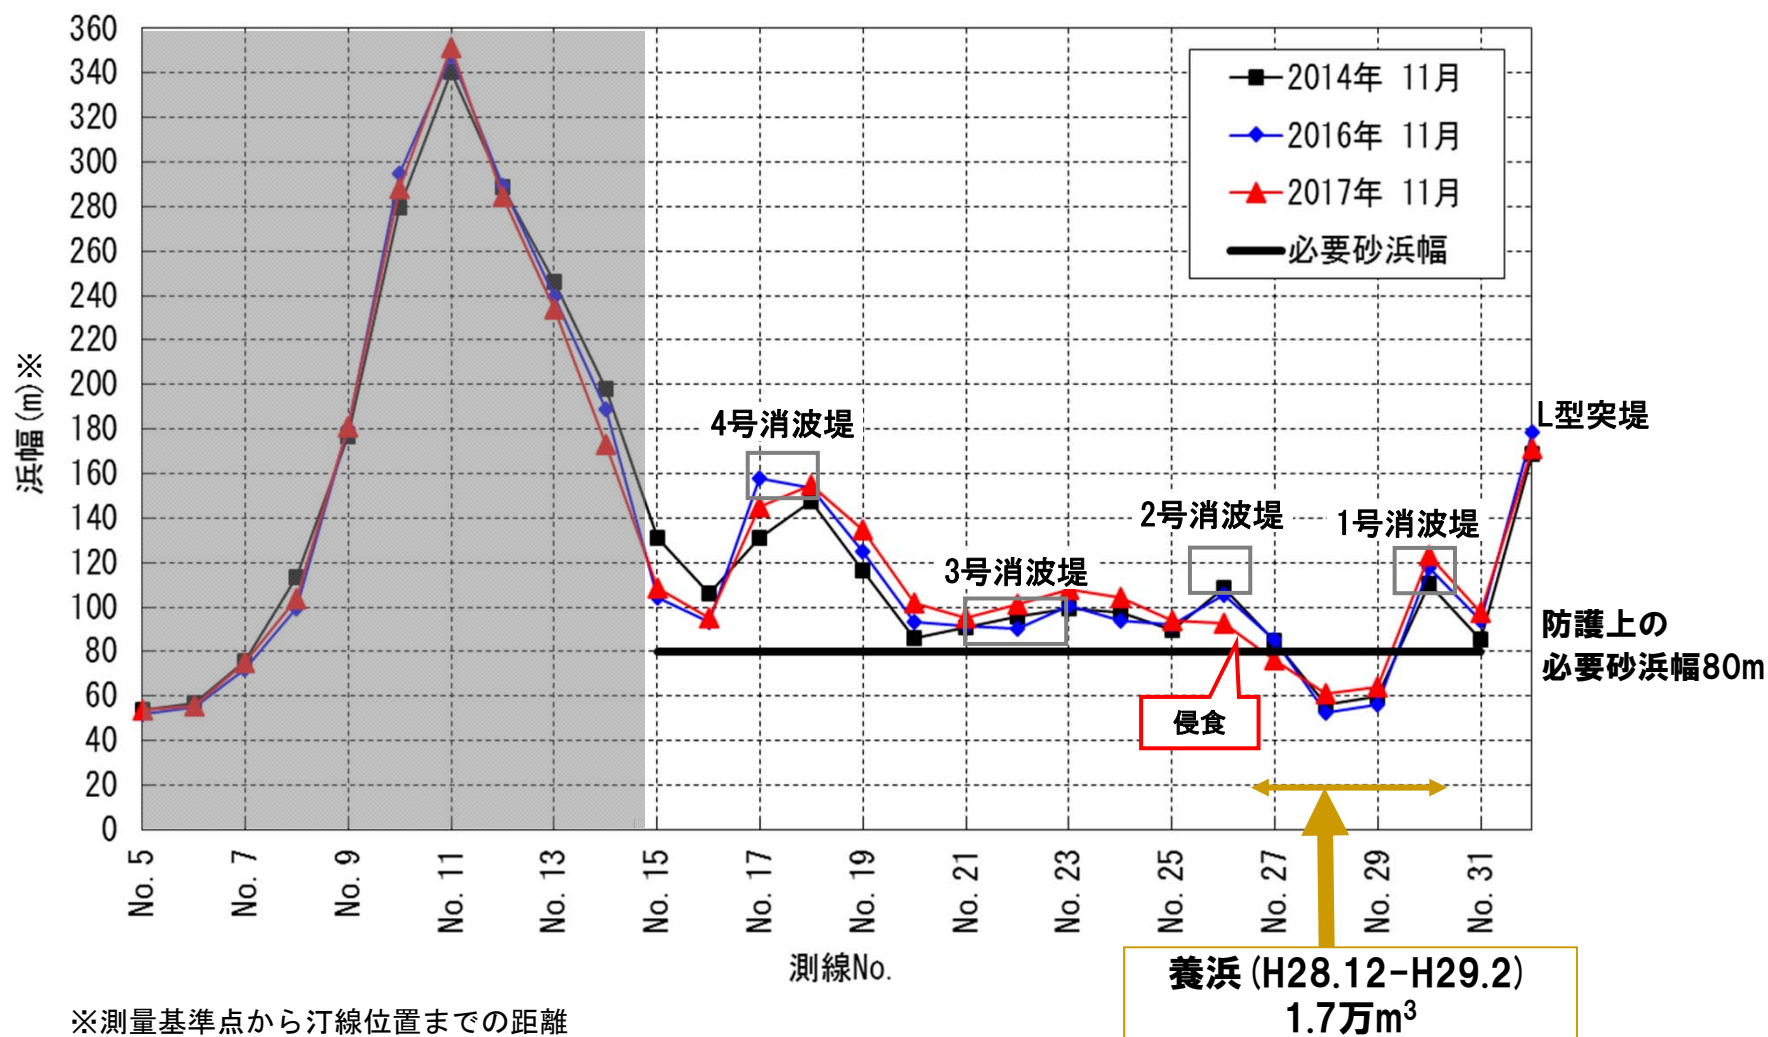
## 砂浜幅の変化【2014 (H26) 年11月～2017 (H29) 年11月】

- ・ 2号消波堤周辺で汀線後退、最近後退傾向であった4号消波堤下手直近の汀線は維持
- ・ L型突堤～4号消波堤区間のその他の範囲は汀線がやや前進

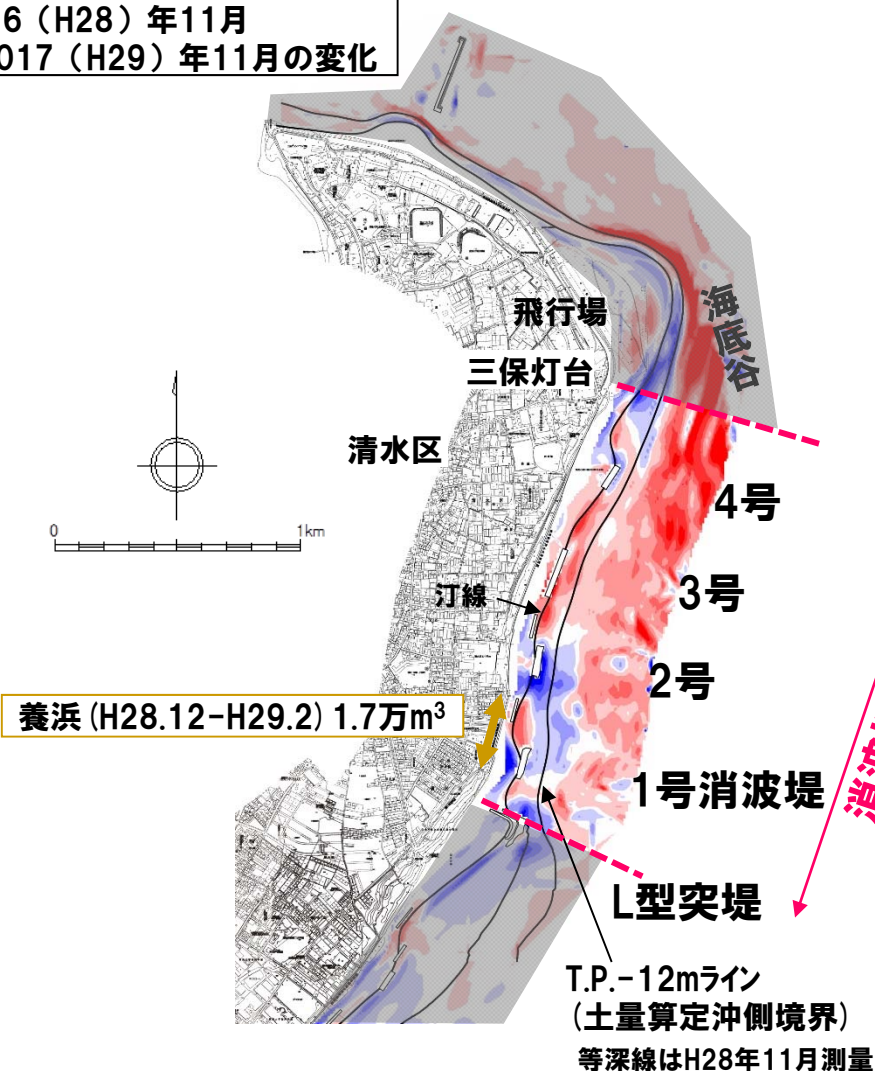
## 【消波堤区間の水深変化図】

- ・ L型突堤～2号消波堤周辺の養浜が流出、3号消波堤周辺～4号消波堤上手で堆積
- ・ 2号消波堤周辺および4号消波堤の下手で侵食

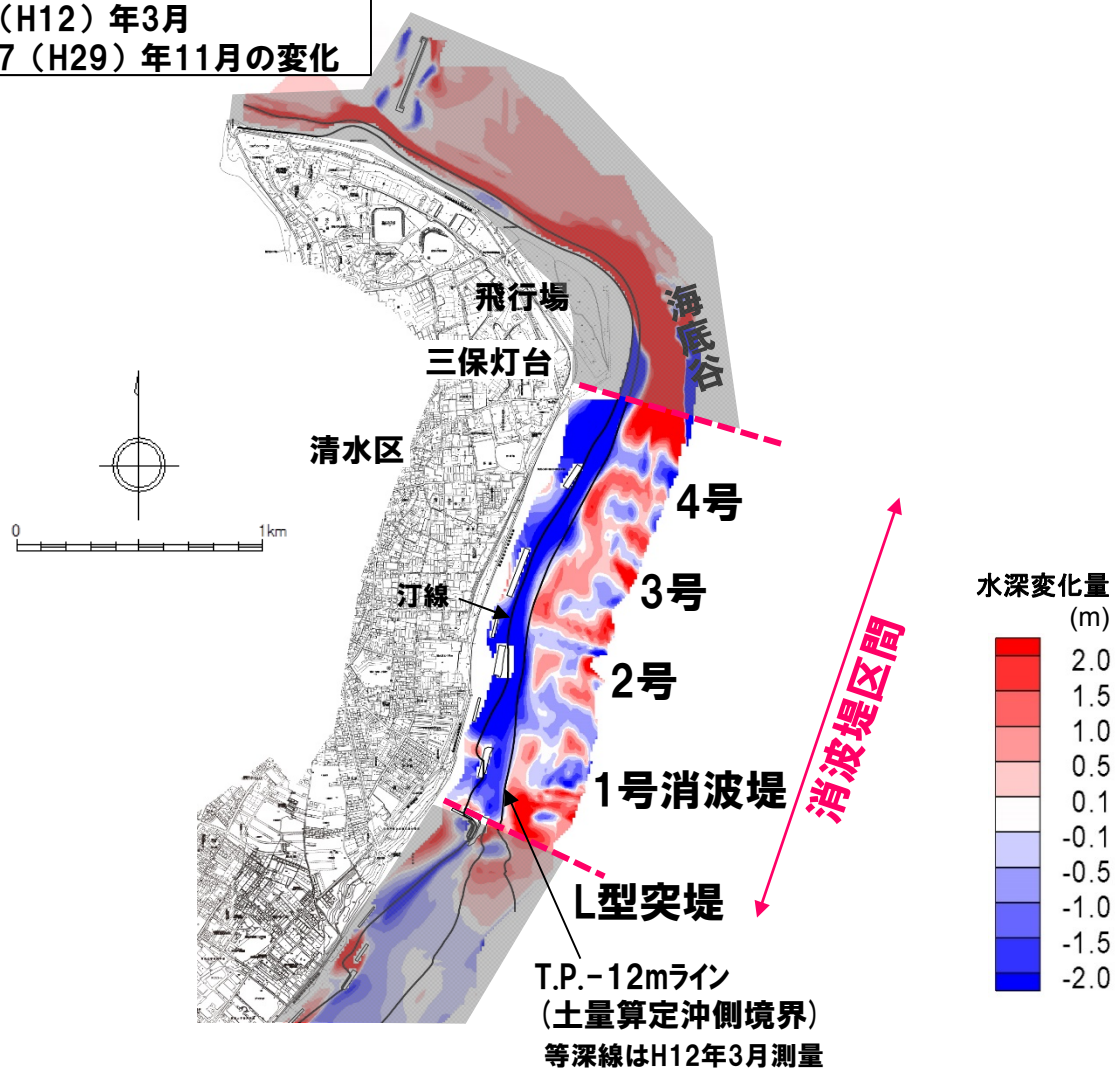
### 【消波堤区間の水深変化図】

- ・消波堤区間全体で侵食傾向
- ・2011 (H23) 年度から実施しているサンドリサイクル養浜により、2014年以降の土砂量変化は安定傾向

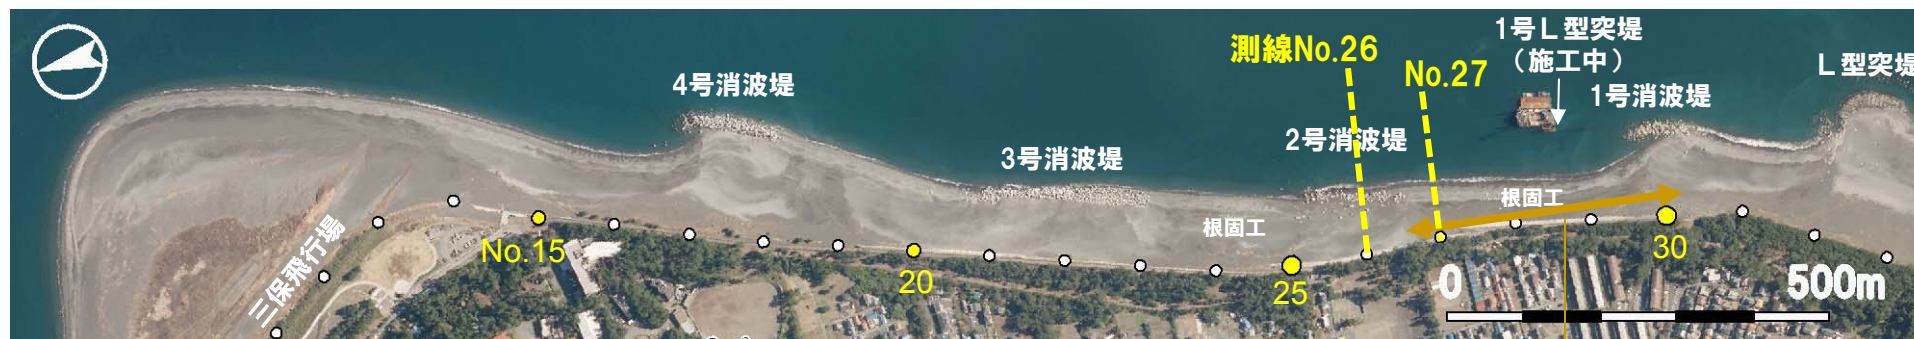
### ○2号消波堤

- ・ 2号消波堤上手（測線No.27）は盛土養浜土砂が流出し、全体的に侵食。
- ・ 2号消波堤設置箇所（測線No.26）は盛土養浜土砂が流出し、海中で顕著な侵食（2号消波堤被災）。

- 消波堤全体（延長L=100m）が被災した。
  - 今回の被災は前面洗掘によって水深が深くなったことが主な原因である。したがって、前面洗掘を抑制するために、表法勾配を緩くして波の反射をこれまでよりも低減できるようにし、さらに被災前の消波ブロック50t型よりも1ランク大きい64t型により復旧する。
- ※平成30年1月16日に実地査定を受けて、災害復旧事業による復旧が認められた。

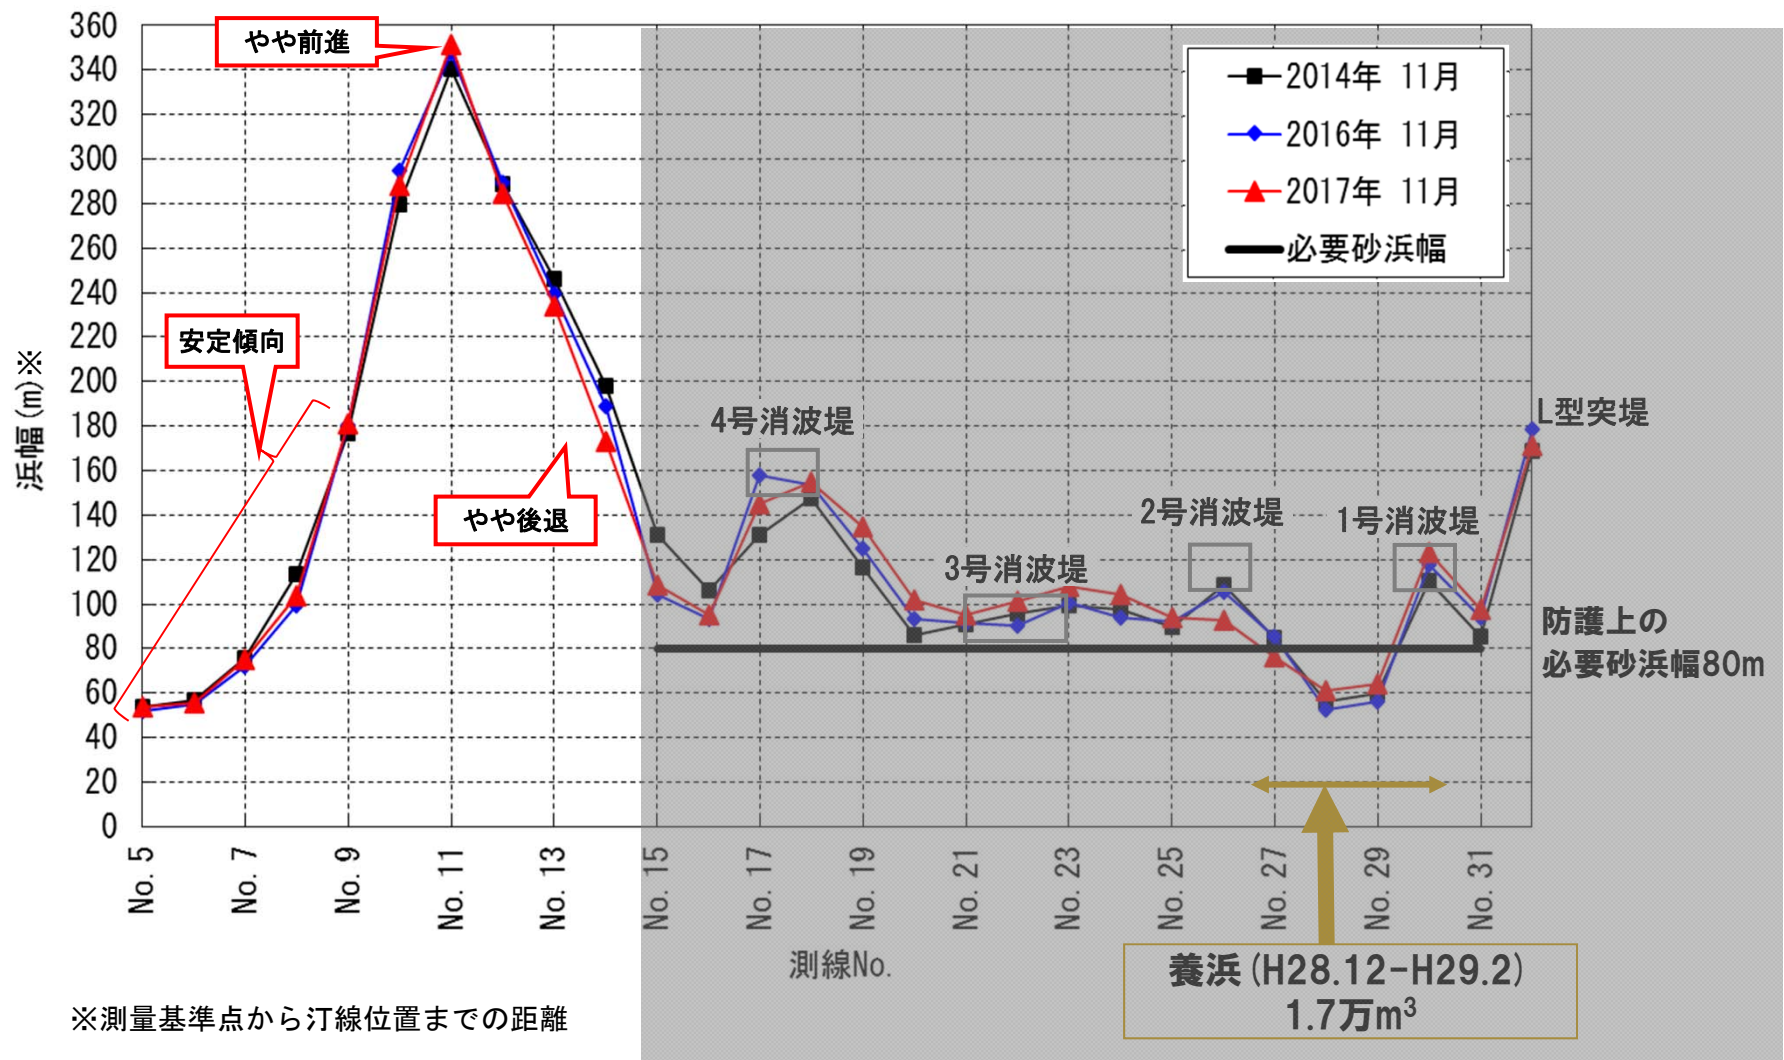
## 砂浜幅の変化【2014 (H26) 年11月～2017 (H29) 年11月】

- ・ 三保飛行場周辺（測線No.14～12、No.10）で汀線がやや後退
- ・ 測線No.9より下手は安定

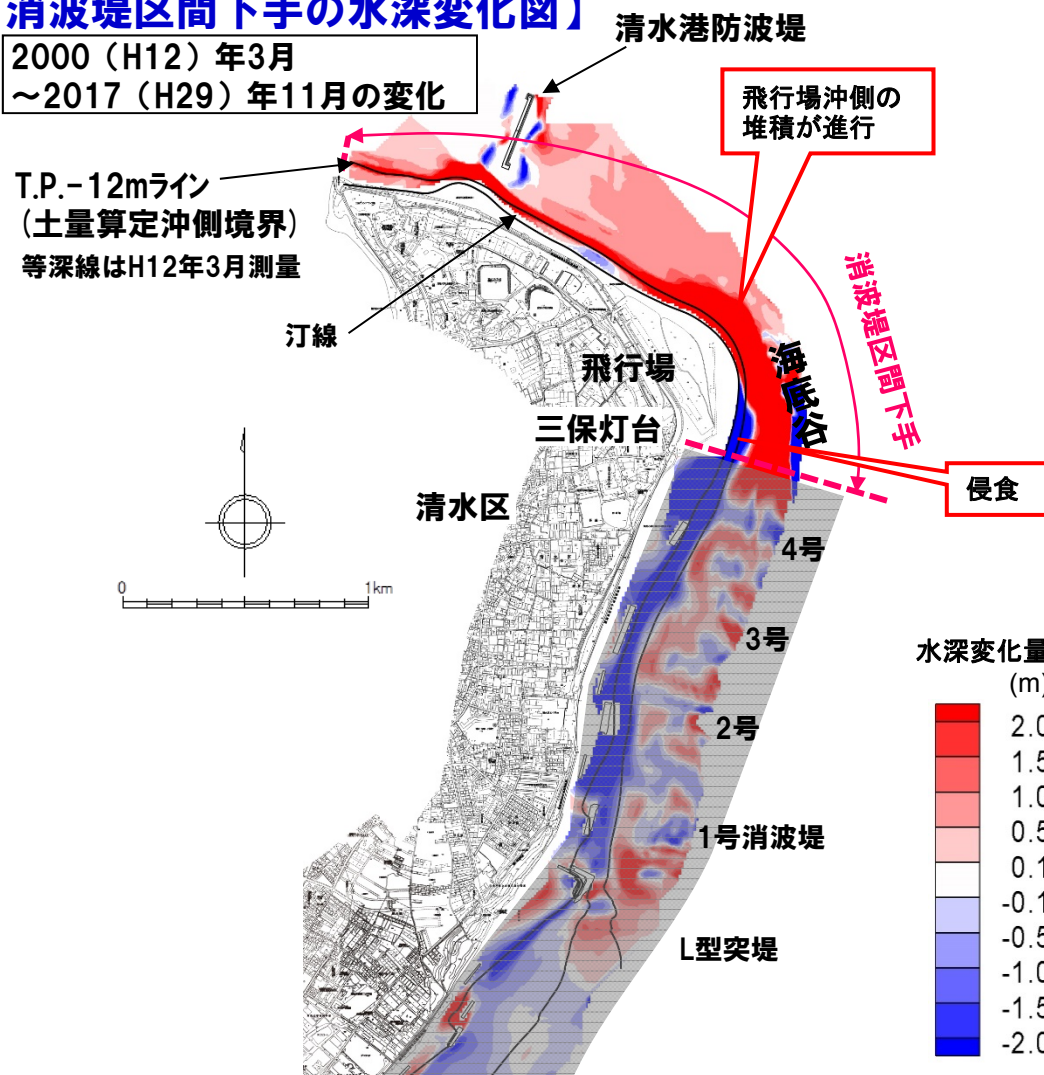
### 【消波堤区間下手の水深変化図】

- ・ 三保灯台～飛行場の海底谷が迫る範囲において、汀線近傍～T.P.-12mの範囲で侵食
- ・ 飛行場沖側の堆積が進行、飛行場下手も堆積傾向

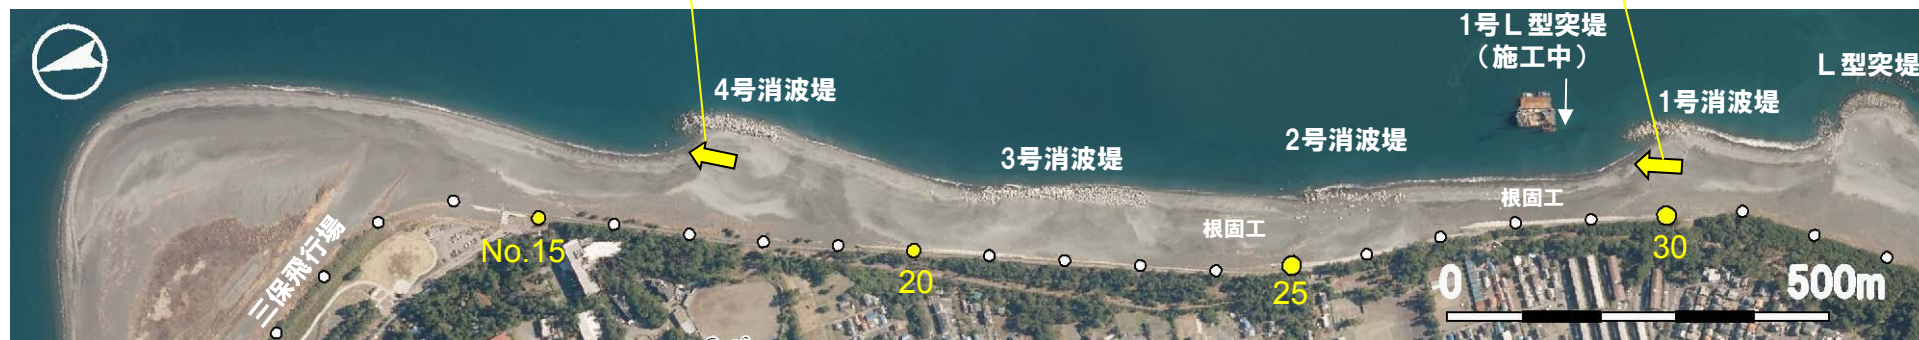
平成29年度は台風21号により高波浪の来襲が予想されたため、消波堤区間の砂浜些少部への緊急対応として、1号消波堤の背後に残存した養浜材および4号消波堤背後の土砂をブルドーザーで押土した

⇒台風21号後には押土した土砂はきれいに流されており、**砂浜些少部への土砂供給に寄与**したものと考えられる

←：緊急対応（高波浪来襲前に1号および4号消波堤下手の砂浜些少部の汀線際に押土）

⇒このことから、押土による侵食緩和効果が期待できると考えられ、今後も緊急時に対応できるように可能な限り備えていく

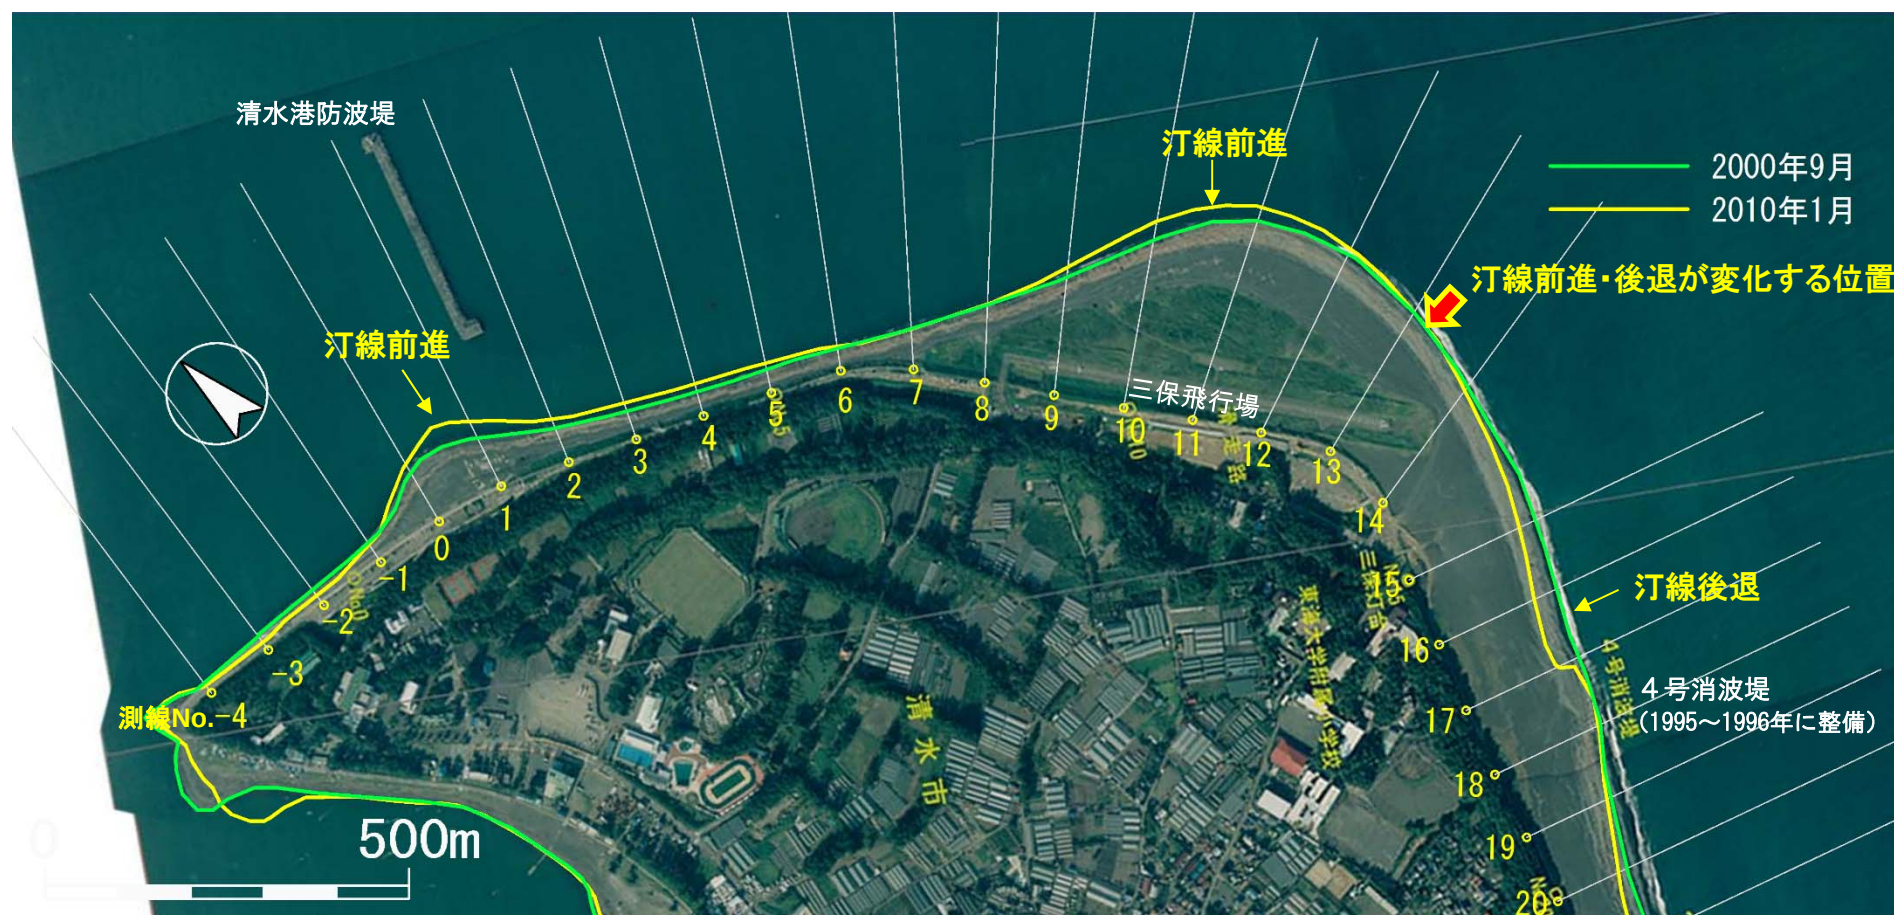
## 養浜材の採取前(2000年9月～2010年1月)の汀線変化

- No.10～No.11周辺、清水港防波堤周辺のNo.0～No.1で汀線が前進
- 4号消波堤下手のNo.15～17周辺で汀線が後退

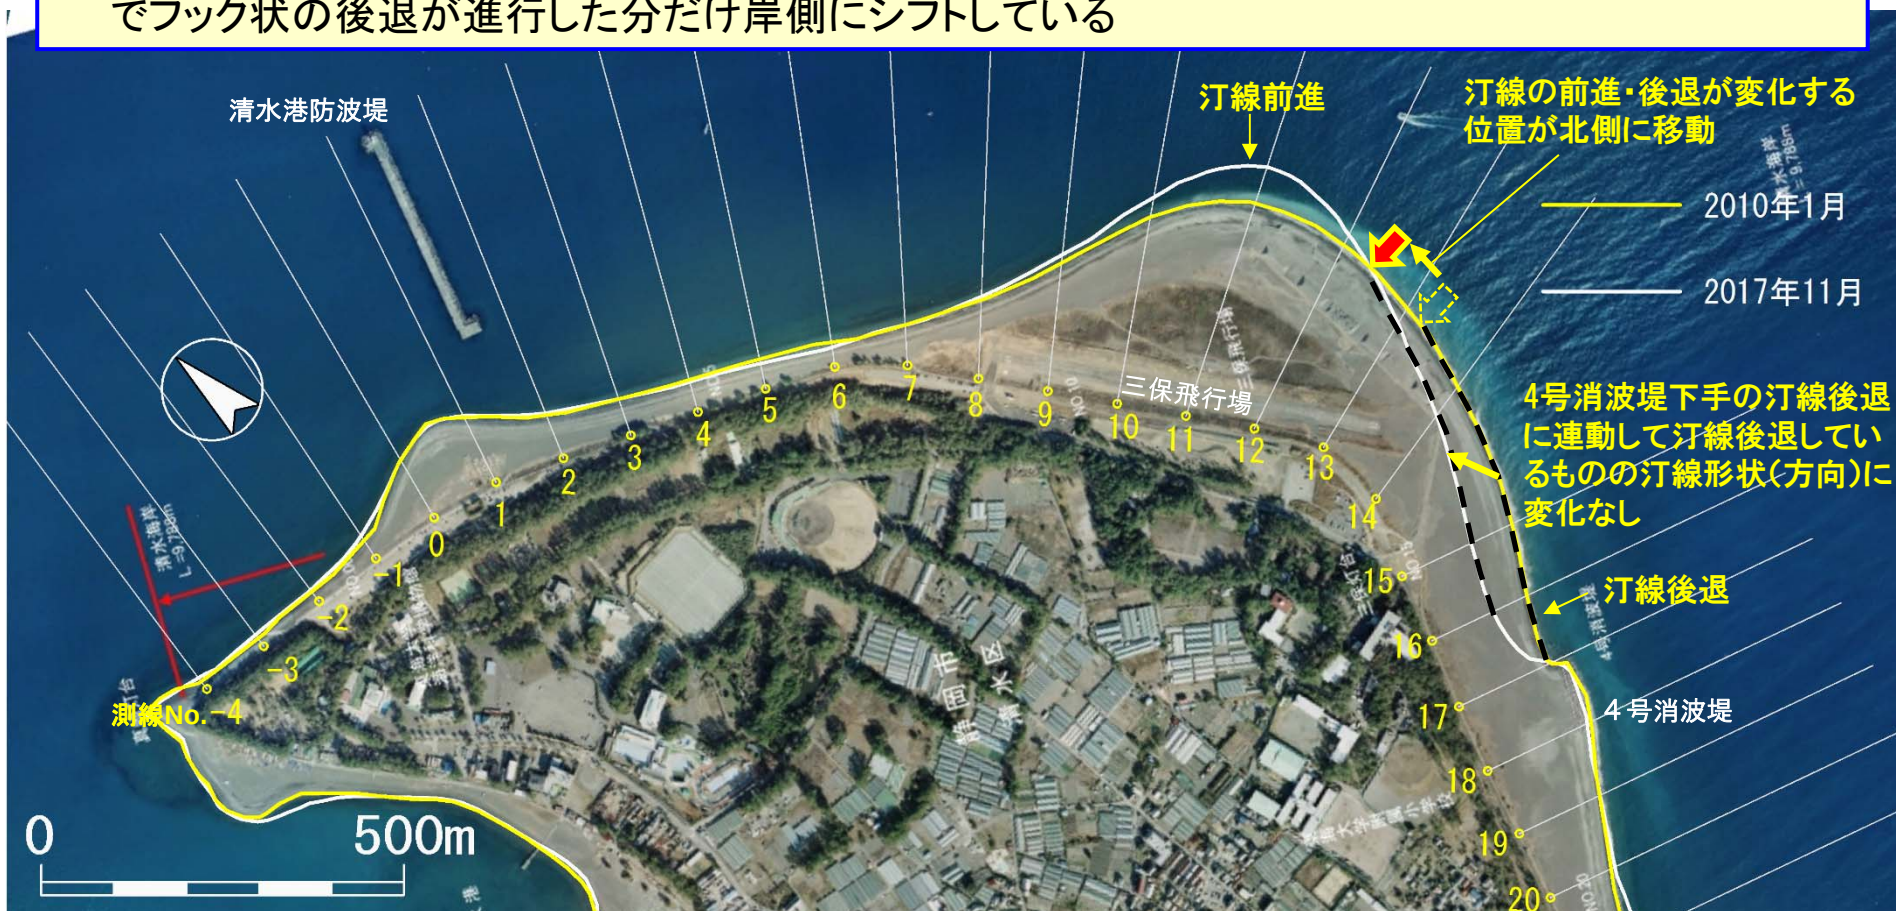
## 養浜材の採取後(2010年1月～2017年11月)の汀線変化

- No.11周辺で汀線が前進
- 4号消波堤下手のNo.13～16周辺で汀線が後退
- 4号消波堤下手の汀線形状は、サンドリサイクル養浜材採取前の2010年と同様であり、4号消波堤下手でフック状の後退が進行した分だけ岸側にシフトしている
