# 平成29年度 清水海岸侵食対策検討委員会

## 検討資料

平成30年2月27日

静岡県

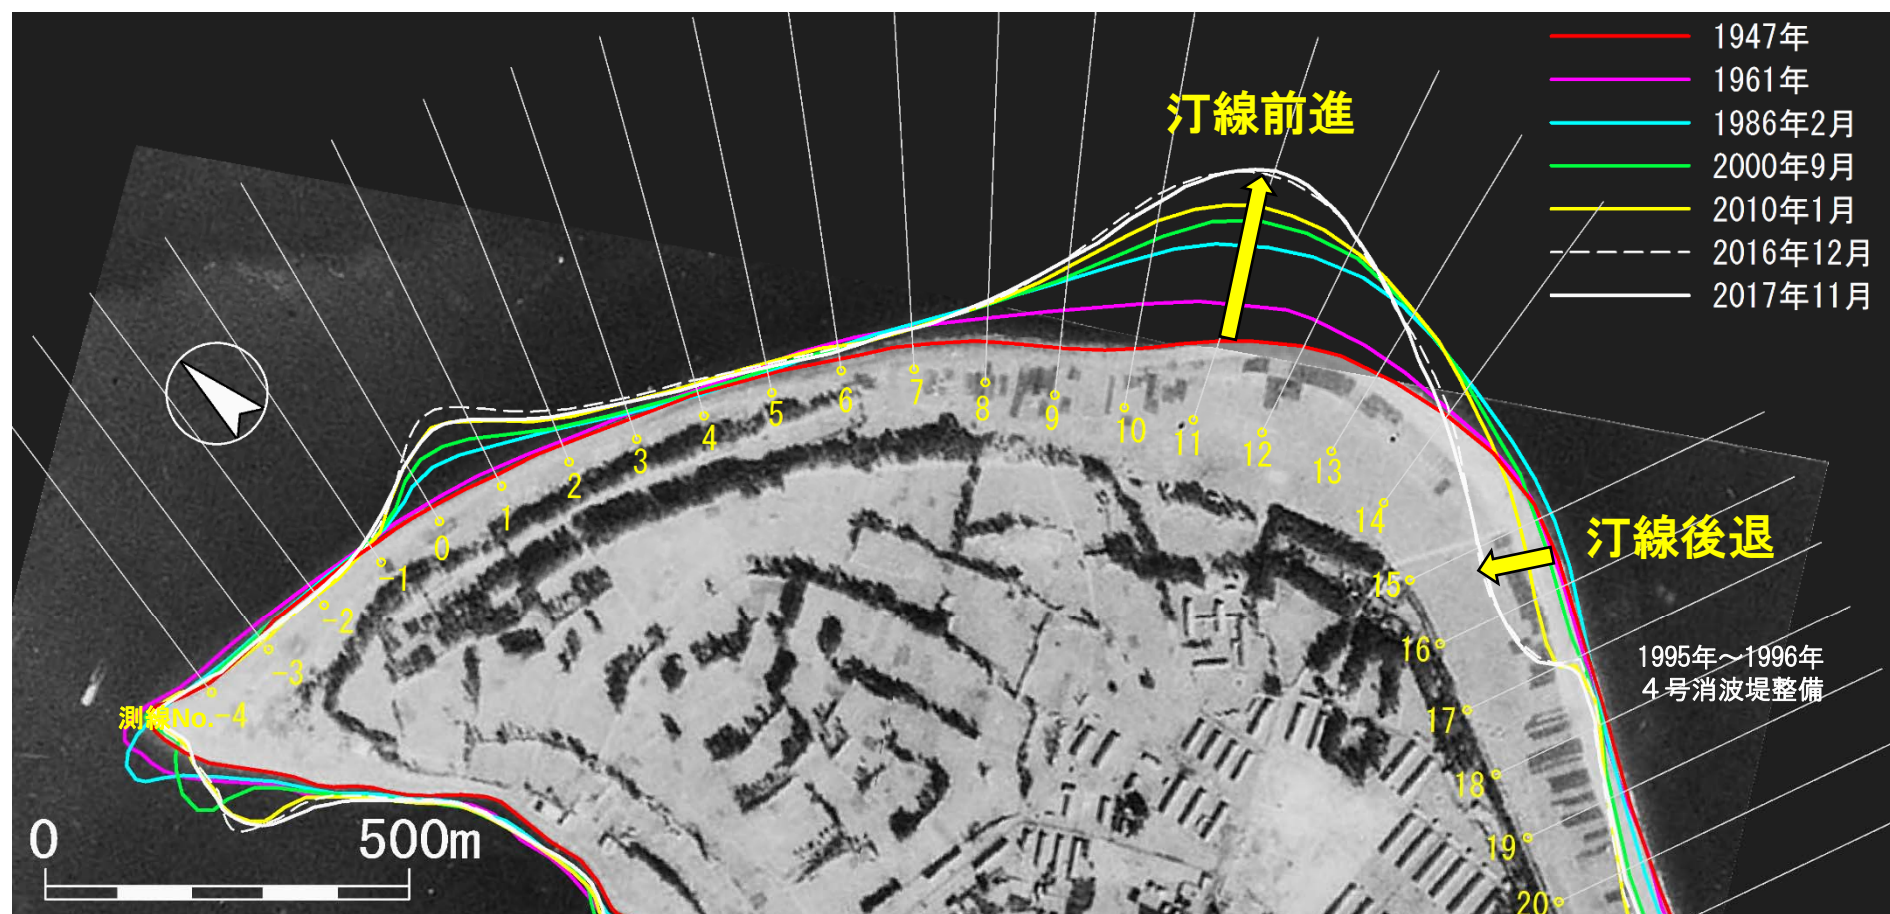
# サンドリサイクル養浜材採取箇所周辺の地形変化 (参考) 長期(1947年～2017年)の汀線の変化

- 4号消波堤の上手と下手の汀線が後退している。
- 養浜材採取箇所前面で汀線が前進している(砂嘴が発達)。

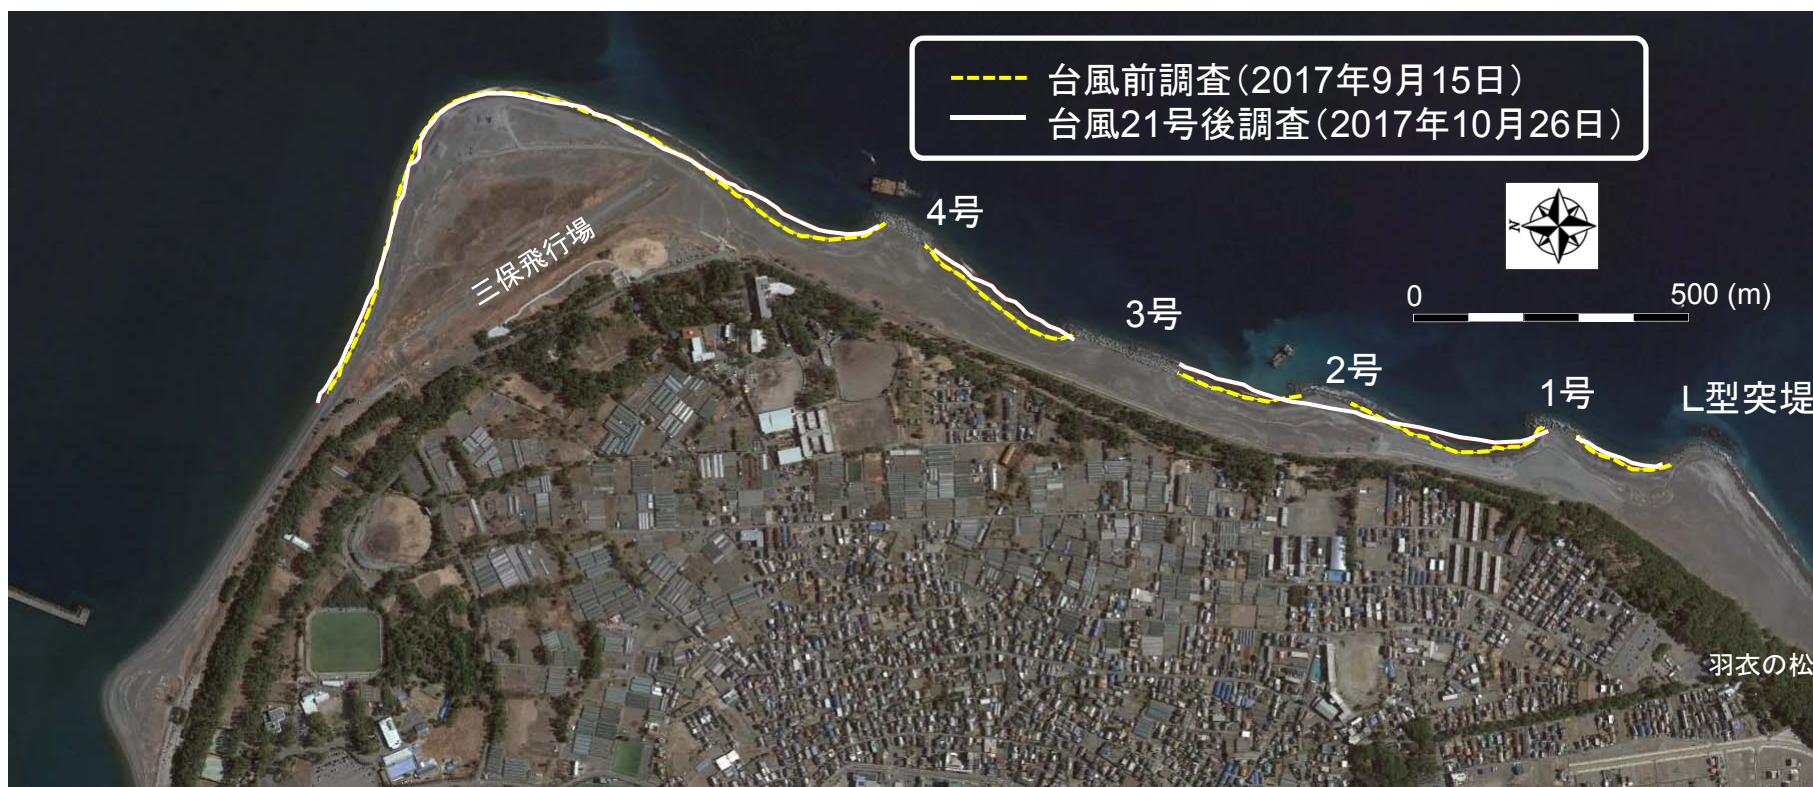
⇒その結果、L型突堤～1号消波堤間は大きな汀線変化はなく、1号消波堤の北側直近は汀線前進、2号消波堤部分は汀線後退など、通常の汀線横断測量と同様の汀線位置の変化を捉えることができた

⇒簡易GPSによる汀線位置のモニタリングは、有効なモニタリング方法と考えられるため、来年度以降も通常11月に実施している測量を補間するためのモニタリング調査として実施予定

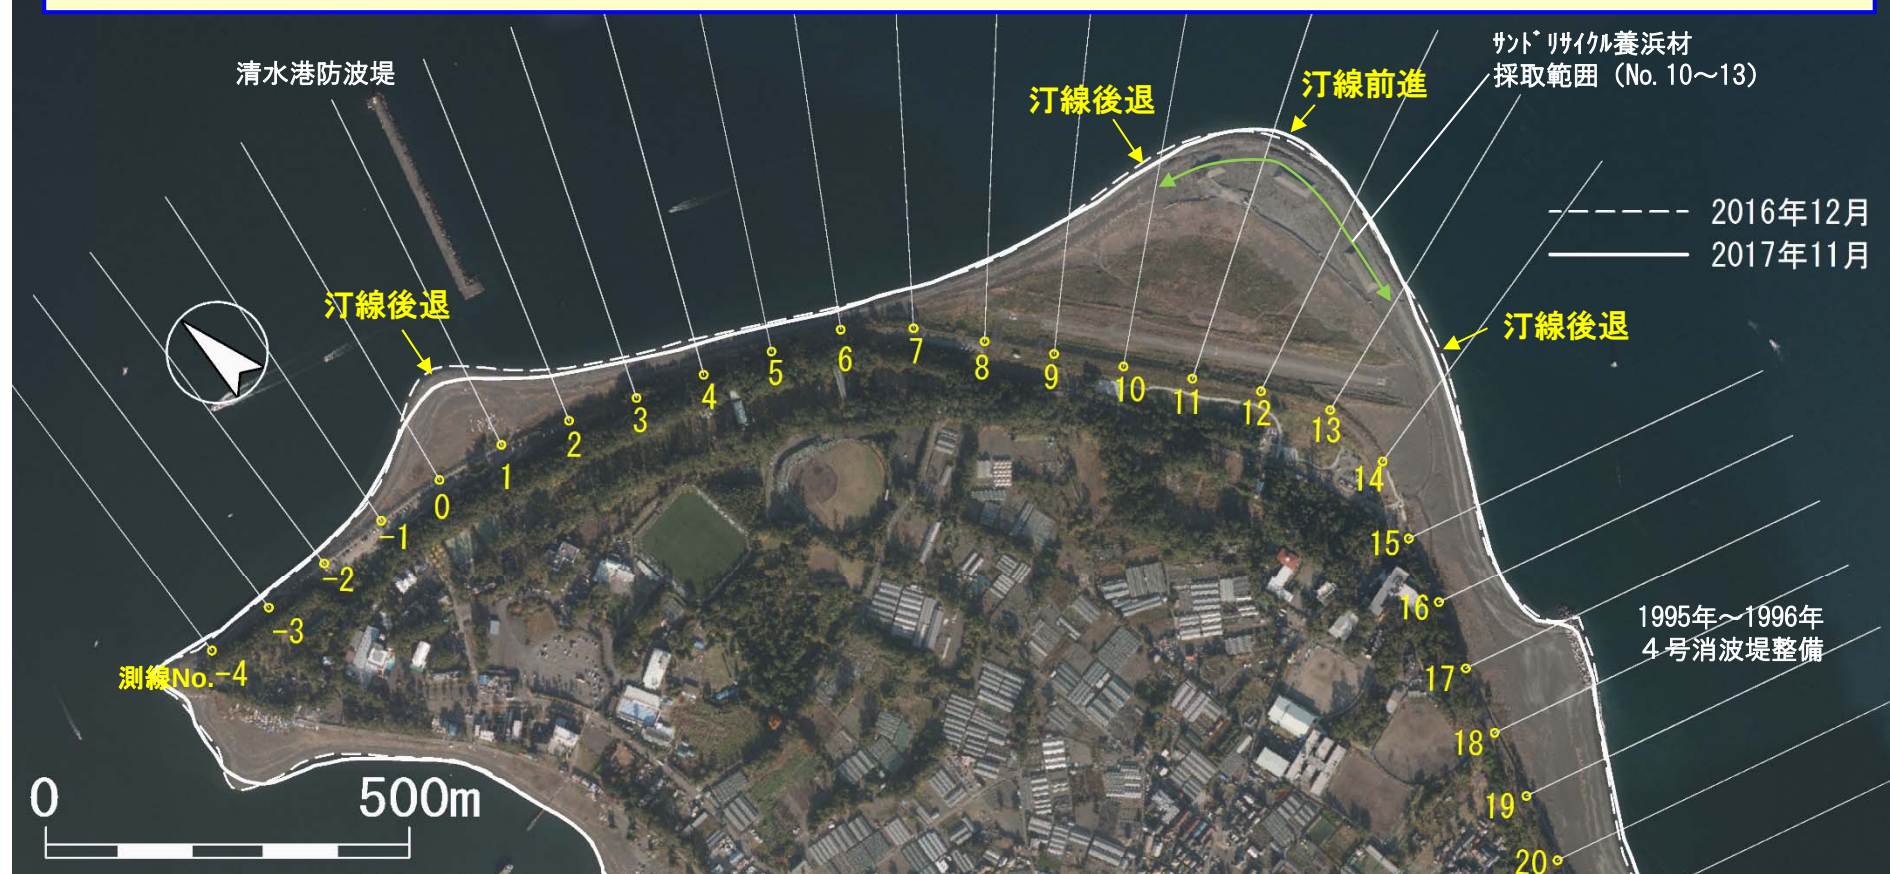
- No.11周辺で汀線がやや前進
- No.14周辺、No.10周辺、清水港防波堤周辺のNo.0～2で汀線がやや後退
- 2017(H29)年は、台風21号による高波浪が作用したが、顕著な汀線変化は清水港防波堤周辺に限定される
