# **第5回三保松原景観改善技術フォローアップ会議**

## **説明資料**

**平成31年3月6日**

**静岡県**

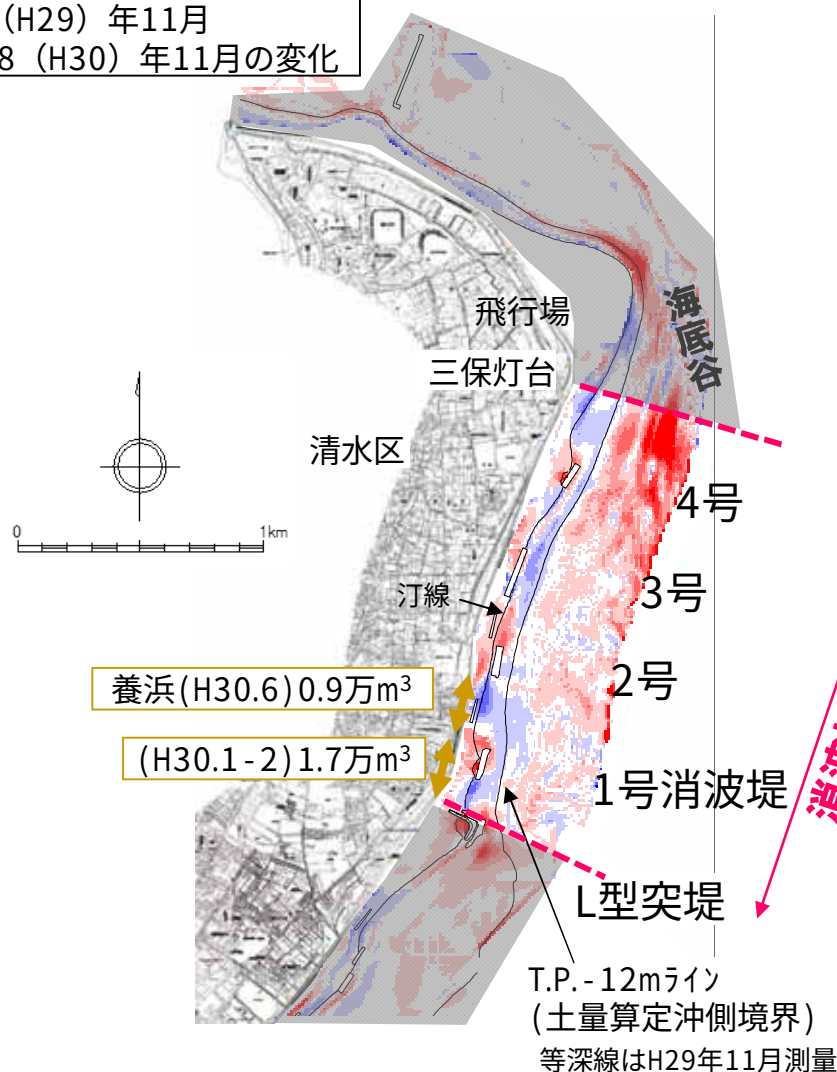
## 【消波堤区間の水深変化図】

- ・ L型突堤～2号消波堤周辺の養浜が寄与し、2号消波堤～4号消波堤背後で堆積
- ・ 1号～2号消波堤間および4号消波堤の下手でやや侵食

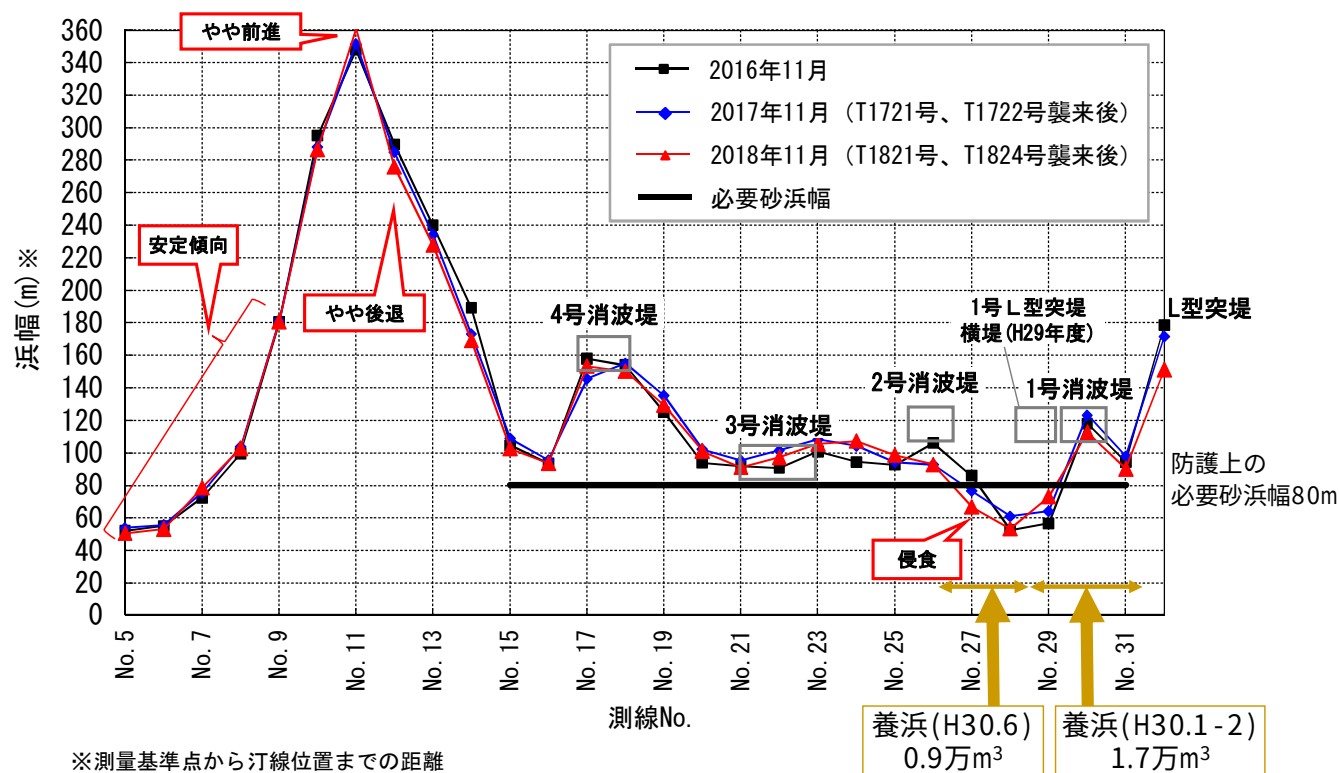
砂浜幅の変化【2016(H28)年11月～2018(H30)年11月】

| 評価 | <p>1号消波堤下手を除き、評価基準を満足する。</p> <ul style="list-style-type: none"> <li>・ 1号L型突堤(工事中)の完成した横堤背後の測線No. 29は汀線が前進し、下手のNo. 28, 27は汀線が後退</li> <li>・ 2号～4号消波堤間と最近後退傾向である4号消波堤直下手の汀線は維持</li> </ul> |

| 対応 | <p>➤ 養浜を1号L型突堤下手に優先して実施する。</p> <p>※沿岸漂砂量、海浜・海底地形と併せて検討。</p> |

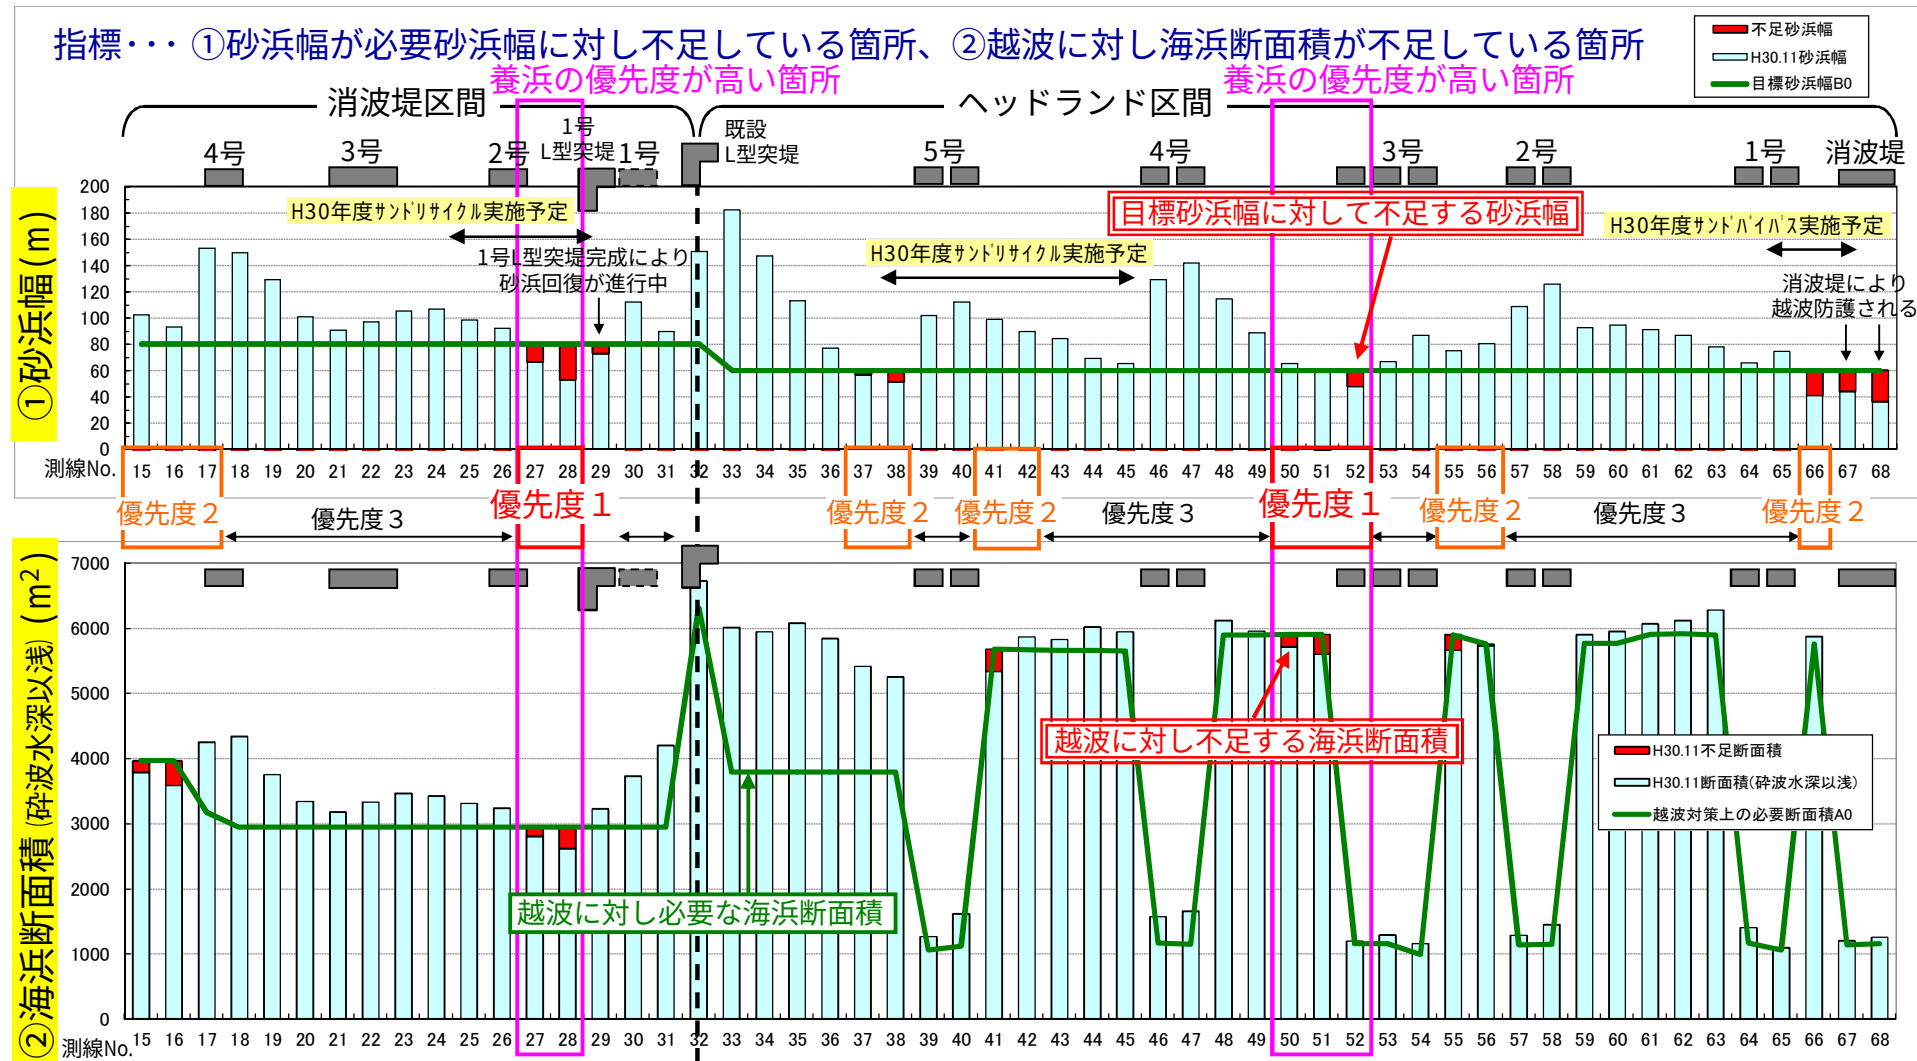
設定した2つの指標に基づき、平成30年度のモニタリング結果から次回の養浜実施箇所の優先度を決定する。  
 ⇒消波堤区間においては、必要砂浜幅と必要断面積がともに不足する1号L型突堤下手の優先度が最も高い。

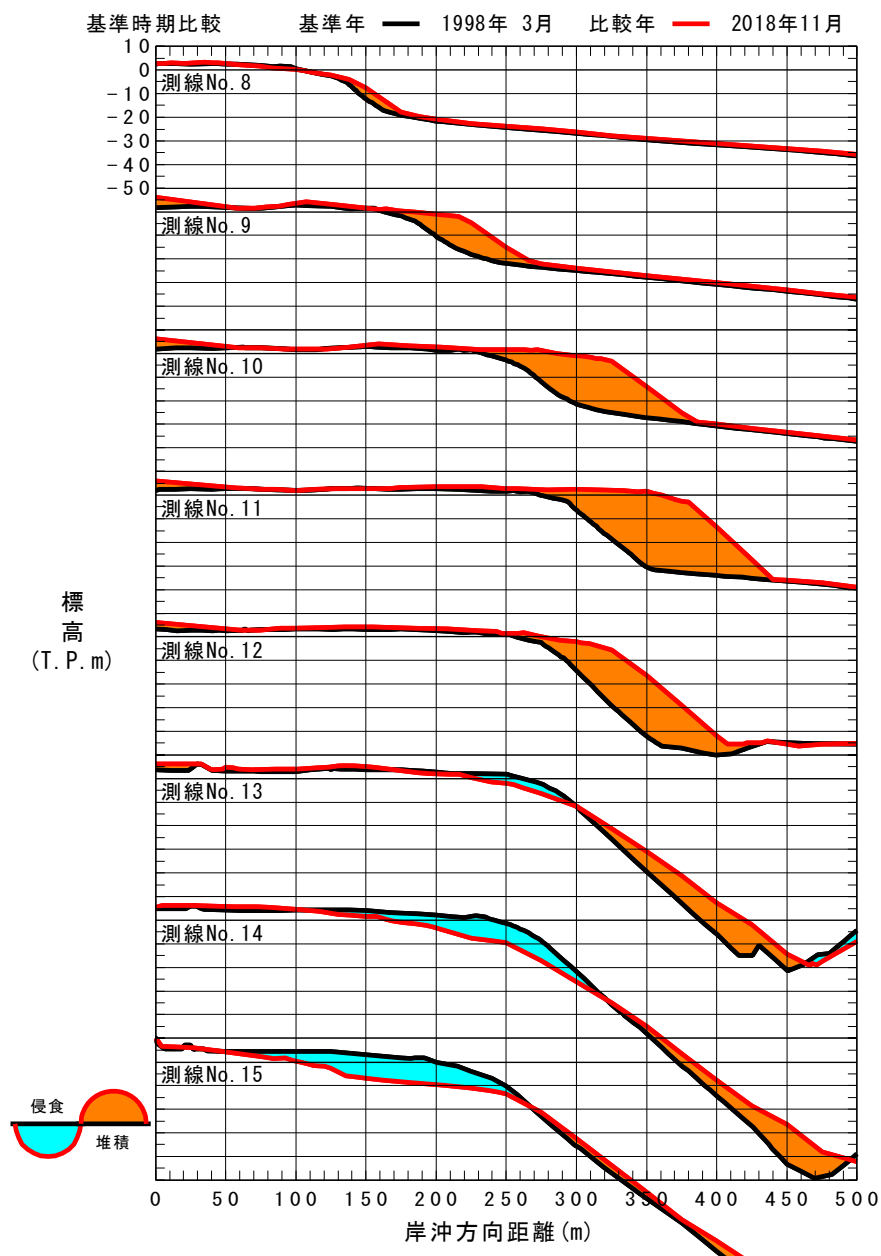
海浜断面地形の変化（1998年との比較）

- 測線No.8～12：一様に堆積
- 測線No.13～14：-10～-30m以浅で侵食  
それ以深で堆積
- 測線No.15：一様に侵食

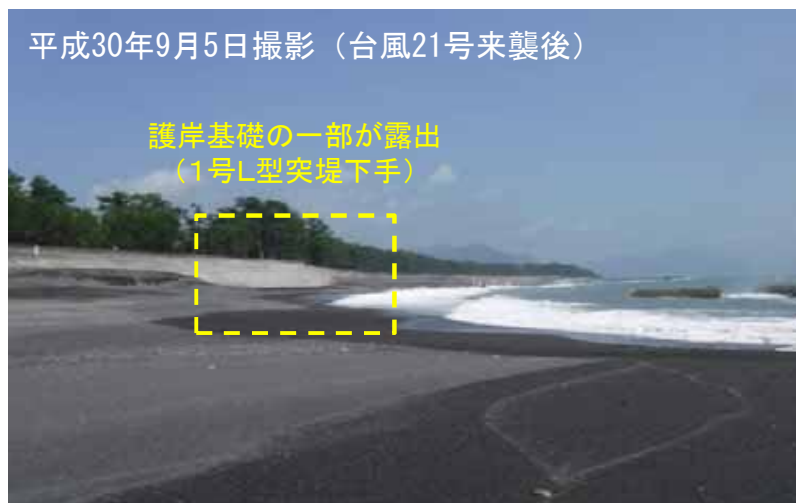
| 評価基準 | 越波の有無、波浪の遡上状況 |
|---|---|
| 評価 | <ul style="list-style-type: none"> <li>台風21号時（H30.9）の高波浪により1号L型突堤下手の養浜盛土が流出し、護岸基礎の一部が露出した。</li> <li>台風24号時（H30.10）に高波浪が来襲したが、養浜の効果もあり越波等は確認されなかった。</li> </ul> |

| 評価基準 | 越波の有無、波浪の遡上状況 |
|---|---|
| 対応 | <ul style="list-style-type: none"> <li>➤ 護岸基礎の露出箇所は養浜材を押土し、覆土による対策を実施した。</li> <li>➤ 引き続き、越波危険箇所（砂浜些少部）の越波の有無や遡上状況を把握していく。</li> </ul> |

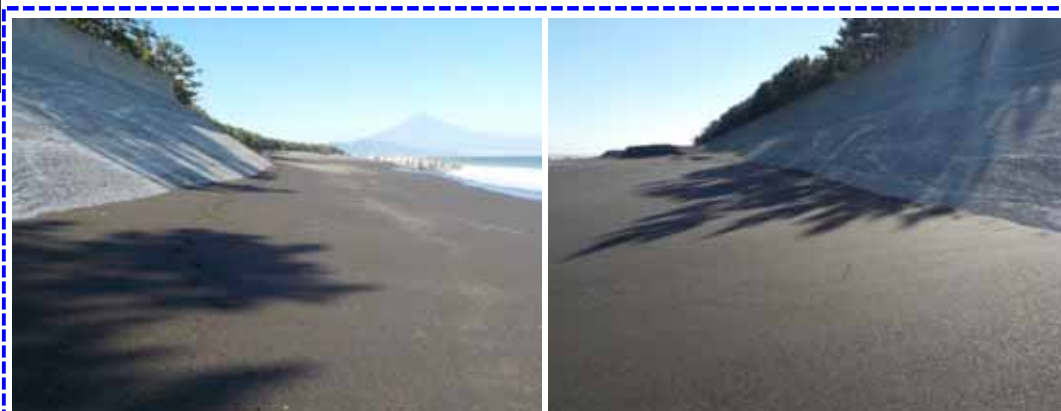
平成30年10月1日撮影（台風24号来襲後）

覆土による対策

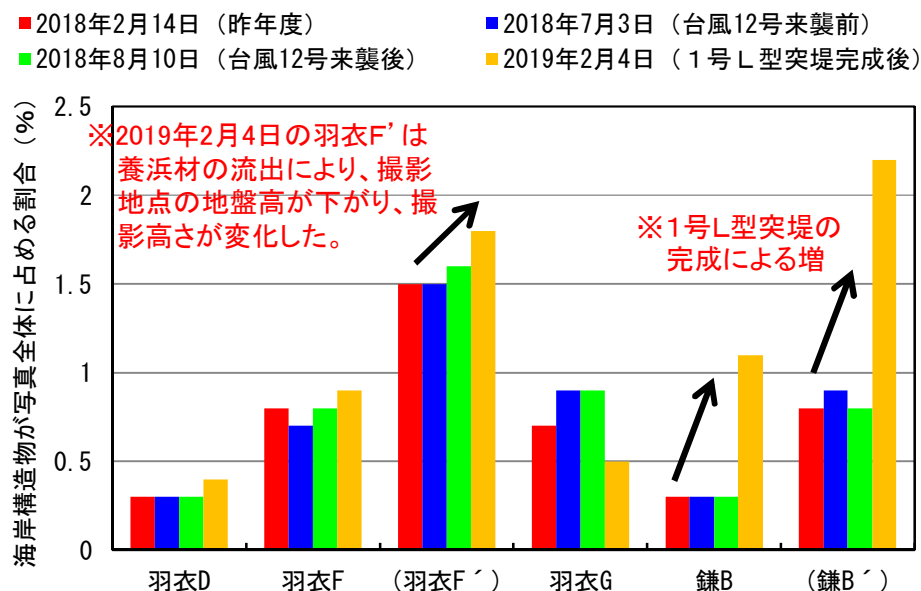
### ①海岸構造物が写真全体に占める割合

○ 養浜盛土がなくなり奥にある消波堤が見えるようになった羽衣D、F、F'で増加した。

○ 垂直最大見込角：羽衣F'は1号消波堤背後の地形の変化により変動が見られる。鎌B'は1号L型突堤の完成により増加した。

○ 水平最大見込角：養浜材の流出で散乱していた1号消波堤の消波ブロックが見えるようになったことにより、増加した地点が多い。また、鎌B、B'は1号L型突堤の完成により増加した。

○ 特に鎌B'の見えが大きく変化した。完成直後のため、今後もモニタリングを継続し変化状況を確認していく。

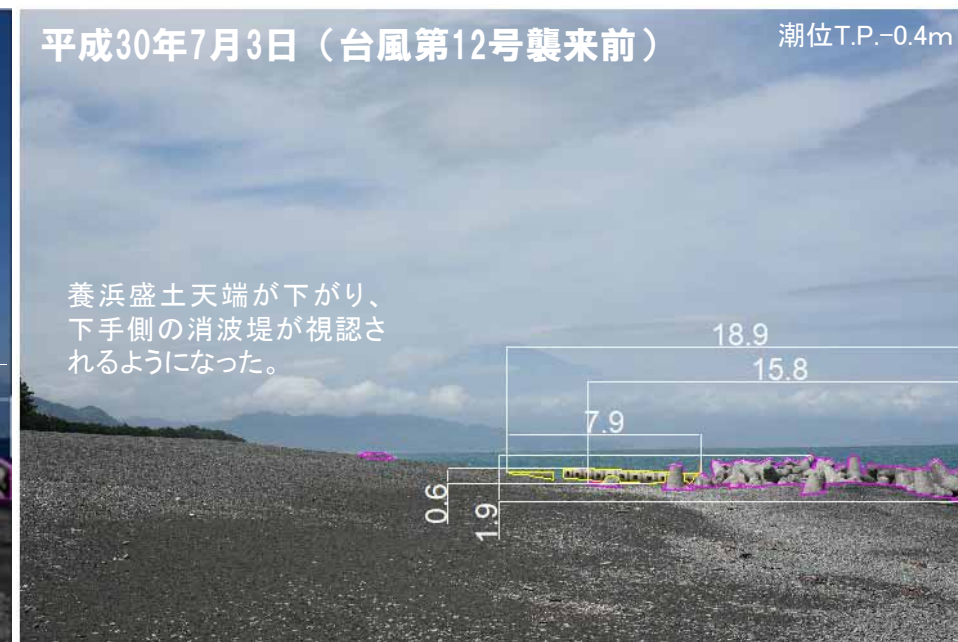
平成30年7月3日（台風第12号襲来前）

養浜盛土天端が下がり、  
下手側の消波堤が視認さ  
れるようになった。

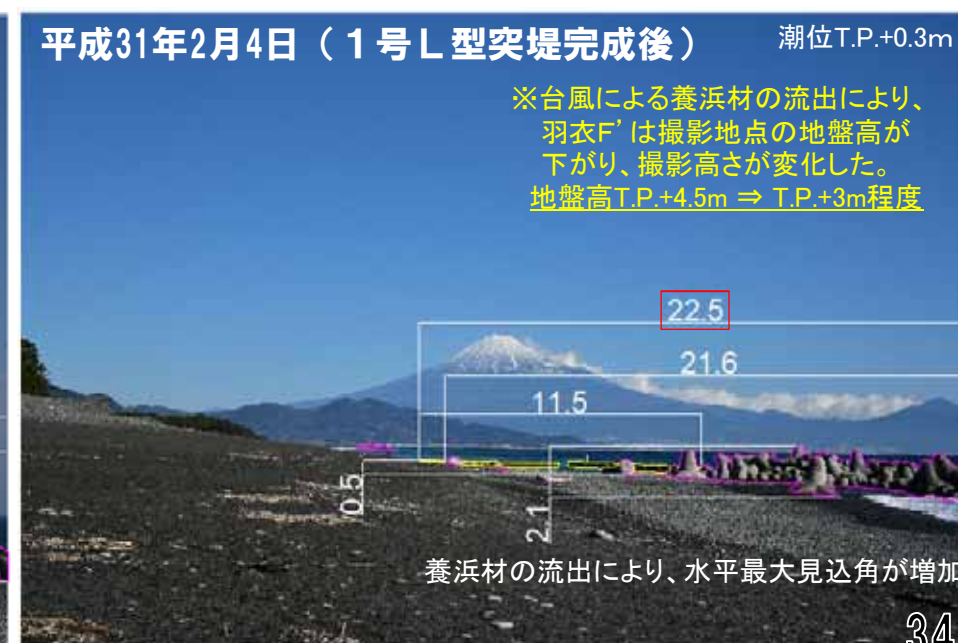
平成31年2月4日（1号L型突堤完成後）

※台風による養浜材の流出により、  
羽衣F'は撮影地点の地盤高が  
下がり、撮影高さに変化した。  
地盤高T.P.+4.5m ⇒ T.P.+3m程度

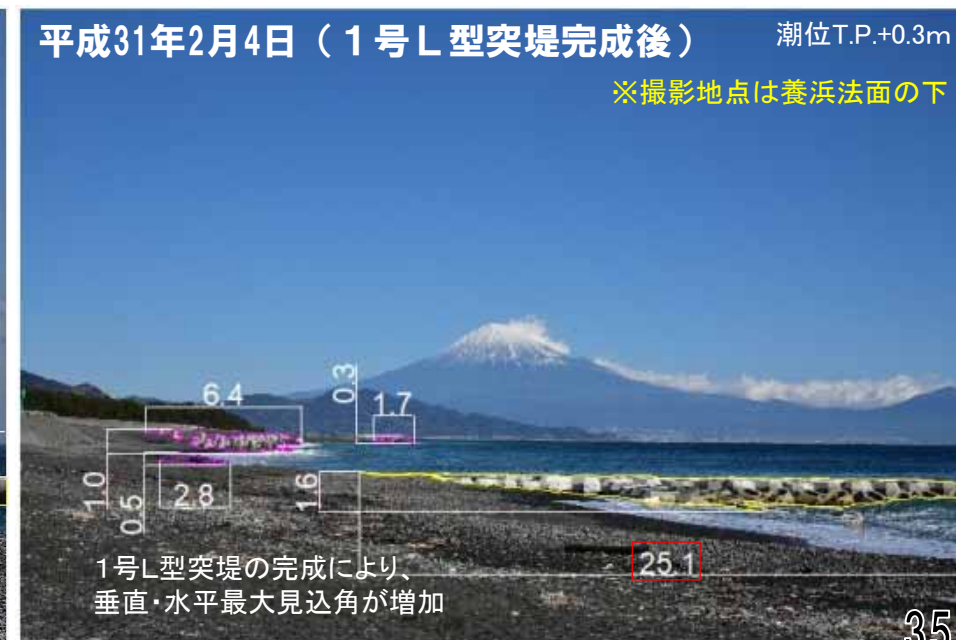
平成31年2月4日（1号L型突堤完成後）

1号L型突堤の完成により、  
垂直・水平最大見込角が増加

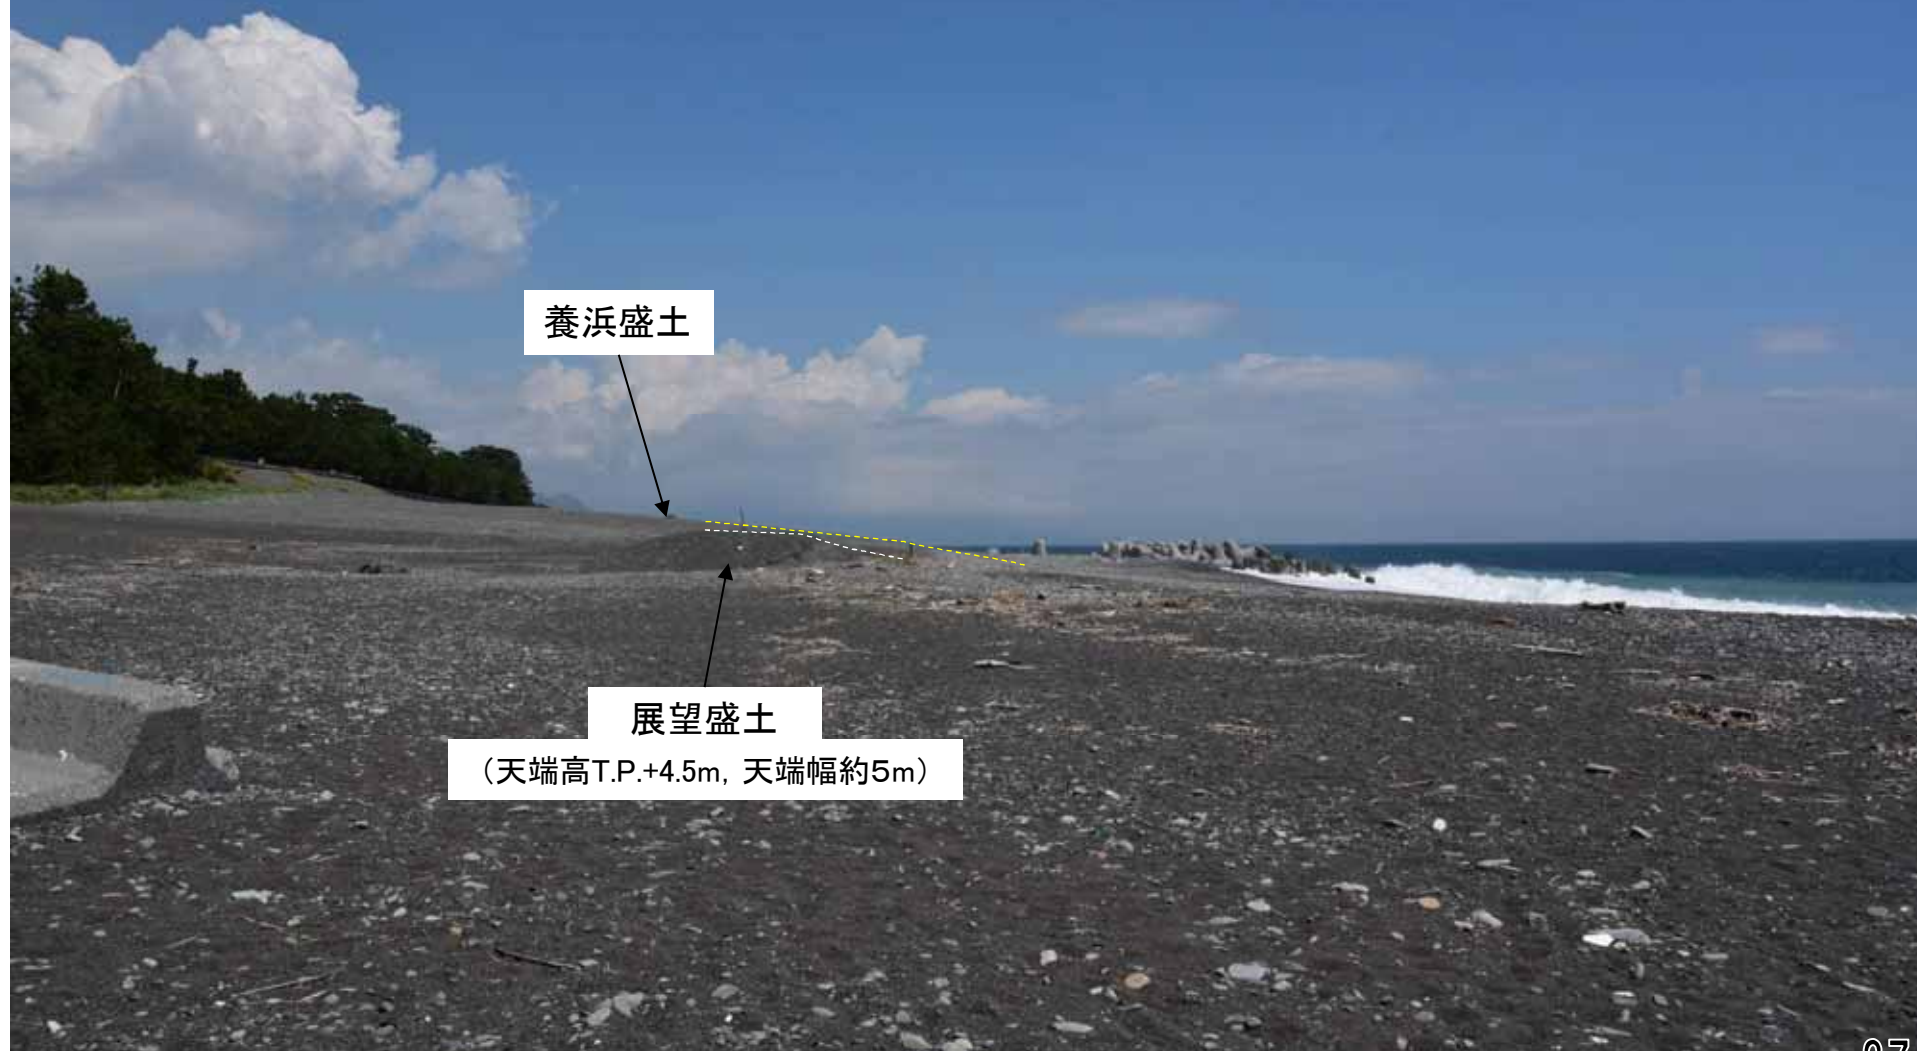
平成30年8月10日撮影(潮位T.P.-0.4m)  
焦点距離27mm

平成30年7月の台風第12号来襲前後で養浜盛土の大きな変化はない。

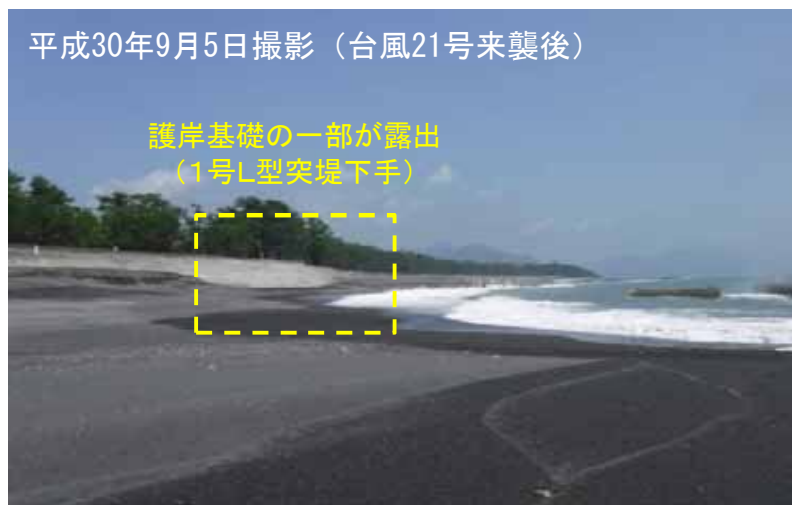
平成30年9月5日撮影（台風21号来襲後）

台風時の高波浪の来襲により護岸基礎の一部露出が見られたが、自転車道への砂礫の打ち上がり等は生じていない。

➡ 護岸基礎の露出箇所は養浜材を押土し、覆土による対策を実施

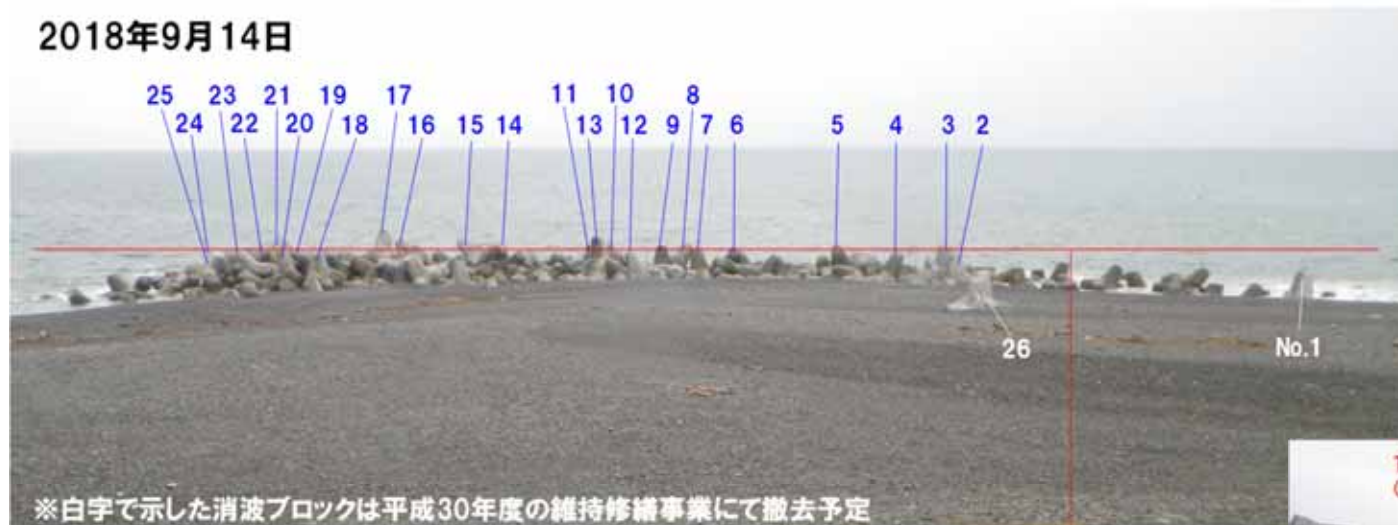
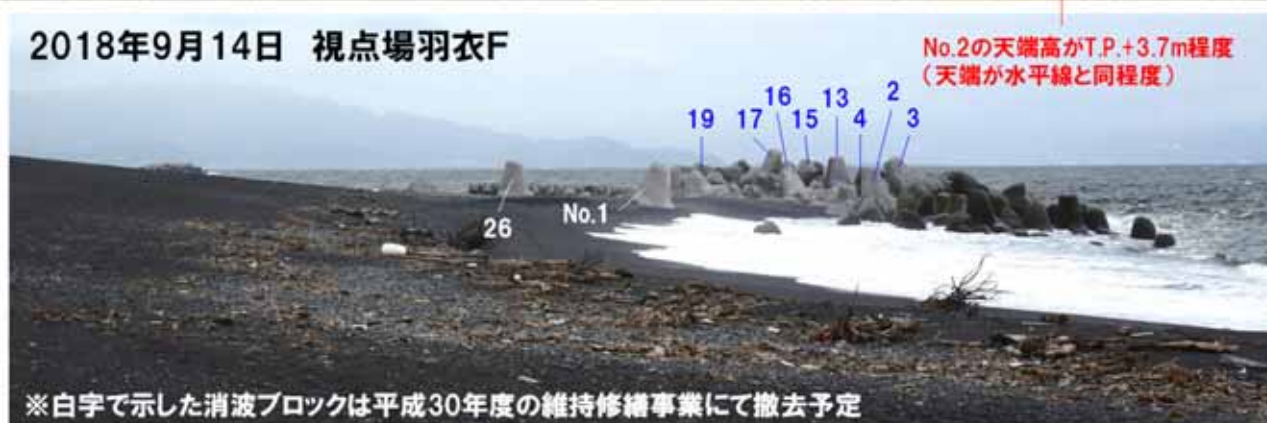
2018年9月14日 視点場羽衣F

視点場「羽衣F」写真(2018年9月14日撮影)と現地調査から、T.P.+3.7m程度以上の高さのブロックの破損、埋没状況、他ブロックとの噛み合い状況を確認した。

水平線を横切る(T.P.+3.7m以上)ブロックは26個あり、そのうち2個は平成30年度に維持修繕事業で撤去予定であるため、撤去対象ブロックは24個となる。また、その撤去に伴ってT.P.+3.7m以下で移動が必要なブロックは推定で3個であった。想定される撤去対象個数は27個となる。

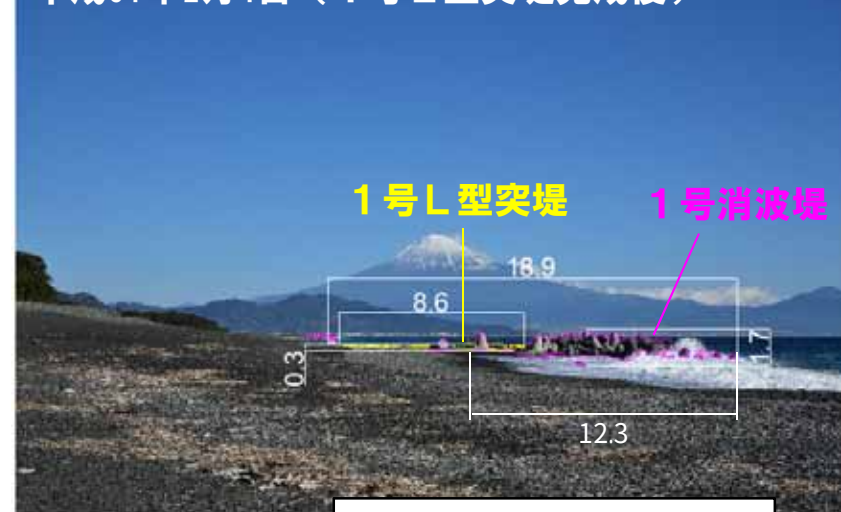
平成31年2月4日（1号L型突堤完成後）

1号消波堤は熟視角の基準（垂直：1～2°以下、水平：10°以下）を超えており、構造物が景観上の主対象となっている可能性がある。一方、1号L型突堤は熟視角の基準を満足している。
