# 第5回三保松原景観改善技術フォローアップ会議

## 現場視察資料

平成31年3月6日

静岡県

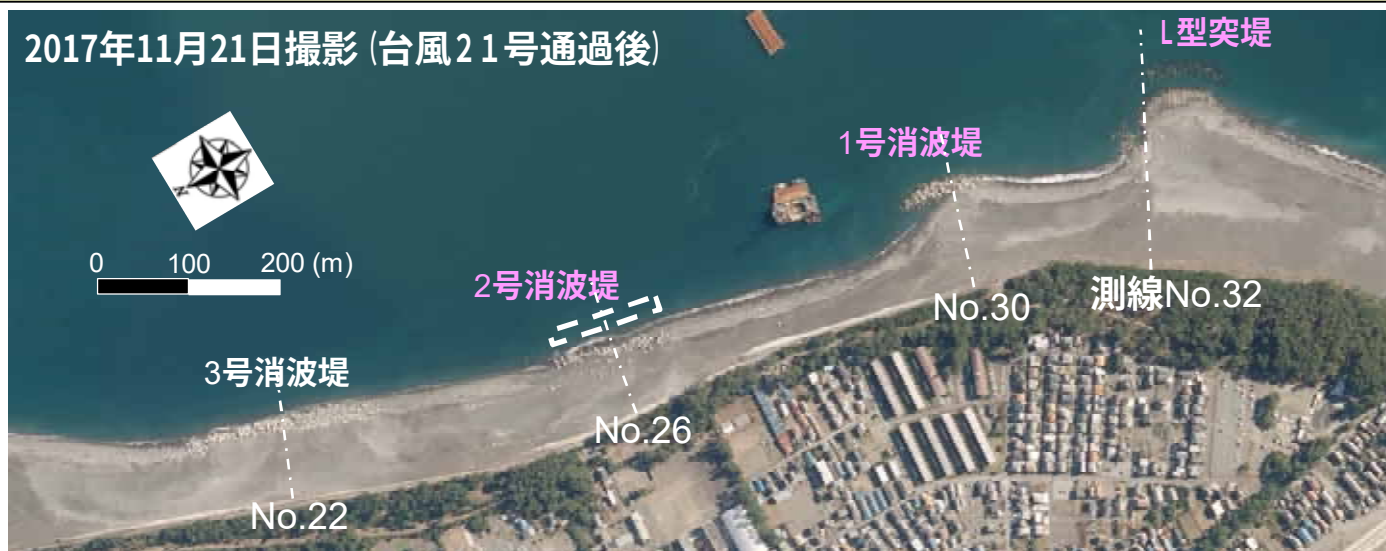
- **L型突堤**の下手側の付け根付近で縦堤が壊れてブロックが移動した。また縦堤の付け根より西側の海浜上にブロックが散乱した。
- **1号消波堤**および**2号消波堤**のブロックが全体的に移動・散乱した。特に2号消波堤の位置は30m程度岸側に寄せられた。

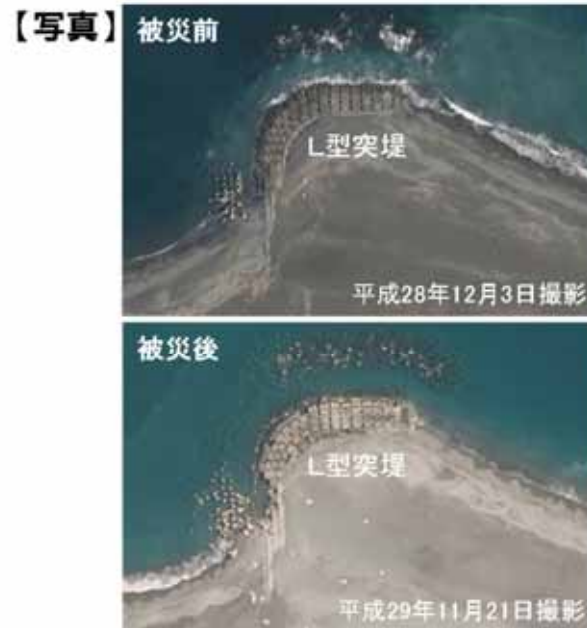
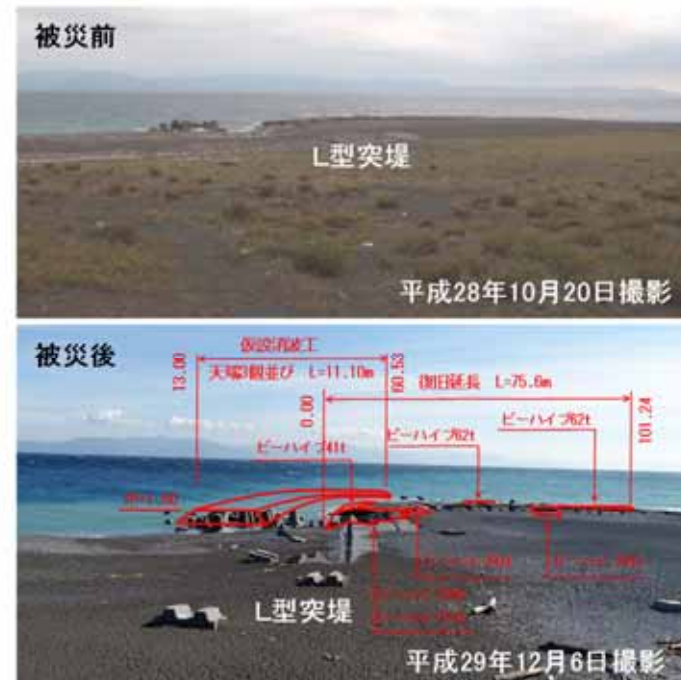
- 被覆ブロックの沈下・散乱によりL型突堤の漂砂制御機能が低減した。
- 根固消波ブロック（テトラポッド40t型）の再設置、基礎工の復旧、散乱した使用可能な被覆ブロック（ビーハイブ62t,41t,20t,12t）を回収して、被災前と同様となるように復旧する。

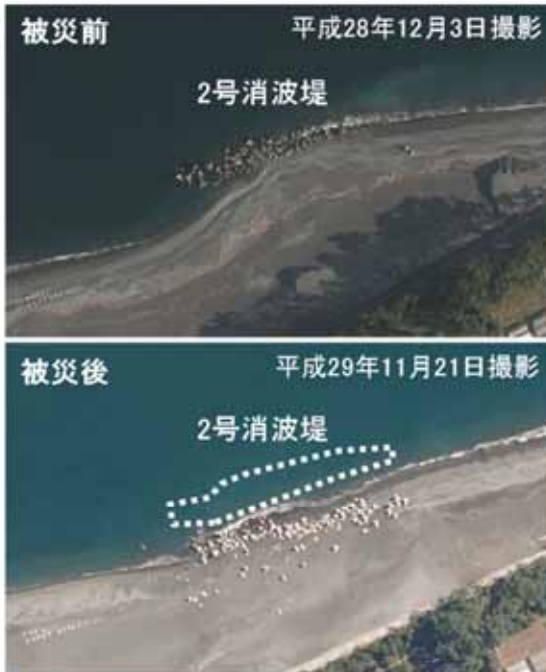
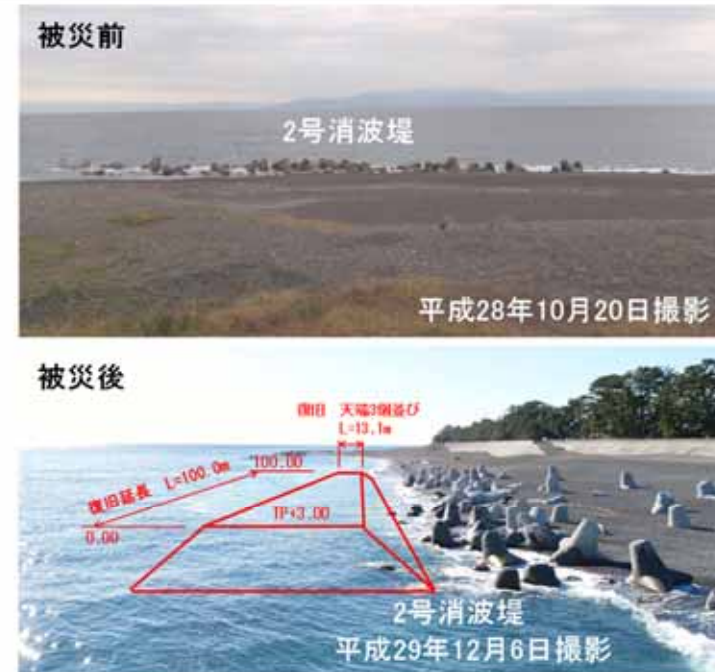
【写真】

- 消波堤全体（延長L=100m）が被災した。
- 今回の被災は前面洗掘によって水深が深くなったことが主な原因である。したがって、前面洗掘を抑制するために、表法勾配を緩くして波の反射をこれまでよりも低減できるようにし、さらに被災前の消波ブロック50t型よりも1ランク大きい64t型により復旧する。

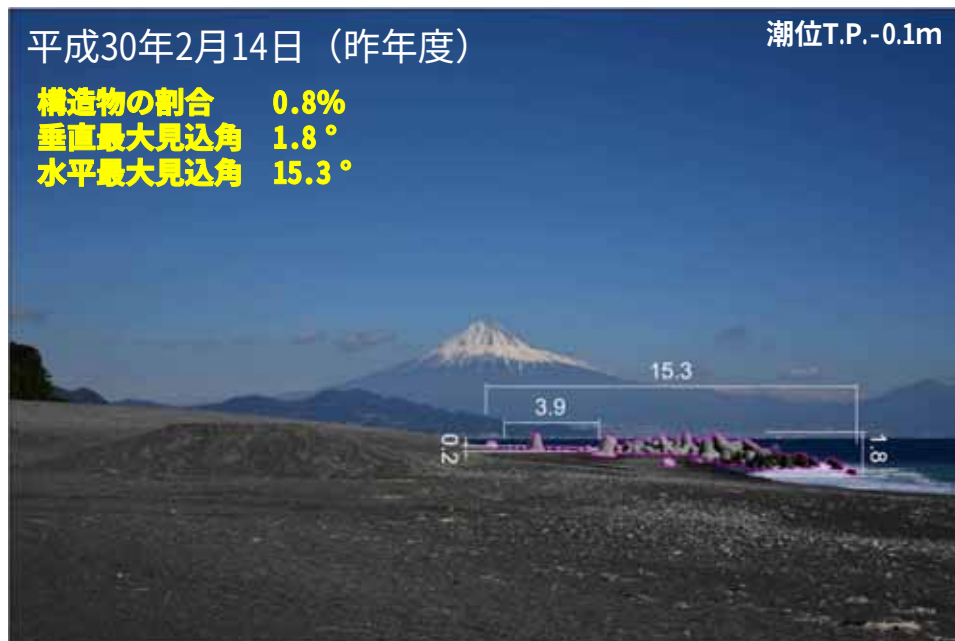
平成30年2月14日（昨年度）

構造物の割合 0.8%  
垂直最大見込角 1.8°  
水平最大見込角 15.3°

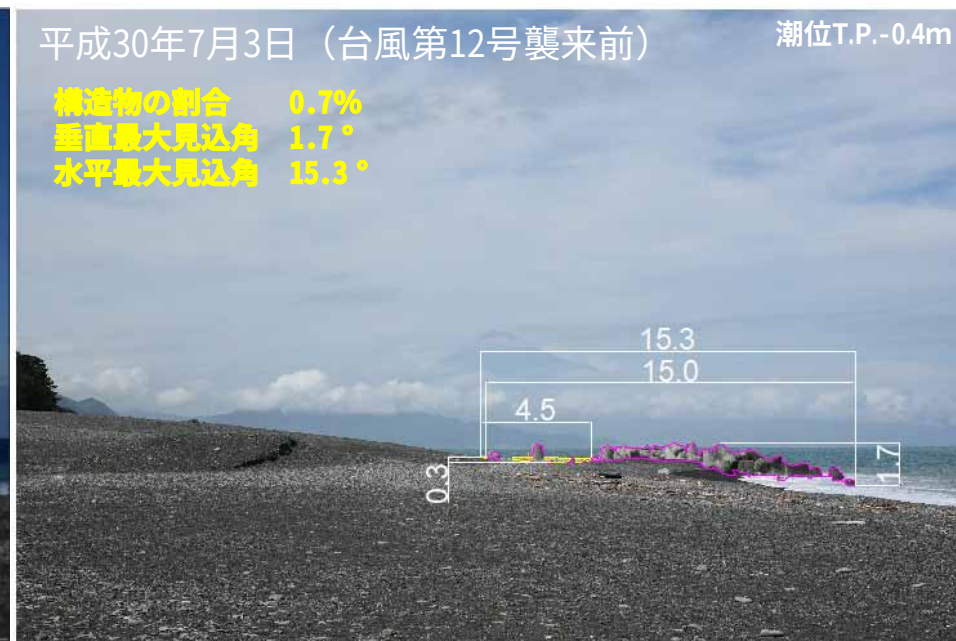
平成30年7月3日（台風第12号襲来前）

構造物の割合 0.7%  
垂直最大見込角 1.7°  
水平最大見込角 15.3°

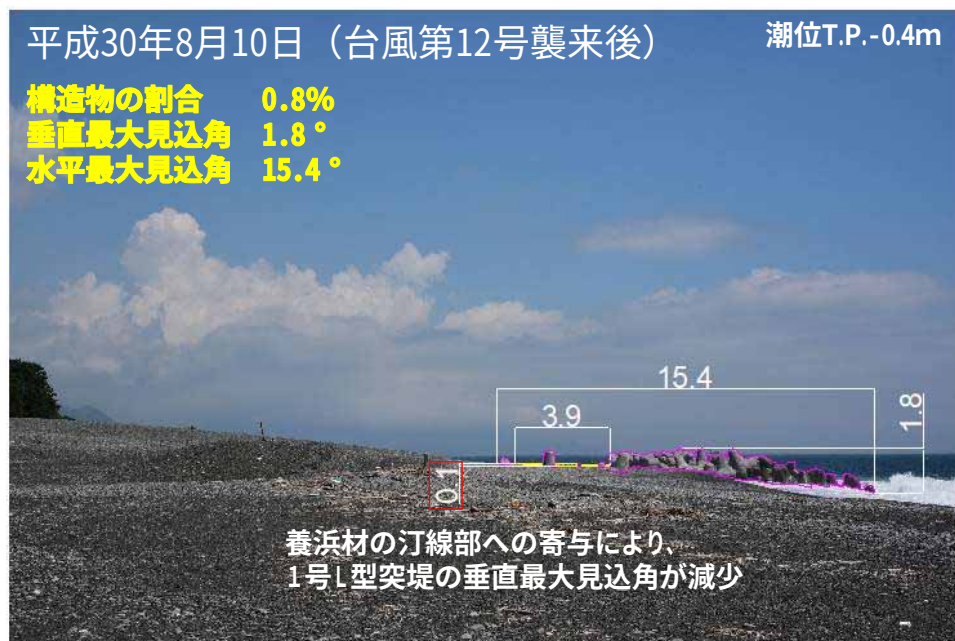
平成30年8月10日（台風第12号襲来後）

構造物の割合 0.8%  
垂直最大見込角 1.8°  
水平最大見込角 15.4°

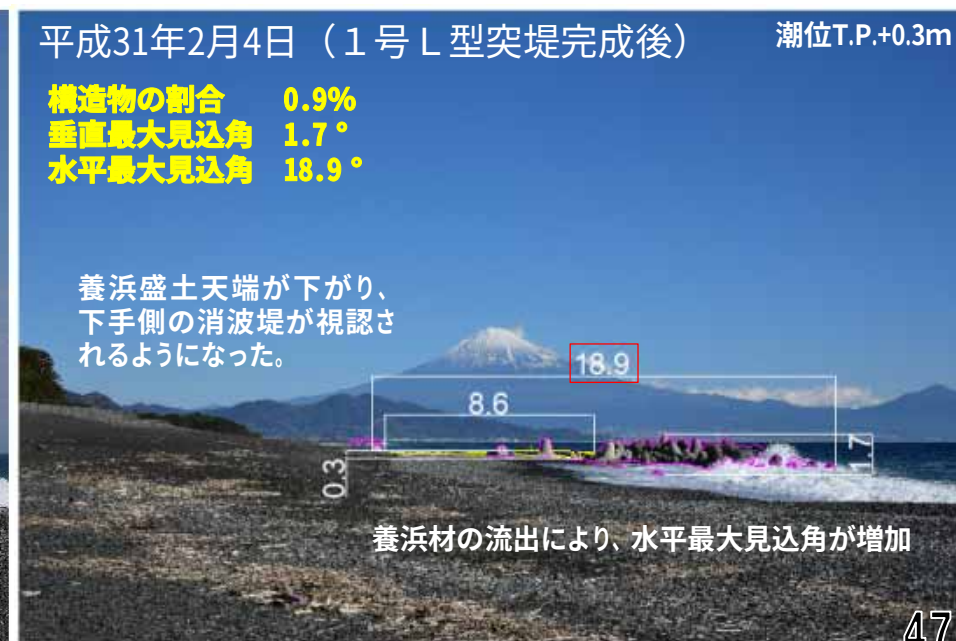
平成31年2月4日（1号L型突堤完成後）

構造物の割合 0.9%  
垂直最大見込角 1.7°  
水平最大見込角 18.9°

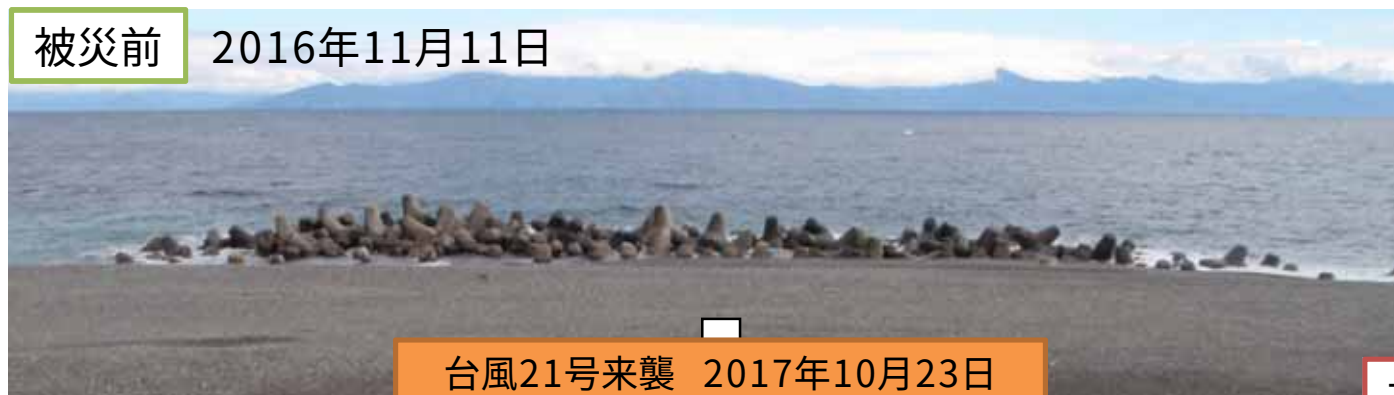
被災前 2016年11月11日

1号消波堤の被災前、被災後（復旧前）、復旧後の状況写真を示す。

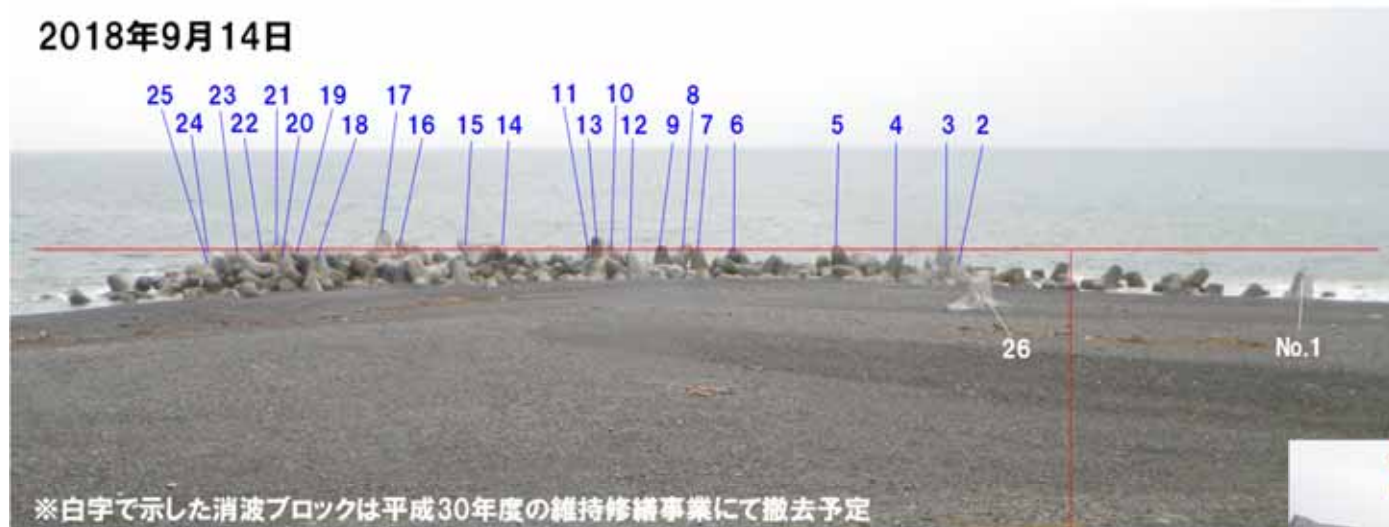
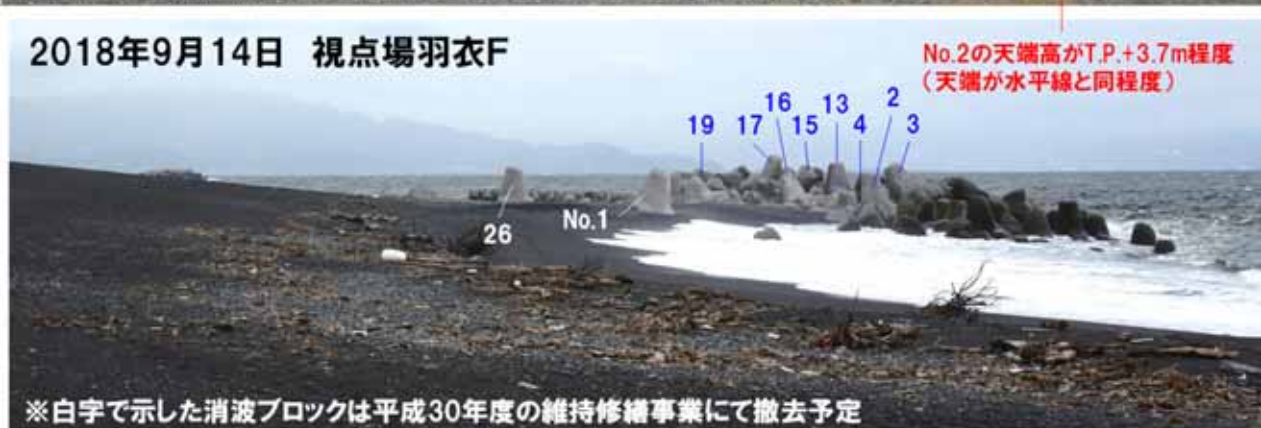
2018年9月14日 視点場羽衣F

視点場「羽衣F」写真(2018年9月14日撮影)と現地調査から、撤去レベルaの対象となるT.P.+3.7m程度以上の高さのブロックの破損、埋没状況、他ブロックとの噛み合い状況を確認した。

水平線を横切る(T.P.+3.7m以上)ブロックは26個あり、そのうち2個は平成30年度に維持修繕事業で撤去予定であるため、撤去対象ブロックは24個となる。また、その撤去に伴ってT.P.+3.7m以下で移動が必要なブロックは推定で3個であった。想定される撤去対象個数は27個となる。

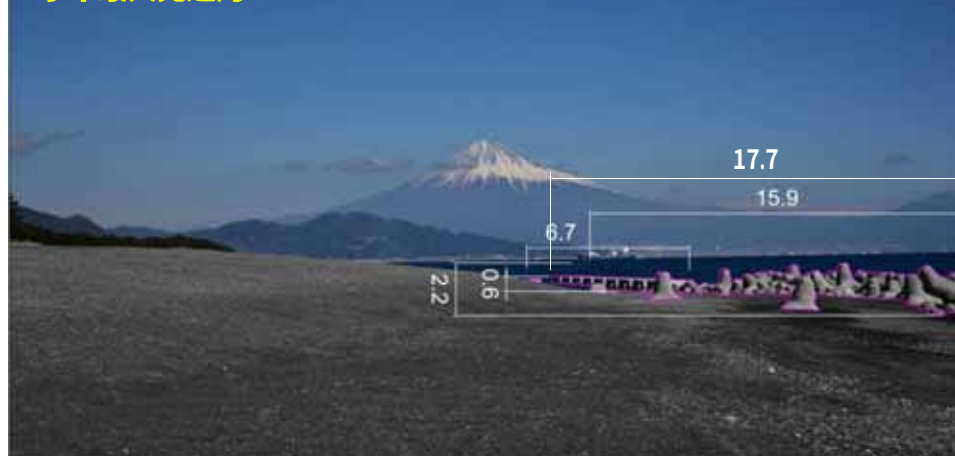
平成30年2月14日（昨年度）

構造物の割合 1.5%  
垂直最大見込角 2.2°  
水平最大見込角 17.7°

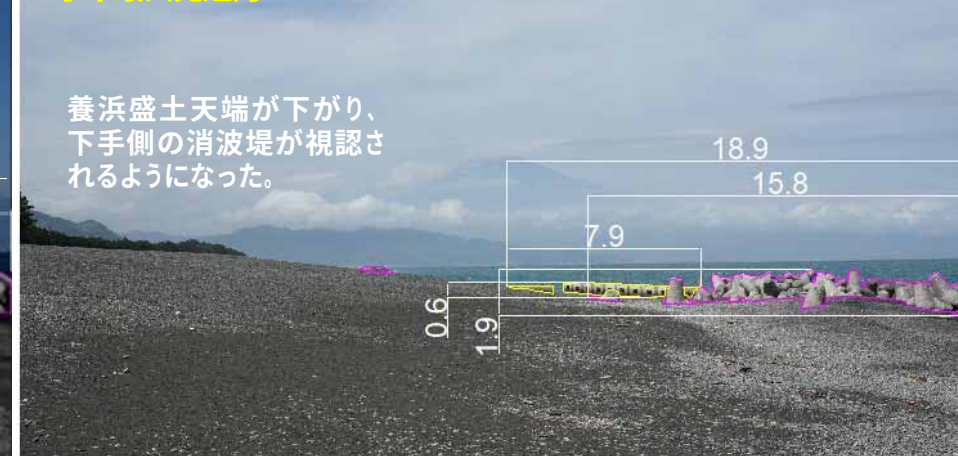
平成30年7月3日（台風第12号襲来前）

構造物の割合 1.5%  
垂直最大見込角 1.9°  
水平最大見込角 18.9°

養浜盛土天端が下がり、  
下手側の消波堤が視認さ  
れるようになった。

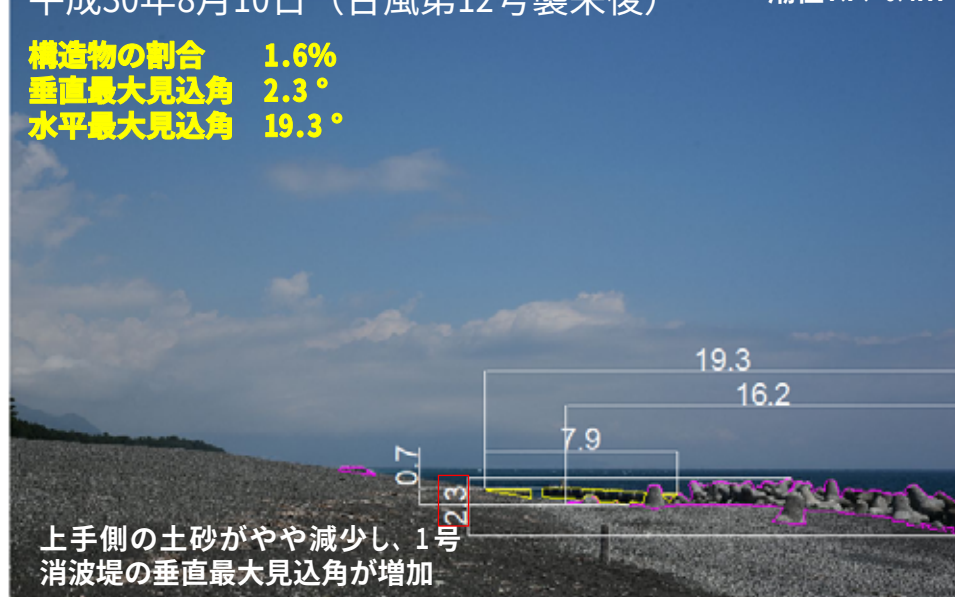
平成30年8月10日（台風第12号襲来後）

構造物の割合 1.6%  
垂直最大見込角 2.3°  
水平最大見込角 19.3°

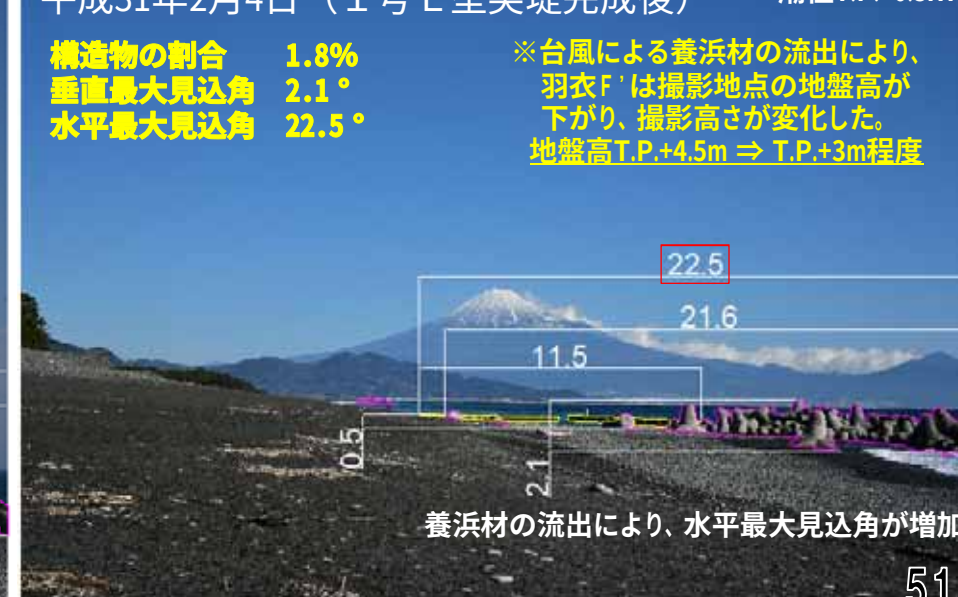
平成31年2月4日（1号L型突堤完成後）

構造物の割合 1.8%  
垂直最大見込角 2.1°  
水平最大見込角 22.5°

※台風による養浜材の流出により、  
羽衣F'は撮影地点の地盤高が  
下がり、撮影高さに変化した。  
地盤高T.P.+4.5m ⇒ T.P.+3m程度

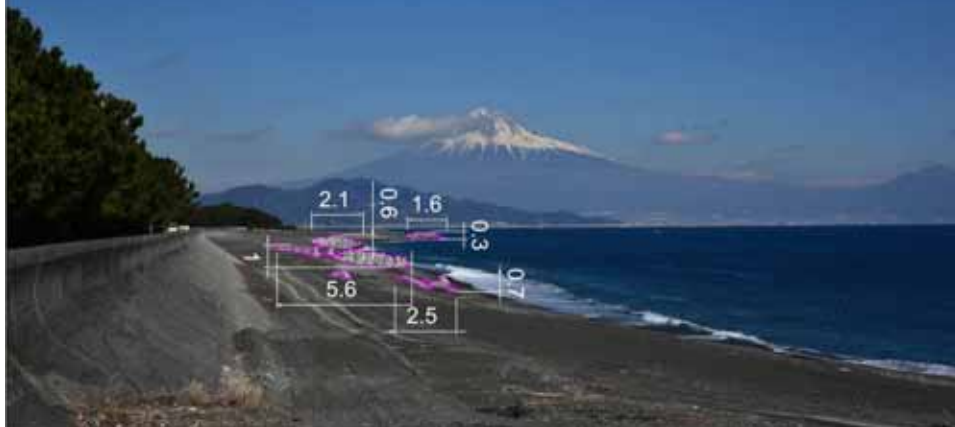
平成30年2月14日（昨年度）

構造物の割合 0.3%  
垂直最大見込角 1.0°  
水平最大見込角 5.6°

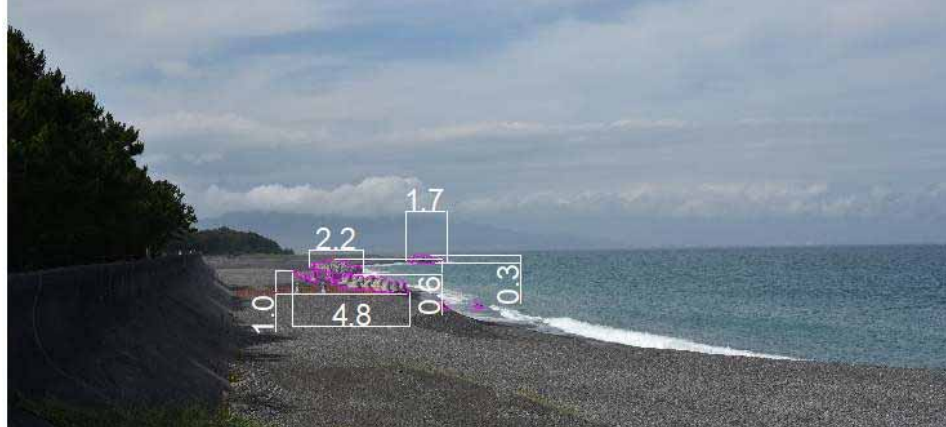
平成30年7月3日（台風第12号襲来前）

構造物の割合 0.3%  
垂直最大見込角 1.0°  
水平最大見込角 4.8°

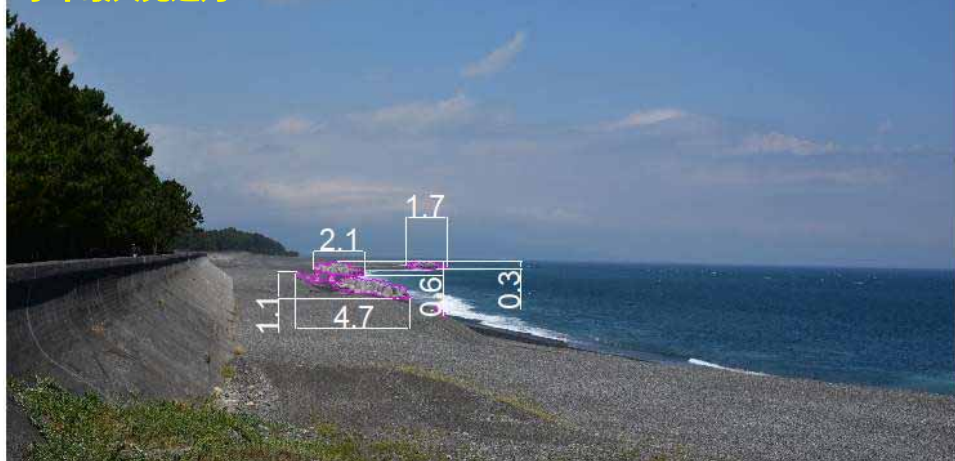
平成30年8月10日（台風第12号襲来後）

構造物の割合 0.3%  
垂直最大見込角 1.1°  
水平最大見込角 4.7°

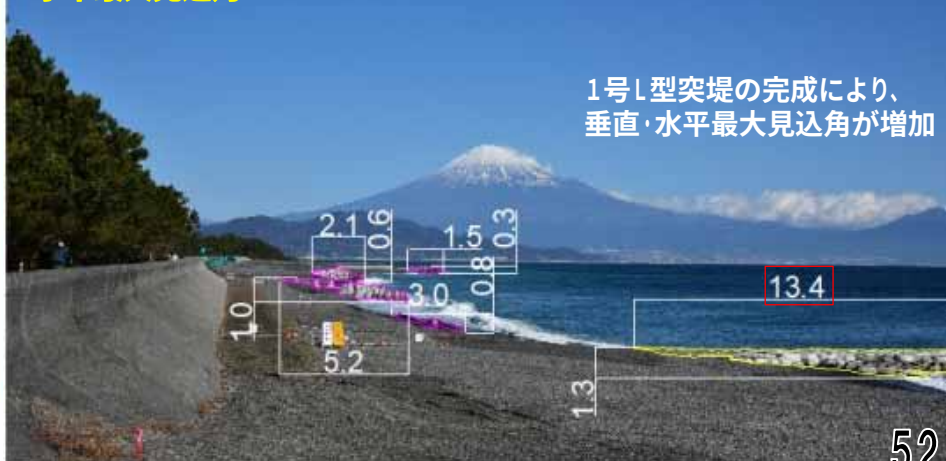
平成31年2月4日（1号L型突堤完成後）

構造物の割合 1.1%  
垂直最大見込角 1.3°  
水平最大見込角 13.4°

1号L型突堤の完成により、  
垂直・水平最大見込角が増加

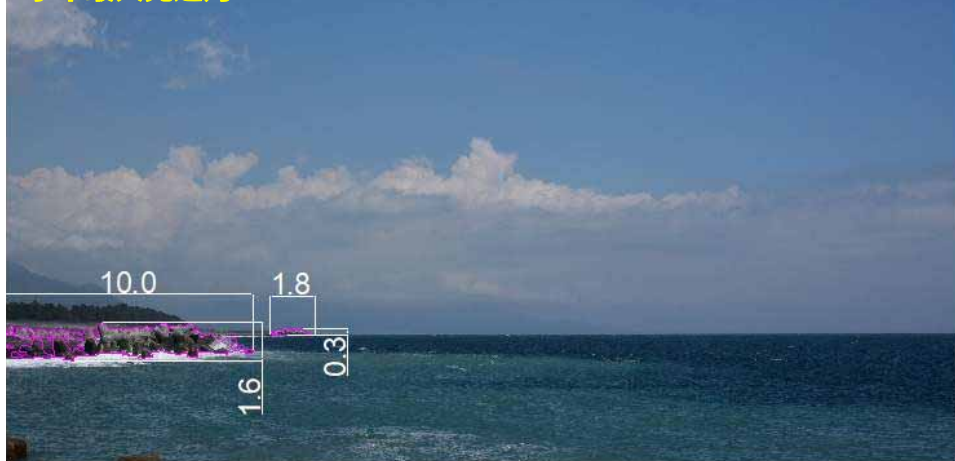
平成30年8月10日（台風第12号襲来後）

構造物の割合 0.9%  
垂直最大見込角 1.6°  
水平最大見込角 10.0°

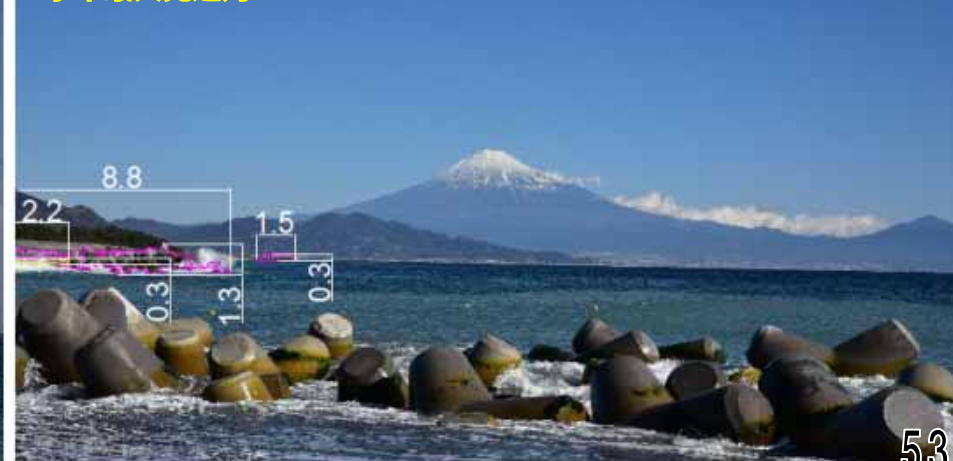
平成31年2月4日（1号L型突堤完成後）

構造物の割合 0.5%  
垂直最大見込角 1.3°  
水平最大見込角 8.8°

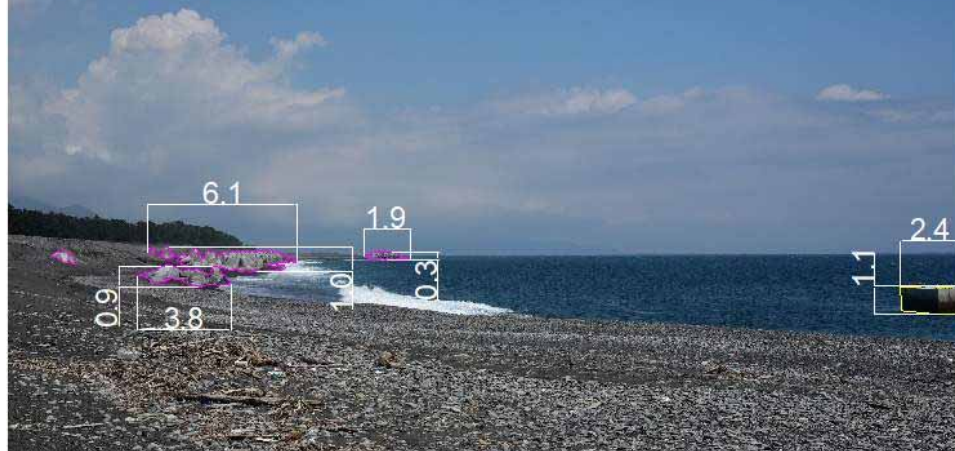
平成30年8月10日（台風第12号襲来後）

構造物の割合 0.8%  
垂直最大見込角 1.1°  
水平最大見込角 6.1°

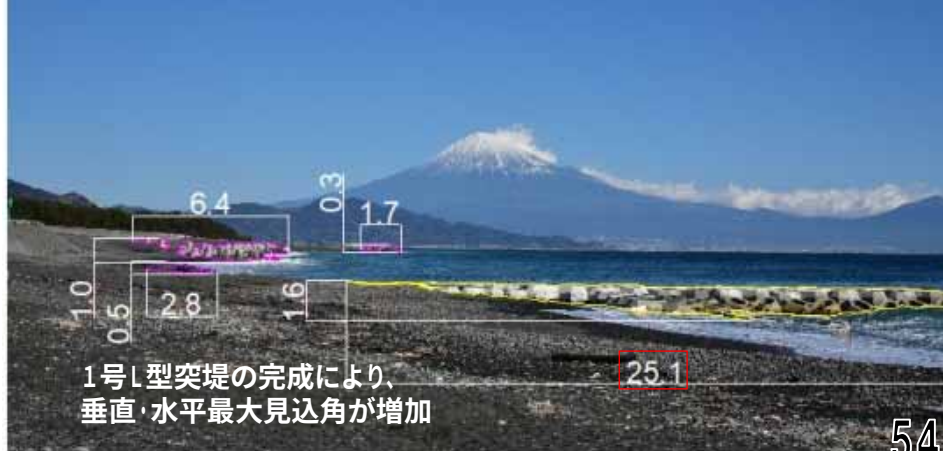
平成31年2月4日（1号L型突堤完成後）

構造物の割合 2.2%  
垂直最大見込角 1.6°  
水平最大見込角 25.1°

1号L型突堤の完成により、  
垂直・水平最大見込角が増加
