# 令和元年度 清水海岸侵食対策検討委員会

## 検討資料

令和2年2月21日

静岡県

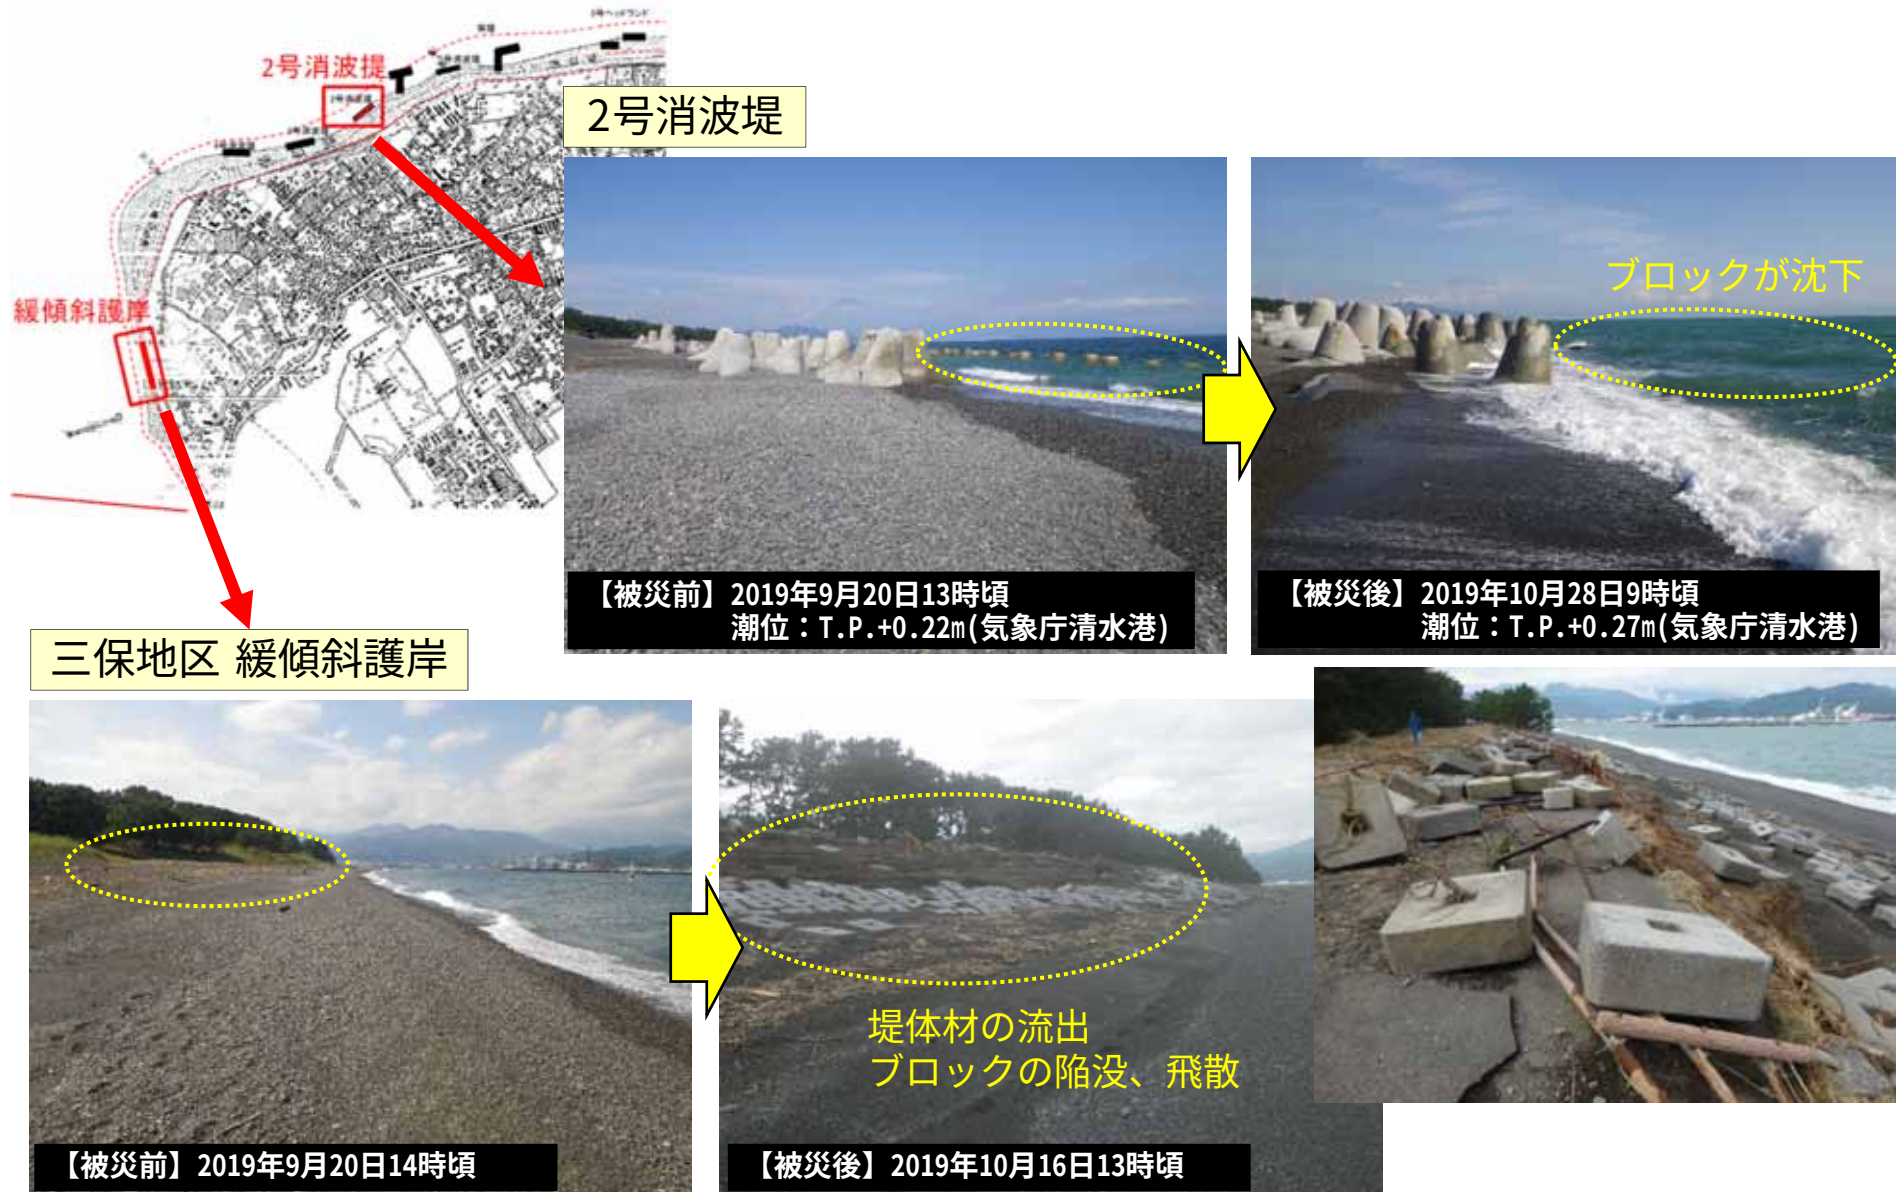
### (3) 台風19号による施設の被災箇所

台風19号来襲に伴う高波浪により、2号消波堤と三保飛行場下手の緩傾斜護岸が被災した。  
(静岡海岸の離岸堤8基も消波ブロックが飛散したため復旧を行う)

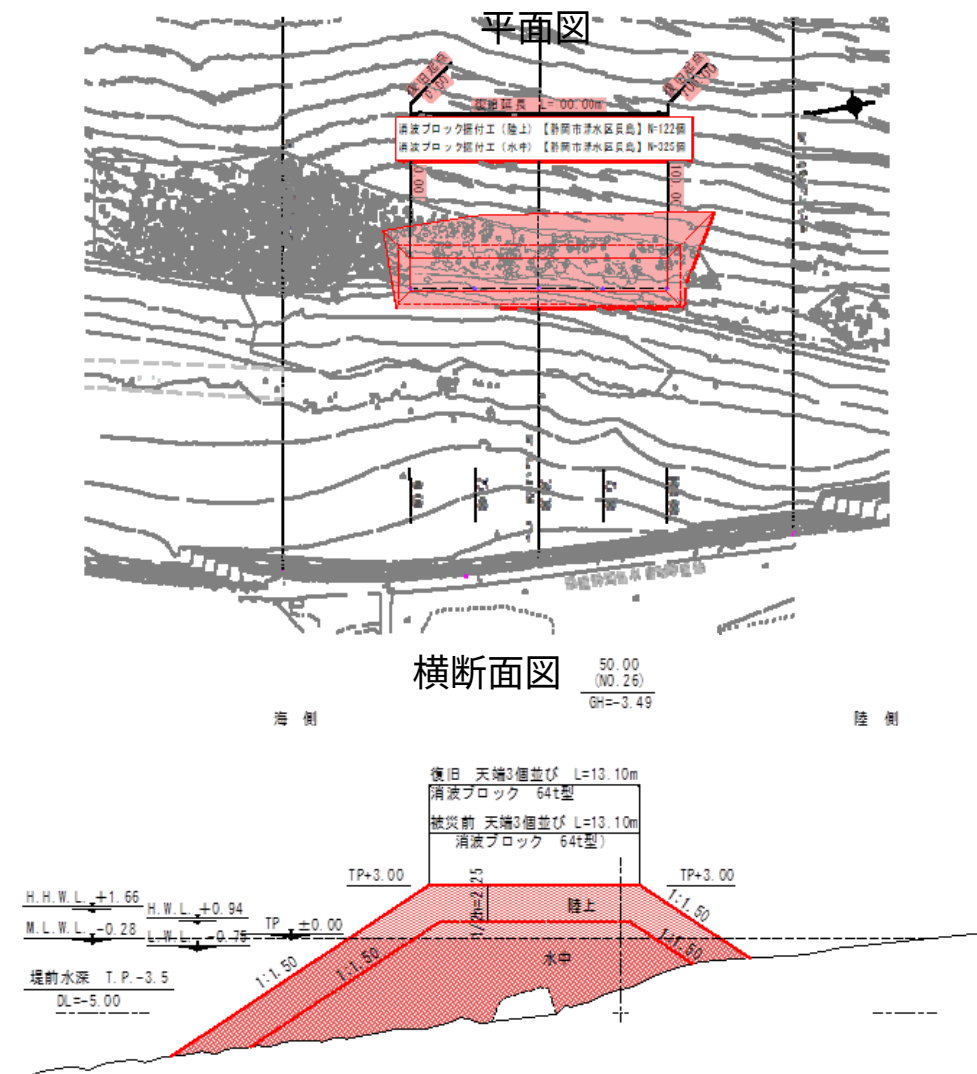
## (4) 2号消波堤の被災状況と復旧方針

- 高波浪来襲による海底地盤の低下に伴い、消波ブロックが沈下した。
- 地盤低下箇所に対して養浜実施により海浜安定化を図り、原型復旧による早期の機能回復を行う。  
(→漂砂制御機能を回復し、漂砂上手の1号突堤下手区間の海浜安定化を図る)

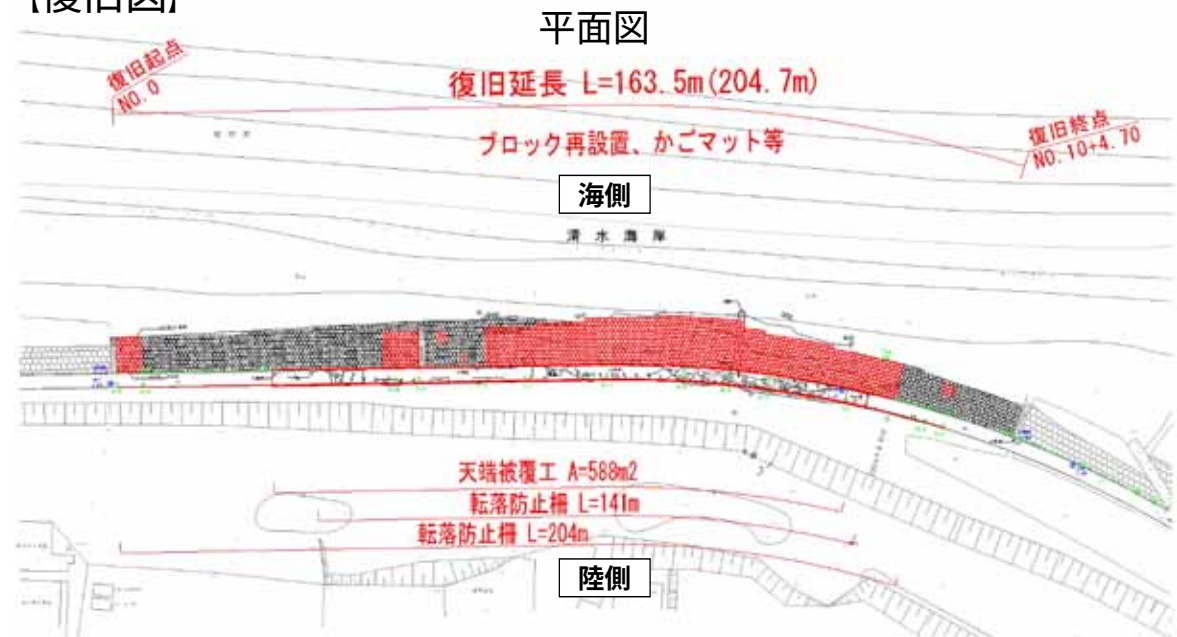
## (5) 三保地区 緩傾斜護岸の被災状況と復旧方針

- ・ 高波浪の継続的な作用により、堤体材流出、陥没の発生およびブロックの飛散が生じた。
- ・ 飛散したブロックの再利用等による原型復旧を基本とし早期の機能回復を行う。

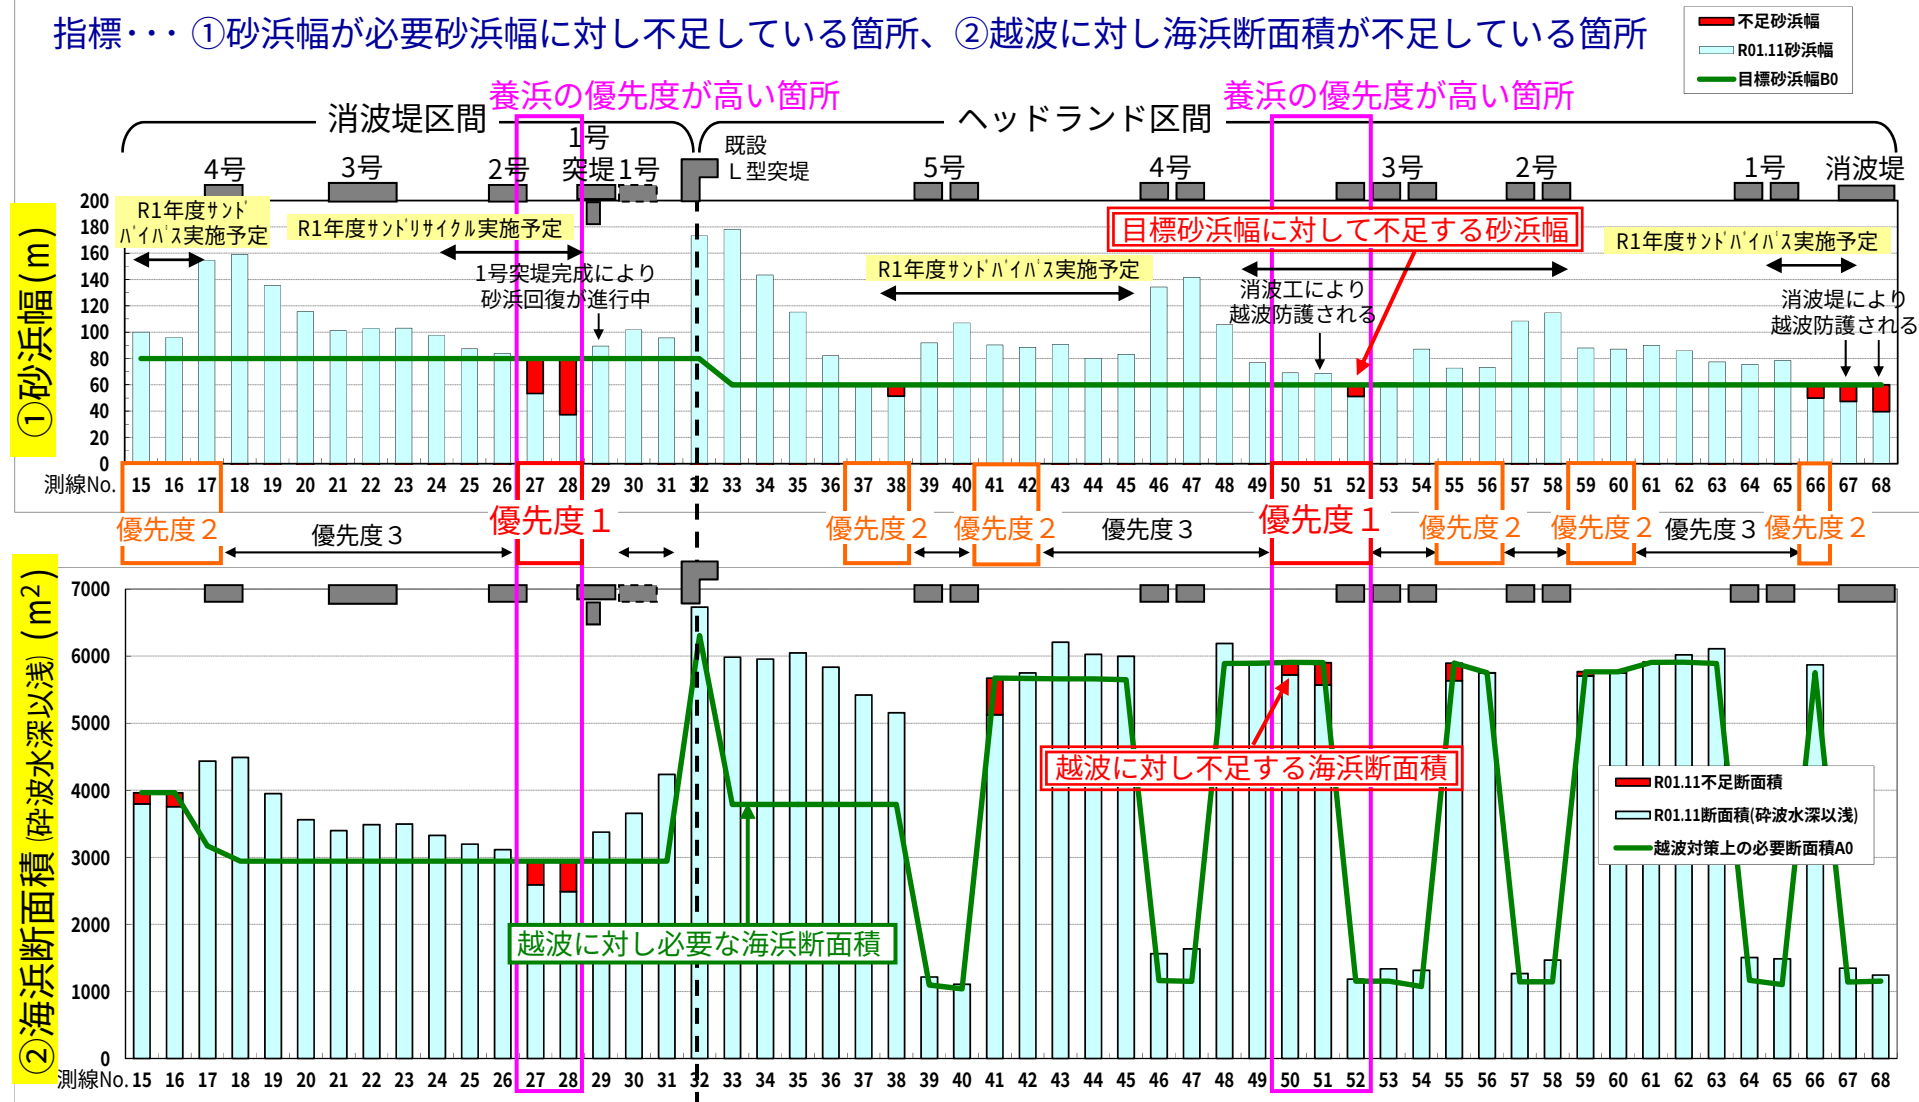
設定した2つの指標に基づき、最新のモニタリング結果から次回の養浜実施箇所の優先度を決定する。  
⇒必要砂浜幅と必要断面積がともに不足する3号ヘッドランド下手と1号突堤下手の優先度が最も高い

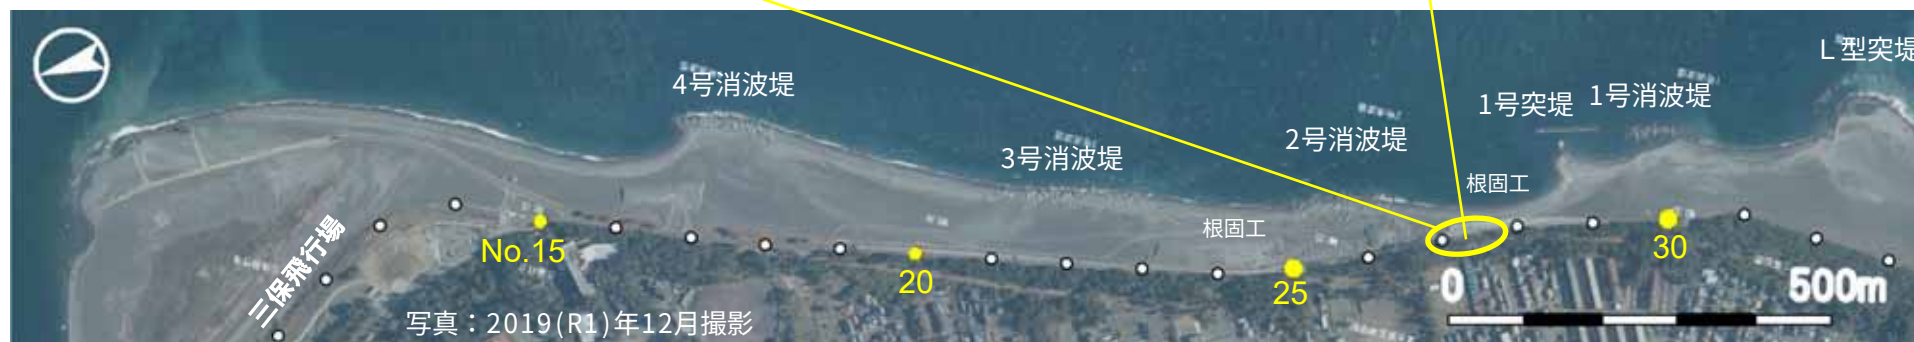
- ・ 台風19号来襲時は、清水海岸全体の各所で越波が生じ、特に1号突堤下手の砂浜些少部では、背後地への越波・礫の打ち上がりが生じた。

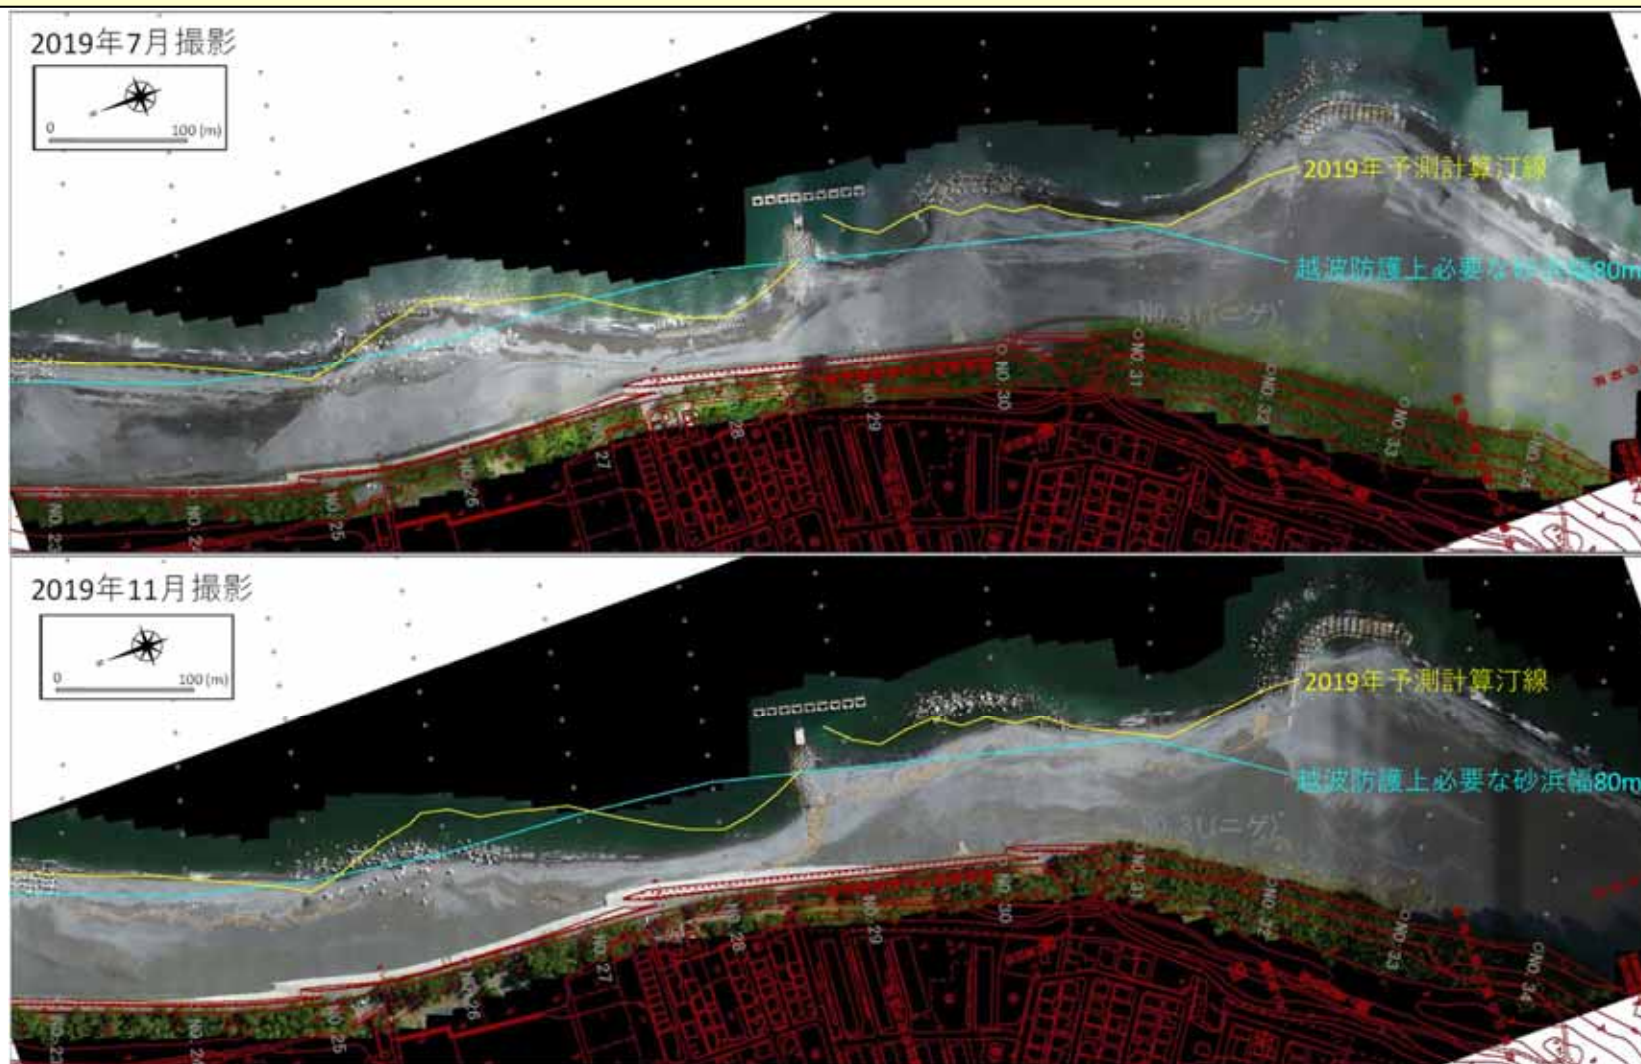
## ◆台風19号来襲前後の汀線変化

- 1号突堤縦堤完成から1年後の予測計算結果の汀線と比較すると、台風19号時の高波浪が作用した後の汀線は、1号消波堤より上手側はほぼ予測計算通りとなった。
- 1号突堤上手側は7月時に比べてやや前進、1号突堤下手側では顕著な後退（予測計算結果とも乖離）が見られた。なお、養浜盛土は台風19号で流出した。

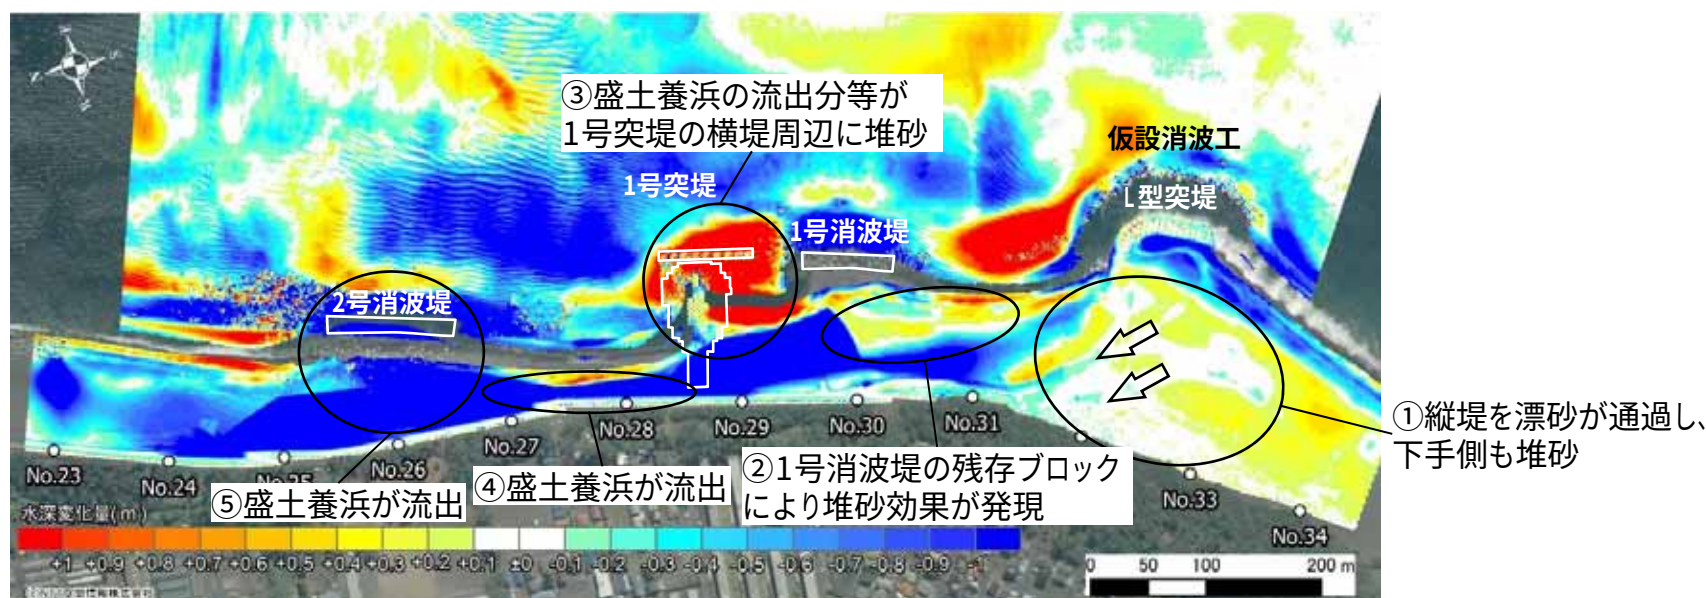
## ◆台風19号来襲前後の水深変化

- ① L型突堤（＋仮設消波工）はH29災の復旧が完了し、漂砂捕捉効果が発揮されている（ヘッドランド区間から流入した漂砂を捕捉）。また、縦堤を漂砂が通過し、下手側も堆積している。
- ② 1号消波堤は消波ブロック撤去実施中であるが、残存ブロックにより背後への堆砂効果が現状でも発現されている。
- ③ 1号突堤は盛土養浜の流出分等が上手側の横堤周辺と背後に堆砂している。
- ④ 1号突堤下手は砂浜幅が狭い状態で、盛土養浜も全て流出した。
- ⑤ 復旧中の2号消波堤背後の盛土養浜は全て流出し、施設前面も侵食している。

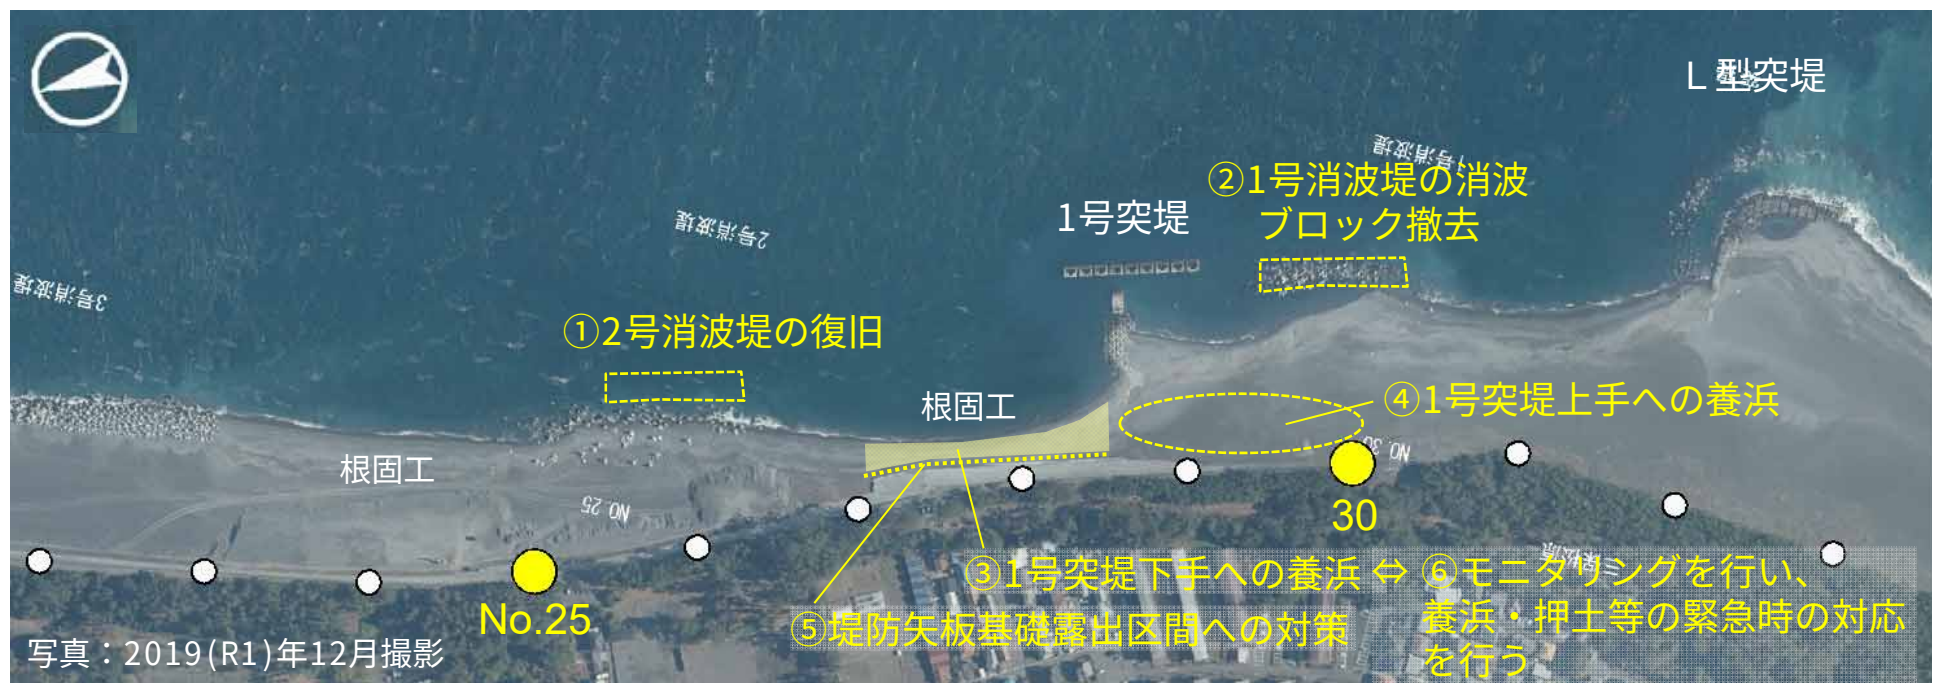
1号突堤下手は台風19号で越波が生じ必要砂浜幅80mを割り込んだ状態で高波時には越波の危険性が高い。2号消波堤の復旧完成までには期間を要すことから、台風期の越波被害を防止するための緊急的な対策を実施する。

- ① 2号消波堤の復旧をできる限り早期に実施する。  
※夏季までに上手側から3分の2まで施工予定
- ② 1号消波堤の消波ブロック撤去を進める。
- ③ 1号突堤下手に直接養浜を実施する。
- ④ 侵食箇所への土砂供給がなされるよう1号突堤上手に養浜を実施する。
- ⑤ 堤防倒壊を防ぐ対策として、矢板基礎露出区間の洗掘防止対策を実施する。
- ⑥ モニタリングを行い、養浜材流出等の緊急時には養浜・押土等の対応を行う。

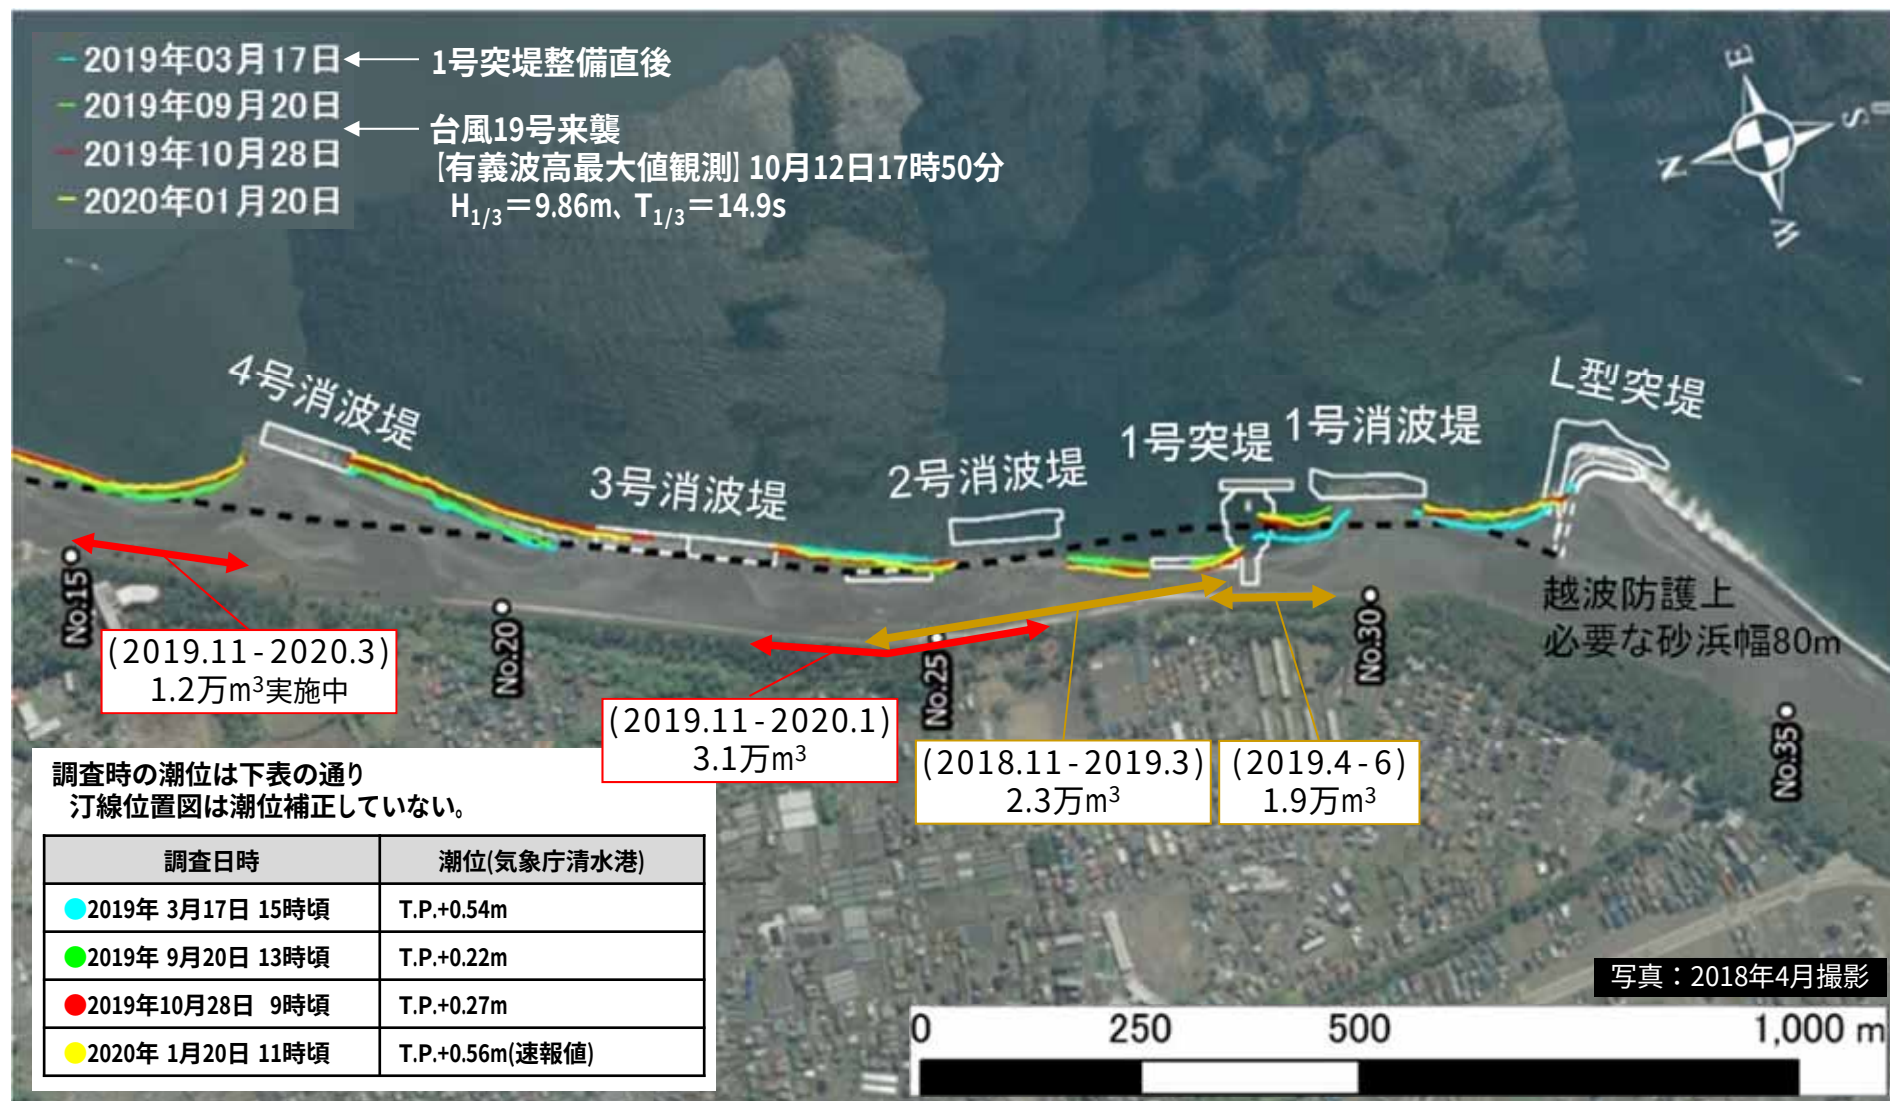
## 【1号突堤～2号消波堤間】

1号突堤整備後～台風19号来襲前ではほとんど変化無し、  
台風19号来襲前後では5～10m程度汀線後退。最狭部の浜幅は50mを割り込んだ状態。

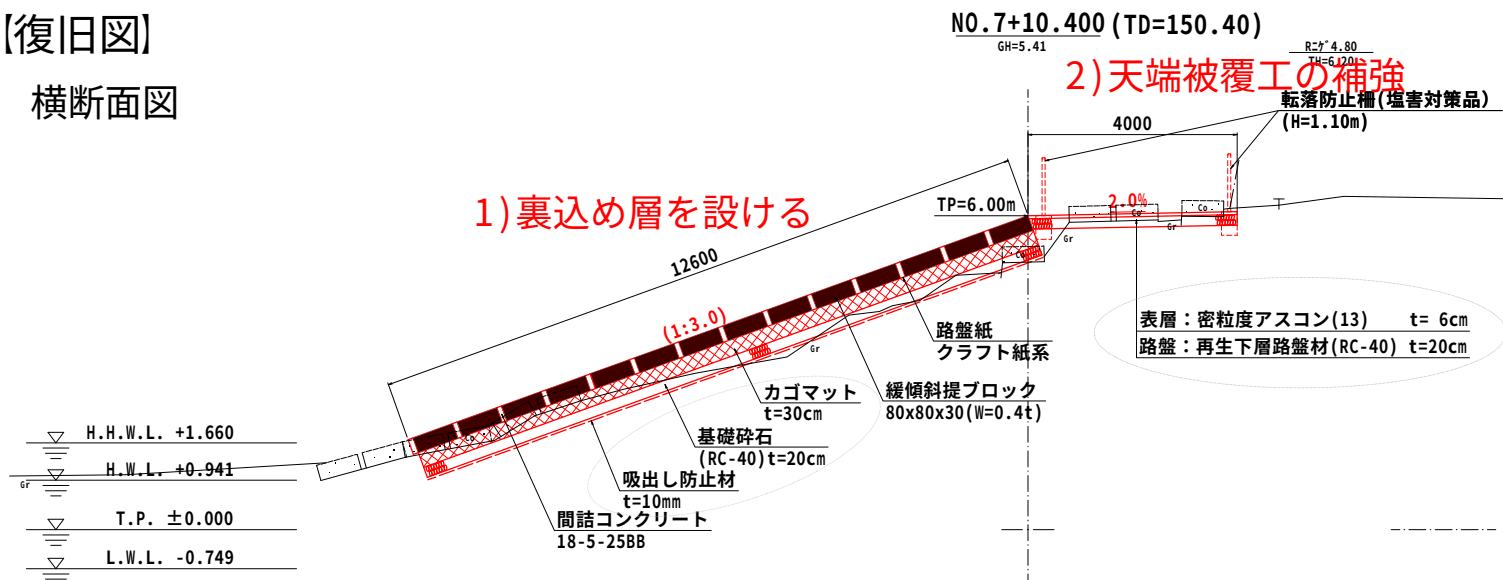
【復旧図】

- ・ 台風19号前後の最近5年間で大きな地形変化はないため、今回の緩傾斜護岸の被災は、台風19号来襲時の高波浪の継続的な作用が主要因であると考えられる。

①緩傾斜護岸の災害復旧は原形復旧を基本とするが、以下の補強により高波浪時における堤体の安定を確保する。

- 1) 裏込め層を設ける (堤体材料の吸出し防止)
- 2) 天端被覆工の補強 (越波時の堤体の変形防止)
