第6回三保松原景観改善技術フォローアップ会議

現場視察資料

令和2年2月20日

静岡県

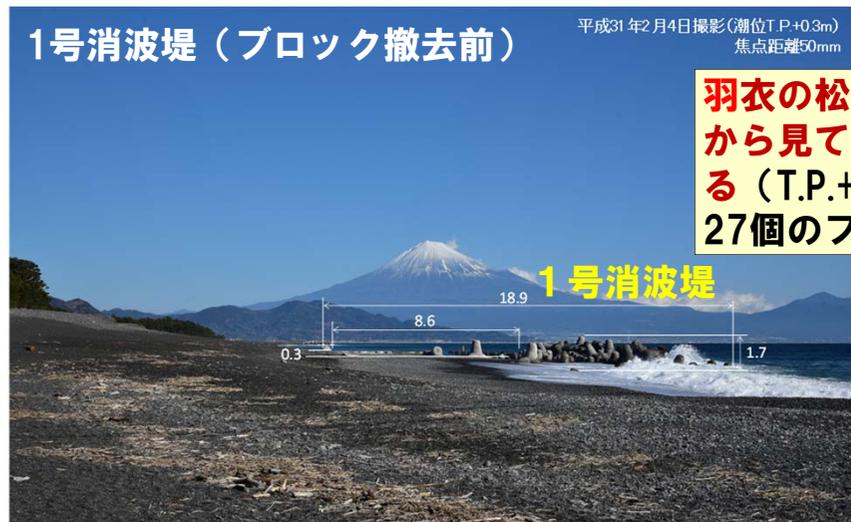
羽衣の松前面の視点場
から見て水平線を横切
る (T.P.+3.7m以上)
27個のブロックを撤去

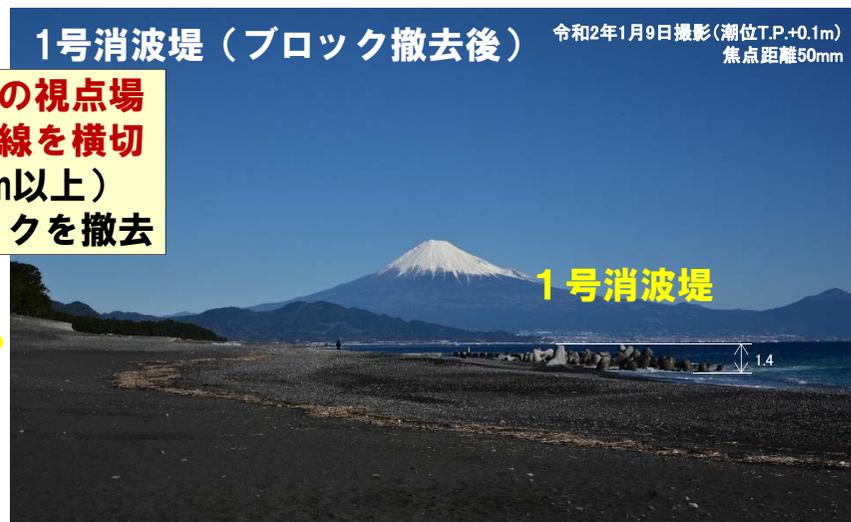
撤去した消波ブロック27個を3号ヘッドランド下手の消波工の嵩上げに転用

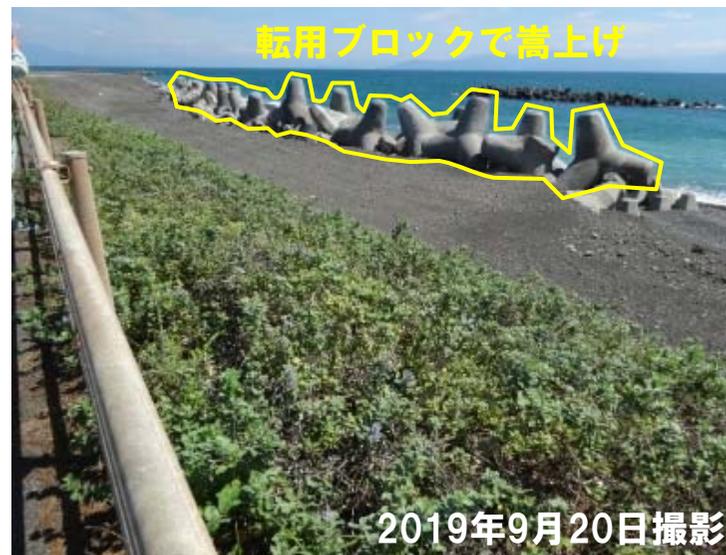
嵩上げ箇所背後 No.51~52間

台風19号来襲後

消波工嵩上げによる越波防止効果により礫の打ち上がりが少ない

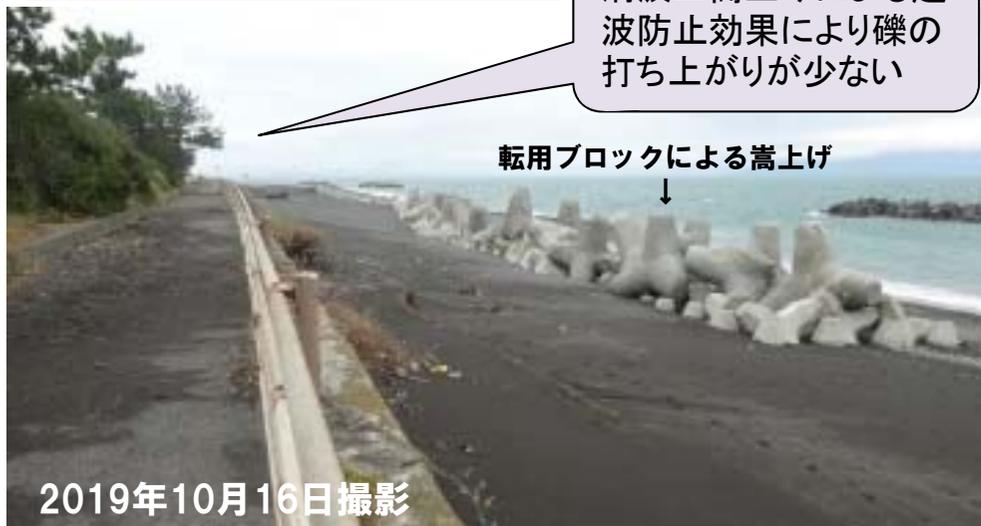
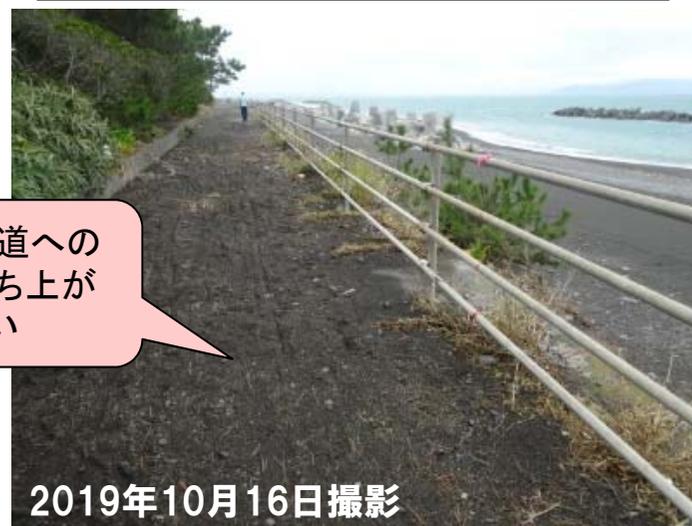
上手のヘッドランド開口部 No.52~53間

自転車道への礫の打ち上がりが多い

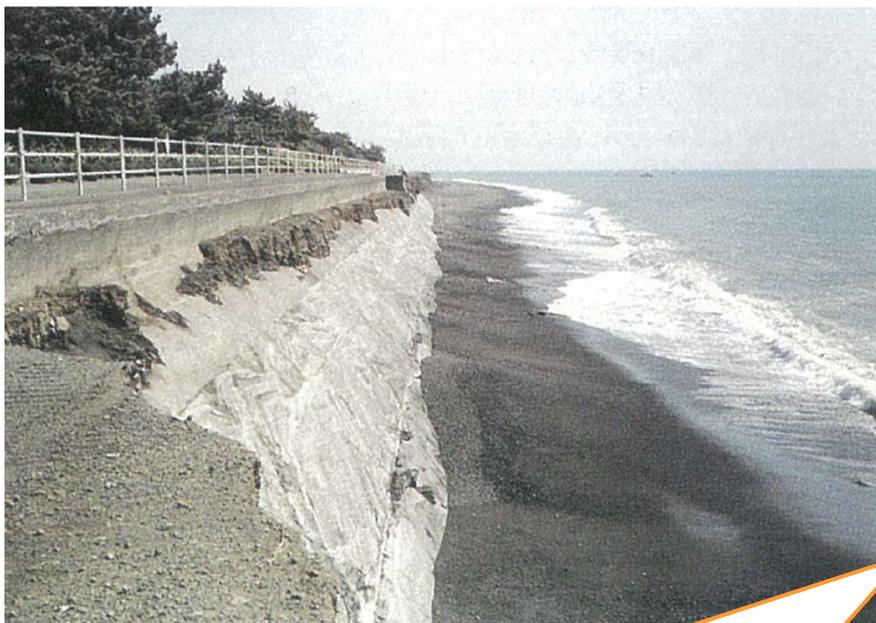
平成6年

平成6年と令和元年における3号ヘッドランド付近の状況を示す。
⇒砂浜消失による護岸被災が懸念されていた平成6年当時（ヘッドランド整備中、養浜実施前）と比較すると、施設と養浜による侵食対策の効果によって護岸の安定化が図られている。

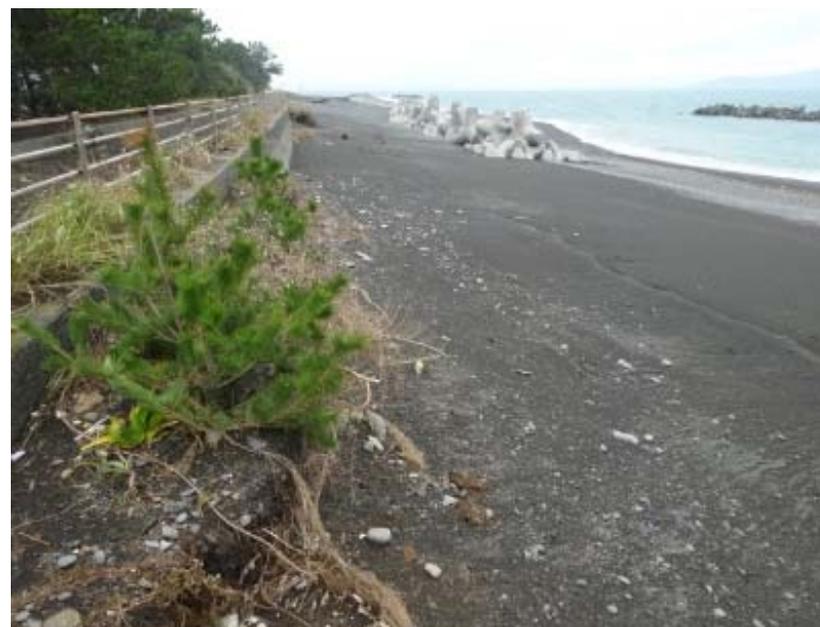
令和元年台風19号来襲後（10月）

消波施設と継続的な養浜による侵食対策の効果によって護岸の安定化が図られている

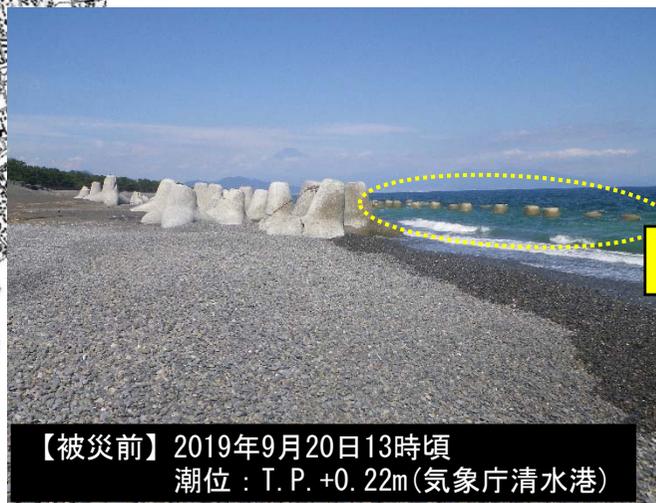
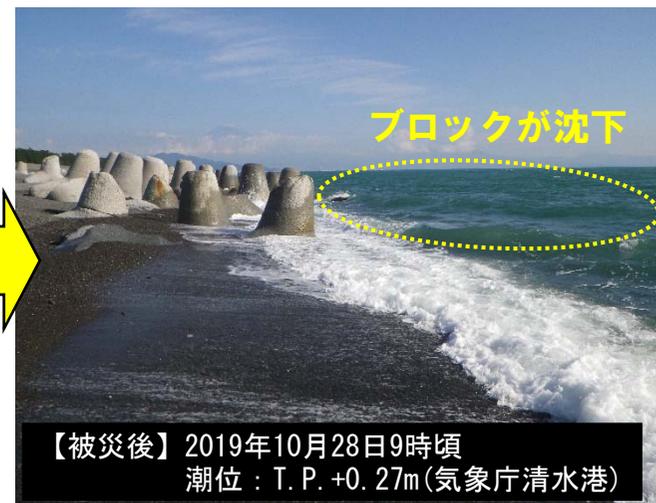
2号消波堤

台風19号来襲に伴う高波浪により、2号消波堤と三保飛行場下手の緩傾斜護岸が被災した。

- 高波浪来襲による海底地盤の低下に伴い、消波ブロックが沈下した。
- 地盤低下箇所に対して養浜実施により海浜安定化を図り、原型復旧による早期の機能回復を行う。
(→漂砂制御機能を回復し、漂砂上手の1号突堤下手区間の海浜安定化を図る)

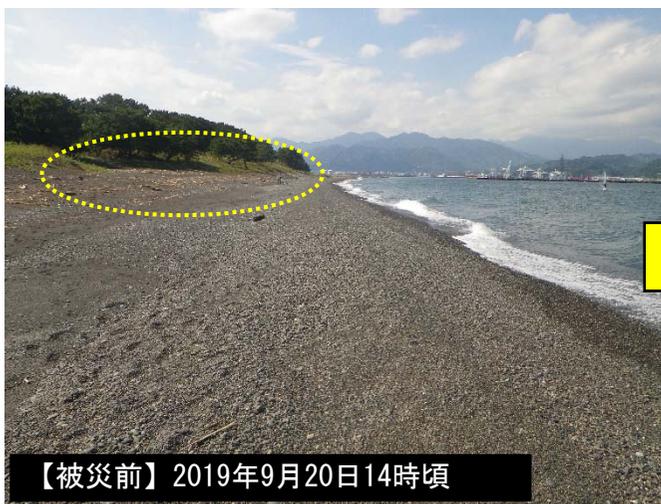
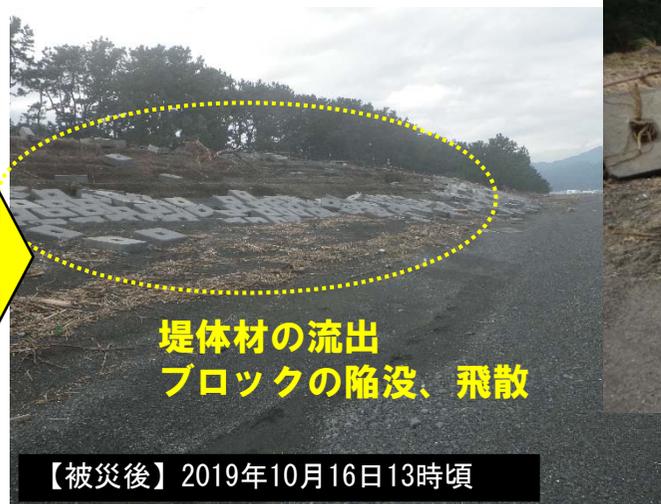
三保地区 緩傾斜護岸

- 高波浪の継続的な作用により、堤体材流出、陥没の発生およびブロックの飛散が生じた。
- 飛散したブロックの再利用等による原型復旧を基本とし早期の機能回復を行う。

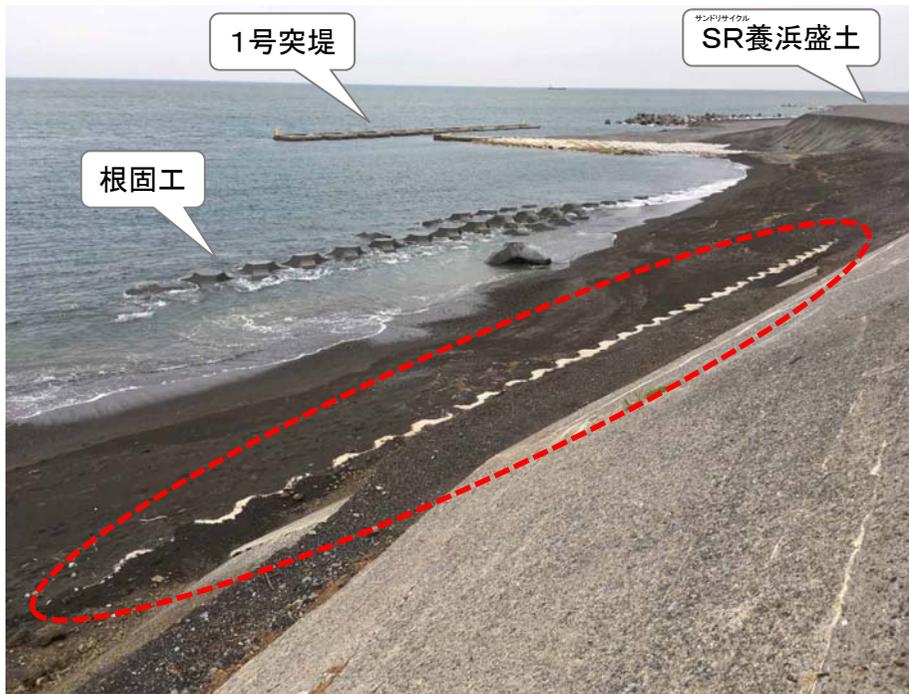
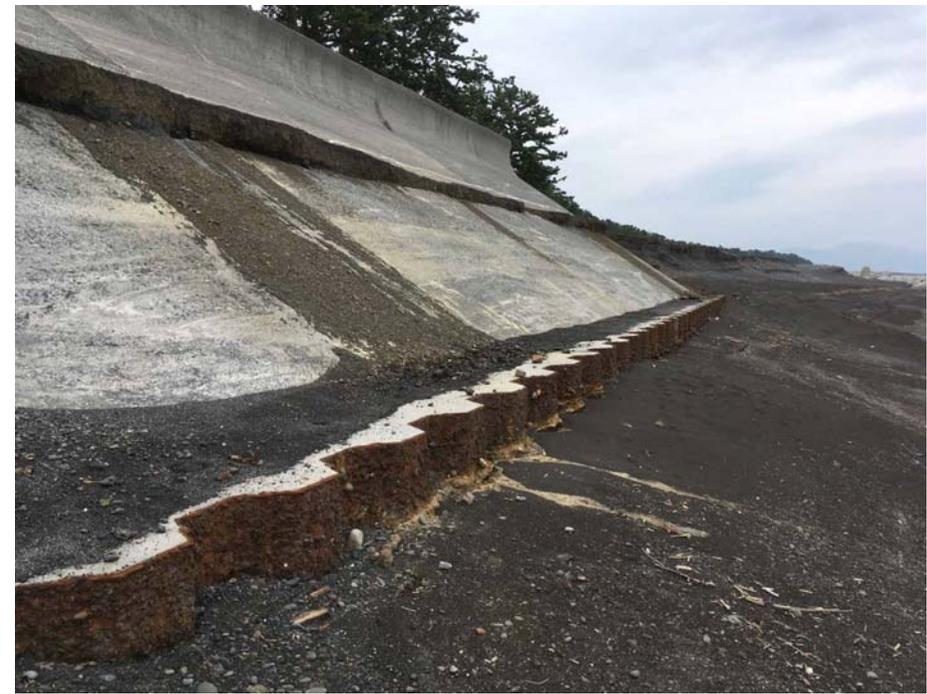
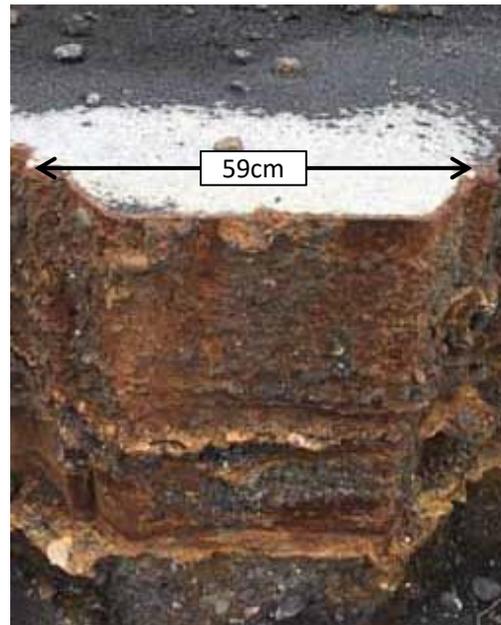
(1) 台風10号後の現地調査結果 (R01.08.27 PM)

- 1号突堤下手側の堤防基礎工(矢板)が露出。
- 最大約0.9mが露出している。
- 露出した延長は、約43m(≒0.6m×71枚)。

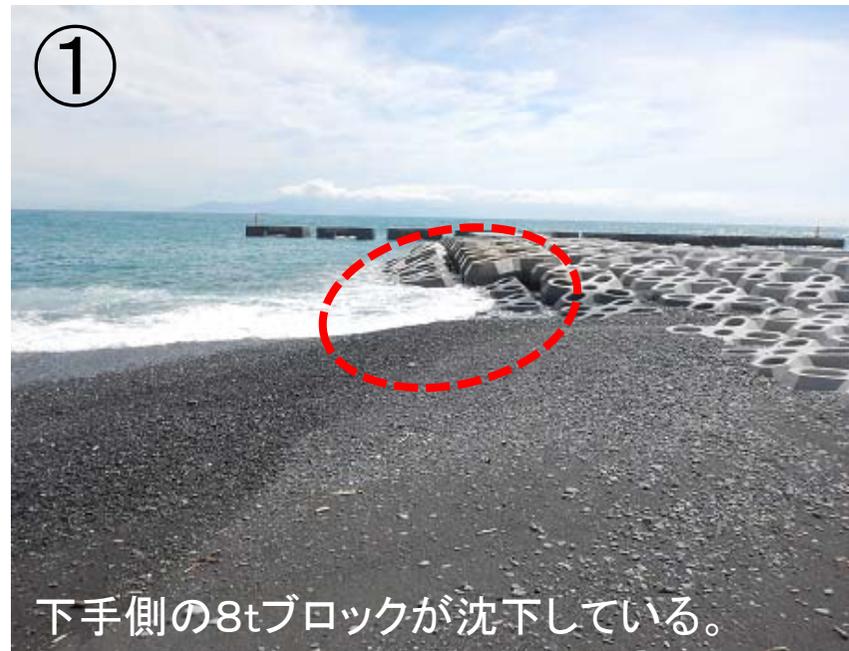
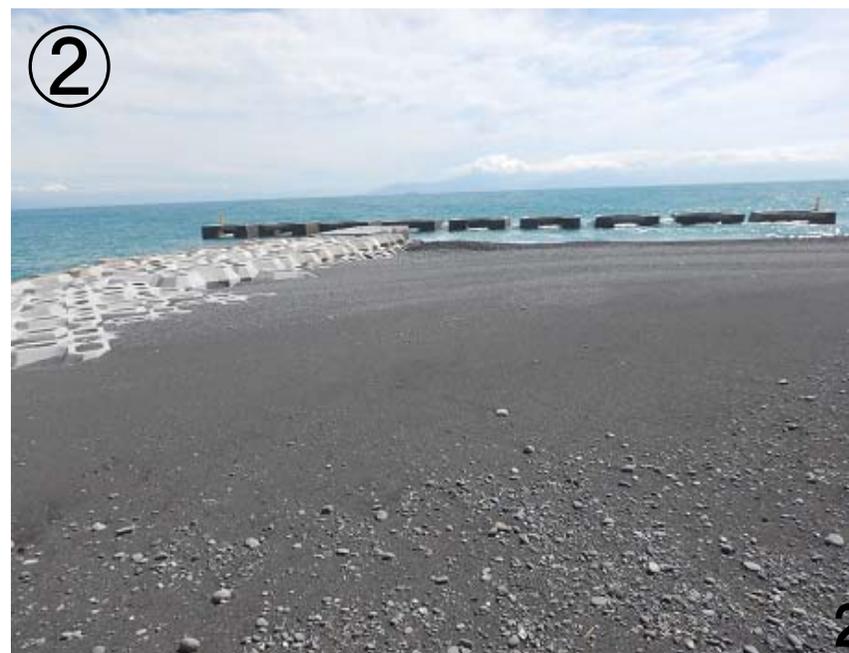
- 8月の台風10号により下手側のブロックが沈下。
- 台風15号による変状は無い。

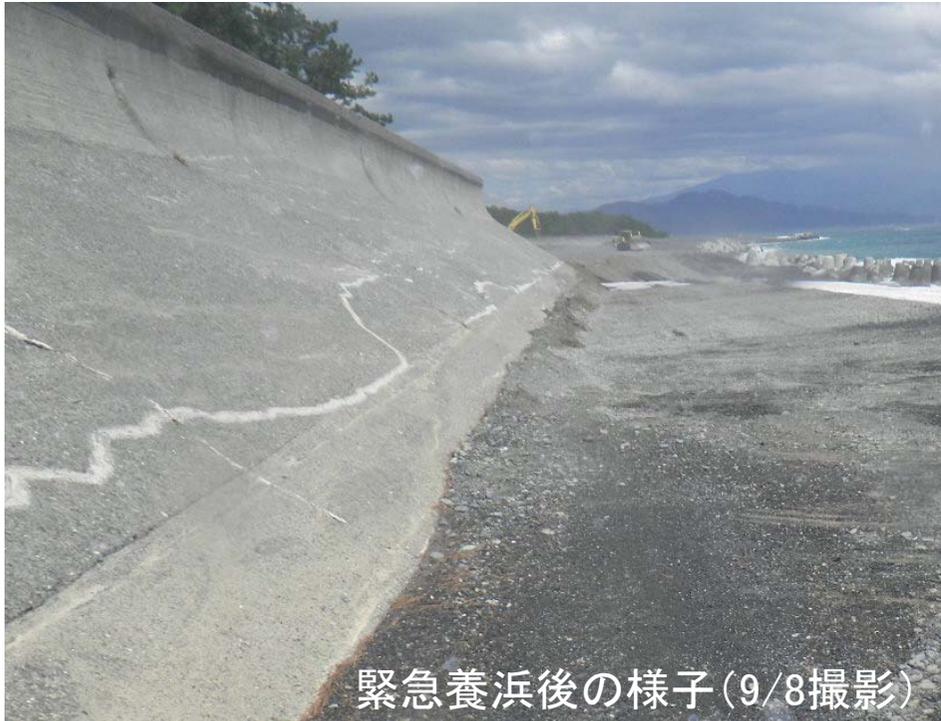
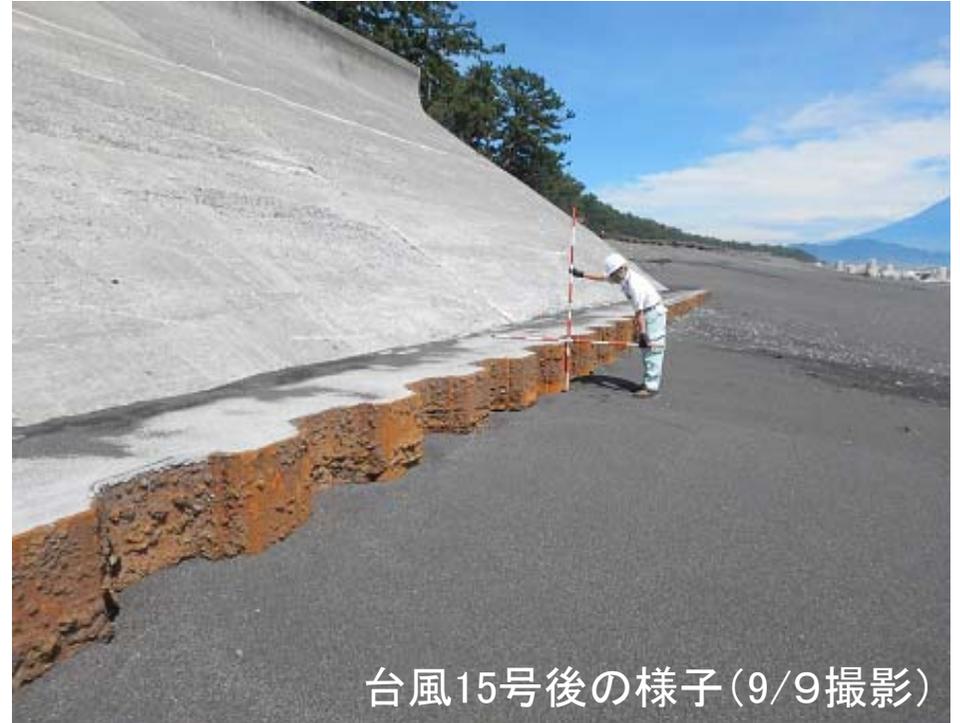
(2) 台風15号後の現地調査結果 (R01.09.09 AM)

- 8月の台風10号により、1号突堤下手側の海岸堤防基礎(矢板)が露出。
- 緊急養浜により、露出箇所の覆土を行ったが、台風15号により再度露出。
- 最大約60cm露出している。

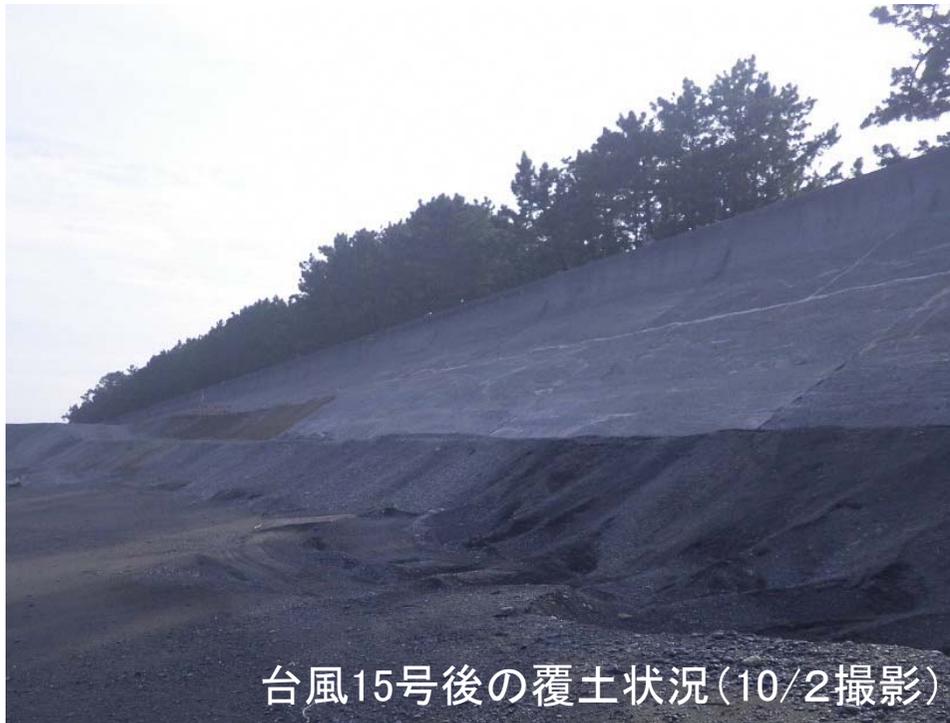
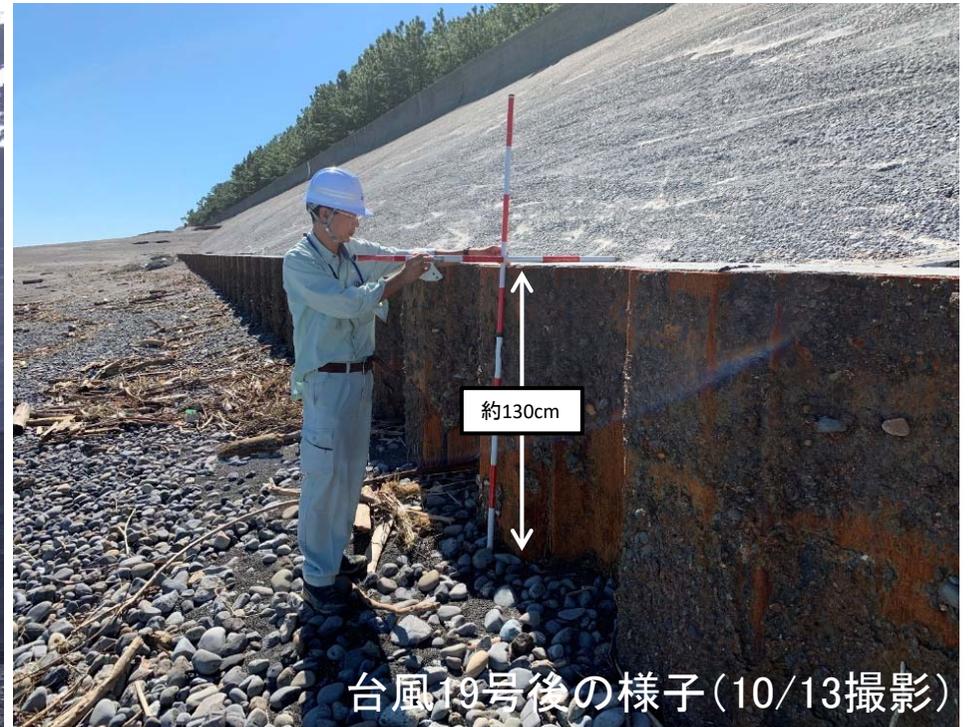
(3) 台風19号後の現地調査結果 (R01.10.13 PM)

- 過去の台風(10号・15号)により、1号突堤下手側の海岸堤防基礎(矢板)が露出。
- 緊急養浜により、その都度露出箇所の覆土を行ったが、台風19号により再度露出。
- 最大約130cm露出している。

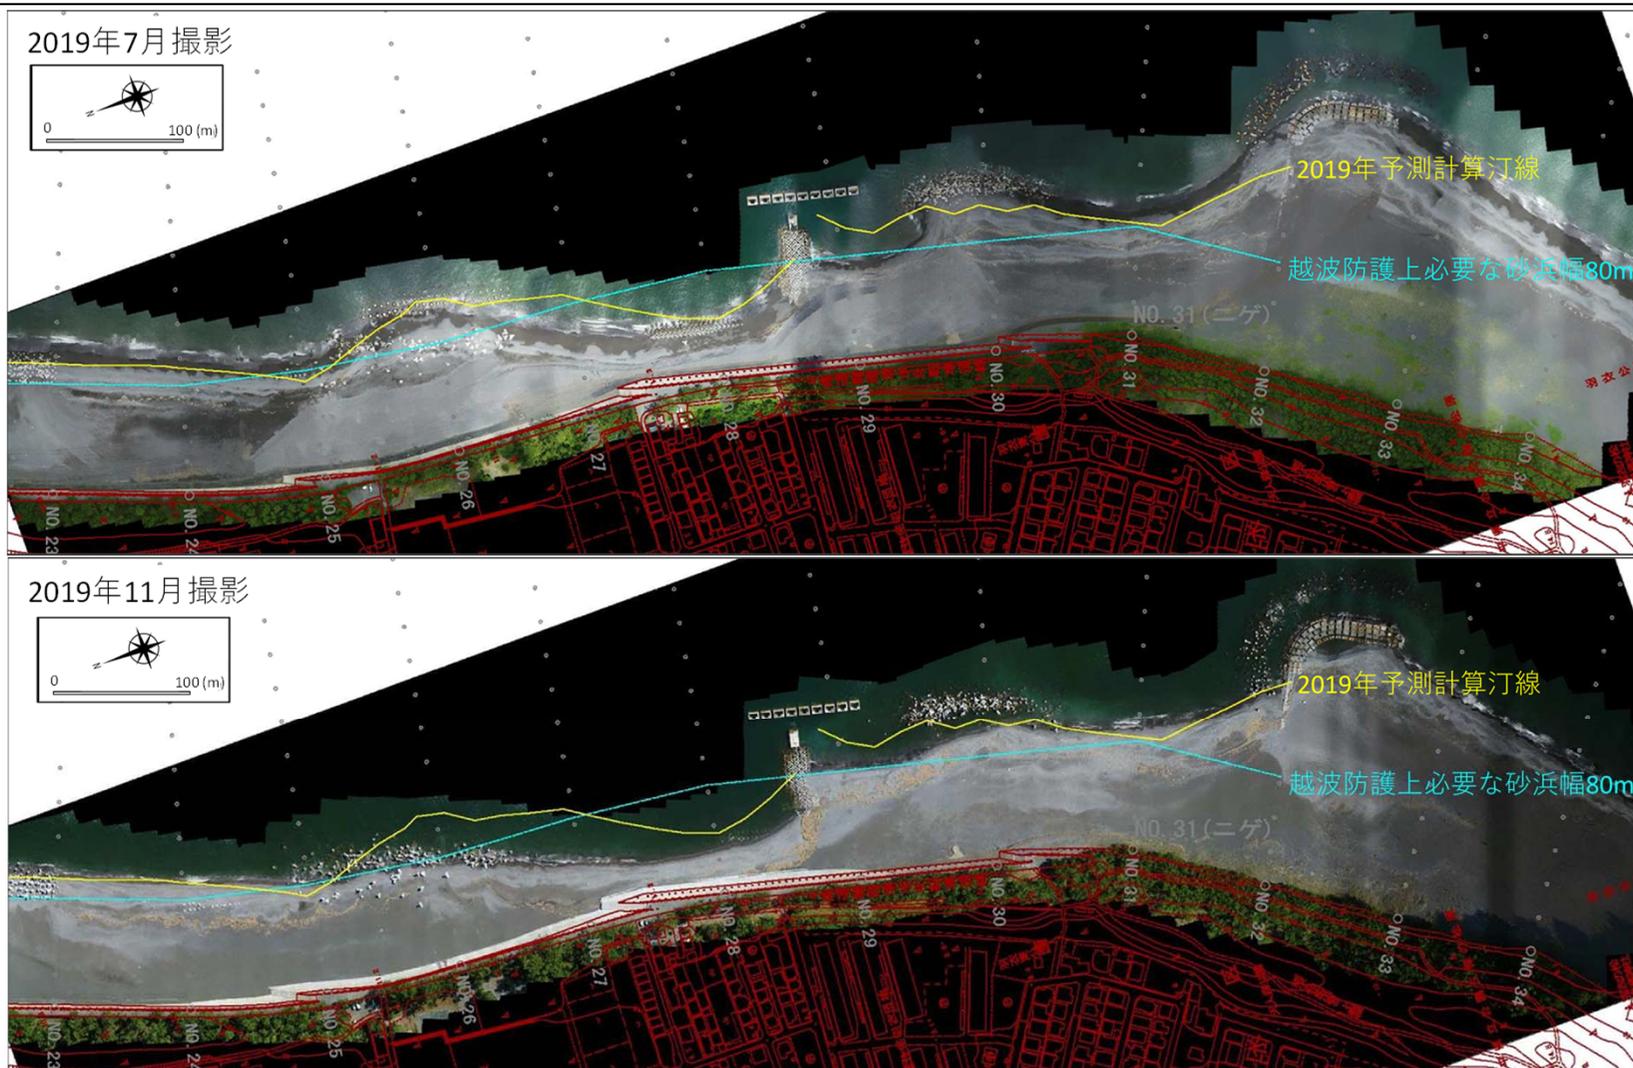
◆台風19号来襲前後の汀線変化

- ・ 1号突堤縦堤完成から1年後の予測計算結果の汀線と比較すると、台風19号で計画外力相当が作用した後の汀線は、1号消波堤より上手側はほぼ予測計算通りとなった。
- ・ 1号突堤上手側は7月時に比べてやや前進、1号突堤下手側では顕著な後退（予測計算結果とも乖離）が見られた。

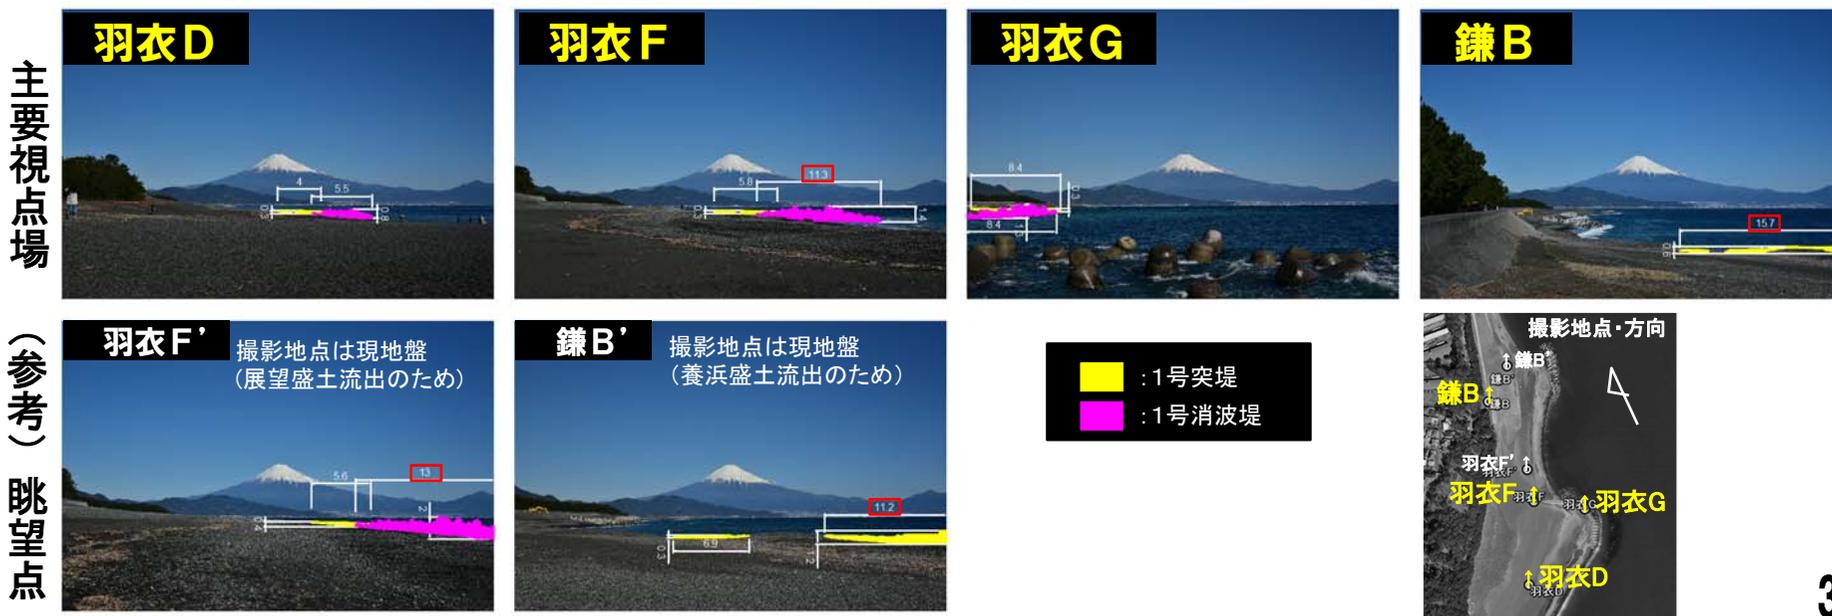
【定点写真】令和2年1月9日撮影（焦点距離50mm）

1号消波堤は、消波ブロックの一部撤去（撤去レベルa）の実施により、富士山を眺望した際の景観への影響が低減した。ただし、羽衣F地点からの眺望のみ、現状ではまだ景観上やや目立つ結果（水平見込角 $>10^\circ$ ）となっている。

1号突堤は、1号突堤上手の堆積により、完成直後に比べて景観への影響が低減した。ただし、台風19号等での突堤下手側の侵食に伴う縦堤基部の露出により、鎌B地点からの眺望のみ、現状ではまだ景観上やや目立つ結果（水平見込角 $>10^\circ$ ）となっている。

○主要視点場における垂直見込み角による評価では、1号消波堤、1号突堤ともに概ね満足している。

○主要視点場における水平見込み角による評価では、1号消波堤は羽衣F地点からの眺望、1号突堤は鎌B地点からの眺望において、それぞれ景観上やや目立つ。

- 1号消波堤の消波ブロックの撤去（撤去レベルb1）を進める。
- 1号突堤上手の砂浜の回復を進めるため、養浜を実施する。なお、養浜の実施にあたっては引き続き景観にも配慮した形で実施する。
- モニタリングを継続し、対策により景観への影響が低減しているかを把握する。

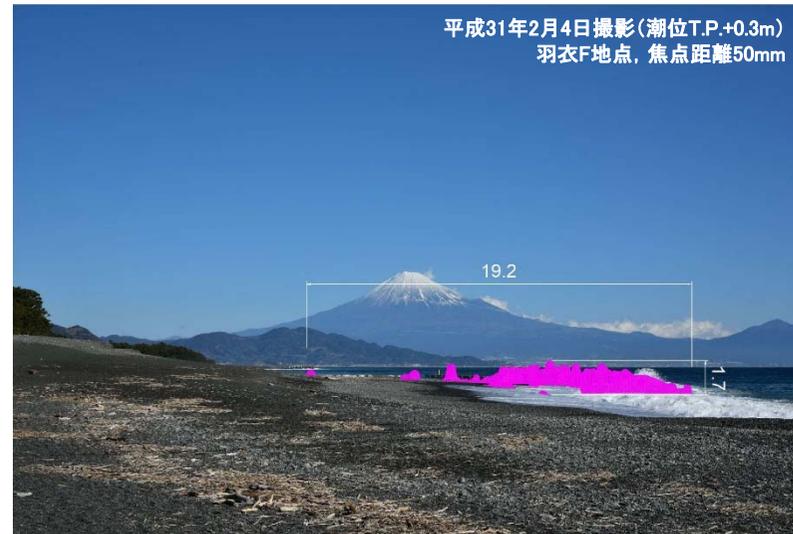
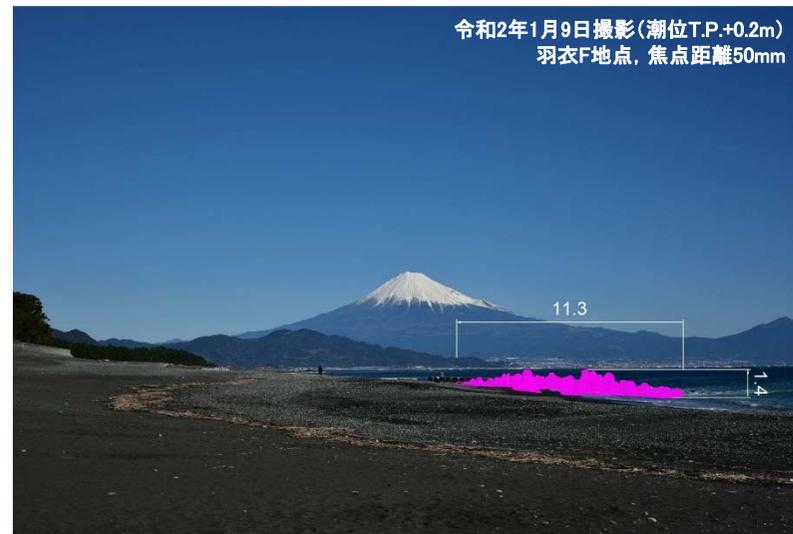
【羽衣F地点における近1年間の変化】

○1号消波堤は、平成29年の台風21号で消波ブロックが散乱したため景観への影響が懸念されたが、令和元年7月に実施した消波ブロックの一部撤去（撤去レベルa）により、面積割合、垂直・水平見込角がいずれも小さくなり、景観への影響が低減した。

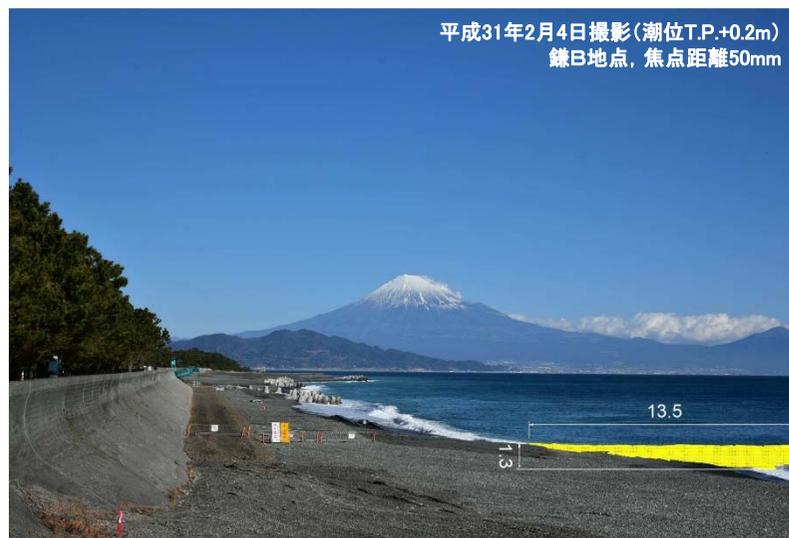
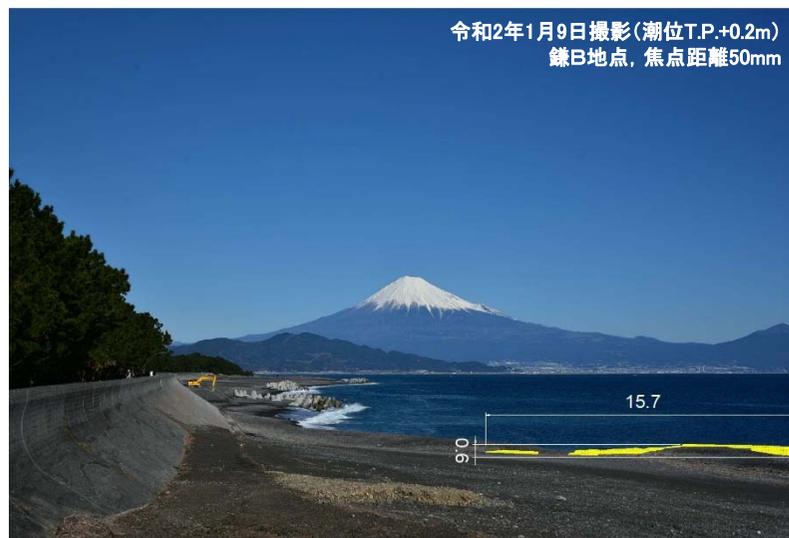
【鎌B地点における近1年間の変化】

- 1号突堤は、突堤上手の堆積により、完成直後に比べて面積割合、垂直見込角が小さくなり、景観への影響が低減した。
- 一方、1号突堤下手の侵食に伴う縦堤基部の露出により、水平見込角は大きくなっている。

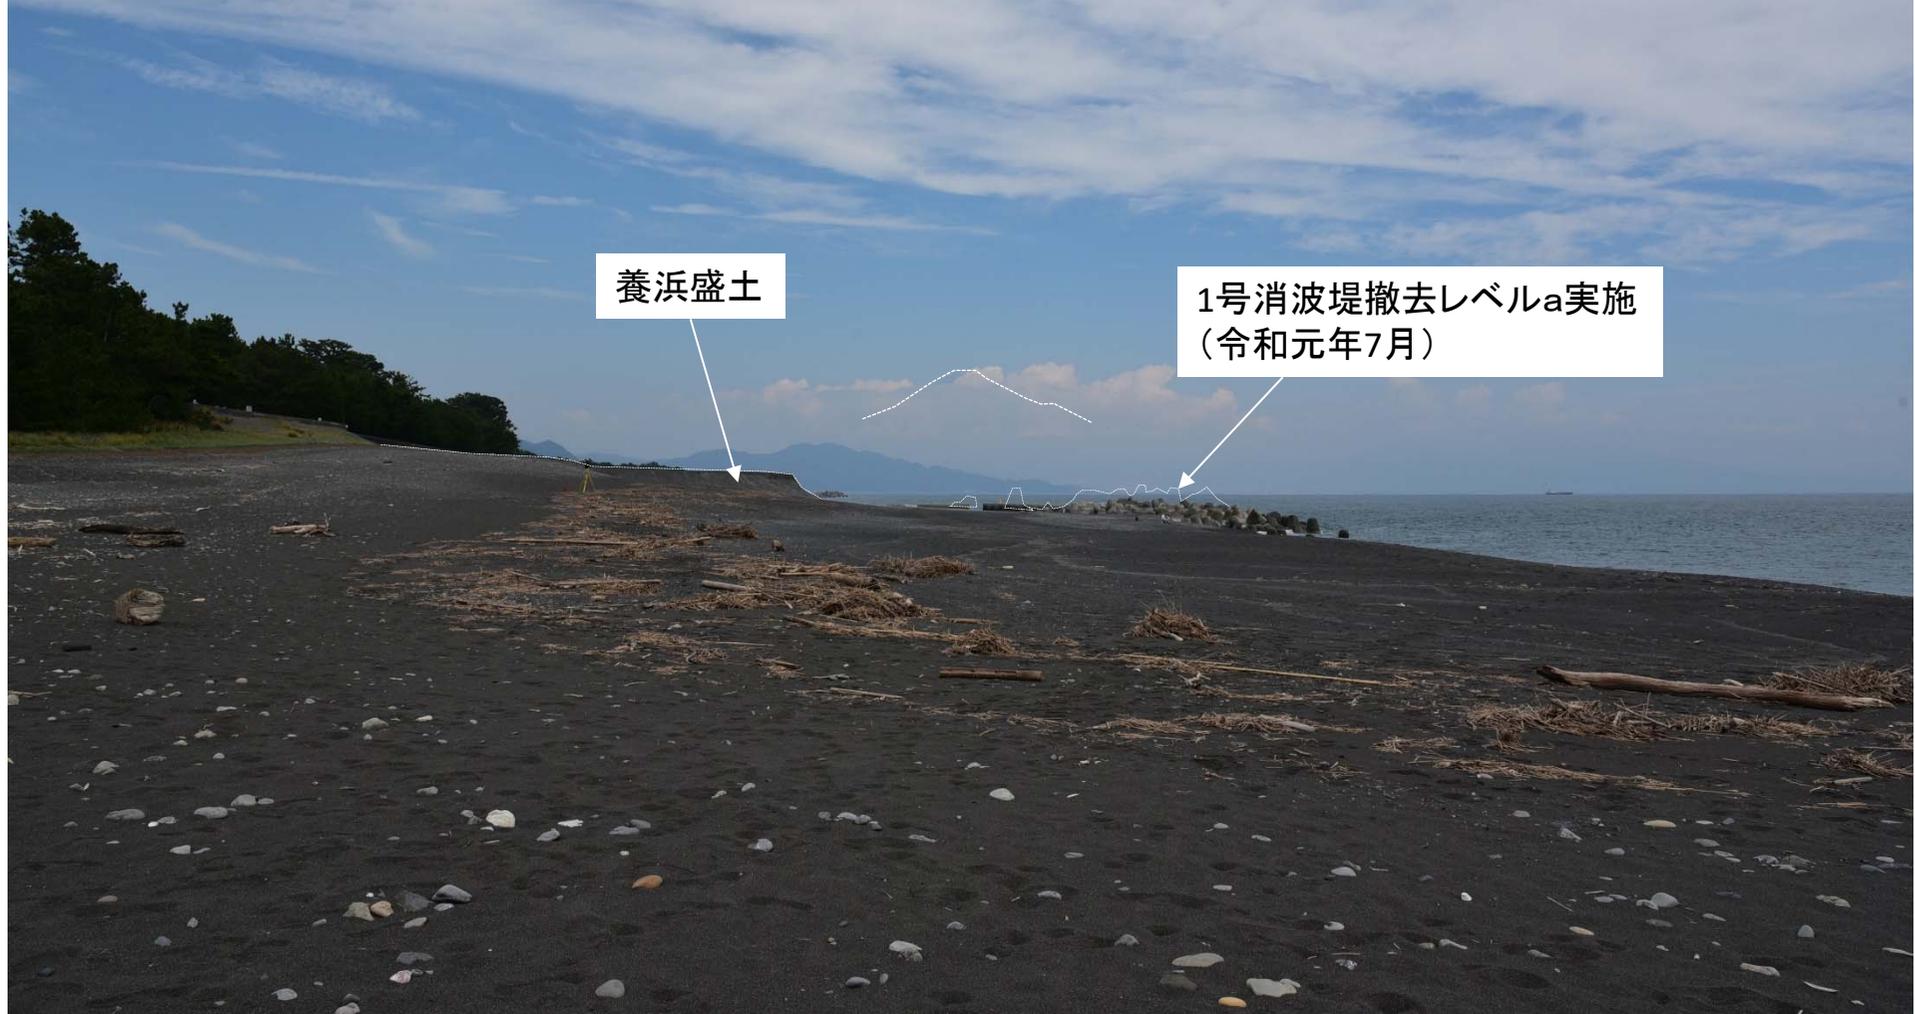
令和元年9月27日撮影（潮位T.P.-0.4m）
羽衣F地点，焦点距離27mm

- 1号消波堤撤去レベルa実施（令和元年7月）
- 台風10号及び15号により養浜盛土海側が一部流出して崖状となっている

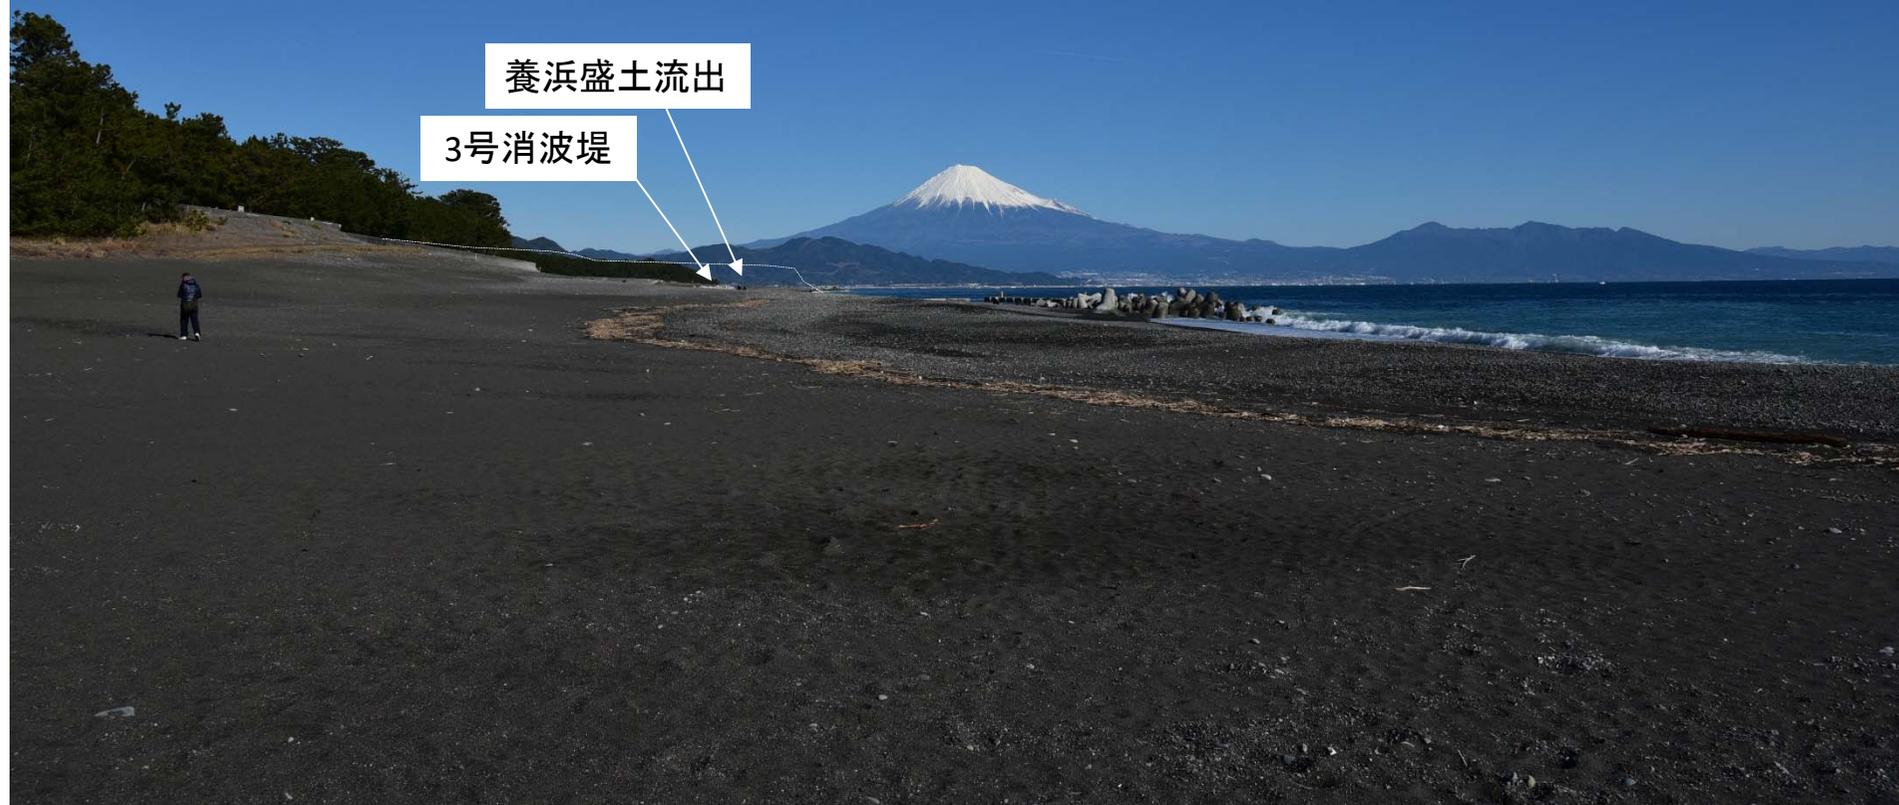
令和2年1月9日撮影(潮位T.P.+0.1m)
羽衣F地点, 焦点距離27mm

○台風19号により養浜盛土流出
