令和2年度  
清水海岸侵食対策検討委員会

検討資料【概要版】

令和3年3月

静岡県

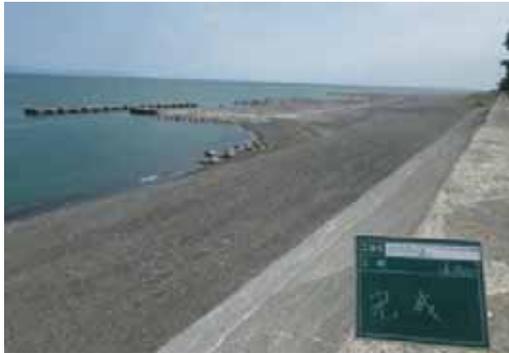
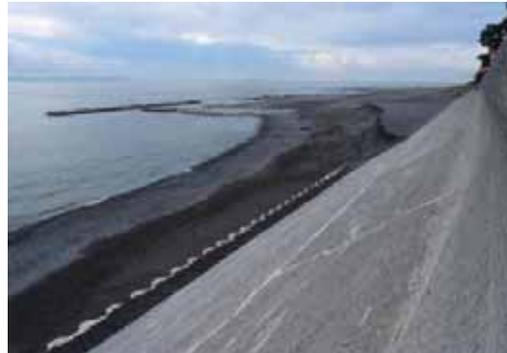
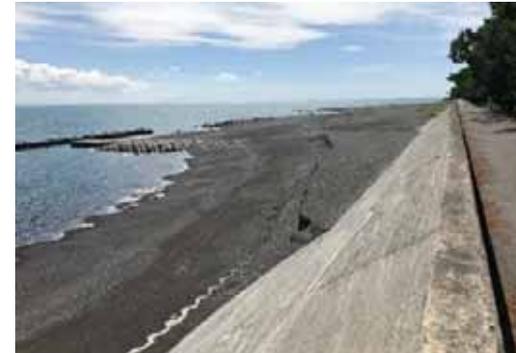
2020(R2)年は台風来襲に伴う高波浪の頻度が比較的になかったものの、台風10号及び14号時の高波浪により三保地区1号突堤下手側の養浜の一部が流出し、堤防基礎工が露出する状況となりました。堤防前面への根固工の整備を行うとともに、現在、養浜を集中的に実施中です。

○台風10号、14号後の養浜材の流出

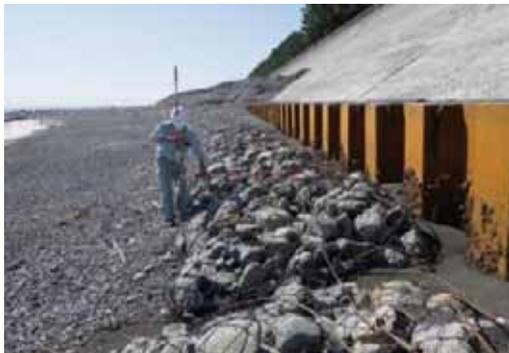
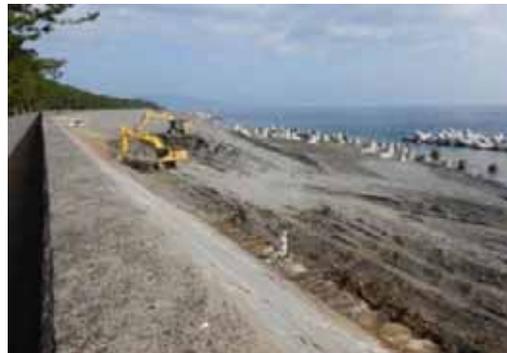
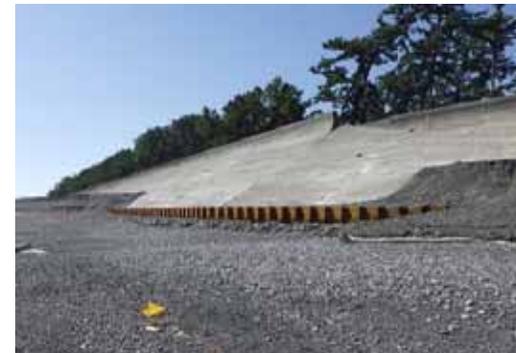
○養浜材の流出への対応

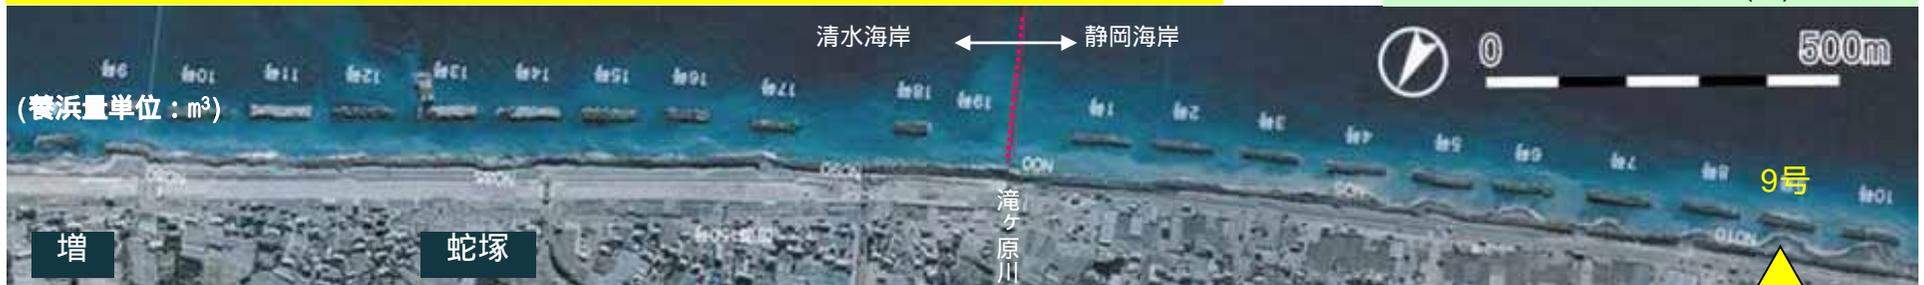
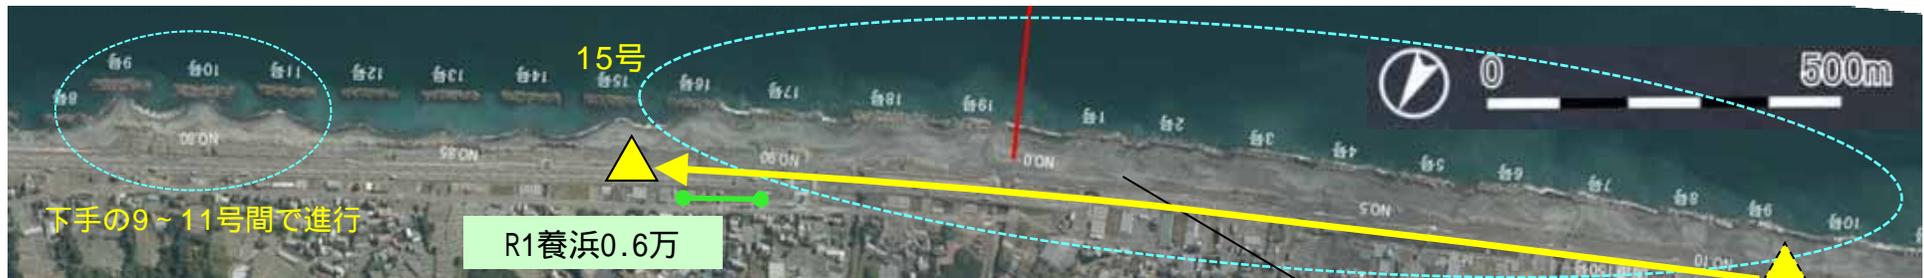
安倍川からの供給土砂による砂浜の自然回復域（サンドボディ）は、2014年～2020年までに北側へ1.7km進み、1年あたり約100m砂浜が回復しています。  
2020(R2)年は蛇塚地区の9～15号離岸堤背後の砂浜の回復が進んでいます。

サンドボディの進行：約1700m ÷ 16.8年 = 1年あたり約100m進行

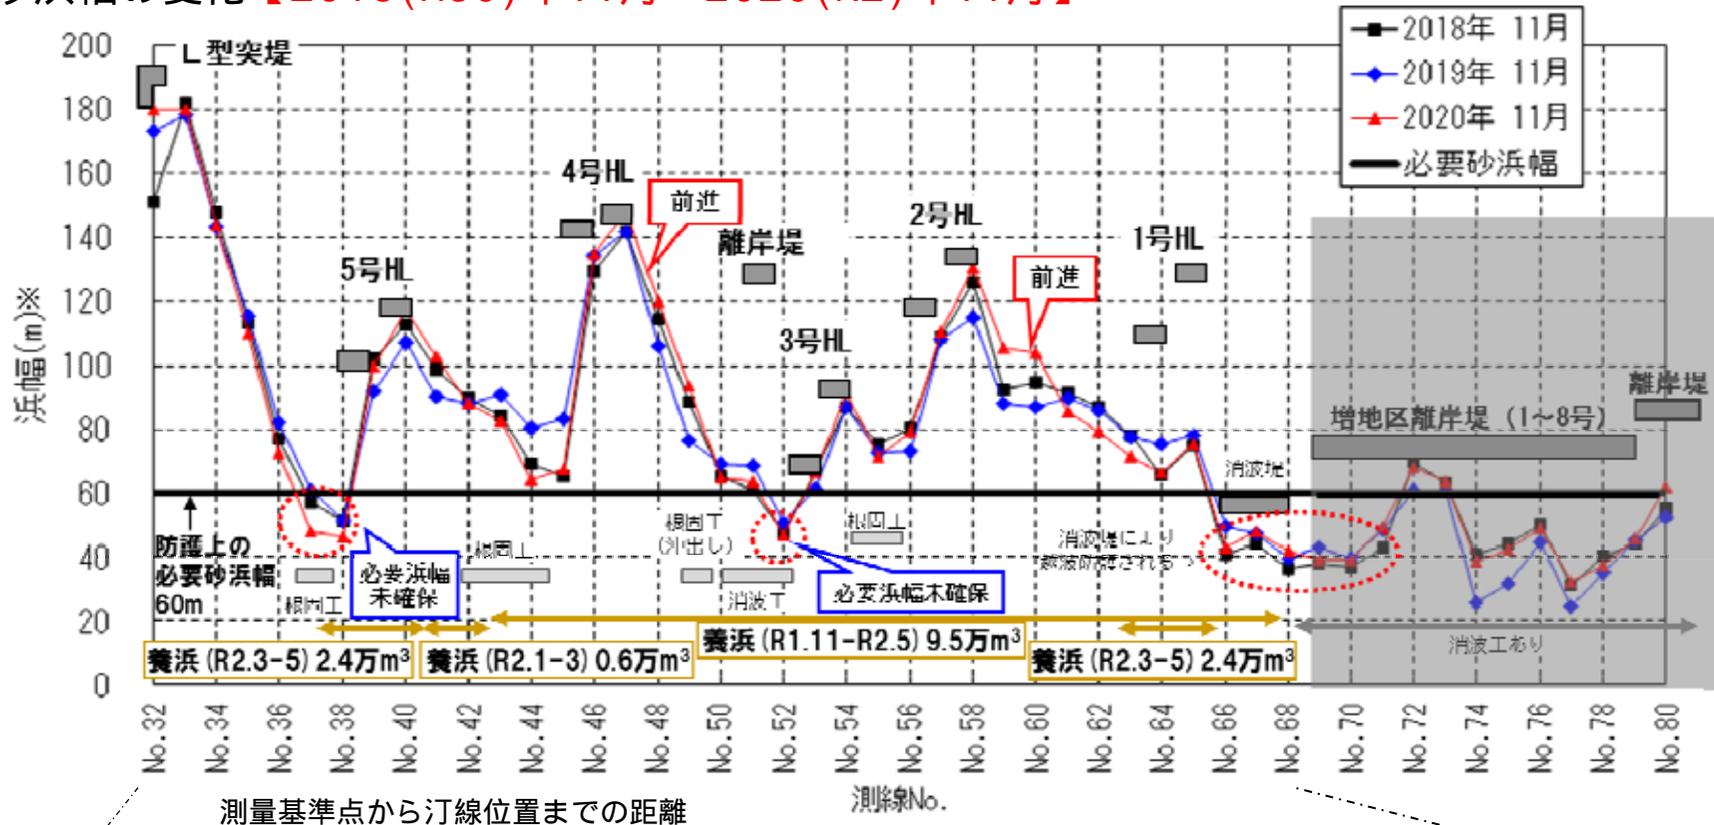
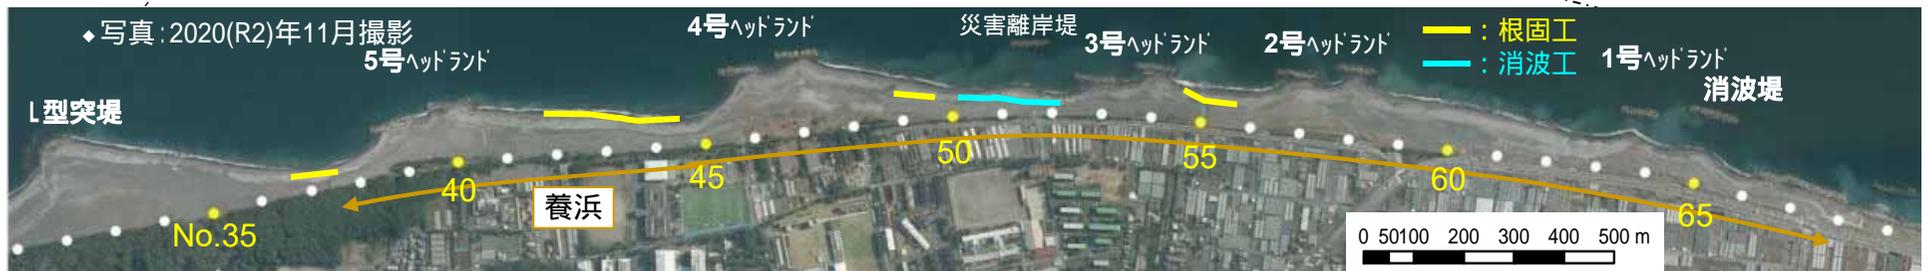
砂浜幅の変化【2018(H30)年11月～2020(R2)年11月】

2号～5号ヘッドランド上手は2019 (R1)年台風19号による汀線後退箇所が養浜の実施により回復・前進しました。しかし、3号・5号ヘッドランド下手側は防護上の必要浜幅60mが不足している状態のため、養浜を集中的に実施中です。

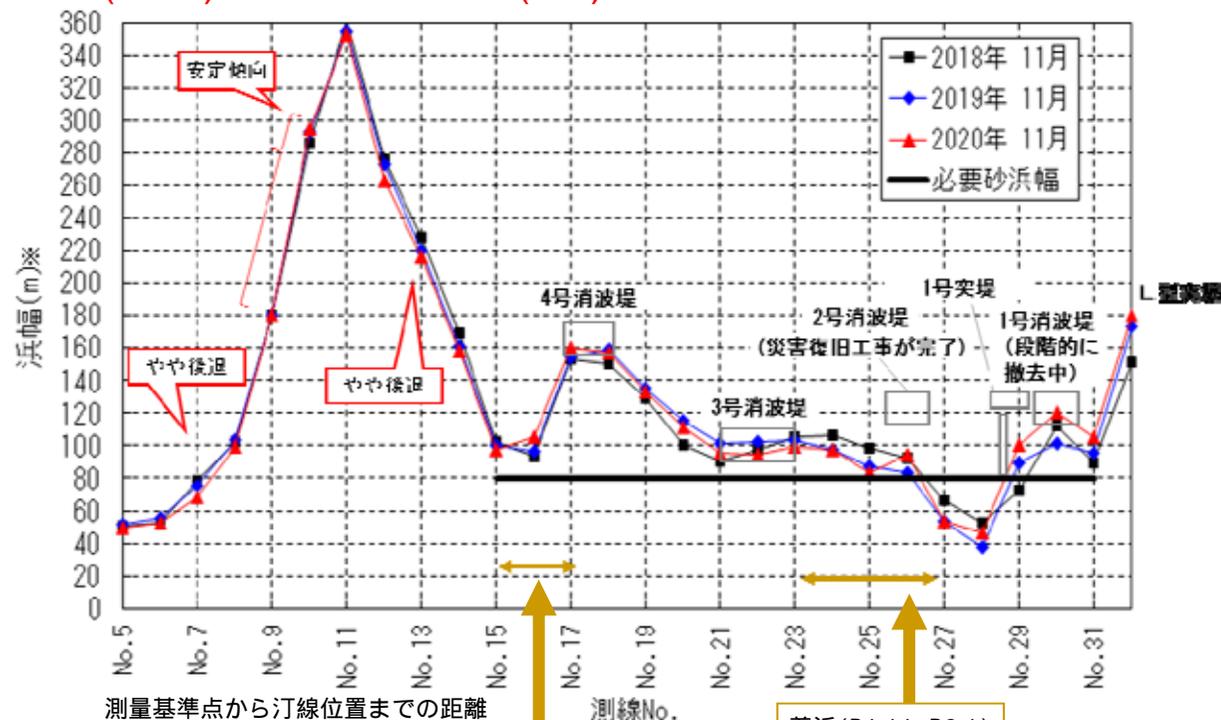
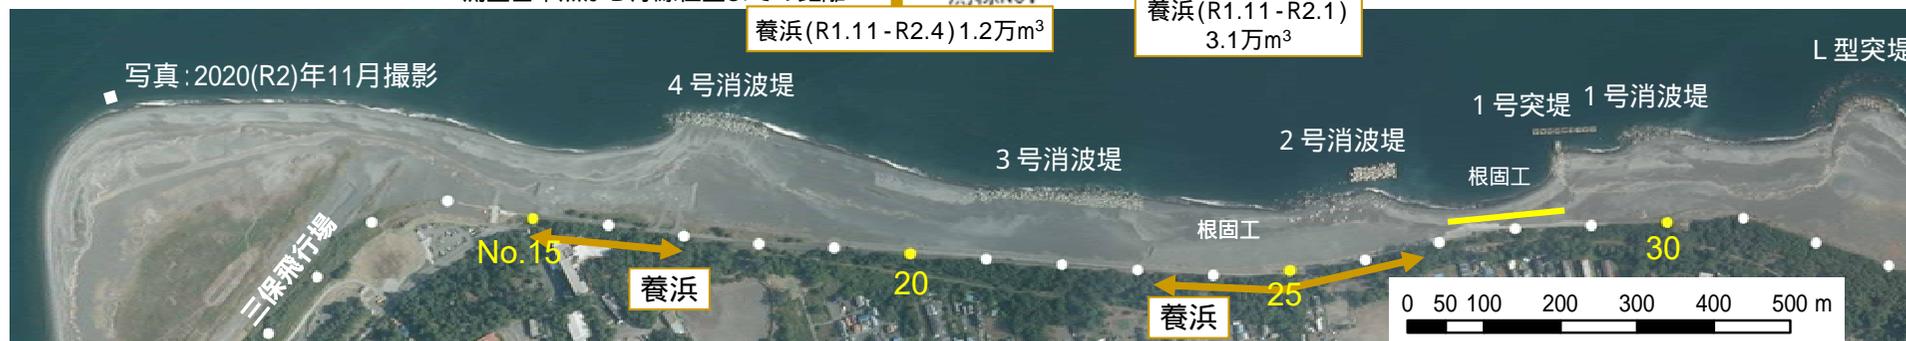
砂浜幅の変化【2018(H30)年11月~2020(R2)年11月】

1号突堤整備の効果で上手側の汀線が前進しましたが、下手側では防護上の必要浜幅80mが不足した状態です(測線No.27~29)。2019(R1)年台風19号で被災した2号消波堤の災害復旧工事により汀線は回復傾向であるものの必要浜幅が不足した状態のため、養浜を集中的に実施中です。三保飛行場前面の堆積土砂による養浜材浚渫箇所~真崎については、概ね安定傾向です。
