令和2年度
清水海岸侵食対策検討委員会

検討資料

令和3年3月

静岡県

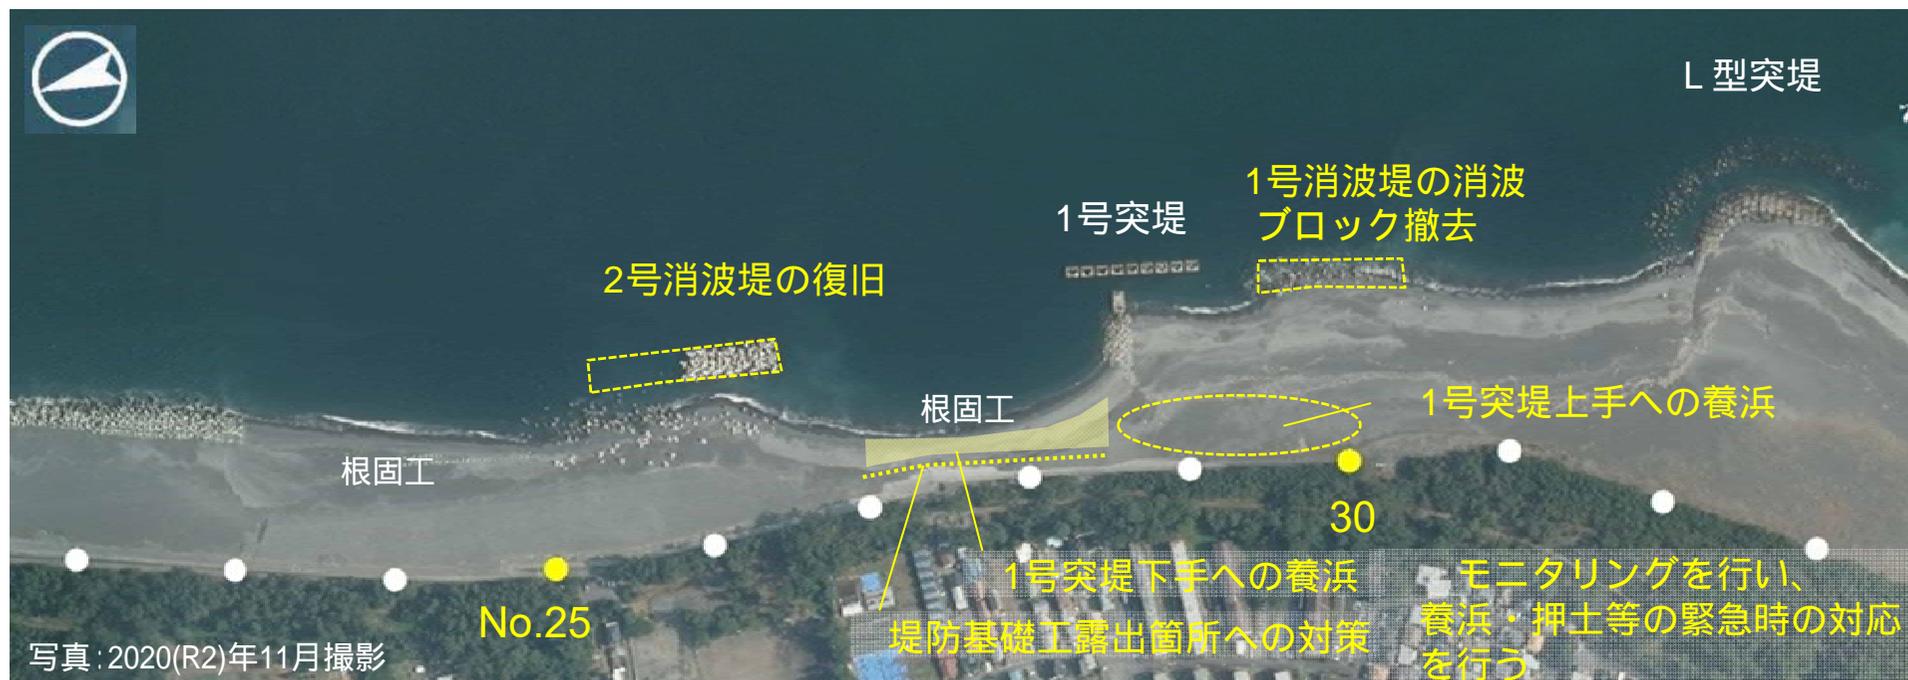
- ・令和2年10月の台風19号来襲に伴う高波浪により、2号消波堤（延長100m）が被災した。
- ・漂砂制御機能を回復させ1号突堤下手の汀線維持を図るため、原型復旧による工事を実施中。
（台風期前の7月時までに上手側の半堤長分の復旧が完了（延長50m）。下手側は年度内に完了予定）

2号消波堤の復旧をできる限り早期に実施する。…実施中(R3.3完了予定)

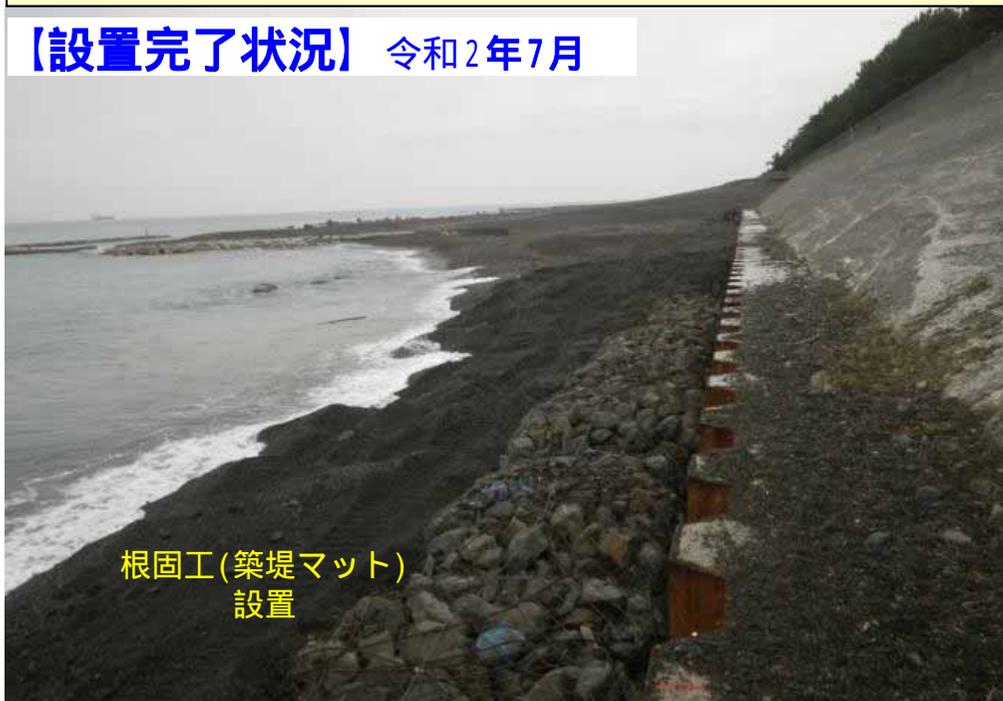
【設置完了状況】 令和2年7月

- ・令和元年10月台風19号により、1号突堤下手側の海岸堤防の基礎工（矢板）が露出。
- ・堤防の崩壊を防ぐため、台風期前の7月に堤防前面に根固工を設置し、サンドリサイクル養浜1.5万m³を実施した。

根固工(築堤マット)設置

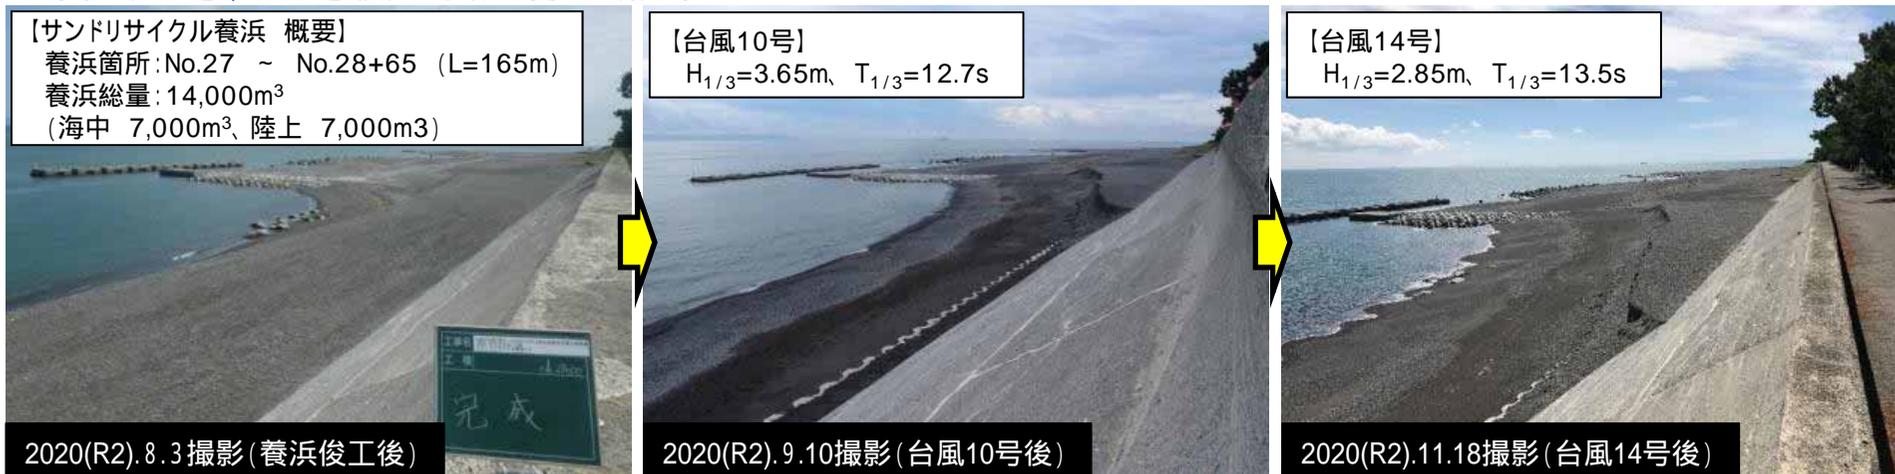
○台風10号、14号後の養浜材の流出

- ・令和2年9月7日の台風10号および10月7日の台風14号来襲の影響で、1号突堤下手に投入したサンドリサイクル養浜材の一部が流出し、堤防矢板基礎と根固工が露出する状況となった。
- ・養浜材流出箇所に護岸前面の掘削を行い根固工を整備。

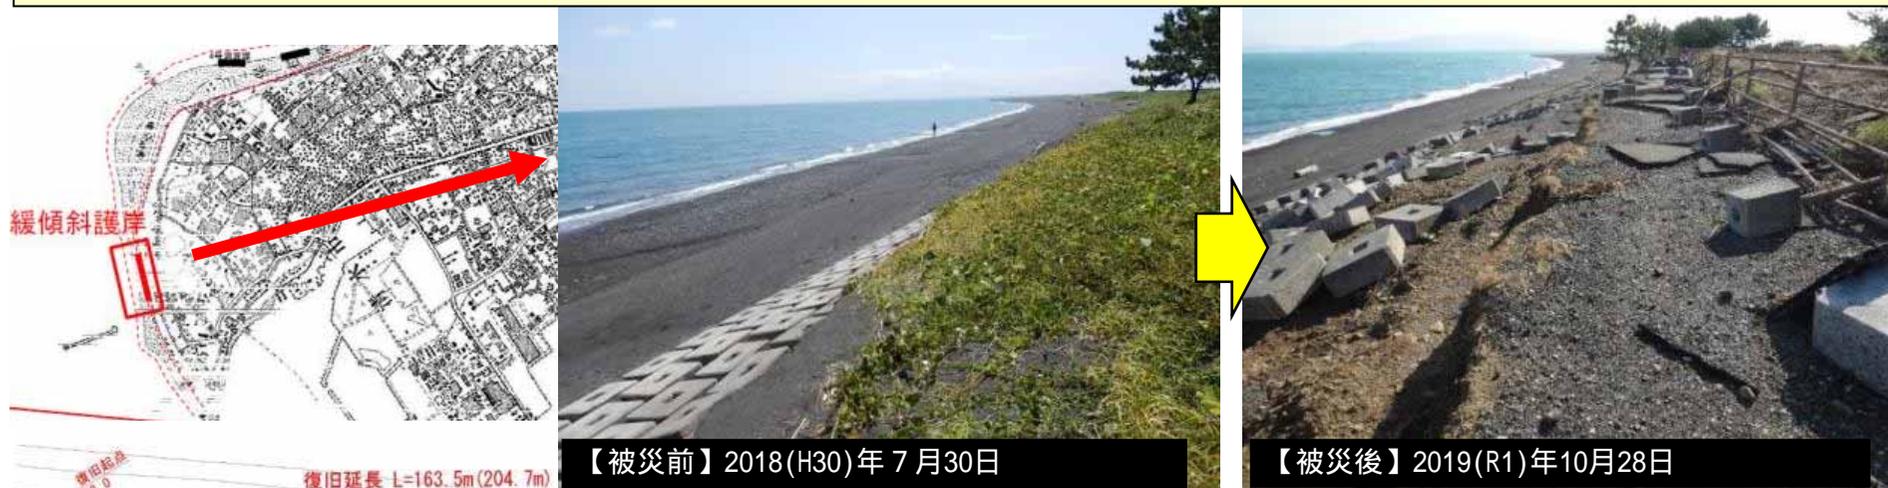
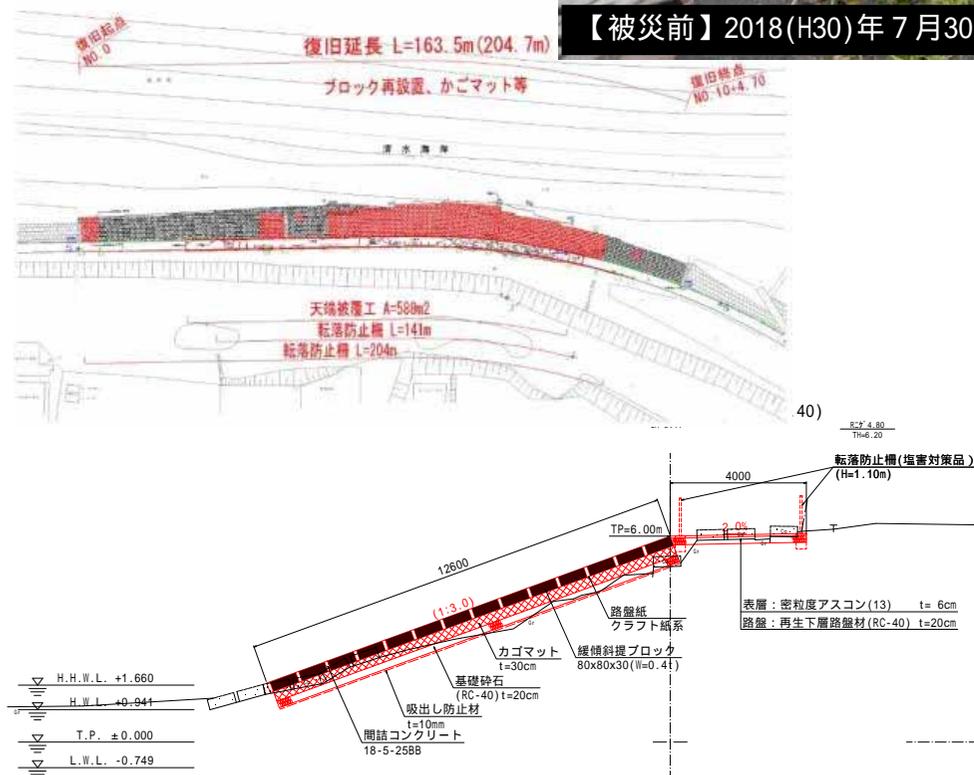
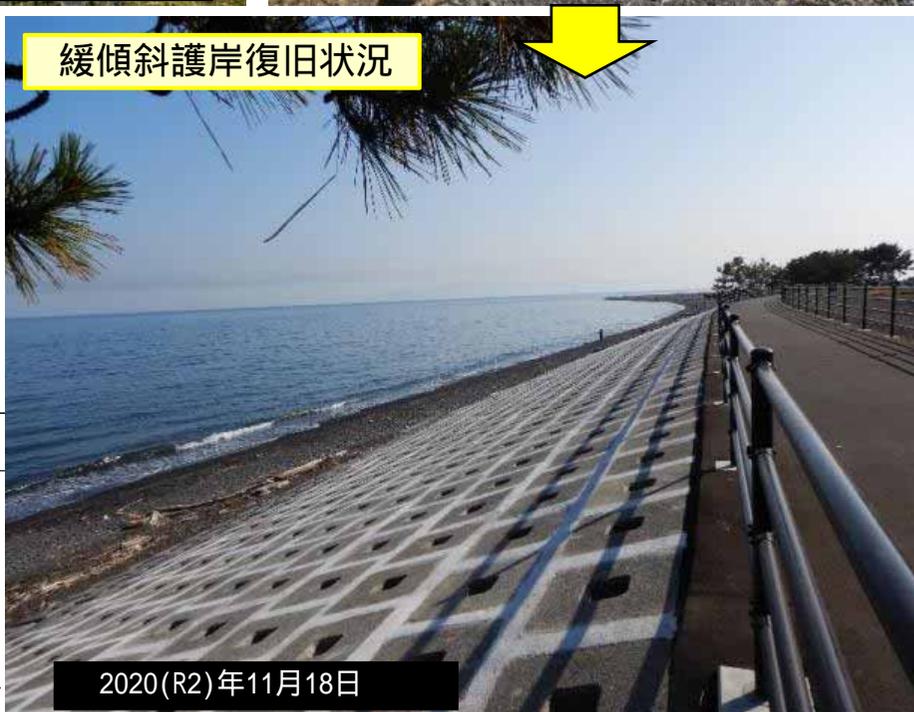
(4) 令和元年台風19号により被災した三保地区緩傾斜護岸の復旧

- 高波浪の継続的な作用により、堤体材流出、陥没の発生およびブロックの飛散が生じた。
- 飛散したブロックの再利用等による原型復旧を基本とし令和2年9月までに復旧が完了した。

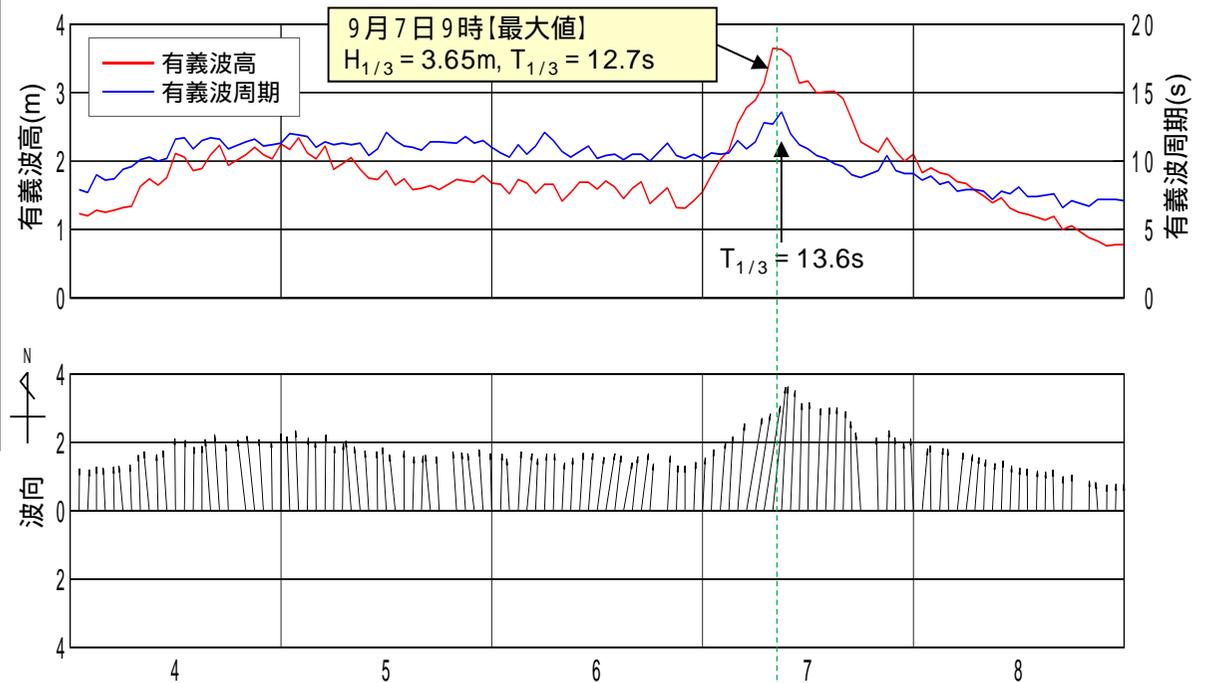
R2.9.5 7時頃撮影

台風来襲前の9/5朝の時点で、養浜材流出、矢板基礎露出が確認された。

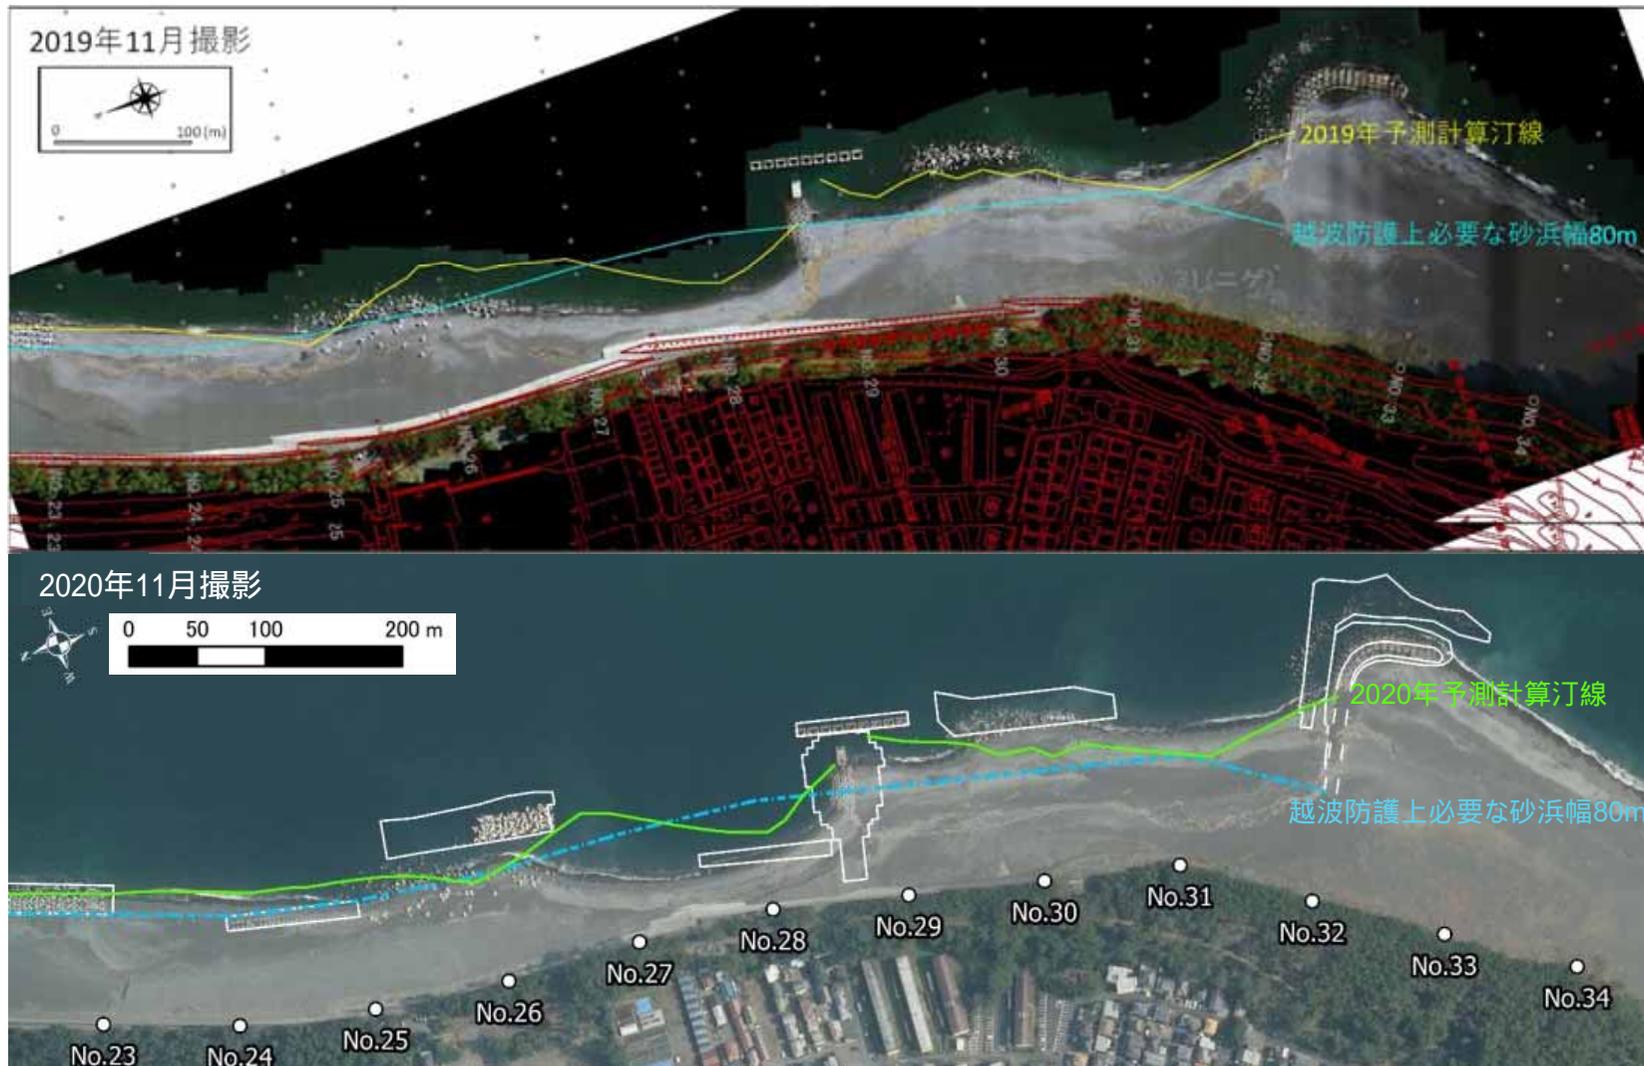
令和元年台風19号来襲後の汀線変化

- 1号突堤縦堤完成から1年後の予測汀線結果の汀線と比較すると、台風19号時の高波浪が作用した後の汀線は、1号消波堤より上手側はほぼ予測計算通りとなった。
- 1号突堤下手では令和元年11月までに顕著に汀線が後退(2号消波堤被災により、予測計算結果とも乖離)。令和2年11月時は2号消波堤の一部復旧完了により、その背後で汀線が前進傾向となる。

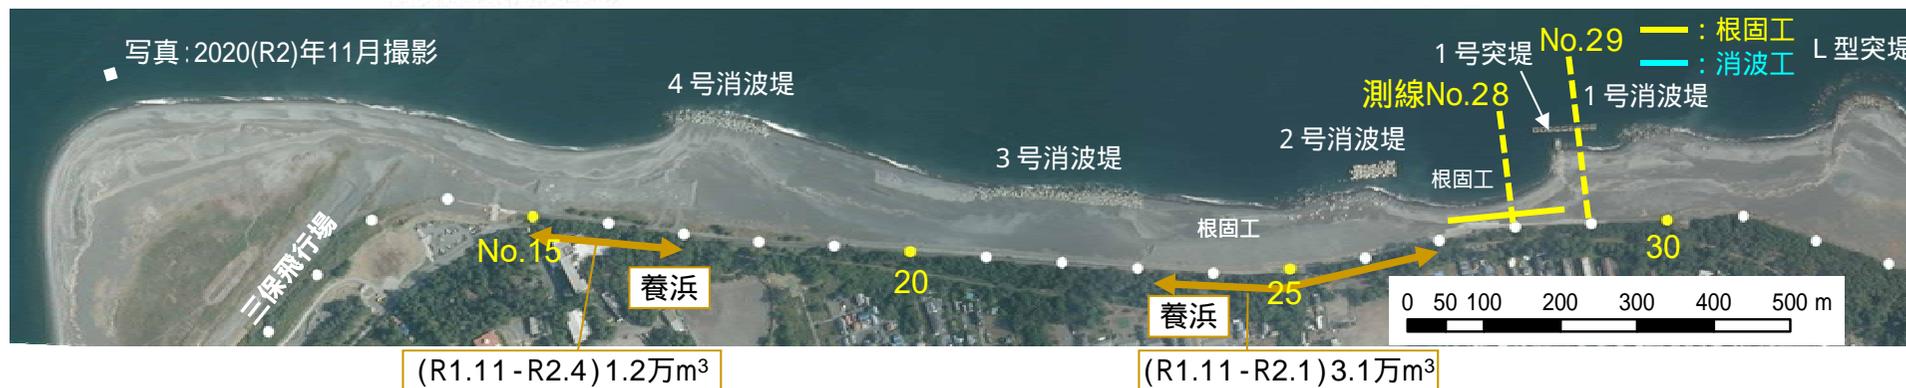
1号消波堤～2号消波堤間

- ・1号突堤上手（測線No.29）は1号突堤の効果と養浜の寄与により、T.P.+3m～-5m間で堆積（回復）が顕著
- ・1号突堤の下手（測線No.28）は2017年以降、侵食傾向（必要砂浜幅が不足）であるが、T.P.+2m～-5m間で堆積（回復）している。

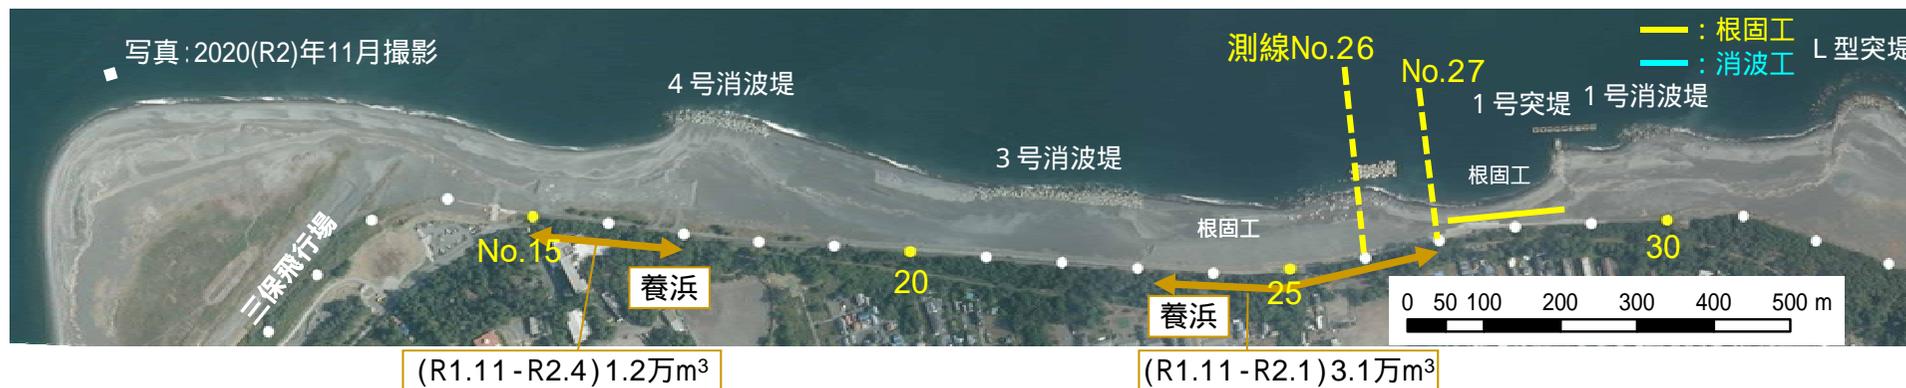
2号消波堤周辺

- ・ 2号消波堤上手（測線No.27）は盛土養浜土砂が流出。T.P.+1m～沖合で侵食
- ・ 2号消波堤設置箇所（測線No.26）は2019年台風19号の影響で侵食したが、復旧により2020年は回復傾向
