第9回三保松原景観改善技術フォローアップ会議参考資料集

令和5年3月24日

静岡県

1. 2022年度のモニタリング結果

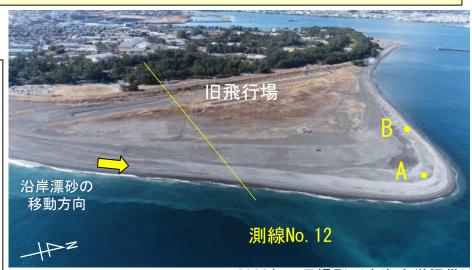
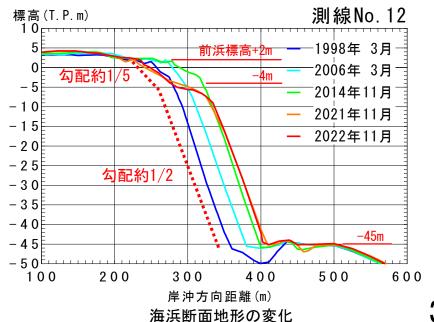
2022年1月撮影(東海大学提供)

- 大量の沿岸漂砂が現在もT.P.-4.0m以深の急斜面を経て海底谷に落ち込み、堆積を続けている。
- 急斜面は岸沖方向に平行移動しつつ現在も前進している。

- 写真のとおり、汀線に沿って帯状の白い堆積域 が伸びており、主に礫が堆積している。
- ・礫の堆積域は舌状砂州の最突出点A付近まで沿 岸方向に一様に伸びているが、Bに接近すると 大きく狭まる。
- ・これは汀線付近への入射波高(砕波波高)が西 向きに低下していることを示す。
- ・舌状砂州の任意地点での汀線角が場所により大 きく変化しており、波は汀線の法線方向に対し て左側から大きく斜めに入射するため、強い沿 岸漂砂が起こる条件にある。

- 前浜の平均標高は+2m
- バームから前浜勾配約1/5で-4mまで落ち込む
- -4m以深でほぼ1/2の安息勾配の急斜面
- ・急斜面は-45mまで続き、急斜面は平行移動し つつ現在も前進

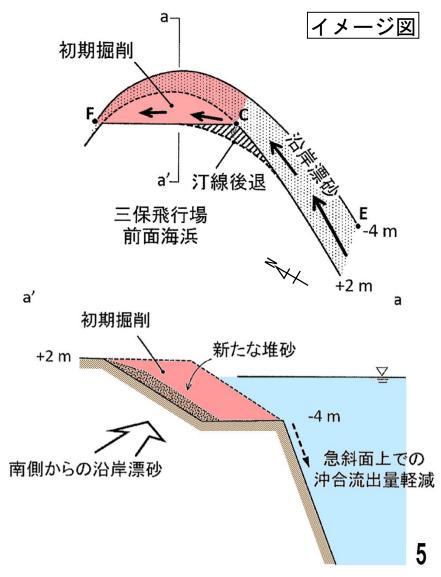
舌状砂州先端部の急斜面(安息勾配1/2)となる手前(T.P.-4.0m以浅)から1998年汀線までを掘削して平坦面とし、南側から運ばれてきた沿岸漂砂の堆積が平坦面上で起こるようにして、急斜面への落ち込みを防ぐ。

- ▶ 現況汀線を掘り込んで汀線を人為的に後退させると、その上手側端部のC付近では掘削箇所へ向かう漂砂が起こり、C以南(漂砂上手側)が急激に削られ、汀線後退を招く恐れがある。
- ★ 土砂の落ち込みは、地点E~F間で連続的に起きているため、上手側の侵食を避けようと掘削域を下手側のFにずらしても、Fに至るまでの漂砂の移動過程でT.P.-4.0mの勾配変化点を通過し、海底への落ち込みが生じる。
- 逆に掘削域を上手側のEにずらすと、海底への落ち込みは軽減できる可能性は高まるが、上手側海岸(4号消波堤下手)の侵食を助長する恐れがある。

▶ 採取時に上手側海岸(4号消波堤下手)の侵食を助長しないよう、数値シミュレーション等により適切な採取箇所、採取可能量等の検討を行う。

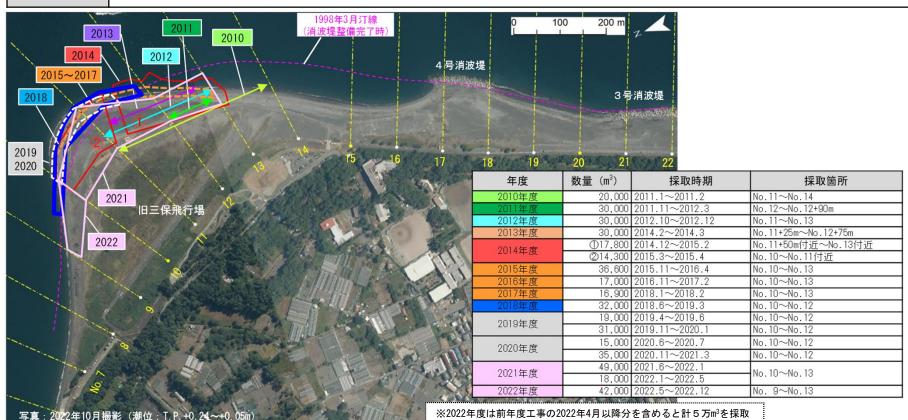
養浜採取箇所

評価基準	汀線位置、断面積(1998年当時の汀線と断面積 [※] を割り込まないこと) ※沿岸漂砂の連続性が保たれていた時期の汀線位置と断面積
評価	採取箇所は概ね回復が見られたが、上手からの侵食が4号消波堤下手に波及している。
	・1998年の汀線位置と比較して、No.13より上手側では汀線を割り込んでいるが、それ以外の範囲では安定~前進している。 ・1998年の海浜断面と比較して、養浜材を採取したNo.12~10の陸上部は堆積している。 ・No.13は、汀線近傍~-10mの主に海中部で侵食(断面積の減少)が見られる。
対応	→ 4号消波堤下手への養浜実施により侵食箇所の汀線の維持を図ることで採取範囲を確保する。→ モニタリングを継続するとともに、必要な養浜材の継続的な確保のため、採取方法を検討する。

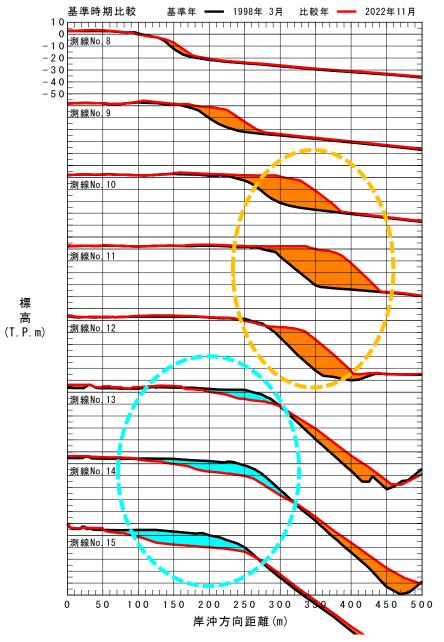
測線No. 8~15海浜断面変化状況(1998年との比較)

- 測線No. 8~12: 一様に堆積
- 測線No. 13~14:-10~-30m以浅で侵食

それ以深で堆積

○ 測線No. 15:-15m以浅で侵食

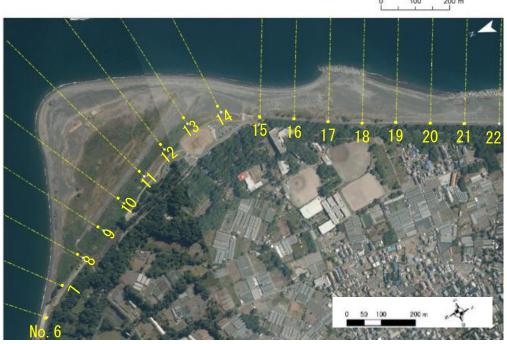
写真: 2022(R4)年10月撮影

飛行場前面はサンドリサイクル浚渫実施中であり汀線が後退

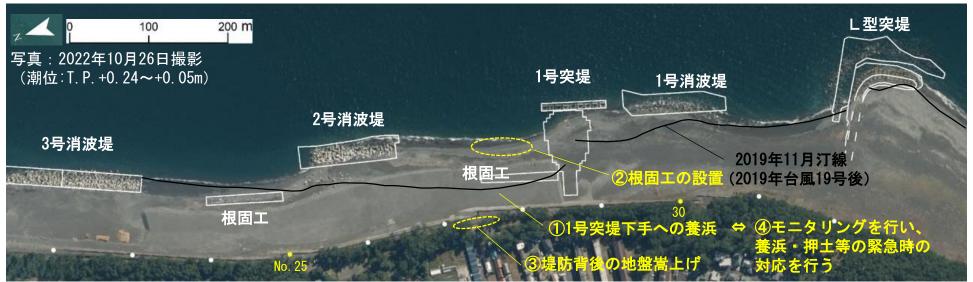
1号突堤周辺の状況

評価基準	越波の有無、波浪の遡上状況
評価	高波浪が少なく、越波は発生していない。
	・台風10号来襲時(2020. 9.7)に、1号突堤下手の養浜盛土が流出し、護岸基礎の一部が露出した。1号突堤下手の 砂浜些少部への重点対策を実施しており、防護上の必要砂浜幅を確保した状態である。
対応	① 1号突堤下手に直接養浜を実施する。 2021年度分が完了(2021.6(サンドリサイクル養浜6.7万m³+サンドバイパス養浜2.8万m³)) 2022年度分を実施中(サンドリサイクル養浜4.2万m³+サンドバイパス養浜3.0万m³)) ② 1号突堤下手への集中養浜の完了後、根固工を設置する。・・・完了(2021.9) ③ 堤防背後の地盤嵩上げ(土堤の整備)を実施する。・・・完了(2021.9) ④ モニタリングを行い、養浜材流出等の緊急時には養浜・押土等の対応を行う。・・・必要に応じて実施

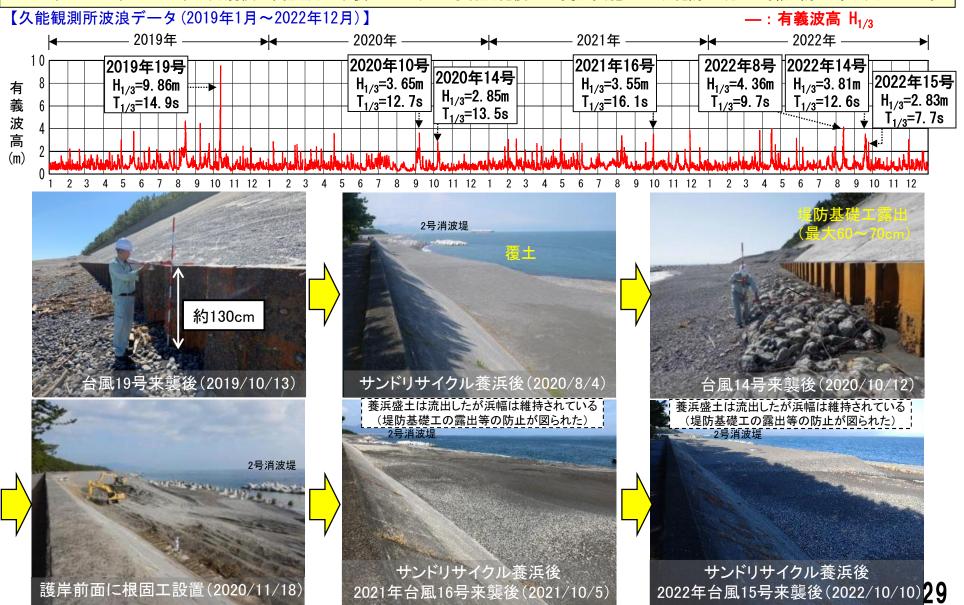
- ・2020年の台風10号, 14号来襲により、1号突堤下手に投入したサンドリサイクル養浜材の一部が流出し、堤防基礎工と根固工が 露出する状況となった。
- ・2021年~2022年は2020年と同規模の高波浪が来襲したが、2号消波堤復旧+養浜実施により堤防基礎工の露出防止等が図られた。

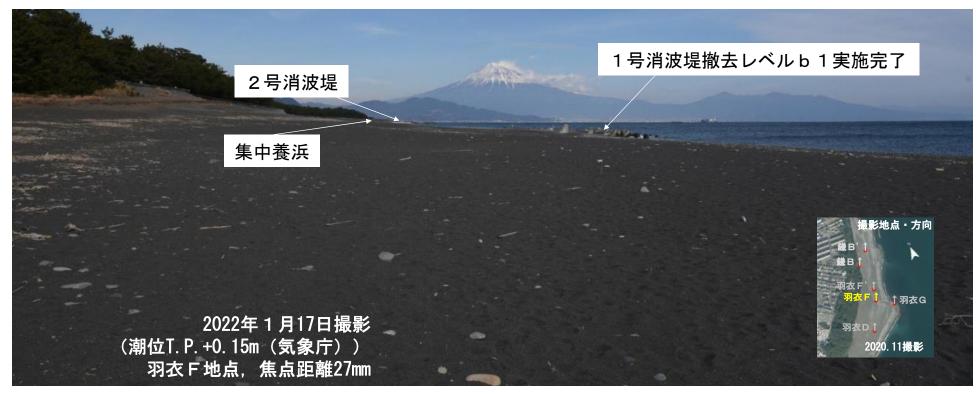
評価基準	周辺景観との一体性や連続性
評価	2号消波堤はブロックの復旧により天端部分が視認される状況となったが、1号突堤背後に実施した集中養浜により、2号消波堤がほとんど視認されない状況となった。
対応	▶ 1号消波堤の消波ブロックの撤去について、当初計画と現況の比較等を行い、次段階撤去の検討を行う。
	▶ 1号突堤上手の必要浜幅は確保されているため、高波浪による汀線後退で必要浜幅が不足した際には、砂浜の回復と下手への漂砂の供給を行うため、養浜を実施する。

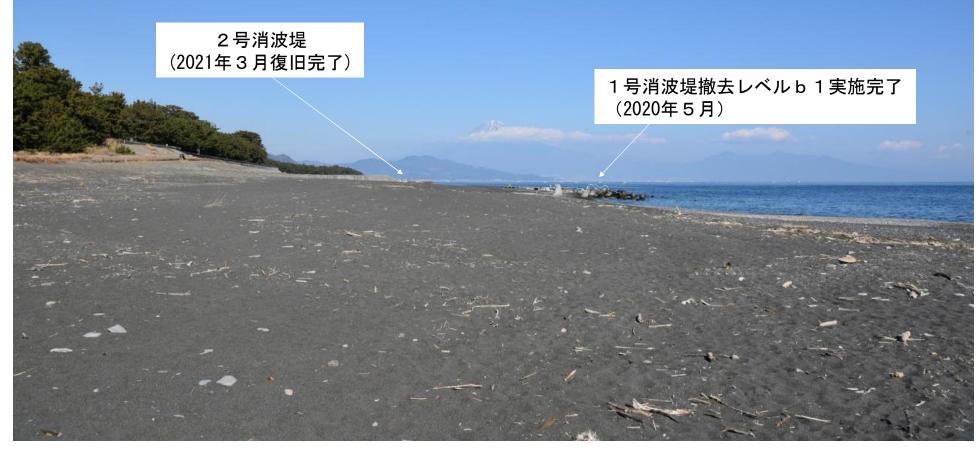
> 2023年1月8日撮影(潮位T.P.+0.17m) 羽衣F地点,焦点距離27mm

・台風14号・15号来襲後、レベル b 1の撤去を実施した 1号消波堤の上手で汀線がやや後退し、 周辺のブロックが視認されやすくなった。

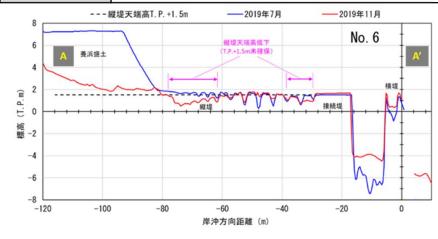
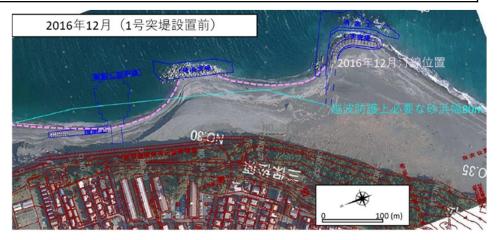
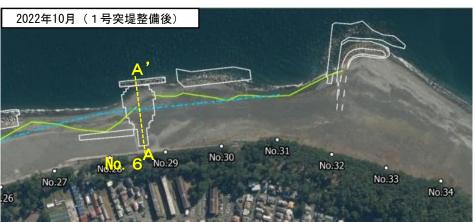
2019年度縦堤中央部の測線No.6による天端高の確保状況確認(2020は測量未実施)

評価基準	突堤(縦堤)の漂砂制御機能、必要天端高T.P.+1.5mの確保
評価	1号突堤の上手で必要砂浜幅80mを確保できており、想定した <mark>漂砂制御機能を発揮している</mark> と推 測される。
対応	▶ 引き続き、突堤周辺の地形変化より突堤(縦堤)の漂砂制御機能を把握していく。

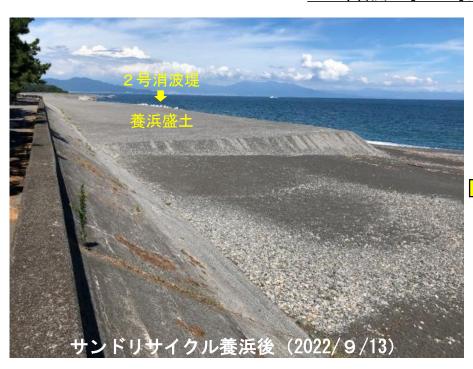
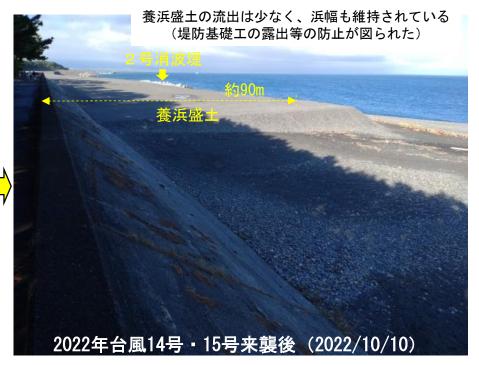
2022年台風14号・15号来襲前後の海浜形状変化

評価基準	海岸利用に悪影響を及ぼしていないこと
評価	高波浪が少なく、 <mark>越波は発生していない</mark> 。
	・台風14号来襲時(2022. 9.18)に、久能観測所の有義波高3.81m、有義波周期12.6sを観測した。2020年,2021年と同規 模の高波浪であったが、2号消波堤復旧+養浜等の実施により浜幅が維持され、堤防基礎工の露出等の防止が図られた。
対応	▶ 対策による海岸利用への影響を確認するため、今後も高波浪後にパトロールを実施していく。
