# 令和4年度 清水海岸侵食対策検討委員会

## 検討資料

令和5年2月22日

静岡県

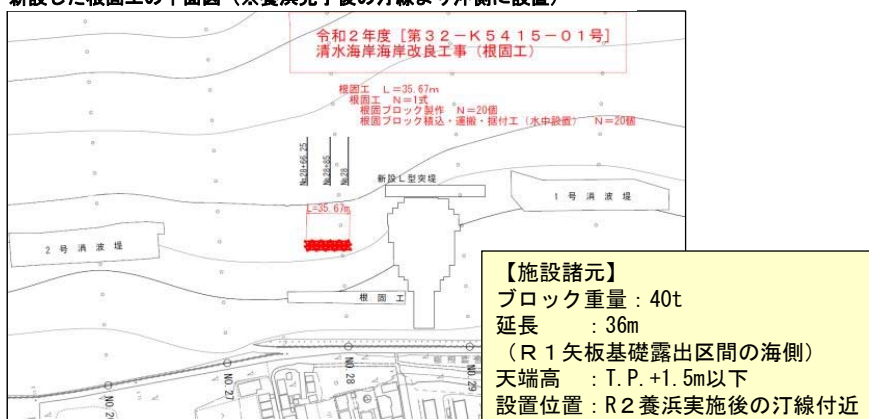
新設した根固工の平面図 (※養浜完了後の汀線より沖側に設置)

- ・ 1号突堤下手の養浜の常時波浪による流出の抑制を図るため、令和3年度に汀線より沖側に根固工を設置した。(景観に配慮し、既設と同じ頭頂部がないタイプのブロックを使用し、天端高さをT.P. +1.5m程度以下とした)
- ・ 令和4年度は高波浪が少なく根固工背後の養浜の歩留まりが高く、汀線位置も維持された状態である。

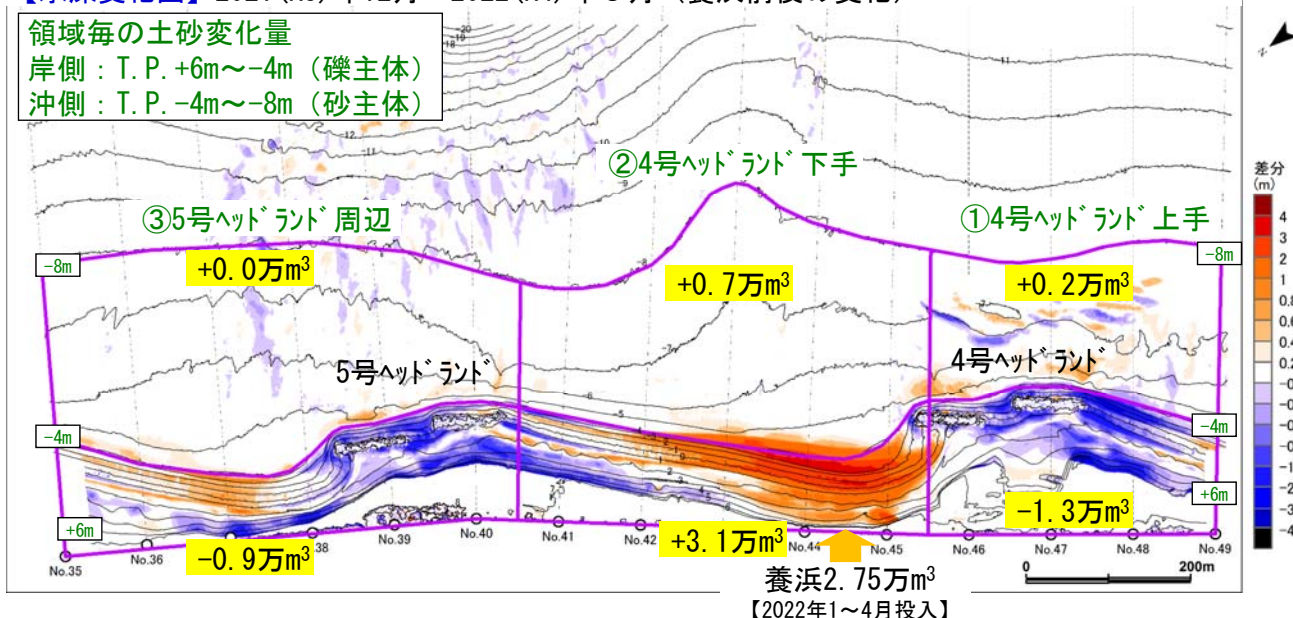
**【水深変化図】** 2021 (R3) 年12月～2022 (R4) 年5月 (養浜前後の変化)

- ・折戸4号ヘッドランド下手において2022年1～4月に汀線付近から海中への押土養浜を実施した。
- ・養浜前後の土砂変化量より、領域①岸側の侵食量 ( $-1.3\text{万m}^3$ ) と領域②への養浜量 ( $2.75\text{万m}^3$ ) の合計は約 $4.1\text{万m}^3$ であり、このうち歩留りやすい礫分 (全体の8割程度※) の約 $3.3\text{万m}^3$ と同程度の $+3.1\text{万m}^3$ が領域②岸側に堆積していることが判った。※現地海浜の礫と砂の割合 (礫 : 砂 = 8 : 2) から礫の量を算出 (参考資料(3))
- ・押土して間もないため養浜材のうち礫分の多くは投入箇所周辺に留まっていると考えられる。また、養浜を踏まえた①～③の侵食量は $1.0\text{万m}^3$ であり、漂砂下手の既設L型突堤下手から消波堤区間に供給されているものと推察される。

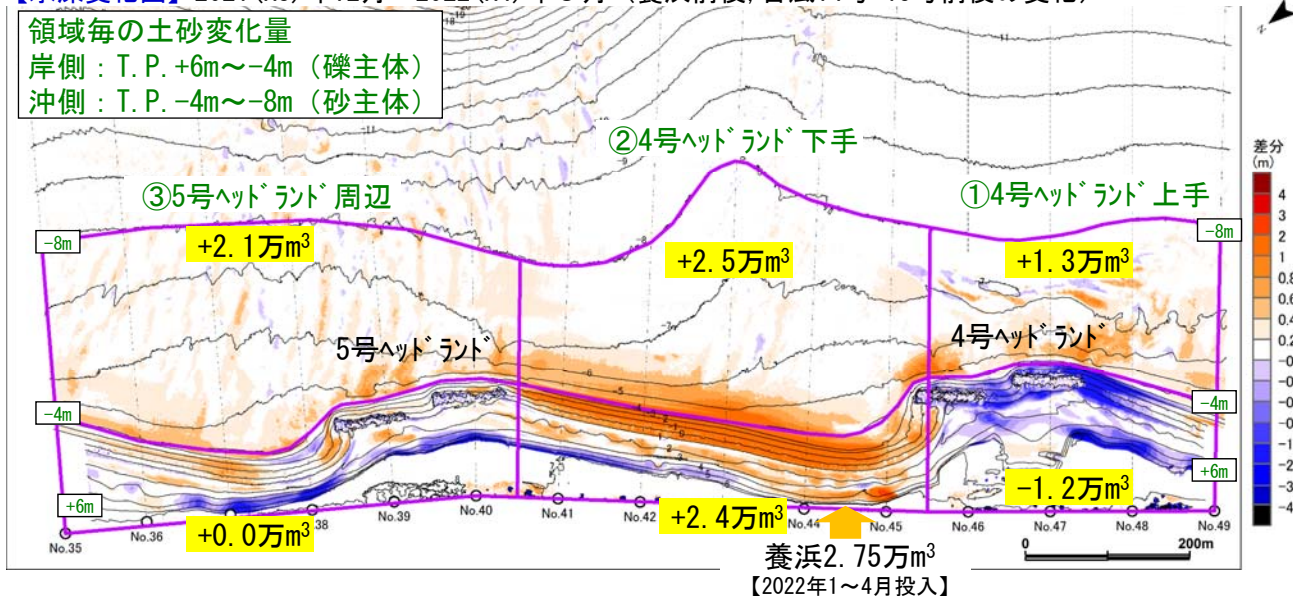
**【水深変化図】** 2021 (R3) 年12月～2022 (R4) 年9月 (養浜前後、台風14号・15号前後の変化)

- ・養浜前後、台風前後の土砂変化量より、養浜量 ( $2.75\text{万m}^3$ ) に対して①～③の堆積量 $7.1\text{万m}^3$ のため、上手からの漂砂の流入による堆積量は $4.3\text{万m}^3$ である。
- ・領域②に投入した養浜材は汀線際を沿った下手への漂砂移動により、堆積域が領域③の汀線～T. P. -6m 帯まで拡大している。その内、汀線～T. P. -4mは礫が堆積し、T. P. -4～-6mは砂質が堆積している。
- ・5号ヘッドランド背後から下手の地形変化は少ないため、投入した養浜材のうち礫分は4号ヘッドランド～5号ヘッドランド間に留まり海浜の維持に寄与しているものと考えられる。
- ・後述する11月の定期深浅測量による砂浜幅および海浜断面地形から汀線の前進状況が確認されるため、養浜優先順位の高い3号ヘッドランド下手についても押土養浜を実施していく計画とする。

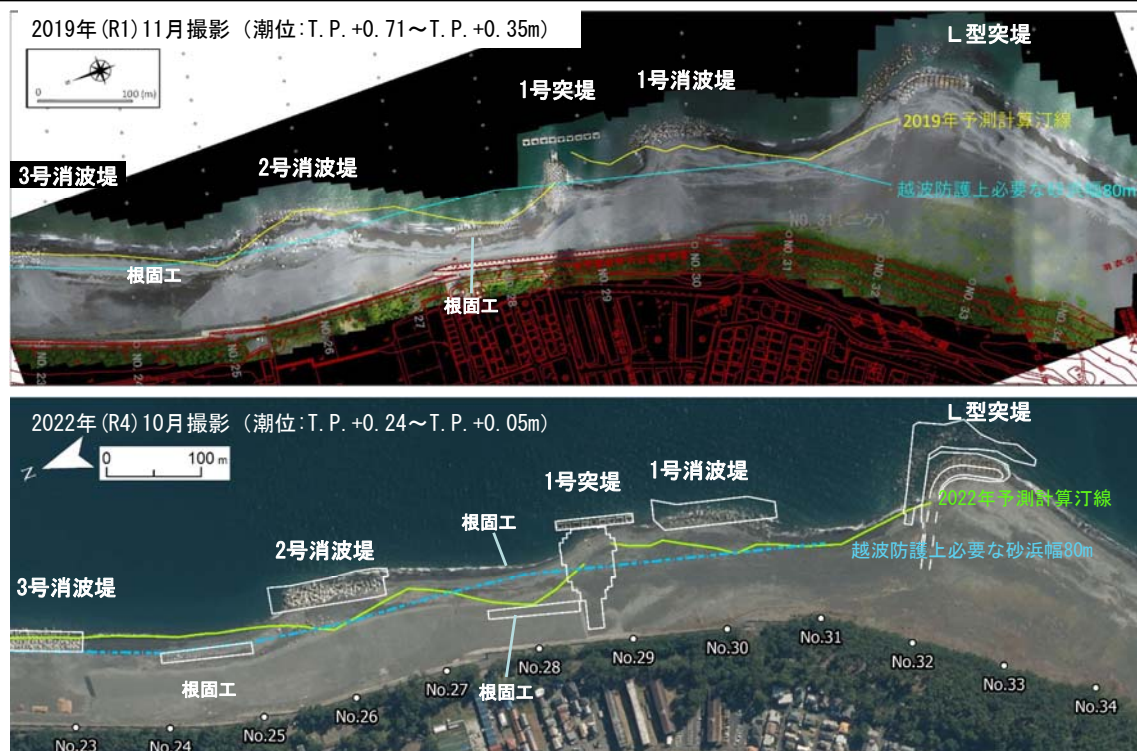
・令和2年の台風10号、14号来襲により、1号突堤下手に投入したサンドリサイクル養浜材の一部が流出し、堤防基礎工と根固工が露出する状況となった。

・令和3・4年は令和2年と同規模の高波浪が来襲したが、2号消波堤復旧＋養浜の実施により堤防基礎工の露出防止等が図られた。

- 2019(R1)年撮影写真より、1号突堤縦堤完成から1年後の予測汀線結果の汀線と比較すると、台風19号時の高波浪が作用した後の汀線は、2号消波堤被災により予測汀線より大きく後退した。
- 2022(R4)年撮影写真より、1号突堤下手の汀線は、令和2年度の2号消波堤復旧完了と集中養浜の実施により予測汀線より大きく前進し、越波防護上必要な砂浜幅を確保した状態である。

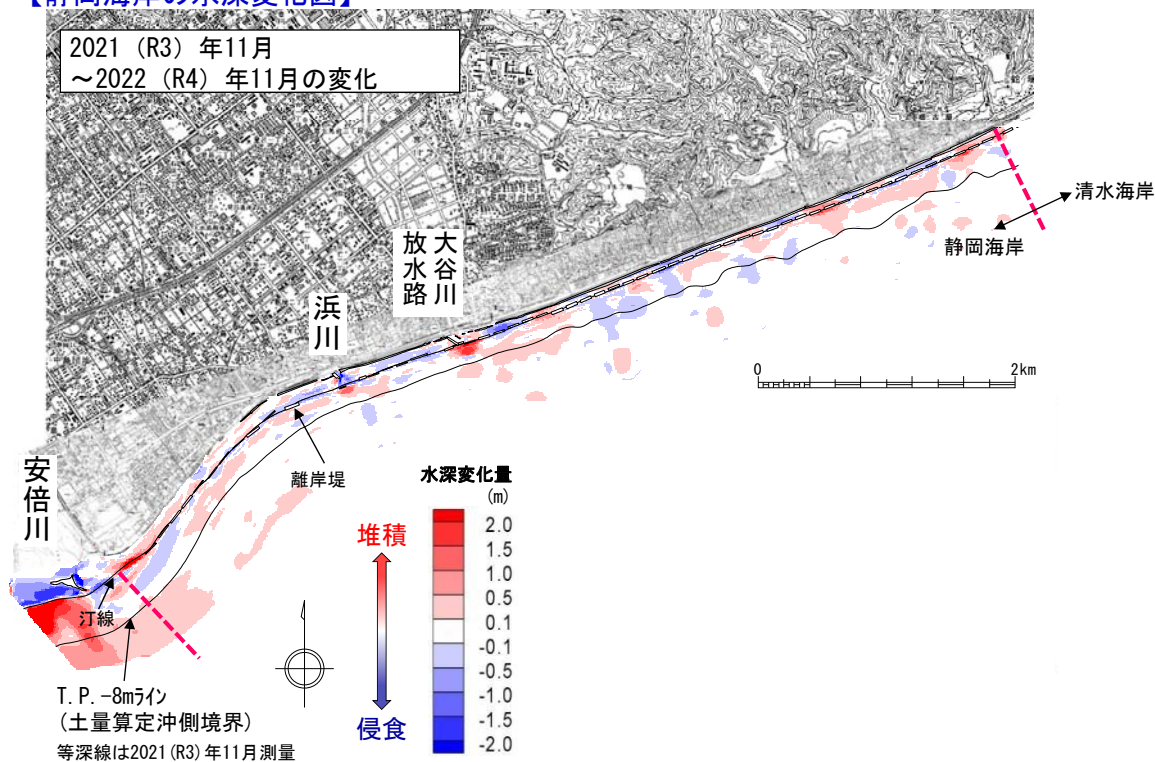
### 【静岡海岸の水深変化図】

- ・安倍川河口で顕著な堆積。
- ・静岡海岸は離岸堤岸側、離岸堤沖側ともに変化が少ない。

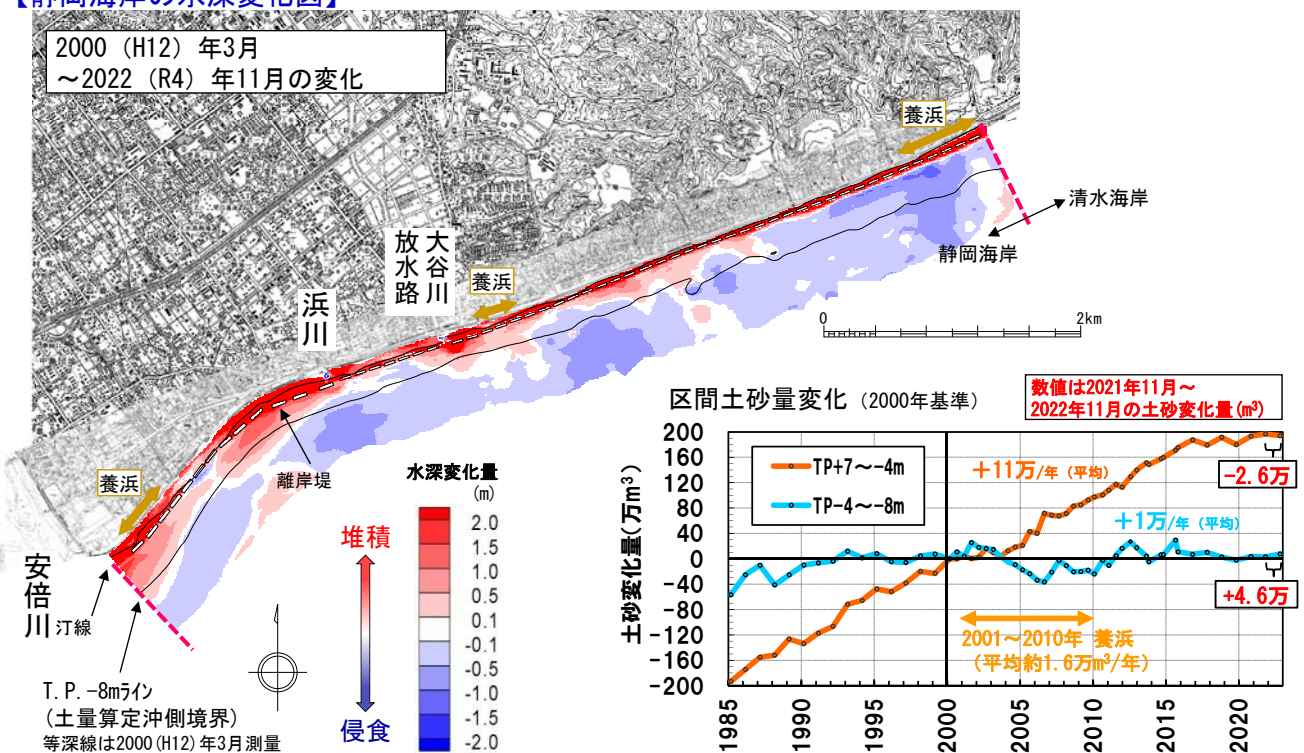
### 【静岡海岸の水深変化図】

- ・安倍川河口～清水海岸境界の全域で離岸堤岸側は堆積傾向。
- ・安倍川河口～大谷川河口周辺では離岸堤沖側でも堆積が見られる。

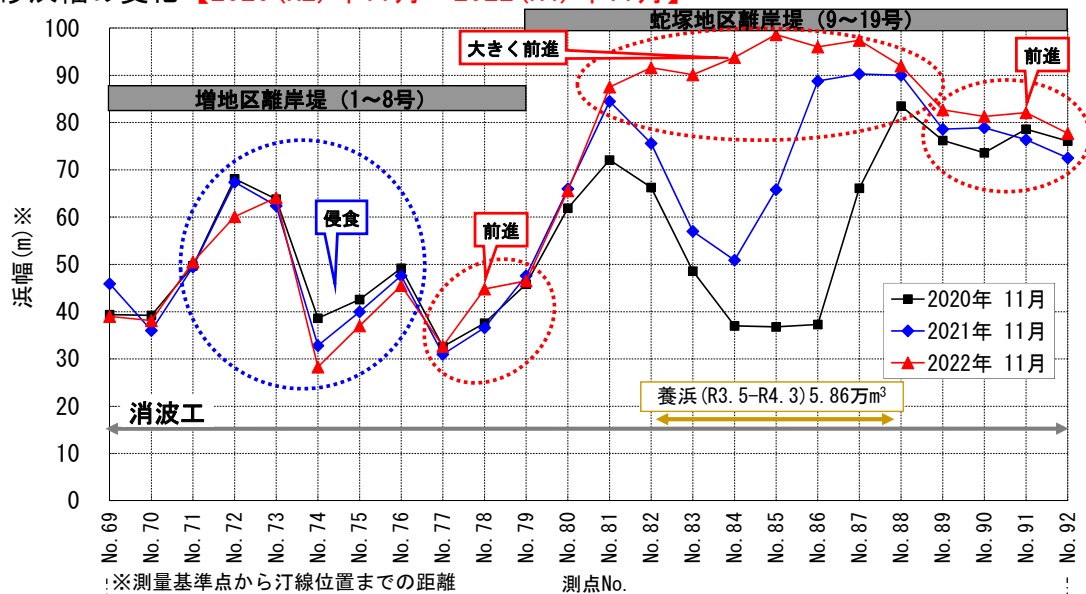
砂浜幅の変化 【2020 (R2) 年11月～2022 (R4) 年11月】

- ・ 砂浜回復促進養浜の効果により、No. 78～88間の汀線が大きく前進。No. 88～92間の汀線前進は漂砂上手からの土砂供給による自然回復であると考えられる。
- ・ 増地区は7～8号離岸堤付近まで汀線が前進し、1～6号離岸堤間の汀線回復は見られない。

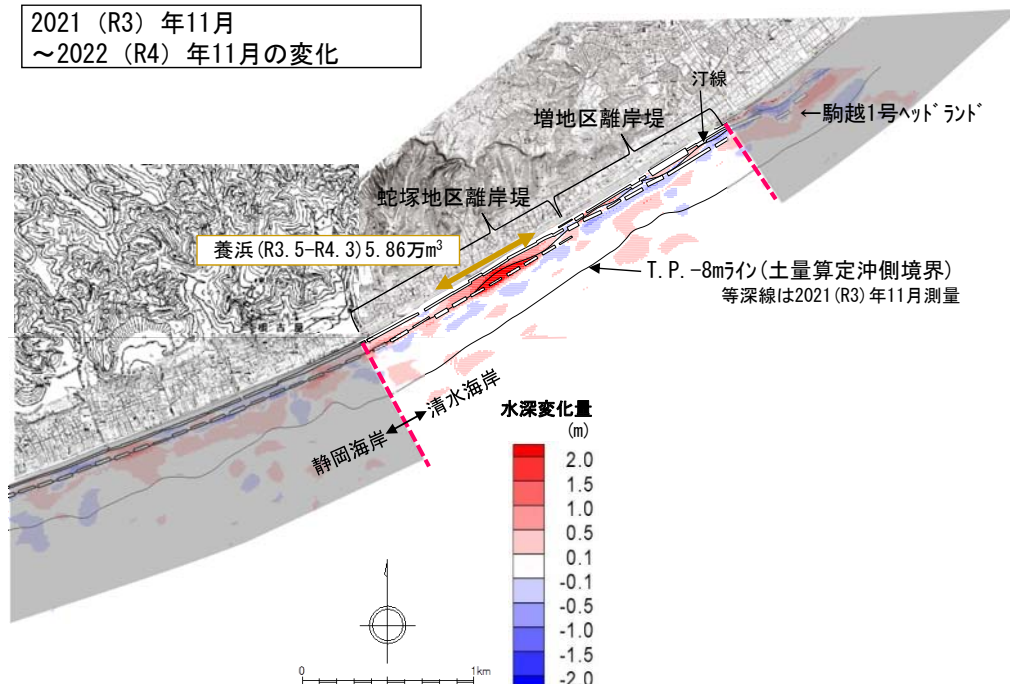
2021（R3）年11月  
～2022（R4）年11月の変化

- ・蛇塚地区では砂浜回復促進養浜の効果により、離岸堤岸側で堆積。沖側は変化が少ない。
- ・増地区は離岸堤岸側、沖側ともに変化が少ない。

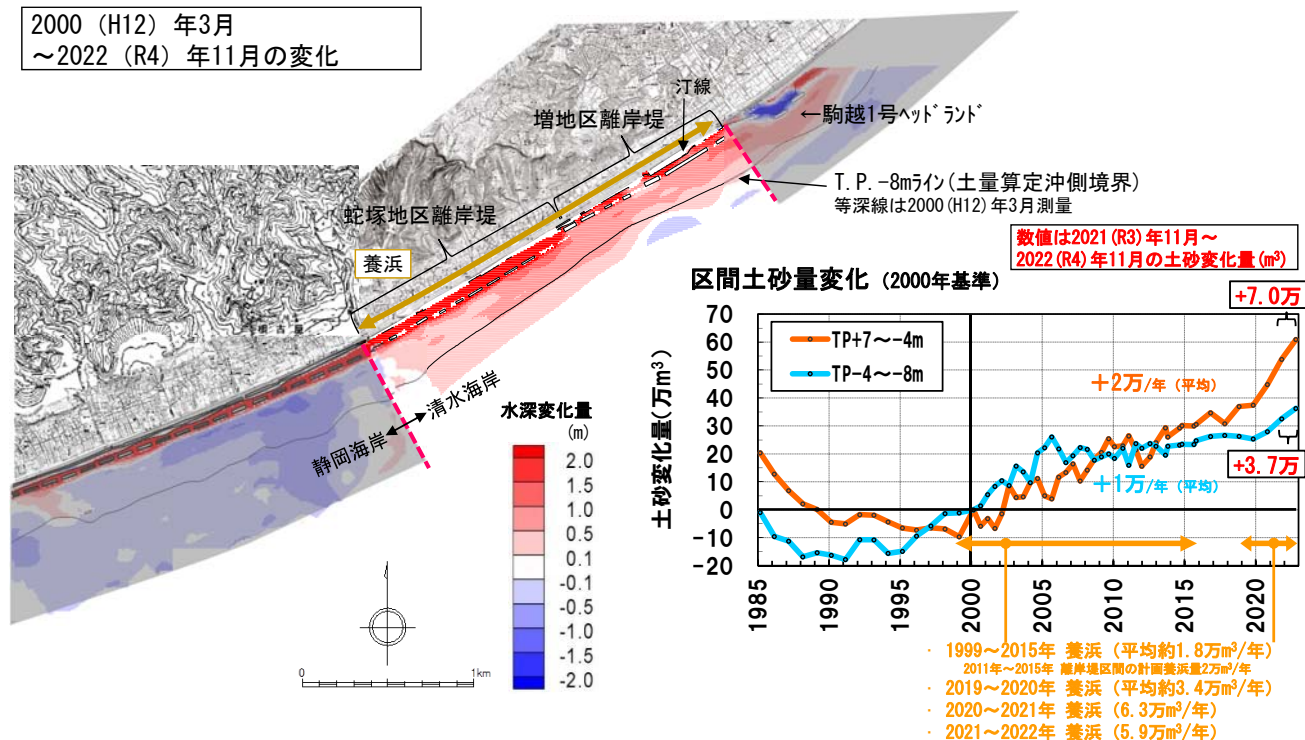
2000（H12）年3月  
～2022（R4）年11月の変化

- ・離岸堤岸側、沖側ともに堆積傾向であり、土砂量変化は2005（H17）年以降は安定。
- ・2020（R2）年以降は砂浜回復促進養浜の効果により顕著な堆積傾向。

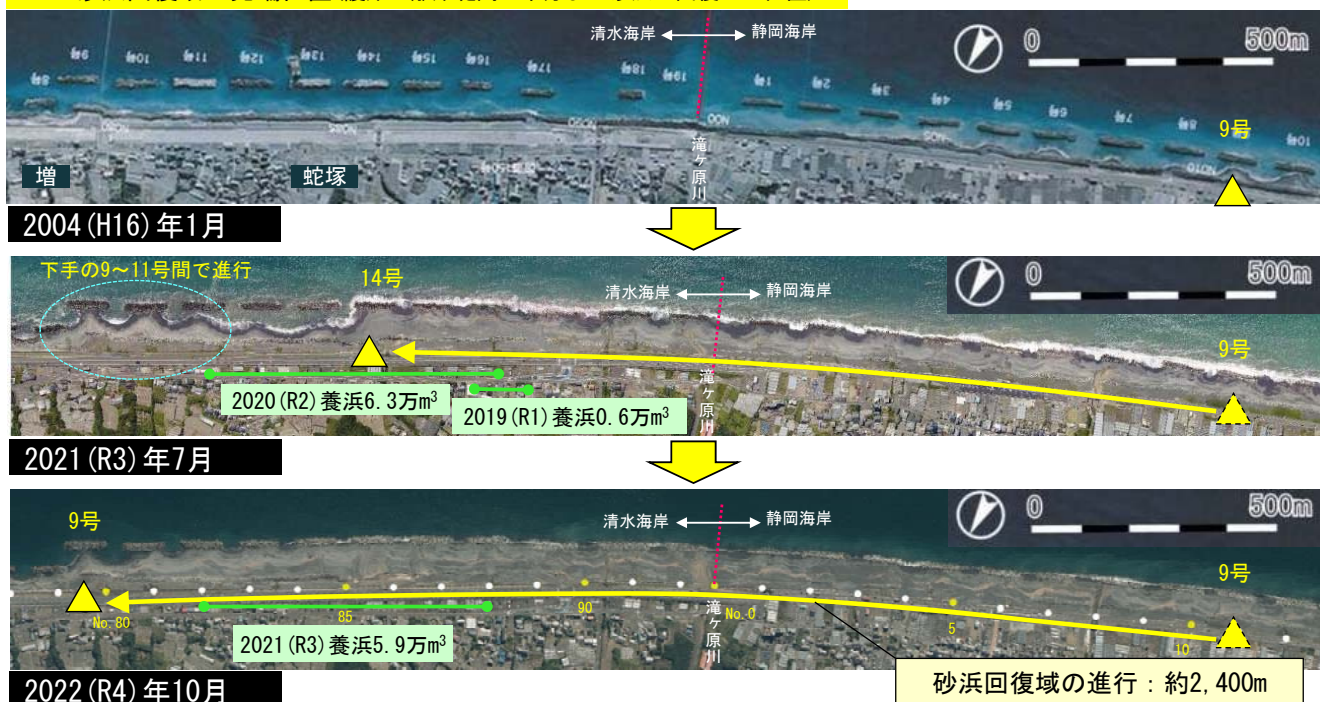
- ・ 安倍川からの供給土砂による砂浜回復域の先端位置は2004年～2022年までに三保へ向かって約2.4km進行している。
- ・ 年別の進行速度は異なるものの、2019(R1)年以降は、蛇塚の砂浜回復促進養浜区間で離岸堤背後に養浜土砂を投入していることから満砂域は着実に三保に向かって進行している。

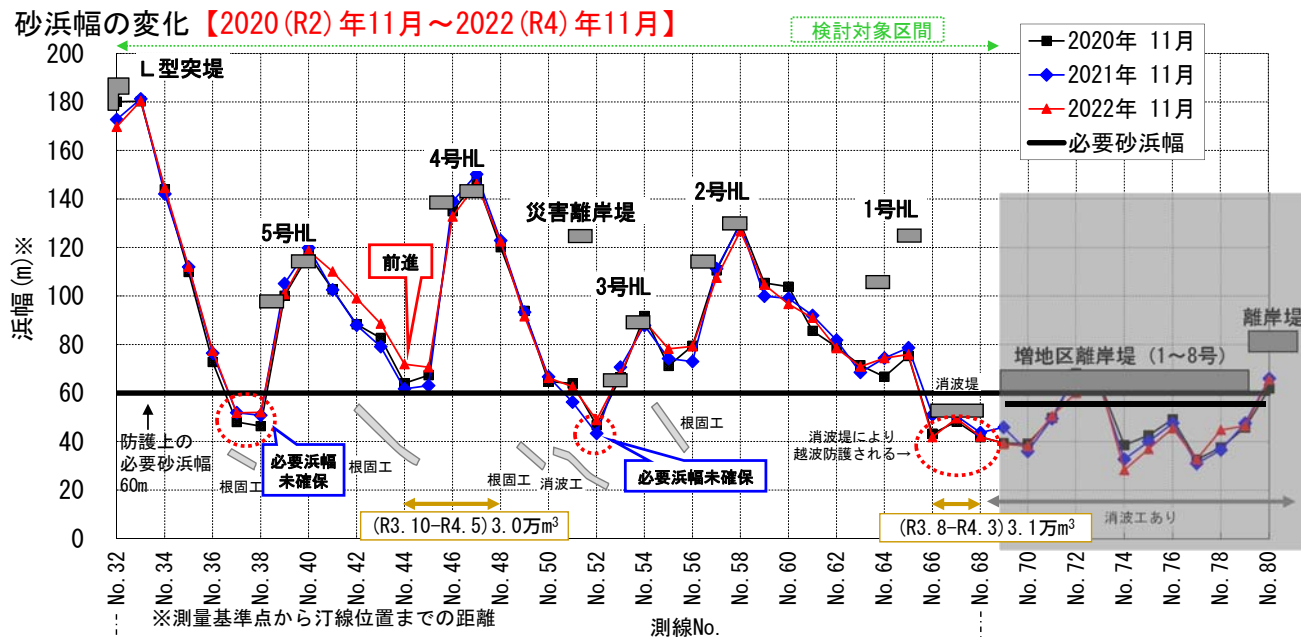
砂浜幅の変化【2020(R2)年11月～2022(R4)年11月】

- ・ 3号・5号ヘッドランド下手は必要砂浜幅60mを確保できていない。
- ・ 4号ヘッドランド下手は令和3年度の押土養浜の実施により汀線が前進し必要砂浜幅を確保している。

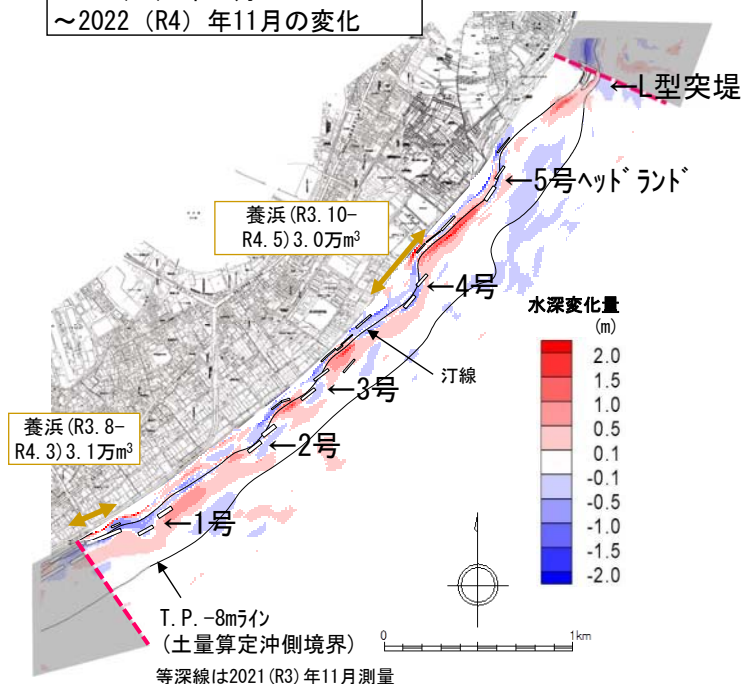
2021(R3)年11月  
～2022(R4)年11月の変化

- ・ 1号ヘッドランド背後の汀線付近でやや侵食。4号ヘッドランド下手の汀線付近から沖側では堆積。
- ・ 高波浪が少ないため、盛土養浜の歩留まりが高く、水中部の地形変化も少なく安定している。

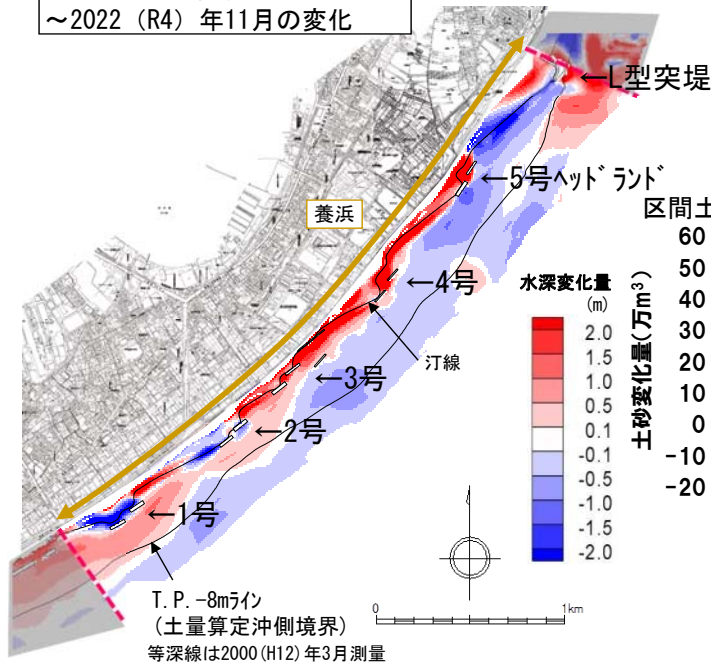
2000 (H12) 年3月  
～2022 (R4) 年11月の変化

- ・1号ヘッドランド背後、5号ヘッドランド下手で侵食が見られる。
- ・3号ヘッドランドより上手側の広い範囲で海中部の土砂回復が見られる。  
(1号ヘッドランド上手への養浜の寄与と漂砂上手からの漂砂の供給による)

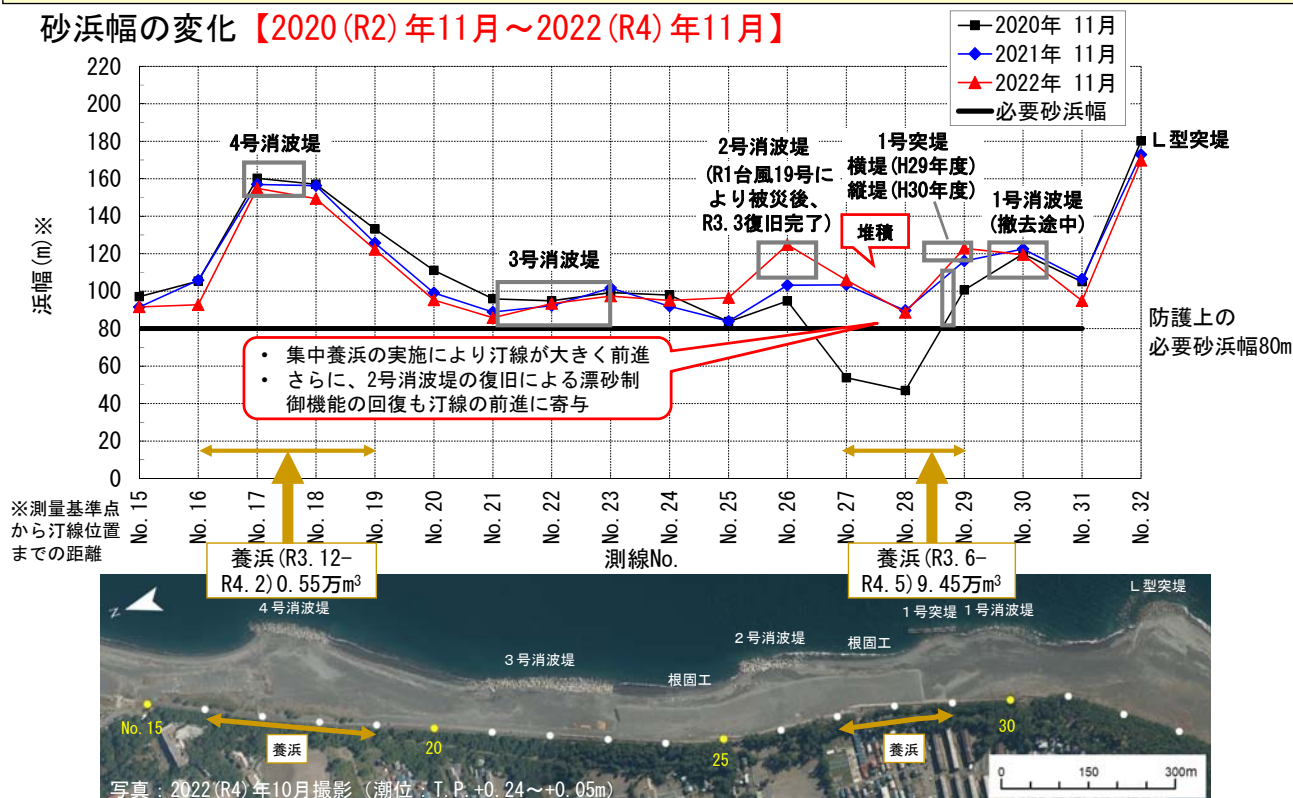
## 砂浜幅の変化【2020(R2)年11月～2022(R4)年11月】

- ・ 1号消波堤上手で汀線がやや後退。1号突堤上手は汀線がやや前進。
- ・ 1号突堤下手は、集中養浜の実施と2号消波堤の復旧により必要砂浜幅を満足した状態を維持。
- ・ 3号～4号消波堤間で汀線がやや後退。4号消波堤下手の汀線が後退。

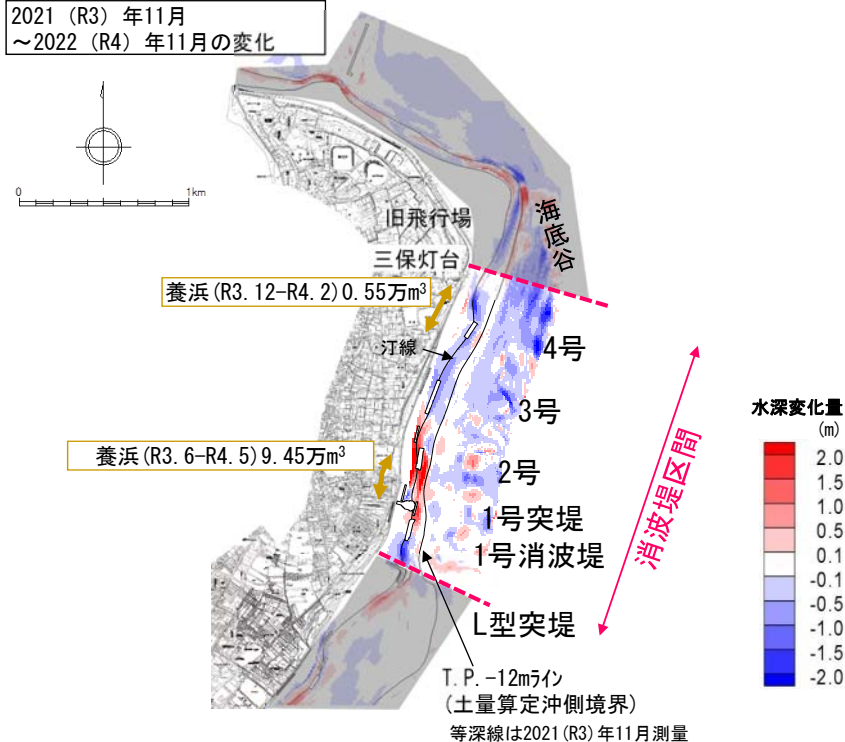
2021(R3)年11月  
～2022(R4)年11月の変化

- ・ 1号突堤沖側でやや堆積、1号突堤下手～2号消波堤間はR2年度の2号消波堤の復旧と集中養浜の実施により顕著な堆積。
- ・ 4号消波堤下手でやや侵食。

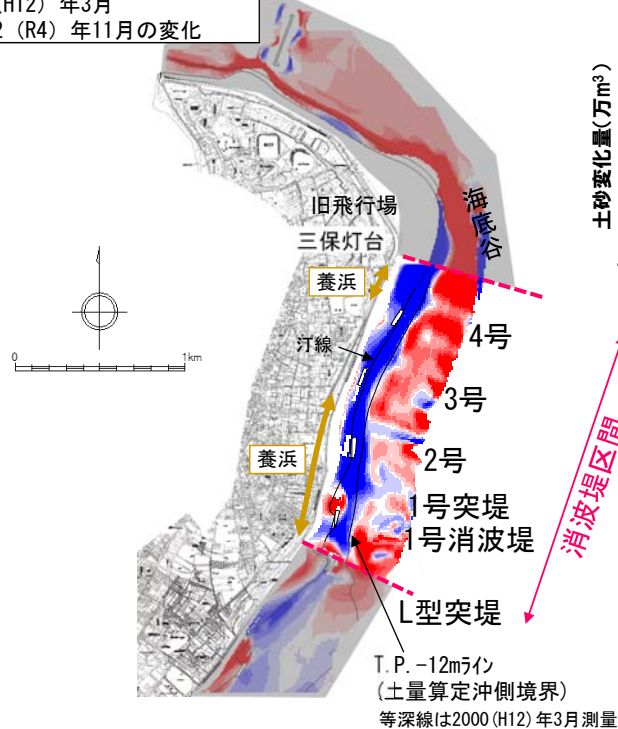
2000 (H12) 年3月  
～2022 (R4) 年11月の変化

- ・消波堤区間全体で侵食傾向。
- ・2011 (H23) 年度から実施しているサンドリサイクル養浜により、2014年以降の土砂量変化は安定傾向。

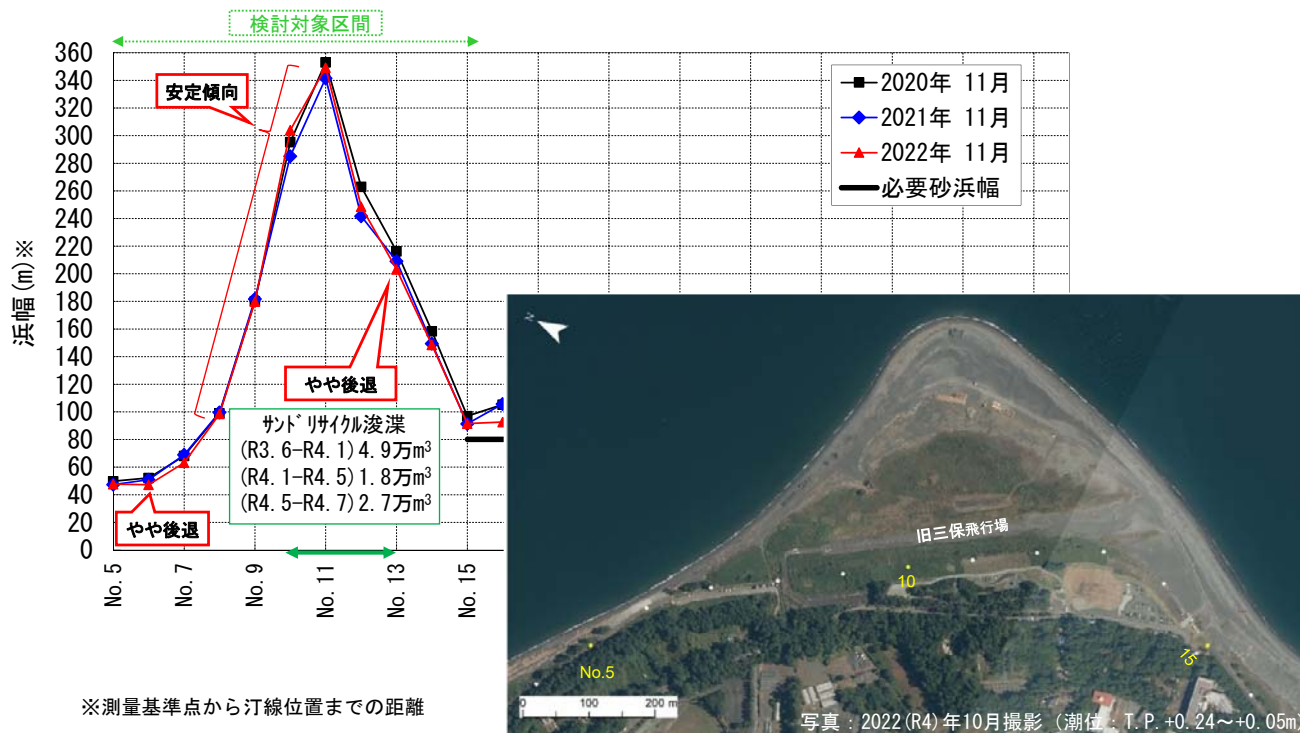
## 砂浜幅の変化【2020(R2)年11月～2022(R4)年11月】

- ・旧三保飛行場周辺は測線No. 14～12はサンドリサイクル浚渫を実施中のため汀線がやや後退。
- ・測線No. 11～8は安定。 No. 8より下手の汀線がやや後退。

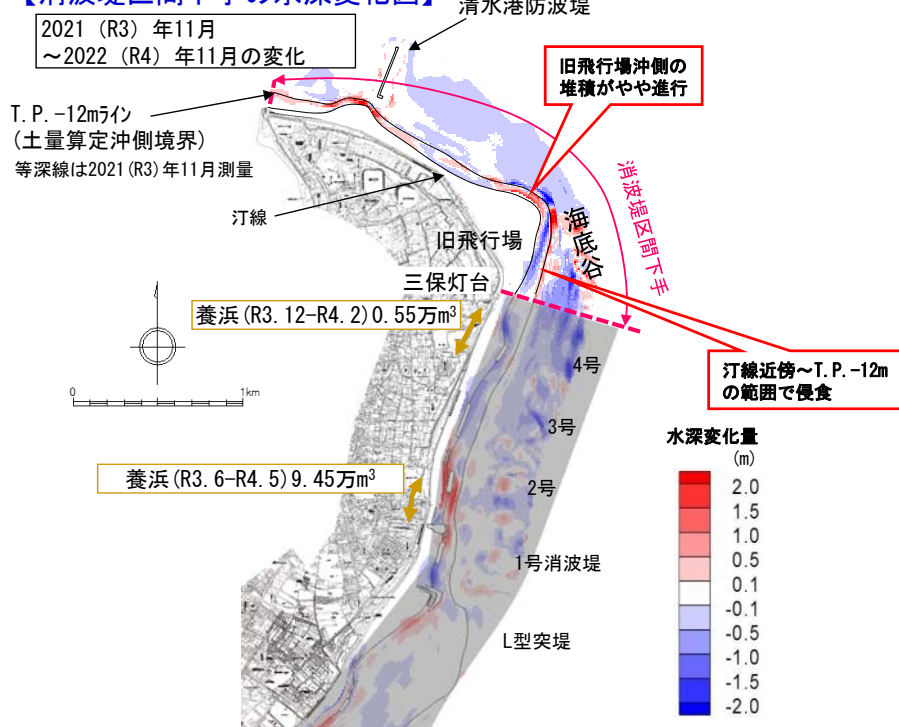
## 【消波堤区間下手の水深変化図】

- ・三保灯台～旧飛行場の海底谷が迫る範囲において、汀線近傍～T.P.-12mの範囲で侵食。
- ・旧飛行場沖側（T.P.-12m付近）の堆積がやや進行。

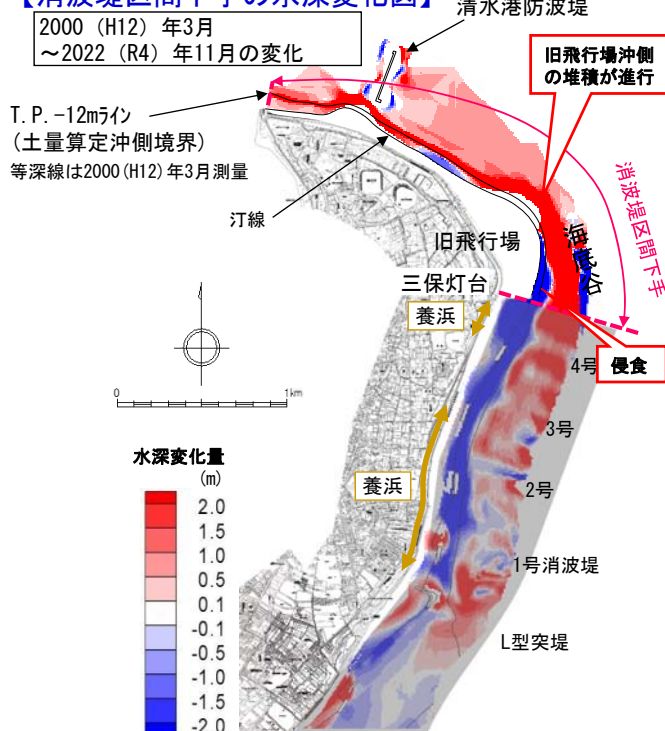
### 【消波堤区間下手の水深変化図】

- ・三保灯台～旧飛行場の海底谷が迫る範囲において、汀線近傍～T.P. -12mの範囲で侵食。
- ・旧飛行場沖側の堆積が進行、旧飛行場下手も堆積傾向。

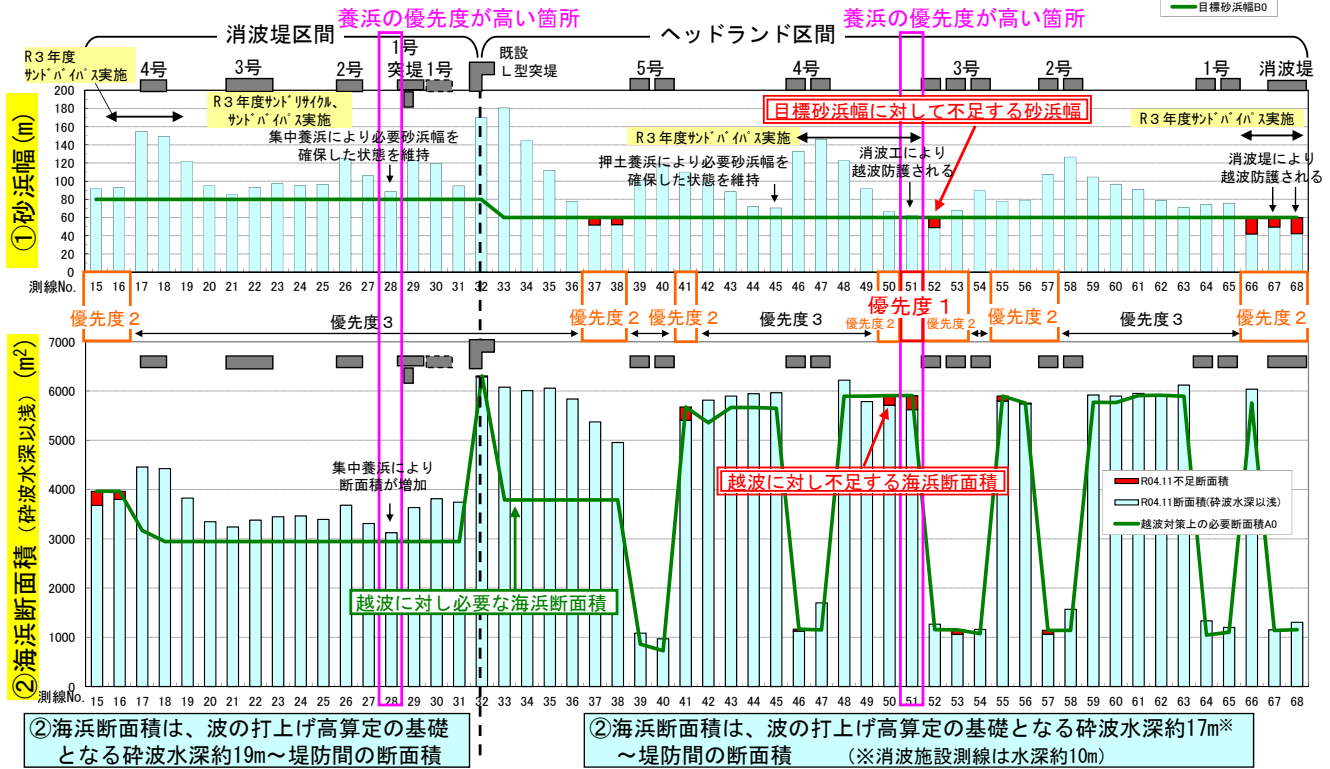
設定した2つの指標に基づき、最新のモニタリング結果から次回の養浜実施箇所の優先度を決定する。  
 ⇒必要砂浜幅と必要断面積がともに不足する3号ヘッドランド下手の優先度が最も高い  
 ⇒1号突堤下手は養浜により必要砂浜幅を確保した状態を維持。水中部は水深が深い状態のため引き続き養浜が必要

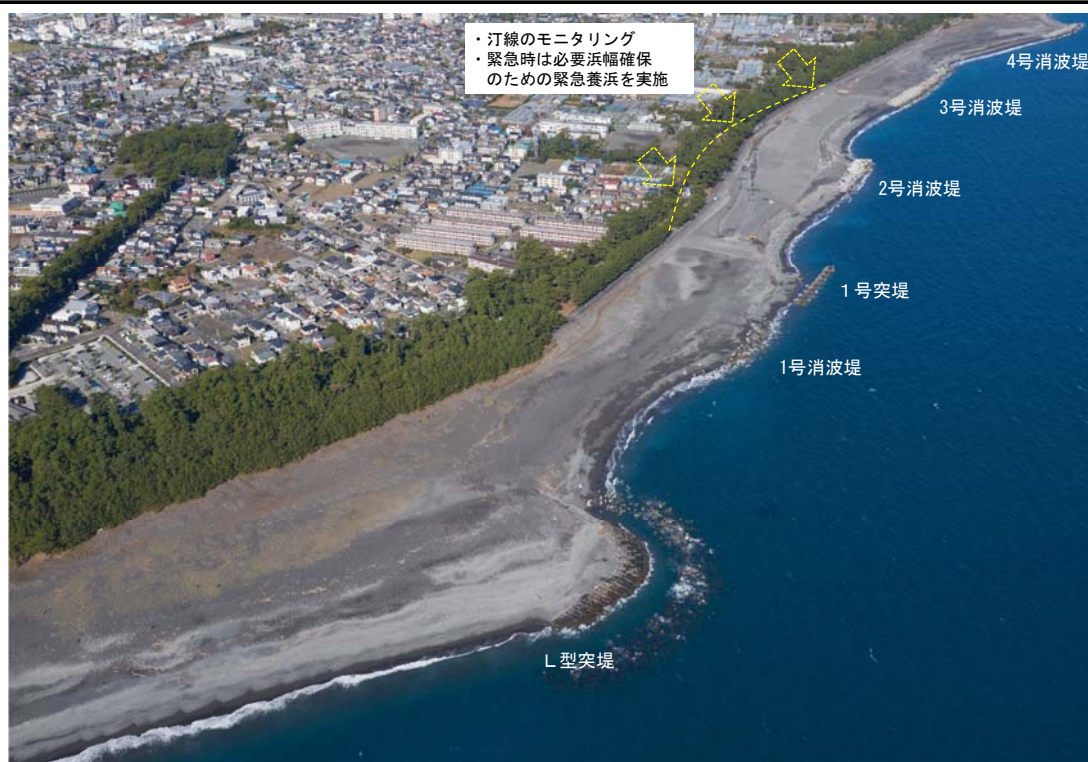
**経過の観察及び緊急時の対応**：令和3年度の養浜効果を確認し、高波浪等の来襲が少なかったことから、現状では養浜盛土が残存し、必要浜幅を確保しているものの、1号突堤下手の水中部は水深が深く引き続き注意が必要である。今後、侵食が生じ汀線の後退が著しくみられるような場合は、緊急的な養浜を行うこととする。

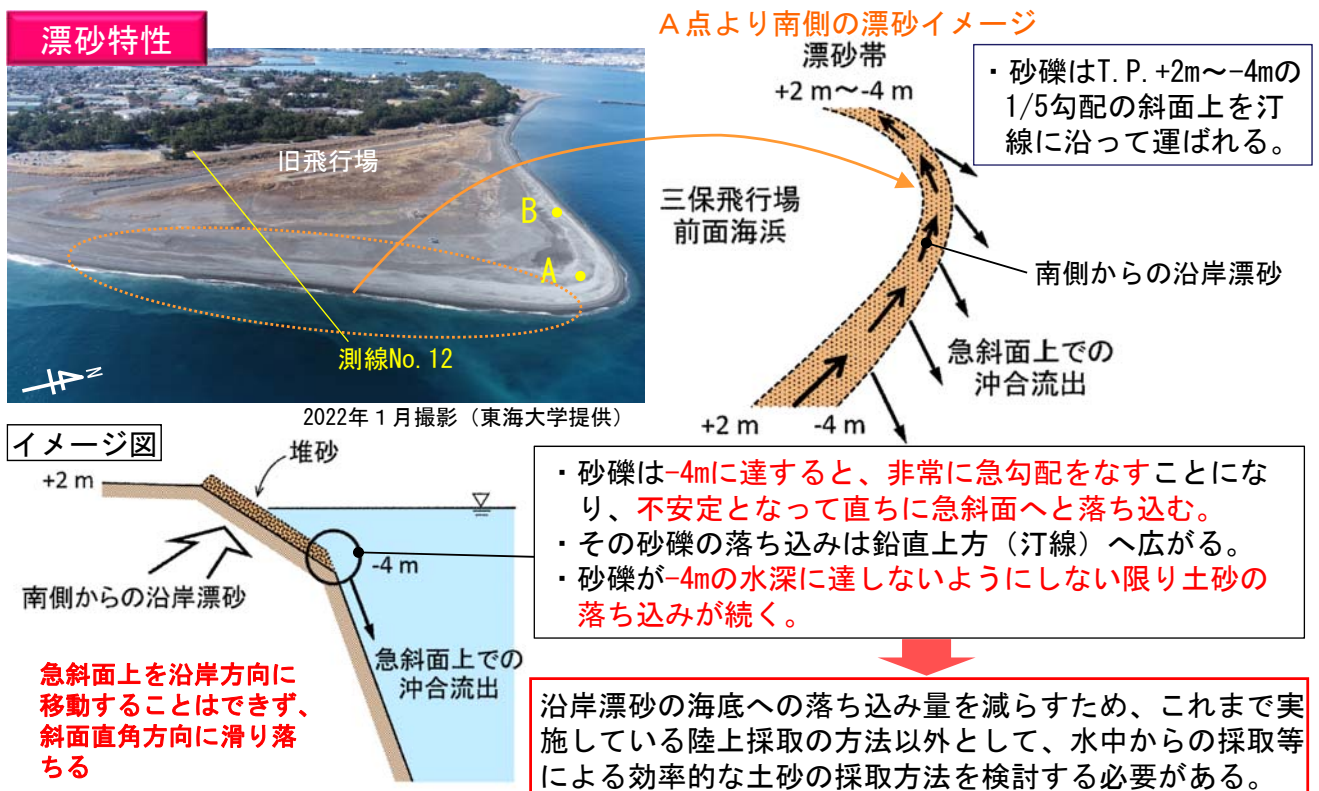
- ・ 大量の沿岸漂砂が現在もT.P. -4m以深の急斜面を経て海底谷に落ち込み、堆積を続けている。
- ・ 砂礫がT.P. -4mの水深に達しないようにしない限り土砂の落ち込みが続くため、現在の陸上採取の方法以外として、水中からの採取等による効率的な土砂の採取方法を検討する。

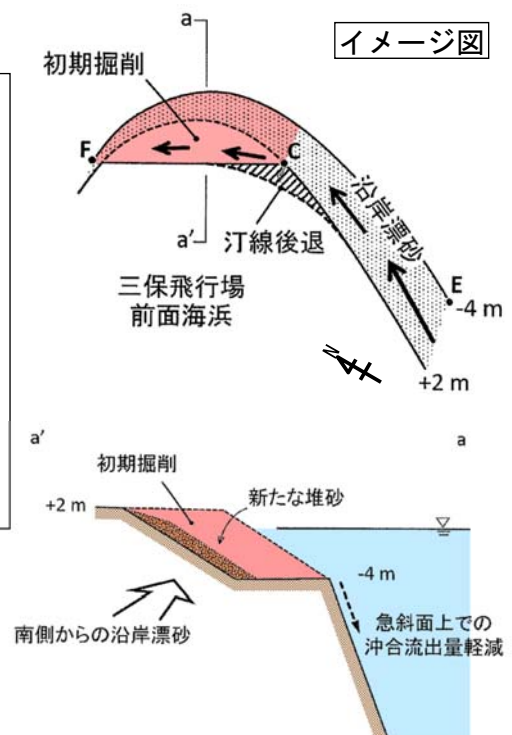
- ・現況汀線を掘り込んで汀線を人為的に後退させると、その上手側端部のC付近では掘削されたポケットへ向かう漂砂が起こり、C以南（漂砂上手側）が急激に削られ、汀線後退を招く恐れがある。
- ・土砂の落ち込みは、地点E~F間で連続的に起きているため、上手側の侵食を避けようと掘削域を下手側のFにずらしても、Fに至るまでの漂砂の移動過程でT. P. -4mの勾配変化点を通り、海底への落ち込みが生じる。
- ・逆に掘削域を上手側のEにずらすと、海底への落ち込みは防止できる可能性は高まるが、上手側海岸（4号消波堤下手）での侵食を助長する恐れがある。

採取時に上手側海岸（4号消波堤下手）の侵食を助長しないよう、数値シミュレーション等により適切な採取箇所、採取可能量等の検討を行う。

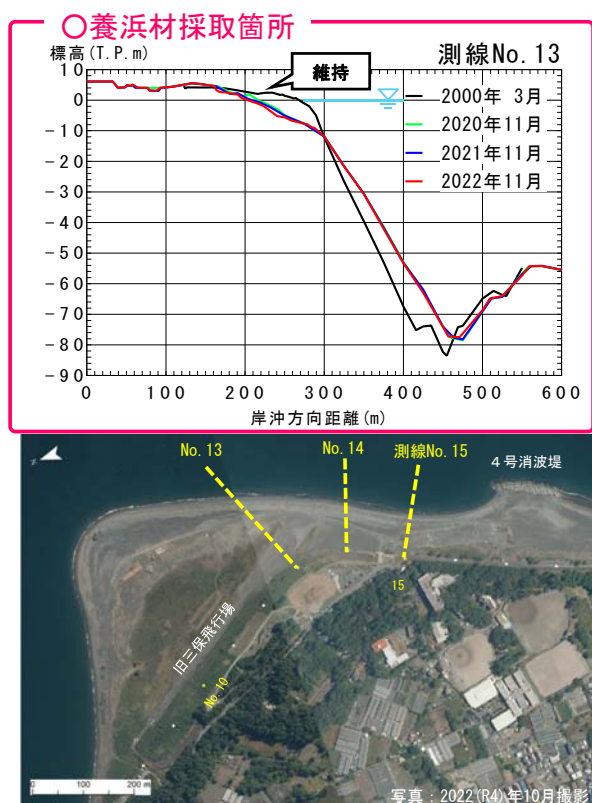
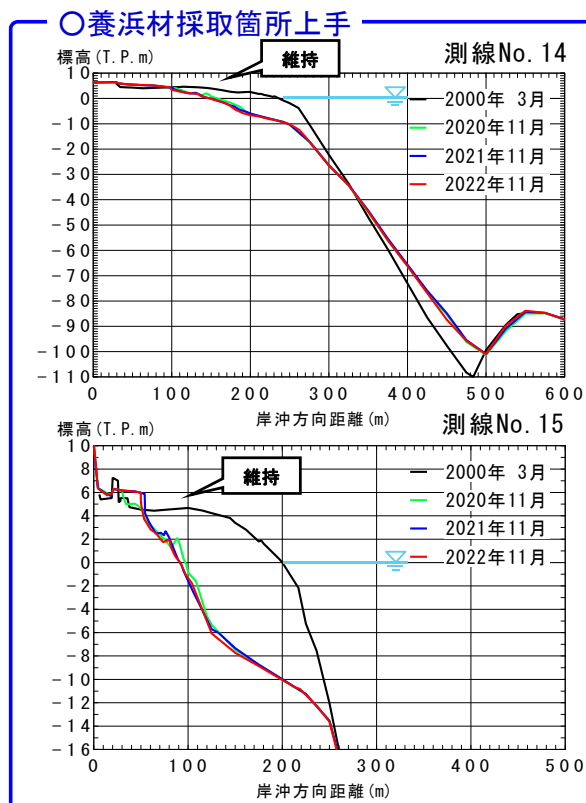
- ・養浜材採取箇所上手（測線No. 15）は維持されている
- ・養浜材採取箇所（測線No. 13）は維持されている（2021年11月時はサンド・リサイクル浚渫実施中）

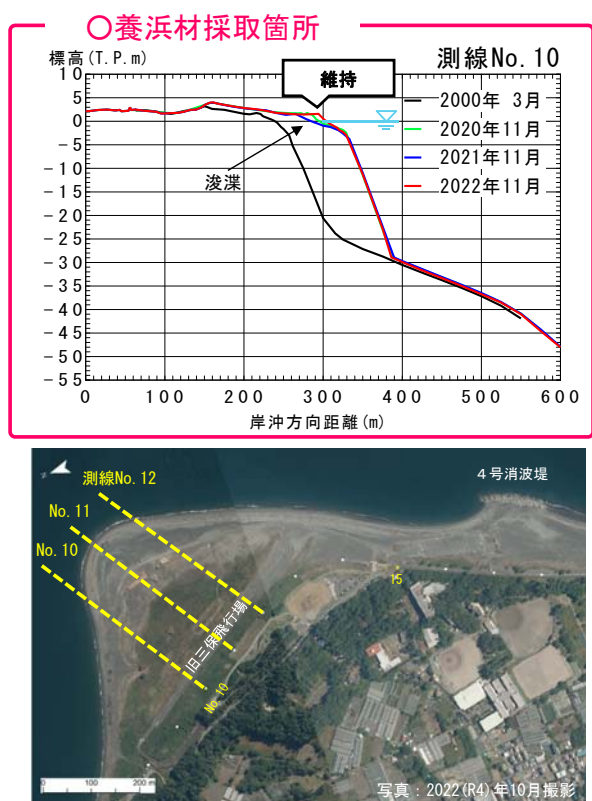
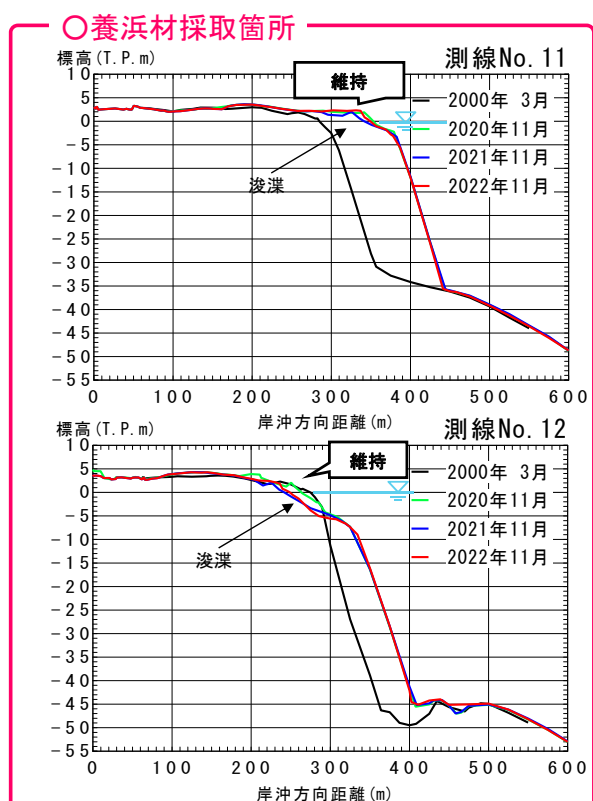
- ・養浜材採取箇所（測線No. 12）は維持されている（2021年11月時はサンド・リサイクル浚渫実施中）
- ・養浜材採取箇所（測線No. 10、11）は維持されている

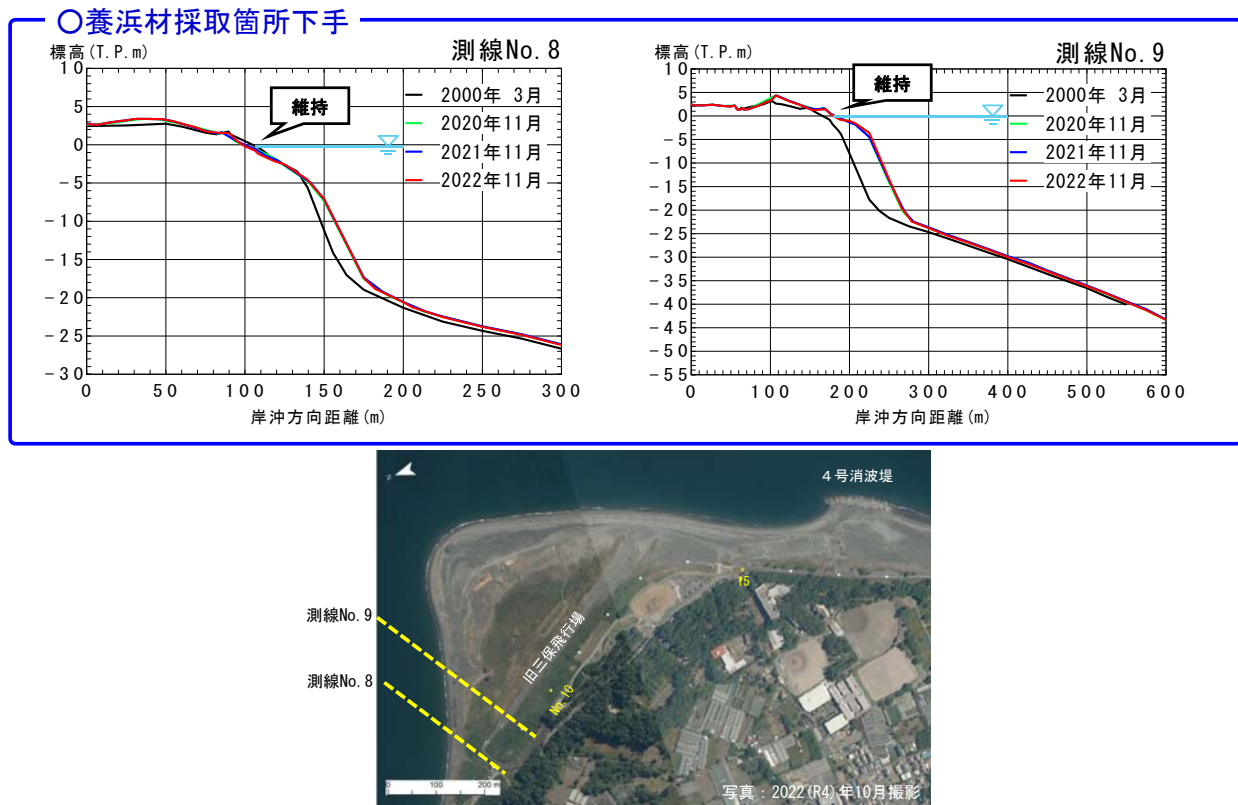
- ・ 養浜材採取箇所下手（測線No. 8、9）は維持されている

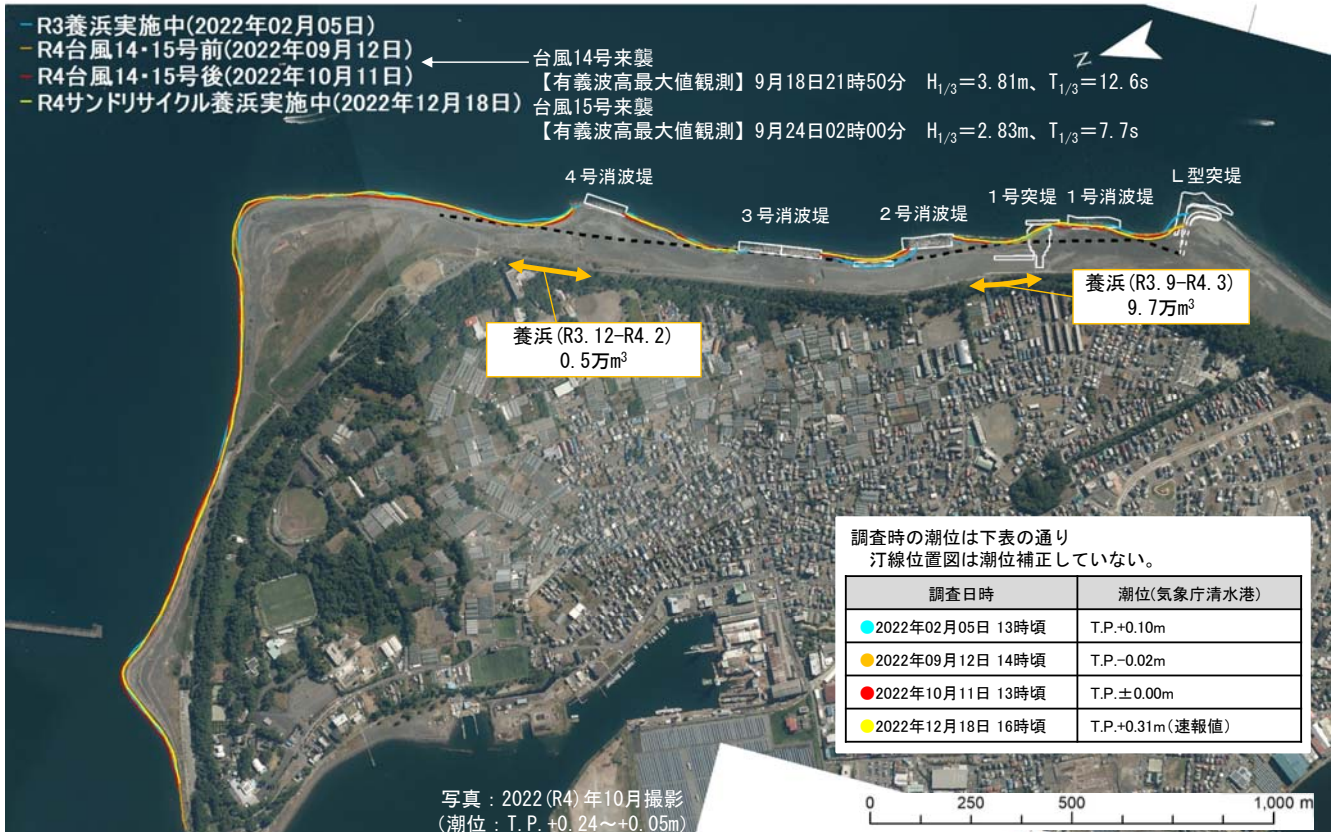
- ・ 1号突堤下手はR2年度の2号消波堤の復旧と集中養浜の実施により汀線位置は安定している。
- ・ 4号消波堤下手で汀線がやや後退している。
