# **第8回三保松原景観改善技術フォローアップ会議**

**令和4年3月24日**

**静岡県**

## **1. 2号新堤の整備における今後の検討事項**

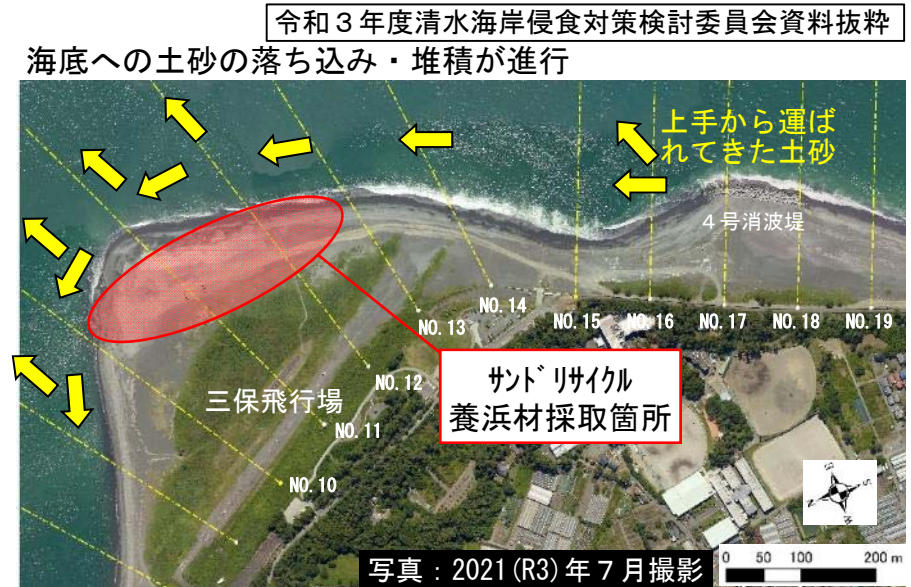
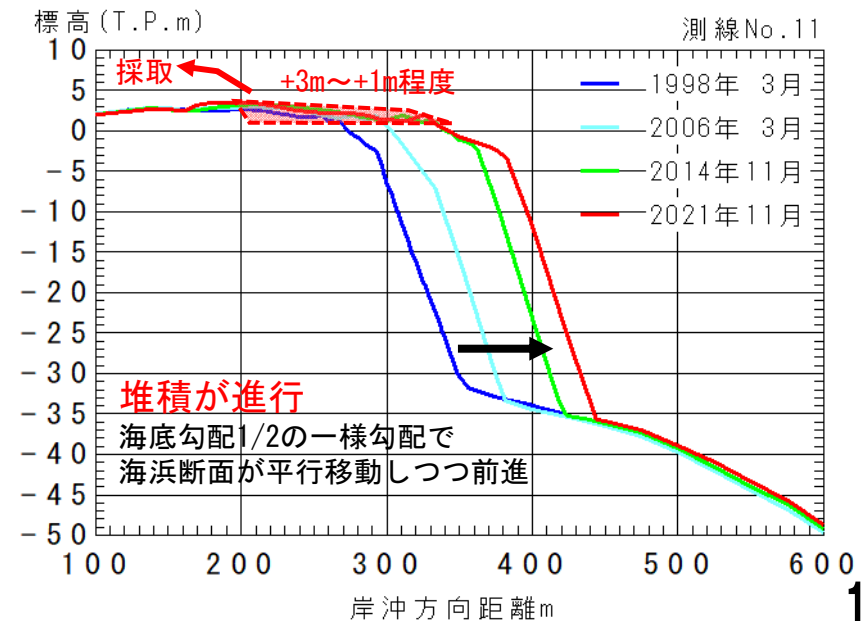
- ・ 大量の沿岸漂砂が現在も急斜面を経て海底へ落ち込んでいるため、現在の採取方法での継続的な採取が不確実であり、採取量増量のみで今後の必要養浜量 8 万 $\text{m}^3$ /年への対応は困難な状況である。

- 汀線付近のバームより陸側をプール状に繰り返し掘削する方法で砂礫を採取
- 測線No. 12~10のT.P. +3.0m~+1.0m程度を掘削

- 南側からの沿岸漂砂の大半は、三保飛行場前面で海底へ落ち込み、堆積が進行している。
- 現採取量 5 万 $\text{m}^3$ /年の実施では掘削箇所の地形の回復は確認されているが、必要土砂量の継続的な採取は不確実。
- 今後の必要養浜量 8 万 $\text{m}^3$ /年はサンドリサイクル養浜材採取量増量のみでの対応が困難。

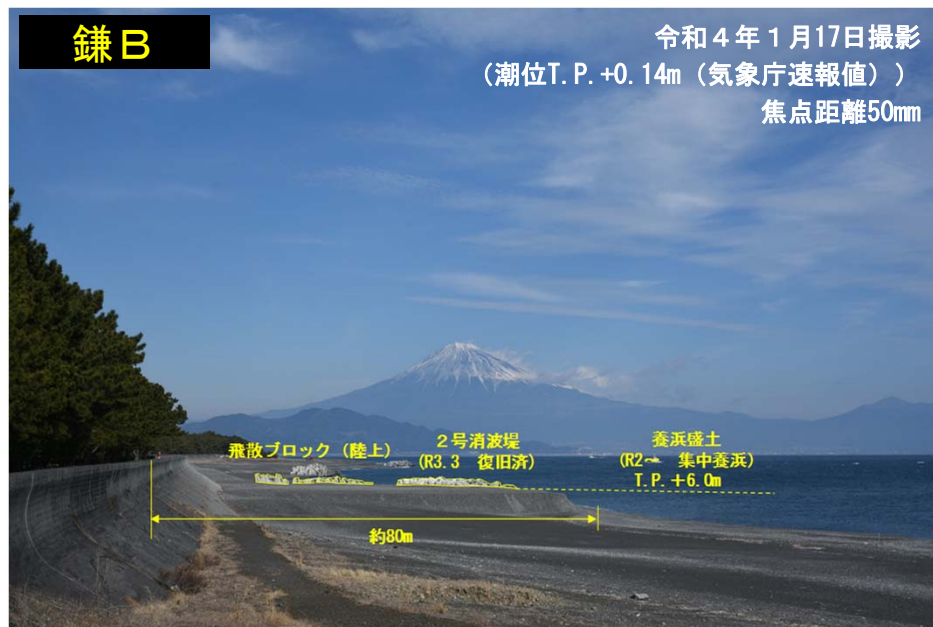
### 鎌B

- 養浜盛土で散乱ブロックを含め2号消波堤の大半が隠れる

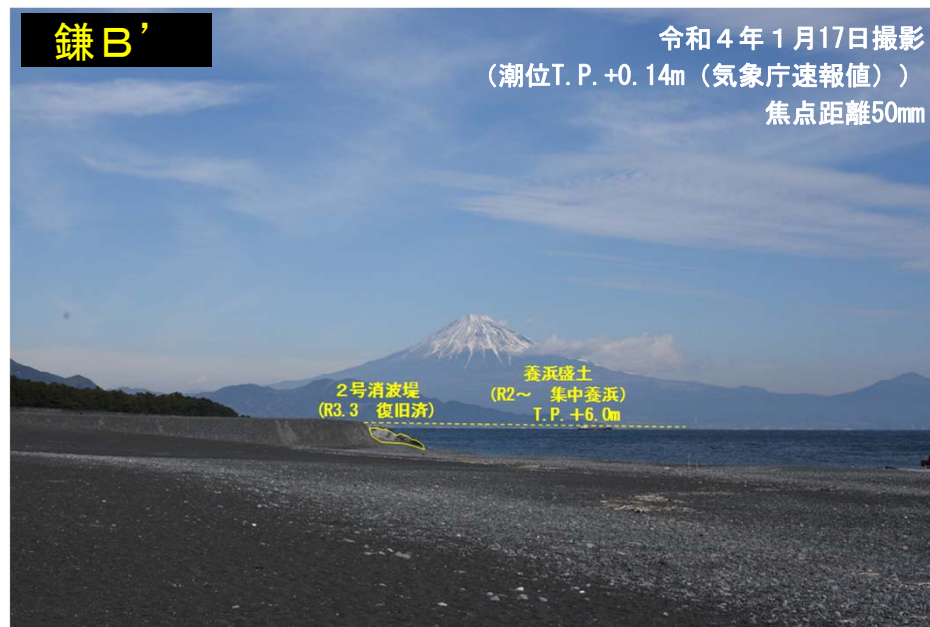
### 鎌B'

- 養浜盛土で散乱ブロックは完全に隠れ、2号消波堤の大半が隠れる

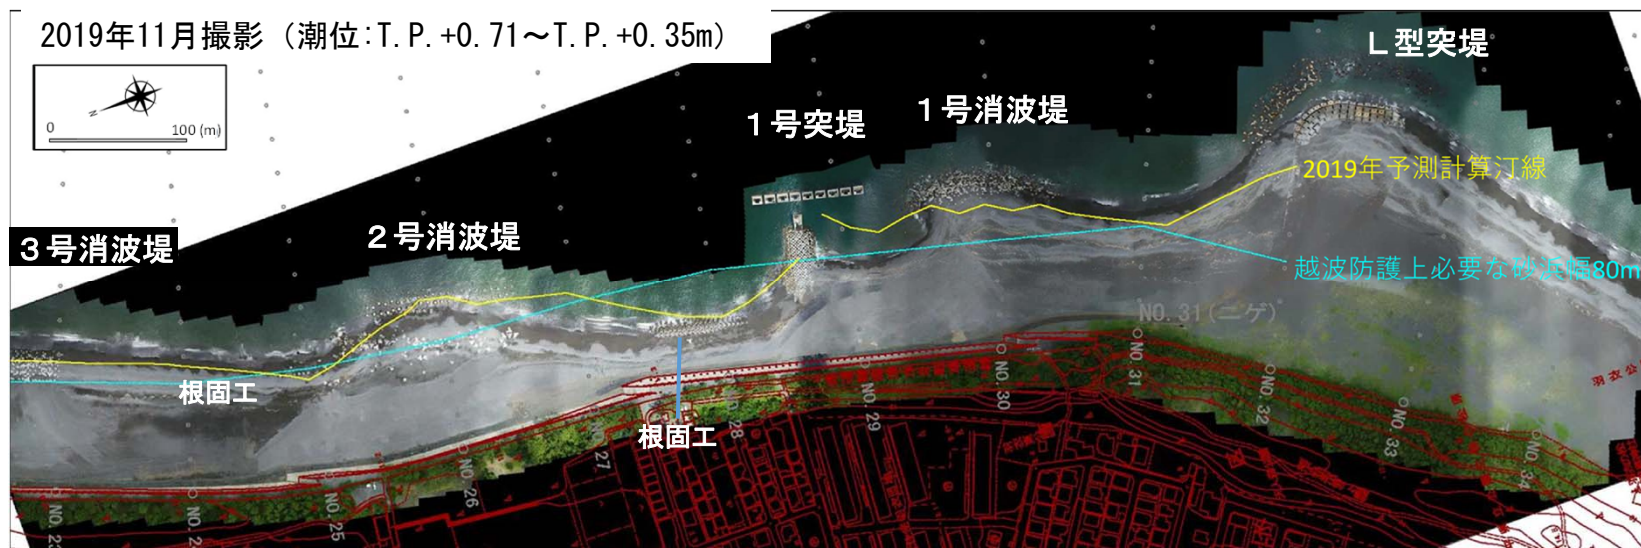
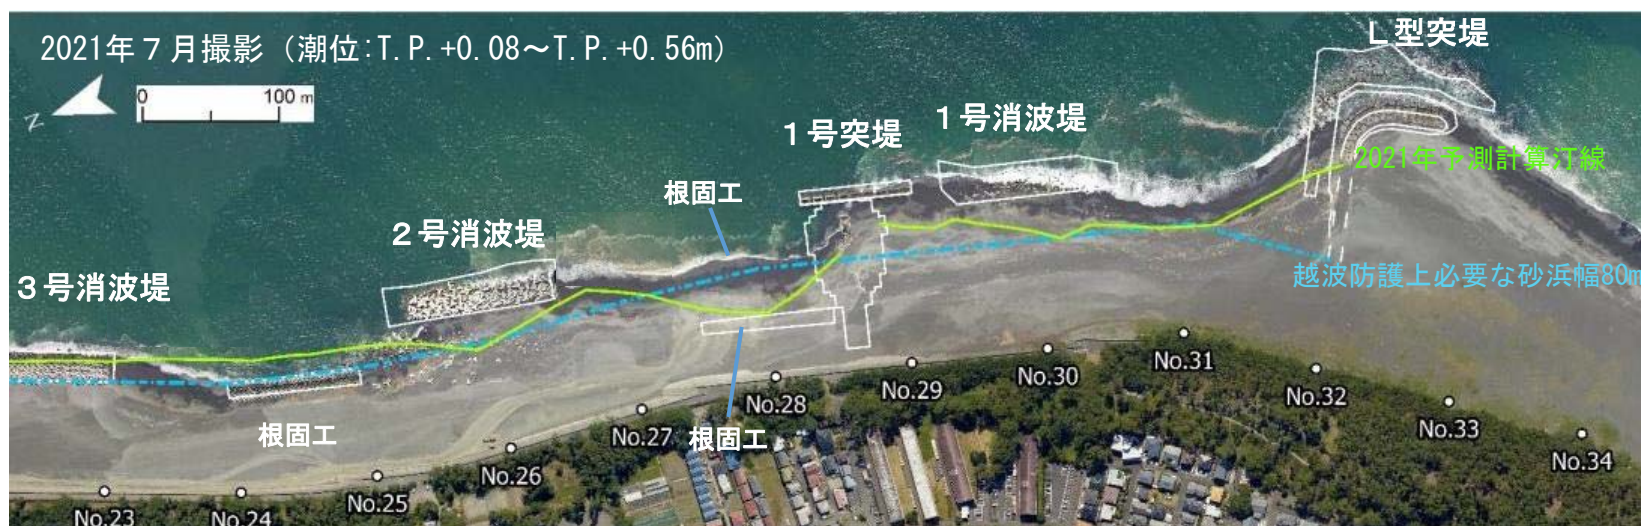
令和元年台風19号来襲後の汀線変化

- 2019(R1)年撮影写真より、1号突堤縦堤完成から1年後の予測汀線結果の汀線と比較すると、台風19号時の高波浪が作用した後の汀線は、2号消波堤被災により予測汀線より大きく後退した。
- 2021(R3)年撮影写真より、2号消波堤復旧完了と集中養浜の実施により、1号突堤下手の汀線は予測汀線より大きく前進した。

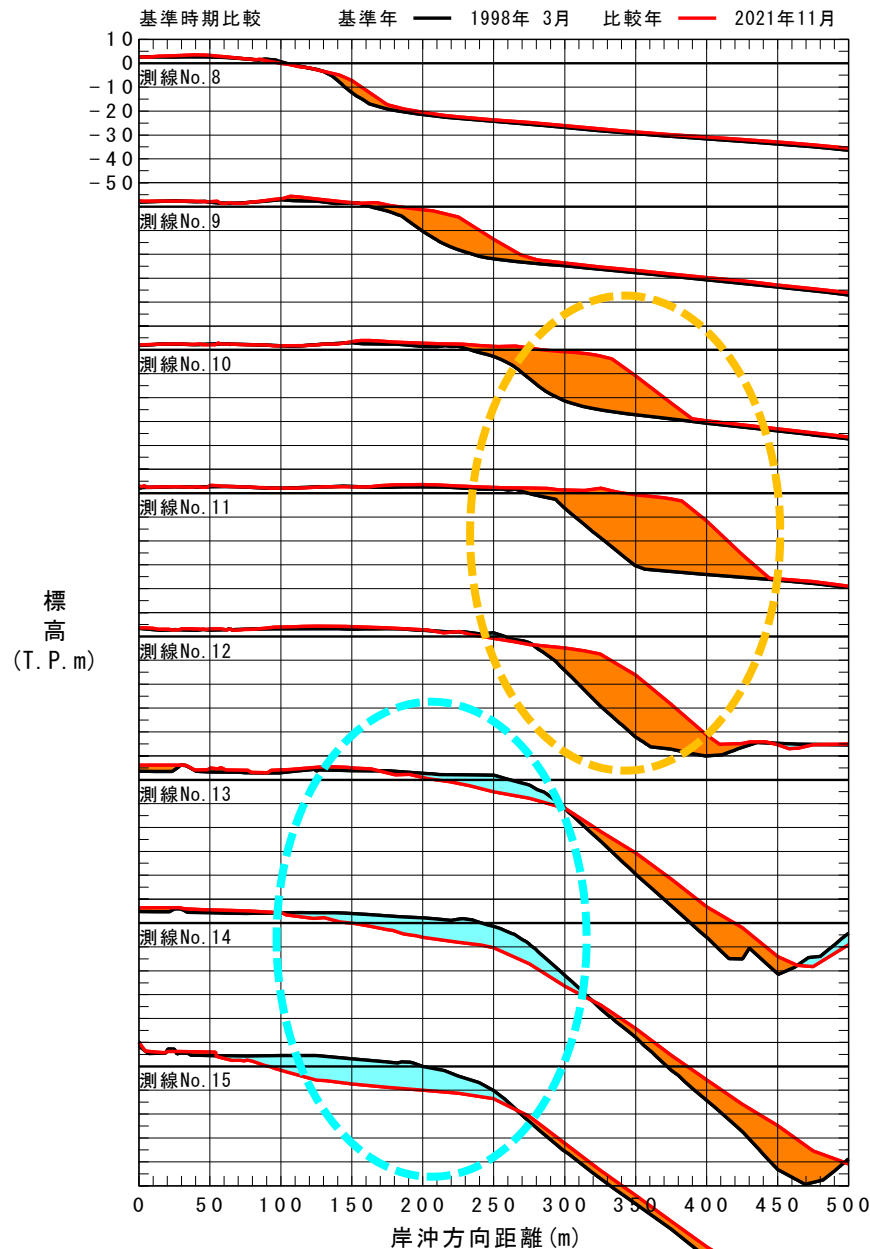
測線No. 8～15海浜断面変化状況（1998年との比較）

- 測線No. 8～12：一様に堆積
- 測線No. 13～14：-10～-30m以浅で侵食  
それ以深で堆積
- 測線No. 15：-15m以浅で侵食

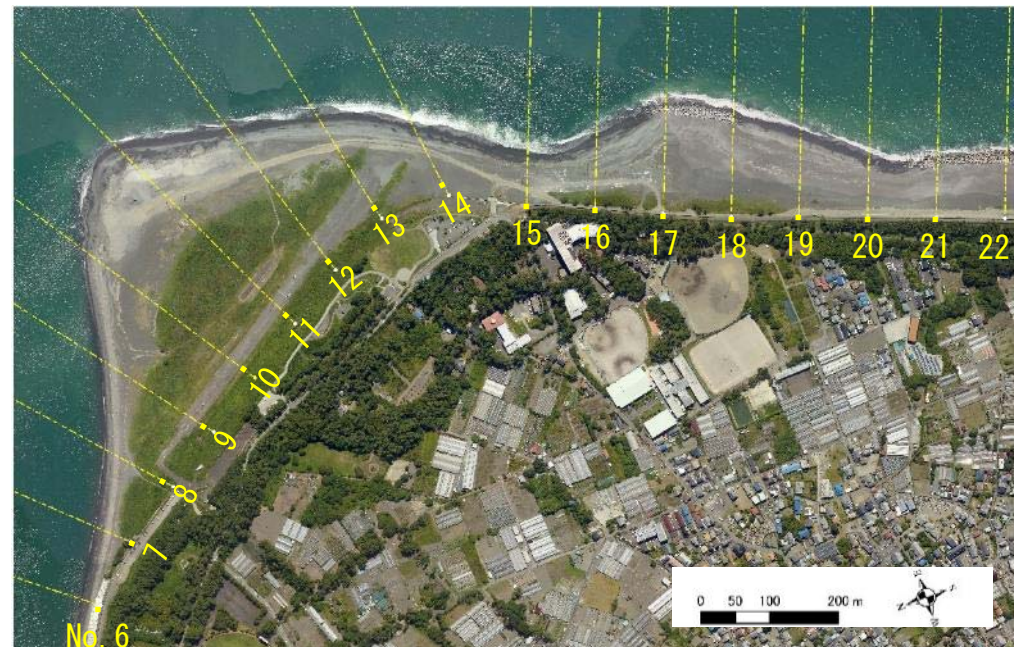
飛行場前面はサンドリサイクル浚渫実施中であり汀線が後退

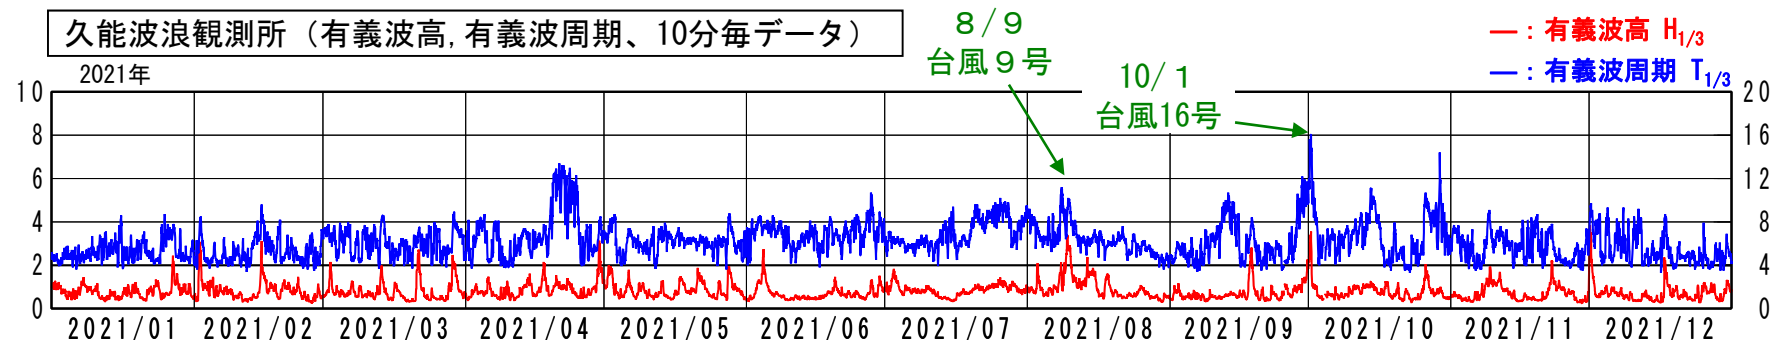
- ・令和2年の台風10号, 14号来襲により、1号突堤下手に投入したサンドリサイクル養浜材の一部が流出し、堤防基礎工と根固工が露出する状況となった。
- ・令和3年は令和2年と同規模の高波浪が来襲したが、2号消波堤復旧+養浜等の実施により堤防基礎工の露出等の防止が図られた。

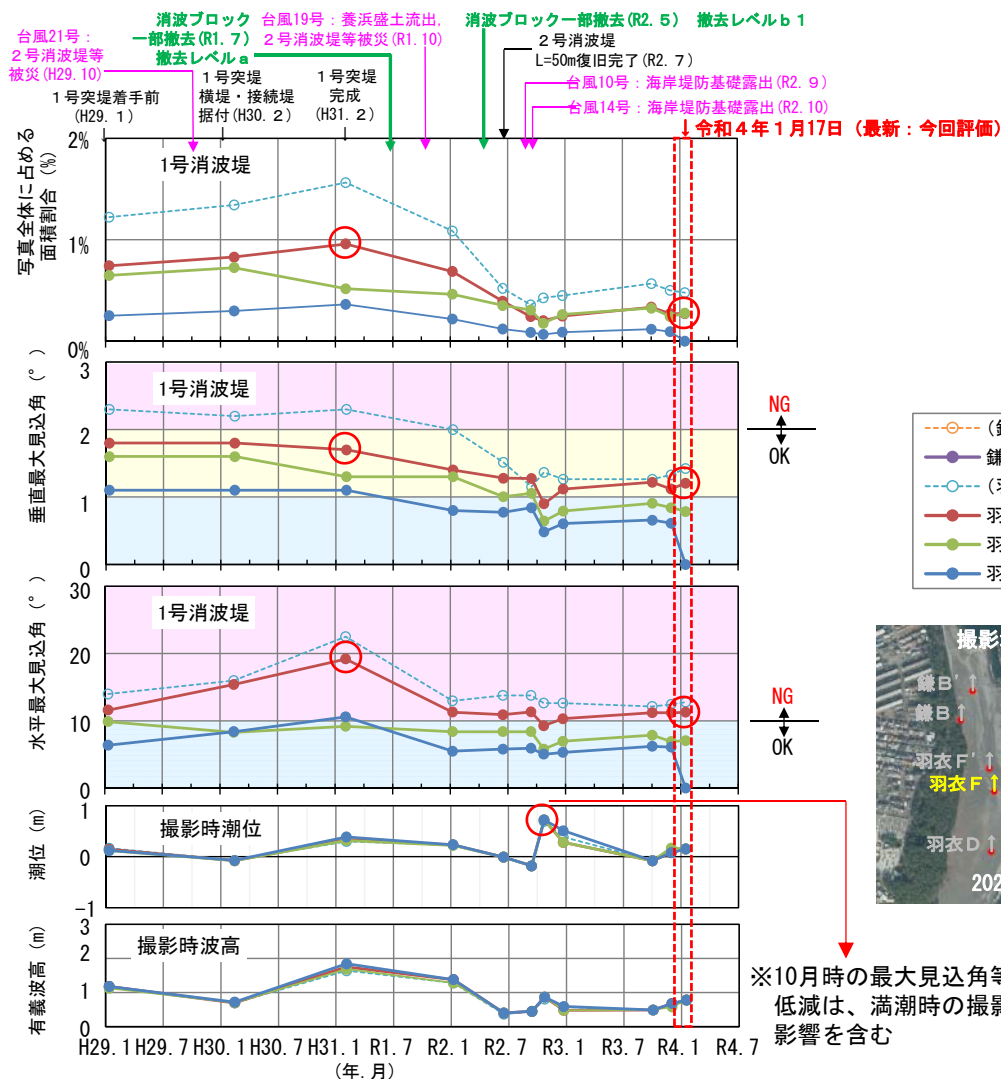
- 1号消波堤は養浜材の流出により羽衣F'の垂直最大見込角と羽衣D・F・F'の水平最大見込角が熟視角を上回った平成31年2月に比べ、令和2年5月に実施した消波ブロックの一部撤去（撤去レベルb1）により、全ての地点で面積割合、垂直最大見込角が小さくなり景観への影響が低減した（撤去は消波堤中央付近が主であり、水平最大見込角の変化はない）。

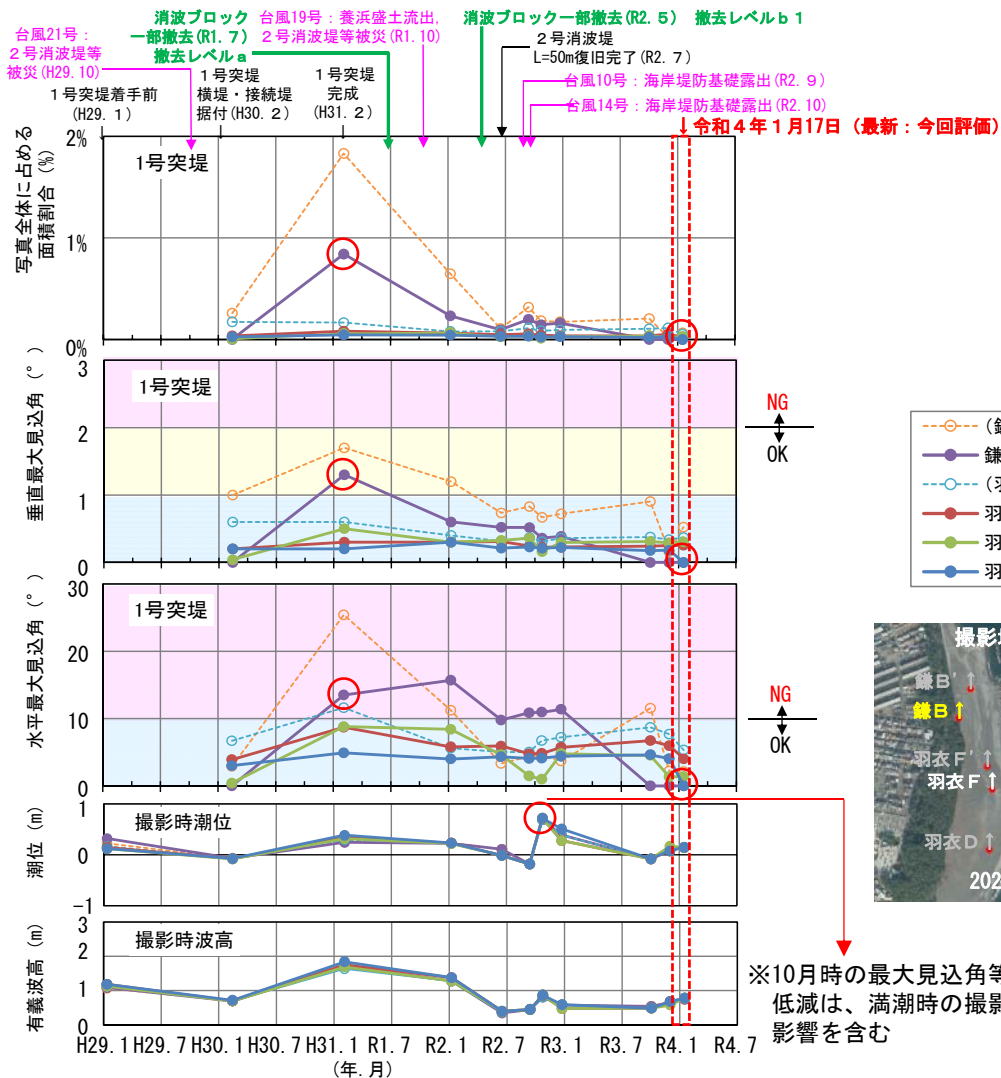
- ・ 1号突堤は、平成31年3月の完成に伴い特に鎌B、鎌B'の見えが大きく変化したが、突堤整備と実施している養浜の効果により、完成直後に比べて面積割合、垂直最大見込角及び水平最大見込角がともに小さくなり、景観の影響が低減した。

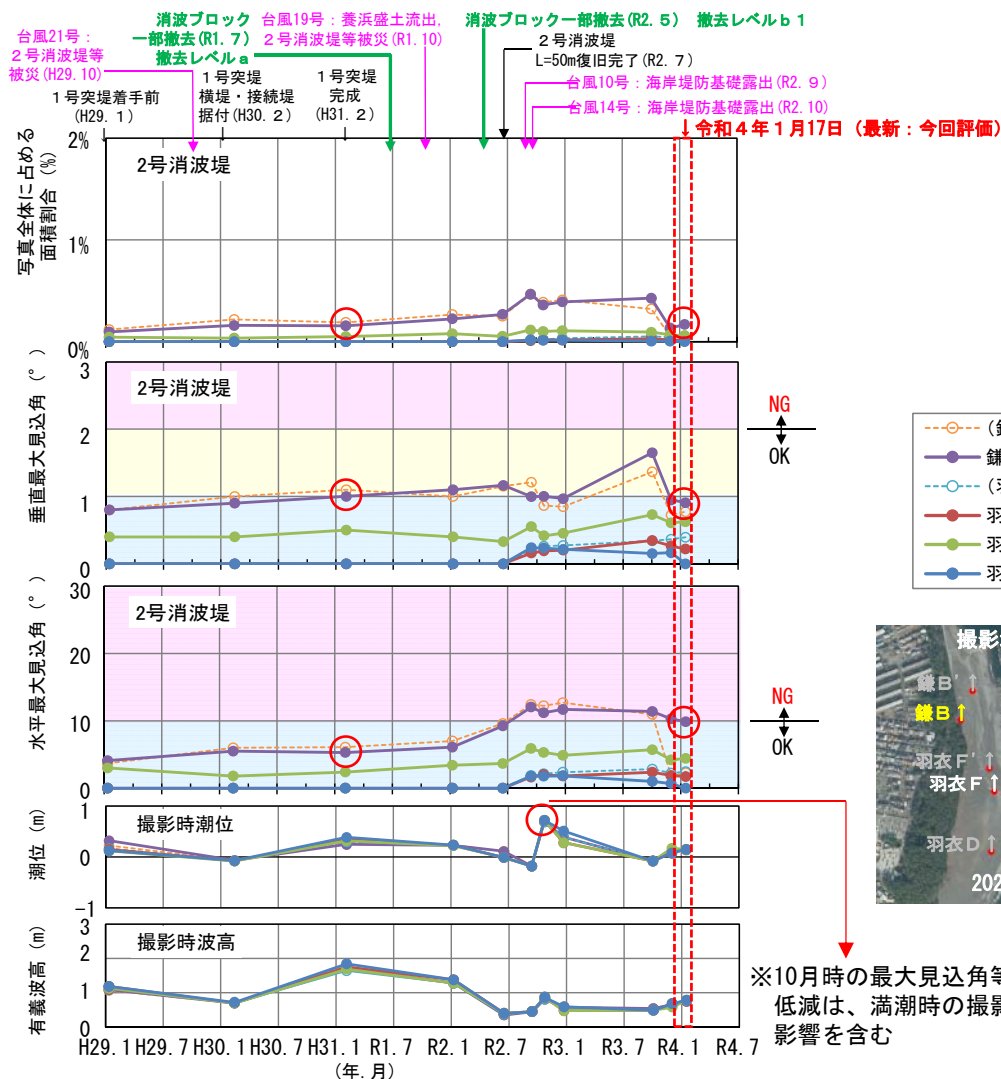
- 2号消波堤は、消波ブロックの設置（復旧）により、令和2年9月時には鎌B、鎌B'、羽衣Dの水平最大見込角が大きくなった。

| 評価 | 2号消波堤はブロックの復旧により天端部分が視認される状況となったが、1号突堤背後に実施した集中養浜により、2号消波堤がほとんど視認されない状況となった。 |

| 対応 | <ul style="list-style-type: none"> <li>➤ 1号消波堤の消波ブロックの撤去について、当初計画と現況の比較等を行い、次段階撤去の検討を行う。</li> <li>➤ 1号突堤上手の必要浜幅は確保されているため、高波浪による汀線後退で必要浜幅が不足した際には、砂浜の回復と下手への漂砂の供給を行うため、養浜を実施する。</li> </ul> |

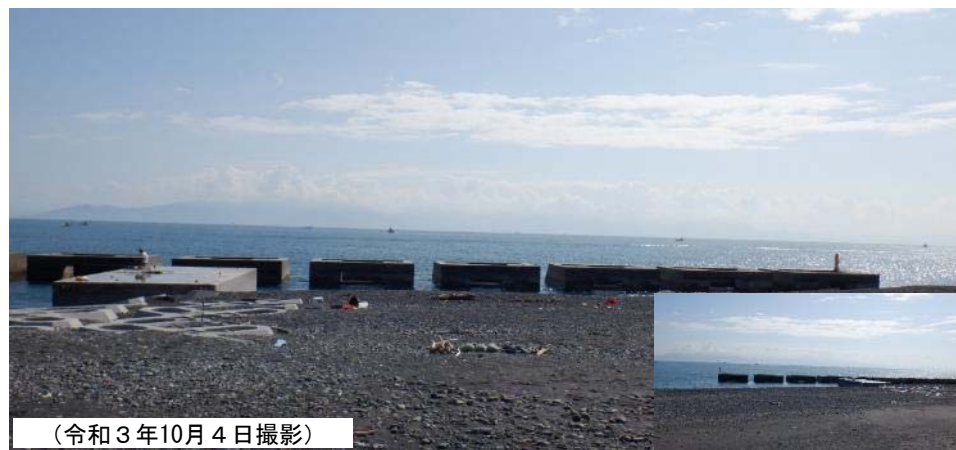
R1台風19号来襲前後の7月と11月の測量成果を比較すると、1号突堤下手側の地盤高が一様に1m程度低下していた。

沈下した箇所の被覆ブロックは、設置時の配置のまま沈下しているため、波力による移動・散乱ではなく、突堤下手側の侵食にともなう地盤低下の影響と推測される。
