# 令和6年度 清水海岸侵食対策検討委員会

## 会議資料

令和7年3月12日

静岡県

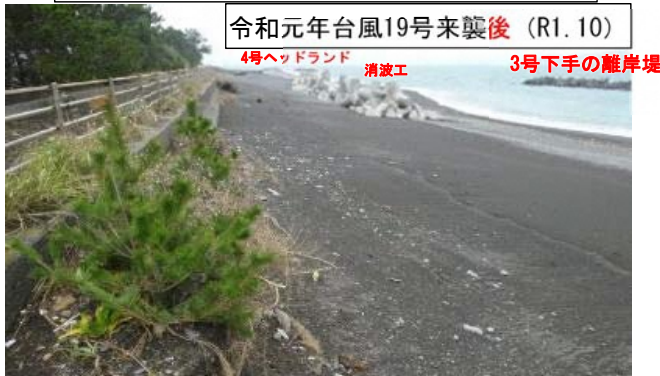
3号～4号ヘッドランド区間の状況（折戸地先）

令和元年台風19号来襲後（R1. 10）

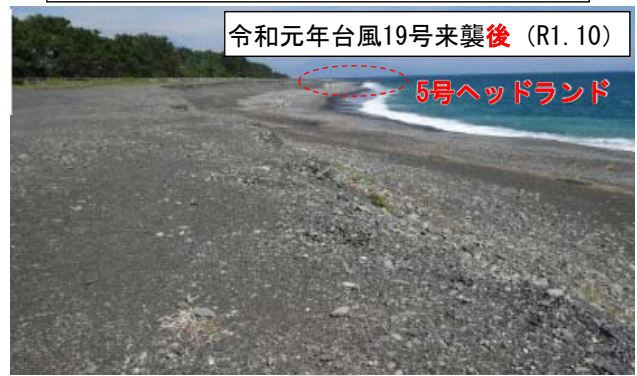
4号～5号ヘッドランド区間の状況（折戸地先）

令和元年台風19号来襲後（R1. 10）

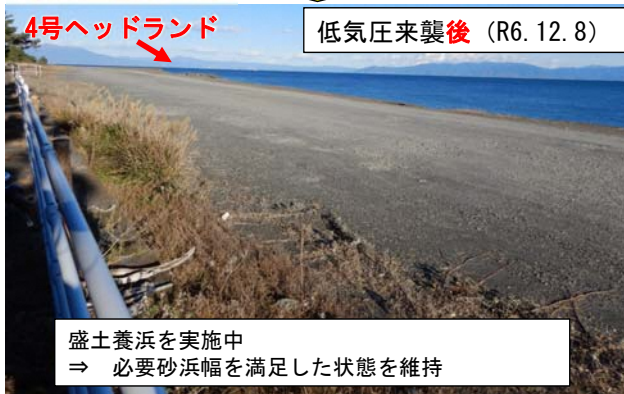
低気圧来襲後（R6. 12. 8）

盛土養浜を実施中  
⇒ 必要砂浜幅を満足した状態を維持

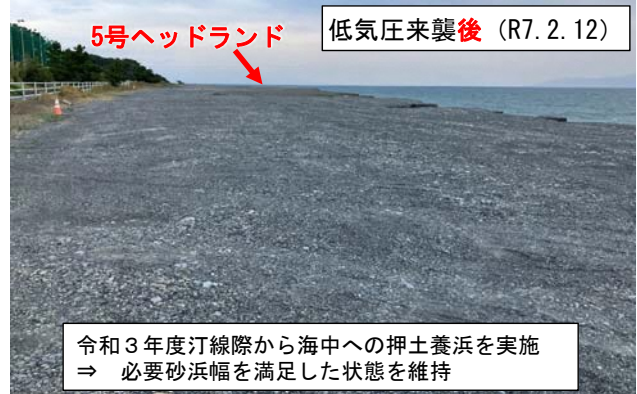
低気圧来襲後（R7. 2. 12）

令和3年度汀線際から海中への押土養浜を実施  
⇒ 必要砂浜幅を満足した状態を維持

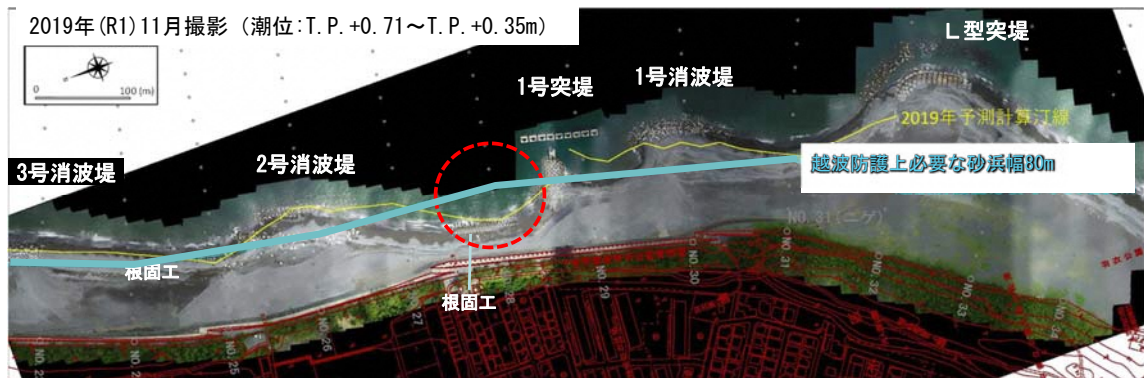
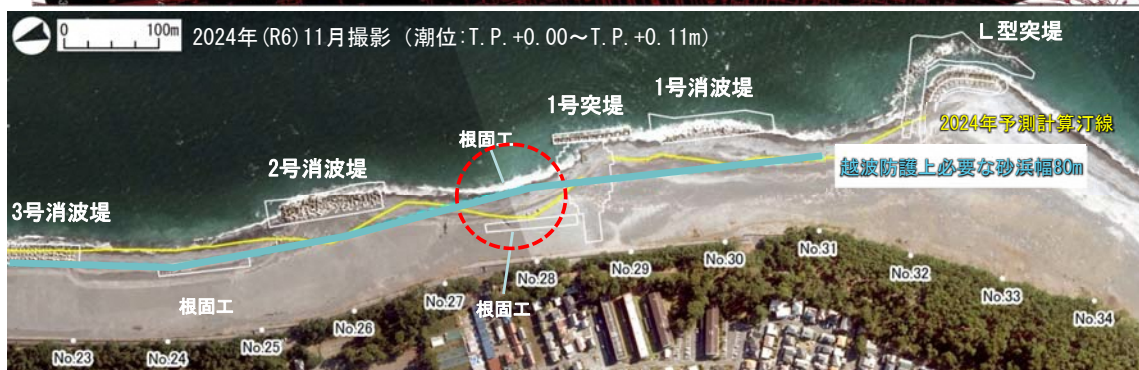
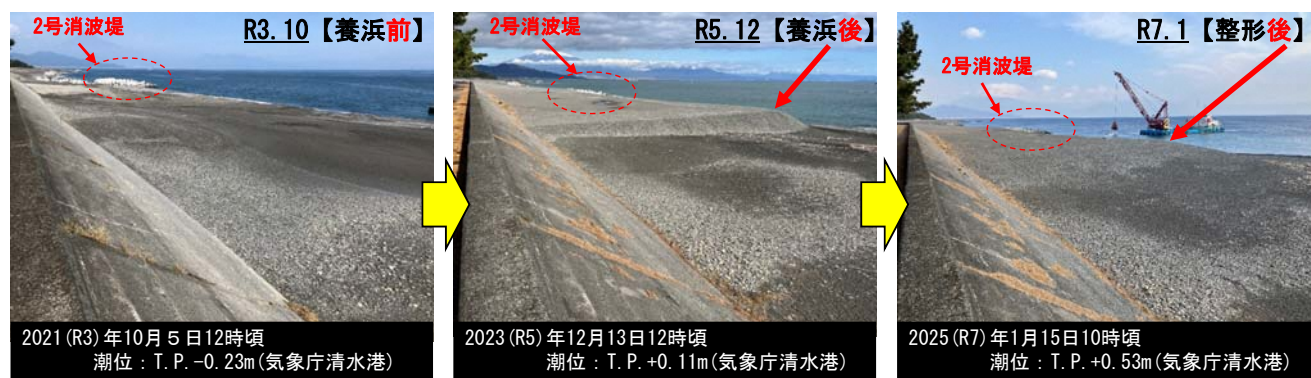
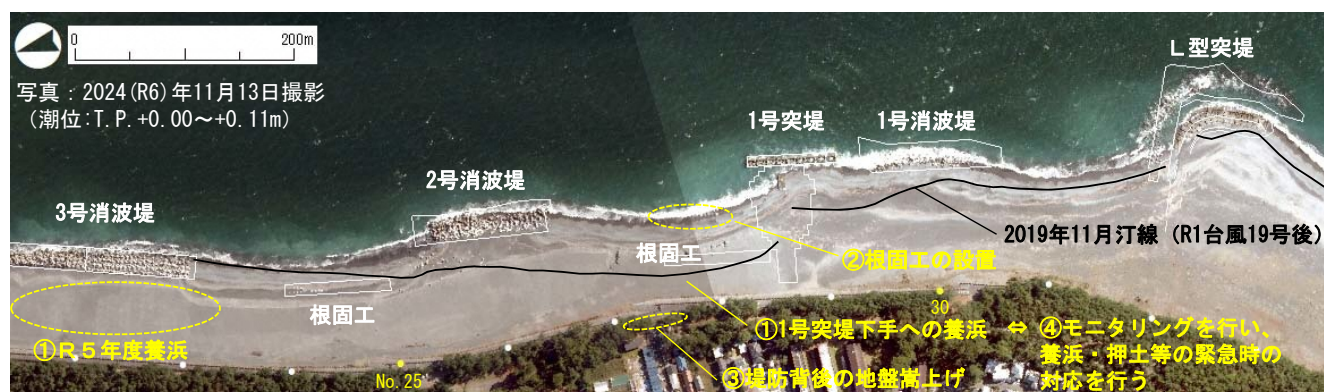
### ◆令和元年度台風19号来襲後の汀線変化

- ・2019(R1)年撮影写真より、1号突堤完成直後は下手側のNo. 28では越波防護上必要な砂浜幅80mが不足した状態であった。
- ・2024(R6)年撮影写真より、1号突堤下手の汀線は、令和2年度の2号消波堤復旧完了と養浜の継続的な実施により越波防護上必要な砂浜幅80mを確保した状態を維持し続けている。

・令和元年(2019年)の台風10号,15号来襲により、1号突堤下手の堤防基礎工が露出した。令和元年度から5年度にかけて1号突堤下手の砂浜些少部に養浜を継続的に実施し、必要砂浜幅80mを確保した状態を維持し続けている。さらに、令和5年度は3号消波堤背後に土砂ストックを実施し、区間全体の海浜の安定化を図っている。

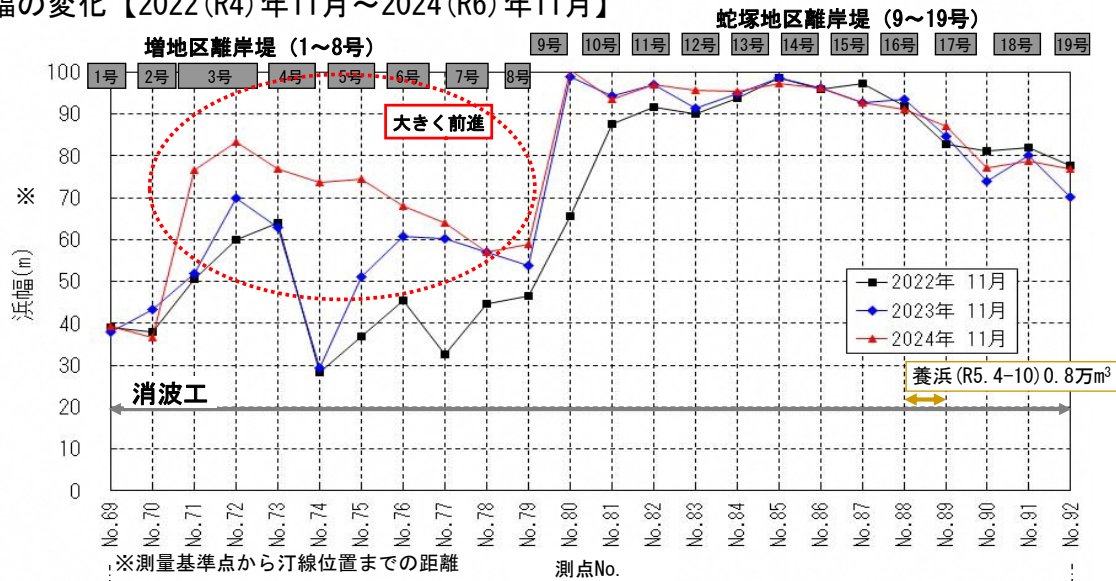
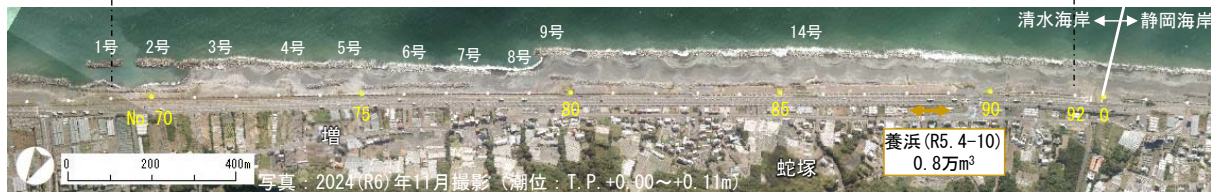
砂浜幅の変化【2022(R4)年11月～2024(R6)年11月】

- ・ No. 71～77間の汀線が大きく前進。漂砂上手からの土砂供給による自然回復が主であると考えられる。
- ・ 増地区は3～8号離岸堤付近まで汀線が大きく前進。

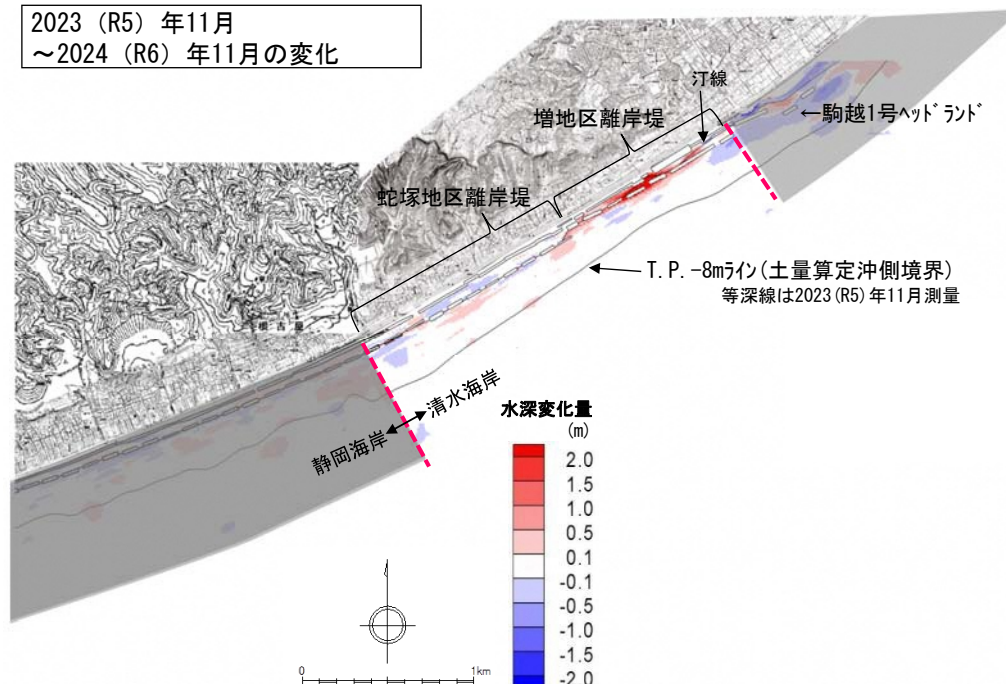
2023 (R5) 年11月  
～2024 (R6) 年11月の変化

- ・ 蛇塚地区下手側～増地区上手側では漂砂上手からの土砂供給により、増地区離岸堤岸側で堆積。蛇塚地区は満砂の状態安定。沖側は変化が少ない。

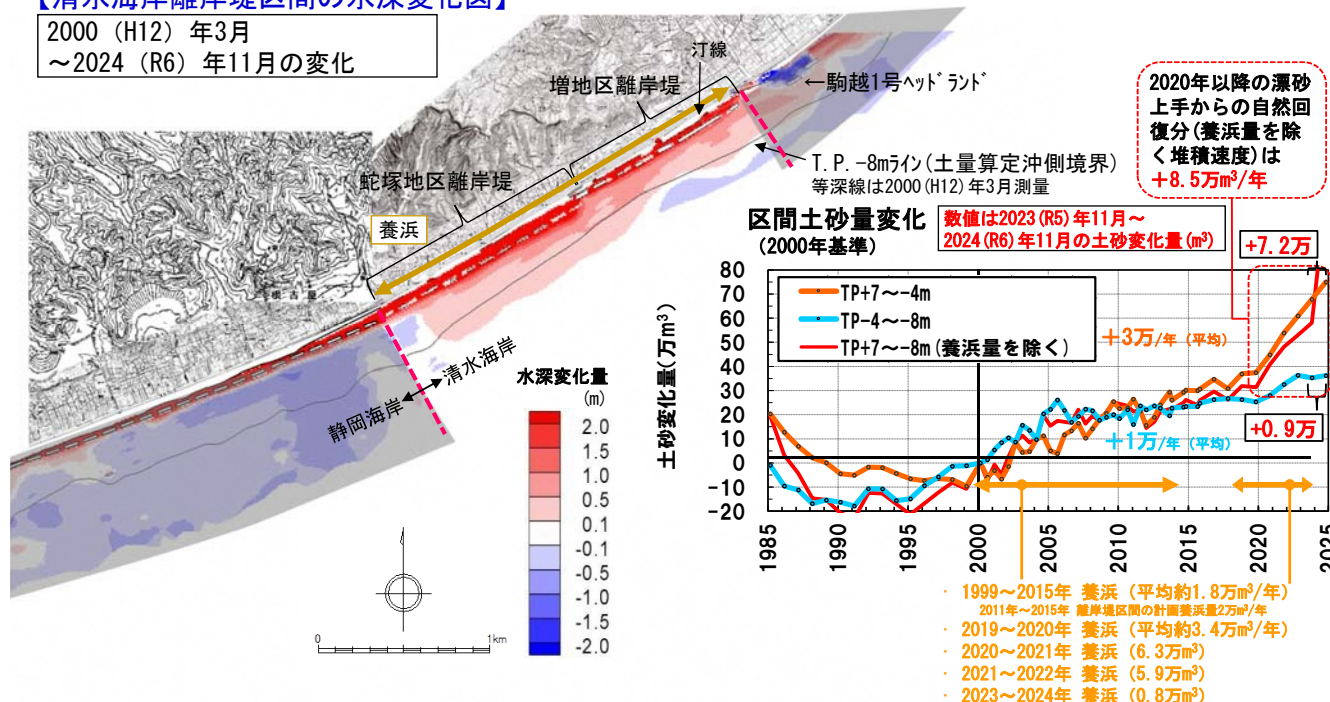
2000 (H12) 年3月  
～2024 (R6) 年11月の変化

- ・ 離岸堤岸側、沖側ともに堆積傾向であり、土砂量変化は2005 (H17) 年以降は安定。
- ・ 2020 (R2) 年以降は砂浜回復促進養浜の効果により顕著な堆積傾向。

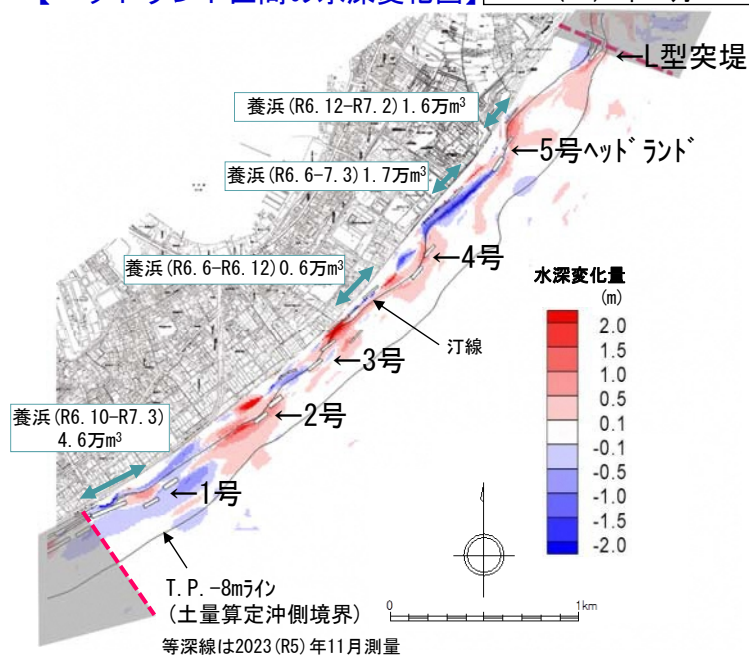
## 【ヘッドランド区間の水深変化図】 2023 (R5) 年11月～2024 (R6) 年11月の変化

- ・ 1号ヘッドランド背後の汀線付近でやや侵食。4号ヘッドランド下手の汀線付近で侵食。
- ・ 高波浪が少ないため、盛土養浜の歩留まりが高く、水中部の地形変化も少なく安定している。

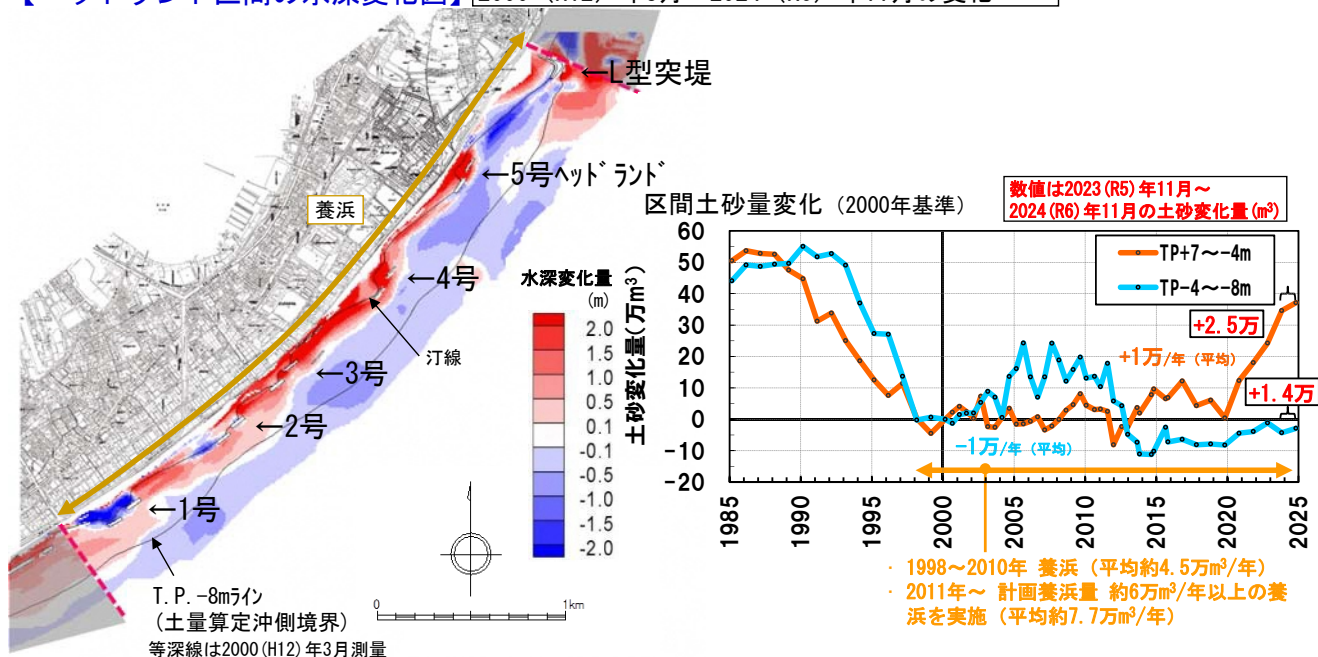
## 【ヘッドランド区間の水深変化図】 2000 (H12) 年3月～2024 (R6) 年11月の変化

- ・ 1号ヘッドランド背後、5号ヘッドランド下手で侵食が見られる。
- ・ 3号ヘッドランドより上手側の広い範囲で海中部の土砂回復が見られる。  
(1号ヘッドランド上手に実施した養浜の寄与と漂砂上手からの漂砂の供給による)

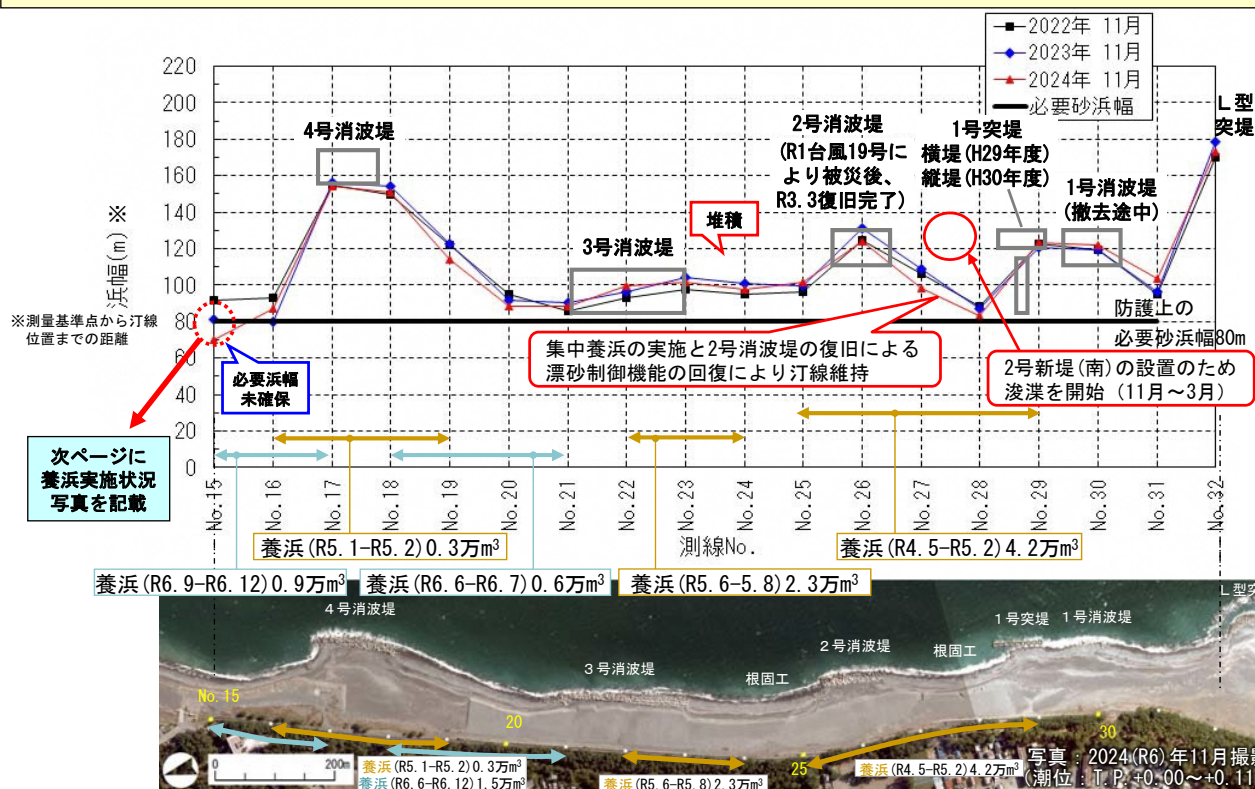
## 【消波堤区間】 砂浜幅の変化【2022 (R4) 年11月～2024 (R6) 年11月】

- ・ 1号突堤下手は、集中養浜の実施と2号消波堤の復旧により必要砂浜幅を満足した状態を維持。
- ・ 4号消波堤下手の汀線が後退したが、12月までに養浜を実施（モニタリングを継続中）。

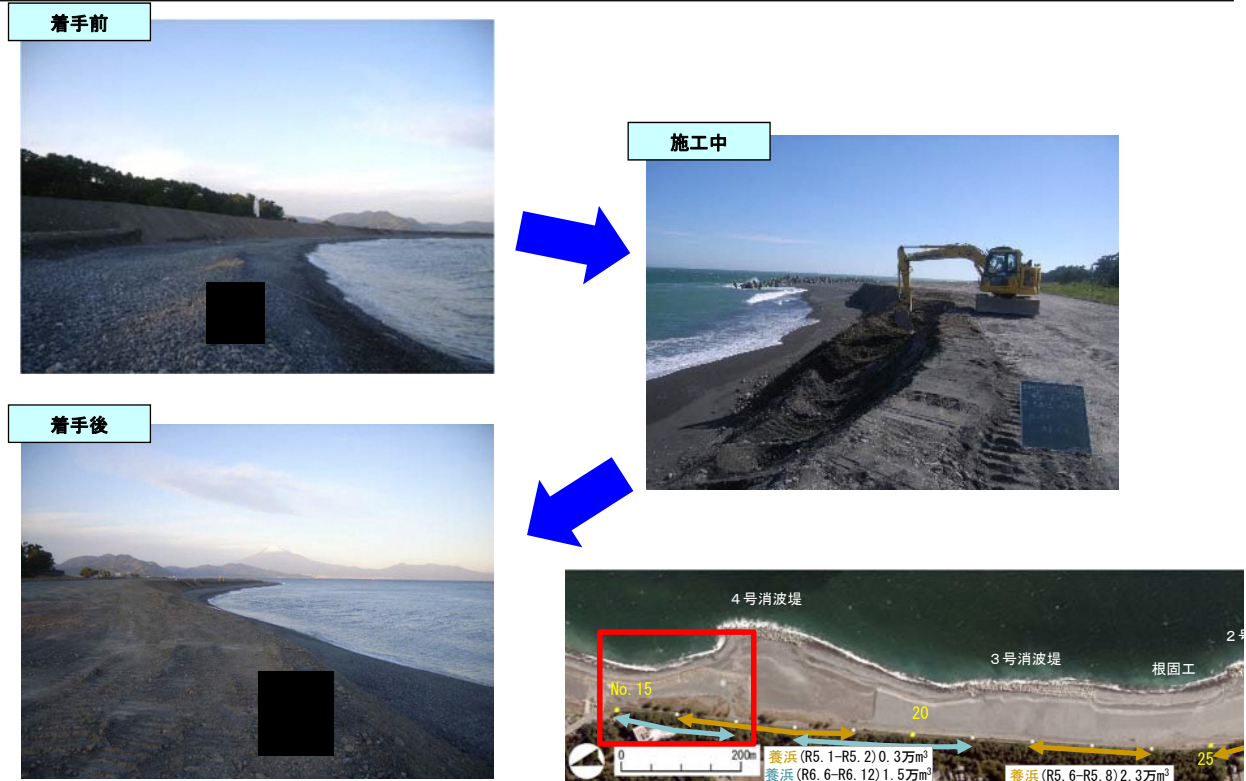
## 【消波堤区間】 4号消波堤下手への養浜の実施状況

- ・ 4号消波堤下手への養浜を9月～12月に実施した（No.15～17間：0.9万m<sup>3</sup>）。現在は、養浜後のモニタリングを実施中である。

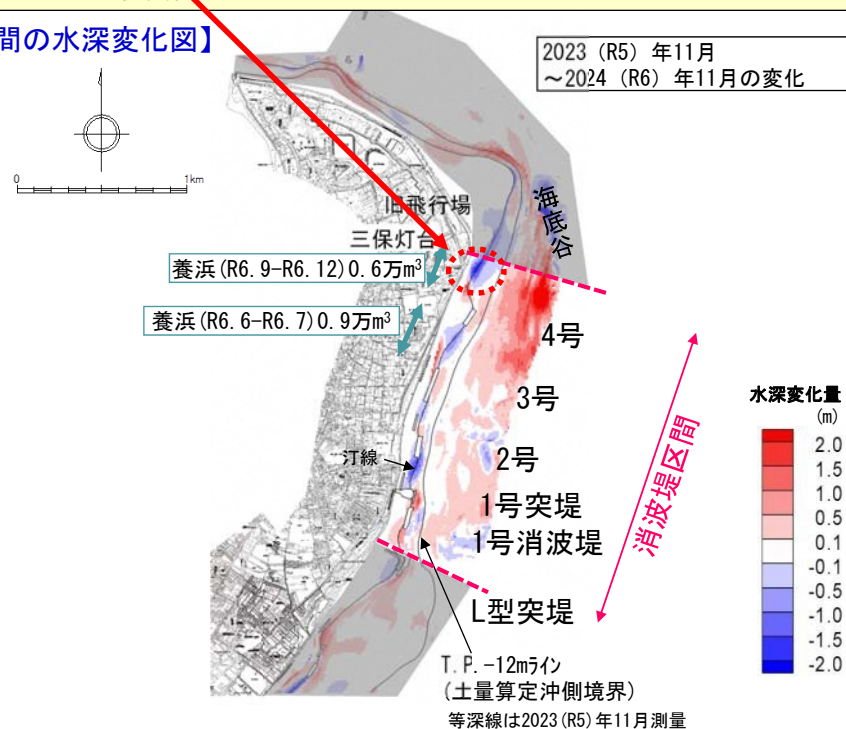
【消波堤区間の水深変化図】

- 2023 (R5) 年11月～2024 (R6) 年11月の変化
- ・ 1号突堤沖側でやや堆積、1号突堤下手～2号消波堤間は2号新堤（南）の設置のため養浜は未実施であり地形がやや侵食。
  - ・ 4号消波堤下手でやや侵食。

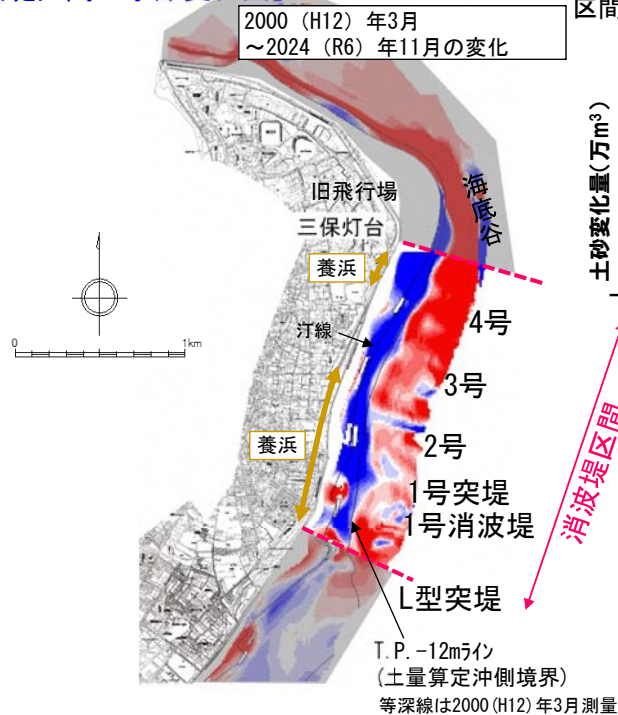
## 【消波堤区間の水深変化図】

- ・消波堤区間全体で侵食傾向。
- ・2011 (H23) 年度から実施しているサンドリサイクル養浜により、2014年以降の土砂量変化は安定傾向。

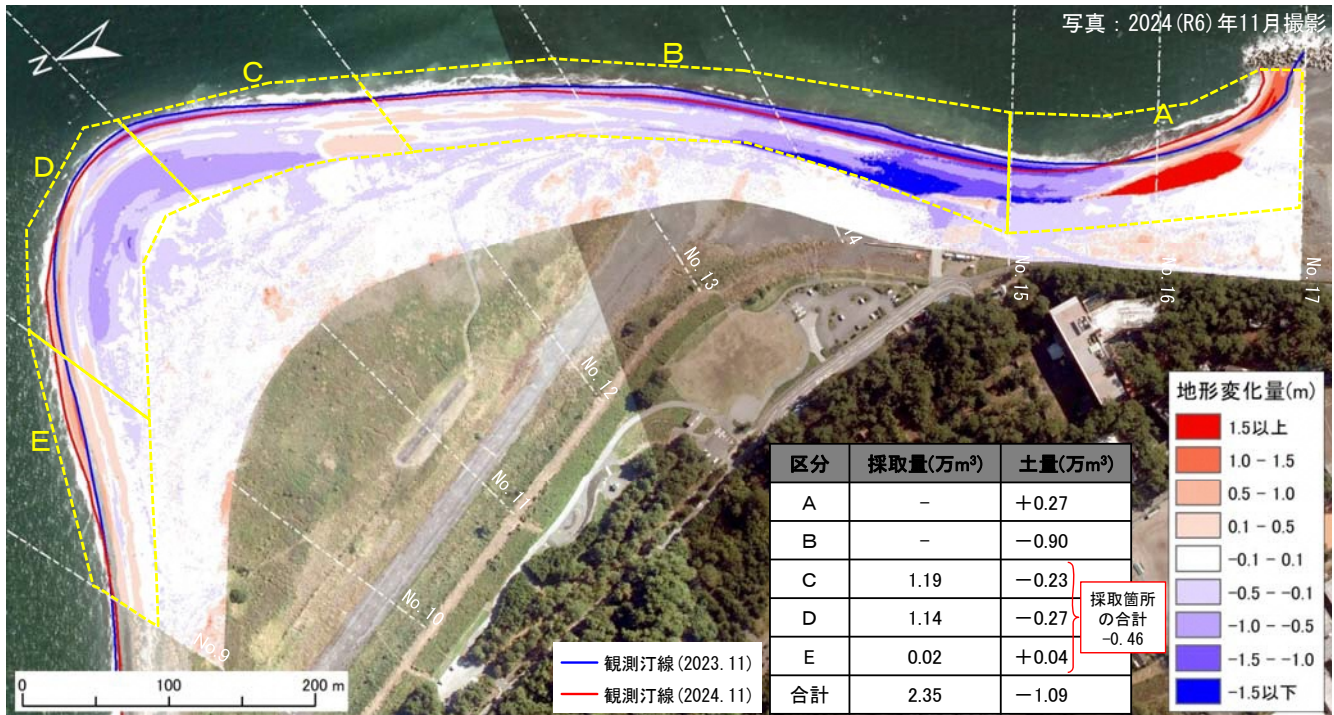
【地形変化図：2023 (R5) 年11月～2024 (R6) 年11月（1年）】

- ・ A領域は養浜により0.3万 $\text{m}^3$ の堆積、B領域は汀線が後退し1.0万 $\text{m}^3$ の侵食。
- ・ 養浜材採取箇所のC～D領域は汀線がやや後退し、0.5万 $\text{m}^3$ の侵食。E領域は汀線がやや前進した。
- ・ 区間全体の土量変化は1.1万 $\text{m}^3$ の侵食であったが、採取量が2.4万 $\text{m}^3$ のため、漂砂上手からの土砂供給による陸上部の堆積は1.3万 $\text{m}^3$ であった。年間を通じて静穏が続いたため、上手からの沿岸漂砂による土砂の供給は少なかったものと考えられるが採取箇所の地形は概ね回復した。引き続き養浜材採取前後のモニタリングを実施する。

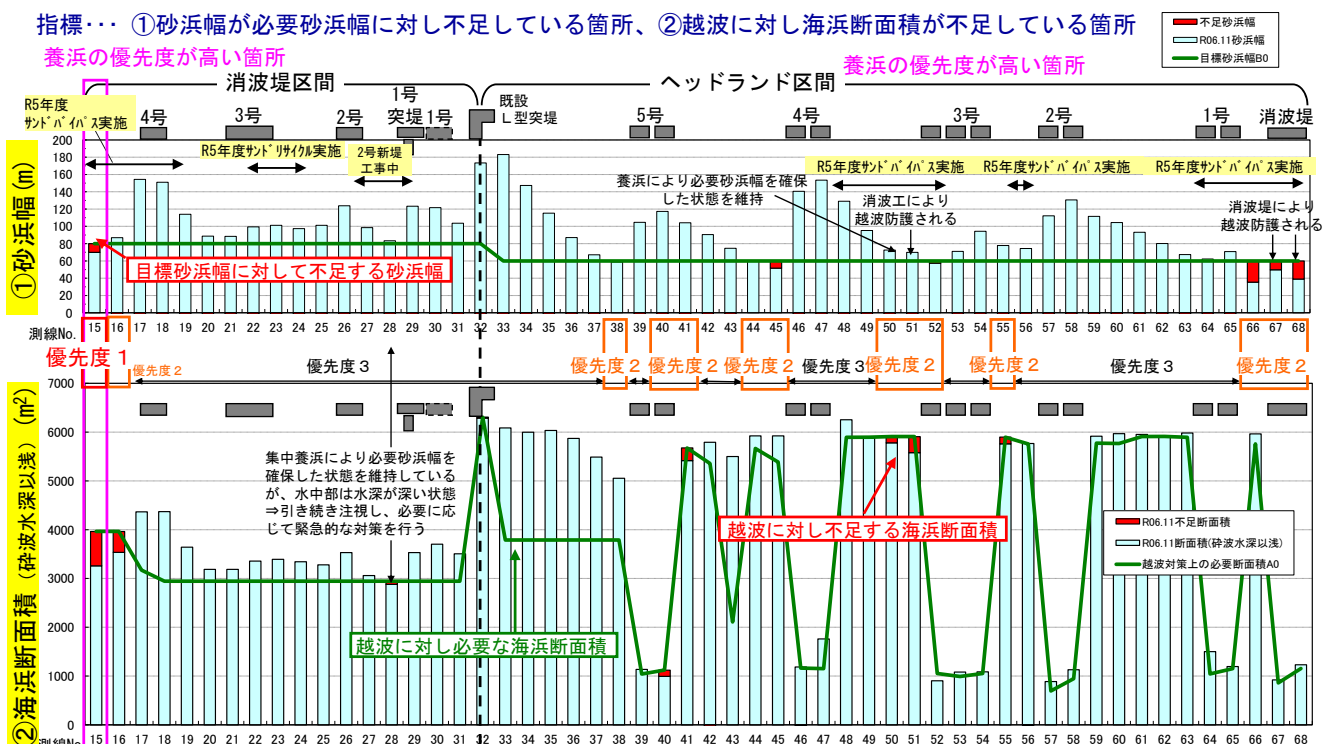
清水海岸では、養浜箇所の優先度を定めている。最新のモニタリング結果から次回の養浜実施箇所の優先度を決定する。  
⇒必要砂浜幅と必要断面積がともに不足する4号消波堤下手の優先度が最も高い。

ヘッドランド区間は養浜により必要砂浜幅まで概ね回復・維持している状態であり引き続き動的養浜を継続する。
