# 第11回三保松原景観改善技術フォローアップ会議 説明資料

令和7年2月20日

静岡県

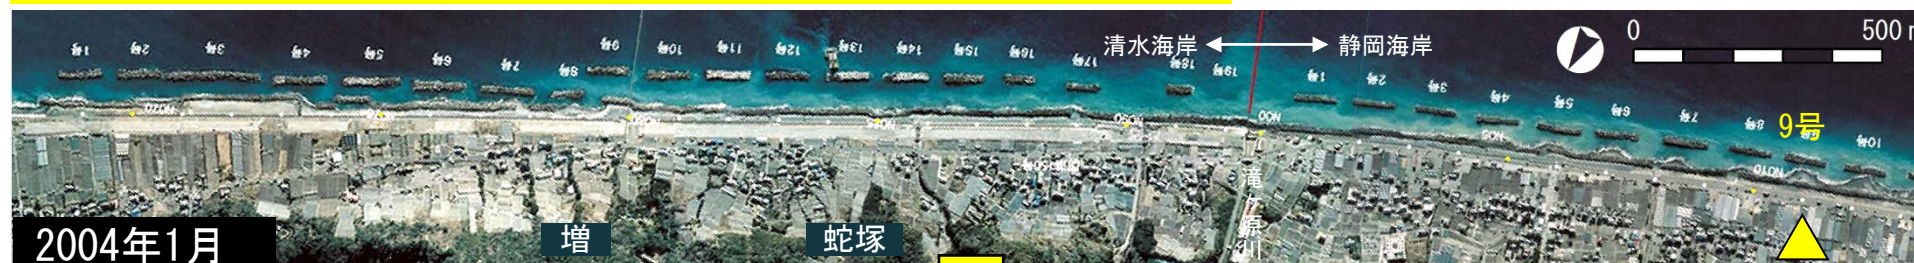
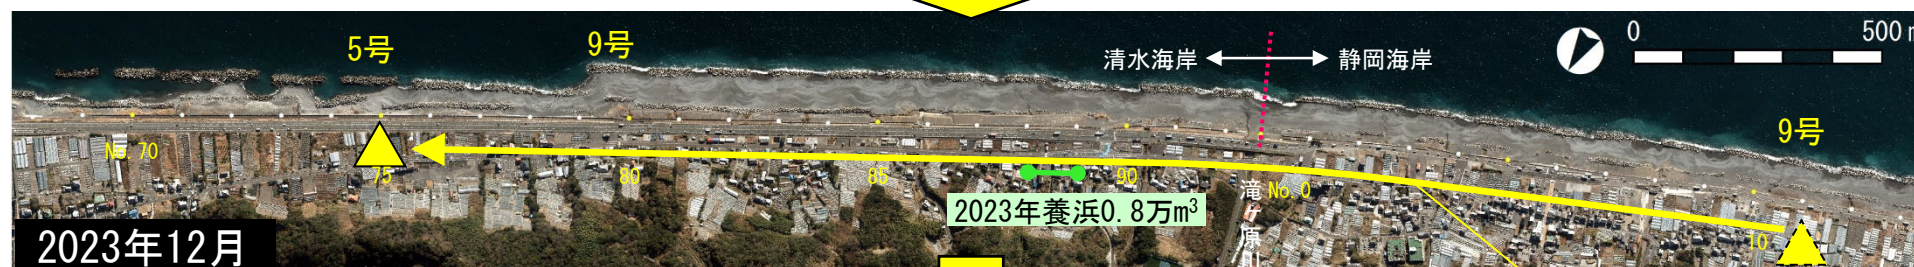
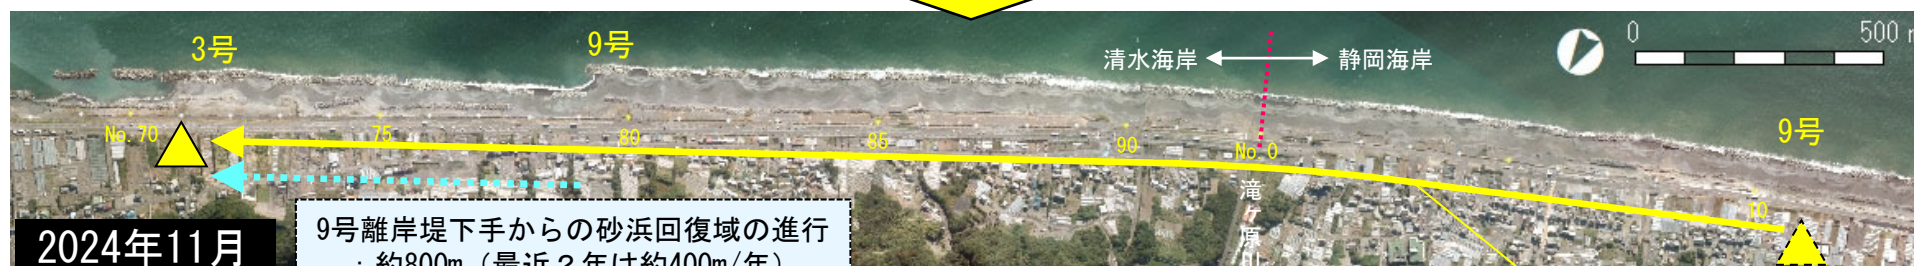
△：砂浜回復域の先端位置(護岸～離岸堤間の半分まで砂浜が回復した位置)

- ・ 安倍川からの土砂供給（自然回復＋促進養浜）により、砂浜自然回復域は3号離岸堤付近まで到達した。
- ・ 消波堤区間に砂浜自然回復域が到達すれば必要養浜量の削減が可能になるため、今後も最新の地形条件による予測シミュレーションを行い、消波堤区間への砂浜自然回復域の到達時期を検討していく。

9号離岸堤下手からの砂浜回復域の進行  
：約800m（最近2年は約400m/年）

砂浜回復域の進行：約3,300m（約160m/年）

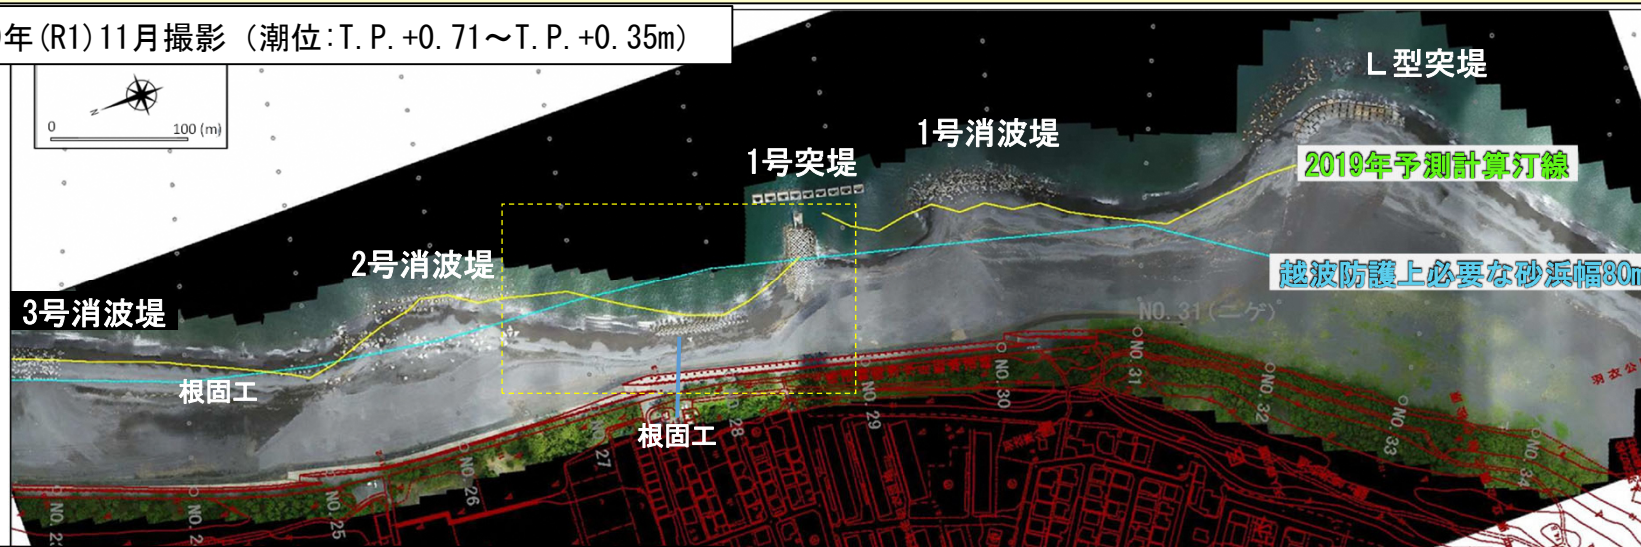
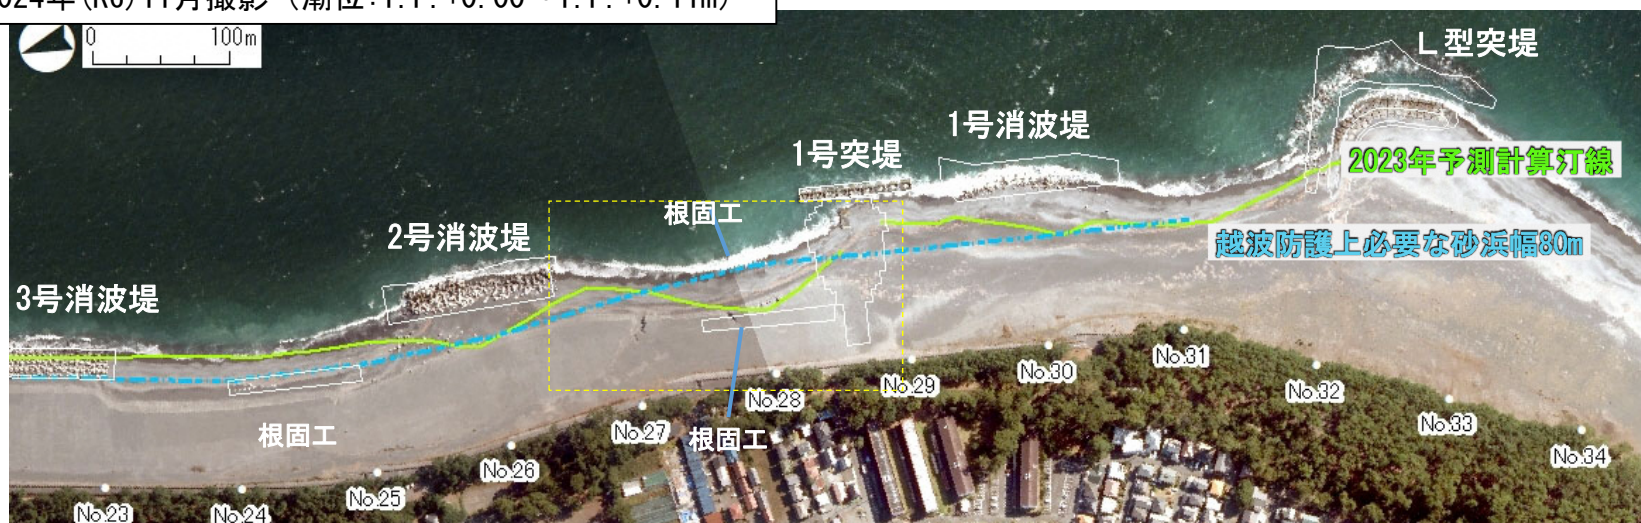
- **2019 (R1) 年**撮影写真より、1号突堤縦堤完成から1年後の予測汀線結果の汀線と比較すると、台風第19号時の高波浪が作用した後の汀線は、2号消波堤被災により**予測汀線より大きく後退**した。
- **2024 (R6) 年**撮影写真より、1号突堤下手の汀線は、令和2年度の2号消波堤復旧完了と集中養浜の実施により**予測汀線より大きく前進**し、**越波防護上必要な砂浜幅80mを確保**した状態である。

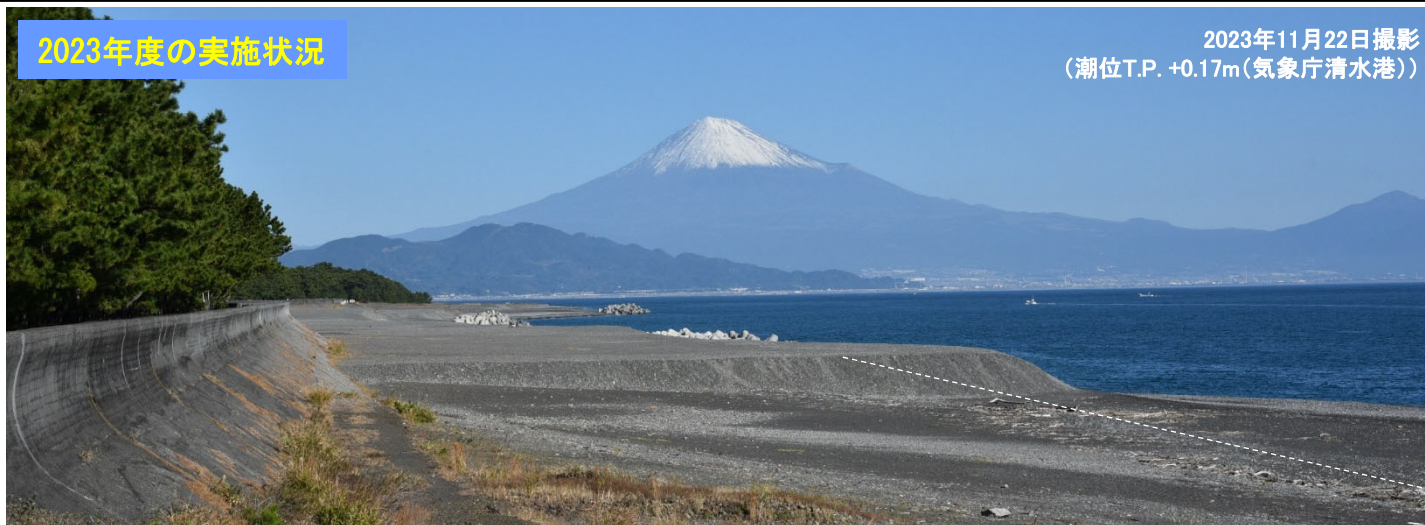
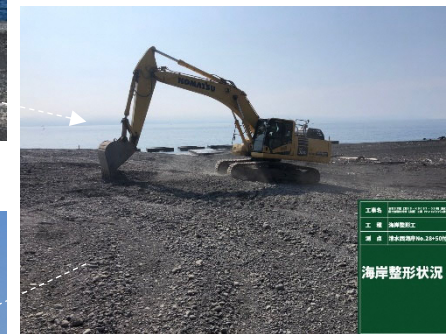
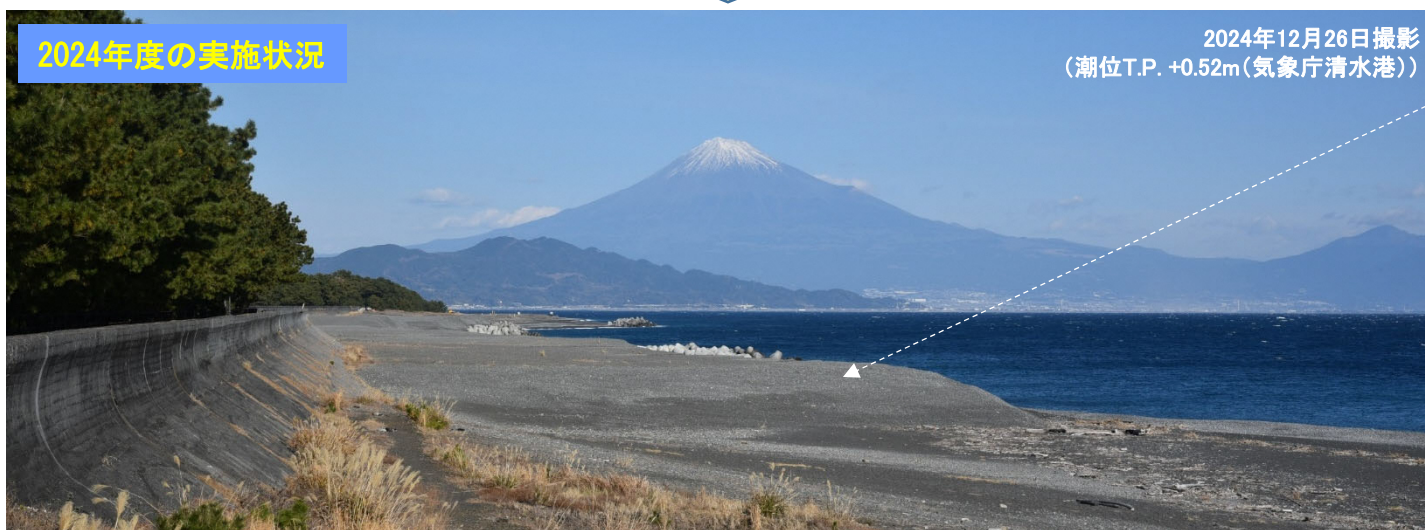
- ・ 2号消波堤背後の養浜盛土は歩留りが高い状態を維持しており、防護上の必要砂浜幅80mを確保している。
- ・ 今年度は、2号新堤（南）の整備を開始しているため周辺への養浜は行わず、他区間への養浜を実施した。
- ・ 養浜盛土の歩留りが高いため、2号消波堤による景観への影響は小さくなっている。また、養浜盛土の端部について崖状部分の勾配を緩やかにする工事を7月に行った。

| No. | 意 見 | 対応内容・対応方針 | 該当箇所 |
|---|---|---|---|
| 2 | 養浜盛土の勾配をなだらかにすることが施工上難しいことは理解しているが、縦断方向に崖状になっていることが気になった。<br><br>海側方向の盛土の法尻が波の力で削られることは自然の営理であるが、縦断方向については明らかに人為的な崖になってしまっている。可能な範囲でなだらかになるような修景策を検討いただきたい。 | 区域1の養浜盛土の沿岸方向の端部について崖状部分の勾配を緩やかにする工事を行った(法勾配1/8)。 | p. 18 |

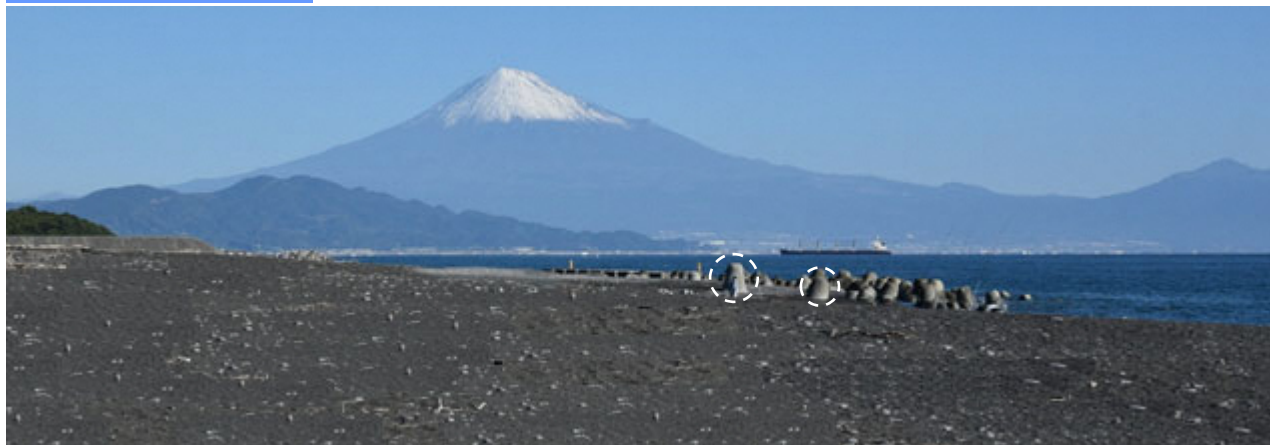
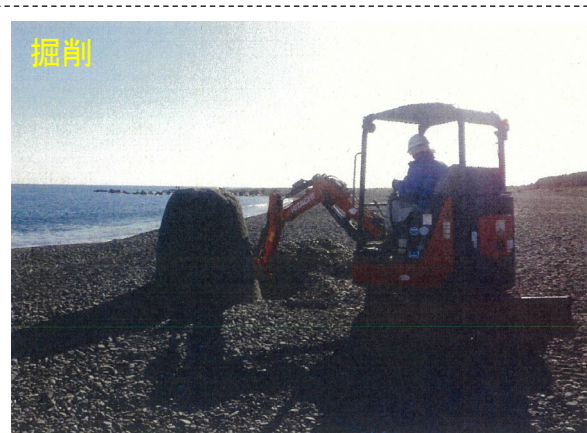
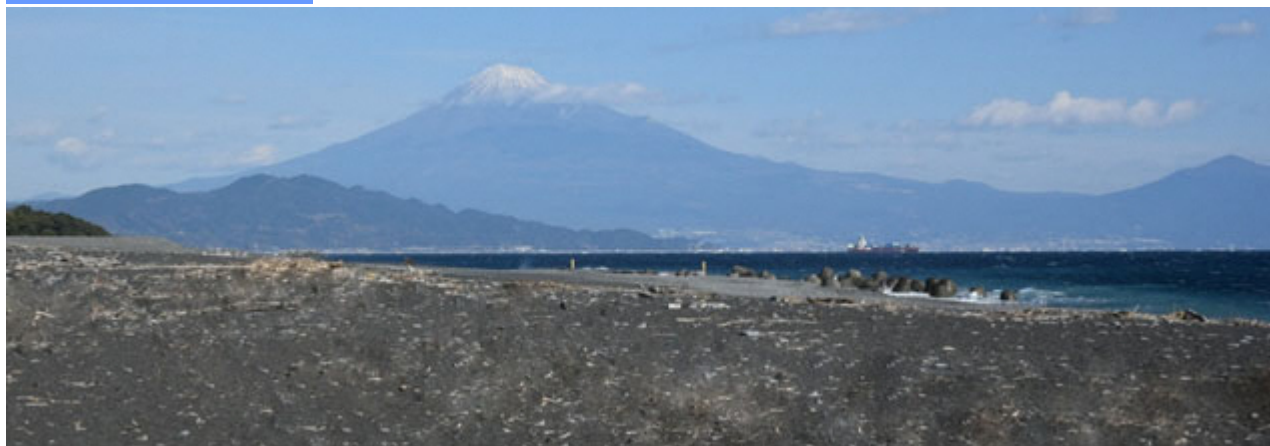
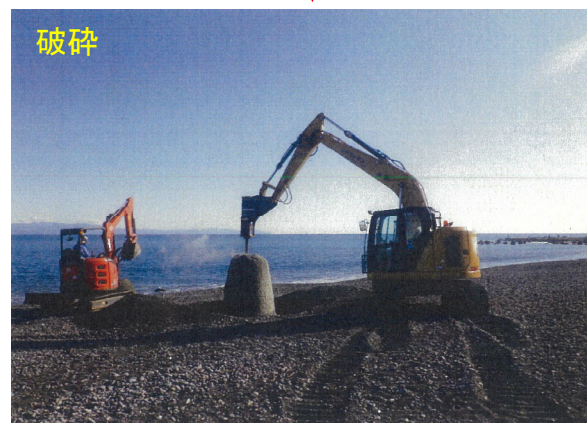
- ・ 視点場手前の埋没ブロック2個の突出した部分の撤去により、1号消波堤による景観への影響は小さくなった。今後もモニタリングを継続していく。

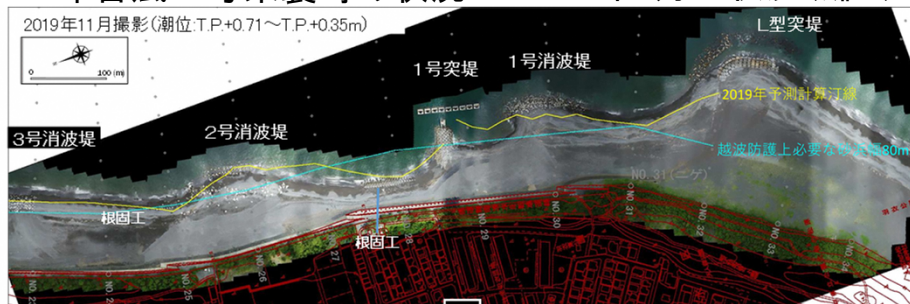
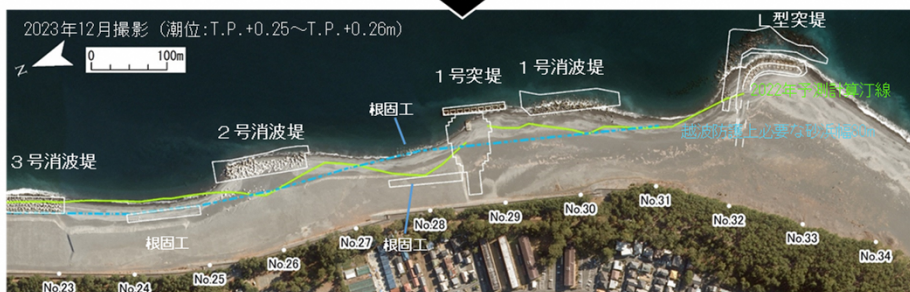
図 1.4 1号突堤下手の侵食状況と回復状況 (第10回FU会議資料)

- ・ 2019年台風第19号時の高波浪により2号消波堤が被災し、汀線が大きく後退したが、2020年度の2号消波堤復旧完了と集中養浜の実施により、現在は1号突堤下手の汀線は大きく回復し、越波防護上必要な砂浜幅80mを確保した状態を維持している。
- ・ また、羽衣の松周辺から視認性が高い1号消波堤のブロック撤去を行い景観改善を図っている。

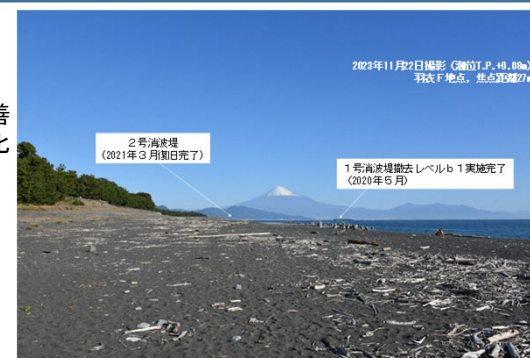
図 1.44 2023年度のモニタリング結果 (2023年台風7号後) 羽衣F (第10回FU会議資料)

養浜凸形状の改善のために緩勾配化の工事を実施

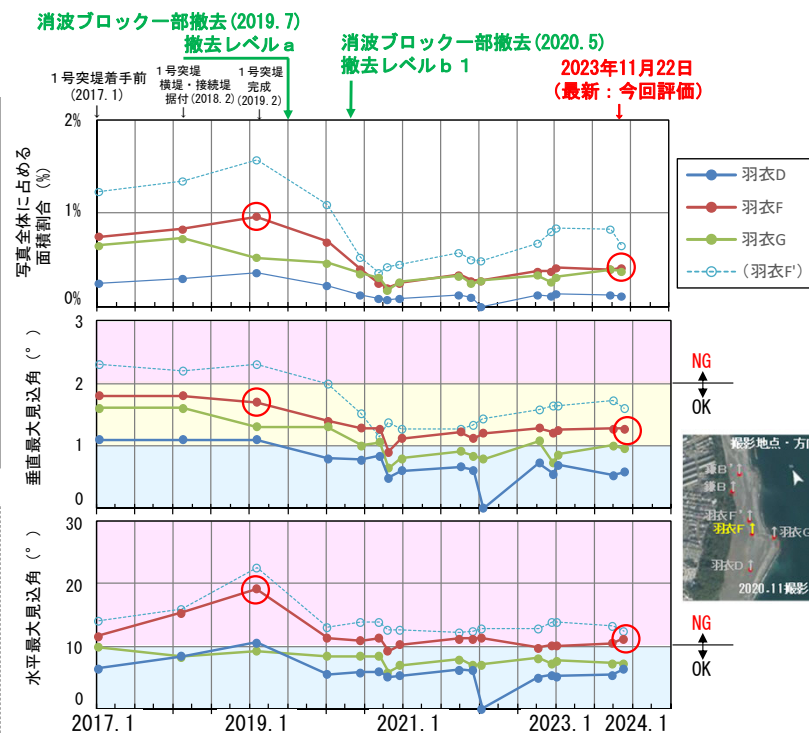
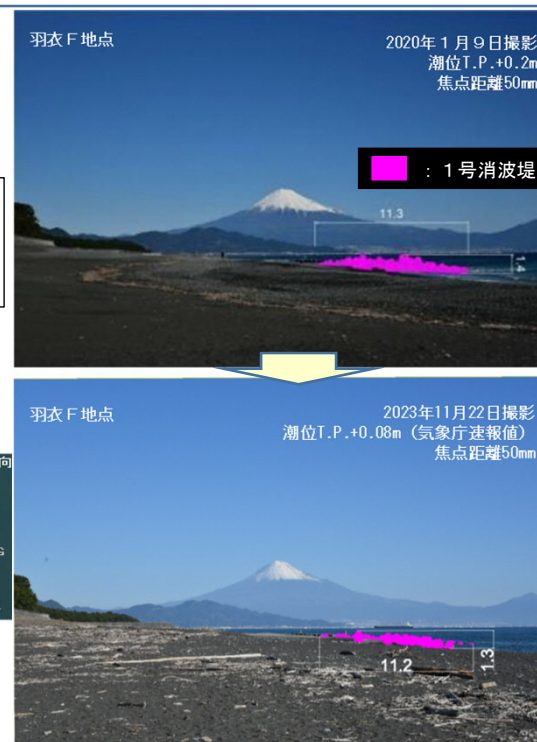
図 1.61(4) 撤去レベルb1実施後の見えの変化（2017年1月から2023年11月の変化）

↓  
ブロック撤去前の2019年以前に比べて、撤去レベルb1実施後の2023年11月時点で面積割合、垂直・水平見込角は小さくなり景観への影響が低減している。

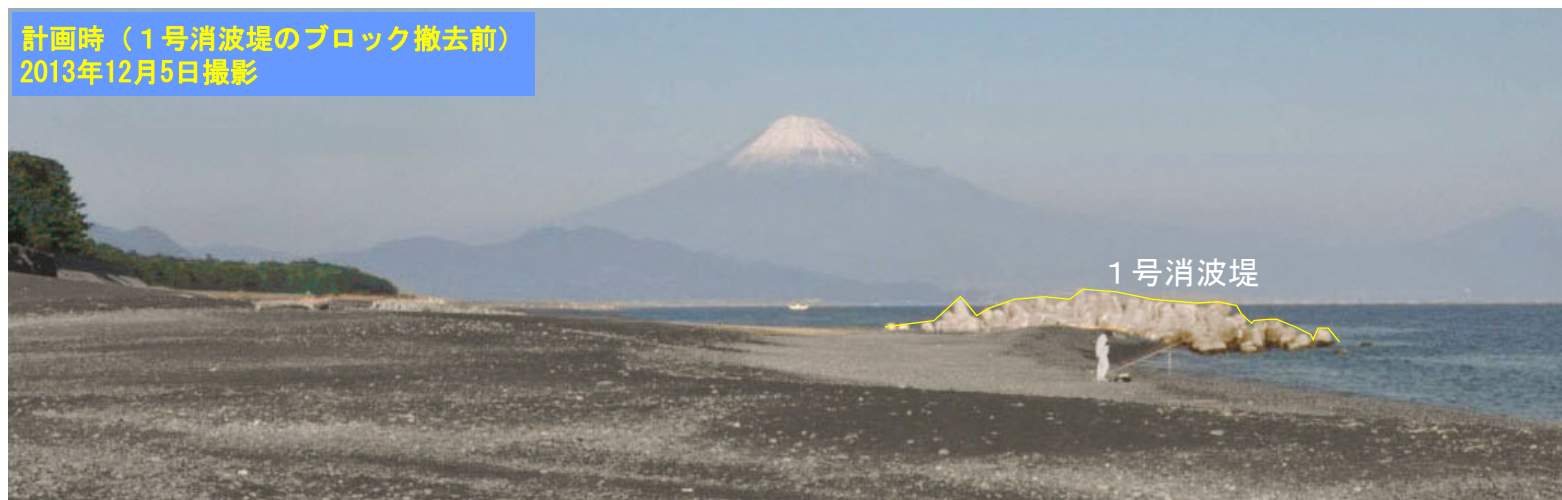
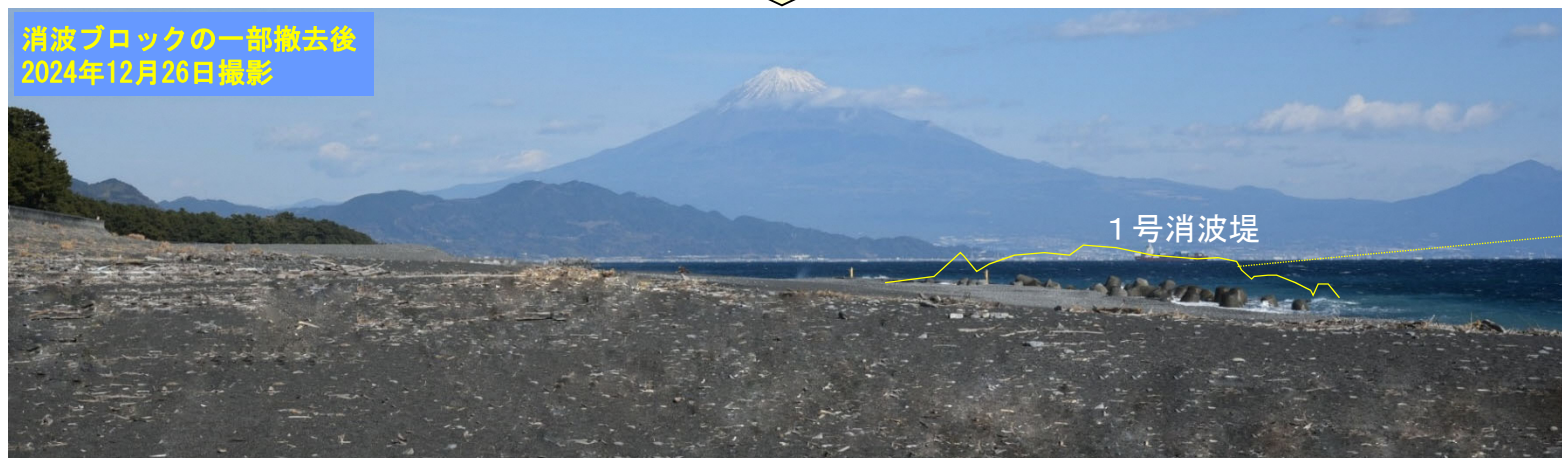
計画時（1号消波堤のブロック撤去前）  
2013年12月5日撮影

消波ブロックの一部撤去後  
2024年12月26日撮影

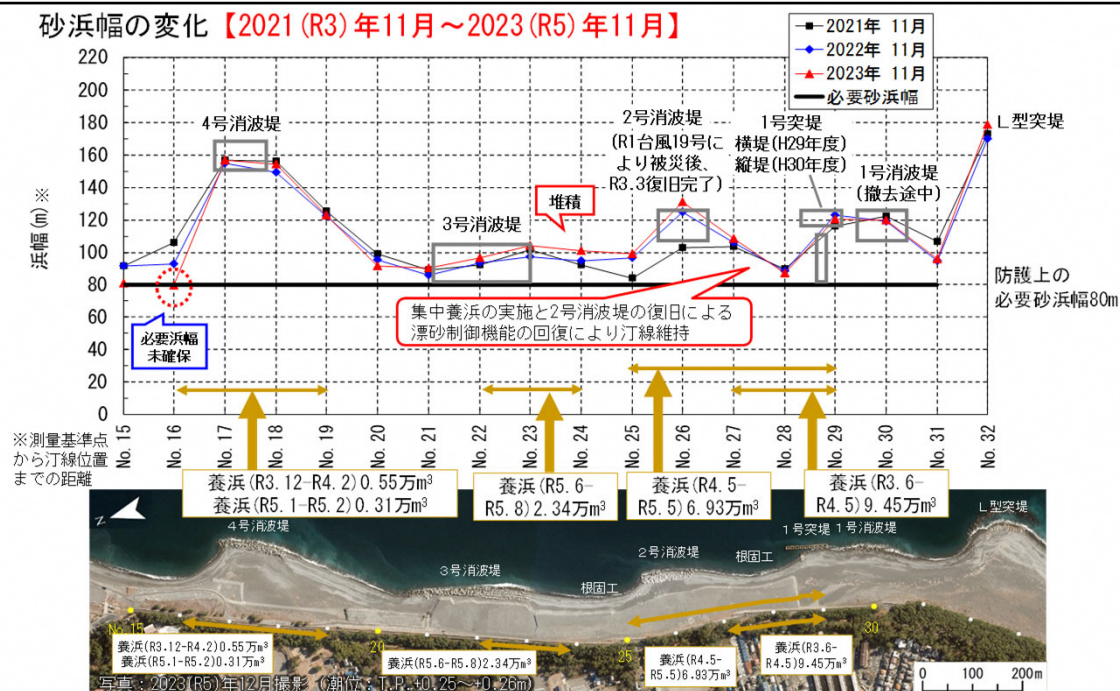
第10回FU会議(2024年3月)  
(モニタリング結果)

| 評価 | 消波堤区間は概ね全域で必要砂浜幅80mを確保するが、4号消波堤下手で必要砂浜幅を割り込む。 |
| 対応 | <ul style="list-style-type: none"> <li>1号消波堤上手および1号突堤上手は変化が少ない。</li> <li>1号突堤下手は、集中養浜の実施と2号消波堤の復旧により必要砂浜幅を満足した状態を維持。</li> <li>2号消波堤下手で汀線がやや前進。4号消波堤下手の汀線が後退。</li> </ul> <p>➤ 3~4号消波堤間は上手区間での養浜量増量の効果・影響を確認し、必要に応じて対応を検討する。</p> |

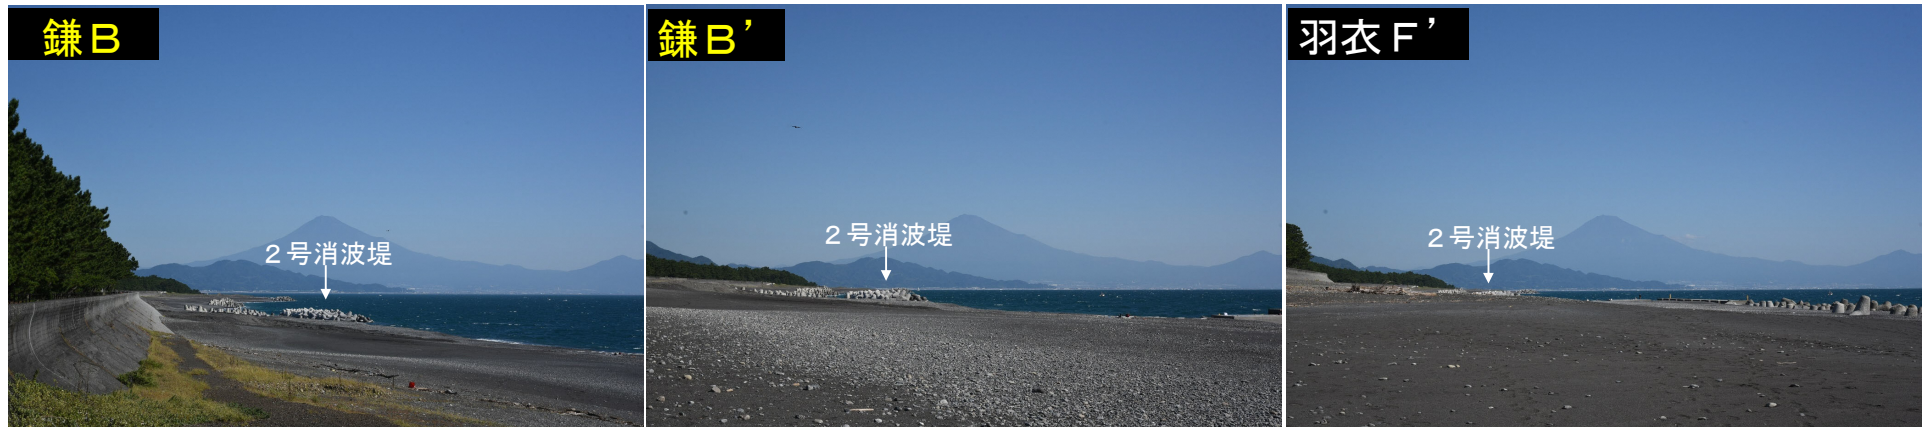
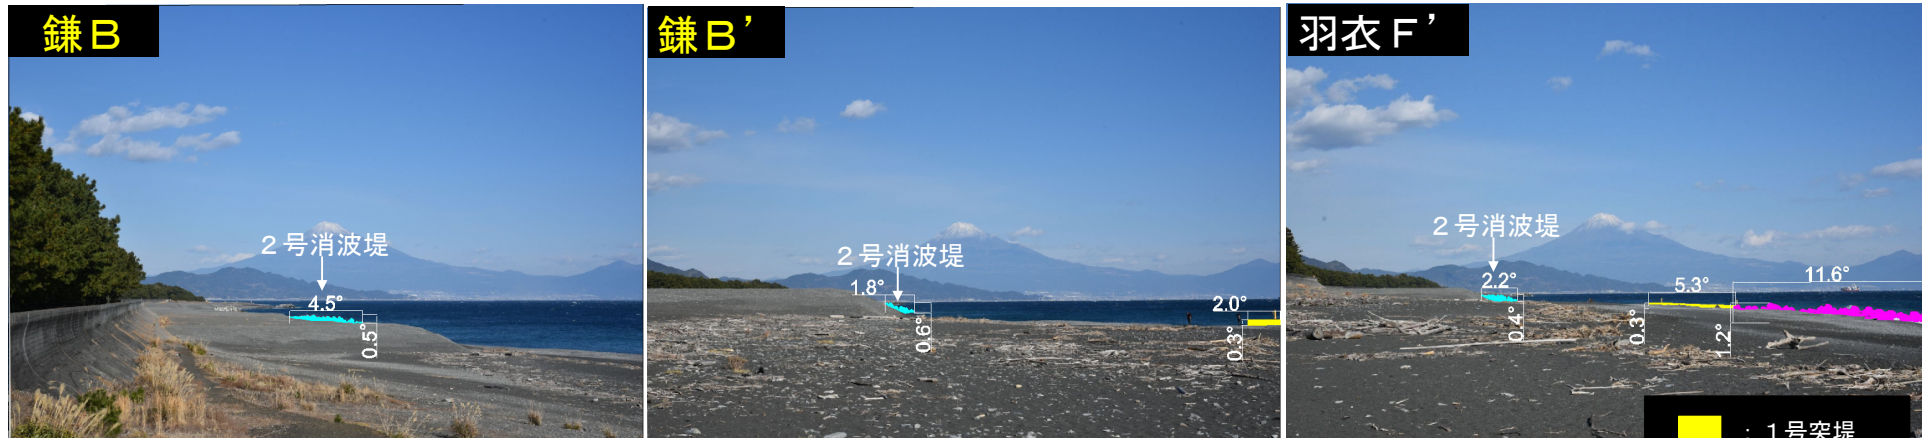
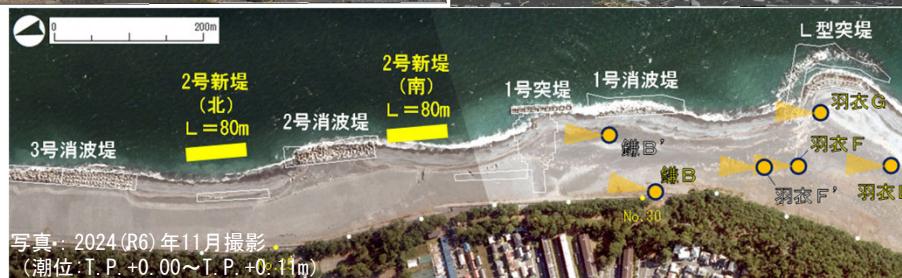
- 2号消波堤は復旧前の2020年1月に比べて、復旧後の2020年9月時に鎌Bでの面積割合及び水平見込角が大きくなった。2024年12月時点は、養浜盛土により全ての指標の値が小さくなり景観への影響が低減している。
- 今後は、2号新堤(南)の整備に対する各構造物の見えの変化について評価を行っていく。
