# 第11回三保松原景観改善技術フォローアップ会議 参考資料集

令和7年2月20日

静岡県

## **1. 2024年度のモニタリング結果**

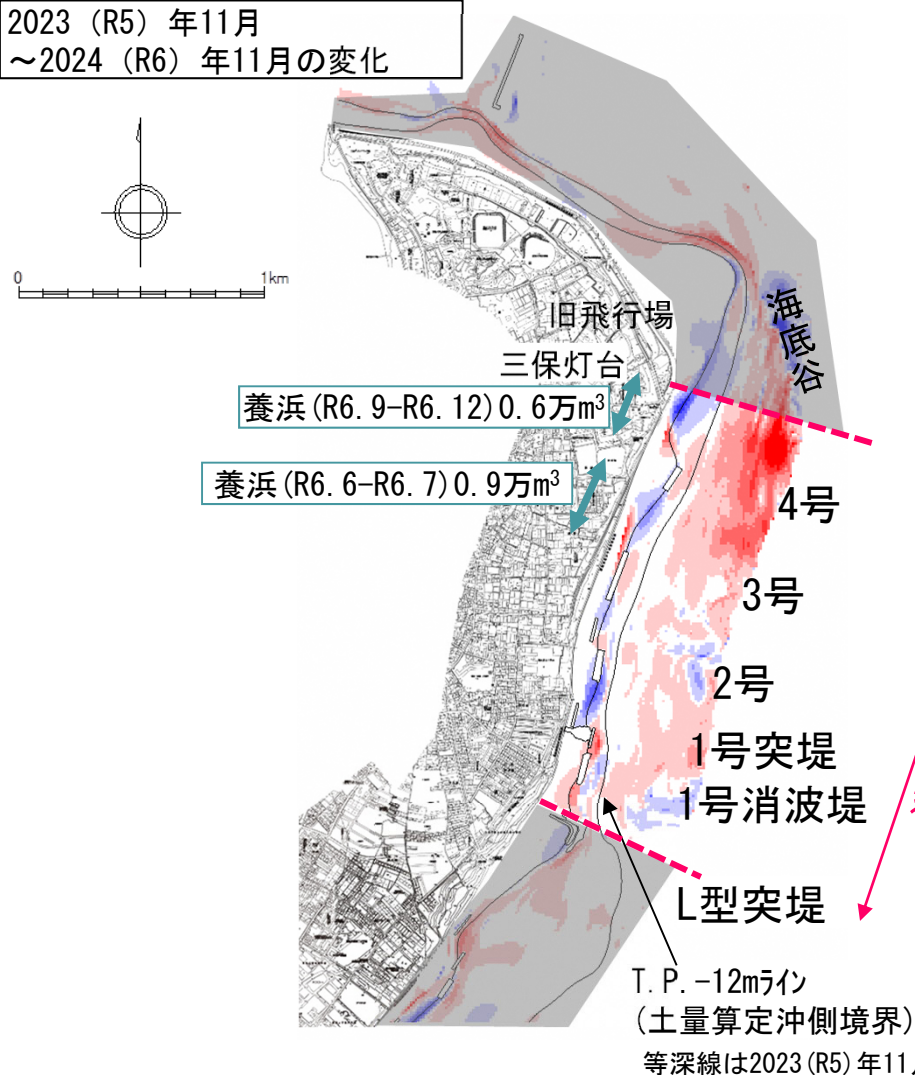
2023 (R5) 年11月  
～2024 (R6) 年11月の変化

- ・ 1号突堤沖側でやや堆積、1号突堤下手～2号消波堤間は2号新堤（南）の設置のため養浜は未実施であり地形がやや侵食。
- ・ 4号消波堤下手でやや侵食。

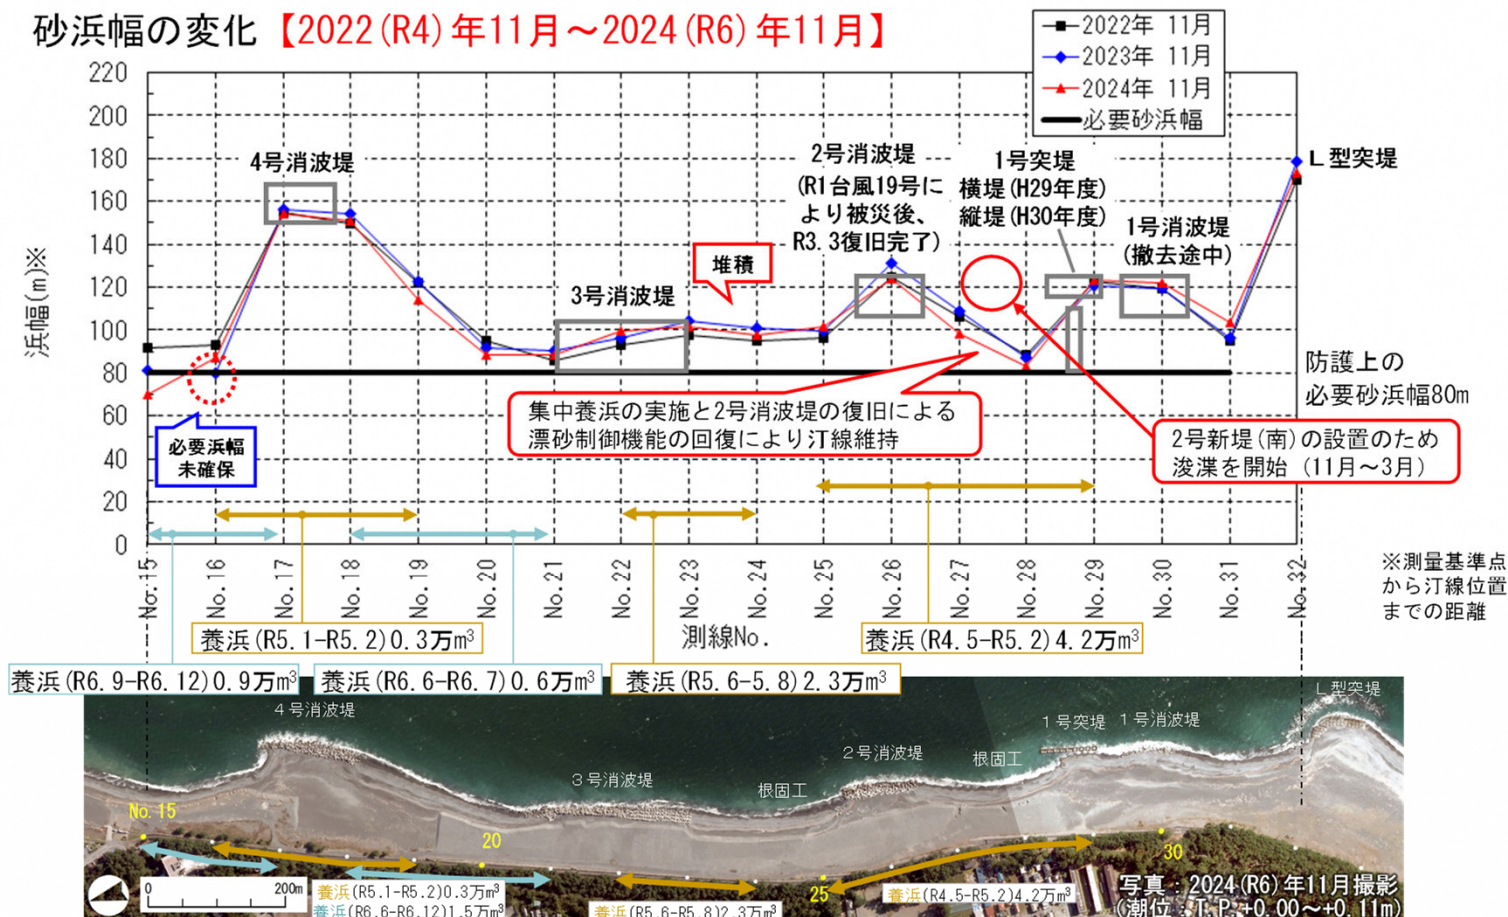
砂浜幅の変化【2022(R4)年11月～2024(R6)年11月】

| 評価 | <p>消波堤区間は概ね全域で必要砂浜幅80mを確保するが、4号消波堤下手で必要砂浜幅を割り込む。</p> <ul style="list-style-type: none"> <li>1号消波堤上手および1号突堤上手は変化が少ない。</li> <li>1号突堤下手は、集中養浜の実施と2号消波堤の復旧により必要砂浜幅を満足した状態を維持。</li> <li>4号消波堤下手の汀線が後退。</li> </ul> |

| 対応 | ➤ 4号消波堤下手は必要浜幅80m未確保のため、引き続き養浜を実施していく。 |

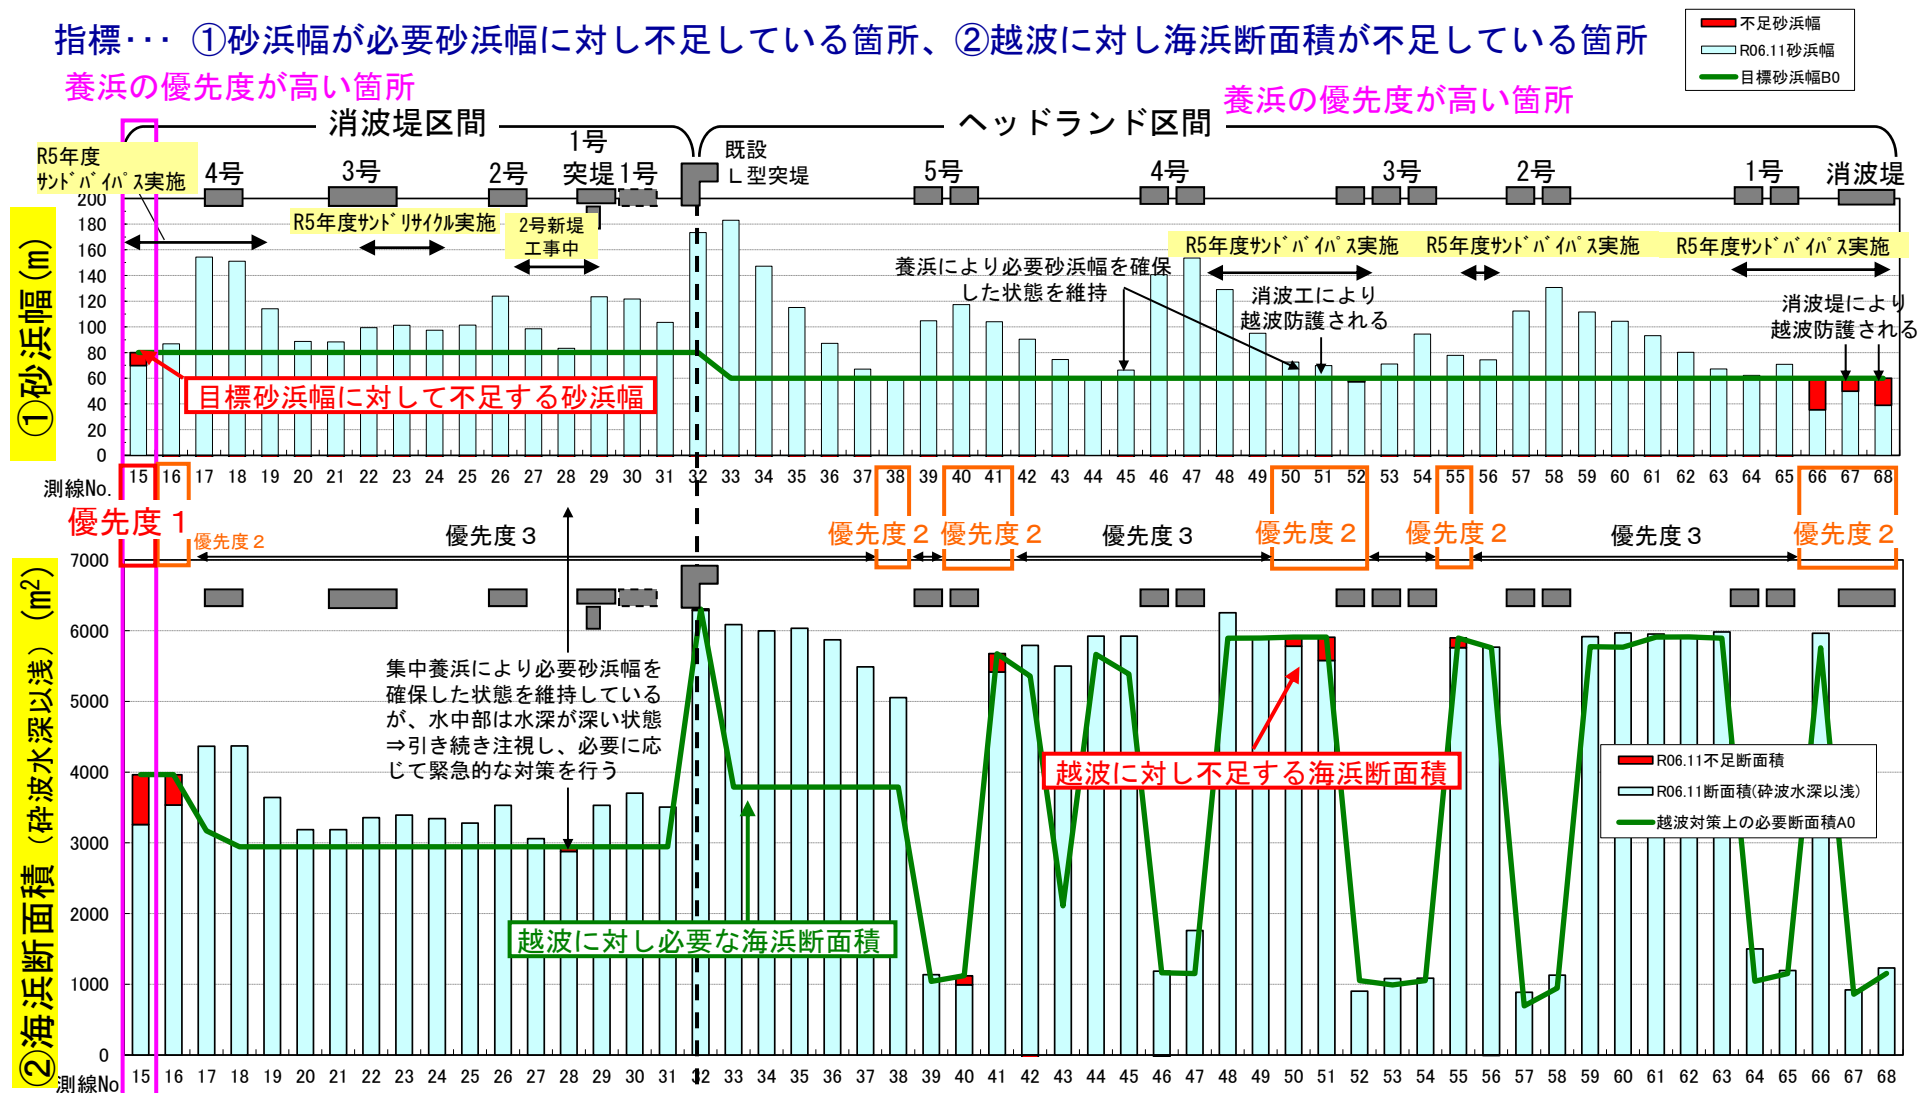
⇒必要砂浜幅と必要断面積がともに不足する4号消波堤下手の優先度が最も高い。

ヘッドランド区間は養浜により必要砂浜幅まで回復・維持している状態であるが、養浜を継続する必要がある。

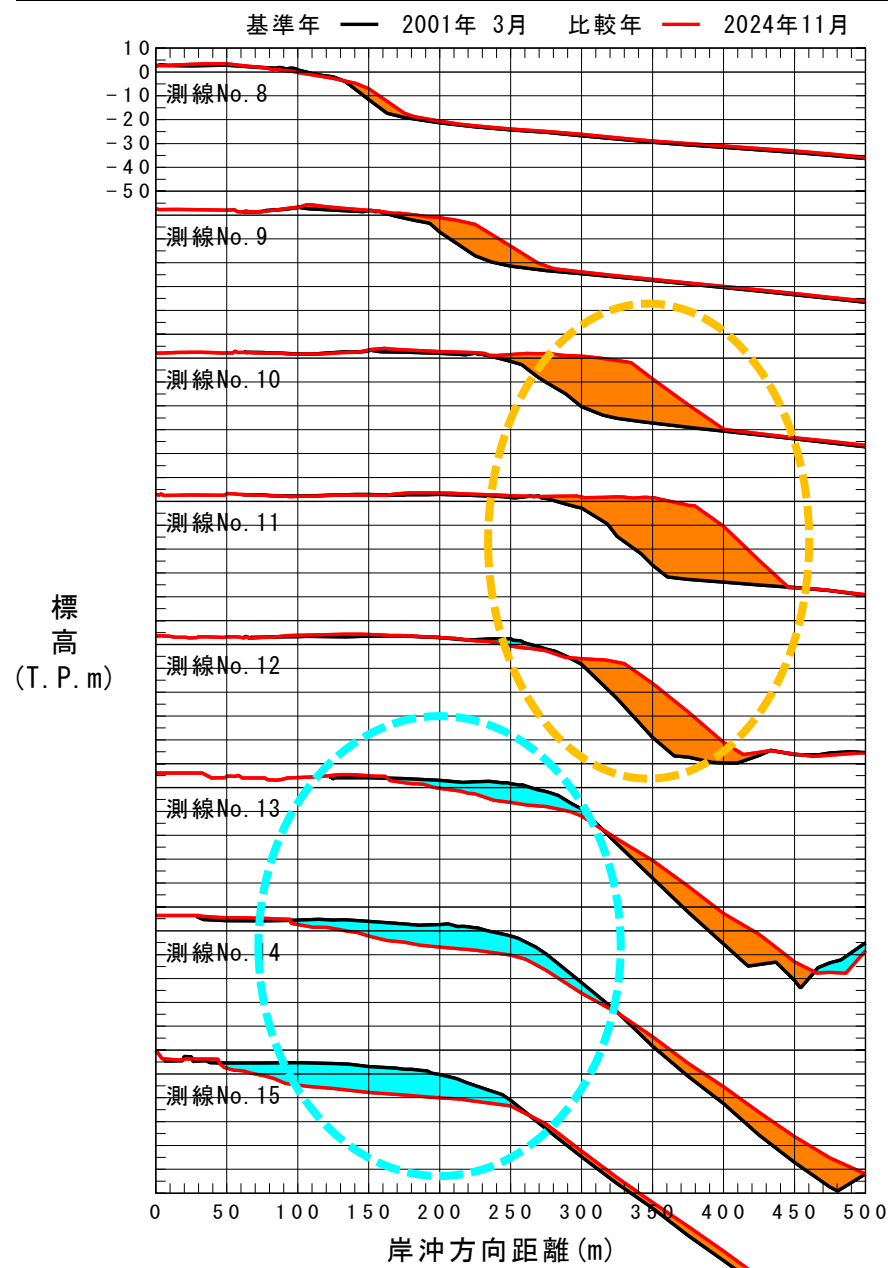
測線No. 8～15海浜断面変化状況（1998年との比較）

- 測線No. 8～12：一様に堆積
- 測線No. 13～14：-10～-30m以浅で侵食  
それ以深で堆積
- 測線No. 15：-15m以浅で侵食

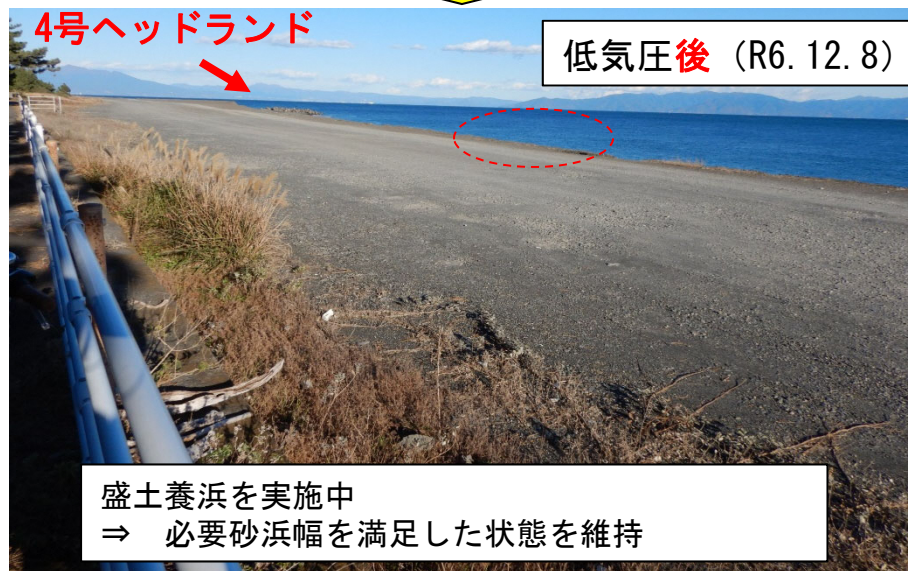
低気圧後 (R6. 12. 8)

盛土養浜を実施中  
⇒ 必要砂浜幅を満足した状態を維持

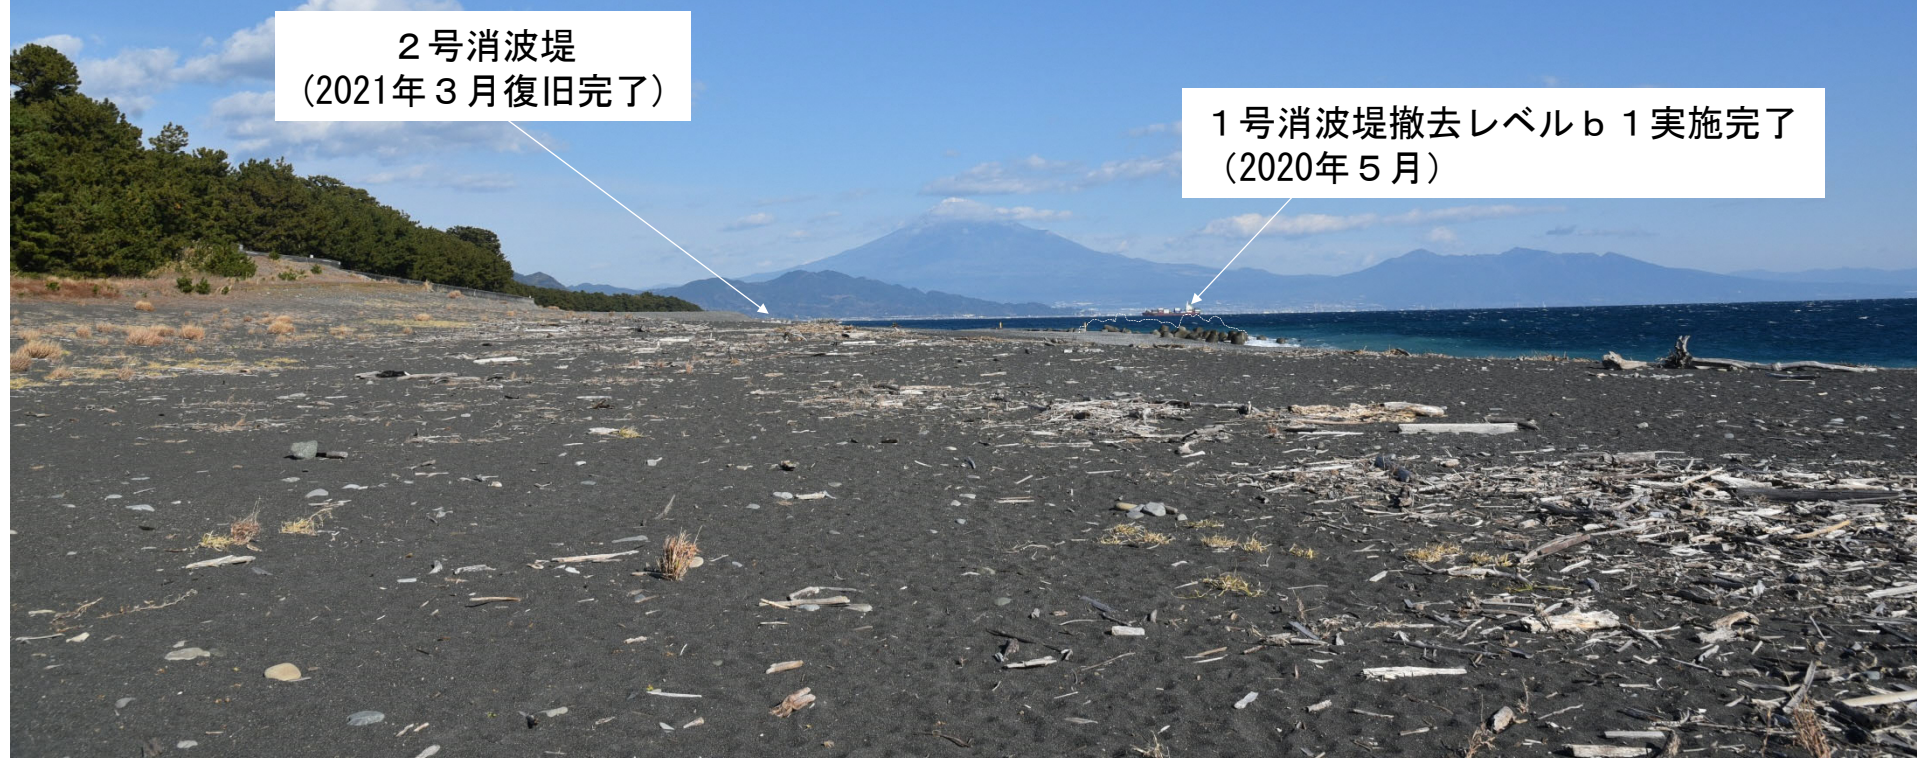
2024年12月26日撮影（潮位T.P. +0.54m）  
羽衣F地点，焦点距離27mm

- ・ レベルb 1 の撤去を実施した 1 号消波堤の上手で汀線がやや後退し、周辺のブロックが視認されやすくなった。

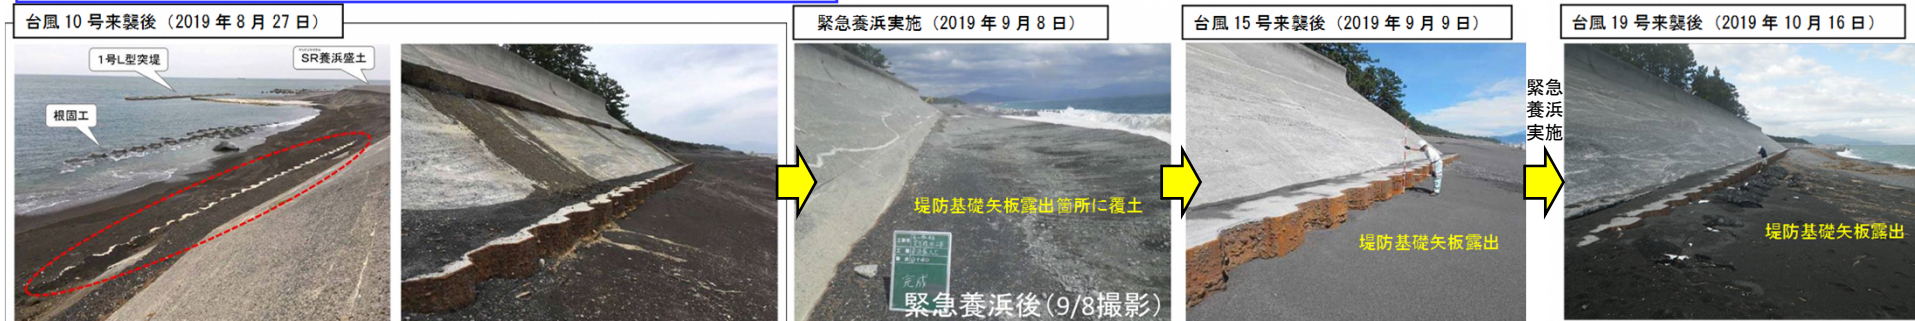
#### 堤防基礎の露出状況

| 評価 | 高波浪時に越波が発生した。2号消波堤が被災して沿岸漂砂の捕捉機能が低下し、1号突堤下手の必要浜幅が確保できていないためと推測される。 |

| 対応 | <p>台風10号(R1.8)の高波浪により1号突堤下手の養浜盛土が流出し、護岸基礎の一部が露出した。その後、緊急押土養浜を実施したが、台風15号(R1.9)、台風19号(R1.10)により堤防基礎が再び露出した。・台風19号(R1.10)の高波浪時に、清水海岸全体の各所で越波が生じ、特に1号突堤下手の砂浜が狭い箇所では、背後地への越波・礫の打ち上がりが生じた。</p> <p>➤ 2号消波堤の早期復旧に努めるとともに、養浜を1号突堤下手に優先して実施する。1号突堤下手に根固工等の設置を検討する。引き続き、越波危険箇所(砂浜些少部)の越波の有無や遡上状況を把握していく。</p> |

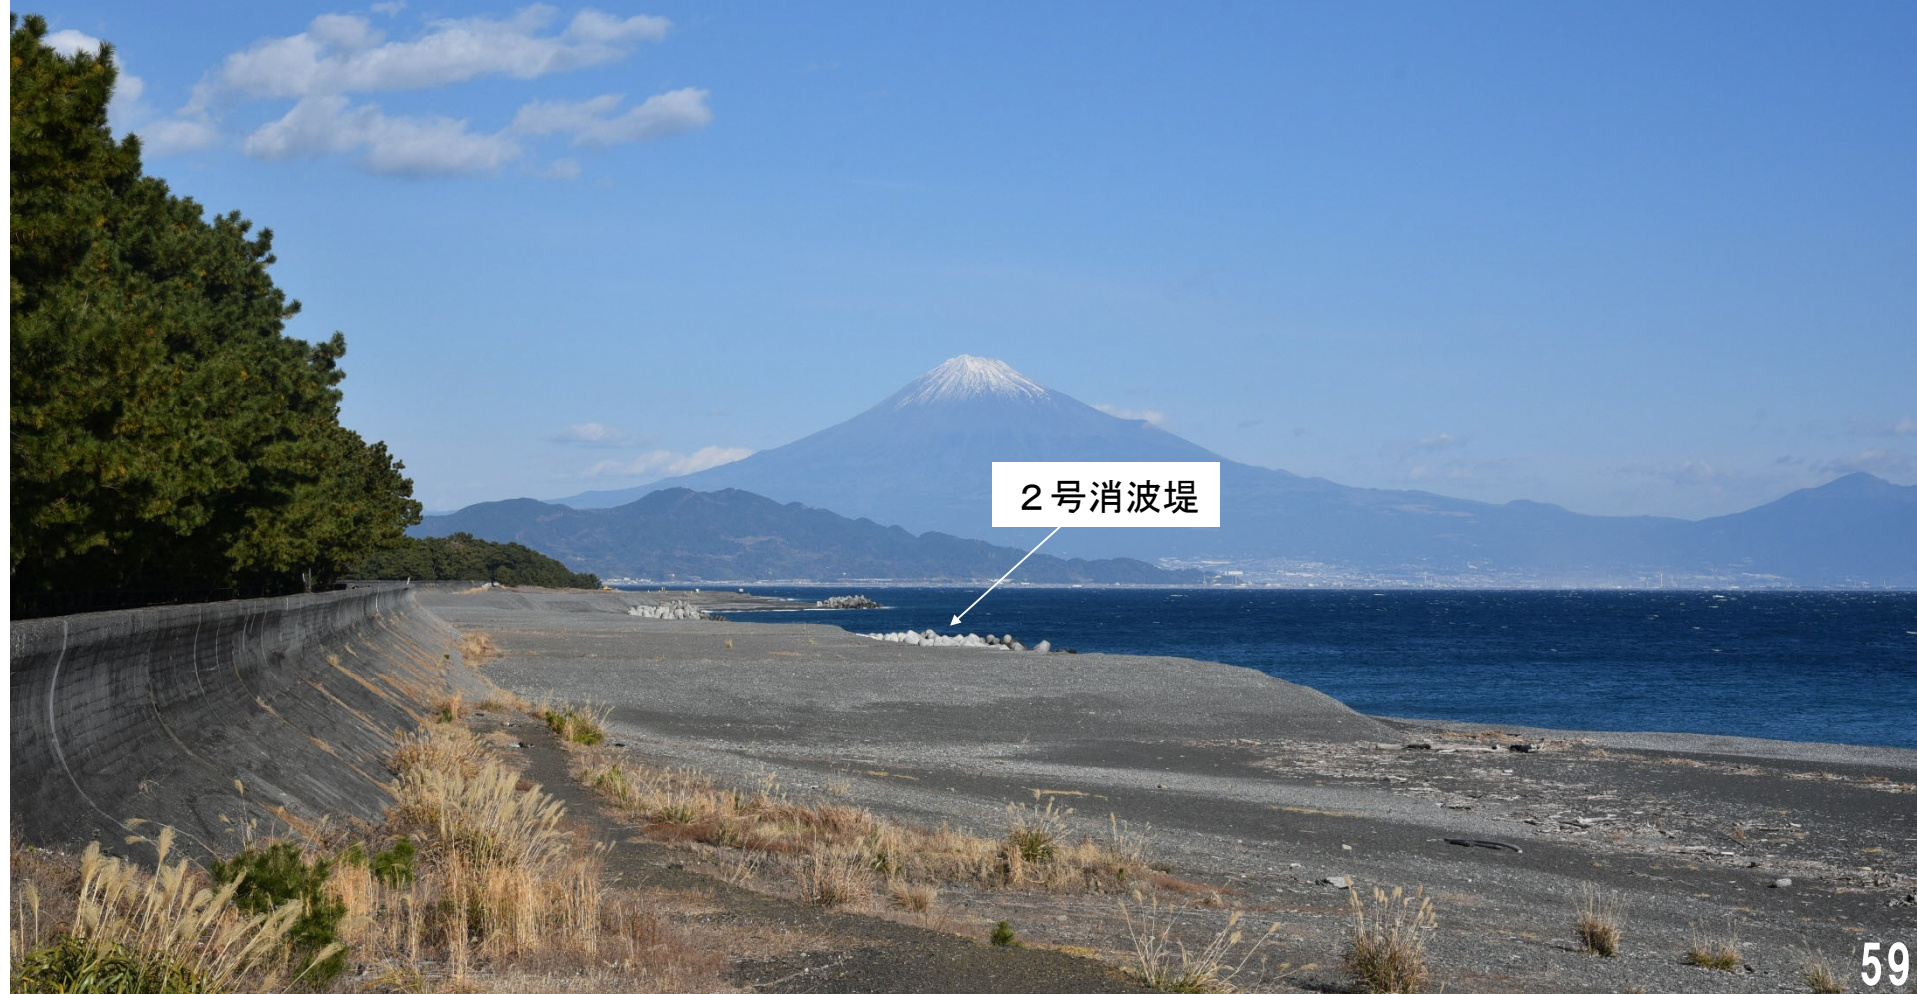
2024年12月26日撮影（潮位T.P. +0.54m）  
鎌B地点，焦点距離50mm

- ・ ２号消波堤背後の養浜盛土により、全ての指標の値が小さくなり景観への影響が低減した。また、養浜盛土の端部について崖状部分の勾配を緩やかにする工事を行った。

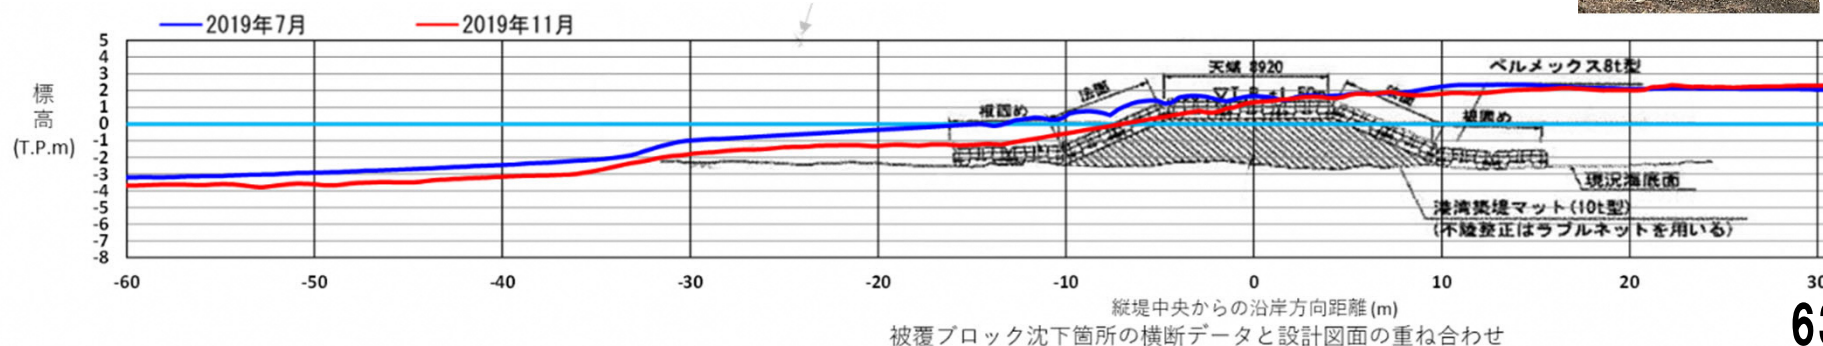
天端高の沈下は汀線の後退が見られた縦堤の下手側で生じた。  
2019年台風19号来襲前後の7月と11月の測量成果を比較すると、  
1号突堤下手側の地盤高が一様に1m程度低下していた。  
沈下した箇所の被覆ブロックは、設置時の配置のまま沈下しているため、波力による移動・散乱ではなく、突堤下手側の侵食にともなう地盤低下の影響と推測される。
