第12回三保松原景観改善技術フォローアップ会議 参考資料集

令和8年2月19日
静岡県

1. 2025年度のモニタリング結果

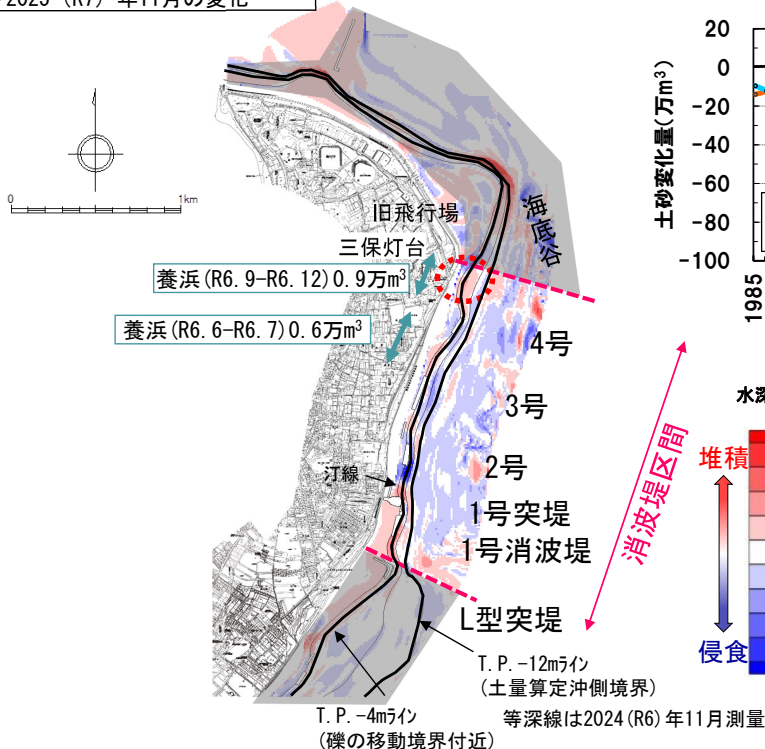
2024 (R6) 年11月
～2025 (R7) 年11月の変化

- ・1号突堤下手～2号消波堤間は2号新堤（南）の設置箇所の浚渫を実施し水深が深い状態。
- ・4号消波堤下手の汀線付近でやや堆積。

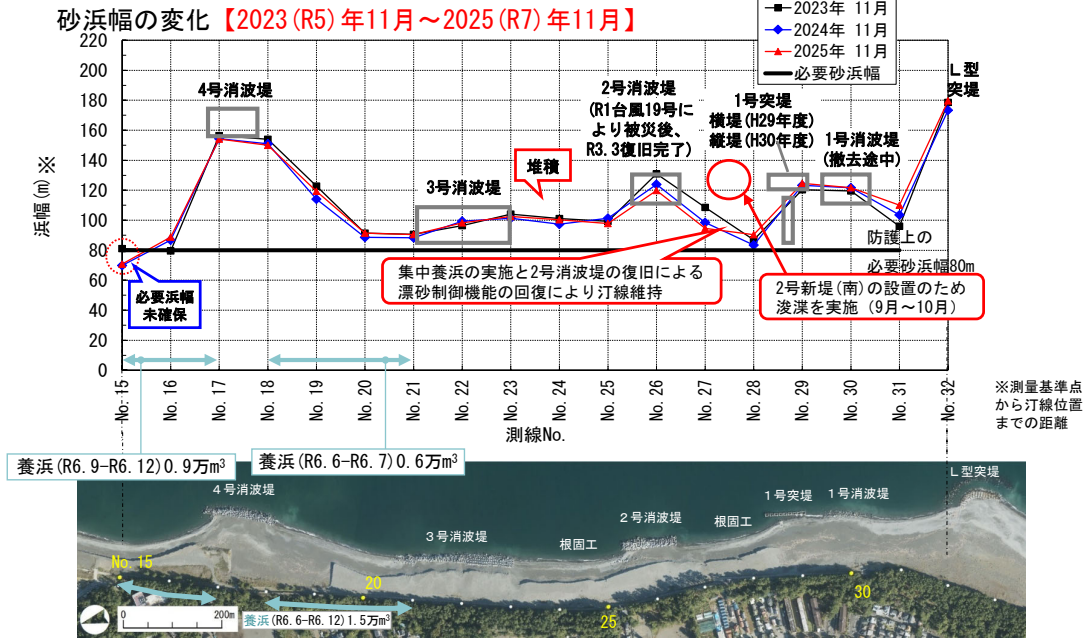
砂浜幅	調査目的：防護目標の必要砂浜幅80mの確保状況の把握
評価基準	必要砂浜幅80m
評価	<p>消波堤区間は概ね全域で必要砂浜幅80mを確保するが、4号消波堤下手で必要砂浜幅を割り込む。</p> <ul style="list-style-type: none"> ・ 1号消波堤上手および1号突堤上手は変化が少ない。 ・ 1号突堤下手は、集中養浜の実施と2号消波堤の復旧により必要砂浜幅を満足した状態を維持。 ・ 4号消波堤下手の汀線が後退。
対応	➢ 4号消波堤下手は必要浜幅80m未確保のため、引き続き養浜を実施していく。

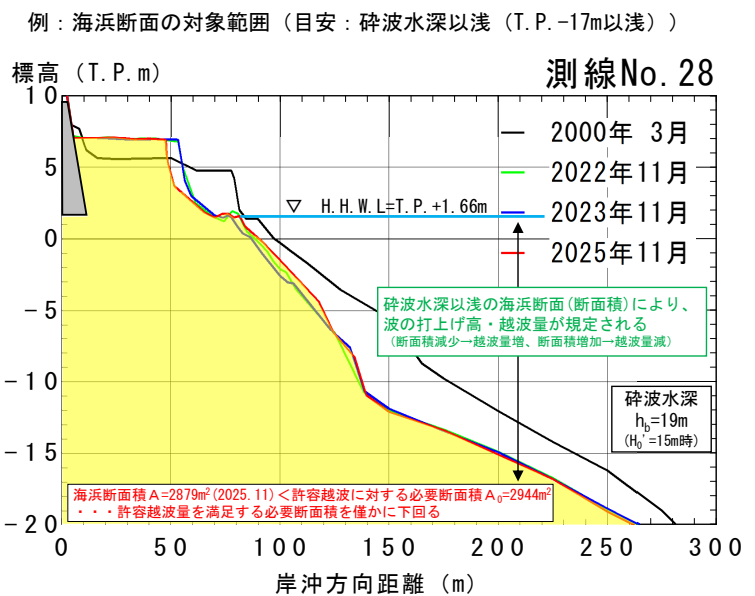
海浜・海底地形	調査目的：許容越波量に対する必要断面積の確保状況の把握
評価基準	<p>必要断面積</p> <p>※消波堤区間(護岸天端高T.P.+12.0m)において、計画波(1/50確率)が到達しても越波流量が護岸の被災限界(許容越波流量0.05m³/m/s)を超えない海浜断面積(打上げ高・越波量に影響する砕波水深以浅の海浜断面積で評価する)</p>
評価	<ul style="list-style-type: none"> ・ 養浜材の歩留りが高い状態である。 ・ 1号突堤下手では必要海浜断面積を確保できていないものの、集中養浜により必要砂浜幅を確保した状態を維持している。 ・ 4号消波堤下手で必要断面積を確保できていない。4号消波堤上手からの沿岸漂砂量が少ないためと推測される。
対応	<ul style="list-style-type: none"> ➢ 集中養浜により1号突堤～2号消波堤間間は目標砂浜幅80m以上となっているが、水中部は水深が深いため引き続き養浜が必要である。 ➢ 4号消波堤下手は、上手区間での養浜量増量の効果・影響を確認し、必要に応じて対策を検討する。

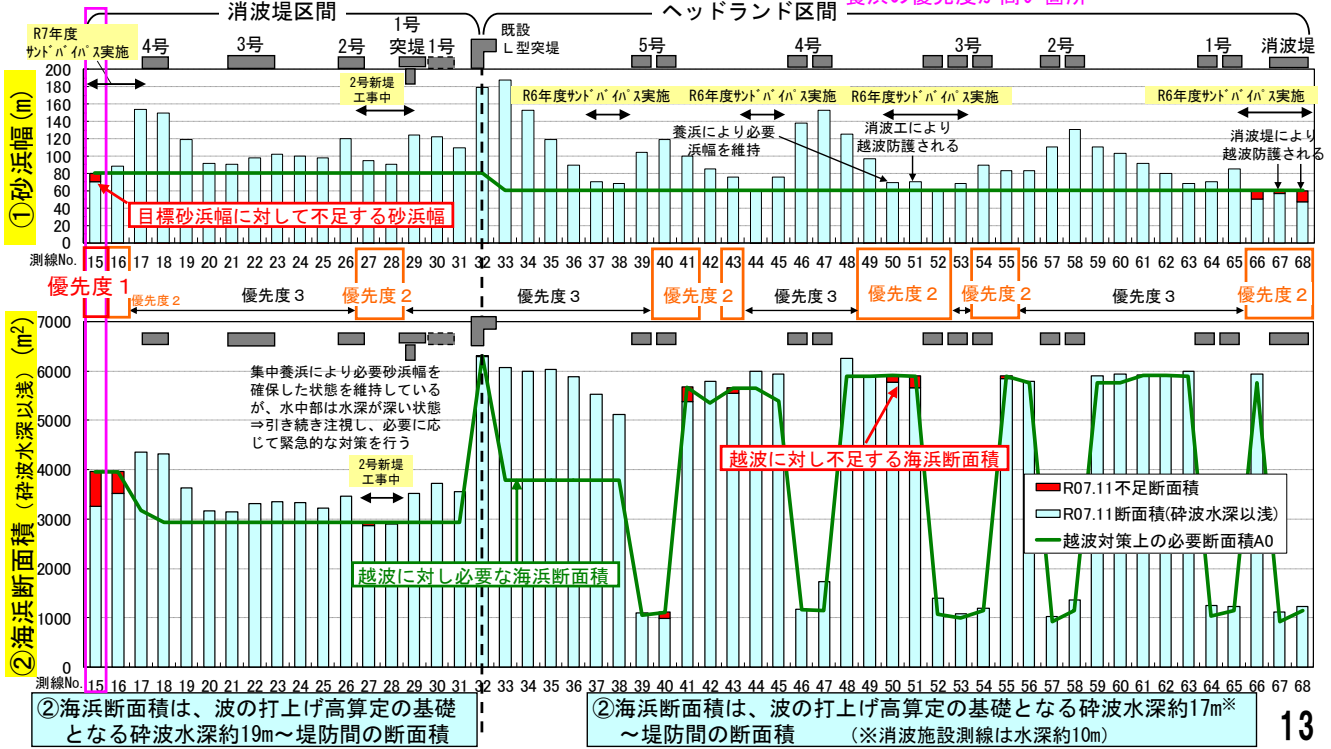
⇒ 必要砂浜幅と必要断面積がともに不足する4号消波堤下手の優先度が最も高い。

ヘッドランド区間は養浜により必要砂浜幅まで回復・維持している状態であるが、養浜を継続する必要がある。

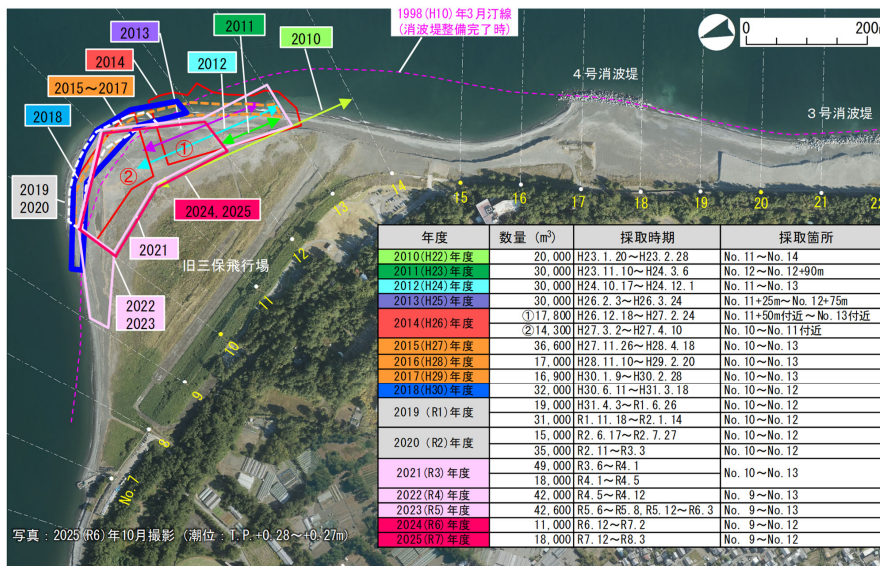
評価基準	汀線位置、断面積（1998年当時の汀線と断面積※を割り込まないこと） ※沿岸漂砂の連続性が保たれていた時期の汀線位置と断面積
評価	採取箇所は概ね回復が見られたが、上手からの侵食が4号消波堤下手に波及している。 <ul style="list-style-type: none"> 1998年の汀線位置と比較して、No. 13より上手側では汀線を割り込んでいるが、それ以外の範囲では安定～前進している。 1998年の海浜断面と比較して、養浜材を採取したNo. 12～10の陸上部は堆積している。 No. 13は、汀線近傍～10mの主に海中中部で侵食（断面積の減少）が見られる。
対応	➢ 4号消波堤下手への養浜実施により侵食箇所の汀線の維持を図ることで採取範囲を確保する。 ➢ モニタリングを継続するとともに、必要な養浜材の継続的な確保のため、採取方法を検討する。

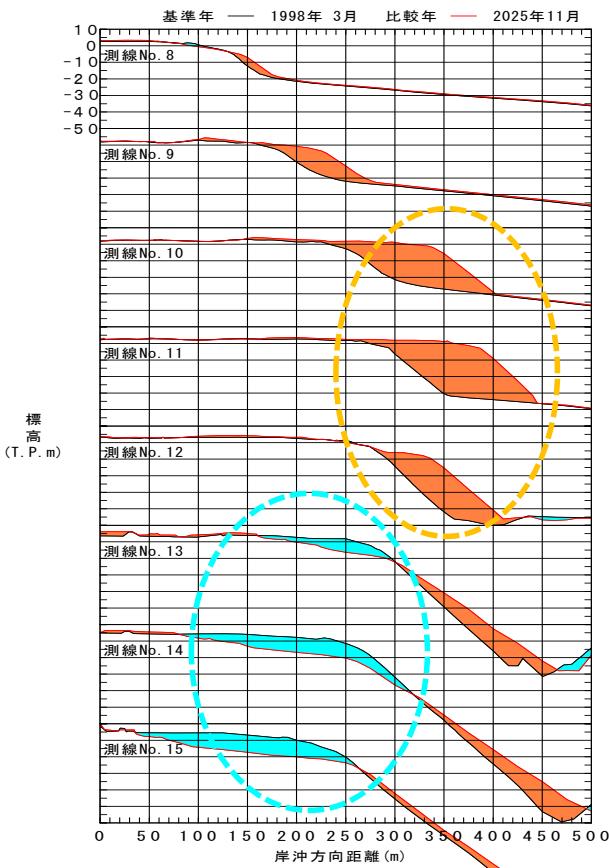
測線No. 8～15海浜断面変化状況 (1998年との比較)

- 測線No. 8～12：一様に堆積
- 測線No. 13～14：-10～-30m以浅で侵食
それ以深で堆積
- 測線No. 15：-15m以浅で侵食

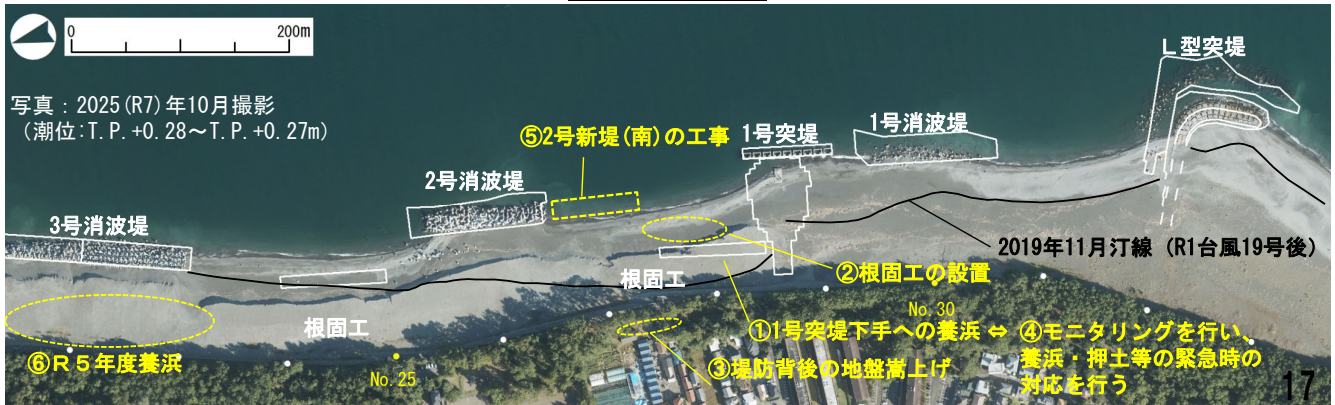
1号突堤周辺の状況

評価基準	越波の有無、波浪の遡上状況
評価	高波浪が少なく、 越波は発生していない。 ・台風10号来襲時(2020.9.7)に、1号突堤下手の養浜盛土が流出し、護岸基礎の一部が露出した。1号突堤下手の砂浜些少部への重点対策を実施しており、防護上の必要砂浜幅を確保した状態である。
対応	① 1号突堤下手に直接養浜を実施する。 2021年度分が完了(2021.6(サンドリサイクル養浜6.7万m ³ +サンドバイパス養浜2.8万m ³)) 2022年度分が完了(サンドリサイクル養浜4.2万m ³ +サンドバイパス養浜3.0万m ³) 2023年度分を実施中(サンドリサイクル養浜2.3万m ³) ② 1号突堤下手への集中養浜の完了後、根固工を設置する。・・・完了(2021.9) ③ 堤防背後の地盤嵩上げ(土堤の整備)を実施する。・・・完了(2021.9) ④ モニタリングを行い、養浜材流出等の緊急時には養浜・押土等の対応を行う。・・・必要に応じて実施

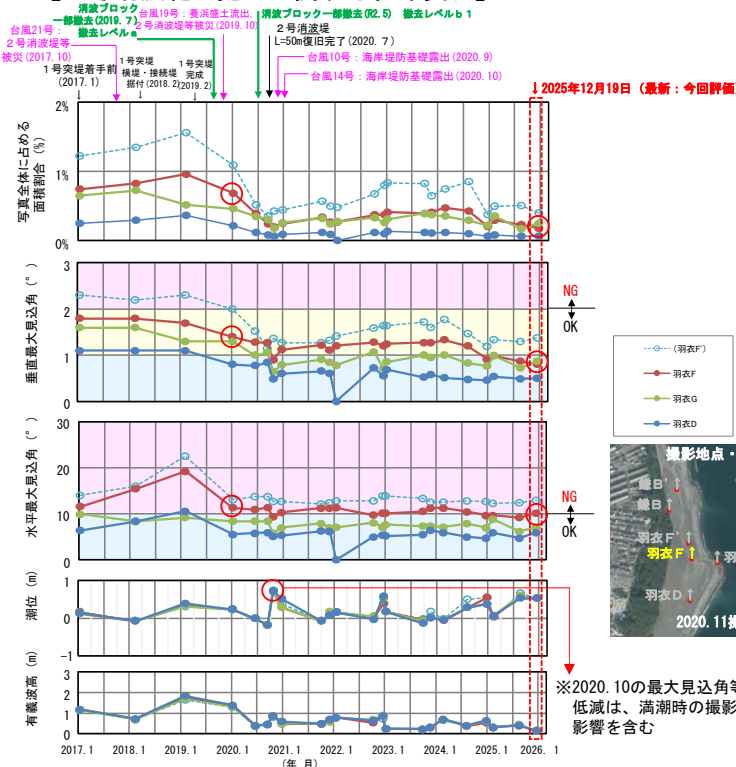
【1号消波堤の見えに関する経年変化】

- ・ 2025年12月時は、2020年5月に実施した消波ブロックの一部撤去（撤去レベルb1）および2024年12月、2025年11月に実施した視点場手前の埋没ブロック計3個の撤去により、2020年1月に比べ全ての地点で面積割合、垂直最大見込角が小さくなり景観への影響が低減した（撤去は消波堤中央付近が主であり、水平最大見込角の変化はほとんどない）。

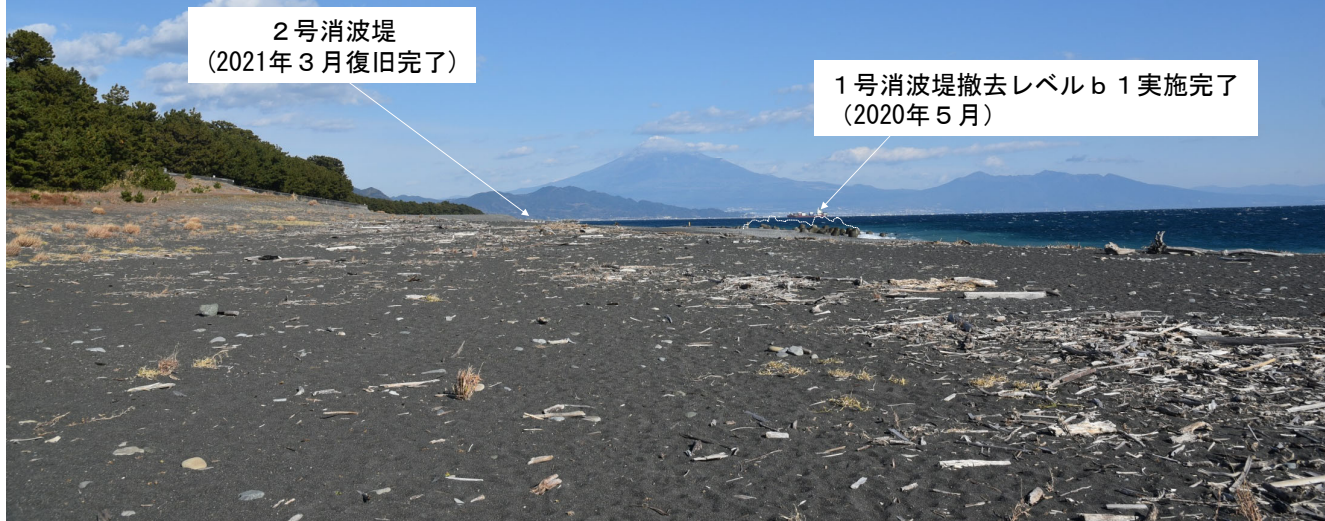
2024年12月26日撮影 (潮位T.P. +0.54m)
羽衣F地点, 焦点距離27mm

- ・レベルb 1の撤去を実施した1号消波堤の上手で汀線がやや後退し、周辺のブロックが視認されやすくなった。

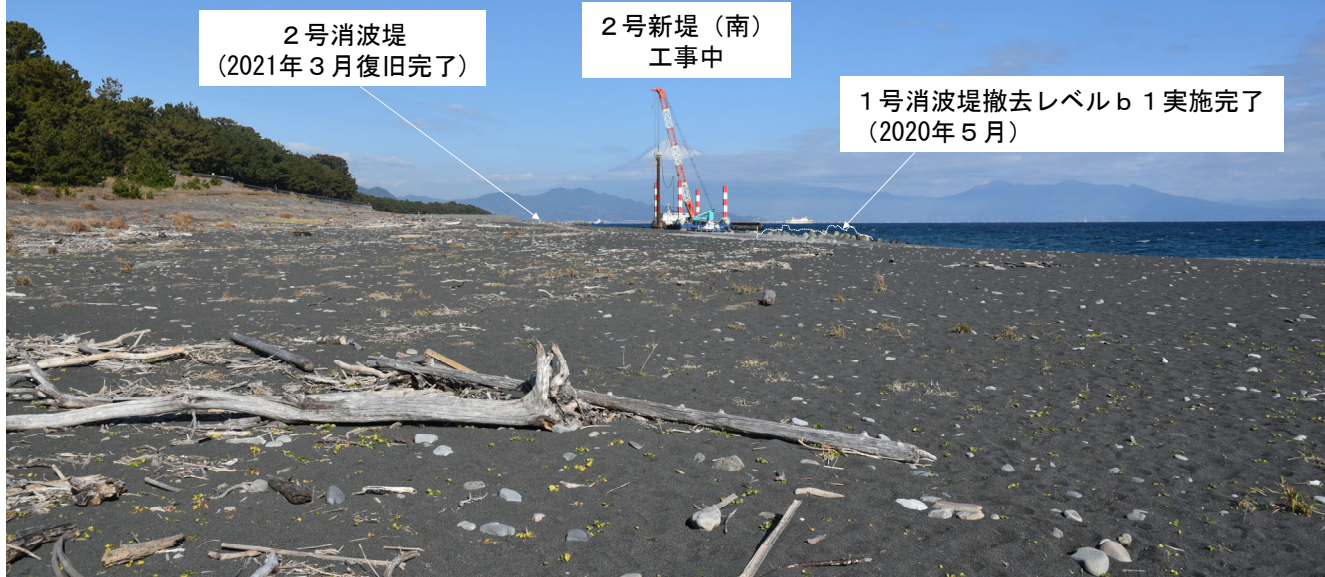
2025年12月19日撮影 (潮位T.P. +0.53m)
羽衣F地点, 焦点距離27mm

- ・レベルb 1の撤去を実施した1号消波堤の上手で汀線がやや後退し、周辺のブロックが視認されやすくなった。2号新堤(南)が工事中であり、2026年3月にケーソンの据付完了予定。

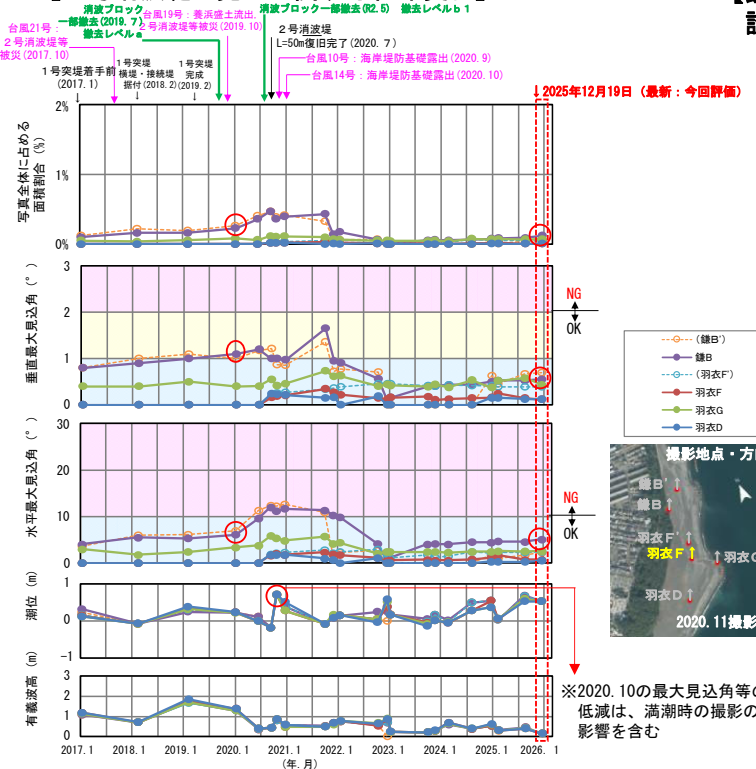
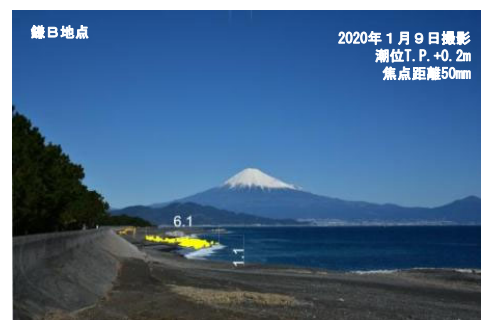
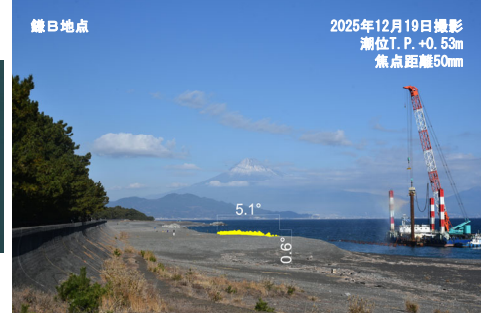
【2号消波堤の見えに関する経年変化】

- 2号消波堤は復旧前の2020年1月に比べて、復旧後の2020年9月時に鎌Bでの面積割合及び水平見込角が大きくなった。2025年12月時点は、養浜盛土により全ての指標の値が小さくなり景観への影響が低減している。
- 今後は、2号新堤(南)を含めた構造物の見えの変化について評価を行っていく。

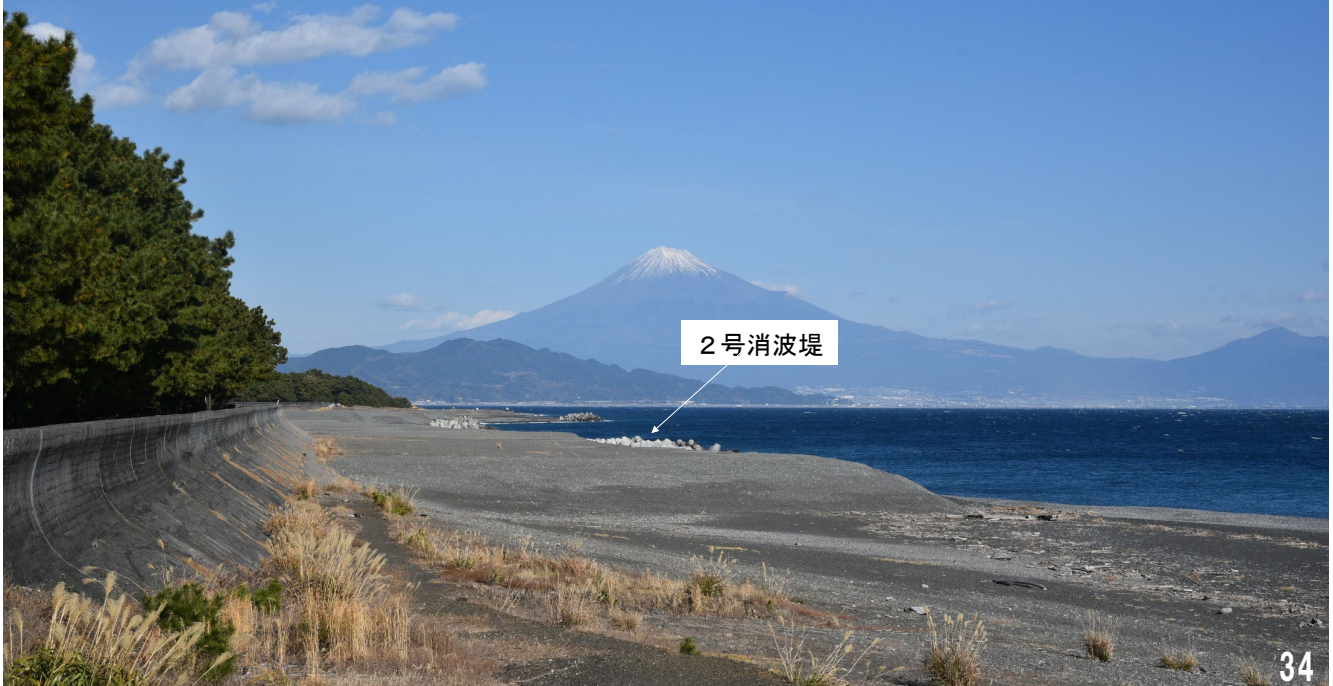
2024年12月26日撮影 (潮位T.P. +0.54m)
鎌B地点, 焦点距離50mm

- ・ 2号消波堤背後の養浜盛土により、全ての指標の値が小さくなり景観への影響が低減した。また、養浜盛土の端部について崖状部分の勾配を緩やかにする工事を行った。

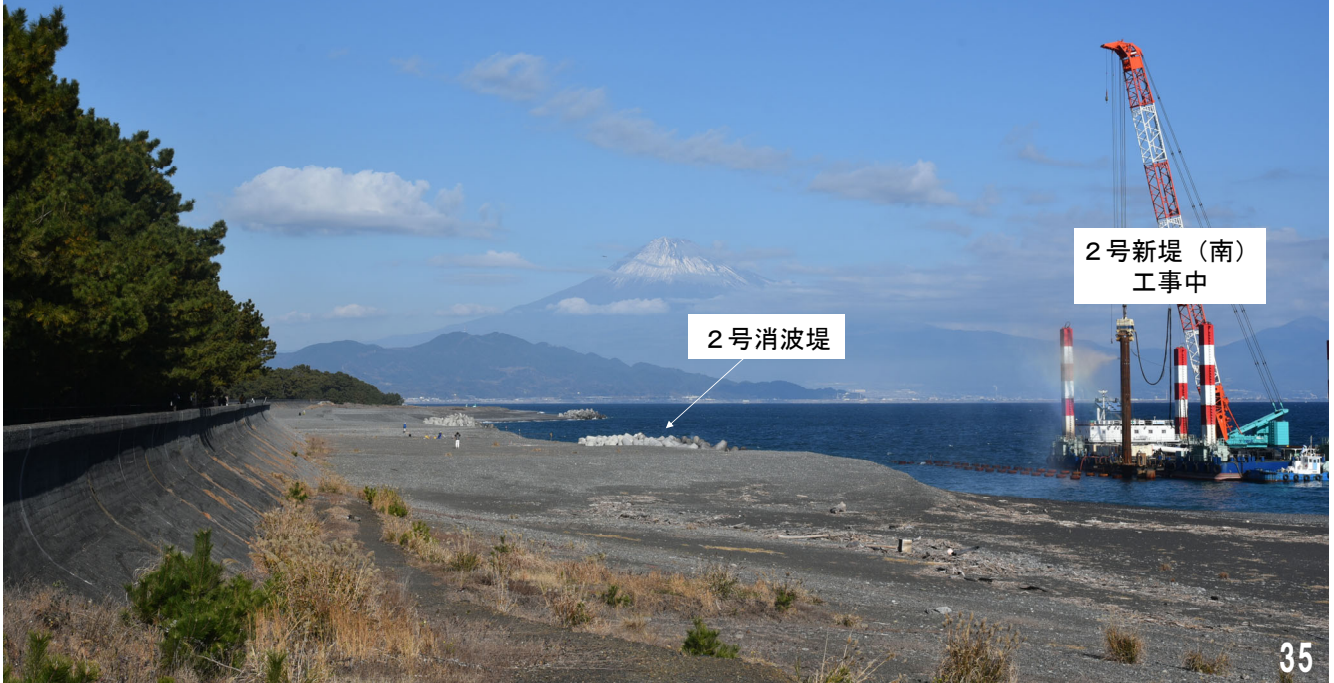
2025年12月19日撮影 (潮位T.P. +0.53m)
 鎌B地点, 焦点距離50mm

- ・2号消波堤背後の養浜盛土により、全ての指標の値が小さくなり景観への影響が低減した。また、2024年度に実施した養浜盛土端部の崖状部分の勾配を緩やかにする工事を行い、2025年12月時も緩やかな形状が保たれている。

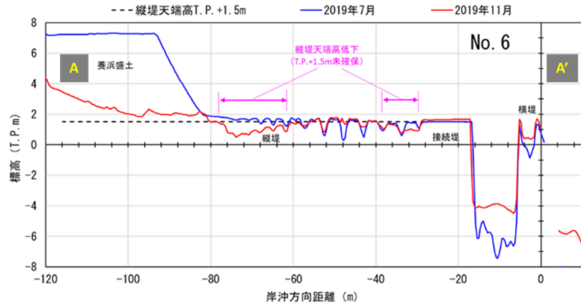
評価基準	突堤（縦堤）の漂砂制御機能、必要天端高T.P.+1.5mの確保
評価	1号突堤の上手で必要砂浜幅80mを確保できており、想定した漂砂制御機能を発揮していると推測される。
対応	➤引き続き、突堤周辺の地形変化より突堤（縦堤）の漂砂制御機能を把握していく。

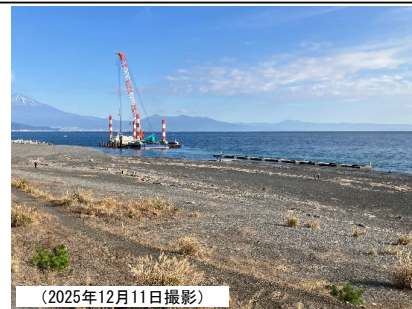
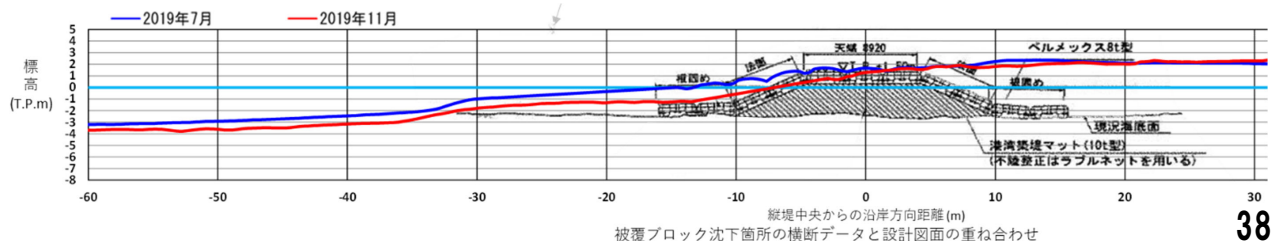
被覆ブロック沈下箇所の横断データと設計図面の重ね合わせ

評価基準	突堤に変状が確認されないこと 各部材（鋼材、コンクリート）の安全性能の許容値を満足していること
評価	<ul style="list-style-type: none"> 横堤及び縦堤に変状は確認されていないため、安定性に問題は無いと推測されるが、2019年台風19号来襲後に縦堤の下手側に沈下が見られた。 漂砂制御機能に影響は無いため、今後の変状の有無を確認し必要に応じて復旧を行う。
対応	<ul style="list-style-type: none"> ➤1号突堤の下手側に集中養浜を2019年度～2022年度にかけて継続的に行った。 ➤縦堤の沈下箇所は堆砂の進行により現状での復旧の必要性は少ないが、引き続きモニタリングを行い、必要に応じて復旧する。

天端高の沈下は汀線の後退が見られた縦堤の下手側で生じた。2019年台風第19号来襲前後の7月と11月の測量成果を比較すると、1号突堤下手側の地盤高が一律に1m程度低下していた。沈下した箇所の被覆ブロックは、設置時の配置のまま沈下しているため、波力による移動・散乱ではなく、突堤下手側の侵食ともなう地盤低下の影響と推測される。

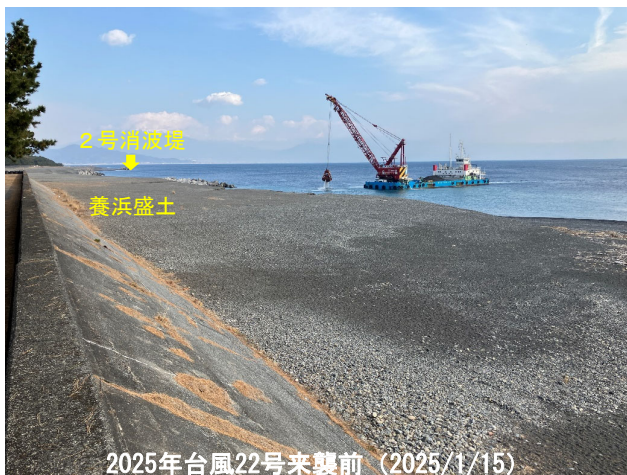
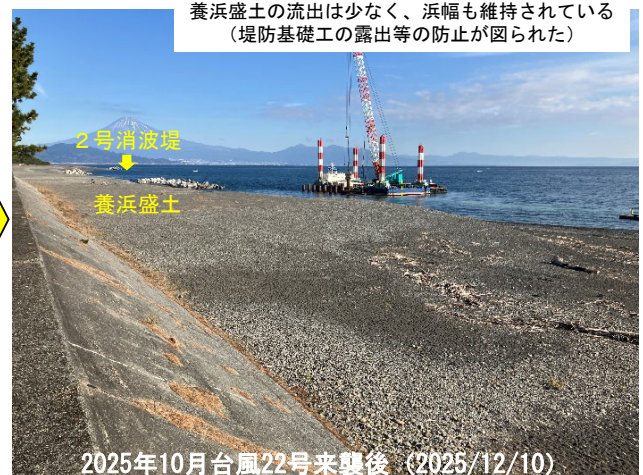
2025年高波浪来襲前後の海浜形状変化

評価基準	海岸利用に悪影響を及ぼしていないこと
評価	高波浪が少なく、 越波は発生していない。 ・10月の台風22号来襲時(2025.10.9)に、久能観測所の有義波高4.09m、有義波周期14.0sを観測した。2021年、2022、2023年、2024年と同規模の高波浪であったが、2号消波堤復旧+養浜等の実施により浜幅が維持され、堤防基礎工の露出等の防止が図られた。
対応	➤ 対策による海岸利用への影響を確認するため、今後も高波浪後にパトロールを実施していく。

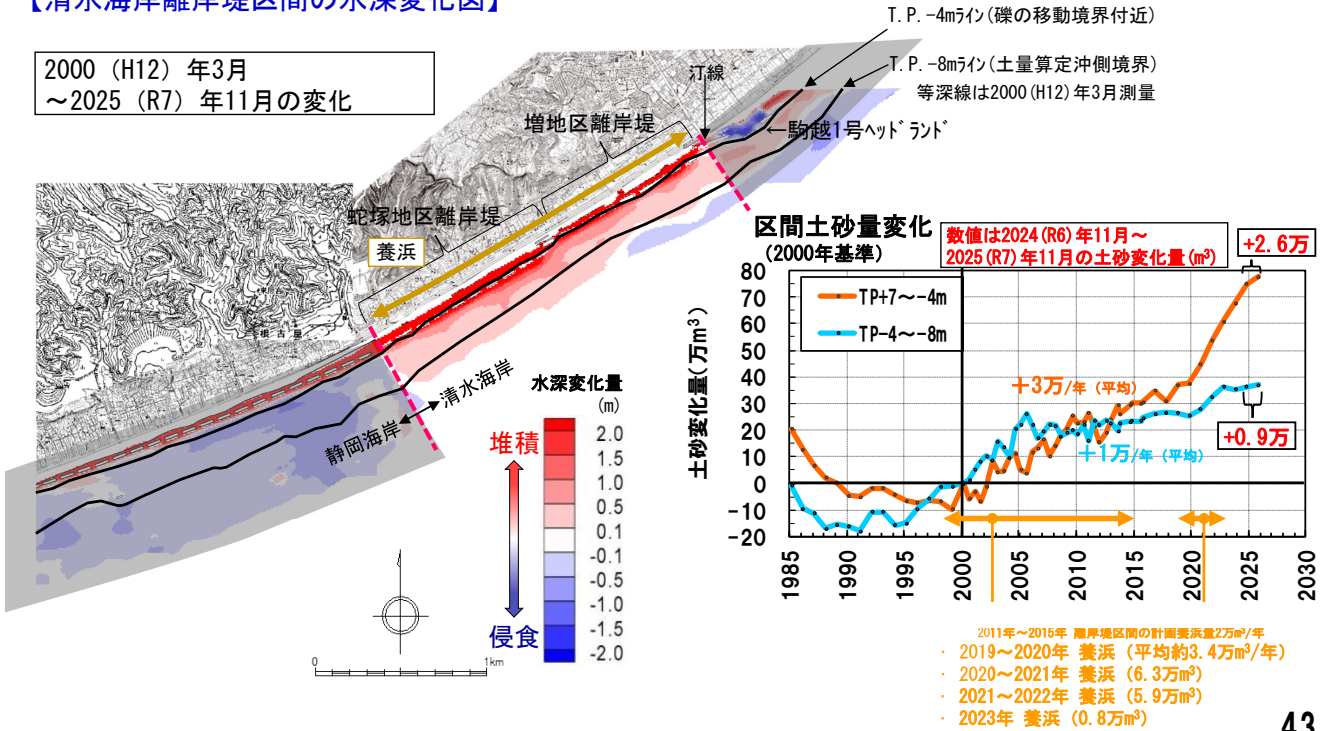
【清水海岸離岸堤区間の水深変化図】

- ・ 離岸堤岸側、沖側ともに堆積傾向であり、土砂量変化は2005 (H17) 年以降は安定。
- ・ 2020 (R2) 年以降は砂浜回復促進養浜の効果、2022 (R4) 年以降は砂浜の自然回復域の到達により顕著な堆積傾向。

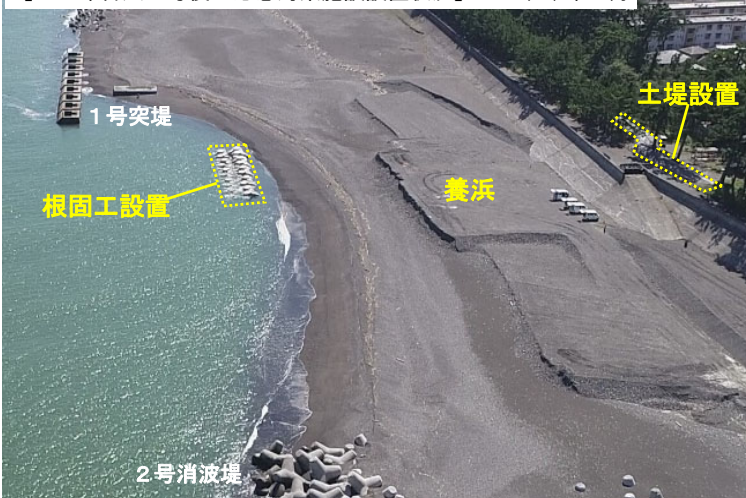
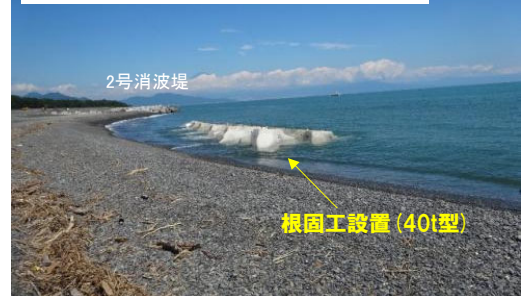
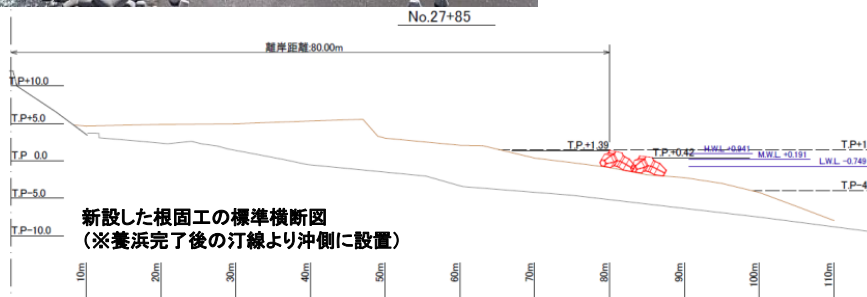
【根固工の課題】: 景観に配慮し、頭頂部のないブロックを1層のみで構成、天端高も消波堤より低く(T.P. +1.5m程度以下)抑えている。しかし、この構造は波浪の影響が強い侵食域の汀線付近、その現地盤へ直に設置するため、周辺の地形変化に追随した沈下が生じやすい。加えて、その低い天端高により、水面下に埋没し機能低下をきたしやすい。
