**平成23年度
清水海岸侵食対策検討委員会**

資料

**平成24年3月23日
静岡県**

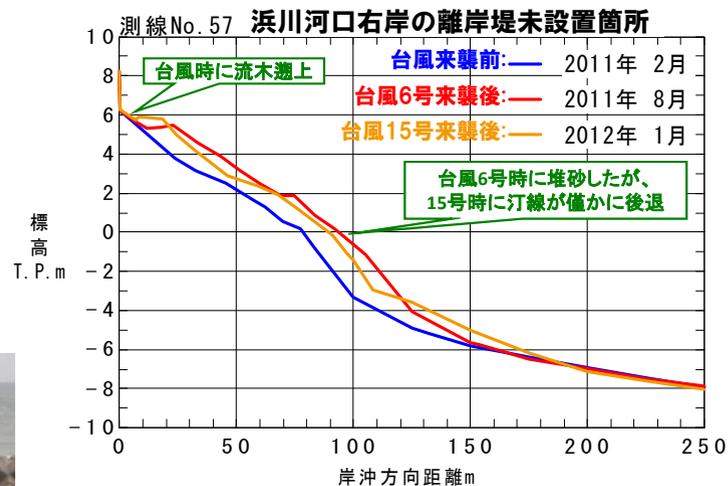
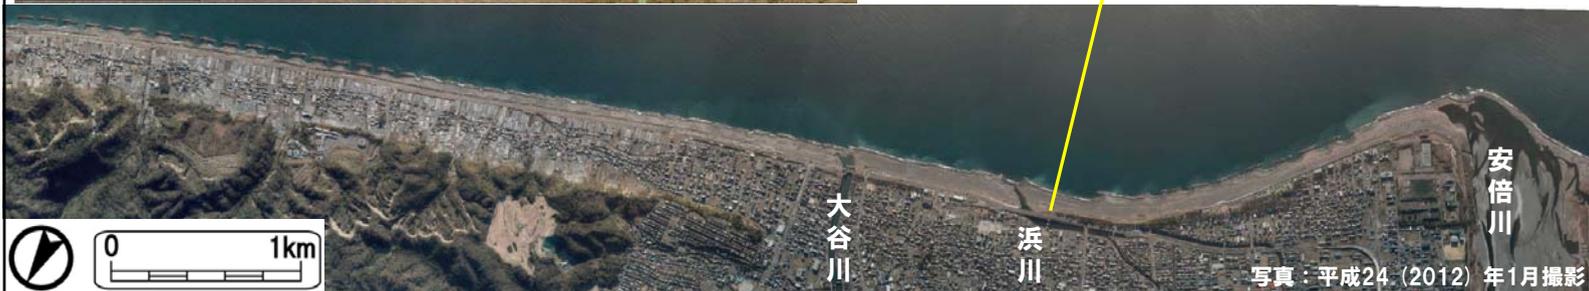
■ 浜川河口右岸の離岸堤未設置箇所（平成21年越波箇所）では、8月時に汀線が前進したが、台風15号時に流木が護岸基部まで遡上するなど越波の危険性は依然として高い。

→ 堤防前面への仮設消波工設置により、台風時の越波被害は確認されていないが、越波の危険性が高いため、越波対策を検討する必要がある。

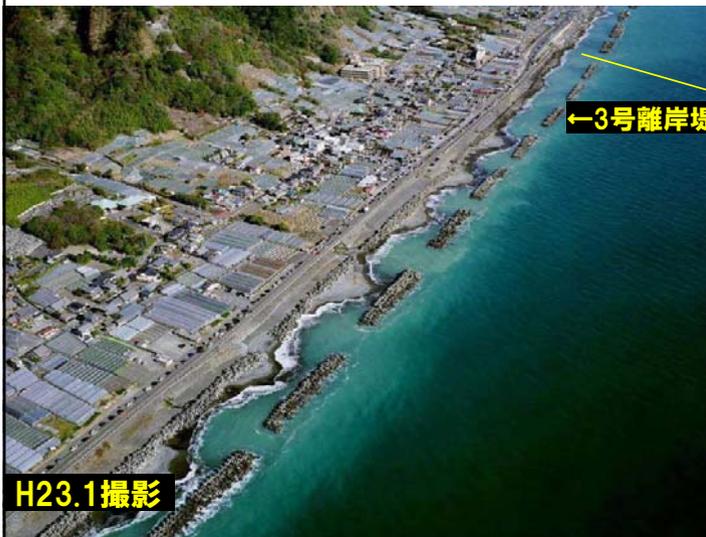
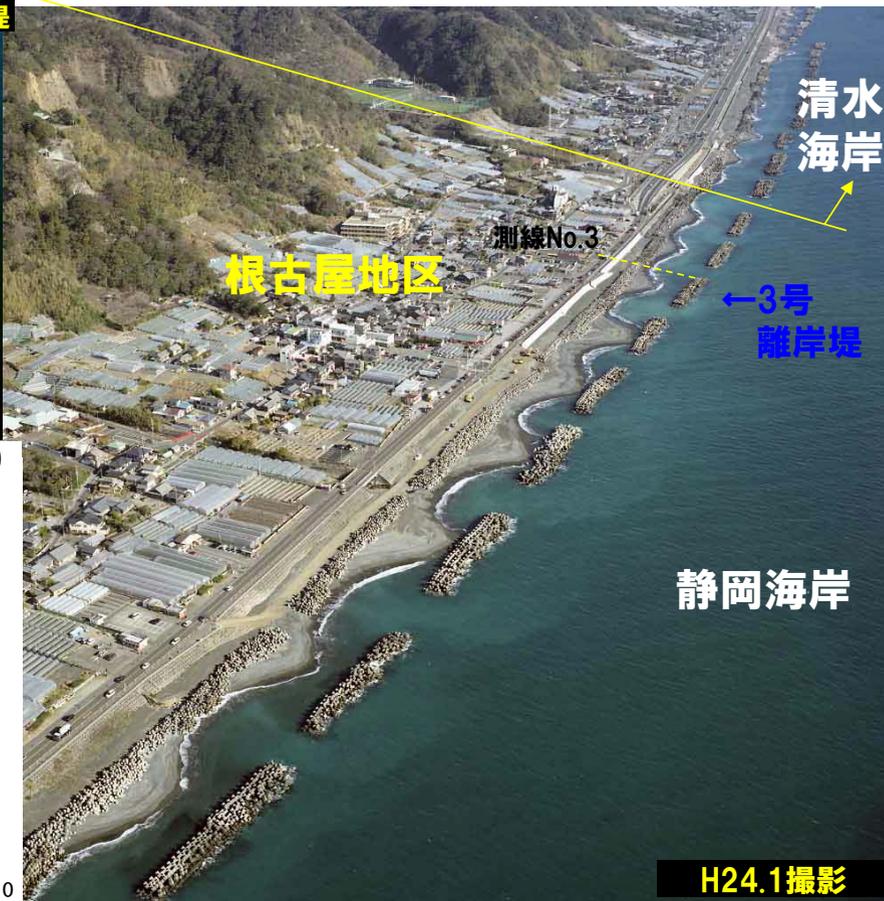
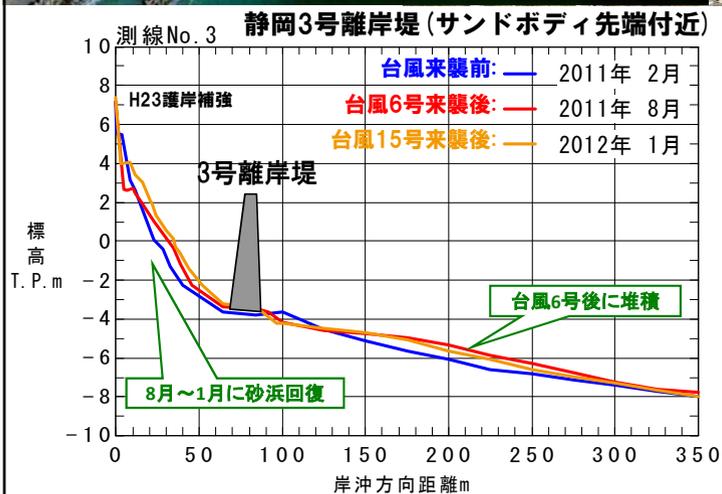
■サンドボディ（砂浜回復域）が100m以上進行し、清水海岸境界付近まで回復傾向を確認。

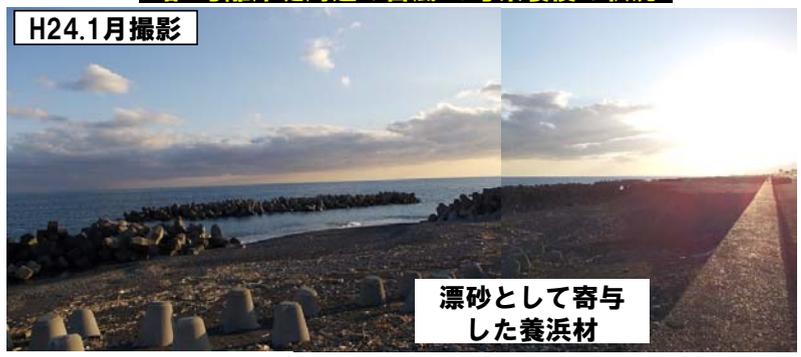
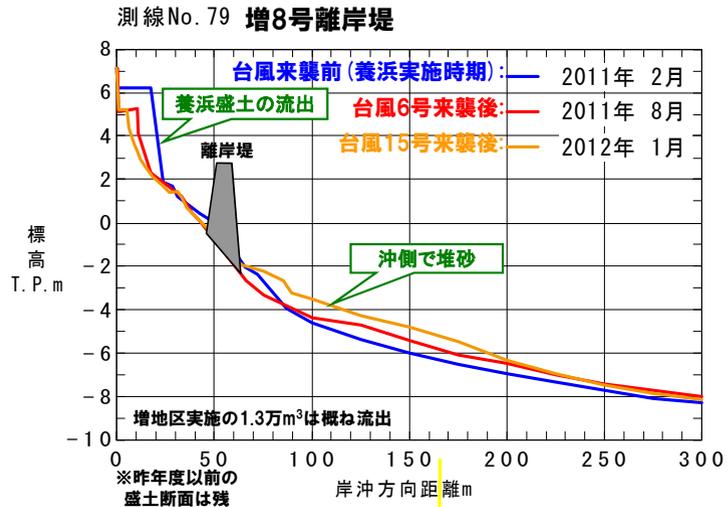
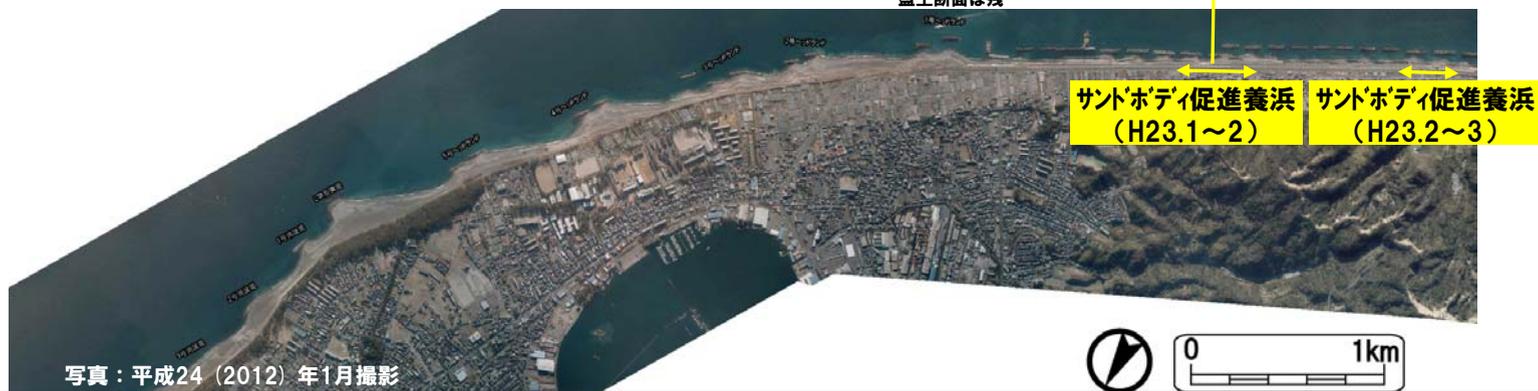
増8号離岸堤周辺の台風15号来襲後の状況

1. サンドボディの到達は確認できない。
2. 養浜材が、局所的に汀線維持に寄与した。

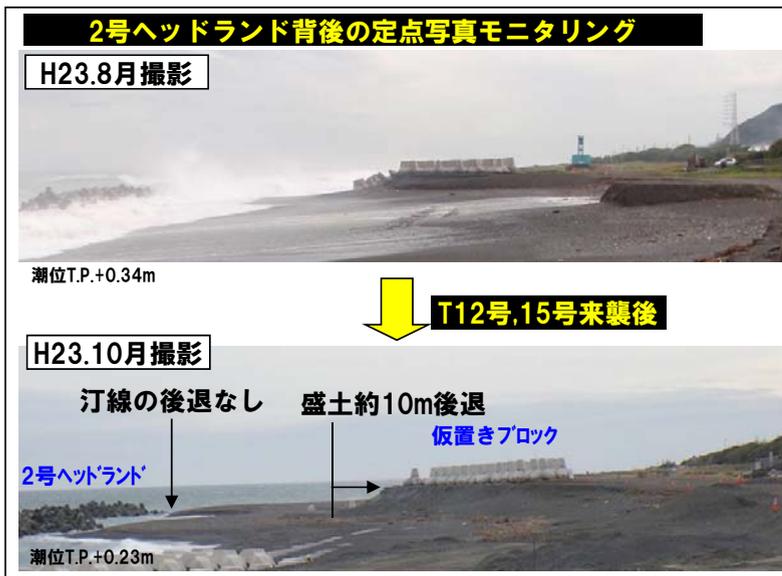
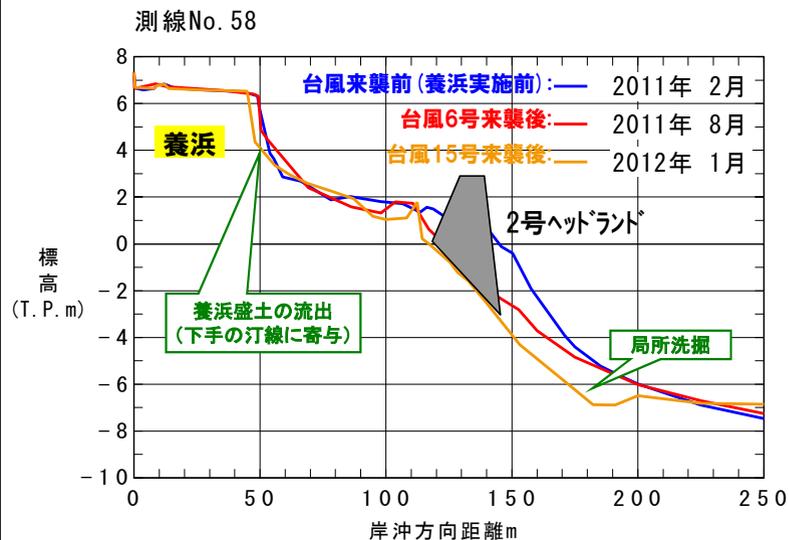
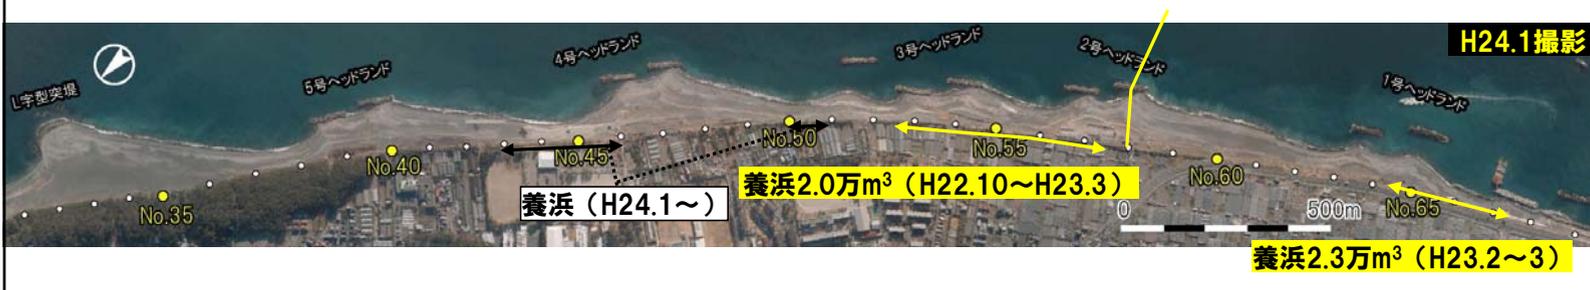
■ 2号ヘッドランド背後

1. 著しい海岸線の後退は確認されていない。
2. ヘッドランド上手・背後の養浜材が、下手の汀線前進に寄与。
3. 台風15号により水中部の土量が減少した。

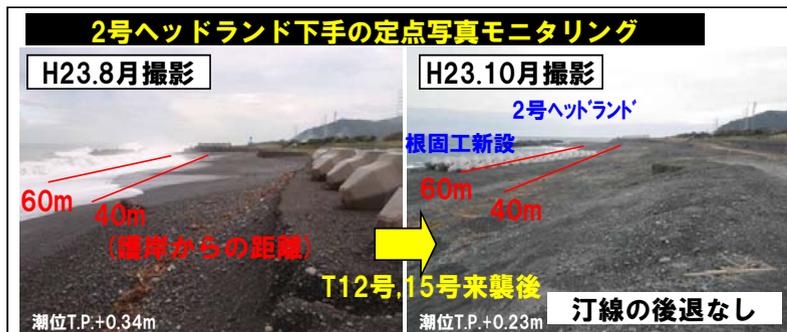
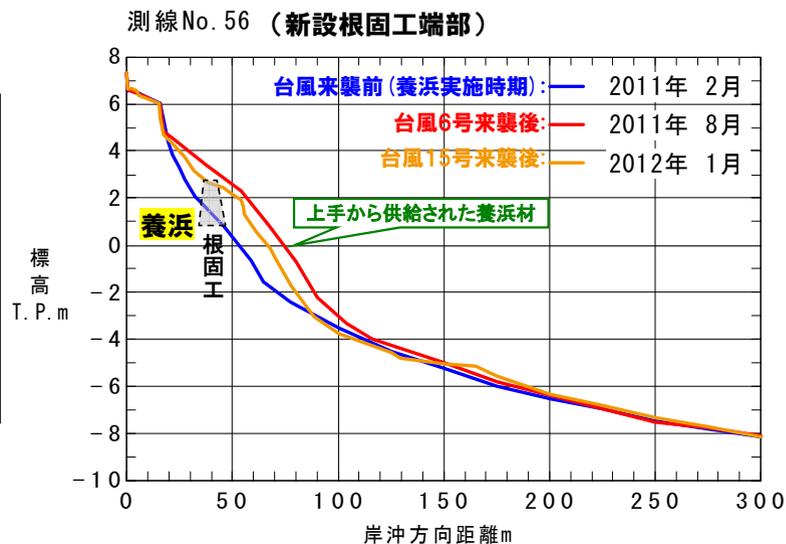
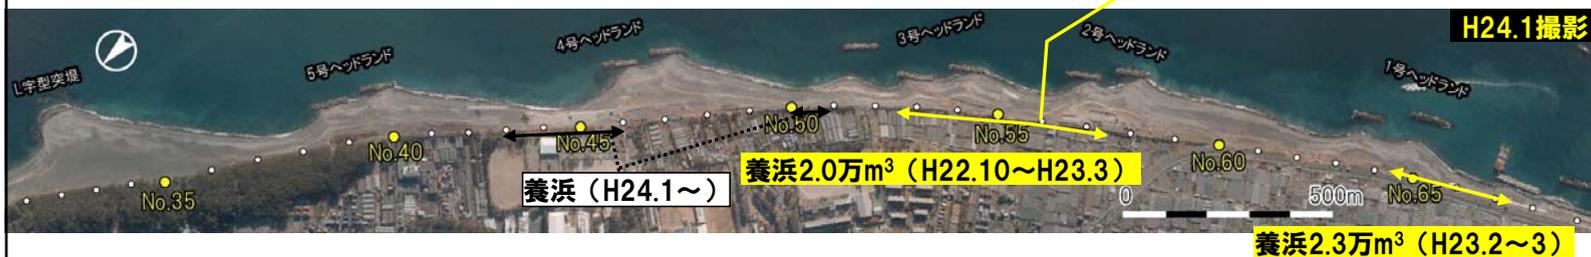
■2号ヘッドランド下手

1. 著しい海岸線の後退は確認されていない。
2. ヘッドランド上手・背後の養浜材が、下手の汀線前進に寄与。
3. 台風15号により水中部の土量が減少した。

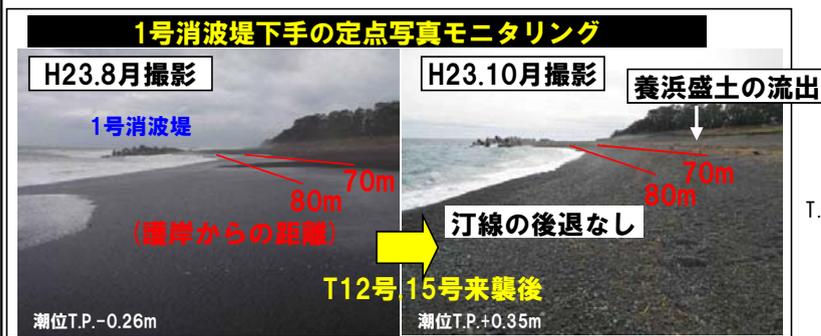
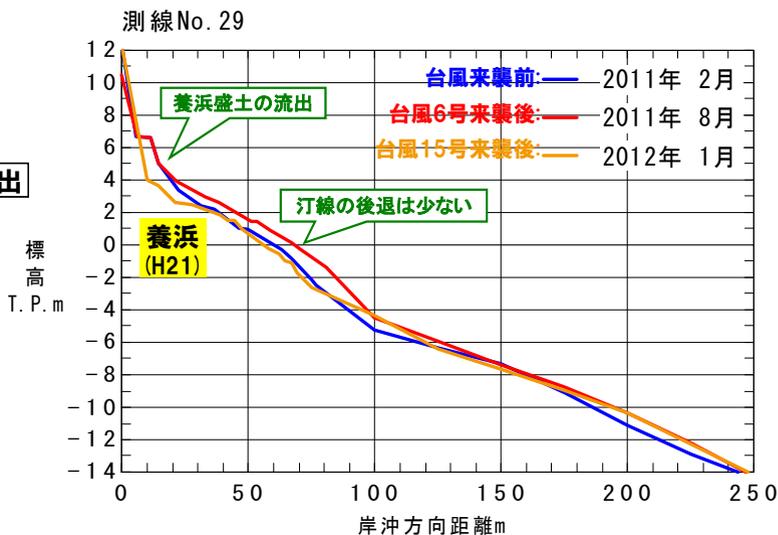
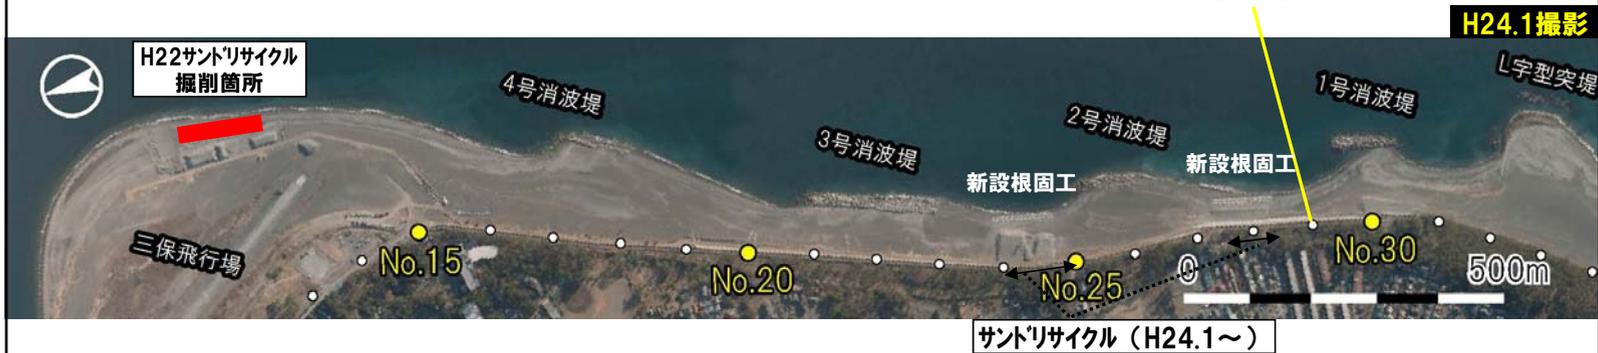
■ 1号消波堤下手

1. 4号消波堤下手等で局所的に侵食が進行したものの全般に著しい汀線後退は確認されていない。
2. 台風15号来襲時に4号消波堤下手で越波被害が発生した(今回の検討課題)。

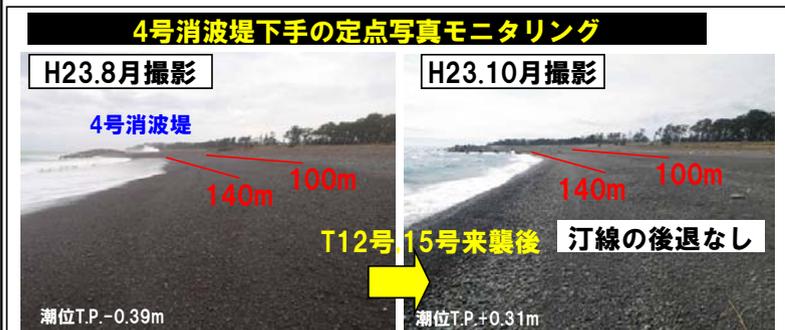
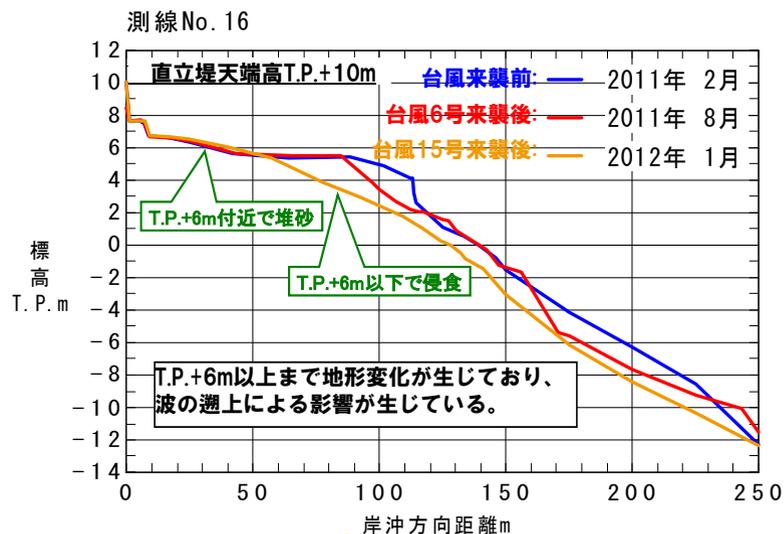
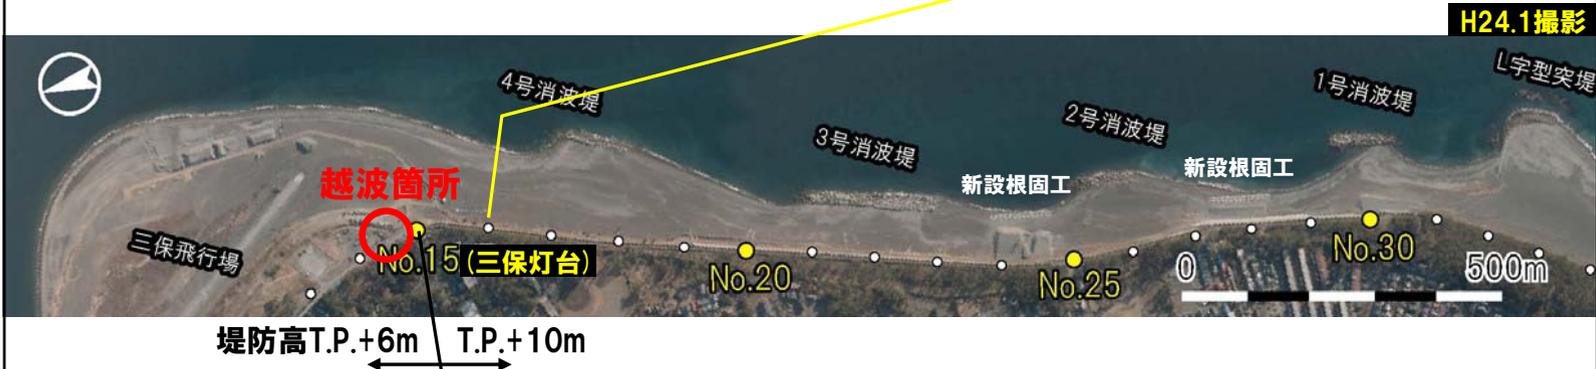
■4号消波堤下手

1. 4号消波堤下手等で局所的に侵食が進行したものの全般に著しい汀線後退は確認されていない。
2. 台風15号来襲時に4号消波堤下手で越波被害が発生した (今回の検討課題)。

4号消波堤下手では、侵食が進んだ結果、計画波浪に対し堤防高さが不足している。

- 1 越波防止性能及び経済性を考慮し、緊急的にパラペット(波返工)による嵩上げとする。
- 2 利用者の動線や景観に配慮した構造とする。

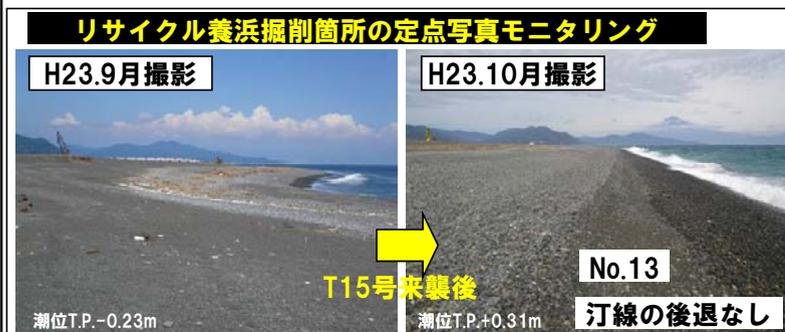
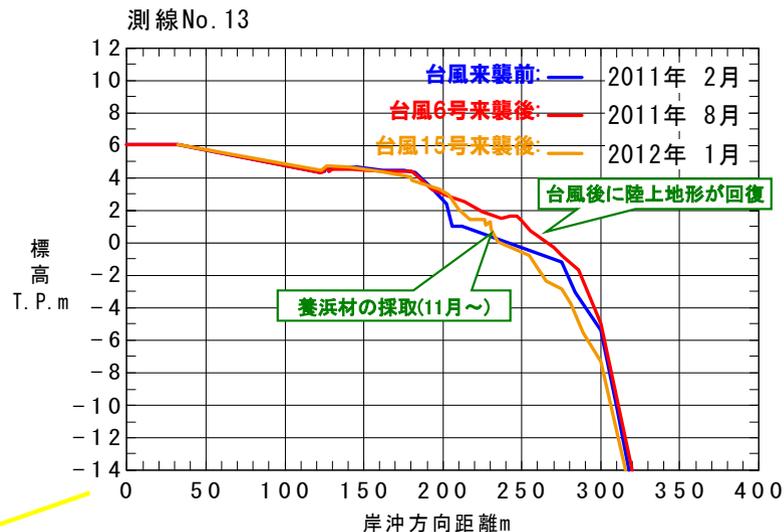
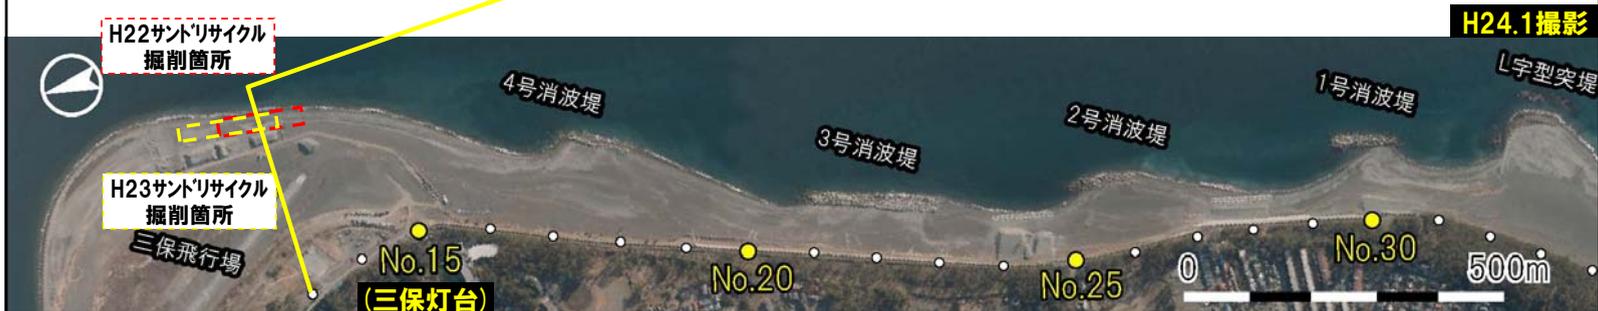
■リサイクル養浜掘削箇所

- 1.汀線は清水港防波堤付近で一時的に後退したものの、全体的に安定している。
- 2.養浜材採取箇所の汀線は8月までに回復した。
- 3.養浜材採取箇所下手の汀線は安定しており、養浜材採取箇所の影響は見られない。

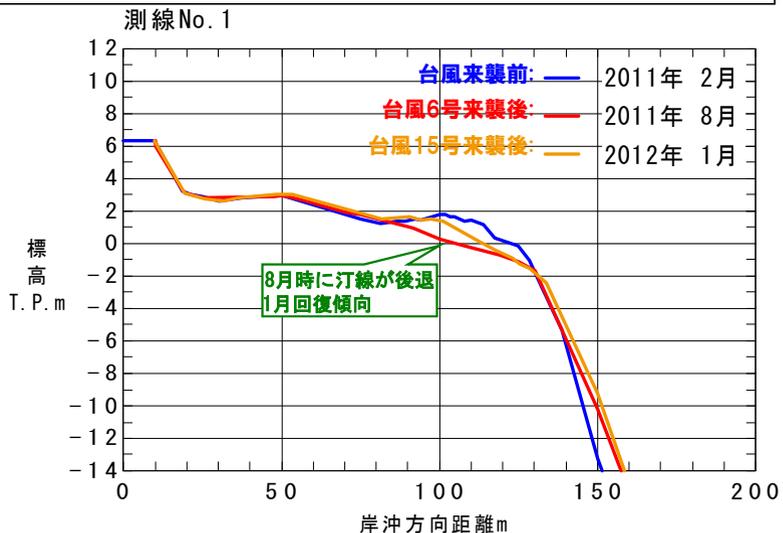
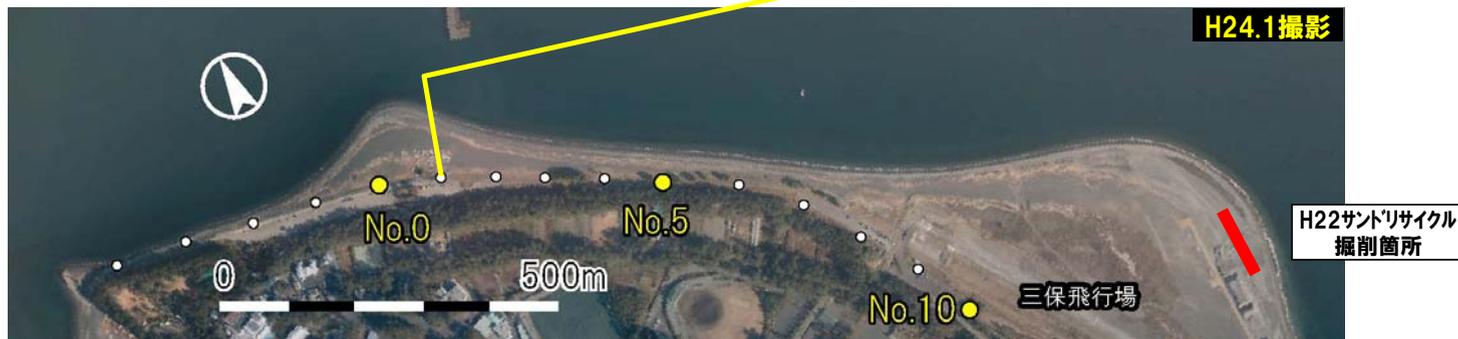
■三保飛行場西側（清水港防波堤背後）

1. 汀線は清水港防波堤付近で一時的に後退したものの、全体的に安定している。
2. 養浜材採取箇所の汀線は8月までに回復した。
3. 養浜材採取箇所下手の汀線は安定しており、養浜材採取箇所の影響は見られない。

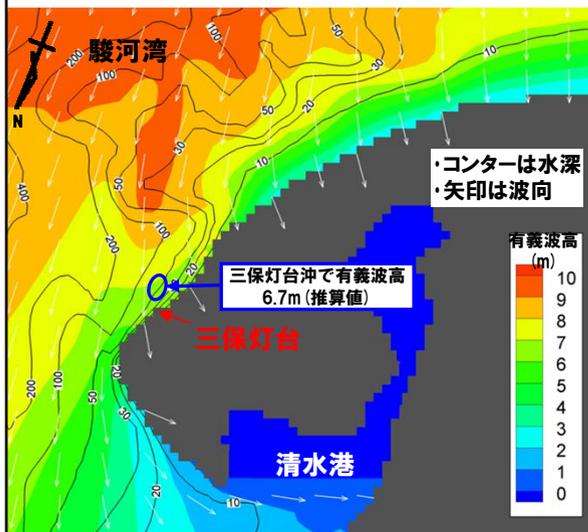
- ・台風15号来襲時に4号消波堤下手の緩傾斜堤区間（天端高T.P.+6m）で越波被害が生じた。

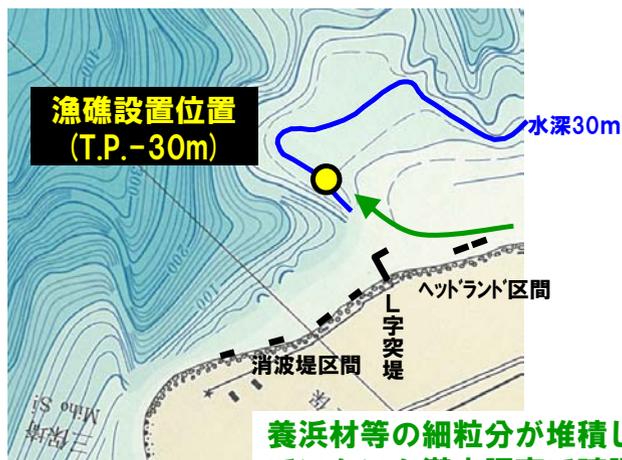
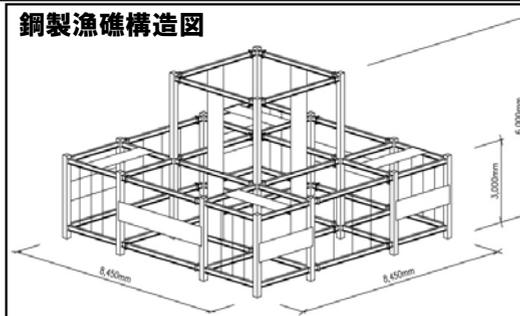
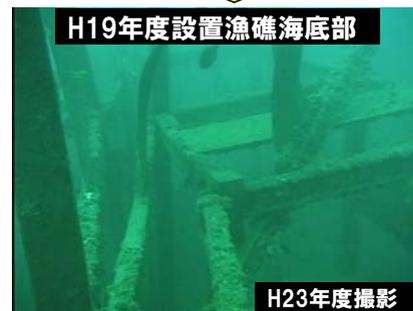
○漁礁設置状況

H18,19に設置された漁礁が移動および損傷
 ⇒今年度も漁礁周辺でネブツダイ,マアジ等の蛸集を確認
 ⇒漁礁周辺で埋没等は確認されず、養浜材（細粒分）の影響（堆積）は確認されていない。
