# 平成25年度 第1回 清水海岸侵食対策検討委員会

検討資料（本編）

平成25年10月16日  
静岡県

# (1) 清水海岸の現状

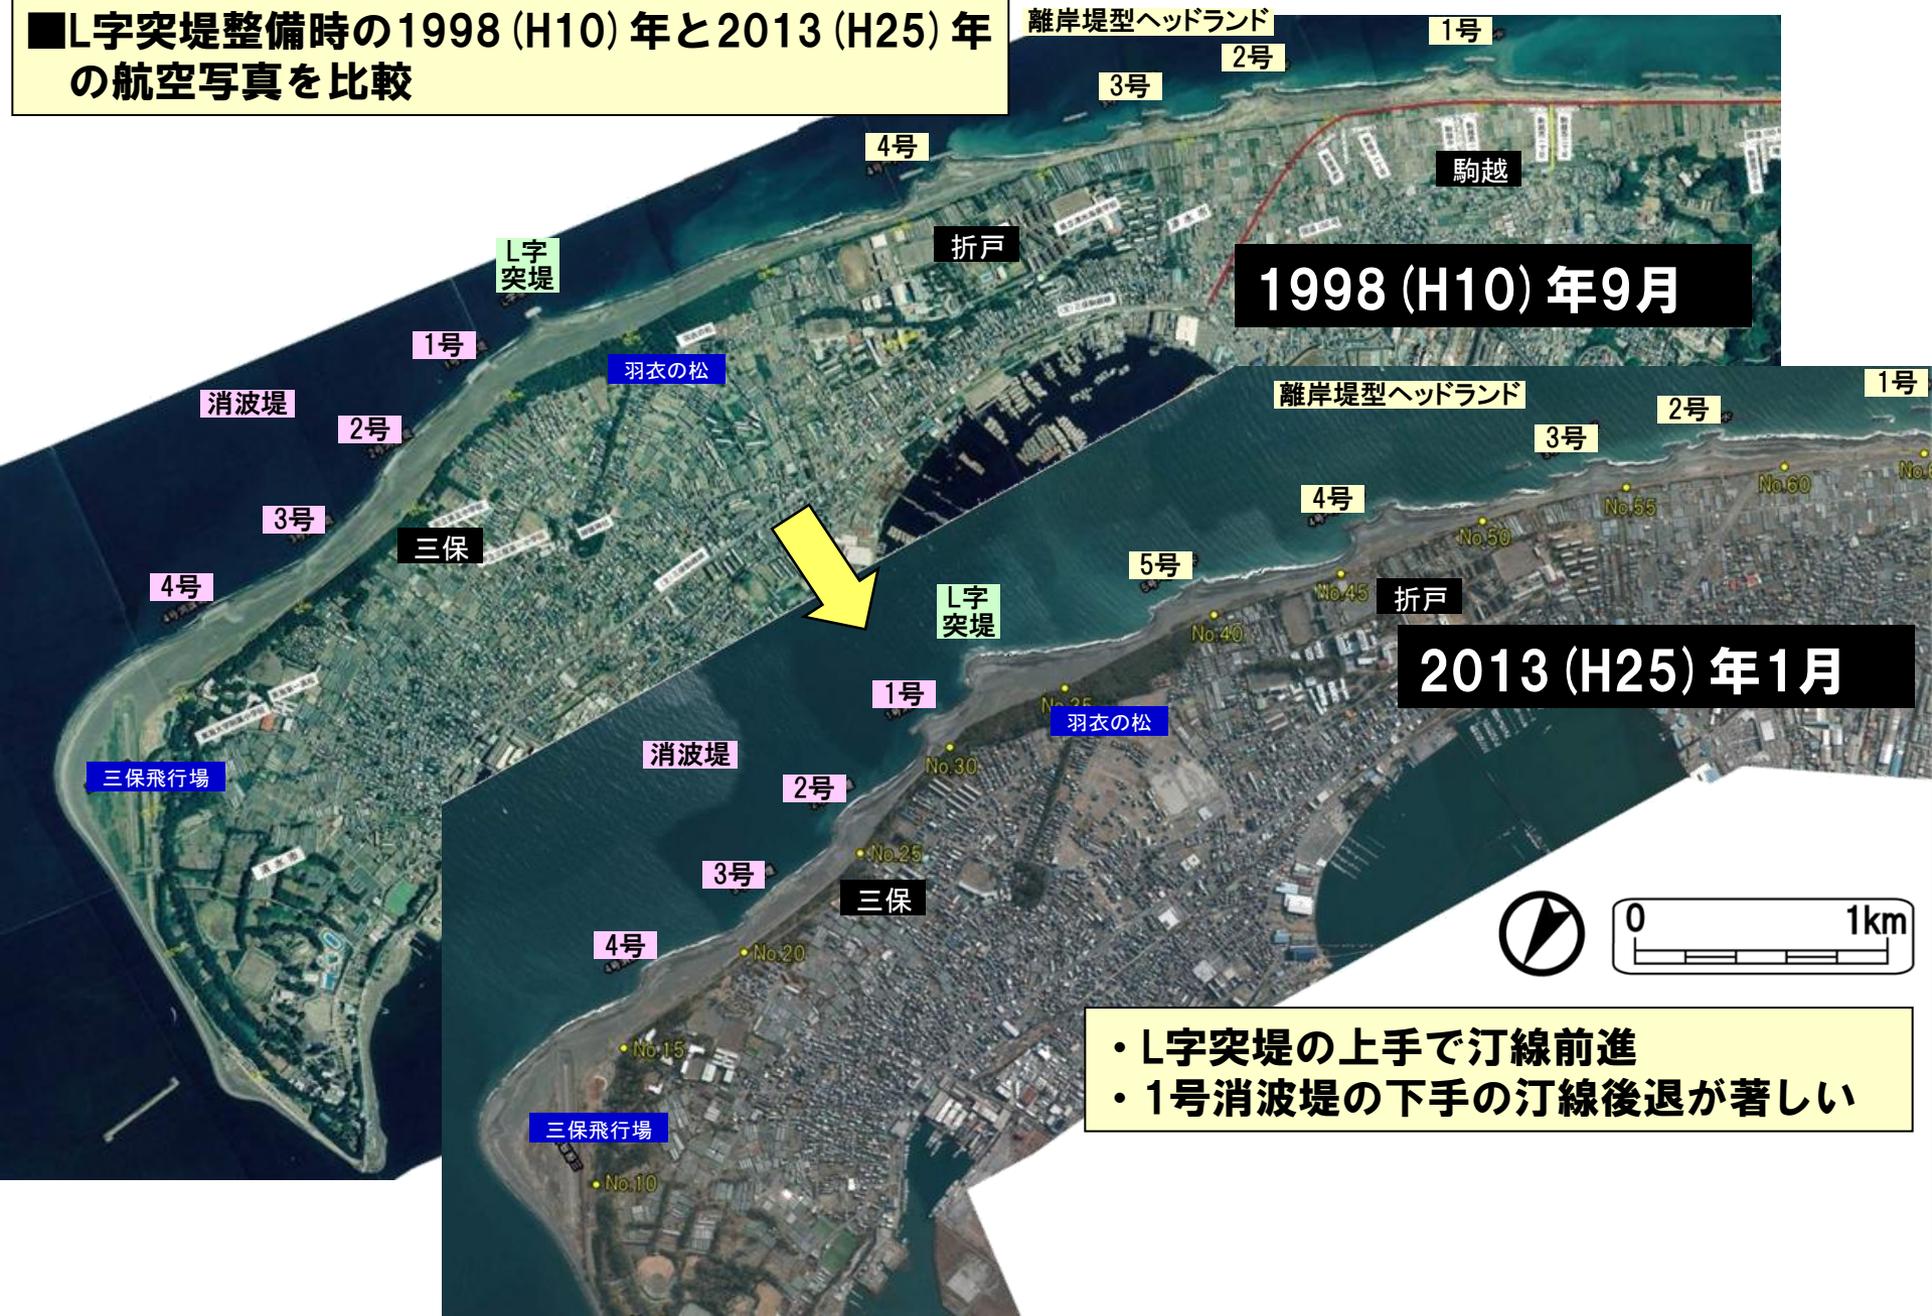
■L字突堤整備時の1998 (H10) 年と2013 (H25) 年の航空写真を比較

- ・L字突堤の上手で汀線前進
- ・1号消波堤の下手の汀線後退が著しい

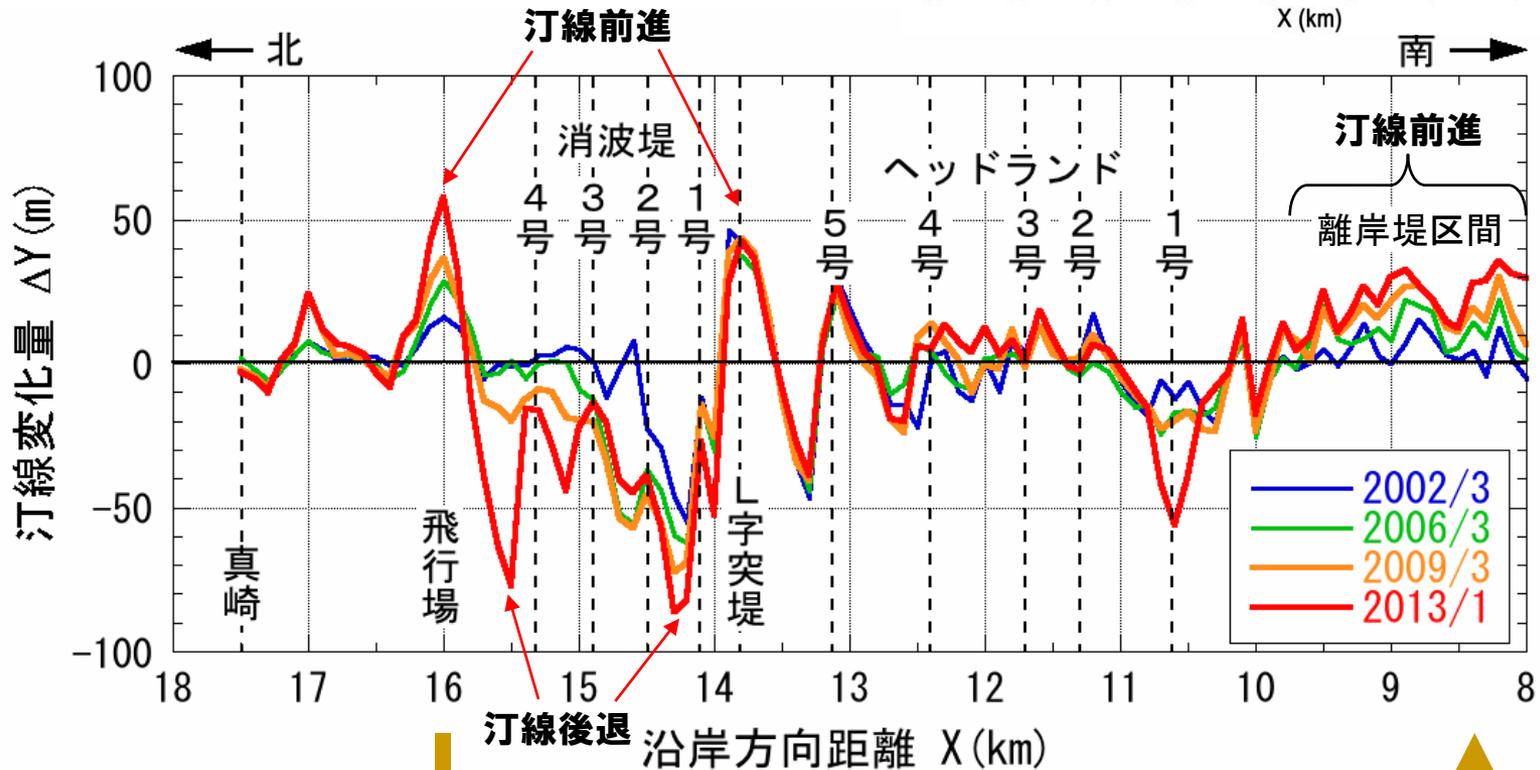
# 清水海岸全域の汀線変化量

- ・ 離岸堤区間は汀線前進傾向
- ・ ヘッドランド、消波堤下手で汀線後退が見られ、近年では特に1号,4号消波堤下手の後退が著しい
- ・ 飛行場前面、L字突堤の先端で汀線前進

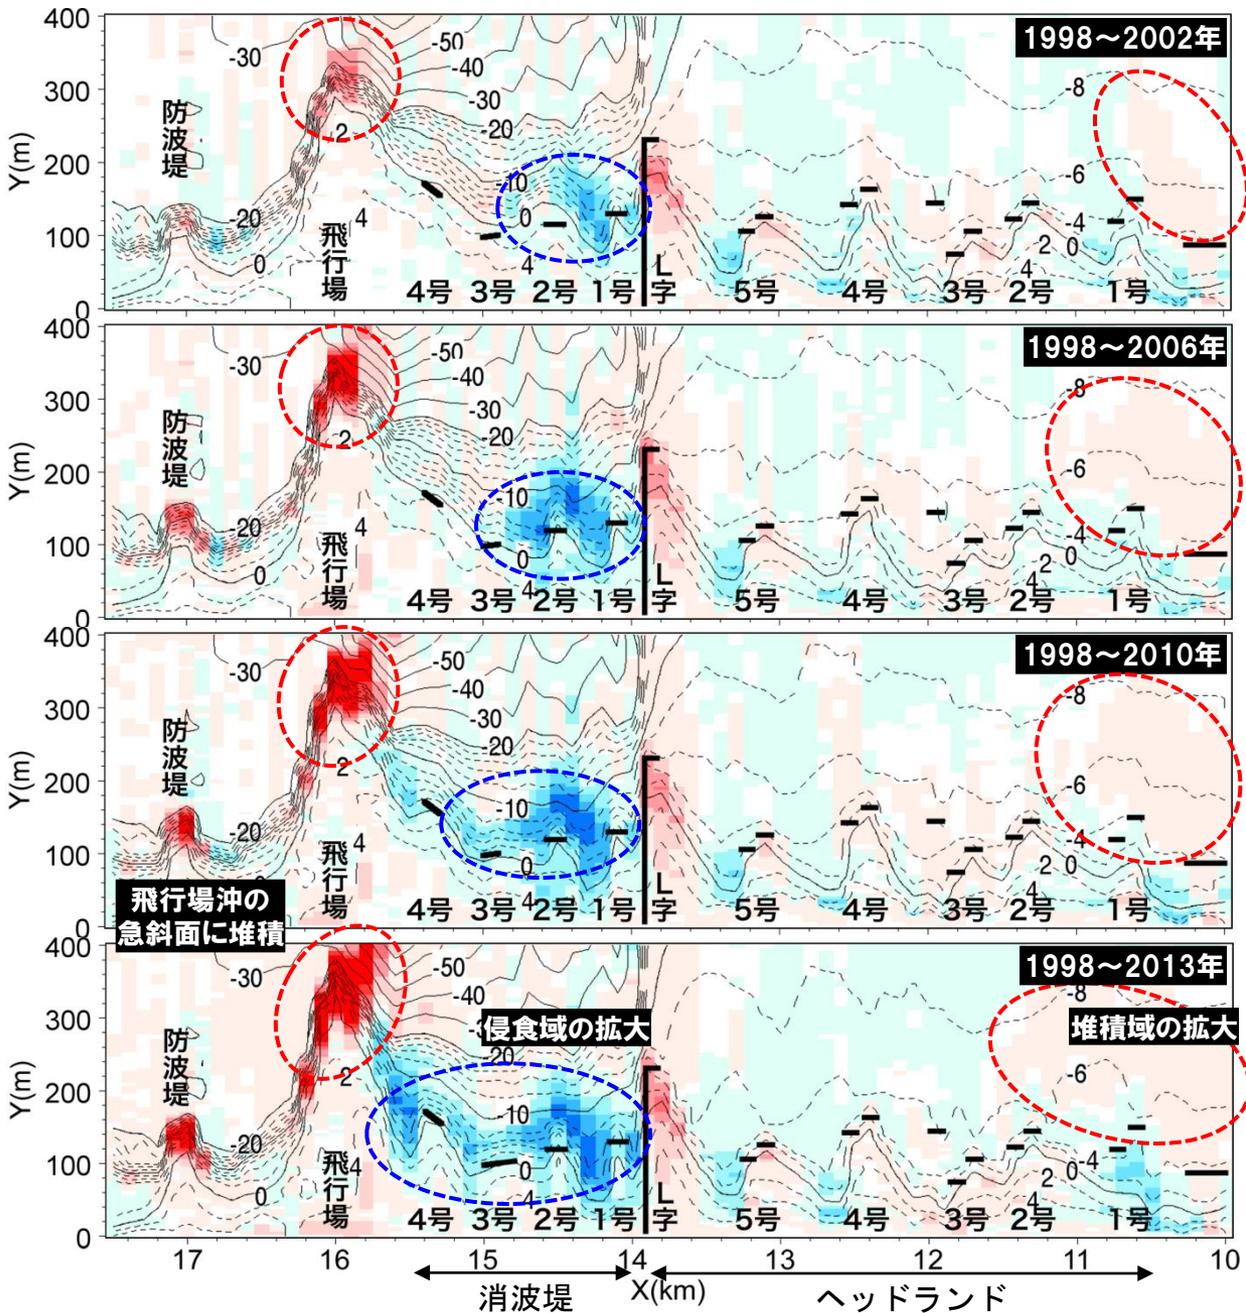
# ヘッドランド区間～真崎の地形変化量の平面分布(1998年基準)

- 1号ヘッドランド沖側の堆積域が北側へ拡大
- 消波堤区間で著しい侵食
- 飛行場前面で堆積

飛行場沖の急斜面に堆積

侵食域の拡大

堆積域の拡大

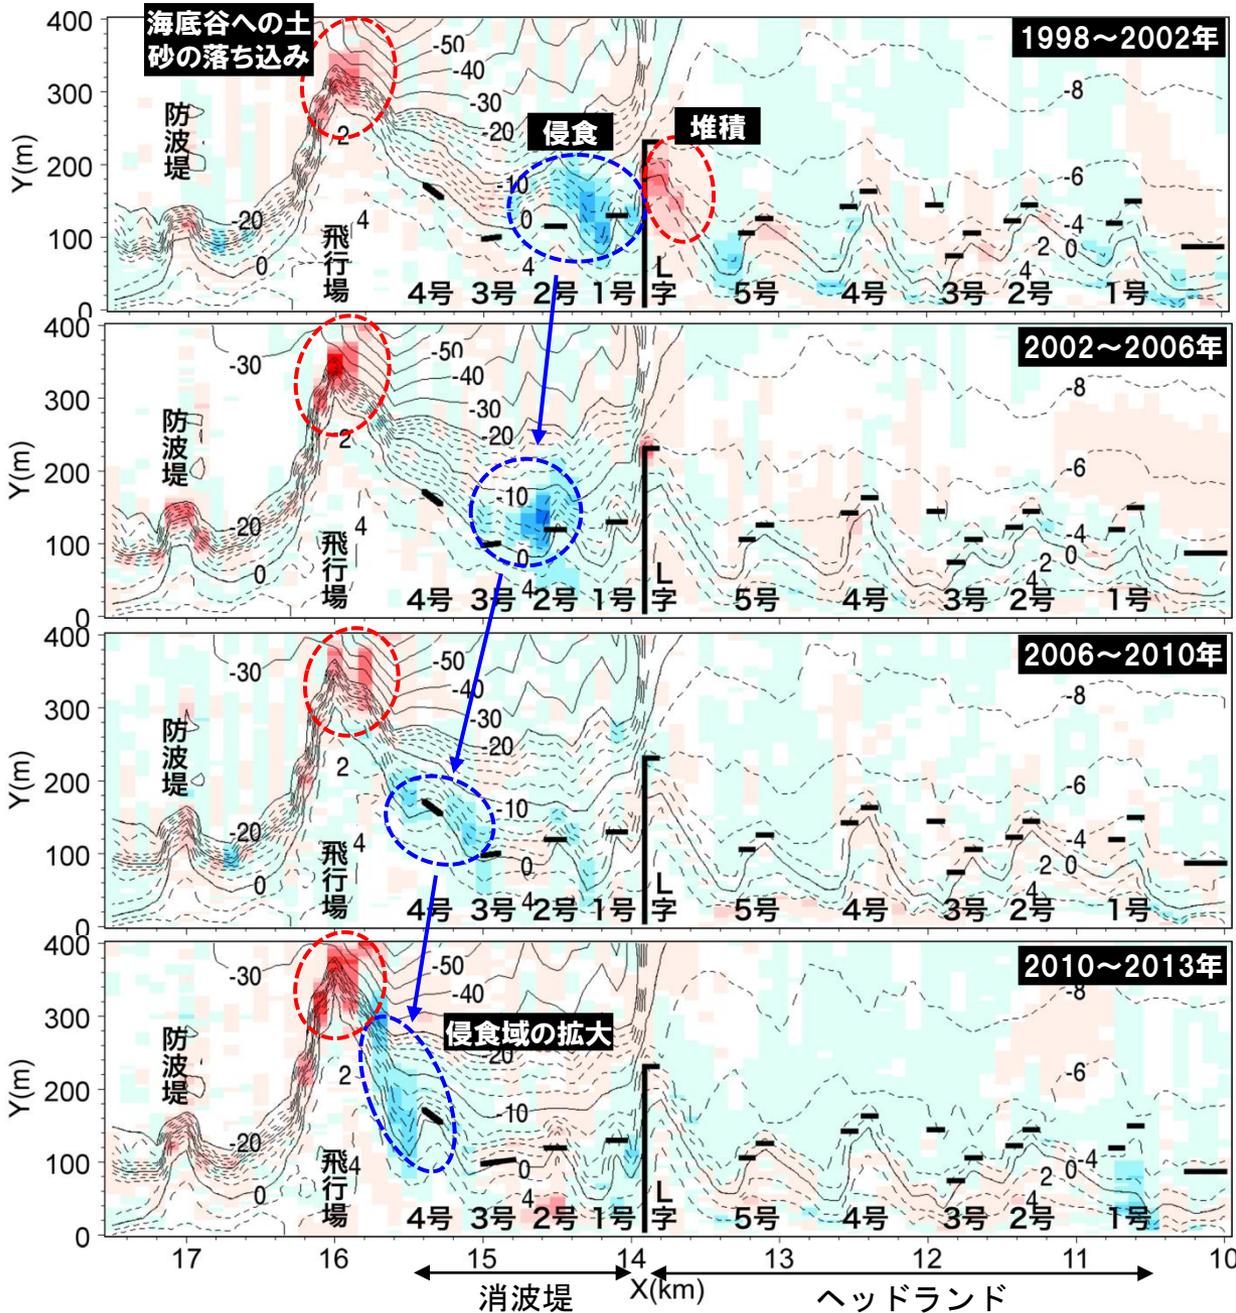
# ヘッドランド区間～真崎の地形変化量の平面分布(4年毎)

- L字突堤の北側の侵食域が下手へ拡大
- 侵食した土砂の大部分が飛行場前面の海底谷に流出

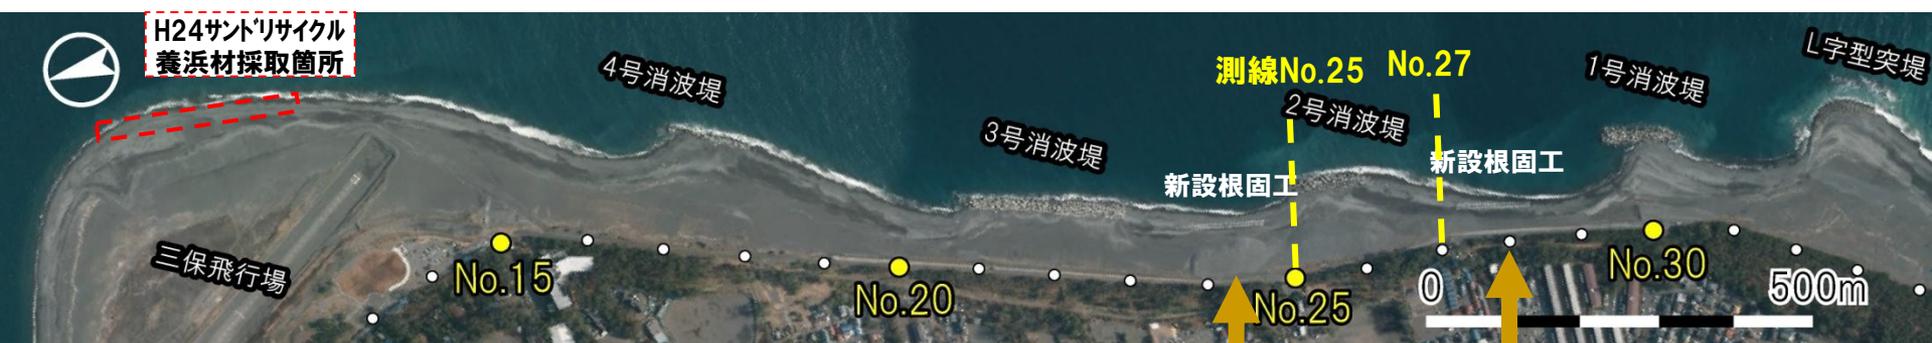
# 2号消波堤周辺の海浜断面変化

- ・消波堤の上手と下手で汀線が著しく後退し、標高+5m~-15mの範囲で侵食

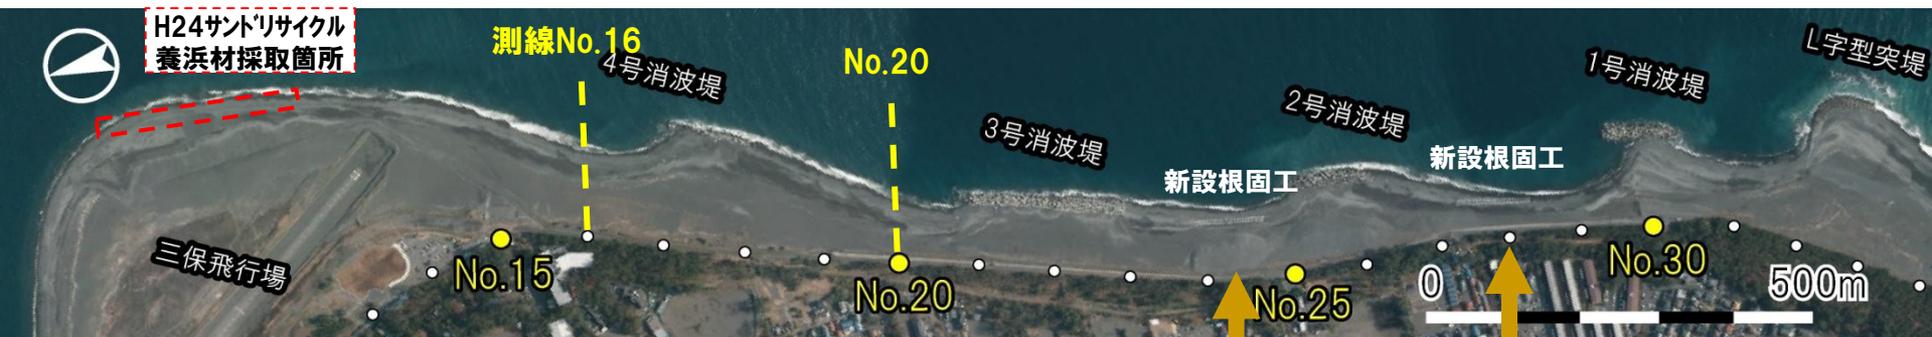
# 3,4号消波堤下手の海浜断面変化

- 消波堤の下手で汀線が著しく後退し、標高+5m~-10mの範囲で侵食

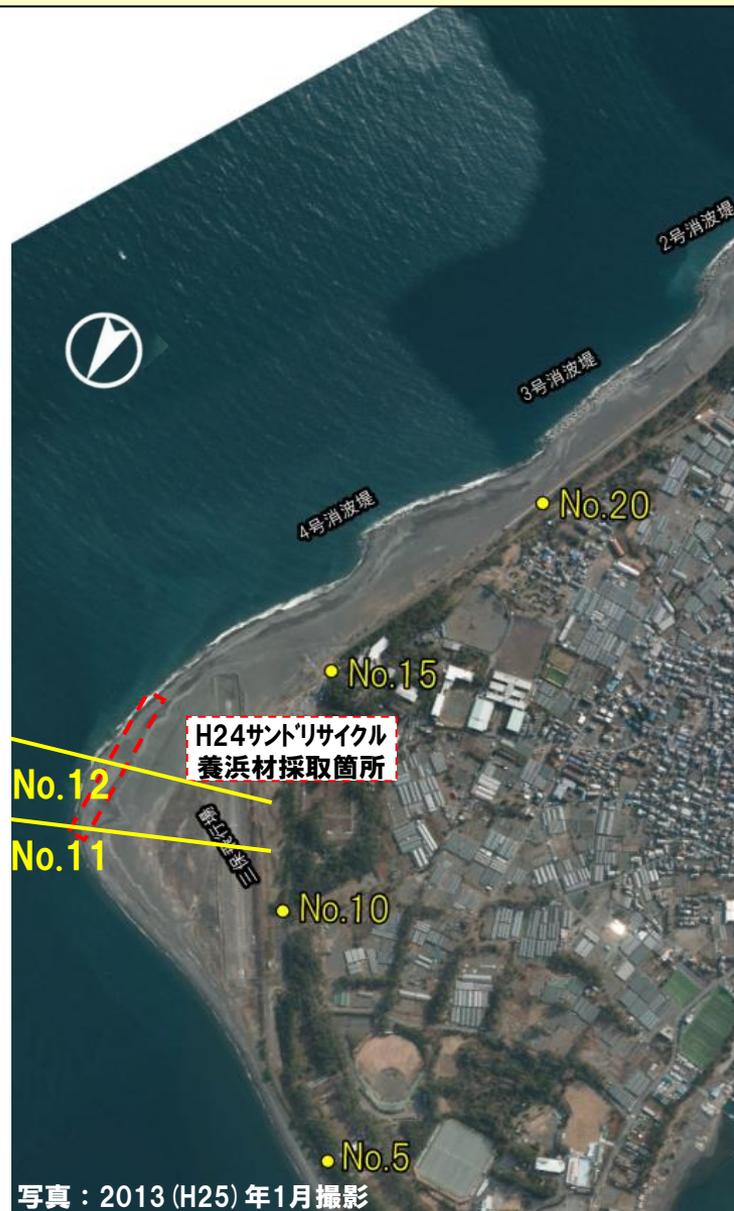
# 三保飛行場前面の海浜断面変化

- ・ 標高-30m~-50mまで土砂が落ち込み、汀線際から水中部にかけて堆積が進行

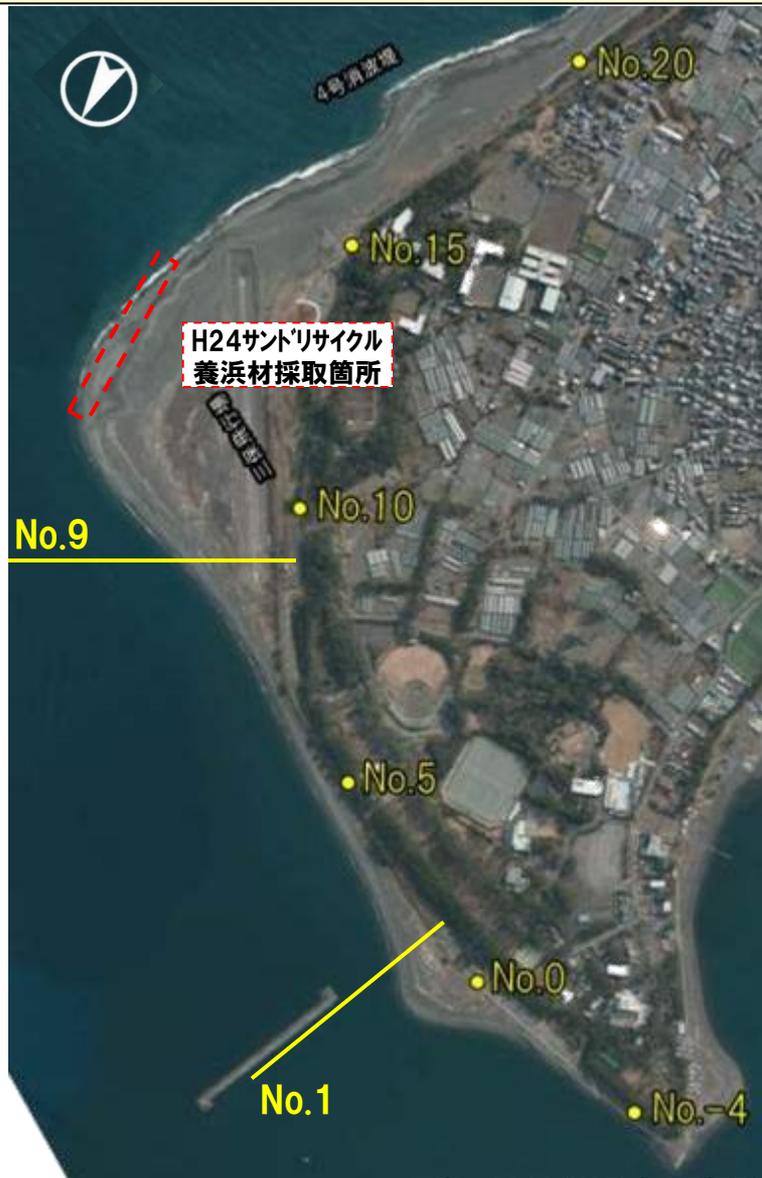
# 三保飛行場下手の海浜断面変化

- ・陸上部の堆積はわずかだが、水中部では標高約-20mまで土砂が落ち込み、堆積が進行

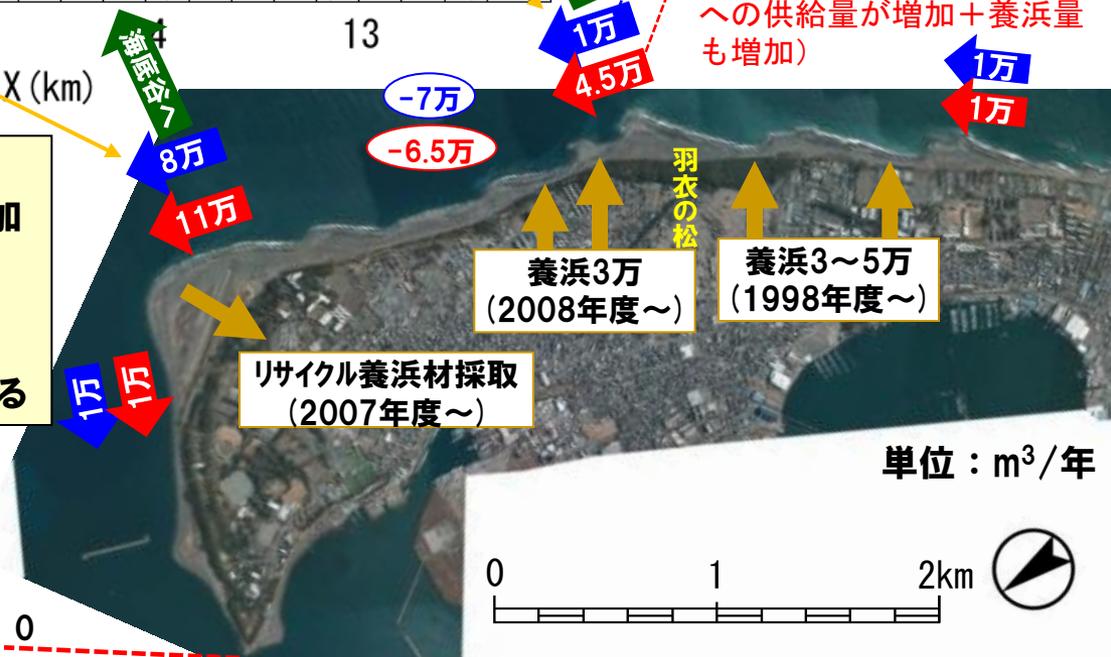
1998-2006  
(L字突堤上手の堆積が進行 → 下手への供給なし)

2006-2013  
(L字突堤上手で飽和 → 下手への供給量が増加 + 養浜量も増加)

- 1998-2006年と2006-2013年の比較
  - ・ L字突堤での通過漂砂量が約3.5万 $\text{m}^3$ /年増加
- 2006-2013年について
  - ・ 消波堤2,3号間は漂砂量が安定
  - ・ 4号下手に向かって漂砂量が増加
  - ・ 砂嘴先端部では土砂の落ち込みが続いている

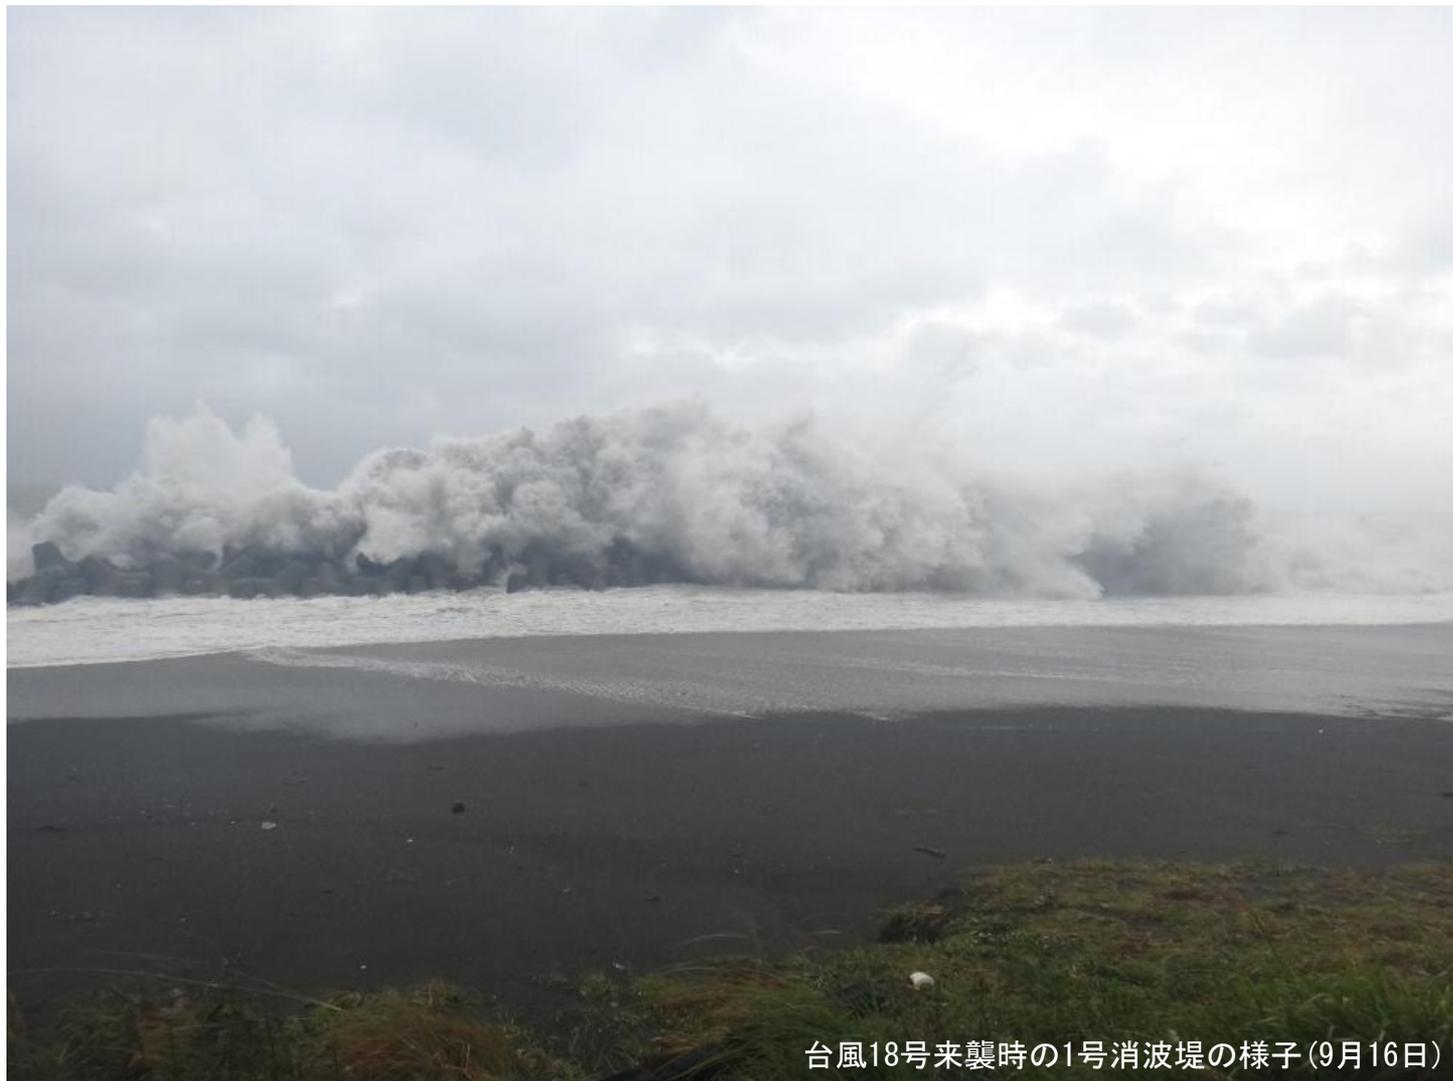
台風18号来襲時の1号消波堤の様子(9月16日)

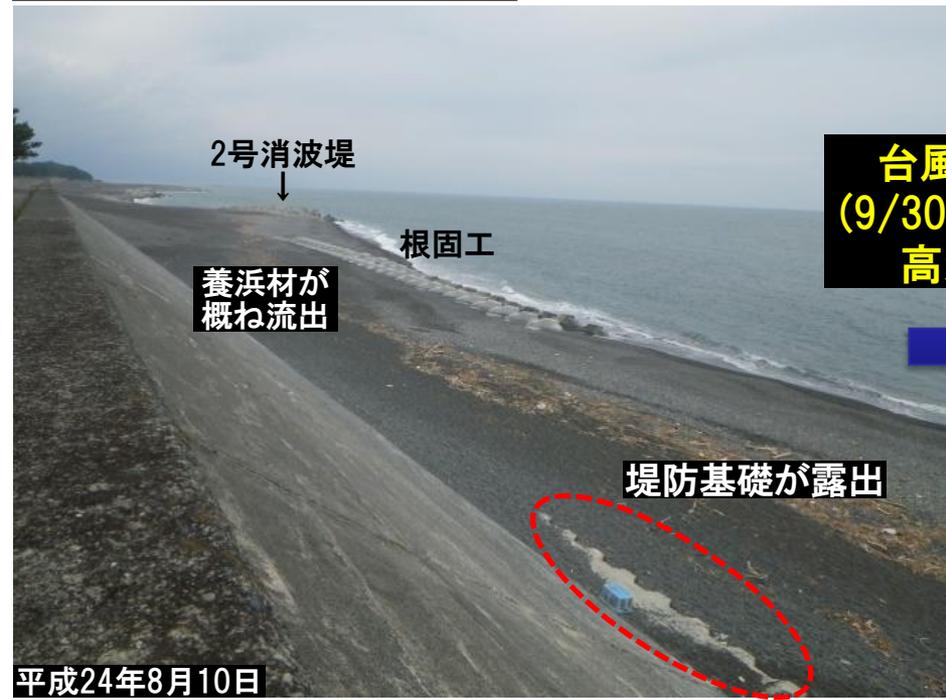
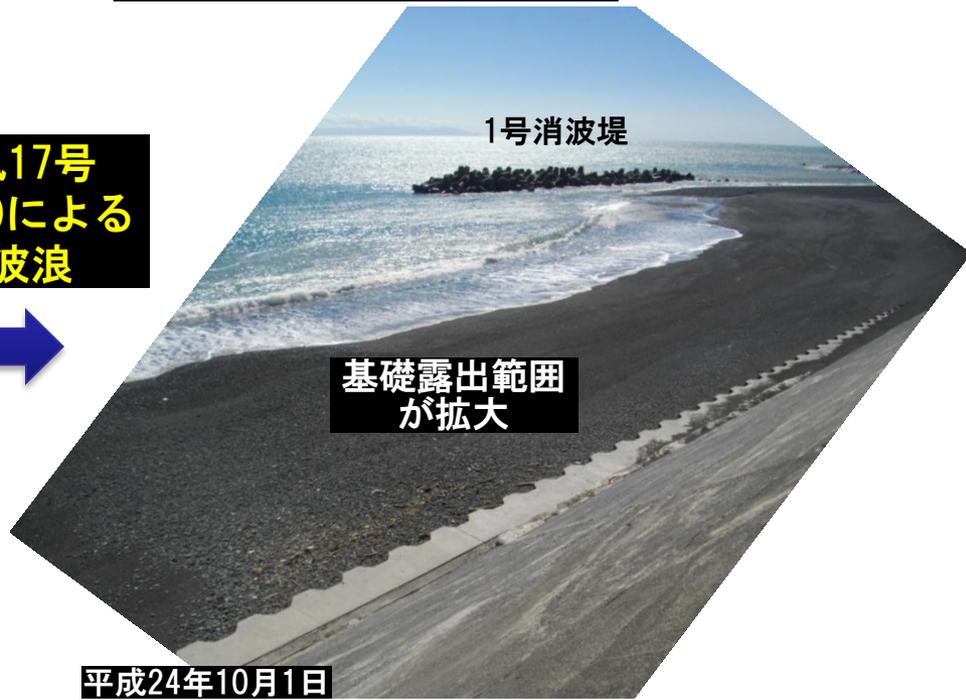
## ■1号消波堤下手

・平成24年台風4号,17号時の高波浪により養浜材が流出し、堤防基礎が露出した→養浜の実施

・平成24年台風4号来襲後

・平成24年台風17号来襲後

台風17号  
(9/30)による  
高波浪

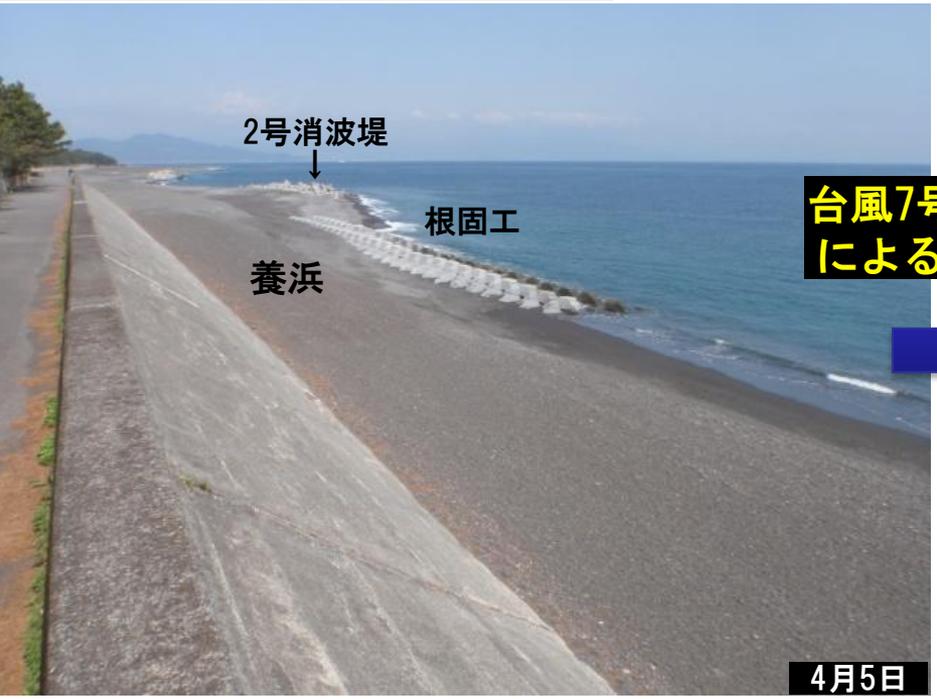
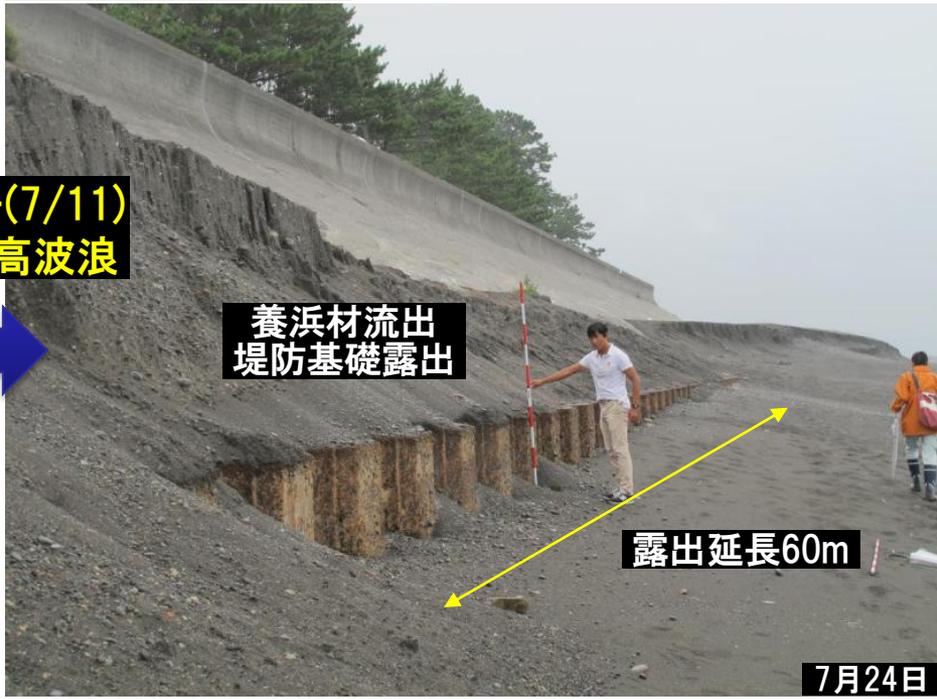
## ■1号消波堤下手

・3月の養浜完了後、台風7号等の高波浪により養浜材が流出し、堤防基礎が露出した

・サンドリサイクル養浜実施後

・台風7号来襲後

台風7号(7/11)による高波浪

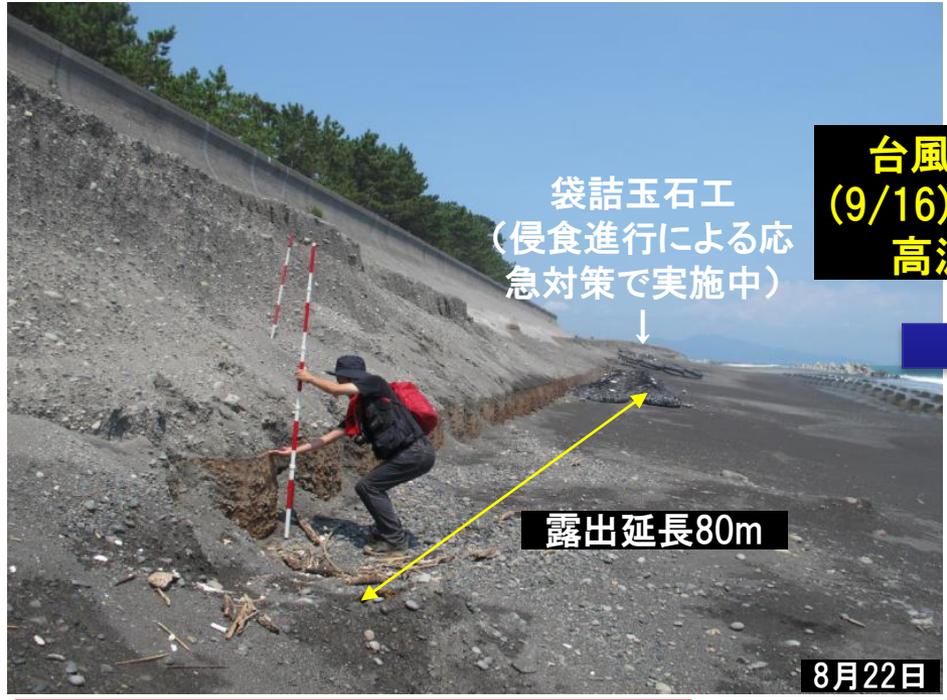
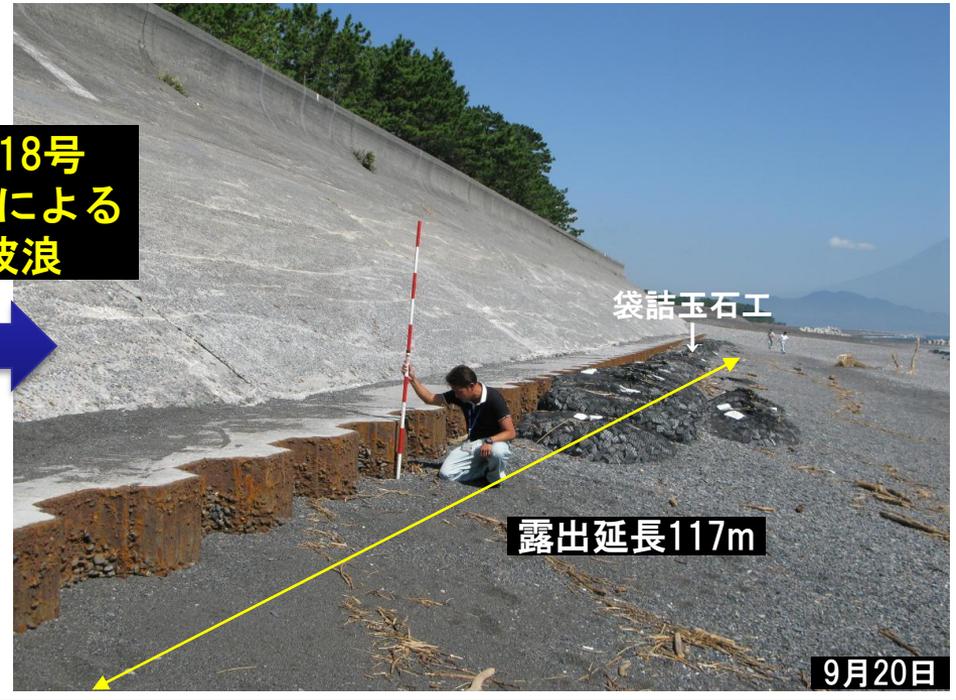
## ■1号消波堤下手

・台風18号の高波浪により、堤防基礎露出範囲が80mから117mに拡大

台風来襲前

台風来襲後

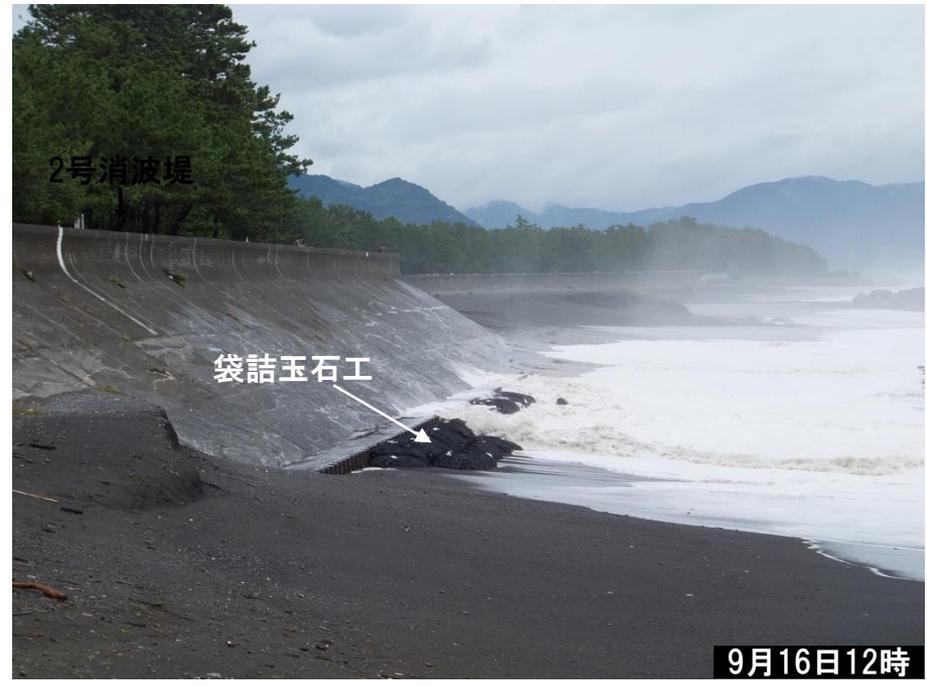
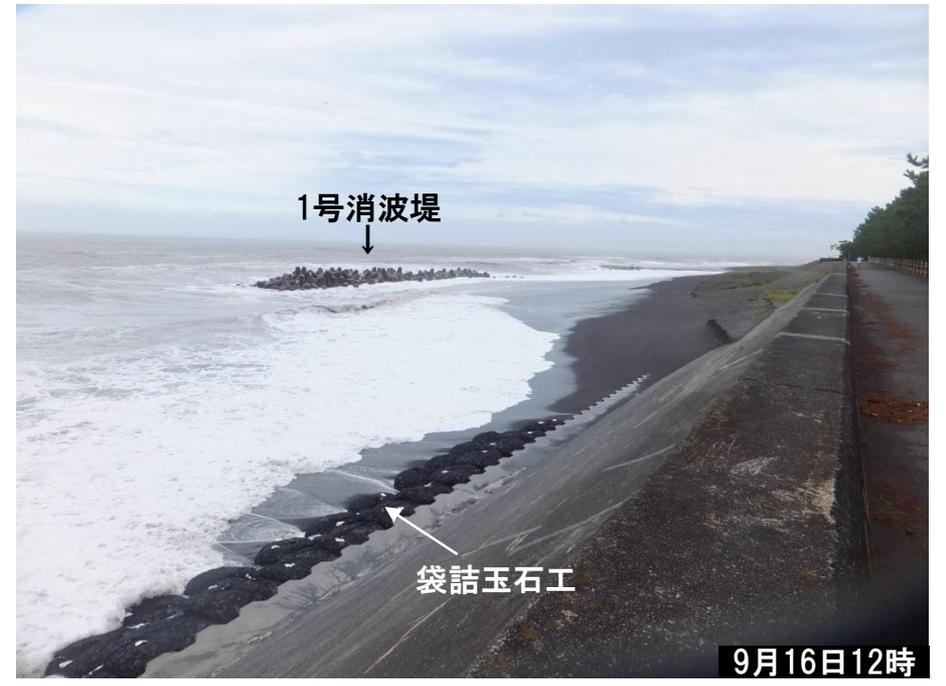
## ■1号消波堤下手

・袋詰玉石工の実施により堤防基礎部へ波が直接作用することを防いだ

### 台風来襲時の状況

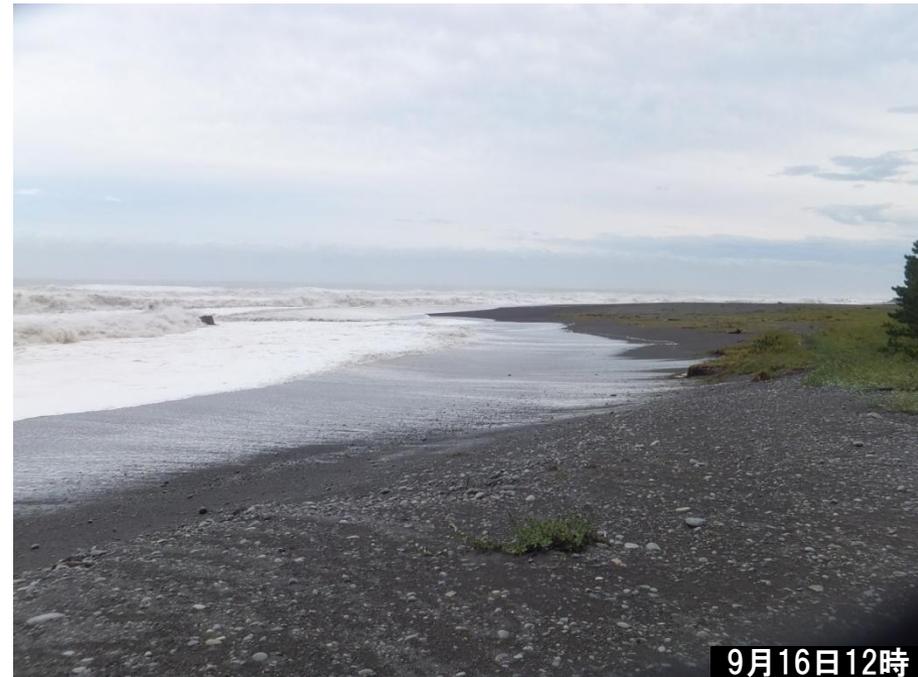
- ・ L字突堤上手側に遡上した波が縦堤を越えて下手側に通過

## 台風来襲時の状況

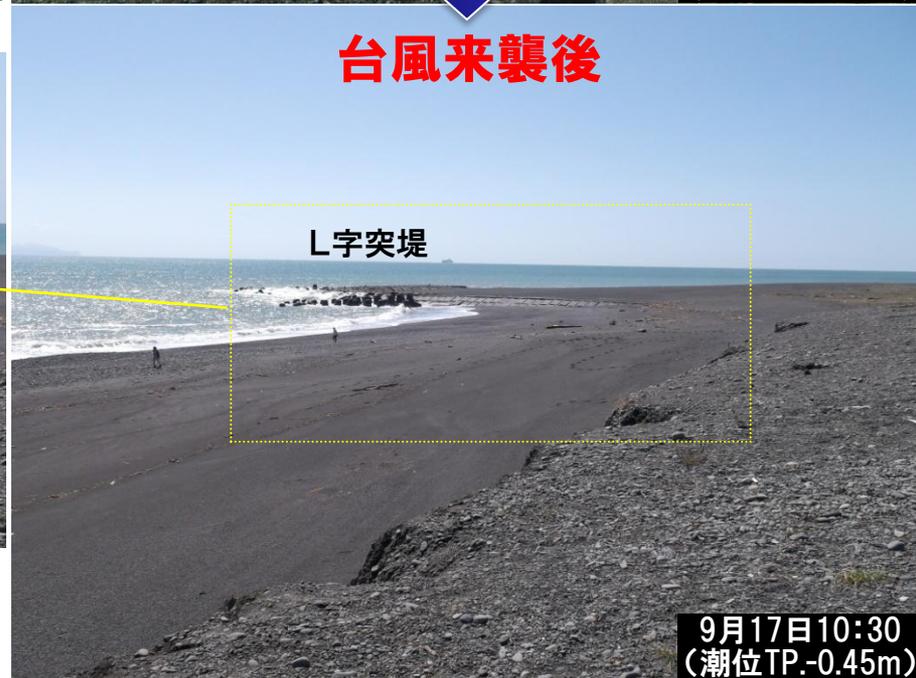
・ L字突堤上手側に遡上した波が縦堤を越えて下手側に通過（上手側の土砂が下手側に移動）

土砂が下手に流出し、  
新たな土砂が堆積

横堤背後から縦堤の基部付近に堆積していた土砂が移動

台風来襲後

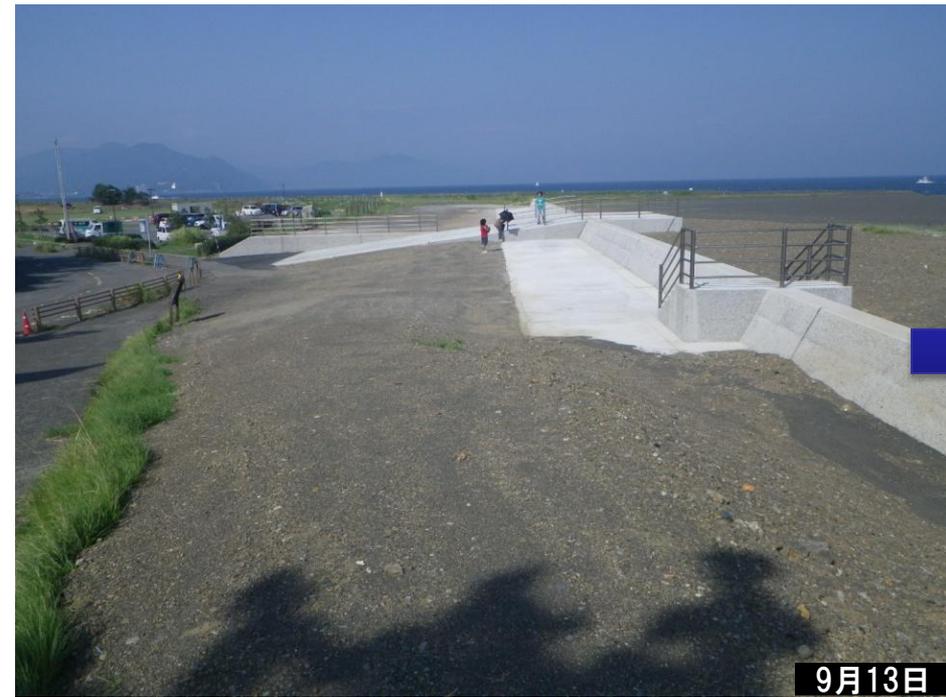
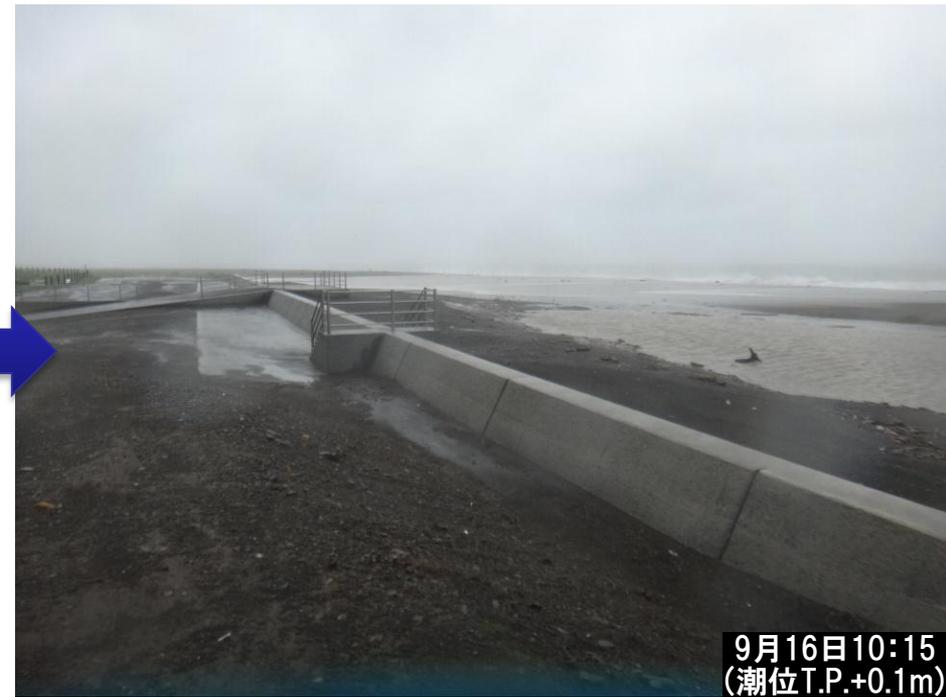
・平成23年台風15号来襲時に4号消波堤下手の緩傾斜堤区間で越波被害が生じたため、**越波対策として、堤防嵩上げを実施**

・堤防前面まで波浪が遡上したが、堤防嵩上げにより越波被害は生じていない

## 台風来襲前

## 台風来襲時

・越波防止性能及び経済性を考慮し、緊急的にパラペット(波返工)による嵩上げを実施

天端高を1m嵩上げ

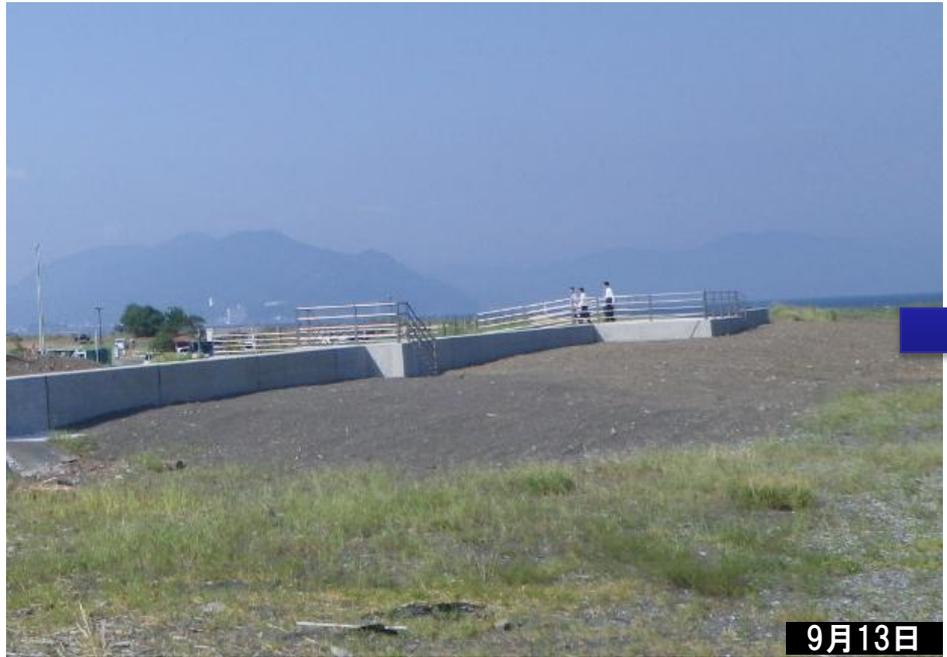
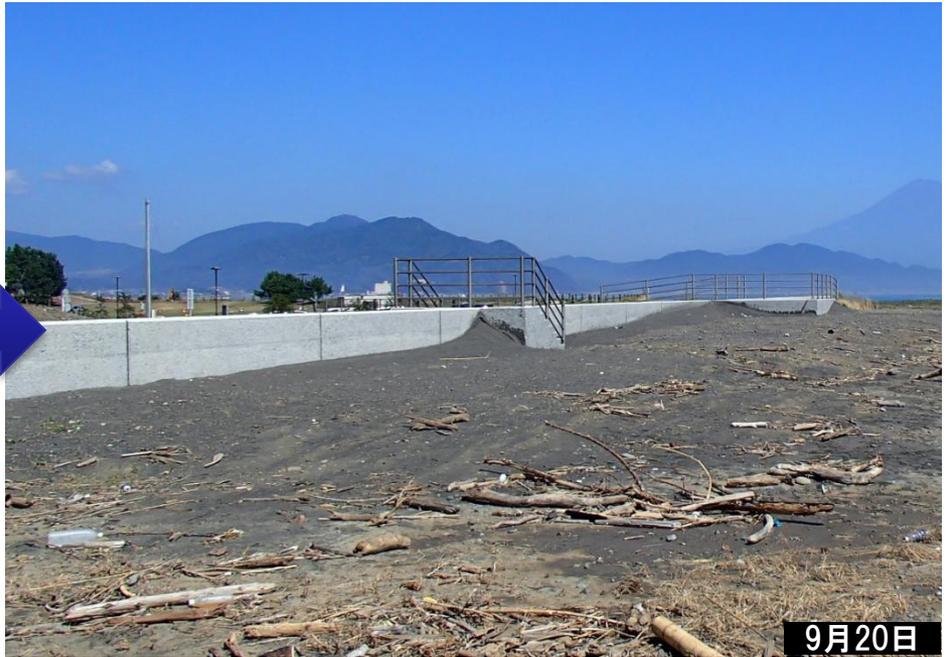
・堤防前面まで波浪が遡上したが、堤防嵩上げにより越波被害は生じていない

台風来襲前

台風来襲後
