# 平成25年度 第2回 清水海岸侵食対策検討委員会

検討資料（本編）

平成26年2月28日

静岡県

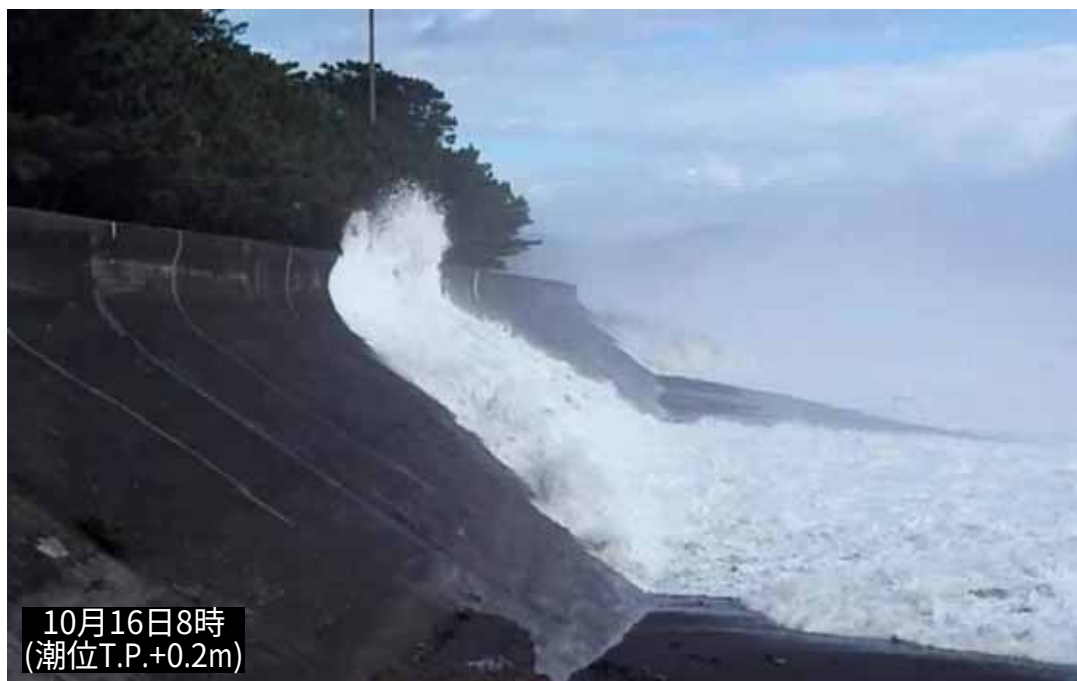
1～2号消波堤間

台風26号時は砂浜が狭い消波堤間などで越波が生じた

消波堤区間の背後は松原に加えて住宅地が迫るため、越波防護の必要性が極めて高い

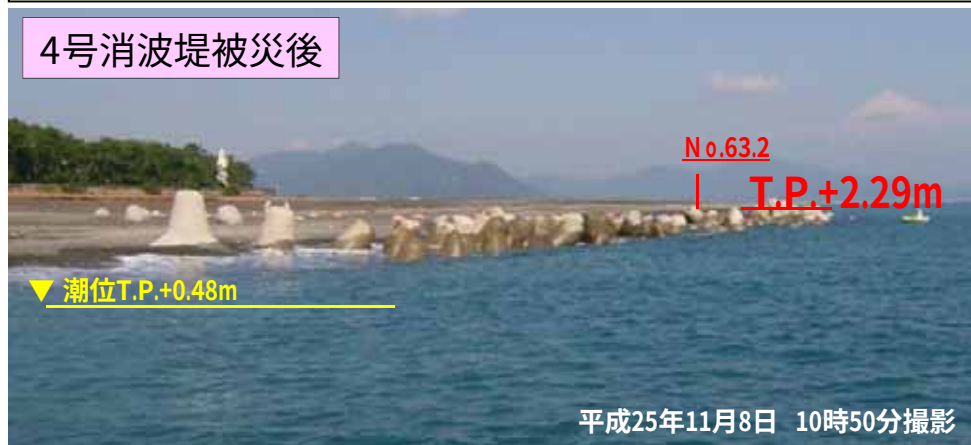
4号消波堤被災後

台風26号の高波により、1号ヘッドランド、1号,2号,4号消波堤のブロックの沈下、破損・散乱が生じた

- ・4号消波堤は著しいブロックの沈下（天端高が2m以上下がる）や破損・散乱が生じた
- ・漂砂制御機能が低下しているため、現形式による復旧を早期に実施する（台風期前の機能復旧を目指す）

- ・ブロックの飛散が生じていることから、ブロック重量を40t→50tにアップ
- ・ブロックの安定性を考慮した2層積みによる復旧を実施。復旧高さT.P.+4.7m（H8当初より0.4m低く設定）
- ・ブロックは明度を落とすなど景観的な配慮を行う

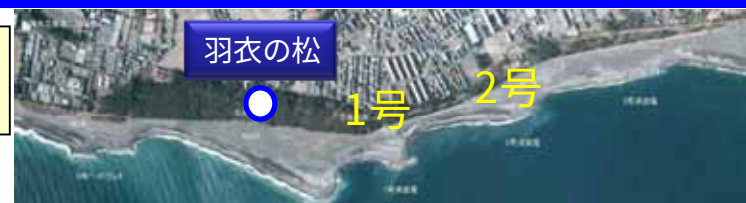
- ・ 景観改善に優先的に取り組む1号,2号消波堤も**ブロックの沈下**（天端高が1m以上下がる）や**破損・散乱**が生じた

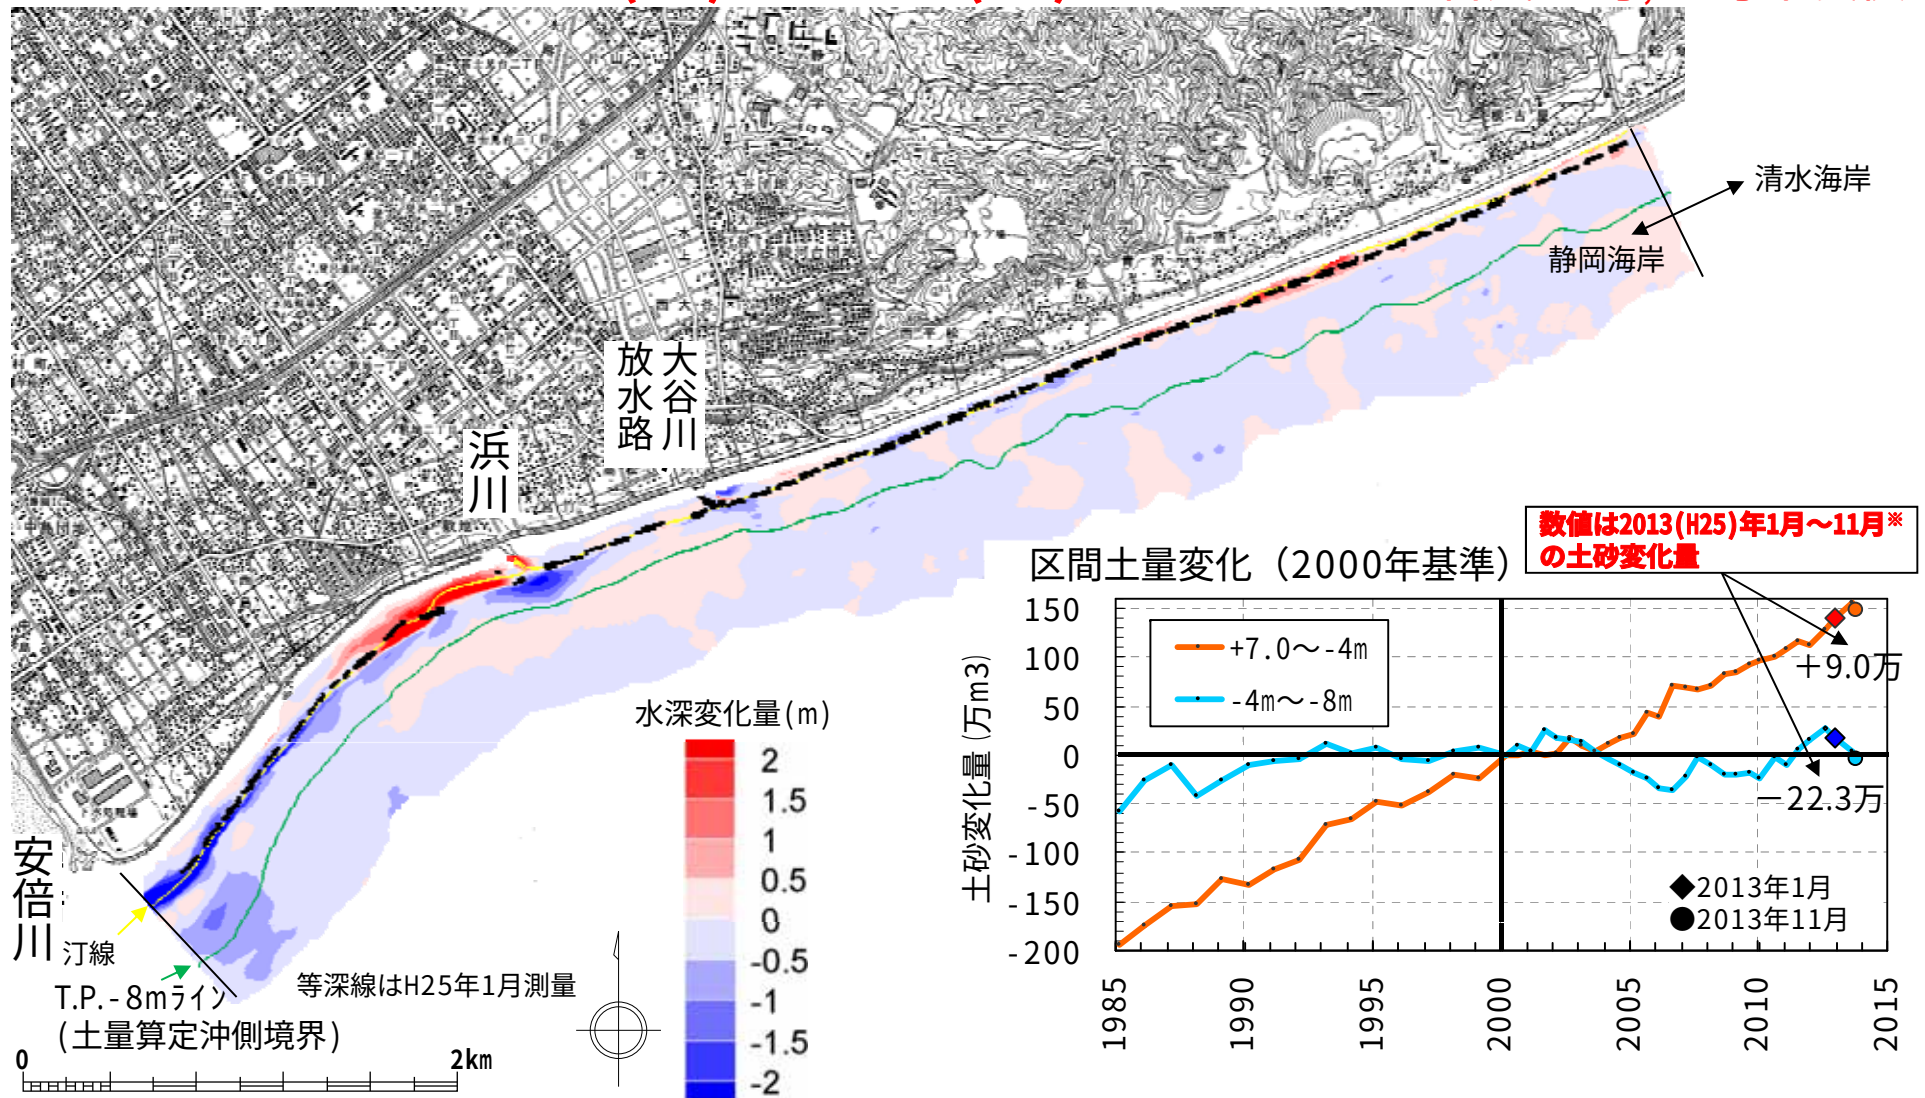
## 【静岡海岸の水深変化図】 2013(H25)年1月～2013(H25)年11月※の変化 ※台風18号,26号来襲後

- ・昨年度堆積傾向であった安倍川河口付近の離岸堤周辺、沖側で侵食傾向(堆積した砂が流出)
- ・浜川右岸の離岸堤開口部で堆積傾向

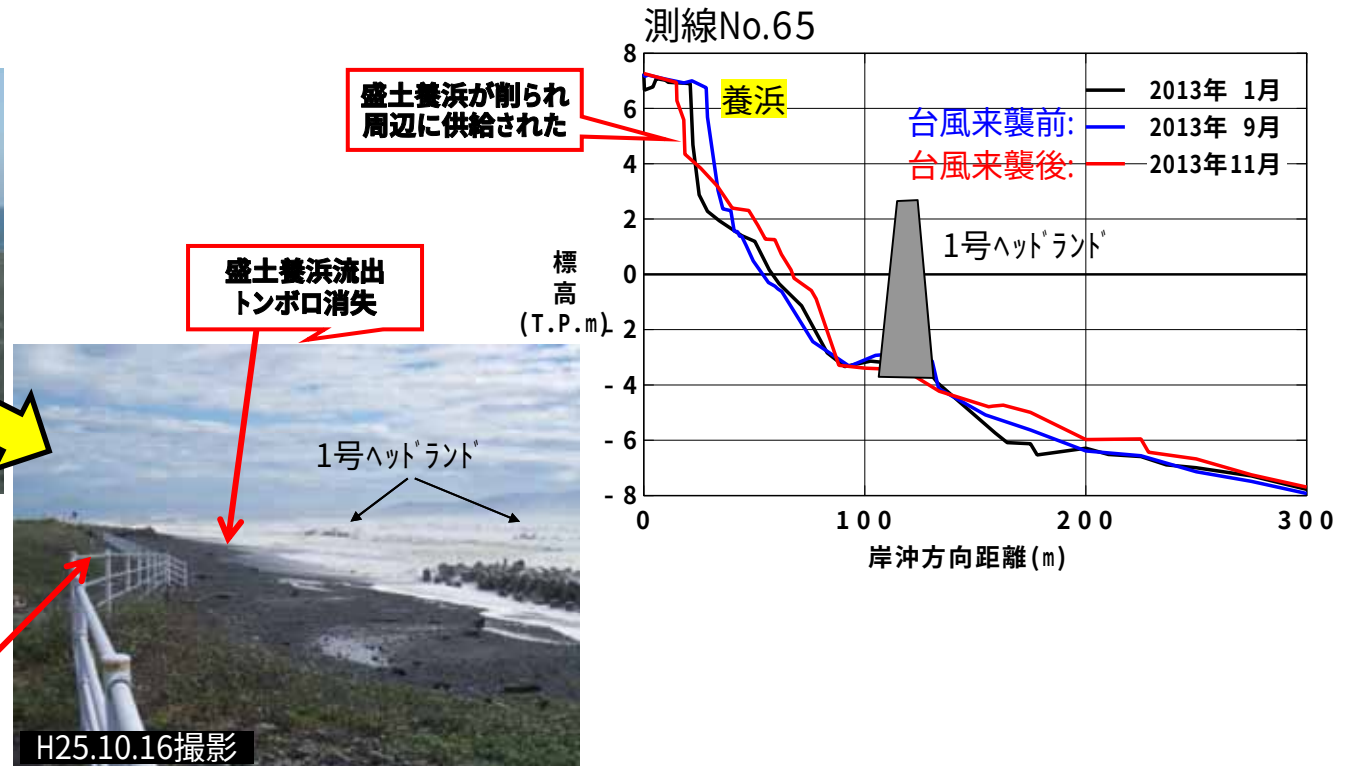
- ・養浜材の寄与により概ね安定傾向である。ただし、台風26号時には自転車道への越波が生じており、養浜の必要性が高い。

台風26号時に養浜材が広範に渡り自転車道に打ち上げられた

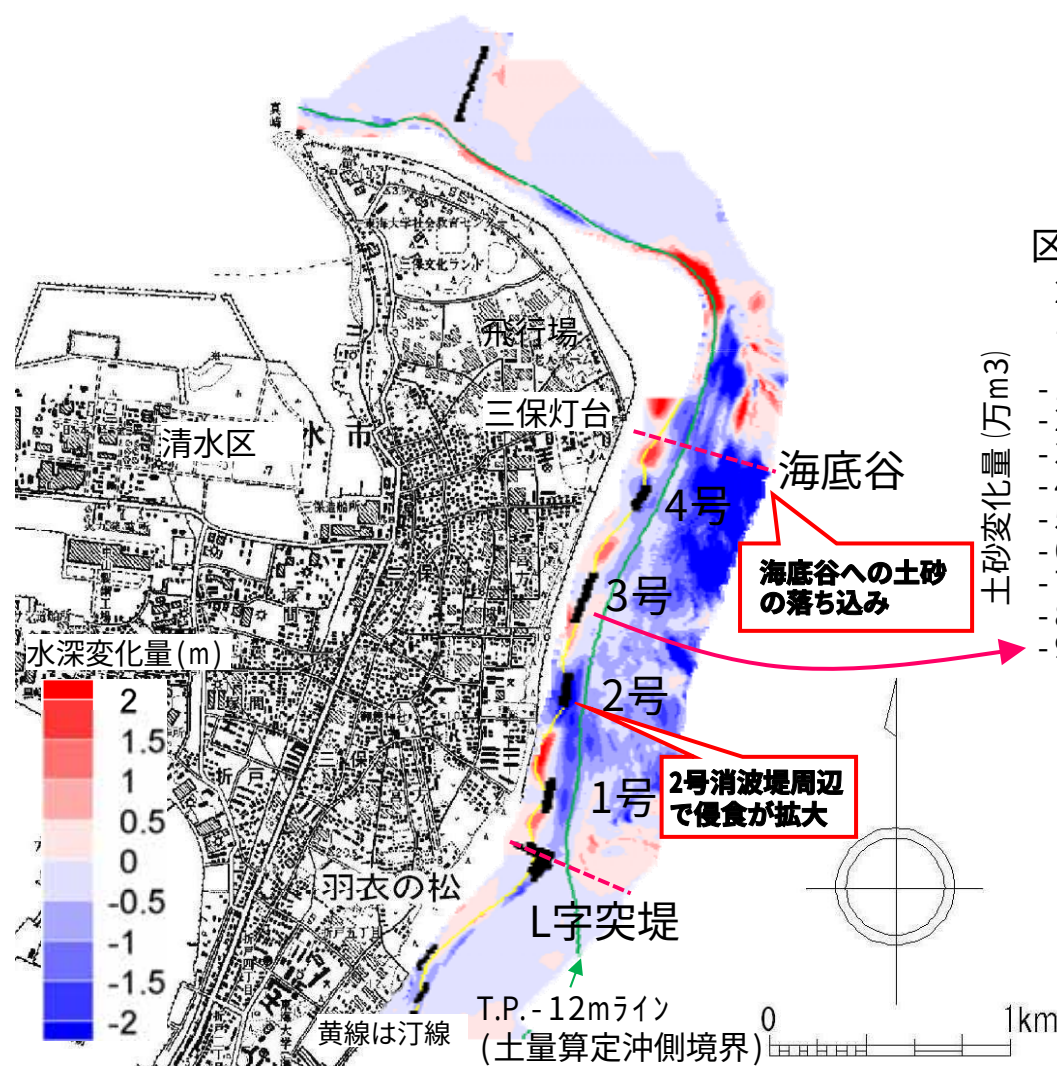
【消波堤区間の水深変化図】 2013(H25)年1月～2013(H25)年11月※の変化 ※台風18号,26号来襲後

- ・ 2号消波堤周辺で侵食が拡大
- ・ 4号消波堤の沖合いで侵食が進行

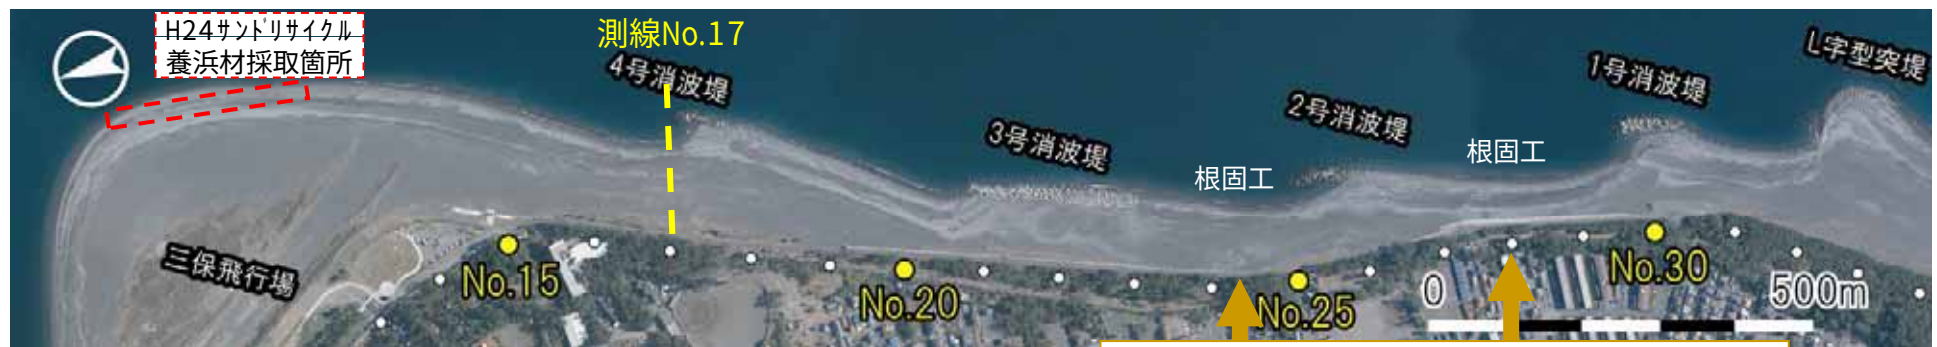
## ■4号消波堤下手

- ・台風の影響により4号消波堤周辺で侵食が進行し、消波堤の沈下が生じた（復旧予定）
