# 平成28年度 第1回清水海岸侵食対策検討委員会

検討資料

平成29年2月21日

静岡県

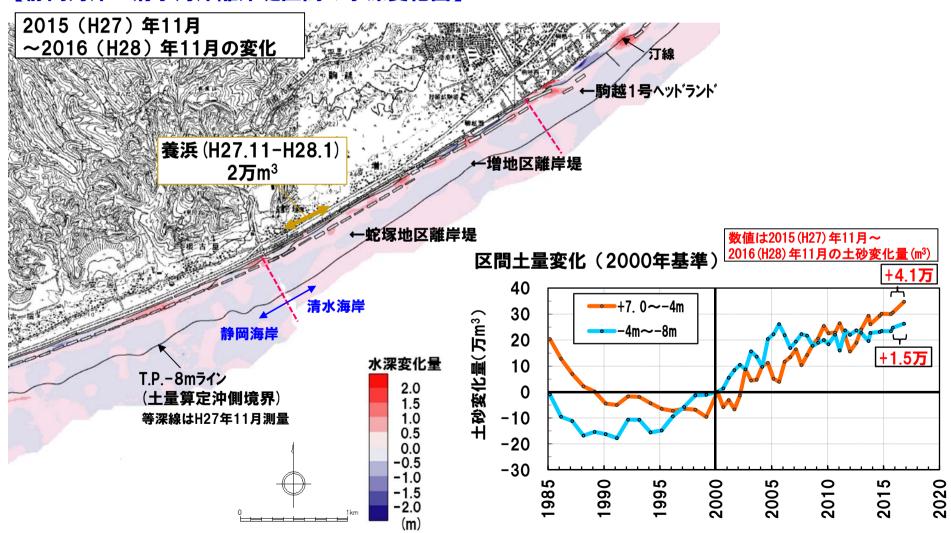
### 【静岡海岸~清水海岸離岸堤区間の水深変化図】

- ■2015 (H27) 年11月~2016 (H28) 年11月の変化
  - ・局所的な侵食・洗掘など、危険箇所は見られない

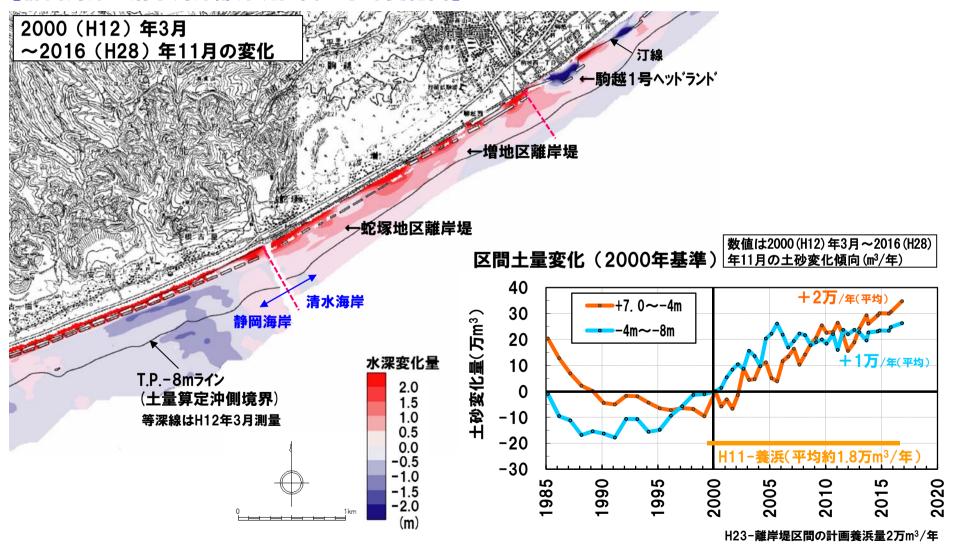
#### 【静岡海岸~清水海岸離岸堤区間の水深変化図】

- ■2000 (H12) 年3月~2016 (H28) 年11月の変化
  - ・離岸堤背後、沖側ともに堆積傾向であり2005(H17)年以降の土量変化は安定傾向
  - ・1999 (H11) 年度から実施しているサンドバイパス養浜の効果がうかがえる

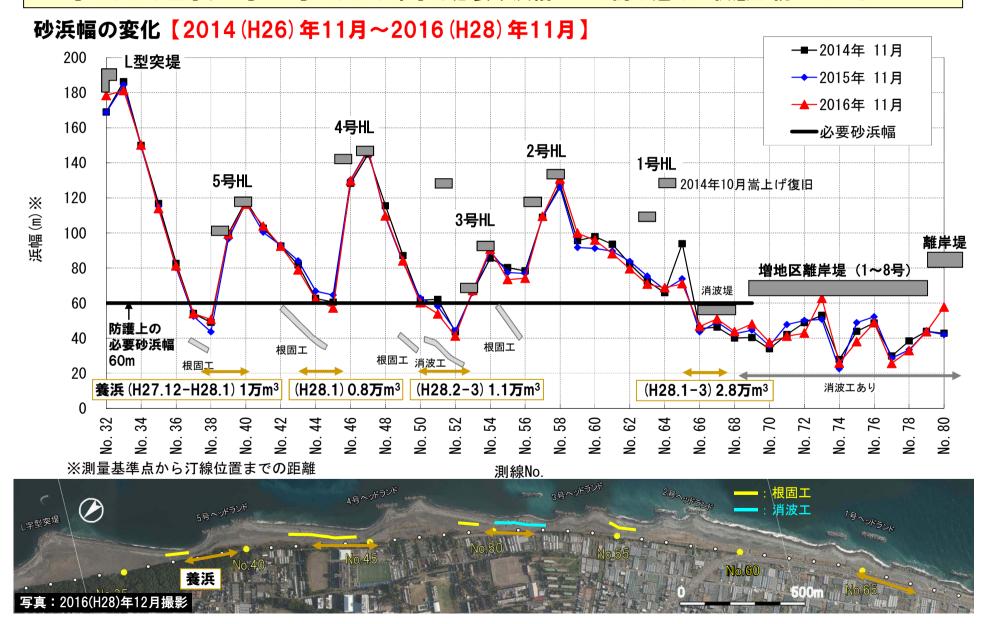
## ヘッドランド区間の砂浜幅

- ・1号ヘッドランド背後は嵩上げ復旧と養浜により2014年11月は浜幅は広いが、その後侵食し下手に供給
- ・1号ヘッドランド上手、3号・5号ヘッドランド下手は必要砂浜幅60mを割り込んだ状態が続いている

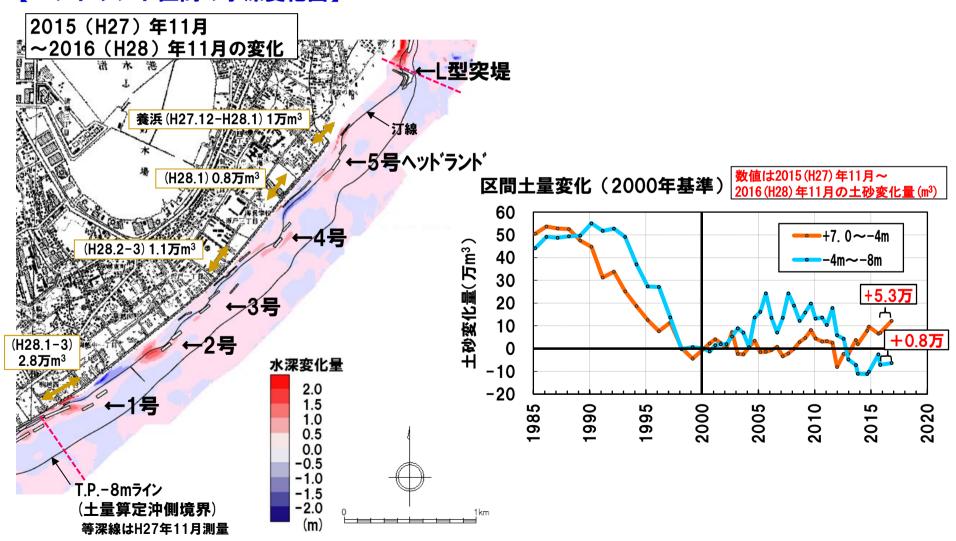
#### 【ヘッドランド区間の水深変化図】

- ■2015(H27)年11月~2016(H28)年11月の変化
  - ・1号ヘッドランドと4号ヘッドランドの下手でやや侵食
  - ・養浜の歩留りが高く、養浜箇所は養浜材が残存(ヘッドランド下手等への寄与は少ない)

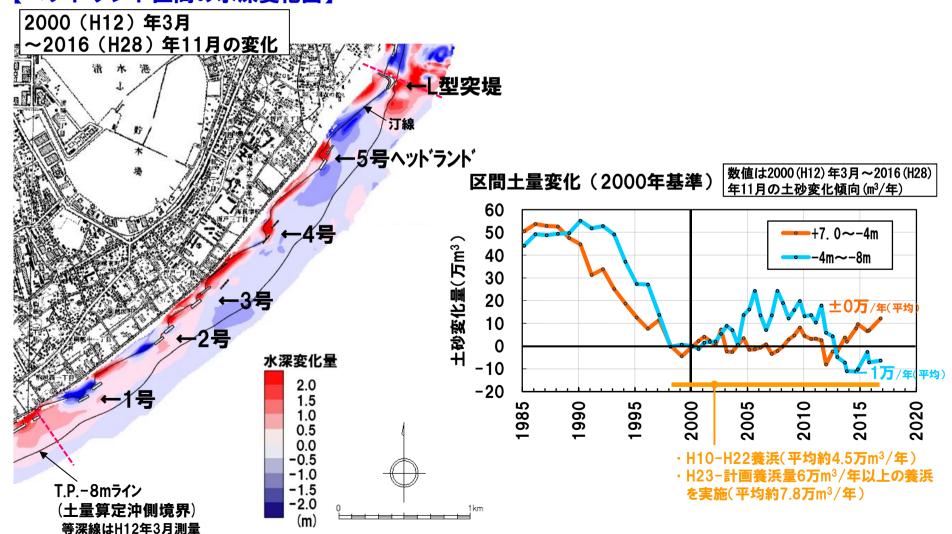
#### 【ヘッドランド区間の水深変化図】

- ■2000 (H12) 年3月~2016 (H28) 年11月の変化
  - ・1号ヘッドランド背後、2号ヘッドランド上手、5号ヘッドランド下手で侵食が見られる
  - ・1998(H10)年度から実施しているサンドバイパス養浜により、区間全体の土量は標高-4m以浅で安定、 一方、標高-4m以深では変動が大きく、やや侵食傾向である

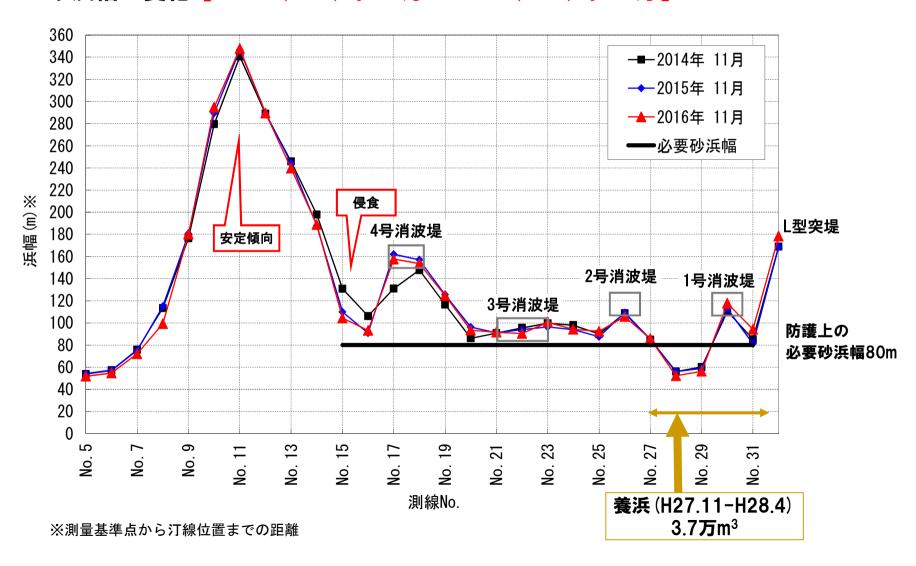
### 砂浜幅の変化【2014 (H26) 年11月~2016 (H28) 年11月】

### ・1号消波堤、4号消波堤下手で汀線がやや後退

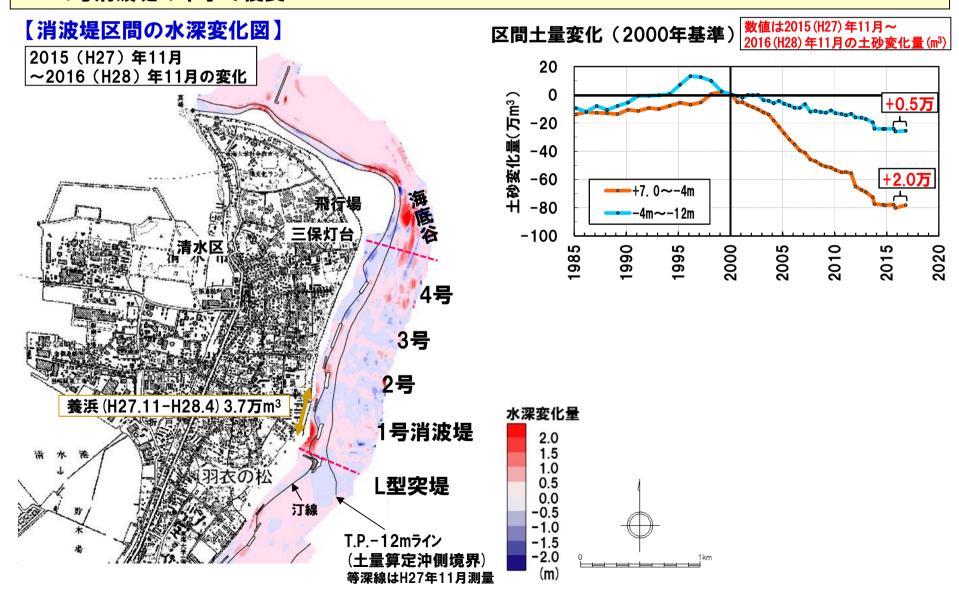
# 消波堤区間の水深変化と土量変化(短期変化)

- ■2015(H27)年11月~2016(H28)年11月の変化
  - ・1号消波堤上手の養浜箇所で養浜材が残存
  - ・4号消波堤の下手で侵食

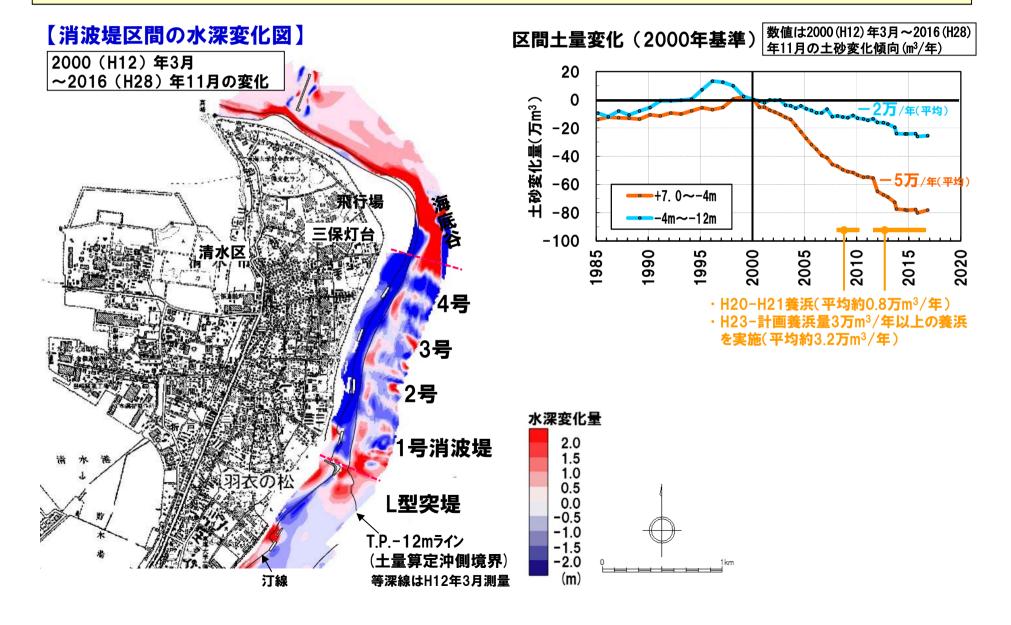
# 消波堤区間の水深変化と土量変化(長期変化)

- ■2000 (H12) 年3月~2016 (H28) 年11月の変化
  - ・消波堤区間全体で侵食傾向
  - ・2011(H23)年度から実施しているサンドリサイクル養浜により、2014年以降の土量変化は安定傾向

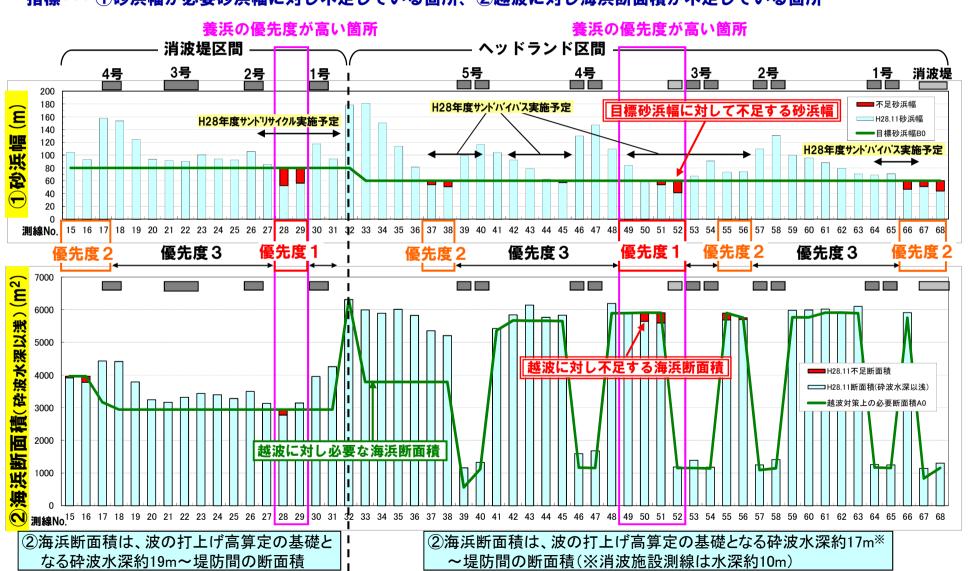
# 平成28年度養浜箇所の優先度検討(砂浜幅と海浜断面積による検討)65

設定した2つの指標に基づき、最新のモニタリング結果から次回の養浜実施箇所の優先度を決定する。 ⇒必要砂浜幅と必要断面積がともに不足する3号ヘッドランド下手と1号消波堤下手の優先度が最も高い

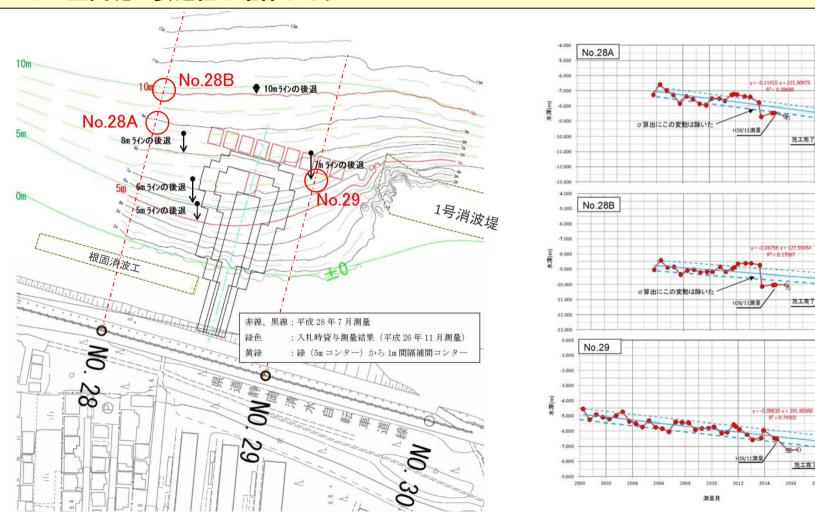
## ⑤ 深浅測量による1号L型突堤設置箇所周辺の地形変化傾向

- 1号L型突堤周辺の地盤高は、堆積と侵食の変動を繰り返しつつ長期的には侵食傾向である。
  - ⇒ 入札時に比べ侵食傾向であるため、最新の海底地形を詳細設計に反映する(横堤は設計水深に、縦堤はブロック配置に反映)。
  - ⇒ 将来の侵食量を考慮することは予測精度の点も含め困難であるため、監視と養浜対応によりL型突堤の安定性を確保する。

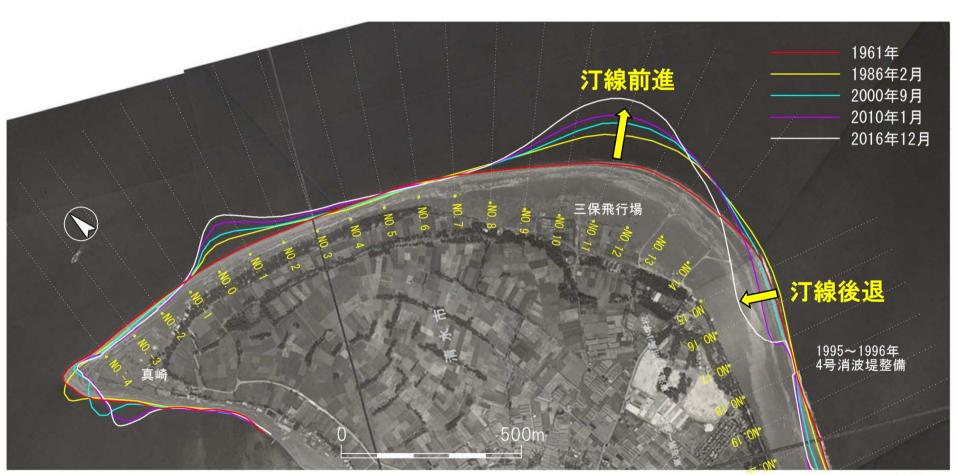
# 三保半島先端部の汀線変化状況

- ▶ 4号消波堤下手の汀線が後退している。
- ▶ 養浜材採取箇所前面で汀線が前進している(砂嘴が発達)。

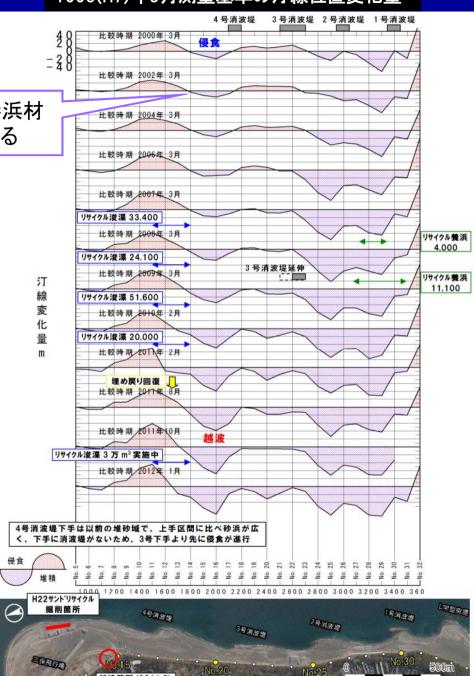
#### 1995(H7)年3月測量基準の汀線位置変化量

➤ 上手側海岸からの侵食が4号消波堤 下手に波及

> 4号消波堤下手の侵食は養浜材 採取前の時期から生じている
