第7回三保松原景観改善技術フォローアップ会議

説明資料

令和3年11月9日

1. 2号新堤の設置位置と構造

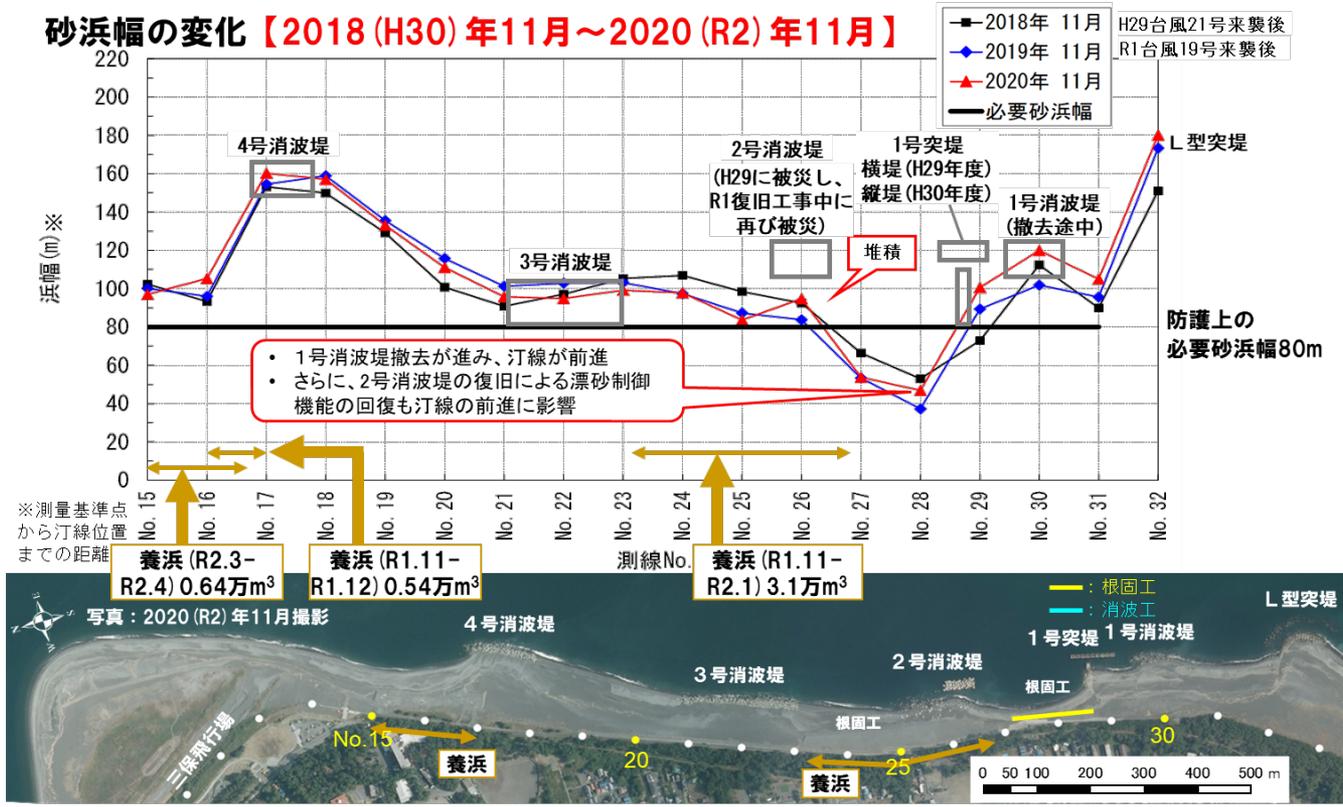
砂浜幅	調査目的：防護目標の必要砂浜幅80mの確保状況の把握
評価基準	必要砂浜幅80m
評価	<p><u>1号突堤下手で必要砂浜幅80mを確保できていない。</u> 上手側からの沿岸漂砂量の不足が原因と推測される。</p> <ul style="list-style-type: none"> 1号消波堤の消波ブロック撤去を実施（撤去レベルa→b1実施）。なおも漂砂制御効果が高く1号突堤下手への漂砂の連続性を確保するための撤去の必要性を検討する。 2号消波堤の復旧により漂砂制御機能が回復し、1号消波堤～2号消波堤にかけて汀線がやや前進。 3号～4号消波堤間でやや侵食、4号消波堤直下手の汀線はやや前進。
対応	<ul style="list-style-type: none"> ➤ サンドバイパス養浜を1号突堤下手に優先して実施中。 ※沿岸漂砂量、海浜・海底地形と併せて検討。 ➤ 1号消波堤の消波ブロックの次段階撤去の検討を進める。

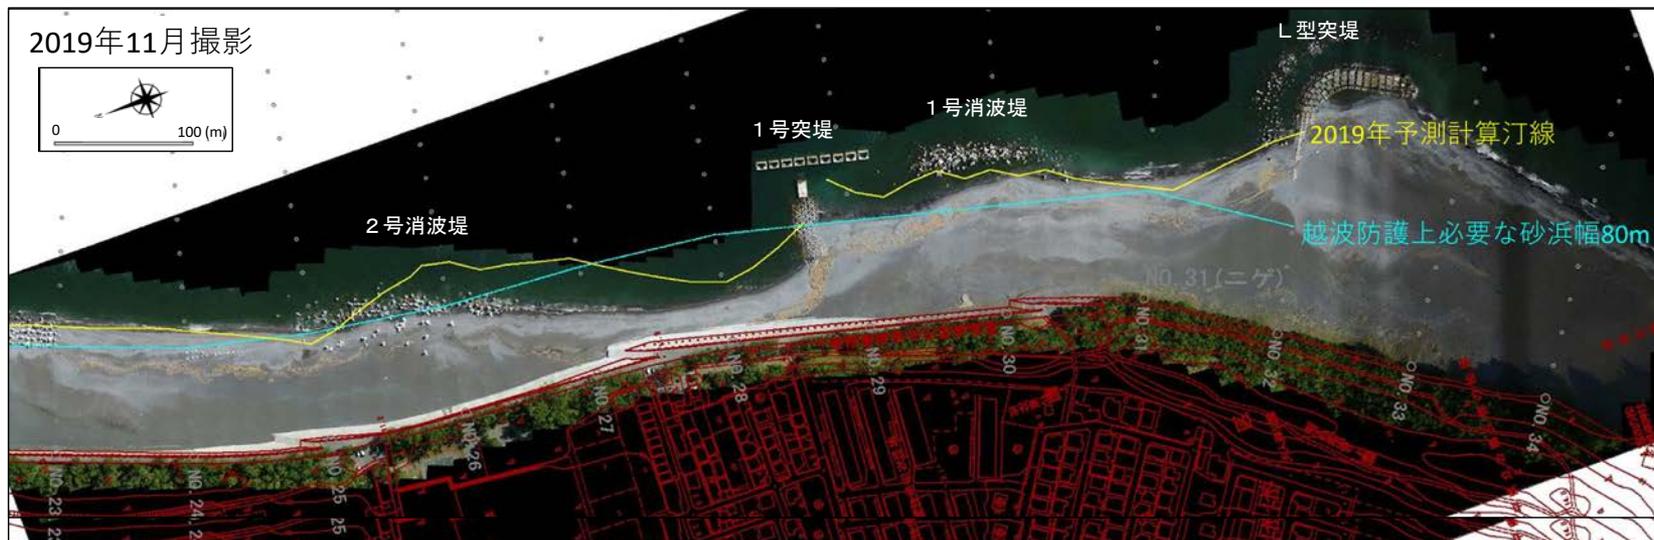
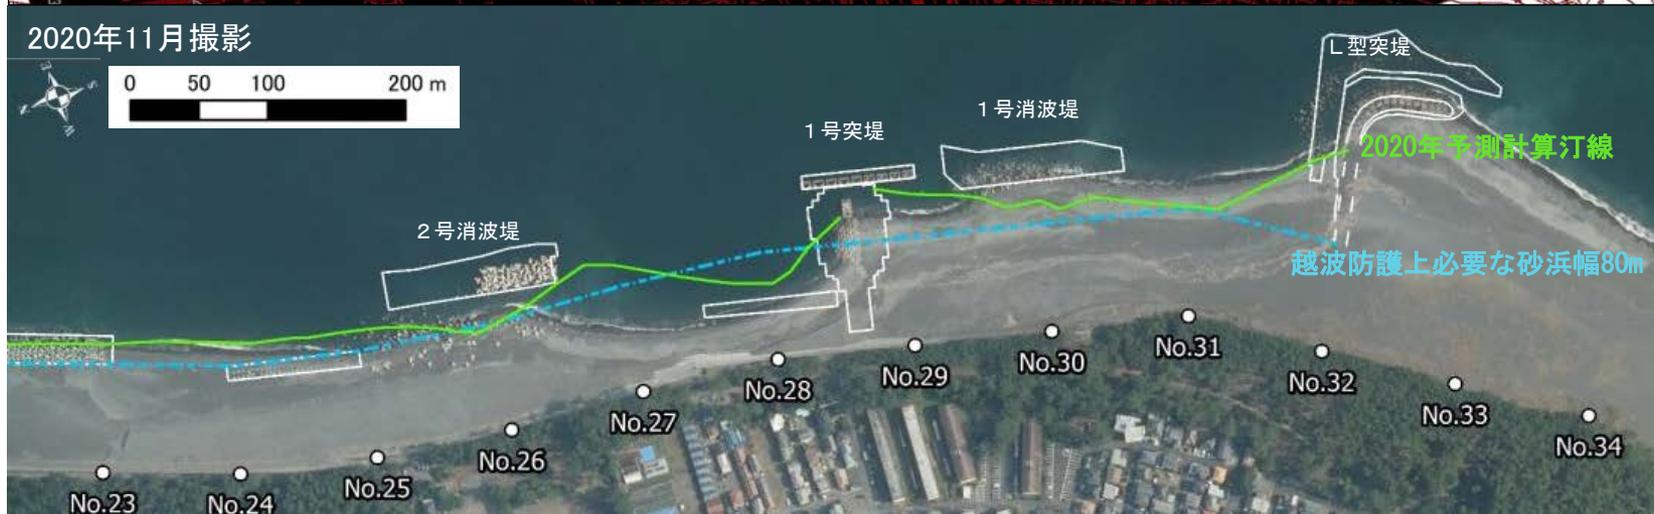
◆令和元年台風19号来襲後の汀線変化

- 1号突堤縦堤完成から1年後の予測汀線と実際の汀線と比較すると、台風19号時の高波浪が作用した後の汀線は、1号消波堤より上手側はほぼ予測計算通りとなった。
- 1号突堤下手では2019年11月までに顕著に汀線が後退(2号消波堤被災により、予測計算結果とも乖離)。2020年11月時は2号消波堤の一部復旧完了により、その背後で汀線が前進傾向となる。

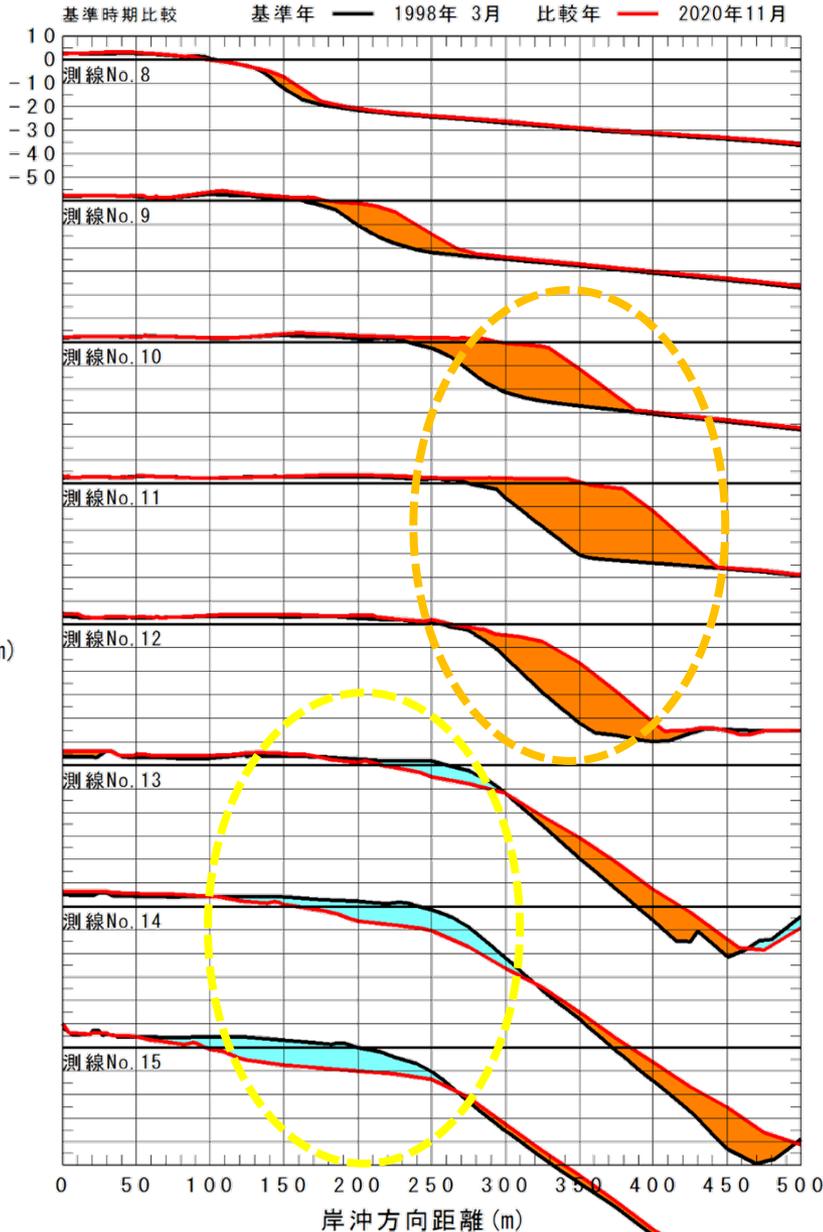
測線No. 8～15海浜断面変化状況（1998年との比較）

- 測線No. 8～12：一様に堆積
- 測線No. 13～14：-10～-30m以浅で侵食
それ以深で堆積
- 測線No. 15：-15m以浅で侵食

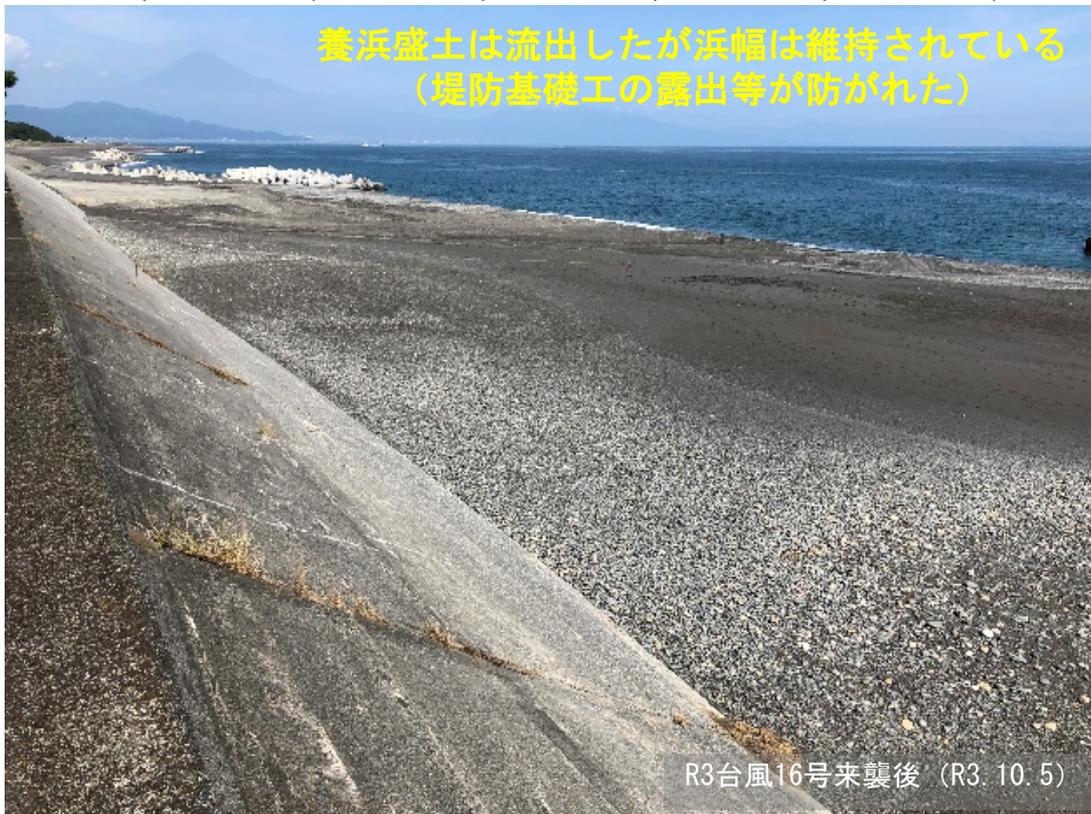
- 令和2年の台風10号, 14号来襲により、1号突堤下手に投入したサンドリサイクル養浜材の一部が流出し、堤防基礎工と根固工が露出する状況となった。養浜材流出箇所の護岸前面に根固工を設置した。
- 令和2年と同規模の高波浪が令和3年も来襲したが、2号消波堤復旧と養浜等の実施により堤防基礎工の露出等が防がれた。

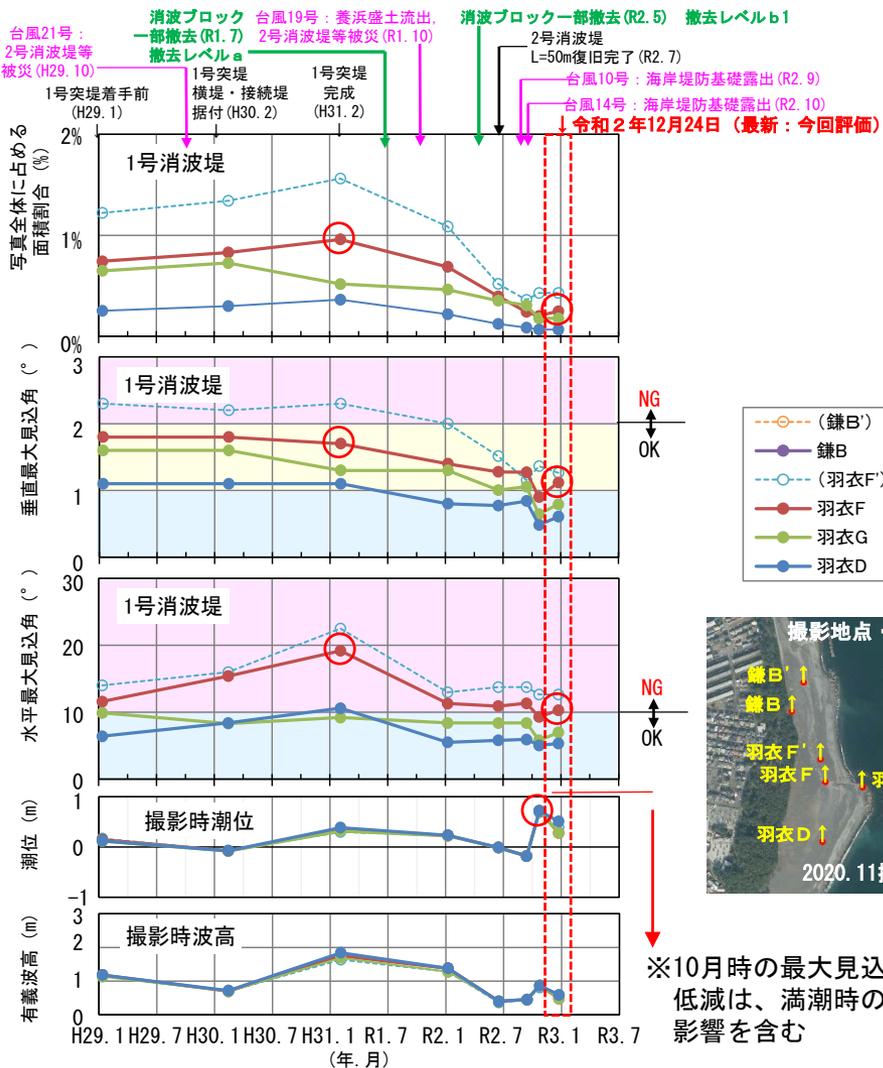
【1号消波堤の見えに関する経年変化】

- 1号消波堤は養浜材の流出により羽衣F'の垂直最大見込角と羽衣D・F・F'の水平最大見込角が熟視角を上回った平成31年2月に比べ、令和2年5月に実施した消波ブロックの一部撤去（撤去レベルb1）により、全ての地点で面積割合、垂直最大見込角が小さくなり景観への影響が低減した（撤去は消波堤中央付近が主であり、水平最大見込角の変化は少ない）。

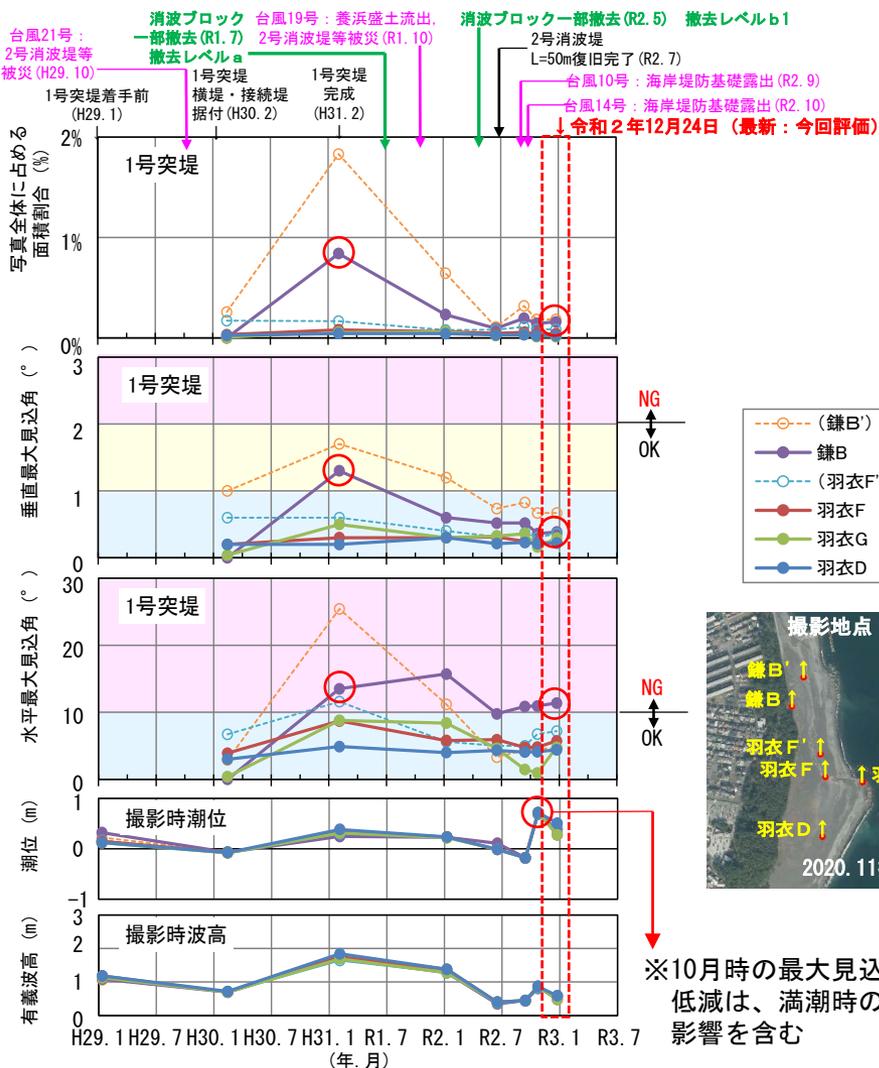
【1号突堤の見えに関する経年変化】

- 1号突堤は、平成31年3月の完成に伴い特に鎌B、鎌B'の見えが大きく変化したが、突堤整備と令和元年度まで実施の養浜の効果により、完成直後に比べて面積割合、垂直最大見込角及び水平最大見込角がともに小さくなり、景観の影響が低減した。

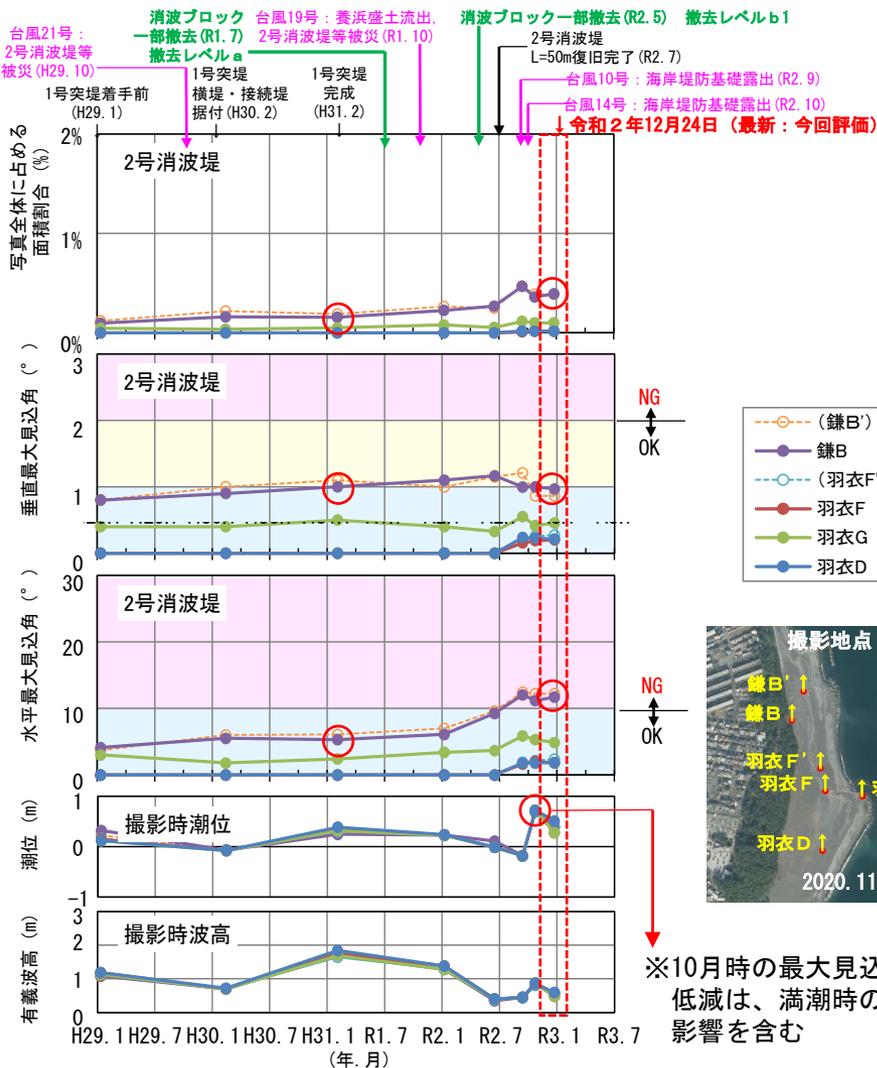
【2号消波堤の見えに関する経年変化】

- 2号消波堤は、消波ブロックの設置（復旧）により、令和2年9月時には鎌B、鎌B'、羽衣Dの面積割合及び最大見込角ともに大きくなった。

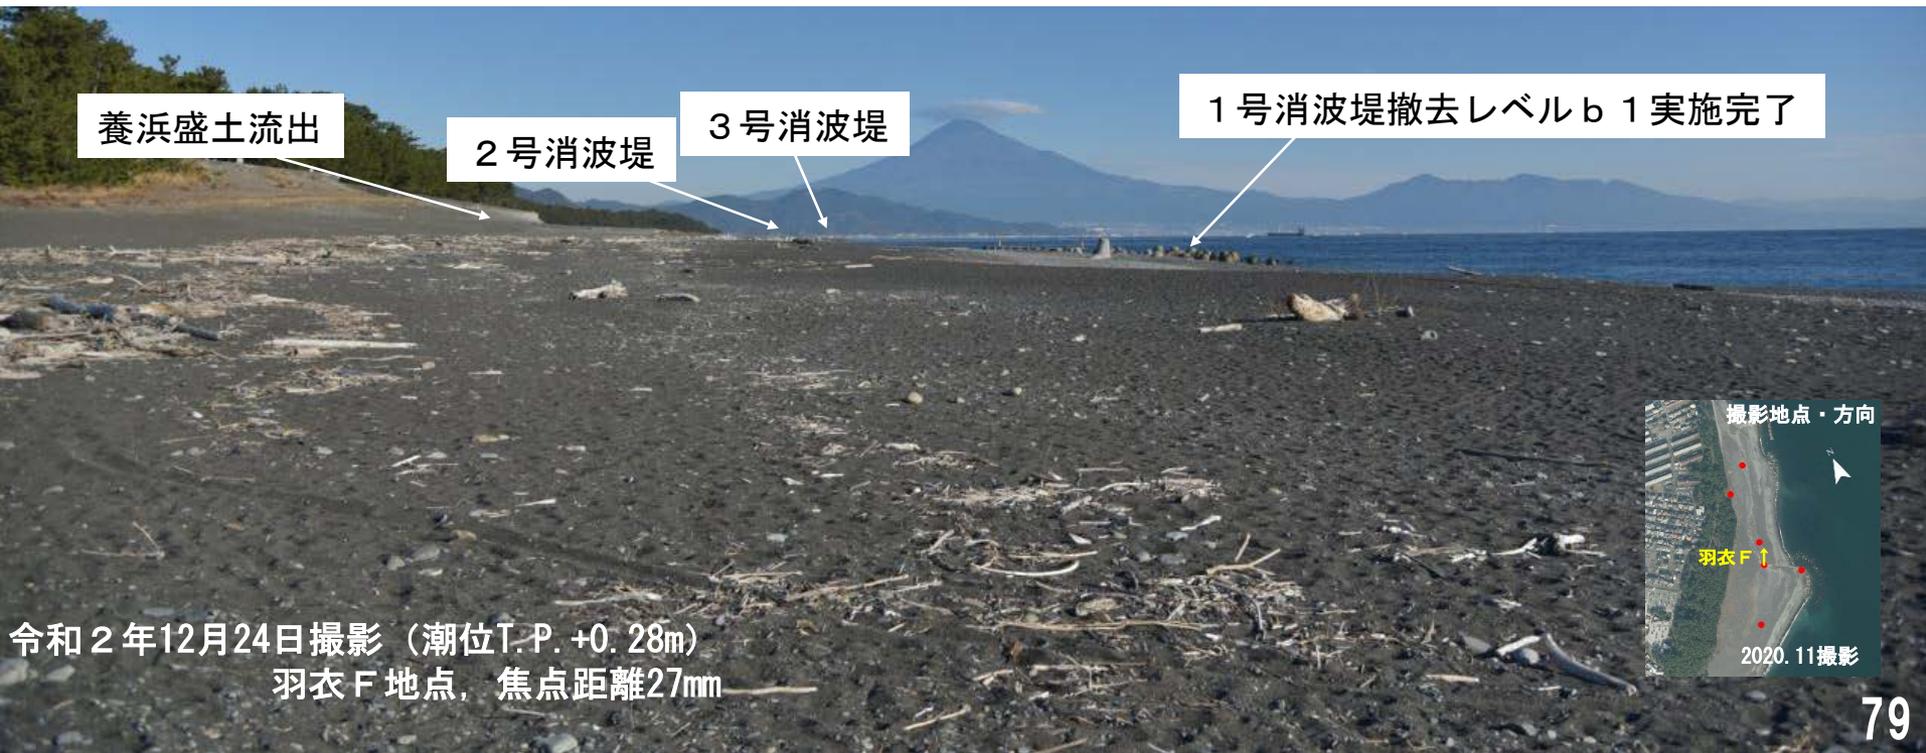
評価基準	周辺景観との一体性や連続性
評価	1号消波堤背後の景観に配慮した養浜盛土は、令和元年に来襲した台風19号の高波浪により流出したことで3号消波堤が視認される状況となった。 2号消波堤はブロックの復旧により天端部分が視認される状況となった。
対応	➤ 1号消波堤の消波ブロックの撤去について、当初計画と現況の比較等を行い、次段階撤去の検討を行う。また、1号突堤上手の必要浜幅は確保されているため、高波浪による汀線後退で必要浜幅が不足した際には、砂浜の回復と下手への漂砂の供給を行うため、養浜を実施する。 ➤ 養浜実施に当たっては、視点場から富士山を眺望した時に、養浜の横断形状が富士山及びその手前の中規模な丘陵の稜線とできるだけ調和する形状になるように、景観にも配慮する。

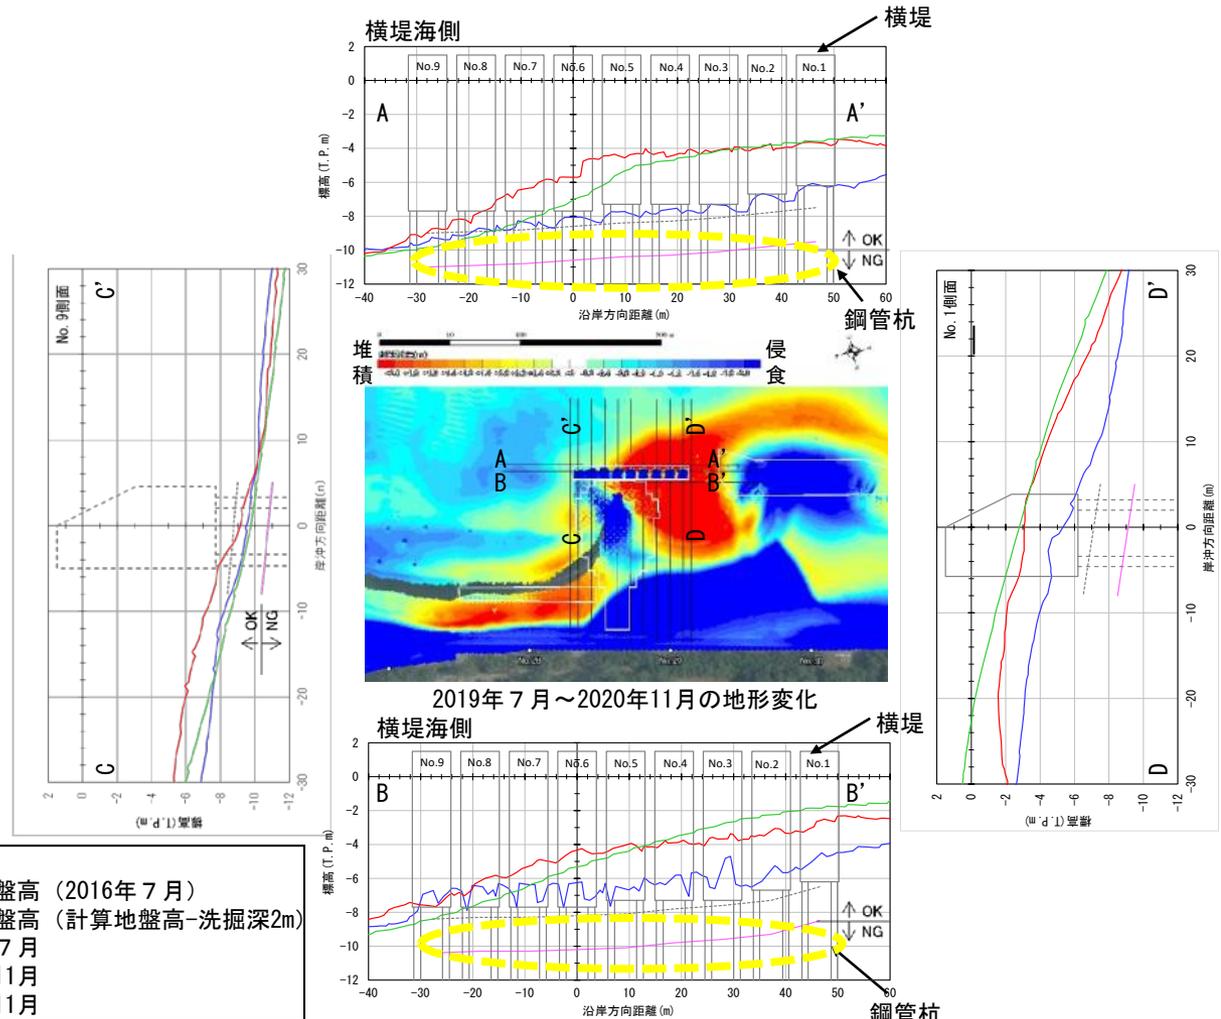
横堤周辺は全体的に堆積して地盤高は浅くなっており2016年7月の設置地盤高に、洗掘深2mを考慮した設計地盤高を下回っているところは確認されなかった。

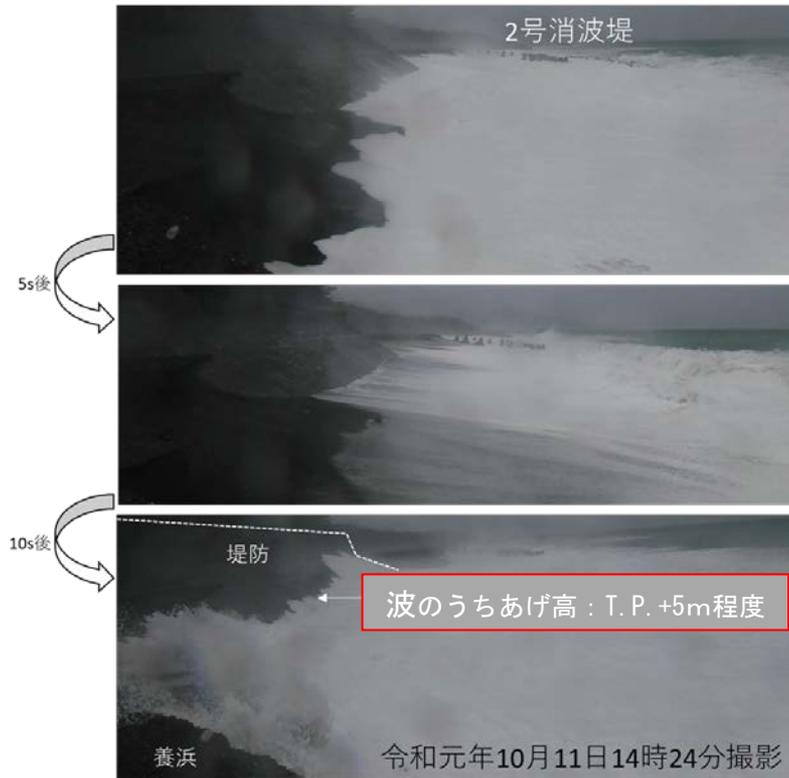
評価基準	堆砂前における突堤（横堤）の消波性能（透過率 $K_t \leq 0.7$ ）の確保
評価	令和元年の高波浪時に撮影した画像から波のうちあげ高の低減が確認できたため、 横堤の消波性能は発揮している と推測される。
対応	➤ 突堤周辺の侵食が顕著となった場合等、必要に応じて突堤（横堤）の消波性能を把握する。

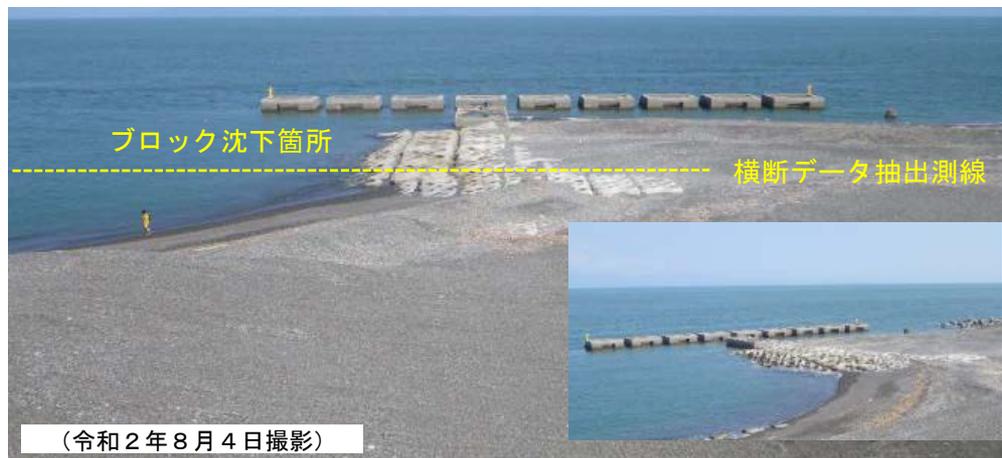
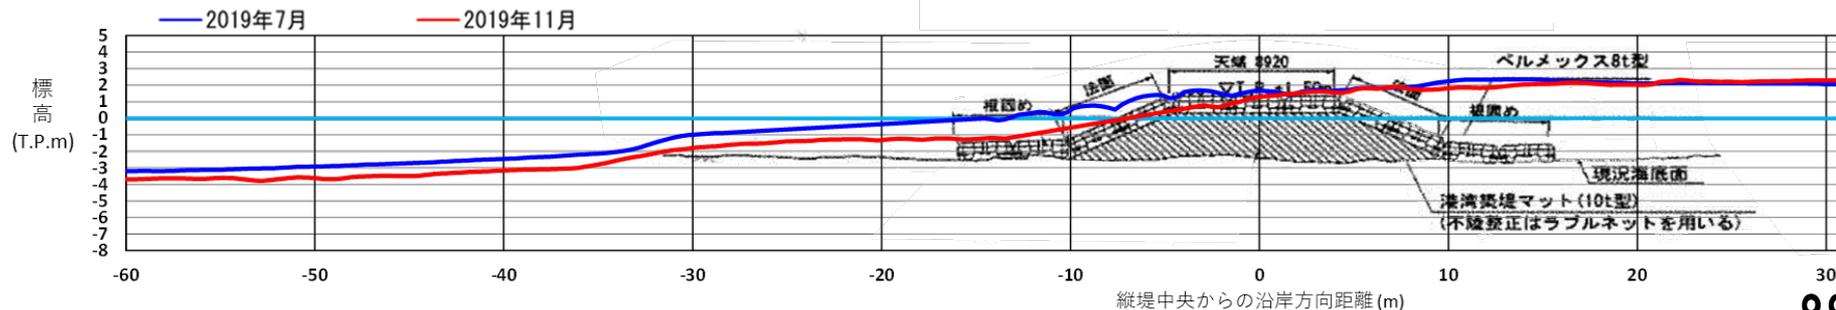
被覆ブロック沈下箇所の横断データと設計図面の重ね合わせ

R1台風19号来襲前後の7月と11月の測量成果を比較すると、1号突堤下手側の地盤高が一律に1m程度低下していた。

沈下した箇所の被覆ブロックは、設置時の配置のまま沈下しているため、波力による移動・散乱ではなく、突堤下手側の侵食にともなう地盤低下の影響と推測される。
