# 1. 令和3年度 事業実施状況の報告

## (2) 令和3年度の事業実施状況

# 3. 地形モニタリング結果の報告

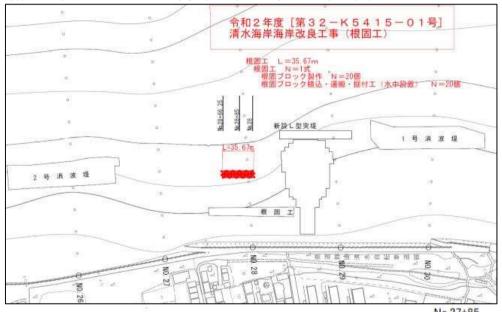
## (3)1号突堤周辺の状況 ②根固工の設置

- ・1号突堤下手へのR2集中養浜の完了後、養浜の常時波浪による流出の抑制を図るため、汀線より沖側に 根固工を設置した。
- ・景観に配慮し、既設と同じ頭頂部がないタイプのブロックを使用し、天端高さをT.P.+1.5m程度以下とした。

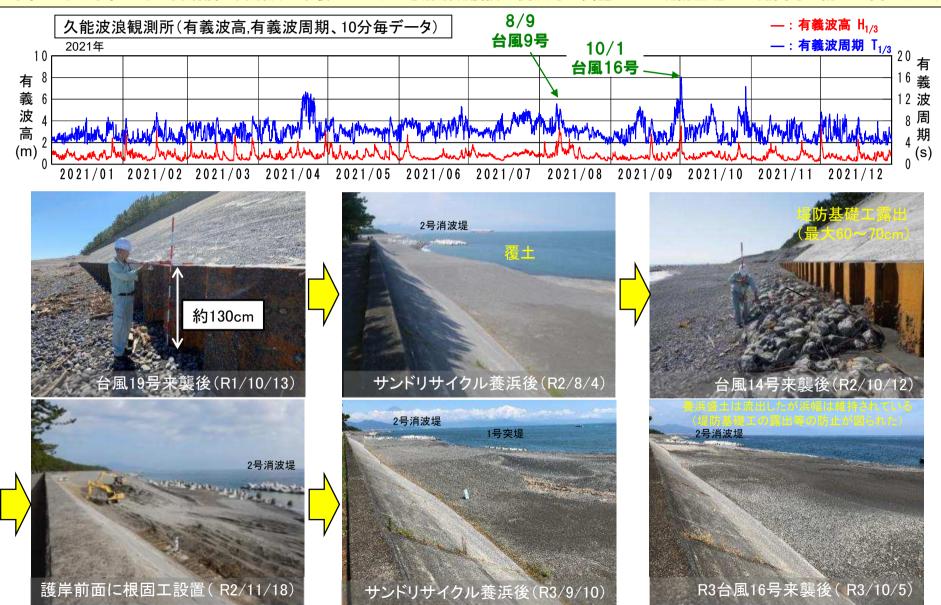
# (3)1号突堤下手の侵食状況

- ・令和2年の台風10号,14号来襲により、1号突堤下手に投入したサンドリサイクル養浜材の一部が流出し、堤防基礎工と根固工が 露出する状況となった。
- ・令和3年は令和2年と同規模の高波浪が来襲したが、2号消波堤復旧+養浜等の実施により堤防基礎工の露出等の防止が図られた。

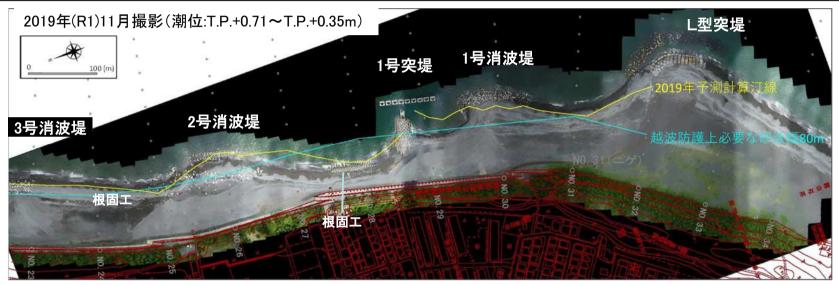
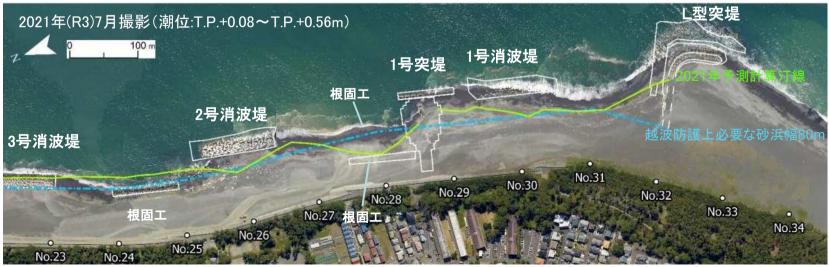
- ◆令和元年台風19号来襲後の汀線変化
- ・ 2019 (R1) 年撮影写真より、1号突堤縦堤完成から1年後の予測汀線結果の汀線と比較すると、台風19号時の高波浪が作用した後の汀線は、2号消波堤被災により予測汀線より大きく後退した。
- 2021 (R3) 年撮影写真より、2号消波堤復旧完了と集中養浜の実施により、1号突堤下手の汀線は予測汀線より大きく前進した。

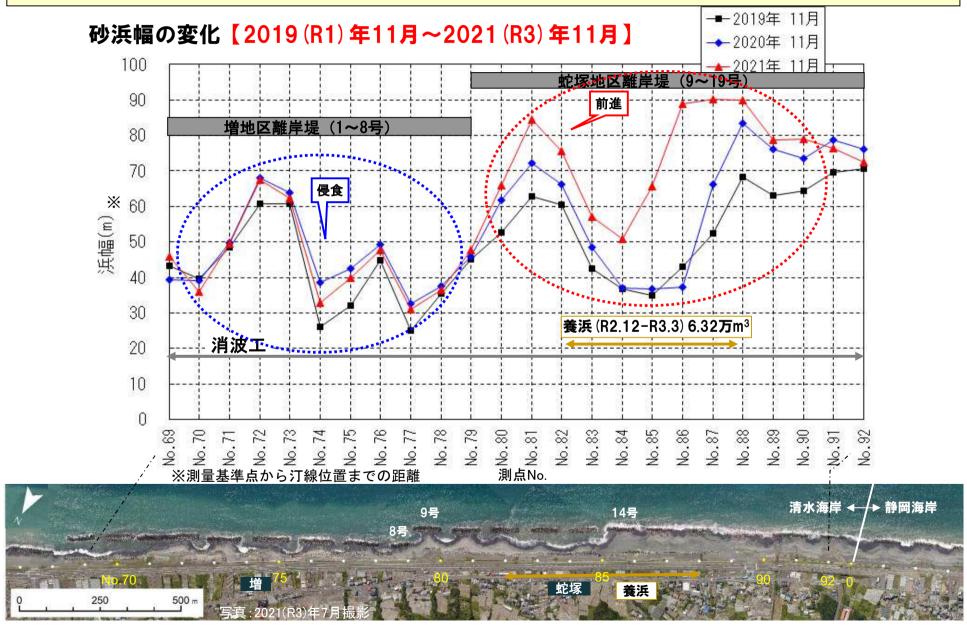
## 砂浜幅の変化

- ・サンドボディ促進養浜の効果により、No.79~90間にかけて大きく前進
- ・8号~9号離岸堤の段差箇所下手側の測線No.71~77はやや侵食(昨年の堆積箇所が均された)

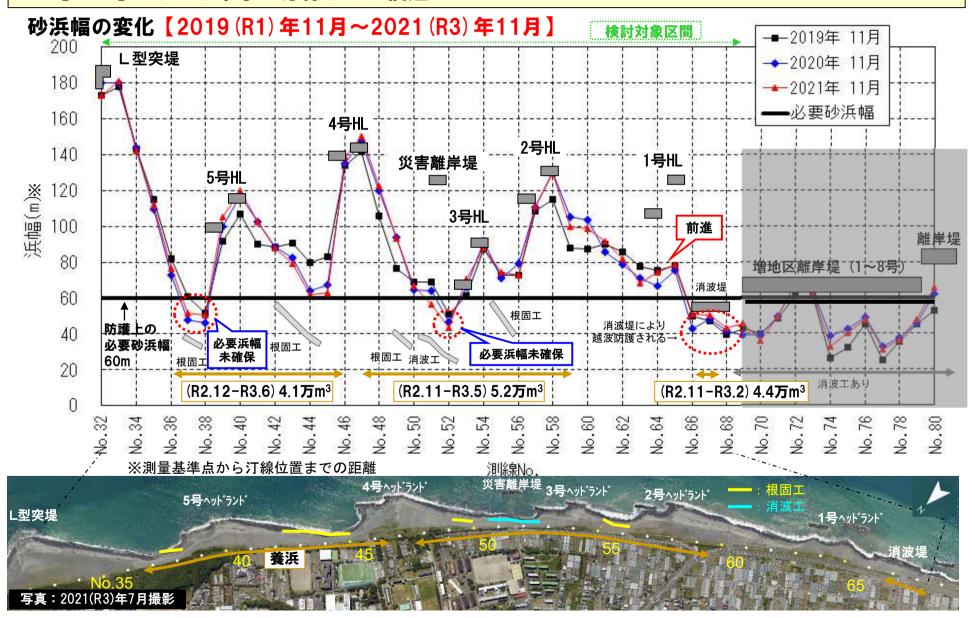
# 砂浜幅の変化

- ・3号・5号ヘッドランド下手は必要砂浜幅60mを確保できていない
- ・2号~4号ヘッドランド下手で汀線がやや後退

- ・3号・5号ヘッドランド下手は必要砂浜幅60m未確保であるため、優先的に養浜を実施
- ・1号突堤下手は集中養浜の実施と2号消波堤復旧により汀線は前進傾向であるが、水中部は水 深が深い状態のため、引き続き優先的に養浜を実施

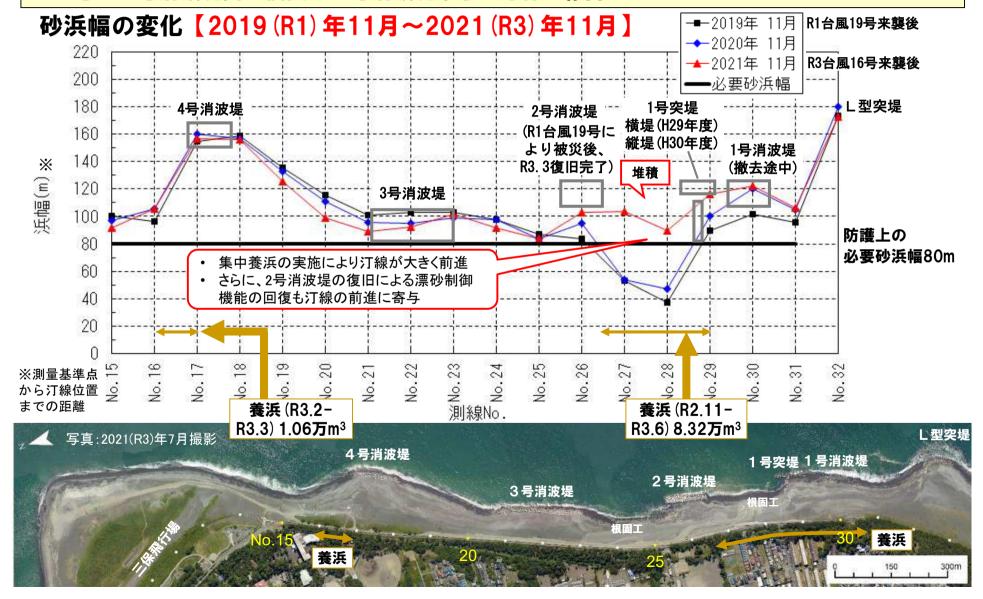
# 砂浜幅の変化

- ・1号突堤上手で汀線が前進
- ・1号突堤下手は、集中養浜の実施と2号消波堤の復旧により汀線が前進
- ・3号~4号消波堤間で侵食、4号消波堤下手の汀線は維持

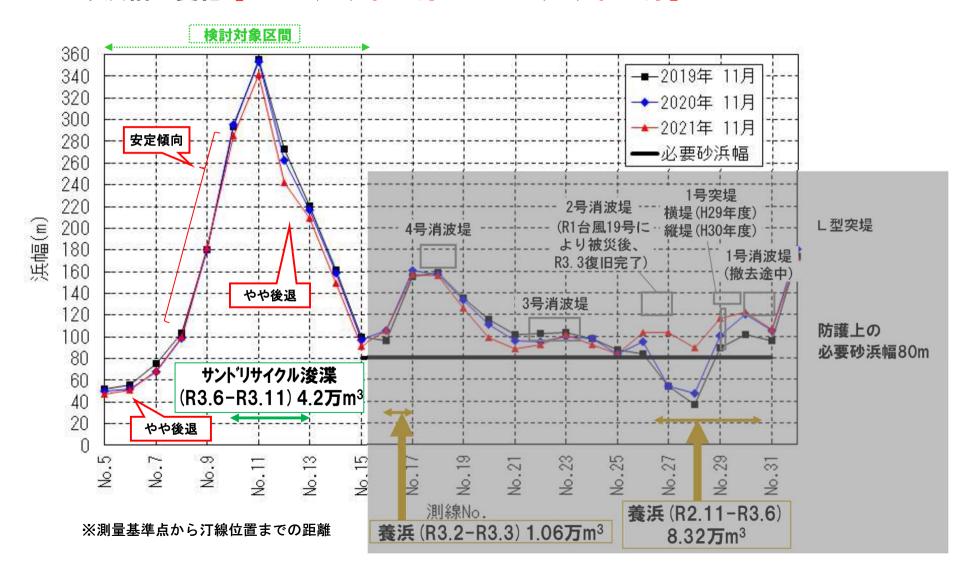
# 砂浜幅の変化【2019 (R1) 年11月~2021 (R3) 年11月】

- ・三保飛行場周辺は測線No.14~10はサンドリサイクル浚渫を実施中のため汀線がやや後退。
- ・測線No.11~8は安定。 No.8より下手の汀線がやや後退。

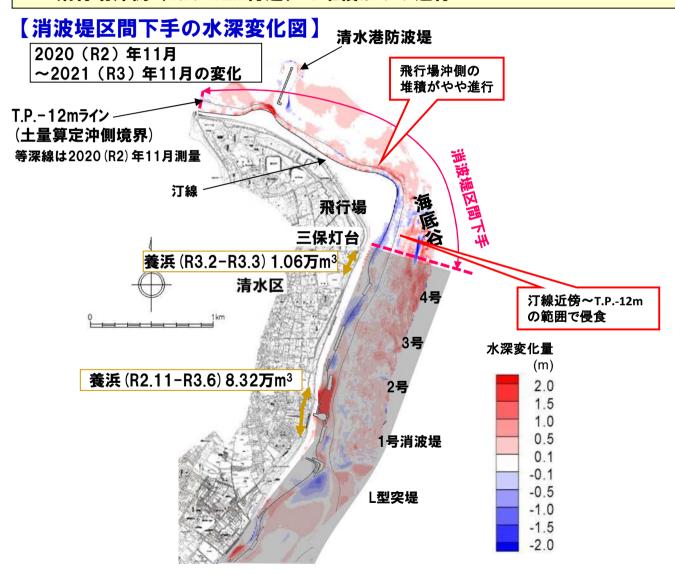
# 1年間の水深変化と土砂量の変化

- ■2020 (R2) 年11月~2021 (R3) 年11月の変化
  - ・三保灯台~飛行場の海底谷が迫る範囲において、汀線近傍~T.P.-12mの範囲で侵食
  - ・飛行場沖側(T.P.-12m付近)の堆積がやや進行

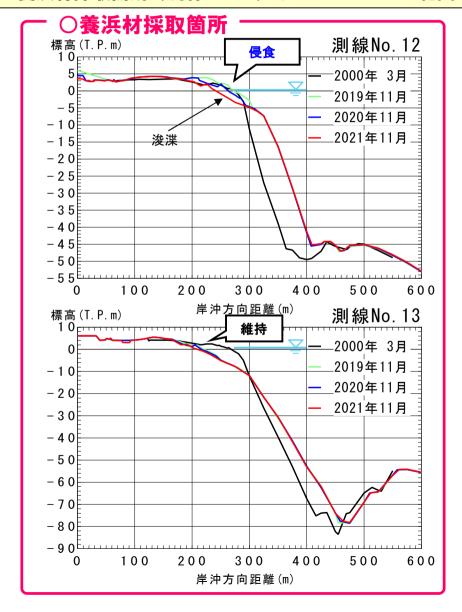
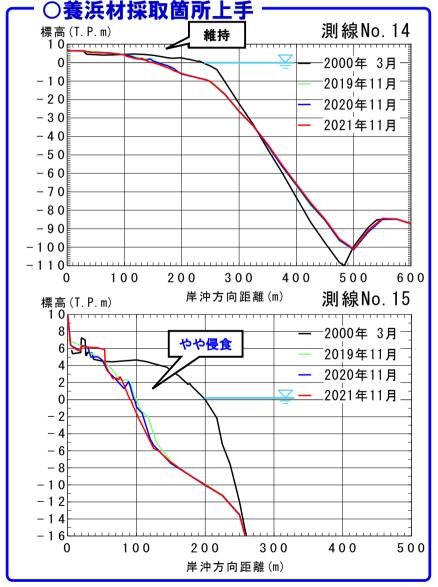
- ・養浜材採取箇所上手(測線No.15)はT.P.+1~-3mの範囲でやや侵食している
- ・養浜材採取箇所(測線No.13)は維持されている(2021年11月時はサンドリサイクル浚渫実施中)
- ・養浜材採取箇所(測線No.12)はT.P.+3~-5mの範囲でやや侵食している

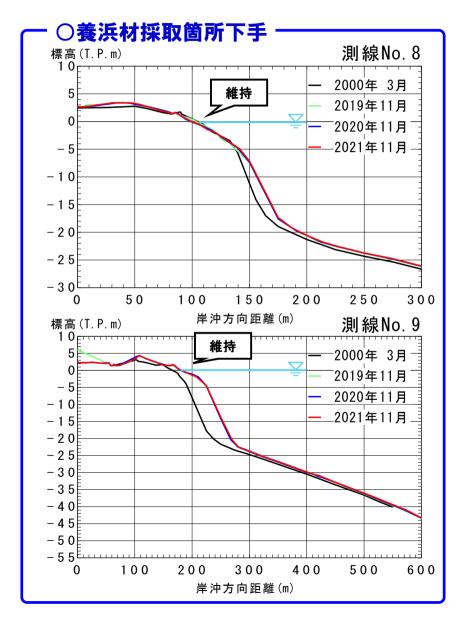
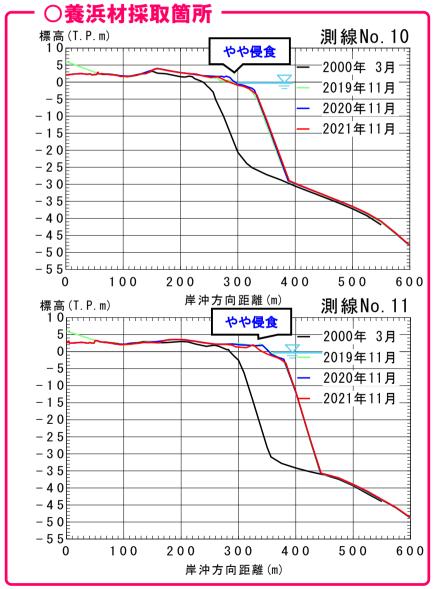
・養浜材採取箇所(測線No.10、11)および養浜材採取箇所下手(測線No.8、9)はやや侵食している

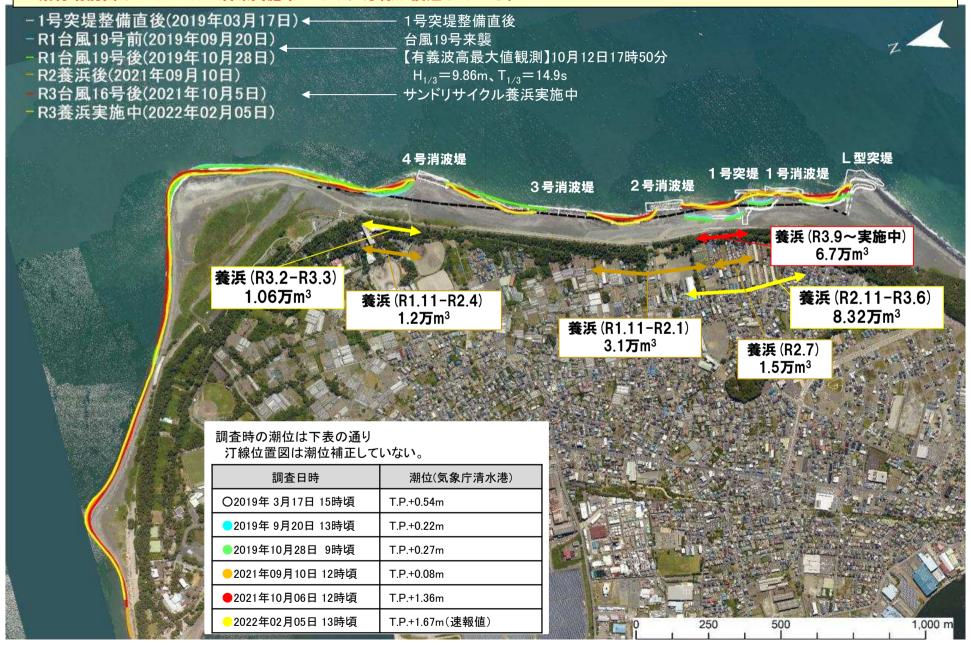
#### 令和3年度のモニタリング結果 消波堤区間の簡易GPS汀線測量

- ・ 1号突堤下手はR2年度の2号消波堤の復旧と集中養浜の実施により汀線が前進している。
- ・ 飛行場前面はサンドリサイクル浚渫実施中であり、汀線が後退している。
