三保松原景観改善技術フォローアップ会議 総括資料  
(第 1 回～第 10 回会議の概要)

令和 8 年 2 月

静岡県

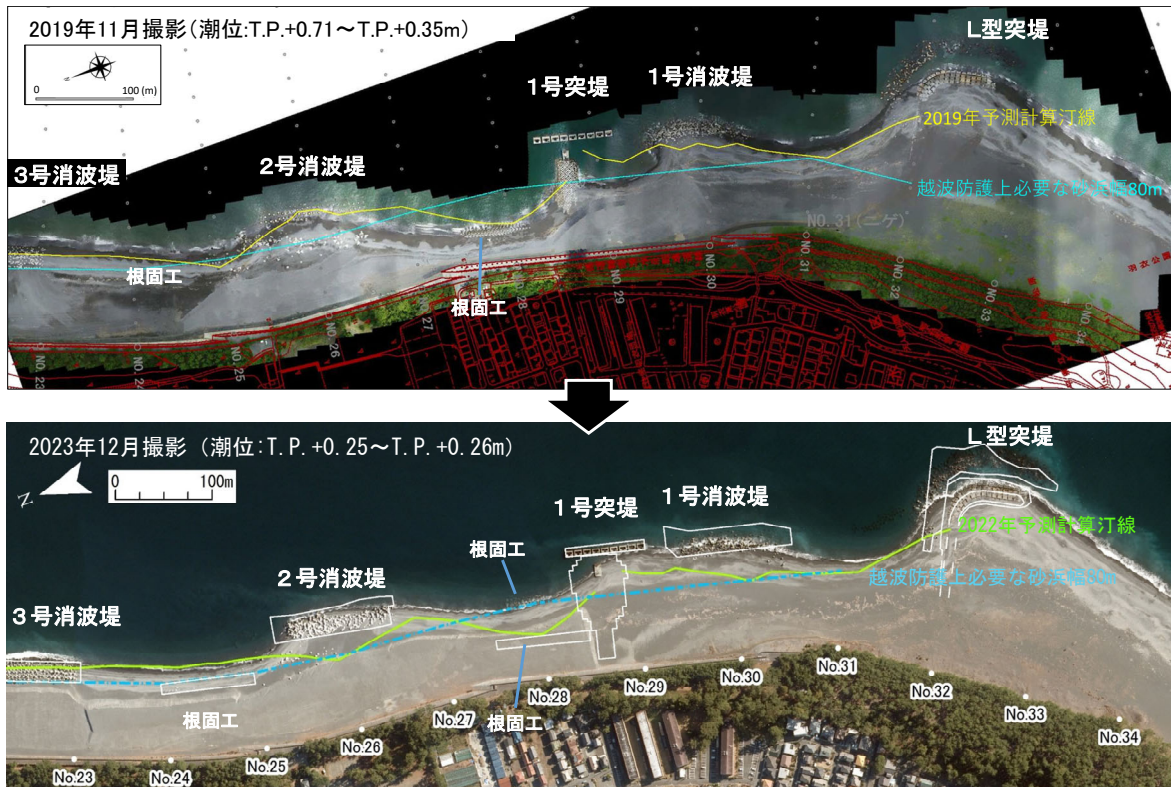
図 2.4 1号突堤下手の侵食状況と回復状況（第10回FU会議資料）

2号消波堤は、2017年台風21号の高波浪により被災し、復旧工事中の2019年台風19号時にも再び被災し、汀線が大きく後退した。しかし、2020年度の2号消波堤復旧完了と集中養浜の実施により、現在は1号突堤下手の汀線が大きく回復し、越波防護上必要な砂浜幅を確保した状態を維持している。また、羽衣の松周辺から視認性が高い1号消波堤のブロック撤去を行い景観改善を図っている。

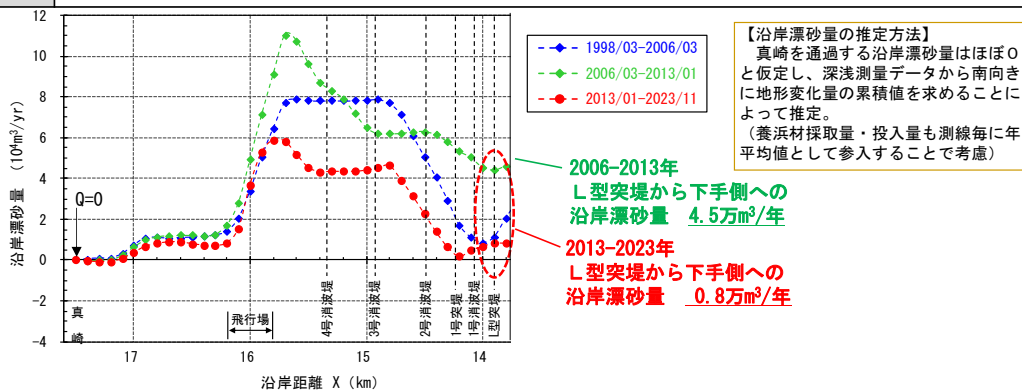
図 2.13 2023年度のモニタリング結果 —【防護—沿岸漂砂量】の評価—

評価基準	沿岸漂砂量の維持
評価	<p>① 当初計画時の予測計算の検討条件に比べてL型突堤から3号消波堤間で沿岸漂砂量が大きく変化している。2017年台風21号及び2019年台風19号により2号消波堤が被災し上手の汀線を維持する機能がなくなり、漂砂のバランスが崩れたことが原因と推測される。</p> <p>② L型突堤を通過して消波堤区間に流入する沿岸漂砂量が、予測計算時の検討条件に比べて減少している。ヘッドランド区間の地形変化や養浜投入量の実績は計画時と現在で違いが少ないため、本検討で評価されない高波浪時の消波堤沖側の海底谷への土砂流出の影響等で差が生じていることが考えられる。</p> <p>・2013年1月～2023年11月の約10年間の年平均沿岸漂砂量を算定した結果、L型突堤から下手側への沿岸漂砂量は0.8万<sup>3</sup>m<sup>3</sup>/年であった。（予測計算時の検討条件：既設L型突堤から下手側への2006年～2013年の年平均沿岸漂砂量は4.5万<sup>3</sup>m<sup>3</sup>/年）</p>
対応	<p>① サンドバイパス及びサンドリサイクル養浜を行い、汀線及び漂砂量の回復を図る。</p> <p>② ヘッドランド区間へのサンドバイパス養浜とあわせて、消波堤区間上手（特に侵食が顕著な1号突堤～2号消波堤区間）への養浜を集中的に実施し消波堤区間に砂を補う。</p> <p>③ 養浜の常時波浪による流出の抑制を図るため、汀線より沖側に根固工を設置する（2021年度完了）。</p> <p>➢ 引き続きモニタリングを実施し傾向を注視する。</p>

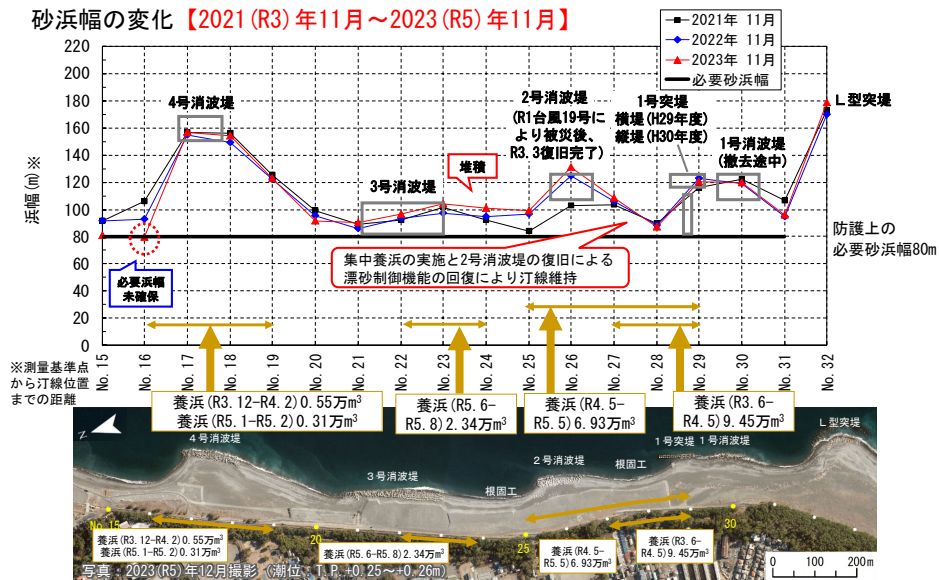
図 2.14 2023 年度のモニタリング結果 — 【防護—砂浜幅】の評価—

<b>砂浜幅</b>	調査目的：防護目標の必要砂浜幅80mの確保状況の把握
評価基準	必要砂浜幅80m
評価	<p style="color: red;">消波堤区間は概ね全域で必要砂浜幅80mを確保するが、4号消波堤下手で必要砂浜幅を割り込む。</p> <ul style="list-style-type: none"> <li>1号消波堤上手および1号突堤上手は変化が少ない。</li> <li>1号突堤下手は、集中養浜の実施と2号消波堤の復旧により必要砂浜幅を満足した状態を維持。</li> <li>2号消波堤下手で汀線がやや前進。4号消波堤下手の汀線が後退。</li> </ul>
対応	➢ 3～4号消波堤間は上手区間での養浜量増量の効果・影響を確認し、必要に応じて対応を検討する。

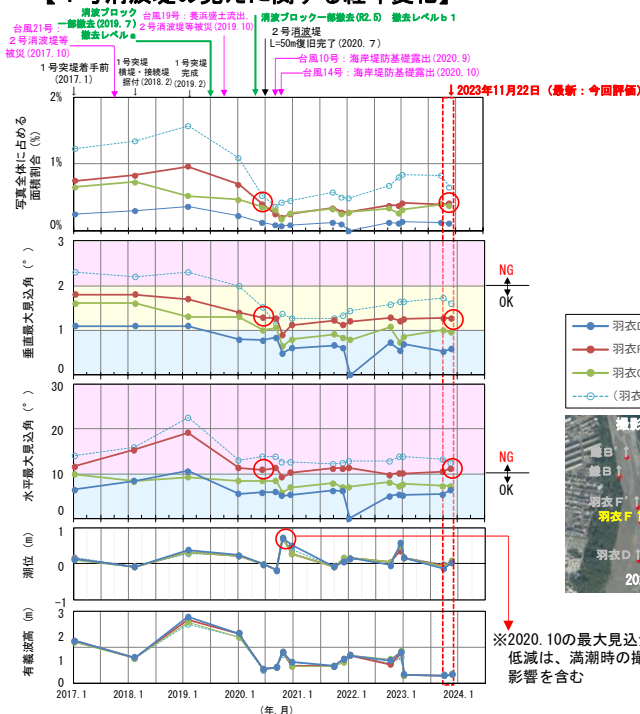
【羽衣F地点における1号消波堤撤去レベルb1の実施前後の変化】

- 2023年11月時点では、2020年5月に実施した消波ブロックの一部撤去（撤去レベルb1）により、2020年1月に比べ全ての地点で面積割合、垂直最大見込角が小さくなり景観への影響が低減した（撤去は消波堤中央付近が主であり、水平最大見込角の変化はほとんどない）。

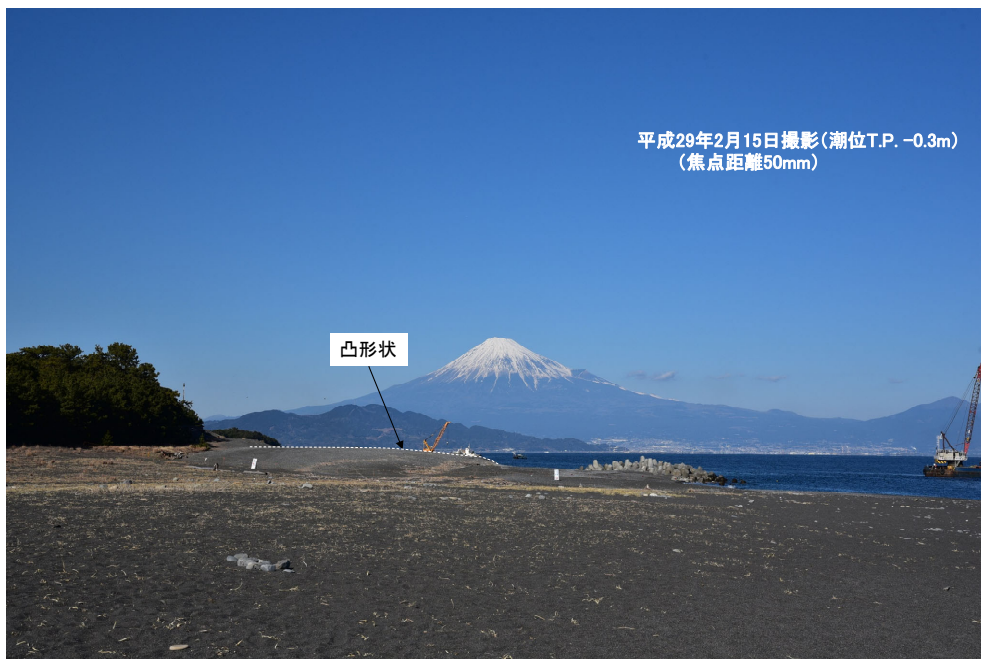
図 2.35 養浜盛土の形状修正状況（修正前） 羽衣D

また、現地視察時の助言を踏まえ、凸形状を解消するため、可能な範囲で押土を行った。写真手前側は押土により下がったが、一方で奥側の横断形状が見えてくることにより、結果として養浜盛土の見えを大きく変化させるまでには至らなかった。

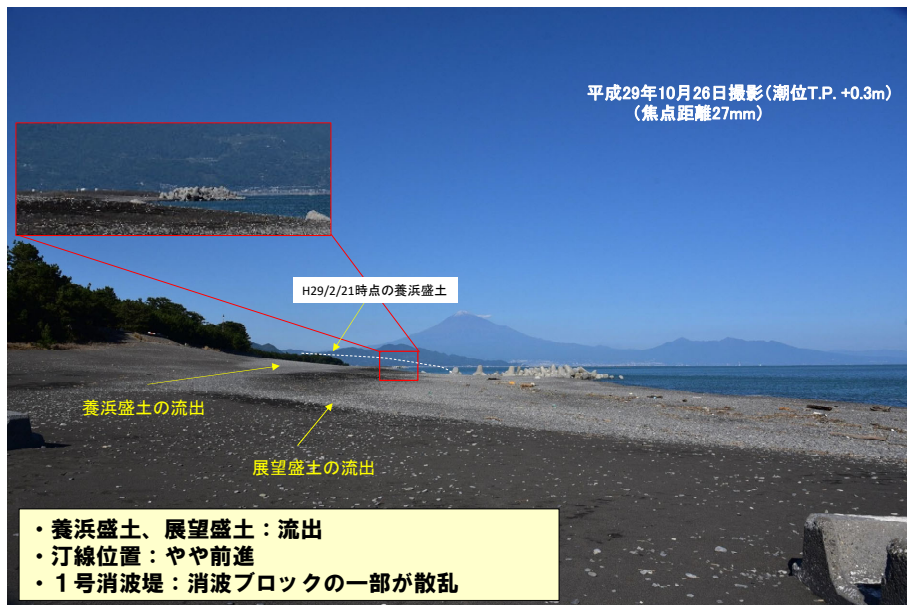
図 2.38 養浜盛土および展望盛土の変化状況（2017年台風21号後） 羽衣F

2017年度は台風21号による養浜盛土の流出を受け、凹型の海浜形状となった。しかし背後の消波堤が視認されるようになり景観面への影響が懸念されることが確認された。

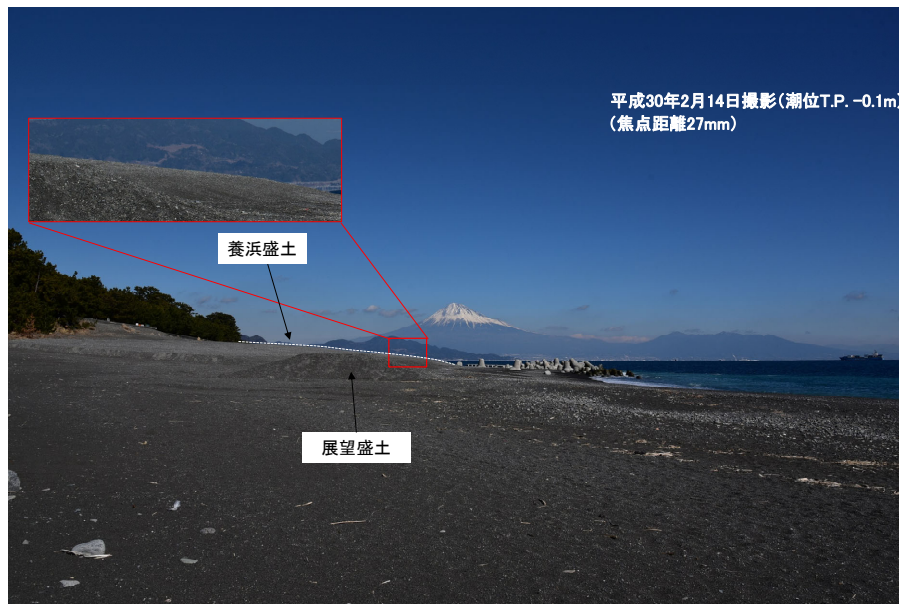
図 2.39 養浜盛土および展望盛土の変化状況（2017年台風21号後） 羽衣F

養浜材投入後、背後の消波堤は視認されなくなった。また、展望盛土を復旧した。

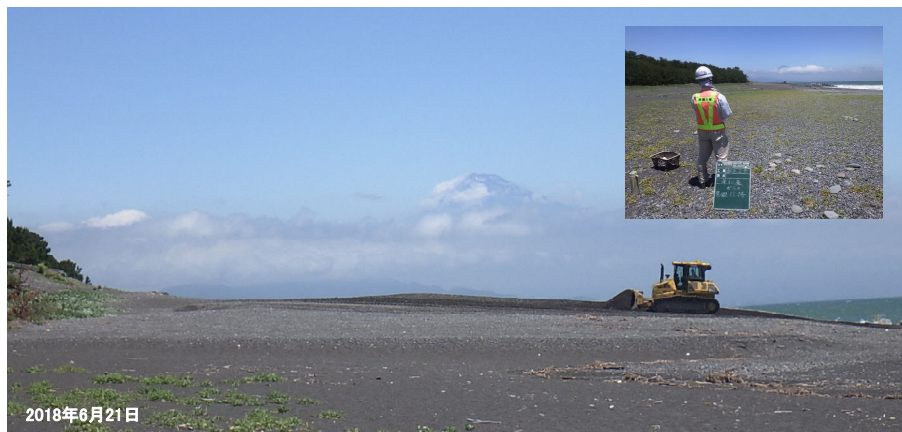
図 2.41 養浜盛土の修形状況 (2018 年 6 月 21 日)

修形した部分は 2017 年度養浜の 1.7 万 m<sup>3</sup> 部分とし、今回の修形方法は、写真のように全体を望む地点に指示者が立ち、重機オペレーターに修形の指示を出した。また、堤防側に厚みを持たせるため、海側からブルドーザーで押して整形した。

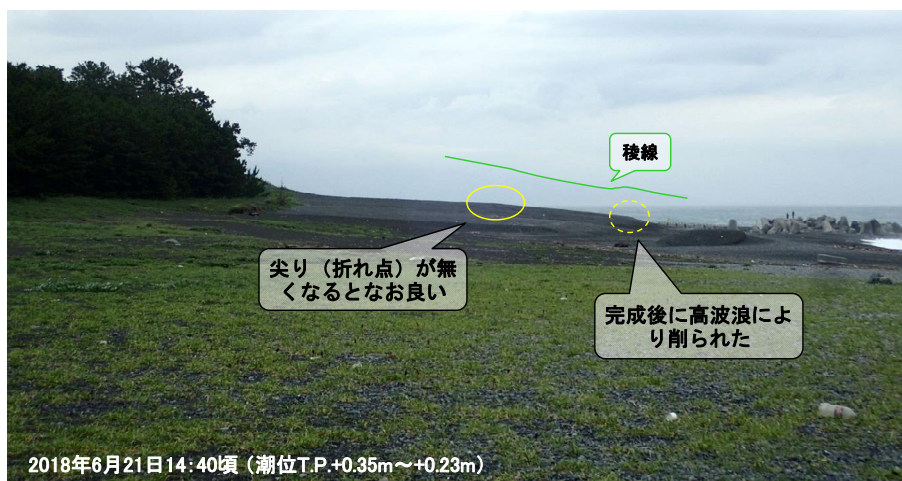
図 2.42 養浜盛土修形後の視察結果 (2018 年 6 月 21 日)

また、今回の修形方法を実施した上での海岸管理者の課題として、「修形後の養浜盛土法面は曲面となっており、工事の出来形管理等が難しい。」「新たに養浜材を投入する際は、「出来形管理のための形状での施工」→「検収」→「押土、均し (法面整形)」となり、整形のための手間やコストがかかることになる。」が挙げられた。そのため、今後の方針として、ICT を活用するなど施工方法、管理手法の工夫を検討する方針とした。

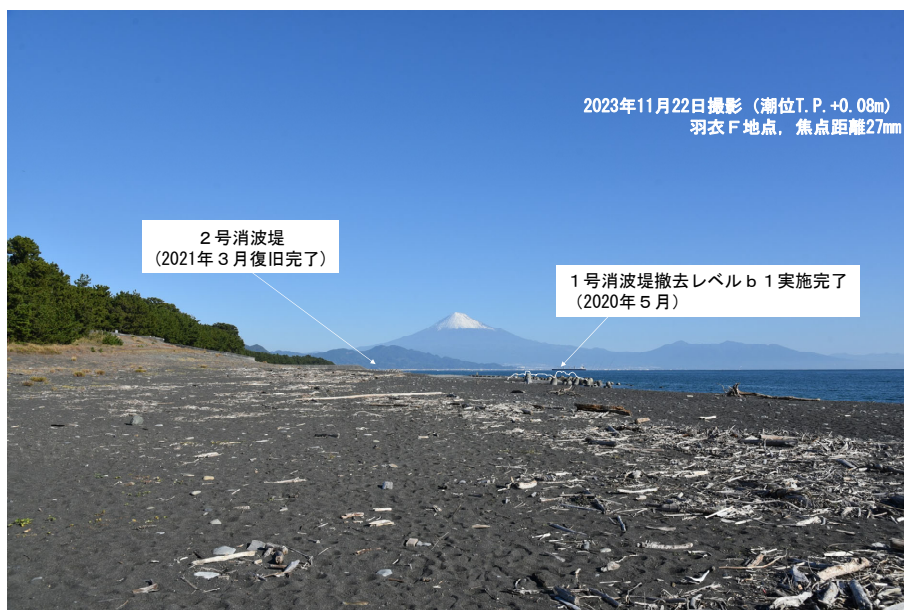
図 2.44 2023 年度のモニタリング結果 (2023 年台風 7 号後) 羽衣 F

1号突堤は、2019年3月に完成した。完成後は突堤の沿岸漂砂の捕捉効果により、突堤の上手側（南側）の砂浜が回復し、完成から約5年後の2023年12月時点についても継続的に必要砂浜幅80mを確保している。また、2019年10月の台風19号の異常波浪でも2号消波堤などの海岸保全施設に大きな被害が生じたが、当該区間では必要砂浜幅を確保した状態であった。そのため、1号突堤上手側においては2019年度以降は養浜は未実施である。なお、2023年度のモニタリング結果では、景観盛土断面はやや小さくなっているが凹状の地形が維持された状態で安定している。

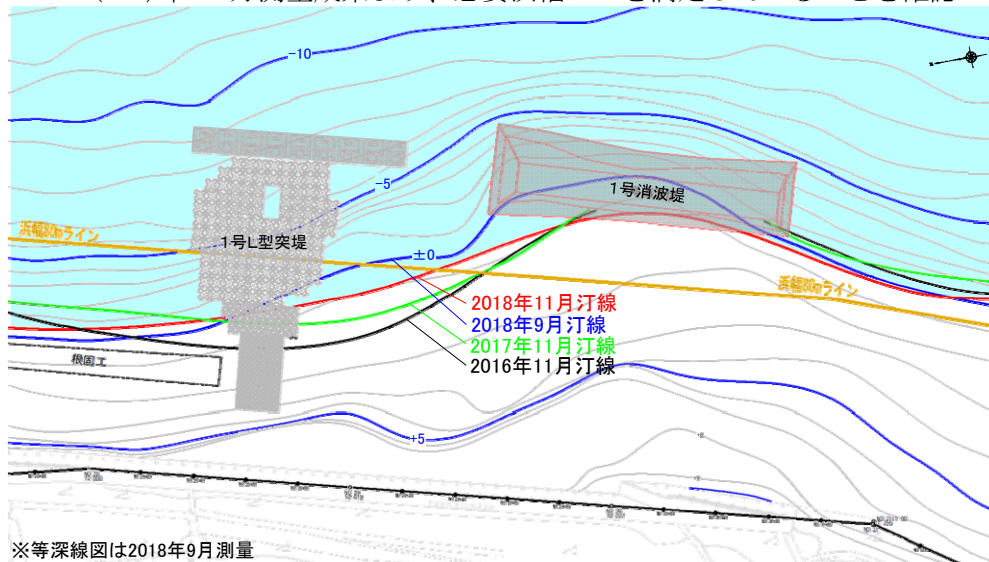
図 2.55 1号消波堤背後の浜幅の状況

⇒2018(H30)年11月測量成果より、必要浜幅80mを満足していることを確認

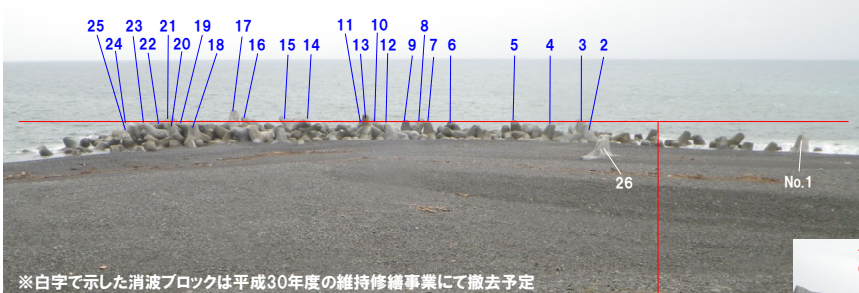
2018年9月14日 視点場羽衣F

視点場「羽衣F」写真（2018年9月14日撮影）と現地調査から、T.P.+3.7m程度以上の高さのブロックの破損、埋没状況、他ブロックとの噛み合い状況を確認した。水平線を横切る（T.P.+3.7m以上）ブロック等のうち、想定される撤去対象個数は27個であった。

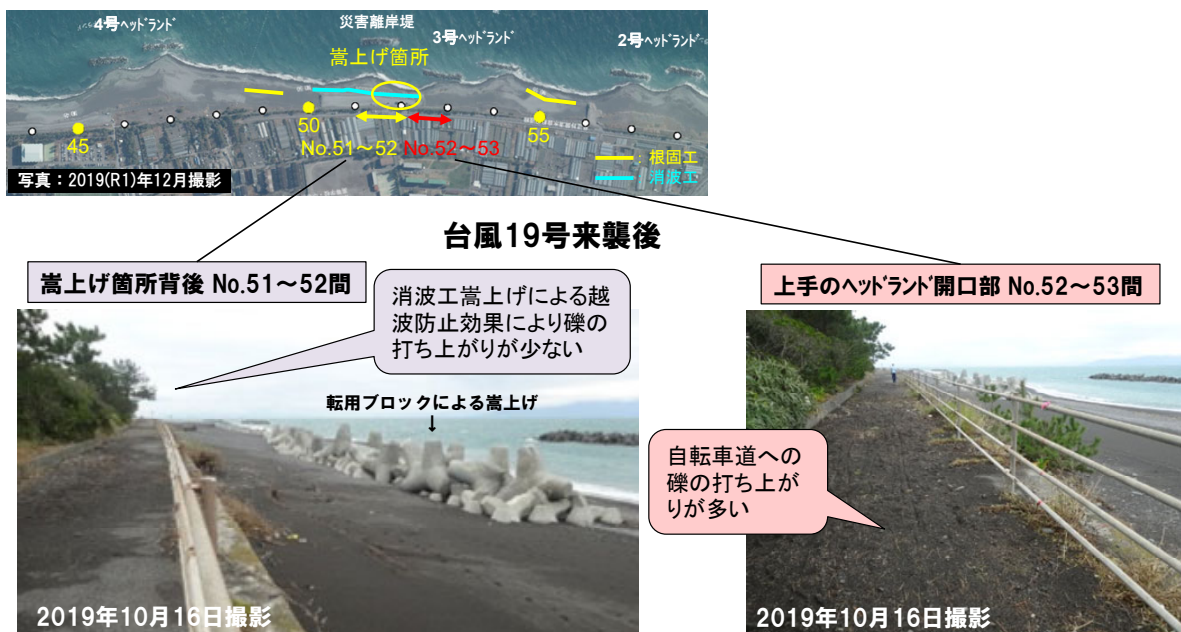
図 2.60 転用ブロックによる消波工の嵩上げによる越波防止の効果

ブロックの活用策として、折戸3号ヘッドランド下手の消波工の嵩上げを実施した。その後の2019年台風19号来襲後の自転車道への礫の打ち上がり状況から越波防止効果が確認された。そのため、引き続き養浜と合わせて転用ブロックによる嵩上げを進め越波防護を図る方針とした。

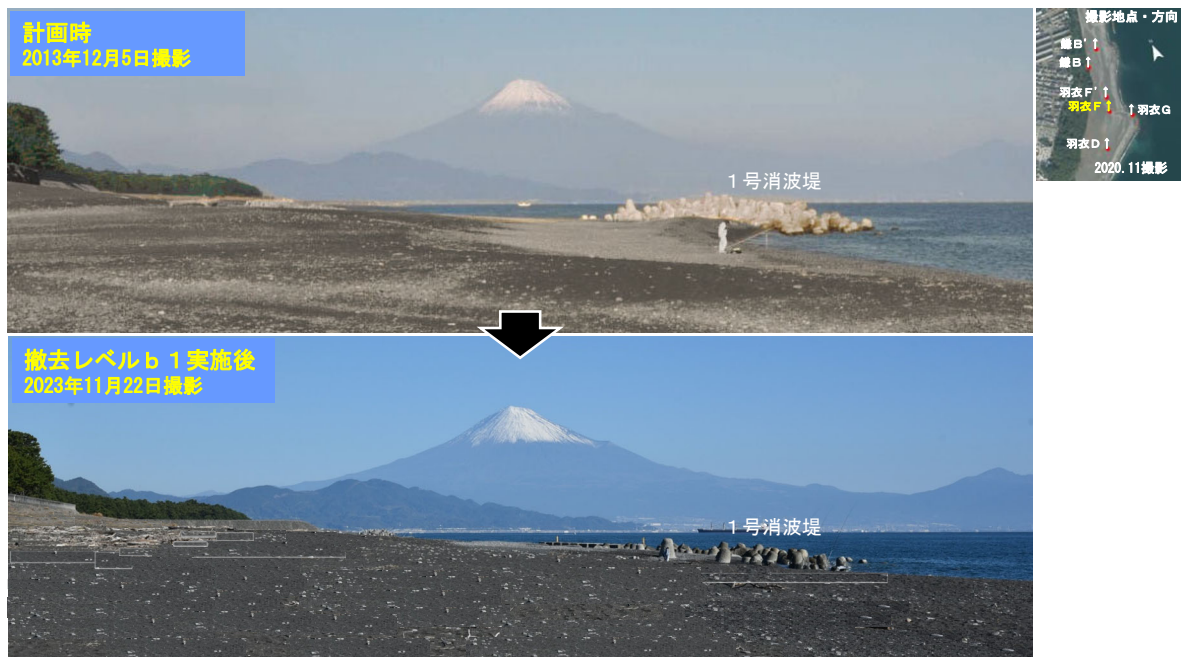
図 2.62 消波ブロック撤去前後の状況（計画時から撤去レベルb1実施後の変化）

撤去レベルb1の実施により景観への影響が低減した一方、撤去レベルb2の対象ブロックの大半が砂に埋没しており、撤去が困難な状況である。また、2023年度より優先順位の高い2号新堤の整備に着手したことを踏まえ、撤去レベルb2の実施については、実施の有無を含めて今後議論を行っていくこととし、2024年度以降はモニタリングを継続しながら、局所的な対応を検討する方針とした。

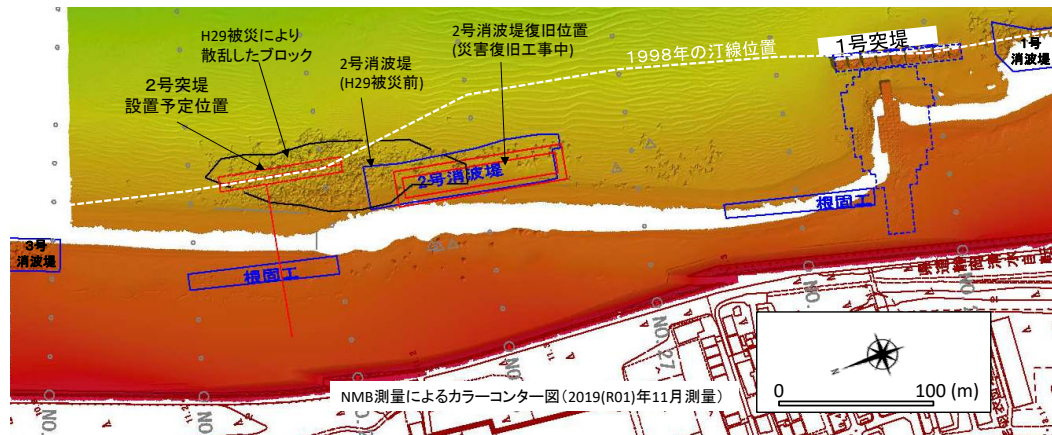
図 2.68 2号突堤の設置予定位置周辺の消波ブロック散乱状況 (2019(R01)年11月測量)

2号突堤の設置予定位置に、2号消波堤のH29被災で散乱した消波ブロックが存在しているが、ブロックが海底面に露出・散乱している状態では、杭打ちのための作業船が入れず、また固定できないため、精度の高い杭打設ができないことが課題となった。また、海底にあるブロックは、撤去もしくはオールケーシング工法で抜くことを想定していたがいずれの方法でもコスト増となる。さらに、海底勾配も1号突堤の設置箇所より急なため、安定性を確保するためには施設規模を大きくする必要がありコスト増が想定された。
