# **平成24年度 清水海岸侵食対策検討委員会**

**平成25年2月19日  
静岡県**

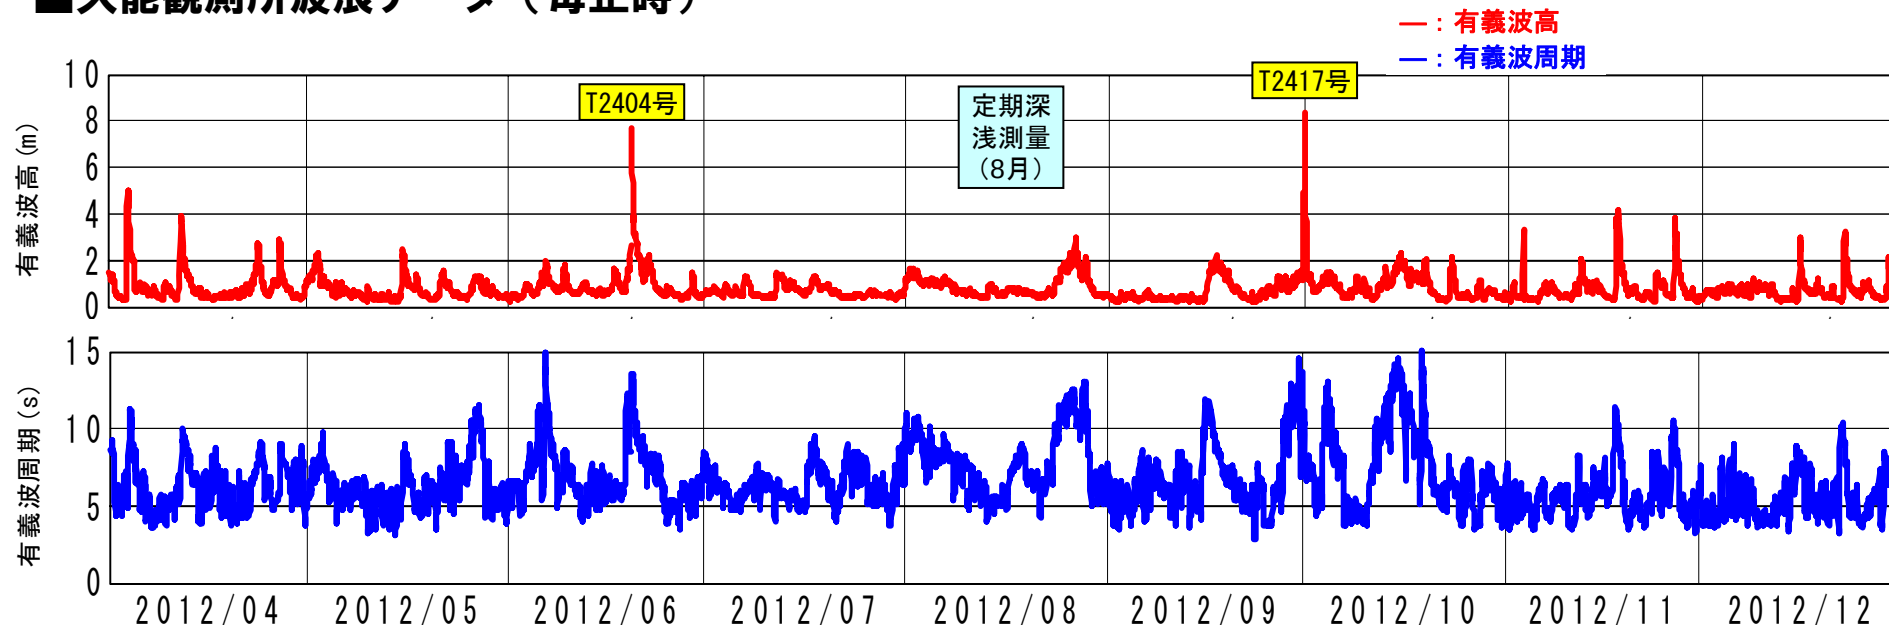
久能観測所では、平成12年に観測を開始してからの波高上位2位（台風17号）と上位5位（台風4号）を観測した。※波高上位1位は平成23年台風15号来襲時

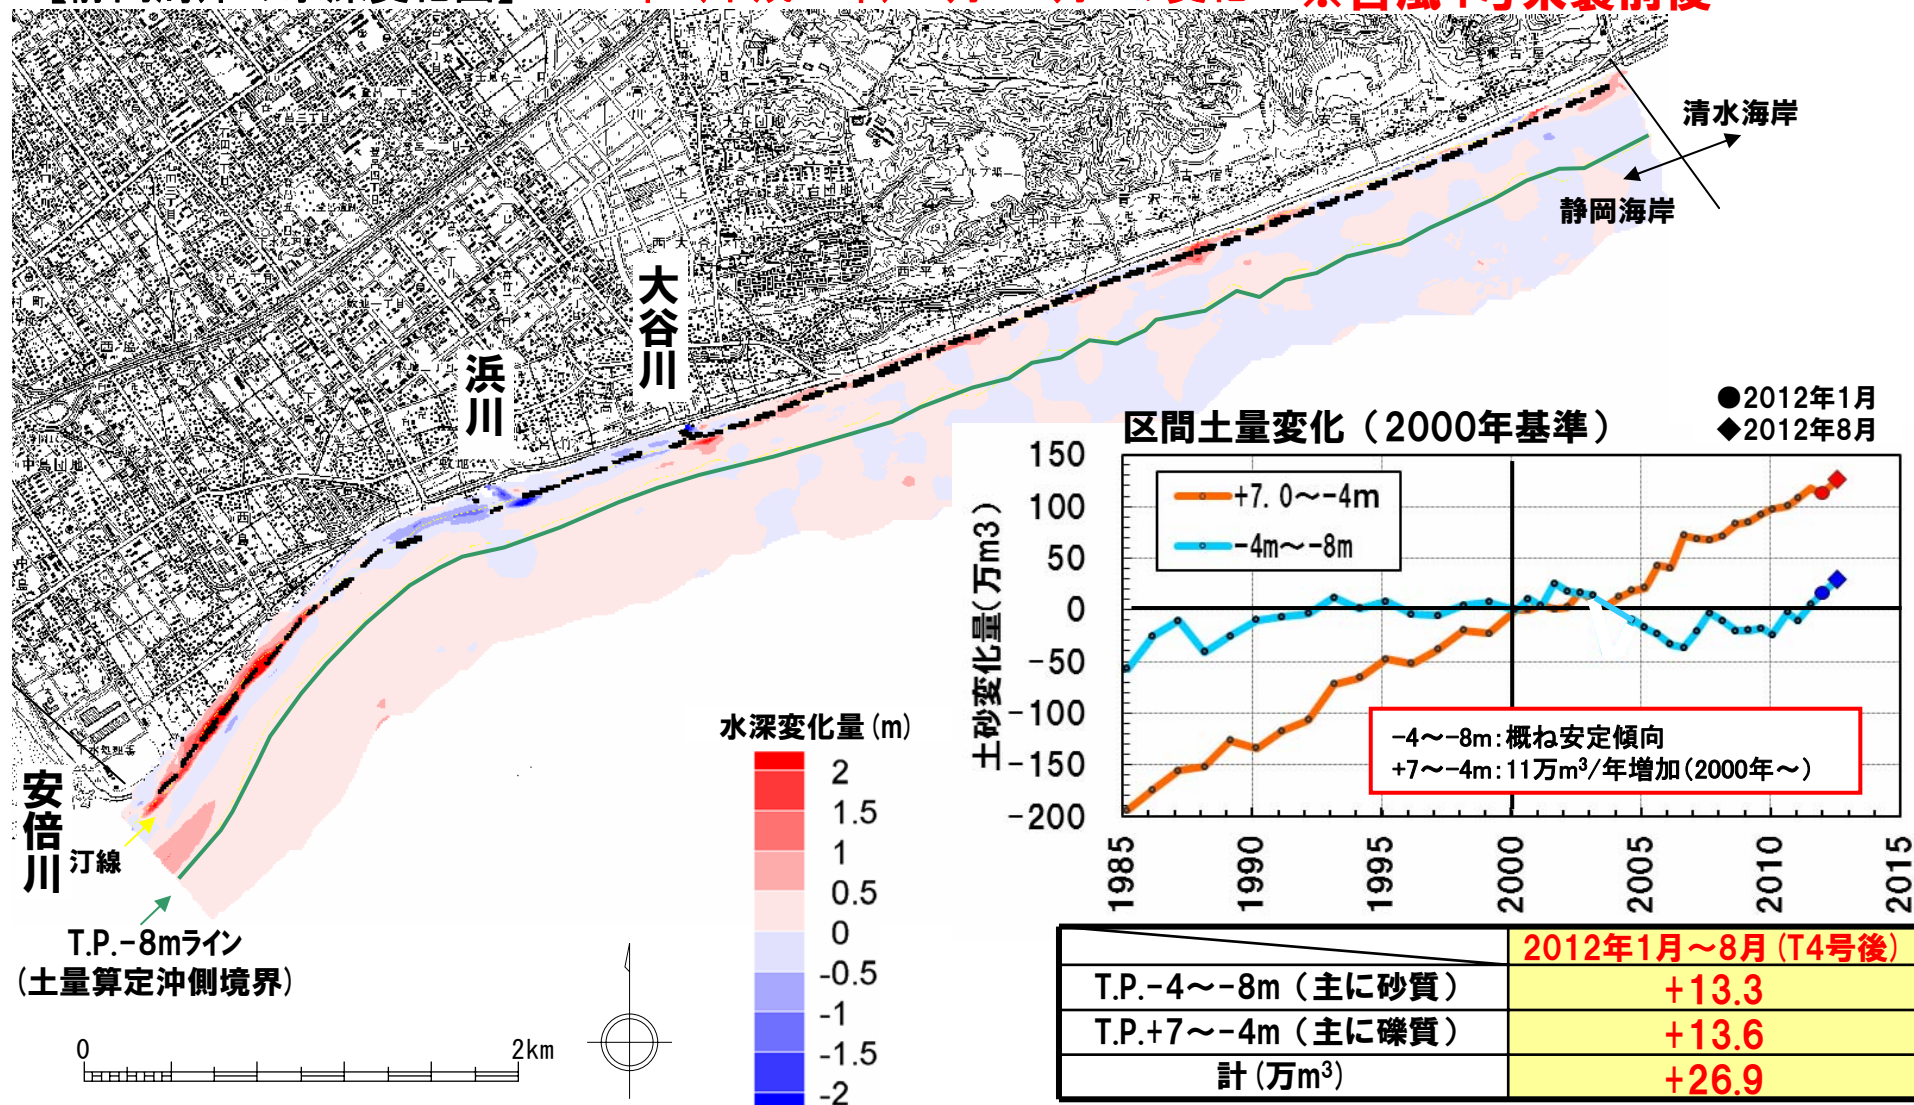
【静岡海岸の水深変化図】 2012年（平成24年）1月～8月※の変化 ※台風4号来襲前後

- ・安倍川河口付近の離岸堤周辺で堆積（前年の侵食箇所が埋め戻され回復した）。
- ・浜川右岸の離岸堤開口部ではわずかに侵食（前年計画の離岸堤延伸予定箇所）。

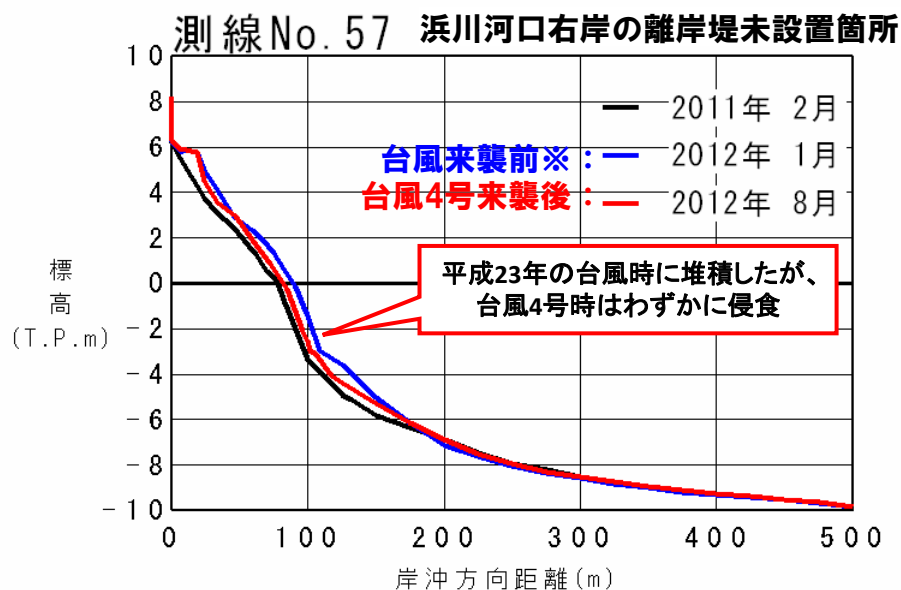
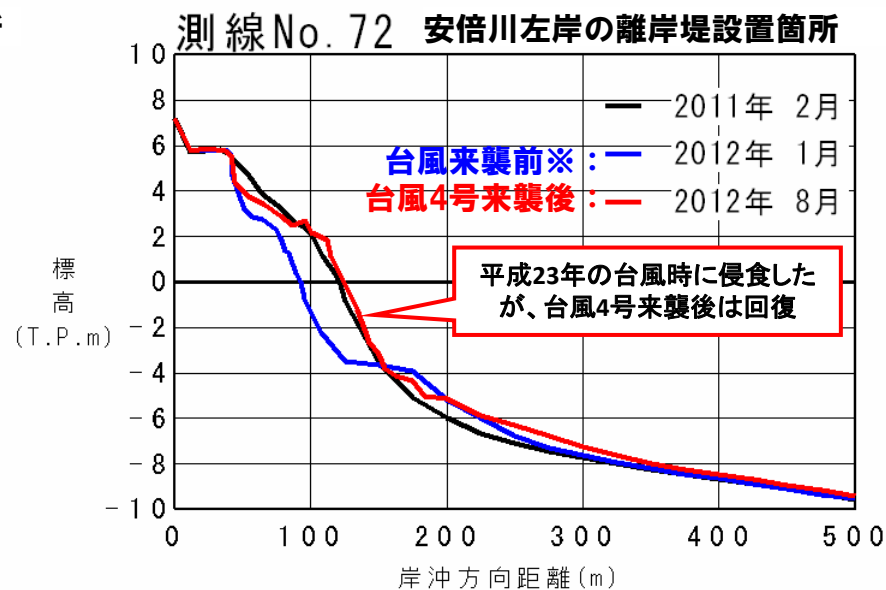
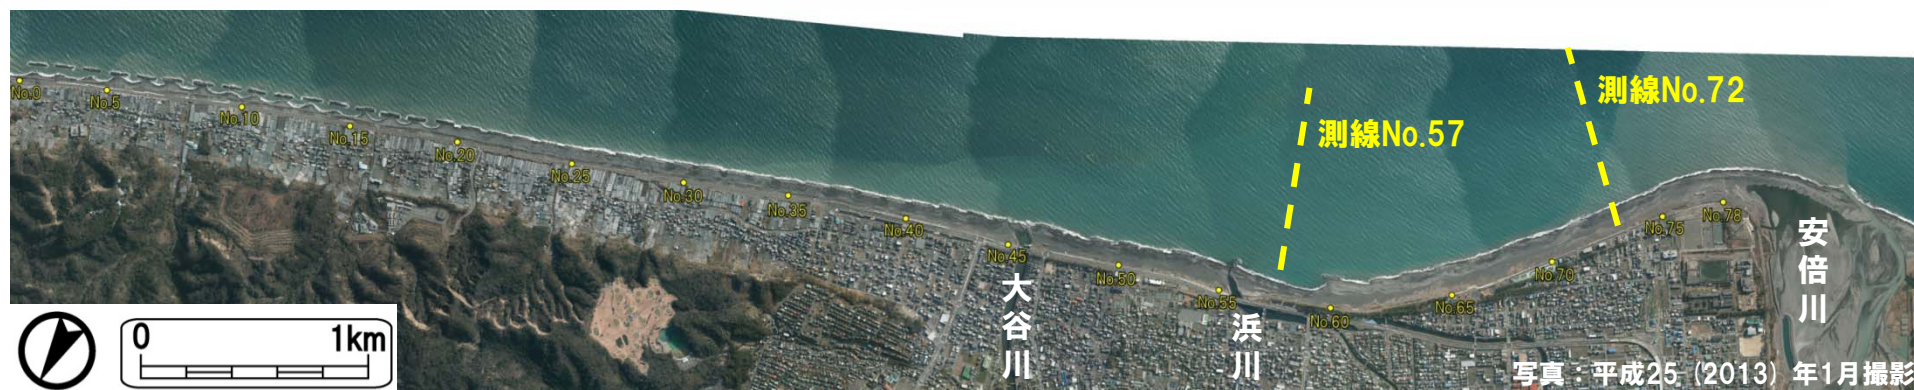
- ・安倍川河口付近の離岸堤周辺と、大谷川より東側の離岸堤周辺で堆積。
- ・浜川右岸の離岸堤開口部ではわずかに侵食。

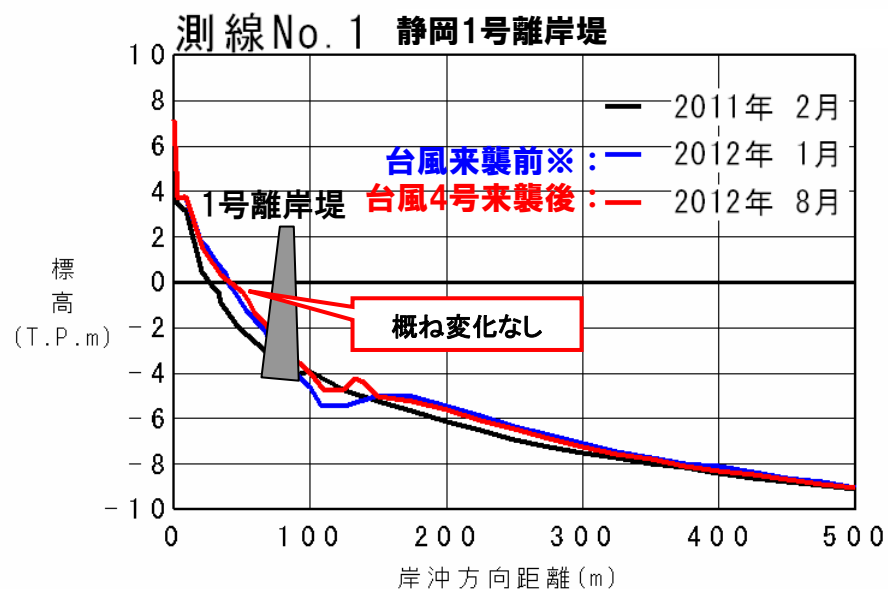
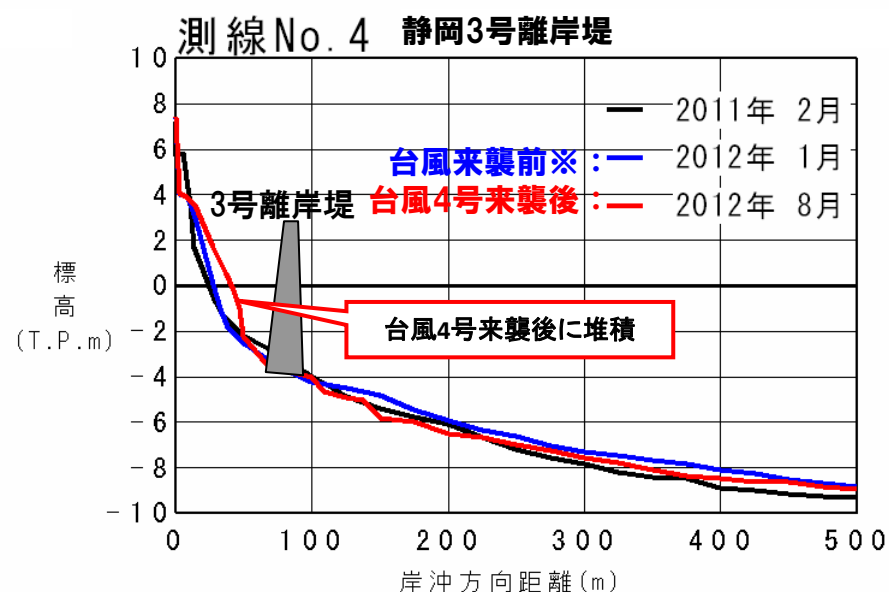
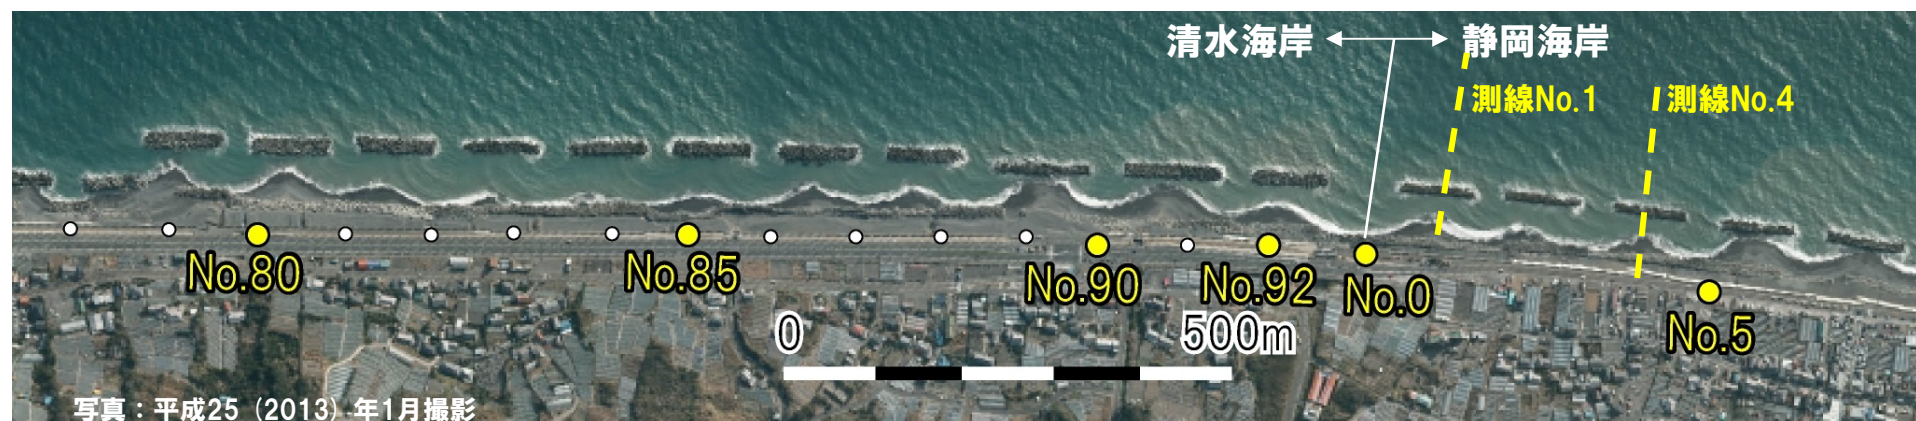
- ・サンドボディ先端付近のNo.4では台風4号来襲後に堆積が見られ、その他の地点では変化は少ない

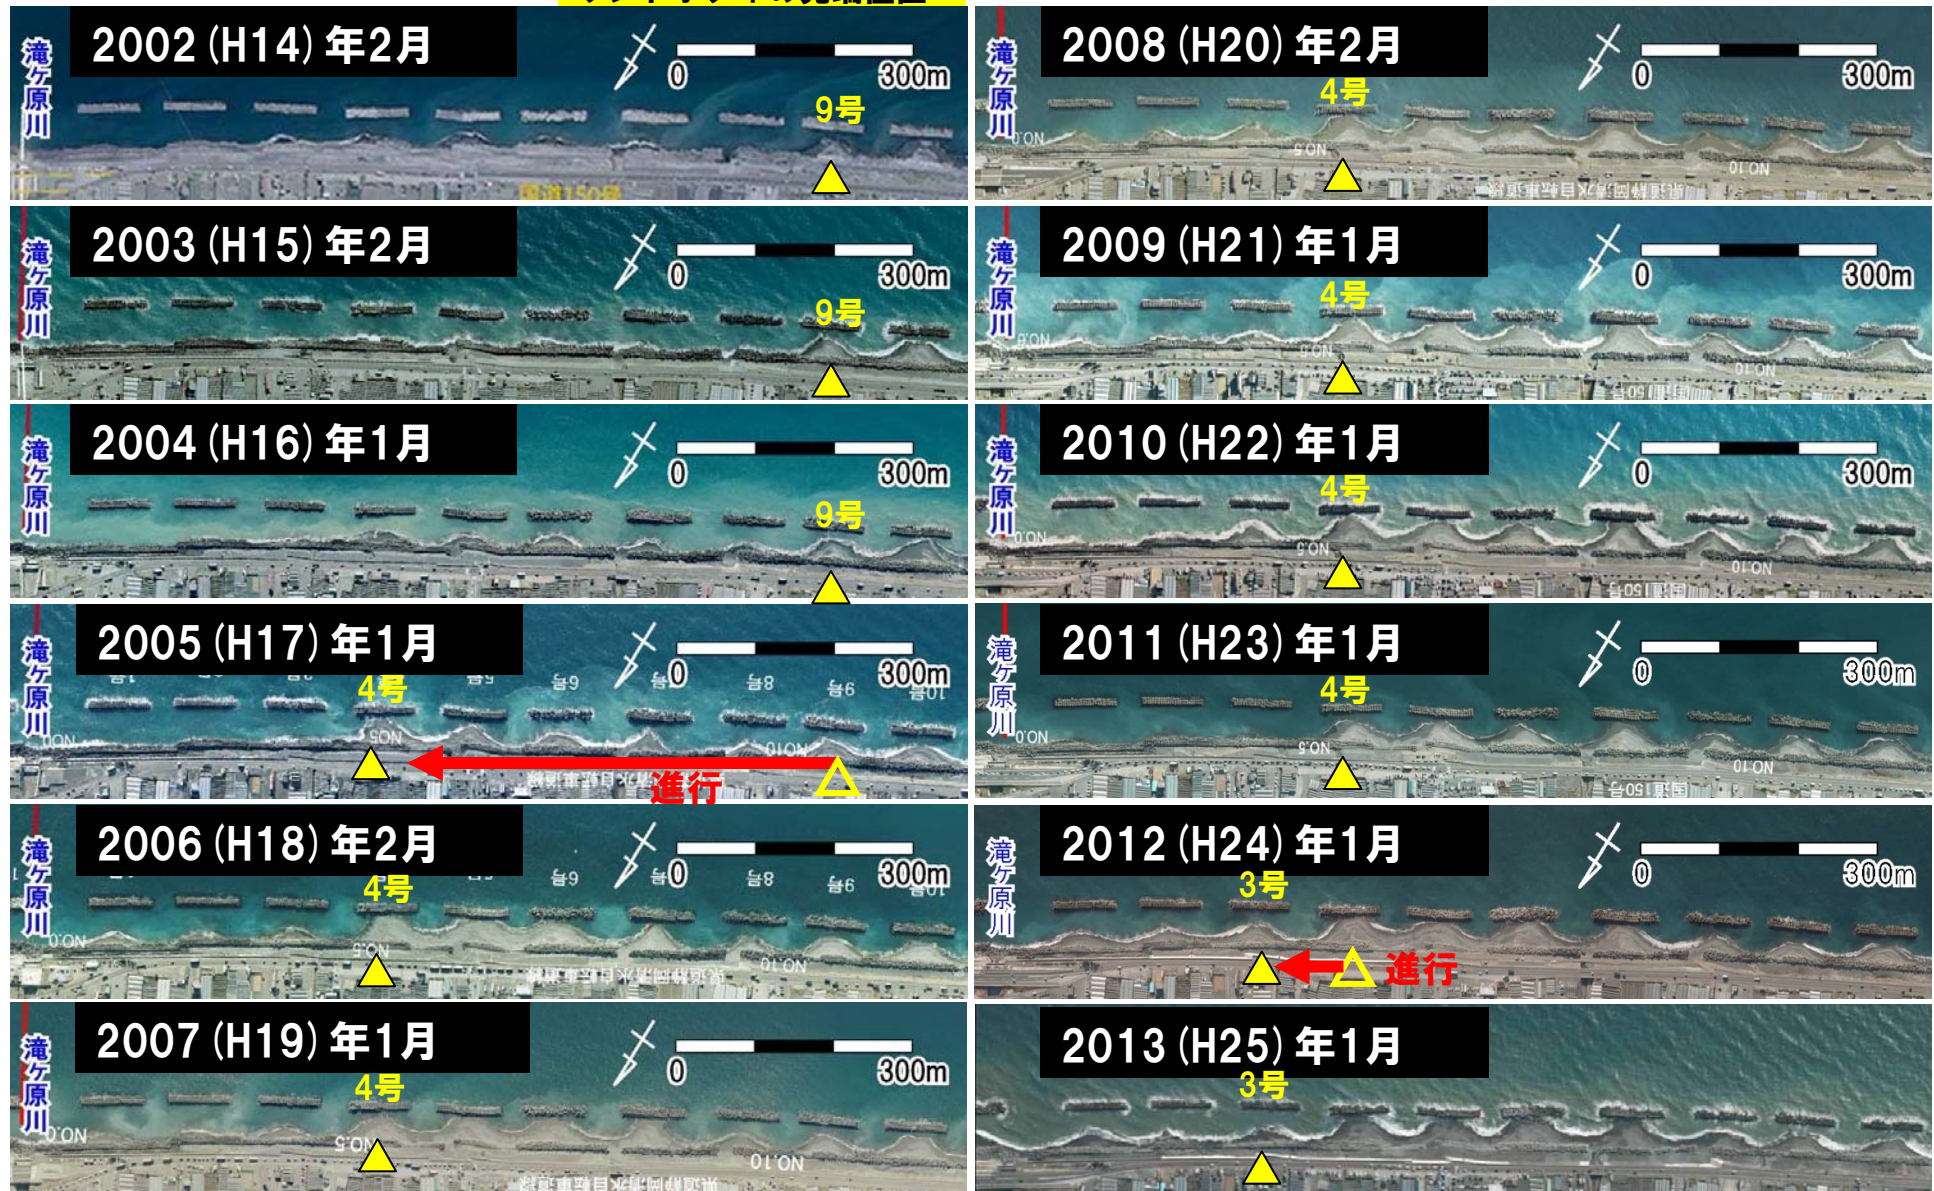
サンドボディの先端位置※

■本年度（2012～2013年）はサンドボディ先端位置の進行はない。

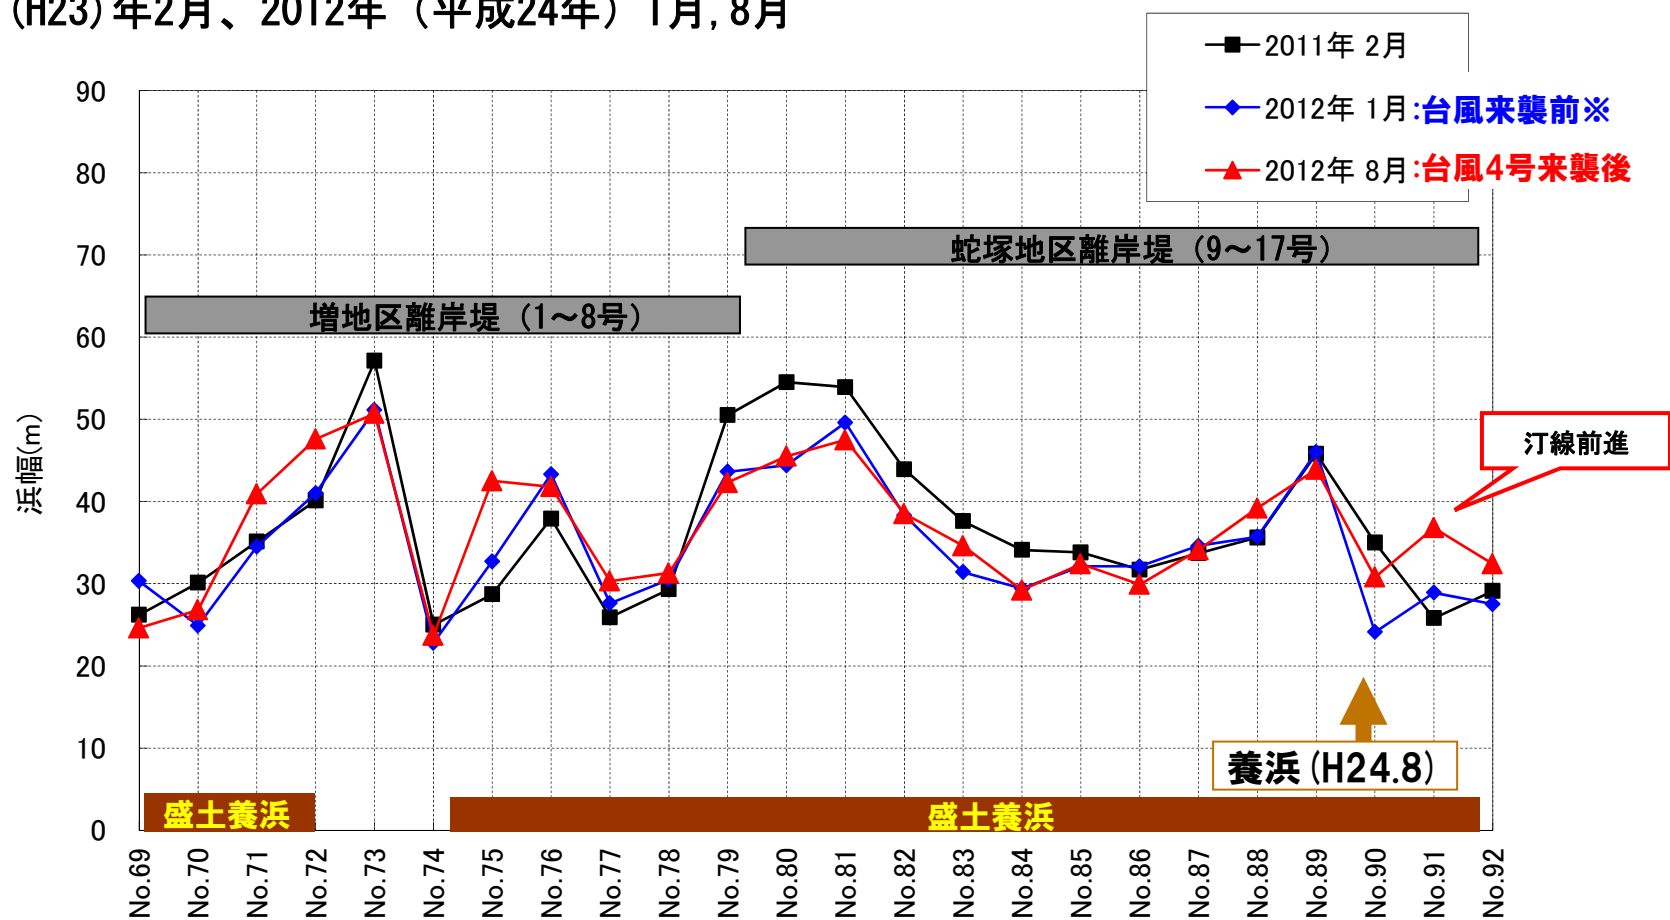
### 【離岸堤区間の砂浜幅】

1. サンドボディの到達は確認できない。
2. 局所的な侵食・洗掘など、危険個所は見られない。

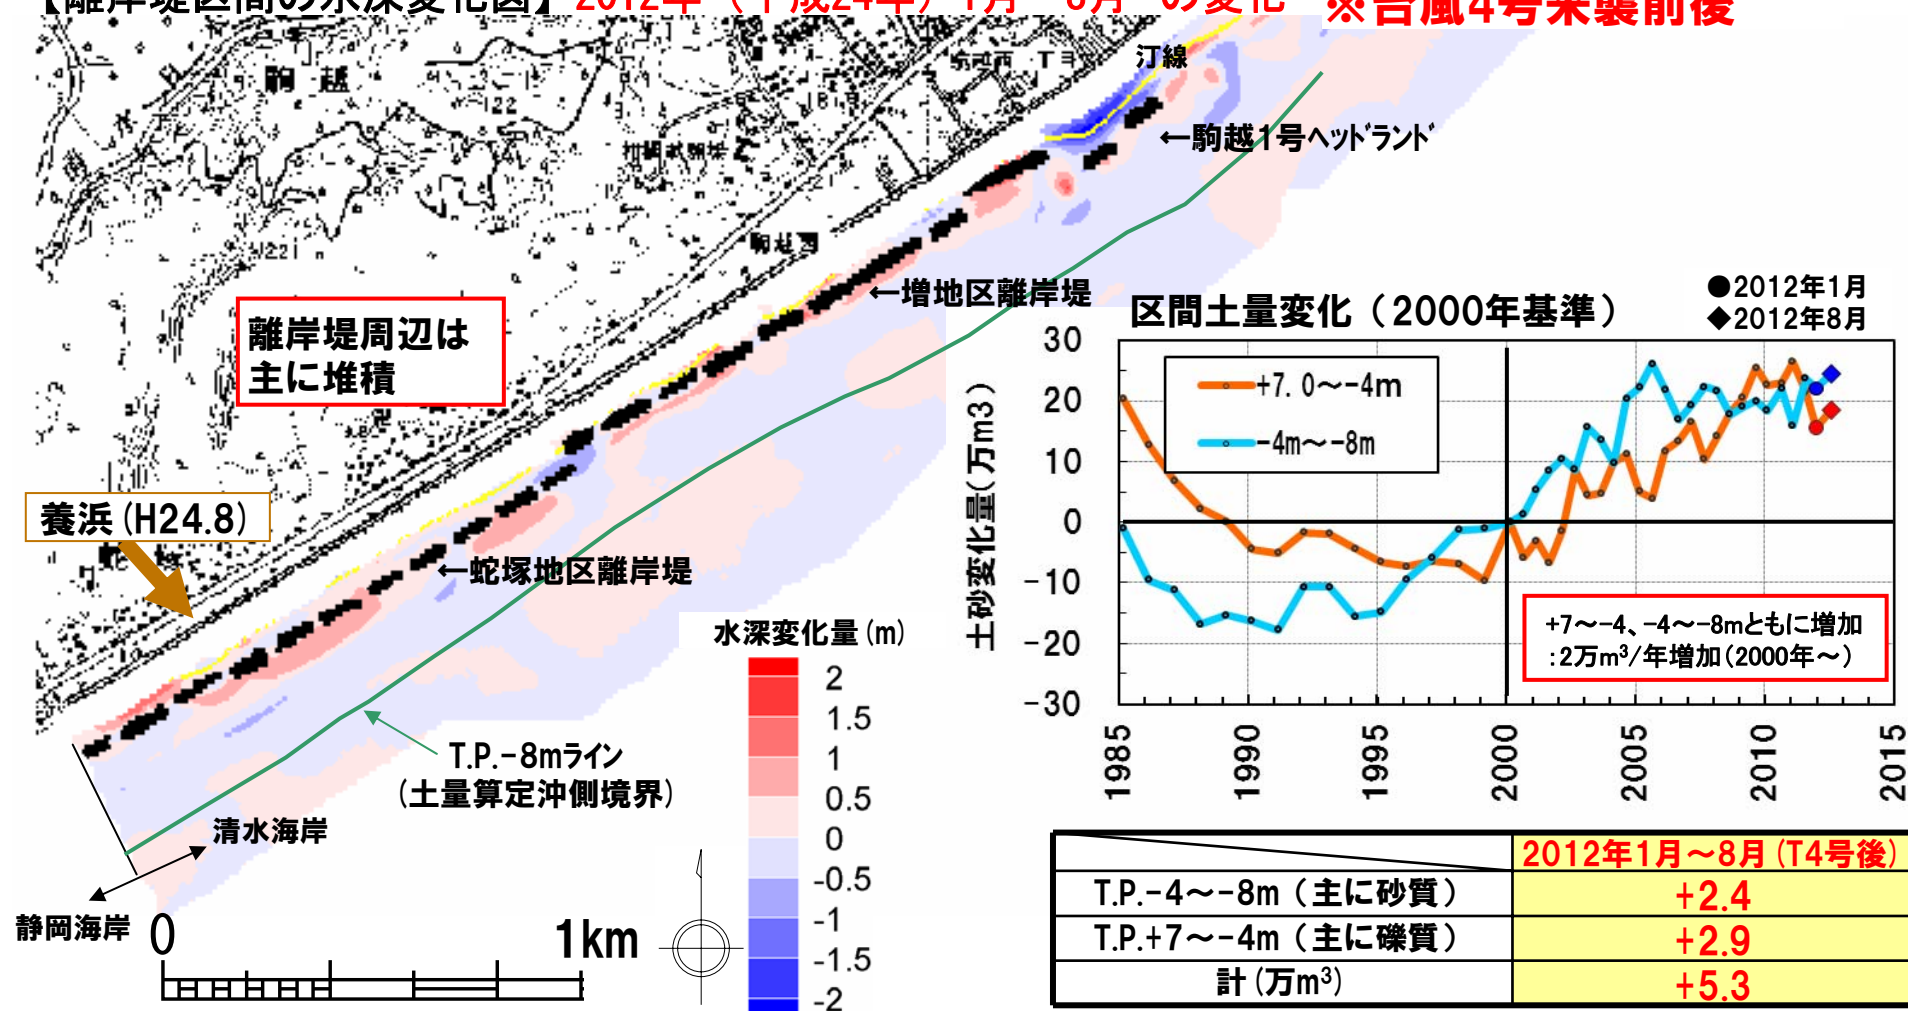
### 【離岸堤区間の水深変化図】 2012年（平成24年）1月～8月※の変化 ※台風4号来襲前後

1. サンドボディの到達は確認できない。
2. 局所的な侵食・洗掘など、危険個所は見られない。

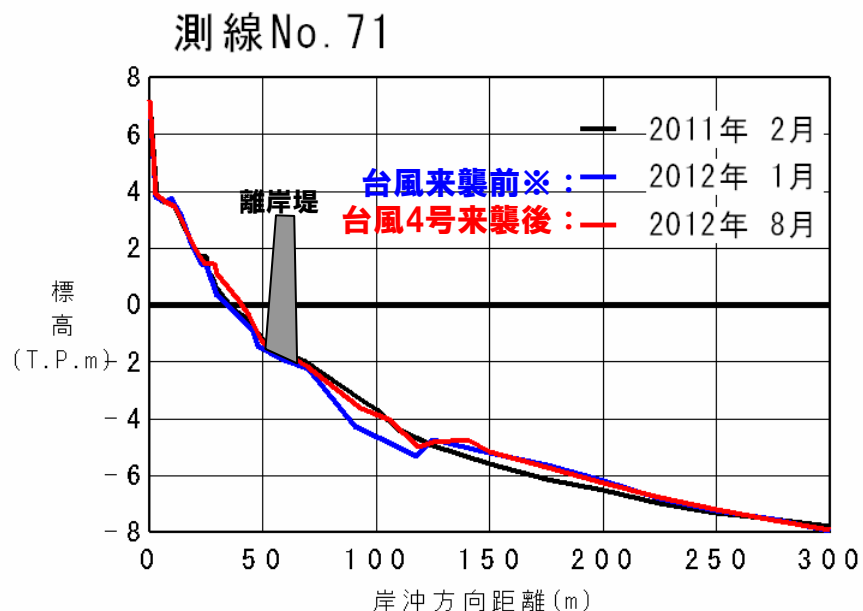
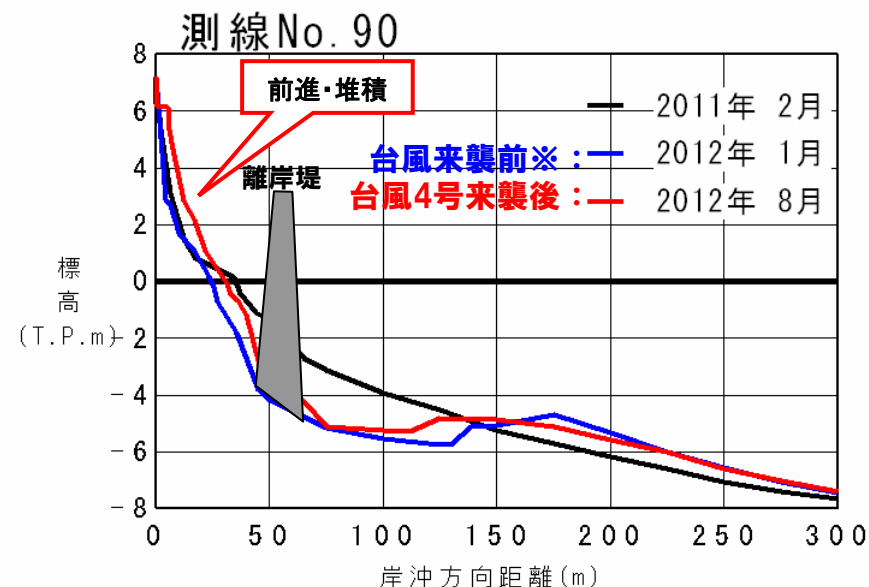
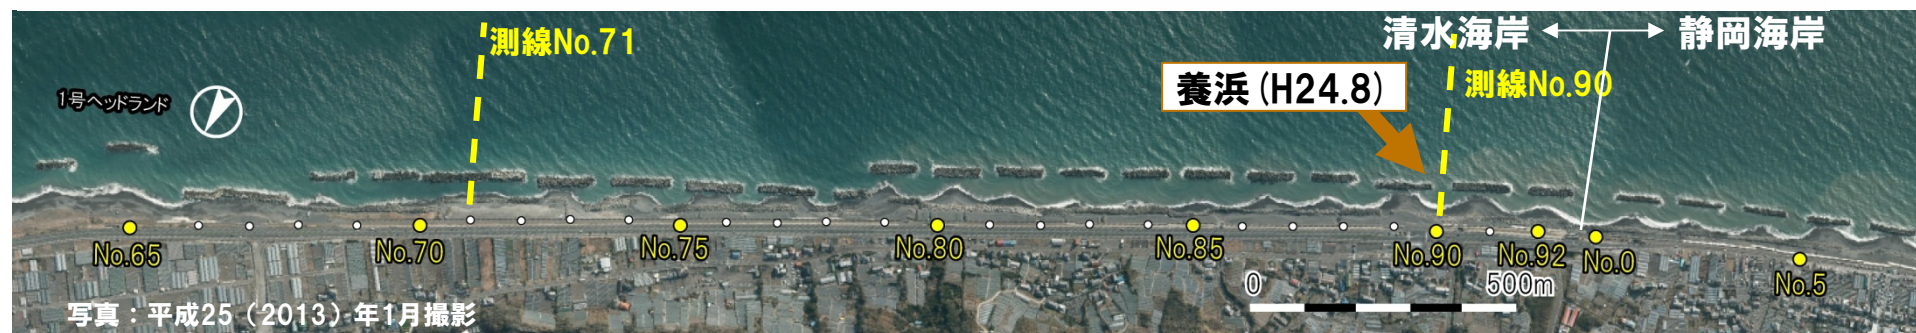
### ■サンドボディ促進養浜箇所

1. サンドボディの到達は確認できない。
2. 局所的な侵食・洗掘など、危険個所は見られない。

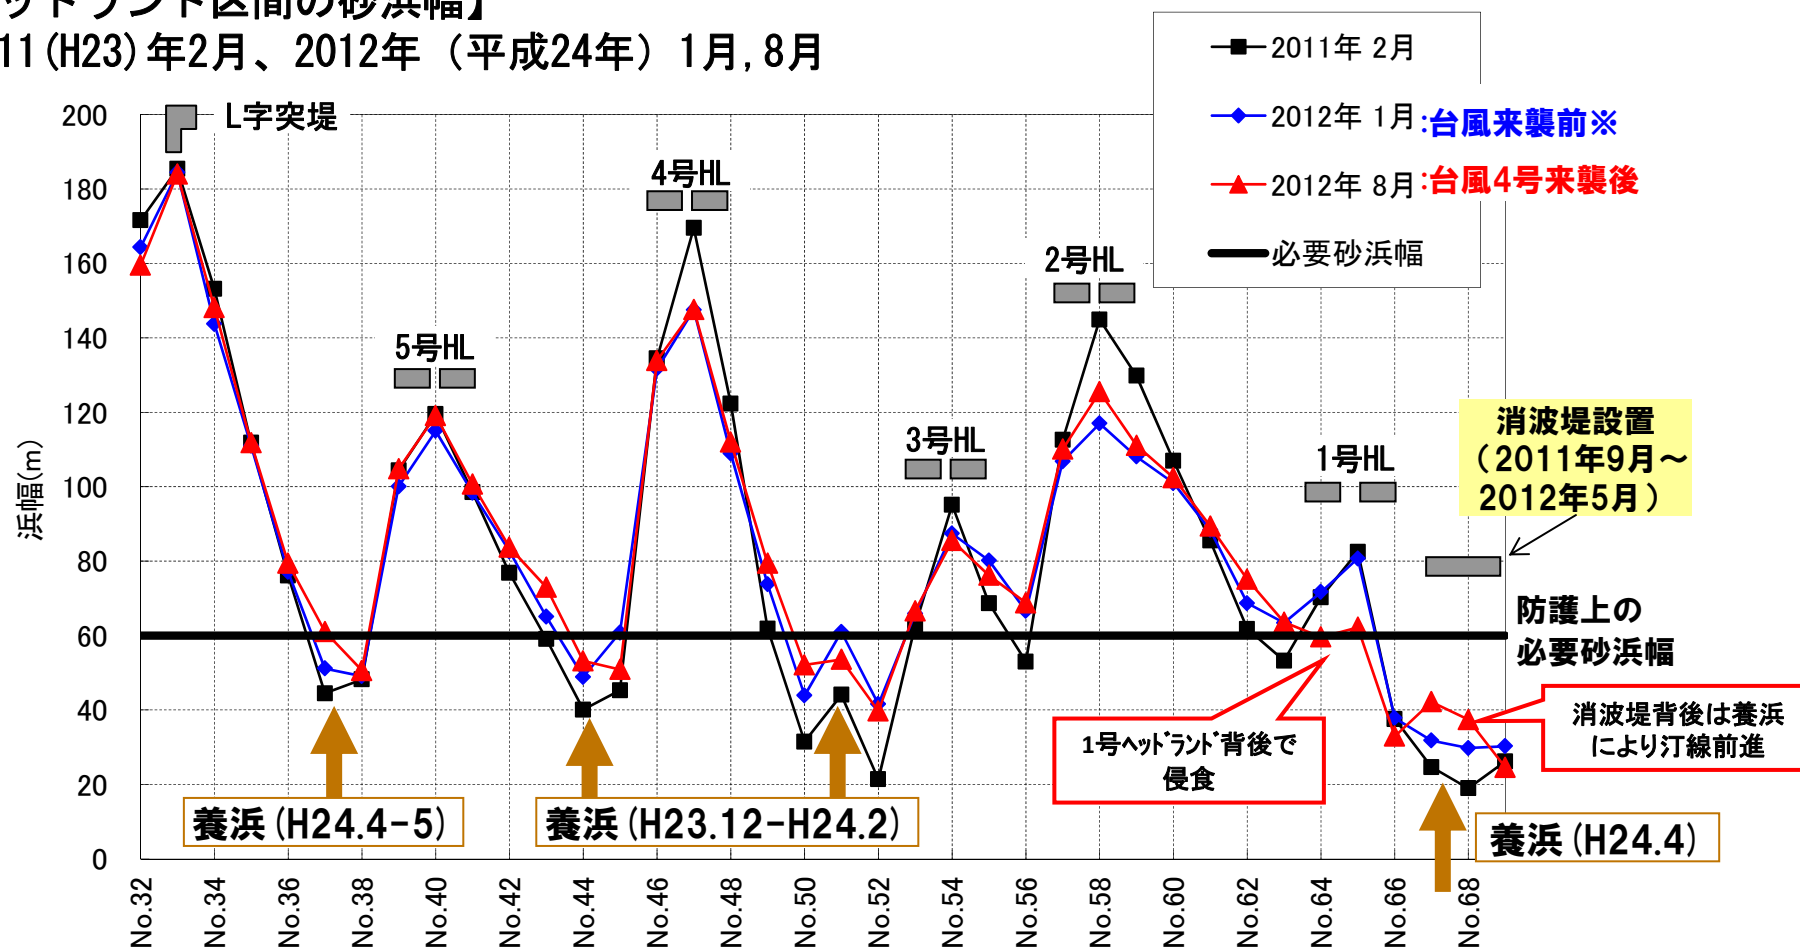
### 【ヘッドランド区間の砂浜幅】

1. 1号ヘッドランド上手では消波堤設置により侵食が抑制され、盛土養浜により浜幅が広がった。
2. 1号ヘッドランド背後で侵食が進んだ。（漂砂上手[増・蛇塚地区]からの漂砂量が少ないためと推測される）

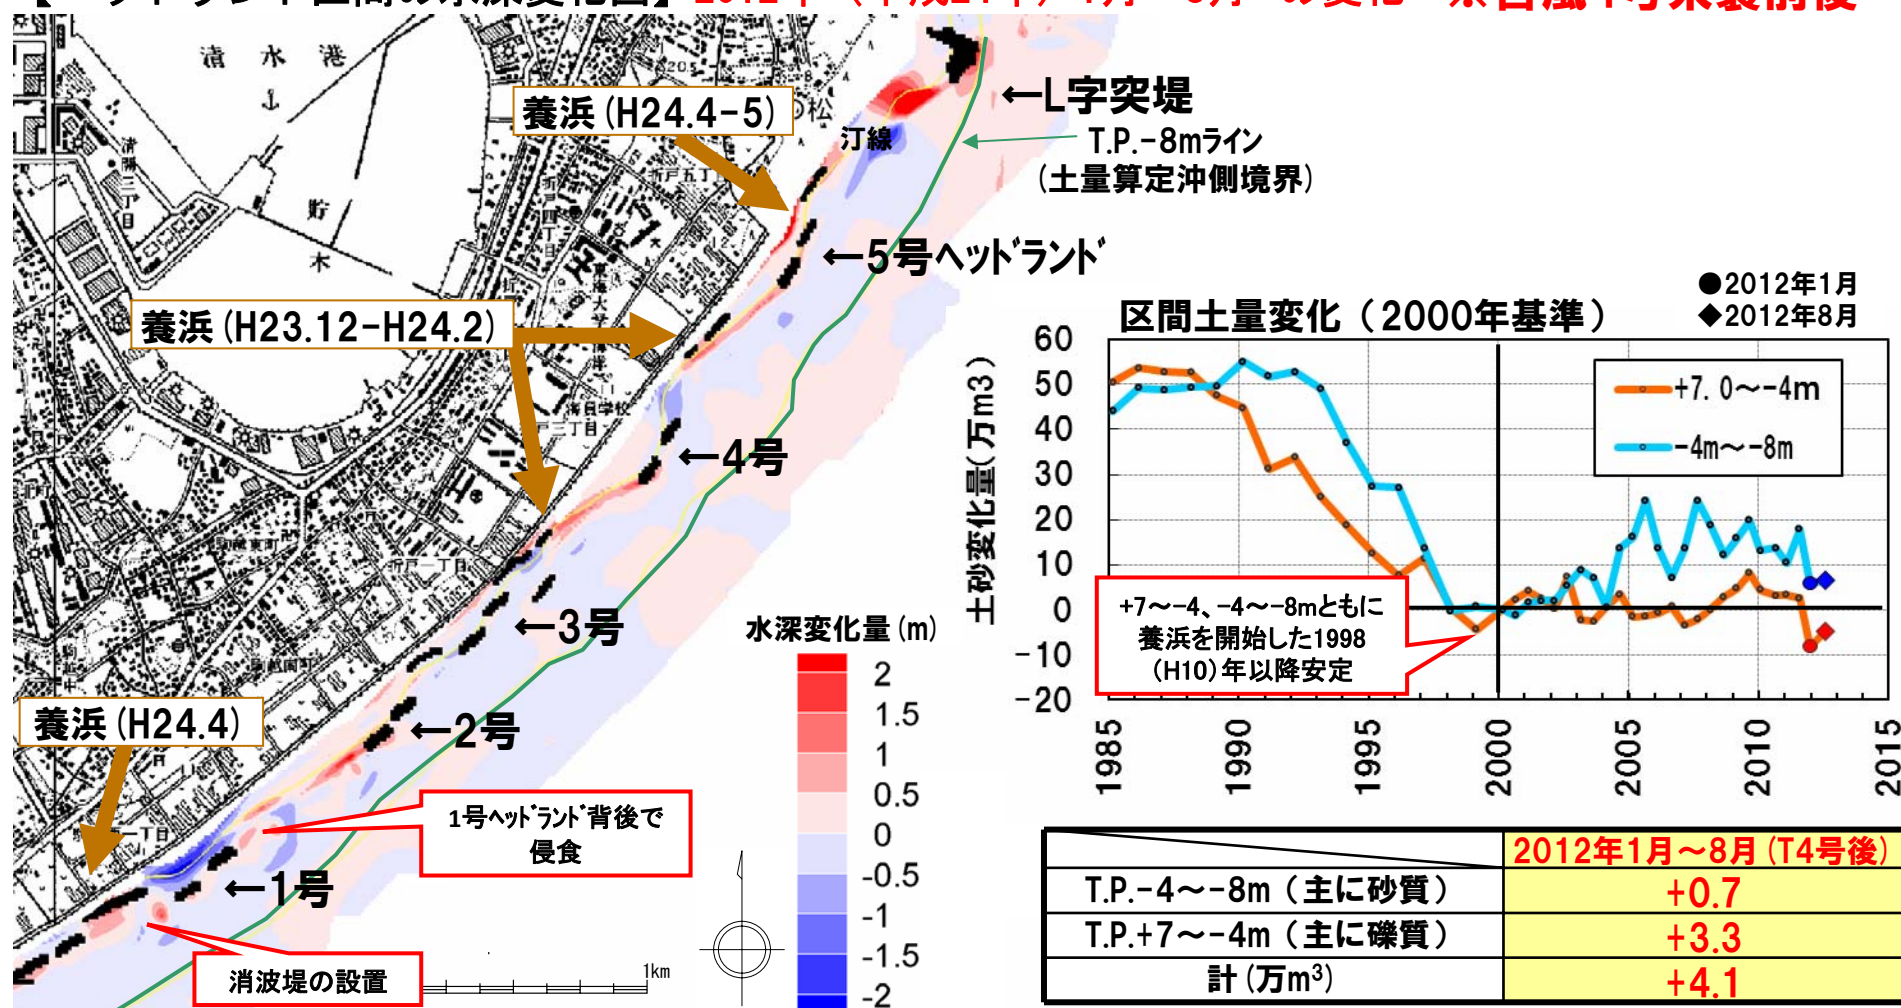
【ヘッドランド区間の水深変化図】 2012年（平成24年）1月～8月※の変化 ※台風4号来襲前後

1. 1号ヘッドランド上手では消波堤設置により侵食が抑制され、盛土養浜により浜幅が広がった。
2. 1号ヘッドランド背後で侵食が進んだ。（漂砂上手[増・蛇塚地区]からの漂砂量が少ないためと推測される）

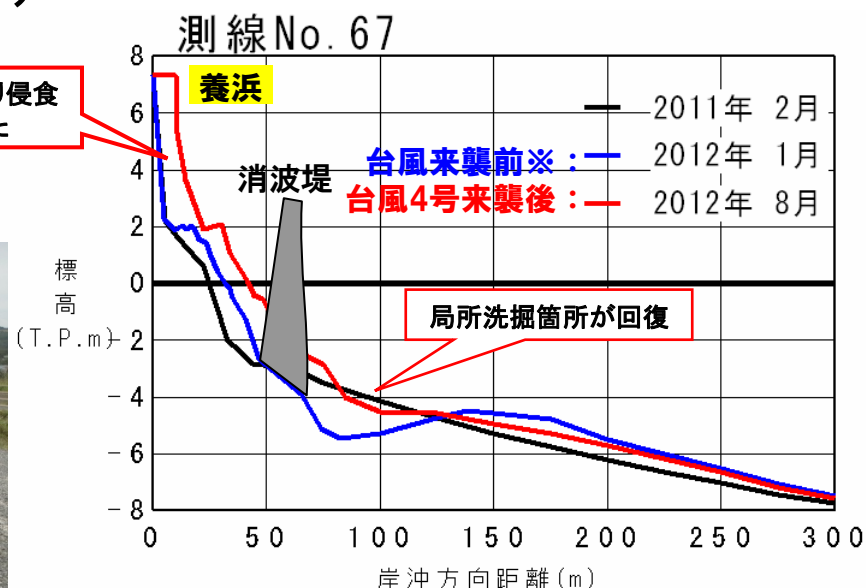
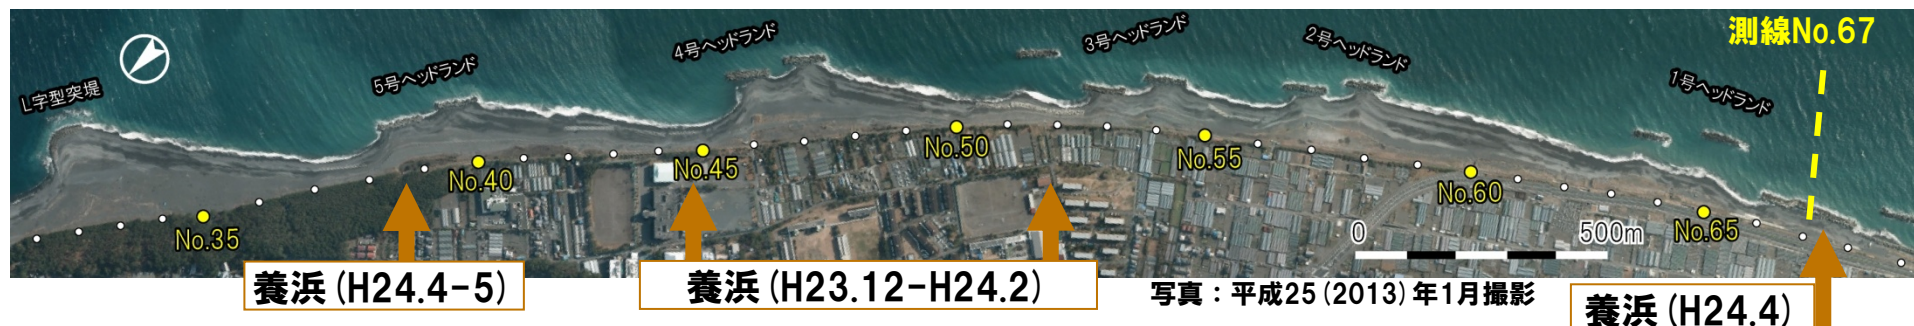
### ■新設消波堤箇所（1号ヘッドランド上手）

1. 1号ヘッドランド上手では消波堤設置により侵食が抑制され、盛土養浜により浜幅が広がった。
2. 1号ヘッドランド背後で侵食が進んだ。（漂砂上手[増・蛇塚地区]からの漂砂量が少ないためと推測される）

護岸まで波が遡上

消波堤により侵食が抑制された

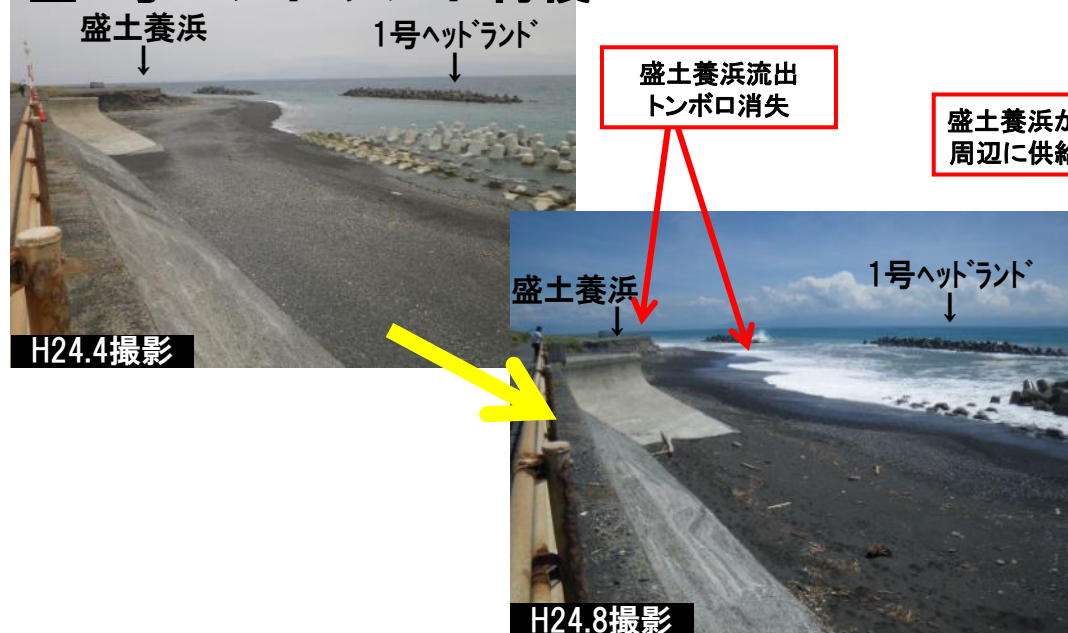
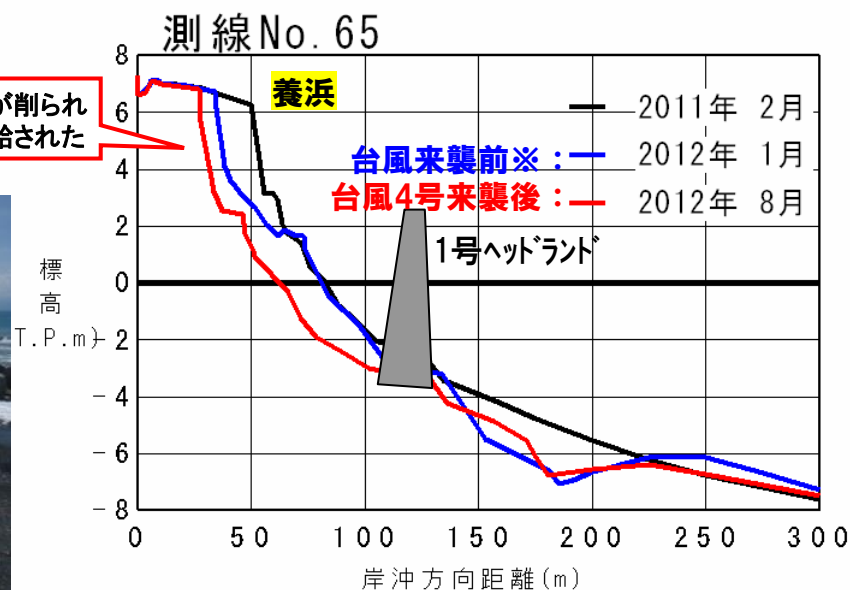
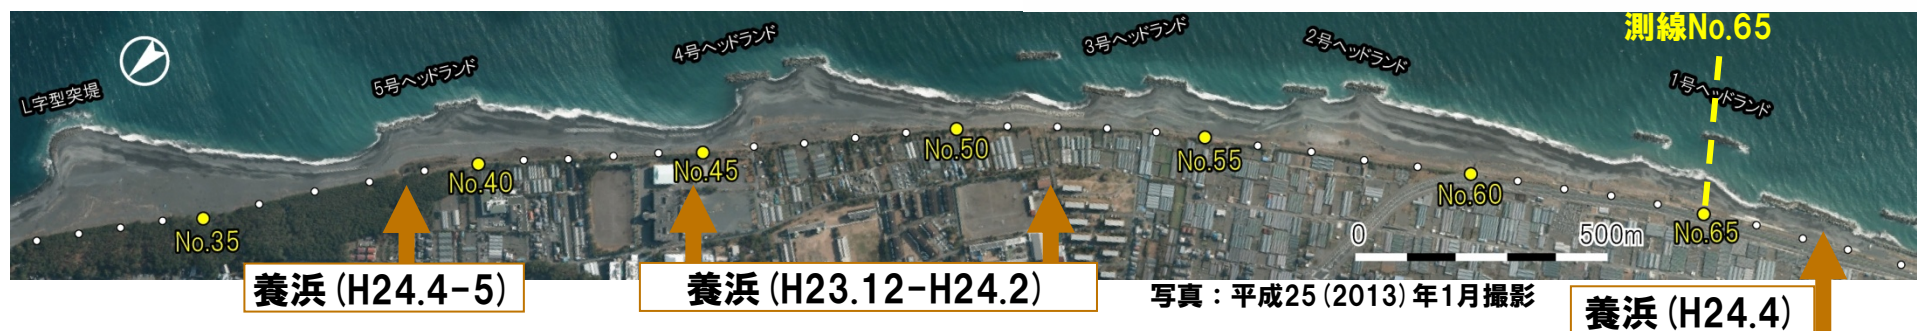
### ■1号ヘッドランド背後

1. 1号ヘッドランド上手では消波堤設置により侵食が抑制され、盛土養浜により浜幅が広がった。
2. 1号ヘッドランド背後で侵食が進んだ。（漂砂上手[増・蛇塚地区]からの漂砂量が少ないためと推測される）

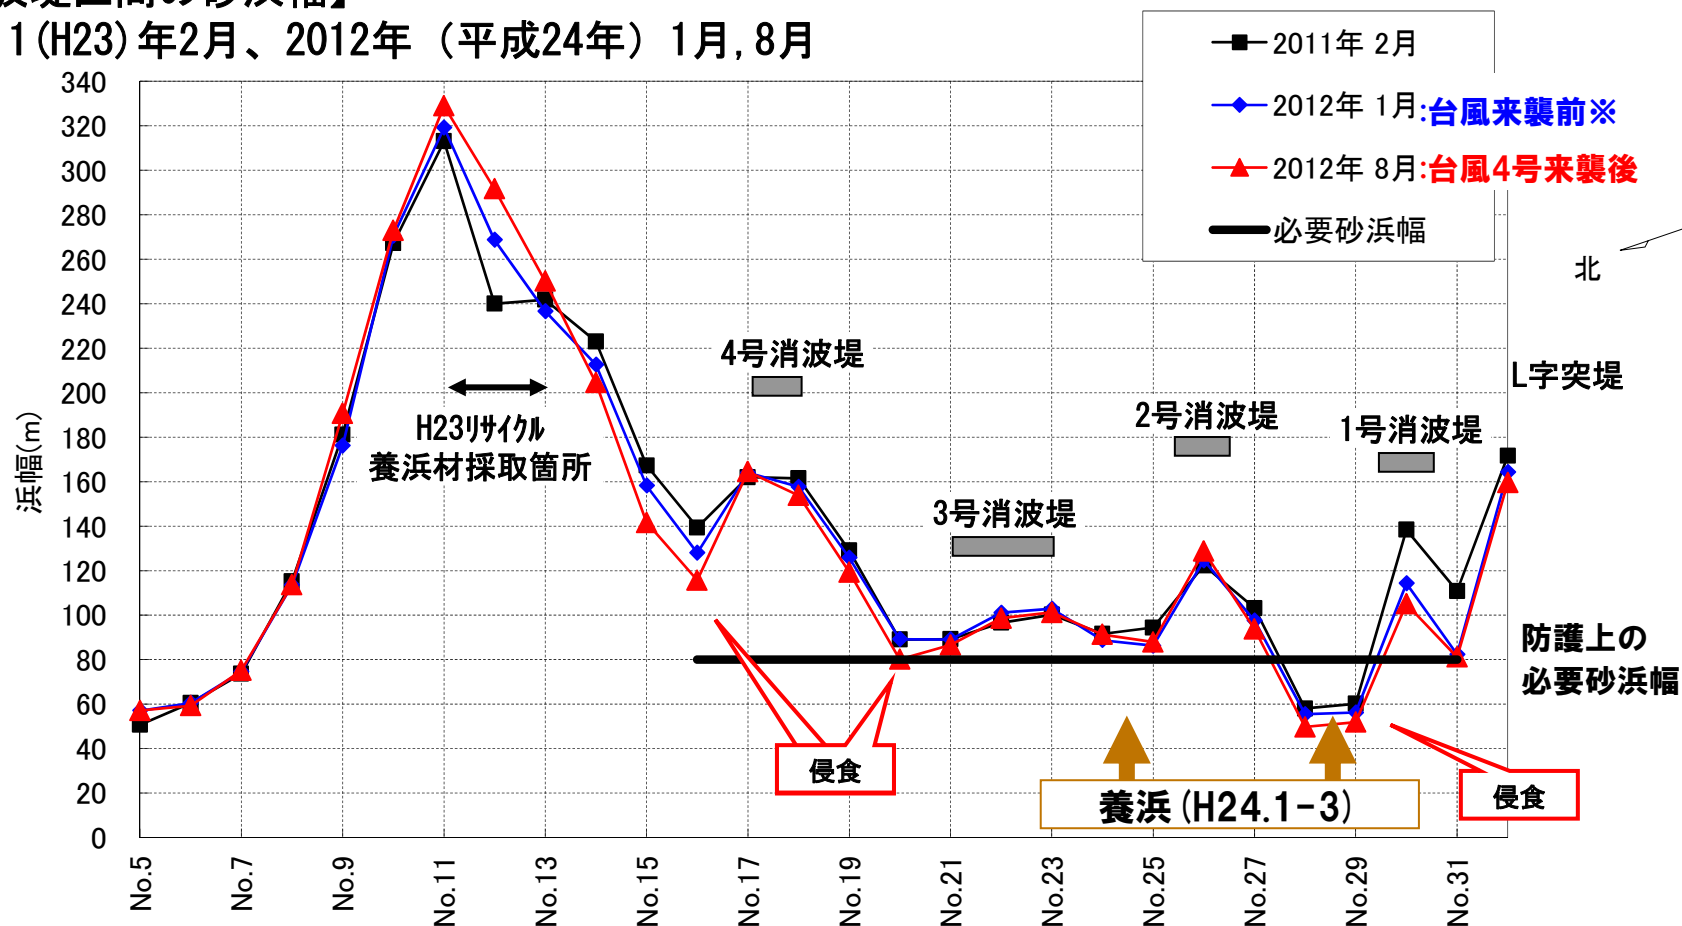
### 【消波堤区間の砂浜幅】

1. 1,3,4号消波堤下手で局所的に侵食が進行したものの、全般に著しい汀線後退は確認されない。
2. 1,2号消波堤周辺の盛土養浜が、波浪によりその下手側（北側）に供給された。
3. 4号消波堤下手では、台風17号来襲時に越波が生じた。
