# **平成24年度 清水海岸侵食対策検討委員会**

**平成25年2月19日  
静岡県**

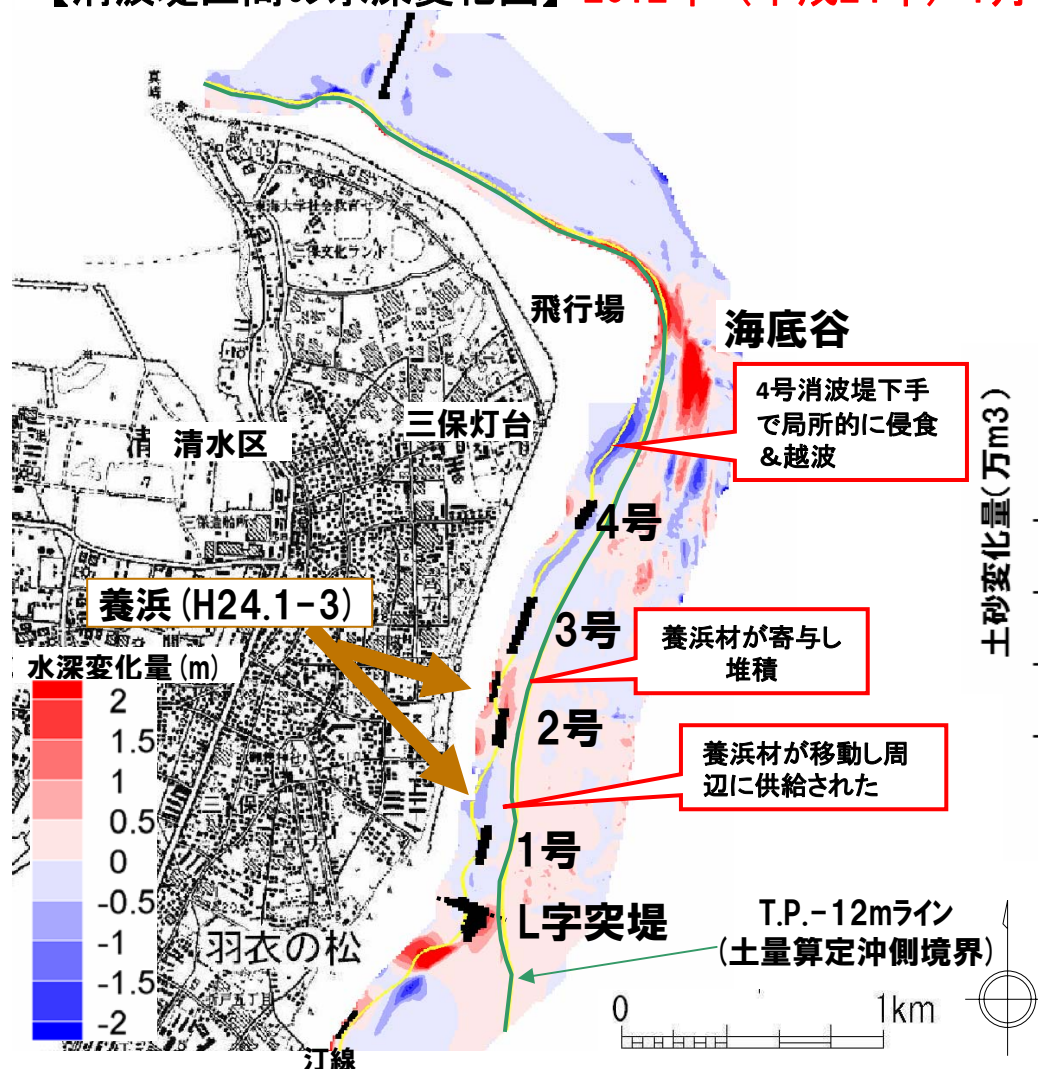
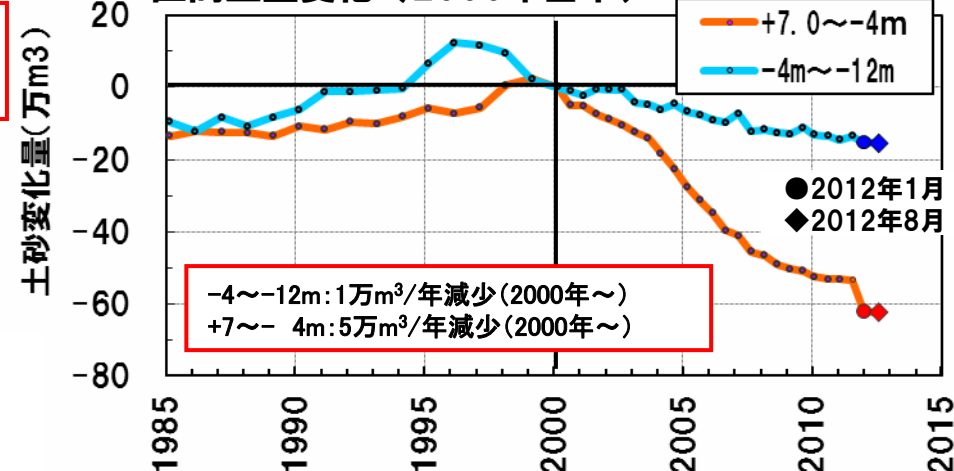
【消波堤区間の水深変化図】 2012年（平成24年）1月～8月※の変化

1. 1,3,4号消波堤下手で局所的に侵食が進行したものの、全般に著しい汀線後退は確認されない。
2. 1,2号消波堤周辺の盛土養浜が、波浪によりその下手側（北側）に供給された。
3. 4号消波堤下手では、台風17号来襲時に越波が生じた。

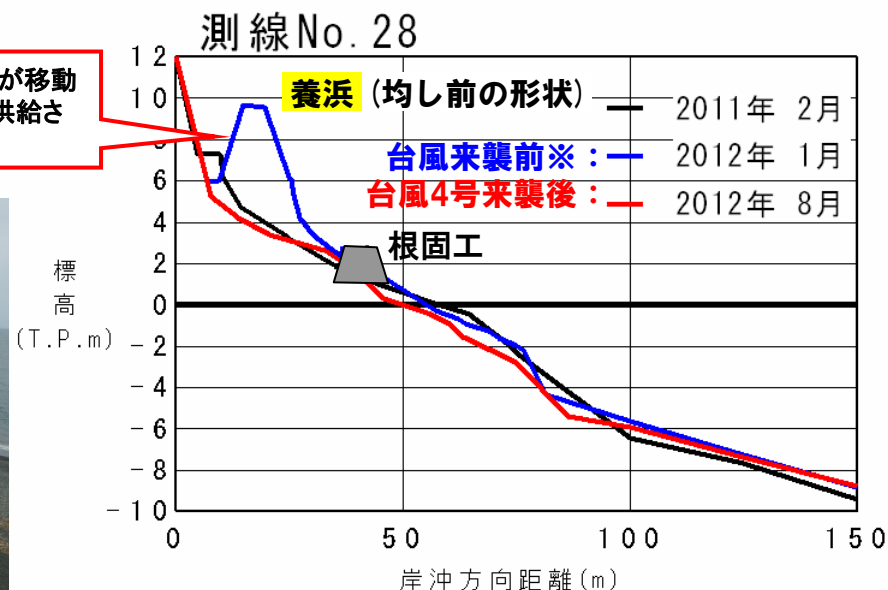
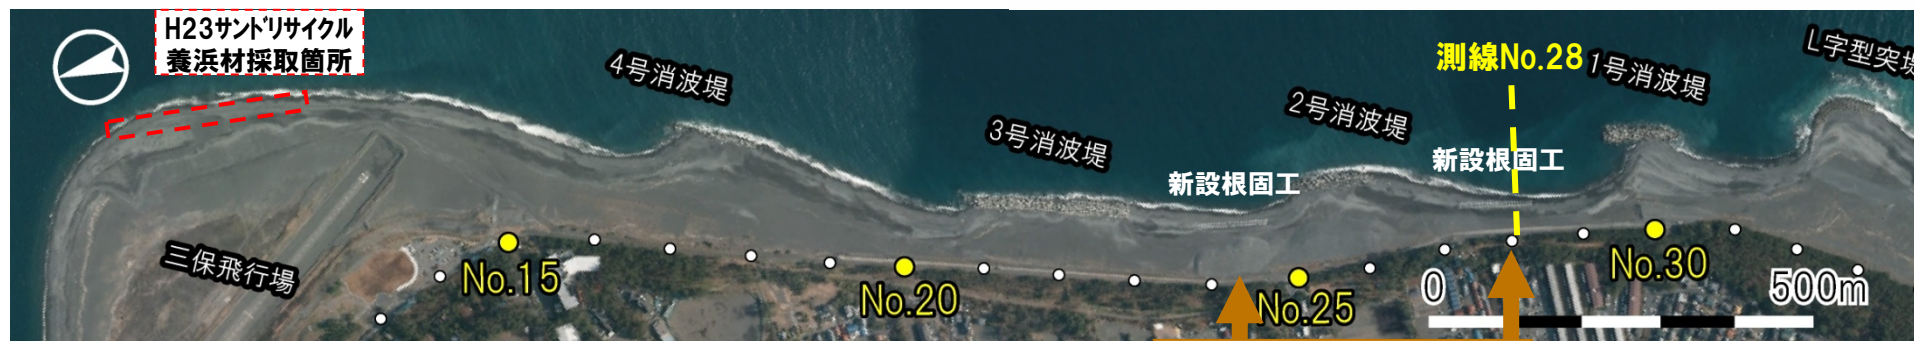
### ■1号消波堤下手

1. 1,3,4号消波堤下手で局所的に侵食が進行したものの、全般に著しい汀線後退は確認されない。
2. 1,2号消波堤周辺の盛土養浜が、波浪によりその下手側（北側）に供給された。
3. 4号消波堤下手では、台風17号来襲時に越波が生じた。

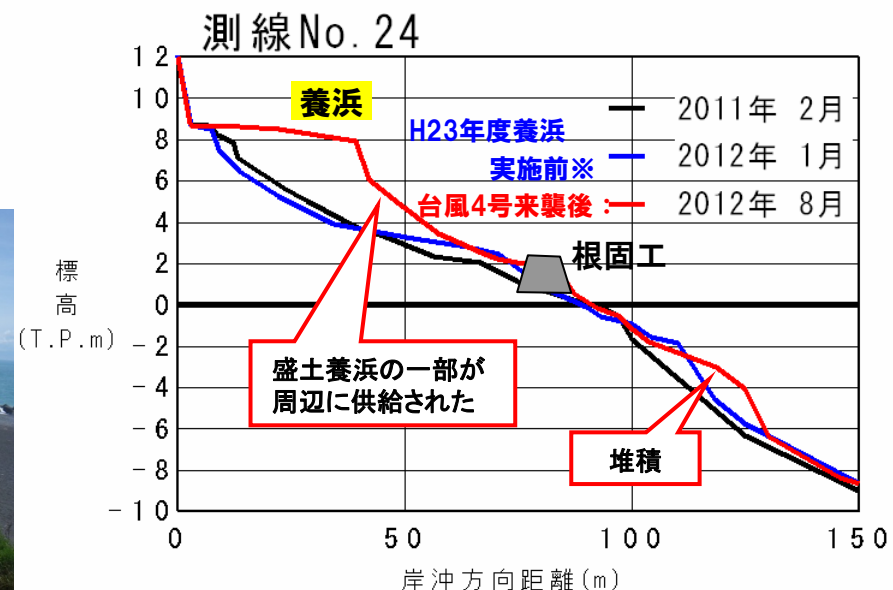
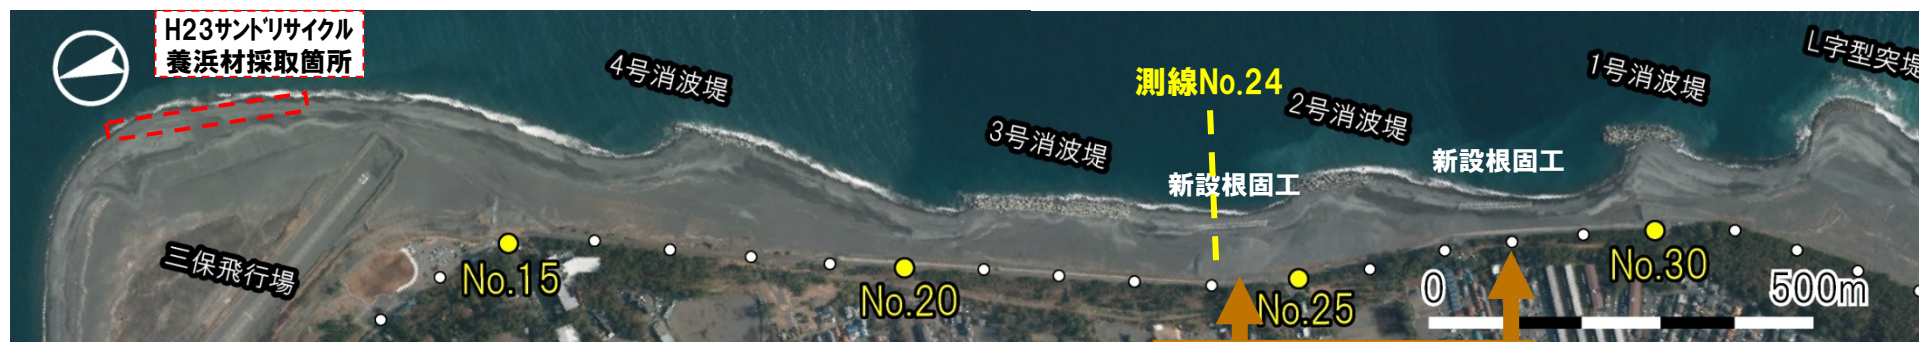
### ■2号消波堤下手

1. 1,3,4号消波堤下手で局所的に侵食が進行したものの、全般に著しい汀線後退は確認されない。
2. 1,2号消波堤周辺の盛土養浜が、波浪によりその下手側（北側）に供給された。
3. 4号消波堤下手では、台風17号来襲時に越波が生じた。

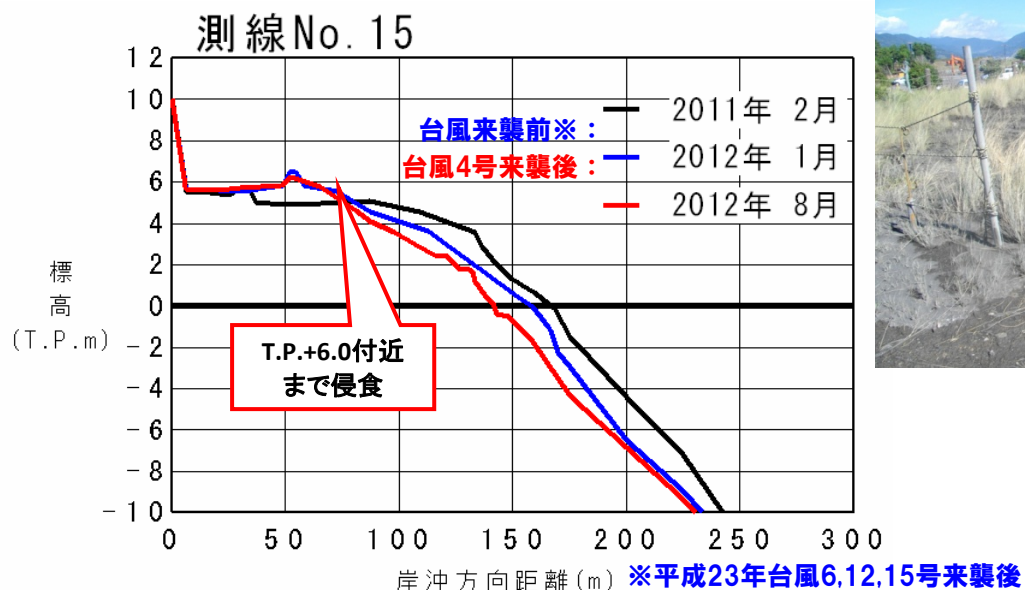
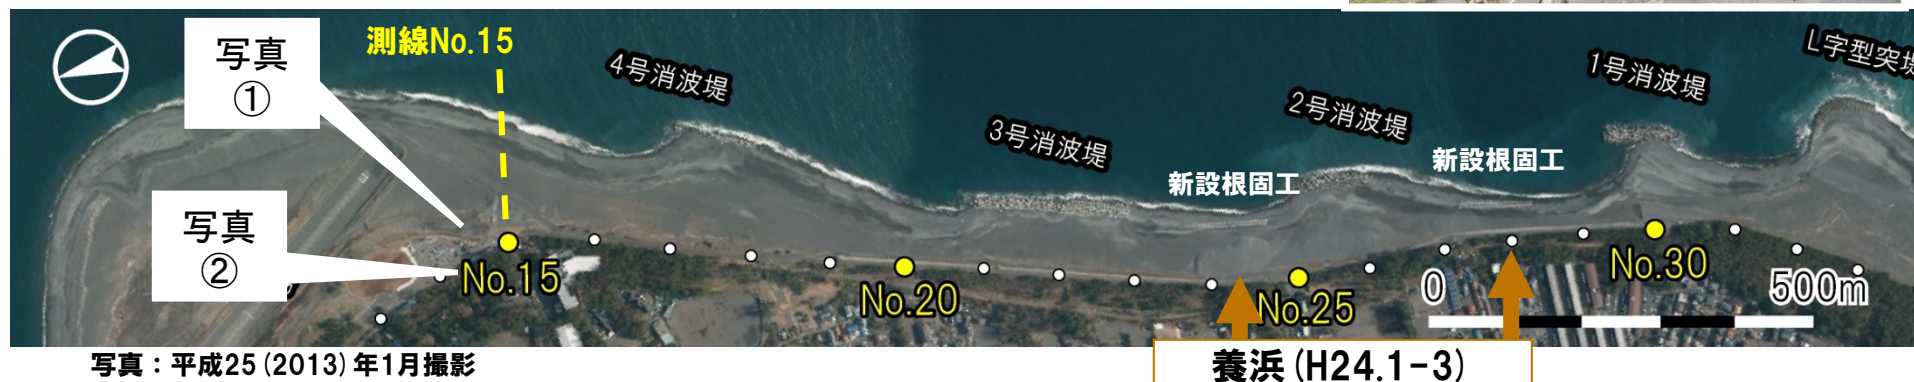
### ■4号消波堤下手

1. 1,3,4号消波堤下手で局所的に侵食が進行したものの、全般に著しい汀線後退は確認されない。
2. 1,2号消波堤周辺の盛土養浜が、波浪によりその下手側(北側)に供給された。
3. 4号消波堤下手では、台風17号来襲時に越波が生じた。

写真① 越波による流木の散乱状況

堤防天端T.P.+6.0mを  
越えて流木が散乱

1. 全体計画どおり養浜を実施する。
2. 養浜箇所については局所的な侵食への対応を踏まえ決定する。
3. 台風時期前までに4号消波堤下手（三保灯台前面）の堤防嵩上げを完了する。
4. 引き続き、モニタリングを実施していく

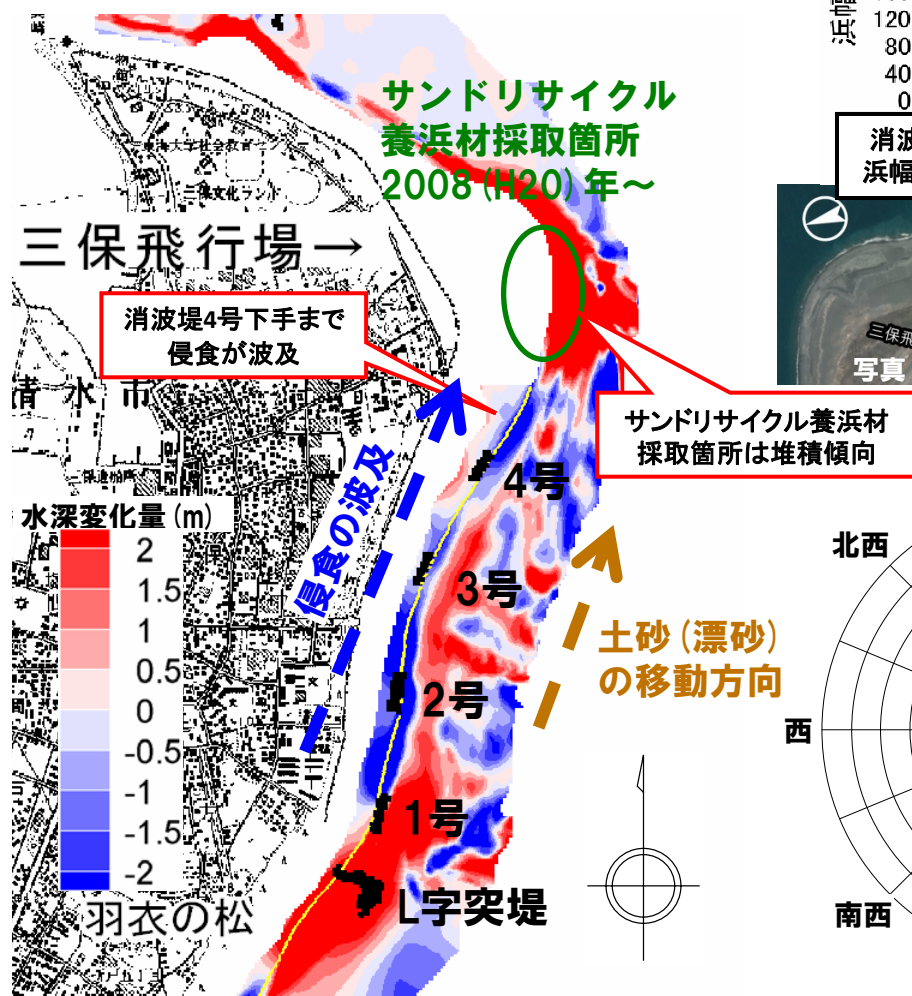
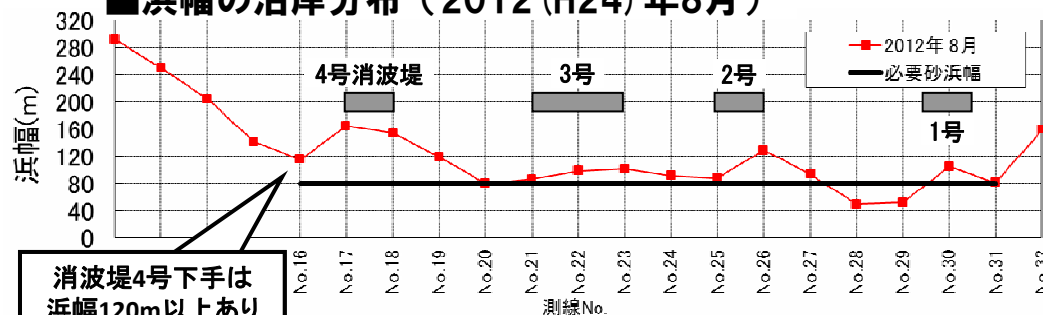
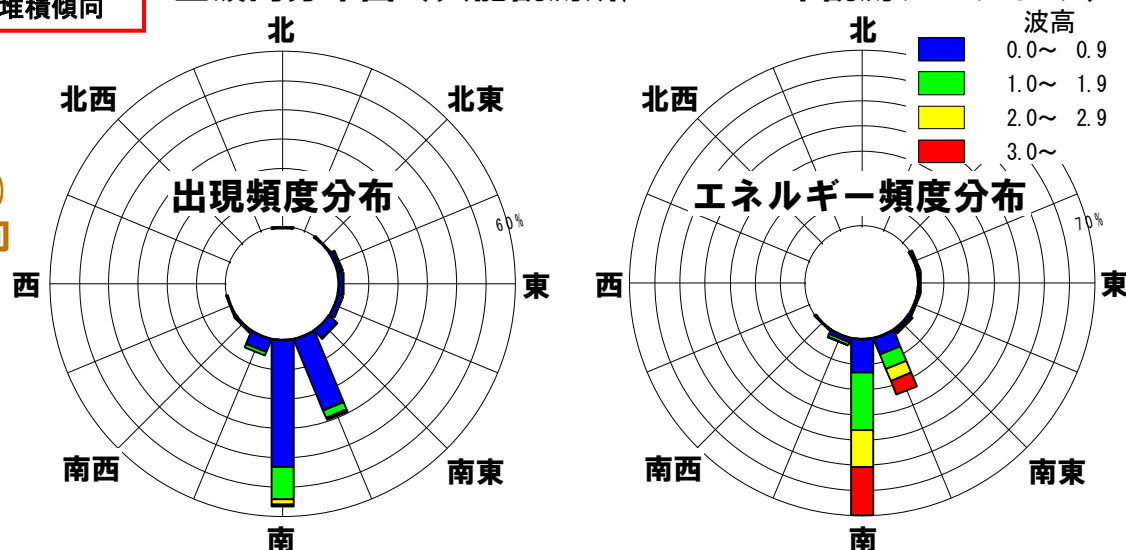
### 【消波堤区間の水深変化図】

1. 波浪は南～南南東が卓越しており、北から南への土砂移動はほとんどないと考えられる。
2. サンドリサイクル養浜材採取実施前から4号消波堤下手では、侵食が始まっていた。

消波堤4号下手は  
浜幅120m以上あり

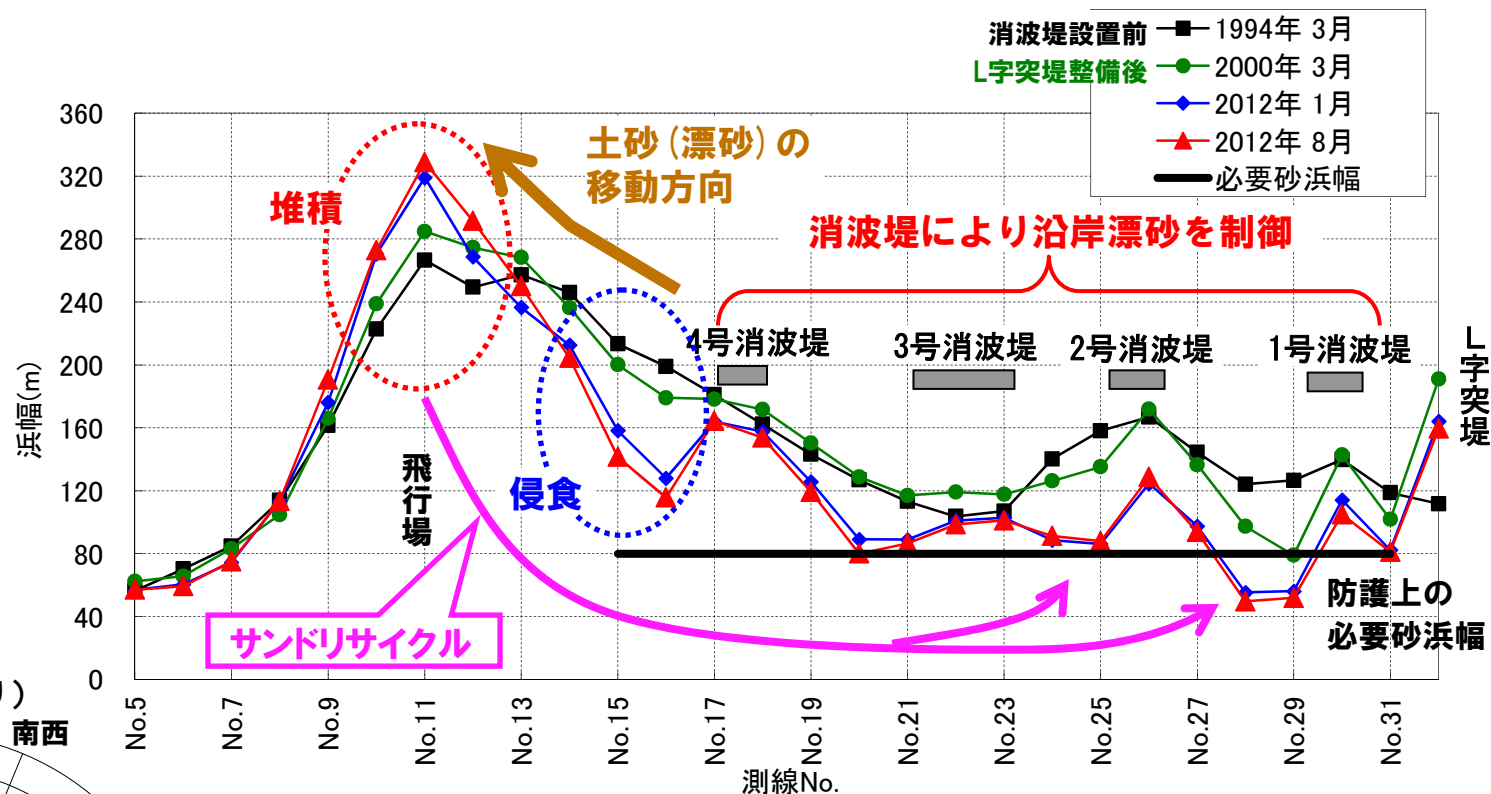
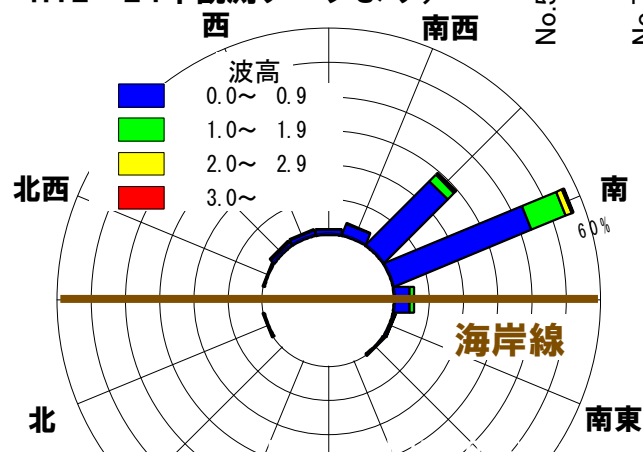
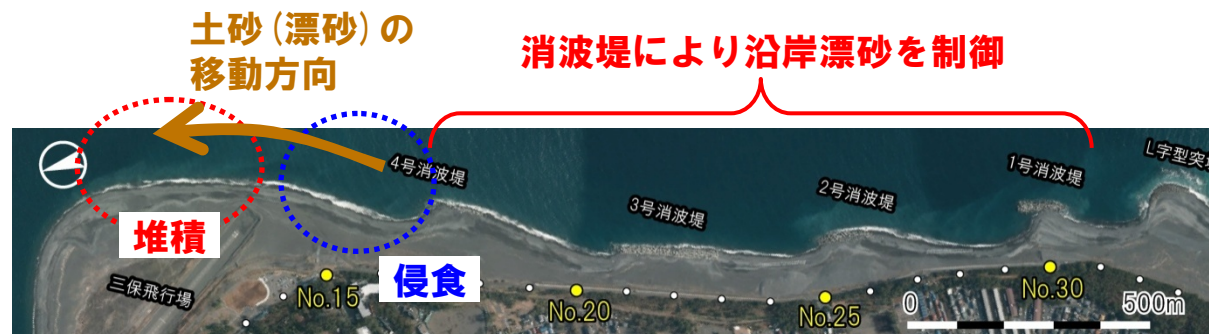
3.1～4号消波堤間では消波堤により沿岸漂砂を制御し、汀線維持を図っている。

4.4号消波堤下手の侵食は、4号消波堤下手に供給される漂砂が減少しているためと考えられる。

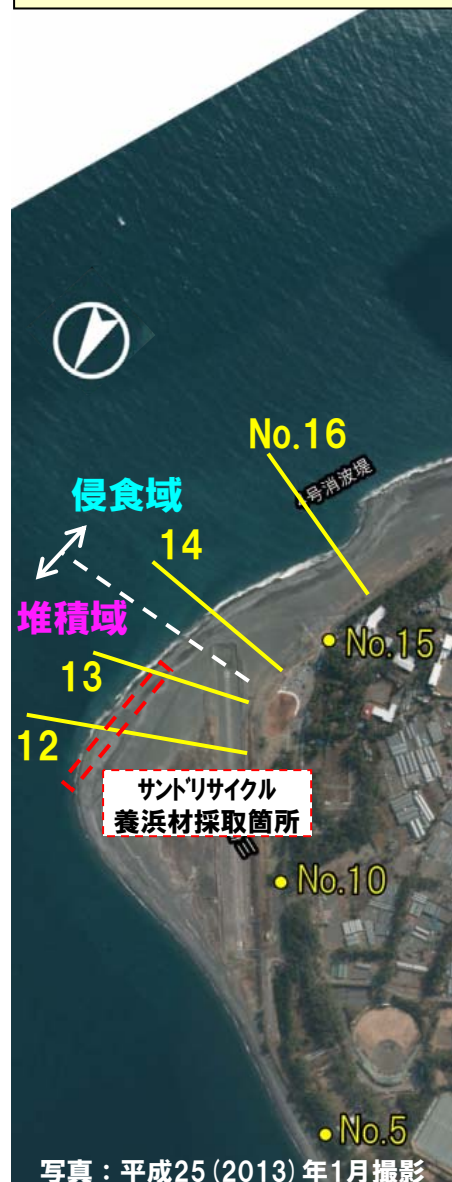
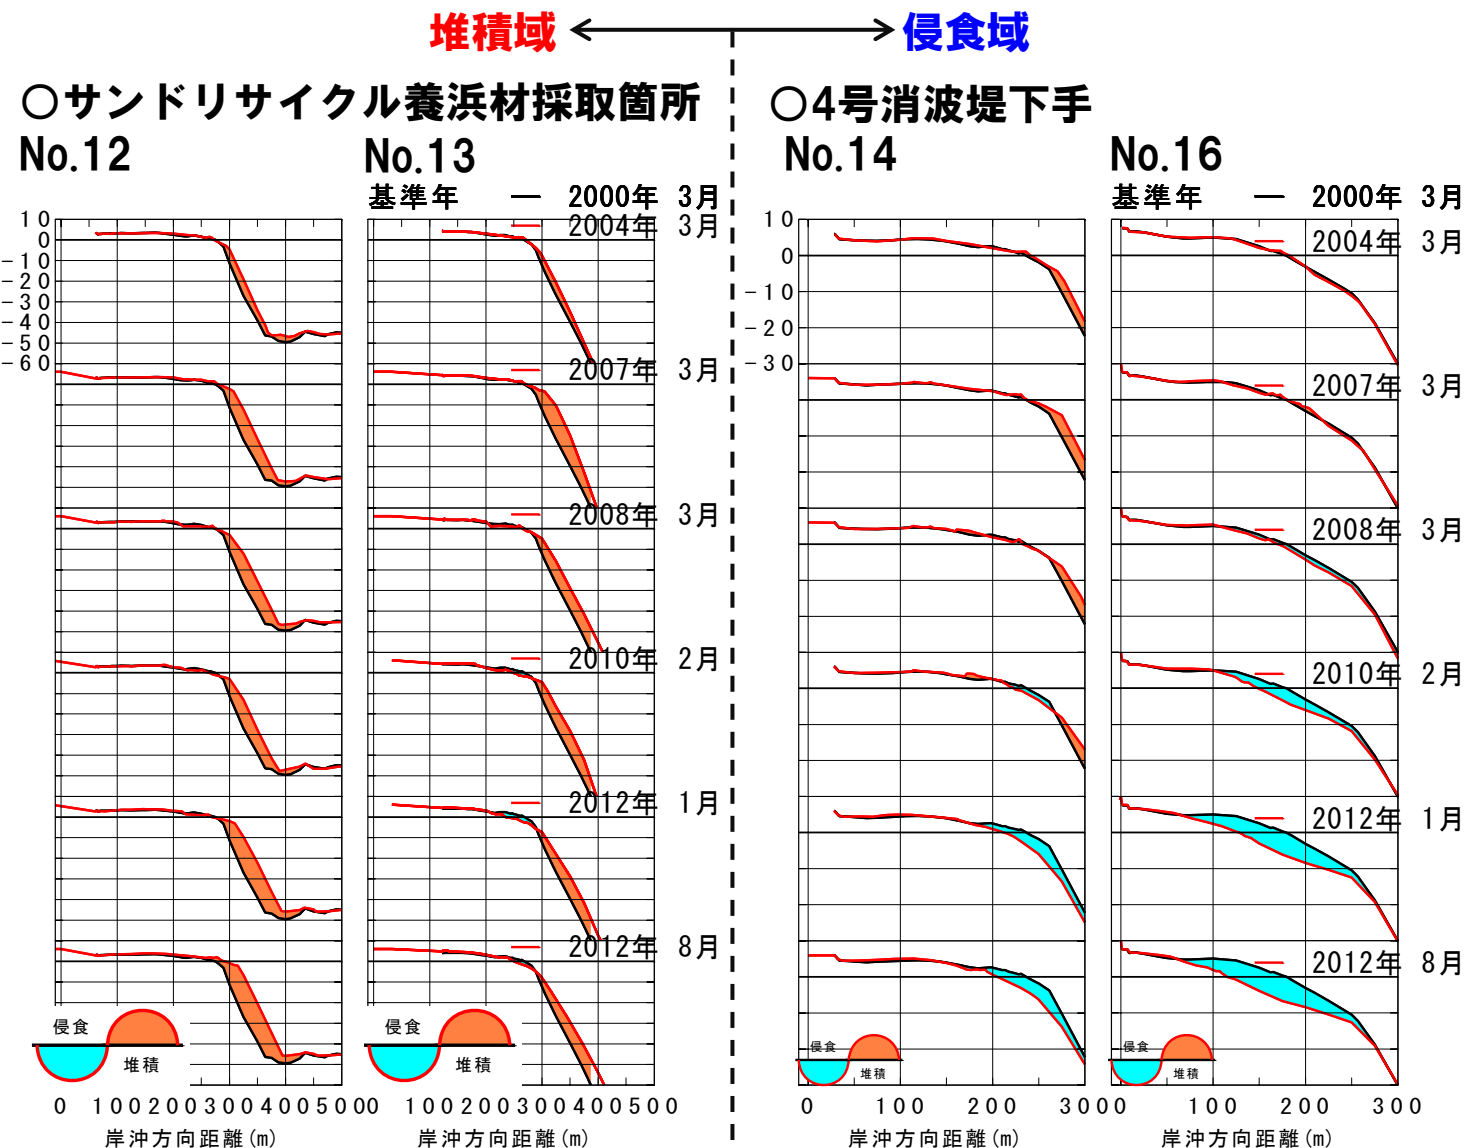
5.No.13と14の間で侵食域から堆積域に変化。養浜材採取はNo.13より北側の堆積域で実施している。

6.養浜材採取箇所は養浜材を採取してもなお堆積傾向にあり、採取により周辺の侵食は引き起こしていない。

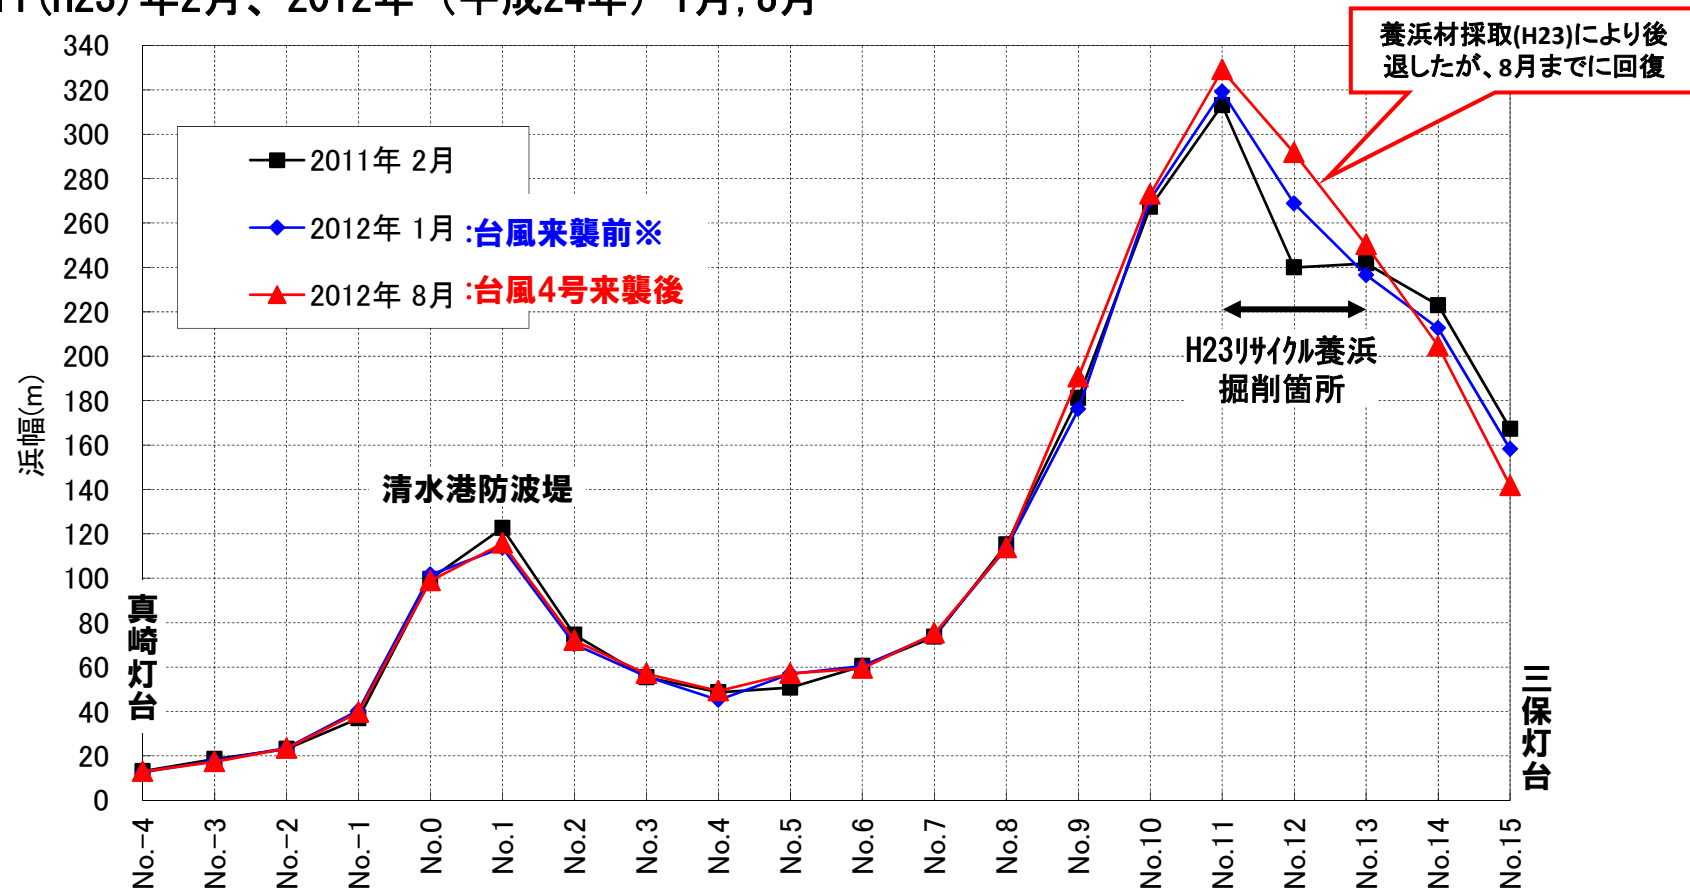
【消波堤区間下手の砂浜幅】

1. 養浜材採取箇所の汀線は8月までに回復した。
2. 養浜材採取箇所下手の汀線は安定しており、養浜材採取箇所の影響は見られない。

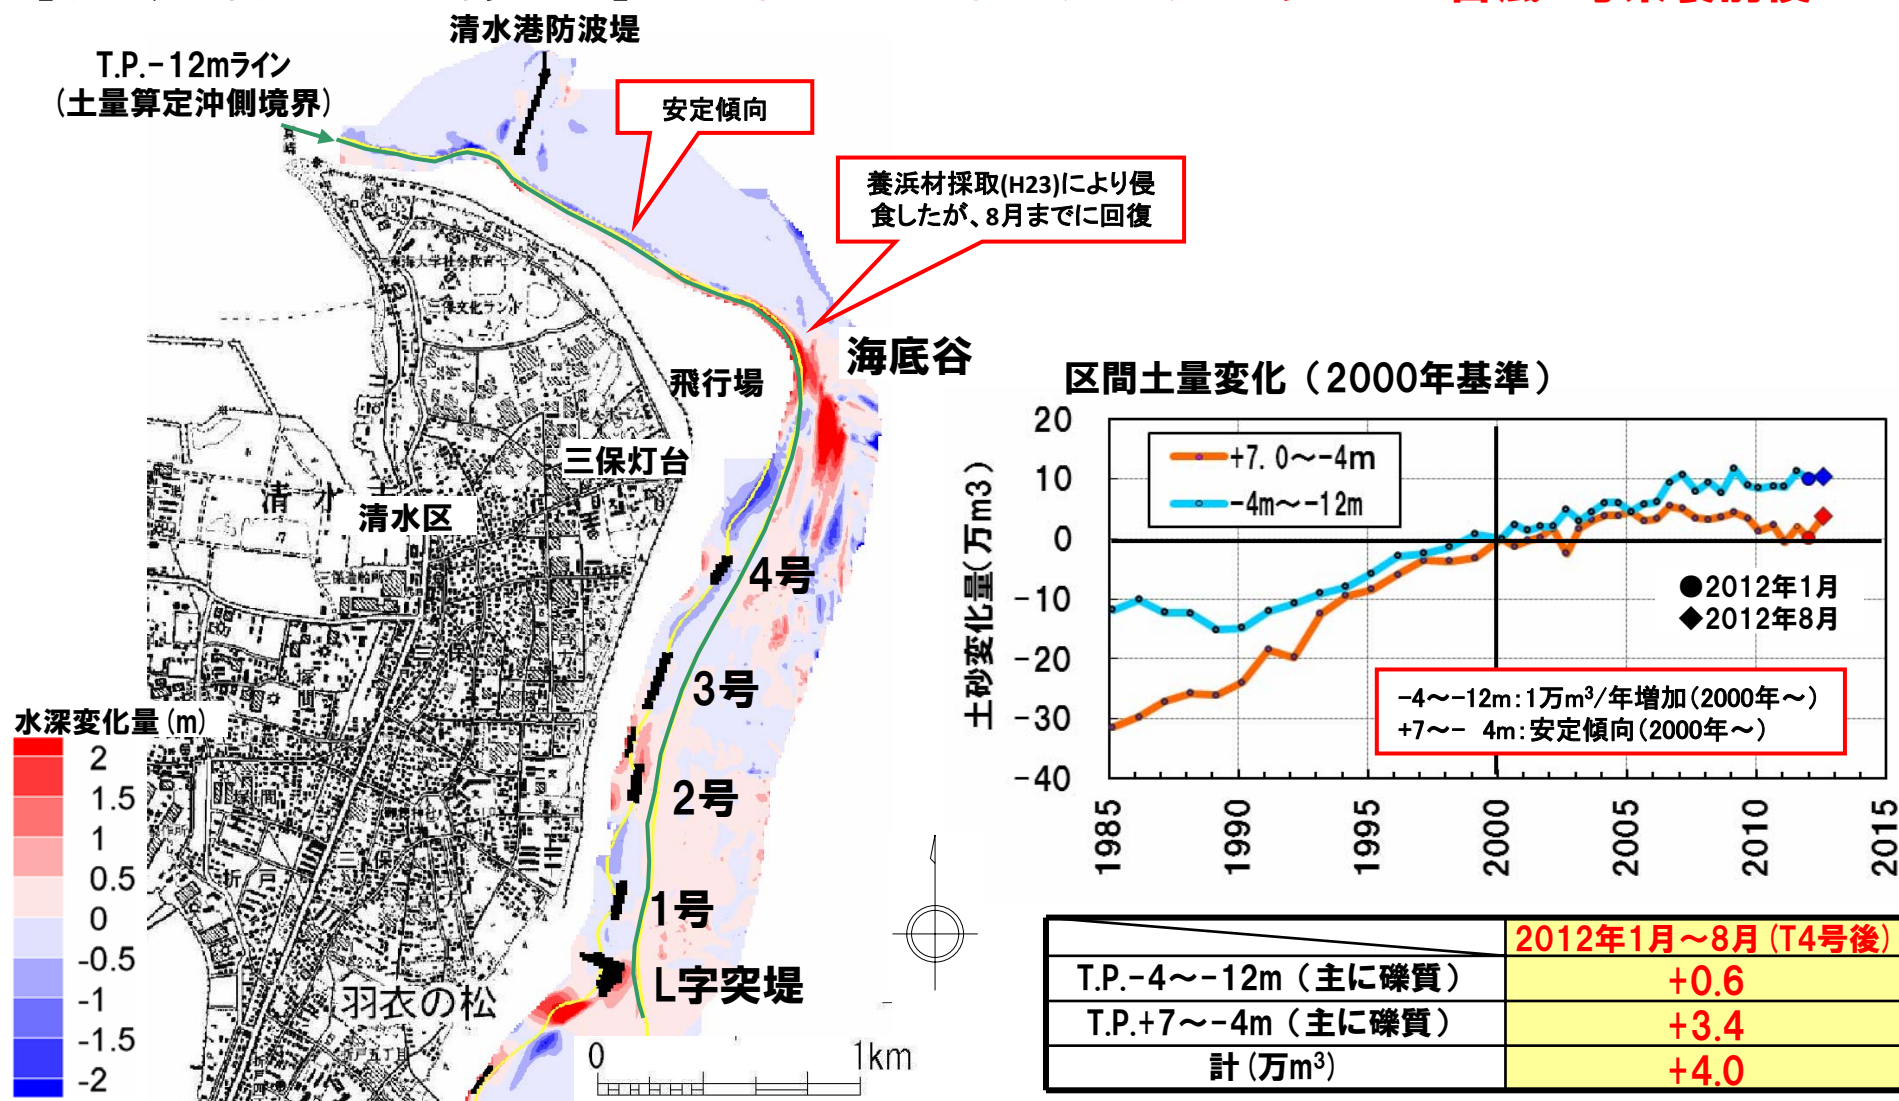
【消波堤区間下手の水深変化図】 2012年（平成24年）1月～8月※の変化 ※台風4号来襲前後

1. 養浜材採取箇所の汀線は8月までに回復した。
2. 養浜材採取箇所下手の汀線は安定しており、養浜材採取箇所の影響は見られない。

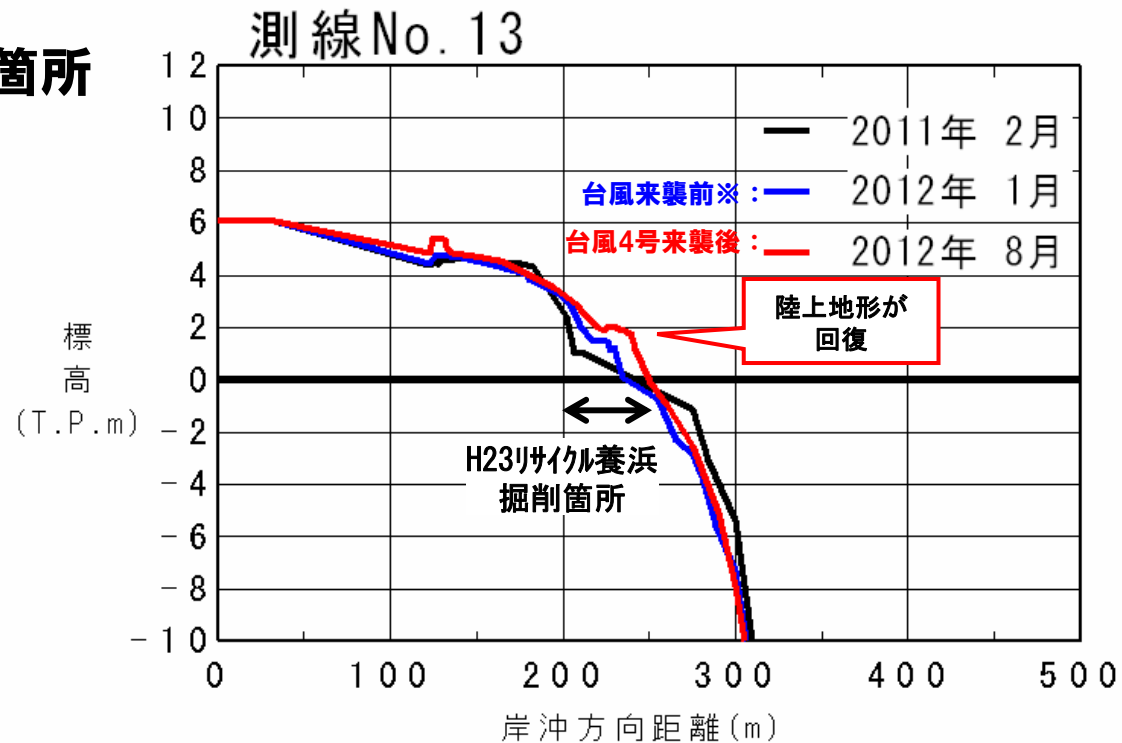
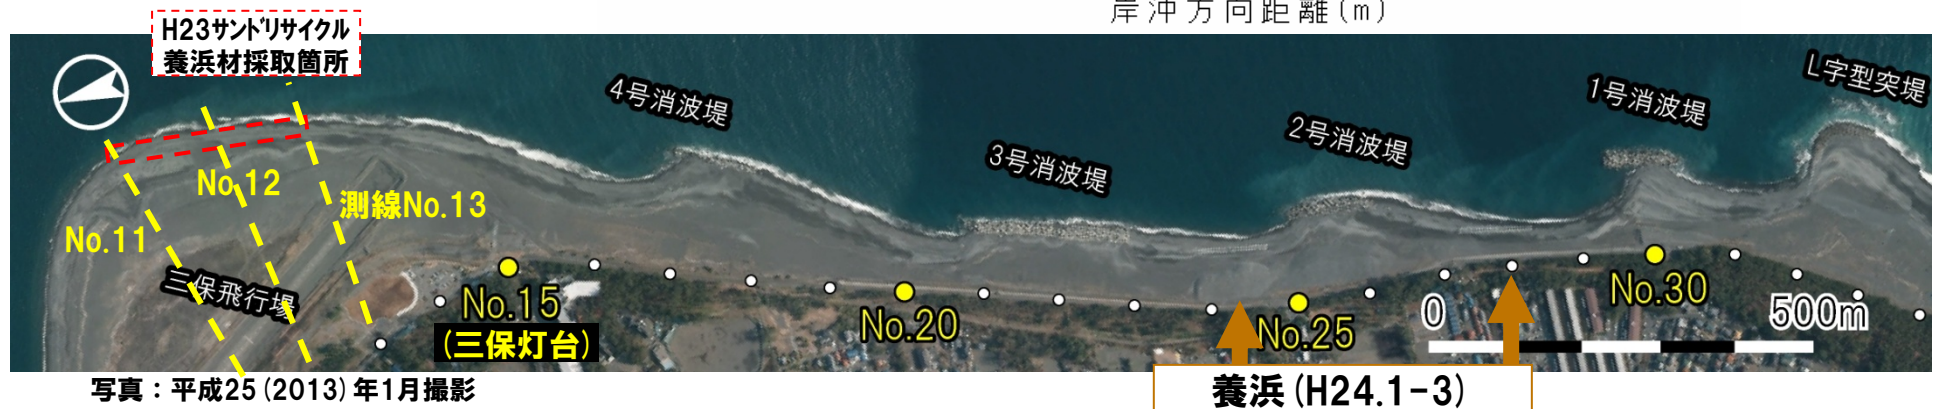
### ■リサイクル養浜掘削箇所

1. 養浜材採取箇所の汀線は8月までに回復した。
2. 養浜材採取箇所下手の汀線は安定しており、養浜材採取箇所の影響は見られない。

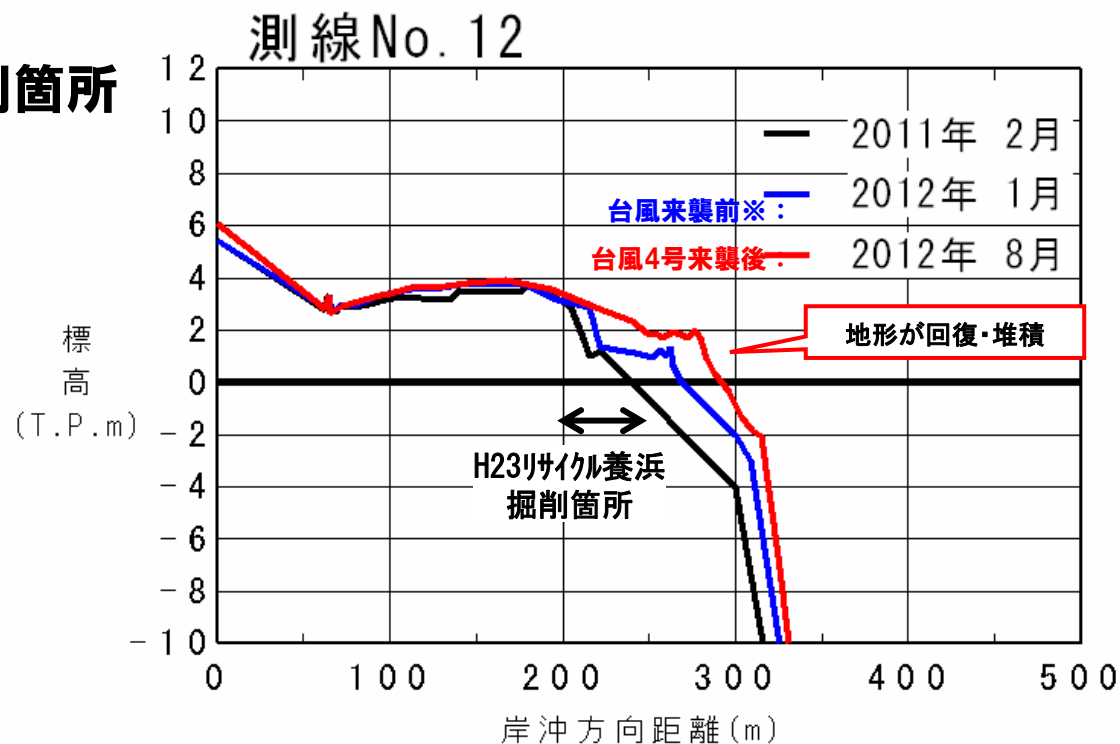
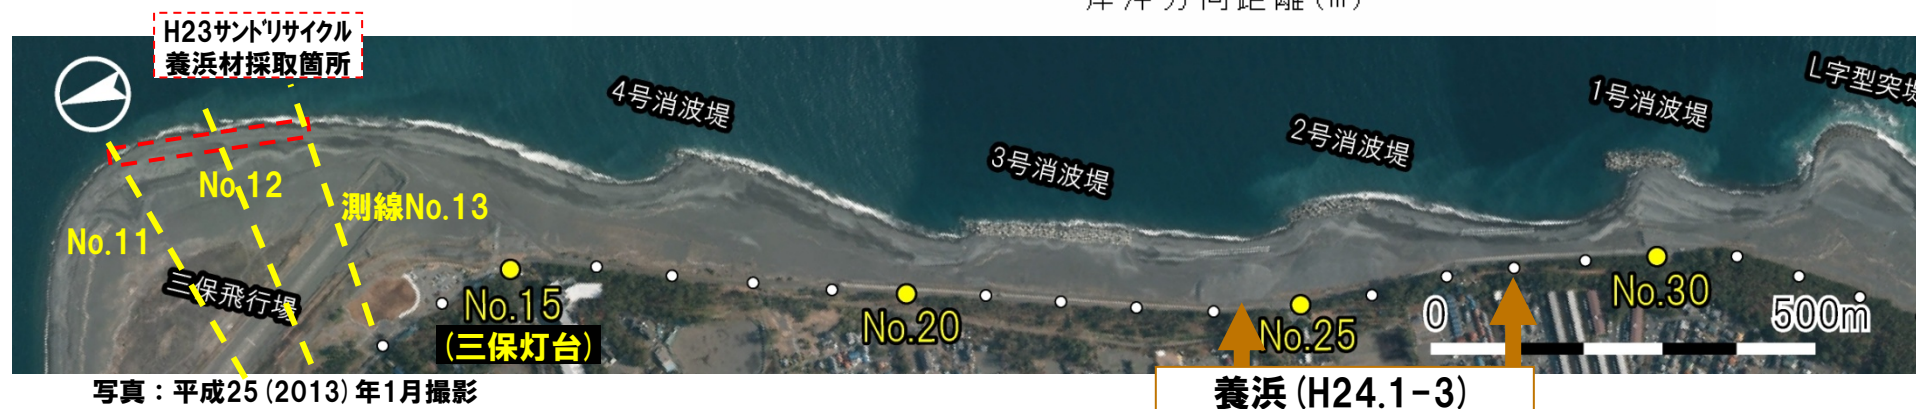
### ■リサイクル養浜掘削箇所

1. 養浜材採取箇所の汀線は8月までに回復した。
2. 養浜材採取箇所下手の汀線は安定しており、養浜材採取箇所の影響は見られない。

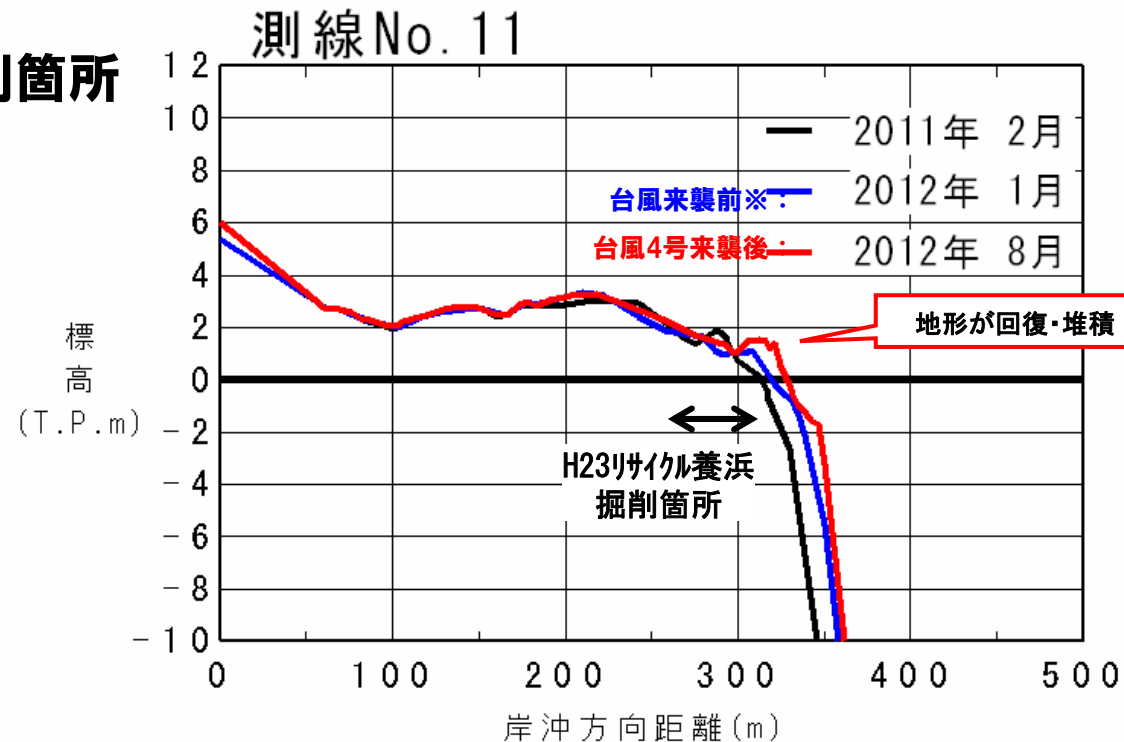
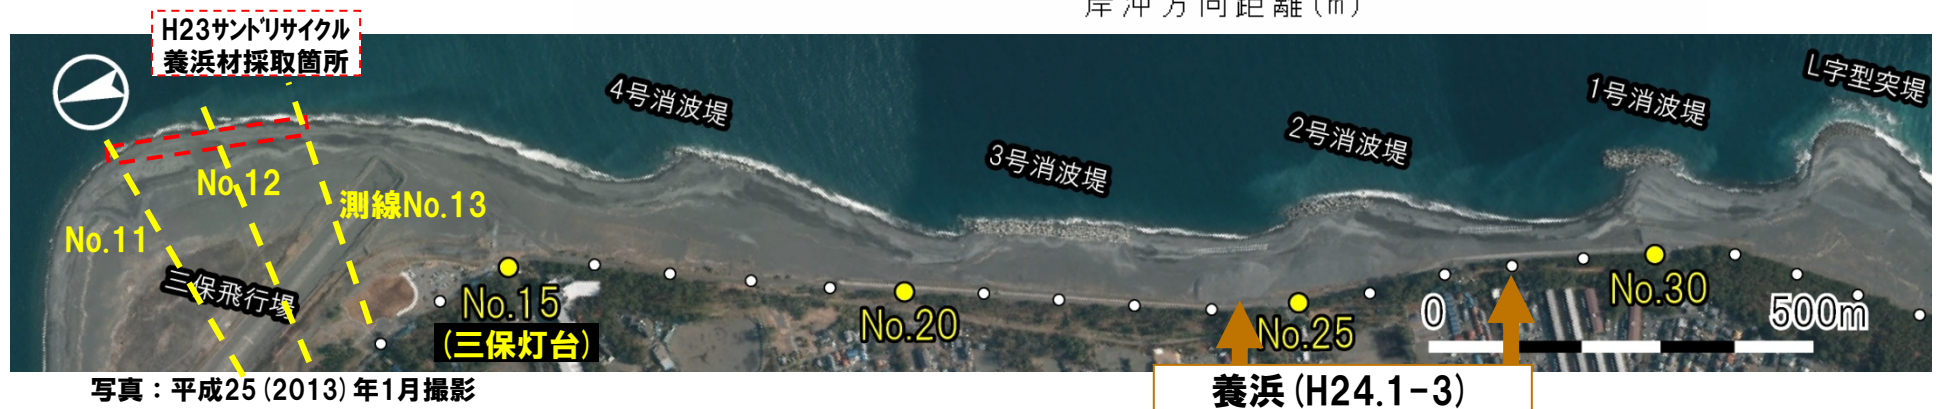
### ■リサイクル養浜掘削箇所

1. 養浜材採取箇所の汀線は8月までに回復した。
2. 養浜材採取箇所下手の汀線は安定しており、養浜材採取箇所の影響は見られない。

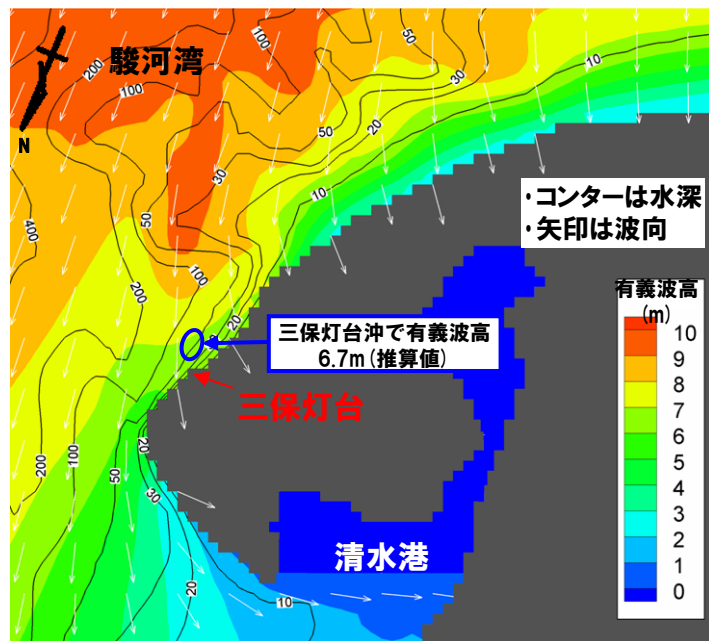
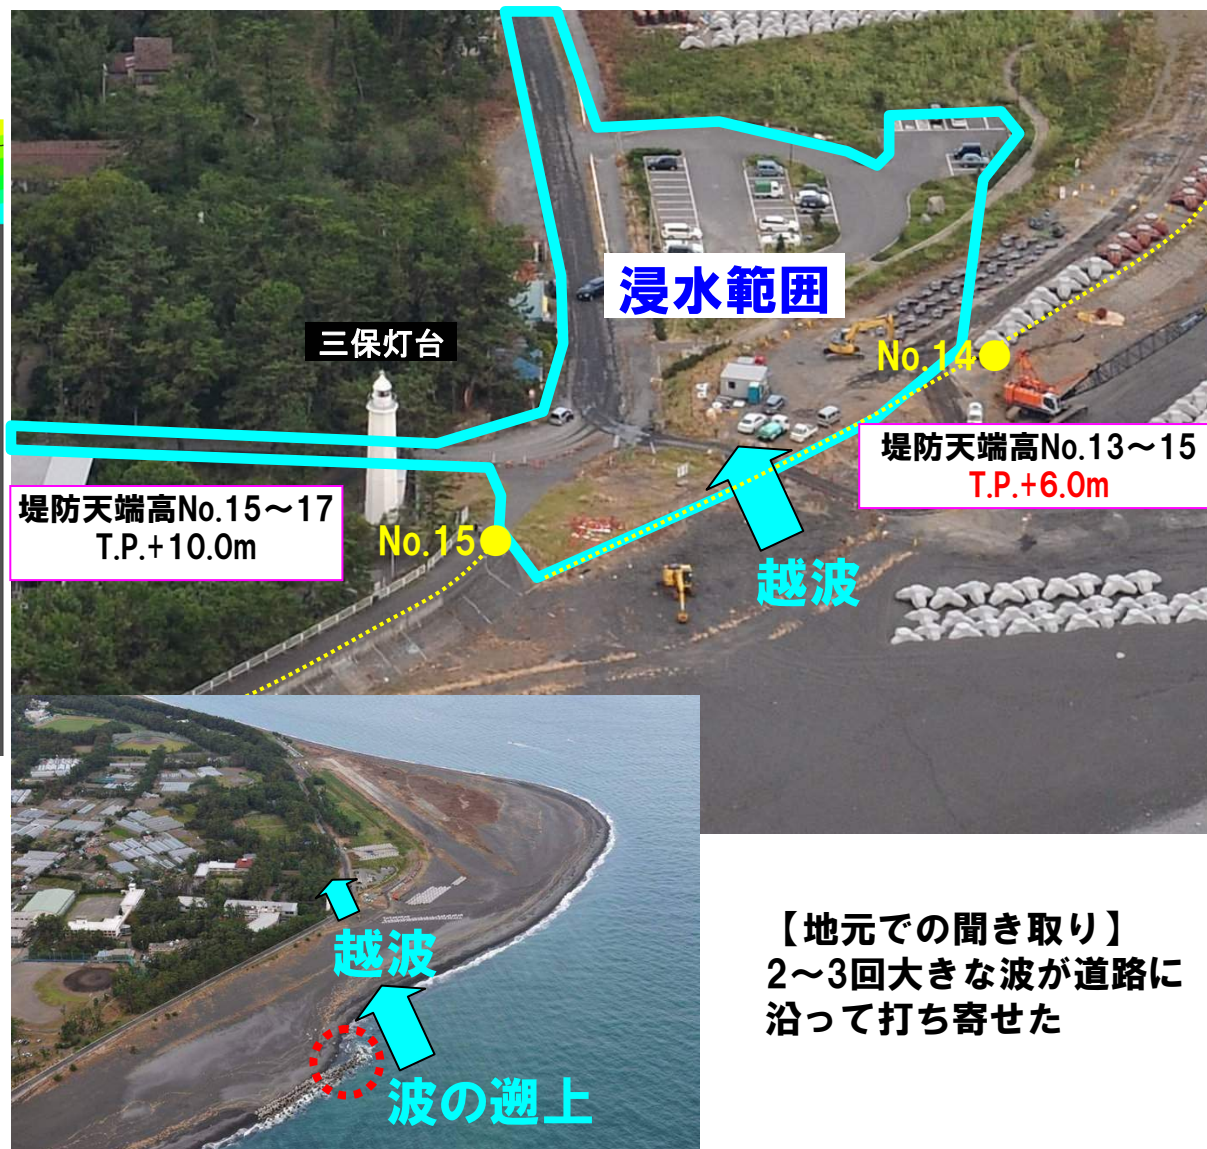
- 平成23年台風15号来襲時に4号消波堤下手の緩傾斜堤区間（天端高T.P.+6m）で越波被害が生じた。⇒越波対策を実施中

- ・越波防止性能及び経済性を考慮し、緊急的にパラペット(波返工)による嵩上げを実施（平成24年度完成予定）
