第4回三保松原白砂青松保全技術会議

資料編

平成27年2月3日

静岡県

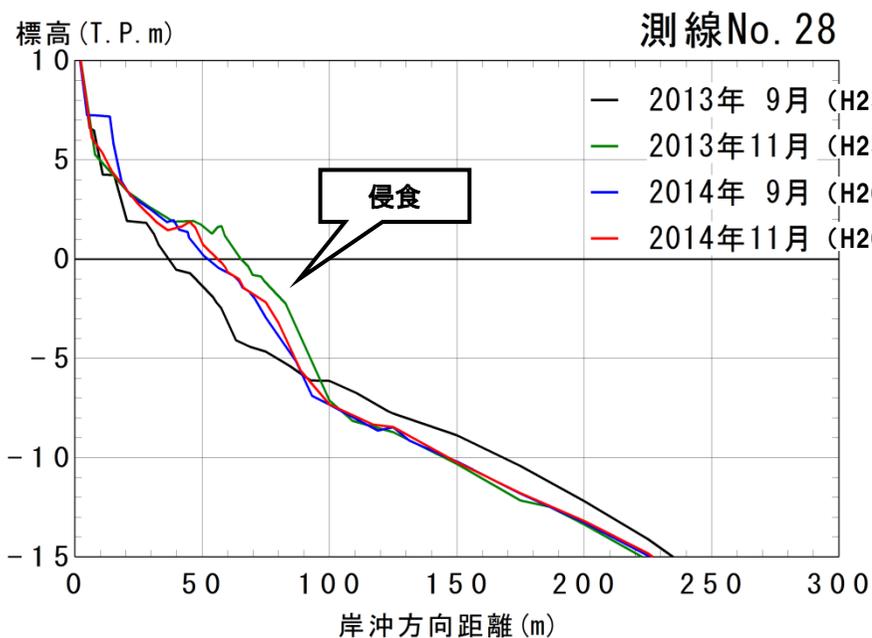
○ 1号消波堤下手

- ・ L型突堤～1号消波堤間は安定
- ・ 1号消波堤下手は2013年11月時に一時的に堆積したが、2014年9月時に減少

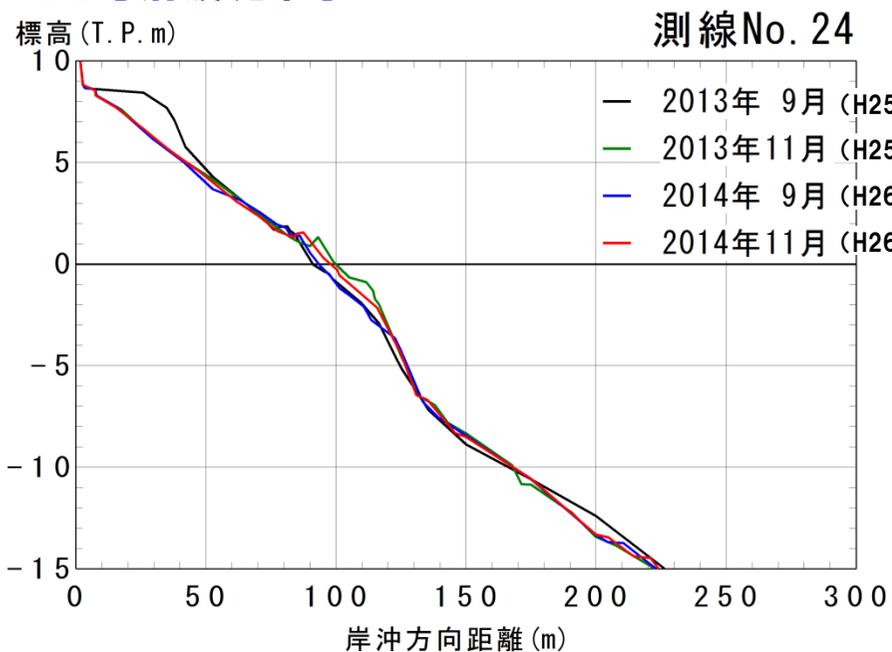
○2号消波堤下手

・2号消波堤背後で堆積したが、2013年台風の影響による侵食分の回復には至っていない

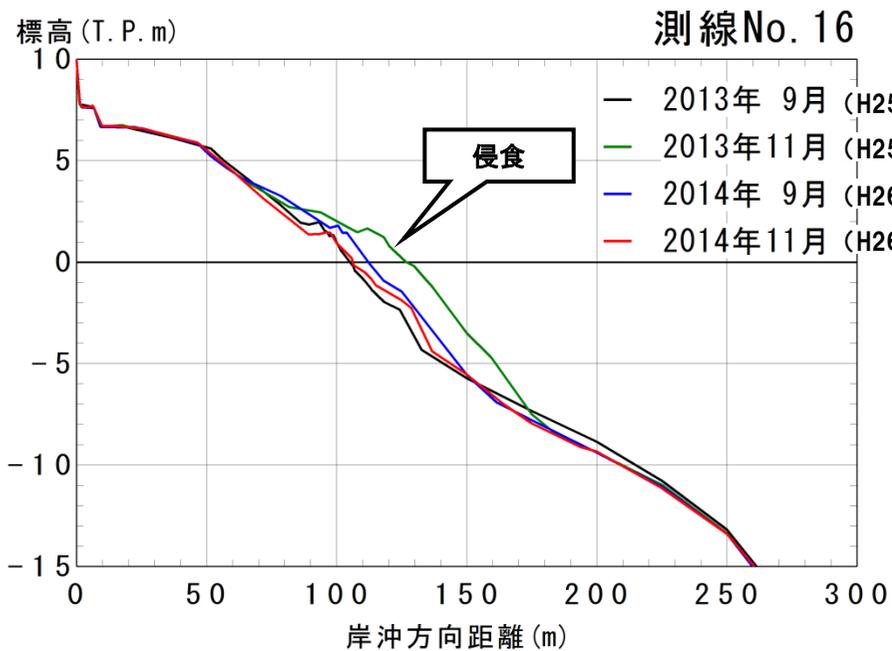
○4号消波堤下手

(2013年台風時の前面侵食により4号消波堤が沈下)

- ・消波堤下手は2013年時に一時的に堆積したが、2014年9月時に減少

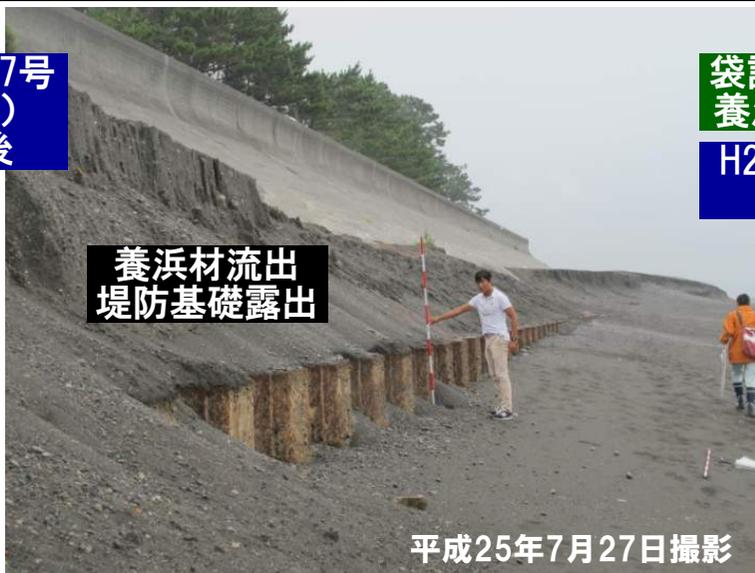
H25台風7号
(7/11)
来襲後

平成25年時に堤防基礎が露出した箇所は、緊急対策や養浜実施により平成26年は堤防基礎の露出は見られなかった

袋詰玉石の設置
養浜材の埋戻し

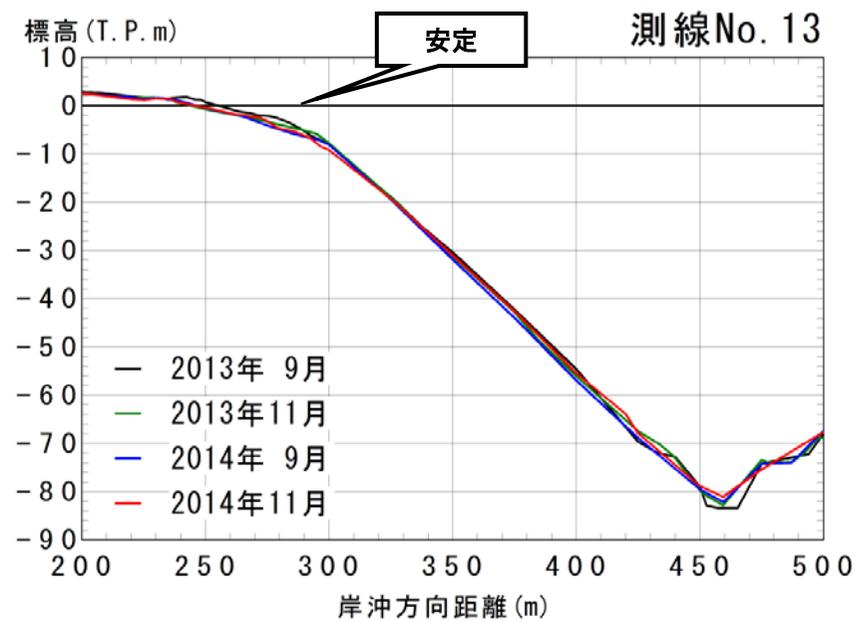
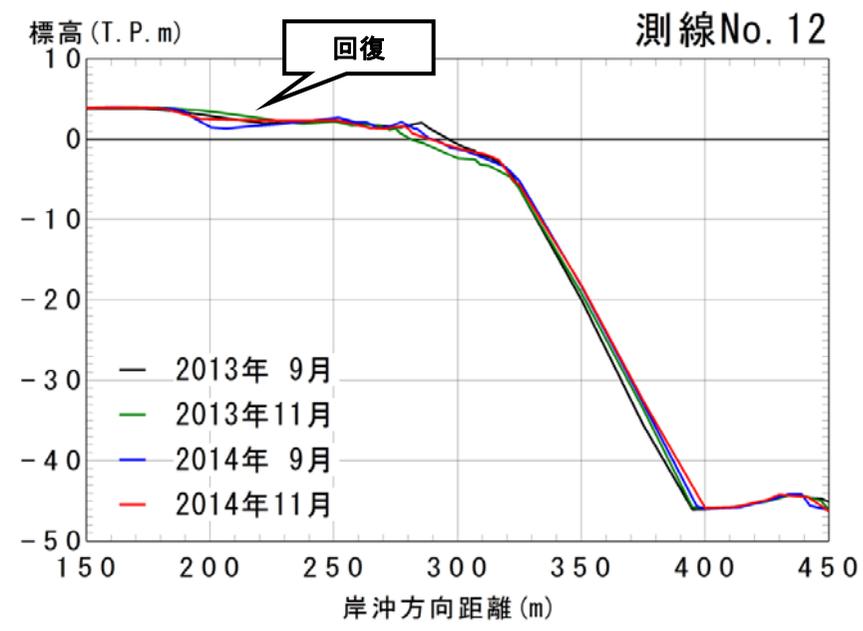
○養浜材採取箇所

- ・ 2014年1月～3月にサンドリサイクル養浜材採取を実施
- ・ 養浜材採取後も地形は回復し、安定している

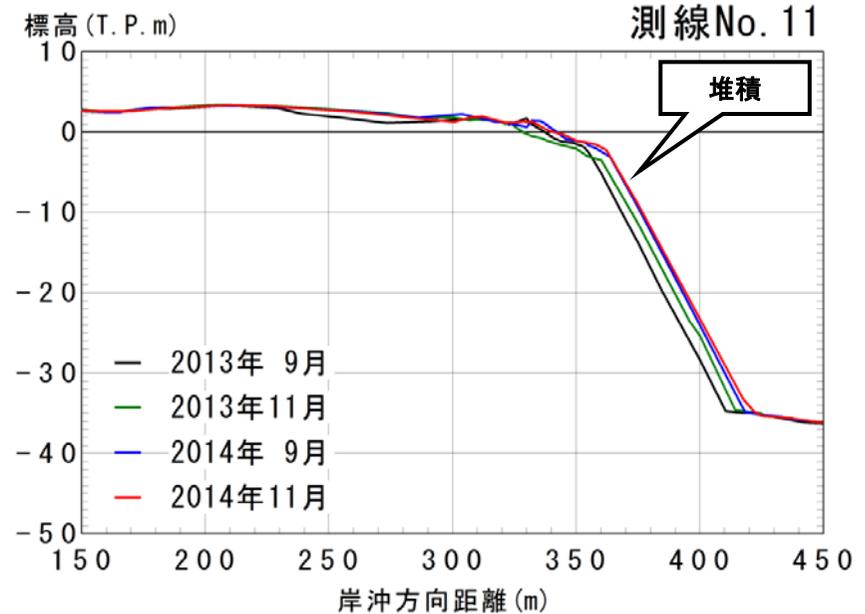
○養浜材採取箇所

- ・ 2014年1月～3月にサンドリサイクル養浜材採取を実施
- ・ 養浜材採取箇所～下手にかけて水中部で土砂の落ち込みにより堆積が進行
