第 1 回三保松原景観改善技術フォローアップ会議

説明資料

平成27年 8 月28日

静 岡 県

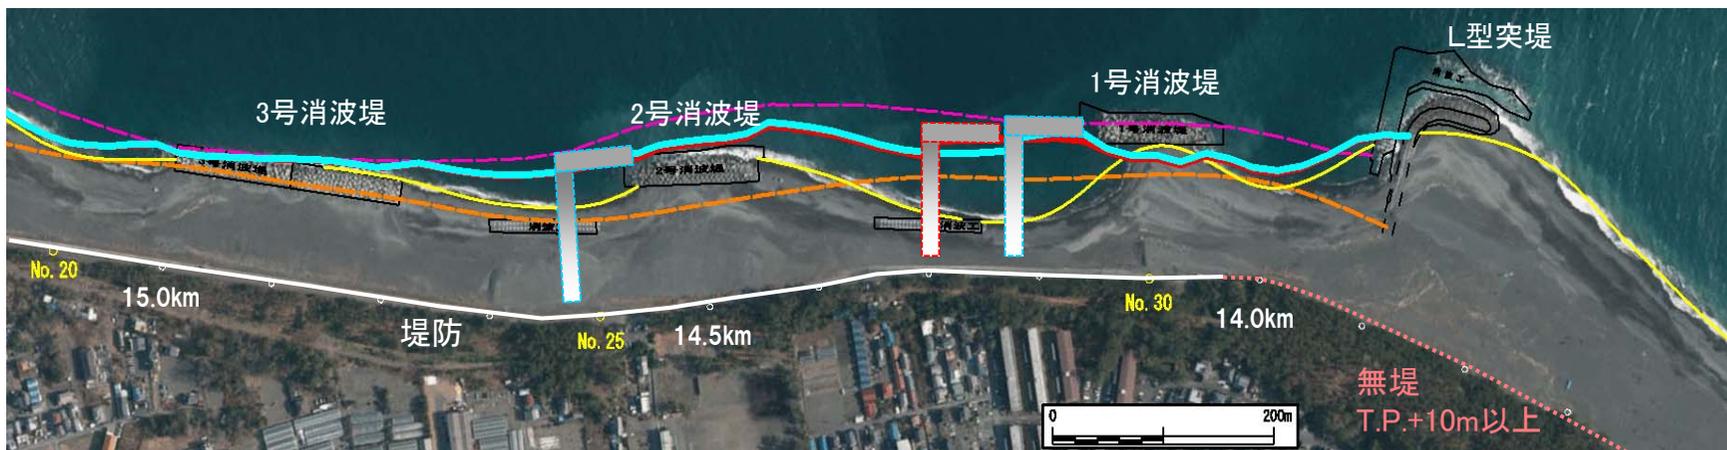
海浜変形シミュレーションによる将来予測

海浜変形シミュレーションや模型実験等により防護水準の向上を確認

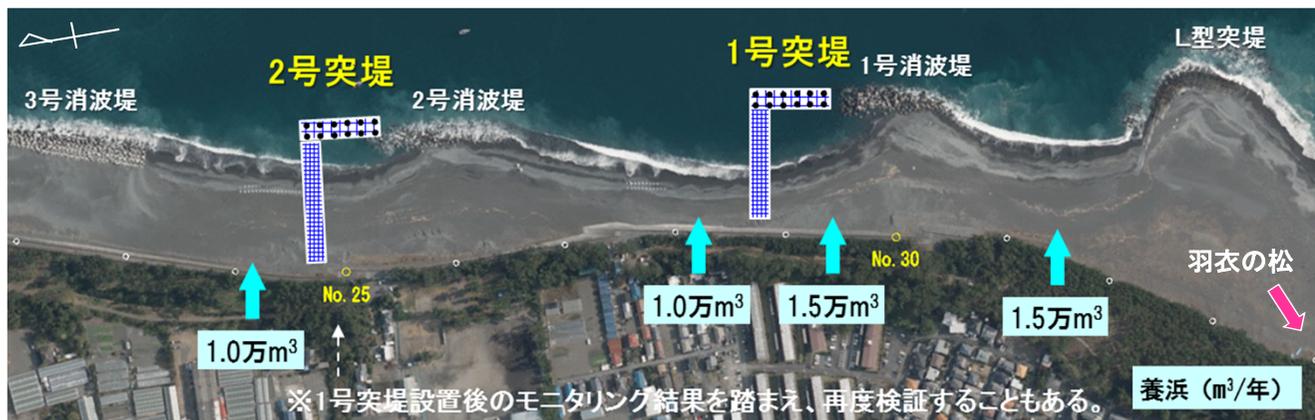
L型突堤の構造イメージ

- 既設の1号・2号消波堤に隣接してL型突堤を2基を設置（L型突堤設置後に消波堤を撤去）
- 年間5万 m^3 の養浜を実施

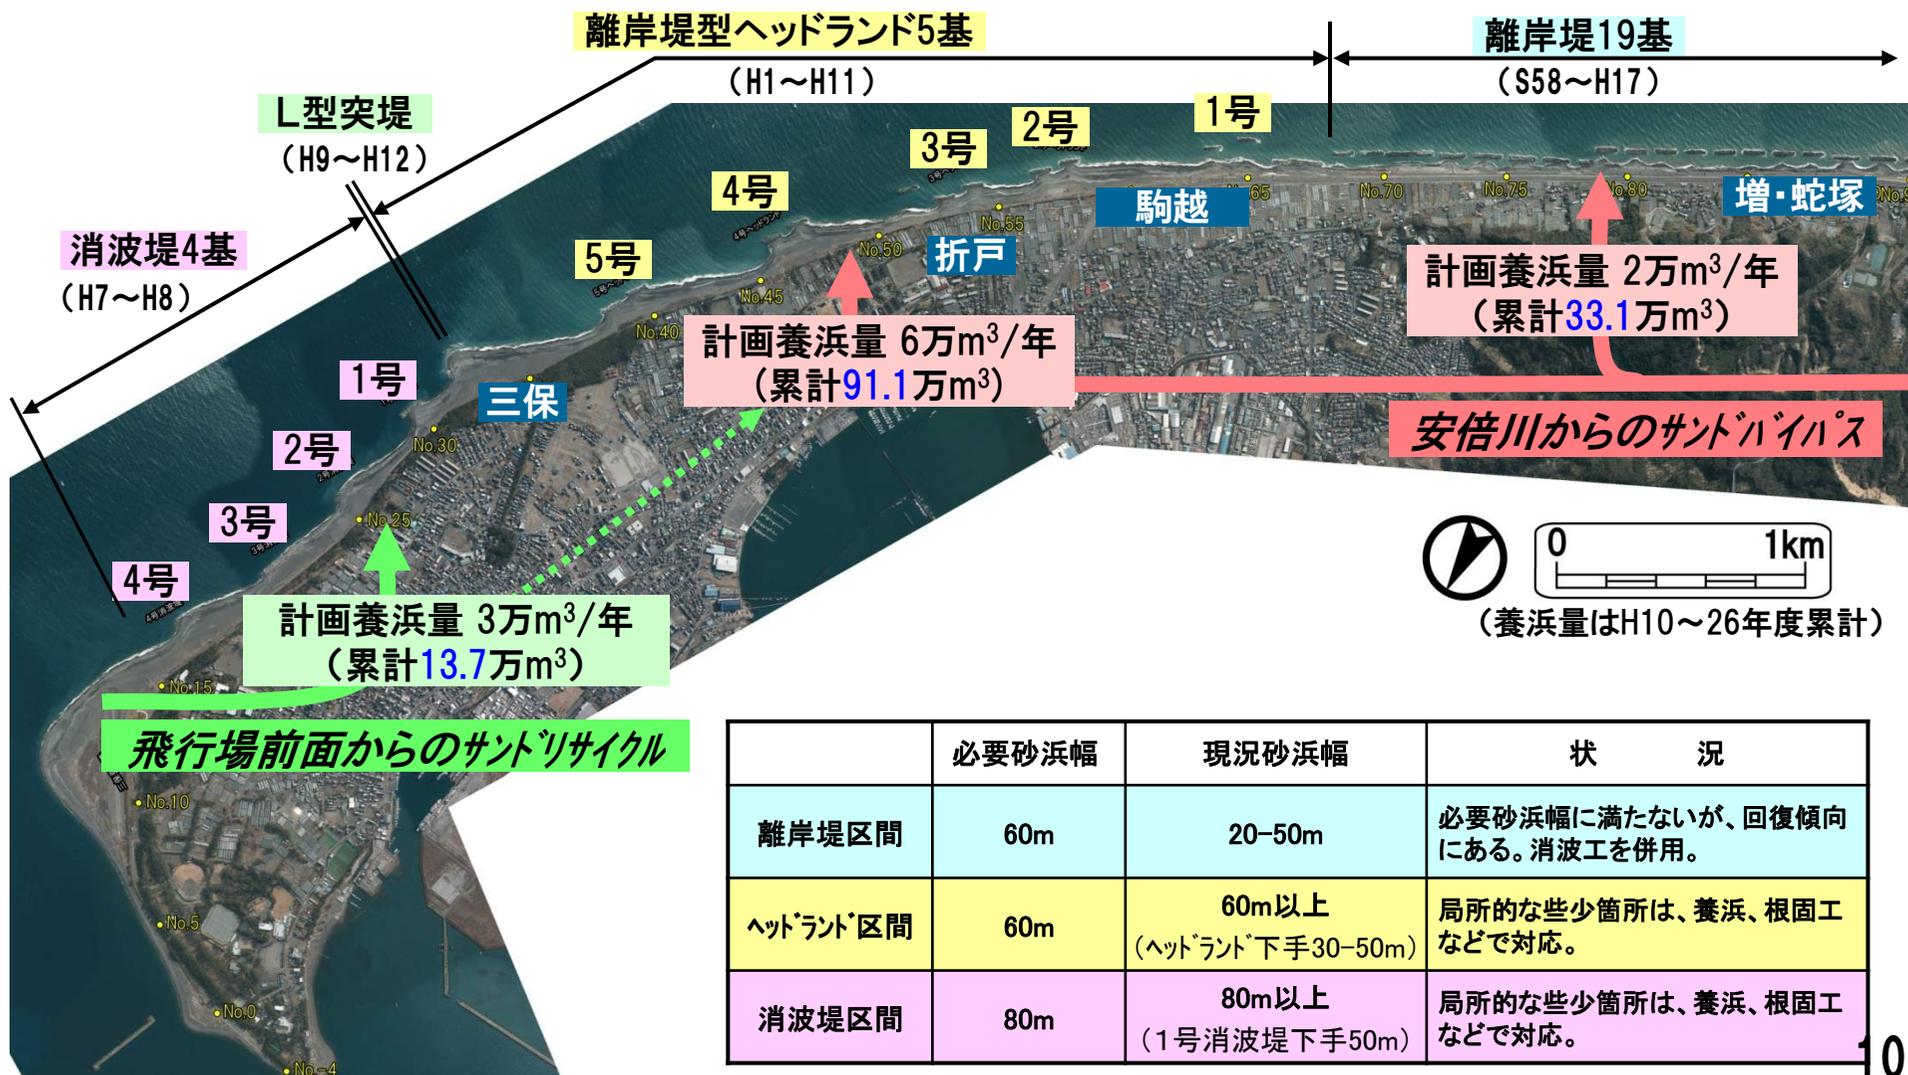
- ・昭和58年度から離岸堤、離岸堤型ヘッドランド、L型突堤、消波堤等の海岸保全施設の整備を順次実施。
- ・平成10年度から養浜に着手。（安倍川からのサントバイパス：H10～、飛行場前面からのサントリサイクル：H19～）
- ・モニタリング結果に基づく養浜量の見直しなど、現場状況に応じた対策の見直しを随時行い、防護上必要な砂浜幅の確保に努めている。

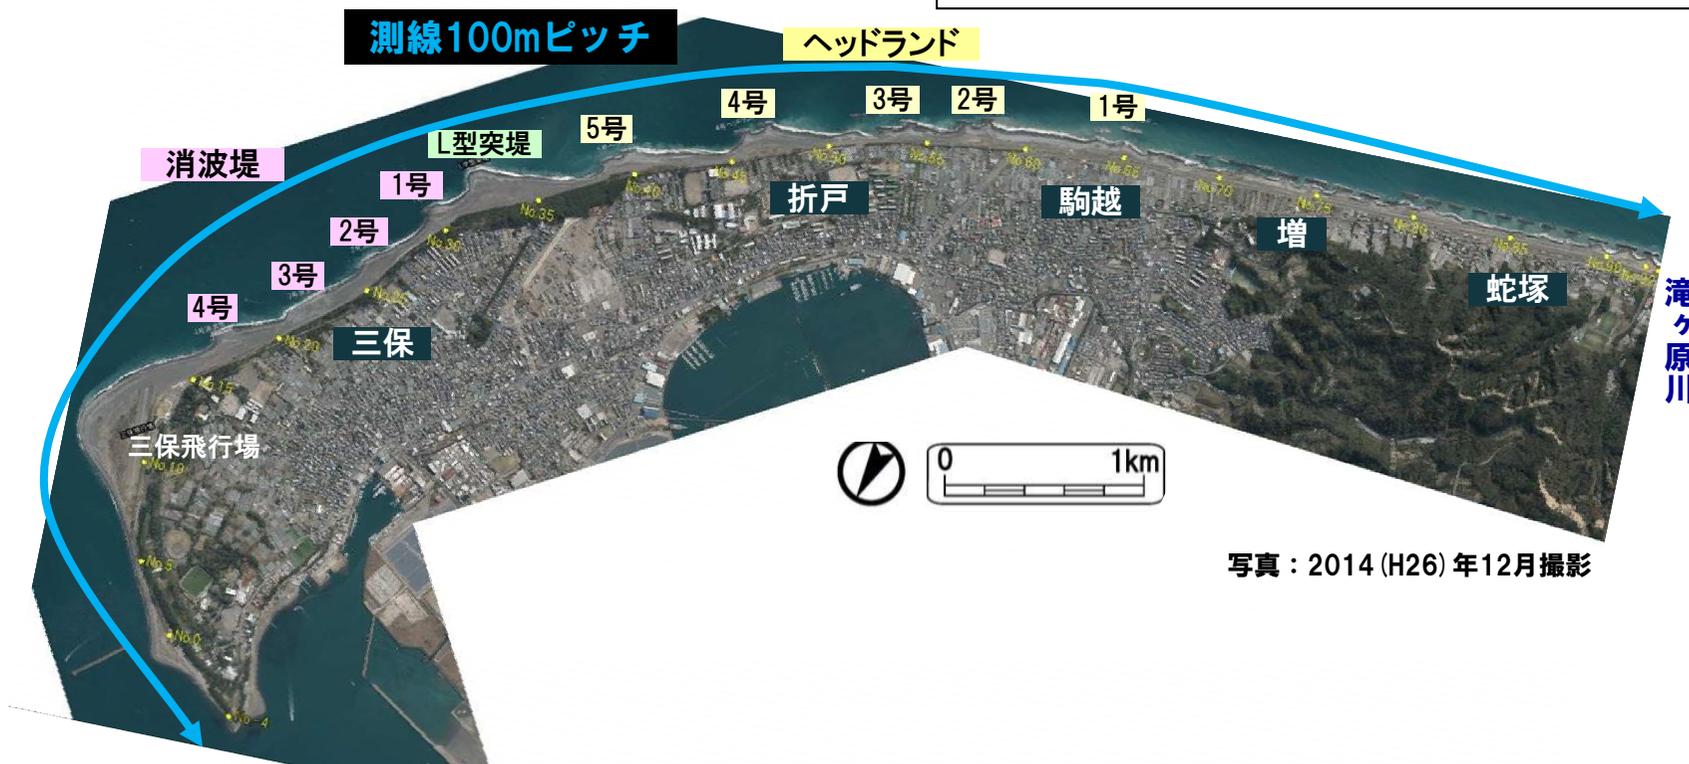
現在実施しているモニタリングに関する調査

現在は以下の①～④の調査によりモニタリングに必要なデータを収集している。

目的：砂浜幅と海浜・海底地形の変化を把握
時期：年2回、毎年9月、11月頃実施（台風来襲期前後）
内容：測線間隔100m、岸沖方向距離600mの範囲

目的：高波浪前後の地形変化を把握
時期：不定期、年3-4回程度
内容：各測線で写真を撮影

目的：1年毎の汀線位置変化を把握
時期：年1回、毎年12月～1月頃実施

目的：海象状況の把握
時期：通年（10分毎データ、毎正時データ）
内容：波高、周期、波向

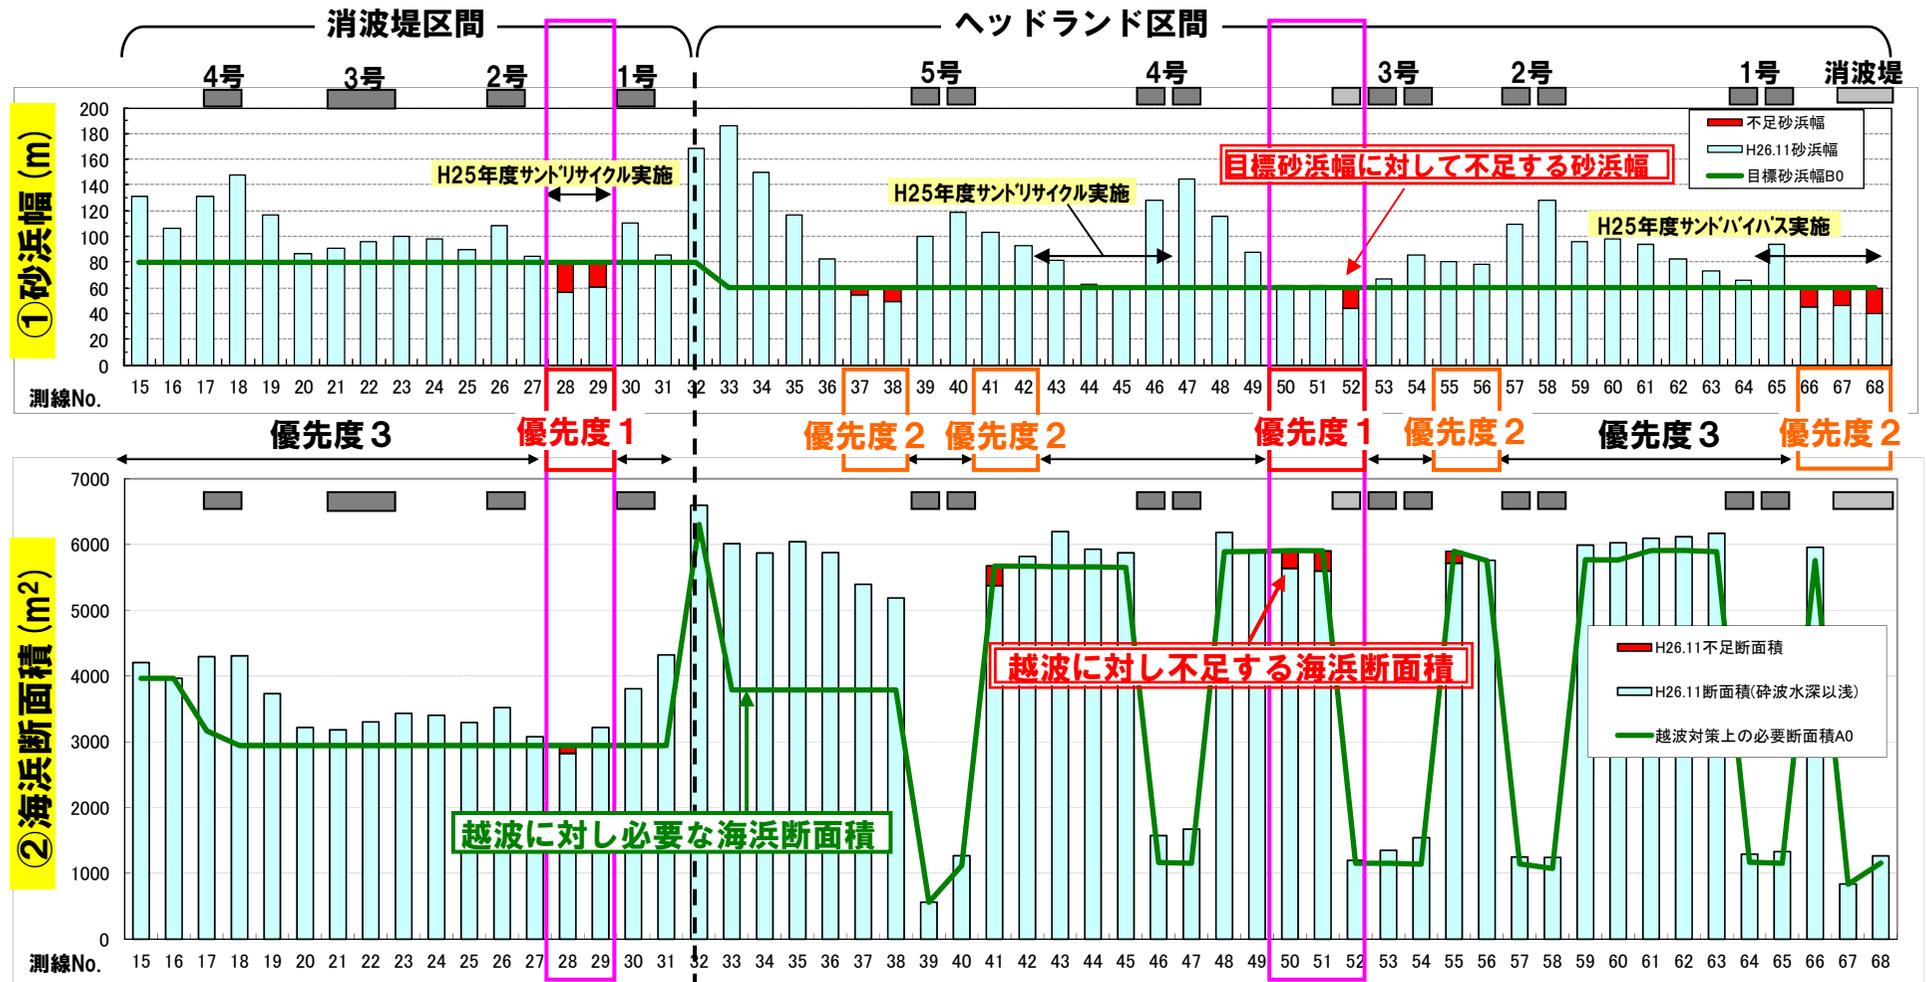
設定した2つの指標に基づき、モニタリング結果を踏まえて、次年度の養浜実施箇所の優先度を決定している。（下図は平成26年度の養浜実施箇所の優先順位付けの例）

養浜実施箇所は以下の2つの指標を基準に優先順位を決定。

- ①砂浜幅が必要砂浜幅に対し不足している箇所、②越波に対し海浜断面積が不足している箇所

②海浜断面積は、波の打上げ高算定の基礎となる砕波水深約19m※～堤防間の断面積

②海浜断面積は、波の打上げ高算定の基礎となる砕波水深約17m※～堤防間の断面積（※消波施設測線は水深約10m）

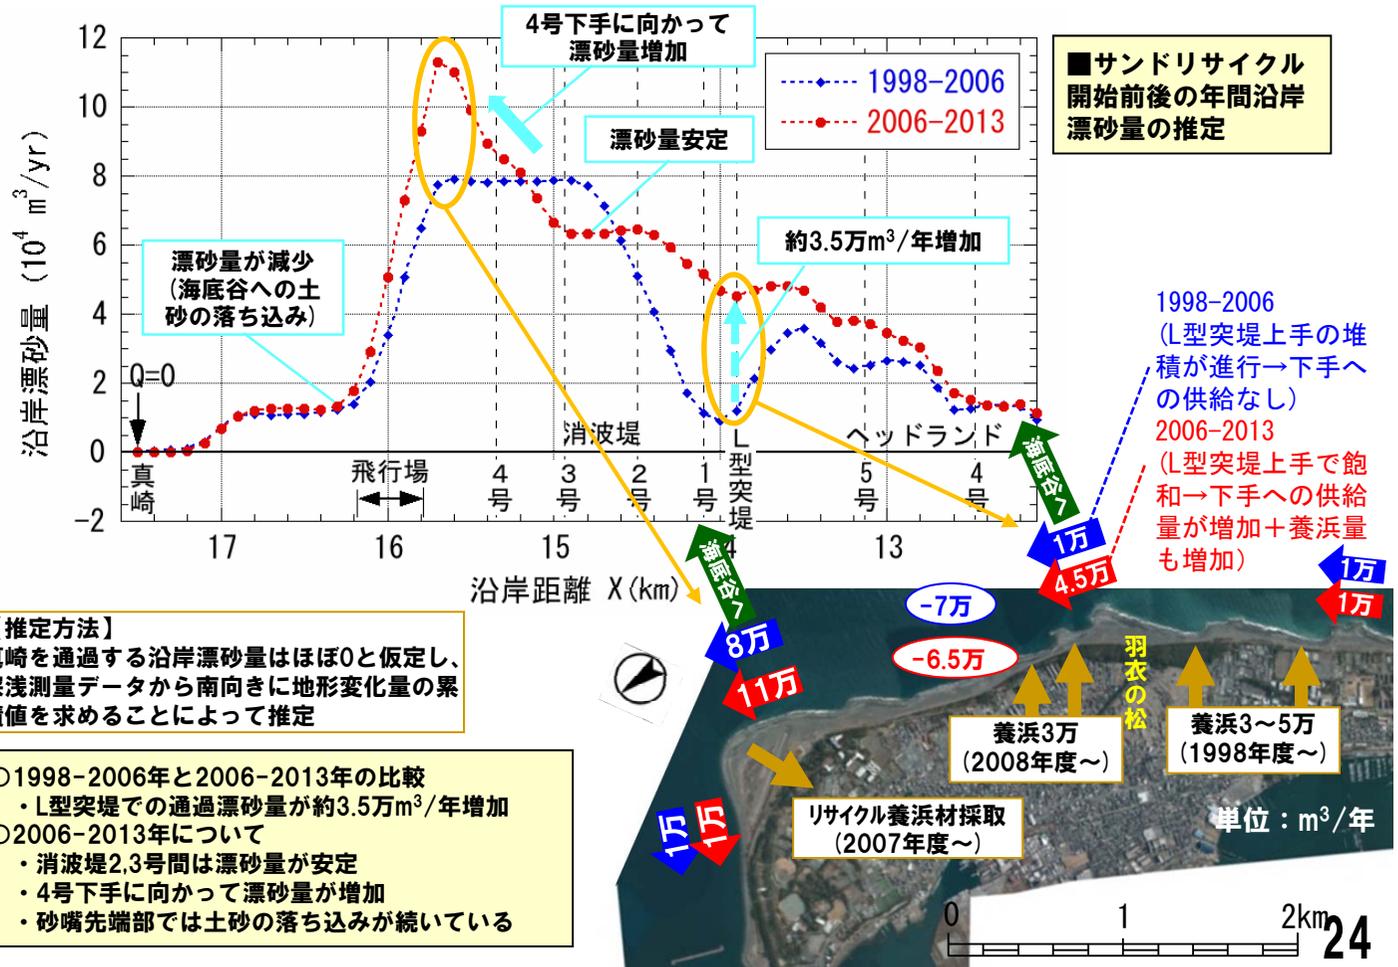
モニタリング項目【沿岸漂砂量】の評価

◆評価方法: 汀線・深浅測量結果から土砂変化量を算定し、沿岸漂砂量を推計する。

- ・既設L型突堤から下手側への沿岸漂砂量が4.5万 m^3 /年（予測計算時の検討条件）を維持しているか確認する。
- ・サンドリサイクル養浜材採取箇所周辺や新設L型突堤周辺については、測量調査実施毎に沿岸漂砂量の維持状況・変化状況を確認する。

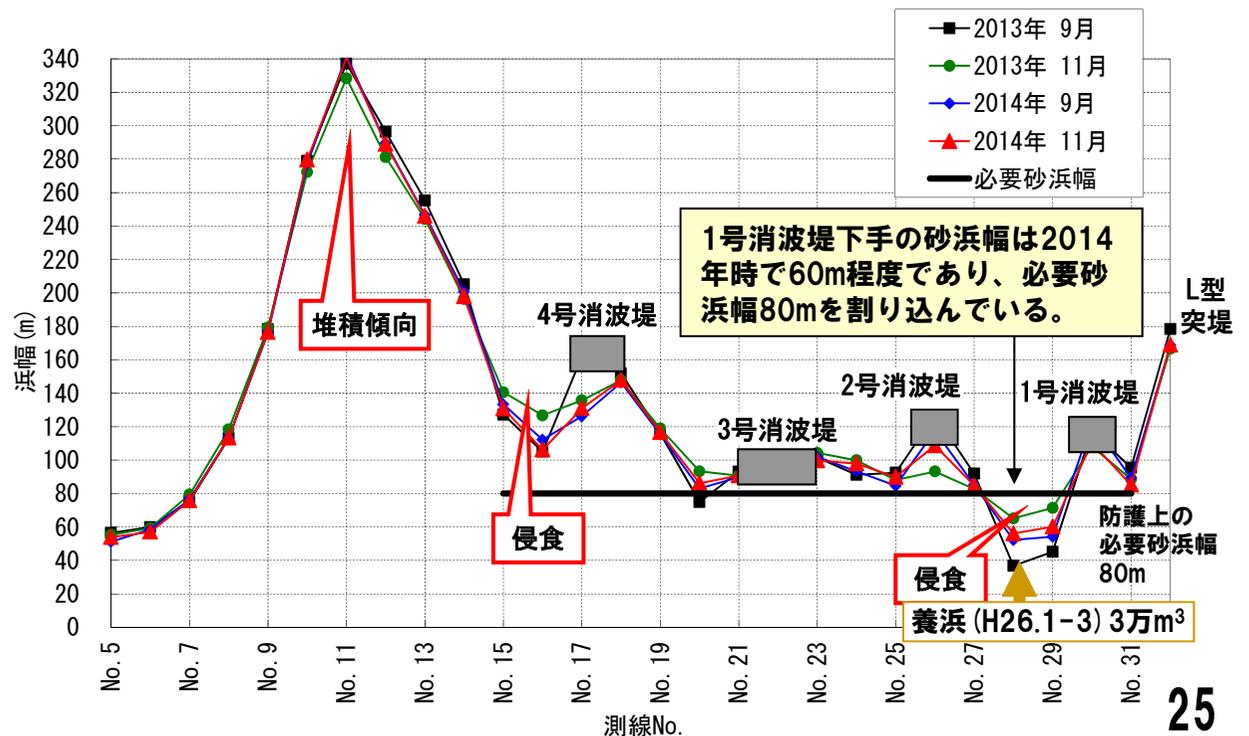
砂浜幅の変化【2013(H25)年9月～2014(H26)年11月】

目的:防護目標の必要砂浜幅80mの確保状況の把握

◆評価基準：必要砂浜幅80m※

※消波堤区間(護岸天端高T.P.+12.0m)において、計画波(1/50確率)が到達しても越波流量が護岸の被災限界(許容越波流量 $0.05\text{m}^3/\text{m/s}$)を超えない砂浜幅

◆評価方法：汀線測量結果から各測線の砂浜幅(護岸～汀線までの距離)を整理し、必要砂浜幅80mが確保されているか確認する。

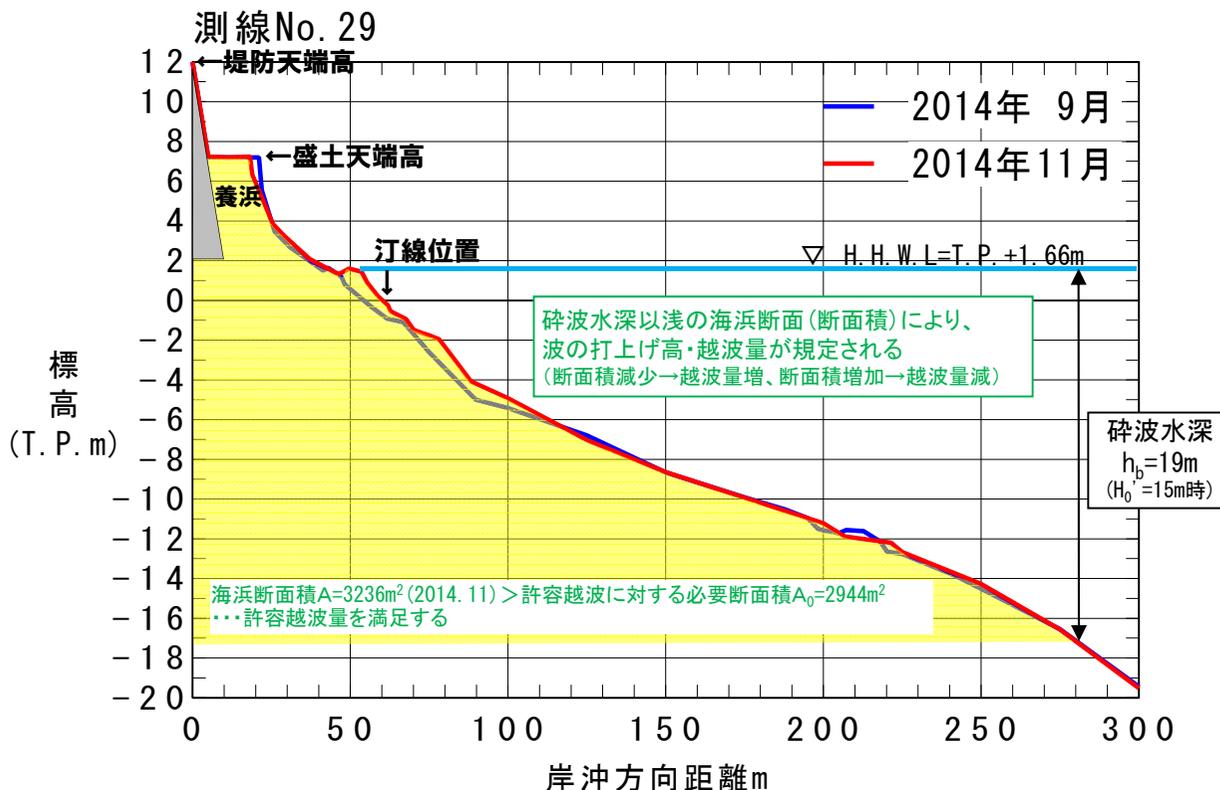
海浜断面の対象範囲(目安:砕波水深以浅(T.P.-17m以浅))

※消波堤区間(護岸天端高T.P.+12.0m)において、計画波(1/50確率)が到達しても越波流量が護岸の被災限界(許容越波流量 $0.05\text{m}^3/\text{m}/\text{s}$)を超えない海浜断面積(打上げ高・越波量に影響する砕波水深以浅の海浜断面積で評価する。)

◆評価方法：汀線・深淺測量結果を基に、水中部の侵食の有無等の確認を行った後、波の打上げ高と越波量を算定し、許容越波量に対する必要断面積が確保されているか確認する。

※堤防天端高T.P.+12m区間(No.19-31)の必要断面積 $A_0=2,944\text{m}^2$
 堤防天端高T.P.+10m区間(No.15-17)の必要断面積 $A_0=3,963\text{m}^2$

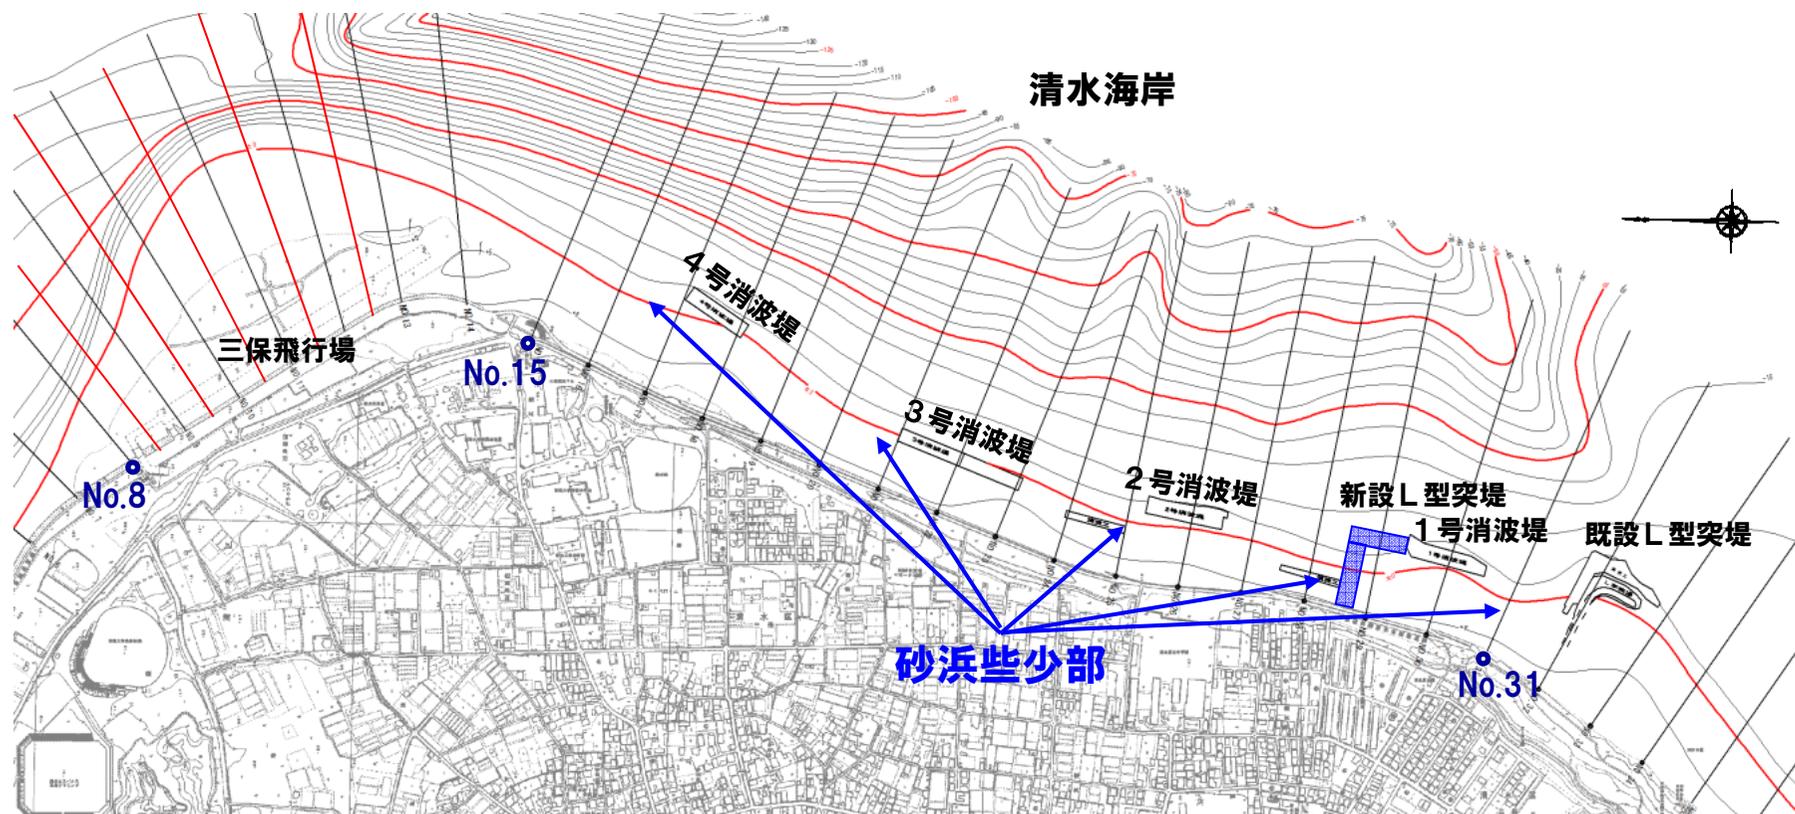
モニタリングに関する調査【定点写真撮影】

- 調査方法：設定した撮影点から高波浪来襲後の地形状況、波浪状況の写真を撮影する。
- 調査箇所：砂浜些少部（既設L型突堤、消波堤及び新設L型突堤の下手）
- 調査時期：不定期、高波浪来襲後
- 調査頻度：3～4回／1年

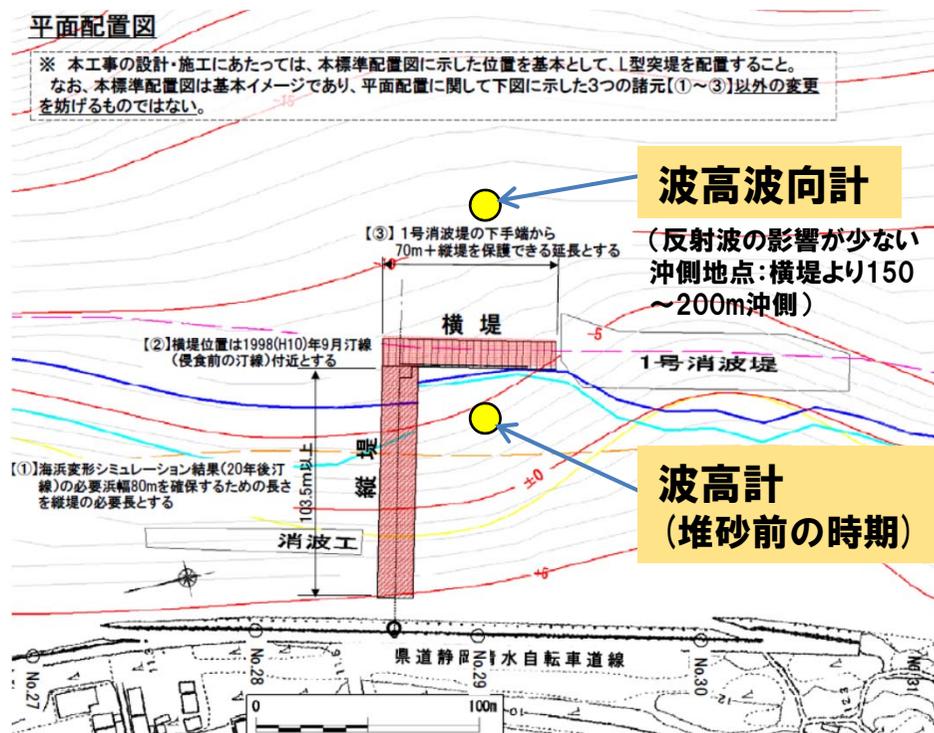
波高計の設置位置(参考案)

- ◆**評価基準**：堆砂前におけるL型突堤（横堤）の消波性能（透過率 $K_t \leq 0.7$ ）の確保
- ◆**評価方法**：L型突堤（横堤）の岸側と沖側の波浪観測を行い、観測結果を基に堆砂前のL型突堤の横堤が透過率 $K_t \leq 0.7$ を満足しているか確認する。
- ◆**評価頻度**：年1回
- ◆**評価を踏まえた対応**：
1号L型突堤の横堤の消波性能の確認し、評価基準を満たさない場合は、原因を解明し、対策の検討を行う。又、観測及び評価結果は2号L型突堤以降の施設設計等に反映する。

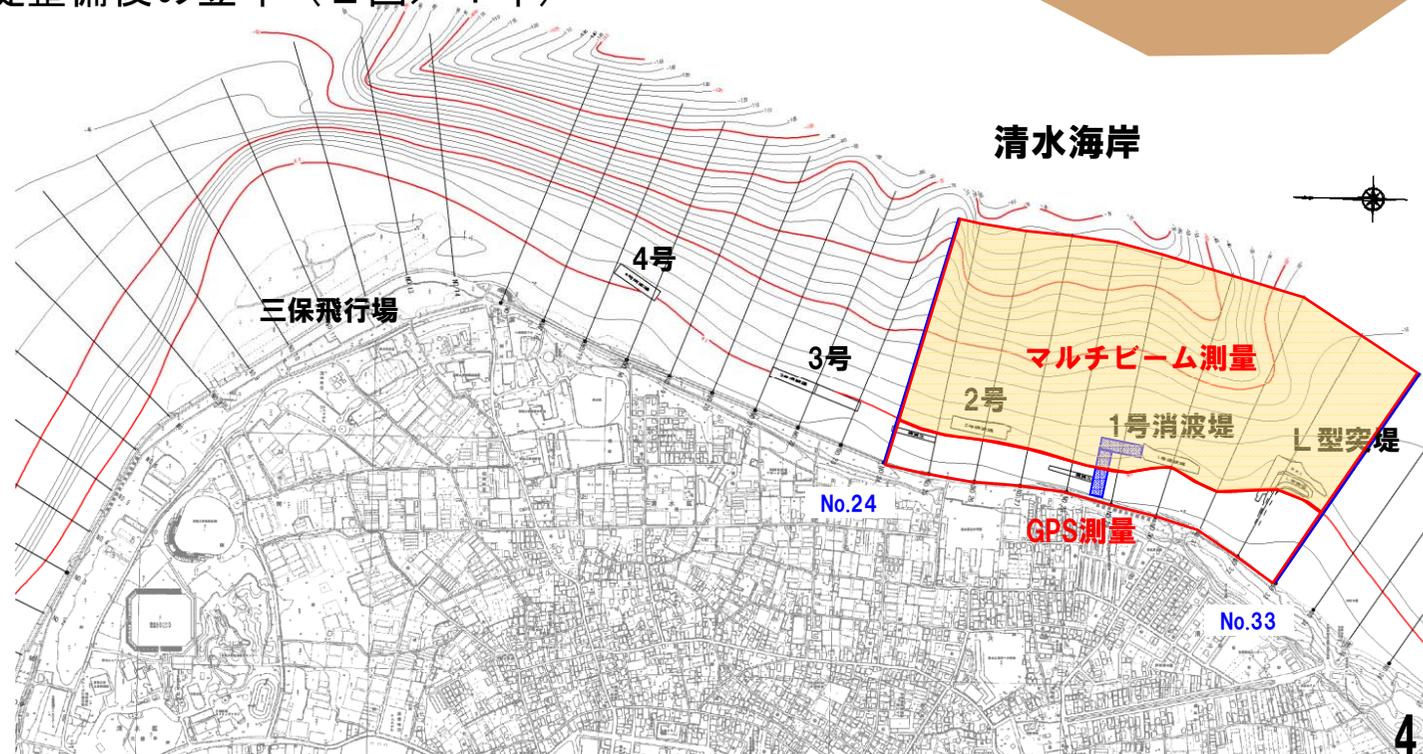
マルチビーム測量

- 調査方法：船舶に設置した測深機から音響ビームを扇状に発射、受信しながら面的な測量を行う。
効率的に広範囲かつ高密度のデータを得ることが可能。
- 調査箇所：測線No. 24～33（汀線部～沖側400m）
（※ 1号L型突堤整備位置の沖側周辺）
- 調査時期：高波浪来襲前後
- 調査頻度：L型突堤整備後の翌年（2回／1年）

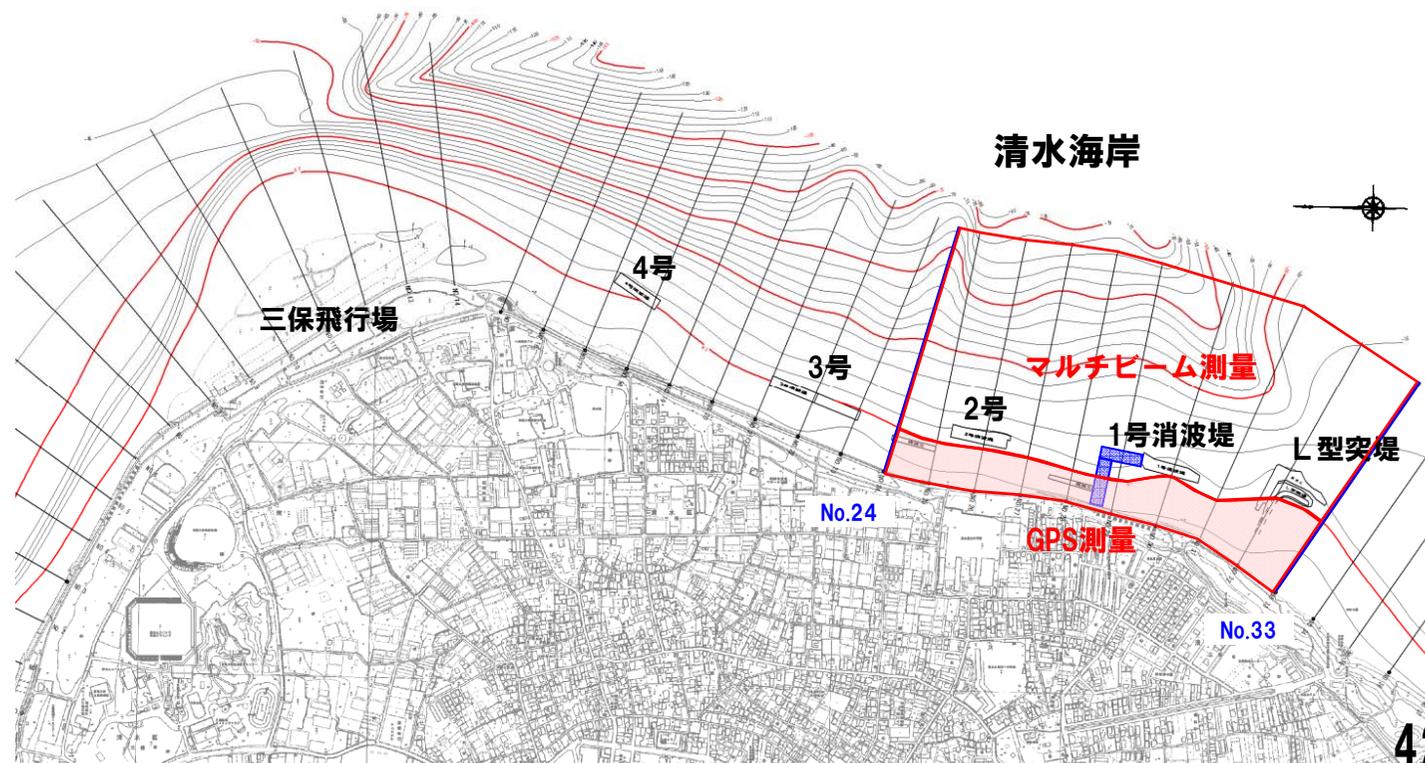
モニタリングに関する調査【GPS測量】

- 調査方法：GPS衛星から発信される電波を利用して位置（緯度、経度、標高）を計算し測量を行う。
- 調査箇所：測線No. 24～33（護岸～汀線部）
（※1号L型突堤整備位置の岸側周辺）
- 調査時期：高波浪来襲前後
- 調査頻度：L型突堤整備後の翌年（2回／1年）

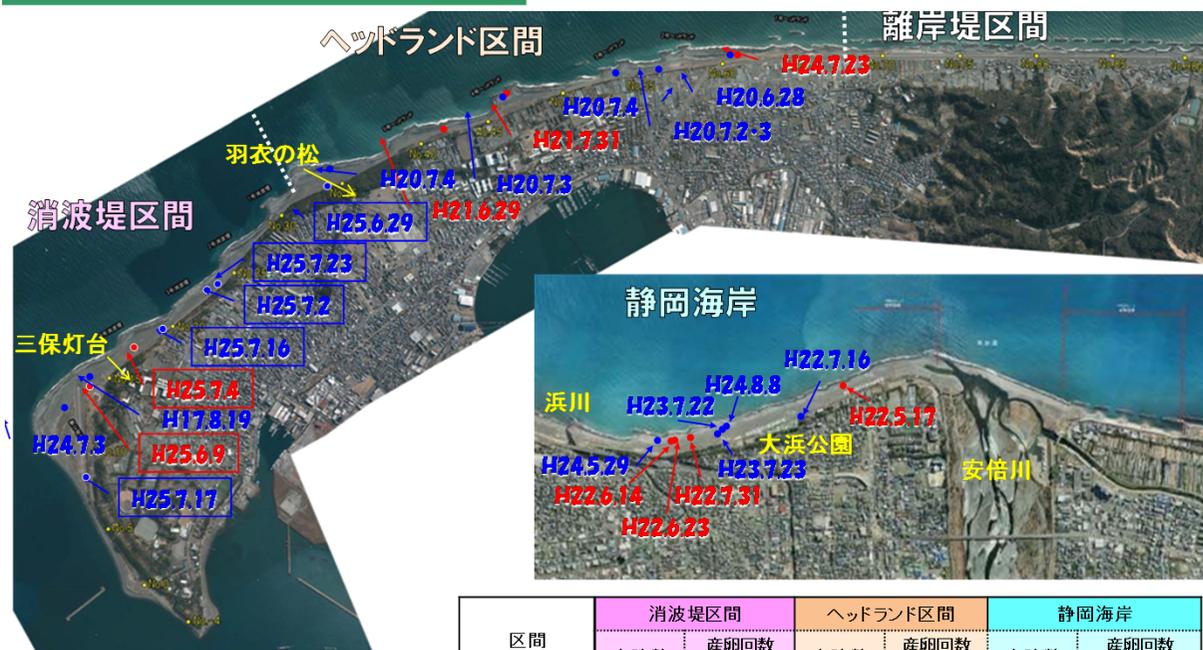
アカウミガメ上陸数・産卵回数

●上陸・産卵地点
 (地点が確認されたもののみ記載)
 青:上陸 赤:産卵

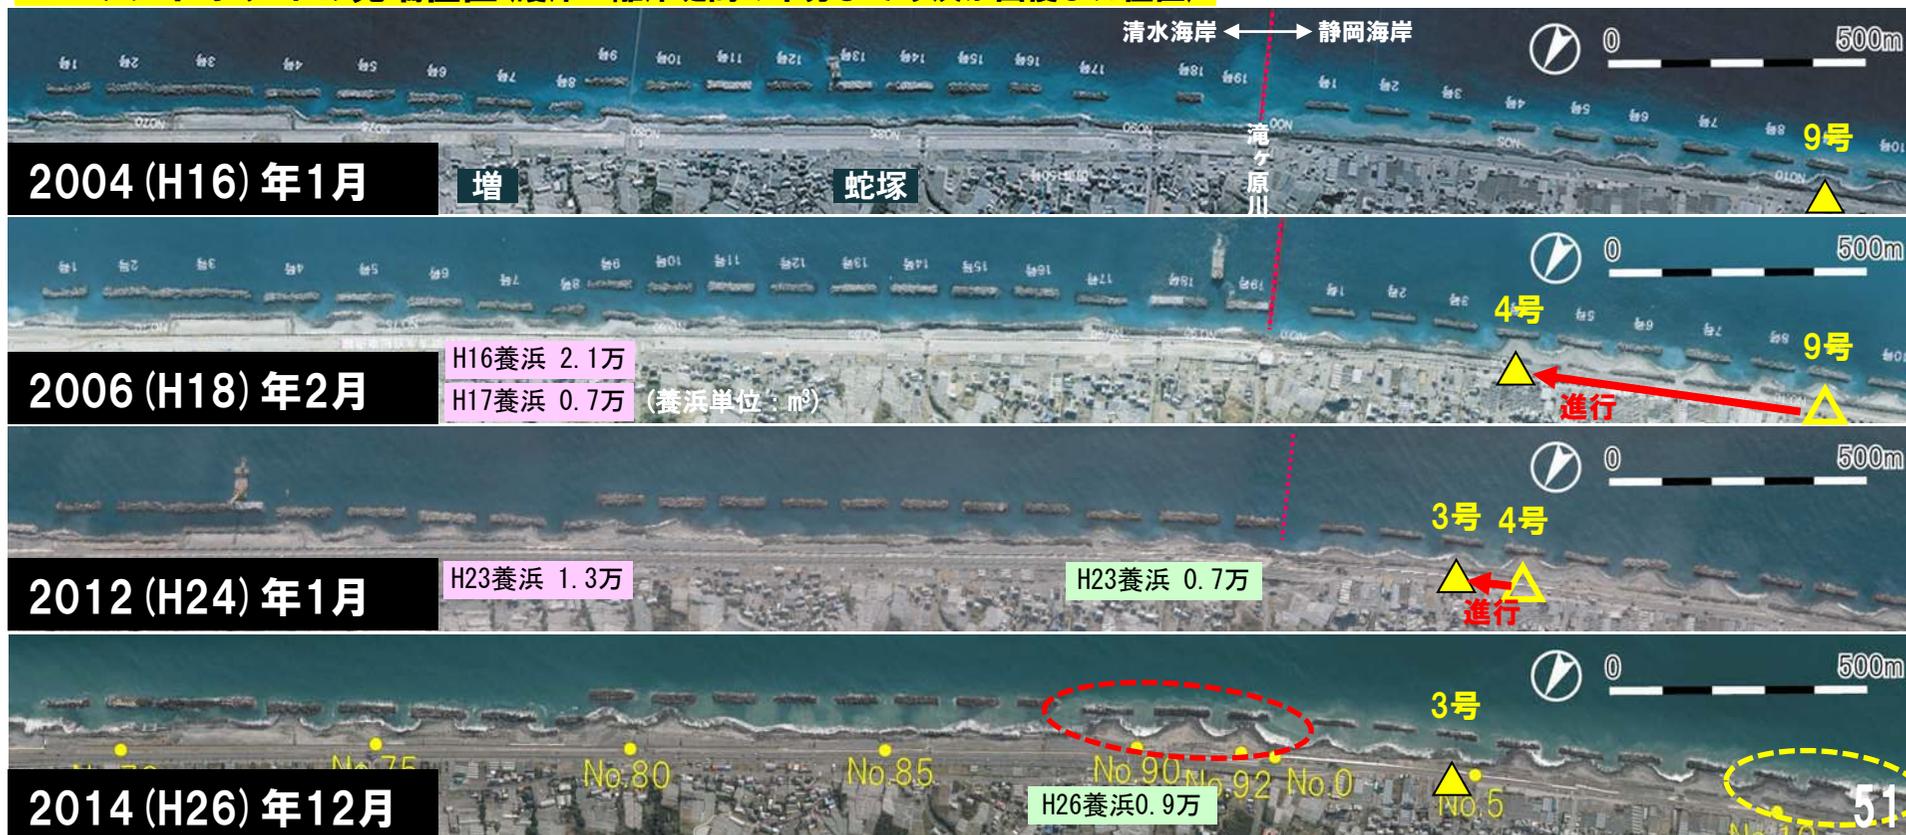
- ◆評価基準: サンドボディが進行しているか
- ◆評価方法: 空中写真撮影(垂直、斜め)や汀線・深浅測量の結果を基に、サンドボディの進行状況から砂浜の自然回復が順調に進んでいるか確認する。
- ◆評価頻度: 1回/1年
- ◆評価を踏まえた対応: サンドボディの進行予測結果と比べ進行が遅い場合は、サンドボディ促進養浜の実施計画の見直し等について検討する。

△: サンドボディの先端位置(護岸~離岸堤間の半分まで砂浜が回復した位置)

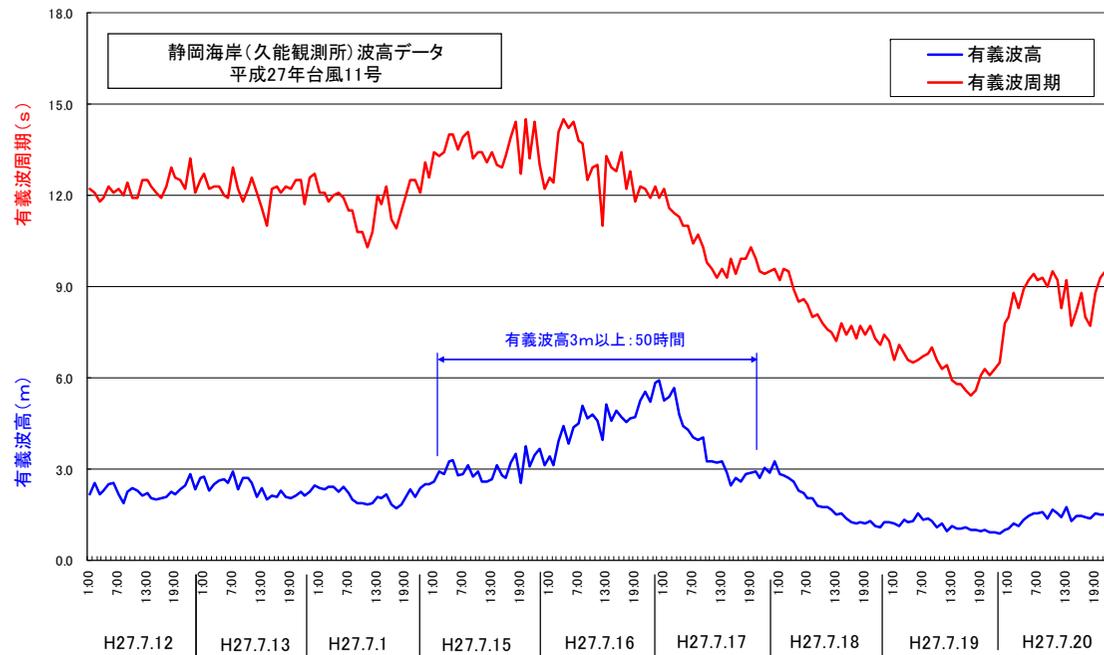
平成27年台風11号による有義波データ（久能観測所）

平成25年台風26号 最大有義波高：9.28m、同周期：16.8s、有義波3m以上継続時間：19時間
 平成26年台風18号 最大有義波高：9.31m、同周期：約15s、有義波3m以上継続時間：9時間

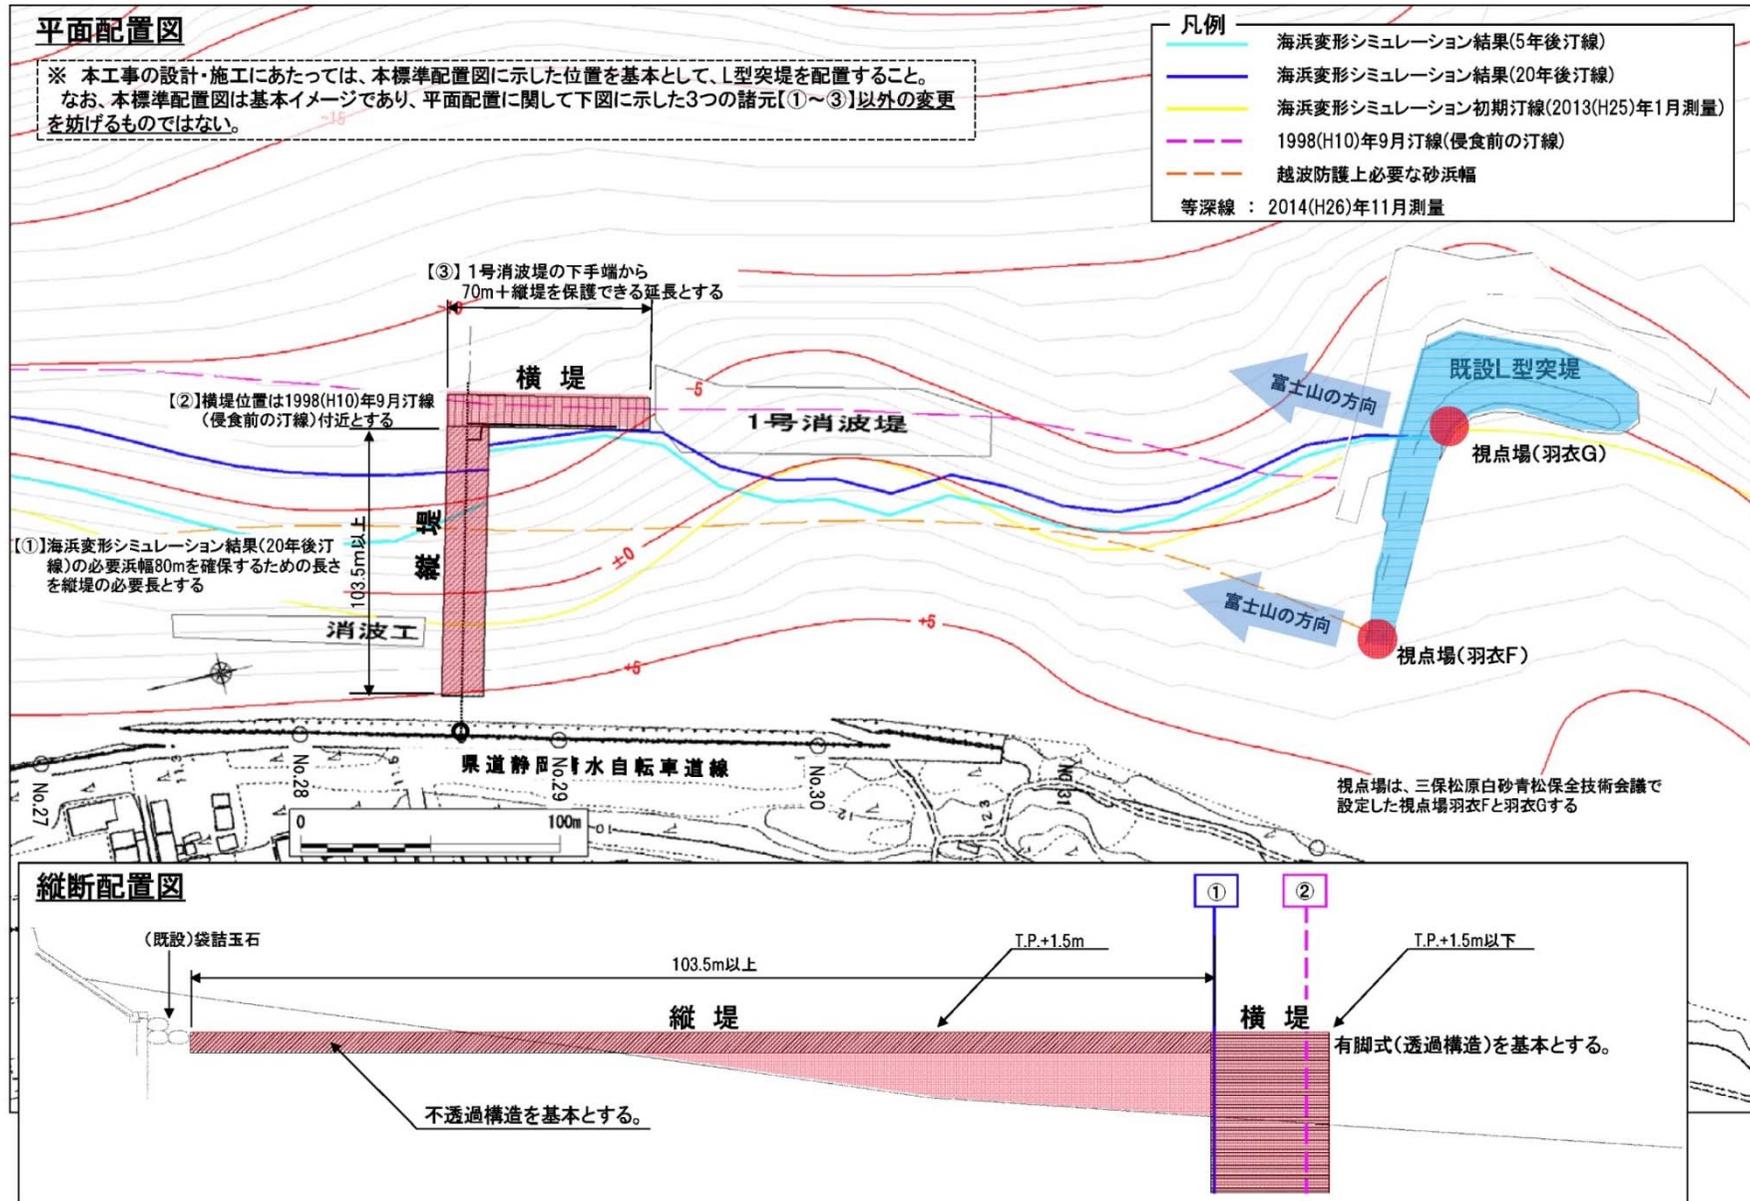
1号L型突堤の標準配置図

L型突堤の配置や堤体諸元など設計条件を標準配置図として入札公告に添付。

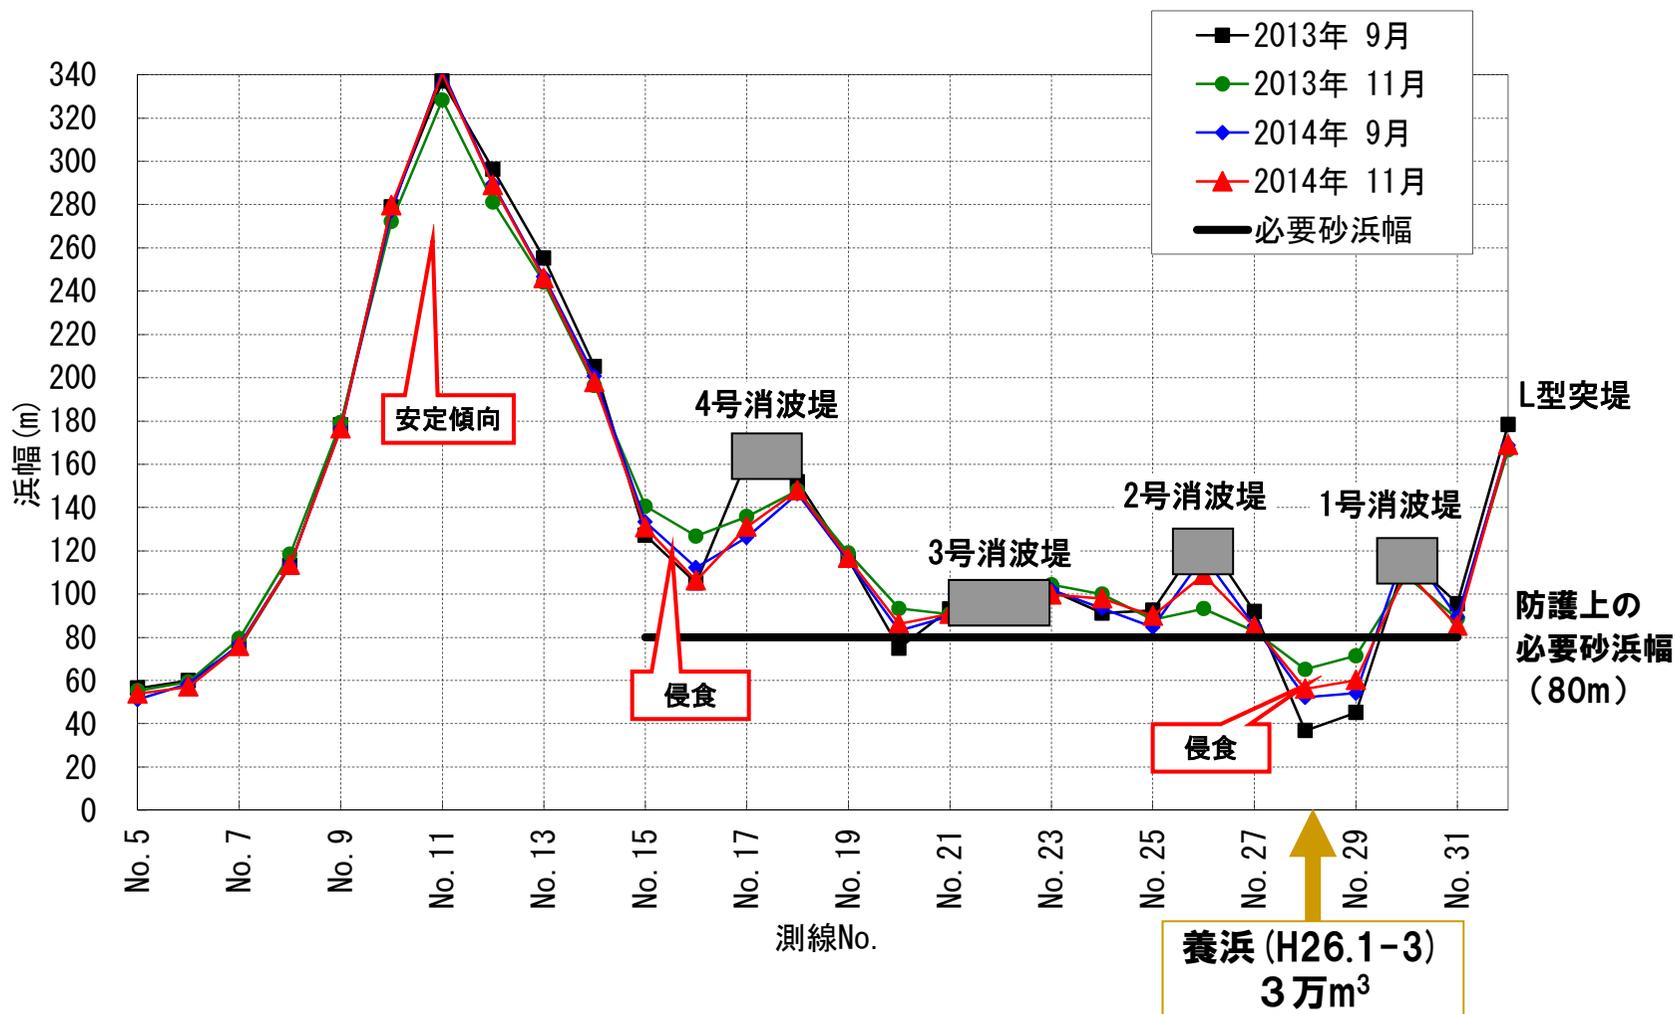
砂浜幅の変化【2013 (H25) 年1月～2014 (H26) 年11月】

- 1号消波堤下手は2013年時に一時的に汀線が前進したが、2014年9月時には汀線が後退
- 2～4号消波堤下手の砂浜幅も狭い状態

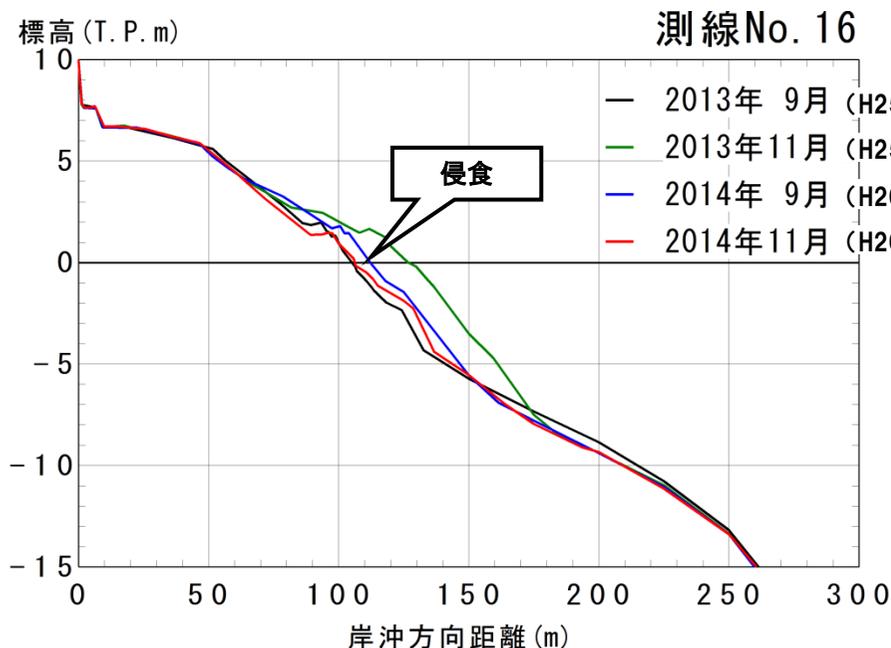
○ 4号消波堤下手

■ 4号消波堤周辺（2013年台風時の前面侵食により4号消波堤が沈下）

・ 消波堤下手は2013年時に一時的に堆積したが、2014年9月時に減少
