第 1 回三保松原景観改善技術フォローアップ会議

説明資料

平成27年 8 月28日

静 岡 県

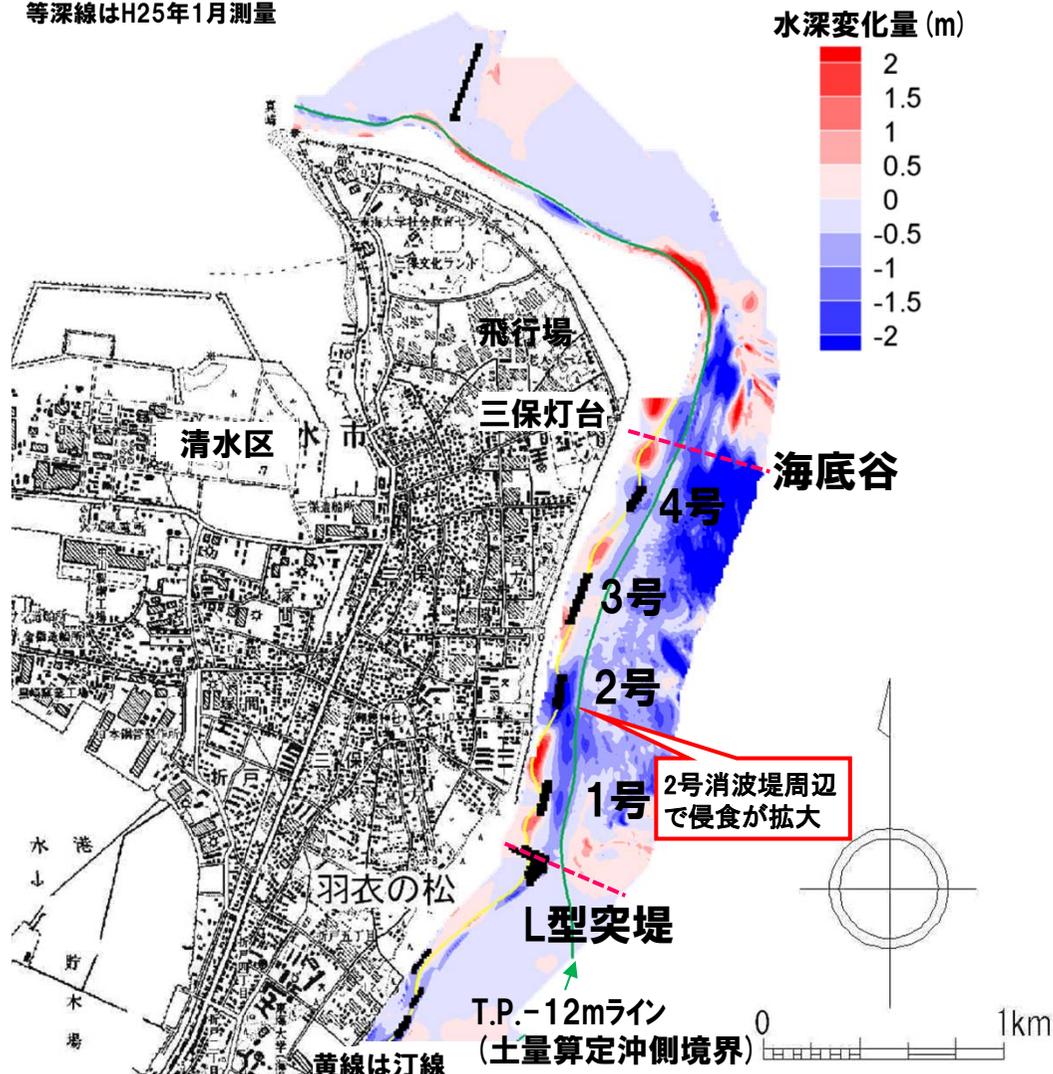
2013 (H25) 年1月～2013 (H25) 年11月の変化

- ・2013年時に4号消波堤沖で海底谷への土砂移動（侵食）が生じたが、2014年時は堆積傾向
- ・直近1年間では1号消波堤下手と4号消波堤下手で侵食が進行した

等深線はH25年1月測量

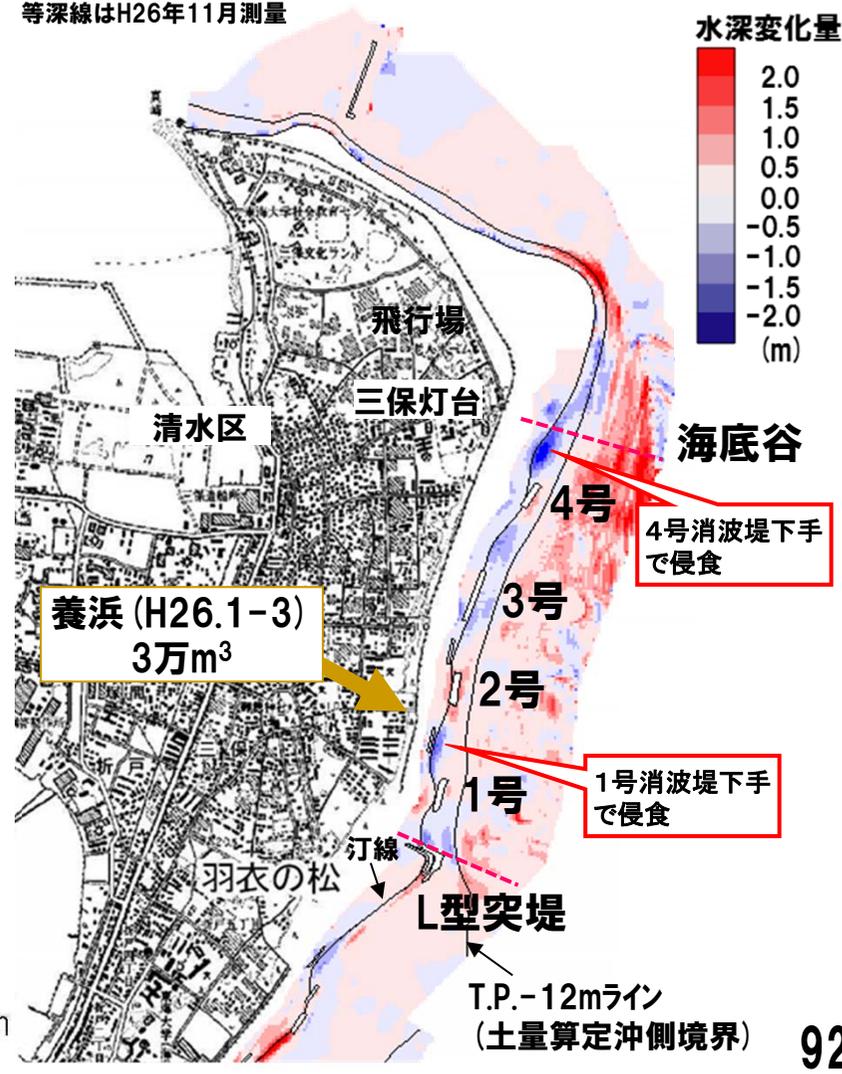
2013 (H25) 年11月～2014 (H26) 年11月の変化

等深線はH26年11月測量

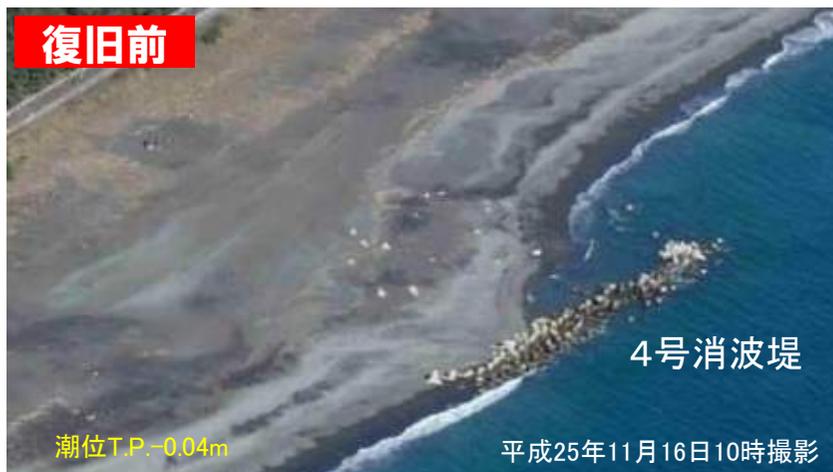
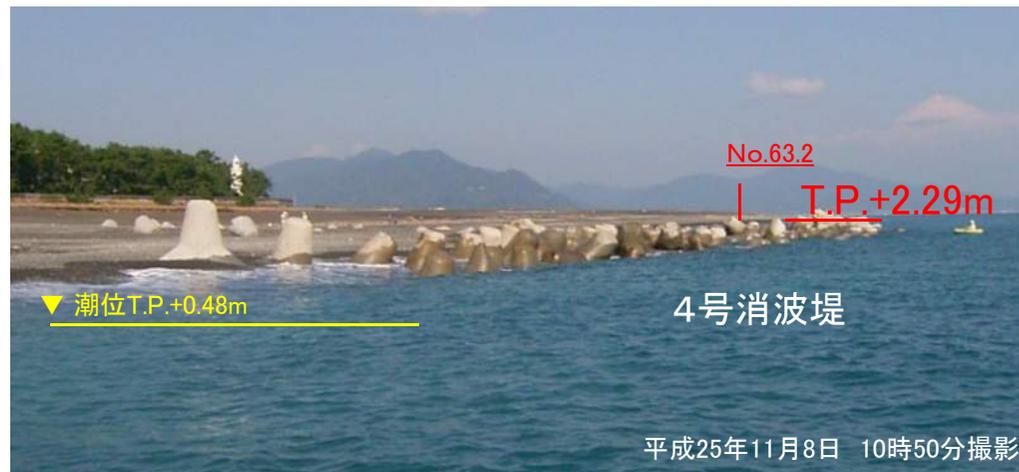
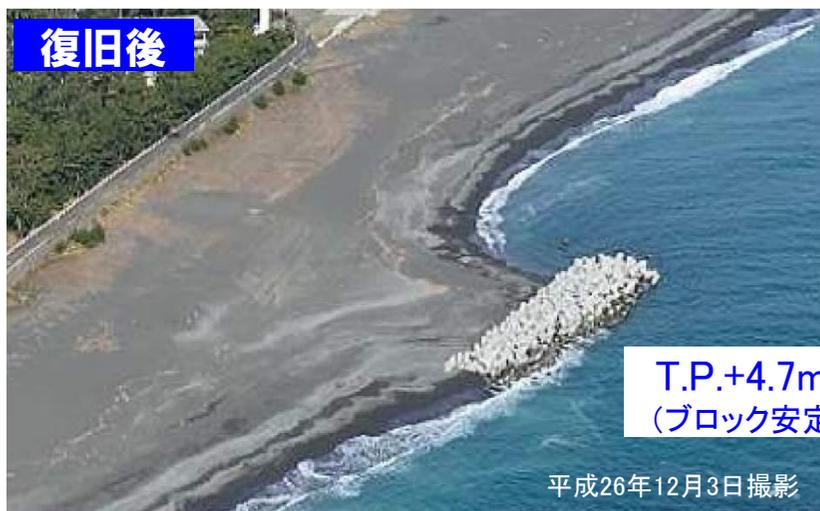
平成25年台風26号の高波により、4号消波堤の**ブロックの沈下、破損・散乱**が生じたため、**復旧工事を実施した（平成26年10月末完成）**

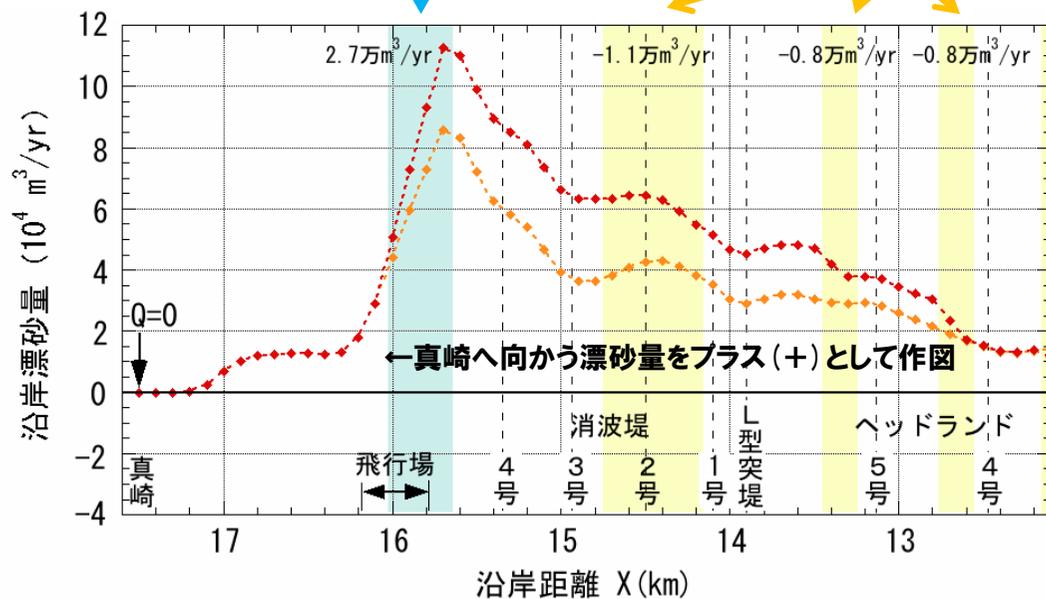
浚渫量を考慮
土砂採取区間(飛行場前面)において、地形変化量の累積値に実績採取量を加える

養浜量を考慮
養浜区間において、地形変化量の累積値から実績養浜量を減じる

浚渫区間 (プラス補正)
 養浜区間 (マイナス補正)
- - - - - 06_13補正なし
- - - - - 06_13養浜補正

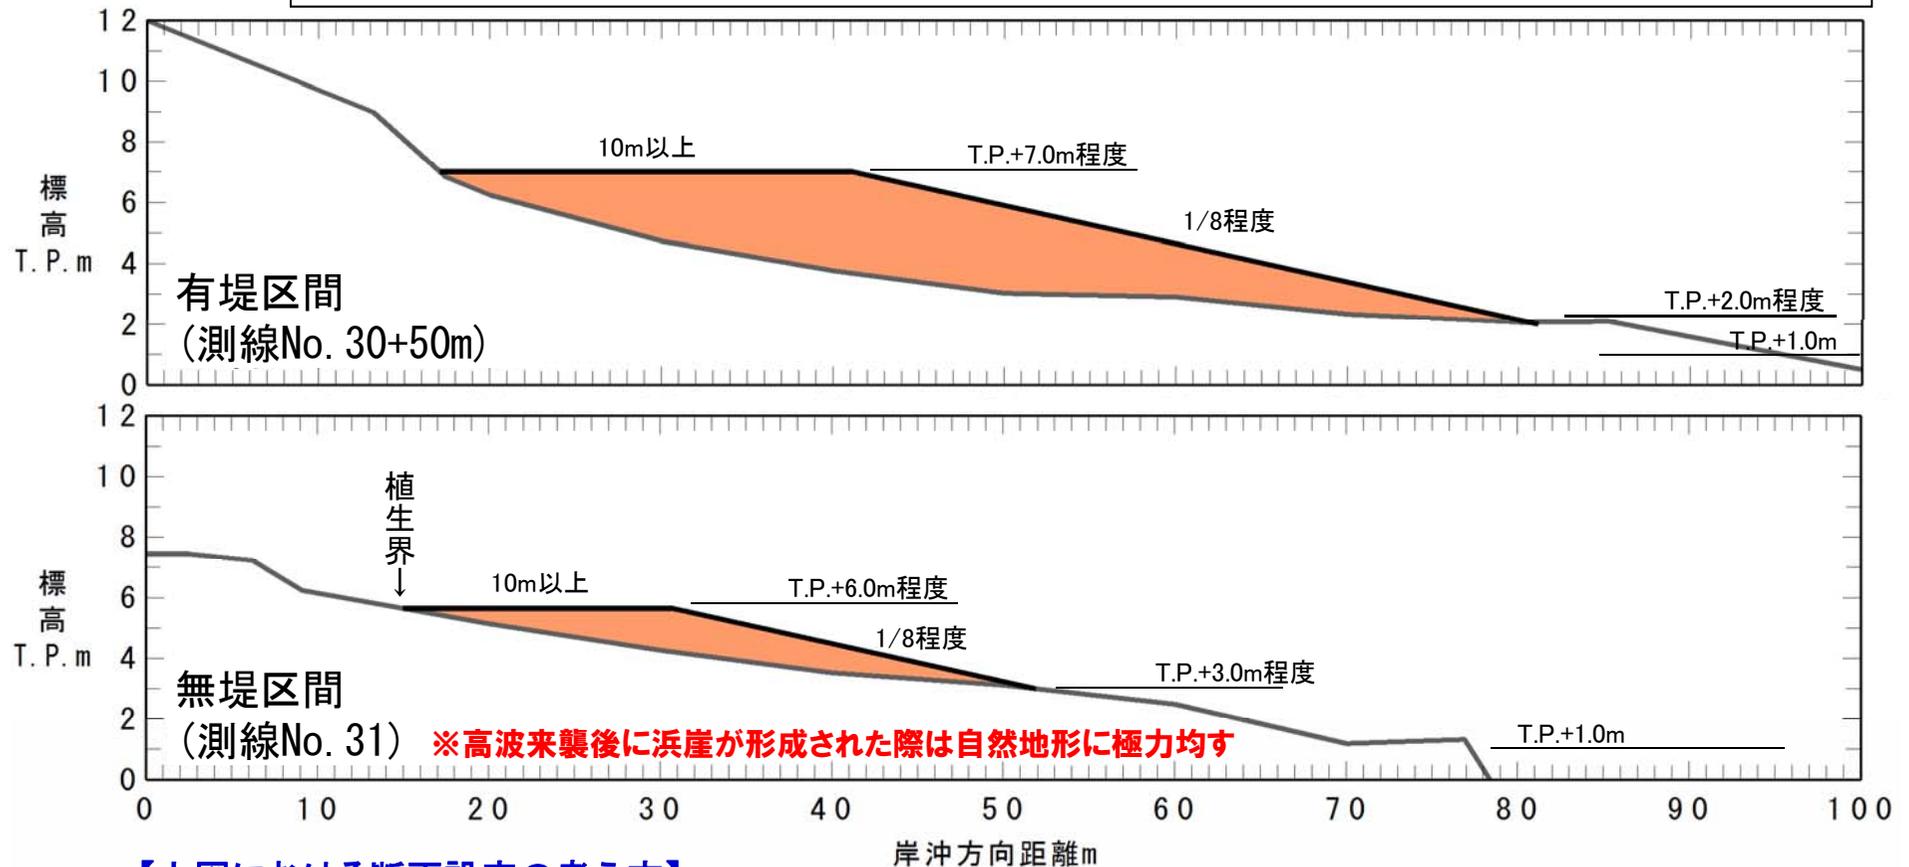
横断形状

「景観への配慮」と「規定の養浜量確保」に配慮し、所要量を投入可能な以下の断面形状を**仮定**し景観面への影響を評価。

- 法先位置 ⇒ T.P.+2.0m以上 … 養浜直後に養浜材が流出しない高さ(朔望平均満潮位以上)
- 天端高 ⇒ 堤防前T.P.+7m以下 … 法尻(T.P.+2m)と堤防天端(T.P.+12m)の間
無堤部T.P.+6m以下 … 松原前面の海浜植生の生育範囲に影響を与えない高さ
- 法勾配 ⇒ 1/8以下 … 現況海浜勾配(1/15)の1/2程度
- 天端幅 ⇒ 約10m以上 … 20tダンプがすれ違い可能な幅員

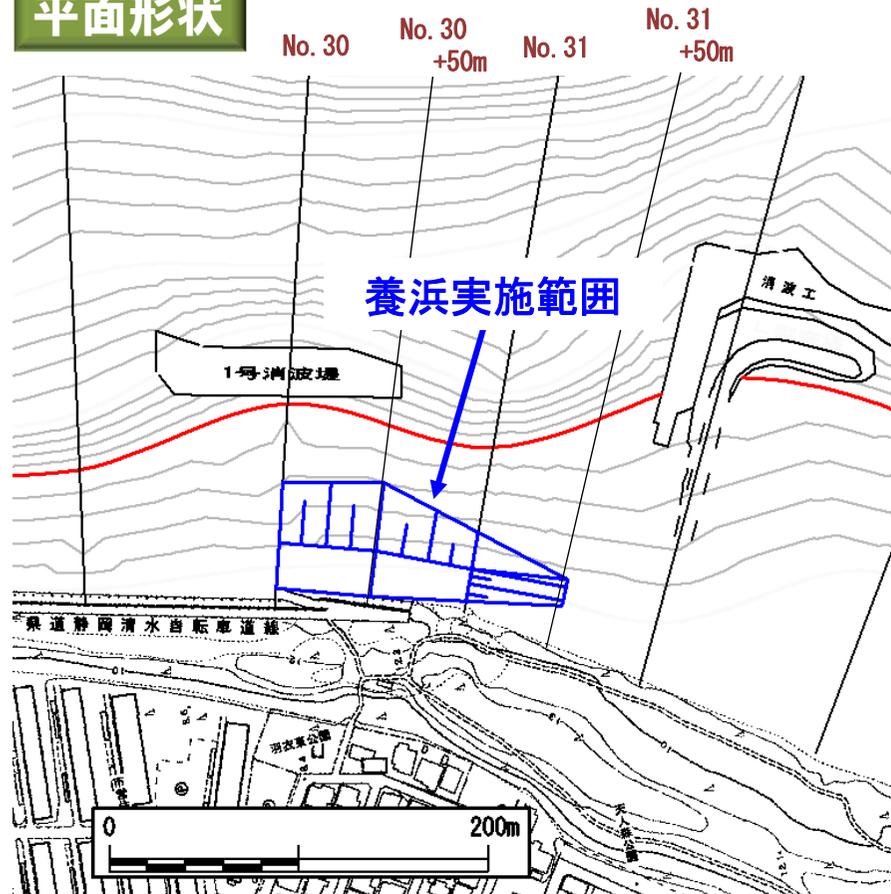
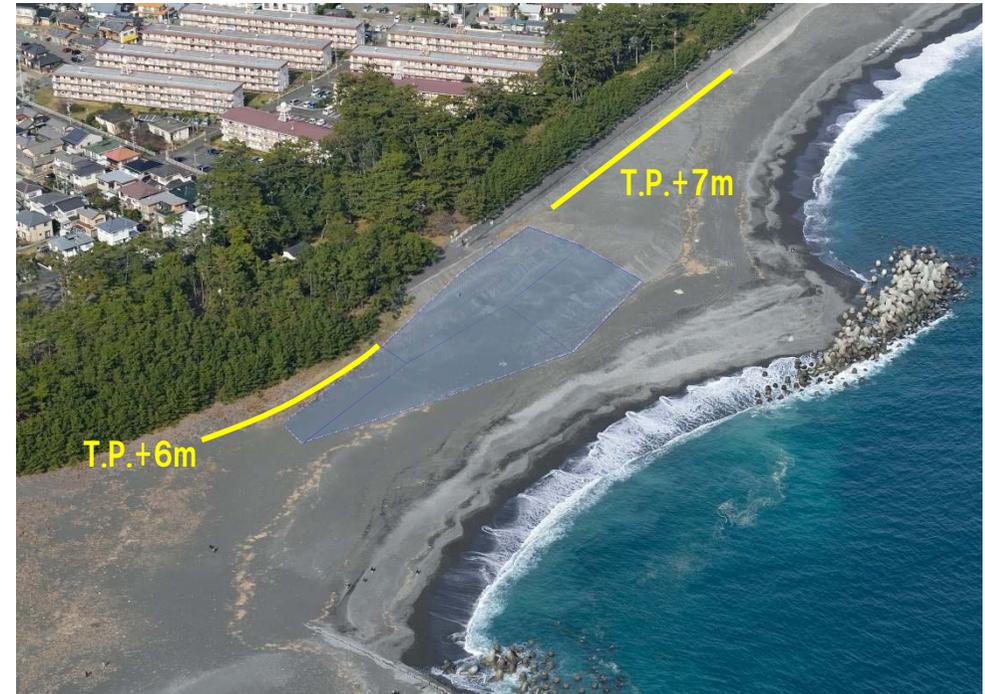
平面形状

- ・ 盛土開始位置は、現L型突堤基部より北側とし、概ね50m程度を擦り付け区間とした。
- ・ 縦断擦りつけ勾配は、現況海浜勾配(1/15)より緩く設定した。

養浜量 No.31+50m～No.30+75m ⇒ $28\text{m}^2 \times 50\text{m} \times 0.5 + 28\text{m}^2 \times 25\text{m} = 1,400\text{m}^3$
 No.30+75m～No.30 ⇒ $117\text{m}^2 \times 75\text{m} = 8,775\text{m}^3$ 合計10,175 m^3 /回
