サンドリサイクル養浜材採取箇所のモニタリング経過報告

工事名	平成27年度 平成27年度[第2-45002-01号]清水西海岸高潮対策 事業(防災・安全交付金)工事【サンドリサイクル養浜工】		
工事箇所	静岡市清水区三保地先		
図面種類	平面図(養浜材採取工)		
縮尺	1:1000	図面番号	20葉中2
測量年月日	設計年月日		
事務所名	静岡県静岡土木事務所

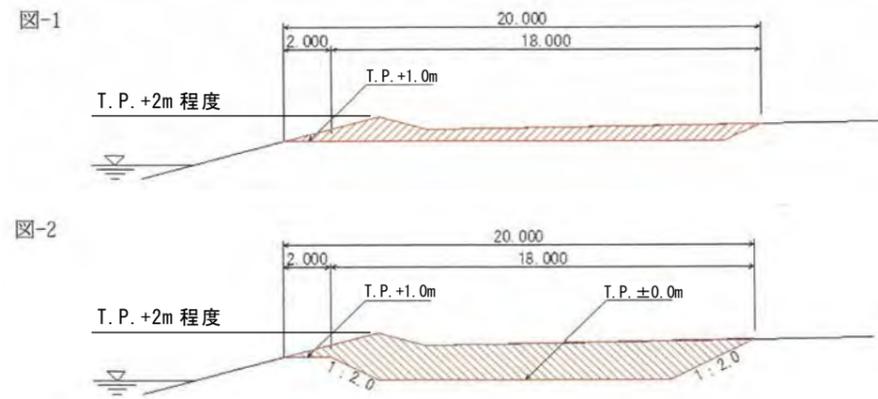
サンドリサイクル養浜材の採取は、三保飛行場前面において図-1, 図-2 に示す採取方法で現在実施中である。

- 回復初期は No.13 よりも漂砂方向下手側の No.12、No.11 の回復が速いことから、主に岸沖方向の土砂の移動により地形が回復していると考えられる。回復が進むと No.12 よりも上手側の No.13 の方が回復が速いことから、沿岸方向の土砂の移動による回復が主であると考えられる。
- 図-1 と図-2 の方法を比較すると、第1回目(図-1)、第2回目(図-2)ともに採取から約2週間で7割程度まで回復しており、現段階では回復割合に大きな差は見られない。
- 採取地形は約1ヶ月以内で概ね回復することを確認。表層は礫で覆われている。
- 回復状況から、この採取方法(図-2の方法)による4万m³の採取は可能と思われる。ただし、1ヶ月間で約0.8万m³の採取・回復であるため、4万m³の採取には5ヶ月間程度の期間が必要と考えられる。
- 今後も採取とモニタリングを継続し、採取方法の妥当性や改良の必要性を検討していく。

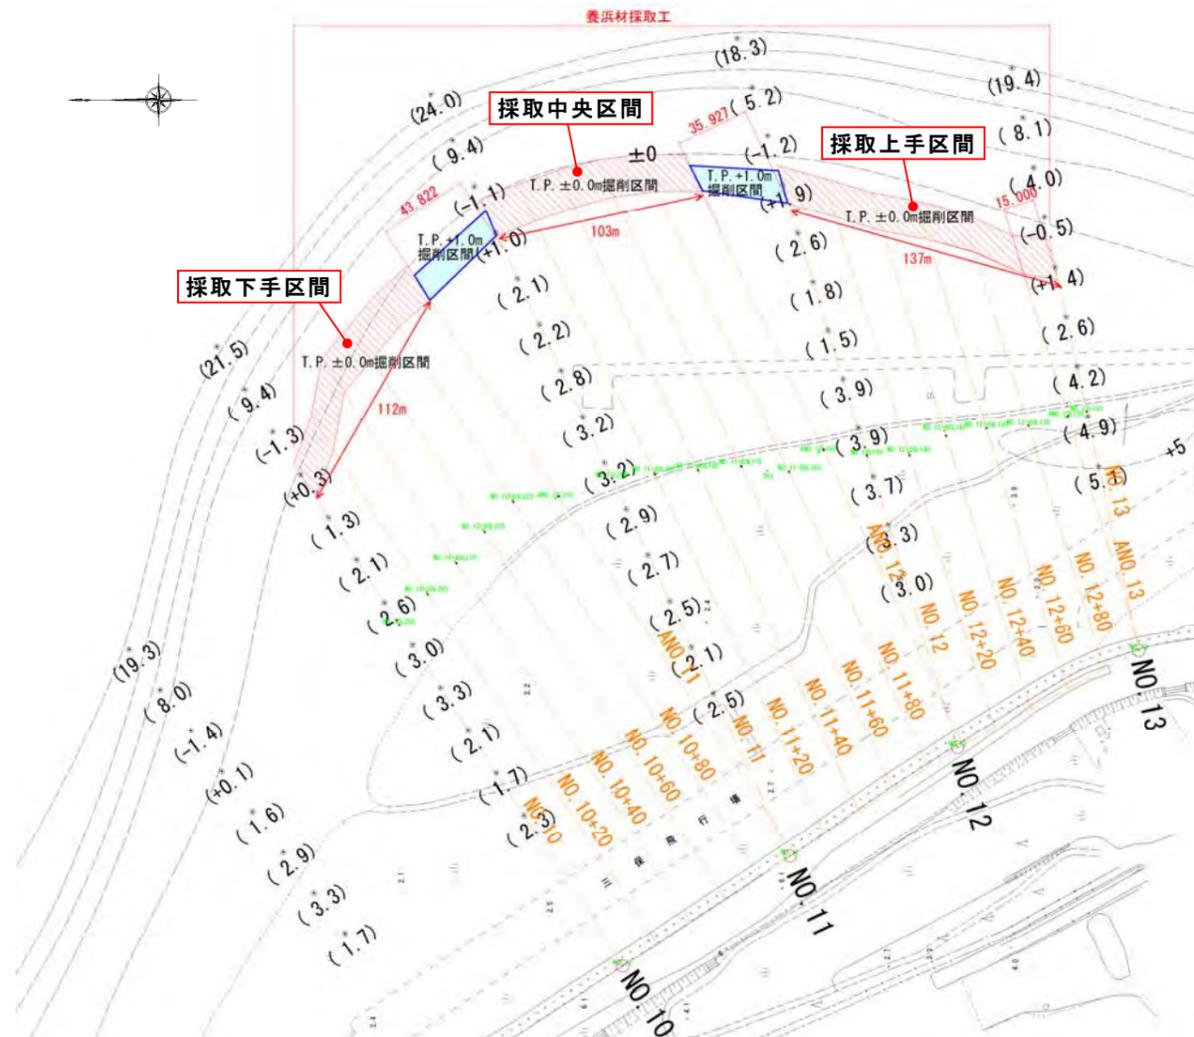
- 第1回目(11月26日～12月15日): 約 5,745m³ 採取 (No.10+70～13、全て図-1の方法)
 - 第2回目(1月13日～2月2日): 約 7,600m³ 採取 (No.10+50～13、主に図-2の方法)
 - 第3回目(2月5日～2月22日): 約 7,590m³ 採取 (No.10～13、主に図-2の方法)
- 2015年11月26日～2016年2月22日までに合計 20,935m³ 採取

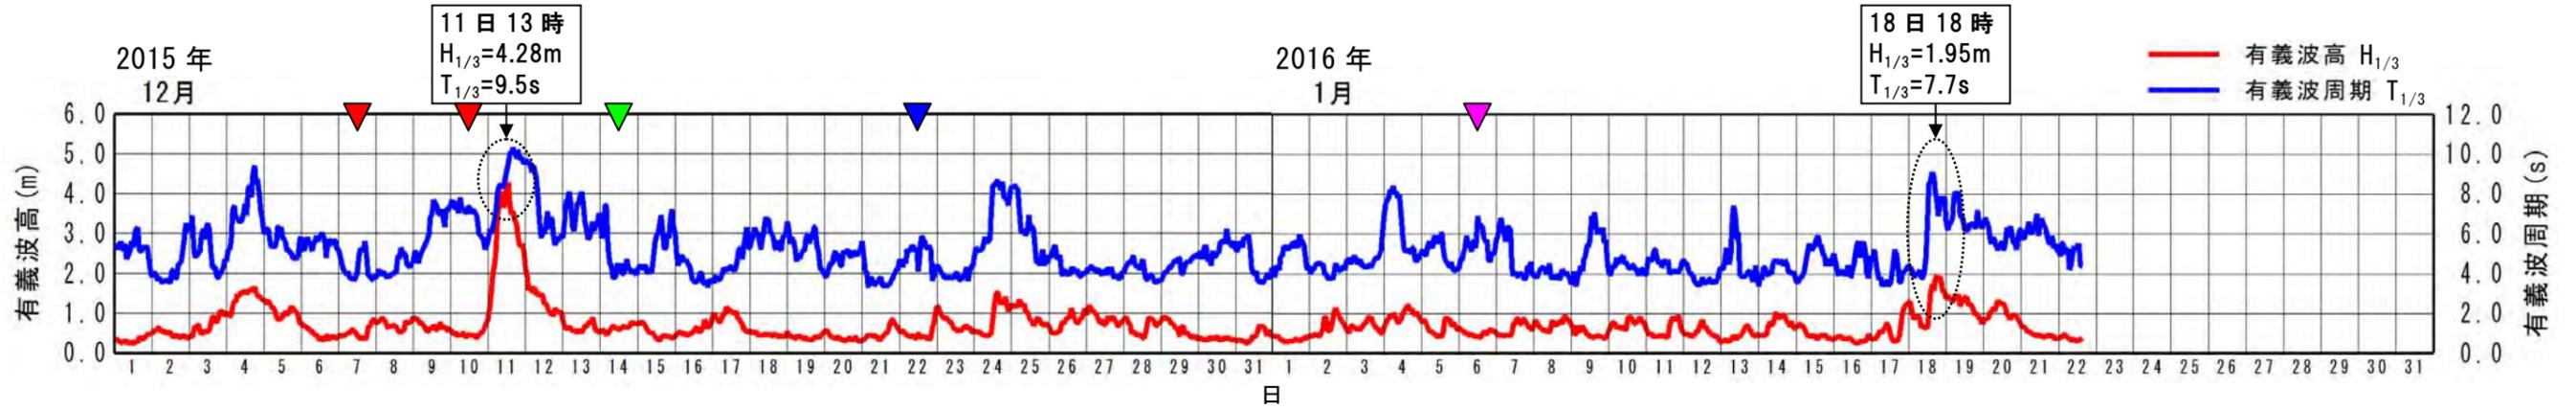
◆久能観測所波浪データ (2015年12月~2016年1月)

- 12月7日に No.13、No.12 で採取 (12.87m²、13.80m²)、12月10日に No.11 で採取を実施 (9.10m²)。
- 12月11日に有義波高 4.28m、有義波周期 9.5s の波浪を観測、その直後の14日測量時に、No.11 は 114% (10.39m²) まで回復。No.13 は 52% (6.68m²)、No.12 は 60% (8.3m²) までの回復となり、回復割合は No.13 よりも No.12 の方がやや大きい。
- しかし、その後の12月22日は No.13 が 76% (9.77m²)、No.12 が 68% (9.32m²)、1月6日は No.13 が 125% (16.15m²)、No.12 が 105% (14.54m²) となり、No.13 の方が回復が速い結果となった (No.12 の方が採取量(採取断面積)が大きいことを踏まえても、No.13 の方が回復が速い)。この間、特に有義波高 2m 程度以上の高波浪は観測されなかった。

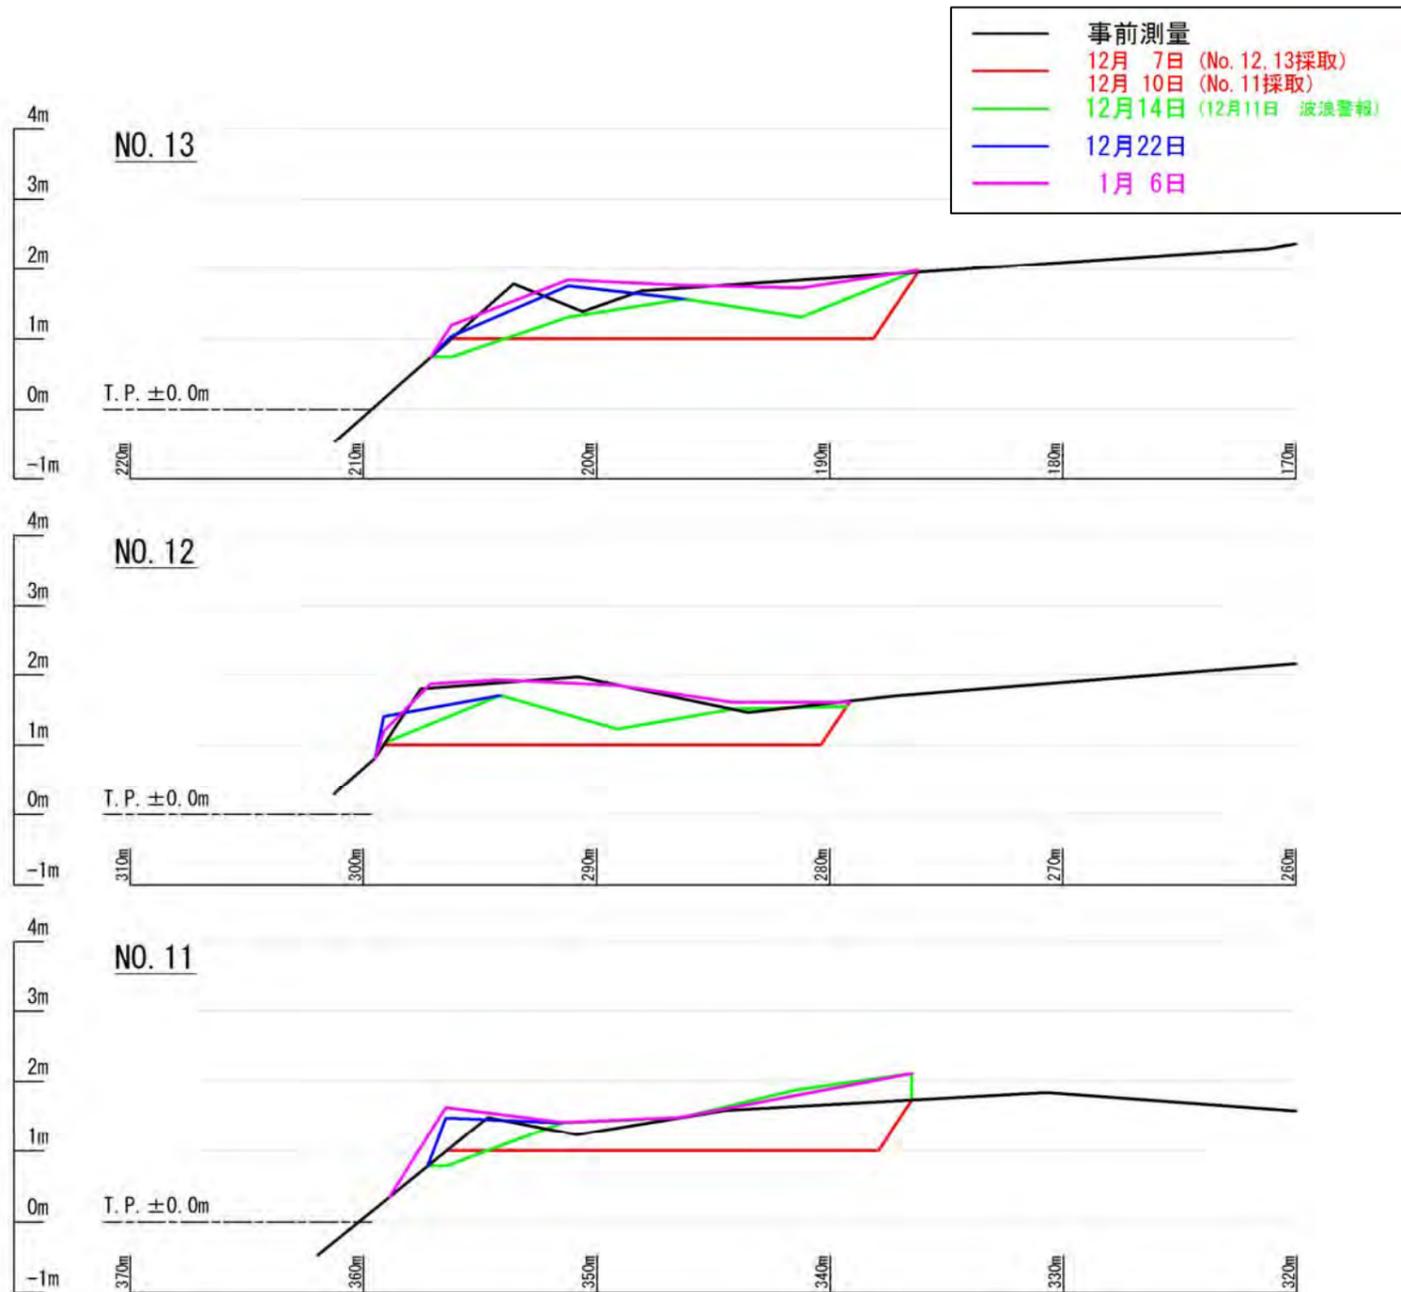
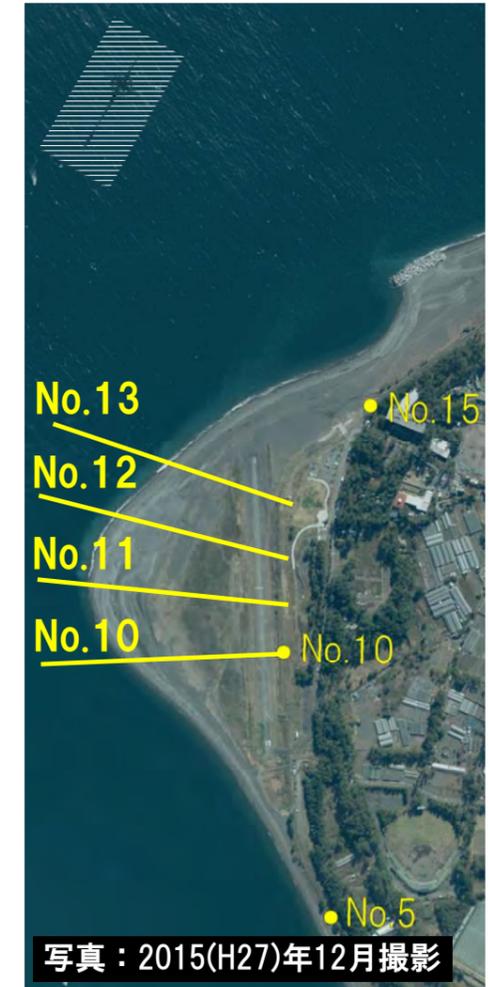
◆サンドリサイクル養浜材採取箇所の地形

No. 13 回復量

当初採取量	12.87	m2	
12月14日	6.68	m2	52 %
12月22日	9.77	m2	76 %
1月6日	16.15	m2	125 %
		m2	%

No. 12 回復量

当初採取量	13.80	m2	
12月14日	8.30	m2	60 %
12月22日	9.32	m2	68 %
1月6日	14.54	m2	105 %
		m2	%

No. 11 回復量

当初採取量	9.10	m2	
12月14日	10.39	m2	114 %
12月22日	12.39	m2	136 %
1月6日	13.01	m2	143 %
1月12日	14.90	m2	164 %
1月19日	13.30	m2	146 %
1月26日	14.12	m2	155 %

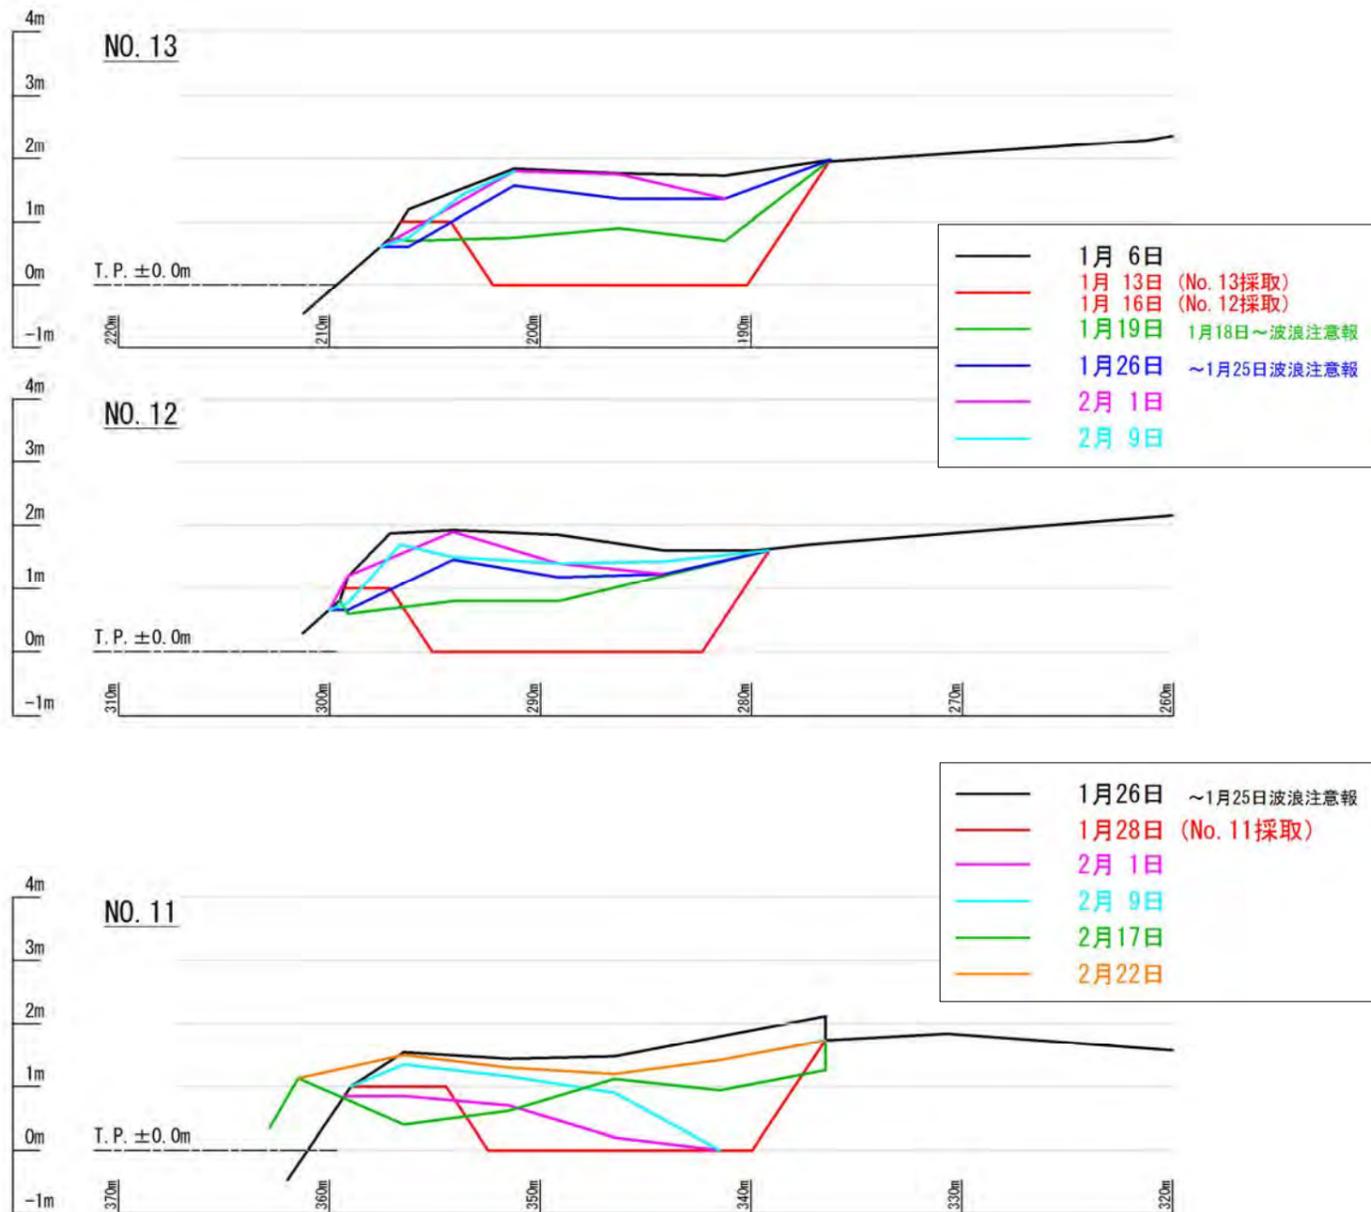
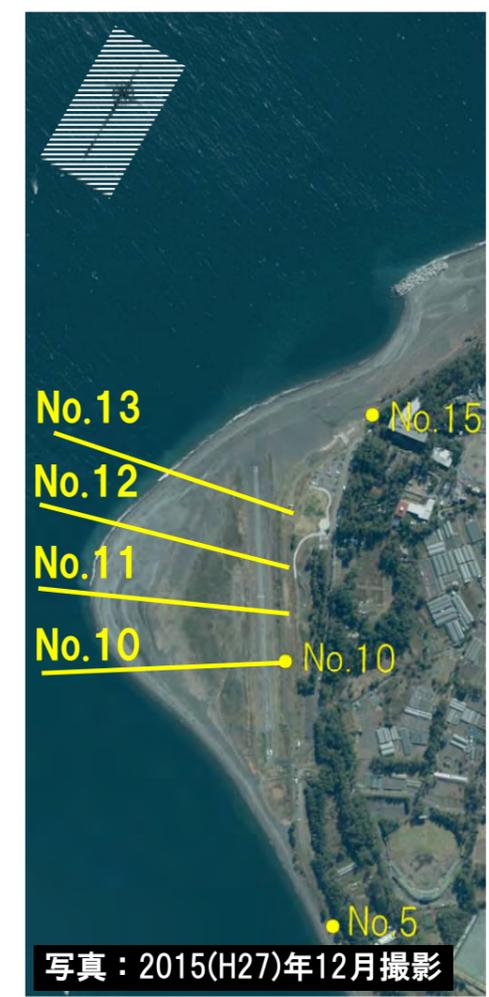
◆サンドリサイクル養浜材採取箇所の地形

No. 13 回復量

採取量	27.43 m2	
1月13日	0.00 m2	0 %
1月19日	11.41 m2	42 %
1月26日	20.38 m2	74 %
2月 1日	24.57 m2	90 %
2月 9日	24.66 m2	90 %

No. 12 回復量

採取量	29.34 m2	
1月16日	0.00 m2	0 %
1月19日	13.86 m2	47 %
1月26日	19.28 m2	66 %
2月 1日	24.20 m2	82 %
2月 9日	23.34 m2	80 %

No. 11 回復量

採取量	27.39 m2	
1月28日	0.00 m2	0 %
2月 1日	3.23 m2	12 %
2月 9日	11.11 m2	41 %
2月17日	10.82 m2	40 %
2月22日	23.50 m2	86 %

- 1月13日に No.13 で採取 (27.43m²)、1月16日に No.12 で採取 (29.34m²) を実施。
- 1月18日に有義波高 1.95m、有義波周期 7.7s の波浪を観測、その直後の19日測量時に、No.13 は 42% (11.41m²)、No.12 は 47% (13.86m²) の回復となり、回復割合は No.12 の方がやや大きい。
- しかし、その後の1月26日は No.13 が 74% (20.38m²)、No.12 が 66% (19.28m²) まで回復。30日には有義波高 1.90m、有義波周期 8.0s の波浪を観測し、その直後の2月1日は No.13 が 90% (24.57m²)、No.12 が 82% (24.20m²) となり、No.13 の方が回復が速い結果となった (No.12 の方が採取量(採取断面積)が大きいことを踏まえても、No.13 の方が回復が速い)。

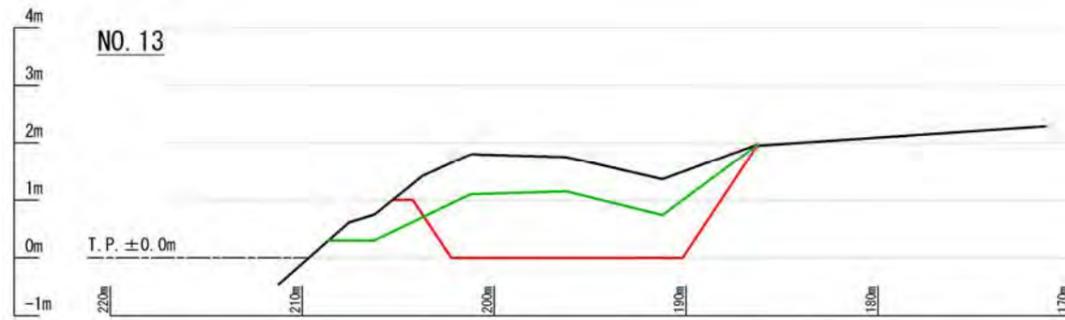
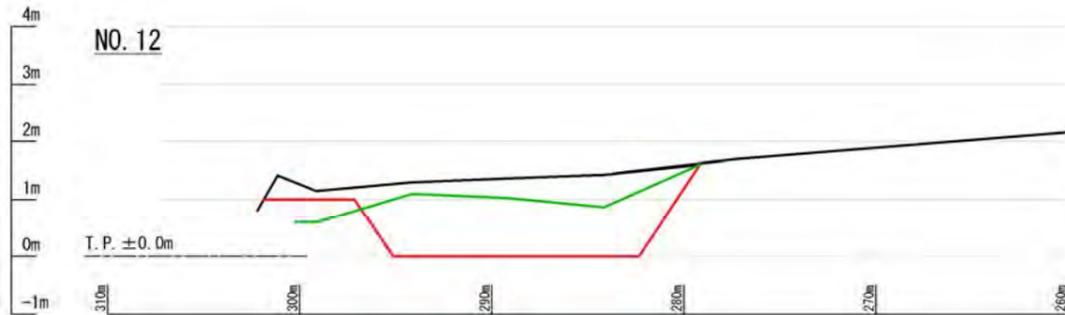
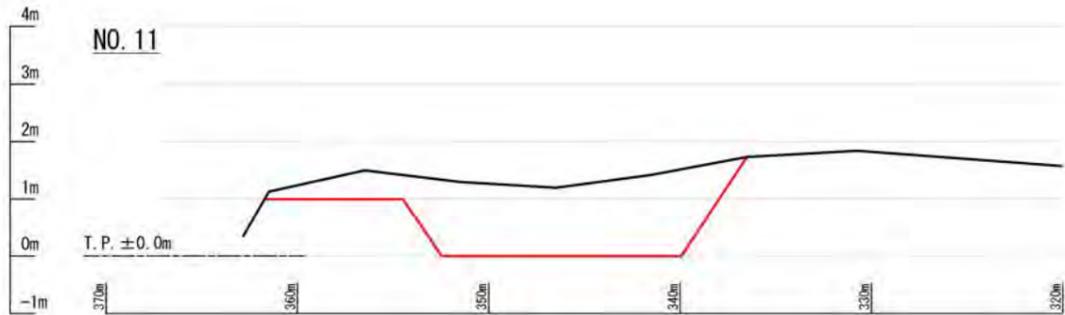
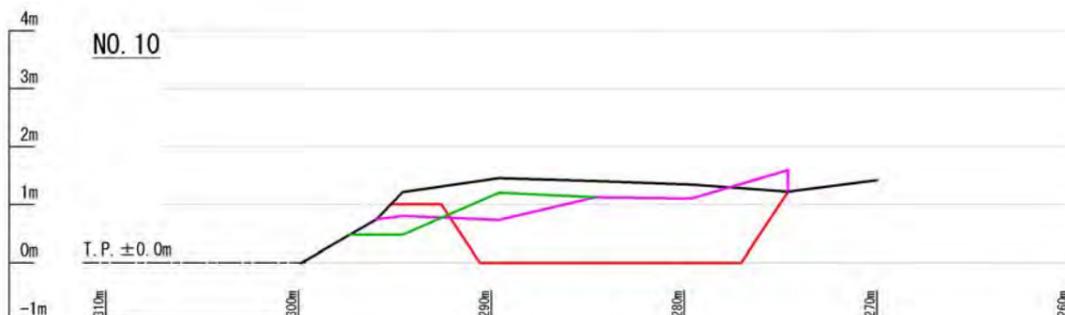
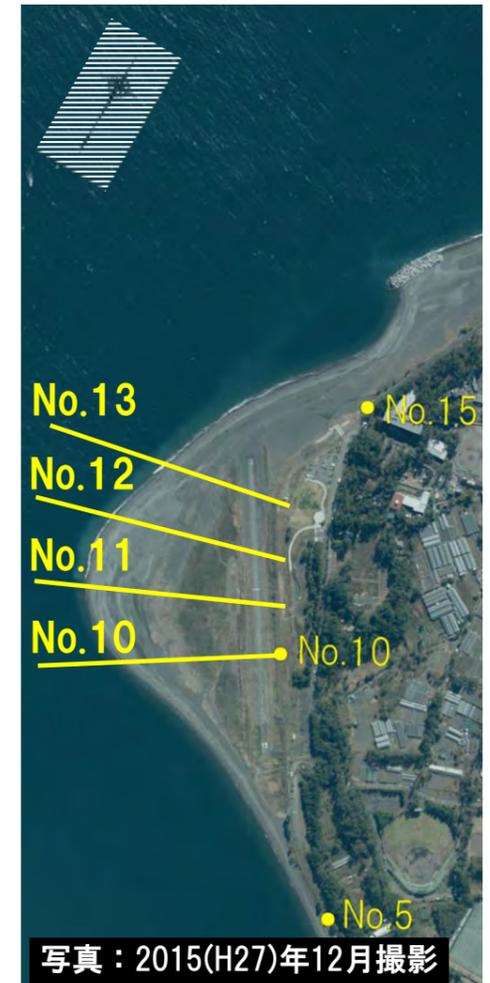
◆サンドリサイクル養浜材採取箇所の地形

No. 13 回復量

採取量	24.66		m2
2月17日	0.00	m2	0 %
2月22日	12.97	m2	53 %
		m2	%
		m2	%

No. 12 回復量

採取量	22.53		m2
2月20日	0.00	m2	0 %
2月22日	14.75	m2	65 %
		m2	%
		m2	%

No. 11 回復量

採取量	23.50		m2
2月22日	0.00	m2	0 %
		m2	%
		m2	%

No. 10 回復量

第1回採取量	22.60		m2
2月13日	0.00	m2	0 %
2月17日	16.03	m2	71 %
2月22日	17.13	m2	76 %
		m2	%
		m2	%

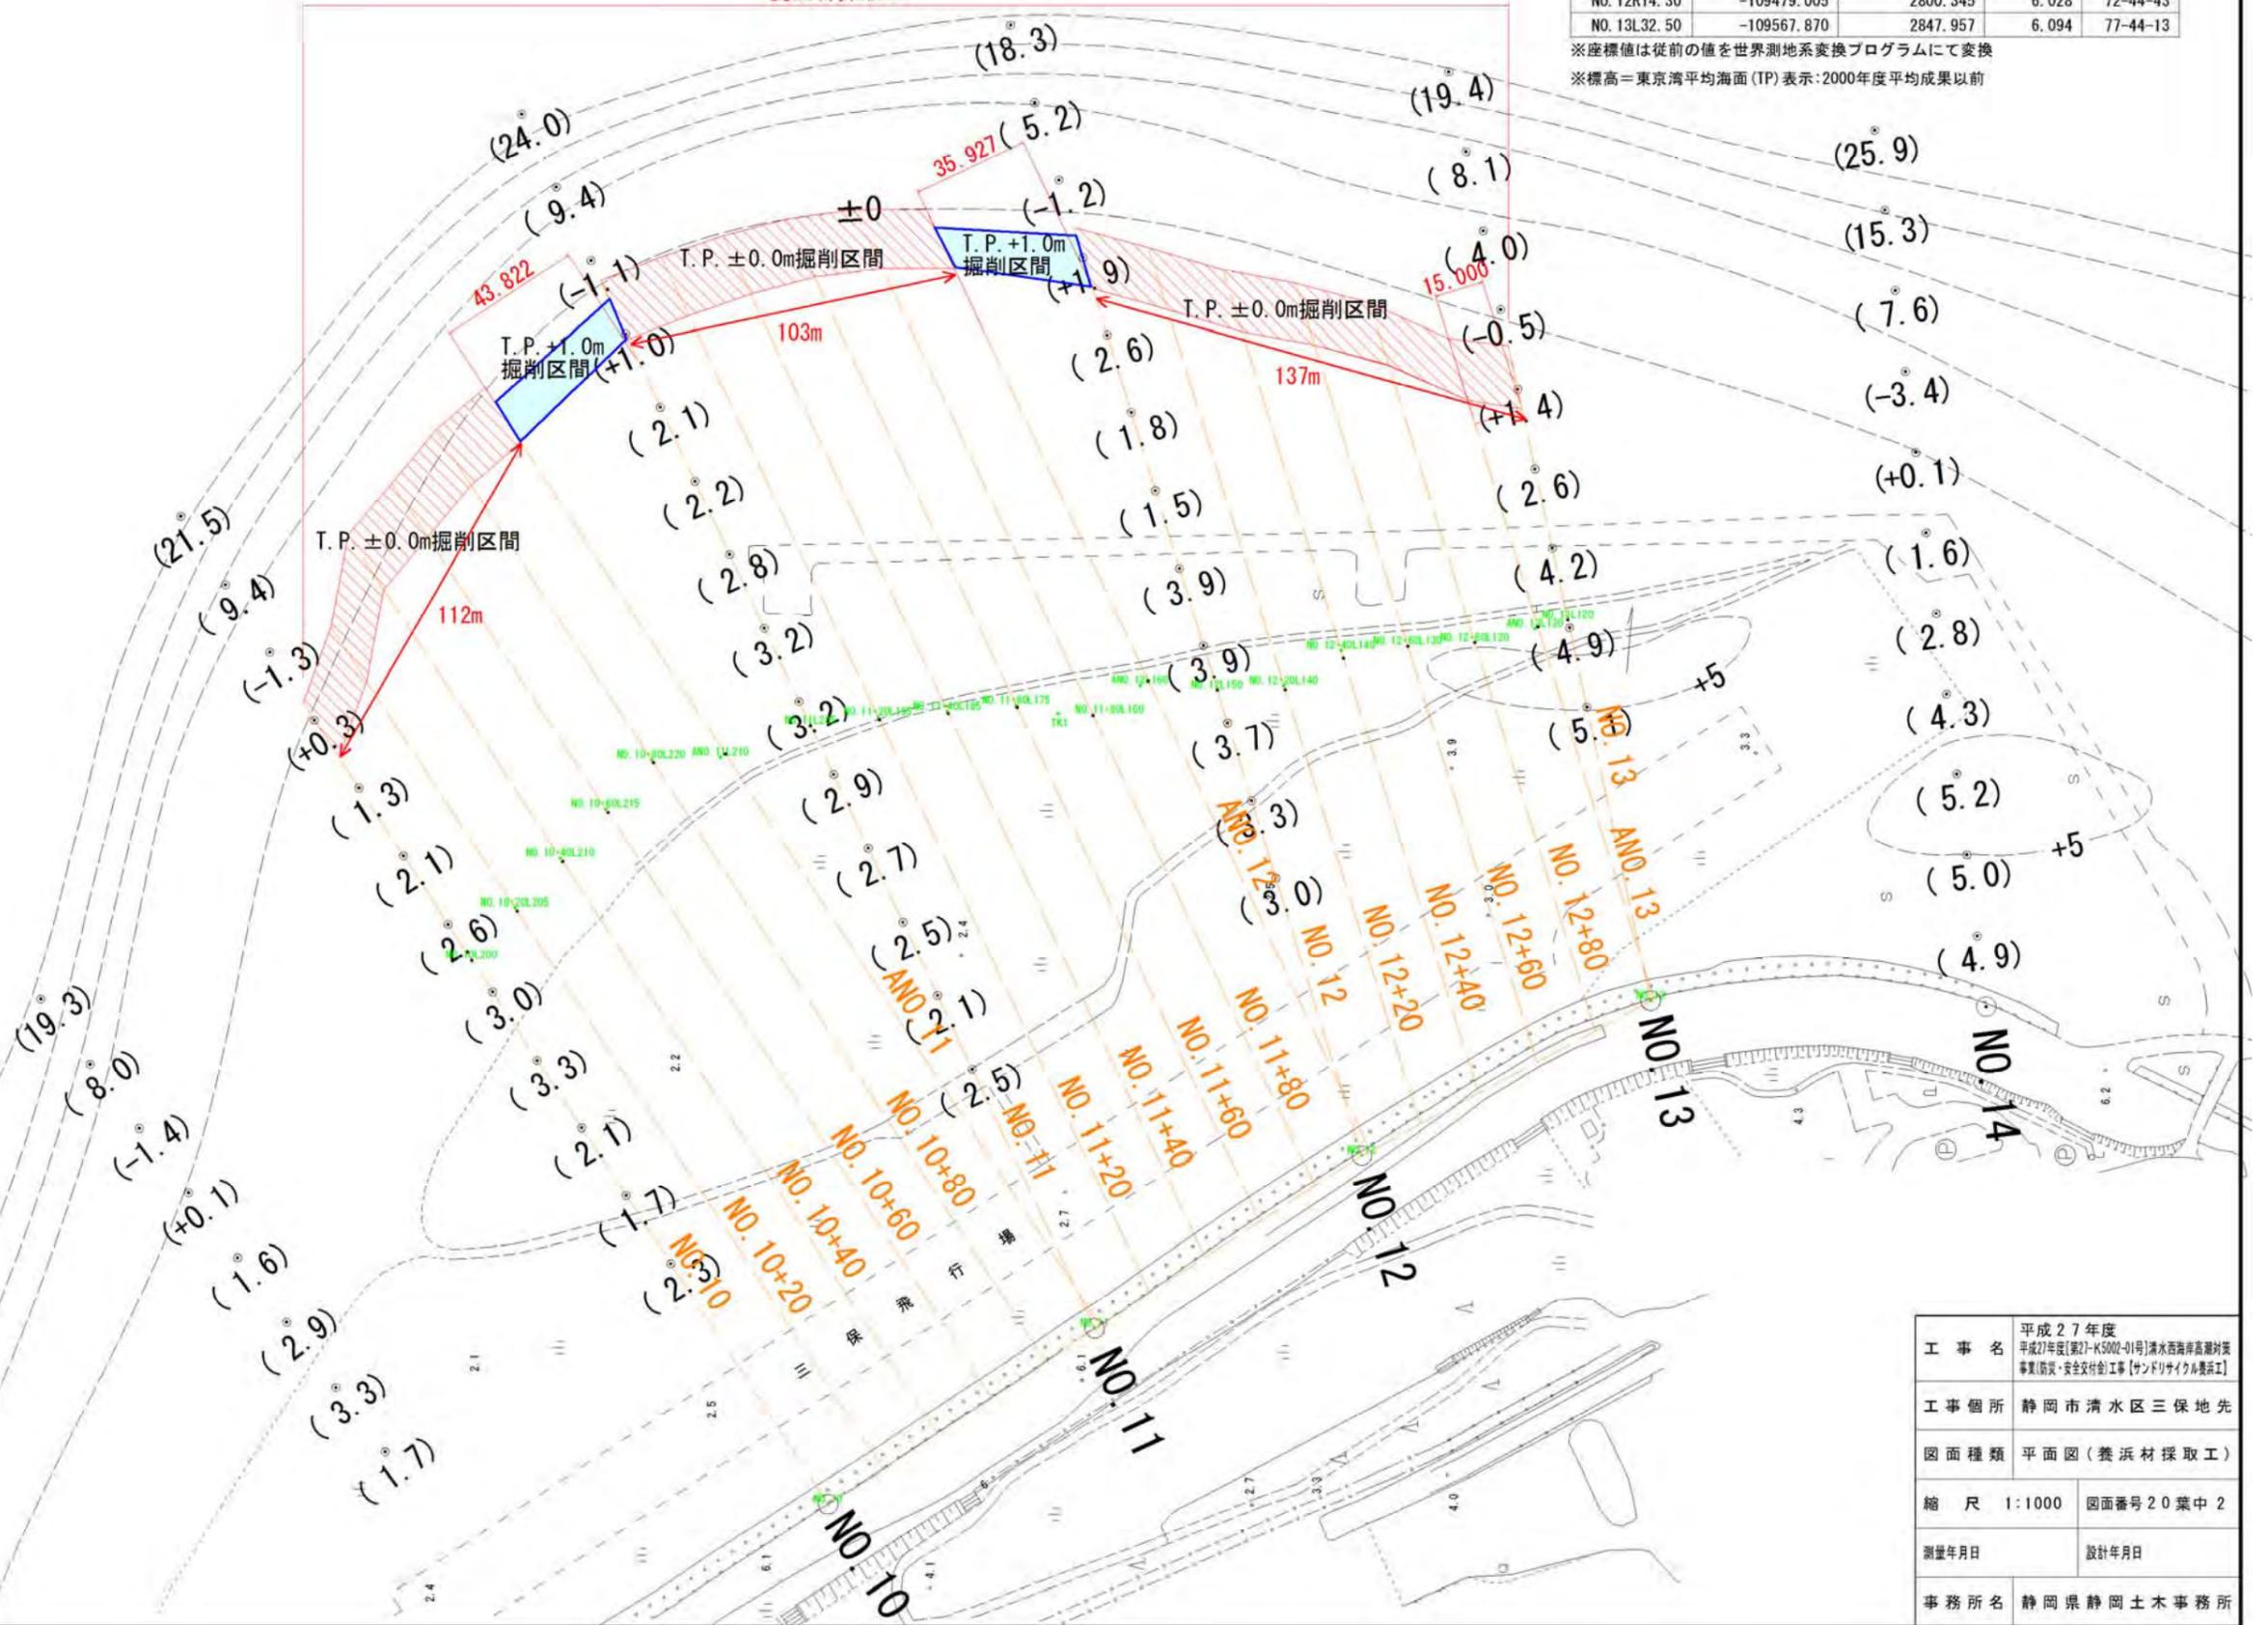
平面図(養浜材採取工)

養浜材採取工

点名	X	Y	Z	深淺方向角
NO. 10R13.30	-109314.773	2693.191	6.142	56-44-43
NO. 11R13.34	-109396.806	2747.086	5.925	64-44-43
NO. 12R14.30	-109479.005	2800.345	6.028	72-44-43
NO. 13L32.50	-109567.870	2847.957	6.094	77-44-13
