# 波音

清水海岸だより 第2号(H18.4)

# 特集 清水海岸の侵食対策工法の紹介

# 清水海岸事業ファイル②

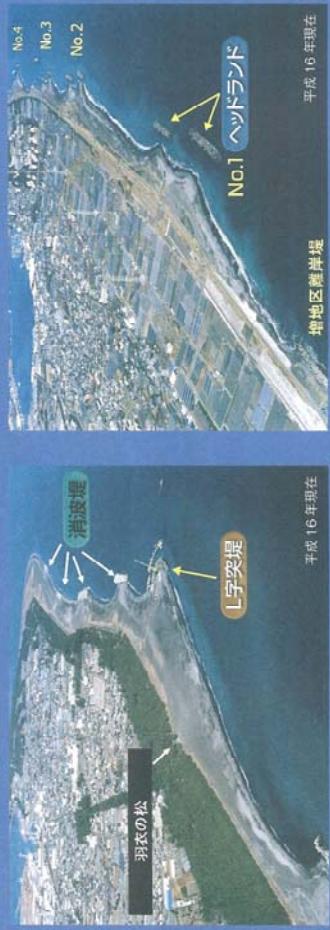
**[突堤]** 沿岸方向に漂う砂の移動を阻止して、その一部を捕らえて堆砂させ、砂浜を安定化させる工法。

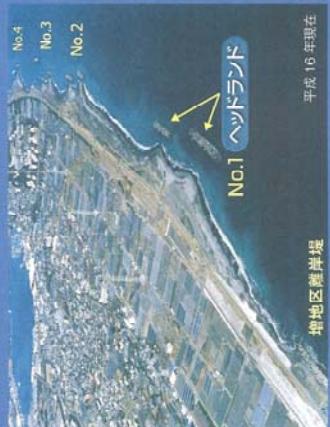
**[ヘッドラント]** いくつかの人工的な岬(ヘッドラント)をつくることにより、安定した砂浜を維持していく工法。

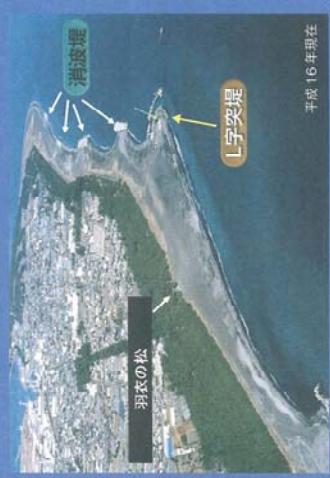
**[突堤]** 沿岸方向に漂う砂の移動を阻止して、その一部を捕らえて堆砂させ、砂浜を安定化させる工法。

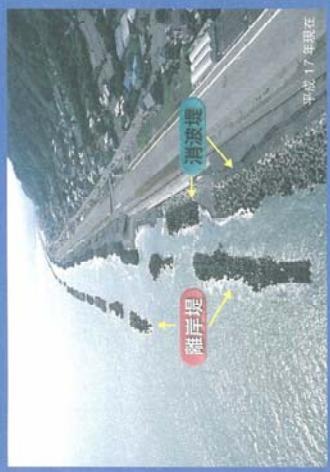
**[離岸堤]** 背後の波を小さくし、侵食を防止するとともに砂を堆積させる工法。  
**[消波堤]** 波の力を小さくし、堤防前面の深掘れを防止し、背後施設を保護する工法。

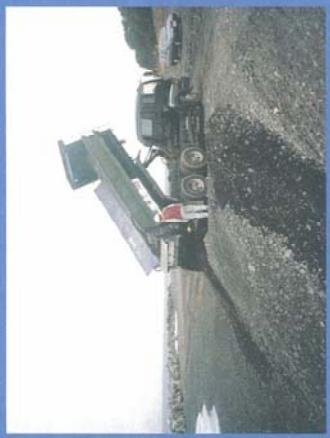
**[養浜]** 人工的に砂を補給して砂浜の維持、回復を行う工法。

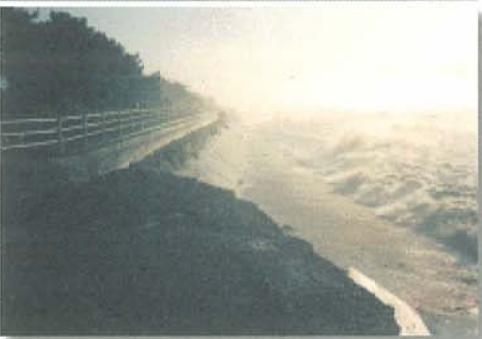
高波で削り取られた砂浜（平成6年）
