**第10回三保松原景観改善技術フォローアップ会議  
参考資料集**

**令和6年3月15日**

**静岡県**

## 1. 2号新堤の整備・養浜・既設消波堤の撤去に関する検討

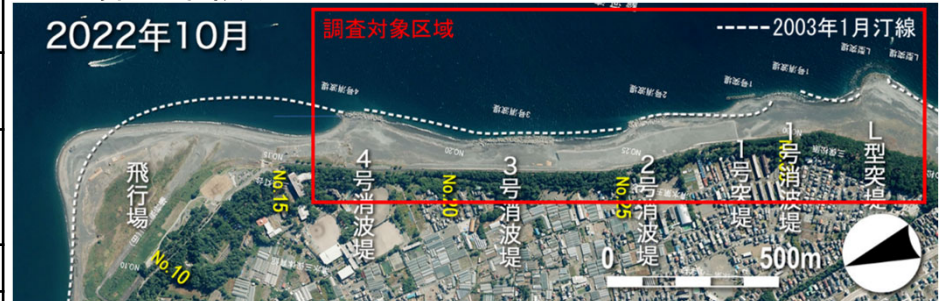
#### ■ 計算対象領域

計算モデル	地形変化計算：BGモデル 波浪場の計算：不規則波の方向分散法	境界条件	右端 (X=2900 m)：等深線固定（漂砂の流入流出自由） 左端 (X=0 m)： $q = 0$ （漂砂の流入流出なし） 岸端 (Y=0 m)：等深線固定（漂砂の流入流出自由） 沖端 (Y=1020 m)： $q = 0$ （漂砂の流入流出なし）
計算対象領域	波浪変形計算：沿岸方向3,700m×岸沖方向1,020m 地形変化計算：沿岸方向1,800m×岸沖方向700m （予備計算領域X=2,900mを右側境界とした）	養浜条件	養浜は堤防前面での土砂の湧き出し方式で与える 盛土幅 $\Delta Y$ は20m 再現計算： 2010～2016年での総養浜量：158,700m <sup>3</sup> 2016～2018年での総養浜量：33,900m <sup>3</sup> 2018～2019年での総養浜量：51,000m <sup>3</sup> 2019～2020年での総養浜量：57,800m <sup>3</sup> 2020～2023年での総養浜量：274,550m <sup>3</sup> 将来予測：80,000m <sup>3</sup> /yr
計算ケース	再現計算：2010～2023年 予測計算：ケース1 当初配置計画 ケース2 変更配置計画（2号新堤(南)を28.3m沖出し）	構造物の波高伝達率 (Kt)	L型突堤：沖側0.95, 岸側0.8、1号消波堤：0.6、 1号突堤：横堤0.7, 縦堤：0.7、下手側根固工：0.9 2号消波堤（2010-2017, 2021-2023）：0.7, 被災2号消波堤（2017-2023）：0.9、下手側の根固工：0.9 3号消波堤：0.5、4号消波堤：0.5 2号突堤 横堤：0.7, 縦堤：0.7 2号新堤（南）（北）：0.7
計算期間	再現計算：2010年9月～2023年12月（13年間） 予測計算：20年間	初期地形	再現計算：2010年9月深淺図（水深16m以深は固定床） 予測計算：2023年12月の再現地形
入射波条件	波高H=3.0m、周期T=9.0s（5%出現頻度波） 波向 $\theta_w=N142^\circ E$ （試行計算により決定）	入射波条件	波高H=3.0m、周期T=9.0s（5%出現頻度波） 波向 $\theta_w=N142^\circ E$ （試行計算により決定）

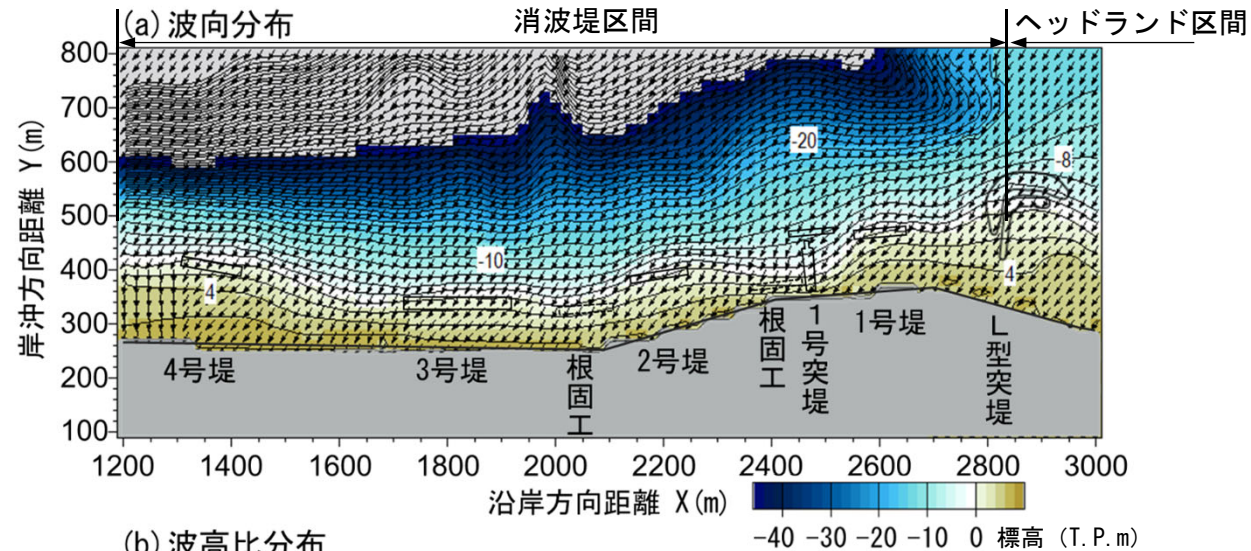
#### ■波向分布

- 地形変化計算に用いる波向は南方向とした。消波堤区間の海岸線の法線方向に対して右斜めから入射し、北東方向への沿岸漂砂が生じる条件である。
- 波高は構造物背後で低減する条件とした。

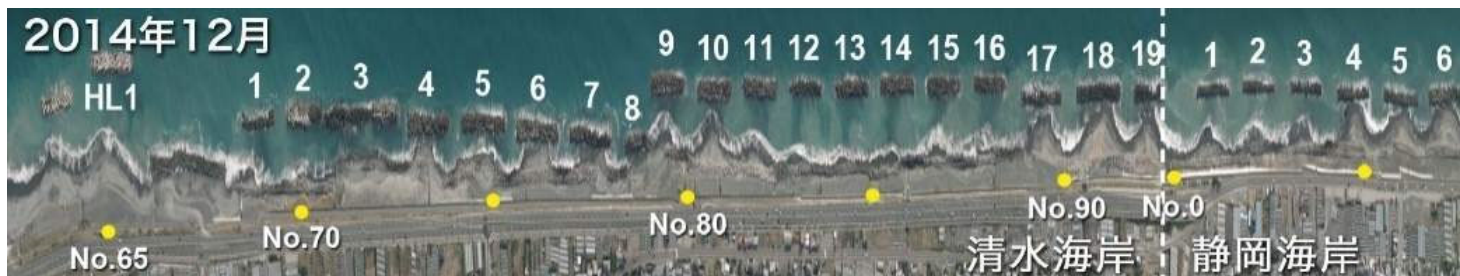
離岸堤No.は、下図参照のこと。

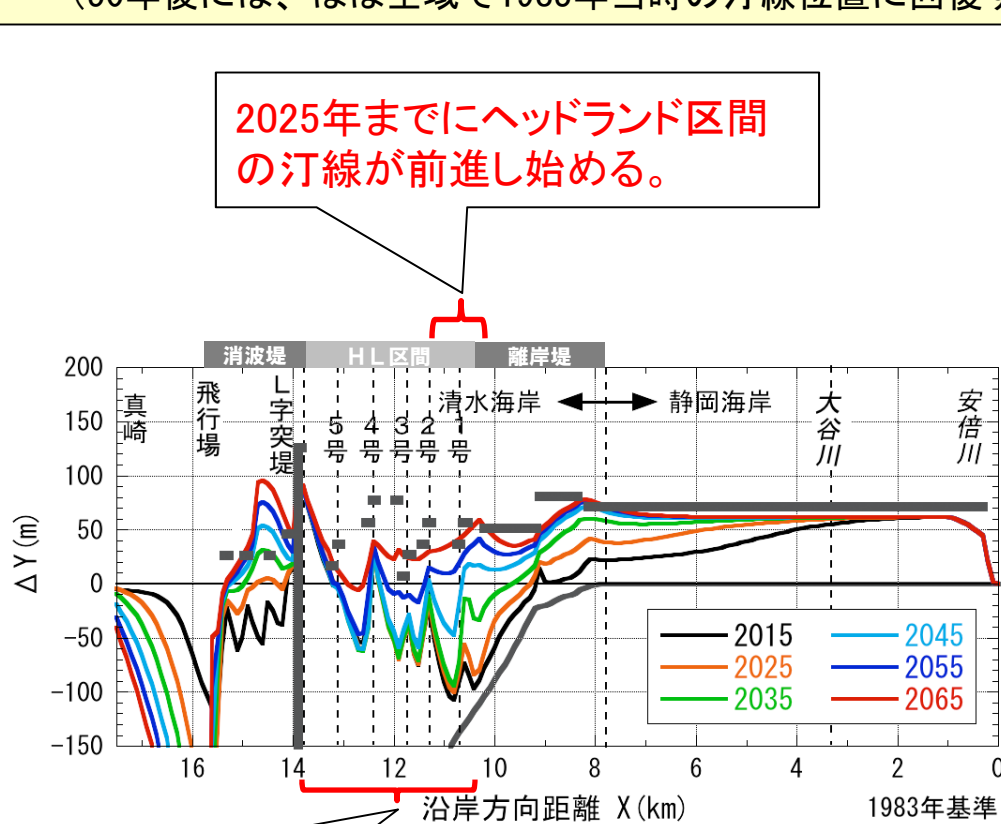
1983年を基準とした汀線変化量の沿岸方向分布

- ▶ 離岸堤区間の堆積は進行、2025年までにヘッドランド区間の汀線が前進し始める（左図）  
（50年後には、ほぼ全域で1983年当時の汀線位置に回復する（左図））

50年後には、ほぼ全域で1983年当時の汀線位置に回復

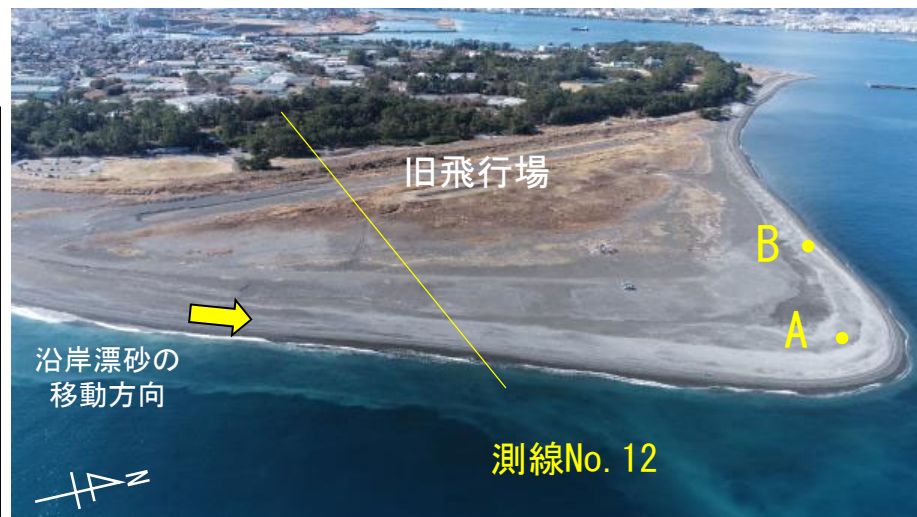
- 大量の沿岸漂砂が現在もT. P. -4.0m以深の急斜面を経て海底谷に落ち込み、堆積を続けている。
- 急斜面は岸沖方向に平行移動しつつ現在も前進している。

- 写真のとおり、汀線に沿って帯状の白い堆積域が伸びており、主に礫が堆積している。
- 礫の堆積域は舌状砂州の最突出点A付近まで沿岸方向に一様に伸びているが、Bに接近すると大きく狭まる。
- これは汀線付近への入射波高（砕波波高）が西向きに低下していることを示す。
- 舌状砂州の任意地点での汀線角が場所により大きく変化しており、波は汀線の法線方向に対して左側から大きく斜めに入射するため、強い沿岸漂砂が起こる条件にある。

- 前浜の平均標高は+2m
- バームから前浜勾配約1/5で-4mまで落ち込む
- -4m以深でほぼ1/2の安息勾配の急斜面
- 急斜面は-45mまで続き、急斜面は平行移動しつつ現在も前進

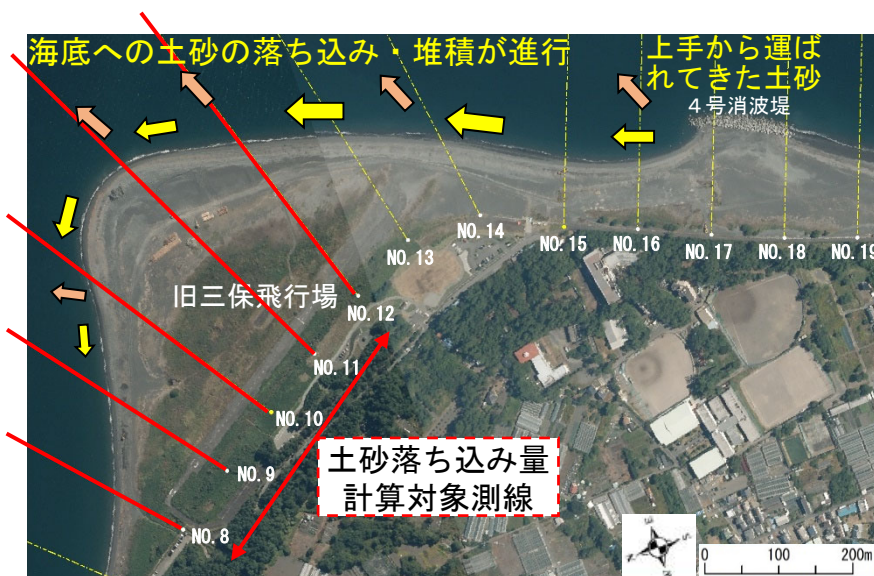
＜飛行場前面（NO. 13～NO. 8）の土砂落ち込み量＞

- ・ 旧飛行場前面の海底への土砂の落ち込み量は、サンドリサイクル養浜材採取開始前で3.8万m<sup>3</sup>/年、開始後の2023年時点で4.0万m<sup>3</sup>/年となっており、海底への土砂の落ち込みは継続している。
- ・ 海底への土砂の落ち込み量は年毎に変動が大きいですが、2019年～2023年の落ち込みは少なかった。

サンドリサイクル養浜材採取の開始前 (1998年3月～2010年9月)	サンドリサイクル養浜材採取の開始後 (2010年9月～2023年11月※)
集計期間年数	12年6ヵ月	13年2ヵ月
T.P.-4.0m以深への土砂の落ち込み量	47.5万m <sup>3</sup>	49.4万m <sup>3</sup>
年平均堆積速度 (T.P.-4.0m以深)	3.8万m <sup>3</sup> /年	4.0万m <sup>3</sup> /年

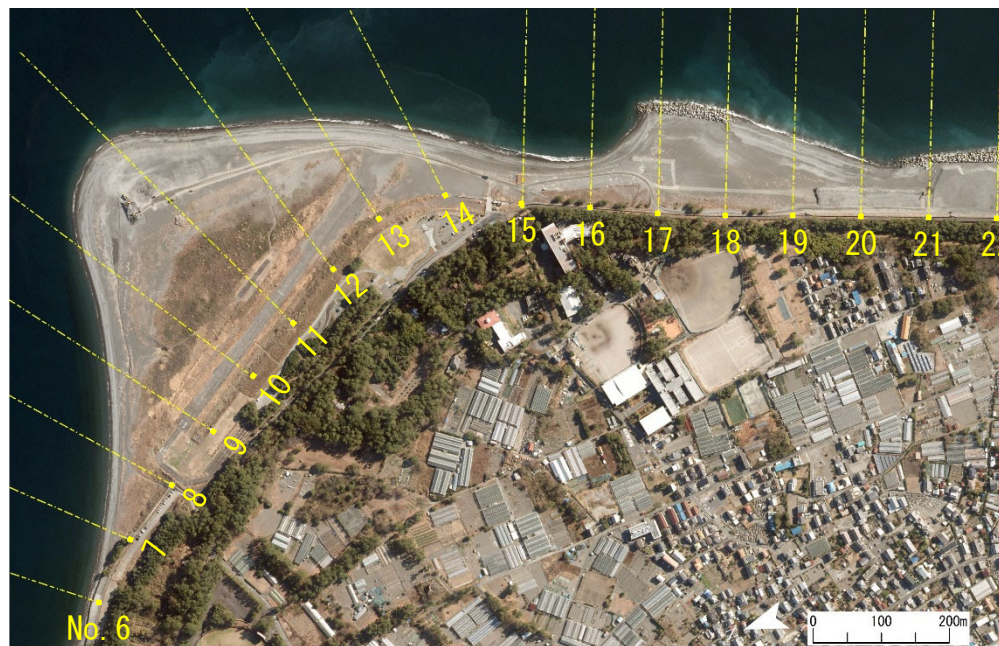
写真：2023 (R5) 年12月撮影

飛行場前面はサド、リサイクル浚渫実施中であり汀線が後退

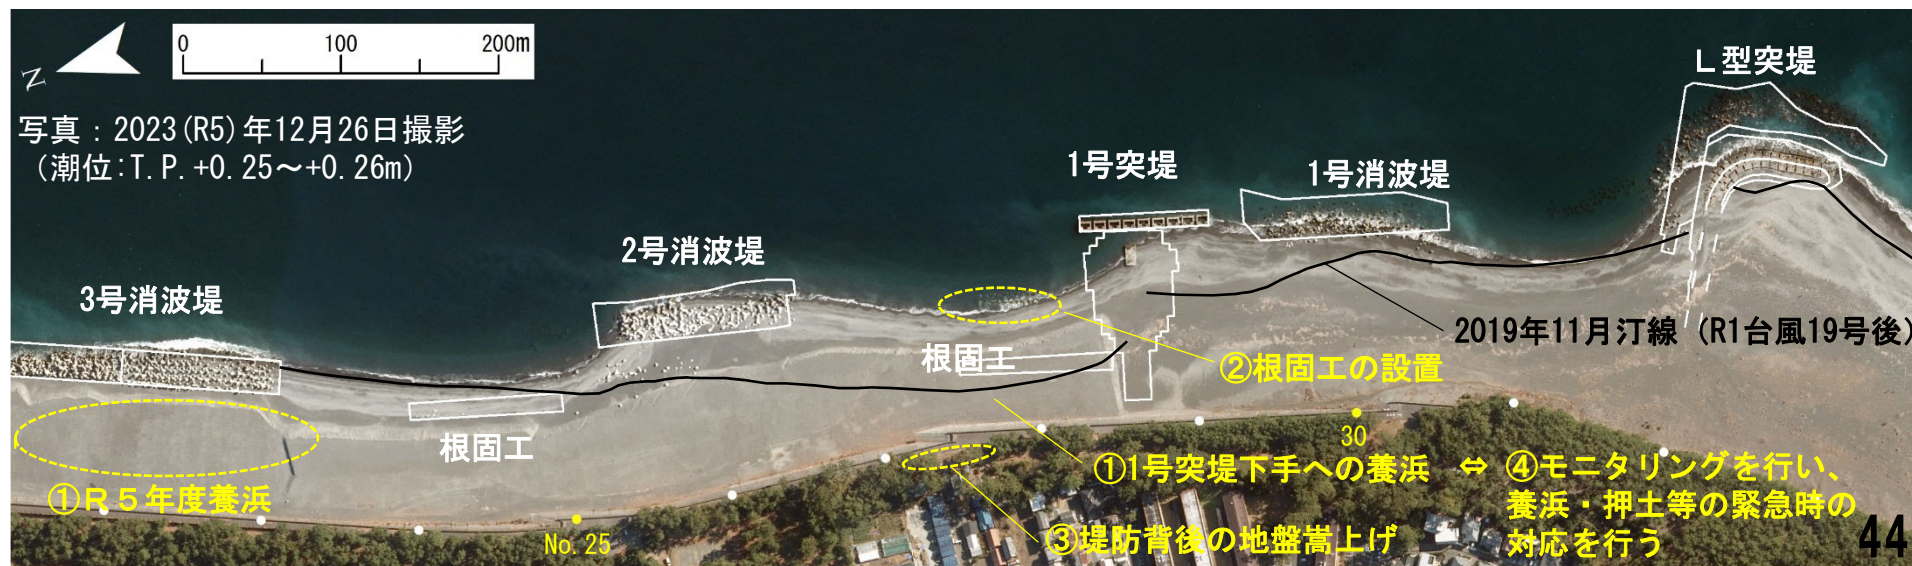
1号突堤周辺の状況

評価基準	越波の有無、波浪の遡上状況
評価	高波浪が少なく、 <b>越波は発生していない。</b> ・台風10号来襲時(2020.9.7)に、1号突堤下手の養浜盛土が流出し、護岸基礎の一部が露出した。1号突堤下手の砂浜些少部への重点対策を実施しており、防護上の必要砂浜幅を確保した状態である。
対応	<ol style="list-style-type: none"> <li>① 1号突堤下手に直接養浜を実施する。              2021年度分が完了(2021.6(サンドリサイクル養浜6.7万m<sup>3</sup>+サンドバイパス養浜2.8万m<sup>3</sup>))              2022年度分が完了(サンドリサイクル養浜4.2万m<sup>3</sup>+サンドバイパス養浜3.0万m<sup>3</sup>)              2023年度分を実施中(サンドリサイクル養浜2.3万m<sup>3</sup>)</li> <li>② 1号突堤下手への集中養浜の完了後、根固工を設置する。・・・完了(2021.9)</li> <li>③ 堤防背後の地盤嵩上げ(土堤の整備)を実施する。・・・完了(2021.9)</li> <li>④ モニタリングを行い、養浜材流出等の緊急時には養浜・押土等の対応を行う。・・・必要に応じて実施</li> </ol>

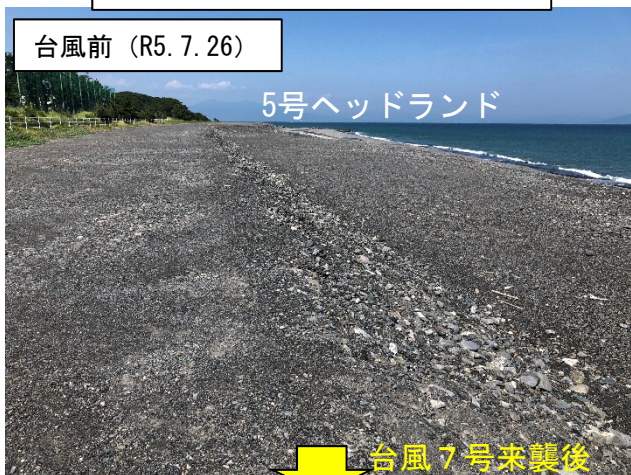
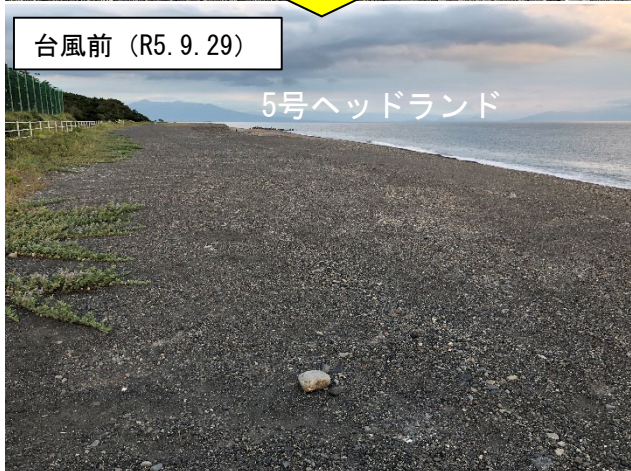
台風7号前後の  
4号ヘッドランド下手の状況

令和3年度の汀線際から海中への押土養浜の実施により、必要砂浜幅を満足した状態を維持

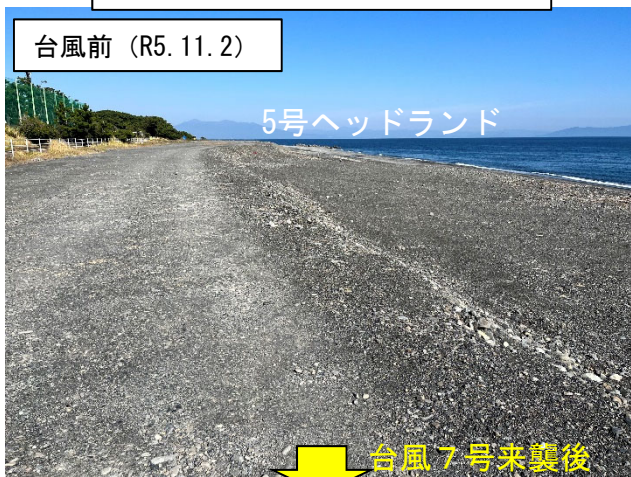
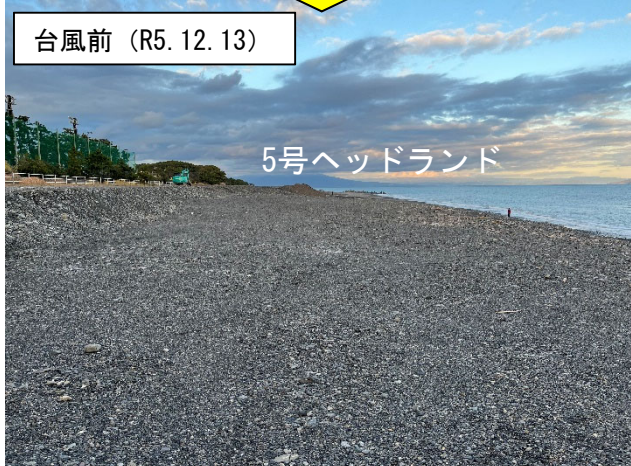
11月低気圧前後の  
4号ヘッドランド下手の状況

令和3年度の汀線際から海中への押土養浜の実施により、必要砂浜幅を満足した状態を維持

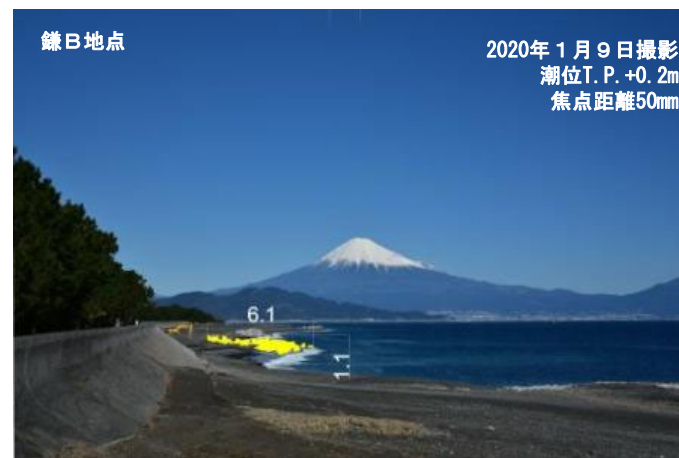
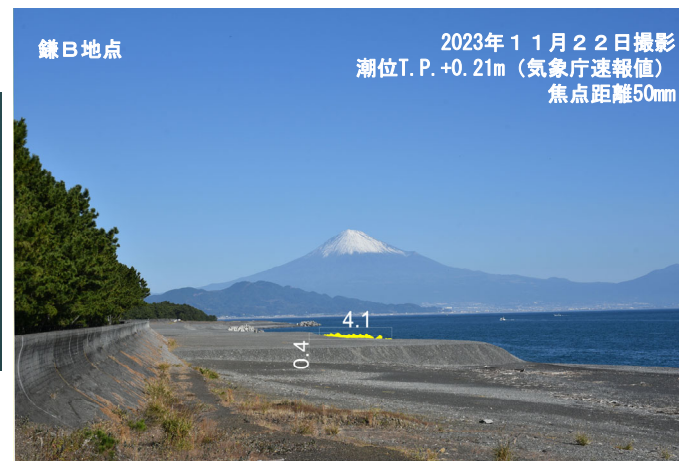
### 【鎌B地点における2号消波堤の設置（復旧）前後の変化】

- 2号消波堤は、消波ブロックの設置（復旧）前の2020年1月に比べて、設置（復旧）後の2020年9月時には鎌B、鎌B'の面積割合、垂直最大見込角及び水平最大見込角が大きくなった。2023年11月には、2号消波堤背後の養浜盛土により、全ての指標の値が小さくなり景観への影響が低減した。

■ : 2号消波堤

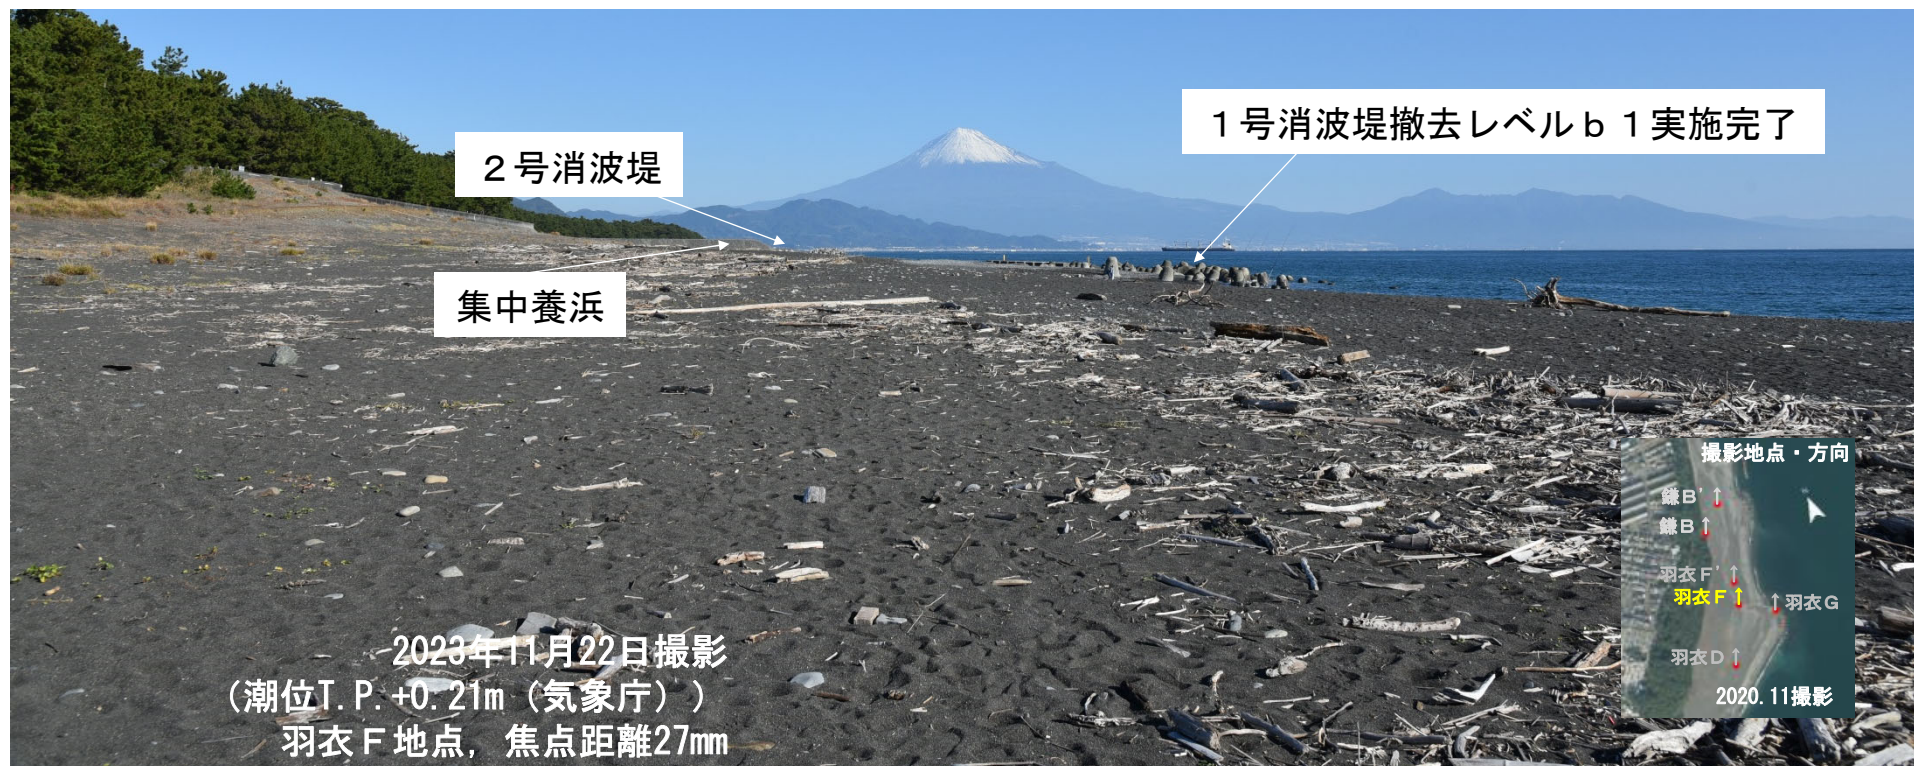
評価基準	周辺景観との一体性や連続性
評価	2号消波堤はブロックの復旧により天端部分が視認される状況となったが、1号突堤背後に実施した集中養浜により、2号消波堤がほとんど視認されない状況となった。
対応	<ul style="list-style-type: none"> <li>➤ 1号消波堤の消波ブロックの撤去について、当初計画と現況の比較等を行い、次段階撤去の検討を行う。</li> <li>➤ 1号突堤上手の必要浜幅は確保されているため、高波浪による汀線後退で必要浜幅が不足した際には、砂浜の回復と下手への漂砂の供給を行うため、養浜を実施する。</li> </ul>

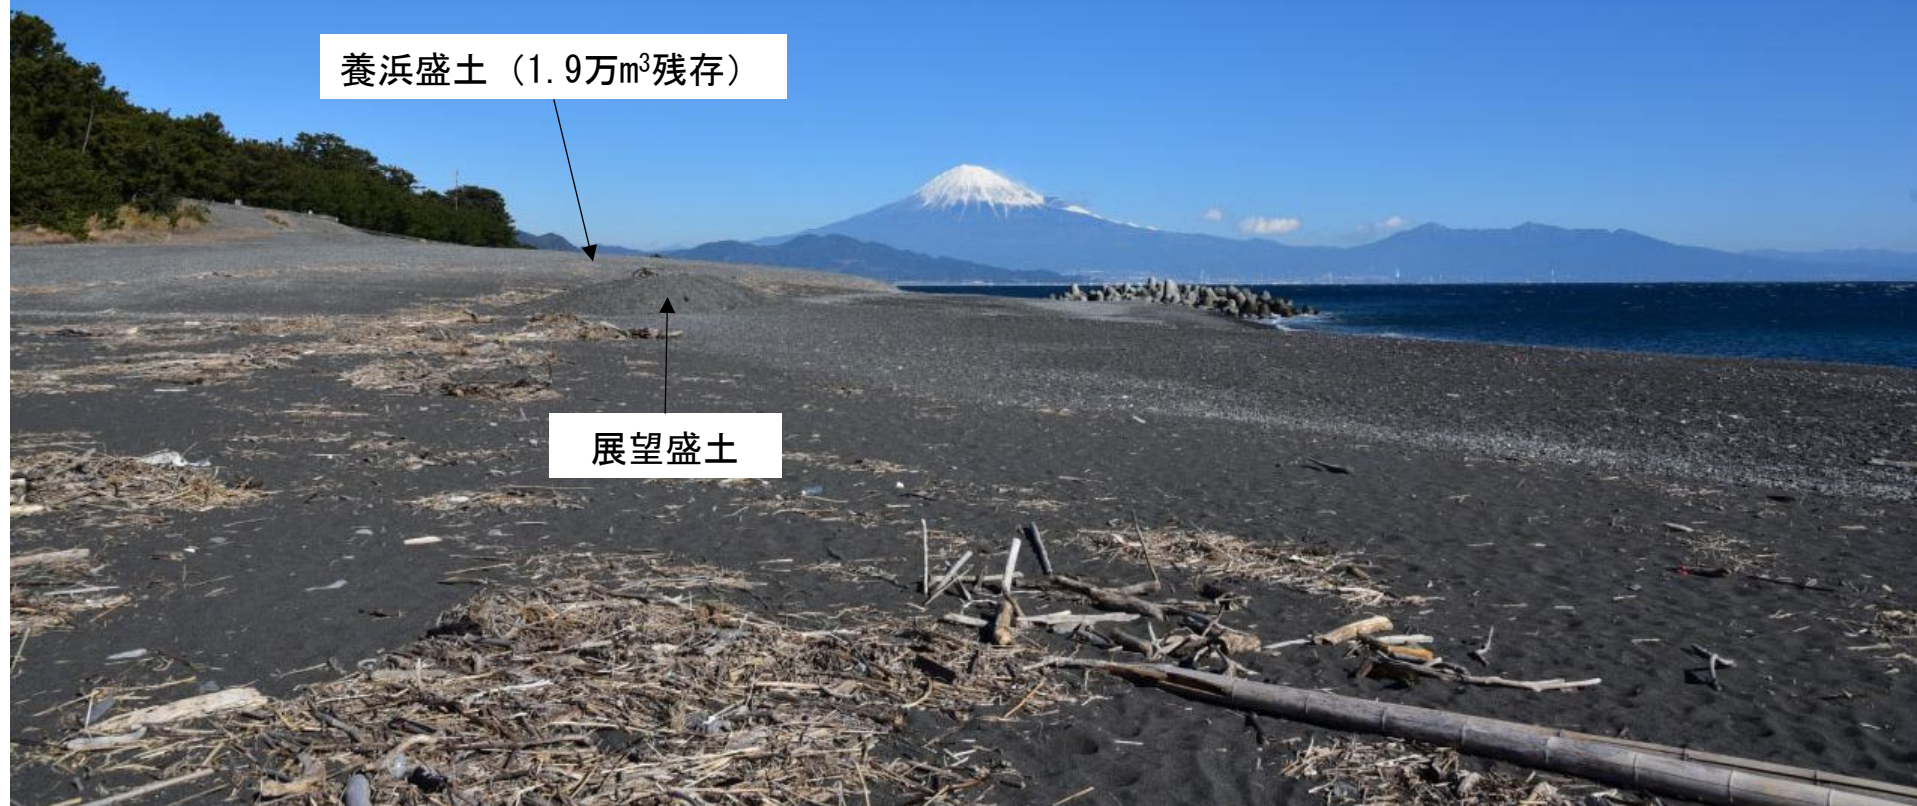
2017年1月12日撮影 (潮位T.P.+0.1m)  
羽衣F地点, 焦点距離27mm

- ・ 1号消波堤背後に景観に配慮した養浜盛土を2.2万 $m^3$ 実施 (1.9万 $m^3$ 残存 : 2016.9測量)
- ・ 高さ2m (天端高T.P.+4.5m)の展望盛土を築造

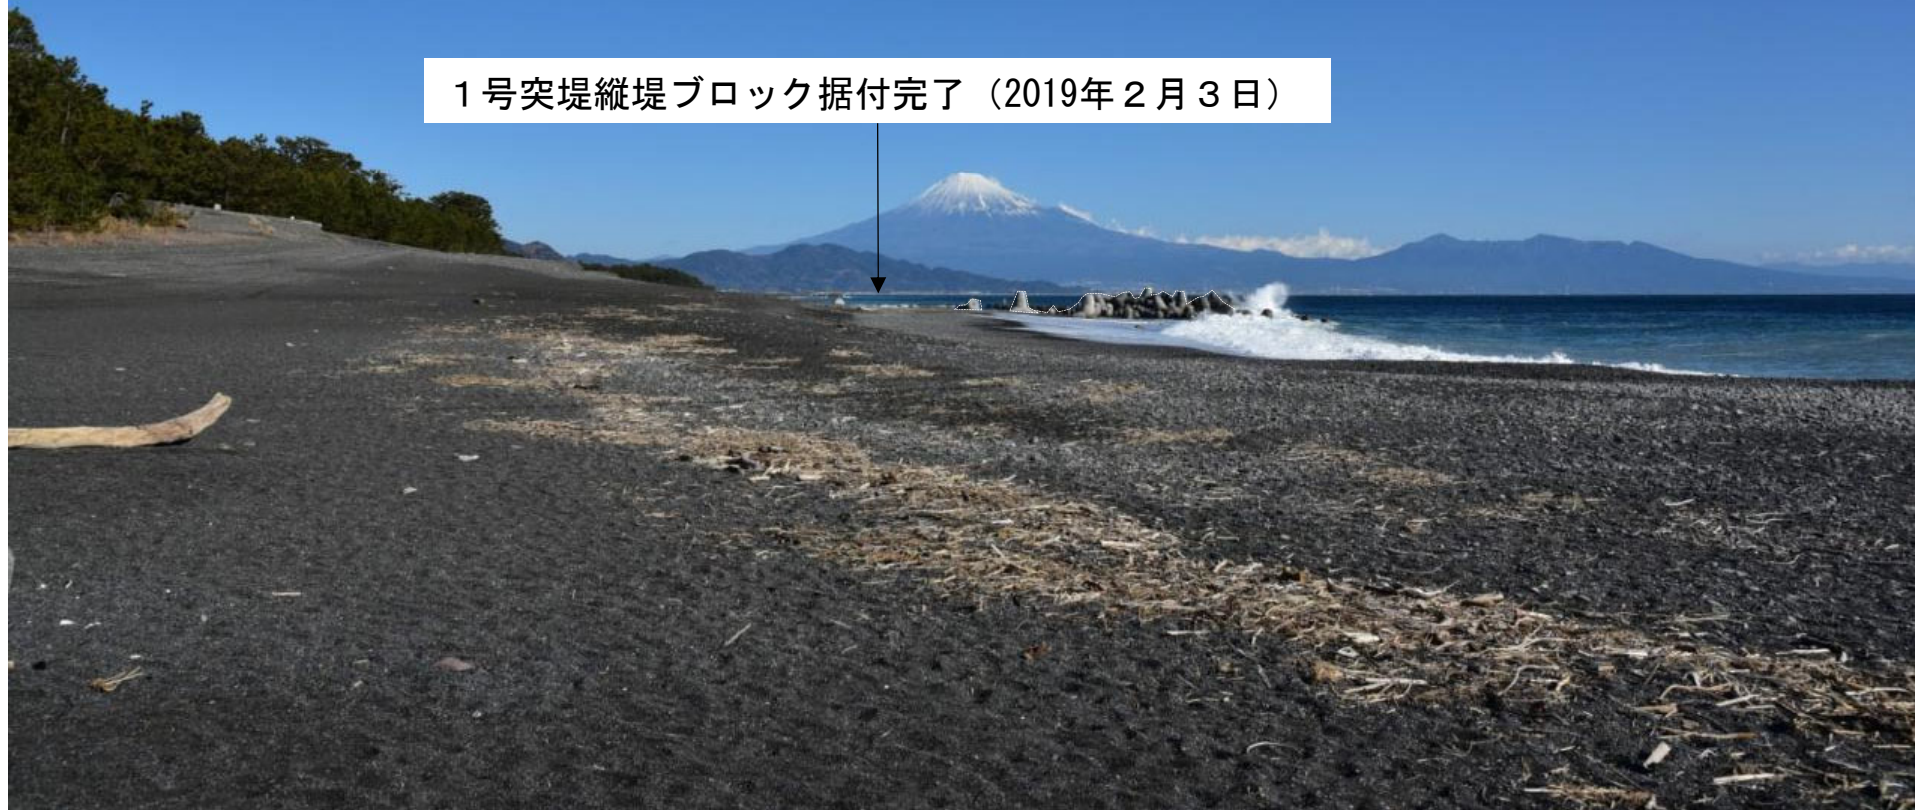
2019年2月4日撮影（潮位T.P.+0.3m）  
羽衣F地点，焦点距離27mm

- ・ 1号突堤縦堤ブロック据付完了直後の状況、養浜盛土施工中、1号消波堤ブロック撤去前

1号突堤縦堤ブロック据付完了（2019年2月3日）

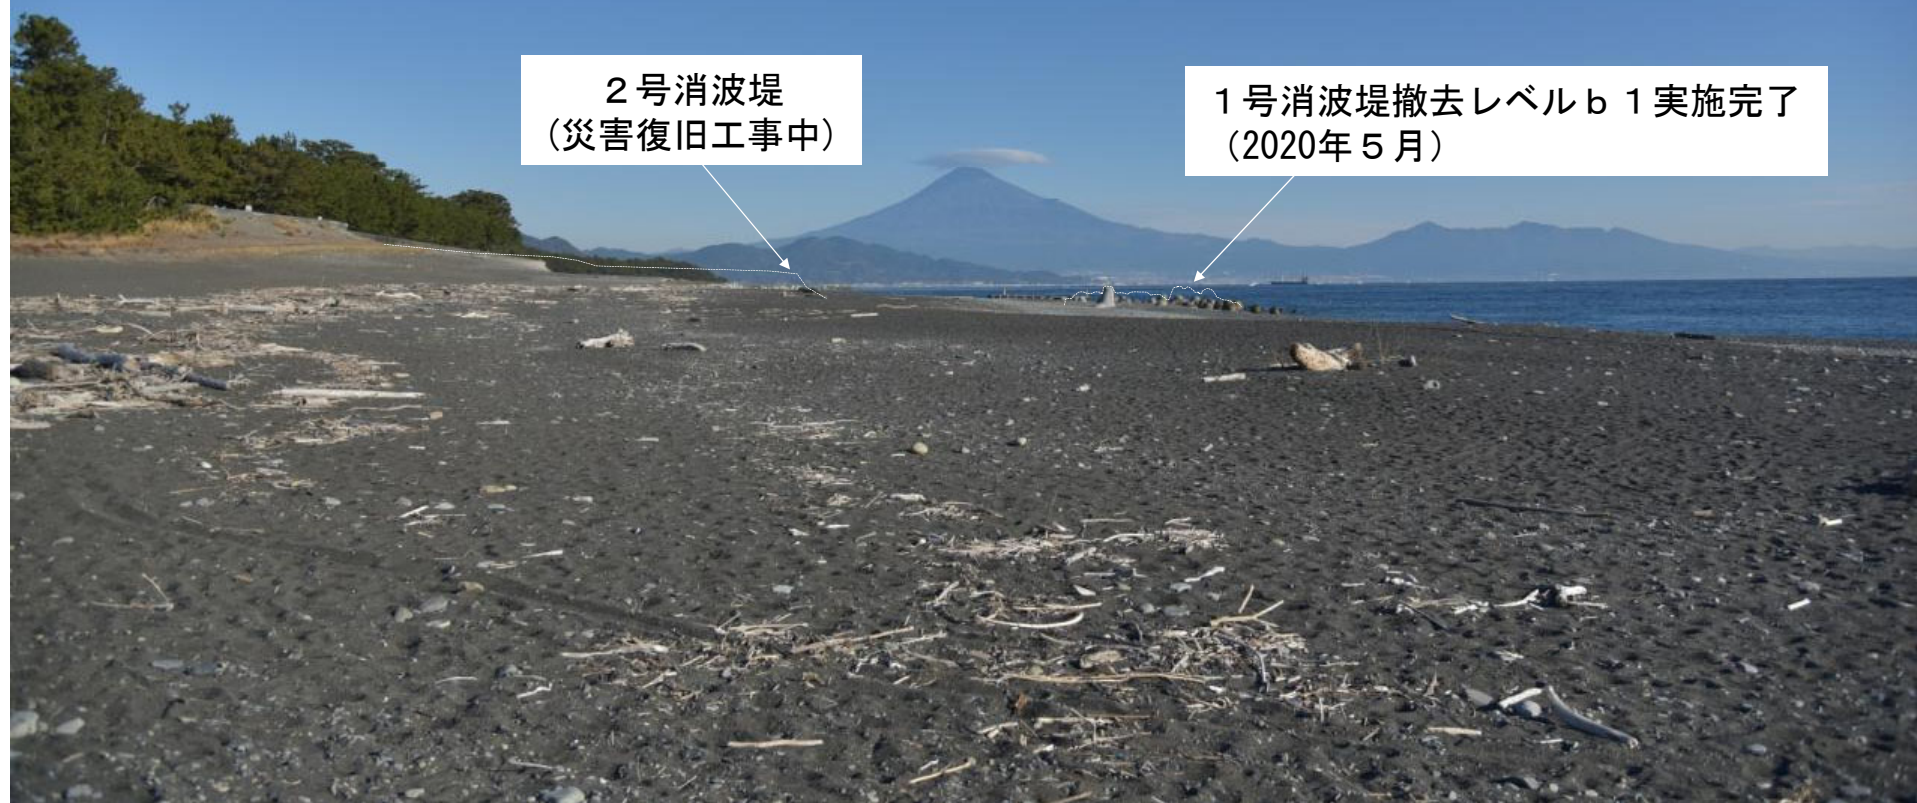
2020年12月24日撮影 (潮位T.P. +0.28m)  
羽衣F地点, 焦点距離27mm

- ・ 1号消波堤撤去レベルb 1実施後 (2020年12月)

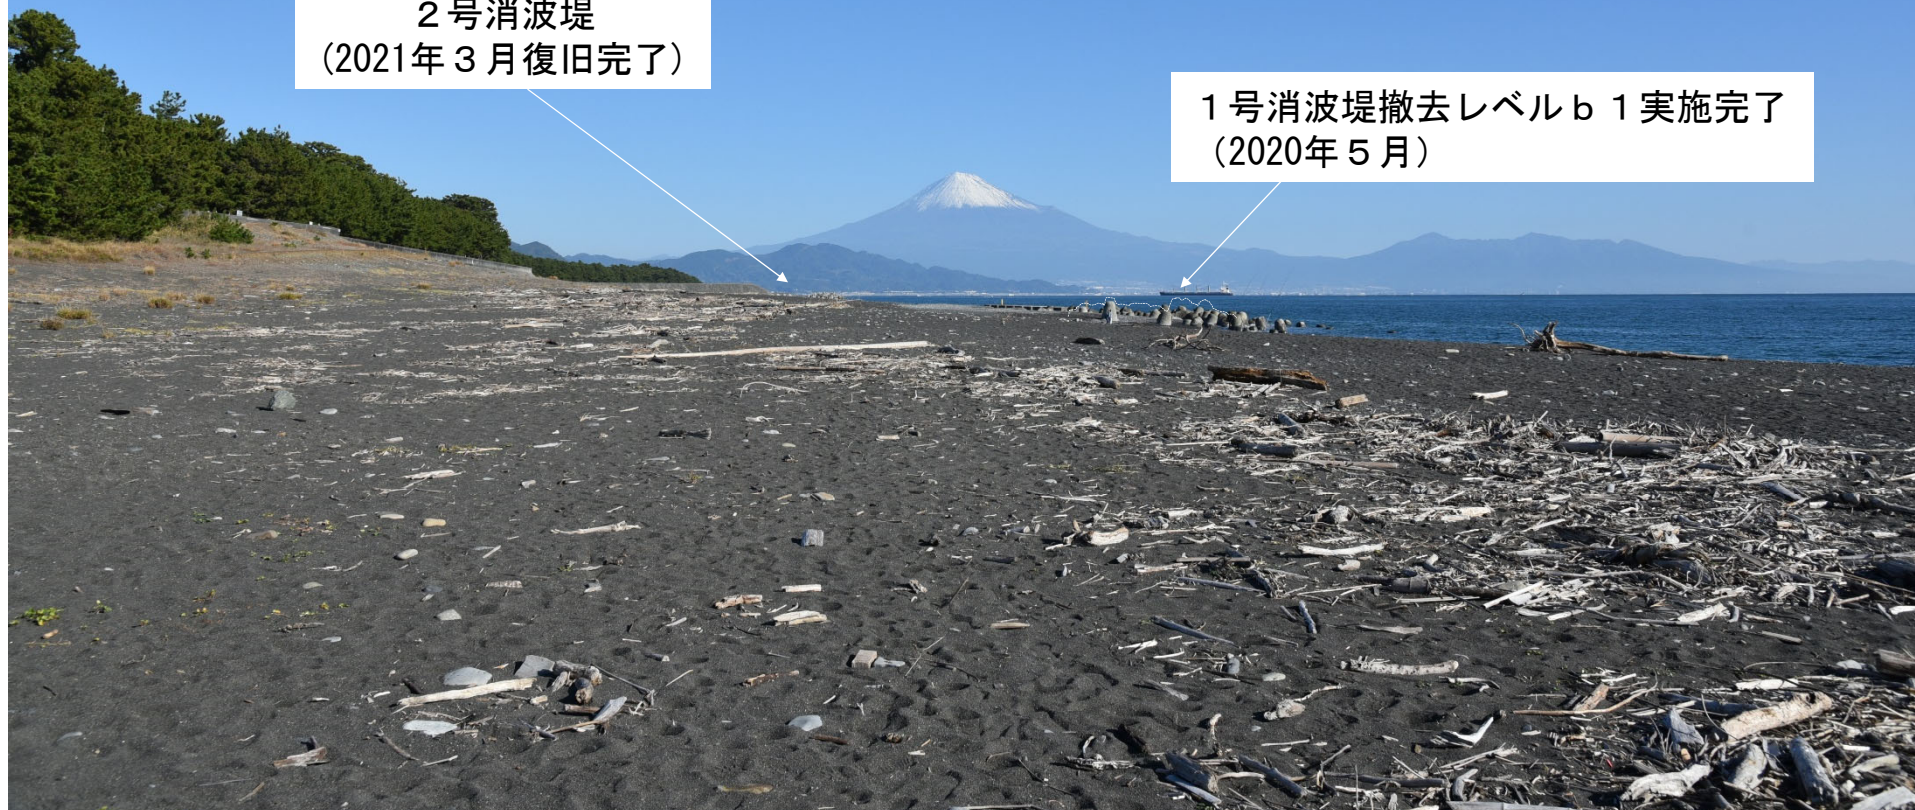
- ・ レベルb 1の撤去を実施した1号消波堤の上手で汀線がやや後退し、周辺のブロックが視認されやすくなった。

2号消波堤  
(2021年3月復旧完了)

1号消波堤撤去レベルb 1実施完了  
(2020年5月)

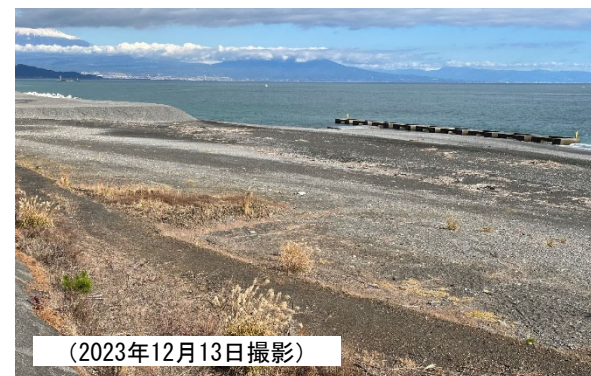
### 1号突堤の変状・劣化

天端高の沈下は汀線の後退が見られた縦堤の下手側で生じた。2019年台風19号来襲前後の7月と11月の測量成果を比較すると、1号突堤下手側の地盤高が一様に1m程度低下していた。沈下した箇所の被覆ブロックは、設置時の配置のまま沈下しているため、波力による移動・散乱ではなく、突堤下手側の侵食にともなう地盤低下の影響と推測される。

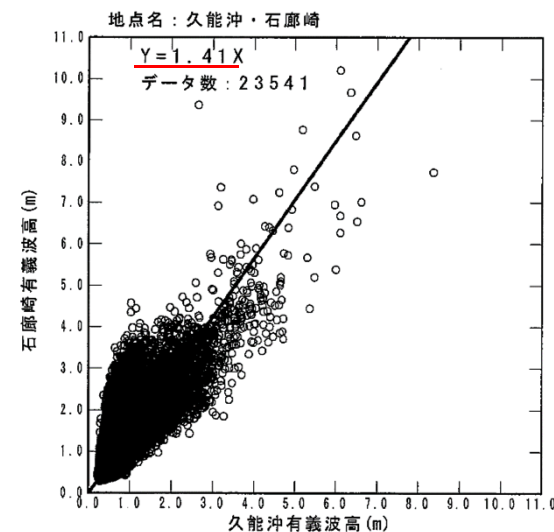
### 石廊崎及び久能沖観測記録による有義波高の相関図

統計期間：2001年1月1日～2004年12月31日
