## 清水海岸(三保松原)の事業に関する各種パンフレット

# 天女の浜辺を守るために

## 清水海岸 高潮対策事業 事業概要

# 清水海岸の侵食対策工法紹介

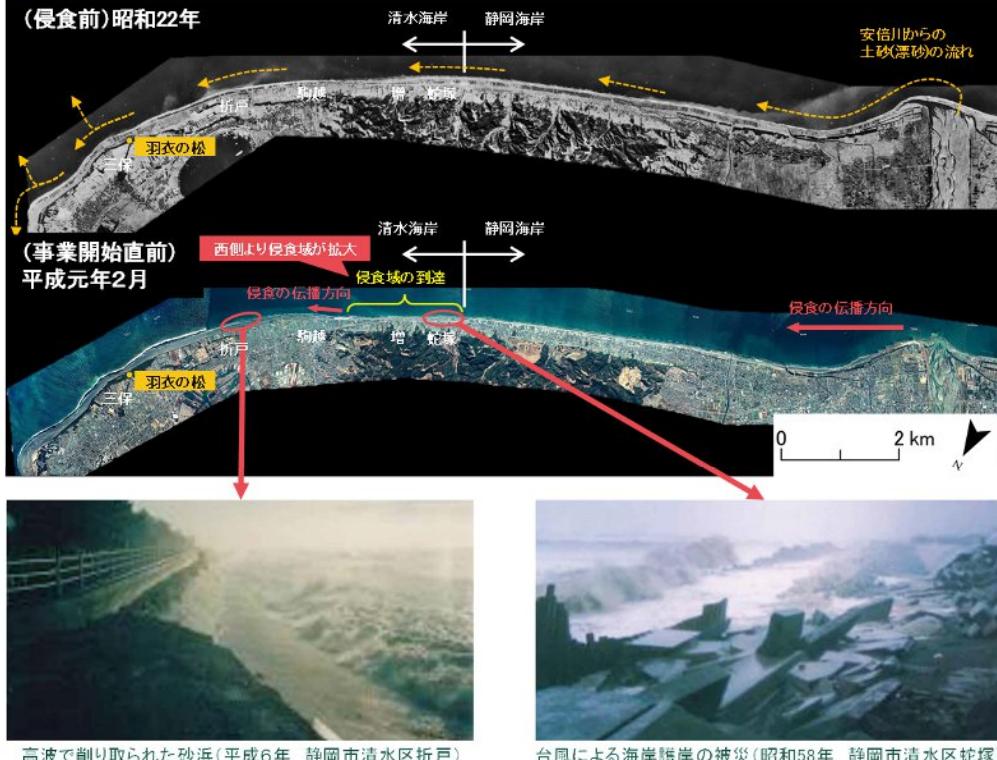
## 清水海岸(安倍川から清水海岸まで)の空中写真の変遷(海岸侵食の進行)

高波で削り取られた砂浜(平成6年 静岡市清水区折戸)

昭和30年代に安倍川でおこなわれた大量の砂利採取を契機として発生した海岸侵食は、安倍川の河口付近から北東側に急速に拡大してきました。昭和50年代には、静岡海岸(静岡市駿河区)全域の砂浜はほぼ消失し、毎年のように護岸や背後の国道が波に削り取られる事態となりました。

安倍川での大規模な砂利採取が昭和43年に禁止されて以降、安倍川に近いところでは砂浜の回復も見られるようになりましたが、侵食の進行は衰えることがなく、昭和60年代には三保松原の手前に達しました。このまでは「羽衣の松」の流出も危惧されたことから、静岡県は平成元年から砂浜の保全と越波被害の防止を目的とした「高潮対策事業」に着手しています。

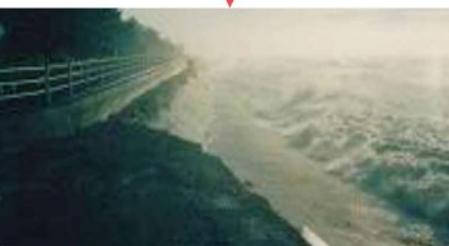
台風による海岸護岸の被災(昭和58年 静岡市清水区蛇塚)

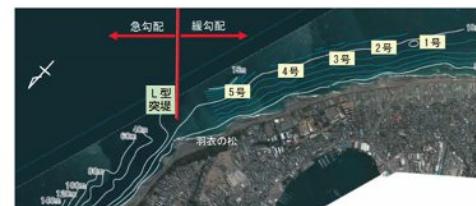
清水海岸の三保地区は、「日本の白砂青松100選」に選ばれているほか、国指定名勝や県立自然公園にも指定されるなど、我が国屈指の観光地です。また、地域特産のシラス漁や、地引き網といった漁業が盛んであり、事業実施に当たってはこれらに配慮する必要がありました。このため、景観や海岸利用に配慮して施設の設置間隔を広くすることが可能な「ヘッドランド工法」を採用し、土砂供給の不足を補うための「養浜」を組み合わせることにより必要な砂浜を保全し背後地への越波被害の防止を図っています。

ヘッドランド工法は、岬と岬の間に挟まれた砂浜が安定していることにヒントを得た工法で、離岸堤に比べて開口部を広く取ることができるのが特徴です。

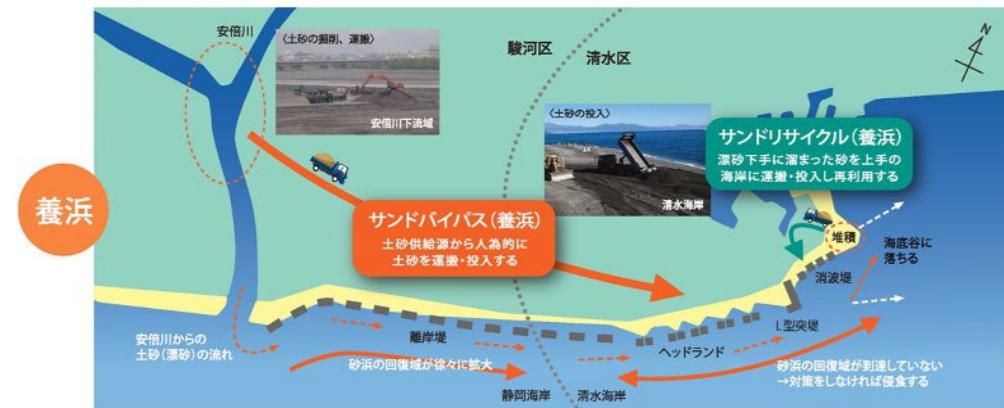
### 河川との連携・サンドバイパス

海岸侵食の発生に伴って大規模な砂利採取を禁止して以降、安倍川の中下流部では河床が上昇し、治水安全度の低下が問題となっています。そこで安倍川を管理する国土交通省と連携し、流下断面確保のための河道掘削で得た土砂を海岸に運搬し、養浜材として利用しています。

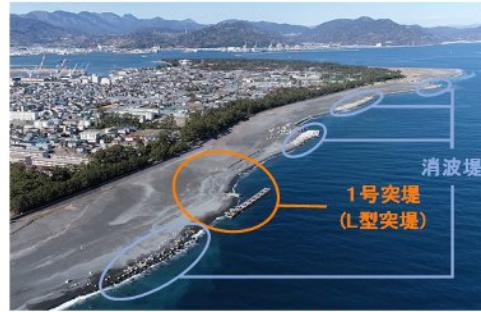
【消波堤】【L型突堤(ハイブリット構造)】

汀線付近で汀綫と平行に消波ブロック等を設置したもので、波の力を弱めて砂の流出を止め、汀線後退を防ぐ工法。L型突堤(ハイブリット構造)は海岸の保全と景観改善を両立させることを目的とし、厳しい海岸条件に対応するべく、有脚式離岸堤構造の横堤とブロック被覆式構造の縦堤を組み合わせた世界で唯一の構造を採用している。

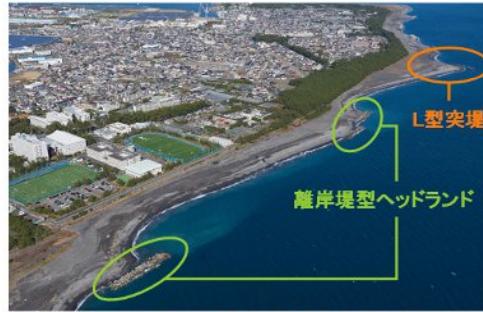
【離岸堤型ヘッドランド】【L型突堤(突堤型ヘッドランド)】

ヘッドランド工法は岬上の施設を一定の間隔で設置し、その間に安定した砂浜を形成する工法。清水海岸では2基1組の離岸堤の背後に砂を堆積させて「岬」を形成する離岸堤型ヘッドランドと、漂砂の移動を阻止することで「岬」を形成する突堤型ヘッドランドを採用している。

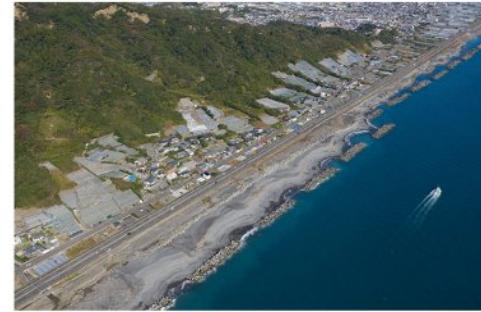
【離岸堤】

汀線より沖合に、汀綫とほぼ平行に消波ブロック等を設置したもので、波の力を弱め背後に砂を堆積させる工法。

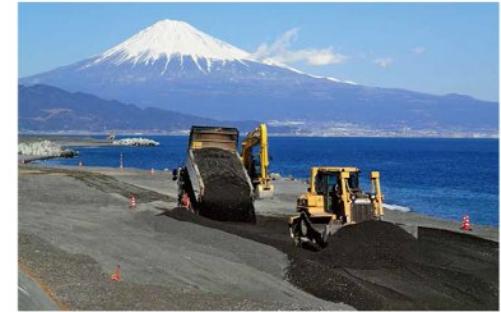
【養浜】

人工的に砂を補給して砂浜の維持・回復を図る工法。清水海岸では、土砂の供給源である安倍川の河床堆積土砂を利用したサンドバイパスと旧三保飛行場付近の余剰堆積土砂を利用したサンドリサイクルを行っている。

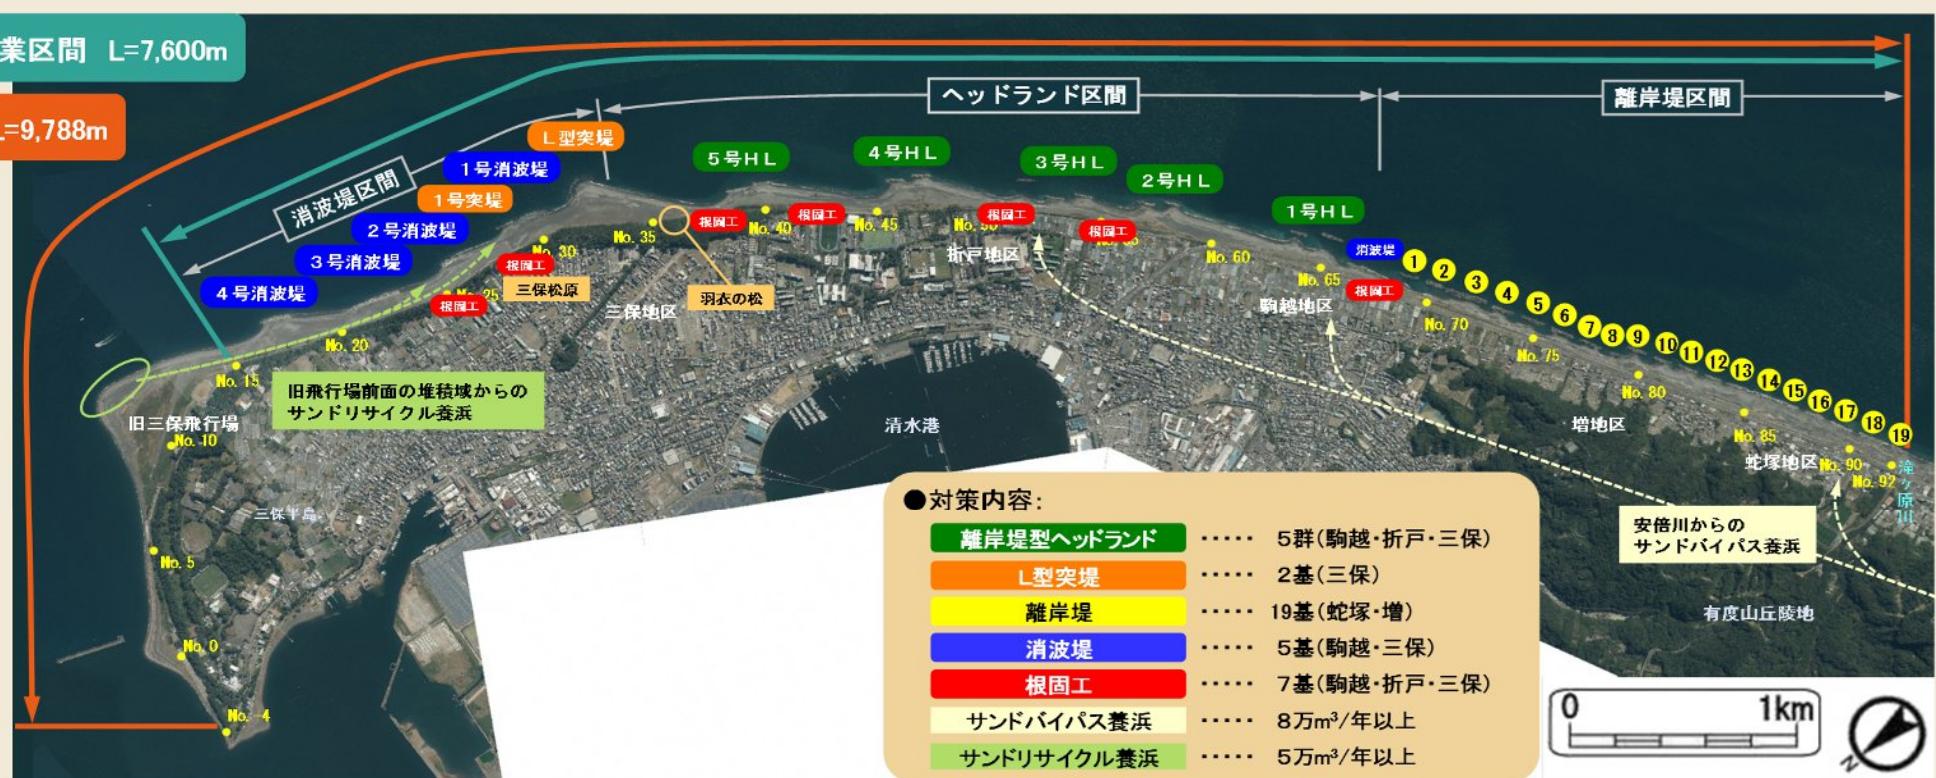
高潮対策事業区間 L=7,600m

清水海岸 L=9,788m

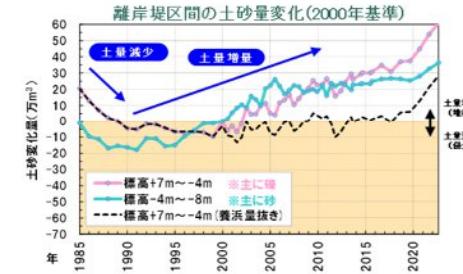
### 離岸堤区間(蛇塚～駒越)

離岸堤区間(蛇塚～駒越)の土砂量は、1985(S60)年頃～1990(H2)年頃まで減少傾向が続いていましたが、安倍川から

清水海岸にかけての砂浜回復域の到達とこれまでの養浜によって1990年(H2)以降は増加傾向となっています。

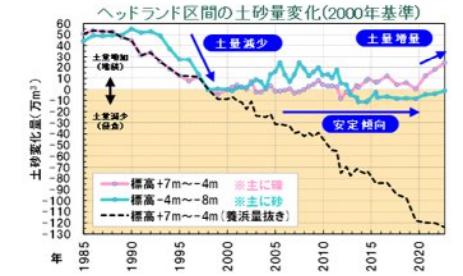
### ヘッドランド区間(駒越～三保L型突堤)

ヘッドランド区間(駒越～三保L型突堤)の土砂量は、1990(H2)年頃～2000(H12)年頃まで減少傾向が続いていましたが、

ヘッドランド整備と養浜の継続によって2000(H12)年以降は安定傾向に転じ、2020年(R2)以降は増加傾向となっています。

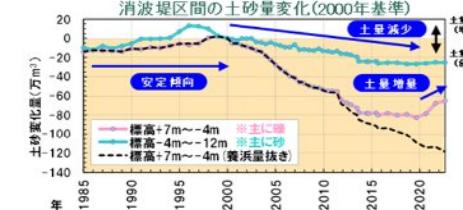
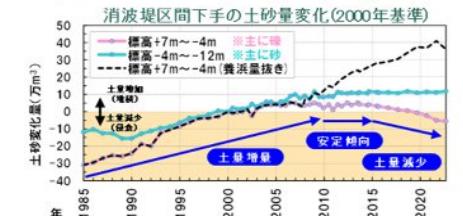
### 消波堤区間(三保L型突堤～4号消波堤下手)

消波堤区間(三保L型突堤～4号消波堤下手)の土砂量は、2000(H12)年頃まで安定状態でしたが、それ以降は減少傾向に転じています。

特に、2000(H12)年頃～2015(H27)年頃にかけて水深の浅い箇所(T.P.+7m～T.P.-4m)での土砂の著しい減少が見られました。2015(H27)年以降は全体で安定傾向、2020(R2)年以降は大きな台風の来襲が少ないとともあり、増加傾向となっています。

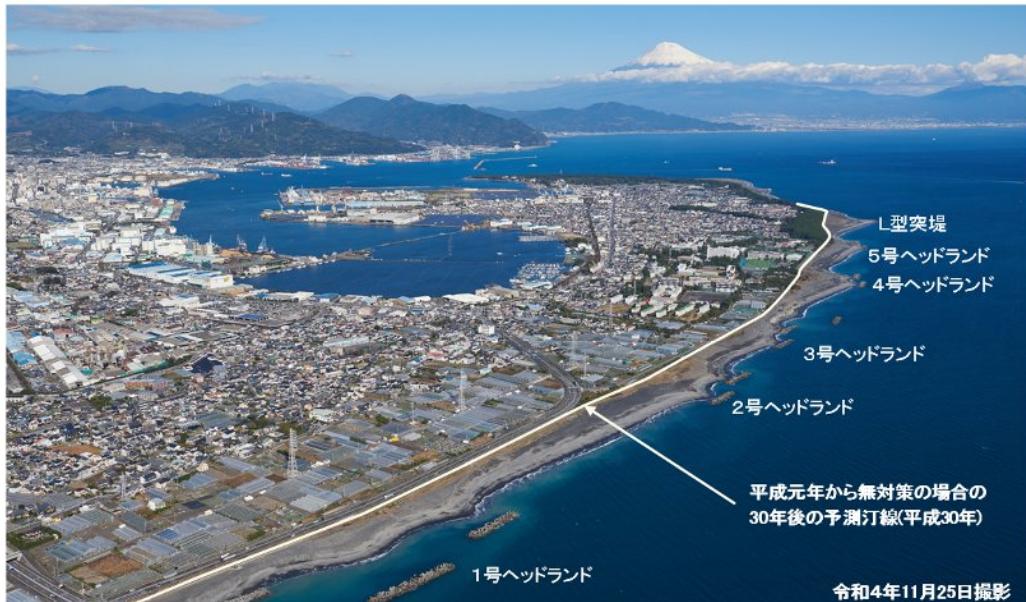
## 高潮対策事業の効果

対策を実施しなかった場合は平成30年頃までに砂浜が消失することが予測されていましたが、施設整備と養浜の効果により、必要最小限の砂浜が維持されています。土砂管理の結果、現在は安倍川から清水区増地先付近、清水海岸9号離岸堤付近まで砂浜が回復しています。

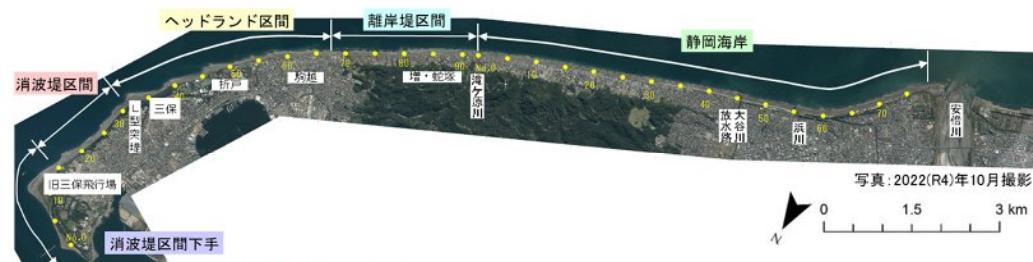
### 長期の土砂量変化

清水海岸全体の土砂量は、主要な高潮対策施設の整備が完了した2000(H12)年から2022(R4)年までの22年間の平均で、3.8万m<sup>3</sup>/年の増加となっています。しかしながら、サンドバイパス養浜やサンドリサイクル養

浜による養浜量8.1万m<sup>3</sup>/年により増加傾向となっていることや、消波堤区間は養浜を行っても依然減少傾向であるため、引き続き侵食対策モニタリングを継続し、効果的な養浜を行うことで砂浜の回復を目指します。

区間	消波堤区間下手	消波堤区間	ヘッドランド区間	離岸堤区間	清水海岸全体	静岡海岸全体
T.P.-4～-8m-12m (主に砂質)	+0.5	-1.1	±0.0	+1.6	+1.0	+0.3
T.P.+7～-4m (主に軟質)	+1.9	-2.9	+1.1	+2.7	+2.8	+8.6
合計	+2.4	-4.0	+1.1	+4.3	+3.8	+8.9
養浜および採取 (※R3までの実績)	-2.3	+2.3	+6.2	+1.9	+8.1	-

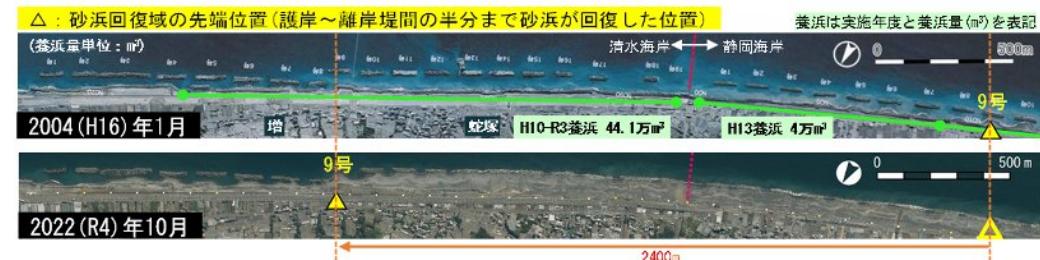
### サンドバイパス養浜による砂浜の回復状況(離岸堤区間)

安倍川供給土砂による砂浜回復域(「サンドボディ」と呼んでいます)は、安倍川河口から北進を続け、2017(H29)年には清水海岸に到達しました。その後も離岸堤区間での促進養浜などの効果もあり、現在は清水区増地先の清水海岸9号離岸堤付近まで到達しています。

サンドボディの進行状況は、2004(H16)年～2022(R4)年ま

でに三保へ向かって約2.4km進み、1年あたり約130m砂浜が回復しています。このサンドボディが三保松原付近に到達するまでの期間、安倍川からのサンドバイパスなどを中心とした養浜を継続していく予定です。

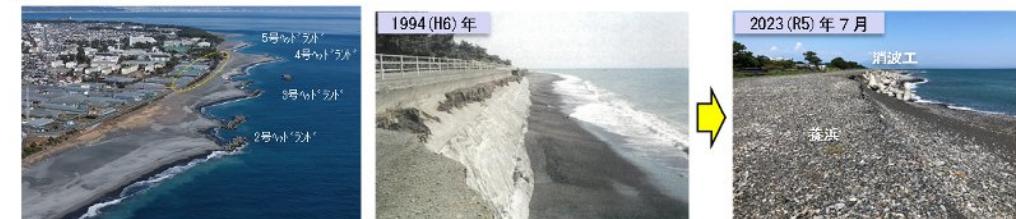
### 越波危険箇所の防護状況(ヘッドランド区間)

ヘッドランド区間のうち、折戸地区などでは、1994(H6)年頃には砂浜消失による護岸被災が懸念されていましたが、ヘッドランドなど消波施設の設置と継続的なサンドバイパス養浜の実施により、砂浜の回復、護岸の安定化、越波防止が図られています。

しかしながら、砂浜の些少部が依然存在するため、侵食対策モニタリングにより越波危険度が高い箇所を継続的にモニタリングするとともに、サンドバイパスなどを中心とした養浜による越波防止対策を継続していく予定です。

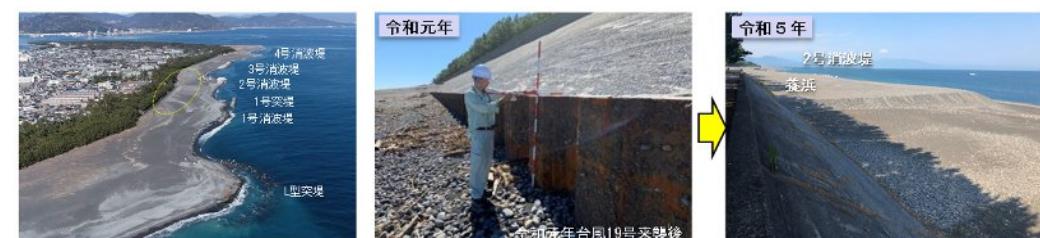
### 台風等による局地的な侵食箇所への対応状況(消波堤区間)

消波堤区間では、2019(R1)年の台風19号来襲に伴う大量の砂の流出により1号突堤と災害復旧中であった2号消波堤において、堤防基礎が露出する侵食と堤防背後への越波被害が生じましたが、2号消波堤などの災害復旧と継続的なサンドリサイクル養浜やサンドバイパス養浜に

よる集中養浜の実施と根固工設置による養浜土砂の流出防止対策により、砂浜の回復、護岸の安定化、越波防止が図られています。引き続き、砂浜の状態をモニタリングし適切な養浜を継続することで越波防止対策を継続する予定です。

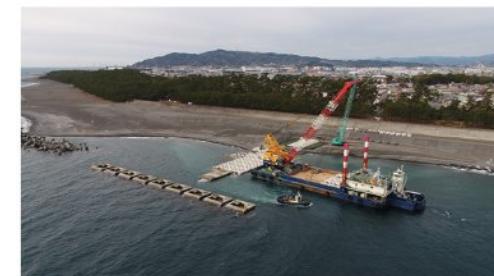
1号突堤施工状況(縦堤被覆ブロック設置状況)

三保松原白砂青松保全技術会議 検討結果報告書によりまとめられた対策のうち、短期対策として示された1号消波堤の置き換え施設となる、1号突堤について平成27年度より整備に着手し、詳細設計、水理模型実験などを経て、平成31年3月に完成しました。

厳しい自然環境に対応するため、1号突堤の構造は有脚式離岸堤方式の横堤とブロック被覆式の縦堤によるハイブリッド構造で、日本でも唯一の構造となっています。

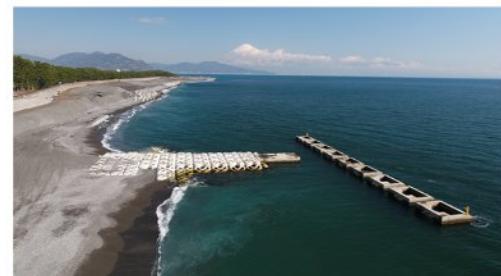
1号突堤完成時写真

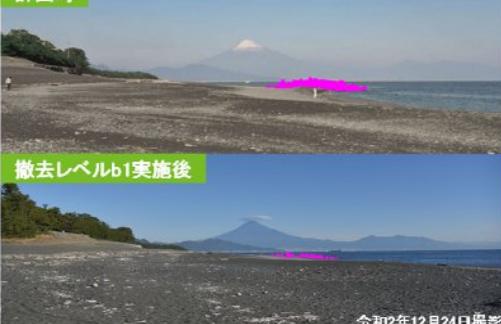
撤去レベルb1実施後

令和2年12月24日撮影

1号消波堤撤去に伴う景観モニタリング  
(撤去レベルb1の実施前後の変化)
