# (1) モニタリング結果報告

## 1. 令和5年度 事業実施状況の報告

## 2. 令和5年 高波浪の来襲状況(台風7号)

### 3. 地形モニタリング結果の報告

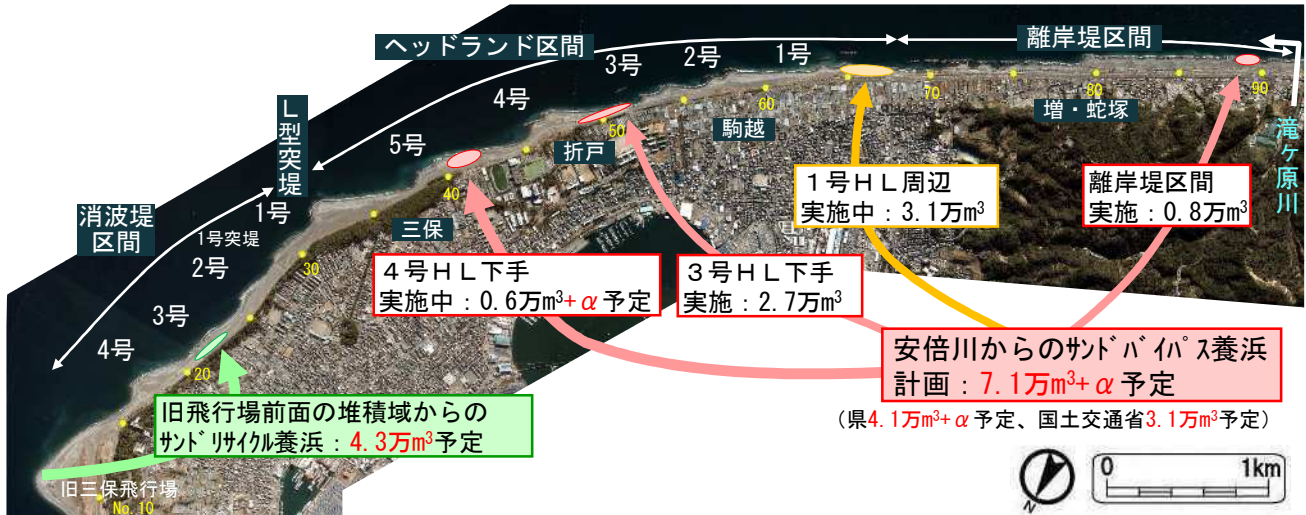
令和5年度の事業一覧

- 令和5年度は、サンドバイパス養浜、サンドリサイクル養浜の侵食対策を実施

消波堤区間 (三保)	ヘッドランド区間 (駒越・折戸・三保)	離岸堤区間 (増・蛇塚)
養浜	■サンドリサイクル養浜4.3万 $m^3$ (実施中)	■サンドバイパス養浜3.3万 $m^3$ + $\alpha$ (実施中) ◆サンドバイパス養浜3.1万 $m^3$ (実施中)	■サンドバイパス養浜0.8万 $m^3$
施設	■2号新堤の検討 (実施中)	—	—

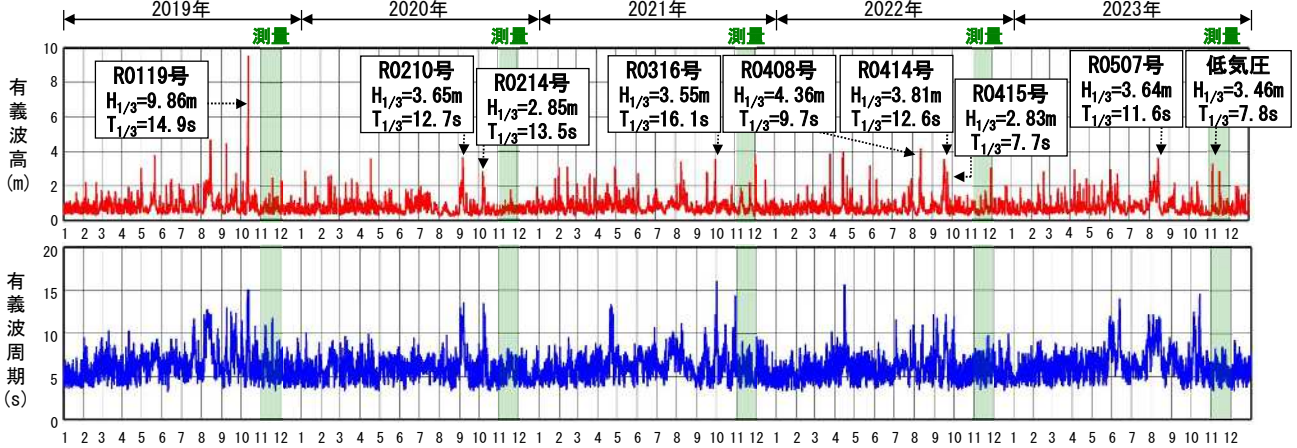
【久能観測所波浪データ(2019(R1)年1月~2023(R5)年12月)】

久能観測所で8月14日の台風7号来襲時に有義波高3.64m、有義波周期11.6s、11月7日の低気圧時に有義波高3.46m、有義波周期7.8sを観測したが**顕著な高波浪の来襲は生じていない。**

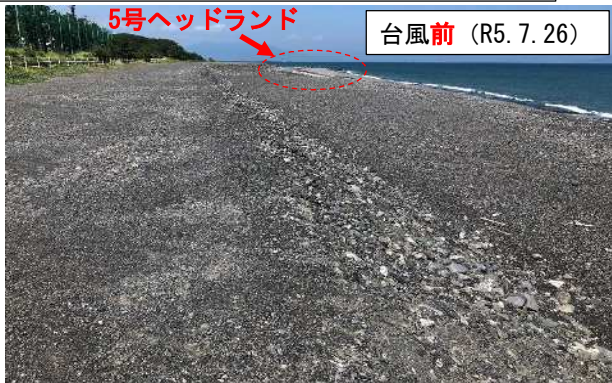
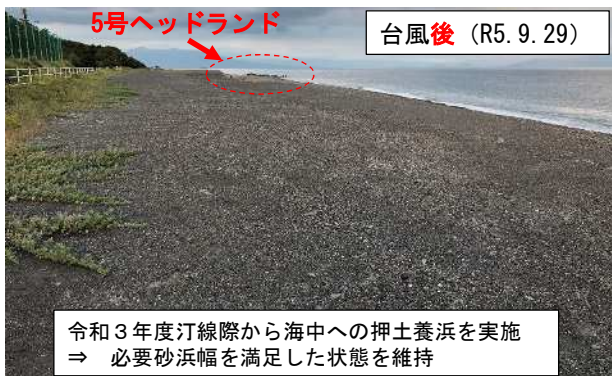
台風7号前後の4号~5号ヘッドランド区間の状況

令和3年度汀線際から海中への押土養浜を実施  
⇒ 必要砂浜幅を満足した状態を維持

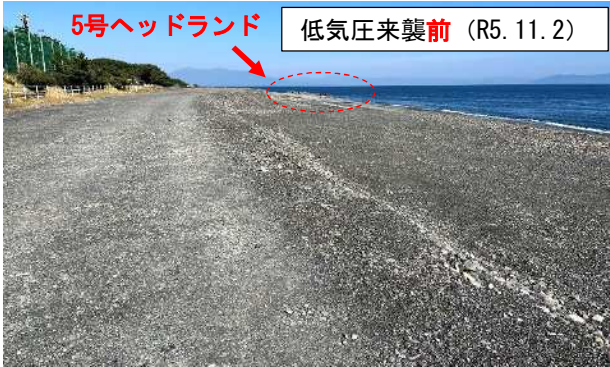
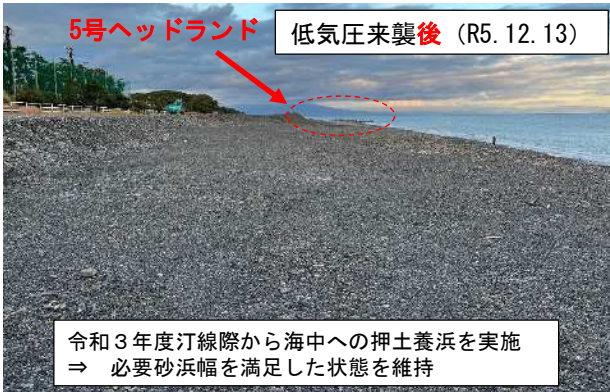
11月低気圧前後の4号～5号ヘッドランド下手の状況

令和5年11月7日の低気圧時に有義波高3.46m、有義波周期7.8sを観測 ※10分毎データ

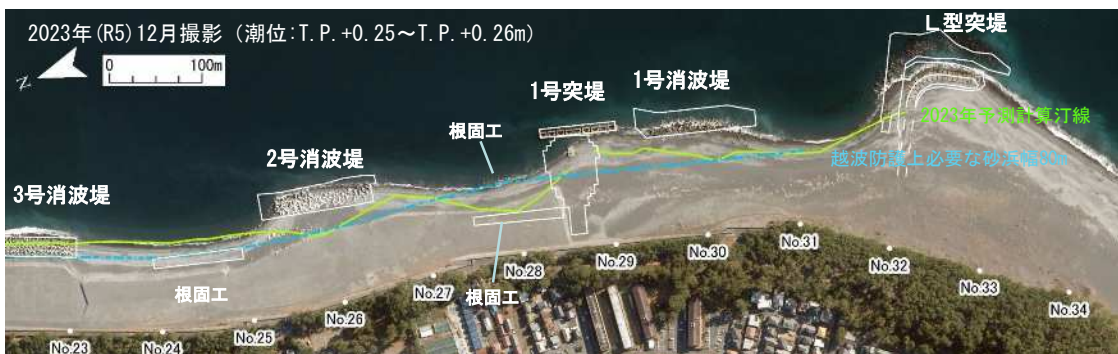
◆令和元年台風19号来襲後の汀線変化

- 2019 (R1) 年撮影写真より、1号突堤縦堤完成から1年後の予測汀線結果の汀線と比較すると、台風19号時の高波浪が作用した後の汀線は、2号消波堤被災により**予測汀線より大きく後退**した。
- 2023 (R5) 年撮影写真より、1号突堤下手の汀線は、令和2年度の2号消波堤復旧完了と集中養浜の実施により**予測汀線より大きく前進**し、**越波防護上必要な砂浜幅を確保**した状態である。

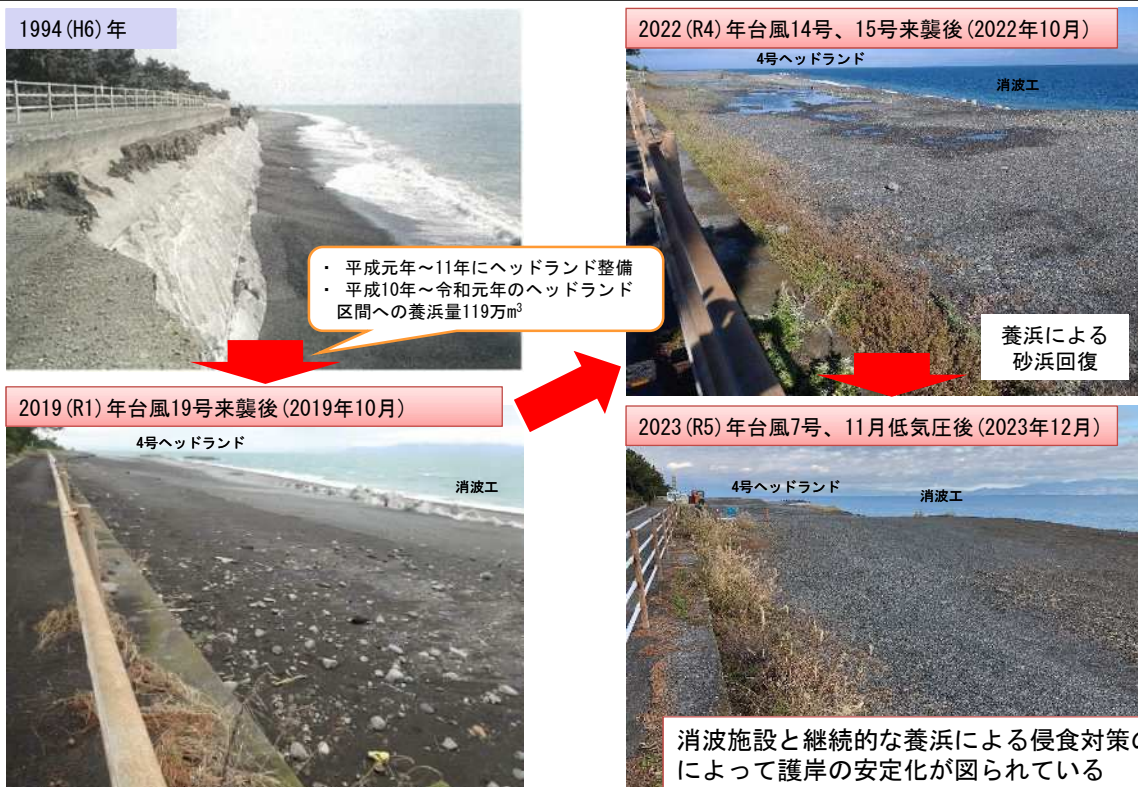
## (3) 侵食対策の効果 (No.53 3号ヘッドランド付近)

平成6年と令和元年～5年の3号ヘッドランド付近の状況を示す。  
 ⇒砂浜消失による護岸被災が懸念されていた平成6年当時(ヘッドランド整備中、養浜実施前)と比較すると、施設と養浜による侵食対策の効果によって護岸の安定化が図られている。

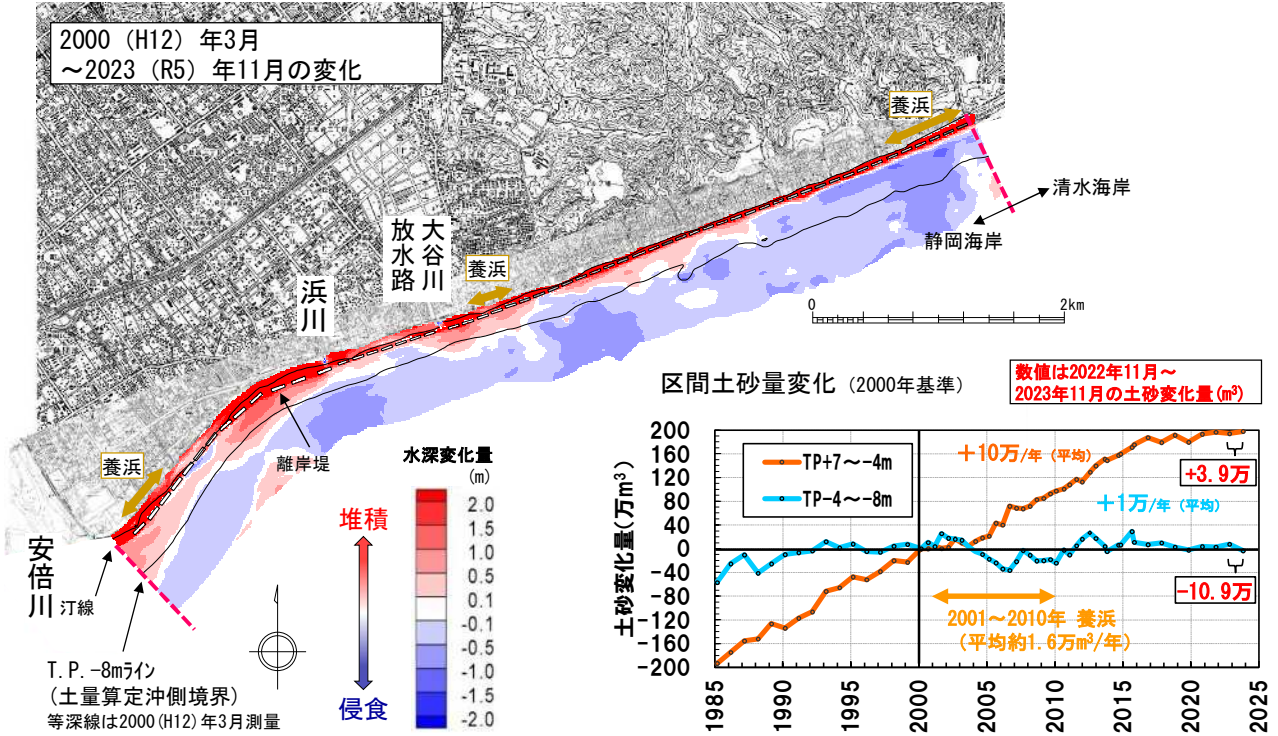
【静岡海岸の水深変化図】

■ 2000 (H12) 年3月～ 2023 (R5) 年11月の変化

- ・ 安倍川河口～清水海岸境界の全域で離岸堤岸側は堆積傾向。
- ・ 安倍川河口～大谷川河口周辺では離岸堤沖側でも堆積が見られる。

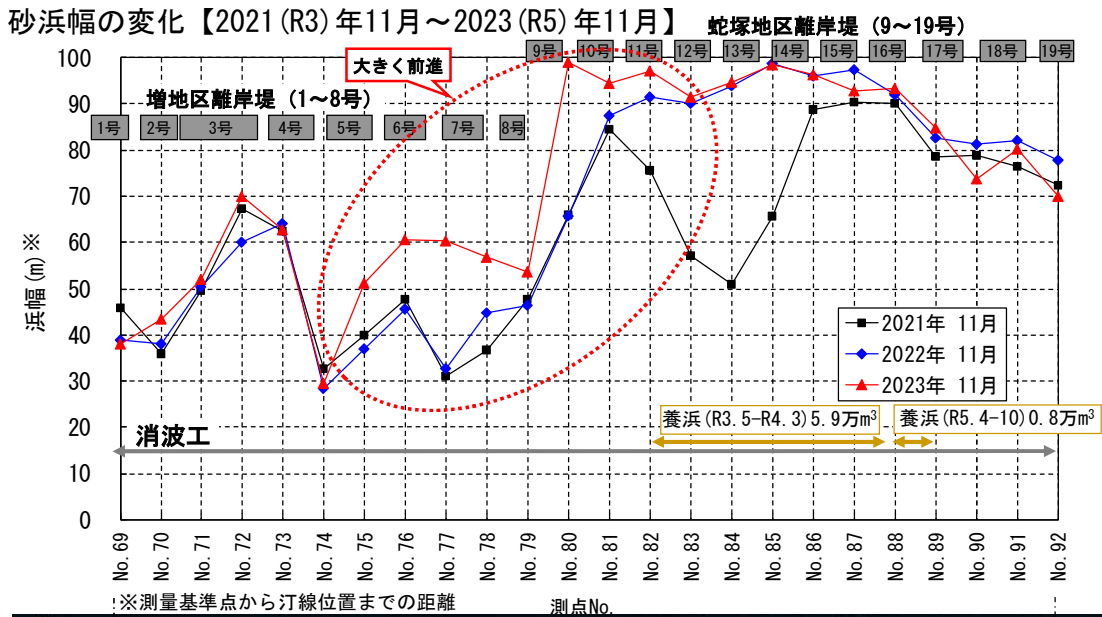
- ・ No. 75~83間の汀線が大きく前進。漂砂上手からの土砂供給による自然回復が主であると考えられる。
- ・ 増地区は5~8号離岸堤付近まで汀線が前進し、1~4号離岸堤間の汀線回復は見られない。

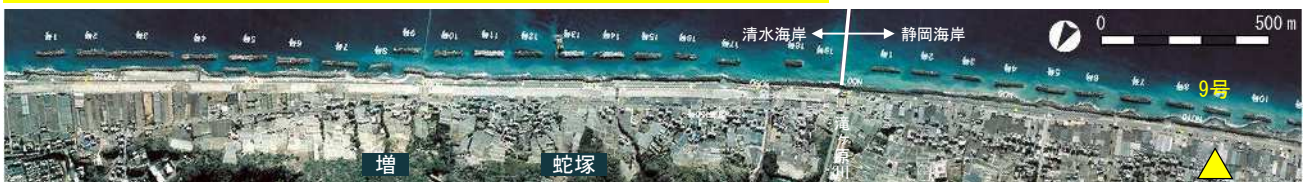
## 安倍川からの供給土砂による砂浜回復域の進行状況

- ・ 安倍川からの供給土砂による砂浜回復域の先端位置は2004年~2023年までに三保へ向かって約**2.9km**進行している。
- ・ 年別の進行速度は異なるものの、2019(R1)年以降は、蛇塚の砂浜回復促進養浜区間で離岸堤背後に養浜土砂を投入していることから満砂域は着実に三保に向かって進行している。

△: 砂浜回復域の先端位置(護岸~離岸堤間の半分まで砂浜が回復した位置)

砂浜回復域の進行: 約2,900m(約150m/年)

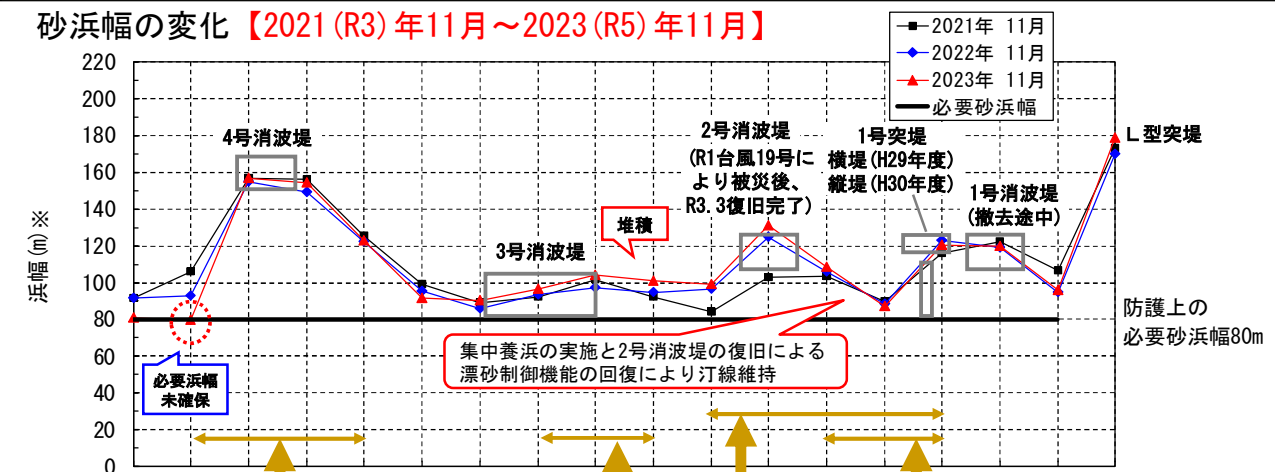
### 砂浜幅の変化 【2021 (R3) 年11月～2023 (R5) 年11月】

- ・ 1号消波堤上手および1号突堤上手は変化が少ない。
- ・ 1号突堤下手は、集中養浜の実施と2号消波堤の復旧により必要砂浜幅を満足した状態を維持。
- ・ 2号消波堤下手で汀線がやや前進。4号消波堤下手の汀線が後退。

※測量基準点から汀線位置までの距離

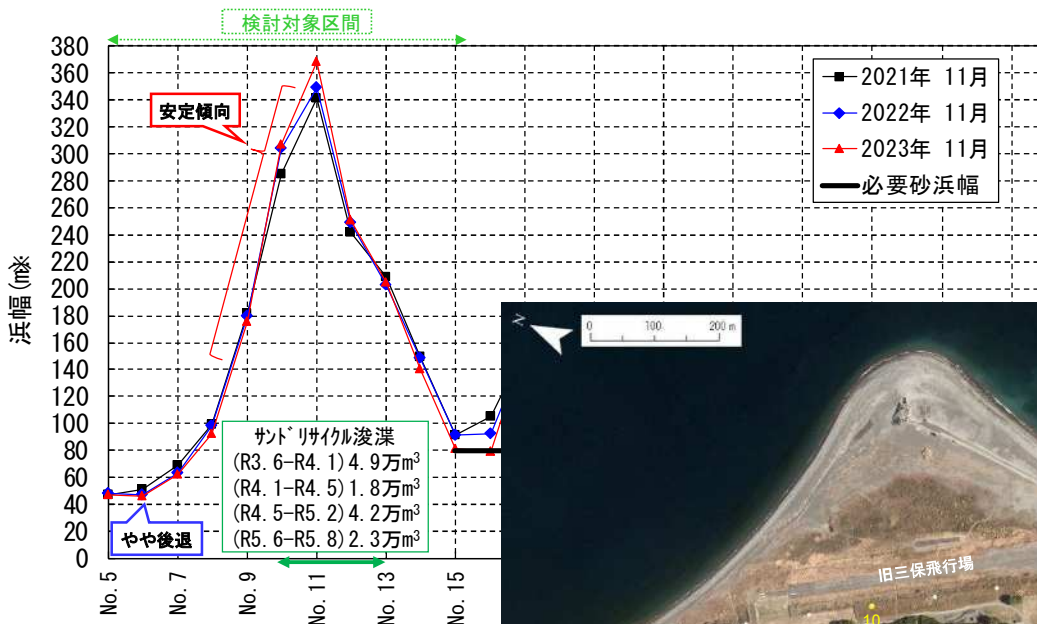
### 砂浜幅の変化 【2021 (R3) 年11月～2023 (R5) 年11月】

- ・ 旧三保飛行場周辺は測線No. 14は汀線がやや後退。
- ・ 測線No. 13～10は安定～前進。 No. 9より下手の汀線がやや後退。

※測量基準点から汀線位置までの距離

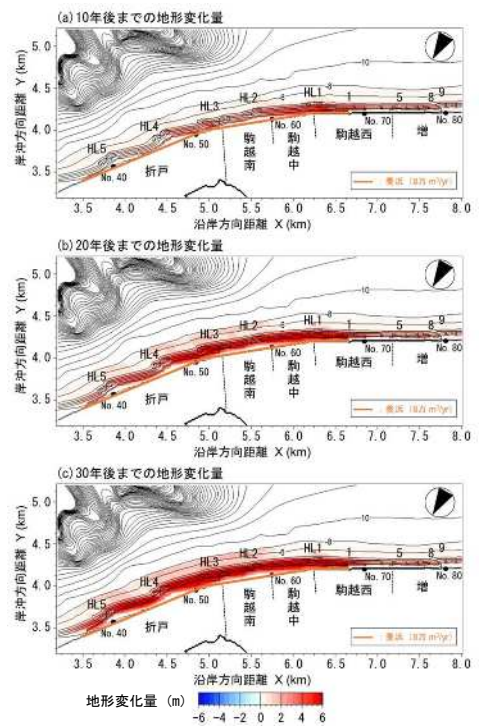
○地形変化量(ケース3)

- ケース3のヘッドランド区間養浜ありは、全域で汀線前進が進行する。
- 5号ヘッドランド下手は、現況に比べて20年後は約30m汀線が前進、30年後は約60m汀線が前進する。5年後～30年後にかけて5号ヘッドランド下手(消波堤区間)の沿岸漂砂量が+7万m<sup>3</sup>/年(9万→16万)増加見込みである。
- 消波堤区間への沿岸漂砂量が自然状態(15万m<sup>3</sup>/年)に達するのは概ね20年後～30年後の見込みである。

- 現在実施中のヘッドランド区間への計画養浜8万m<sup>3</sup>/年を継続した場合(ケース3)、砂浜自然回復域の消波堤区間への到達時期は20～30年後となることを確認した。
- 今後も砂浜回復域のモニタリングを継続し、予測モデルの更新・見直しを行う方針とする。

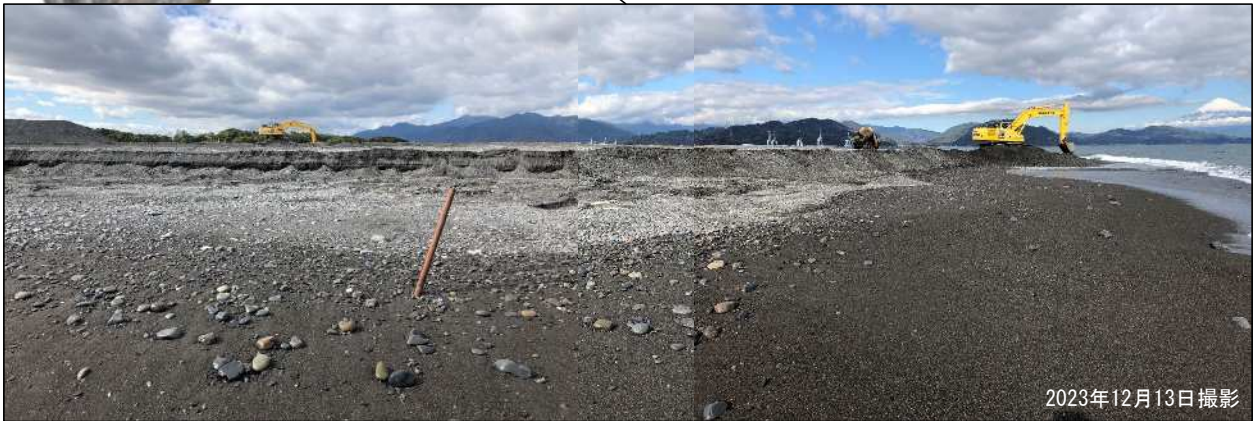
■ サンドリサイクル養浜材の採取実績と陸上部の地形計測

- ・ 堆積区間のNo. 9～No. 13の汀線～+2mの範囲において、漂砂下手の区間で養浜材の採取を実施
- ・ 陸上部の地形計測を2022年度養浜材採取前の9月、2022年および2023年養浜材採取後の12月に実施した（参考資料p. 76に計測前後の波浪状況を添付）。

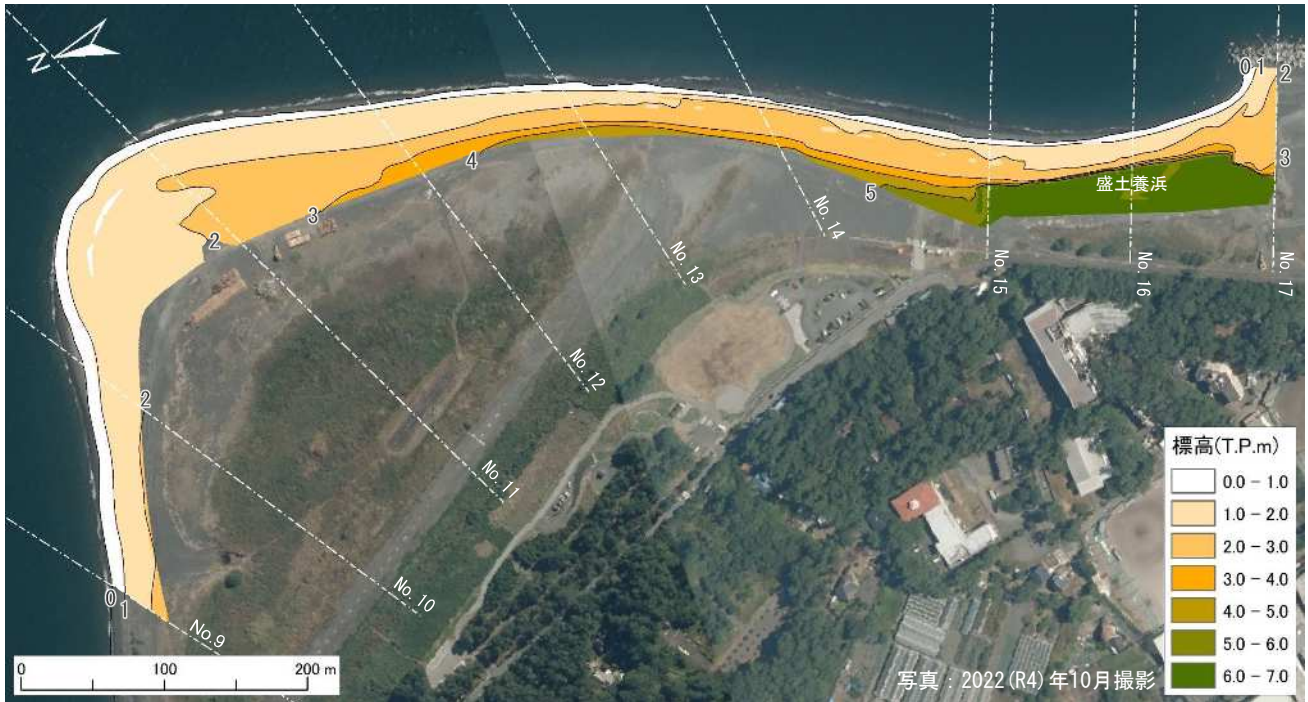
【標高図: 2022年のサンドリサイクル養浜材採取前 (2022 (R4) 年 9 月)】

- 標高 サンドリサイクル養浜材採取前 (2022 (R4) 年 9 月)
- ・ 浚渫箇所周辺 (4号消波堤下手から飛行場下手) の陸上部地形 (T.P. +0m~+5m程度) を計測

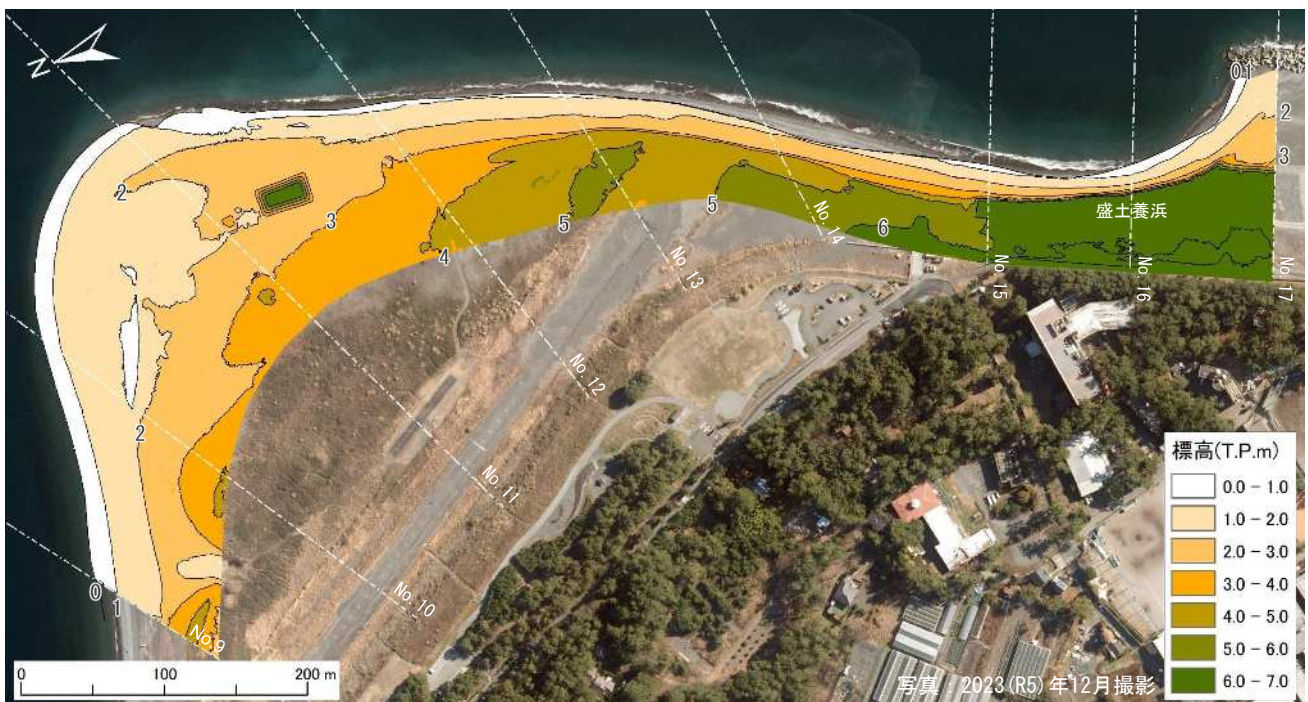
【標高図: 2023年のサンドリサイクル養浜材採取後 (2023 (R5) 年12月)】

- 標高 サンドリサイクル養浜材採取後 (2023 (R5) 年12月)
- ・ 浚渫箇所周辺 (4号消波堤下手から飛行場下手) の陸上部地形 (T.P. +0m~+5m程度) を計測

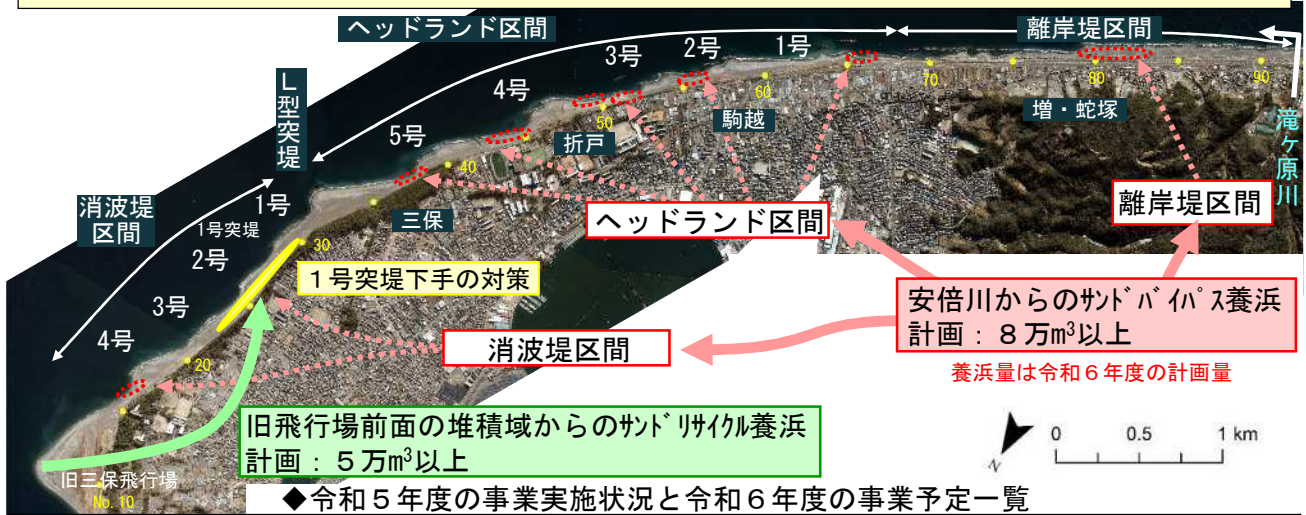
◆ 令和5年度の事業実施状況と令和6年度の事業予定一覧

・ 令和6年度は、計画のサンドバィス養浜、サンドリサイクル養浜、1号突堤下手の対策を実施予定

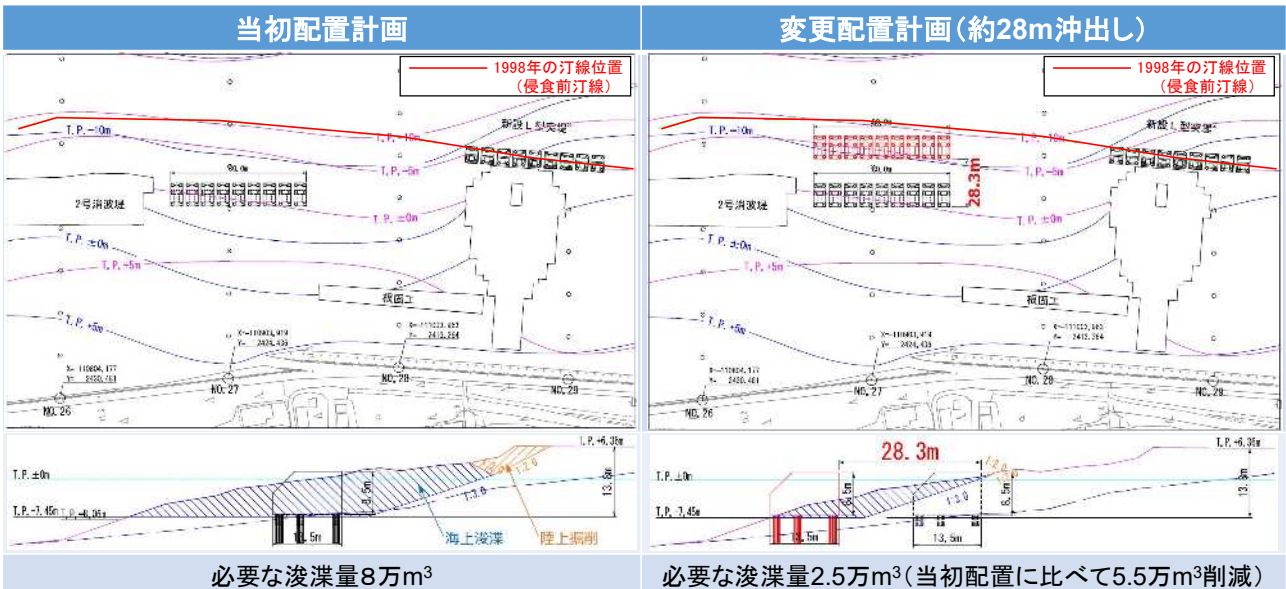
2号新堤(南)の当初配置計画と変更配置計画について

- 2号新堤(南)の設置予定箇所周辺は、2019年台風19号時に被災した2号消波堤復旧と集中養浜の実施により、防護上の必要砂浜幅を確保した状態を維持している。
  - 一方、設置予定箇所の海底地盤は土砂が堆積した状態であり、2023年も高波浪が少なく静穏が続いたため、函体据付のための大規模な土砂浚渫を実施する必要性が生じている。土砂浚渫量を少なく抑えてコスト低減を図ることが必要であるため、2号新堤(南)の配置を検討した。
  - 配置変更により、必要砂浜幅の確保が可能かどうか地形変化予測シミュレーションにより確認した結果、2号新堤(南)の沖出しを行うケースでも必要浜幅が確保されるため※、2号新堤(南)の配置を変更する。
- ※1号突堤～3号消波堤上手間で必要砂浜幅80mが確保される。3号消波堤下手で必要浜幅が不足する箇所は、養浜の配分見直し等により対応を図る。

必要な浚渫量8万m<sup>3</sup>

必要な浚渫量2.5万m<sup>3</sup>(当初配置に比べて5.5万m<sup>3</sup>削減)

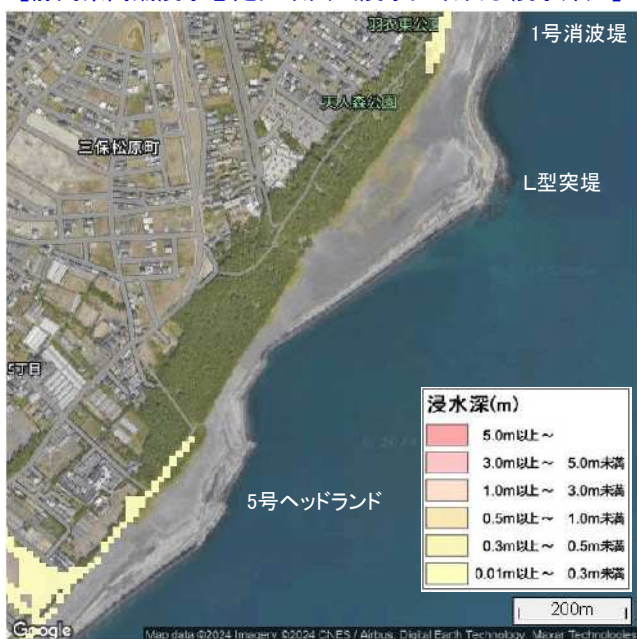
【静岡県高潮浸水想定区域図（浸水区域及び浸水深）】

想定し得る最大規模の高潮による氾濫が発生した場合を想定。日本に上陸した既往最大台風である室戸台風級の台風を想定し、台風経路や移動速度を考慮した際に最大となる浸水想定区域

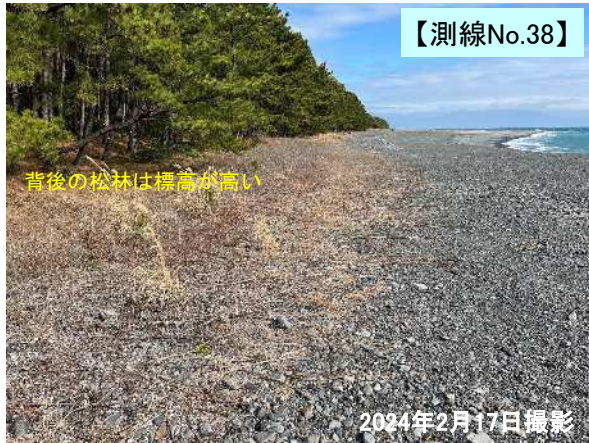
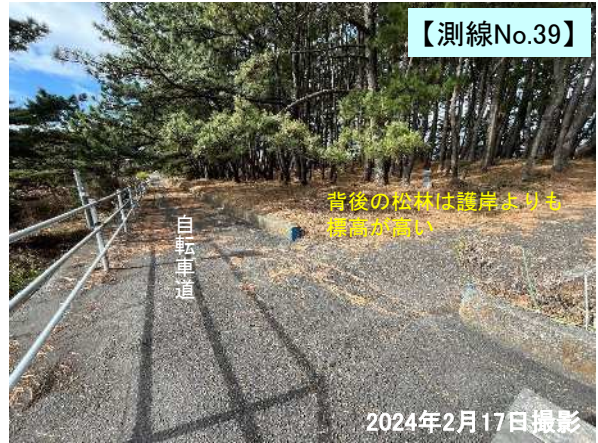
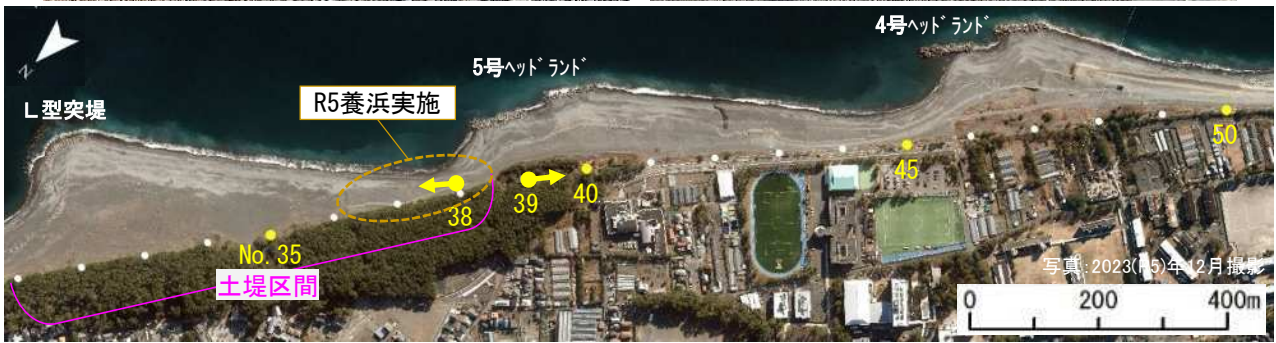
- 5号ヘッドランド背後の測線No. 39から上手側はコンクリート護岸、下手側は土堤区間となっている。護岸および土堤背後の松林は護岸よりも標高が高い状況である。
- 5号ヘッドランド背後から下手にかけて継続的な養浜実施により必要砂浜幅の確保を図っている。
