# 令和6年度 清水海岸侵食対策検討委員会

## 参考資料

静岡県

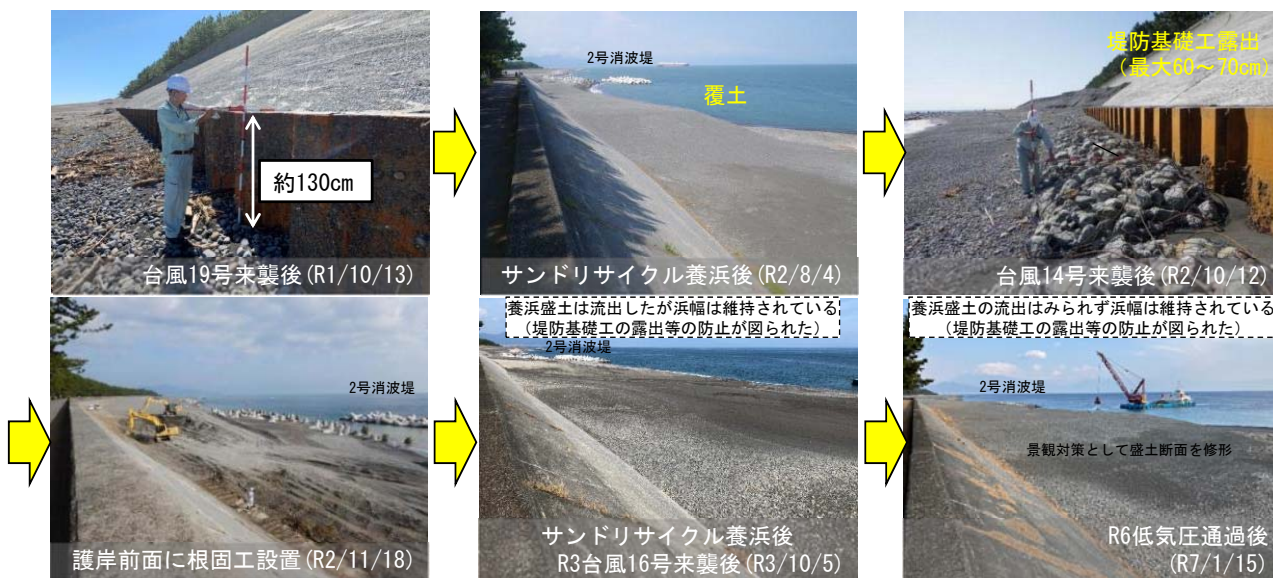
【久能観測所波浪データ(2019(R1)年1月～2024(R6)年12月)】

- 令和2年の台風10号、14号来襲により、1号突堤下手に投入したサンドリサイクル養浜材の一部が流出し、堤防基礎工と根固工が露出する状況となった。
- 令和3～6年は令和2年と同規模の高波浪が来襲したが、2号消波堤復旧＋養浜の実施により堤防基礎工の露出防止等が図られた。

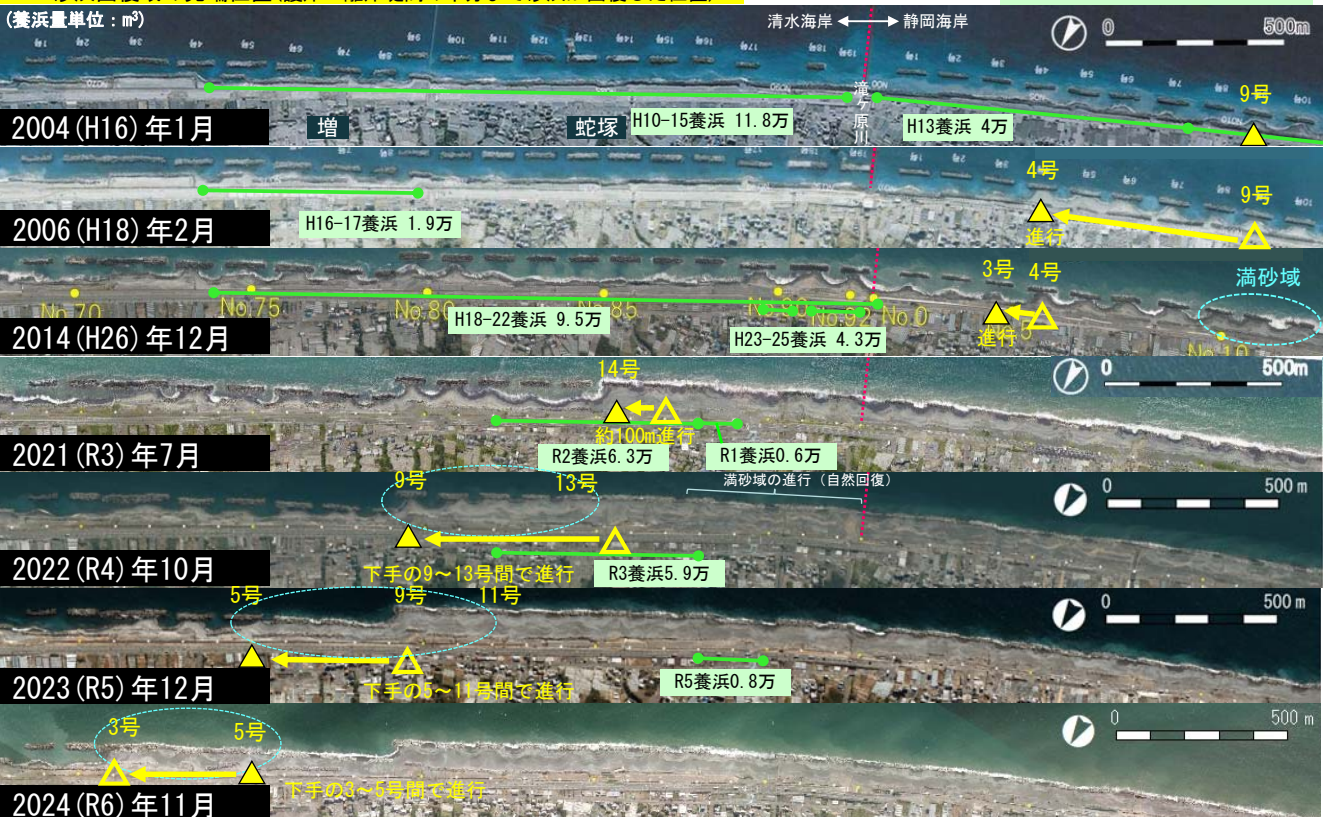
- ・ 2023 (R5) 年は増地区5号離岸堤まで砂浜回復域が進行している。
- ・ 2024 (R6) 年は増地区3号離岸堤まで砂浜回復域が進行している。

△：砂浜回復域の先端位置(護岸～離岸堤間の半分まで砂浜が回復した位置)

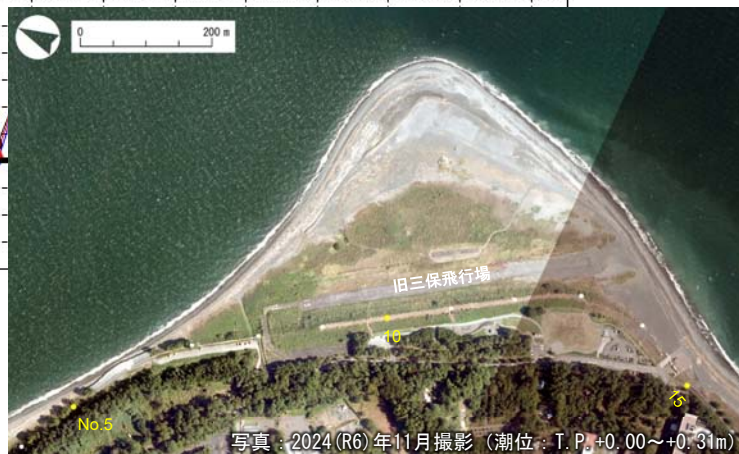
## 砂浜幅の変化【2022 (R4) 年11月～2024 (R6) 年11月】

- ・ 旧三保飛行場周辺は、変化は少ないが、測線No. 14, No. 15は汀線がやや後退。

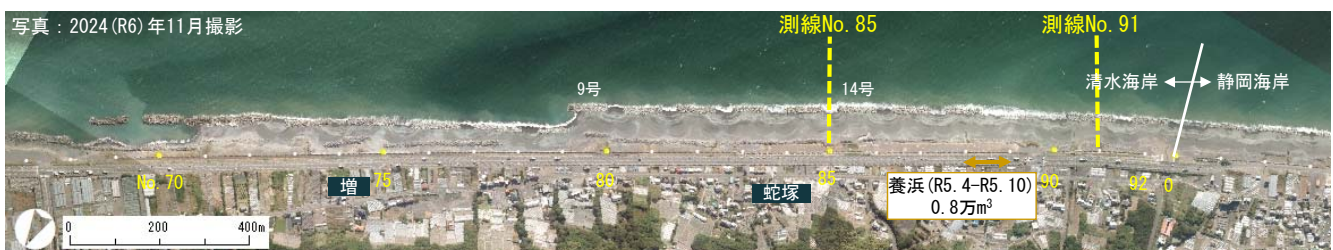
- ・ 測線No. 88～92は砂浜回復域の到達により砂浜が回復。
- ・ 蛇塚地区13号・14号離岸堤の開口部（測線No. 85）は令和元年台風19号により侵食された箇所が2021年までの促進養浜の実施により、砂浜が回復。

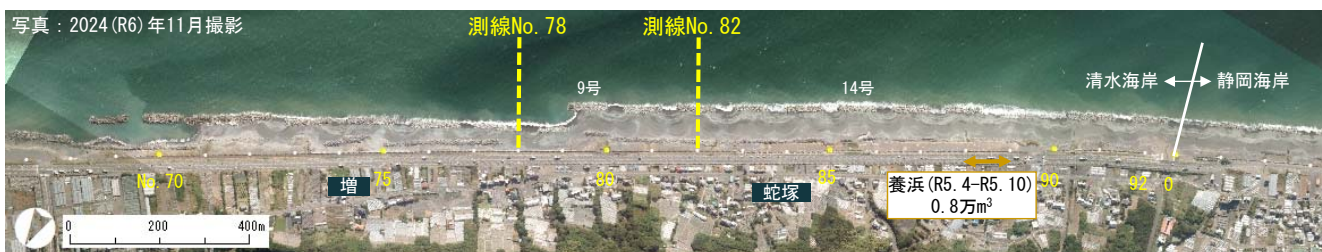
- ・ 蛇塚地区11号離岸堤（測線No. 82）は、2022年から2023年にかけて離岸堤岸側から沖側で堆積。
- ・ 増地区7号離岸堤（測線No. 78）は、2022年から2024年にかけて離岸堤岸側から沖側で堆積。

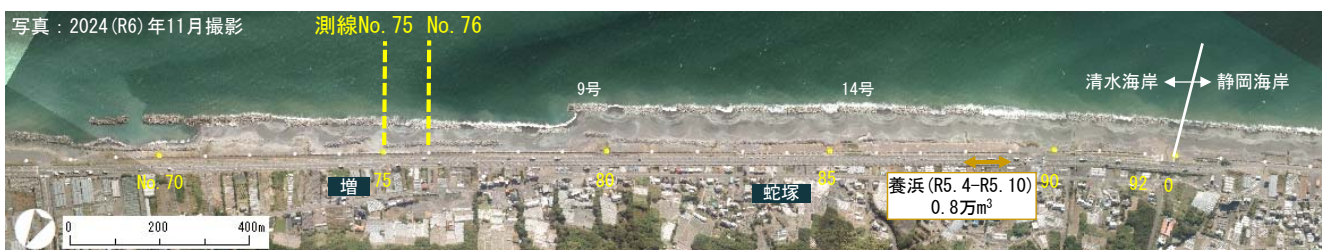
- ・ 増地区6号離岸堤（測線No. 76）は、2022年から2024年にかけて離岸堤岸側で堆積。
- ・ 増地区7号離岸堤（測線No. 75）は、2022年から2024年にかけて離岸堤岸側から沖側で堆積。

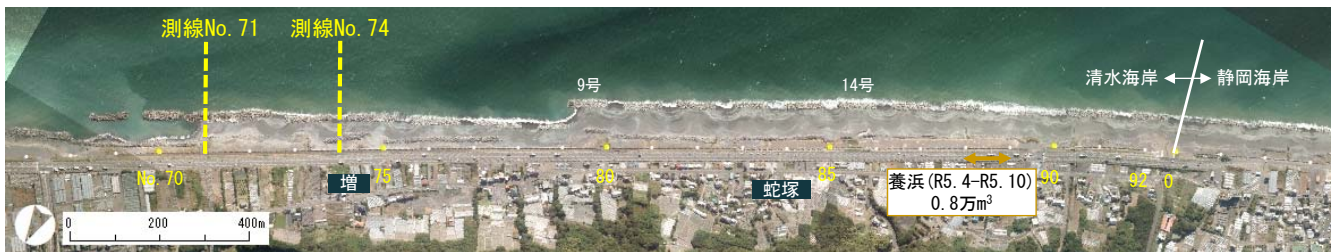
- ・増地区4号・5号離岸堤の開口部（測線No. 74）は、2024年に離岸堤岸側から沖側で堆積。
- ・増地区2号離岸堤（測線No. 71）は、2024年に離岸堤岸側から沖側で堆積。

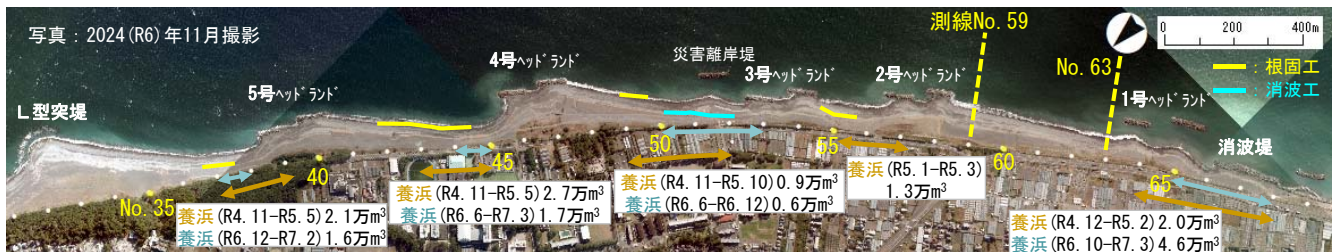
- ・1号ヘッドランド下手（測線No. 63）は、2022年以降はヘッドランド沖側の侵食箇所が埋め戻され堆積。
- ・2号ヘッドランド上手（測線No. 59）は、安定傾向。

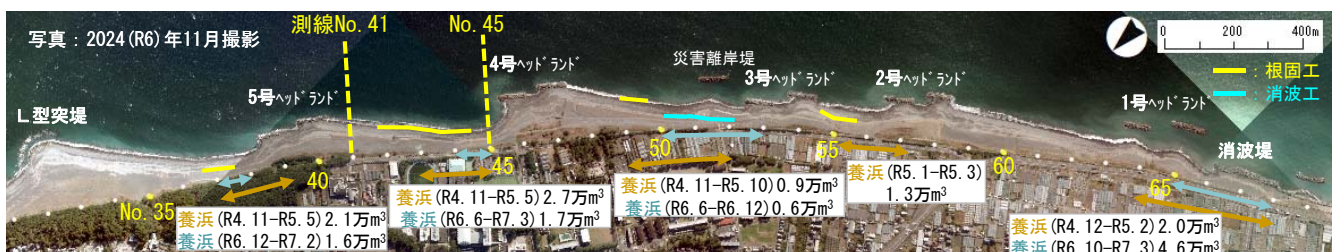
- ・4号ヘッドランド下手（測線No. 45）は、汀線付近からの押土養浜の実施により汀線付近が前進している。
- ・5号ヘッドランド上手（測線No. 41）は、養浜の実施により汀線が前進している。

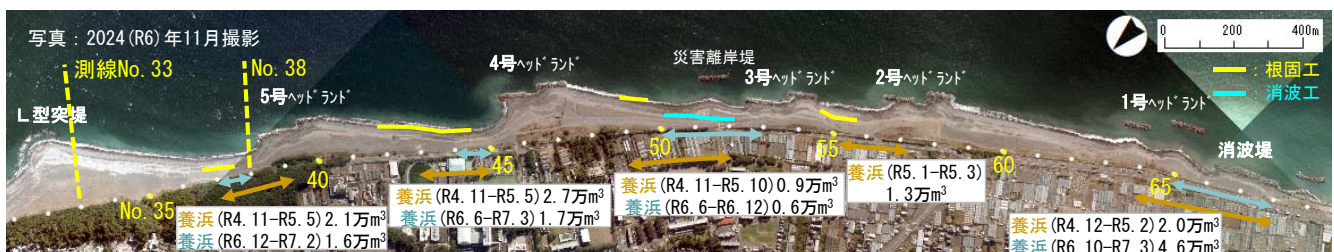
- ・5号ヘッドランド下手（測線No. 38）は養浜実施により、汀線付近がやや前進（砂浜は狭い状態）。
- ・L型突堤上手（測線No. 33）はT. P. +2m以下で顕著な堆積。2019年以降は安定。

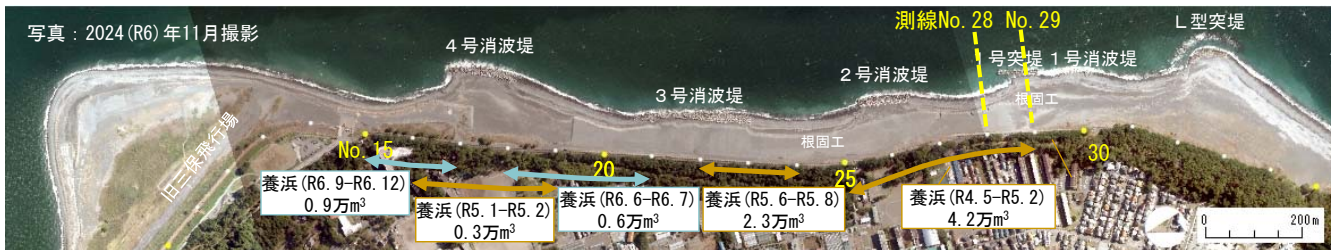
- ・ 1号突堤上手（測線No. 29）は1号突堤の効果と養浜の寄与により、2022年以降は安定している。（回復）が顕著。
- ・ 1号突堤下手（測線No. 28）は2017年以降、侵食傾向（必要砂浜幅が不足）であったが、養浜の実施と2号消波堤の復旧により必要砂浜幅を満足した状態を維持。

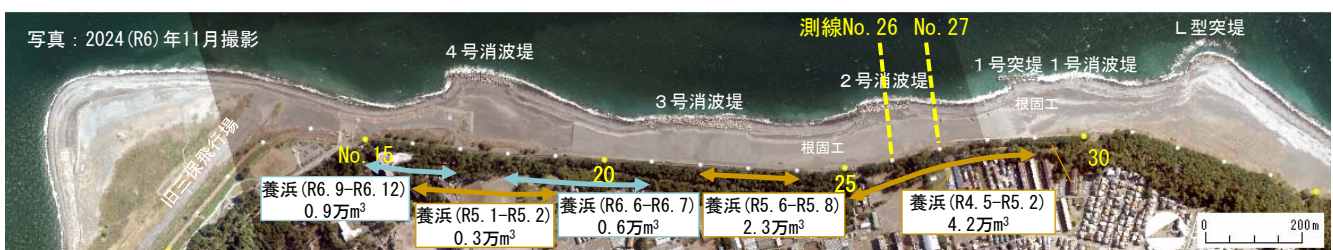
- ・ 2号消波堤上手（測線No. 27）は養浜の実施と2号消波堤の復旧により、必要浜幅を満足した状態を維持。
- ・ 2号消波堤設置箇所（測線No. 26）は2019年台風19号の影響で侵食したが、養浜の実施と消波堤の復旧により2022年以降は安定傾向。

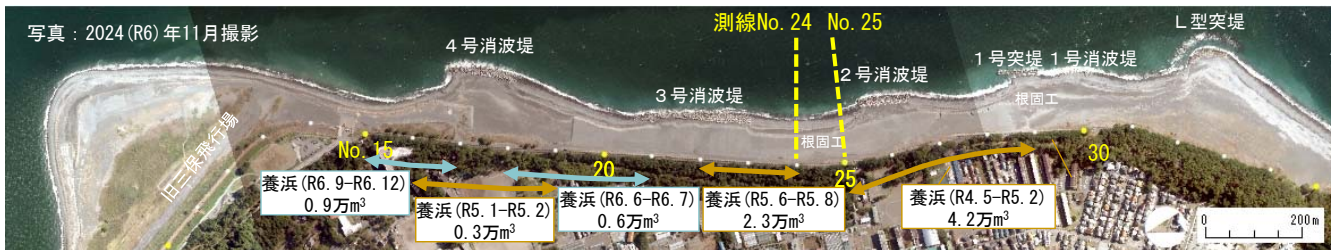
- ・2号消波堤下手（測線No. 25）は、2024年は汀線付近は安定。
- ・2号消波堤～3号消波堤間（測線No. 24）は、汀線付近は安定。

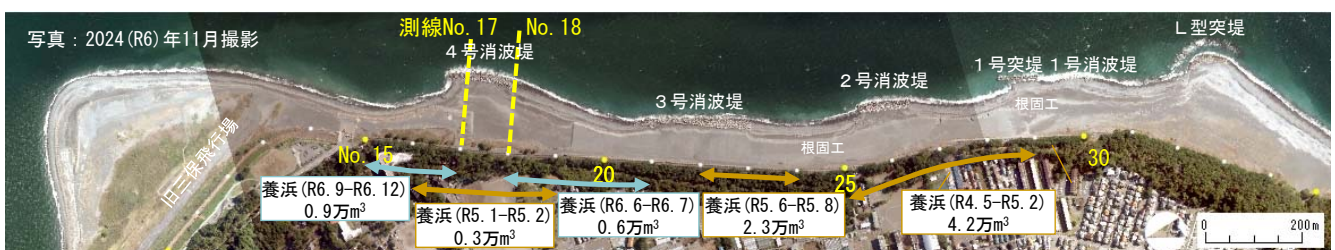
- ・4号消波堤上手（測線No. 18）は、2022年以降は汀線付近で安定している。
- ・4号消波堤下手（測線No. 17）は2022年以降は汀線付近は安定している（陸側の盛土養浜の歩留まりは高い状態）。
