# 砂浜回復域の長期的移動

### 砂浜回復域先端部付近の地形概況

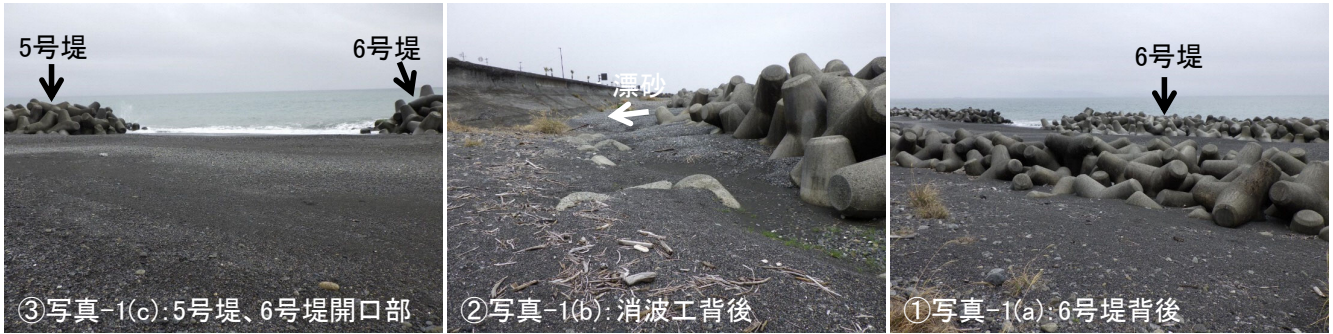
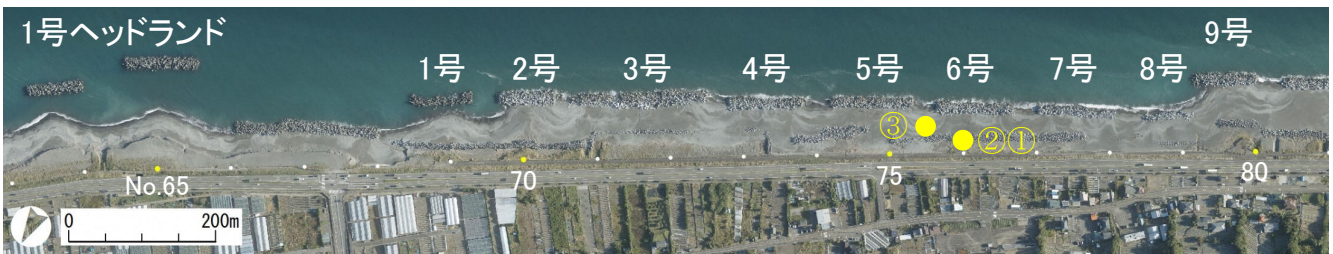
2025年3月12日

- 写真-1(a) : 消波工の多くは砂に埋没し、消波工の海側と6号堤の間には砂浜が広がった。
- 写真-1(b) : 護岸と消波工間の低地が砂で埋まった。砂礫が消波工の空隙（空隙率0.5）を通過し、護岸基部まで運ばれたことも分かった。
- 写真-1(c) : 汀線は離岸堤を結ぶ線と重なっていることから、北東向きの沿岸漂砂は主に離岸堤の外縁線に沿って移動していることが分かった。

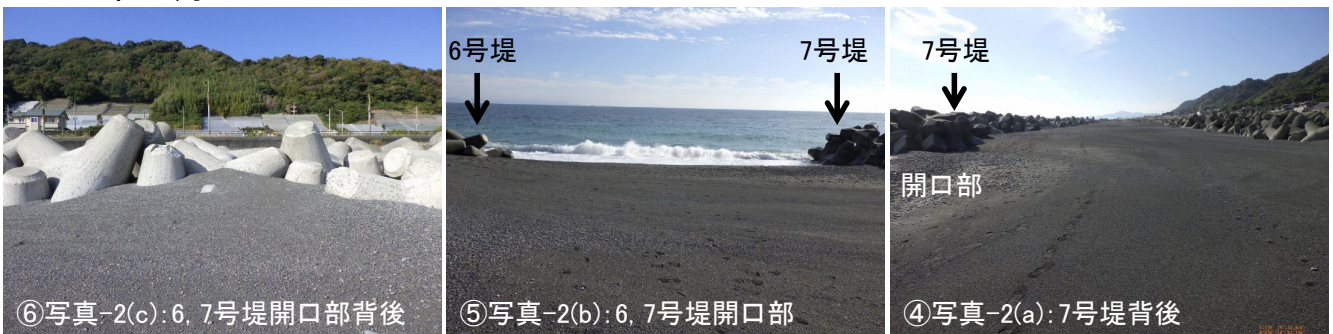
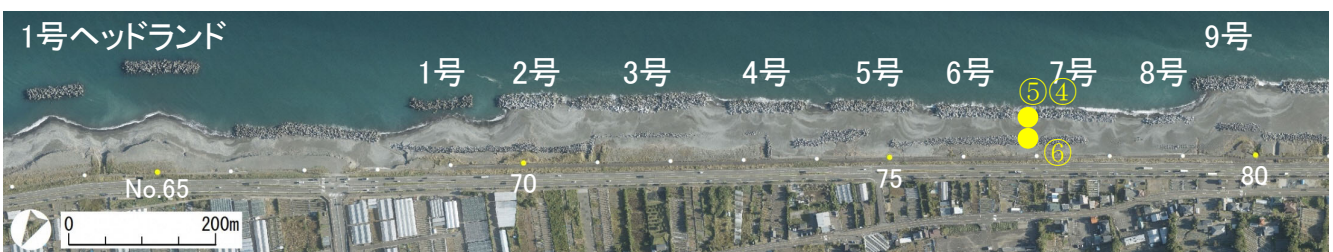
2025年11月21日

- 写真-2(a) : 消波工の海側と7号堤の間では砂浜が回復した。
- 写真-2(b) : 6, 7号堤の間では汀線が直線状に伸びていた。これより北東向きの沿岸漂砂は主に離岸堤の外縁線に沿って移動していることが分かる。
- 写真-2(c) : 6, 7号堤の開口部では岸向きに砂礫が運ばれ、高いバームが形成されていた。

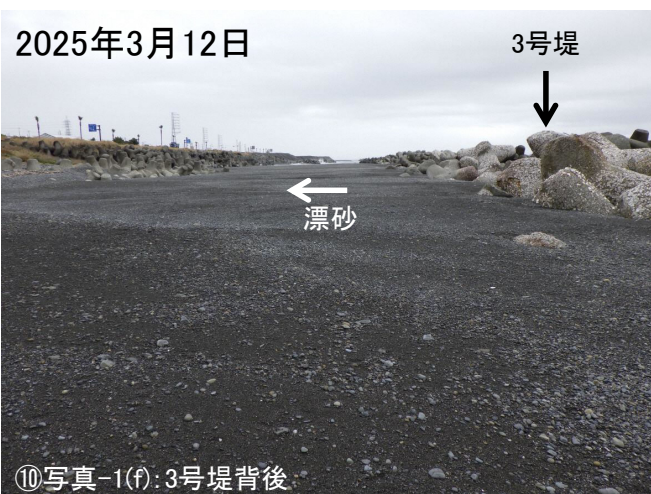
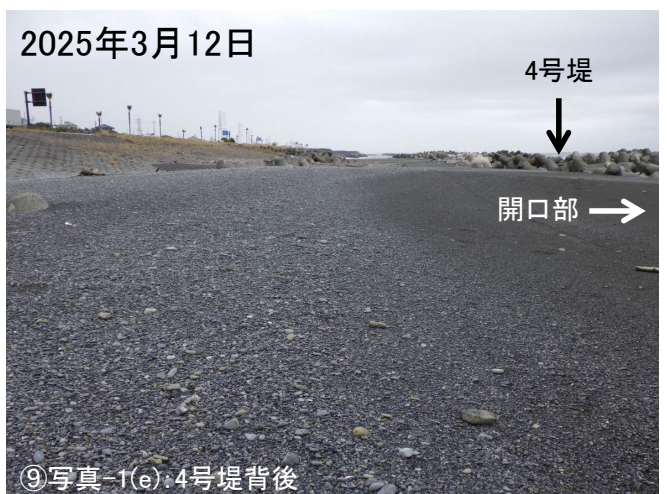
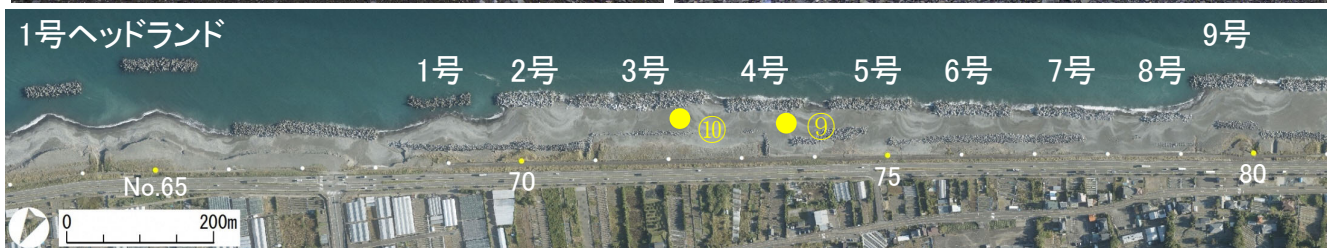
- 写真-1(e) : 5号堤を通過した砂礫が、陸側の消波工を埋めるように堆積していた。
- 写真-1(f) : 3号堤の背後では離岸堤の空隙を通過した砂礫が岸向きに運ばれていた。

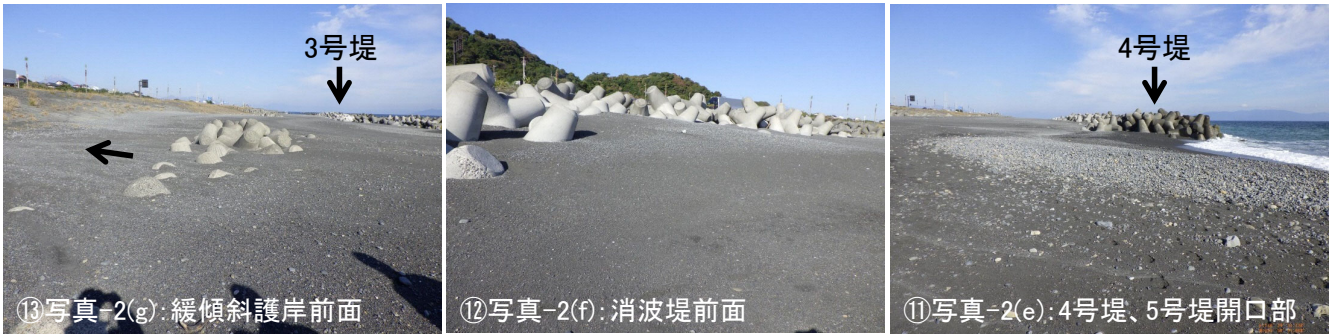
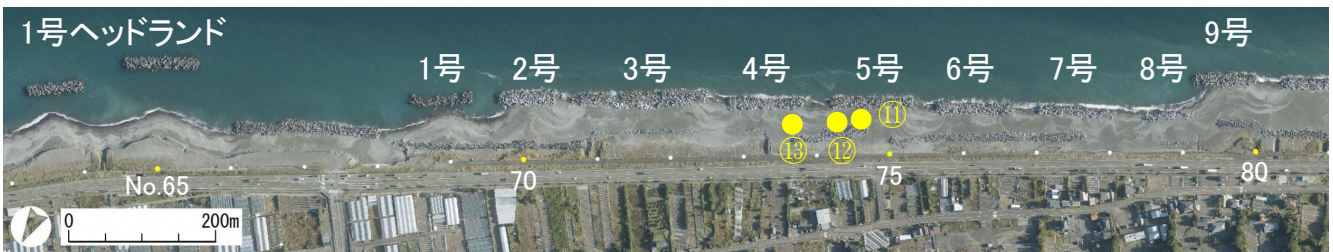
2025年11月21日

- 写真-2(e) : 5号堤近傍から開口部奥の後浜へ大量の大礫がうちこまれていたものの、汀線より岸側は砂礫で満杯状態となっていた。
- 写真-2(f) : 開口部中央の消波堤前面に大量の砂が堆積し、陸向き漂砂により運ばれた砂が消波堤に寄りかかるように堆積していた。
- 写真-2(g) : 汀線側から運び込まれた砂礫によりほとんど埋まっていた。

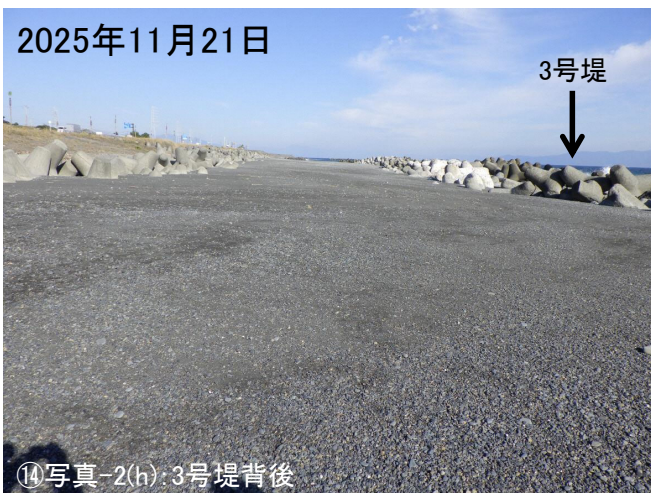
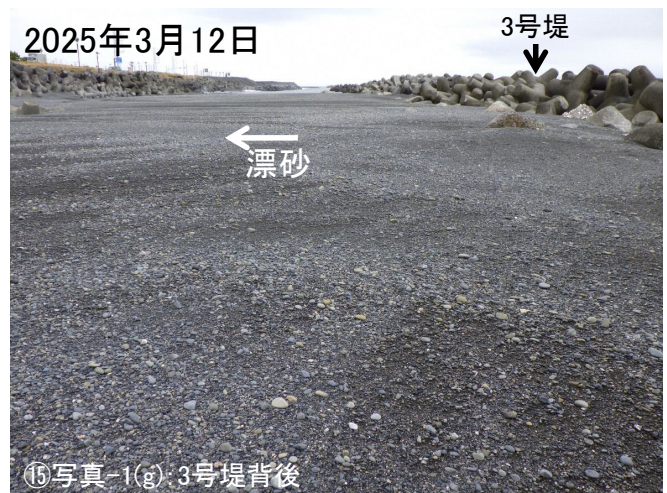
- 2025年3月 : 離岸堤の空隙を砂礫が通過し、離岸堤の直背後に、陸向きに標高が低下する緩斜面が形成されていた。
- 2025年11月 : 緩傾斜護岸前面の消波堤と離岸堤の間に緩勾配で平滑な砂浜が広がっていた。

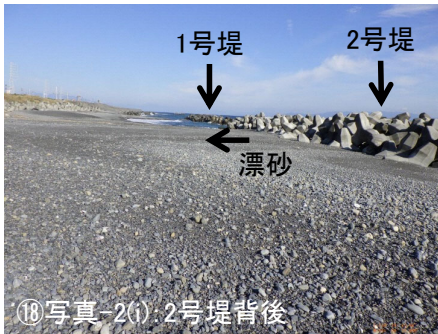
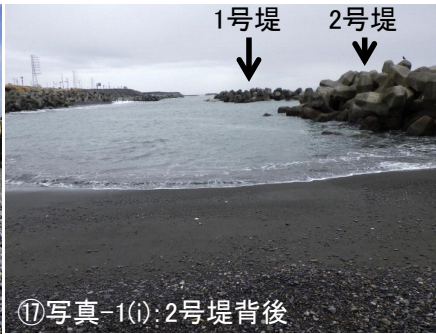
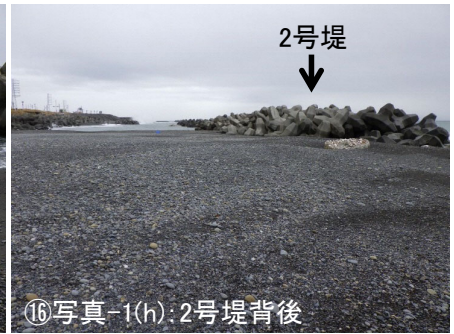
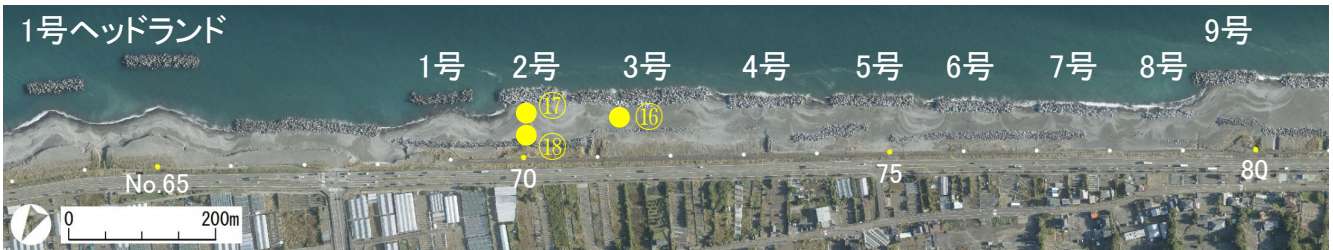
- 写真-1 (h, i) : 2号堤の開口部からの波の影響を受け、汀線は離岸堤と大きな角度をなして交差しつつ汀線が伸びた。
- 写真-2 (i) : 砂礫が2号堤を通過して岸側へと運び込まれ、離岸堤の陸側には陸向きに標高が次第に低下する斜面が形成された。離岸堤から陸側には、砂礫が流れ下った跡が付いていた。

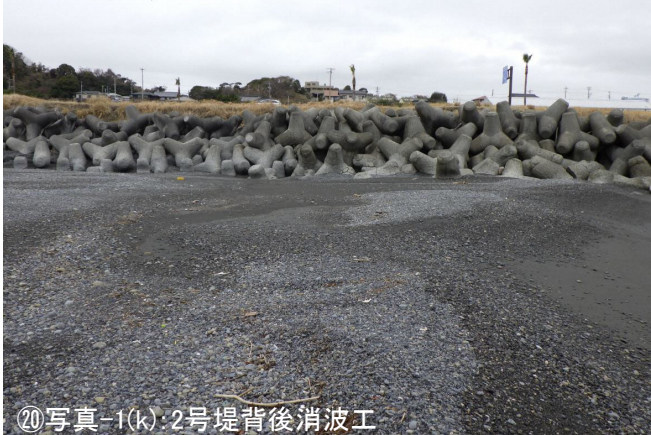
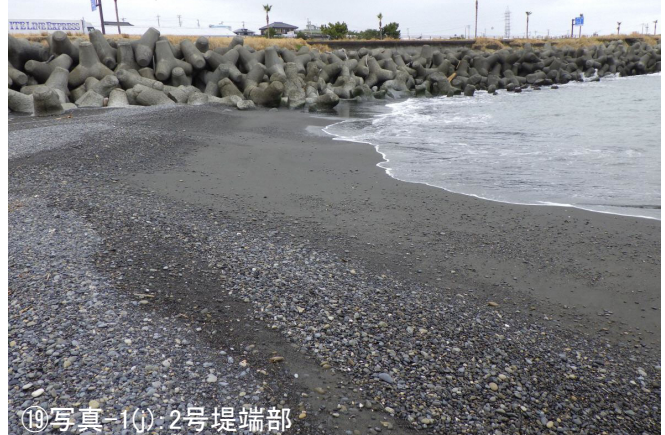
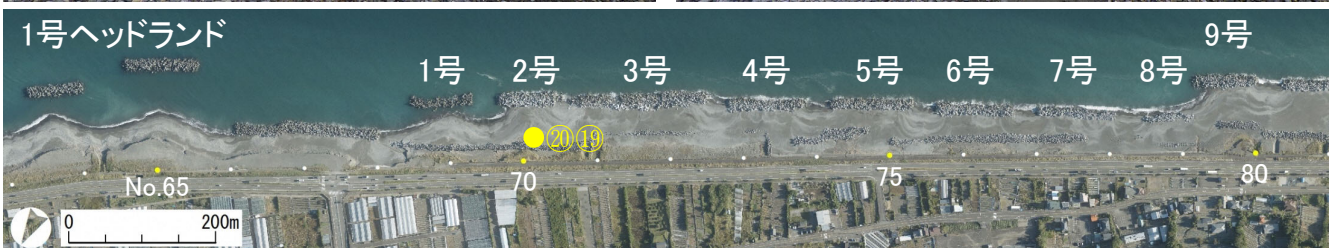
- 写真-1 (j) : 汀線がほぼ南北方向に伸び、SBの先端は汀線と根固め消波工との接点にあった。
- 写真-1 (k) : 根固め消波工前面にはバームが形成されている。

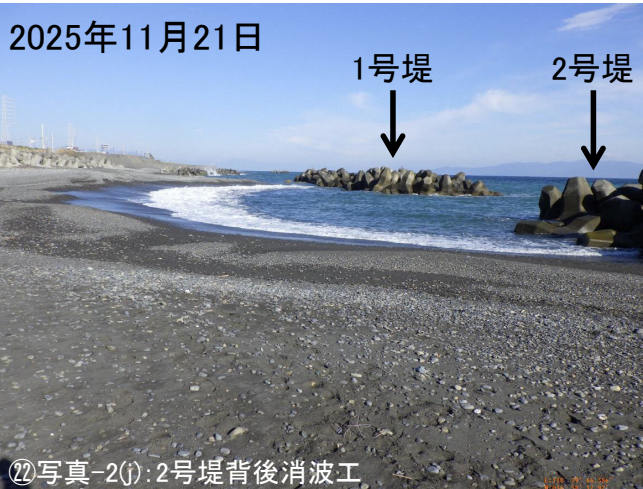
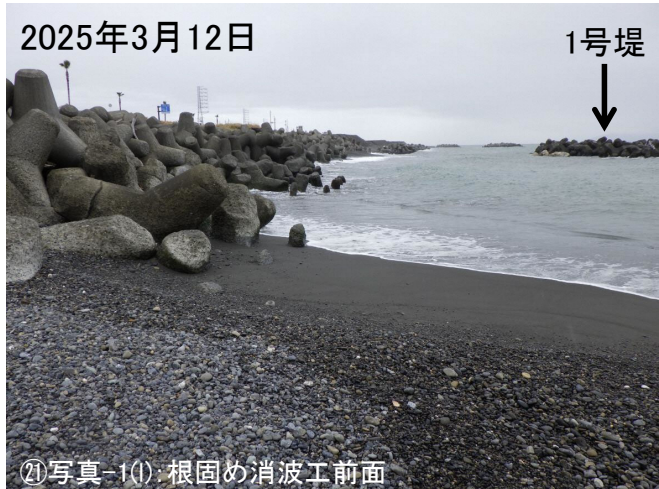
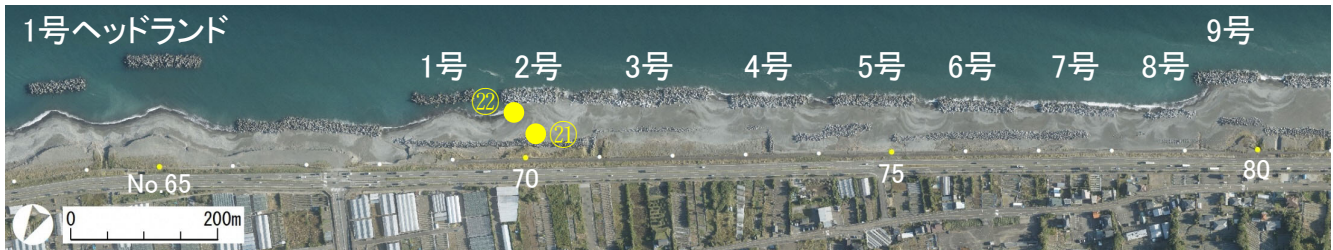
- 写真-1 (i) : 1号堤付近では前浜が形成されておらず、SBの先端は2号堤のほぼ中央であった。
- 写真-2 (j) : 1号堤背後へと弓場の砂浜が形成されており、SBが北東側へと進んだことが分かった。2025年3月～11月の8.3か月間にSBの先端は北東方向へ110m進んでおり、年当たりのSBの移動速度は159m/yrであった。

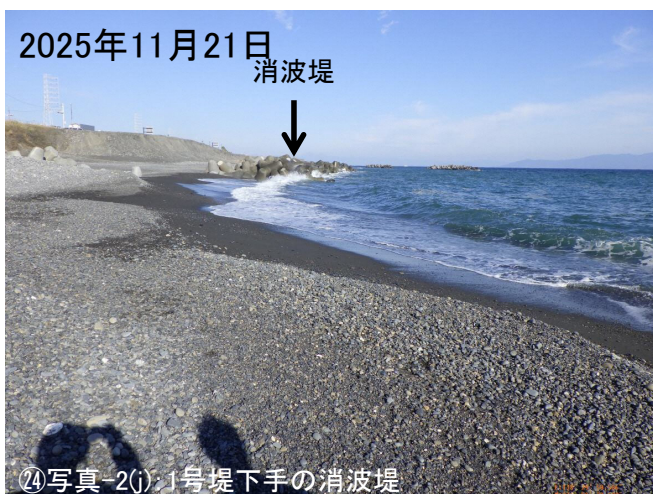
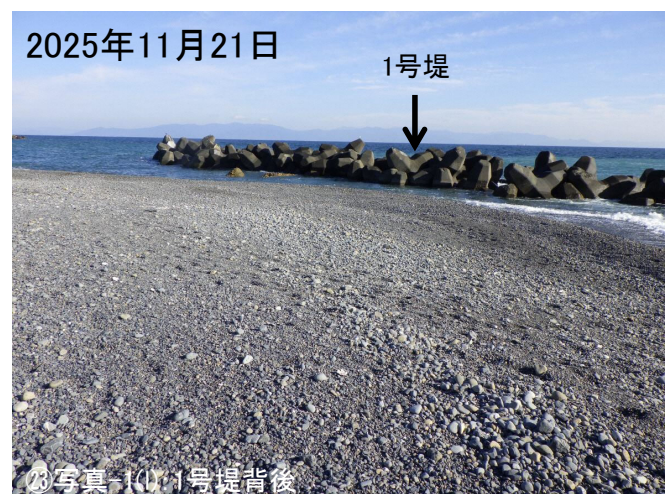
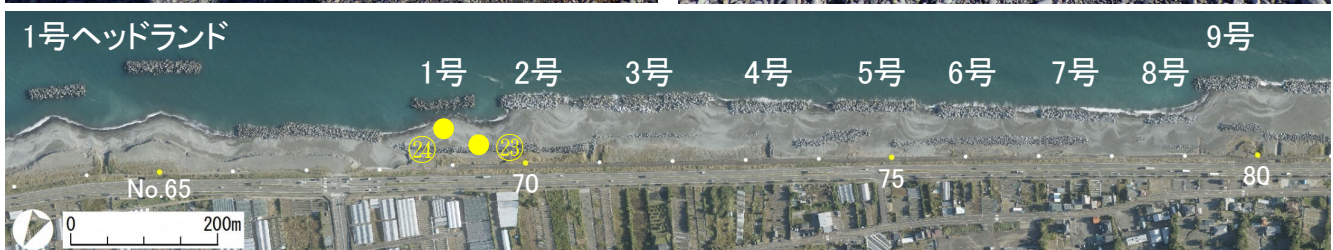
- 写真-2 (i) : 舌状砂州の汀線は1号堤に接続する寸前まで伸びていた。
- 写真-2 (j) : 消波堤の海側には前浜はなく、汀線位置は消波堤と重なっていた。

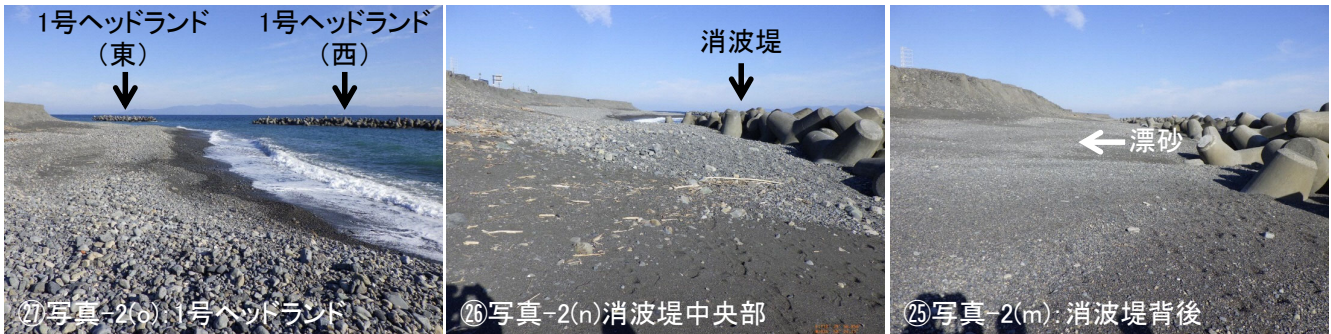
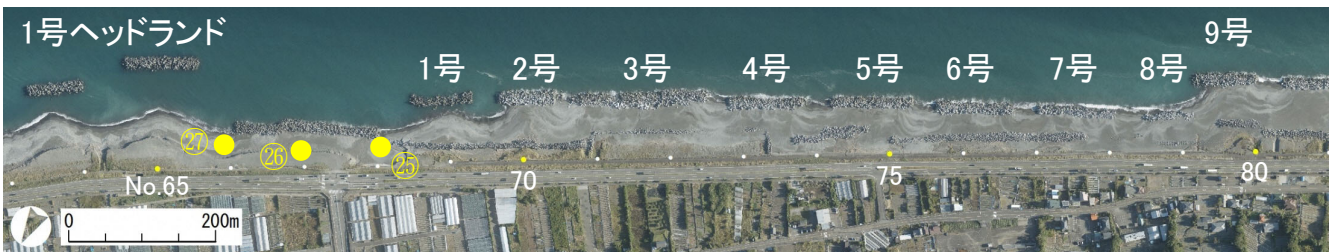
2025年11月21日

- 写真-2(m)：陸向きに傾動したブロックの背後では砂礫の堆積が少なく窪地ができていたが、その両側では離岸堤の空隙を通る漂砂により陸向きに砂礫が運び込まれた。背後地に山積みされた養浜盛り土ののり先には侵食痕跡が残されておらず安定していた。
- 写真-2(n)：消波堤の端部から大量の大礫が運び込まれ、消波堤の異形ブロックを埋めて小高いバームが形成されていた。
- 写真-2(o)：1号ヘッドランドの背後には舌状砂州が形成されていた。

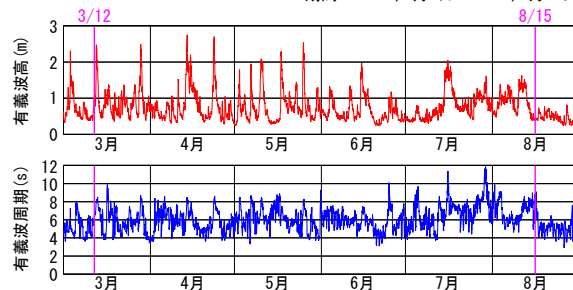
期間：2025年3月1日～2025年8月31日

- 高波浪は3~5月の間に発生し、最大波高は4月23日の $H_{1/3}=2.95\text{m}$  (周期8.5s)であった。これは、3, 4号堤の開口部のバームの標高3 mと一致しており、清水海岸では、高波浪時の波の遡上により最高標高が3 m程度の砂州を形成しつつ堆積が進んだことが分かった。
