令和7年度 清水海岸侵食対策検討委員会

参考資料

令和8年3月12日

静岡県

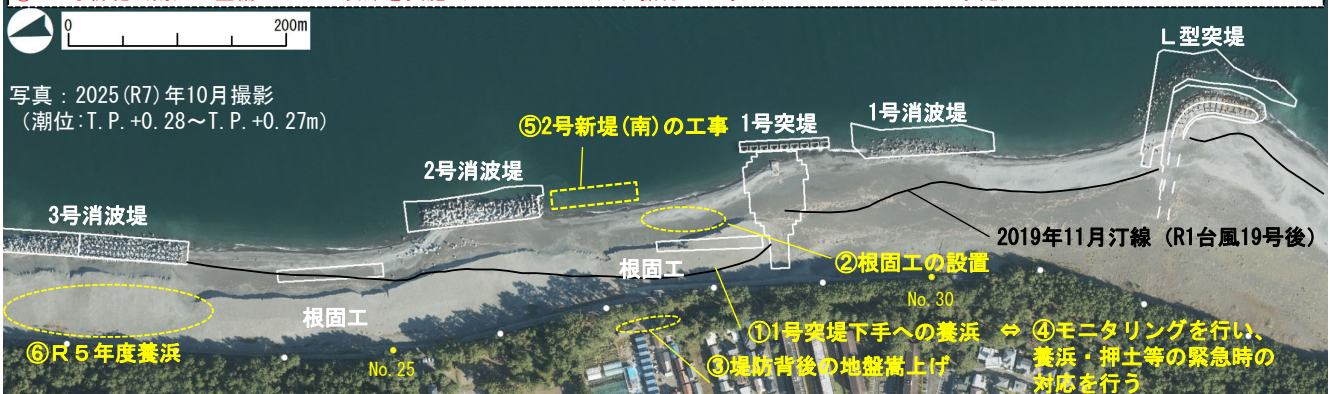
- ・ 令和元年(2019年)の台風10号, 15号来襲により、1号突堤下手の堤防基礎工が露出した。
- ・ 緊急養浜によりその都度露出箇所の覆土を行ったが、同年の台風19号来襲により再度露出した。
- ・ 元年(2019年)の台風19号では、砂浜些少部での越波が発生し、堤防背後への海水及び土砂の流入被害が発生。
- ・ 1号突堤下手の砂浜些少部への重点対策を実施するとともに、1号突堤下手背後地への越波被害防止対策等の対策を実施中。令和7年度は2号新堤(南)の据付工事等を実施

- ① 1号突堤下手に直接養浜を実施する。
 …R3年度分が完了(R3.6(サンドリサイクル養浜6.7万m³+サンドバイパス養浜2.8万m³)
 …R4年度分が完了(サンドリサイクル養浜4.2万m³+サンドバイパス養浜3.0万m³)
 …R5年度分が完了(サンドリサイクル養浜2.3万m³)
 ⇒上記の3ヶ年で計画養浜量8万m³/年以上を実施
 ⇒1号突堤下手は隣接する2号新堤整備箇所の堆砂のため、養浜の休止が基本となることから3号消波堤背後にストック養浜を実施
- ② 1号突堤下手への集中養浜の完了後、根固工を設置する。…完了(R3.9)
- ③ 堤防背後の地盤嵩上げ(土堤の整備)を実施する。…完了(R3.9)
- ④ モニタリングを行い、養浜材流出等の緊急時には養浜・押土等の対応を行う。…必要に応じて実施
- ⑤ 2号新堤(南)の整備のための浚渫を実施(R7.9～10)、据付の工事(R7.11～R8.3予定)

写真：2025(R7)年10月撮影
(潮位：T.P.+0.28～T.P.+0.27m)

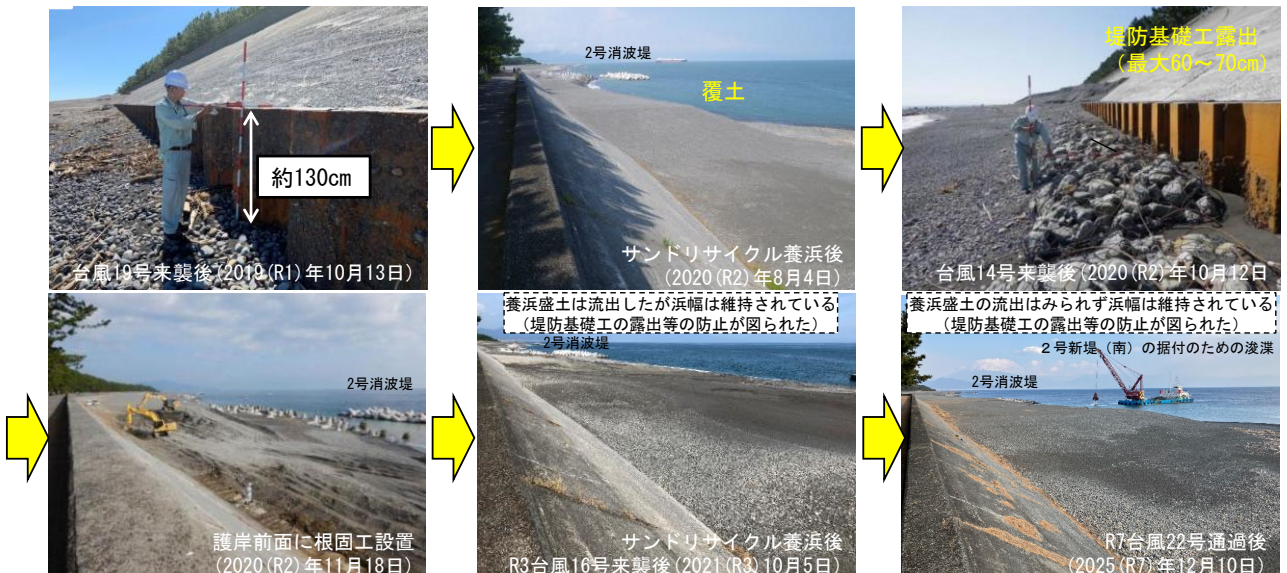
【久能観測所波浪データ(2019(R1)年1月~2025(R7)年12月)】

- ・令和2年の台風10号,14号来襲により、1号突堤下手に投入したサンドリサイクル養浜材の一部が流出し、堤防基礎工と根固工が露出する状況となった。
- ・令和3~7年は令和2年と同規模の高波浪が来襲したが、2号消波堤復旧+養浜の実施により堤防基礎工の露出防止等が図られた。

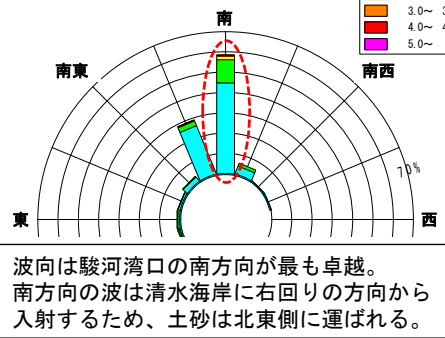
【有義波高の波向別出現頻度 (2000～2025年12月)】

・過去25年間で比較すると2020年以降では、「年最大有義波高は低い」・「有義波高3m以上の観測時間も短い」→近年は比較的静穏な状況が続いている。

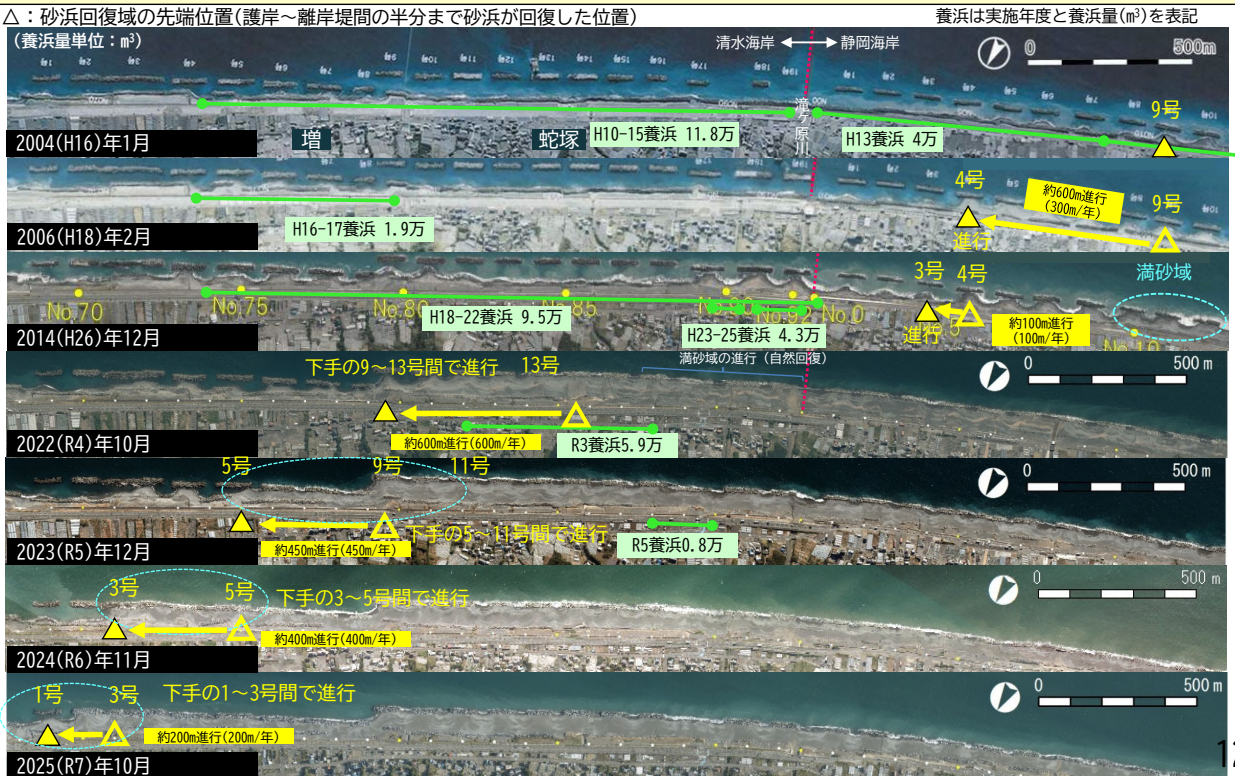
・安倍川からの供給土砂による砂浜回復域の先端位置は2004年~2025年までに三保へ向かって約3.5km進行している。

△：砂浜回復域の先端位置(護岸~離岸堤間の半分まで砂浜が回復した位置)

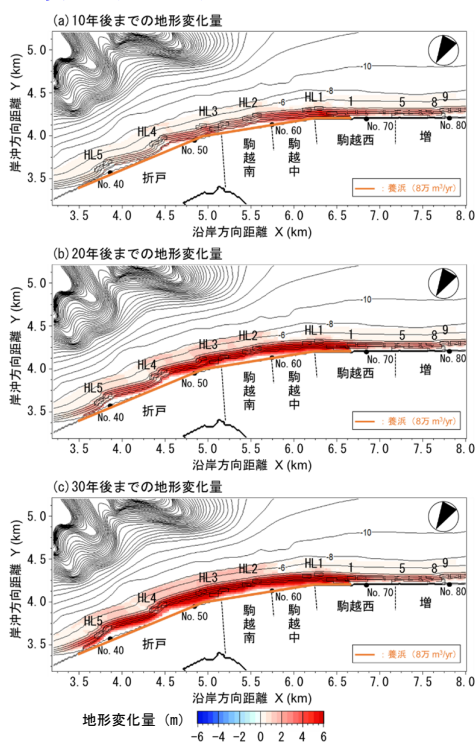
○地形変化量(ケース3)

- ケース3のヘッドランド区間養浜ありは、全域で汀線が前進する。
- 5号ヘッドランド下手は、現況に比べて20年後は約30m汀線が前進、30年後は約60m汀線が前進する。5年後～30年後にかけて5号ヘッドランド下手(消波堤区間)の沿岸漂砂量が+7万m³/年(9万→16万)増加見込みである。
- 消波堤区間への沿岸漂砂量が自然状態(15万m³/年)に達するのは概ね20年後～30年後の見込みである。

- ・ヘッドランド区間への計画養浜 8万m³/年を継続した場合(ケース3)、砂浜自然回復域の消波堤区間への到達時期は20~30年後となることを確認
- ・今後も砂浜回復域のモニタリングを継続し、予測モデルの更新・見直しを行う

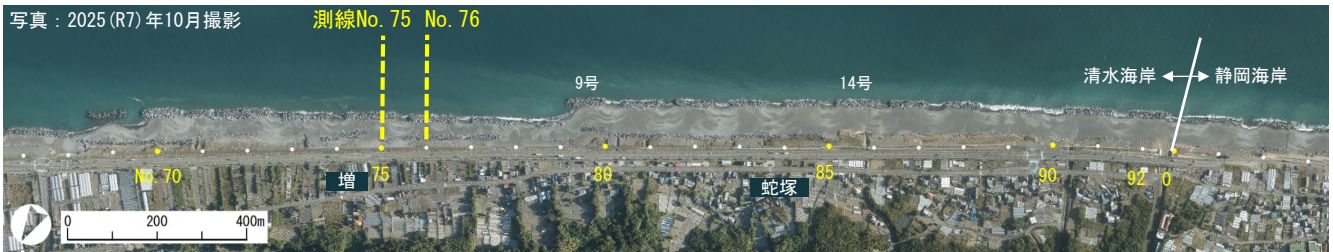
- ・増地区6号離岸堤（測線No. 76）は、2023年から2024年にかけて離岸堤岸側から沖側で堆積。
- ・増地区5号離岸堤（測線No. 75）は、2023年から2024年にかけて離岸堤岸側から沖側で堆積。

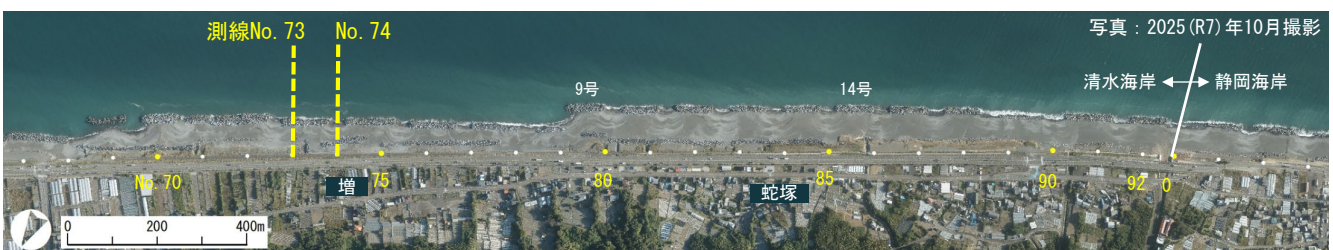
- ・増地区4号・5号離岸堤の開口部（測線No. 74）は、2024年に離岸堤岸側から沖側で堆積。
- ・増地区4号離岸堤（測線No. 73）は、2023年から2025年にかけて離岸堤岸側から沖側で堆積。

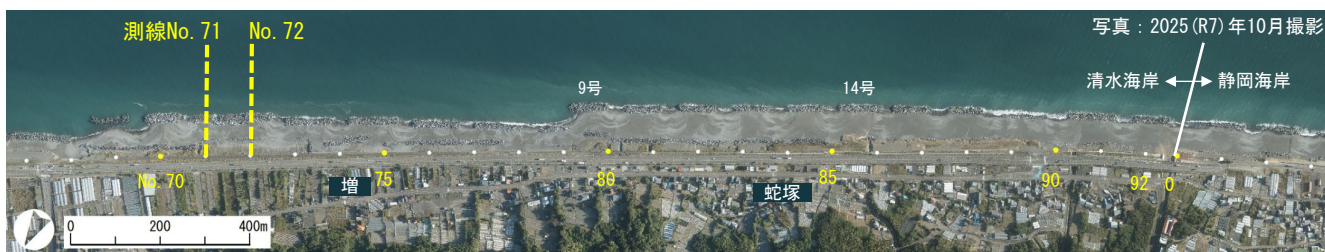
- ・増地区3号離岸堤の開口部（測線No. 72）は、2023年から2025年にかけて離岸堤岸側から沖側で堆積。
- ・増地区3号離岸堤（測線No. 71）は、2023年から2025年にかけて離岸堤岸側から沖側で堆積。

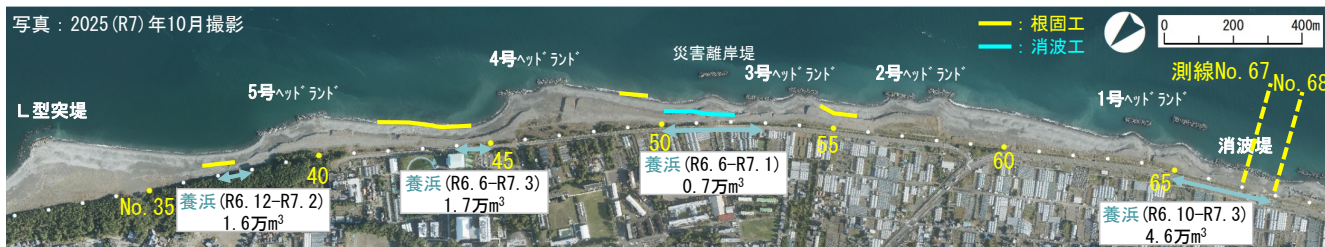
- ・増地区離岸堤下手の消波堤端部（測線No. 68）は2025年にやや堆積。
- ・増地区離岸堤下手の消波堤端部（測線No. 67）は2025年にやや堆積。

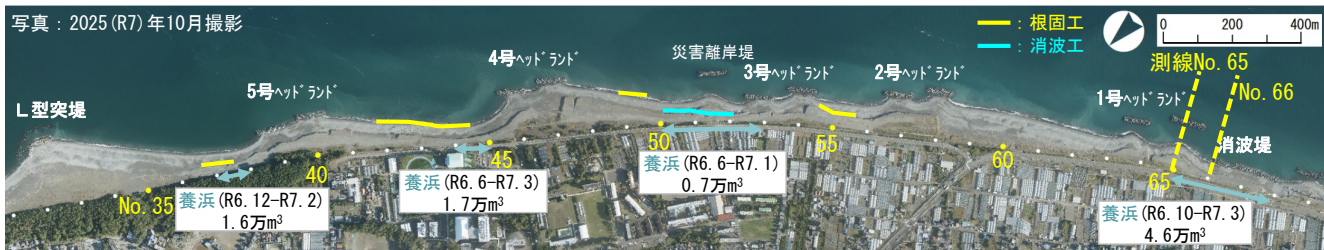
- ・増地区離岸堤下手の消波堤端部（測線No. 66）は2025年にやや堆積。
- ・1号ヘッドランド（測線No. 65）はヘッドランド背後の養浜の歩留まりは高く、汀線付近はやや堆積が生じている。

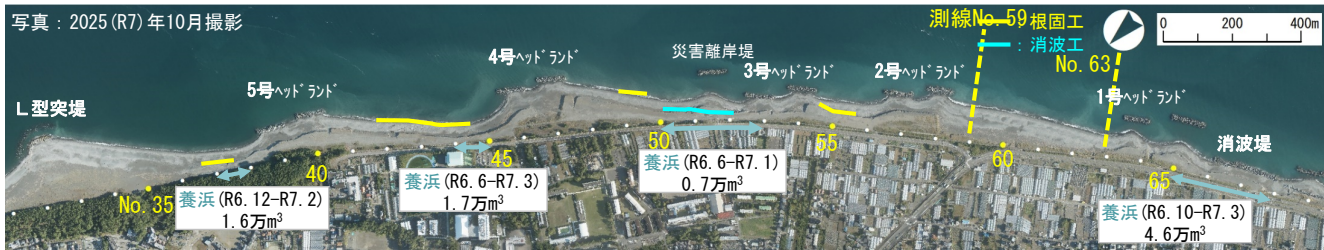
- ・1号ヘッドランド下手（測線No. 63）は、安定傾向。
- ・2号ヘッドランド上手（測線No. 59）は、安定傾向。

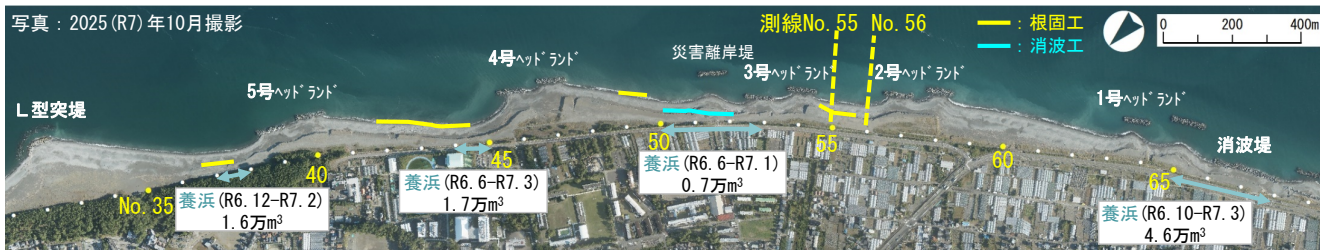
- ・2号ヘッドランド 下手 (測線No. 56) は、汀線付近で安定している (養浜の歩留まりが高い状態)。
- ・3号ヘッドランド 上手 (測線No. 55) は、汀線付近で安定している。

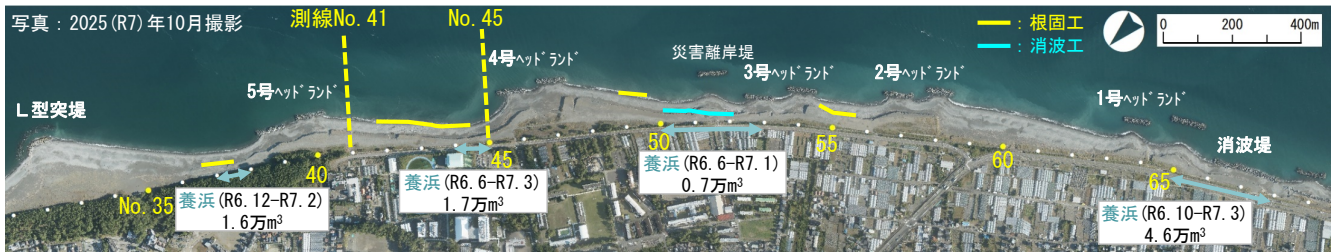
- ・4号ヘッドランド下手(測線No. 45)は、汀線付近からの押土養浜の実施により汀線付近が前進している。
- ・5号ヘッドランド上手(測線No. 41)は、養浜の実施により汀線が前進している。

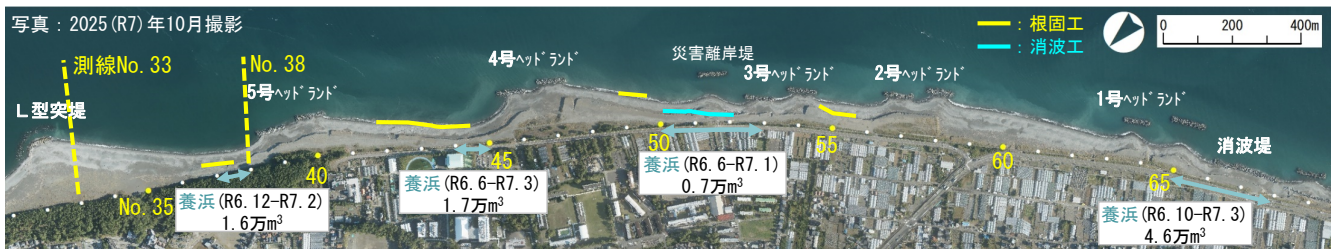
- ・5号ヘッドランド下手(測線No. 38)は養浜実施により、汀線が前進。
- ・L型突堤上手(測線No. 33)はT.P.+2m以下で顕著な堆積。2019年以降は安定。

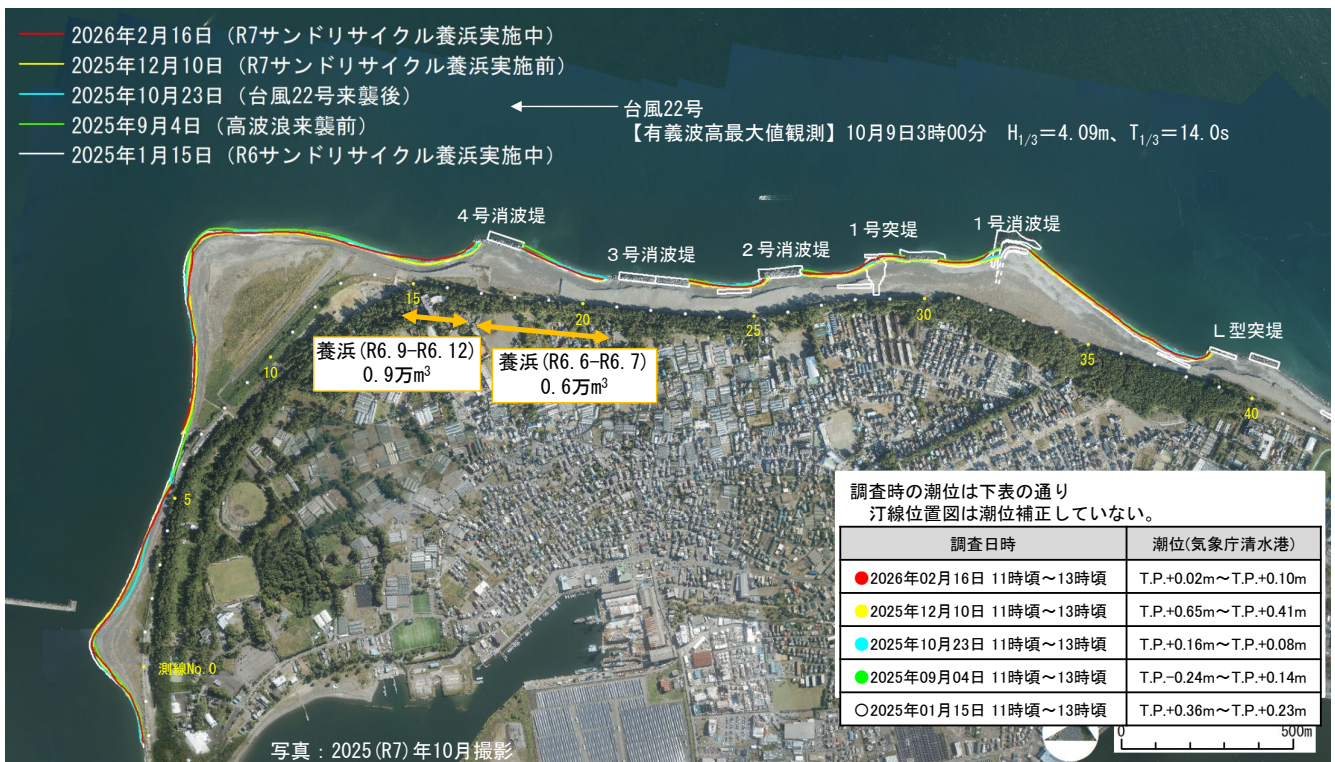
- ・ 1号突堤下手はR2年度の2号消波堤の復旧と集中養浜の実施により汀線位置は安定している。
- ・ 4号消波堤下手は養浜の実施により2026年2月時の汀線はやや前進した状態。

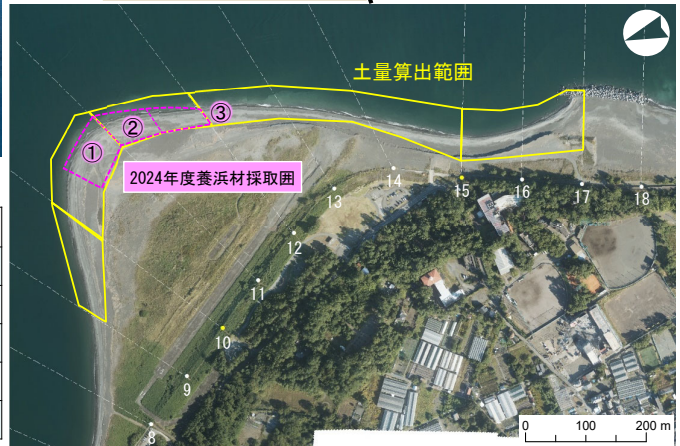
- ・ 継続的なサンドリサイクル養浜材採取のため、養浜材採取箇所の埋め戻り状況や漂砂上手側海岸（4号消波堤下手）からの土砂の引き込み等による影響把握を目的に、4号消波堤下手から養浜材採取箇所周辺（測線No. 9～17）の陸上部地形の面的標高観測を2022（R4）年9月から実施している。
- ・ 2023（R5）年12月より養浜材の採取を陸上からT.P. -2m までの範囲で実施中であり、その地形の変化状況を確認するため、前年度から引き続き2025（R7）年9月から2月にかけて地形計測（陸上部）を実施した。

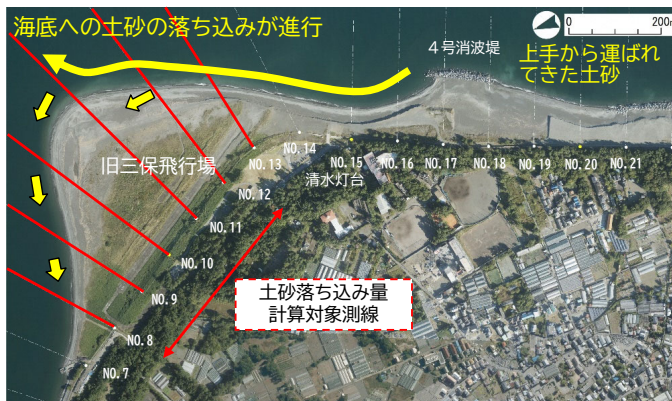
＜飛行場前面 (NO. 13～NO. 8) の土砂落ち込み量＞

- 旧飛行場前面の海底への土砂の落ち込み量は、サンドリサイクル養浜材採取の開始前で3.8万m³/年、開始後の2025年時点で3.7万m³/年となっており、海底への土砂の落ち込みは継続している。
- 海底への土砂の落ち込み量は年毎に変動が大きいですが、2019年～2025年の落ち込みは少なかった。

※測線No. 13～No. 8の1998年3月測量断面と各時期の断面からT.P.-4m以深の堆積量のみを集計

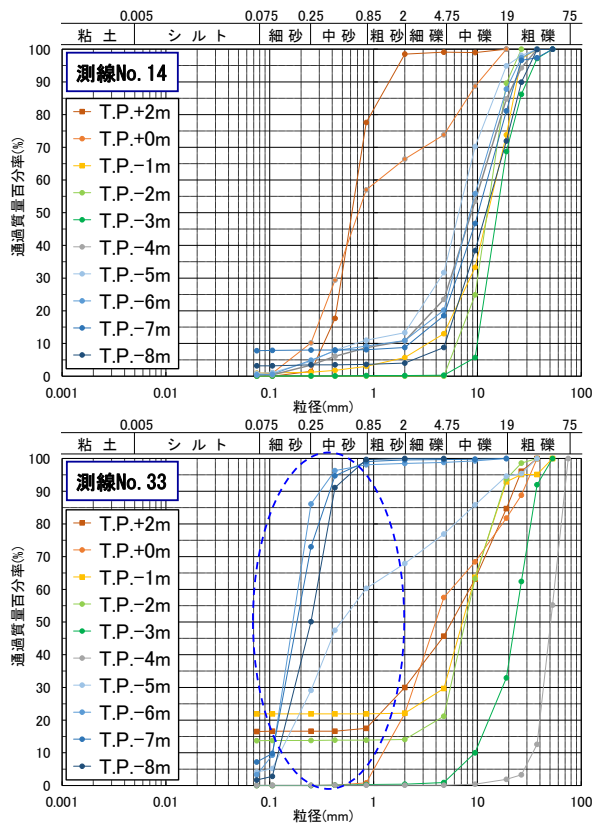
清水海岸の水深別の粒度分布 (2023(R5)年調査)

・ L型突堤の上手は汀線付近は礫主体、T.P. -6m以深は砂質主体である。消波堤区間は汀線～水中部は礫主体である。

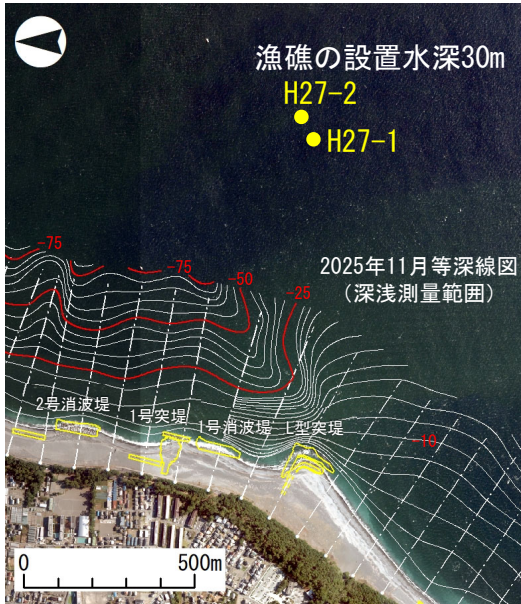
コンクリート組立礁 (設置年H27-1, H27-2) 設置水深30m

漁礁は砂礫による埋没等は確認されなかった

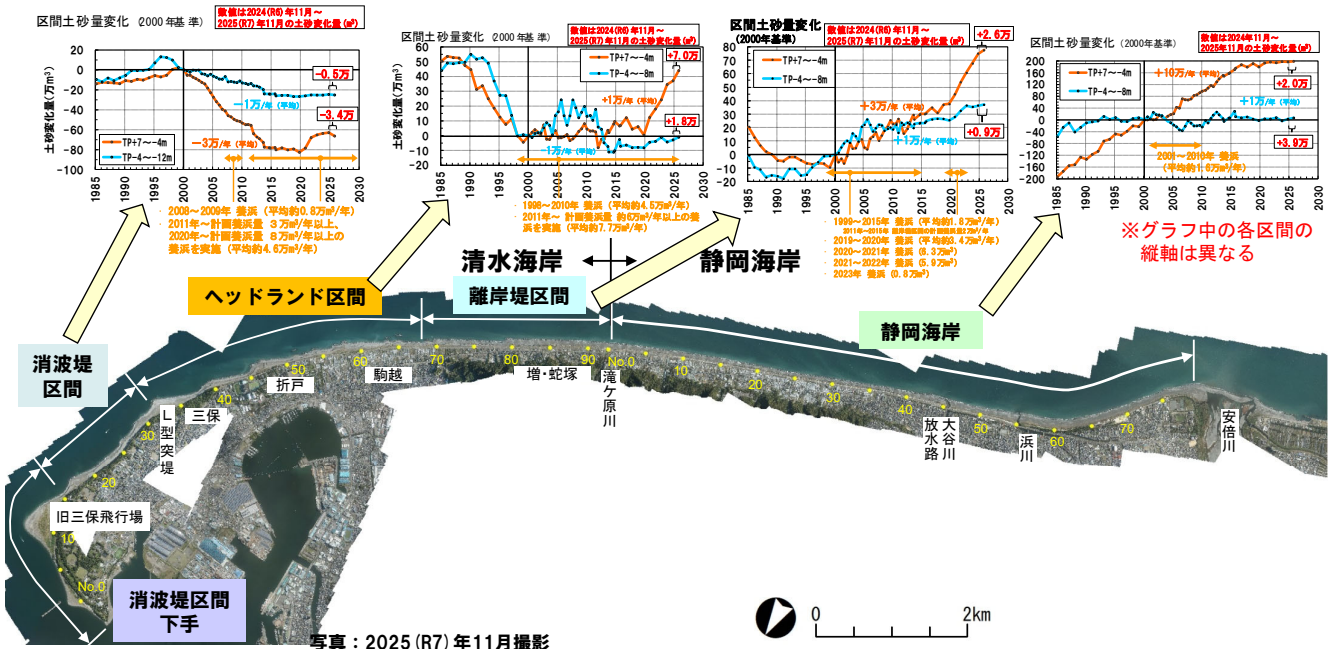
【静岡・清水海岸】1年間と長期25年間の土砂量の変化

- ・ 静岡海岸は全体で5.9万 m^3 堆積し、海浜の安定化が図られている。
- ・ 清水海岸は全体で7.3万 m^3 堆積し、海浜の安定化が図られている(養浜9.0万 m^3 を考慮すると-1.7万 m^3 侵食)。
- ・ 消波堤区間下手は1.1万 m^3 侵食(養浜材採取量-1.1万 m^3 を考慮すると±0万 m^3 の堆積であり浚渫区間についても地形回復がみられる)
- ・ 静岡海岸から清水海岸(離岸堤区間)の安倍川からの土砂供給による自然回復分は9.4万 m^3 の堆積。

- ・ 陸域に近い範囲(T.P.+7～-4m)で、2012年以前の期間の土砂量変化に比べて全体的に回復・改善傾向
