令和7年度
清水海岸侵食対策検討委員会
開催日：令和8年3月12日

静岡県

本日の議事次第

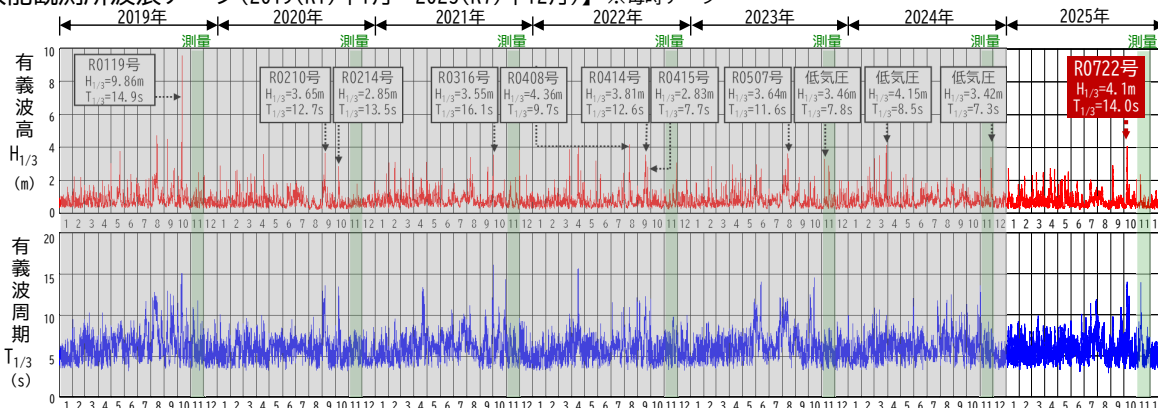
【久能観測所波浪データ(2019(R1)年1月～2025(R7)年12月)】 ※毎時データ

10月9日の台風22号来襲時に、有義波高4.09m、有義波周期14.0sを観測
⇒年間を通じて比較的静穏

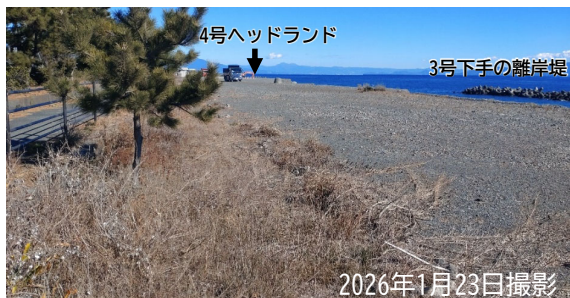
3号～4号ヘッドランド区間の状況（折戸地先）

台風22号来襲後のヘッドランド区間（折戸）～消波堤区間（三保）の状況は、これまでの養浜実施により必要砂浜幅を満足した状況維持

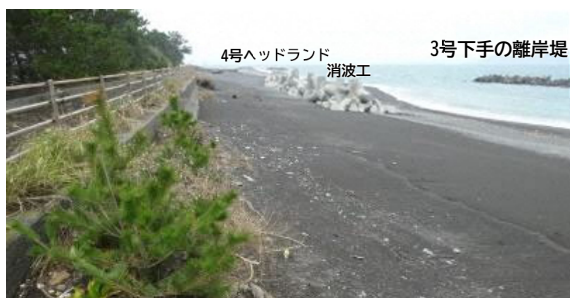
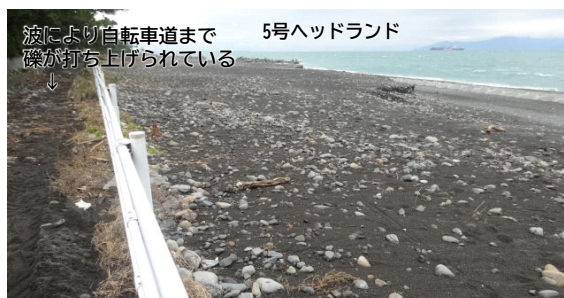
参考：令和元年台風19号来襲後の様子（2019年10月）

これまでの養浜の実施により、必要砂浜幅を満足した状態を維持
(養浜天端面まで波は遡上せず、植生が繁茂)

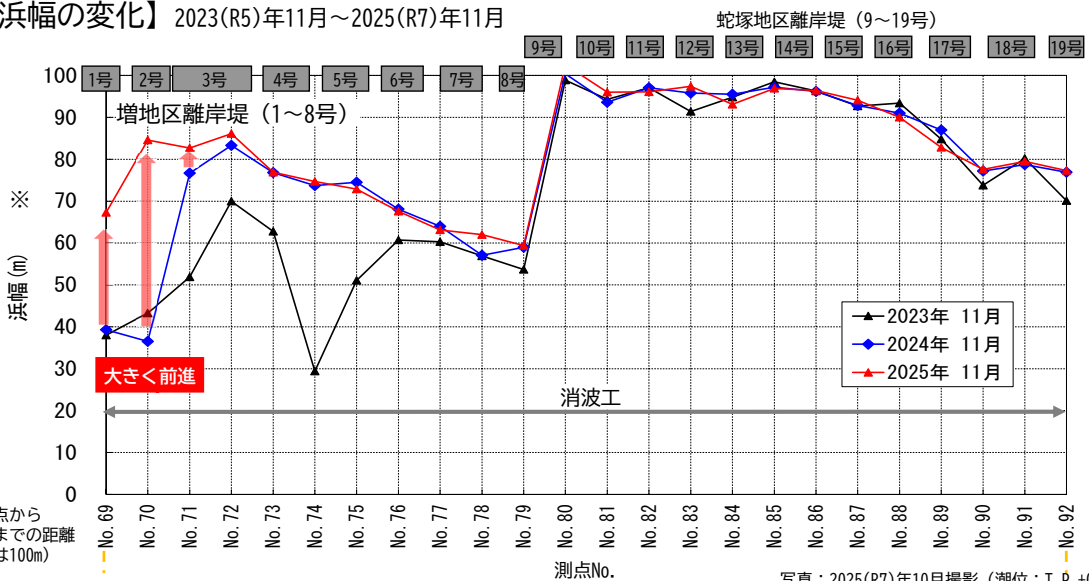
【砂浜幅の変化】 2023(R5)年11月~2025(R7)年11月

増地区離岸堤 (1~3号) (No. 69~71)の汀線が大きく前進
 →漂砂上手からの土砂供給による自然回復

※測量基準点から汀線位置までの距離 (測点間隔は100m)

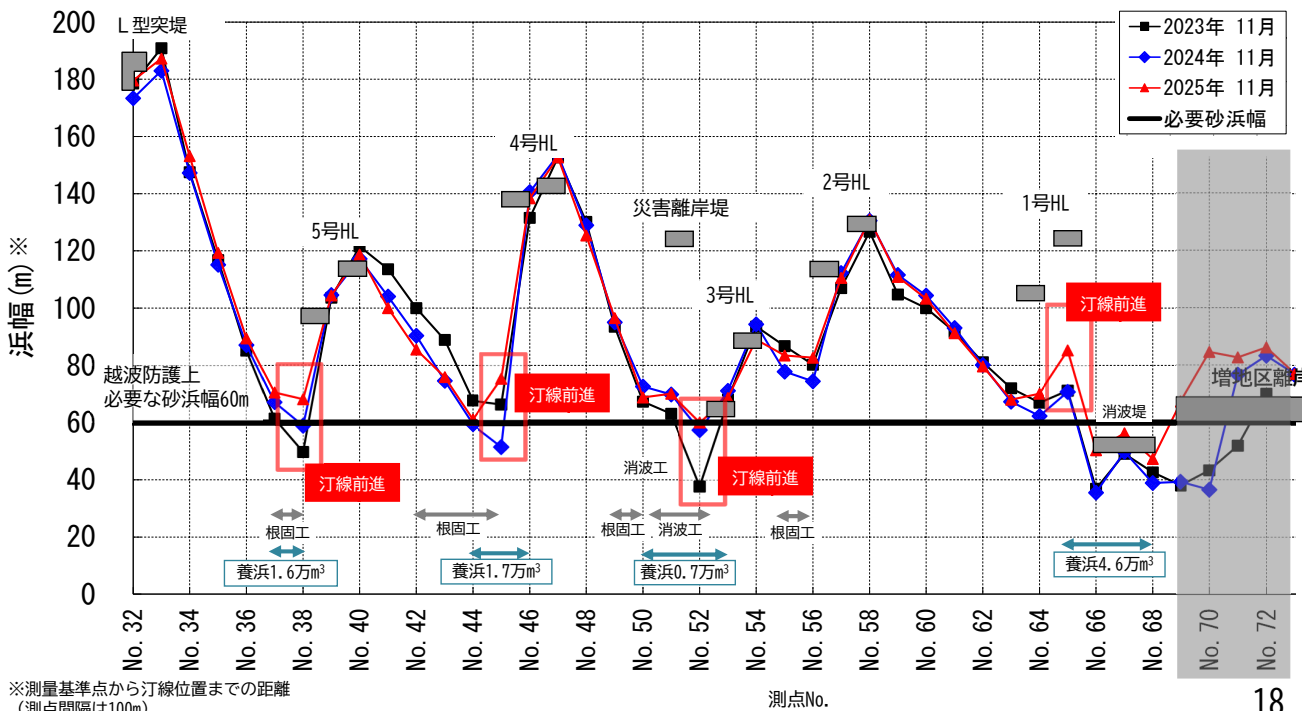
【砂浜幅の変化】 2023(R5)年11月～2025(R7)年11月

駒越（1号ヘッドランド上手）は養浜と砂浜の自然回復域の到達により汀線が前進
折戸から三保（3号・4号・5号ヘッドランド下手）は養浜の実施により汀線が前進

※測量基準点から汀線位置までの距離
(測点間隔は100m)

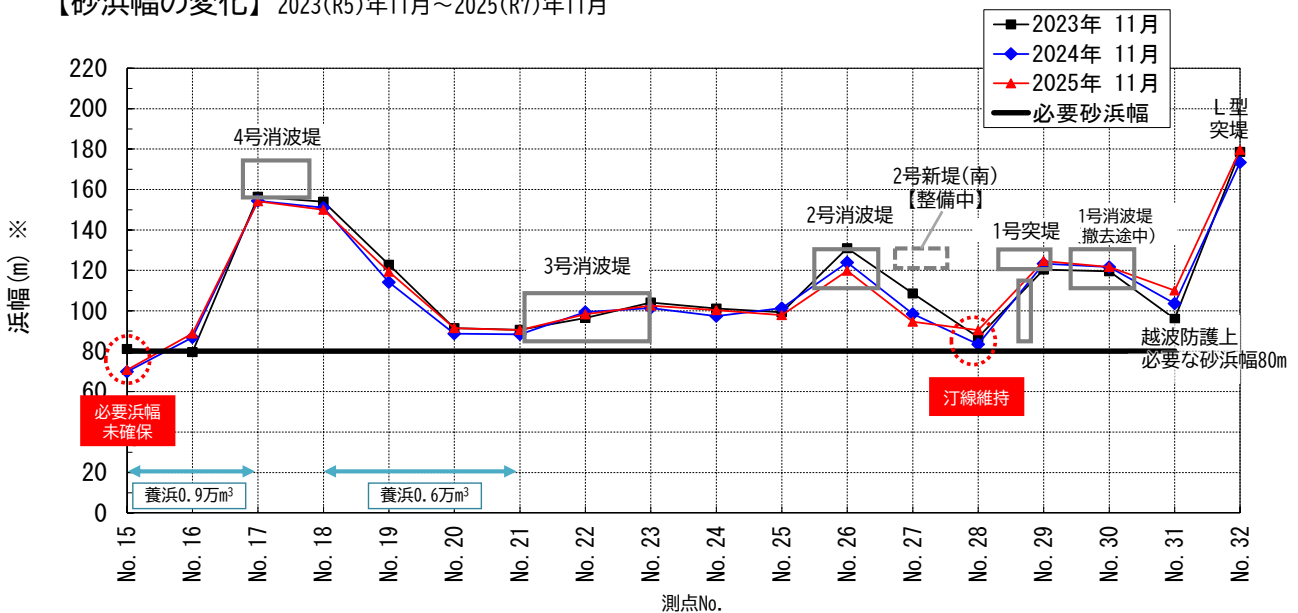
【砂浜幅の変化】 2023(R5)年11月～2025(R7)年11月

1号突堤下手は、必要砂浜幅を満足した状態を維持
 4号消波堤下手は、養浜実施により汀線を維持

※測量基準点から汀線位置までの距離
 (測点間隔は100m)

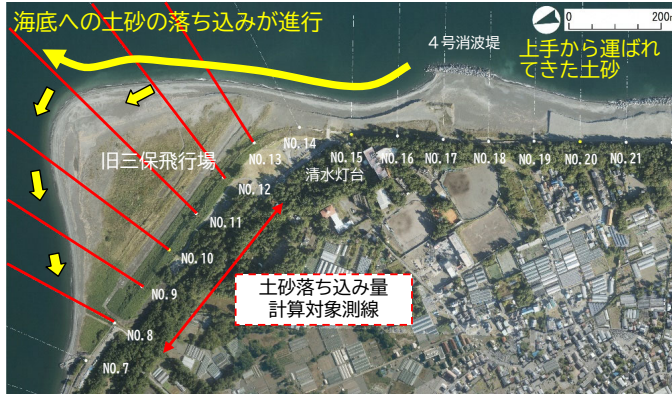
<飛行場前面（NO.13～NO.8）の土砂落ち込み量>

- ・ 海底への土砂の落ち込み量は、サンドリサイクル養浜材採取の開始前で3.8万m³/年、開始後の2025年時点で3.7万m³/年となっており、海底への土砂の落ち込みは継続
- ・ 海底への土砂の落ち込み量は変動が大きいですが、2019年～2025年の落ち込みは少なかった
