平成25年度 第1回 清水海岸侵食対策検討委員会

検討資料（資料編）

平成25年10月16日
静岡県

■清水海岸の現状

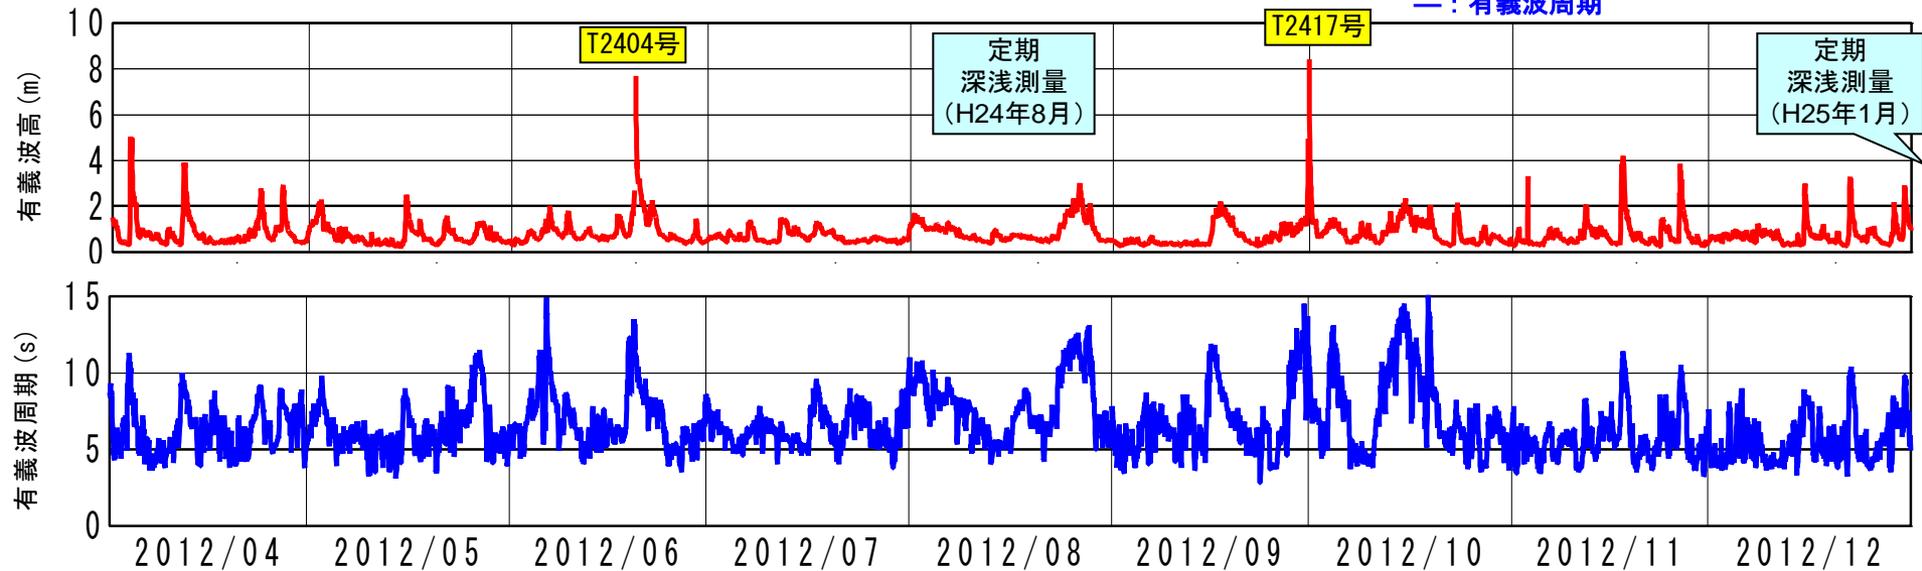
久能観測所波浪データ(毎正時)

【平成24年台風4号、台風17号】
 久能観測所では、平成12年に観測を開始してからの波高上位2位(台風17号)と上位6位(台風4号)を観測した。※波高上位1位は平成23年台風15号来襲時

期間：2012年 4月 1日～2012年12月31日

—：有義波高
 —：有義波周期

波高 $H_{1/3}$, 周期 $T_{1/3}$	波高規模*	波向	その他	石廊崎波浪
台風4号	7.67m, 13.5s	10～20年 確率波相当	S	<ul style="list-style-type: none"> 久能で観測開始から波高上位6位 有義波高3m以上が約20時間継続 安倍川出水量(手越)はピーク流量$2,467\text{m}^3/\text{s}$(近10年で2位) 	ピーク時波高 $H_{1/3}$ ：9.91m
台風17号	8.40m, 13.7s	40年 確率波相当	S	<ul style="list-style-type: none"> 久能で観測開始から波高上位2位 有義波高3m以上が約10時間継続 安倍川出水量は未観測(水記記録より流量は$1,000\text{m}^3/\text{s}$程度以下と推測) 	ピーク時波高 $H_{1/3}$ ：11.59m

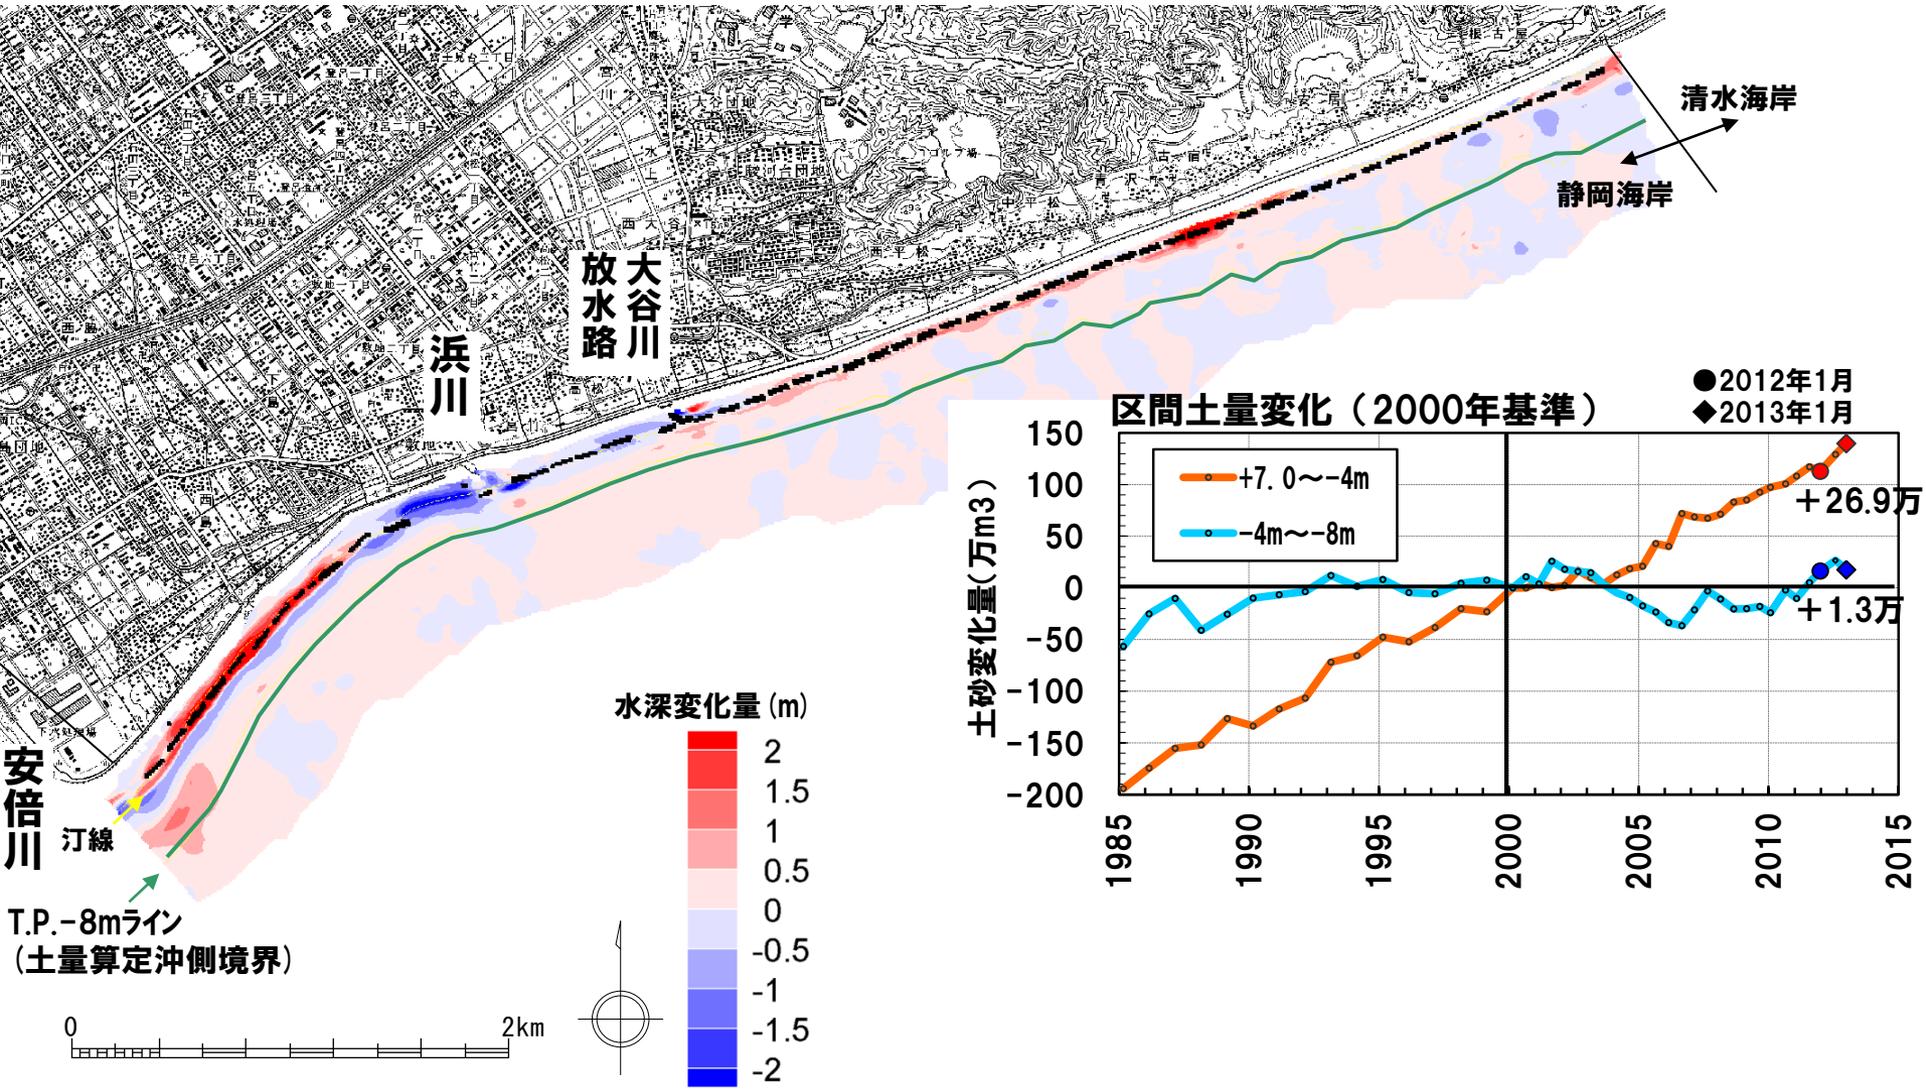
【静岡海岸の水深変化図】 2012 (H24) 年1月～2013 (H25) 年1月※の変化 ※台風17号来襲後

■平成24年台風4号,17号来襲前後の変化

- ・安倍川河口付近の離岸堤背後で堆積、沖側は侵食が見られる。
- ・浜川右岸の離岸堤開口部で侵食が進行。

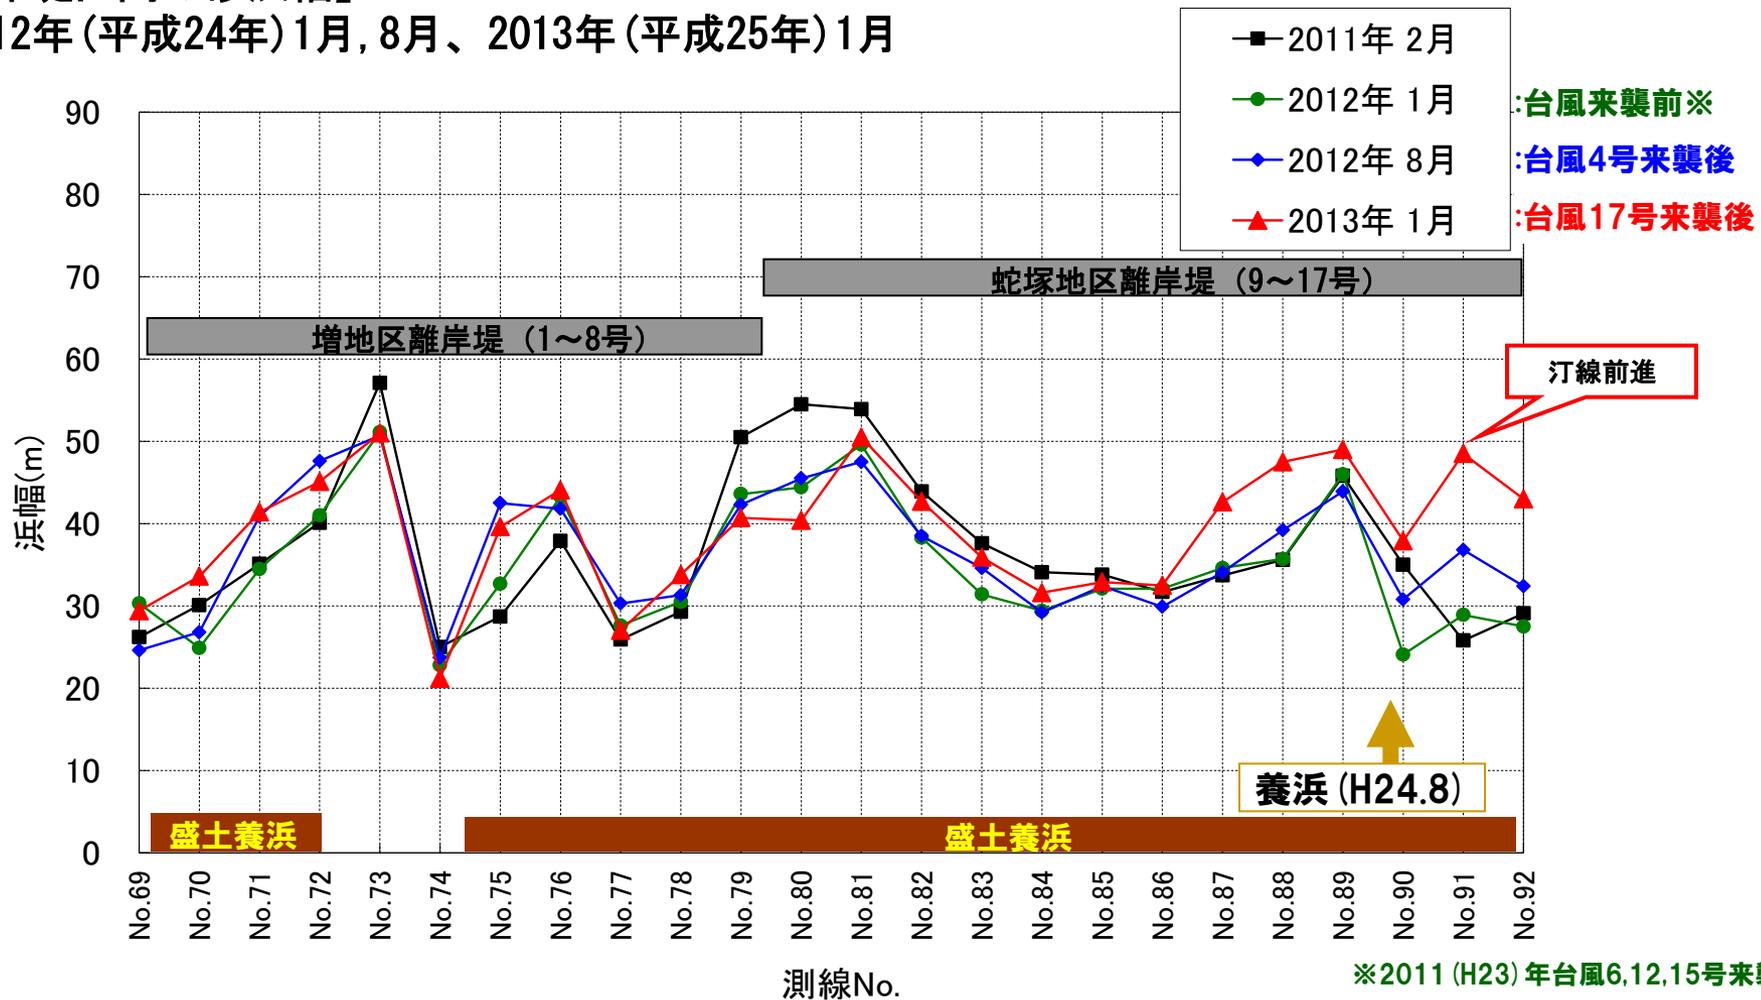
【離岸堤区間の砂浜幅】

■（増・蛇塚地区離岸堤区間） 台風4号,17号来襲前後の変化

- ・サンドボディの到達は確認できないが、養浜により蛇塚地区離岸堤区間上手で汀線が前進。
- ・局所的な侵食・洗掘など、危険個所は見られない。

2012年(平成24年)1月、8月、2013年(平成25年)1月

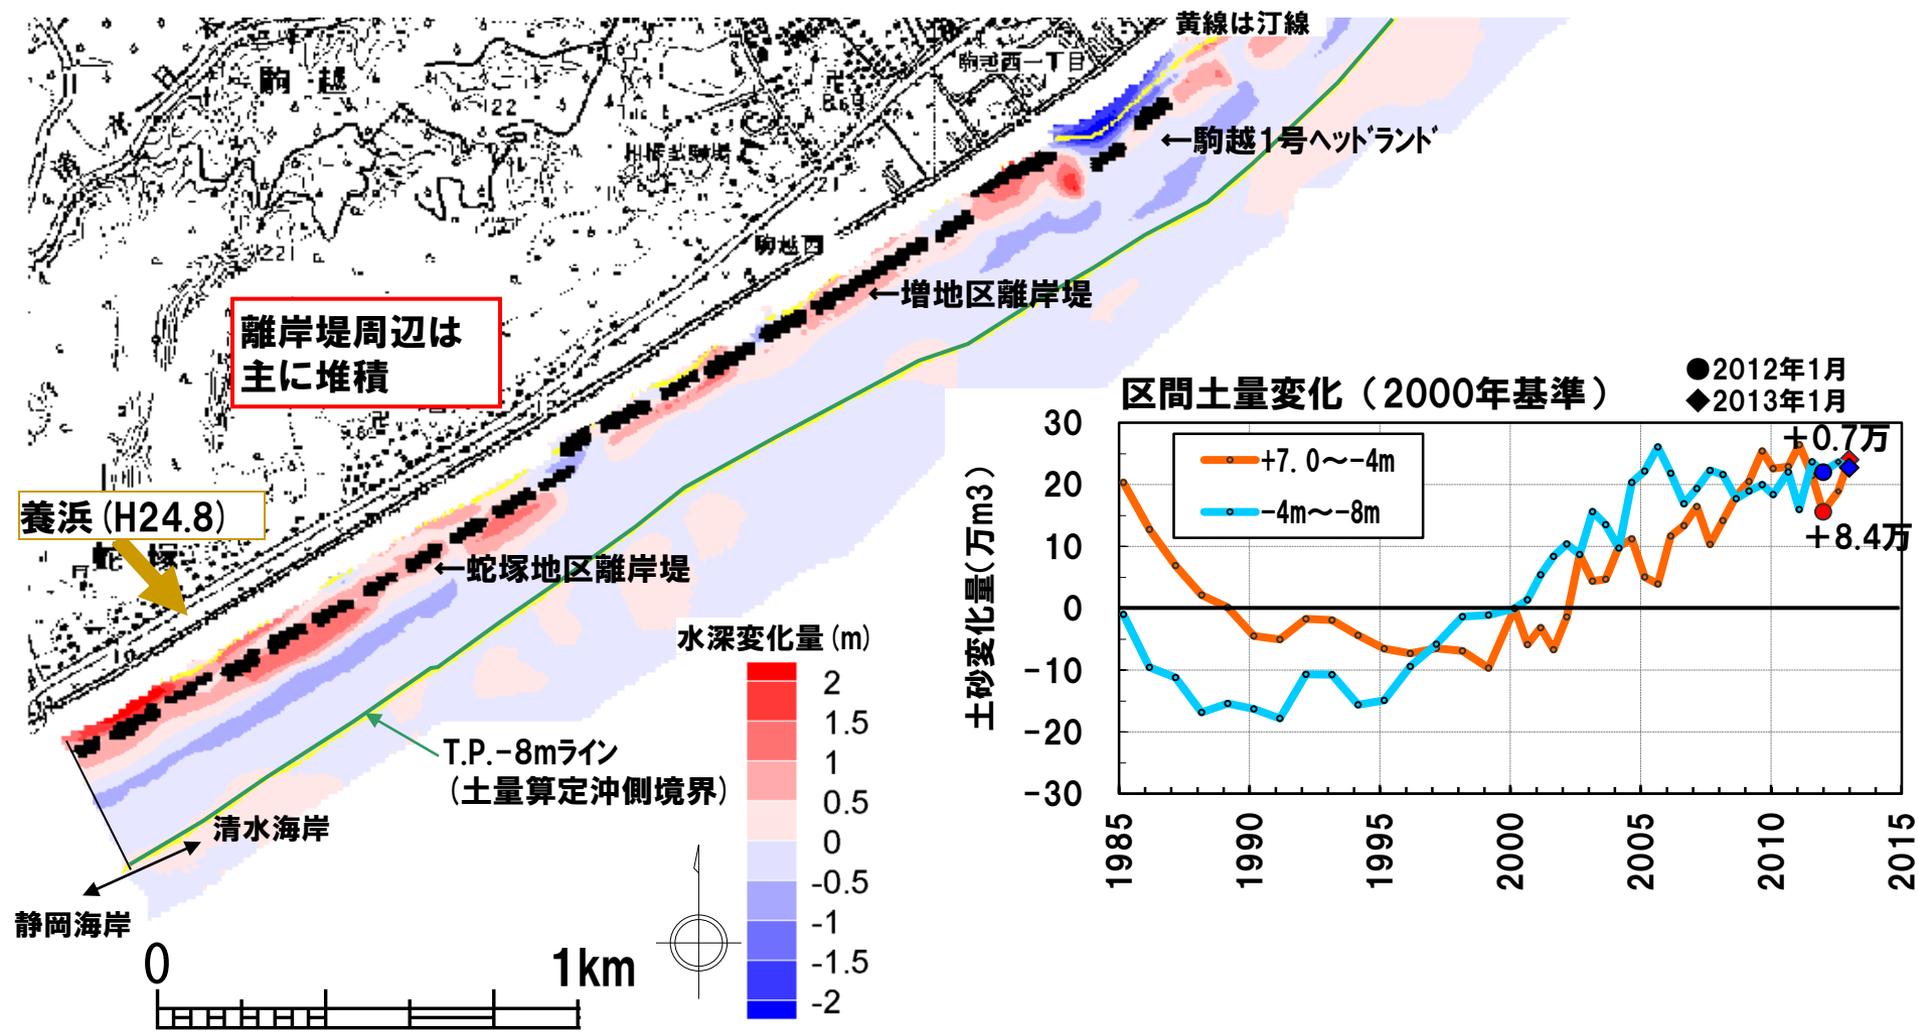
【離岸堤区間の水深変化図】 2012 (H24) 年1月～2013 (H25) 年1月※の変化 ※台風4号,17号来襲後

■平成24年台風4号,17号来襲前後の変化

- ・サンドボディの到達は確認できないが、養浜により蛇塚地区離岸堤区間上手で堆積。
- ・局所的な侵食・洗掘など、危険個所は見られない。

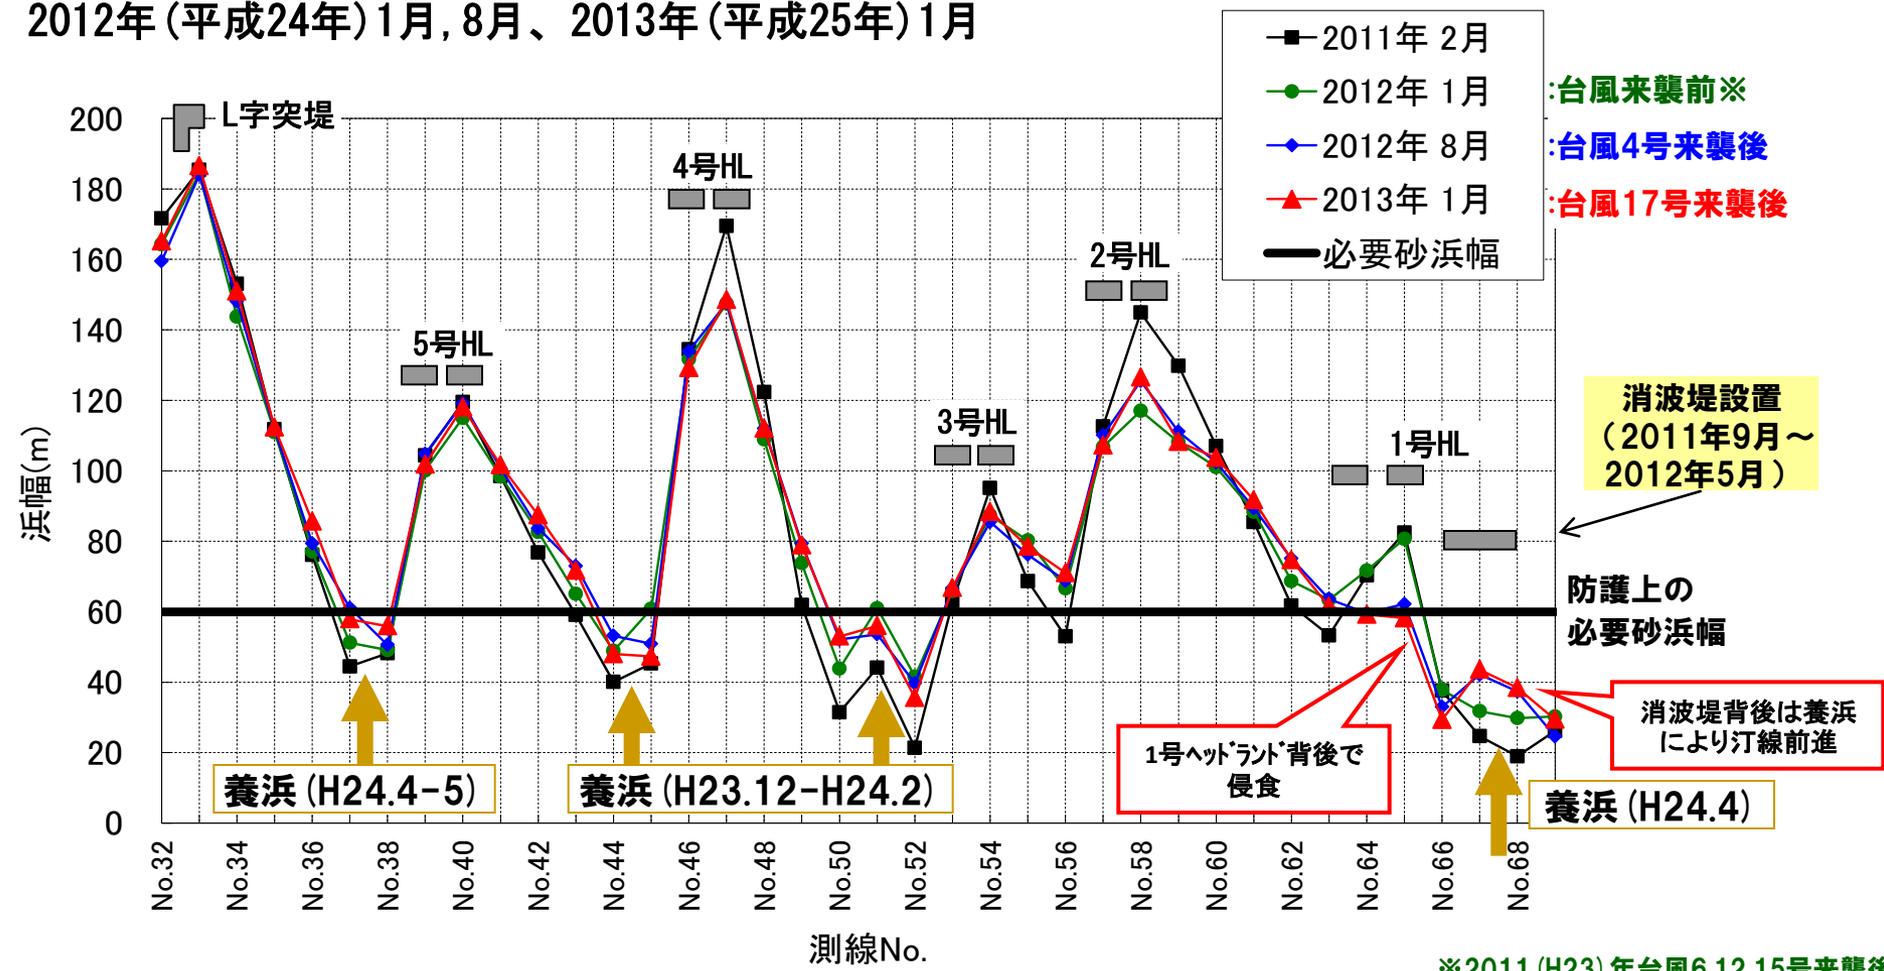
【ヘッドランド区間の砂浜幅】

■平成24年台風4号,17号来襲前後の変化

- ・1号ヘッドランド上手では消波堤設置により侵食が抑制され、盛土養浜により浜幅が広がった。
- ・1号ヘッドランド背後で侵食が進行（漂砂上手[増・蛇塚地区]からの漂砂量が少ないためと推測される）。

2012年(平成24年)1月, 8月、2013年(平成25年)1月

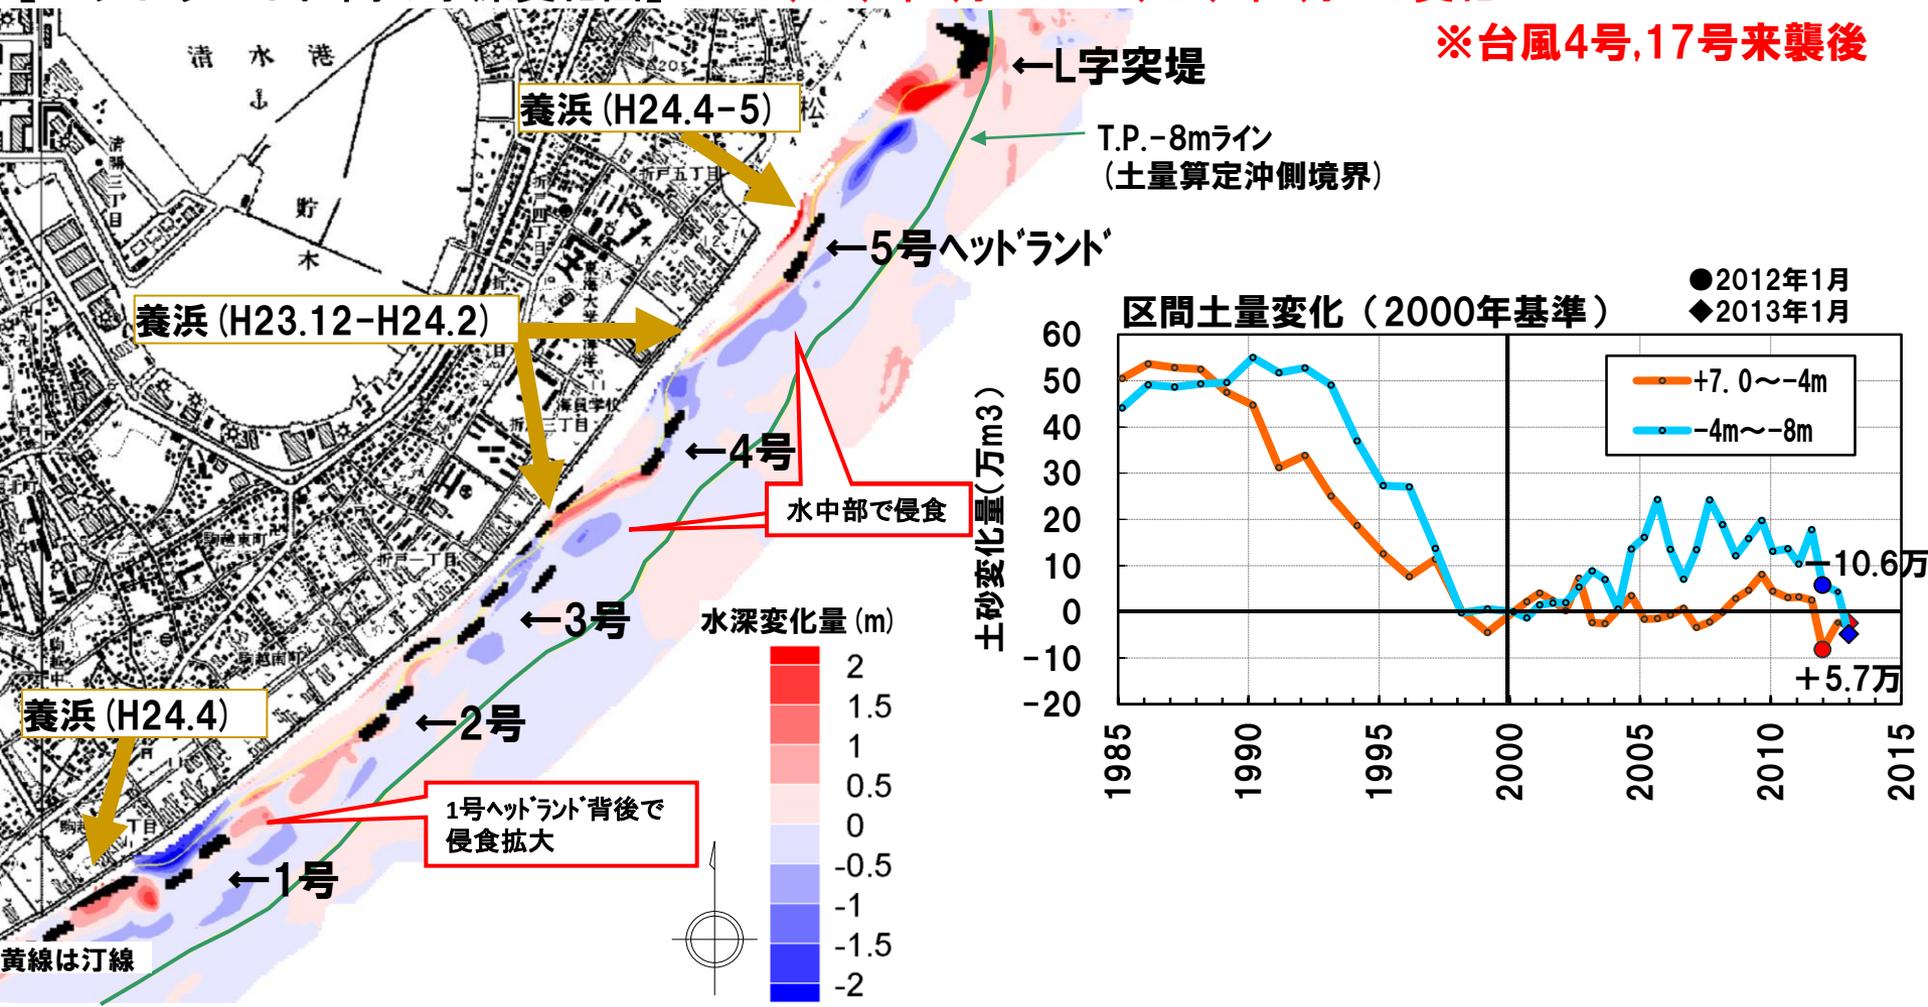
【ヘッドランド区間の水深変化図】 2012 (H24) 年1月～2013 (H25) 年1月※の変化

■平成24年台風4号,17号来襲前後の変化

- ・1号ヘッドランド背後の侵食が進行（漂砂上手からの漂砂量が少ないためと推測される）。
- ・2号ヘッドランド～L字突堤間の陸上部は養浜実施により、概ね安定傾向である。
- ・3号ヘッドランド周辺,4～5号ヘッドランド間の水中部は侵食傾向である。

※台風4号,17号来襲後

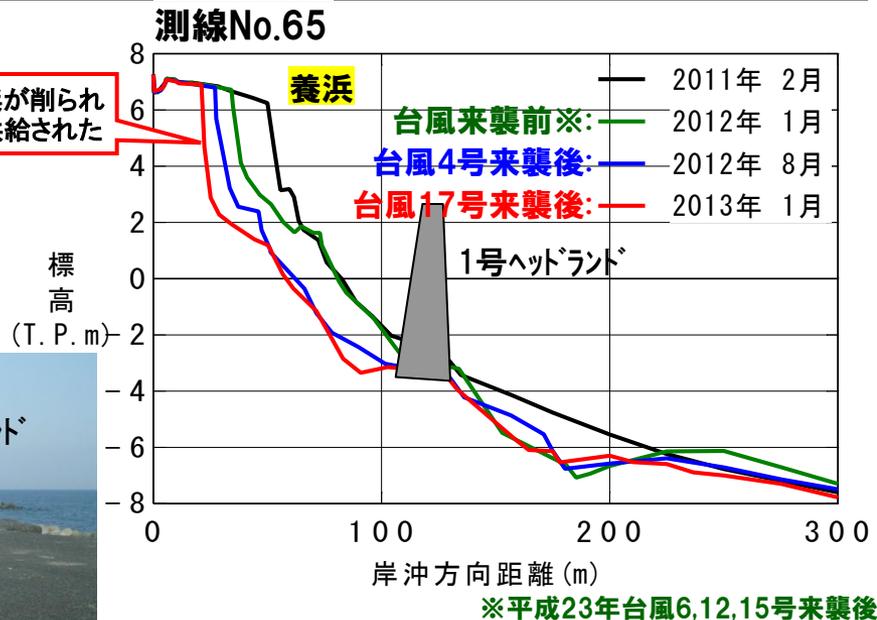
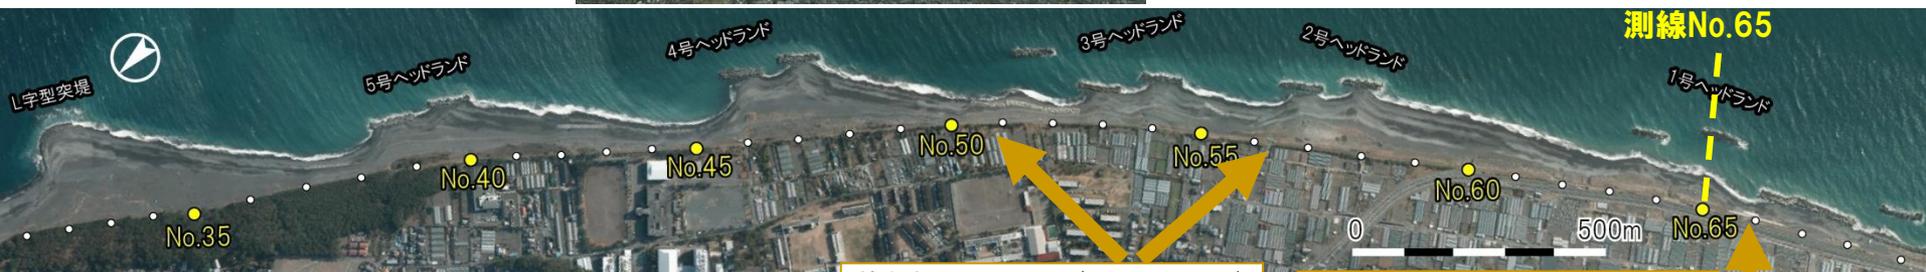
■1号ヘッドランド背後

- ・1号ヘッドランド背後で侵食が進行している。
(H25年7~8月に国交省工事により養浜2.4万m³を実施)

盛土養浜流出
トンボロ消失

養浜2.9万m³ (H25.1-3)

養浜2.7万m³ (H25.3-5)

養浜2.4万m³ (H25.7-8)

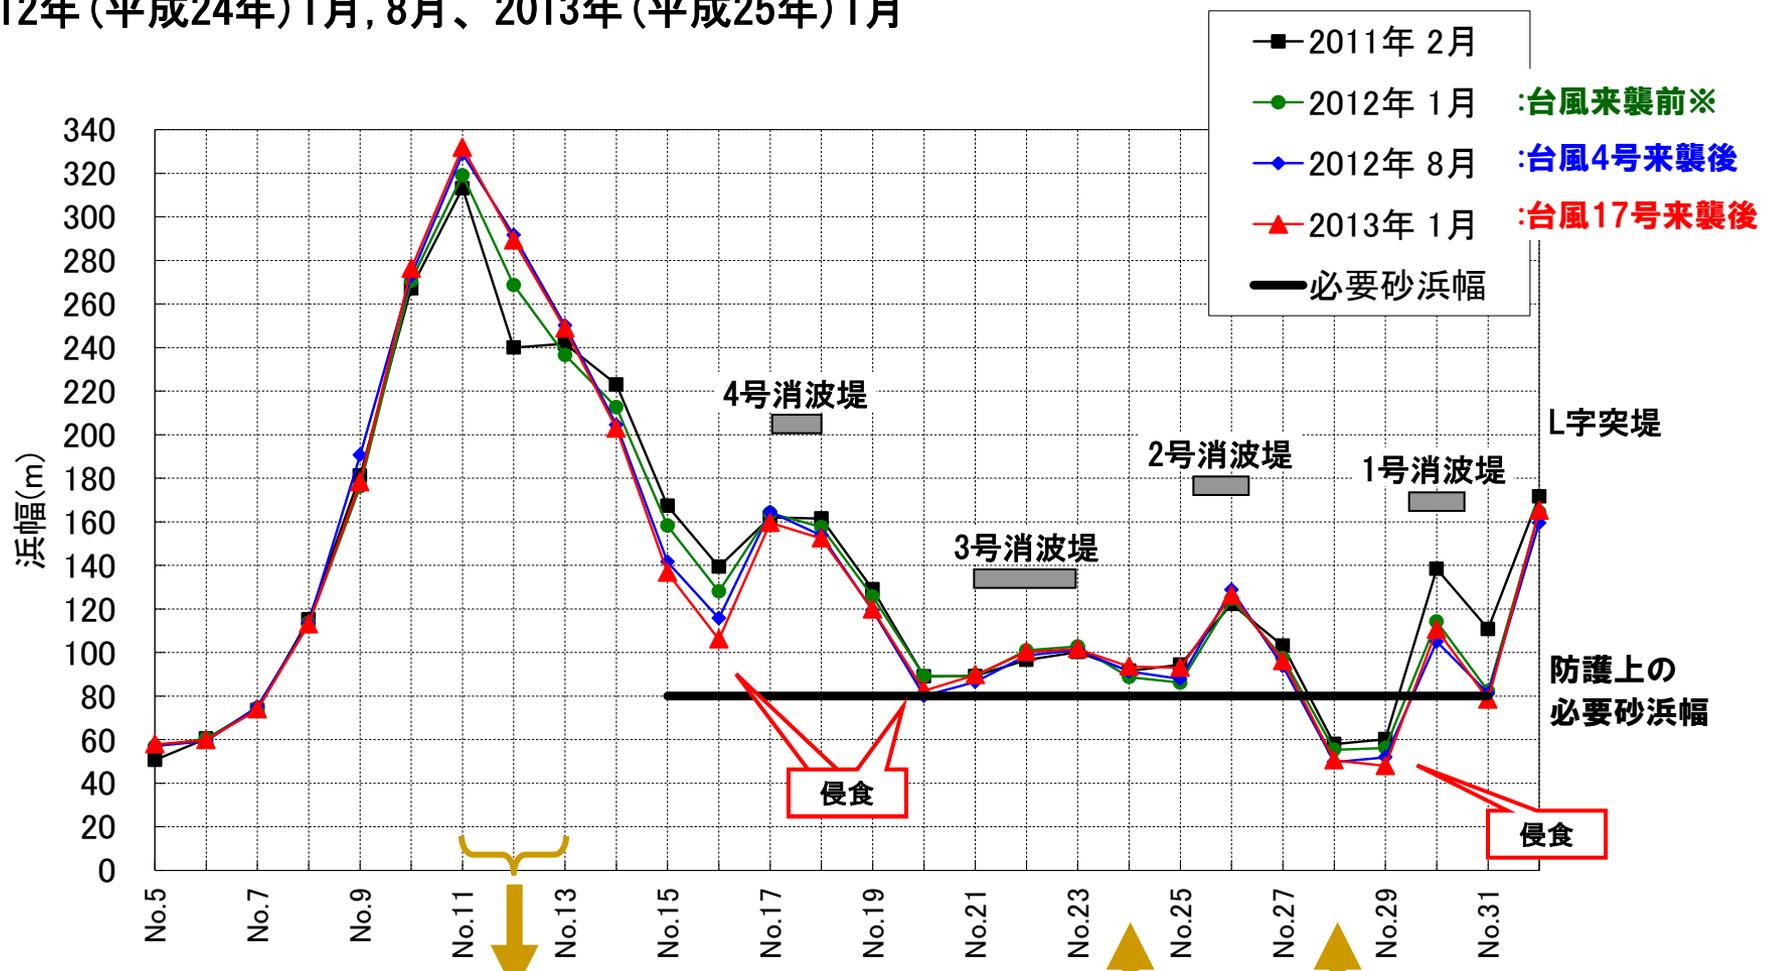
【消波堤区間の砂浜幅】

■平成24年台風4号,17号来襲前後の変化
 ・全体的には砂浜幅は維持されているが、1,3,4号消波堤下手で局所的に侵食が進行している。

2012年(平成24年)1月,8月、2013年(平成25年)1月

リサイクル養浜材採取 (2012年1-3月,11-12月)

養浜 (2012年1-3月,11-12月)

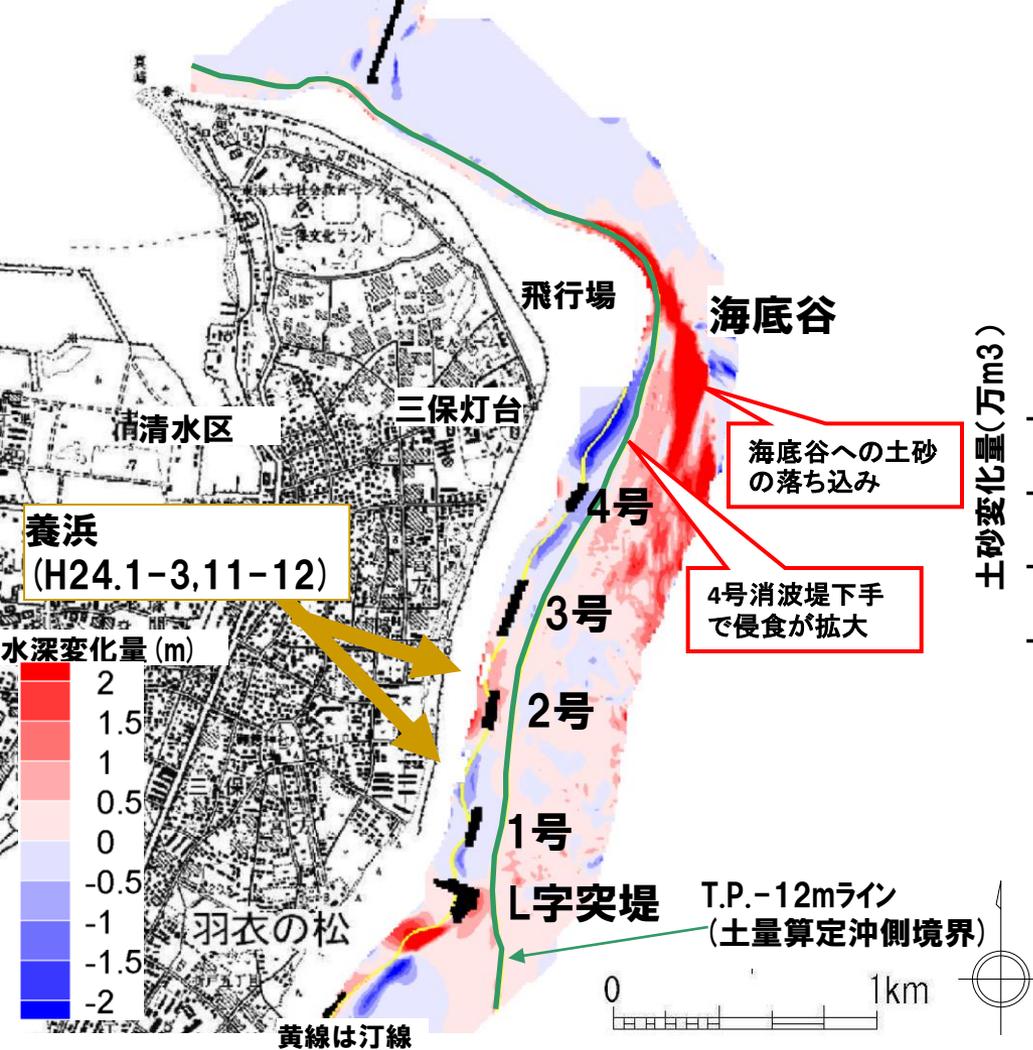
【消波堤区間の水深変化図】 2012 (H24) 年1月～2013 (H25) 年1月※の変化 ※台風4号,17号来襲後

■平成24年台風4号,17号来襲前後の変化

- ・ 1号,2号消波堤下手は台風来襲前と直後に養浜を実施し、地形変化は比較的少ない
- ・ 4号消波堤下手で侵食が進行（堤防嵩上げ工事完了（平成25年9月））

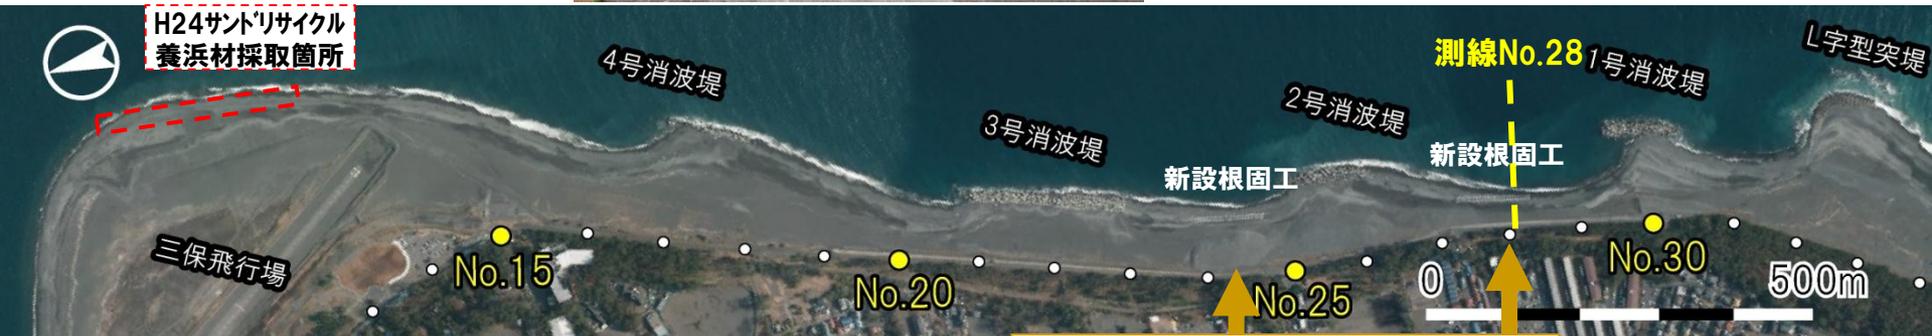
■1号消波堤下手

- ・ 1,2号消波堤下手の砂浜が狭い区間にサンドリサイクル養浜3万m³を実施

盛土養浜が移動し周辺に供給された

養浜 (2012年1-3月,11-12月) 写真: 2013 (H25) 年1月撮影

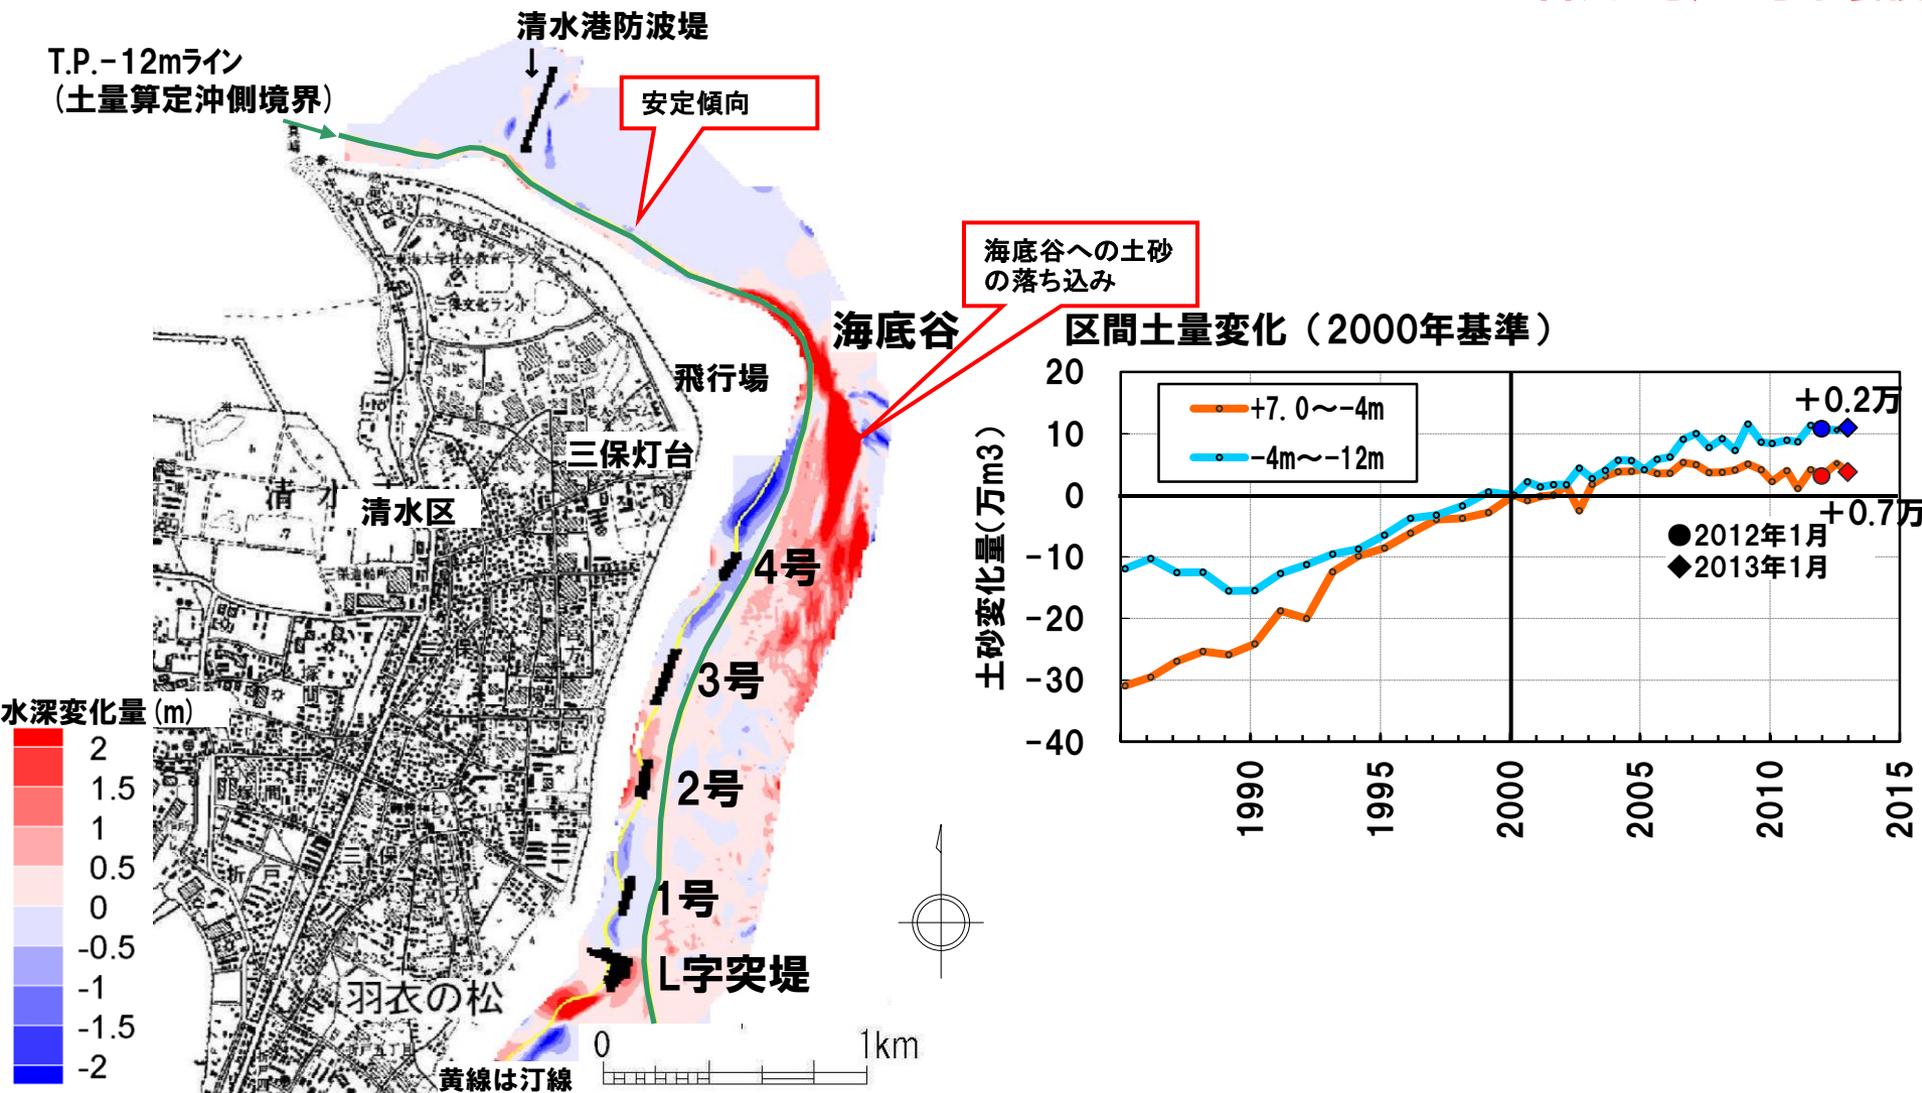
【消波堤区間下手の水深変化図】 2012 (H24) 年1月～2013 (H25) 年1月※の変化 ※台風4号,17号来襲後

■平成24年台風4,17号来襲前後の変化

・養浜材採取箇所の前面では、水深が深い場所まで著しい堆積傾向を示し、海底谷へ土砂が移動している。

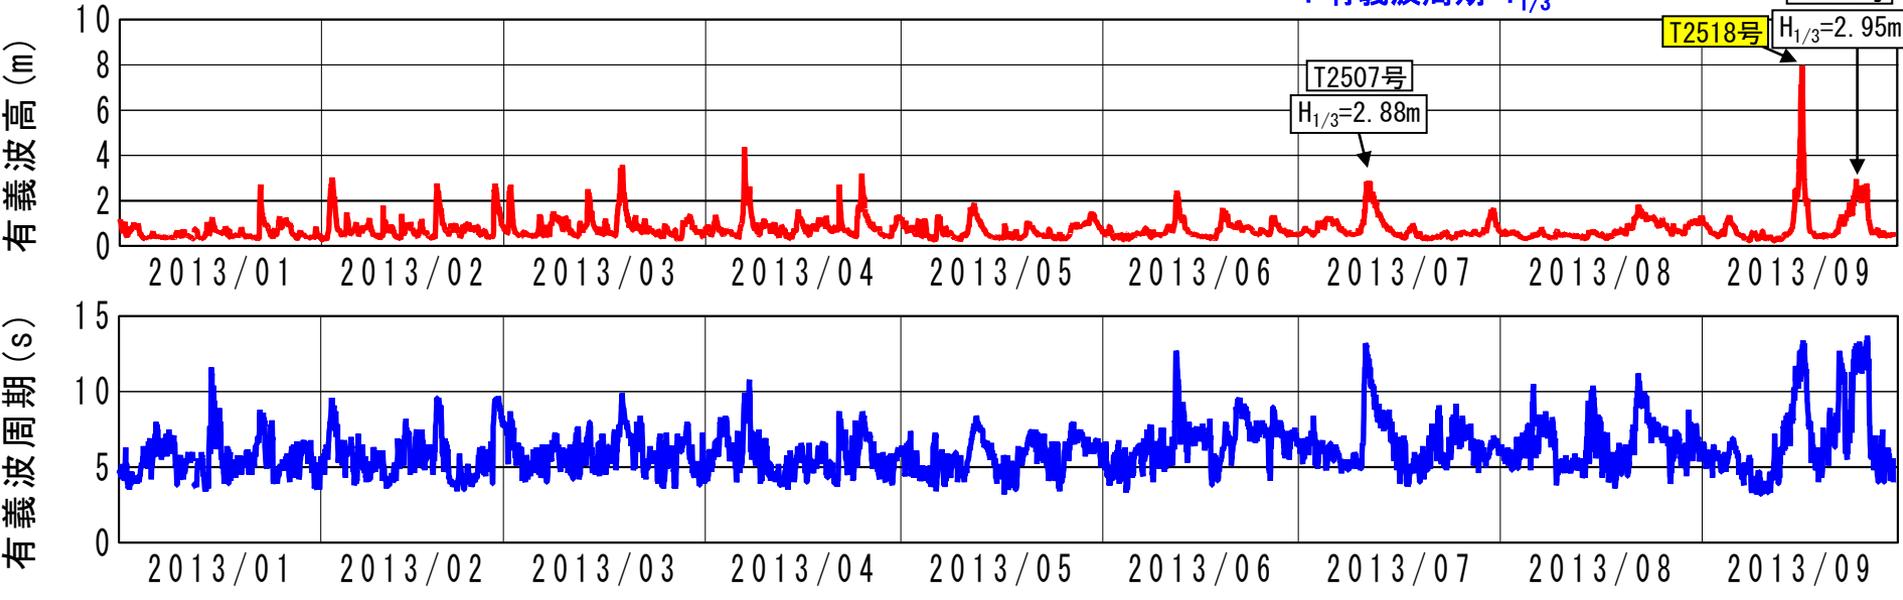
久能観測所波浪データ(毎正時) 期間: 2013年1月1日~2013年9月30日

台風18号【9月16日9時】
 久能観測所では、平成12年に観測を開始してからの波高上位5位を観測した。

久能観測所の波高順位(2000(H12)年~2013(H25)年9月)

波高 $H_{1/3}$, 周期 $T_{1/3}$	波高規模*	波向	その他	石廊崎波浪
台風18号	7.97m, 13.1s	10~20年 確率波相当	S	<ul style="list-style-type: none"> 久能で観測開始から波高上位5位 有義波高3m以上が約20時間継続 安倍川出水量(手越)(近10年で4位) (ピーク流量2,121m³/s) 	ピーク時波高 $H_{1/3}$: 9.8m

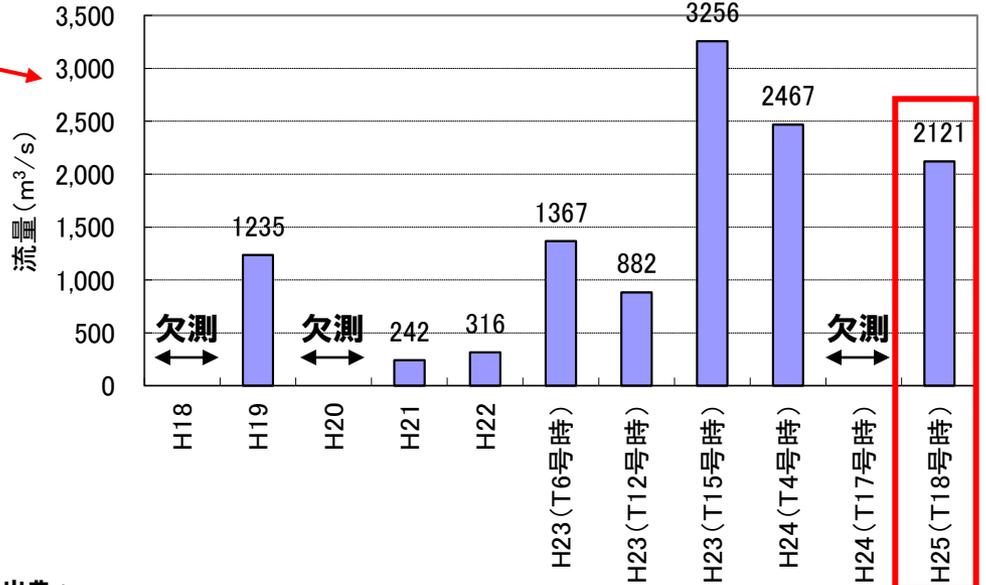
H18～22年最大流量とH23～25台風時流量の比較（手越観測所）

・台風18号来襲時の最大流量は、2121m³/sを記録

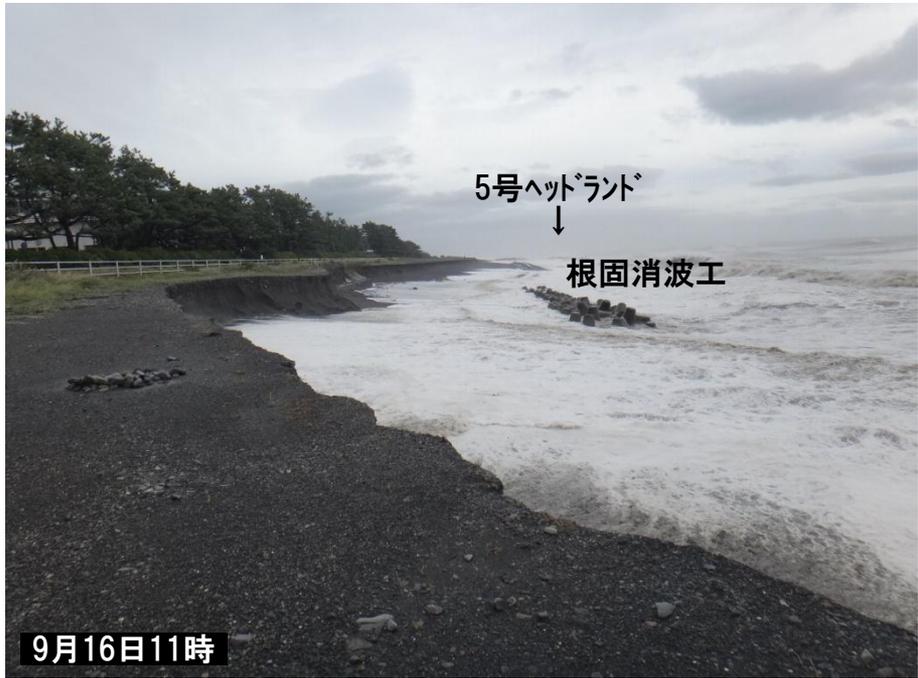
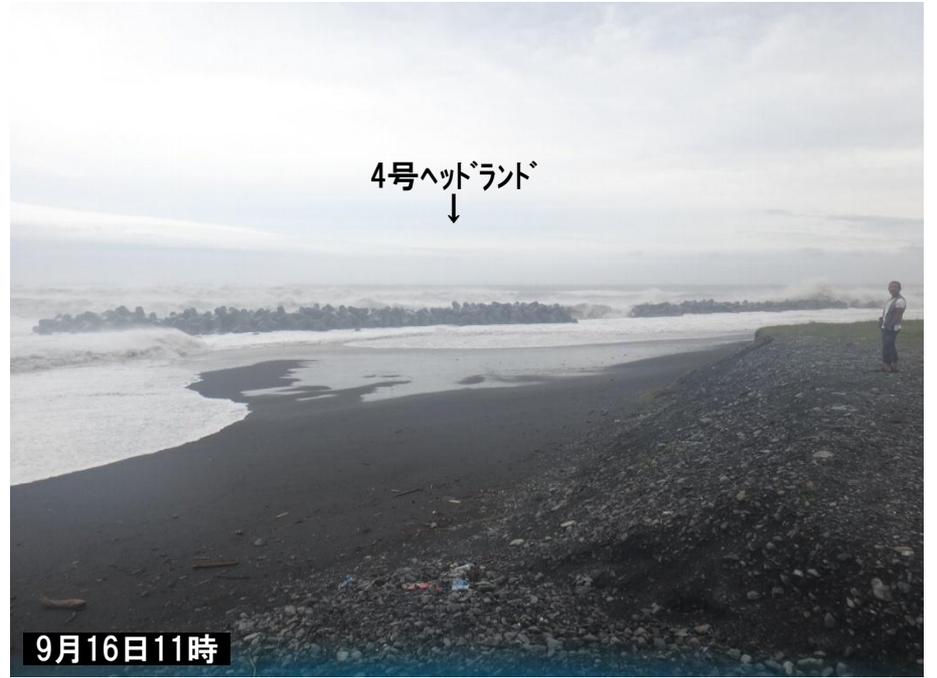
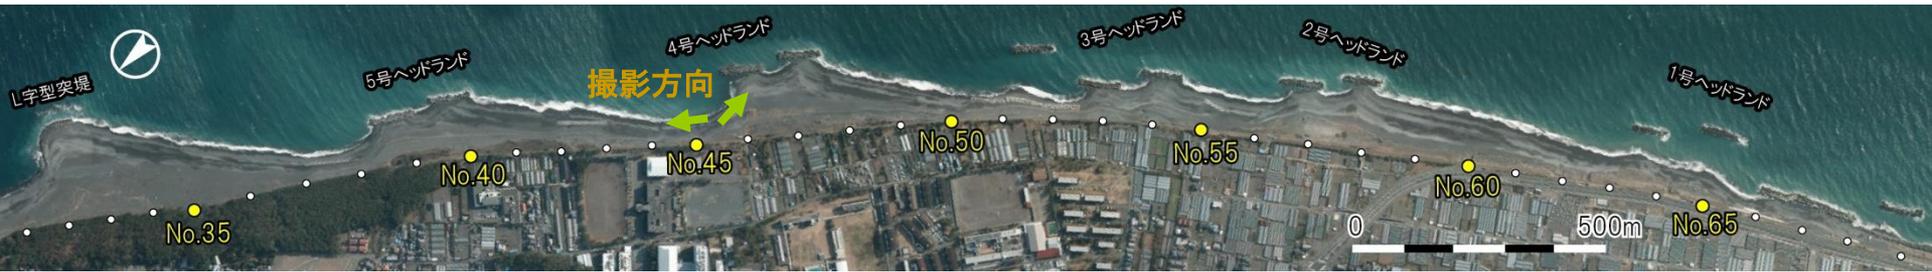
■4号ヘッドランド下手

- ・各ヘッドランド下手は遡上した多量の波が盛土養浜断面に作用
- ・養浜材の流出は生じたが、養浜断面が残る箇所は背後地への越波は生じていない

台風来襲時の状況

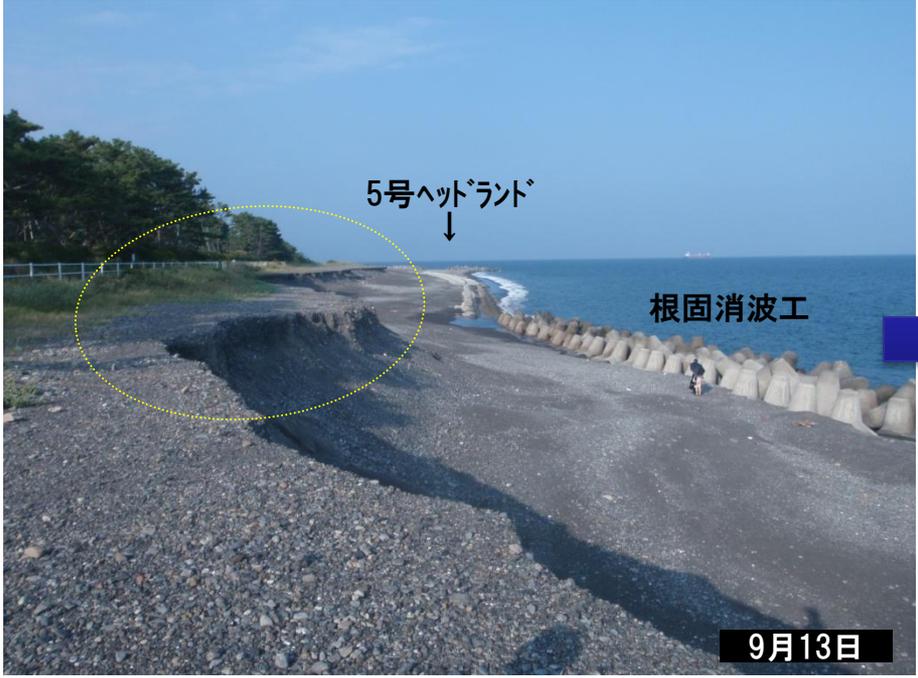
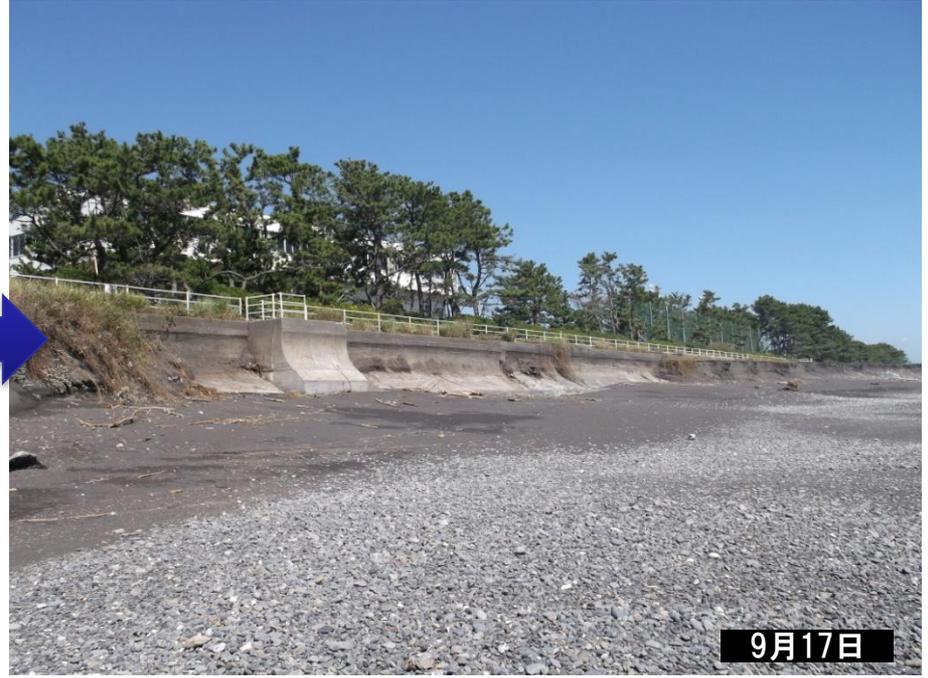
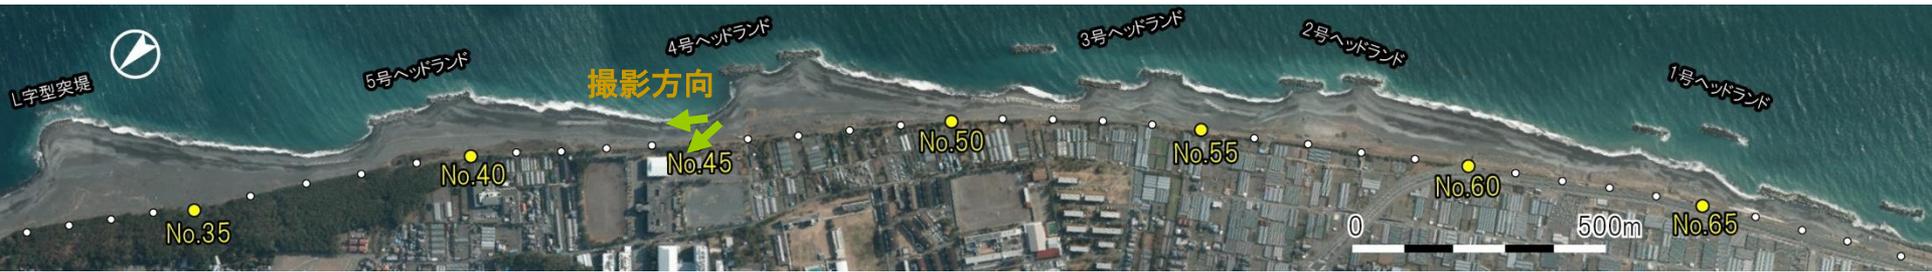
4号ヘッドランド下手

・各ヘッドランド下手の養浜材の流出が著しい

台風来襲前

台風来襲後
