平成25年度 第1回 清水海岸侵食対策検討委員会

検討資料（資料編）

平成25年10月16日
静岡県

■清水海岸の現状

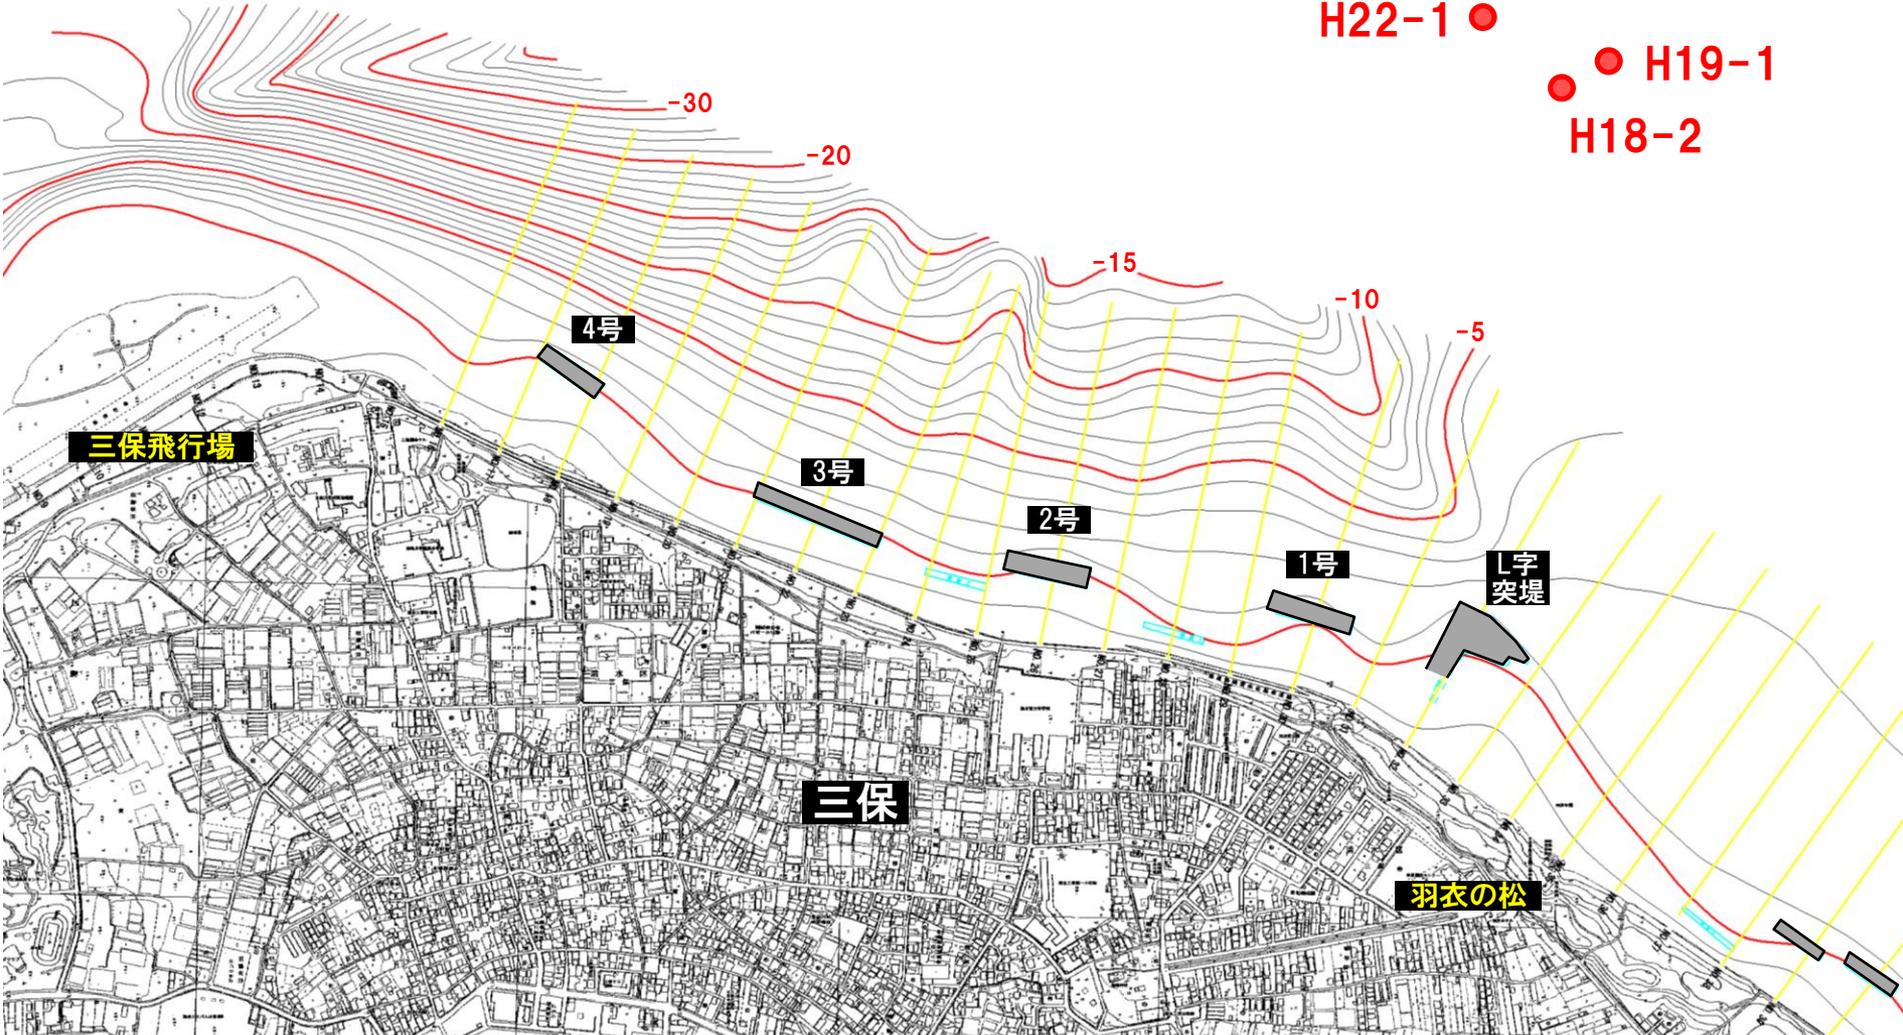
平成18,19,22年度に設置された魚礁の位置

■L字突堤沖合いに平成18,19,22年度に設置された魚礁について、魚礁周辺の状況(洗掘,埋没,魚類の蟄集状況)を把握することを目的に平成19年度からモニタリングを実施

設置された魚礁は、洗掘や埋没等は確認されなかった

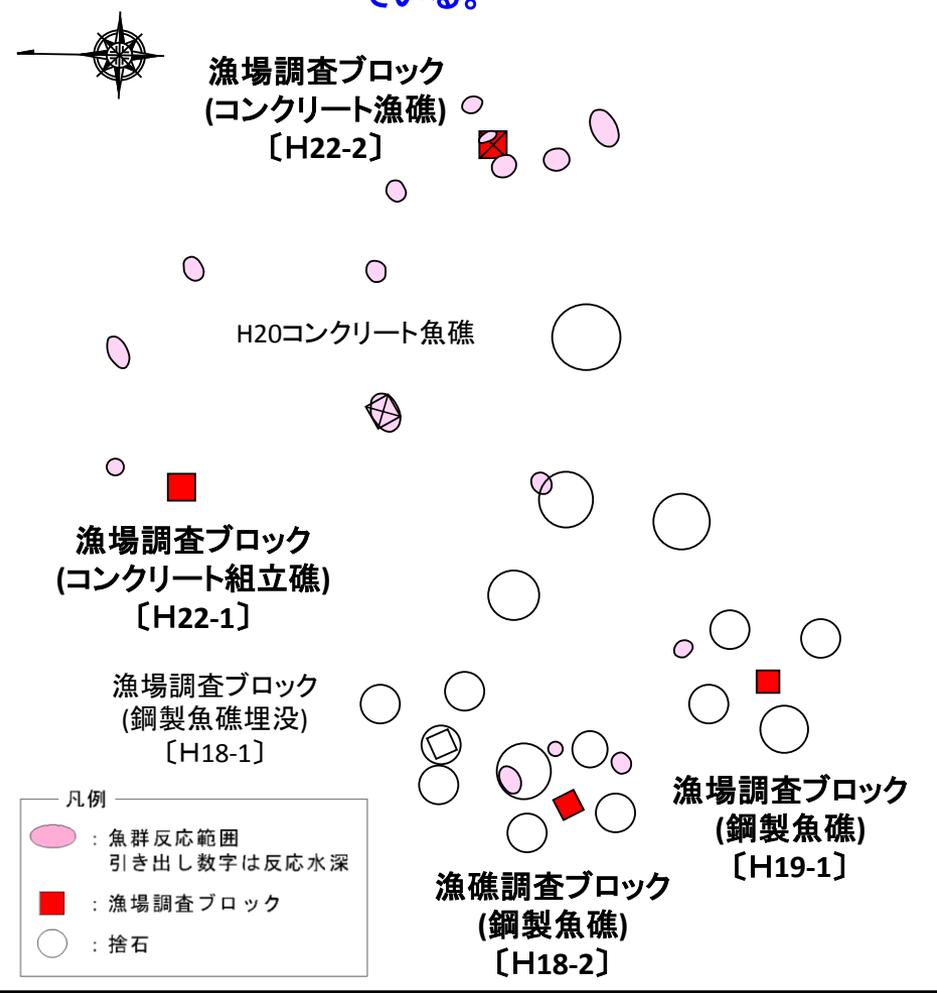
魚群反応位置図

魚礁周辺を広範囲に魚群が分布している。

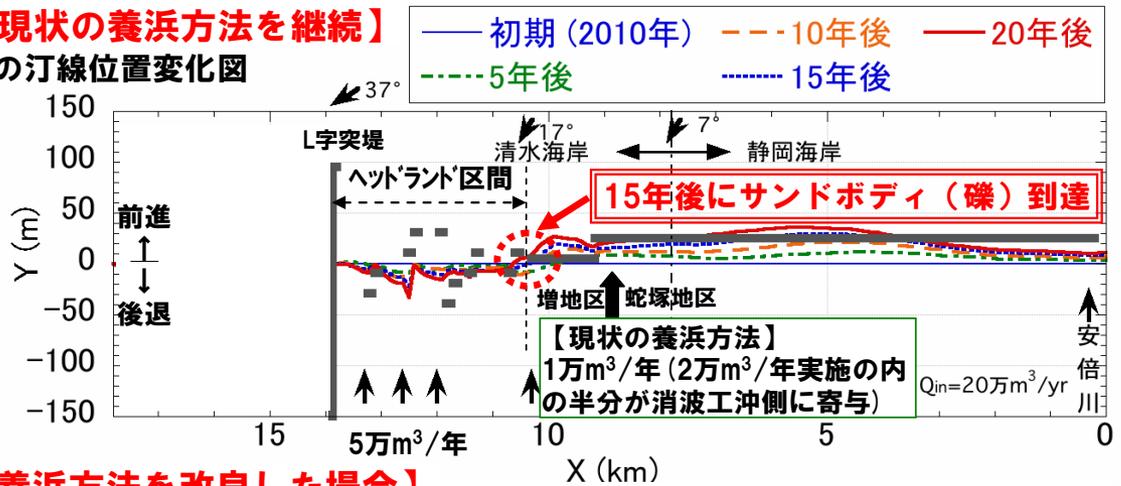
2010年基準の汀線位置変化図

【予測計算：現状の養浜方法を継続】

15年後にはヘッドランド区間にサンドボディが到達

⇒養浜方法改良により、ヘッドランド区間へのサンドボディ到達時期が早まるため、今後の養浜は消波工前面への投入を実施していく

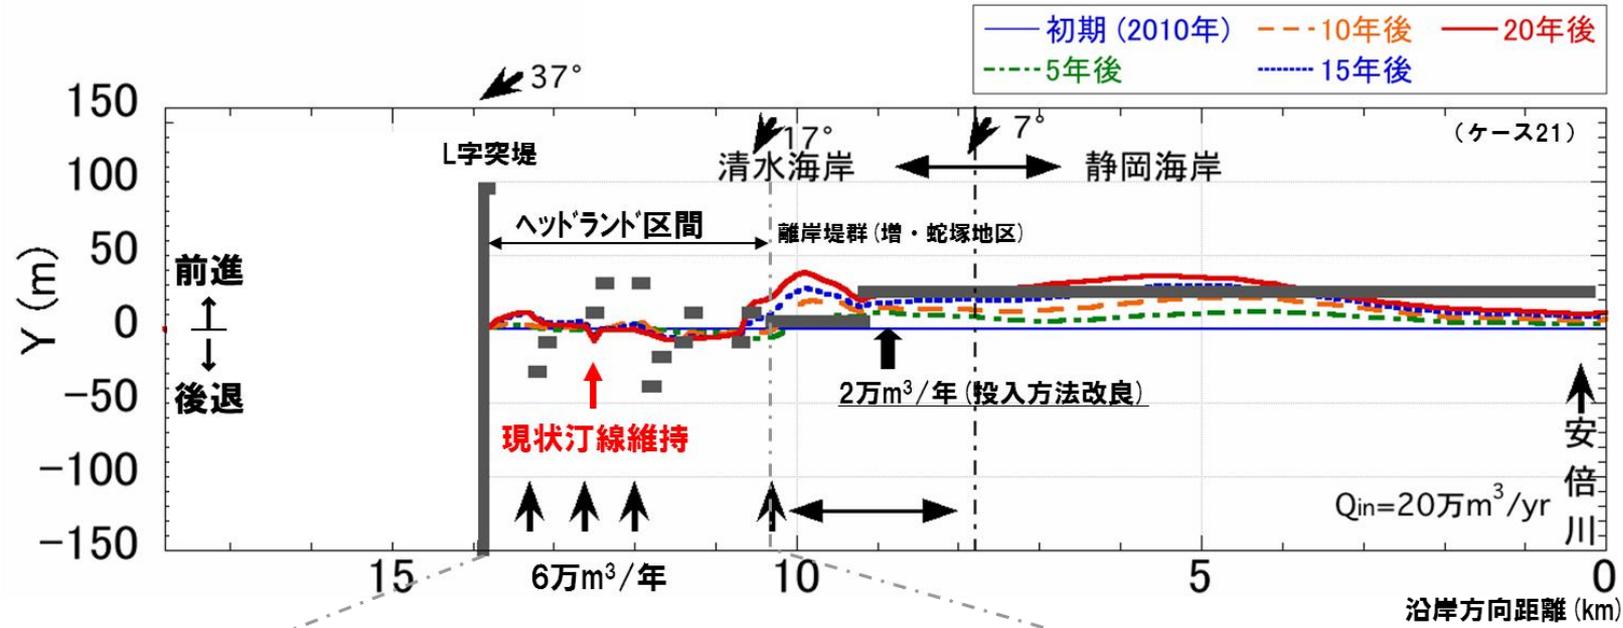
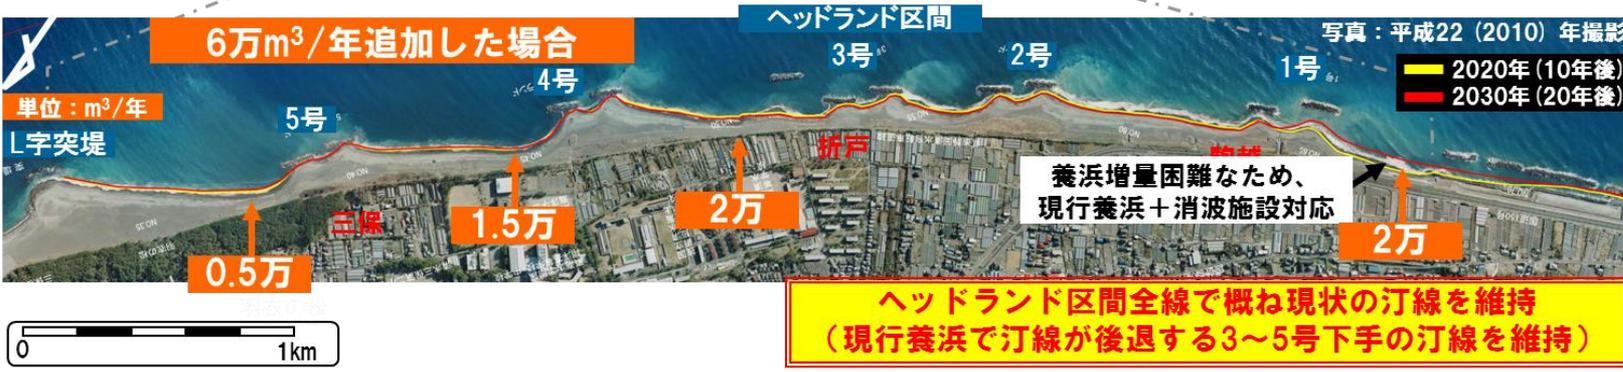
2010年基準の汀線位置変化図

【予測計算：養浜6万m³/年を実施した場合】

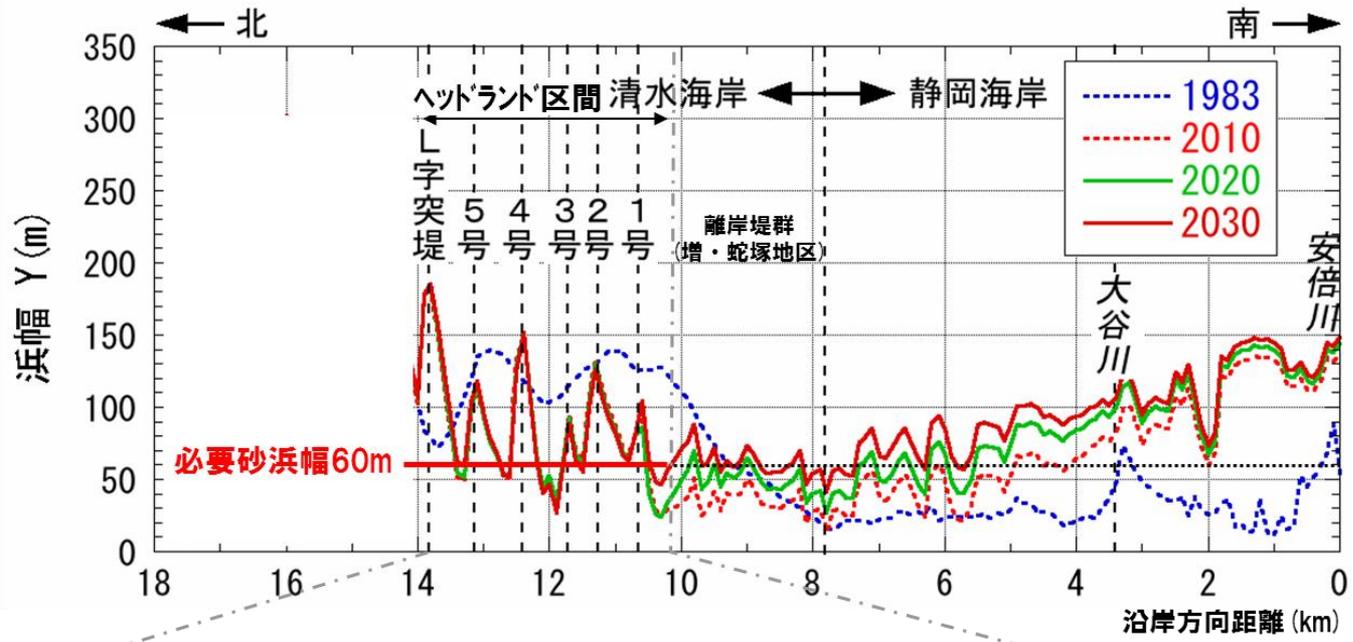
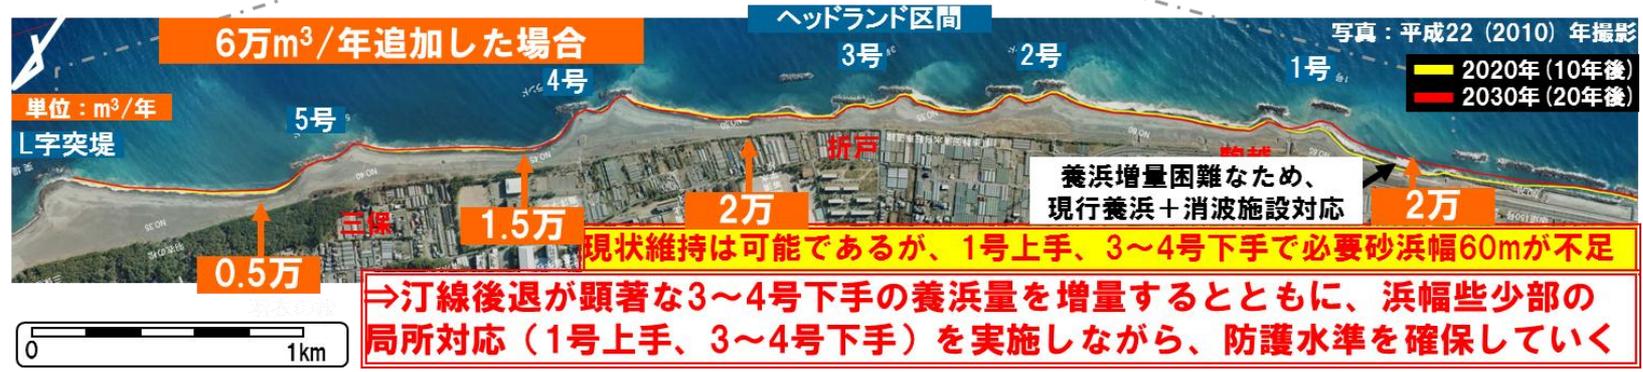
砂浜幅の将来予測

【予測計算：養浜6万m³/年を実施した場合】

現状維持は可能であるが、1号上手、3~4号下手で必要砂浜幅60mが不足
 ⇒汀線後退が顕著な3~4号下手の養浜量を増量するとともに、浜幅些少部の局所対応（1号上手、3~4号下手）を実施しながら、防護水準を確保していく

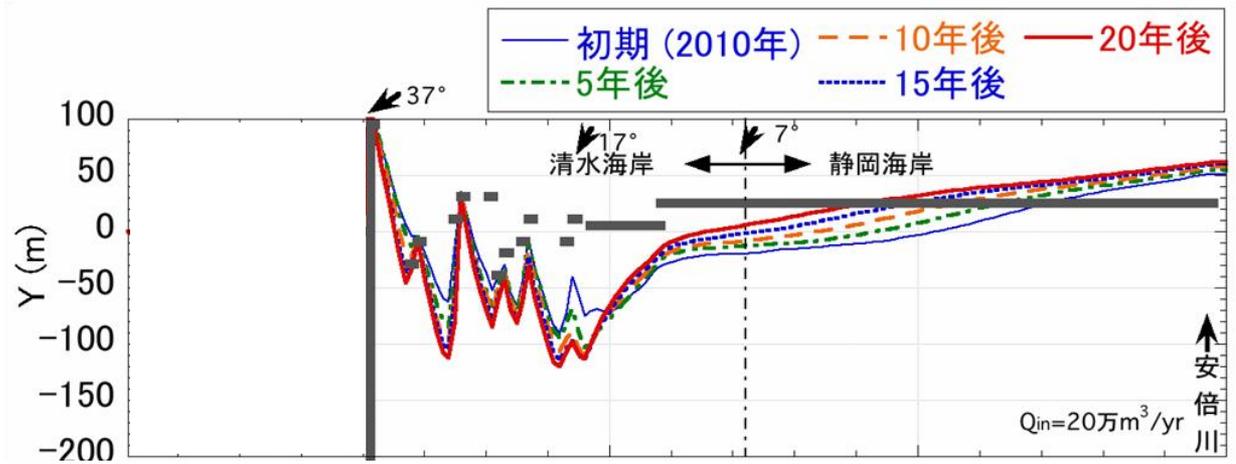
(c) 汀線変化 (1970年基準)

養浜を実施しなかった場合

将来予測計算: 2010-2030

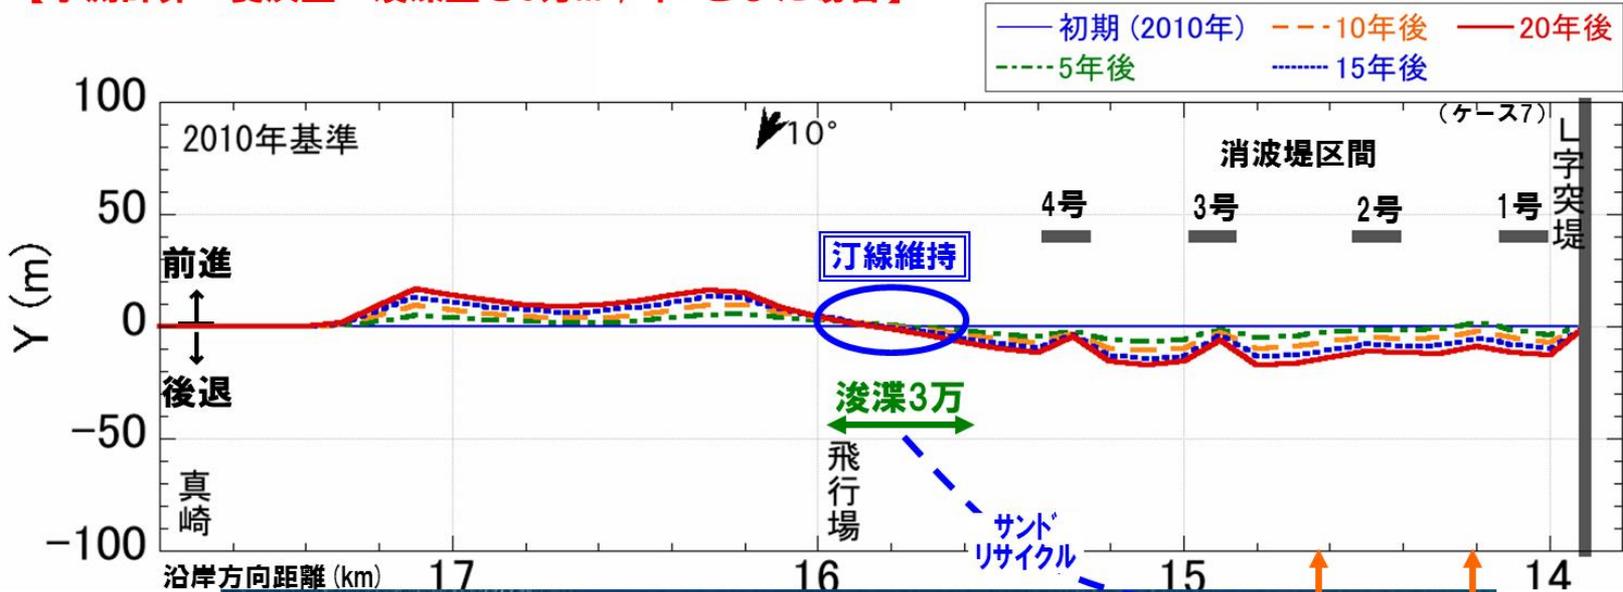
2010年基準の汀線位置変化図

【予測計算：養浜量・浚渫量を3万m³/年※とした場合】

- ・サンドリサイクルにより、概ね現状汀線を維持
- ・浚渫による漂砂上手・下手への影響は見られない

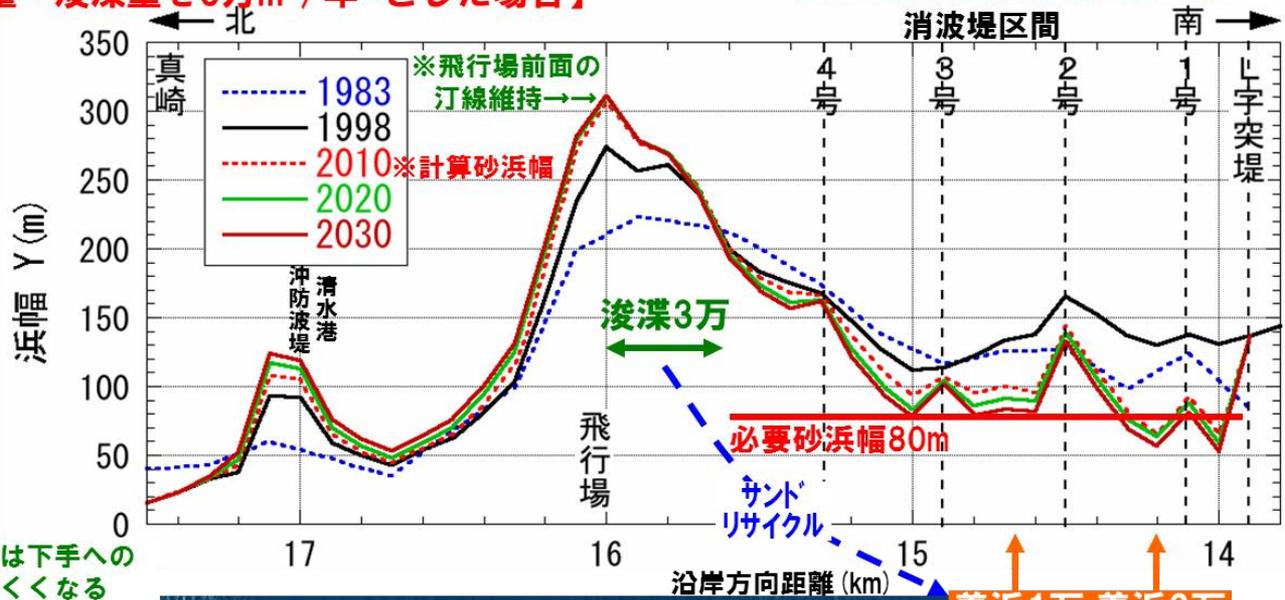
砂浜幅の将来予測

【予測計算：養浜量・浚渫量を3万m³/年※とした場合】

※飛行場前面の汀線前進は下手への沿岸漂砂移動が生じにくくなる (現状以上の汀線前進は下手に悪影響)

・ 区間全体で概ね現状汀線を維持し、必要砂浜幅80mが確保できるが、L字突堤下手・1号下手で必要砂浜幅が不足
 ⇒ 汀線後退が顕著な1～2号下手を中心に養浜3万m³/年を実施するとともに、浜幅些少部の局所対応 (1号下手等) を実施しながら、防護水準を確保していく

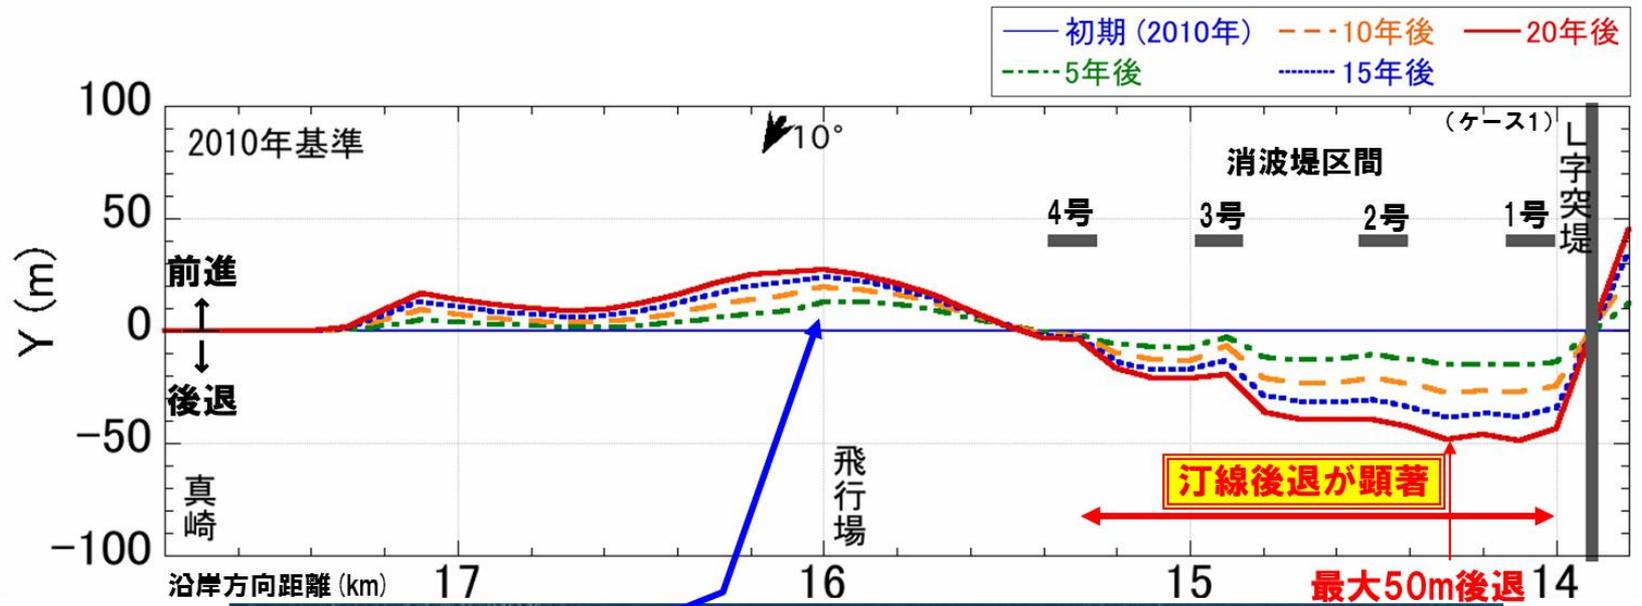
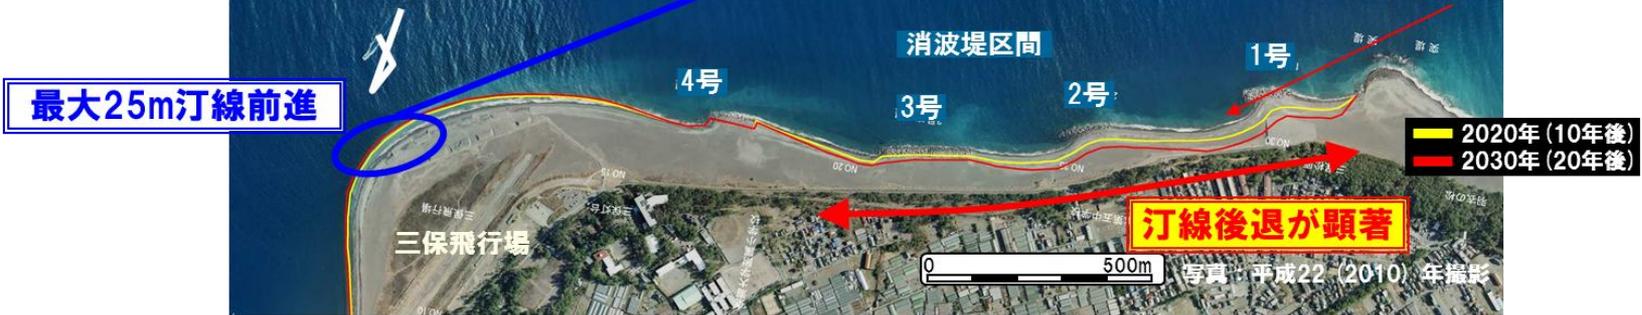
2010年基準の汀線位置変化図

■対策を実施しない場合 A-②. 消波堤区間の侵食対策 13

・現状を放置した場合は、汀線後退が顕著（最大50m後退）となる

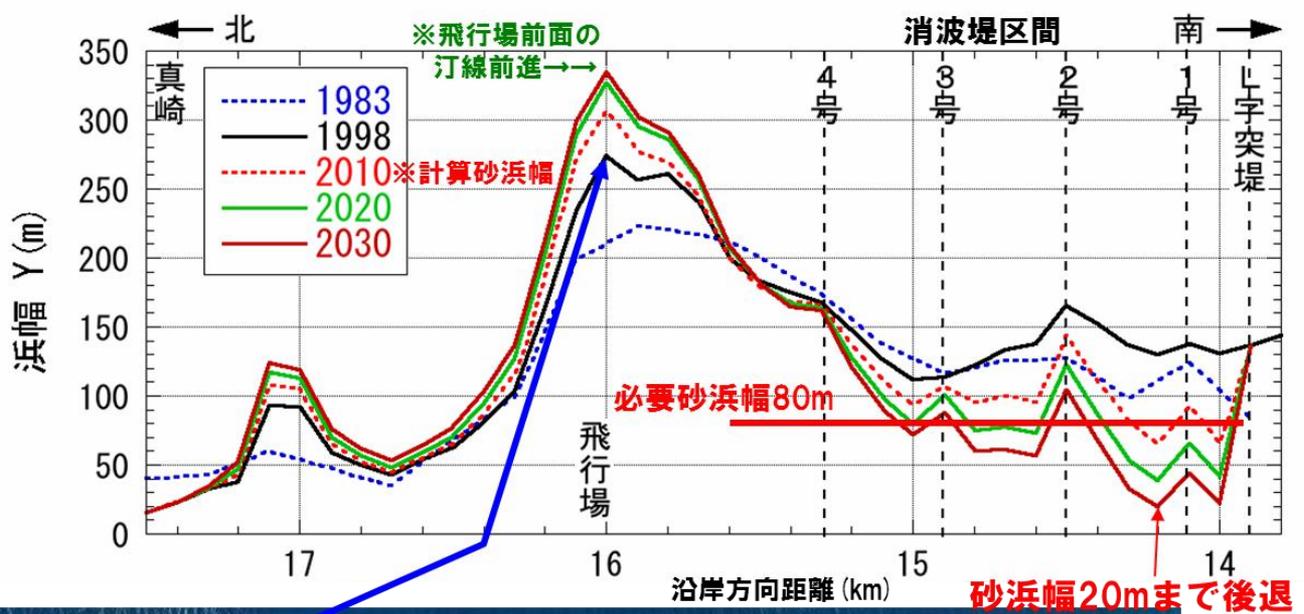
砂浜幅の将来予測

対策を実施しない場合

・現状を放置した場合は、L字突堤下手、1号～3号消波堤下手で大きく必要砂浜幅を割り込む（1号下手で砂浜幅20m）ため、堤防決壊や背後地への越波被害が懸念される
 ⇒汀線維持・必要砂浜幅の確保を図る必要がある。

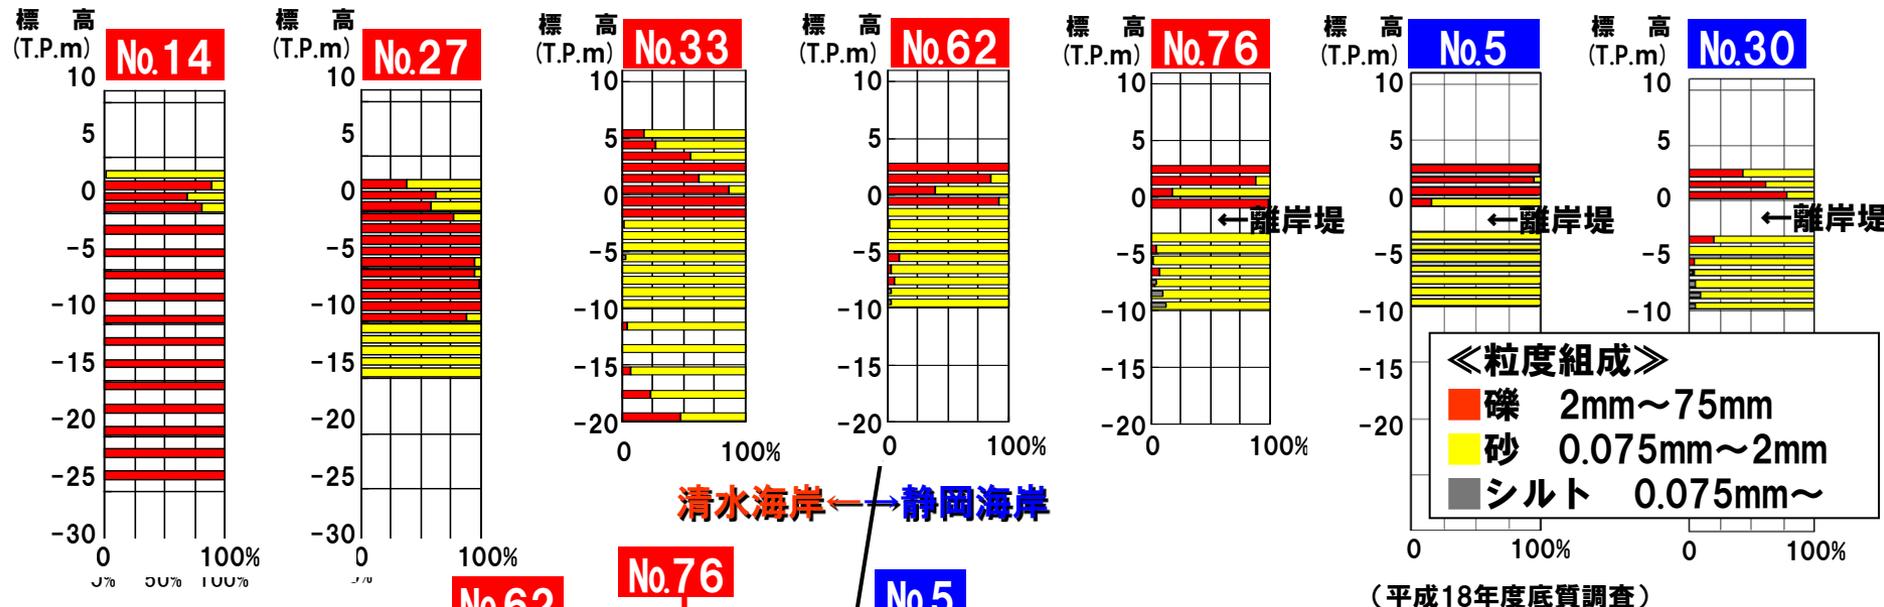
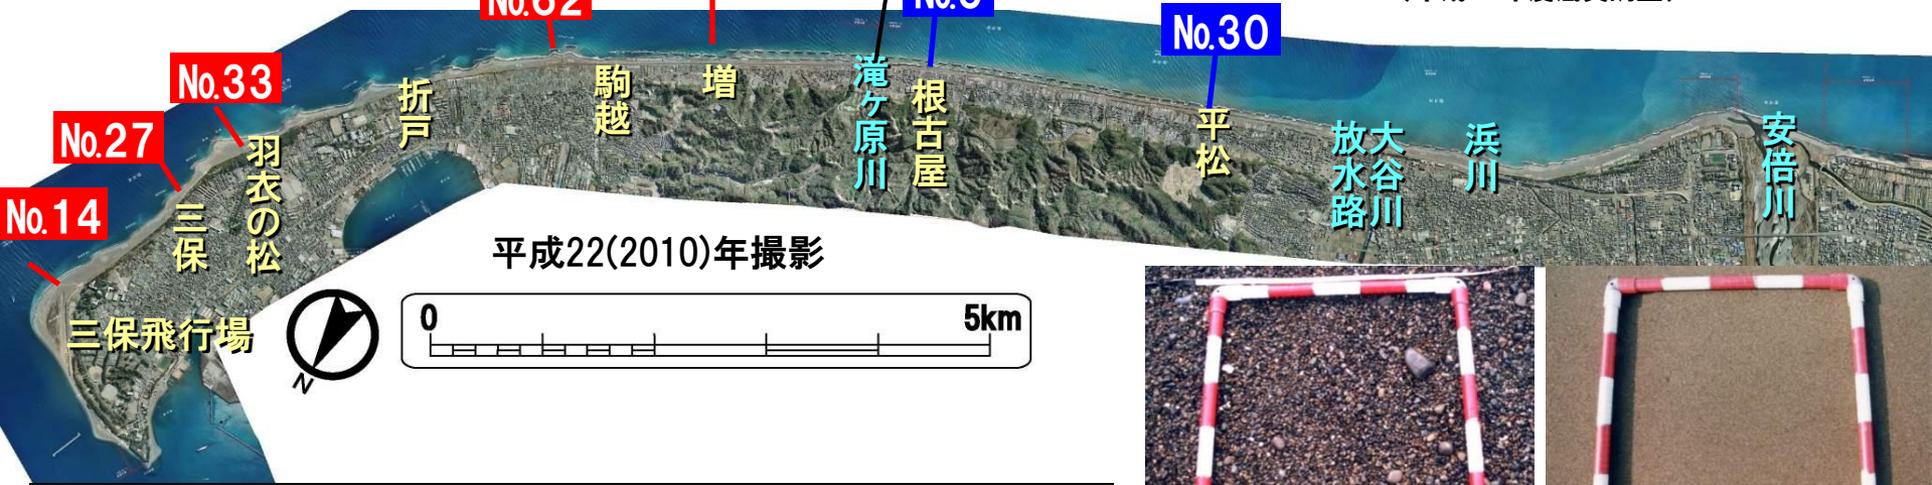
海岸を構成する底質の粒径(平成18年度)

- ・ 緩勾配である離岸堤区間は、岸側が礫主体、沖側が砂主体である
- ・ 急勾配である羽衣の松より北東側は、陸上～水中部ともに礫主体である

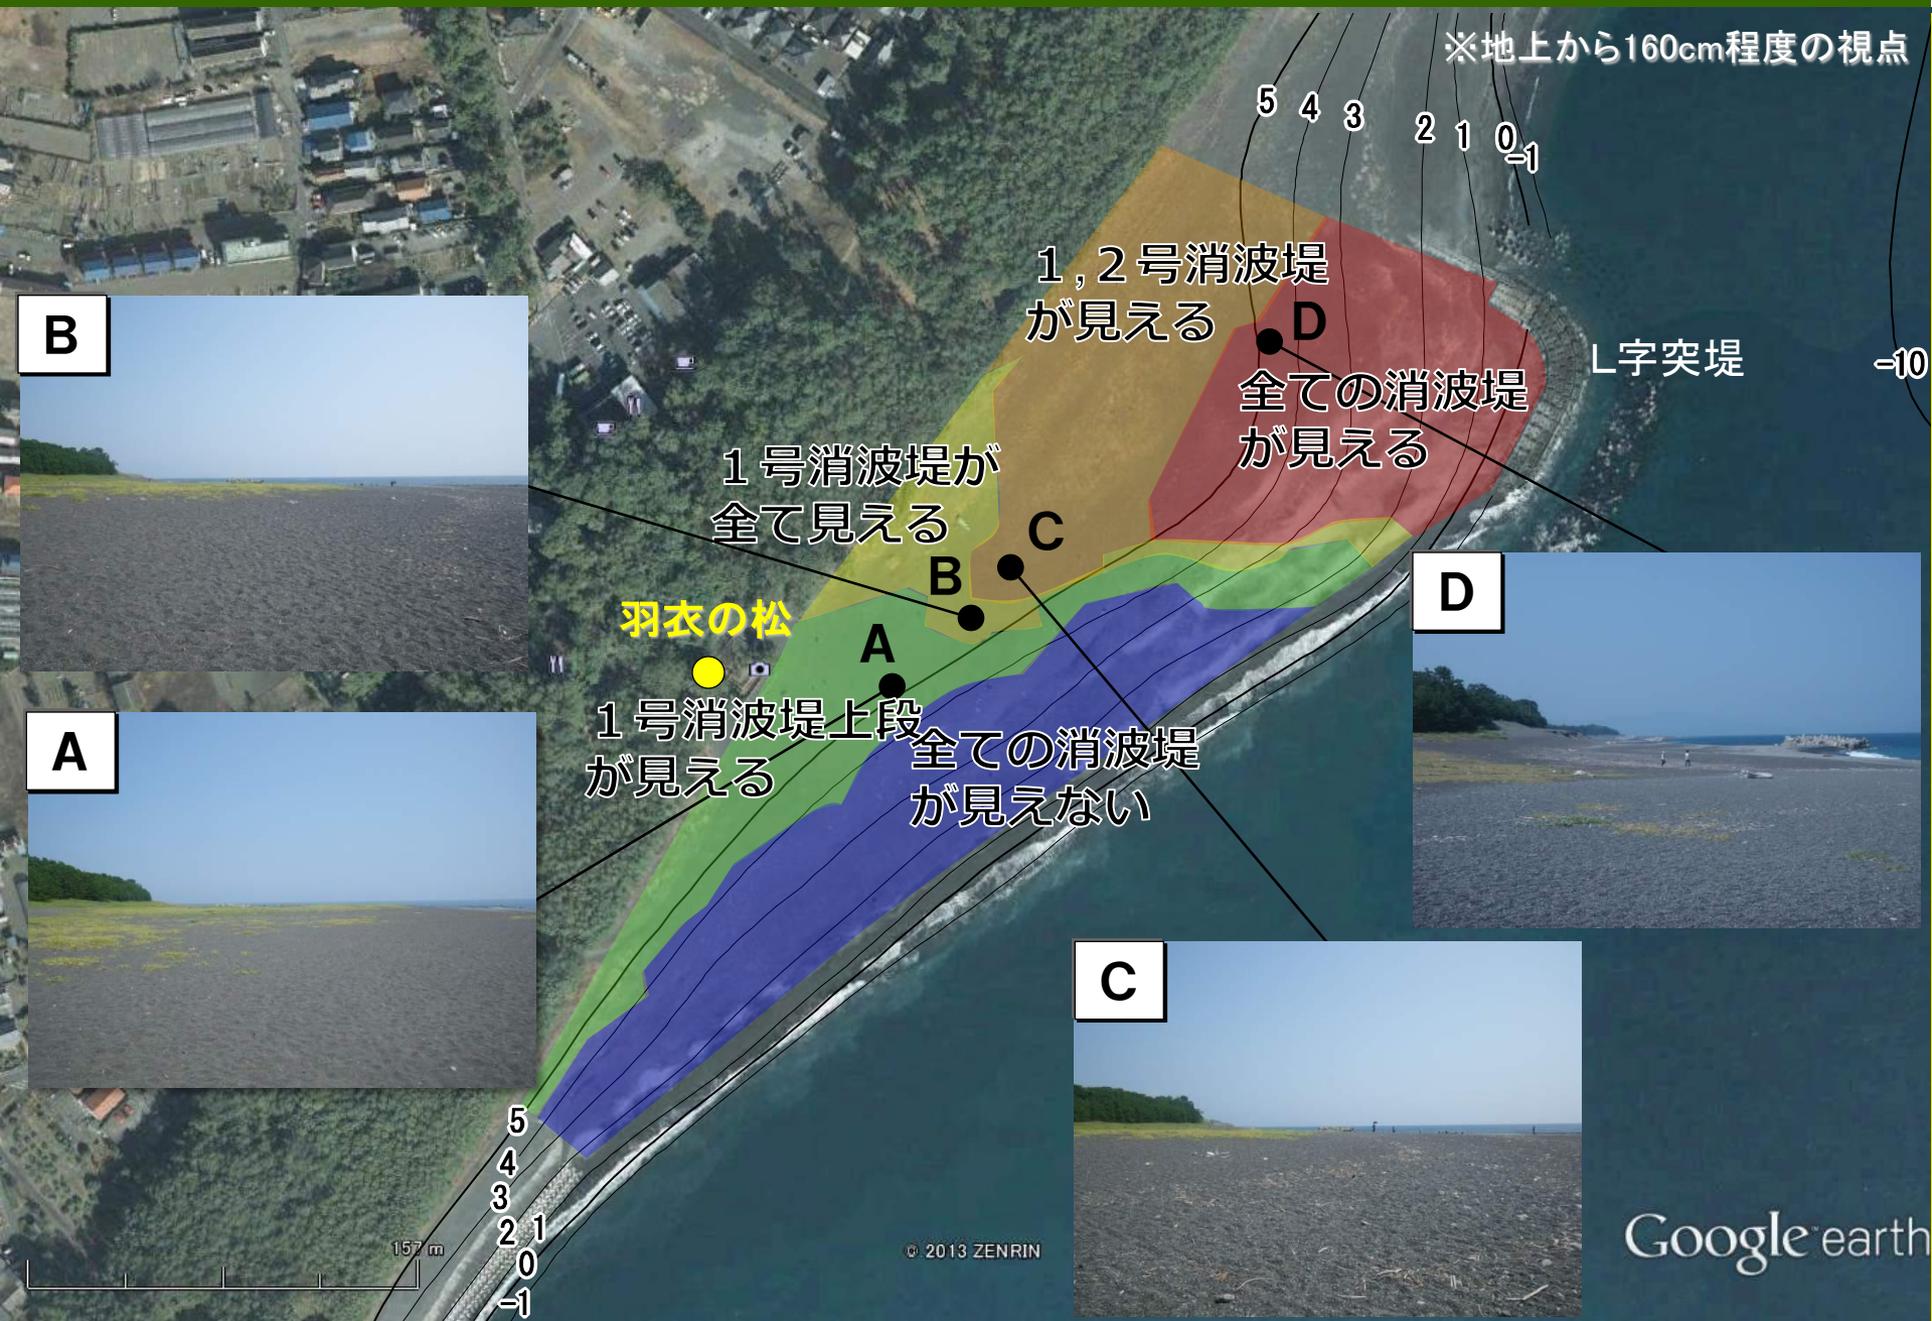
A : 1号消波堤上段が見える

景観の現状 ～1号消波堤の見え方～

(撮影時の潮位: T.P.+0.45m)

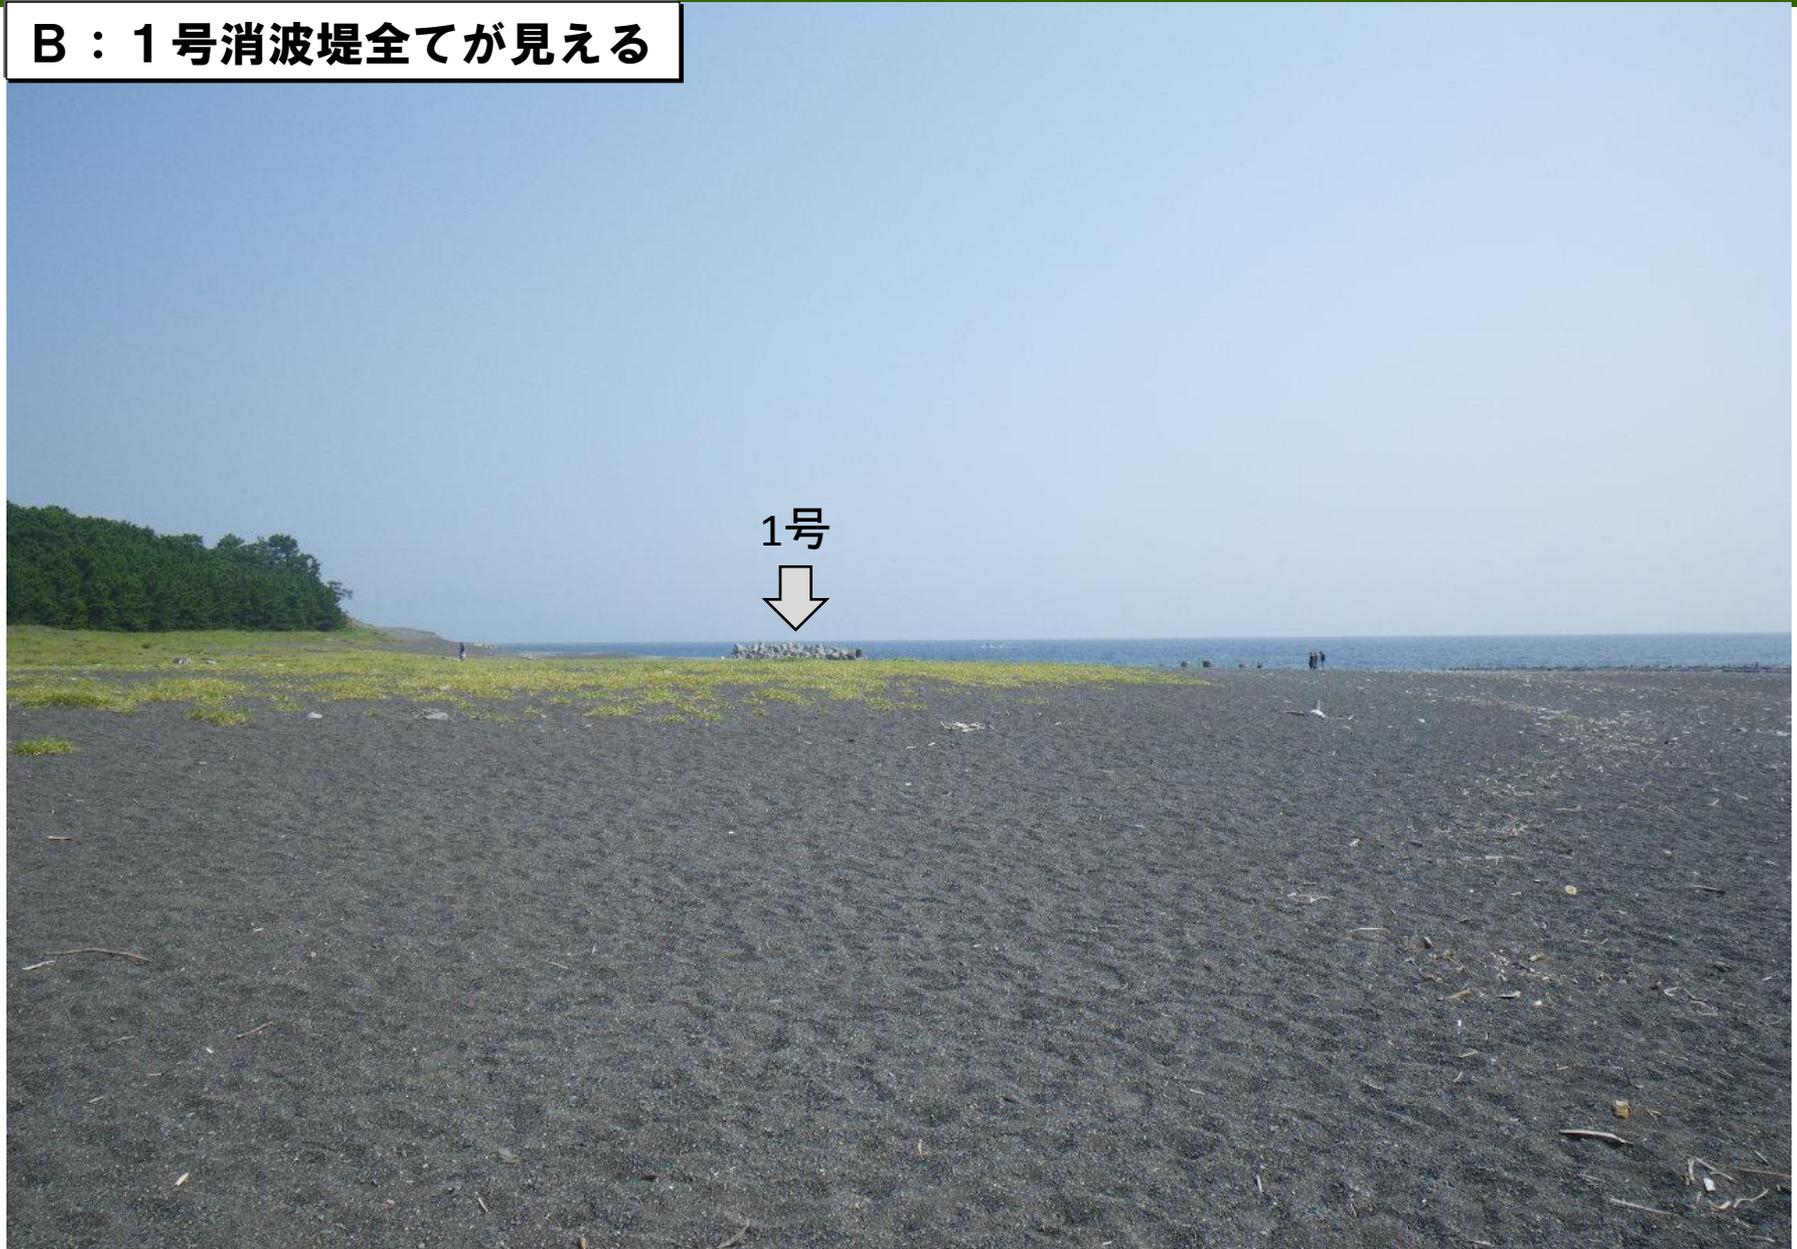
B : 1号消波堤全てが見える

(撮影時の潮位: T.P.+0.48m)

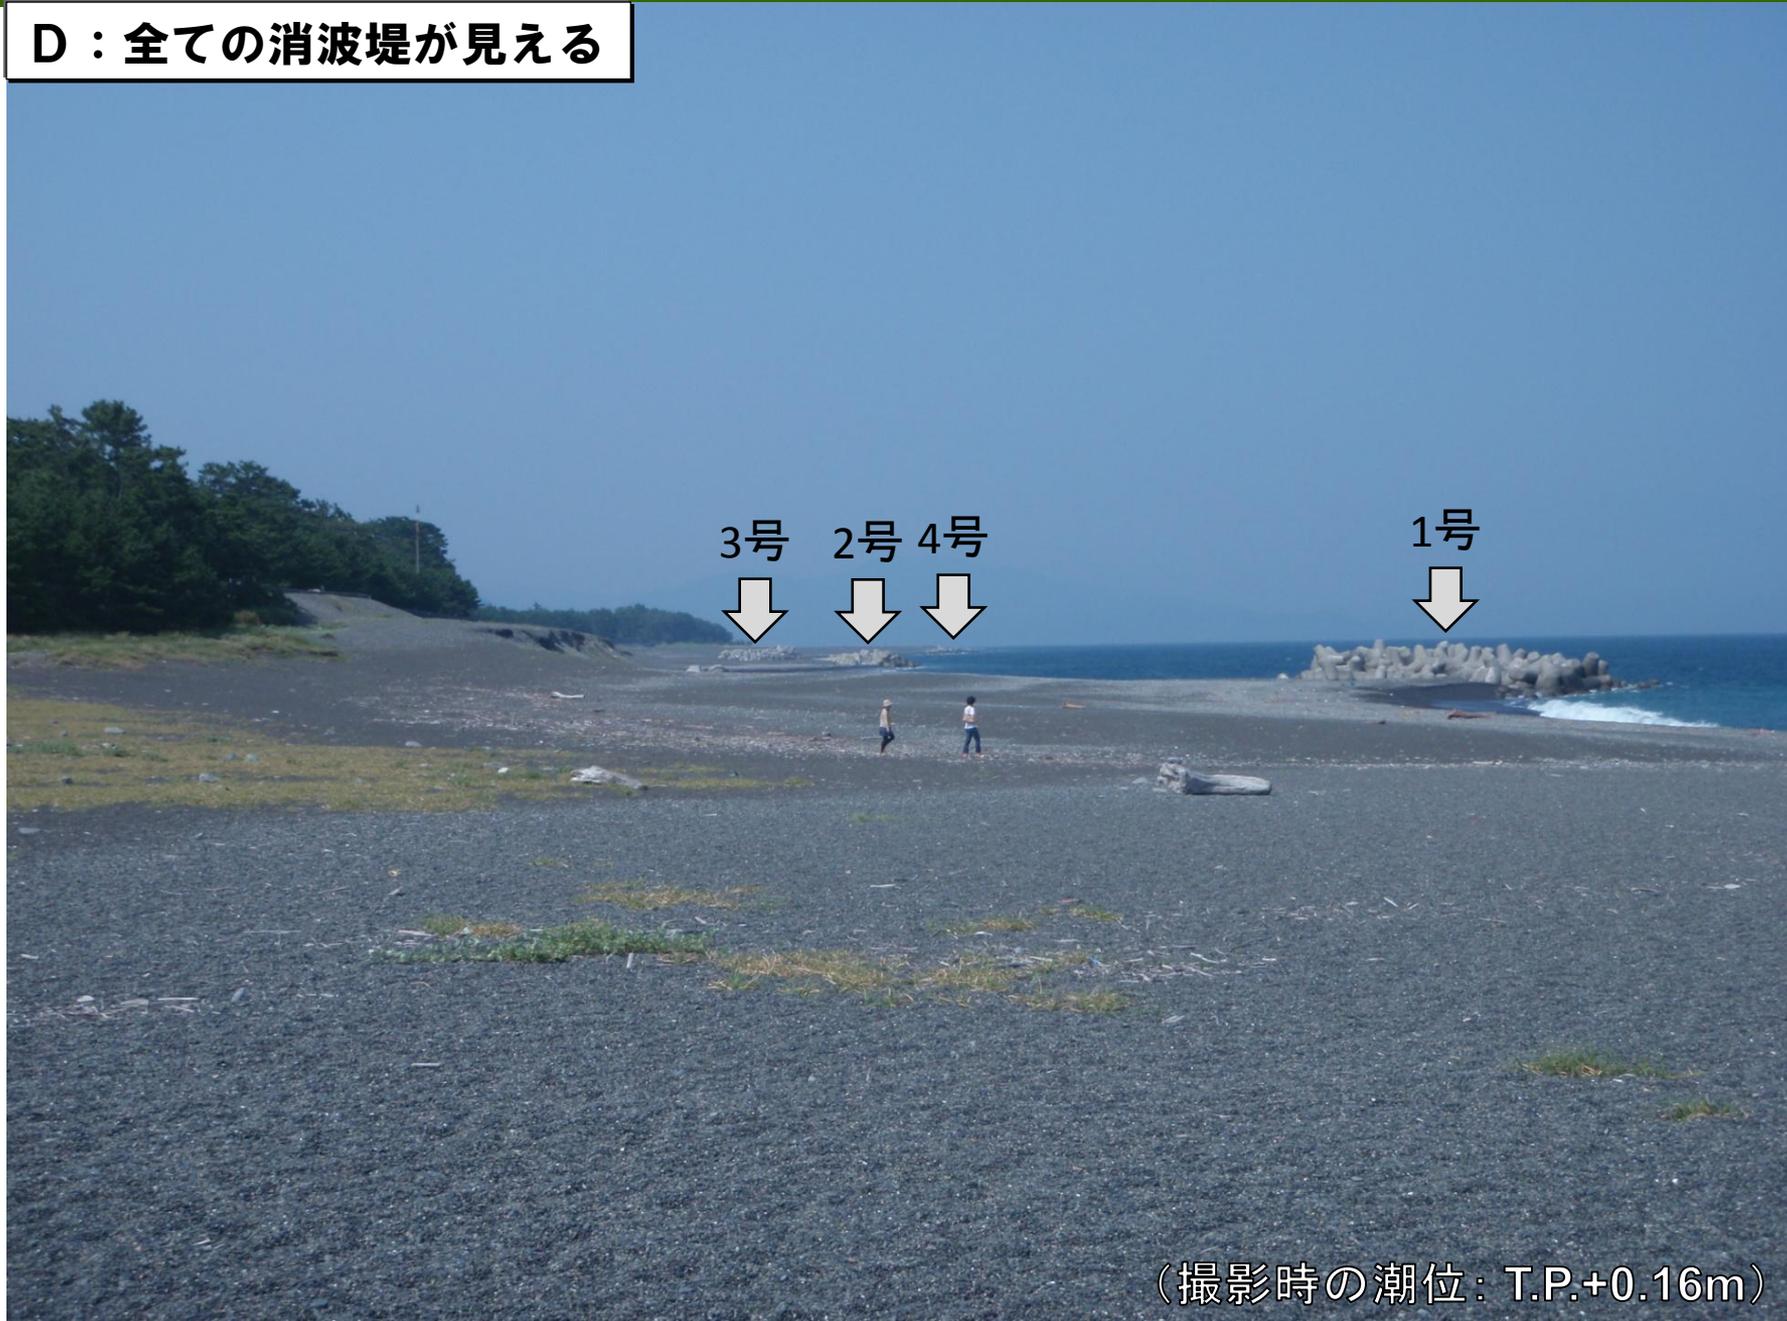
D : 全ての消波堤が見える

(撮影時の潮位: T.P.+0.16m)
