平成25年度 第1回 清水海岸侵食対策検討委員会

検討資料（資料編）

平成25年10月16日
静岡県

■清水海岸の現状

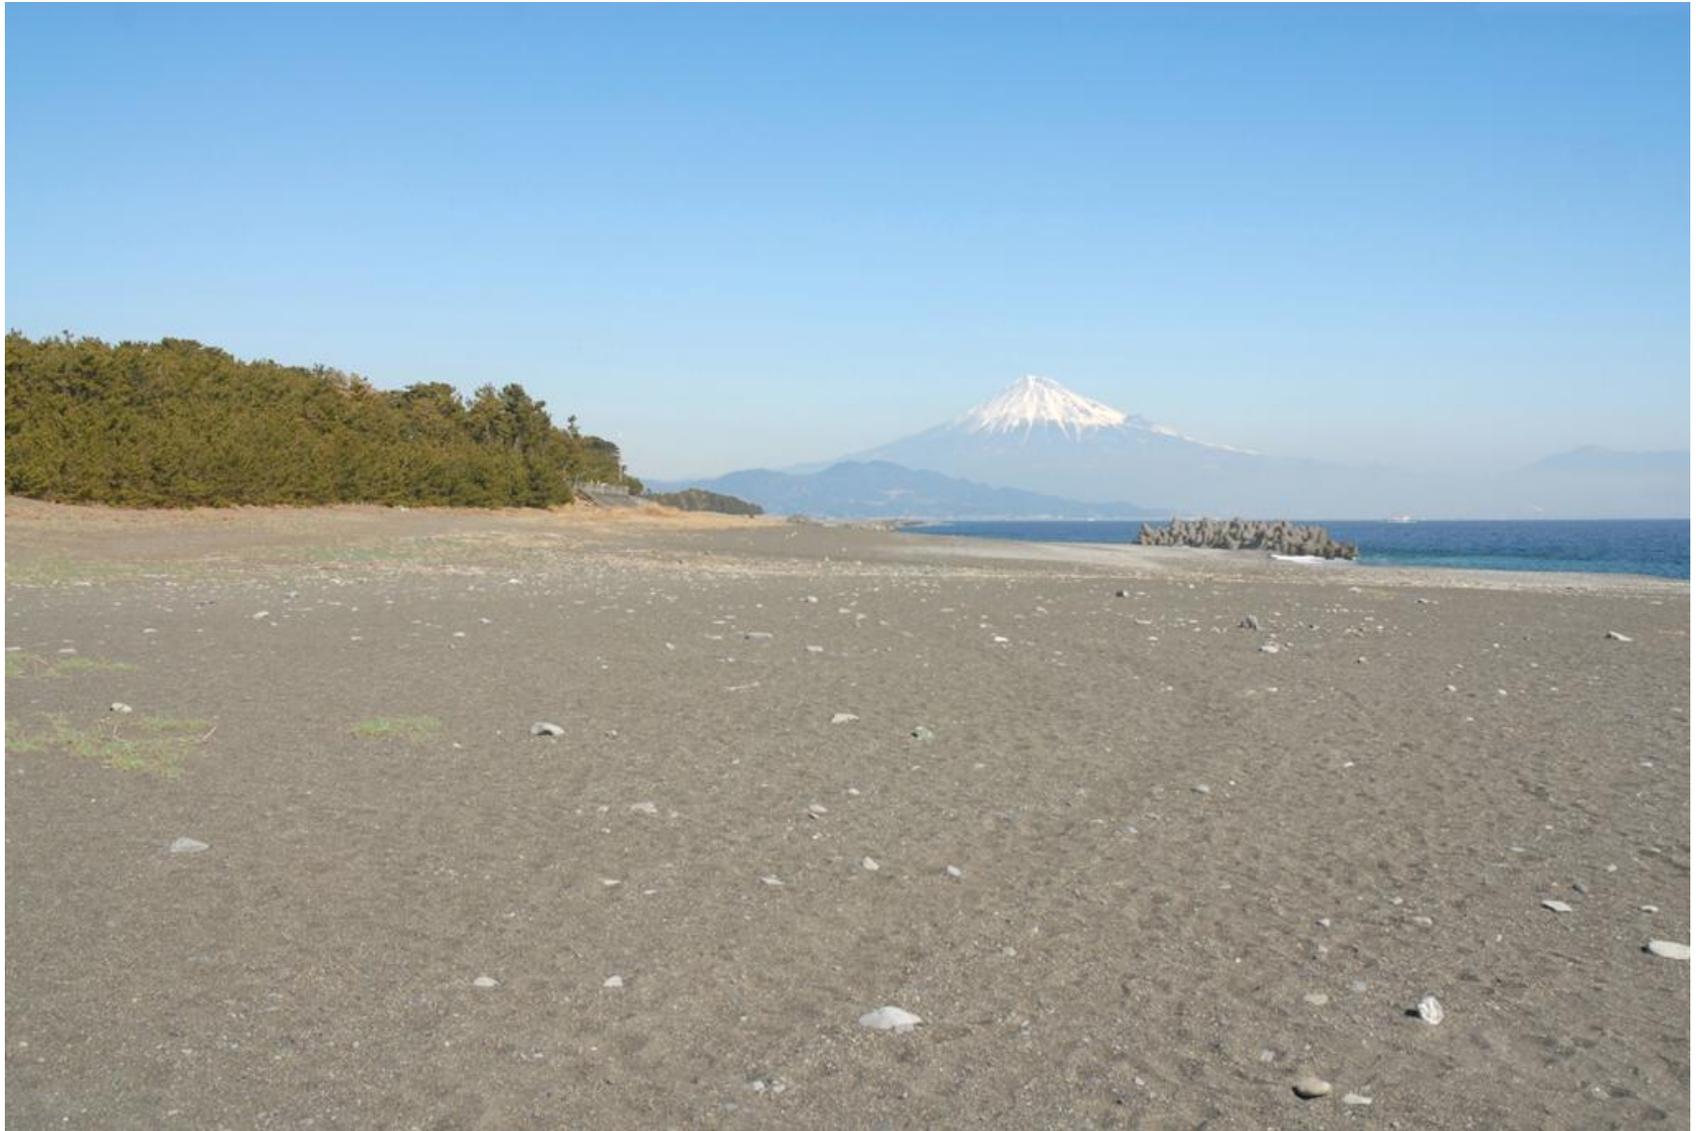
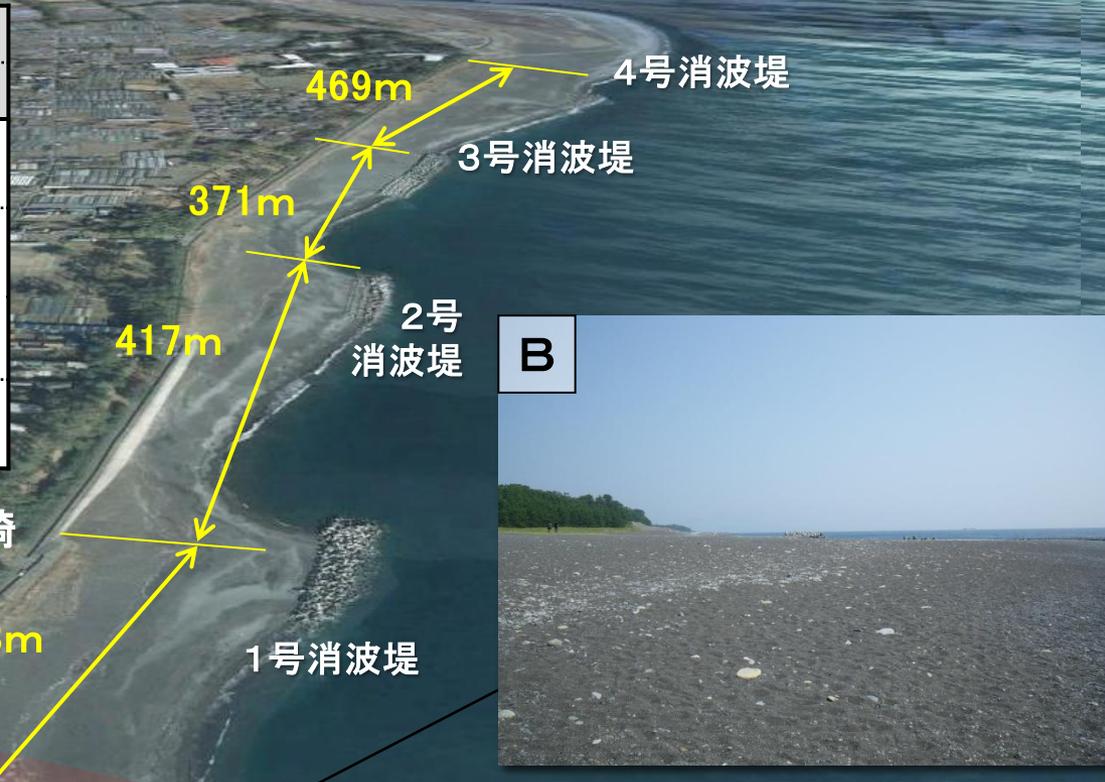
消波堤	Aからの距離	見え方の特徴	
		背景	ブロック
1号	210m	天端が水平線より高い	明瞭に視認可能
2号	630m	表法面の一部が水面より高い	視認可能 ← 一体化
3号	1000m	完全に背後の砂浜に収まる	視認可能 ←
4号	1470m	表法面の一部が水平線より高い	視認困難

消波堤	Bからの距離	見え方の特徴	
		背景	ブロック
1号	340m	天端が水平線と同じ高さ	明瞭に視認可能
2号	750m	表法面の一部が水面より高い	視認可能 ←
3号	1130m	完全に背後の砂浜に収まる	視認困難 ← 近接
4号	1590m	砂浜と一体化して見える	視認困難 ←

2号: 表法面の一部が水面より高い
3号: 完全に背後の砂浜に収まる

4号: 表法面の一部が
水平線より高い

1号: 天端が水平線より高い

4号: 砂浜と一体化して見える

1号: 天端が水平線と同じ高さ

2号: 表法面の一部が水面より高い

3号: 完全に背後の砂浜に収まる

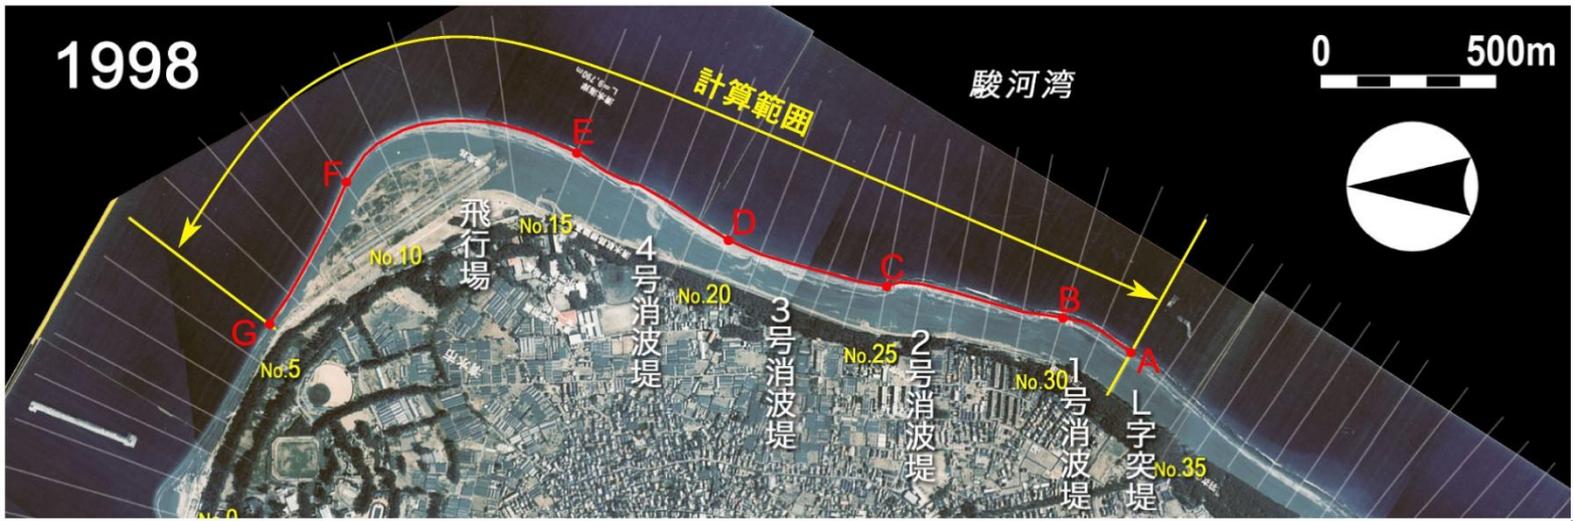
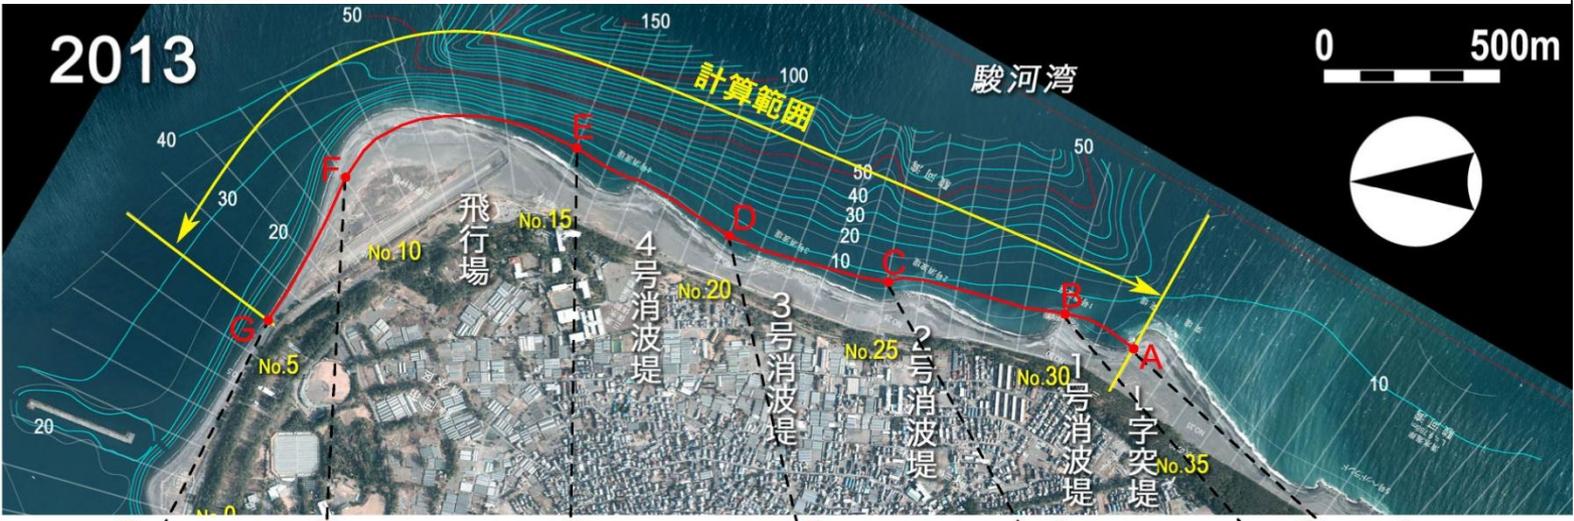
予測シミュレーション(計算範囲)

■消波堤区間周辺の地形変化の実態を踏まえ、L字突堤～飛行場周辺を対象とした等深線変化予測計算モデル(粒径考慮)を構築し、感度分析的な予測計算を実施

(展開座標軸=1998汀線=ABCDEFGG)

数値計算手法	等深線・粒径変化モデル（熊田ら，2007）
計算期間	1998～2013年（15年間）：L字突堤設置による漂砂流入阻止後の侵食を再現 1998以前： $Q_{in} = 9\text{万m}^3/\text{yr}$ ，1998～2006年： $Q_{in} = 1\text{万m}^3/\text{yr}$ ，2006～2007年： $Q_{in} = 4.5\text{万m}^3/\text{yr}$ 2007～2011年： $Q_{in} = 4.5\text{万m}^3/\text{yr}$ ，砂礫採取32,300 m^3/yr ，養浜量3,800 m^3/yr 2011～2013年： $Q_{in} = 4.5\text{万m}^3/\text{yr}$ ，3号消波堤延伸，砂礫採取3 $\text{万m}^3/\text{yr}$ ，養浜量3 $\text{万m}^3/\text{yr}$
初期地形	1998年地形を展開座標でモデル化した直線汀線に海浜断面を設定，海底勾配：1/6（消波堤区間）～1/2（飛行場・下手）
粒径構成	$M=2$ 粒径（代表粒径 細粒 $d^{(1)} = 0.2\text{mm}$ ，粗粒 $d^{(2)} = 2\text{mm}$ ）（初期粒径含有率 細粒 $\mu_1 = 0.0$ ，粗粒 $\mu_2 = 1.0$ ）
平衡勾配	$\tan\beta_c^{(2)} = 1/6$ （消波堤区間： $X \geq 15.3\text{km}$ ）～1/2（飛行場・下手： $X \leq 15.66\text{km}$ ）（粗粒）
交換層の幅	$B = 1\text{m}$
入射波条件	碎波波高 $H_b = 3\text{m}$ ，初期碎波角 $\theta_w = 20^\circ$ （4号堤～飛行場： $\theta_w = -10^\circ$ ，飛行場～左端部 $\theta_w = -25^\circ$ ） 5%出現確率波： $H_o' = 3\text{m}$ ， $T = 9\text{s}$ ，試行計算より再現性の良い波向を選定

潮位条件	M. S. L. T. P. +0.0m
限界水深・バーム高	波による地形変化の限界水深 $h_c = 12\text{m}$ ，バーム高 $h_R = 3\text{m}$ （宇多ら，2009；2010）
漂砂量係数	漂砂量係数 $A = 0.00358$ （L字突堤設置前の流入漂砂量が $Q = 9\text{万m}^3/\text{yr}$ となるよう調整） 岸沖・沿岸漂砂量比 $\gamma = 0.1$ 、小笹・ブルンプトン項の係数 $\zeta = 1.62$
沿岸・岸沖漂砂の水深分布	宇多・河野（1996）の3次式
土砂落ち込みの限界勾配	陸上：1/2，水中：1/2
計算等深線範囲	$z = +3.5 \sim -50.5\text{m}$ （海底谷考慮）
計算メッシュ	沿岸方向 $\Delta X = 20\text{m}$ ，鉛直方向 $\Delta Z = 1\text{m}$
計算時間間隔	$\Delta t = 10\text{hr}$
境界条件	右端（L字突堤下手）：上述の Q_{in} 値（含有率： $\mu_1 = 0.0$ （細粒）， $\mu_2 = 1.0$ （粗粒）） 左（下手）端：漂砂通過境界（沿岸漂砂の沿岸方向変化率 $dq_x/dx = 0$ ），岸沖端： $q_z = 0$ （漂砂の流出入なし）
養浜・掘削	養浜：1号堤付近（ $X = 14.2\text{km} \sim 14.7\text{km}$ ），土砂採取：飛行場前（ $X = 15.7\text{km} \sim 16.0\text{km}$ ） 養浜・土砂採取は土砂の湧き出し・吸い込みで考慮：+3m～0m等深線，養浜砂の含有率： $\mu_1 = 0.0$ （細粒）， $\mu_2 = 1.0$ （粗粒）
数値計算法	陽解法による差分法
波浪計算法	方向分散法（酒井ら，2003） $S_{max} = 25$
その他	1) 波高伝達率 消波堤 $Kt = 0.4$ ，L字突堤 $Kt = 0.0$ ，消波堤の天端嵩下げ $Kt = 0.6$ ，新型離岸堤 $Kt = 0.6$ ，人工リフ $Kt = 0.8$ 2) 4号消波堤から下手に向かって波高を補正（補正係数 K ） $K = 1.0 \sim 1.0 \sim 1.3 \sim 0.4 \sim 0.4$ 3) 初期碎波角 θ_w は4号消波堤上手～飛行場で変化させ設定。 $\theta_w = 20^\circ \sim -20^\circ \sim -10^\circ \sim -25^\circ \sim -25^\circ$ （上記の2）、3）は、沿岸漂砂量の分布、消波堤区間下手の侵食、飛行場前砂嘴での大規模堆積がほぼ再現されるように現況再現のトライアル計算により試行的に設定）

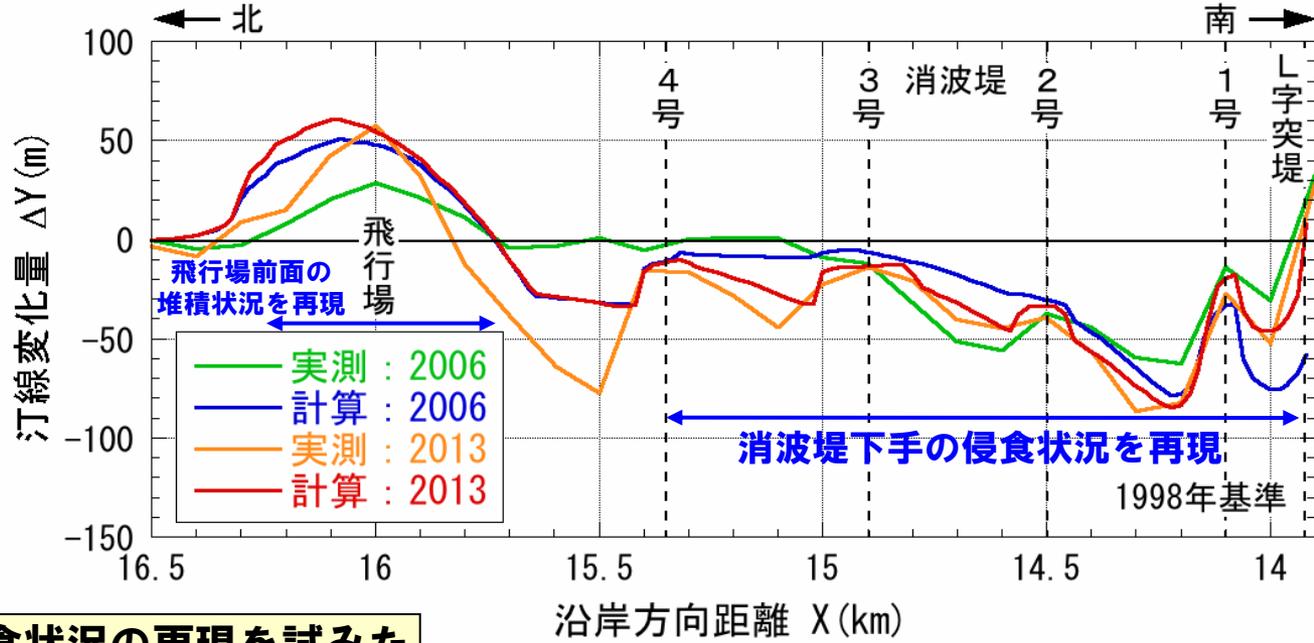
●汀線変化

1998年海浜地形を基準に2013年まで計算を行い、実測値と計算値の整合性について、消波堤区間の侵食の状況、飛行場前面の堆積状況等を確認した

・ L字突堤～4号上手までの侵食状況、飛行場前面の堆積状況の再現を試みた

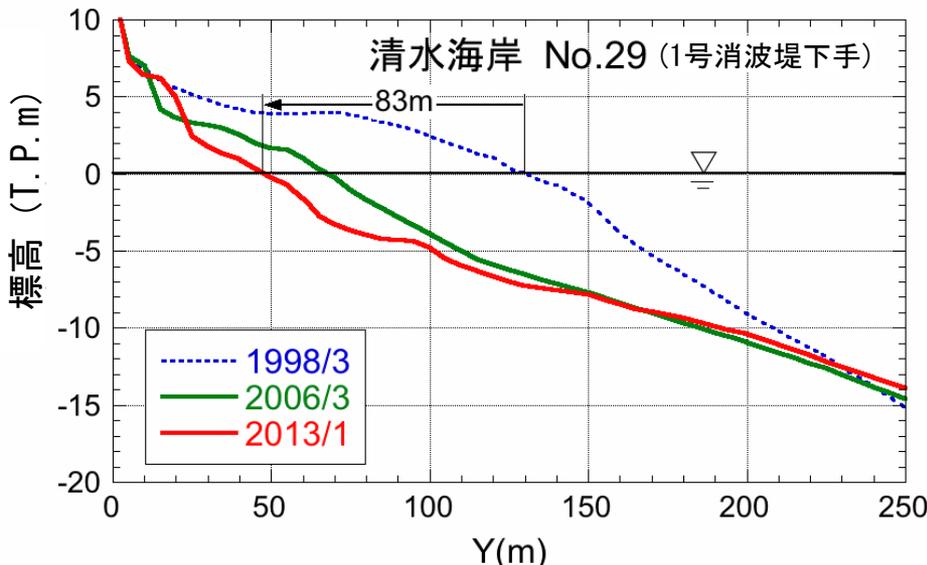
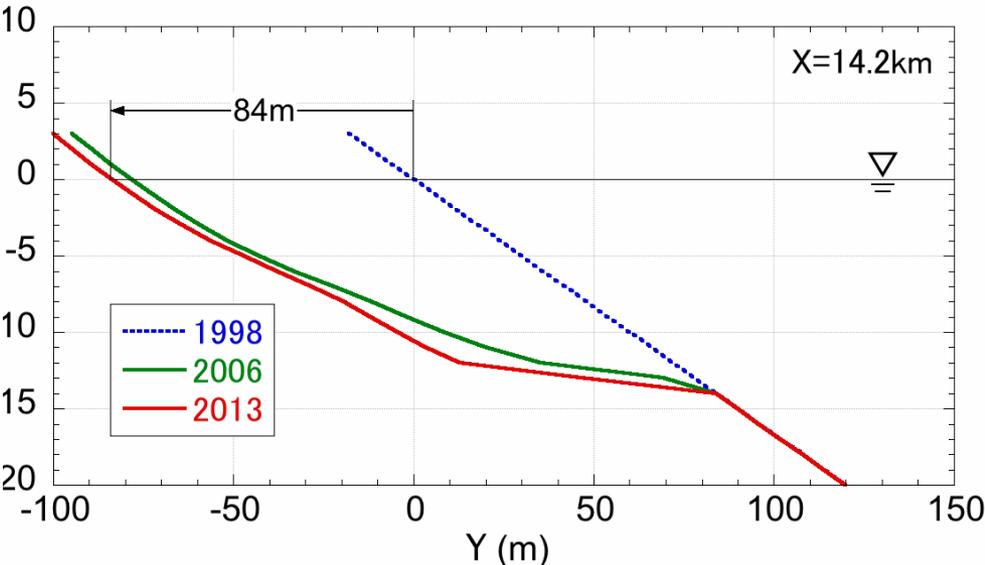
●海浜断面変化(水深変化)

・ 水深14m以浅の経時的な侵食状況の再現を試みた

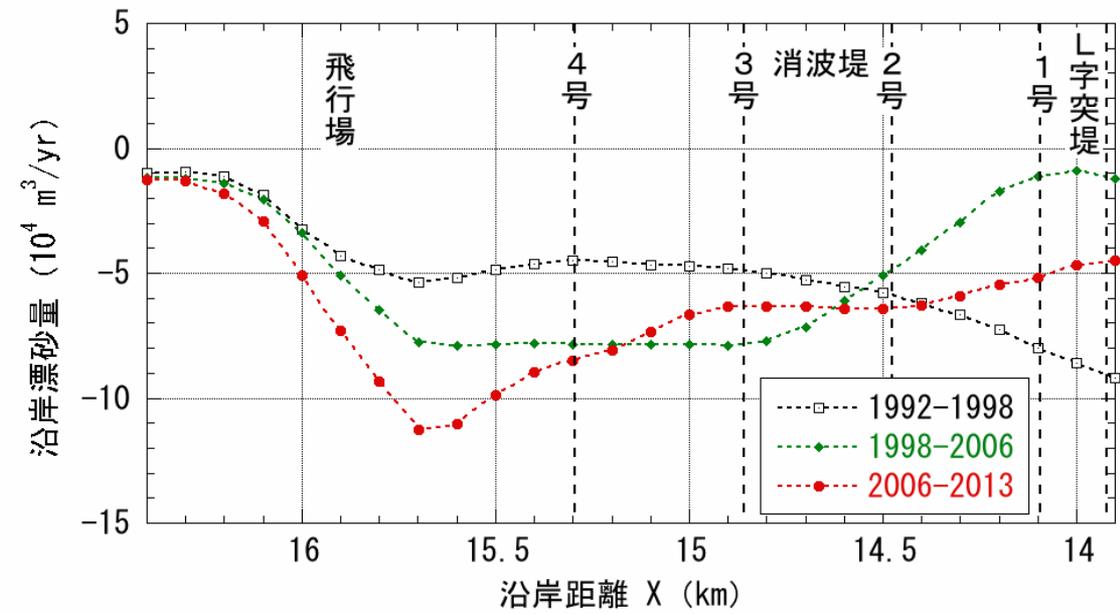
(a)実測

●沿岸漂砂量

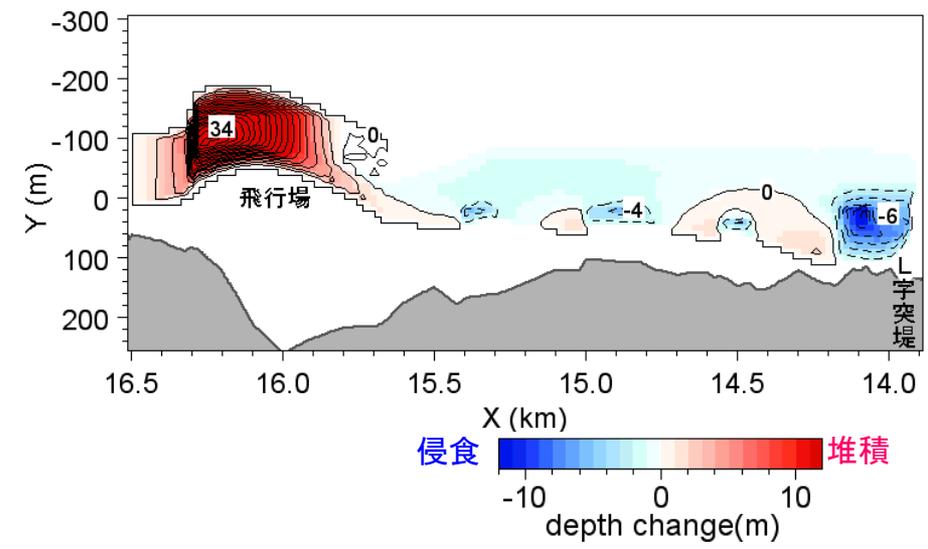
水深変化量 (20年後 2033年)

消波堤 : 撤去
新規対策 : 無し

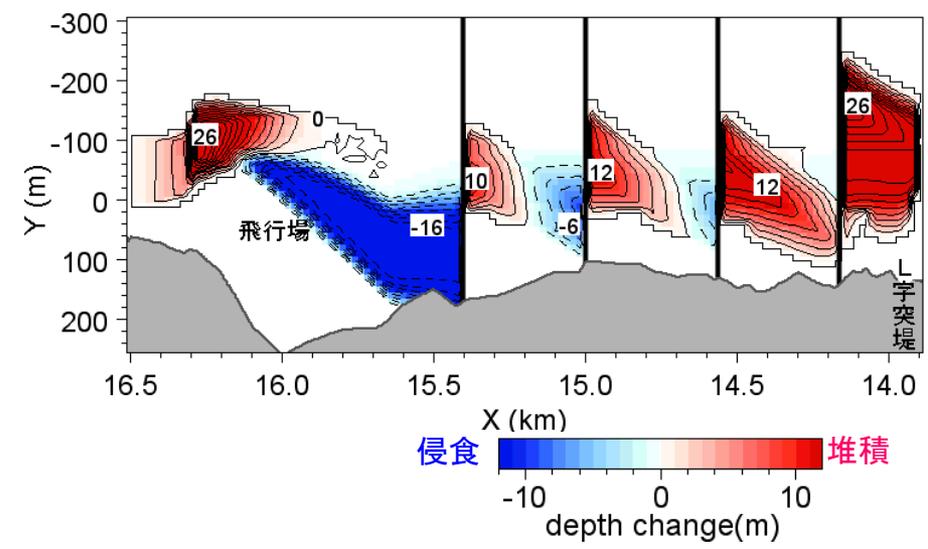
■ 水深変化量 (20年後 2033年)

感度分析ケース 4 : シミュレーション結果

消波堤 : 撤去
新規対策 : 沿岸漂砂を完全に阻止する突堤(高天端)

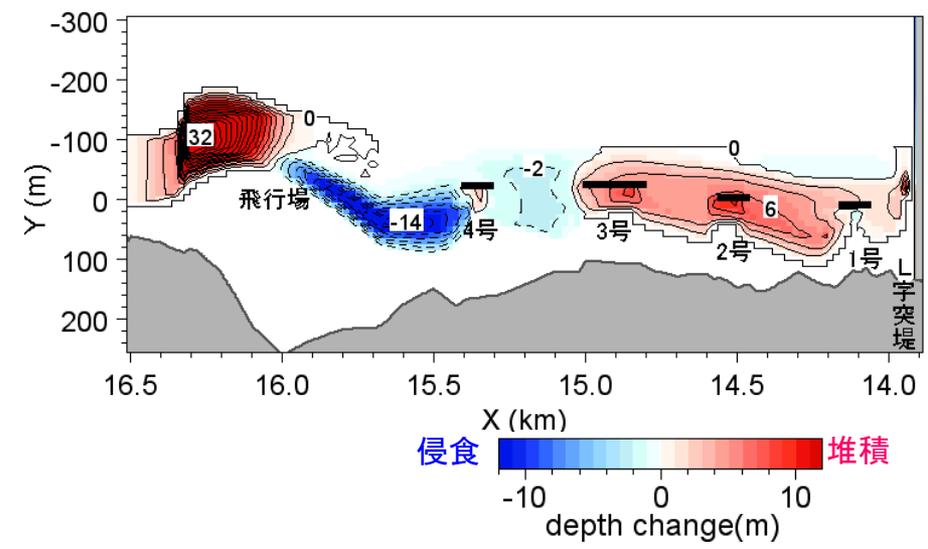
■ 水深変化量 (20年後 2033年)

消波堤 : 撤去
新規対策 : 新型離岸堤 (波高伝達率 $K_t=0.6$)

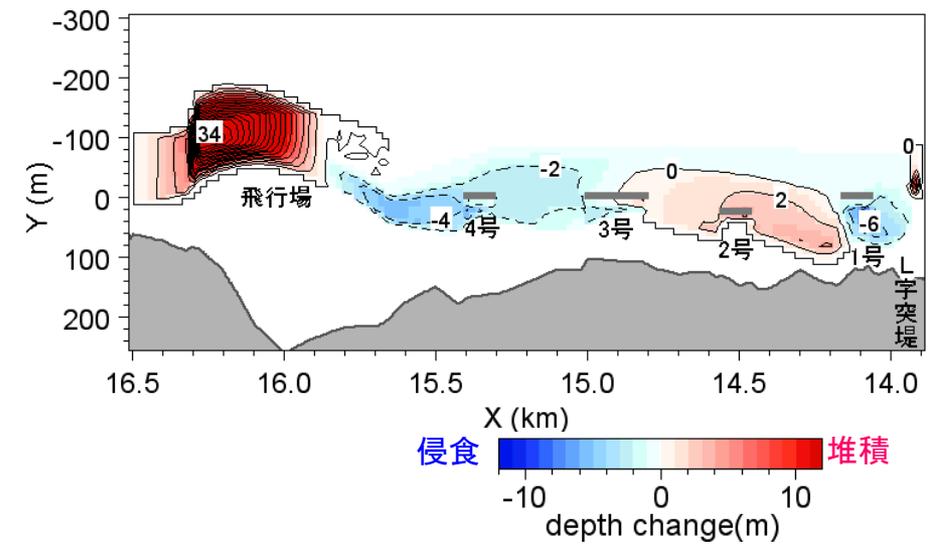
水深変化量 (20年後 2033年)

消波堤 : 撤去
新規対策 : 潜堤(人工リーフ)(波高伝達率 $K_t=0.8$)
