平成27年度 第2回 清水海岸侵食対策検討委員会

検討資料

平成28年2月26日

静岡県

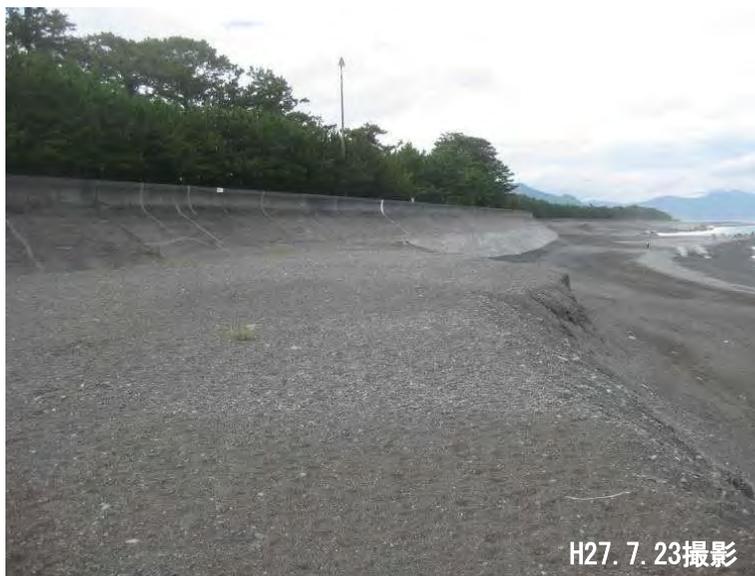
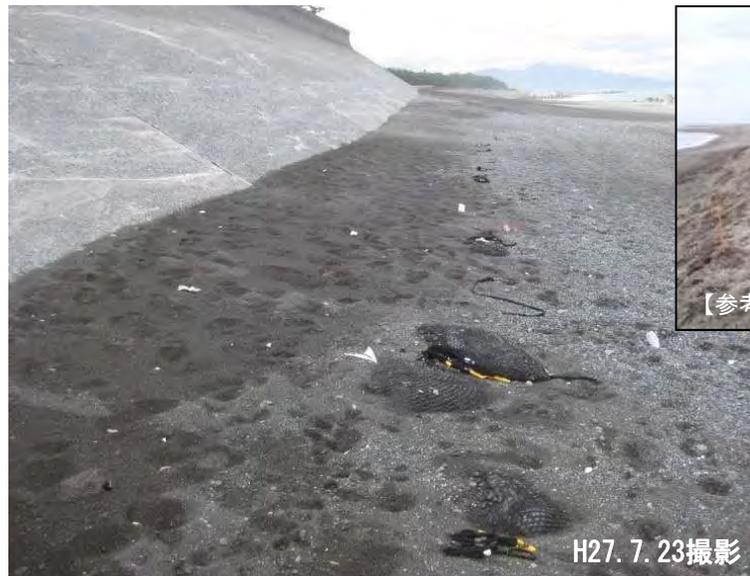
1号消波堤下手

- 台風11号の来襲に伴う高波浪により、広範囲で養浜盛土が削られ、漂砂下手に養浜材が供給された。
- 1号消波堤下手では養浜投入量以上に盛土が削られ、平成25年度に護岸基礎部に据えた袋詰玉石の天端が露出した。

(遠景)

(近景)

○緊急対応として、ヘッドランドや消波堤の背後に残存した養浜材の押土を実施（平成27年9月上旬完了）
⇒今後も高波浪の来襲等による影響が懸念されるため、緊急時に対応できるよう、高波浪時のモニタリングや施設背後への養浜を継続して実施していく。

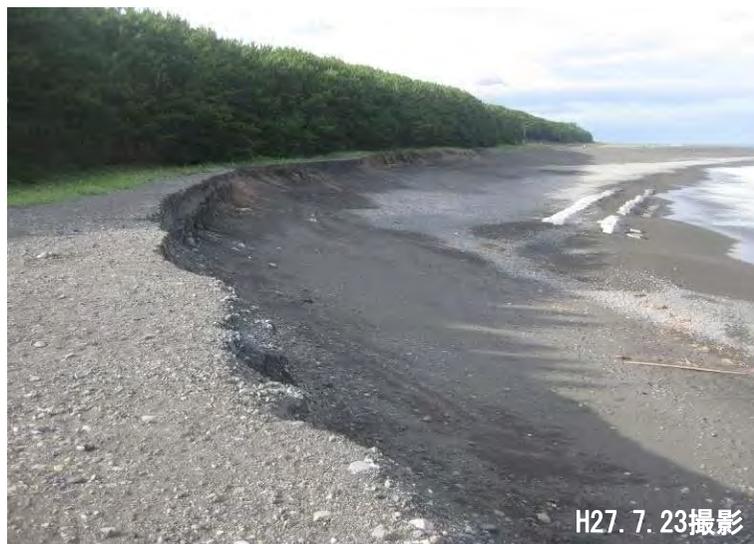
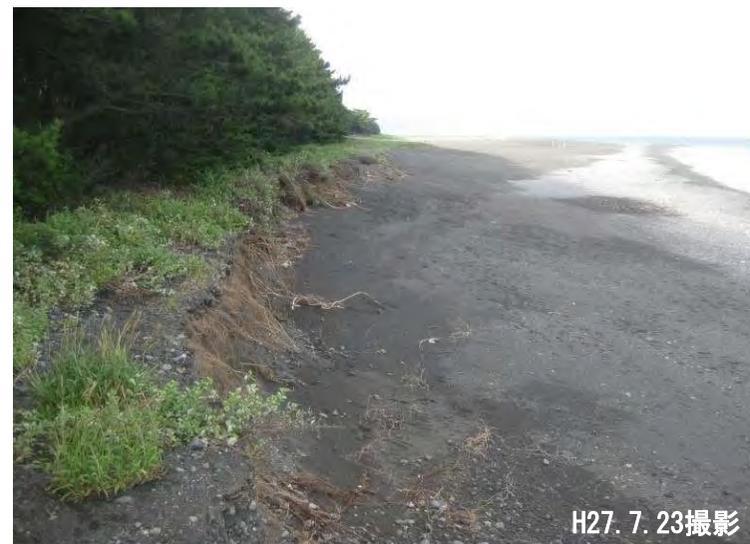
5号ヘッドランド下手

○5号ヘッドランド下手では養浜盛土が削られ、下手に供給するという機能を果たしつつも根固工の陸側の盛土がほとんど無い状態となった。

(遠景)

(近景)

- ・ 養浜を実施しているT.P.-4m以浅で土量が減少。深い箇所では堆積
- ・ 台風11号時には5号ヘッドランド下手で養浜盛土が大きく削られ、緊急的に残存した養浜材の押土を実施したが、今後同様のことが起こった場合の備えとして養浜ストックの配慮も必要

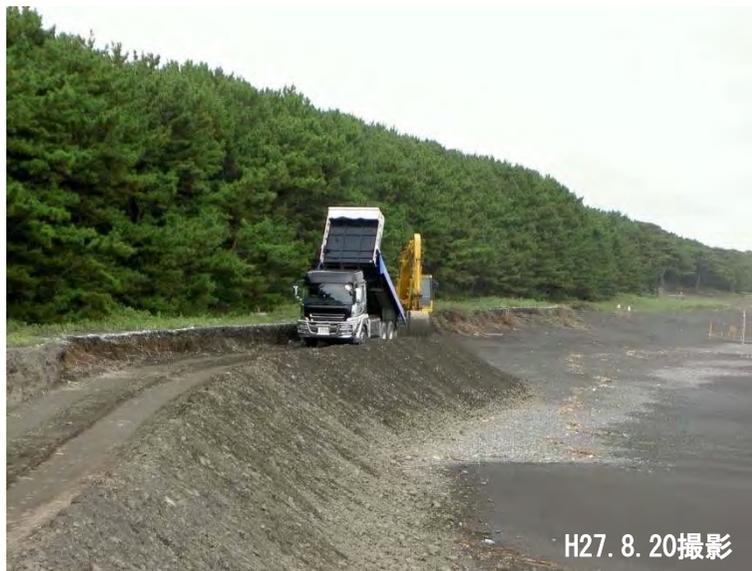
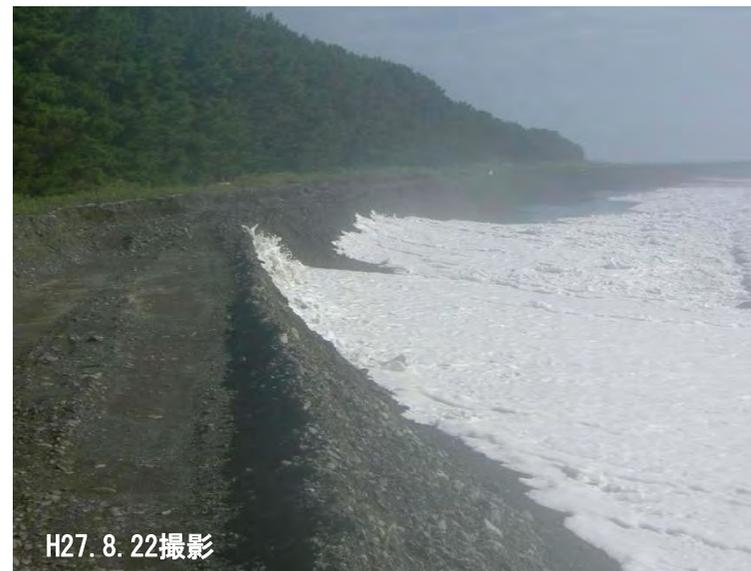
5号ヘッドランド下手

H27. 8. 20撮影

(緊急対策実施状況)

H27. 8. 22撮影

(平成27年台風16号による波浪状況)

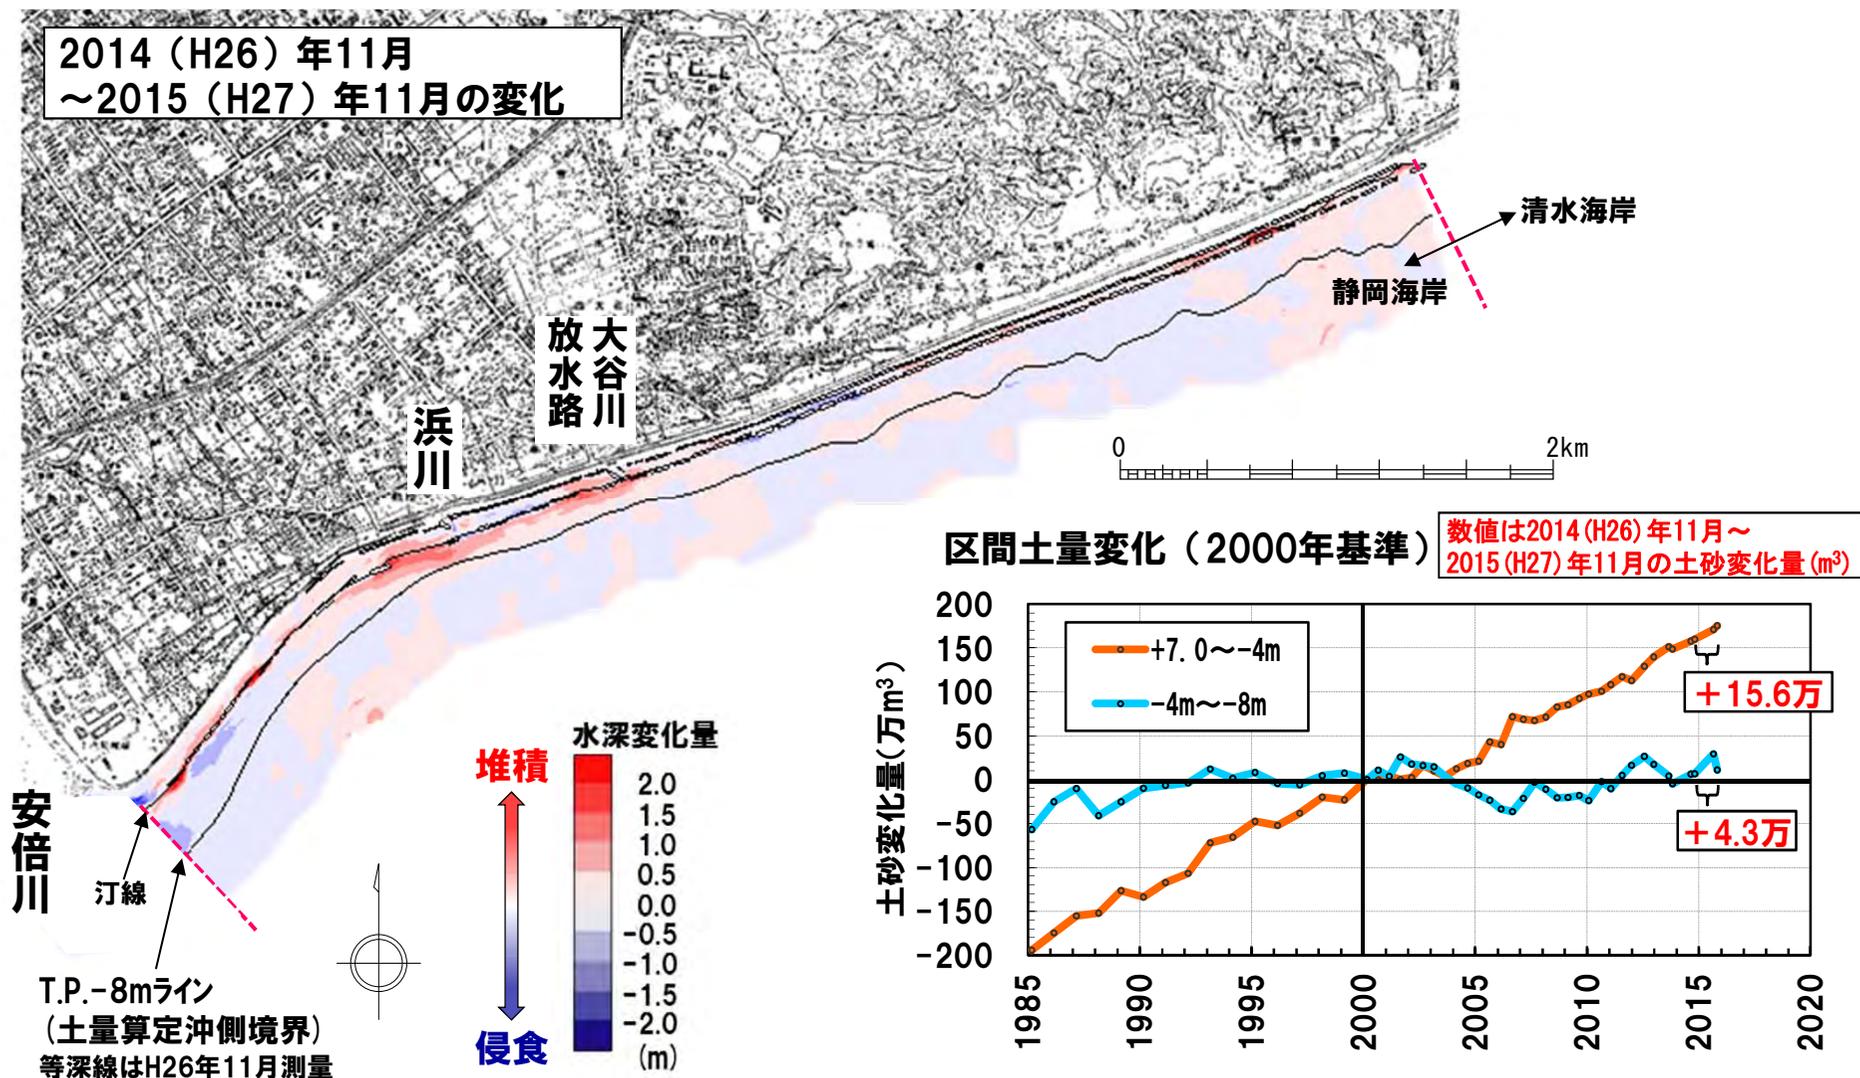
【静岡海岸の水深変化図】

■2014 (H26) 年11月～2015 (H27) 年11月の変化
 ・ 浜川河口右岸と大谷川放水路右岸の離岸堤沖側で堆積

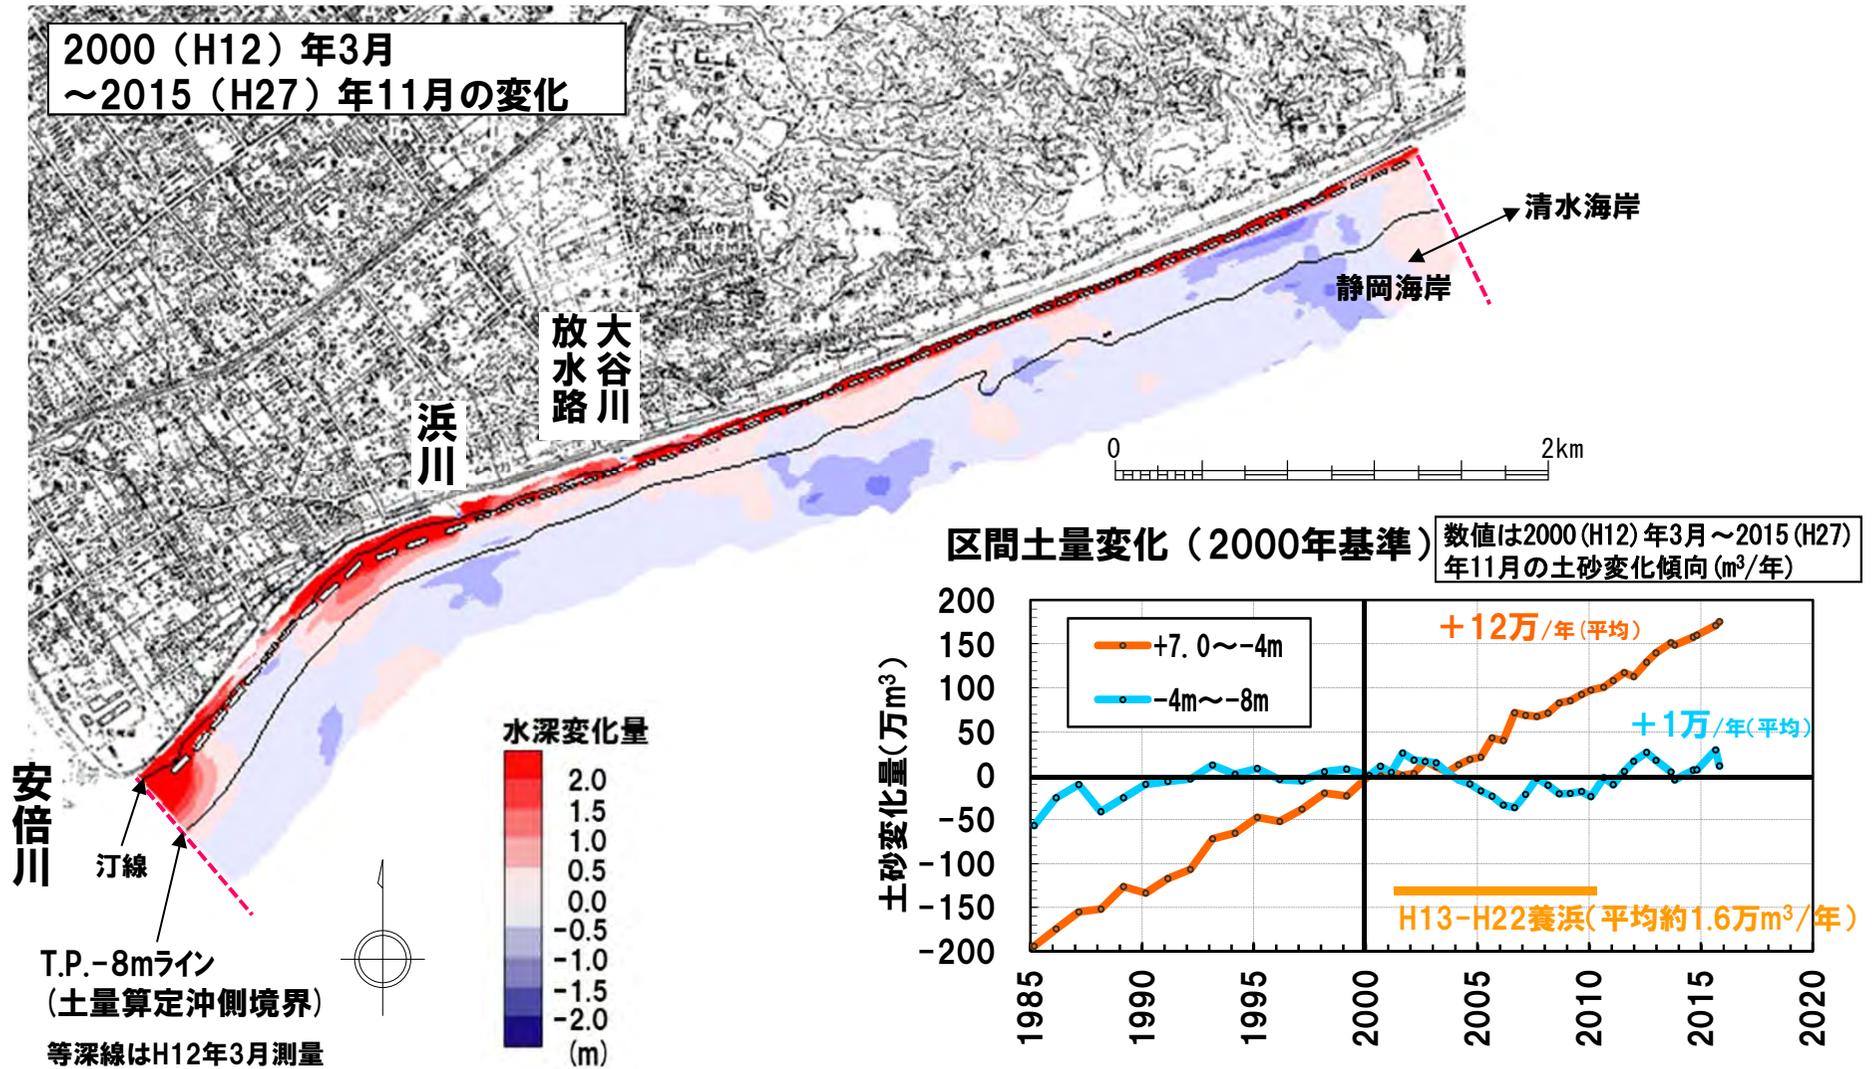
【静岡海岸の水深変化図】

- 2000 (H12) 年3月～2015 (H27) 年11月の変化
 - ・ 離岸堤背後で堆砂傾向
 - ・ 安倍川～浜川では離岸堤沖側でも堆積が見られる

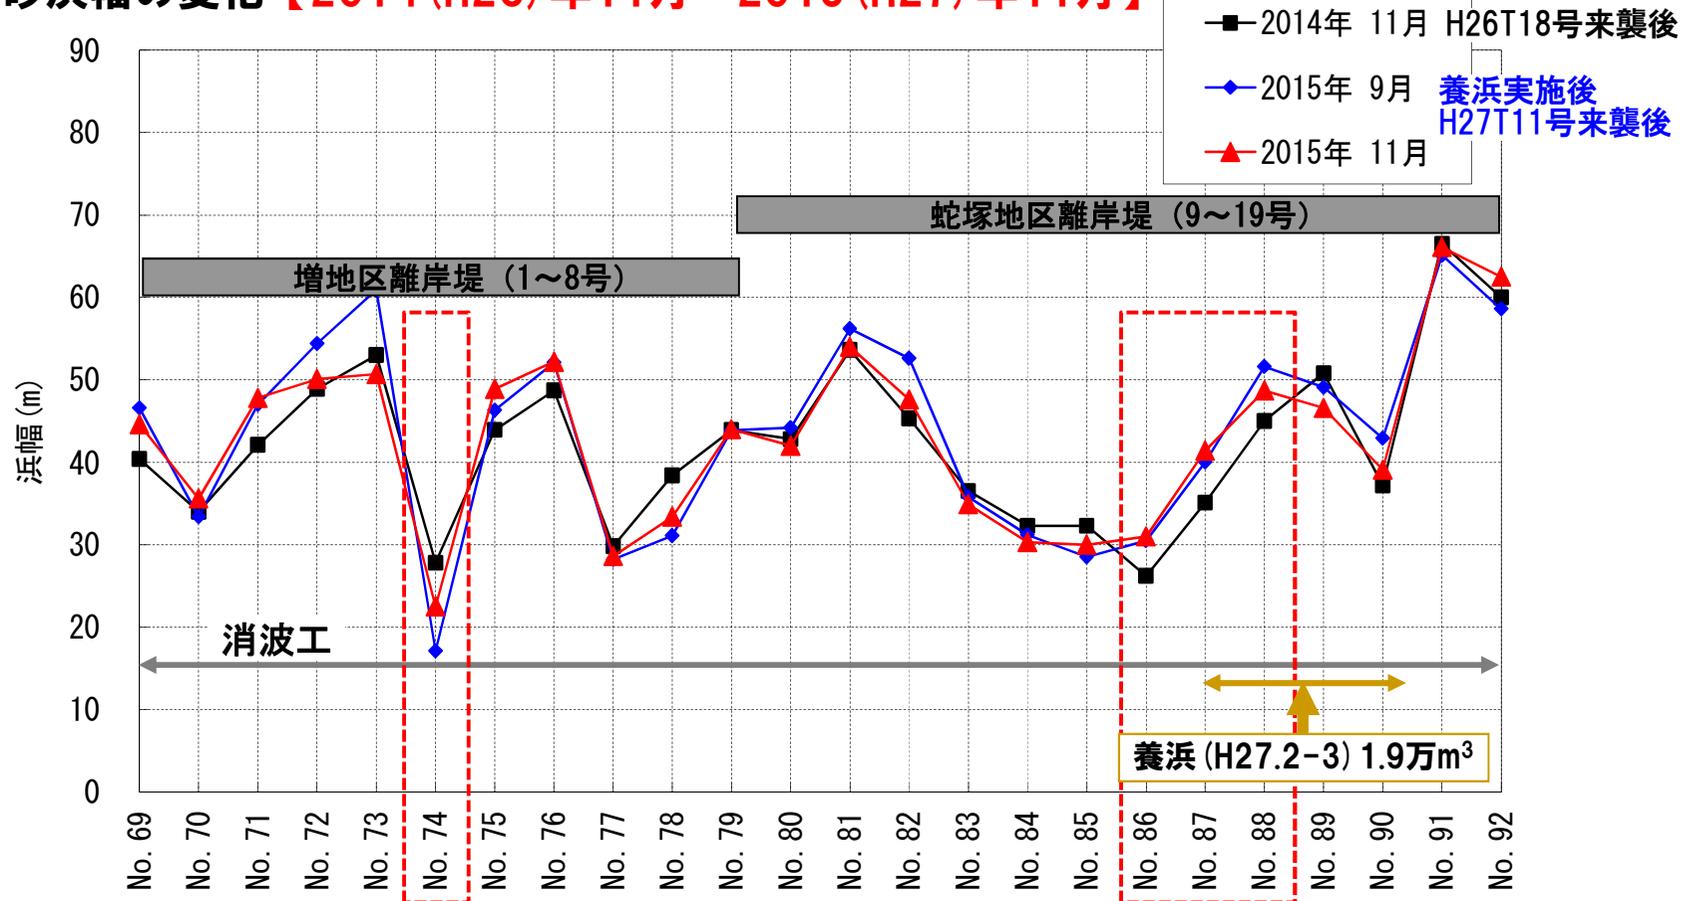
砂浜幅の変化【2014 (H26) 年11月～2015 (H27) 年11月】

- ・ サンドボディ促進養浜箇所の下手のNo.86～No.88で汀線が前進
- ・ 離岸堤開口部にあたるNo.74で汀線がわずかに後退

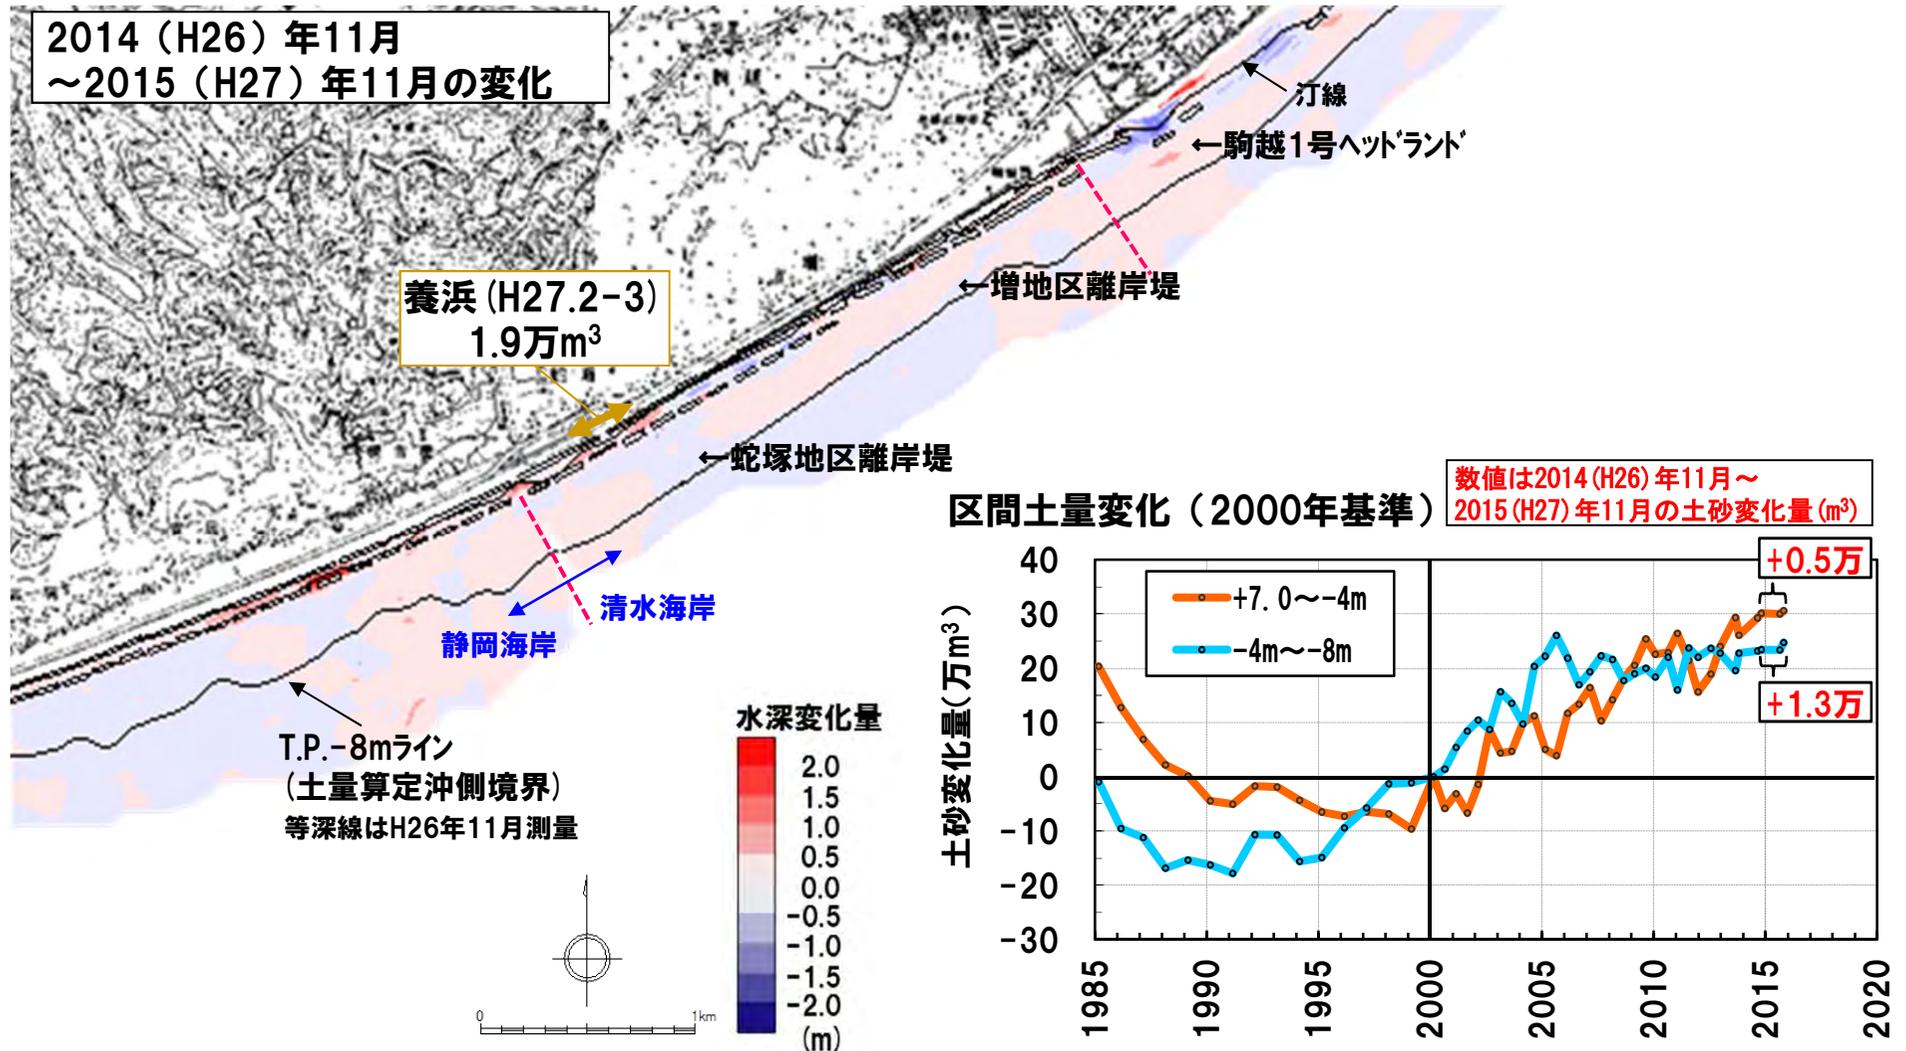
【静岡海岸～清水海岸離岸堤区間の水深変化図】

■2014 (H26) 年11月～2015 (H27) 年11月の変化

- ・ 養浜箇所の離岸堤背後で堆積が見られるが、他の箇所の変化は見られない
- ・ 局所的な侵食・洗掘など、危険箇所は見られない

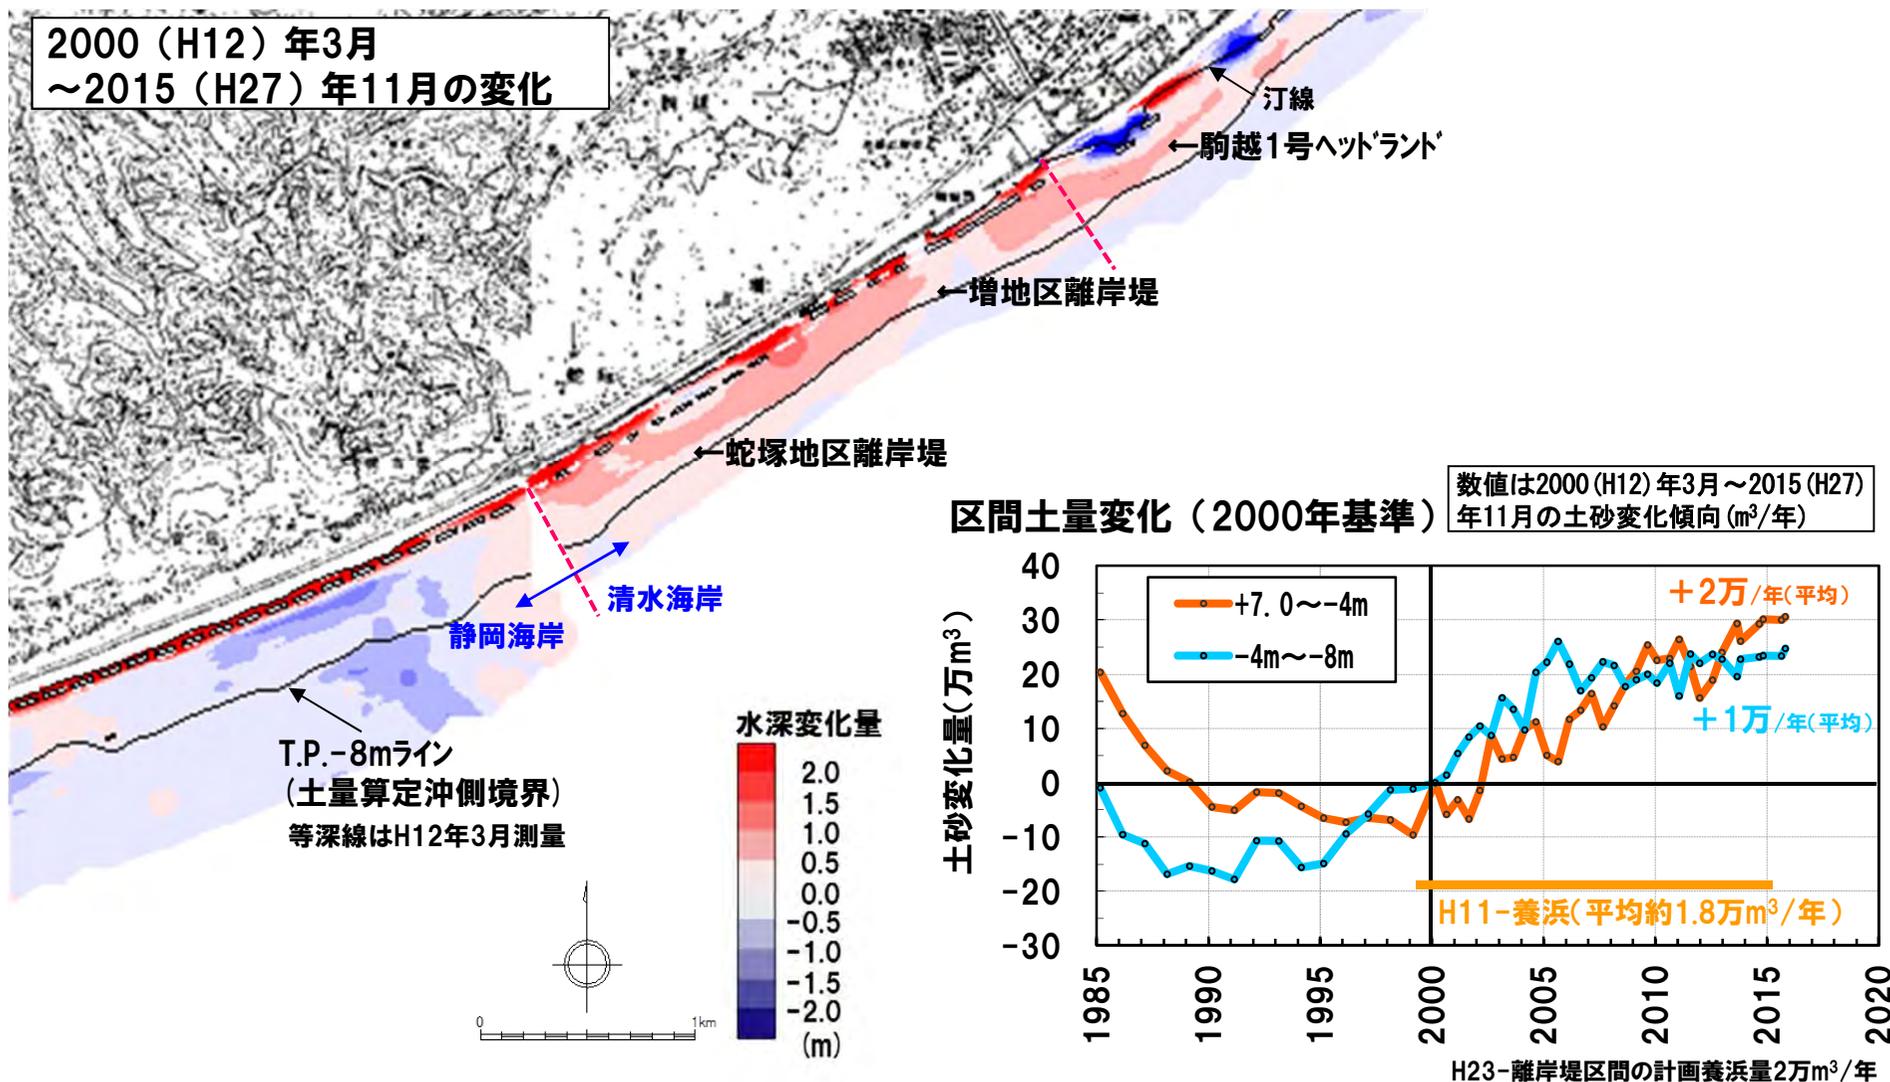
【静岡海岸～清水海岸離岸堤区間の水深変化図】

■2000 (H12) 年3月～2015 (H27) 年11月の変化

- ・ 離岸堤背後、沖側ともに堆積傾向であり2005 (H17) 年以降の土量変化は安定傾向
- ・ 1999 (H11) 年度から実施しているサンドバイパス養浜の効果がうかがえる

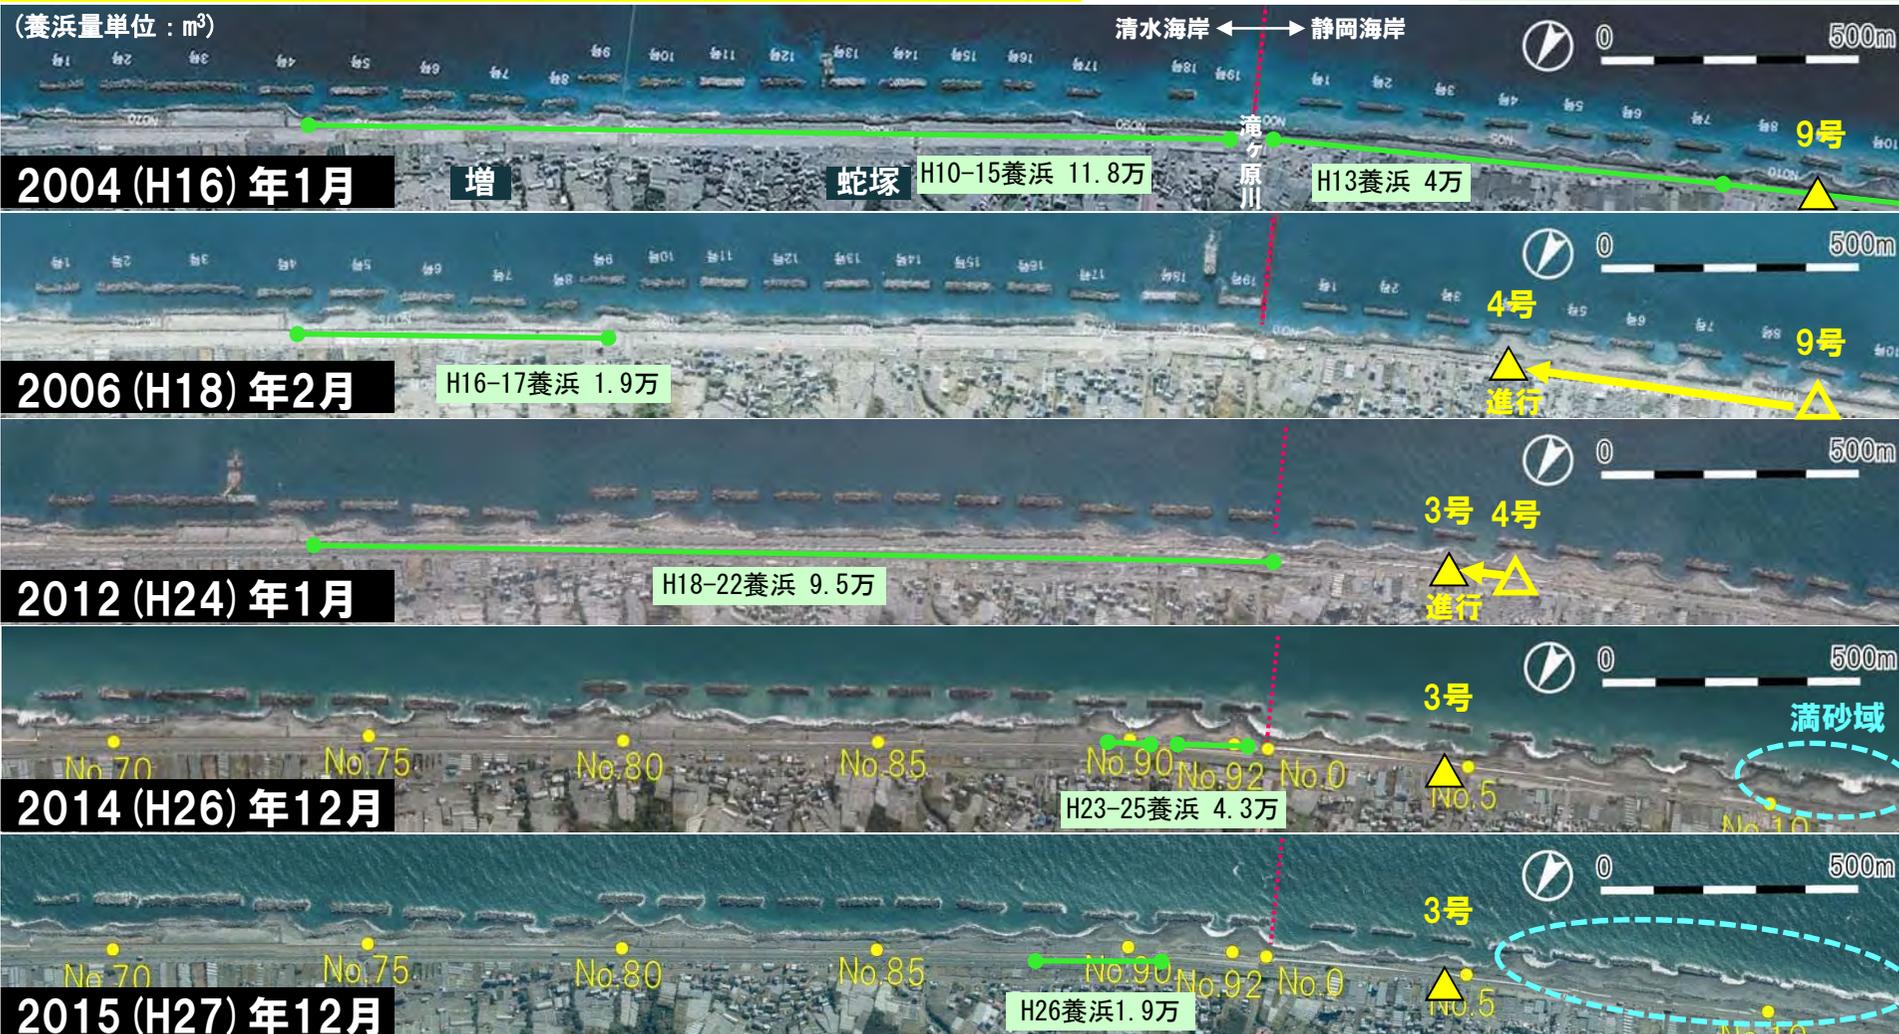
- ・ 2006（H18）年頃に大きく進行して以降、サンドボディ先端位置の進行は小さいが、静岡海岸の離岸堤背後の満砂域が清水海岸に向かって進行している。
- ・ 清水海岸の離岸堤区間ではサンドボディ促進養浜の実施により、汀線前進箇所が見られる。

△：サンドボディの先端位置(護岸～離岸堤間の半分まで砂浜が回復した位置)

養浜は実施年度と養浜量(m³)を表記

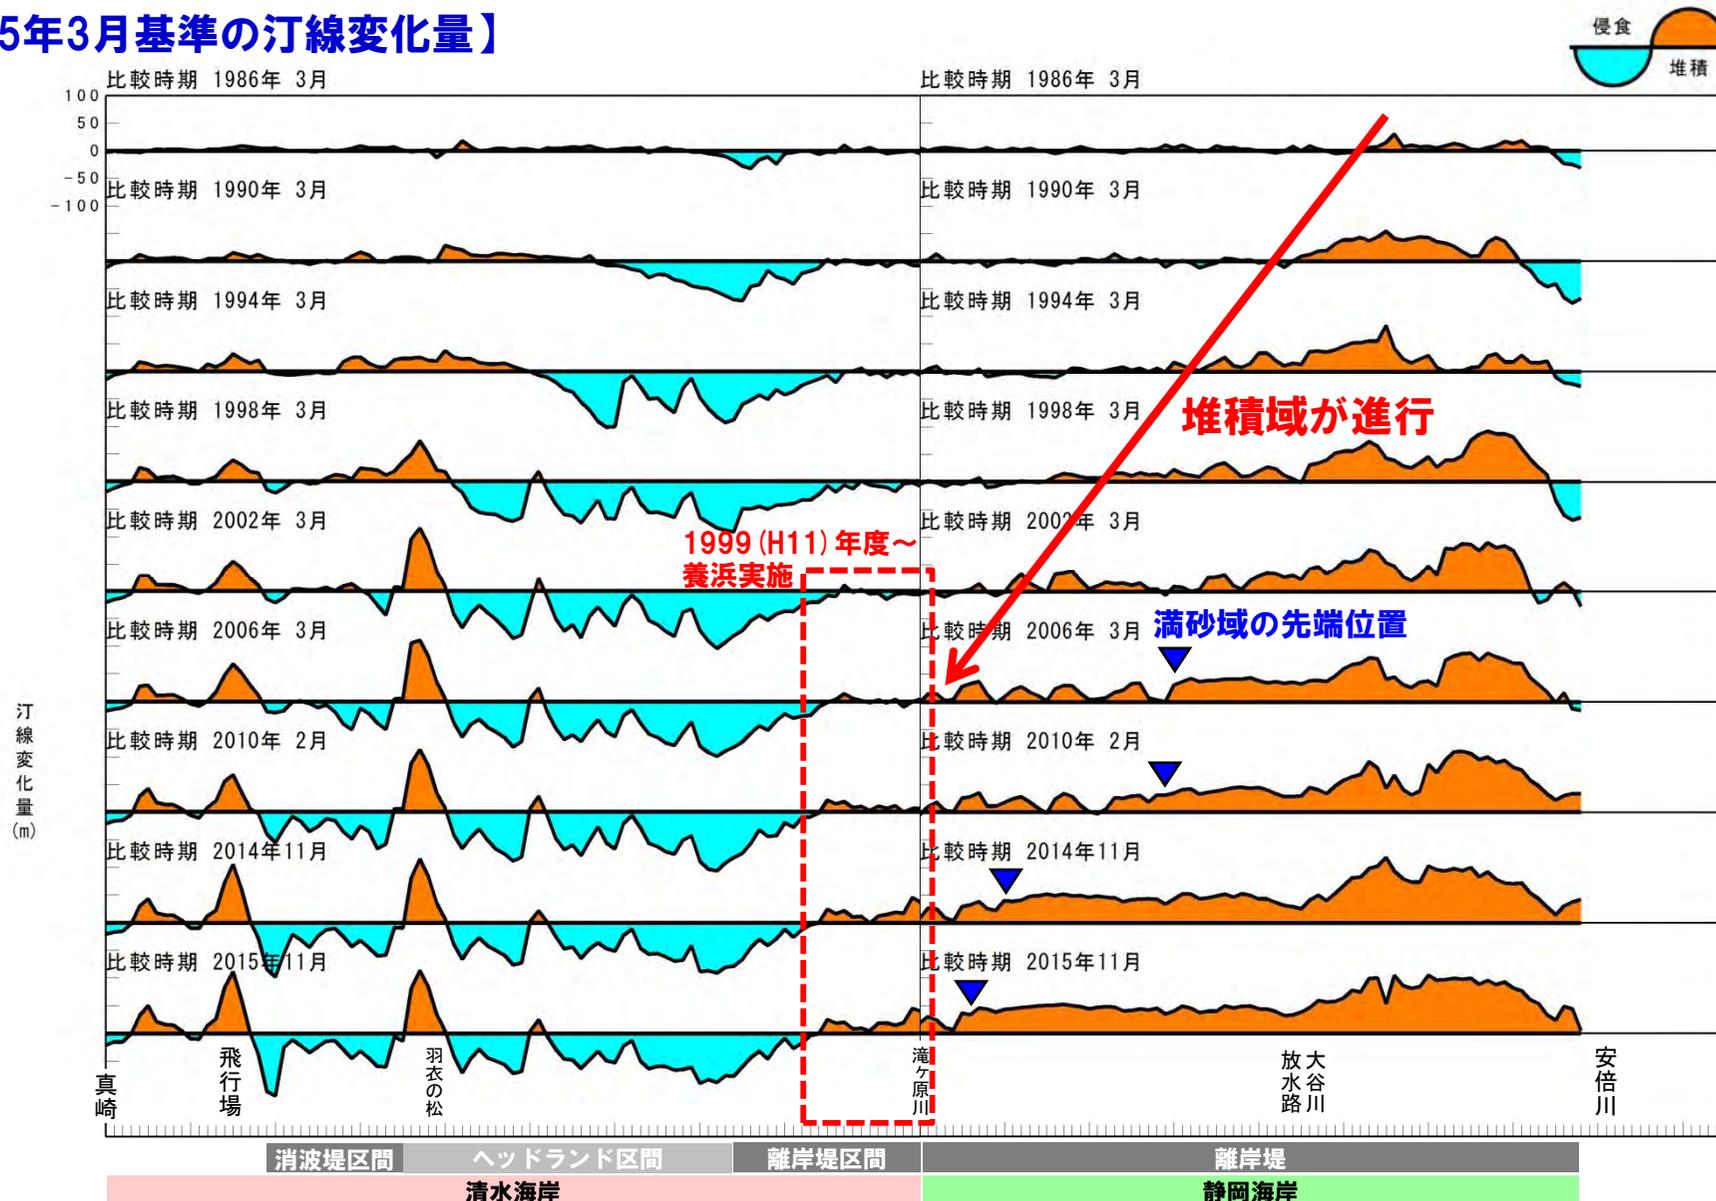
【1985年3月基準の汀線変化量】

- ・ 静岡海岸で堆積域が進行、離岸堤背後の満砂域が清水海岸に向かって進行している。
- ・ 清水海岸の離岸堤区間ではサンドボディ促進養浜の実施により、汀線前進箇所が見られる。

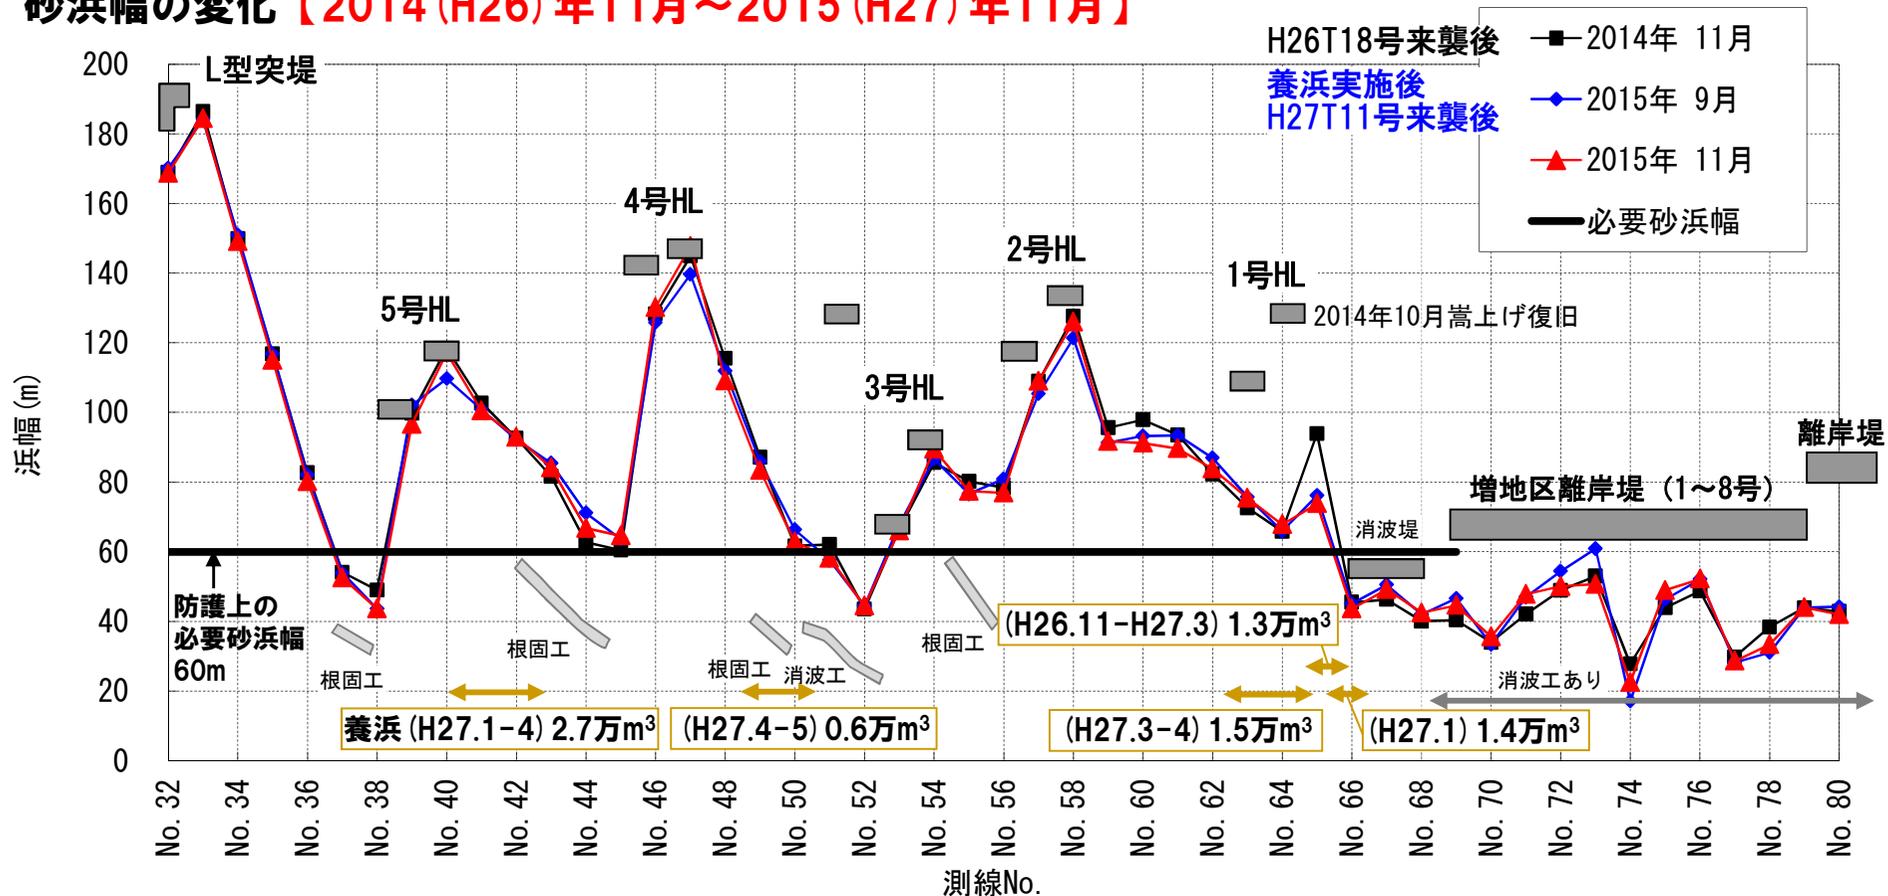
砂浜幅の変化【2014 (H26) 年11月～2015 (H27) 年11月】

- 1号ヘッドランド背後は嵩上げ復旧と養浜により2014年11月は浜幅は広いが、その後侵食し下手に供給
- 1号ヘッドランド上手、3号・5号ヘッドランド下手は必要砂浜幅60mを割り込んだ状態が続いている

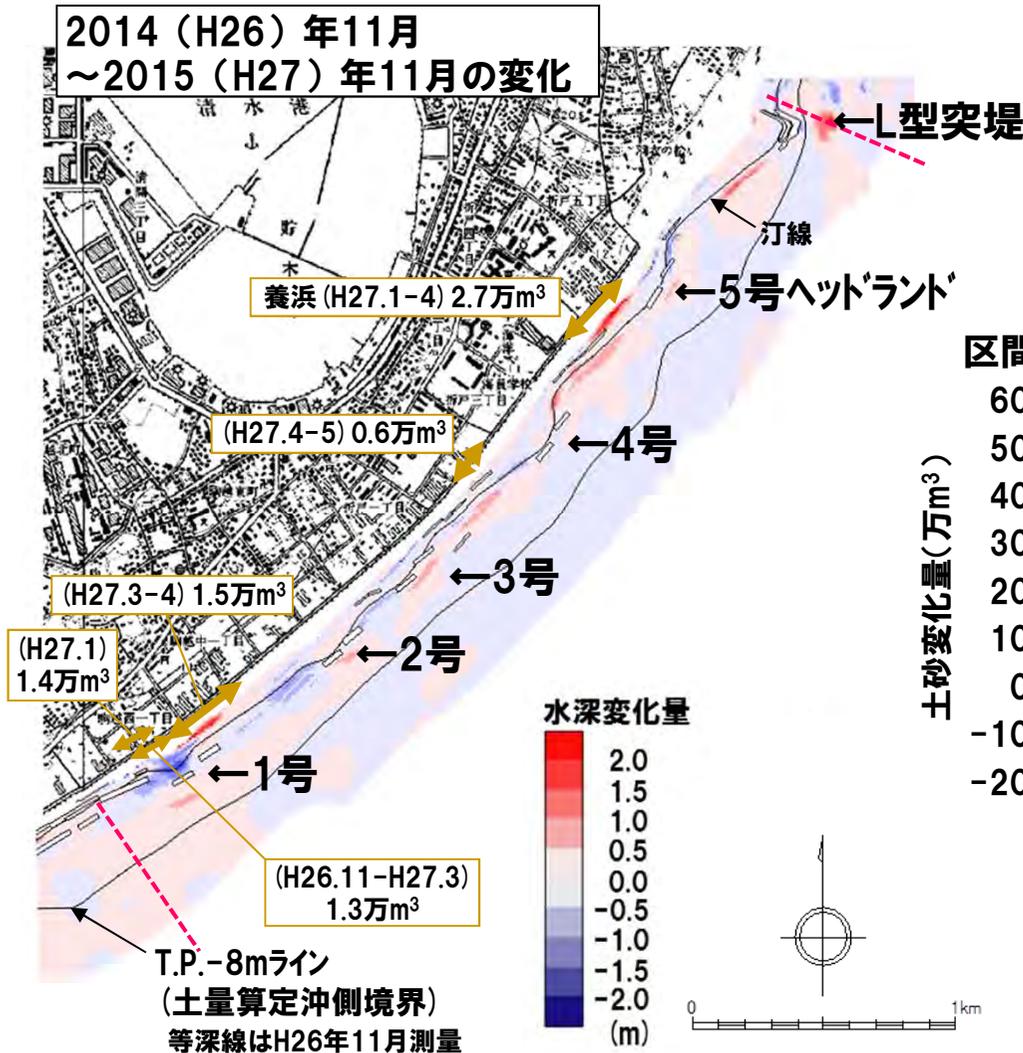
【ヘッドランド区間の水深変化図】

■2014 (H26) 年11月～2015 (H27) 年11月の変化

- ・1号ヘッドランドの背後で侵食
- ・水中部は顕著な侵食箇所は見られない

区間土量変化 (2000年基準)

数値は2014 (H26) 年11月～
2015 (H27) 年11月の土砂変化量 (m³)

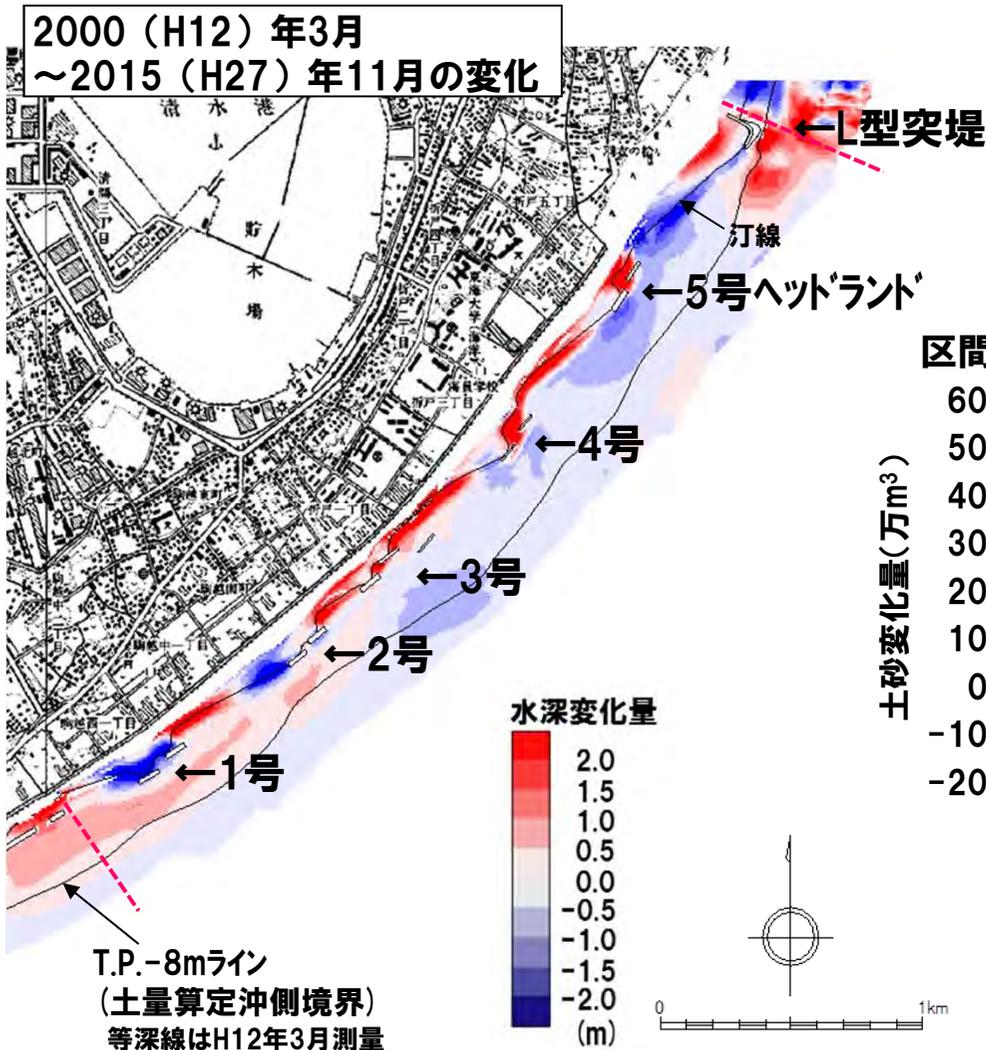
【ヘッドランド区間の水深変化図】

■2000 (H12) 年3月～2015 (H27) 年11月の変化

- ・1号ヘッドランド背後、2号ヘッドランド上手、5号ヘッドランド下手で侵食が見られる
- ・1998 (H10) 年度から実施しているサンドバイパス養浜により、区間全体の土量は標高-4m以浅で安定、一方、標高-4m以深では変動が大きく、やや侵食傾向である

区間土量変化 (2000年基準)

数値は2000 (H12) 年3月～2015 (H27) 年11月の土砂変化傾向 (m³/年)

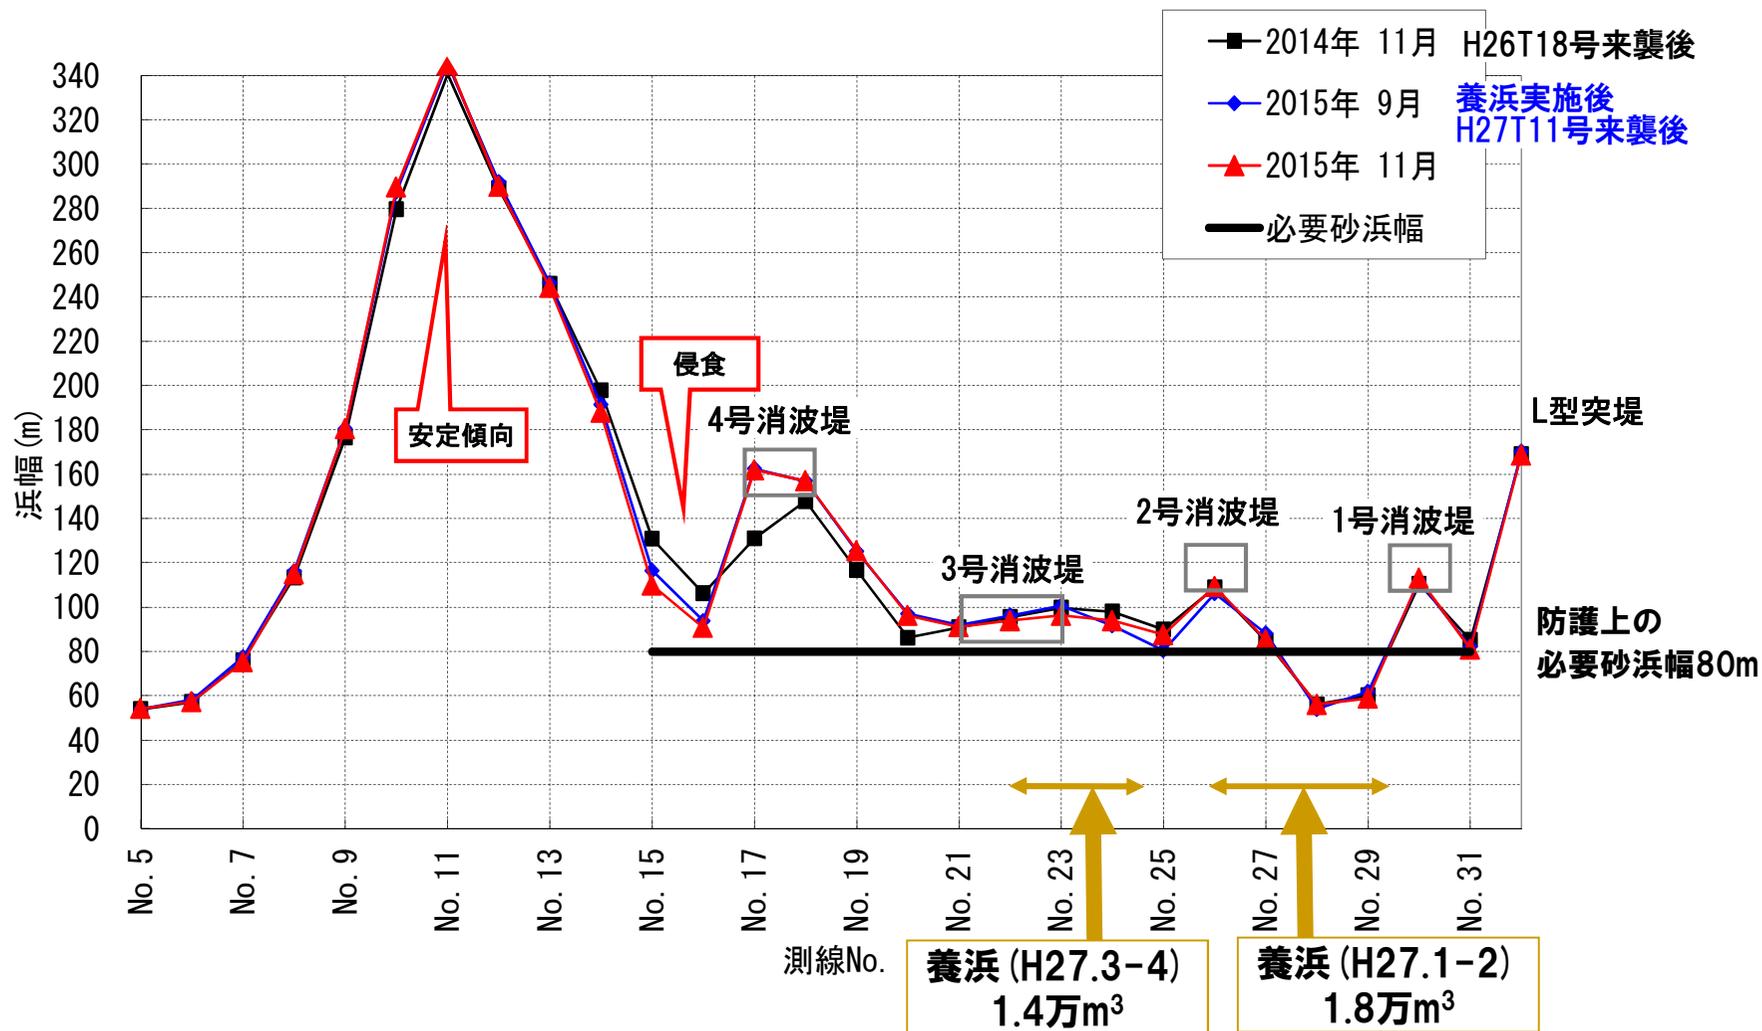
砂浜幅の変化【2014 (H26) 年11月～2015 (H27) 年11月】

- 1号消波堤下手は変化が少ないが、必要砂浜幅80mを割り込んでいる
- 4号消波堤下手で汀線が後退し、侵食傾向である

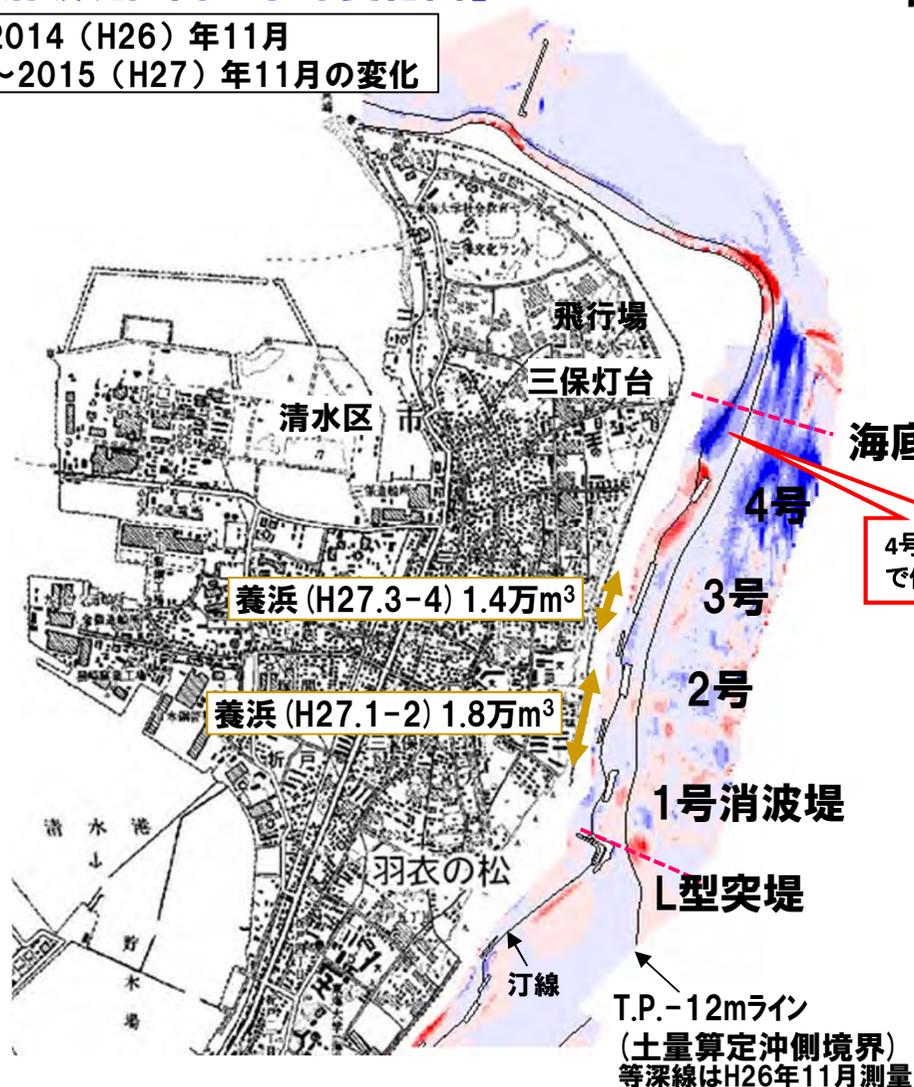
【消波堤区間の水深変化図】

■2014 (H26) 年11月～2015 (H27) 年11月の変化

- ・ 1～2号消波堤周辺の変化は少ない
- ・ 3号消波堤下手～4号消波堤の間で堆積が見られるが、4号消波堤の下手で侵食

2014 (H26) 年11月
～2015 (H27) 年11月の変化
