平成27年度 第2回 清水海岸侵食対策検討委員会

検討資料

平成28年2月26日

静岡県

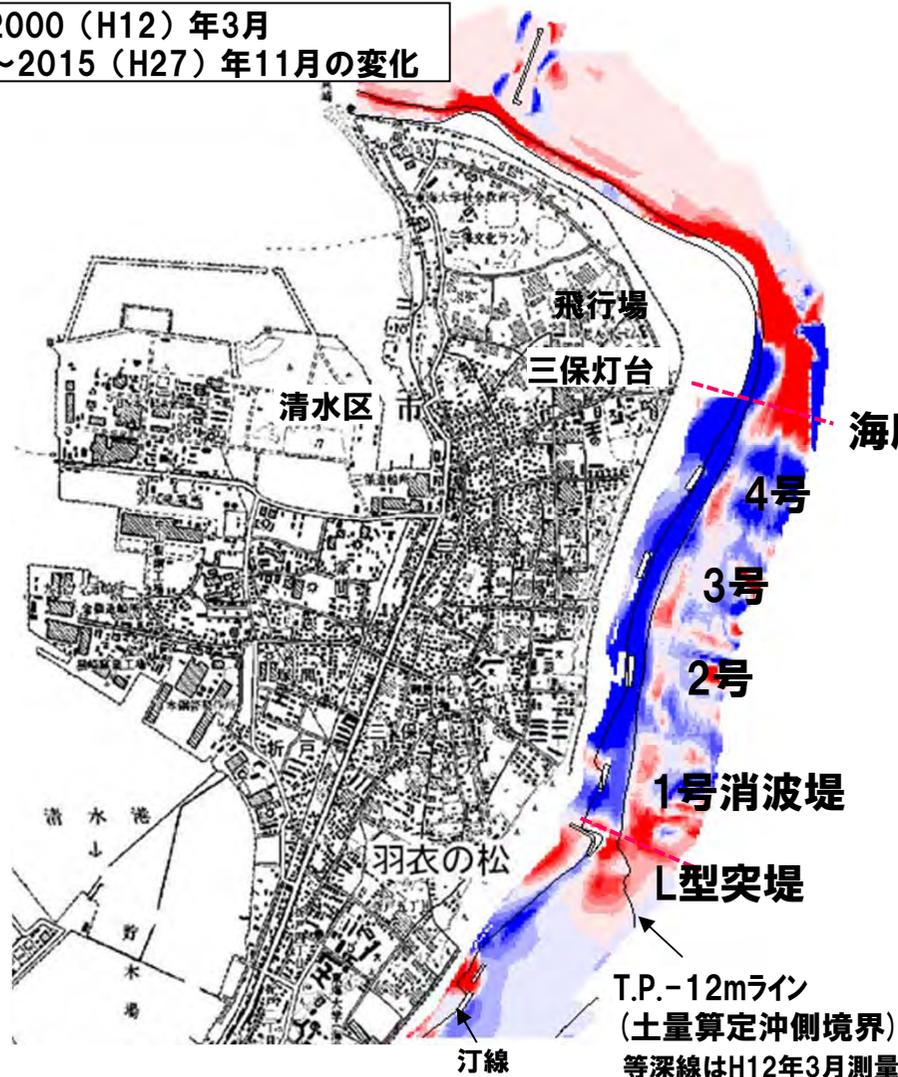
【消波堤区間の水深変化図】

■2000 (H12) 年3月～2015 (H27) 年11月の変化

- ・消波堤区間全体で侵食傾向
- ・2011 (H23) 年度から実施しているサンドリサイクル養浜により、2014年以降の土量変化は安定傾向

2000 (H12) 年3月
～2015 (H27) 年11月の変化

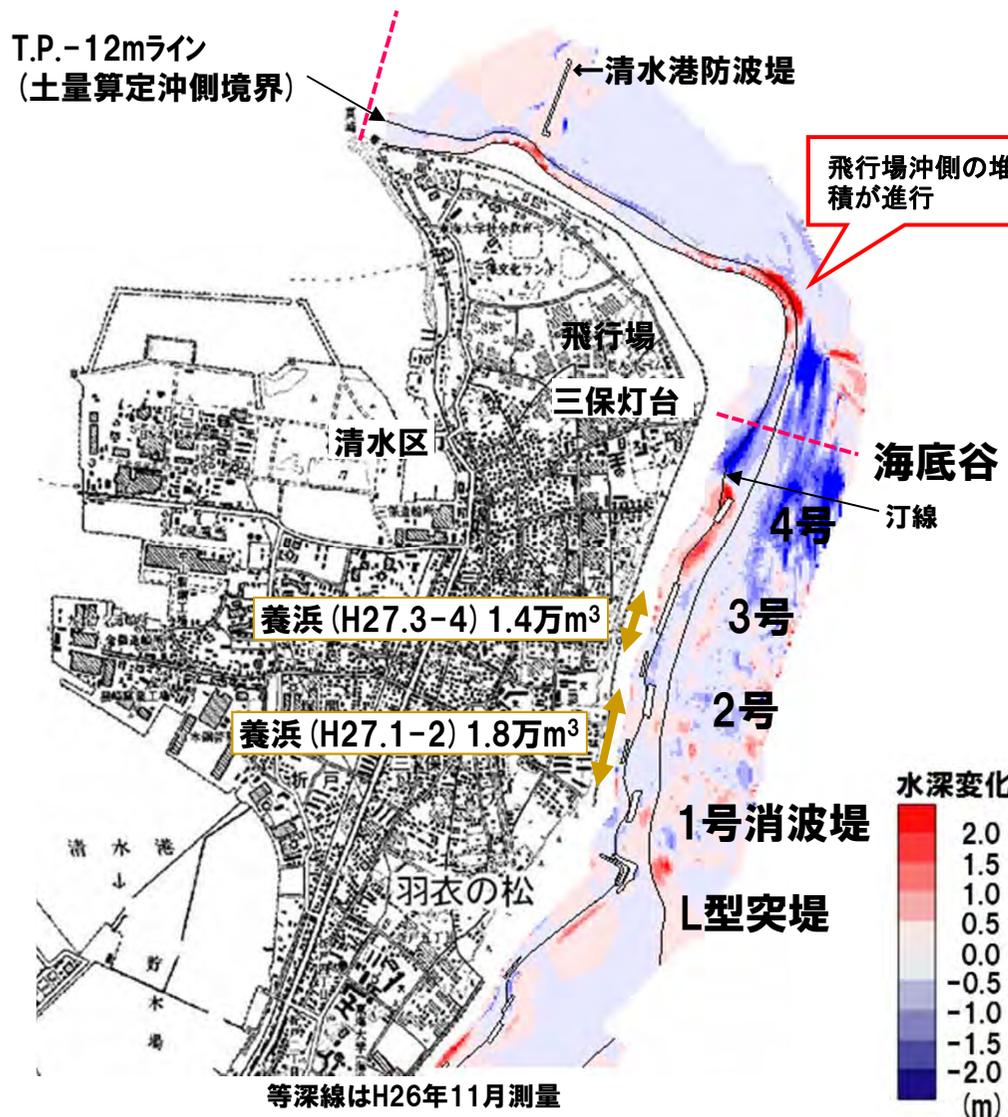
【消波堤区間下手の水深変化図】

■2014 (H26) 年11月～2015 (H27) 年11月の変化
 ・飛行場沖側の堆積が進行

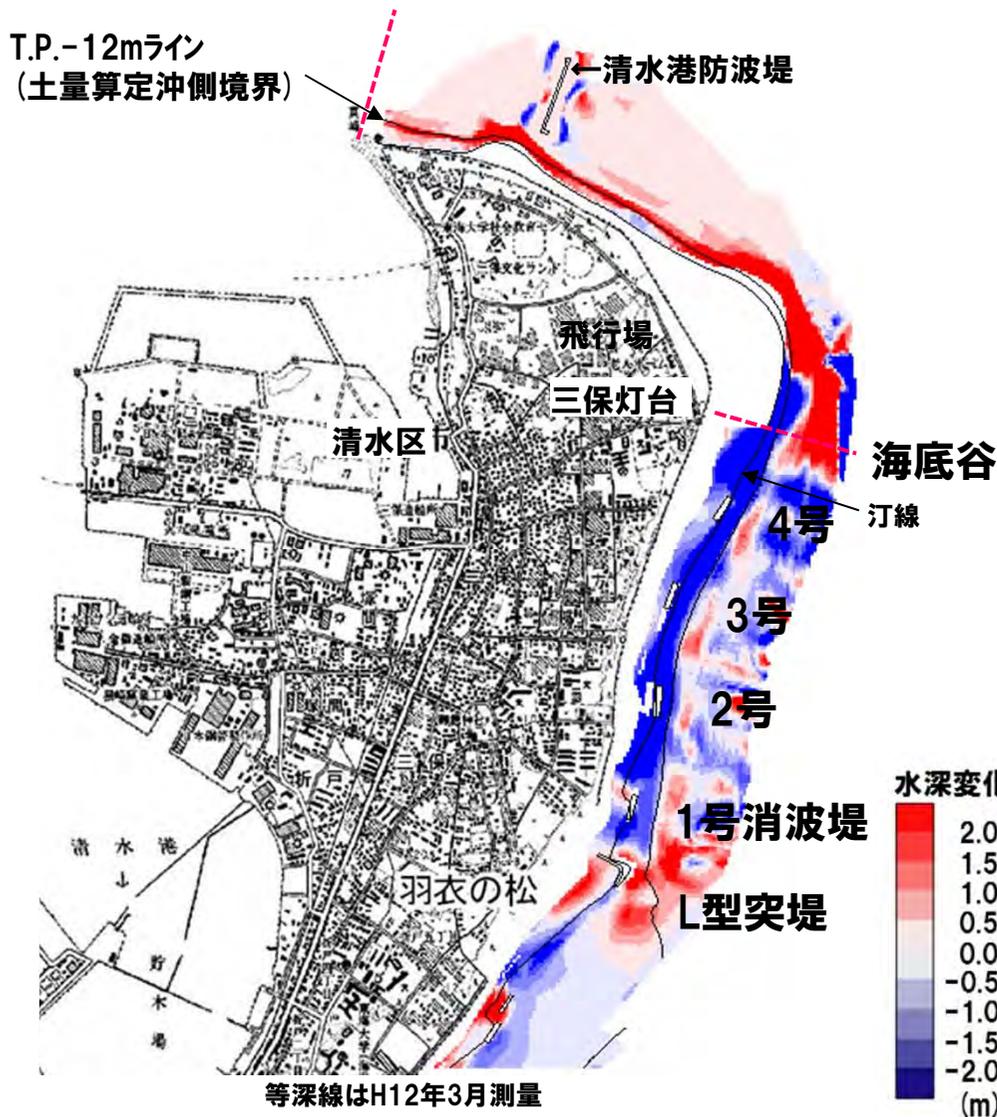
【消波堤区間下手の水深変化図】

■2000 (H12) 年3月～2015 (H27) 年11月の変化
 ・飛行場沖側の堆積が進行、飛行場下手も堆積傾向

数値は2000 (H12) 年3月～2015 (H27) 年11月の土砂変化傾向 (m³/年)

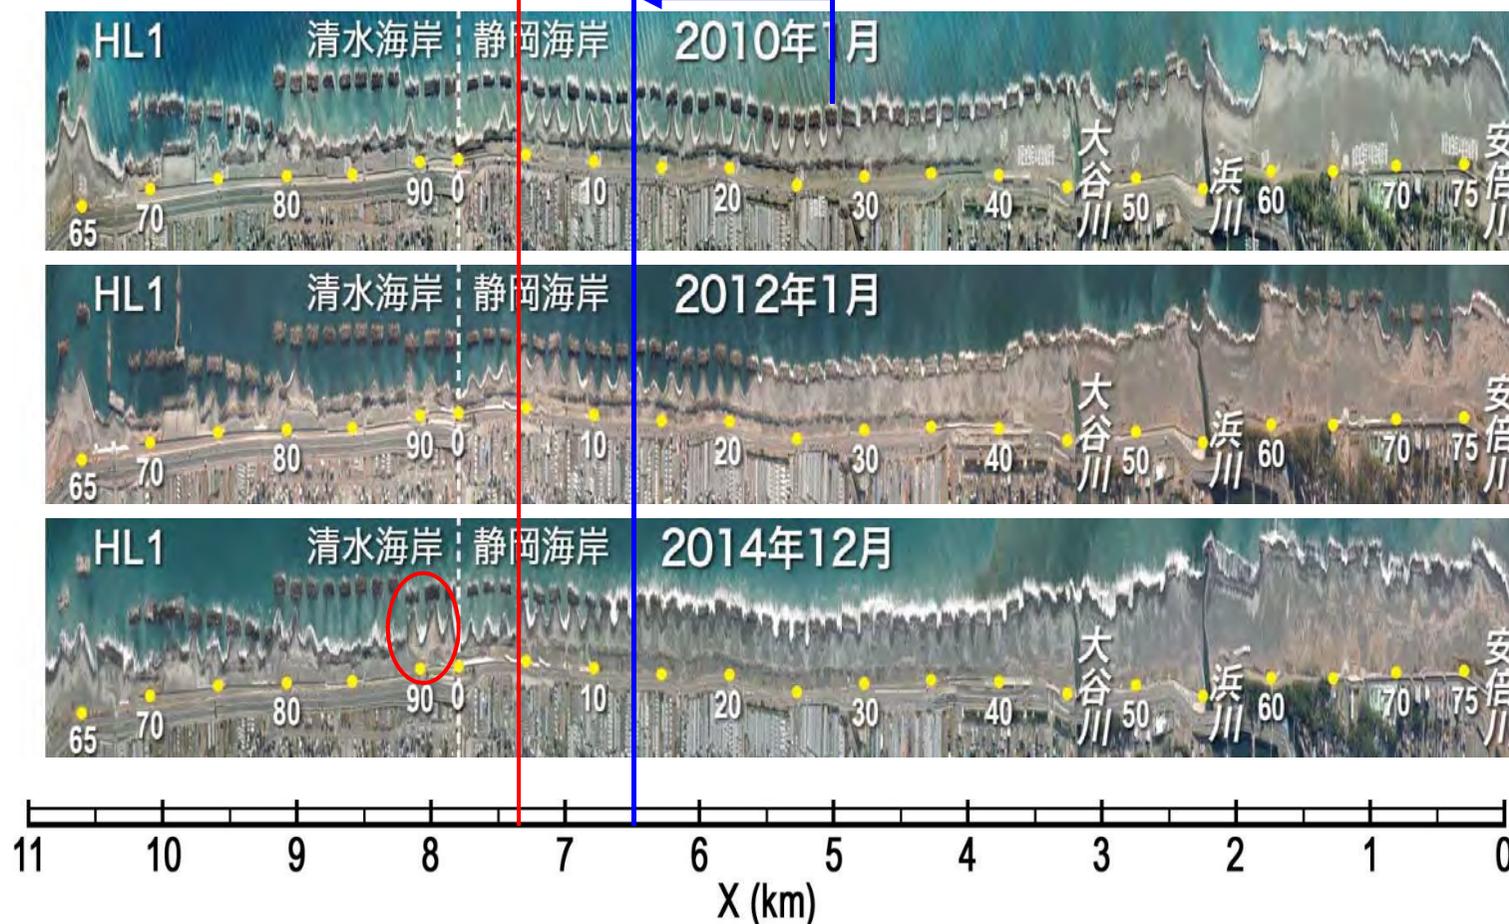
- 離岸堤背後の土砂が満砂状態の先端位置の移動速度は300m/年※である。
- 舌状砂州が発達する区域の先端位置の進行はほとんど見られず※、過去に解析されたサンドボディ先端部の移動速度260m/年と比べて低下している。
- ただし、No. 90付近はサンドボディ促進養浜の効果により、舌状砂州の発達が見られる。

※2010年から2014年の5年間の平均速度

サンドボディ移動速度 進行はほとんど見られない 300m/年 (=1,500m/5年)
X=6.5km 5.0km

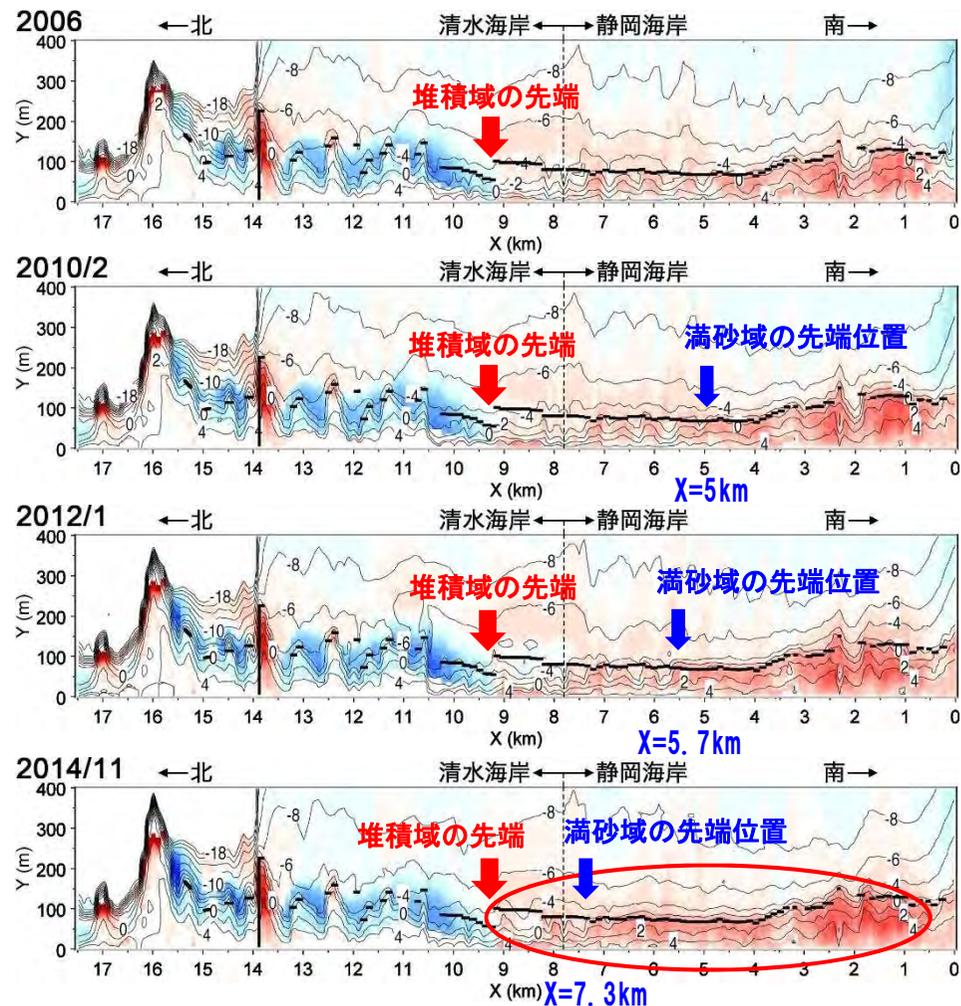
展開座標による静岡・清水海岸の地形変化
(1985年基準:2006年～2014年)

◆広域の地形変化特性（2006年～2014年）

- サンドボディの満砂域の先端（北端）は、2010/2、2012/1、2014/11でそれぞれ $X=5\text{km}$ 、 5.7km 、 7.3km と北向きに広がるとともに、 -2m の等深線が離岸堤の沖側まで移動し、離岸堤沖の地盤が浅くなった。
- 離岸堤背後の土砂の堆積域の先端が $X=9.2\text{km}$ にあってほとんど動いていないように見えるが、離岸堤背後の堆積域は時間経過とともに沖向きに拡大し、離岸堤背後の地盤高が全体に上昇している。
- サンドボディ（堆積域）は着実に北側に移動しているといえる。

離岸堤背後の地盤高が全体的に上昇

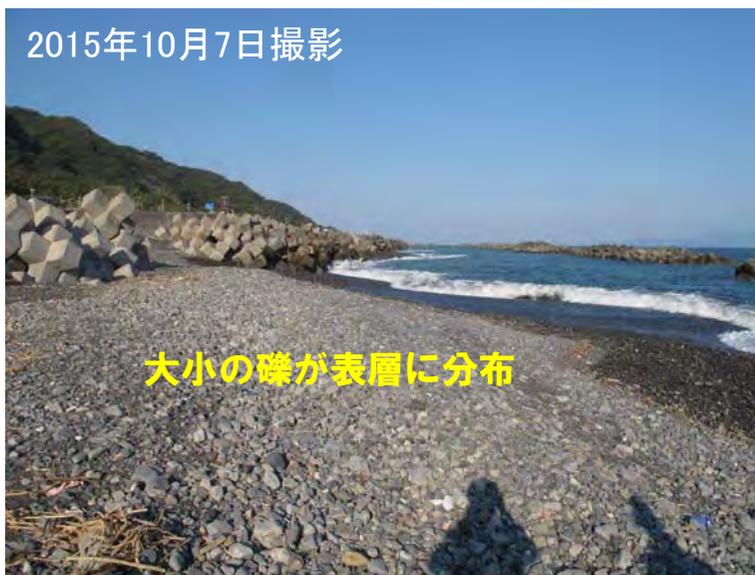
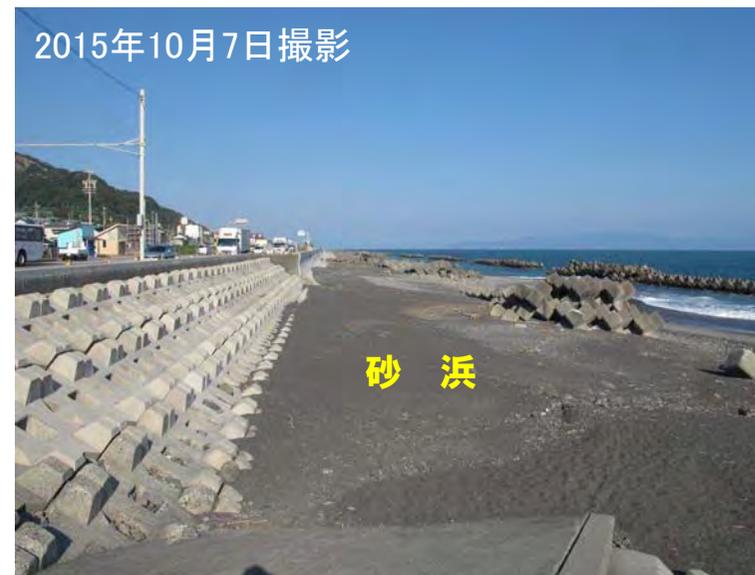
- サンドボディ先端部付近で、安倍川からの養浜土砂を投入している海浜（b）は、**養浜材として投入した大小の礫が表層に分布**、自然の供給土砂で形成される海浜（a）の構成材料と大きく異なる。
- 投入した養浜材には安倍川下流域の堆積土砂を用いているが、**礫が80%程度を占めている**。

(b) 滝ヶ原川下手（河口から北に390m地点）の堆積域の前浜

(a) 滝ヶ原川上手（河口から南に350m付近）の砂浜

養浜材には安倍川下流域の堆積土砂を用いているが礫が80%程度占めている。

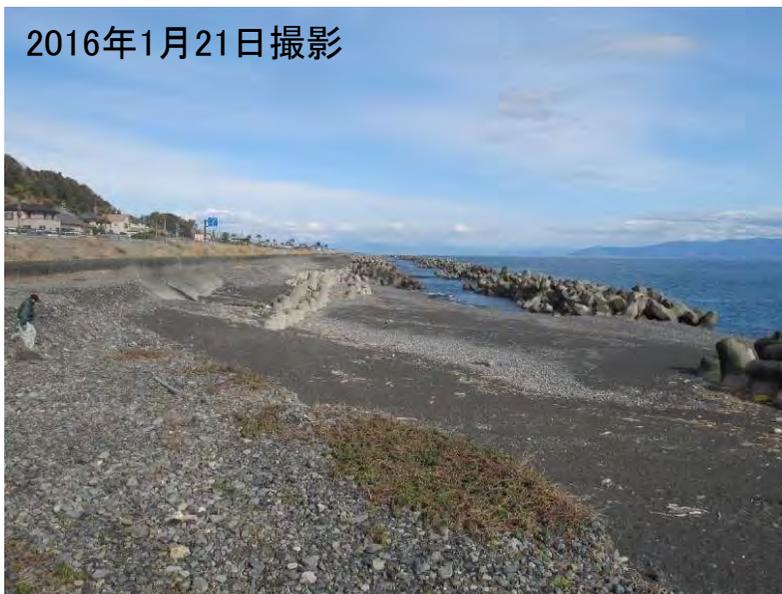
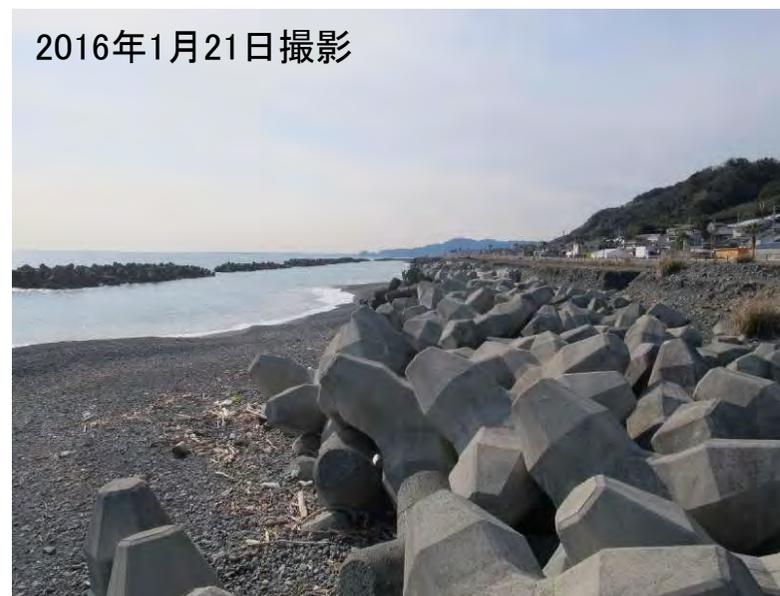
➤ 今後、サンドボディの到達、北側への進行が予想される1～16号の離岸堤間は、**離岸距離に段差があること**から、一時的に下手側海浜への漂砂供給が停滞するなど、**汀線際の沿岸漂砂の下手側への移動に影響が生じる可能性がある。**

離岸堤背後の水域が狭く、汀線際の沿岸漂砂は動きにくい。また、離岸距離が小さく、背後は堆砂しやすい。

離岸堤背後の水域が広く、汀線際の沿岸漂砂が比較的動きやすい。そのため、離岸堤背後の堆積域の進行に時間を要する。

(A) 9号離岸堤背後から沿岸漂砂下手側(北)を望む

(B) 10号離岸堤背後から沿岸漂砂上手側(南)を望む

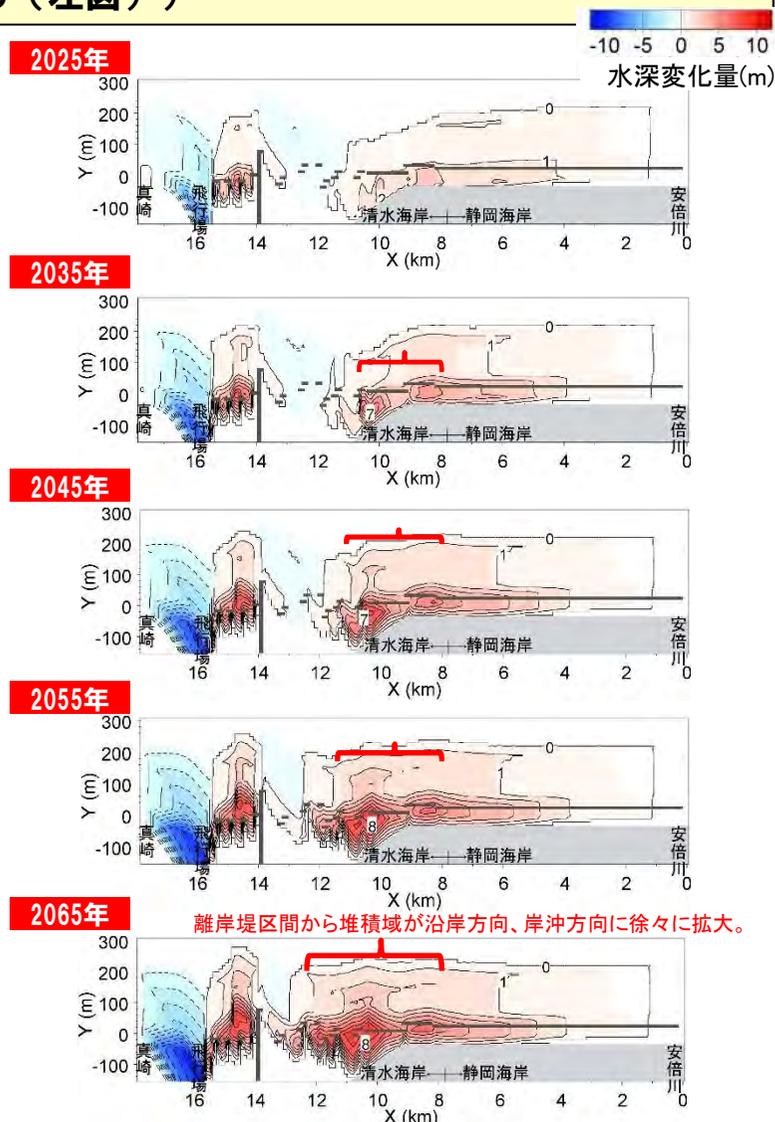
【現状の養浜計画を継続した場合】

- 離岸堤区間の堆積は進行、2025年までにヘッドランド区間の汀線が前進し始める（左図）
（50年後には、ほぼ全域で1983年当時の汀線位置に回復する（左図））

50年後には、ほぼ全域で1983年当時の汀線位置に回復

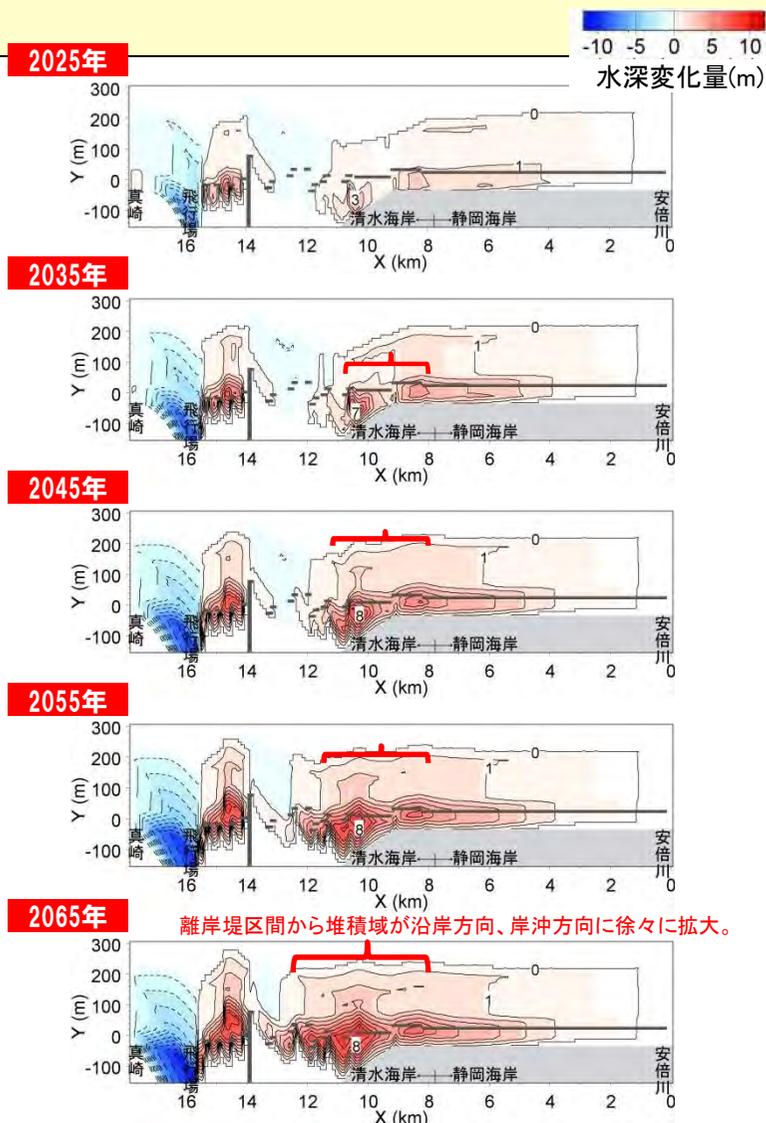
【離岸堤を改良（沖出しや嵩下げ）し、現状の養浜計画を継続した場合】

- 現行計画と同様に、離岸堤区間の堆積は進行、2025年までにヘッドランド区間の汀線が前進し始める
- 現行計画と比べ、2025年時のヘッドランド区間の汀線前進量が大きい
(50年後には、ほぼ全域で1983年当時の汀線位置に回復する。)

2025年までにヘッドランド区間の汀線が前進し始める。

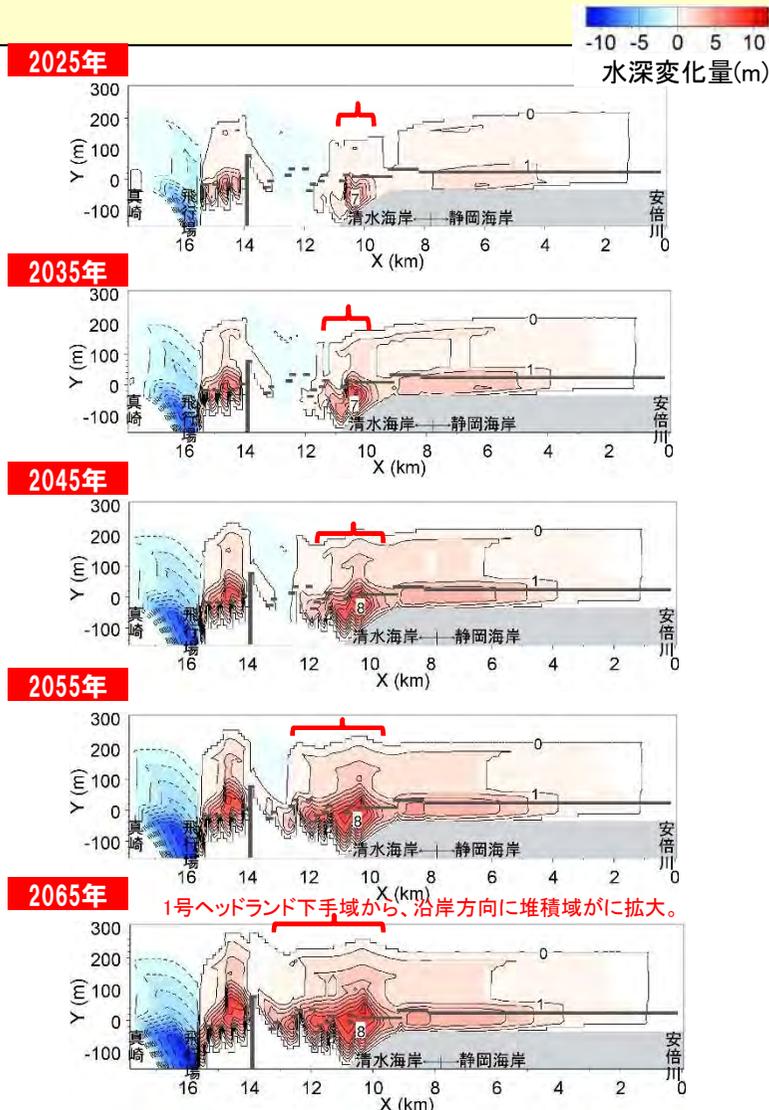
【現状の養浜計画の配分を変更した場合】

- 現行計画と同様に、離岸堤区間の堆積は進行、2025年までにヘッドランド区間の汀線が前進し始める（左図）。
- 現行計画と比べ、離岸堤区間の汀線前進量は少ないものの、ヘッドランド区間の汀線前進量は大きい。（40～50年後には、ほぼ全域で1983年当時の汀線位置に回復する。）

2025年までにヘッドランド区間の汀線が前進し始める。

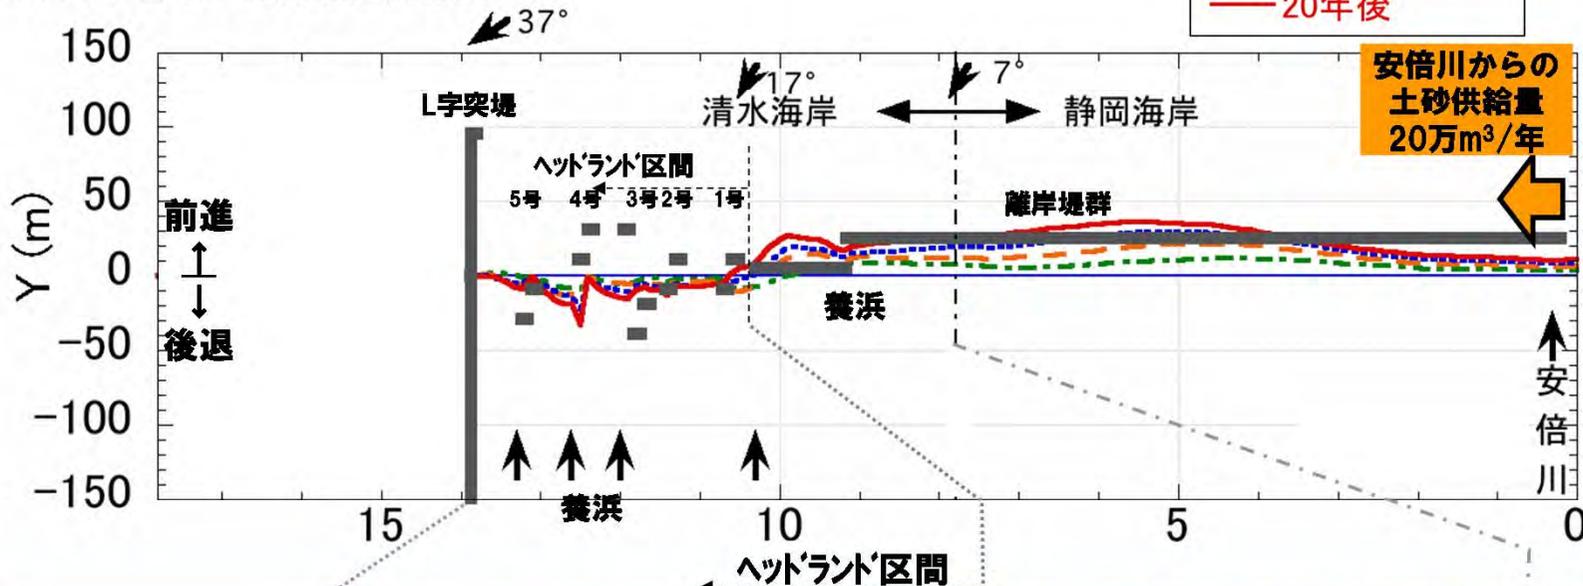
2010年基準の汀線位置変化図

【予測計算：安倍川からの土砂供給量が現状の20万m³/年の場合】

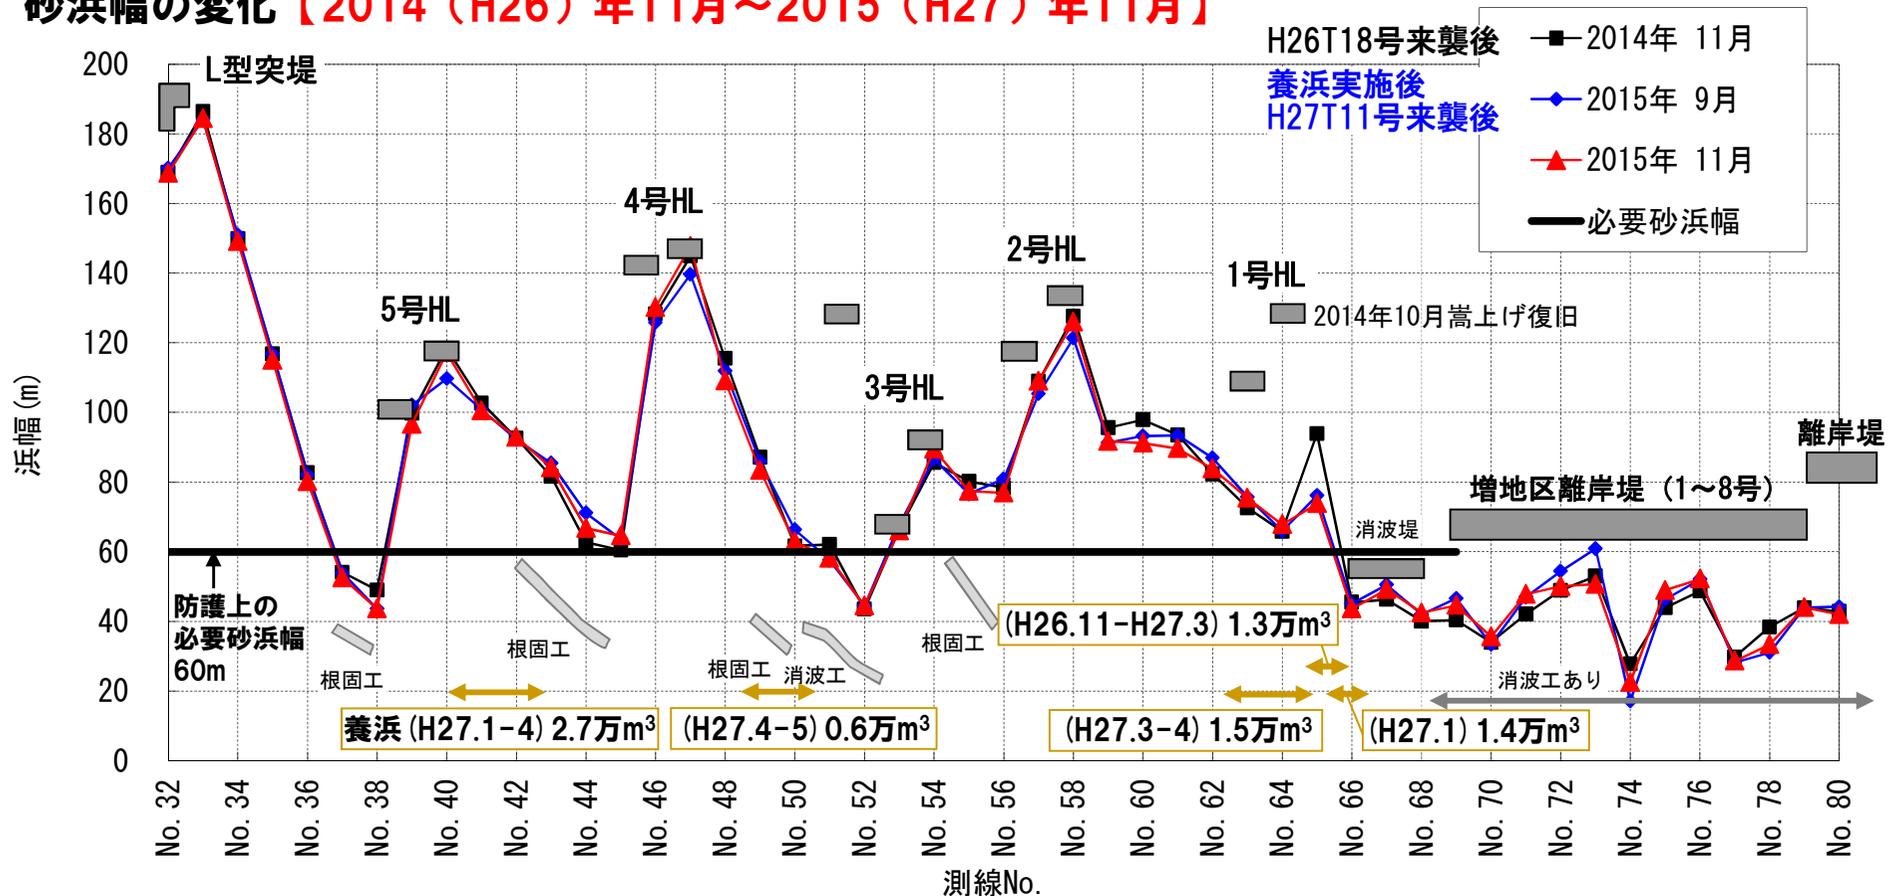
砂浜幅の変化【2014 (H26) 年11月～2015 (H27) 年11月】

- 1号ヘッドランド背後は嵩上げと養浜により2014年11月は浜幅は広いが、その後侵食し下手に供給
- 1号ヘッドランド上手, 3号・5号ヘッドランド下手は必要砂浜幅60mを割り込んだ状態が続いている

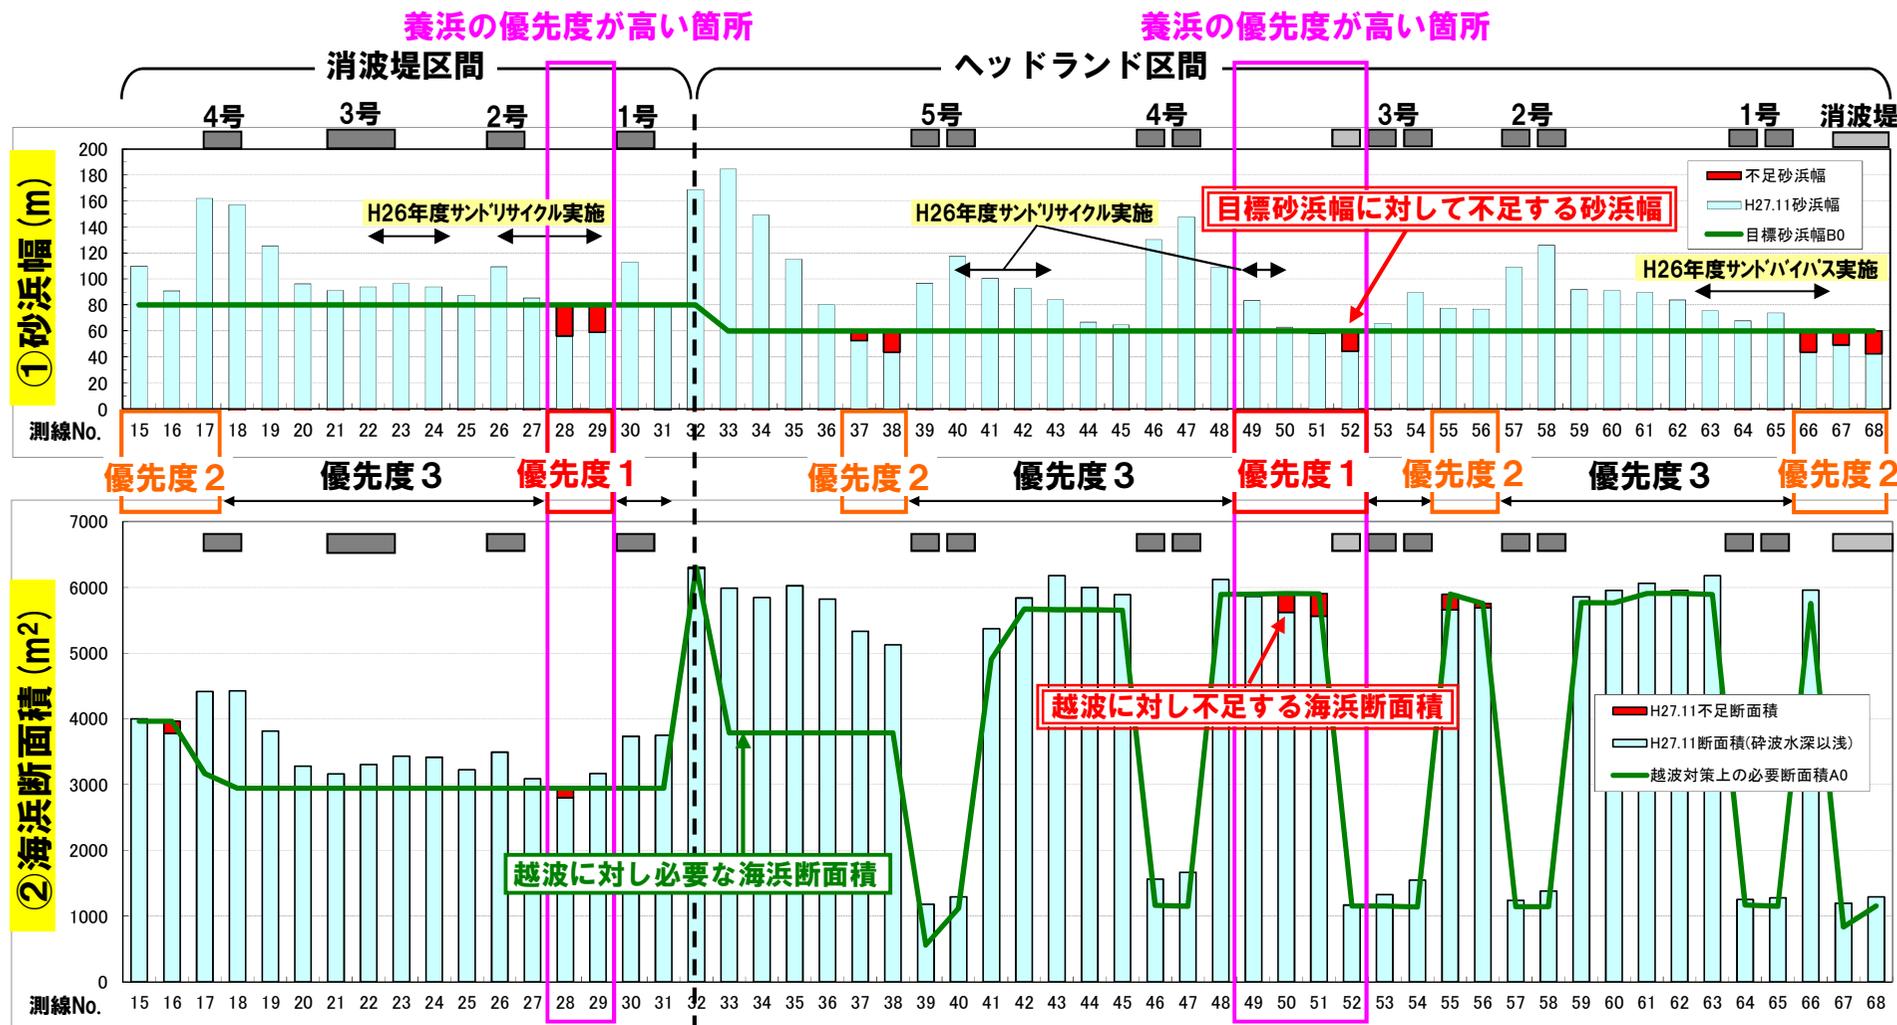
設定した2つの指標に基づき、最新のモニタリング結果から次回の養浜実施箇所の優先度を決定する。

⇒必要砂浜幅と必要断面積がともに不足する「3号ヘッドランド下手」の優先度が最も高い

指標・・・①砂浜幅が必要砂浜幅に対し不足している箇所、②越波に対し海浜断面積が不足している箇所

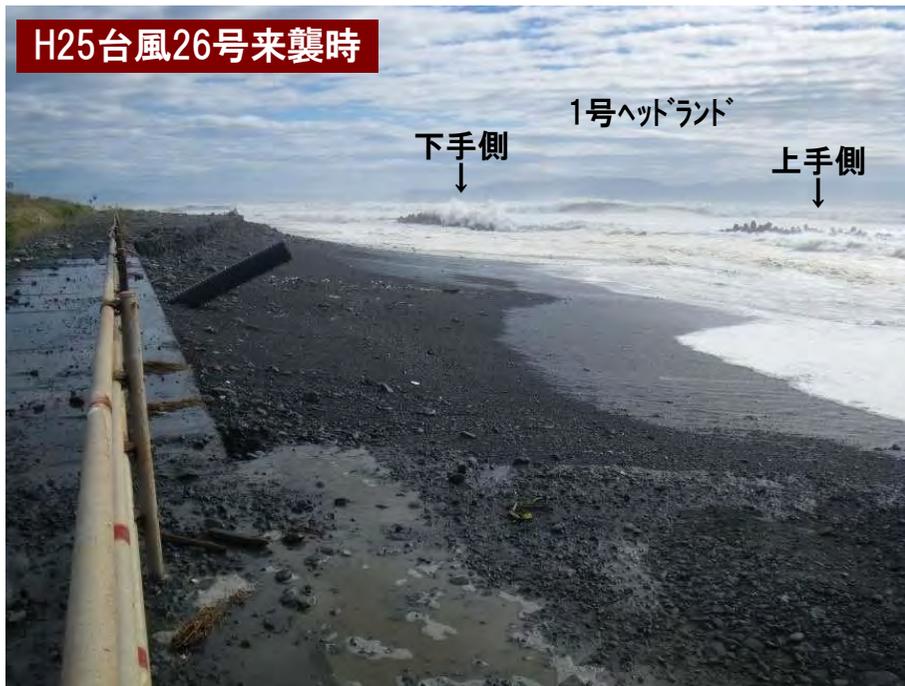
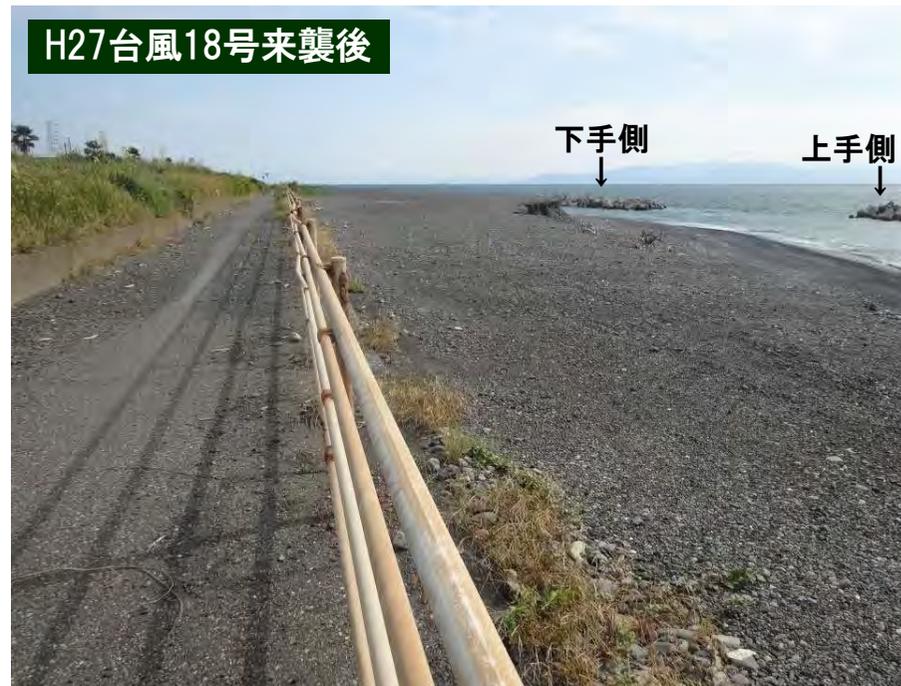
- ・平成25年台風26号来襲時に自転車道への越波、広範囲に礫の打ち上がりが生じた
- ・平成27年台風18号来襲後にも自転車道への礫の打ち上がり跡が確認された

<参考> 平成25年台風26号 最大有義波高：9.28m、同周期：16.8s、有義波3m以上継続時間：19時間
 平成27年台風18号 最大有義波高：5.86m、同周期：11.7s、有義波3m以上継続時間：5時間

平成25年10月16日10時頃

平成27年10月6日9時頃

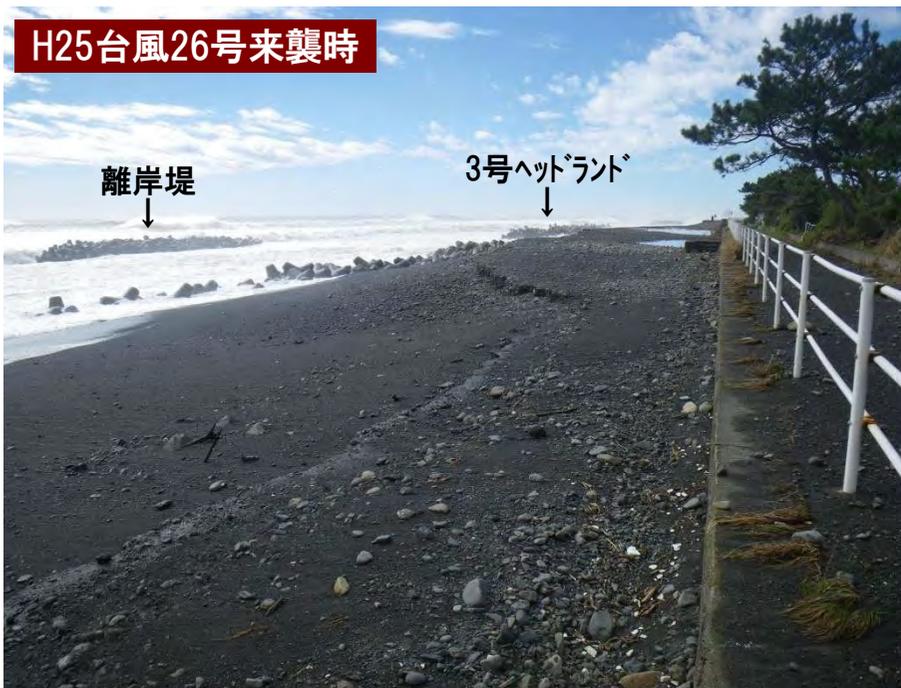
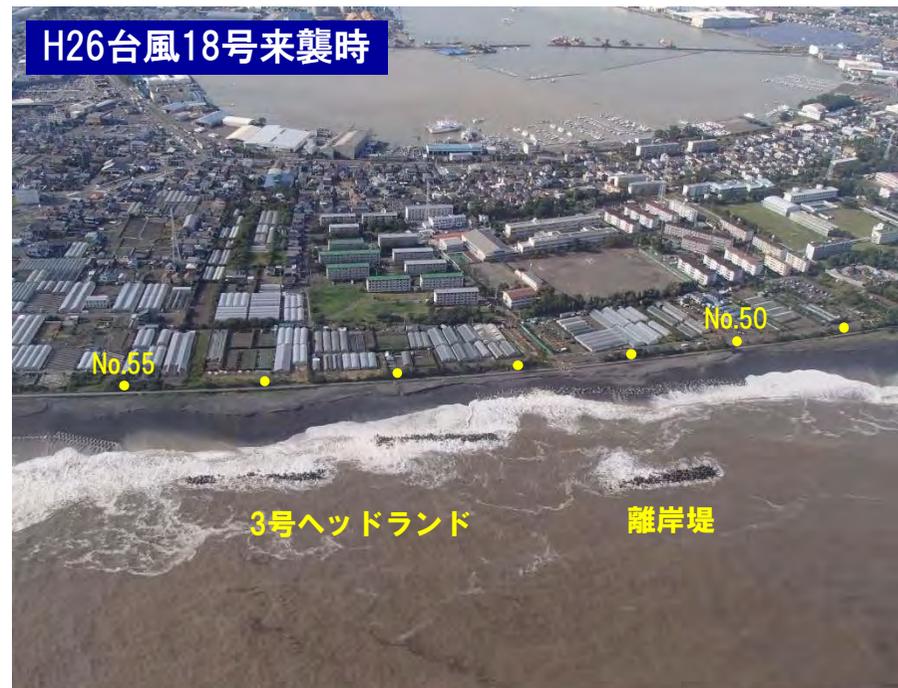
◆測線No.50付近

- ・平成25年台風26号来襲時に自転車道への越波、広範囲に礫の打ち上がりが生じた
- ・平成26年台風18号来襲時に波が背後地に迫る危険な状態であった

<参考> 平成26年台風18号 最大有義波高：9.31m、同周期：15.1s、有義波3m以上継続時間：9時間

平成25年10月16日10時頃

※10/6:15時(H_{1/3}=2.9m、潮位T.P.+1.07m)

平成26年10月6日15時頃

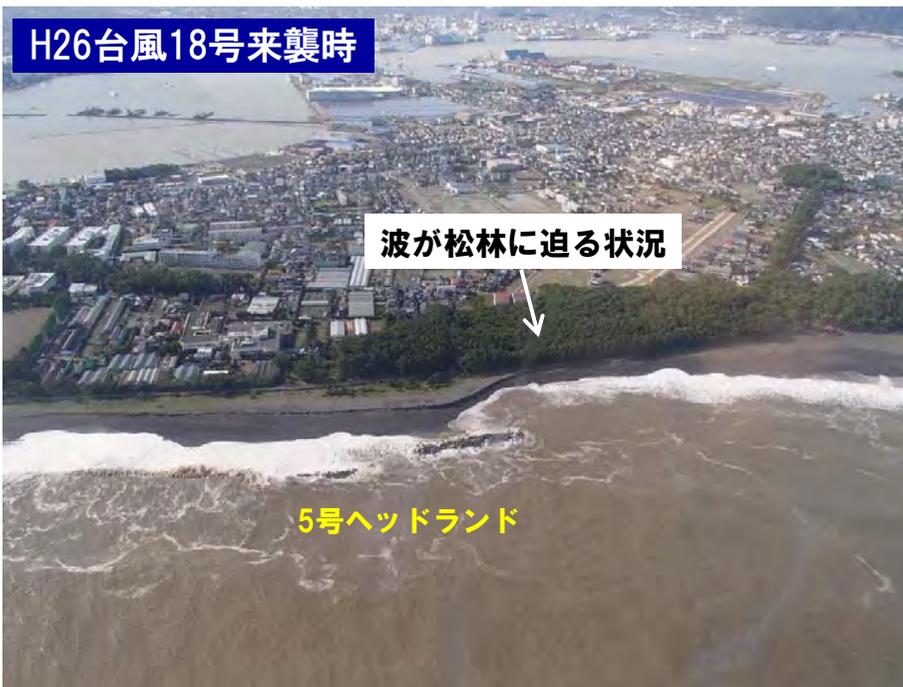
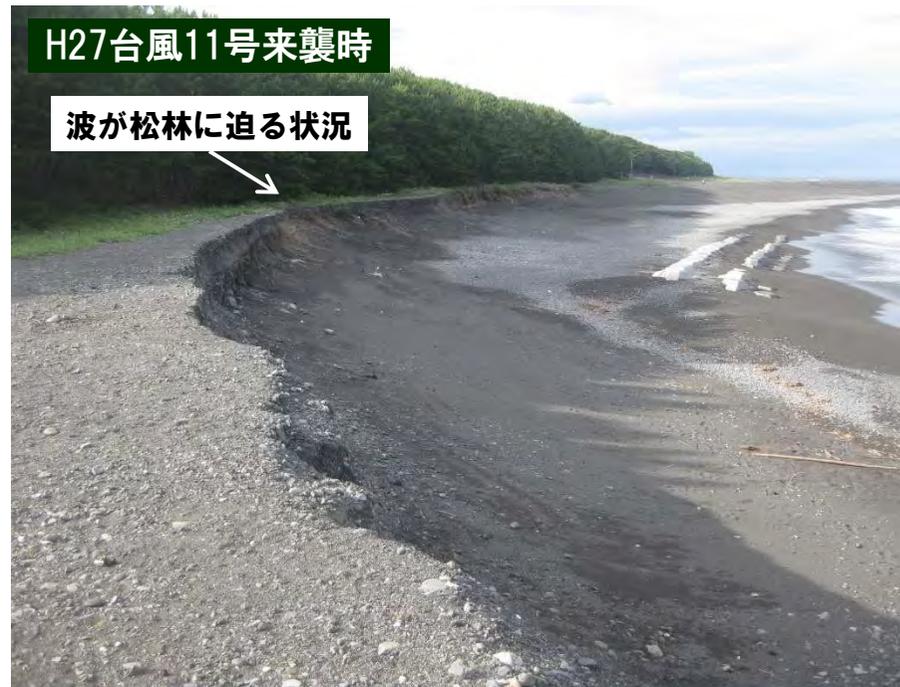
- ・平成26年台風18号来襲時、平成27年台風11号来襲時に5号ヘッドランド下手の無堤区間の後浜が松原前面まで後退した(遡上波が松林に迫る状況であった)

<参考> 平成27年台風11号 最大有義波高: 5.93m、同周期: 14.5s、有義波3m以上継続時間: 50時間

※10/6:15時($H_{1/3}=2.9\text{m}$ 、潮位T.P.+1.07m) 平成26年10月6日15時頃

平成27年7月23日17時頃

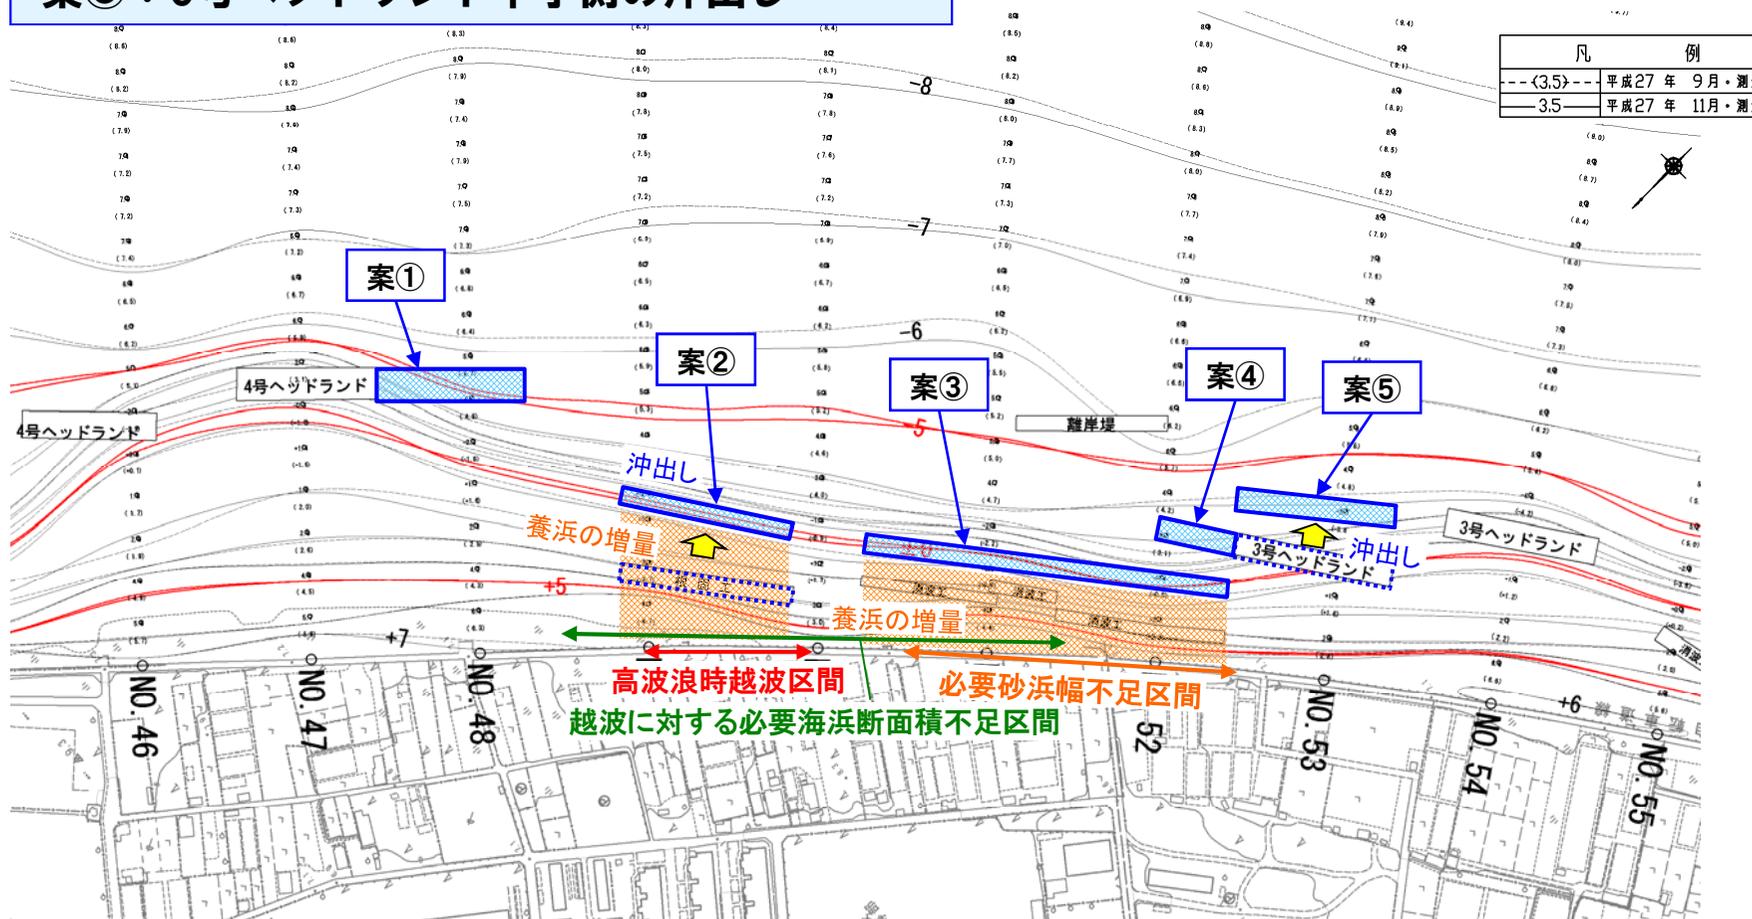
既設のヘッドランド離岸堤の沖出し、養浜の増量（増量に伴う根固工の改良）など、防護上の必要砂浜幅を確保するために有効な対策工について検討を行う。

- 案①：4号ヘッドランド上手側の延伸
- 案②：養浜の増量（根固工の沖出し及び改良）
- 案③：養浜の増量（根固工の新設）
- 案④：3号ヘッドランド下手側の延伸
- 案⑤：3号ヘッドランド下手側の沖出し

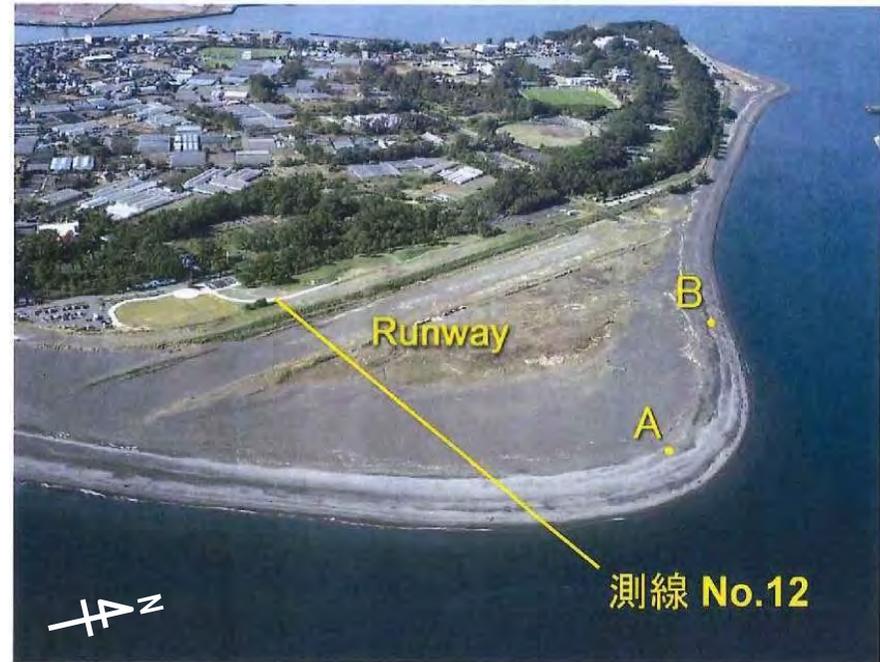
地形特性

- 写真のとおり、汀線に沿って帯状の白い堆積域が伸びており、主に礫が堆積している。
- 礫の堆積域は舌状砂州の最突出点 A 付近まで沿岸方向に一様に伸びているが、B に接近すると大きく狭まる。
- これは汀線付近への入射波高（碎波波高）が西向きに低下していることを示す。
- 舌状砂州の任意地点での汀線角が場所により大きく変化しており、波は汀線の法線方向に対して左側から大きく斜めに入射するため、強い沿岸漂砂が起こる条件にある。

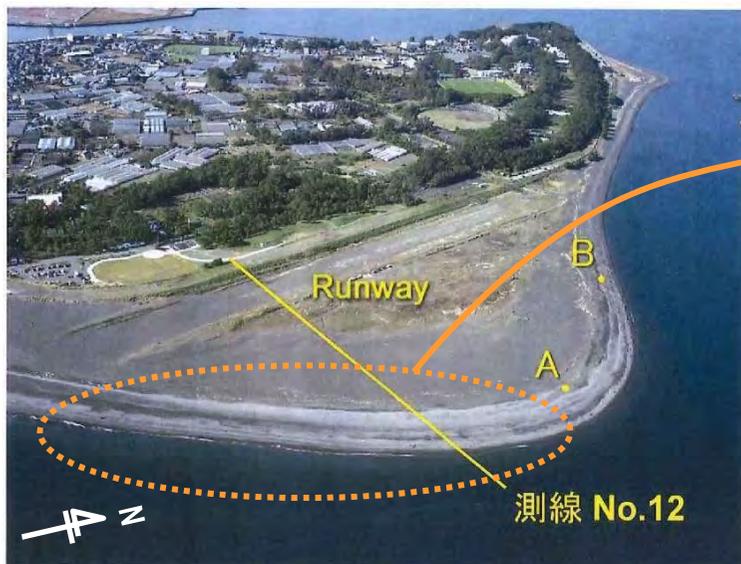
A点より南側の漂砂イメージ

- 砂礫は標高+2m~-4mの1/5勾配の斜面上を汀線に沿って運ばれる。

- 砂礫は-4mに達すると、非常に急勾配をなすことになり、不安定となって直ちに急斜面へと落ち込む。
- その砂礫の落ち込みは鉛直上方（汀線）へ広がる。
- 砂礫が-4mの水深に達しないようにしない限り土砂の落ち込みが続く。

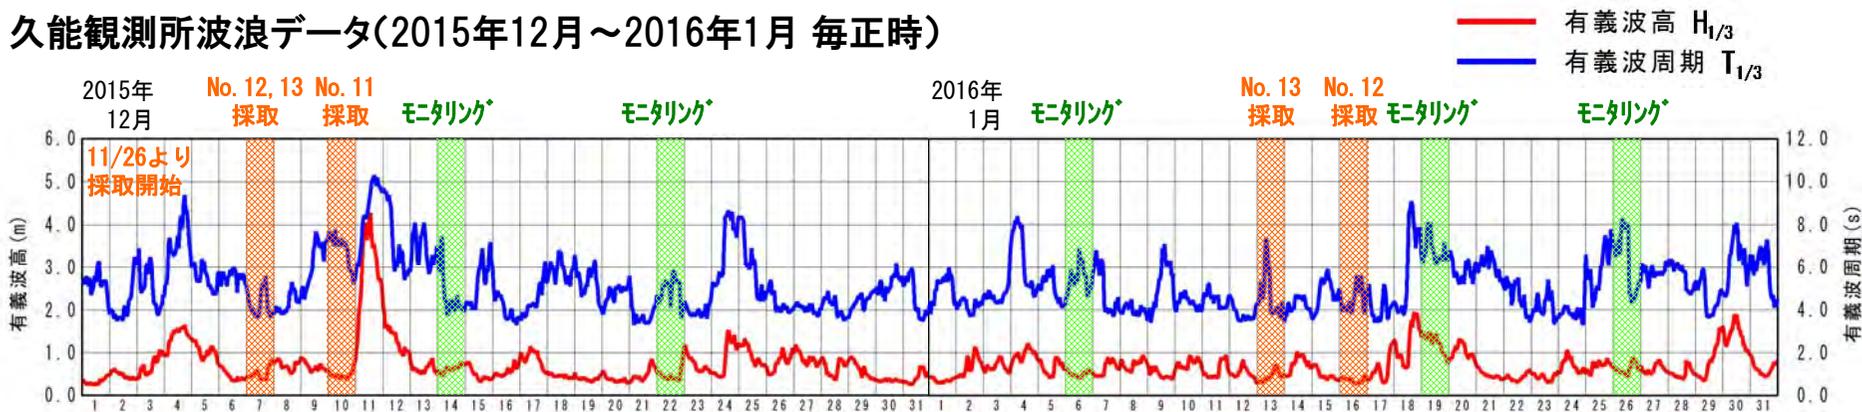
久能観測所波浪データ(2015年12月～2016年1月 毎正時)

採取後、約一週間おきにモニタリングを実施

養浜材採取後の回復状況のモニタリングを実施

- ・ これまでに2回の採取を実施（2ヶ月間で約1.2万m³の採取）。採取地形は約1ヶ月以内で回復している。
- ・ 回復状況から、4万m³の採取は可能と思われるが、6ヶ月間程度以上の期間が必要と想定される。
- ・ 採取による上手側海岸への影響についても合わせてモニタリングしていく必要があるため、モニタリング方法の検討を行う。

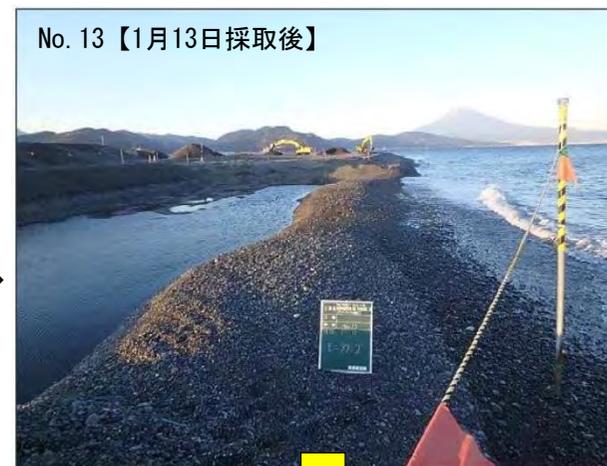
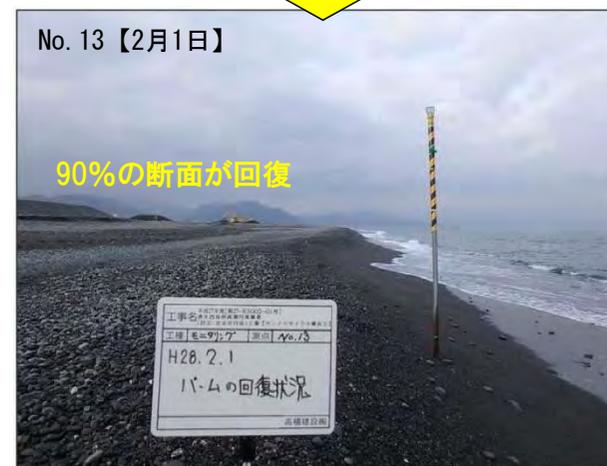
採取箇所の地形

採取箇所の状況写真
