平成27年度 第2回 清水海岸侵食対策検討委員会

検討資料

平成28年2月26日

静岡県

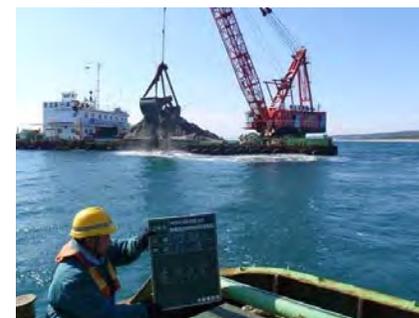
浜名湖沖合での海底浚渫事例

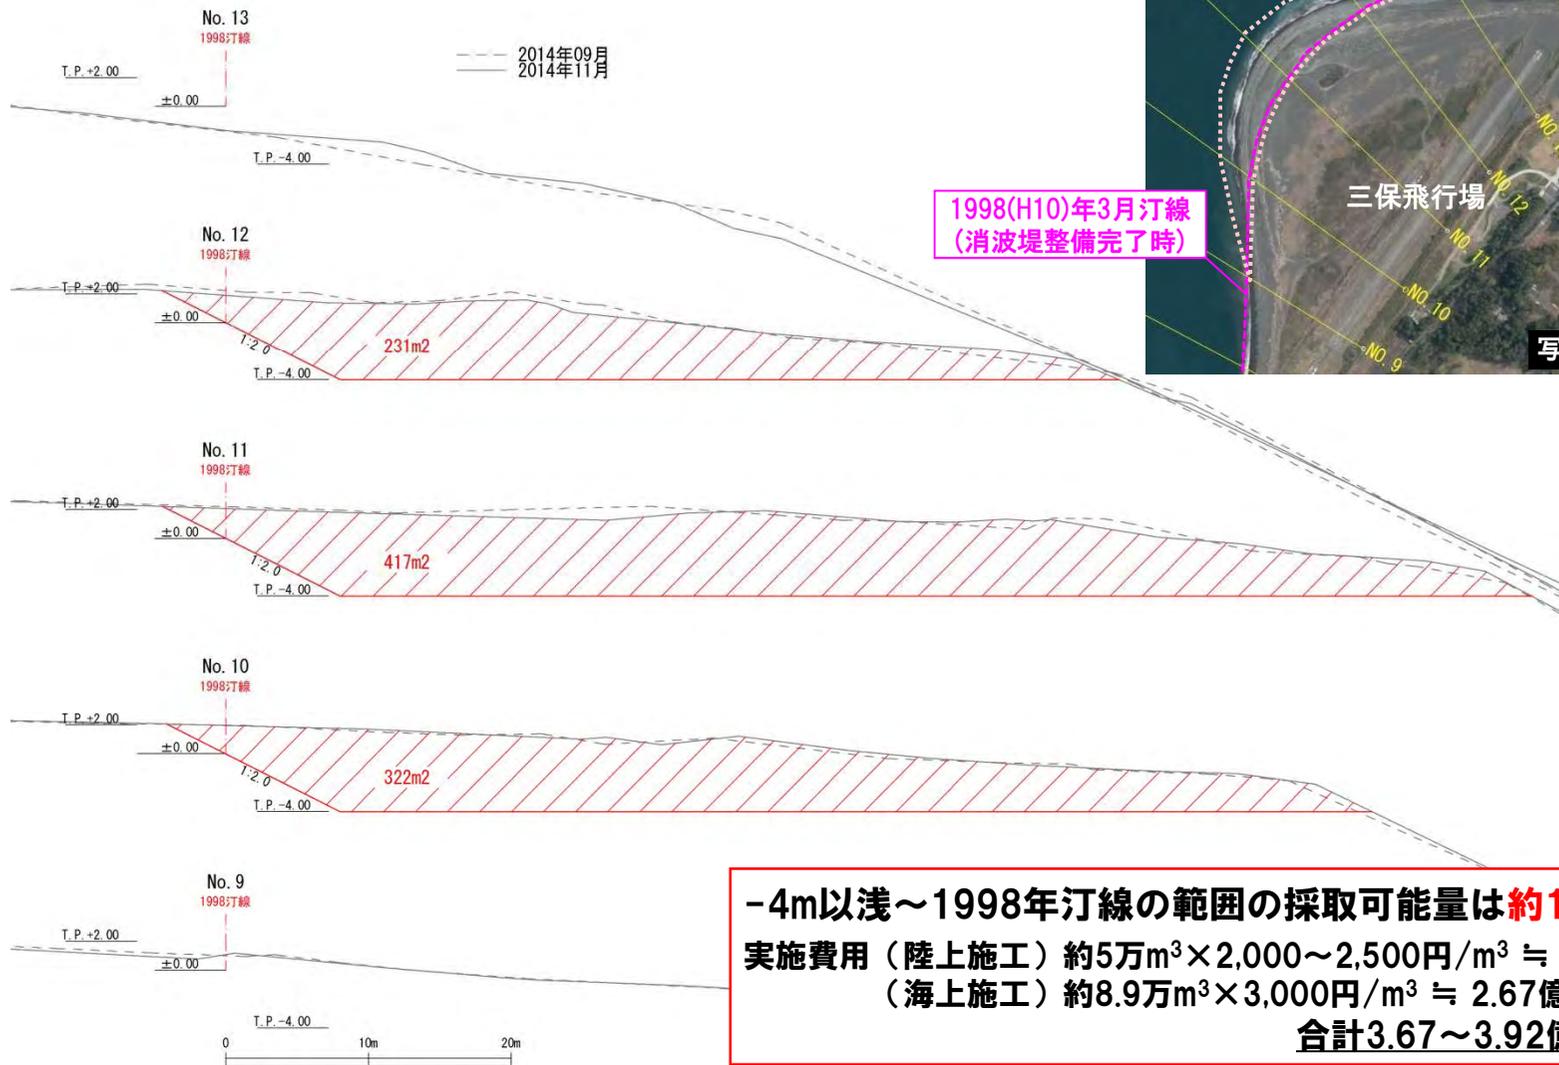
断面図

測線No.9～No.13の範囲で、標高+2m～-4mかつ1998年汀線までを掘削する場合の採取可能量を算定（No.9, No.13で掘削断面が0となるよう擦り付け）

-4m以浅～1998年汀線の範囲の採取可能量は約13.9万m³
 実施費用（陸上施工）約5万m³×2,000～2,500円/m³ ≒ 1.0～1.25億円
 （海上施工）約8.9万m³×3,000円/m³ ≒ 2.67億円
合計3.67～3.92億円（経費込）

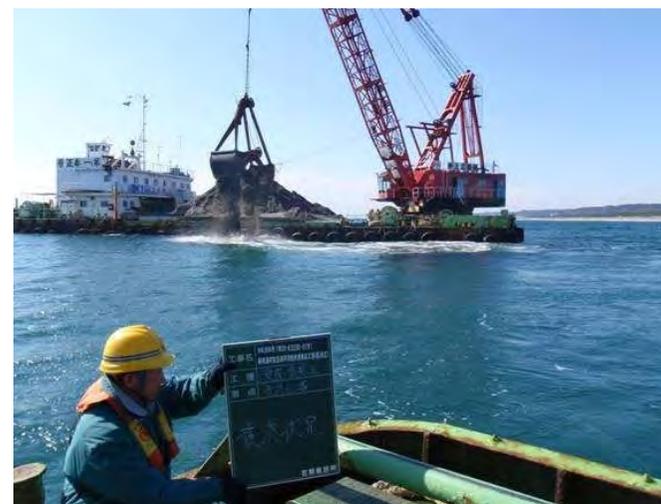
浜名湖沖合での海底浚渫事例

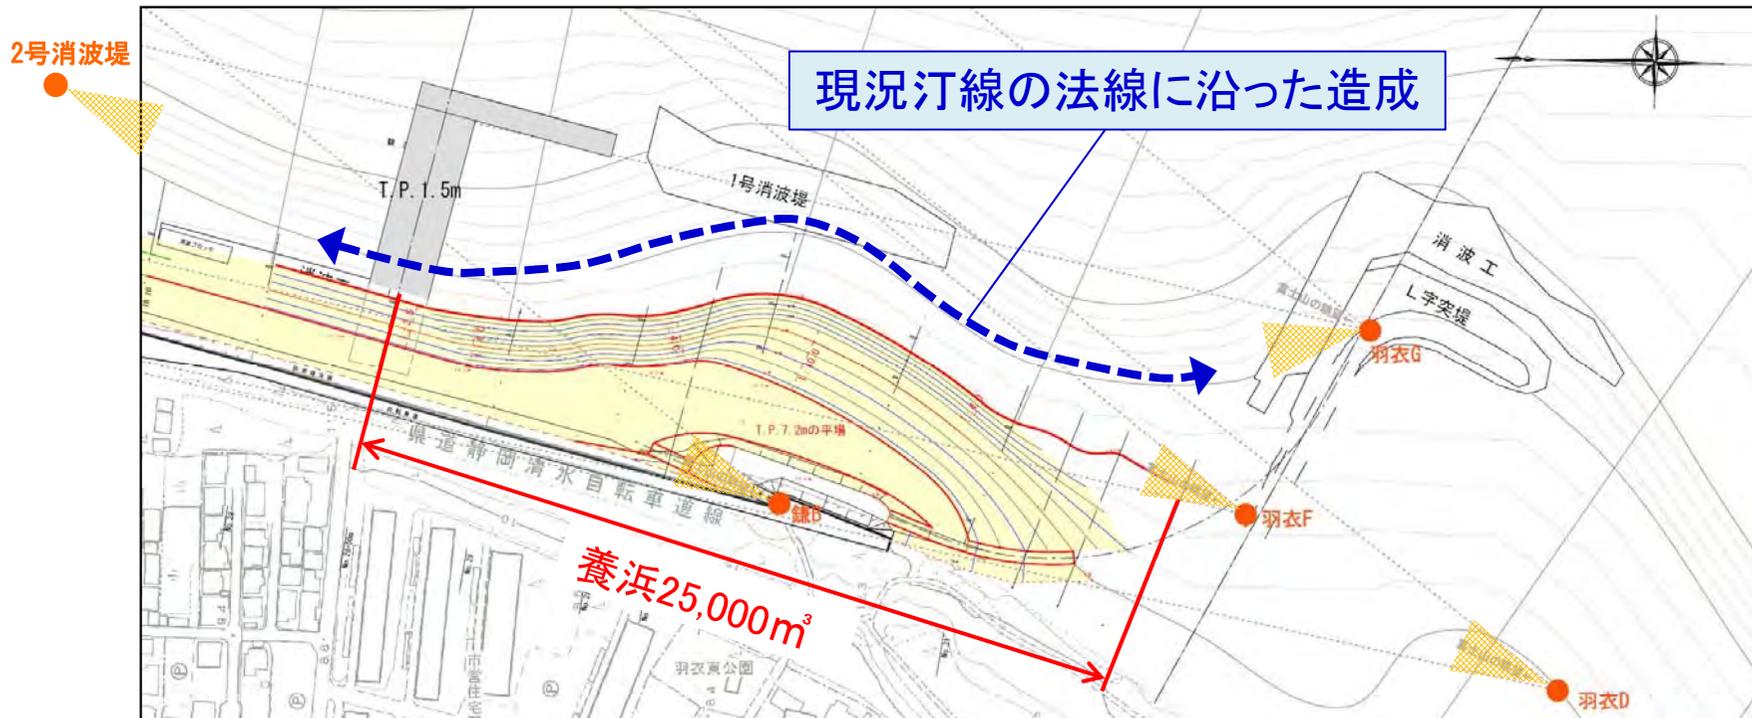
《25,000m³案》 法尻高T. P. +2.0m、盛土厚さ1.5m、天端高T. P. +7.2m

ほぼ一定の盛土厚さ(1.5m程度)とし、危険な高さの浜崖形成を抑制

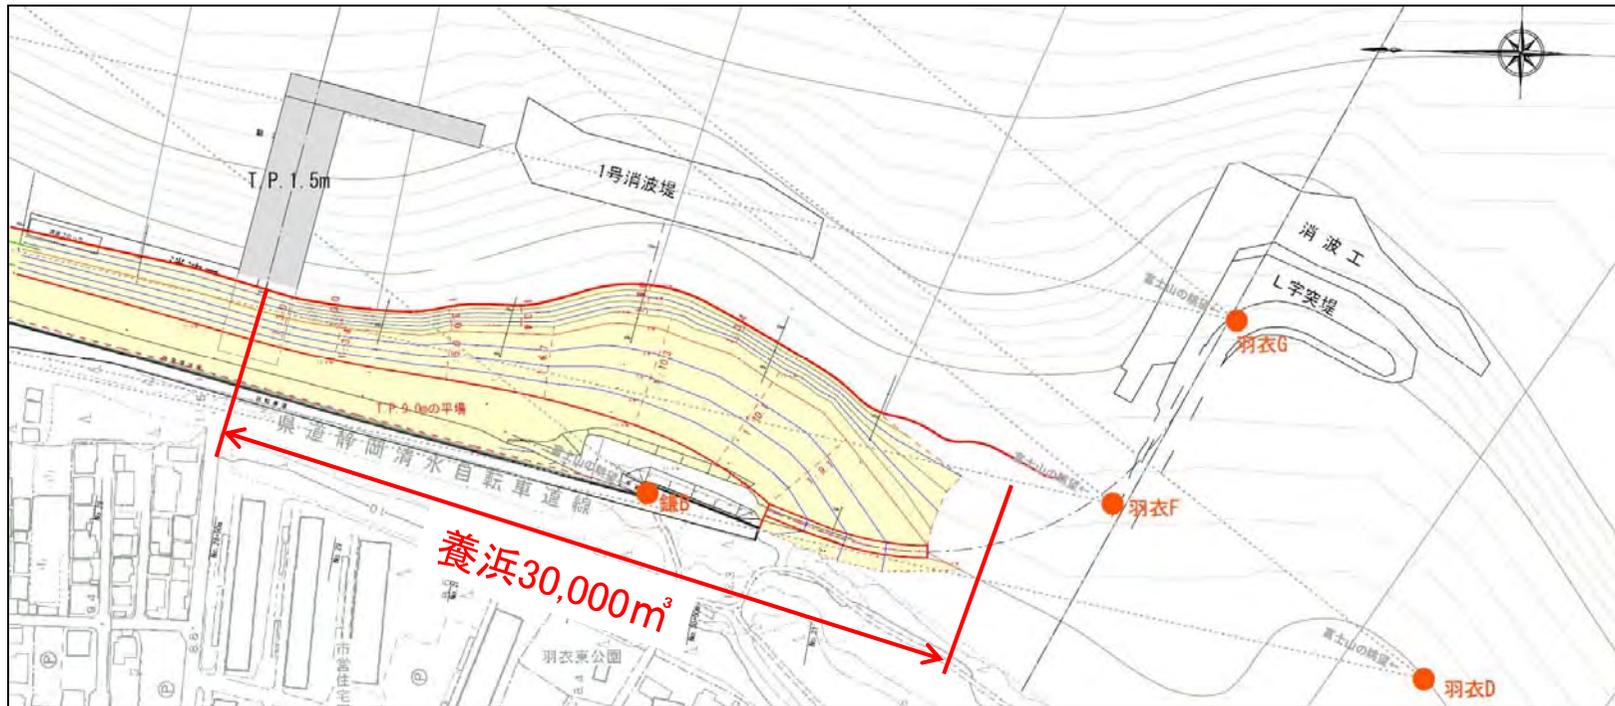
《30,000m³案》 法尻高T. P. +2.0m、盛土厚さ2.0m、天端高T. P. +9.0m

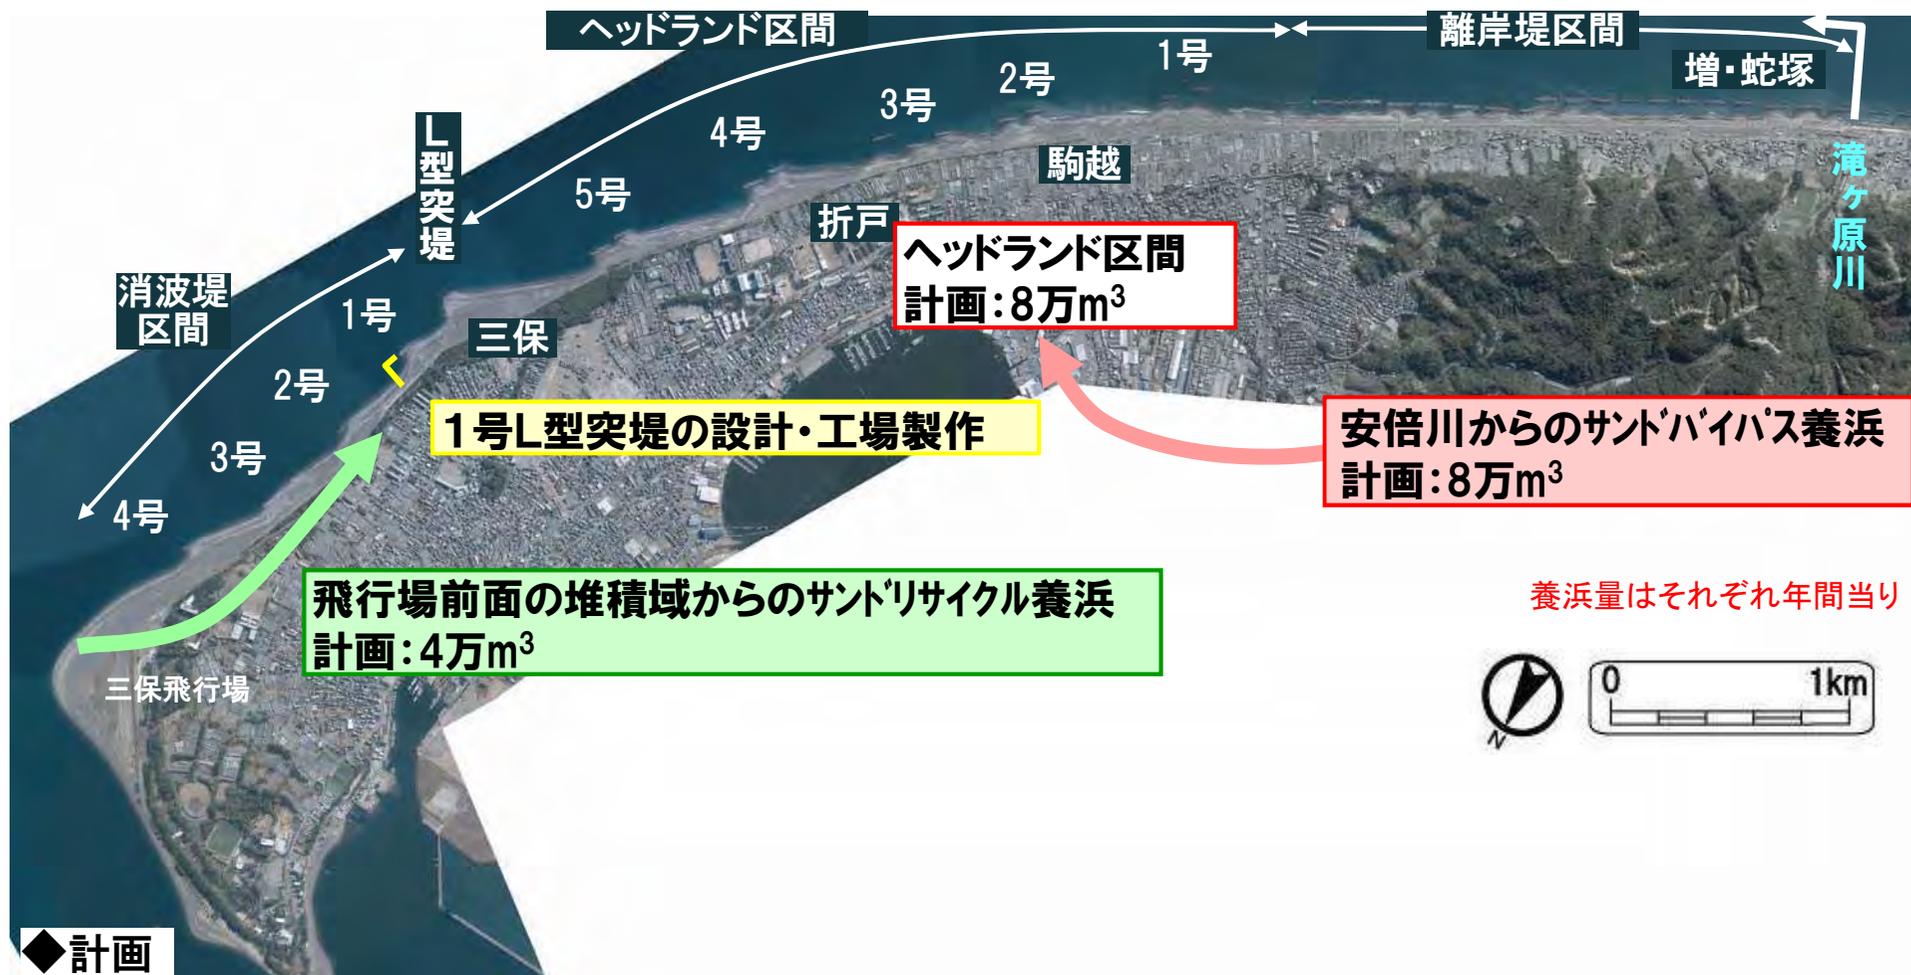
サントバイパス養浜8万m³、サントリサイクル養浜4万m³、L型突堤1号堤の整備を開始

消波堤区間 (三保)	ヘッドランド区間 (駒越・折戸・三保)	離岸堤区間 (増・蛇塚)
養浜	■サントリサイクル養浜4万m ³ /年 (5万m ³ /年実施に向けた検討)	■サントバイパス養浜8万m ³ /年	
施設	■1号L型突堤の詳細設計・工場製作

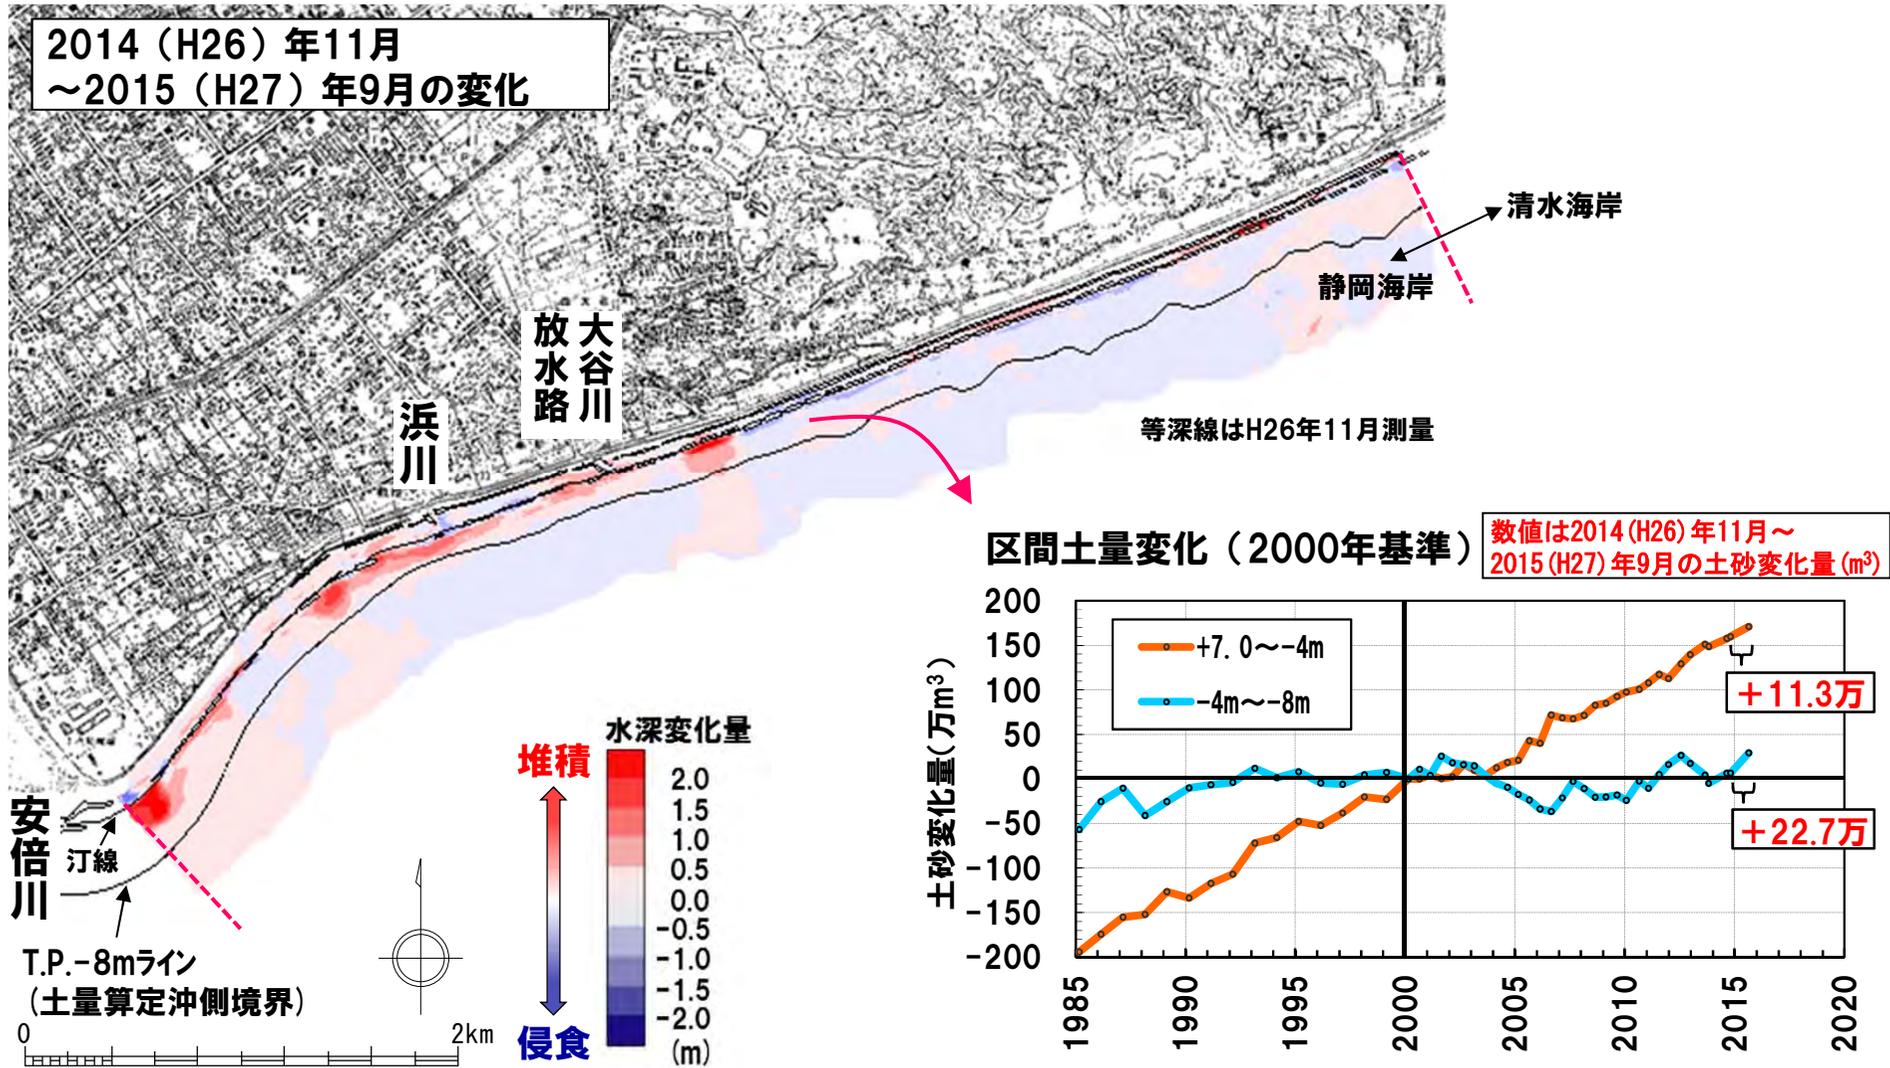
【静岡海岸の水深変化図】

- 2014 (H26) 年11月～2015 (H27) 年9月の変化
 - ・ 安倍川河口付近の水中部で堆積、浜川河口右岸の離岸堤沖側で堆積
 - ・ 大谷川放水路左岸側の離岸堤沖側で堆積

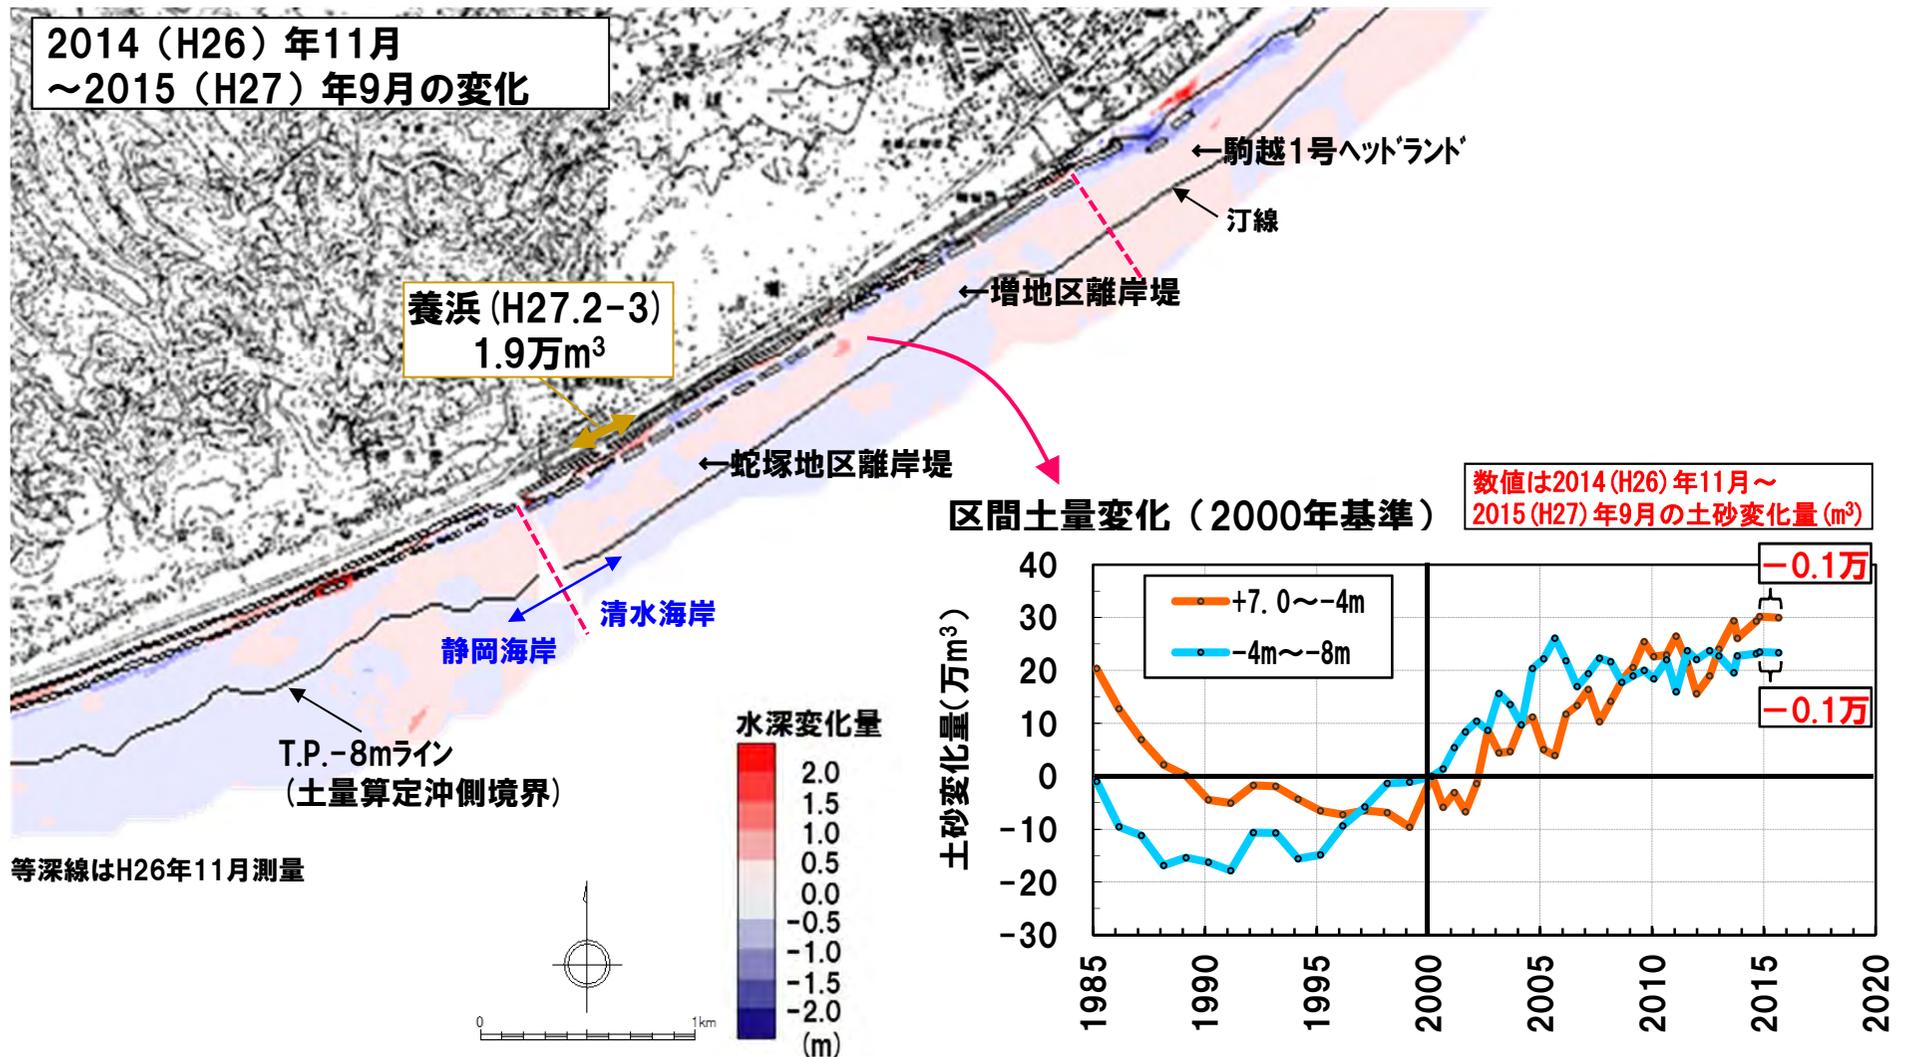
【静岡海岸～清水海岸離岸堤区間の水深変化図】

■2014 (H26) 年11月～2015 (H27) 年9月の変化

- ・ 離岸堤背後で堆積が見られるが、水中部に大きな変化は見られない。
- ・ 局所的な侵食・洗掘など、危険箇所は見られない

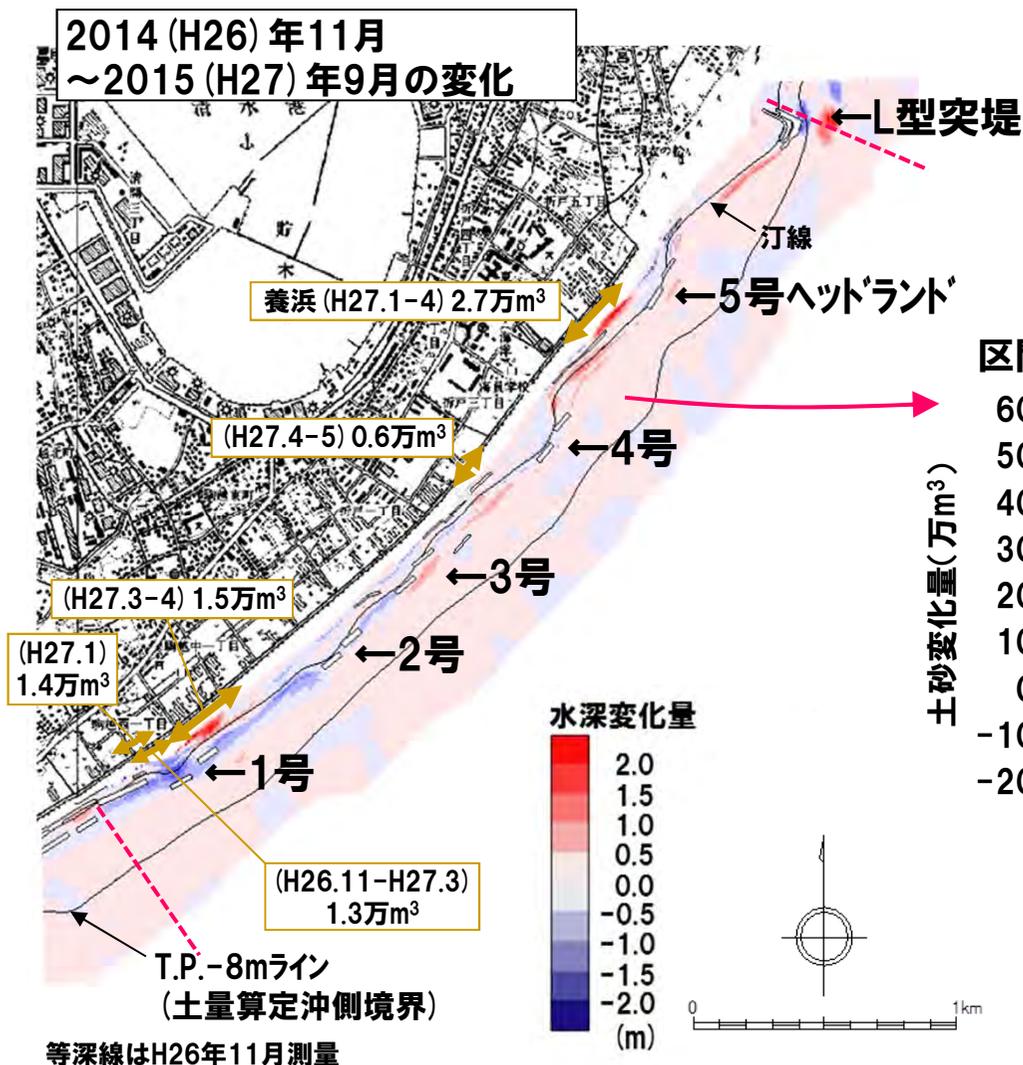
【ヘッドランド区間の水深変化図】

■2014 (H26) 年11月～2015 (H27) 年9月の変化

- ・ 1号ヘッドランド背後で侵食
- ・ 水中部は顕著な侵食箇所は見られない

区間土量変化 (2000年基準) 数値は2014 (H26) 年11月～2015 (H27) 年9月の土砂変化量 (m³)

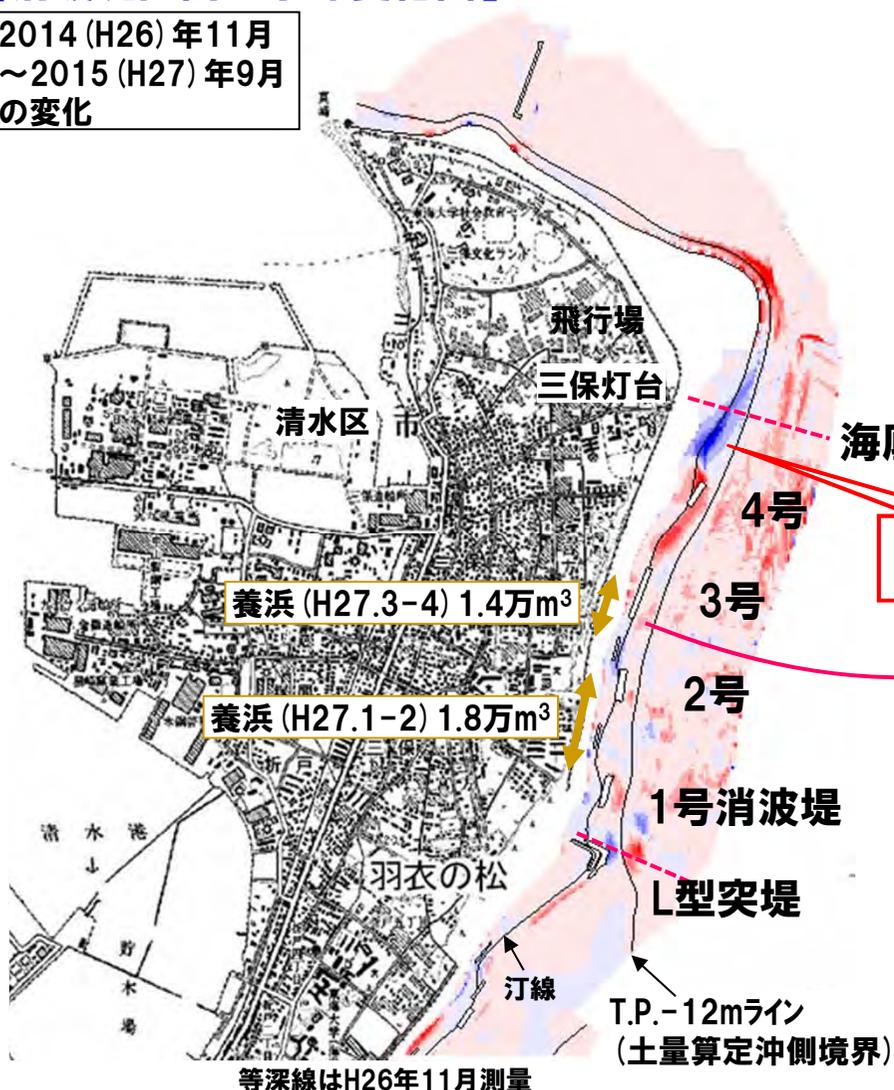
【消波堤区間の水深変化図】

2014 (H26) 年11月
～2015 (H27) 年9月
の変化

等深線はH26年11月測量

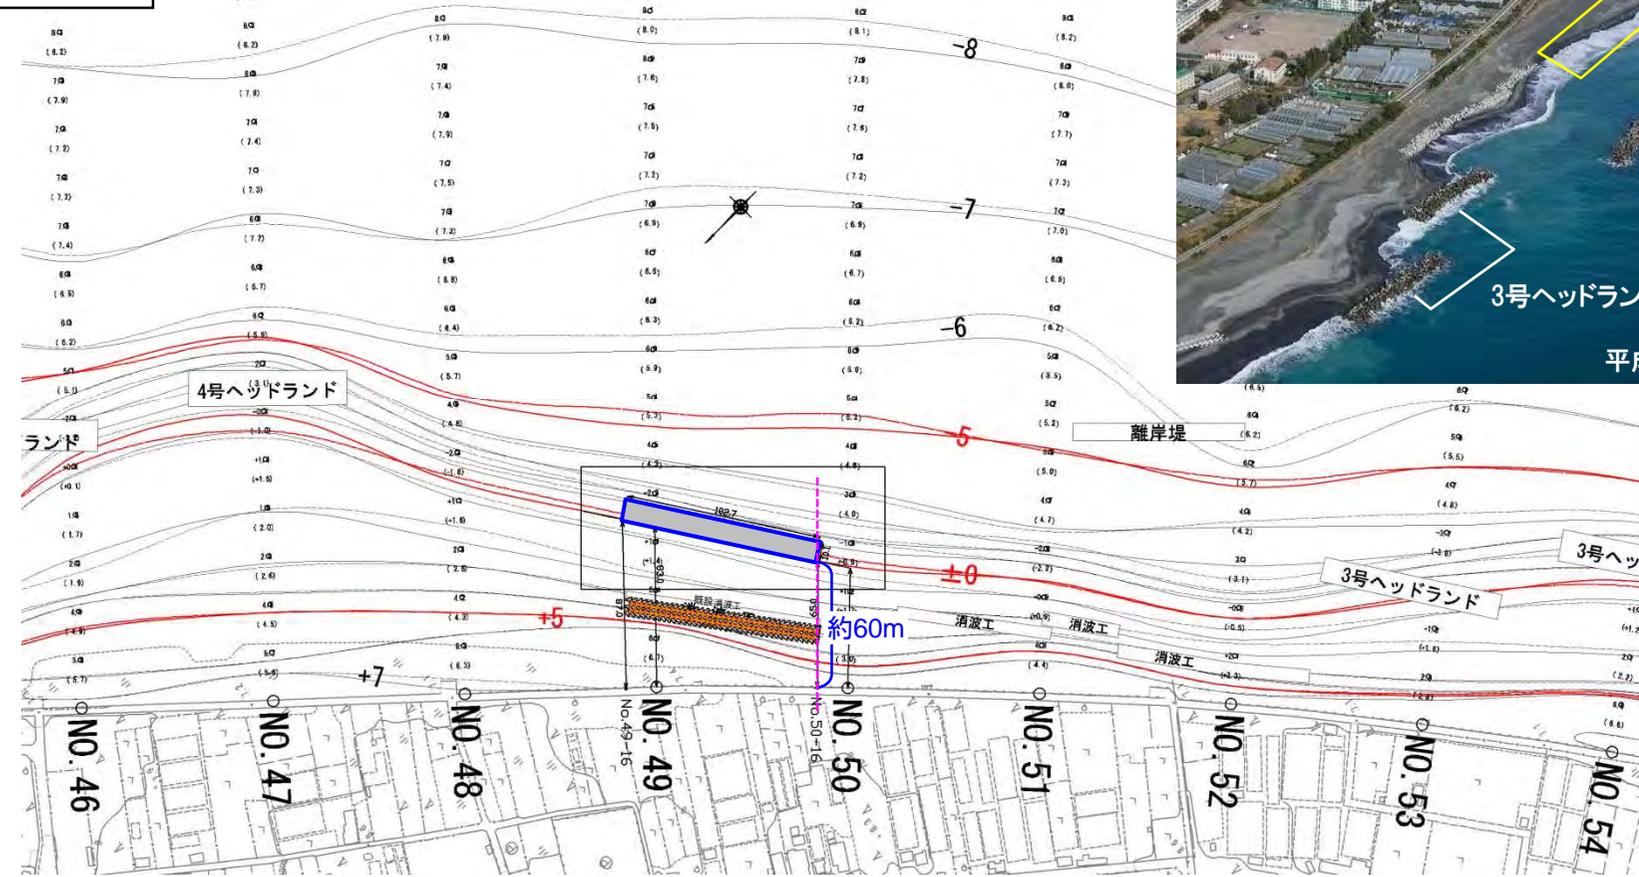
平面図

案②：養浜の増量（根固工の沖出し及び改良）

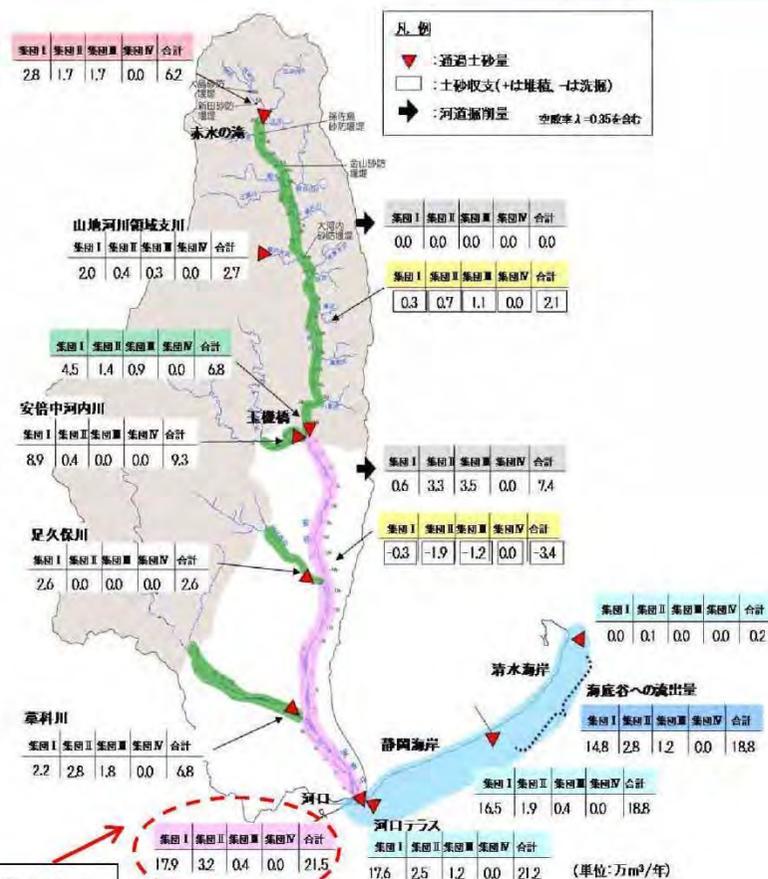
H27結果(ケース③の条件で算定)

砂粒集積層 (25mm以上) 粗砂
 山地河川領域に存在する砂粒
 砂粒集積層 (10mm~25mm) 中砂、大砂
 山地河川領域~中下流河川領域に存在する砂粒
 砂粒集積層 (0.5mm~10mm) 粗砂、細砂、小砂
 中下流河川領域~海岸領域(河口付近)に存在する砂粒
 砂粒集積層 (0.075mm~0.5mm) 微細砂、細砂、中砂
 海岸領域に存在する砂粒

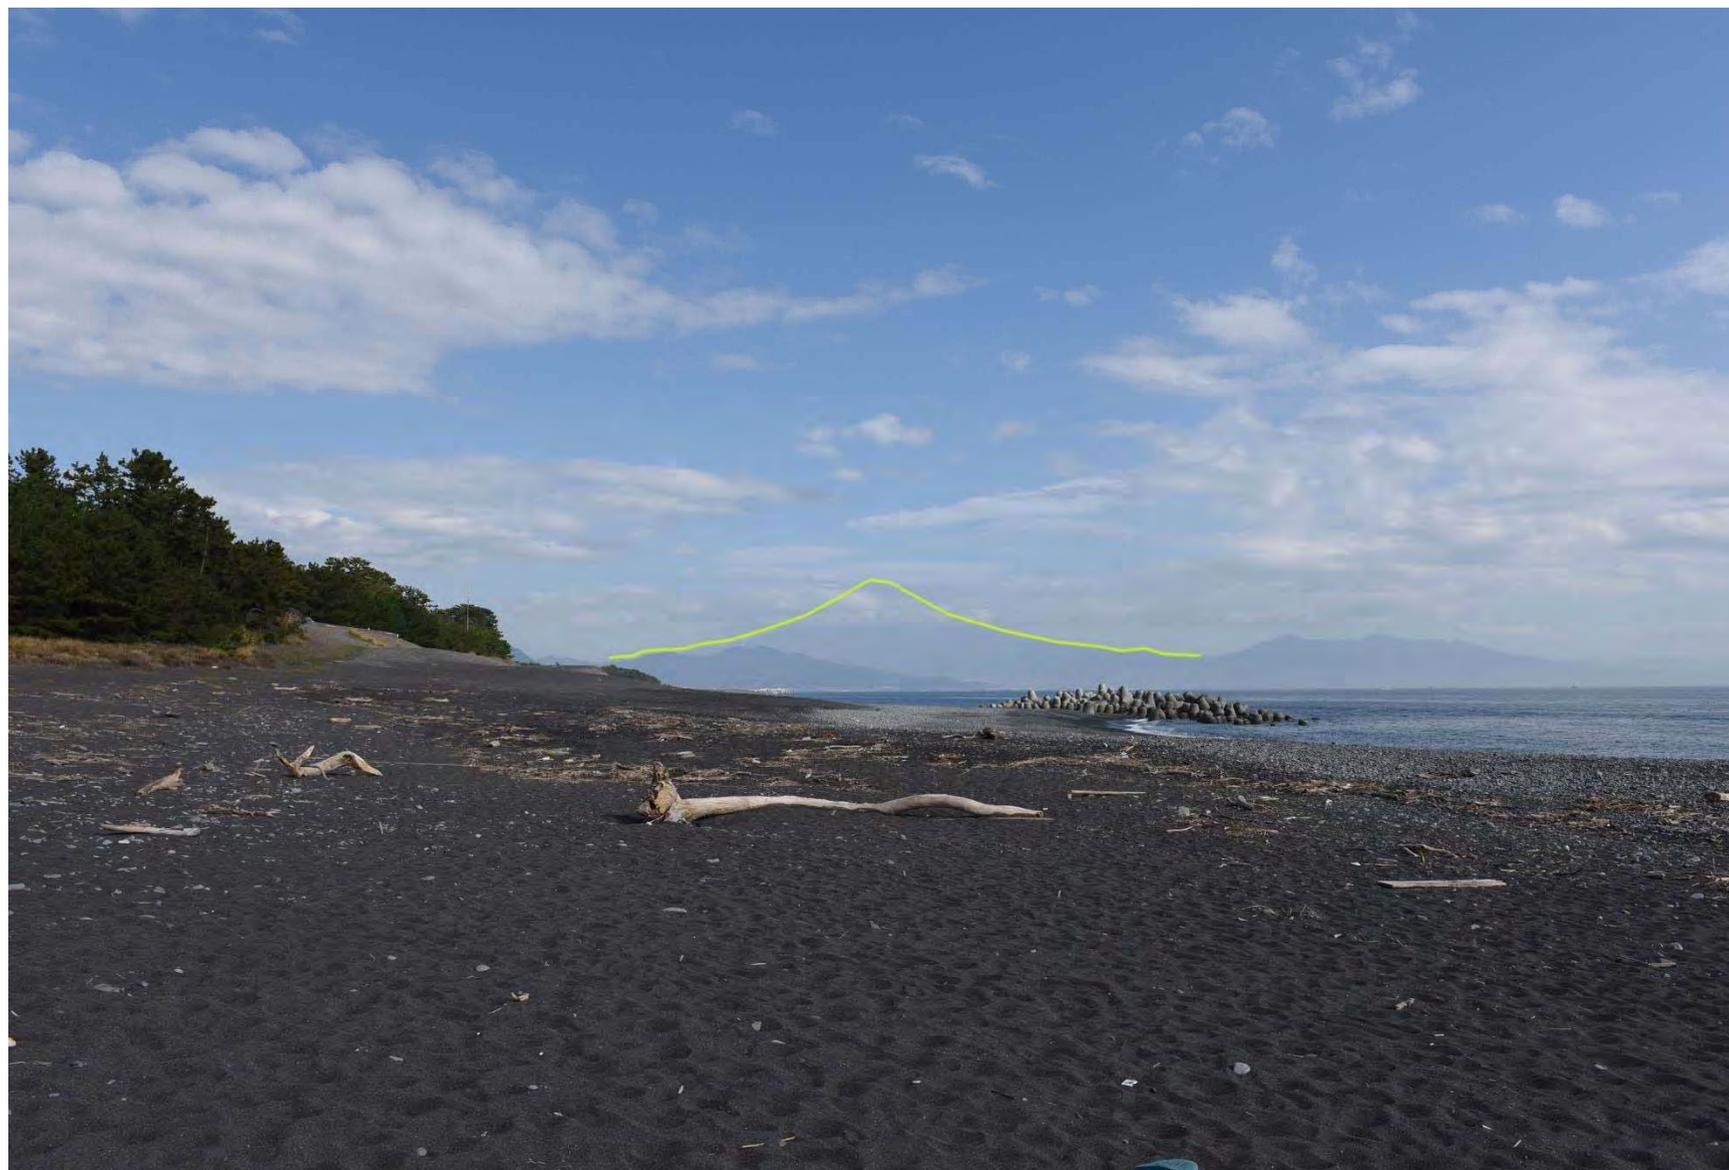
視点場「羽衣F」からのフォトモンタージュ 《25,000m³案》

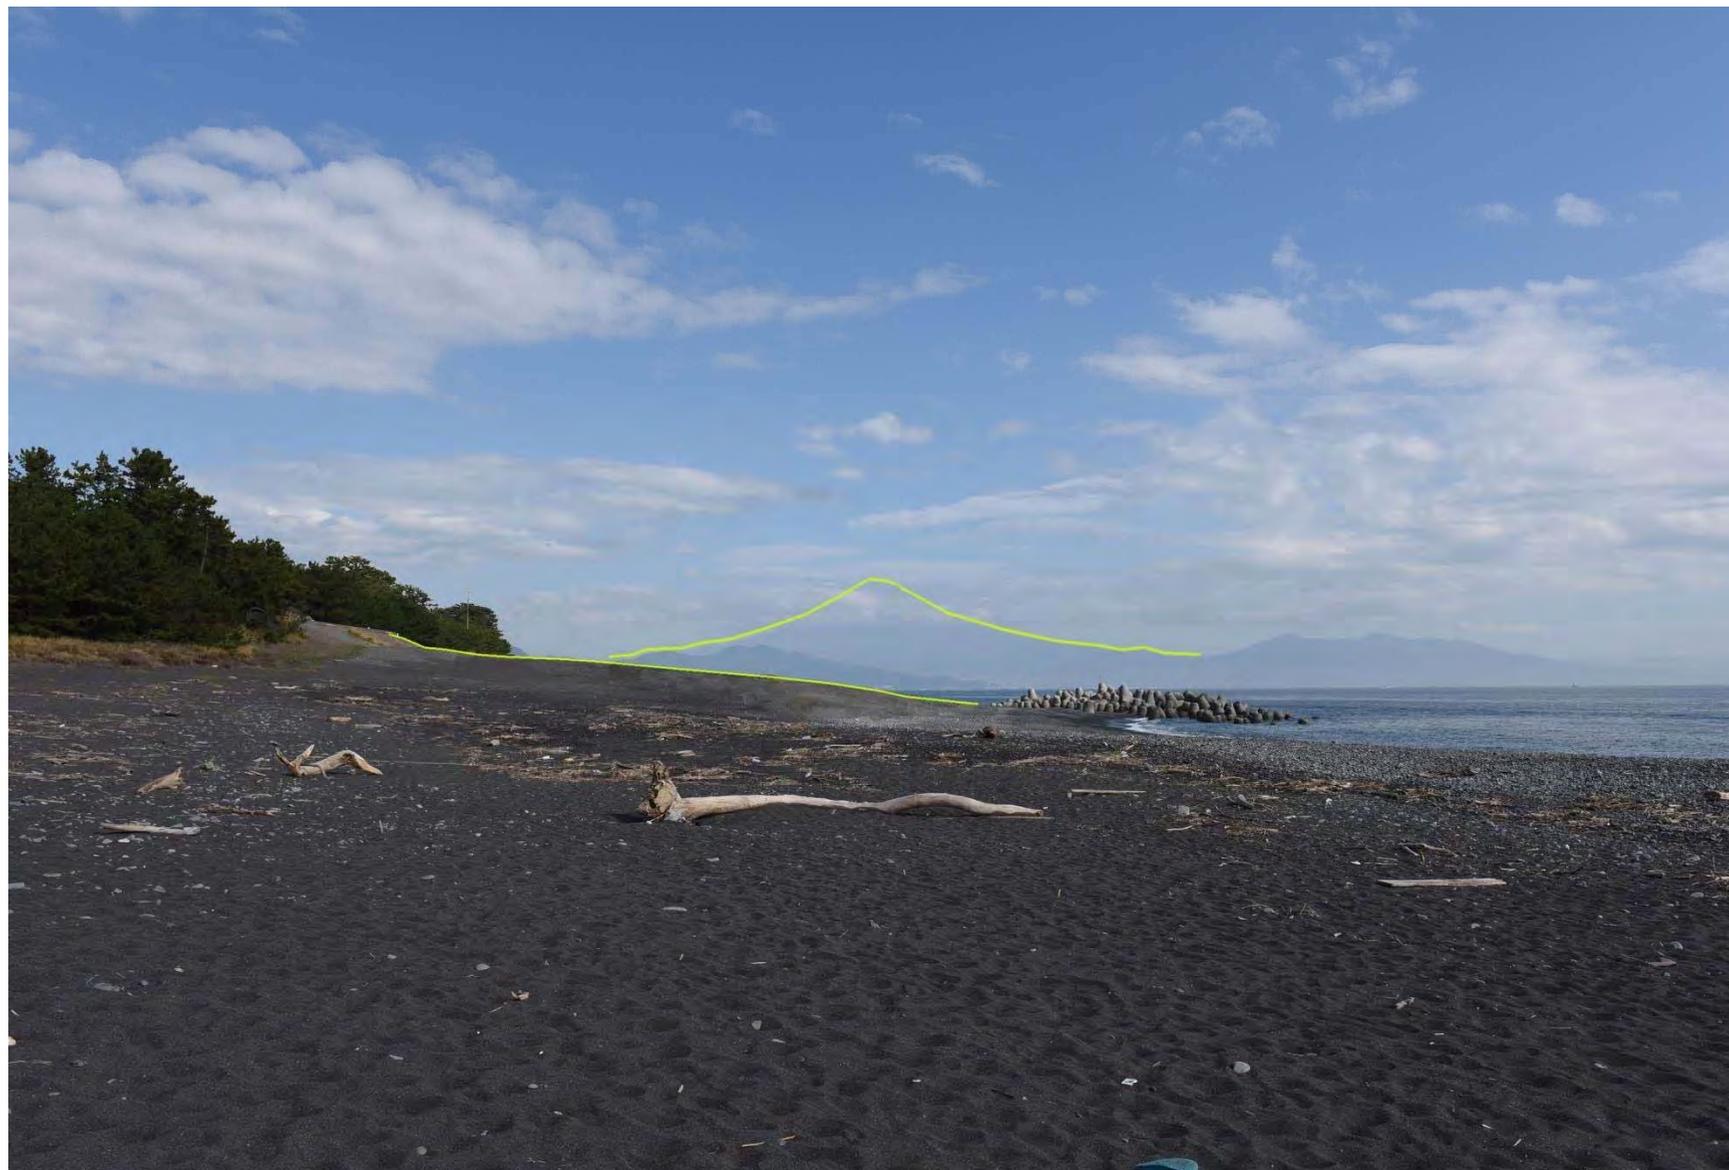
視点場「羽衣F」からのフォトモンタージュ 《30,000m³案》

眺望へのインパクトは《25,000m³案》と大きな差はない

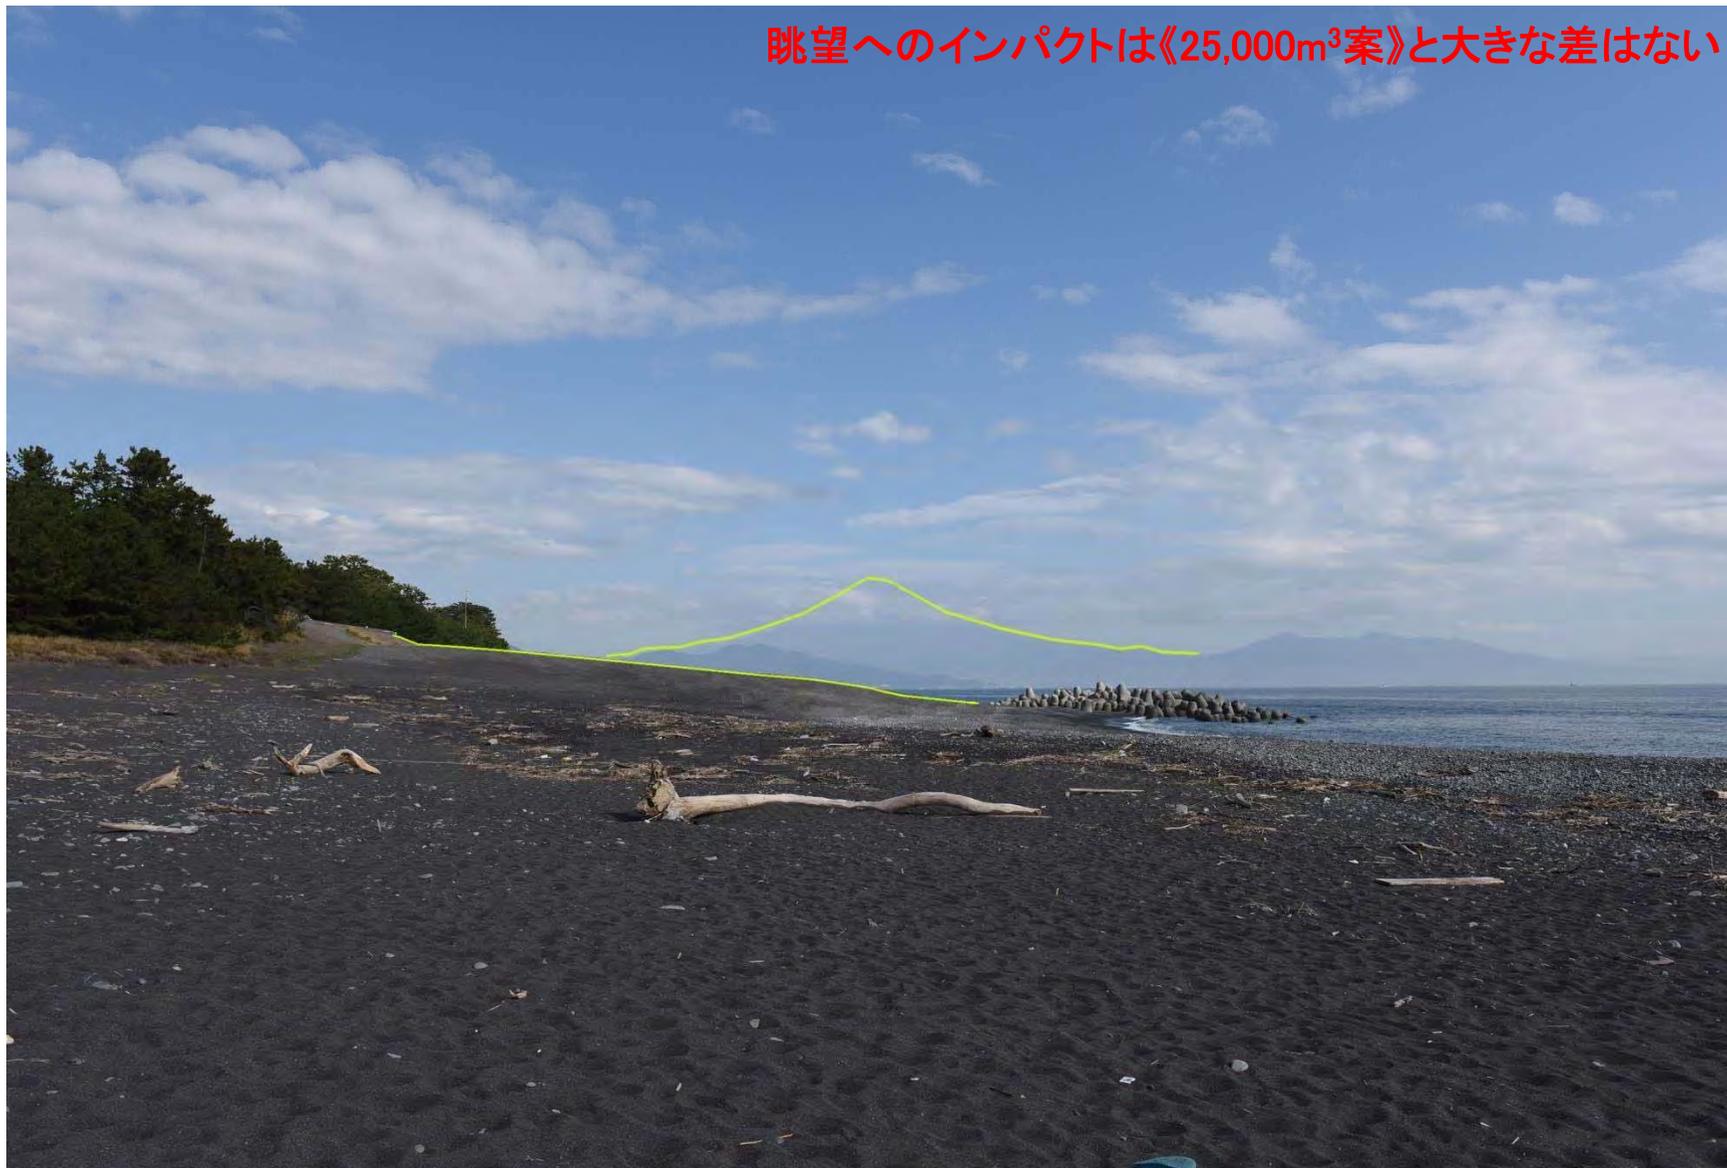
視点場「羽衣F」からのフォトモンタージュ 《従来の形状》
