三保松原の海岸における景観改善対策  
モニタリング計画  
(案)

平成 27 年 8 月  
静岡県

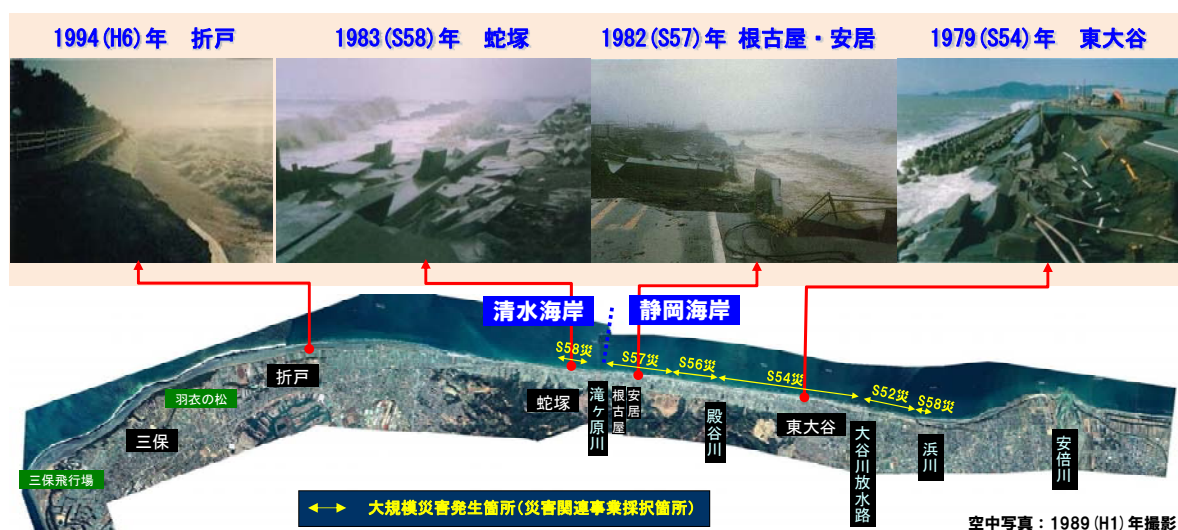
図－ 1.3 侵食に伴う災害の変遷

■昭和 30 年代：安倍川において大量の砂利採取

■昭和 40 年頃：安倍川河口付近で侵食発生、東側へ侵食拡大

■昭和 50 年代：静岡海岸の砂浜が消失、護岸やその背後が被災→離岸堤整備

■昭和 50 年代後半：侵食域が清水海岸に到達→増・蛇塚地区 離岸堤整備

このままでは、平成 10 年頃に「羽衣の松」付近に侵食が到達することが予想された

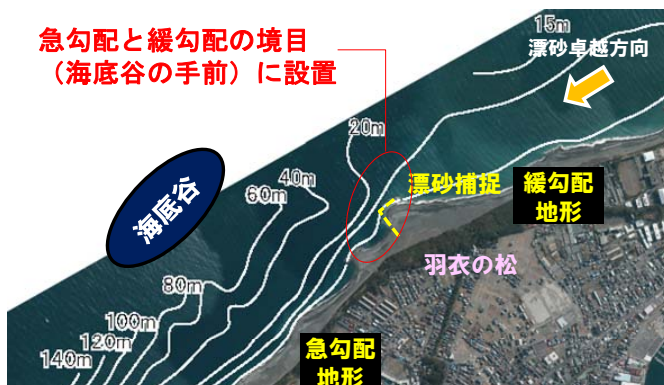
**被覆ブロック質量：**  
62t ■, 41t ■, 25t ■, 20t ■, 12t ■  
(高さ1m程度)

##### ①標準断面図

天端幅：被覆ブロック3列(10.6m)

天端高：T.P.+2.0m

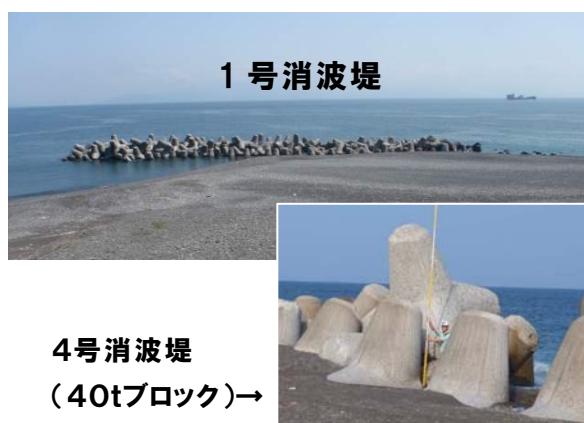
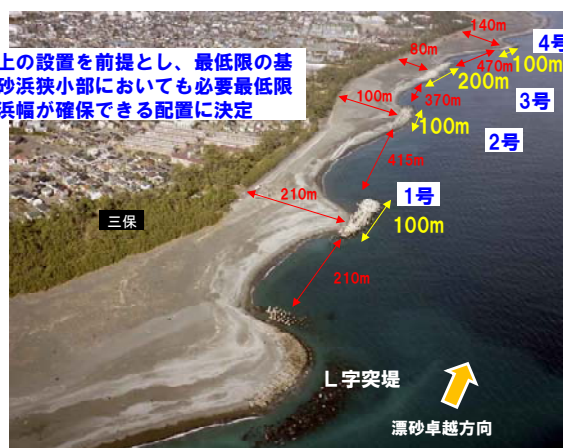
1997 (H9) 年2月（設置直後: **侵食域到達前**）

2013 (H25) 年1月（設置後16年: **侵食域到達後**）

最低限の砂浜幅を確保

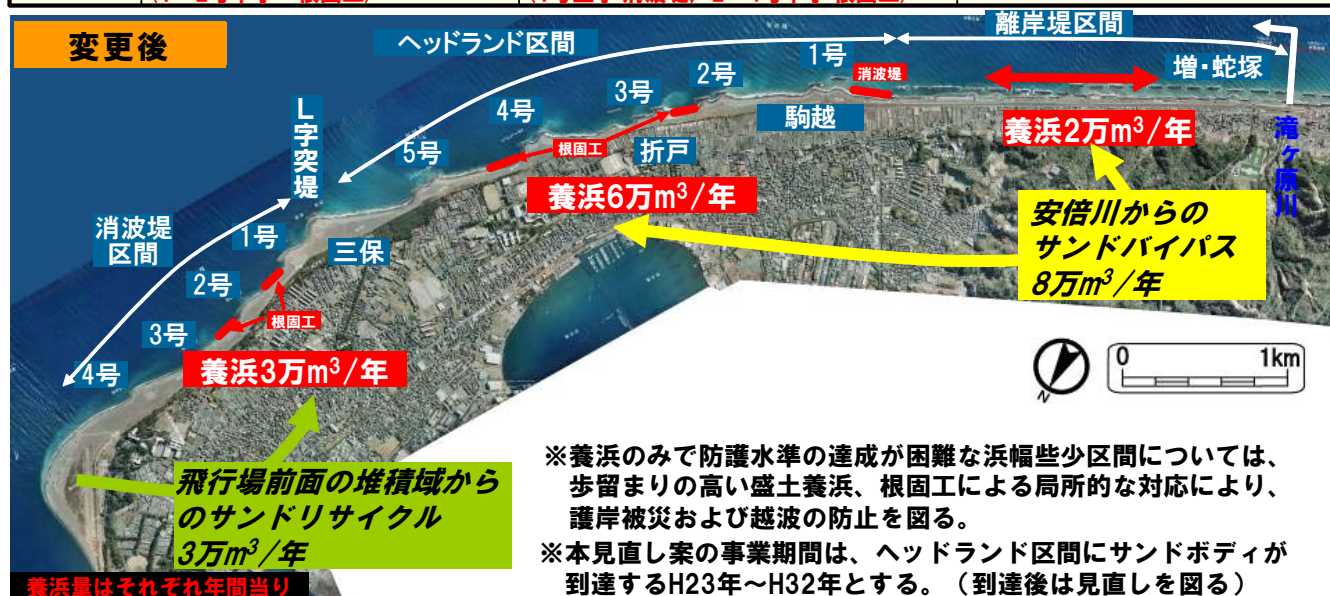
図一 1.6 海岸保全対策事業の見直し(平成 22 年度)

平成 18 年度の事業計画の見直し以降、ヘッドランド区間と消波堤区間の侵食の進行等が顕在化しており、養浜量の増量等の他の対策を含めて再度最適案を検討し、海岸保全対策事業の見直しを行った。なお、事業終了時期は、サンドボディ促進養浜の改善(消波堤背後への投入から消波堤前面への投入に変更)により、サンドボディの進行が早まり、駒越地区に到達する平成 32 年頃に再度、事業計画の見直しを図る。

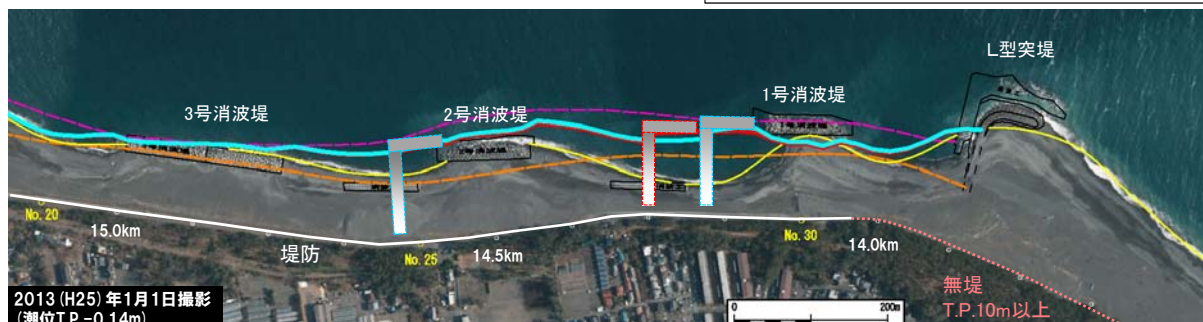
図－ 2.2 海浜変形シミュレーションによる将来予測（汀線位置）

1基案 1998 (H10) 年9月汀線(侵食前の汀線)  
 2基案 越波防護上必要な砂浜幅  
 初期汀線(2013 (H25) 年1月測量)

L型突堤の配置については、既設の消波堤2基をL型突堤2基に置き換える「2基案」、1基に置き換える「1基案」のいずれも防護上必要な水準を満たすが、「2基案」の方が、砂浜の早期回復が見込まれ、悪条件下での防護の確実性に優れることが確認された。

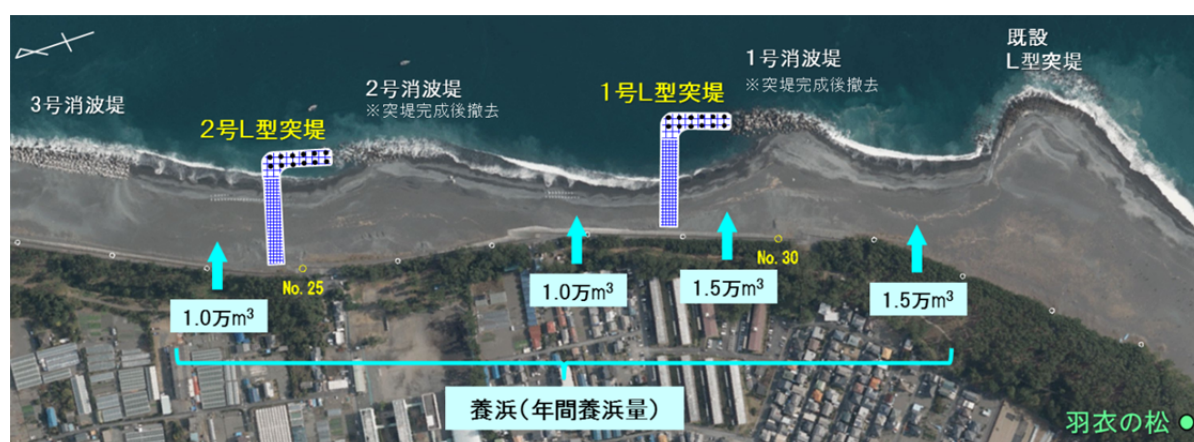
図ー 2.3 L型突堤の配置・規模と養浜配分

※突堤の形状は、今後の検討により詳細を決定する。

※2号突堤の配置等については、1号突堤設置後のモニタリング結果を踏まえ、再度検証することもある。

※養浜の配分は目安であり、砂浜の状況に応じて変更する。

L型突堤は、現在の1号消波堤、2号消波堤の下手側隣接箇所にそれぞれ新設する。

対策区間内における養浜位置は、既設L型突堤と1号L型突堤の間に3万 $\text{m}^3$ 、1号L型突堤と2号L型突堤の間、2号L型突堤と3号消波堤の間にそれぞれ1万 $\text{m}^3$ ずつを基本とし、海浜変形の状況に応じて順応的に位置・数量を決定する。

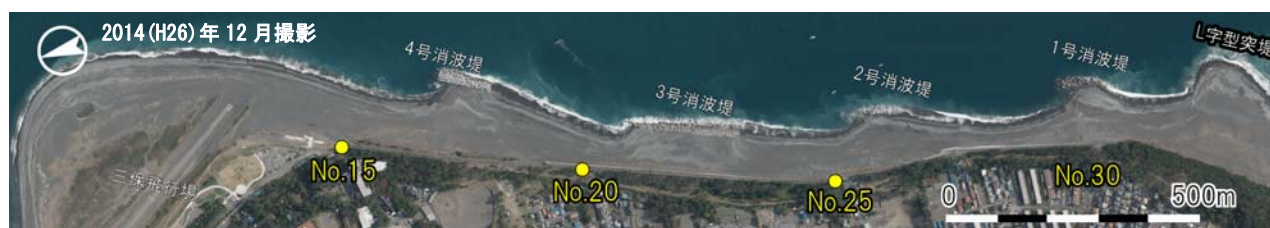
図－ 3.10 汀線位置変化量と予測計算結果の沿岸方向分布（消波堤区間）

平成 22 年計画時の予測計算に比べて、1 号消波堤下手汀線が後退している（計算モデルを平成 26 年度三保松原景観改善検討時に見直し、4 号消波堤下手については確認が必要）。

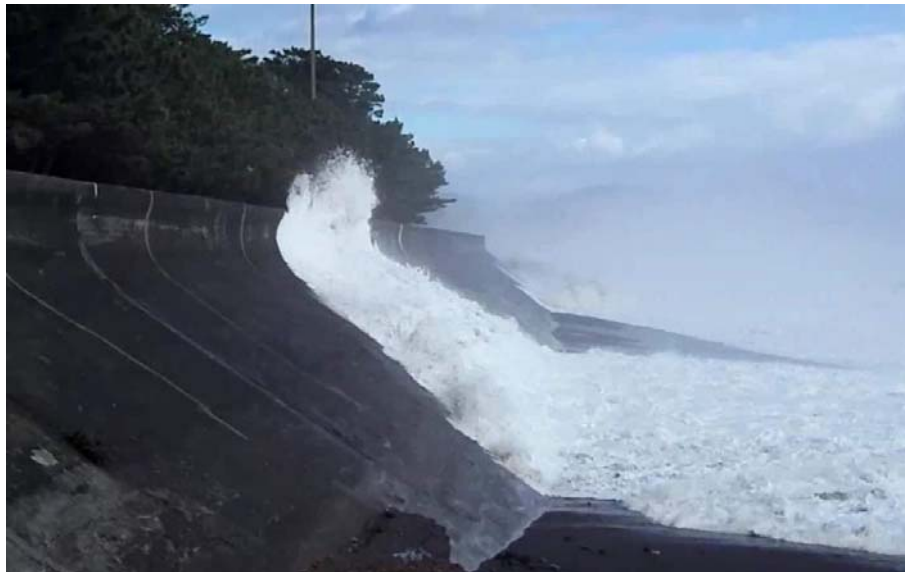
写真－ 4.1 平成 25 年 10 月台風 26 号来襲時の状況

越波危険箇所（砂浜些少部）の定点写真を基に、高波浪来襲後の越波・遡上痕跡を確認し、越波の有無や遡上位置（遡上高）を確認する。

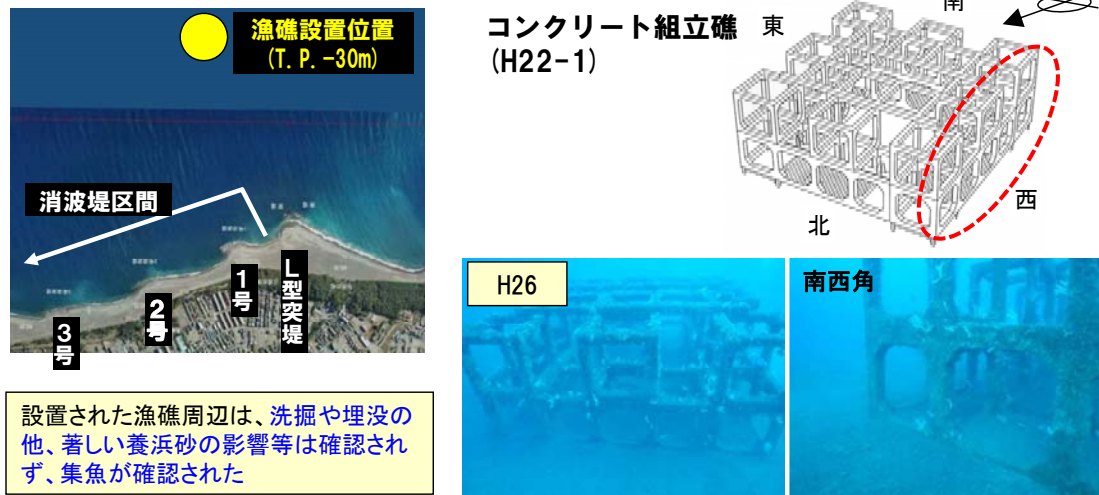
図－ 4.20 三保沖の漁礁周辺のモニタリング結果

L型突堤沖合いに平成18,19,22年度に設置された漁礁周辺について、養浜砂による漁場への影響等（洗掘、埋没、魚類の蛸集状況）を把握することを目的に平成19年度からモニタリングを実施

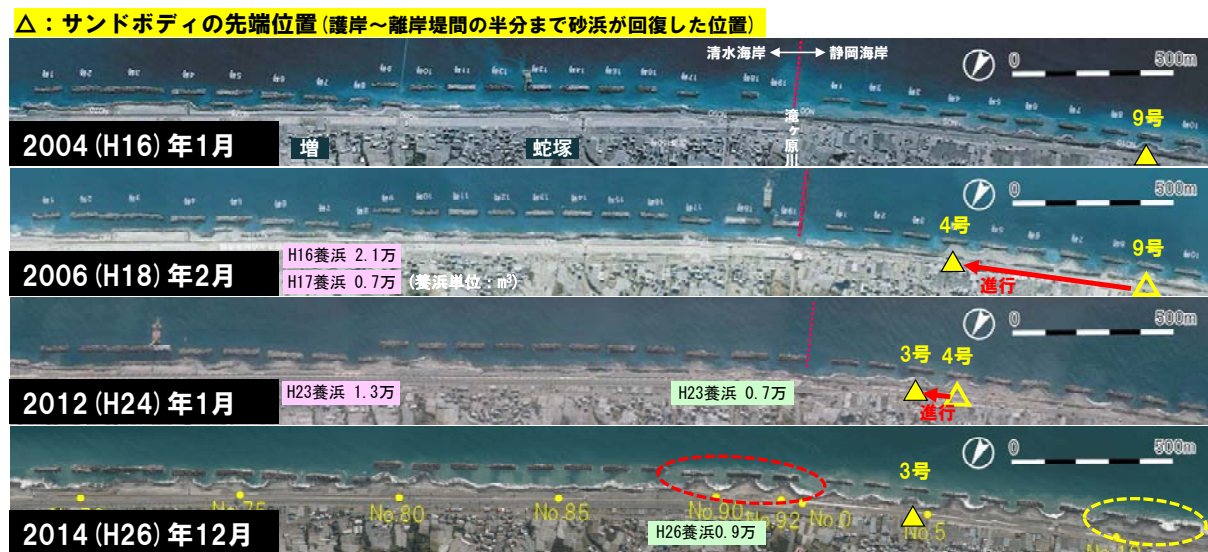
図ー 4.23 サンドボディアの進行状況

空中写真撮影（垂直、斜め）や汀線・深浅測量の結果を基に、サンドボディアの進行状況から砂浜の自然回復が順調に進んでいるか確認する。
