第3回三保松原景観改善技術フォローアップ会議  
技術検討ワーキンググループ

説明資料

平成28年1月28日

静岡県

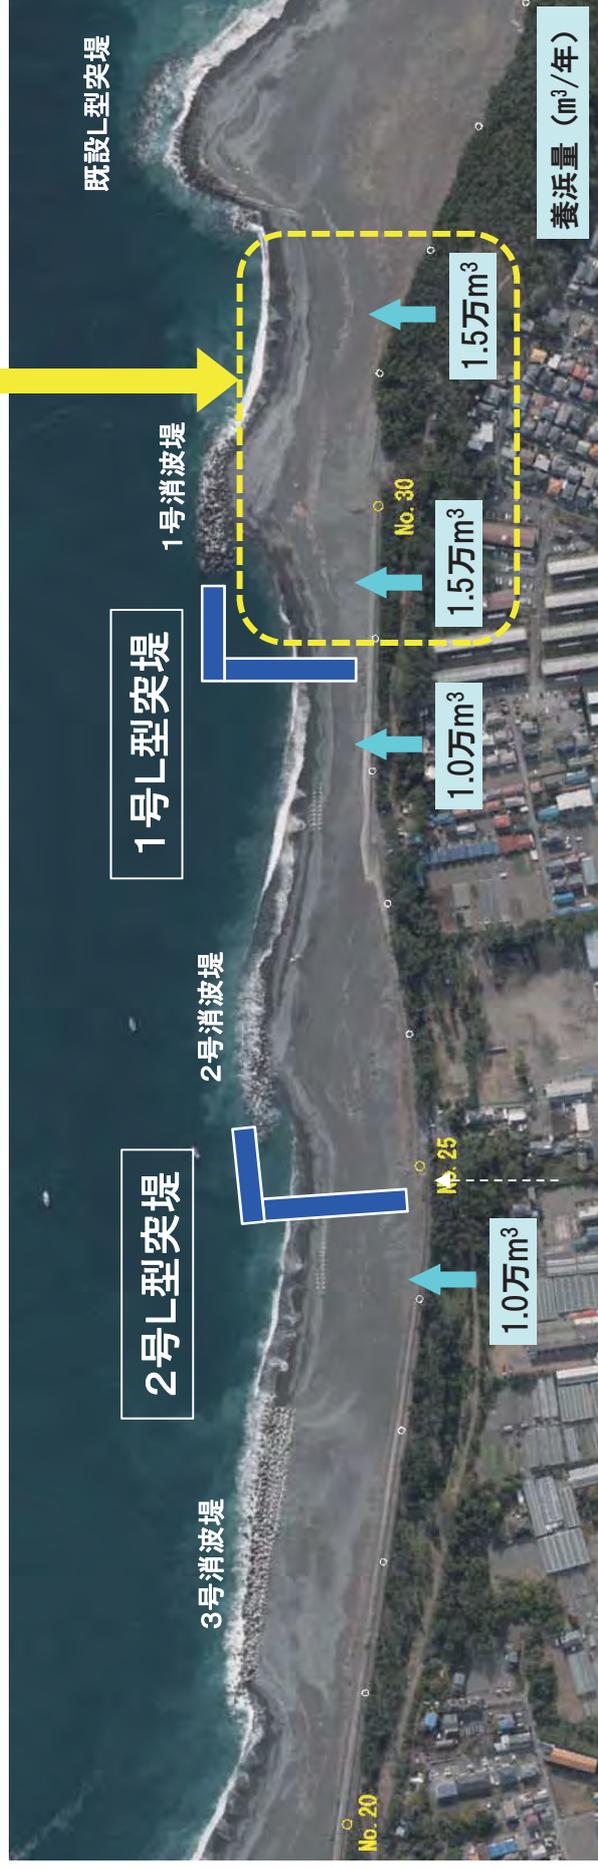
今後新たに実施する「既設L型突堤～1号消波堤間の養浜盛土」は、羽衣の松前面の砂浜から富士山を望む際に視認されるため、周辺景観との一体性に配慮した形状とする必要があることから、景観上の課題・効果等を整理し、景観に配慮した養浜盛土形状を検討することを目的とする。「養浜景観勉強会」を設置した。

- 【対象範囲】
- 既設L型突堤～1号消波堤 ⇒ 1.5万m<sup>3</sup>/年
- 1号消波堤～1号L型突堤 ⇒ 1.5万m<sup>3</sup>/年
- 1号L型突堤～2号消波堤 ⇒ 1.0万m<sup>3</sup>/年
- 2号消波堤～3号消波堤 ⇒ 1.0万m<sup>3</sup>/年

※養浜は、モニタリング結果に応じて、投入位置や投入量の調整を随時行う。 12

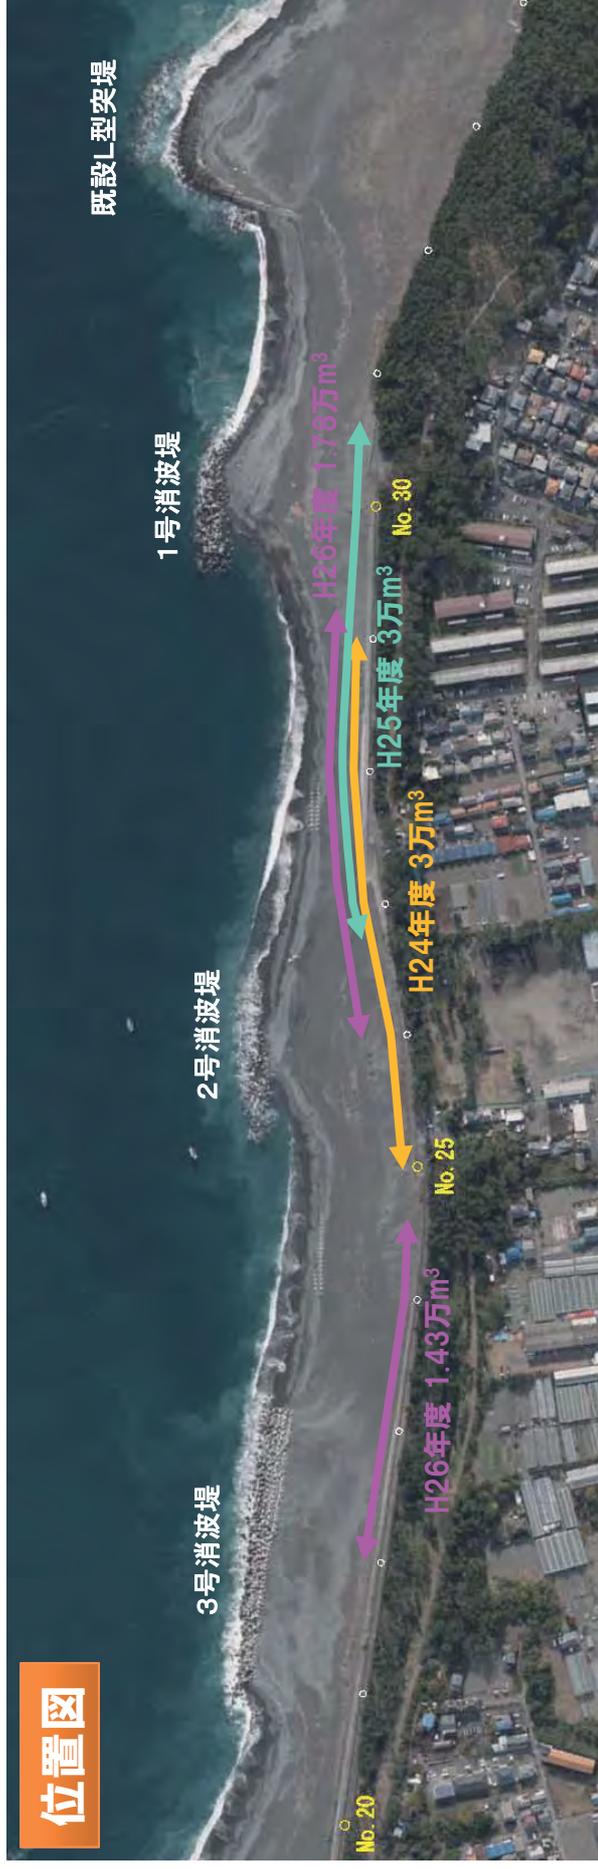
【平成25年度養浜平面図】

サンドリサイクル養浜は、平成19年度から実施しており、平成25年度の養浜平面形状を下図に示す。これまでの養浜盛土の平面形状は矩形であり、人工的な盛土の印象を強く受ける。

## 主に1号消波堤と2号消波堤の間に養浜を実施

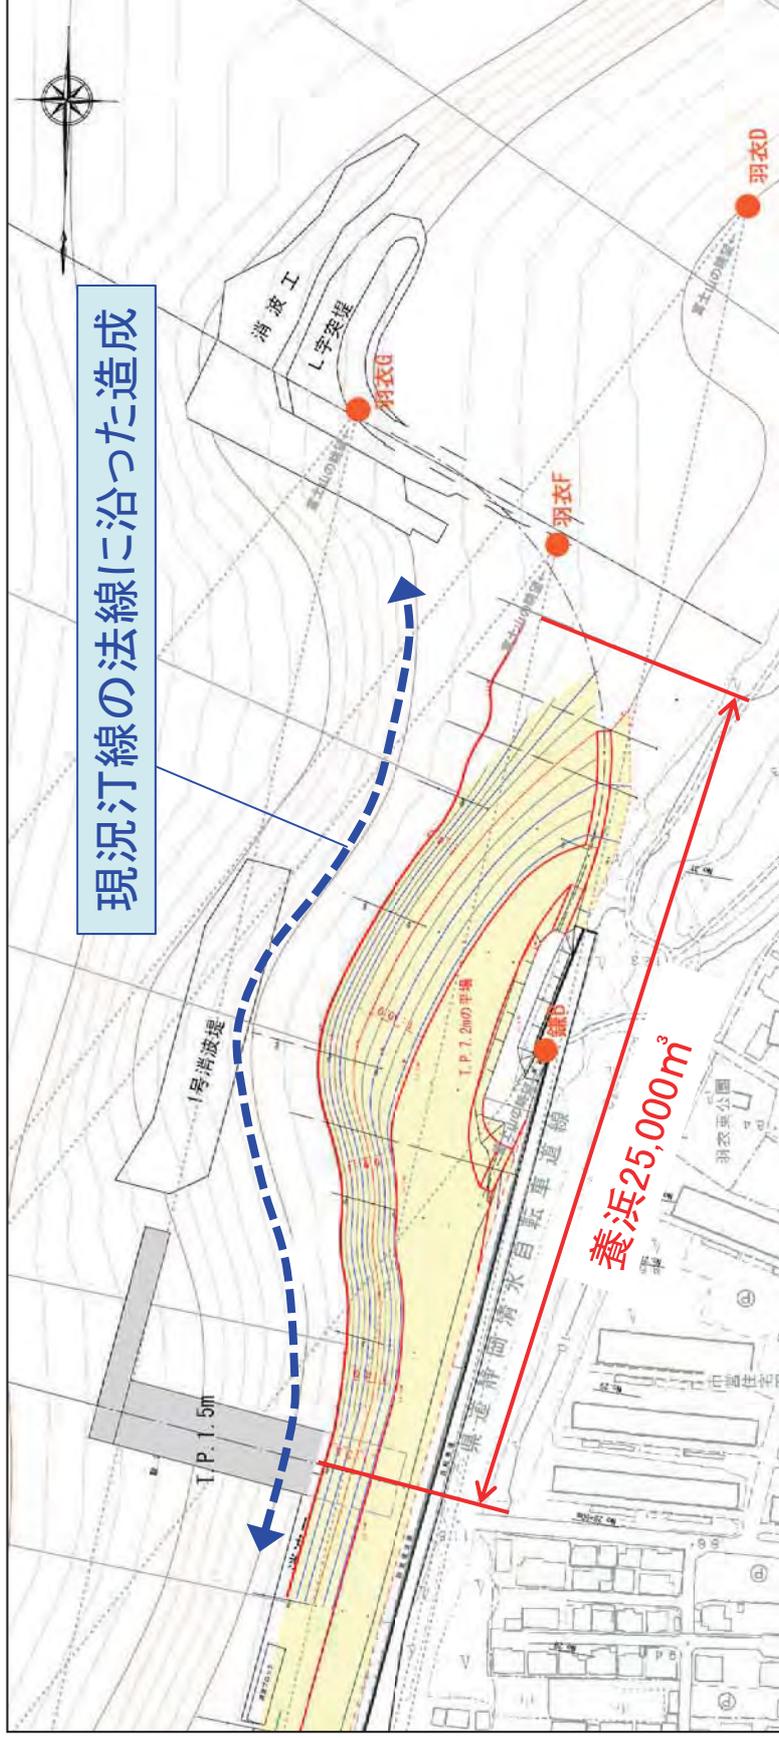
《25,000m<sup>3</sup>案》 法尻高T.P.+2.0m、盛土厚さ1.5m、天端高T.P.+7.2m

ほぼ一定の盛土厚さ(1.5m程度)とし、危険な高さの浜崖形成を抑制

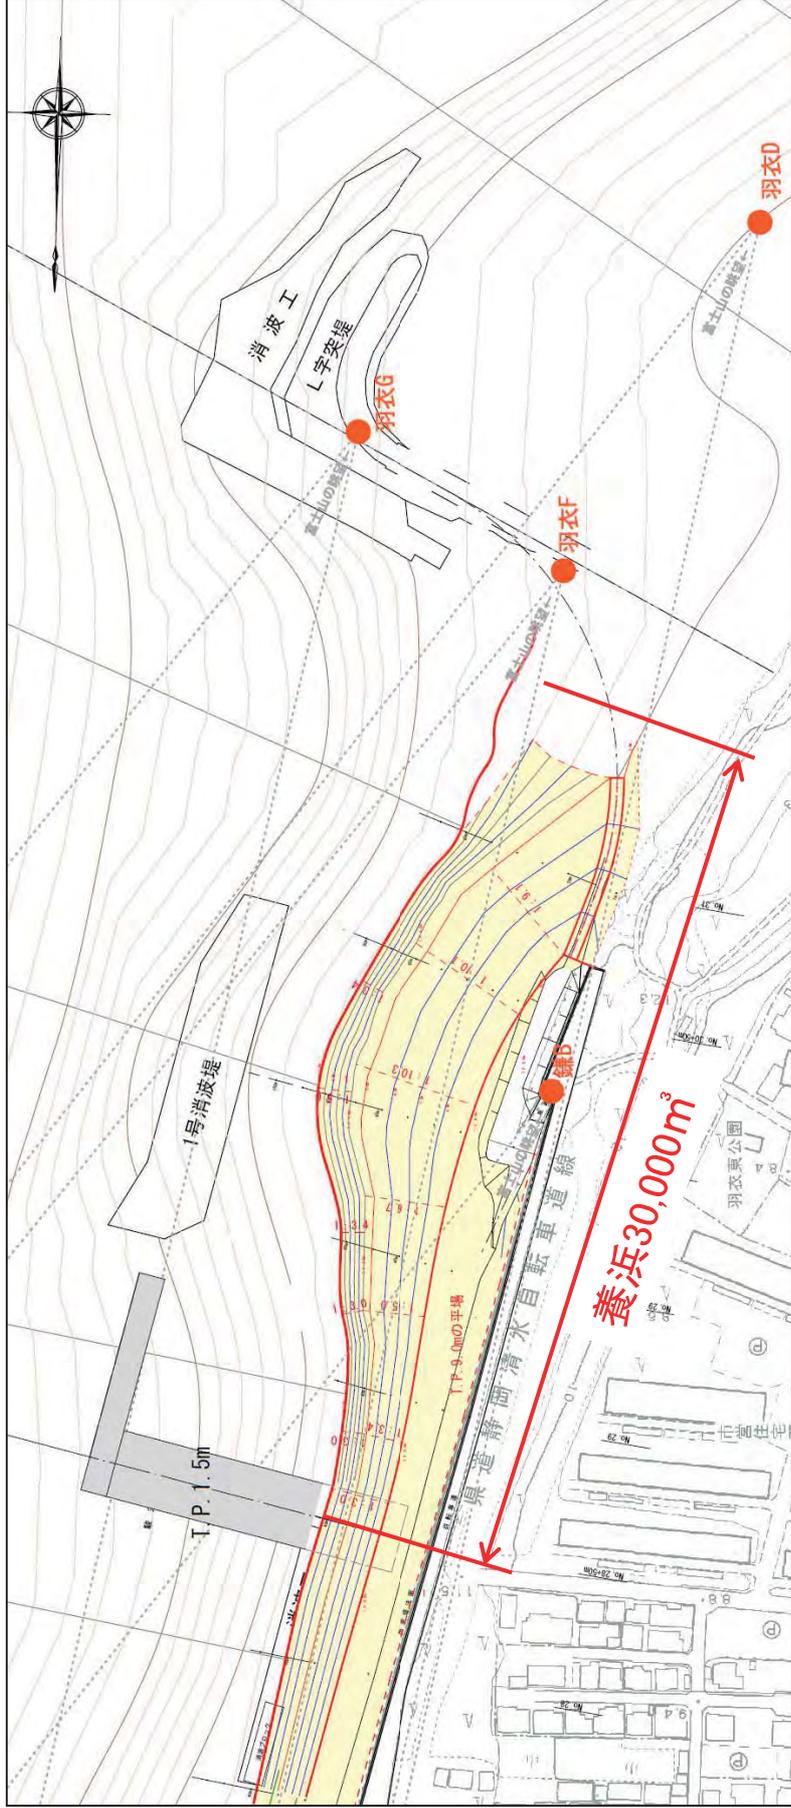
《30,000m<sup>3</sup>案》 法尻高T.P.+2.0m、盛土厚さ2.0m、天端高T.P.+9.0m

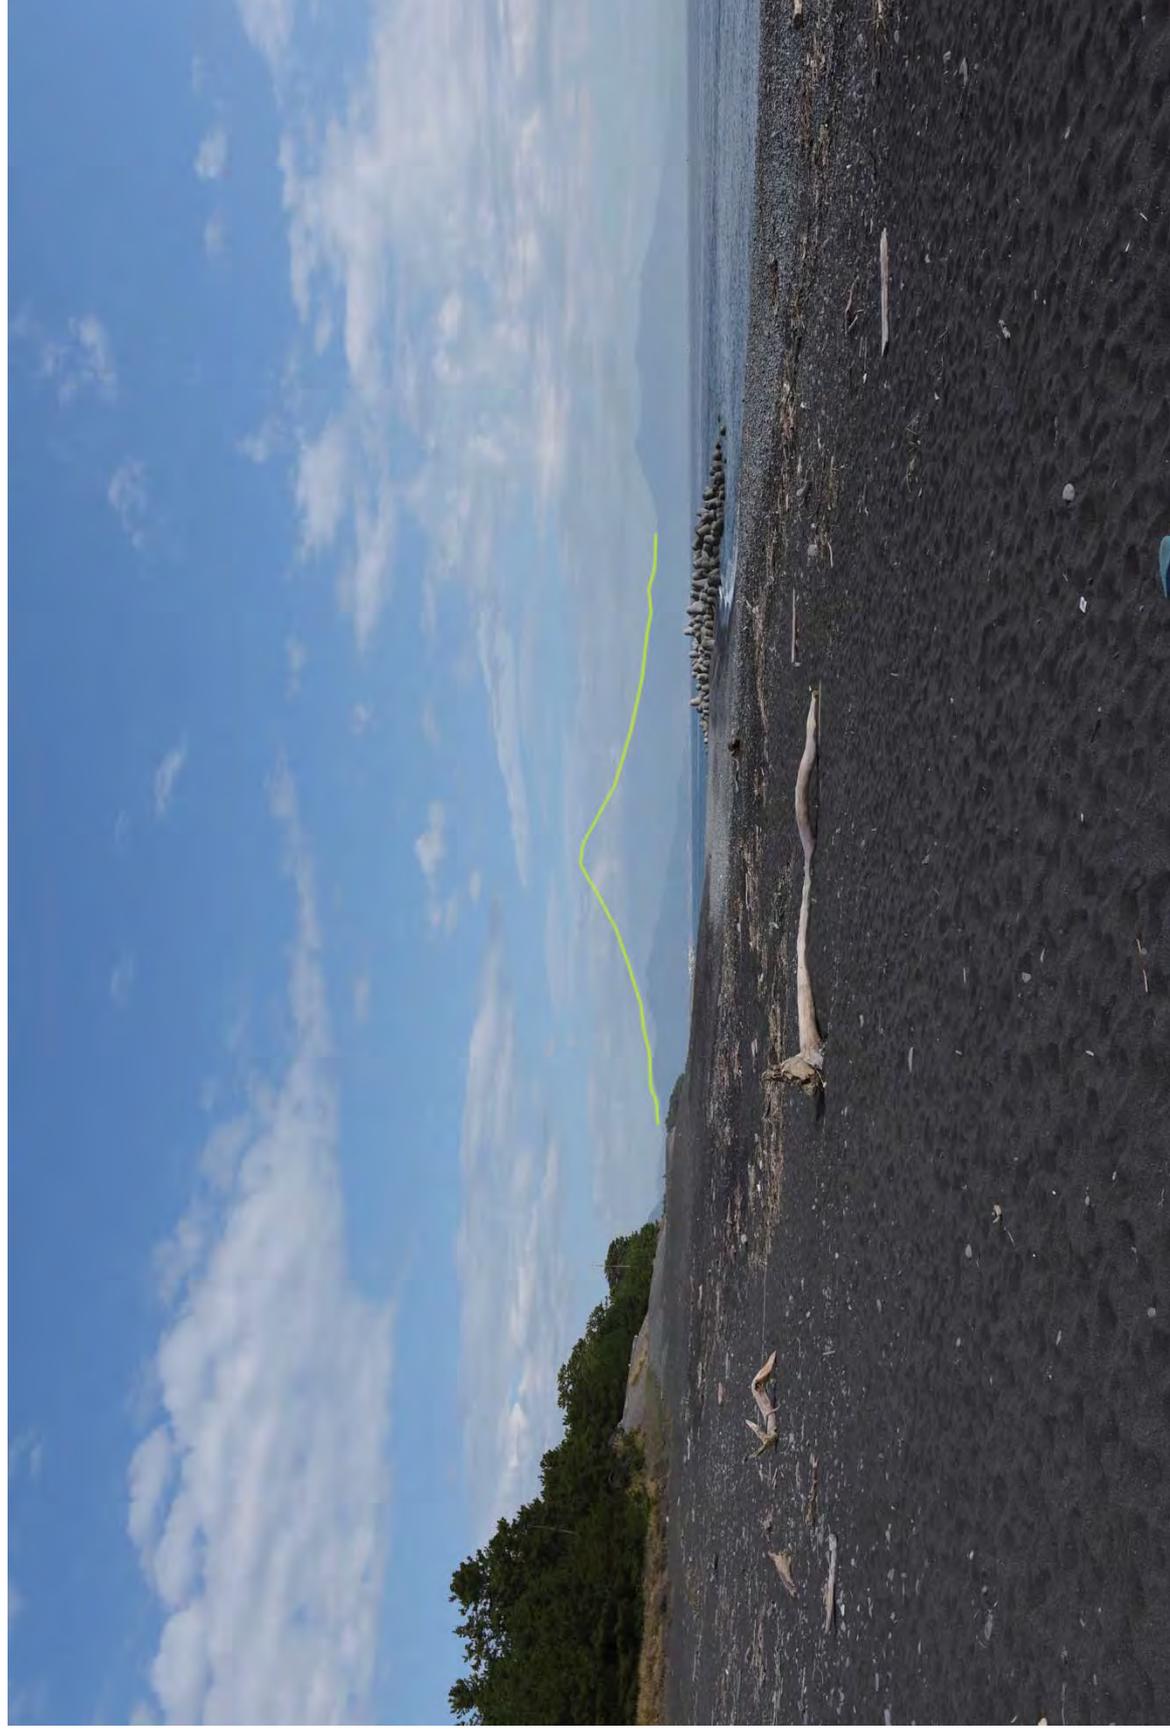
視点場「羽衣F」からの眺望（焦点距離27mm） 《現況》

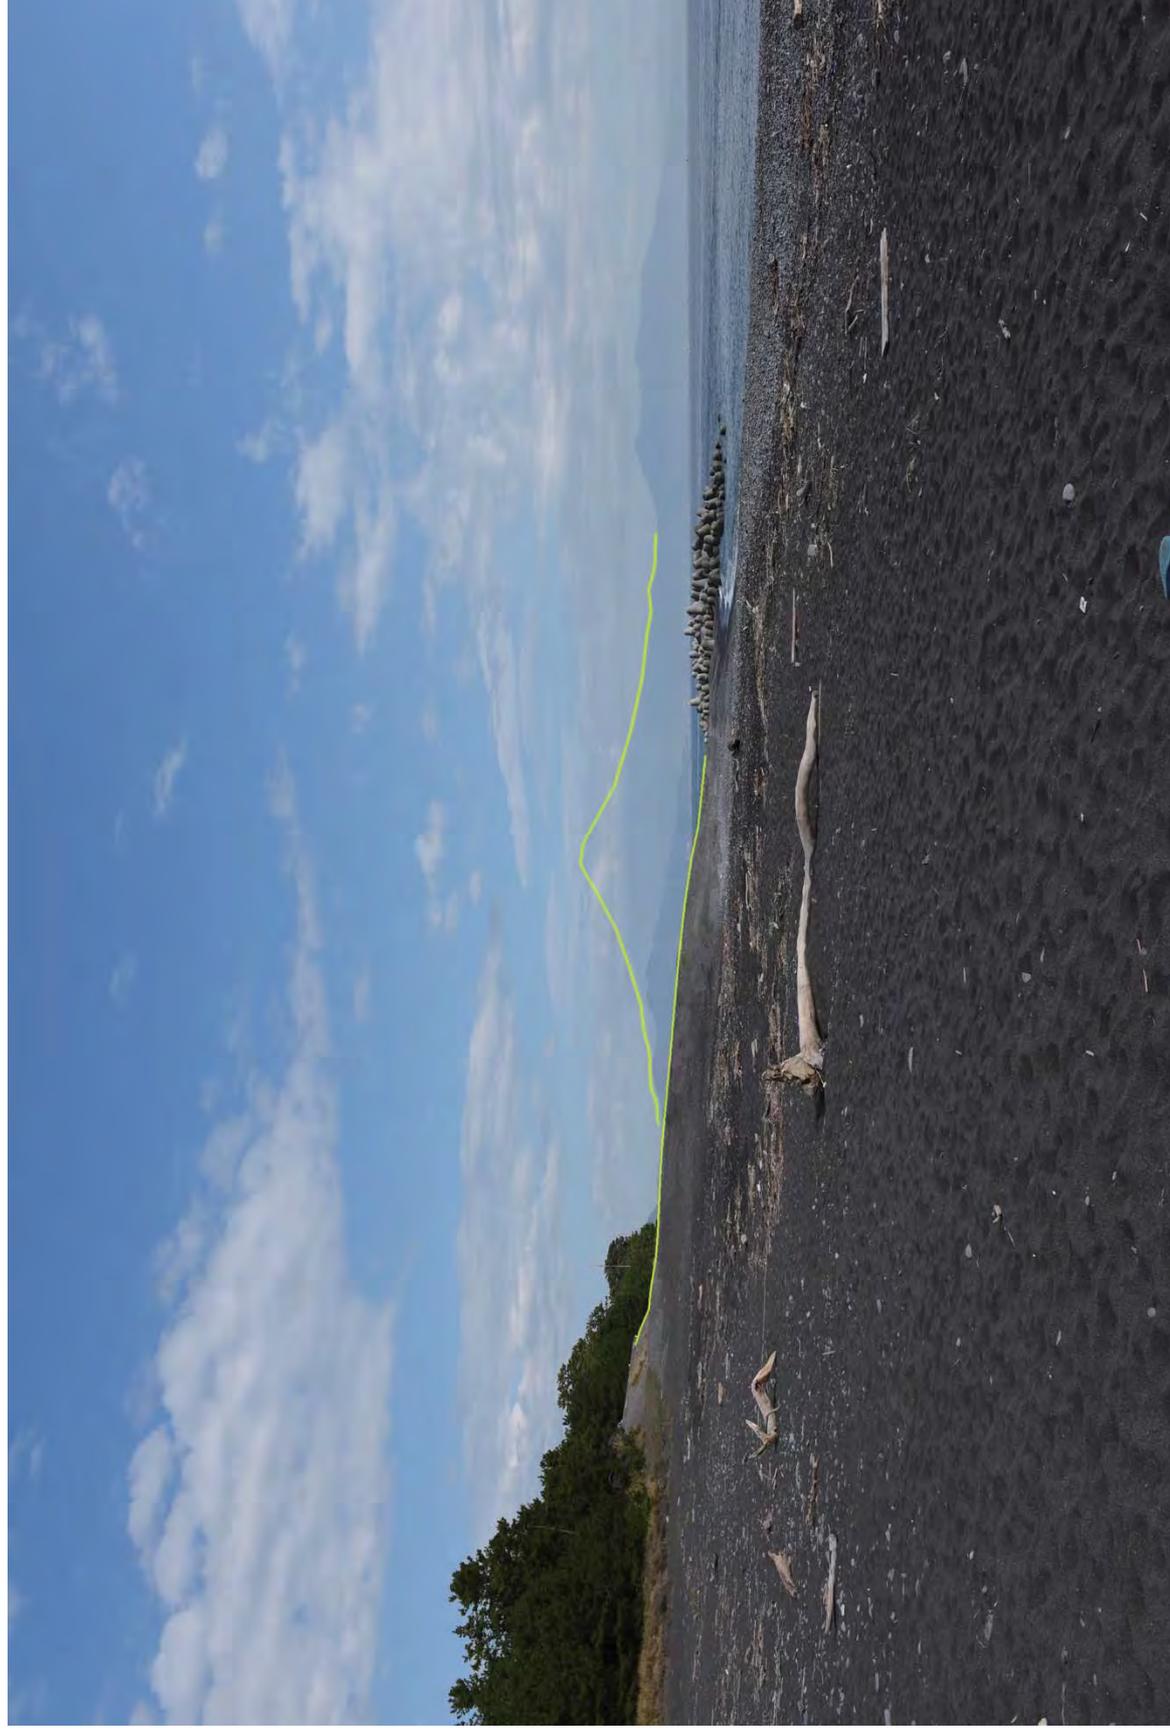
視点場「羽衣F」からのフォトモンタージュ《25,000m<sup>3</sup>案》

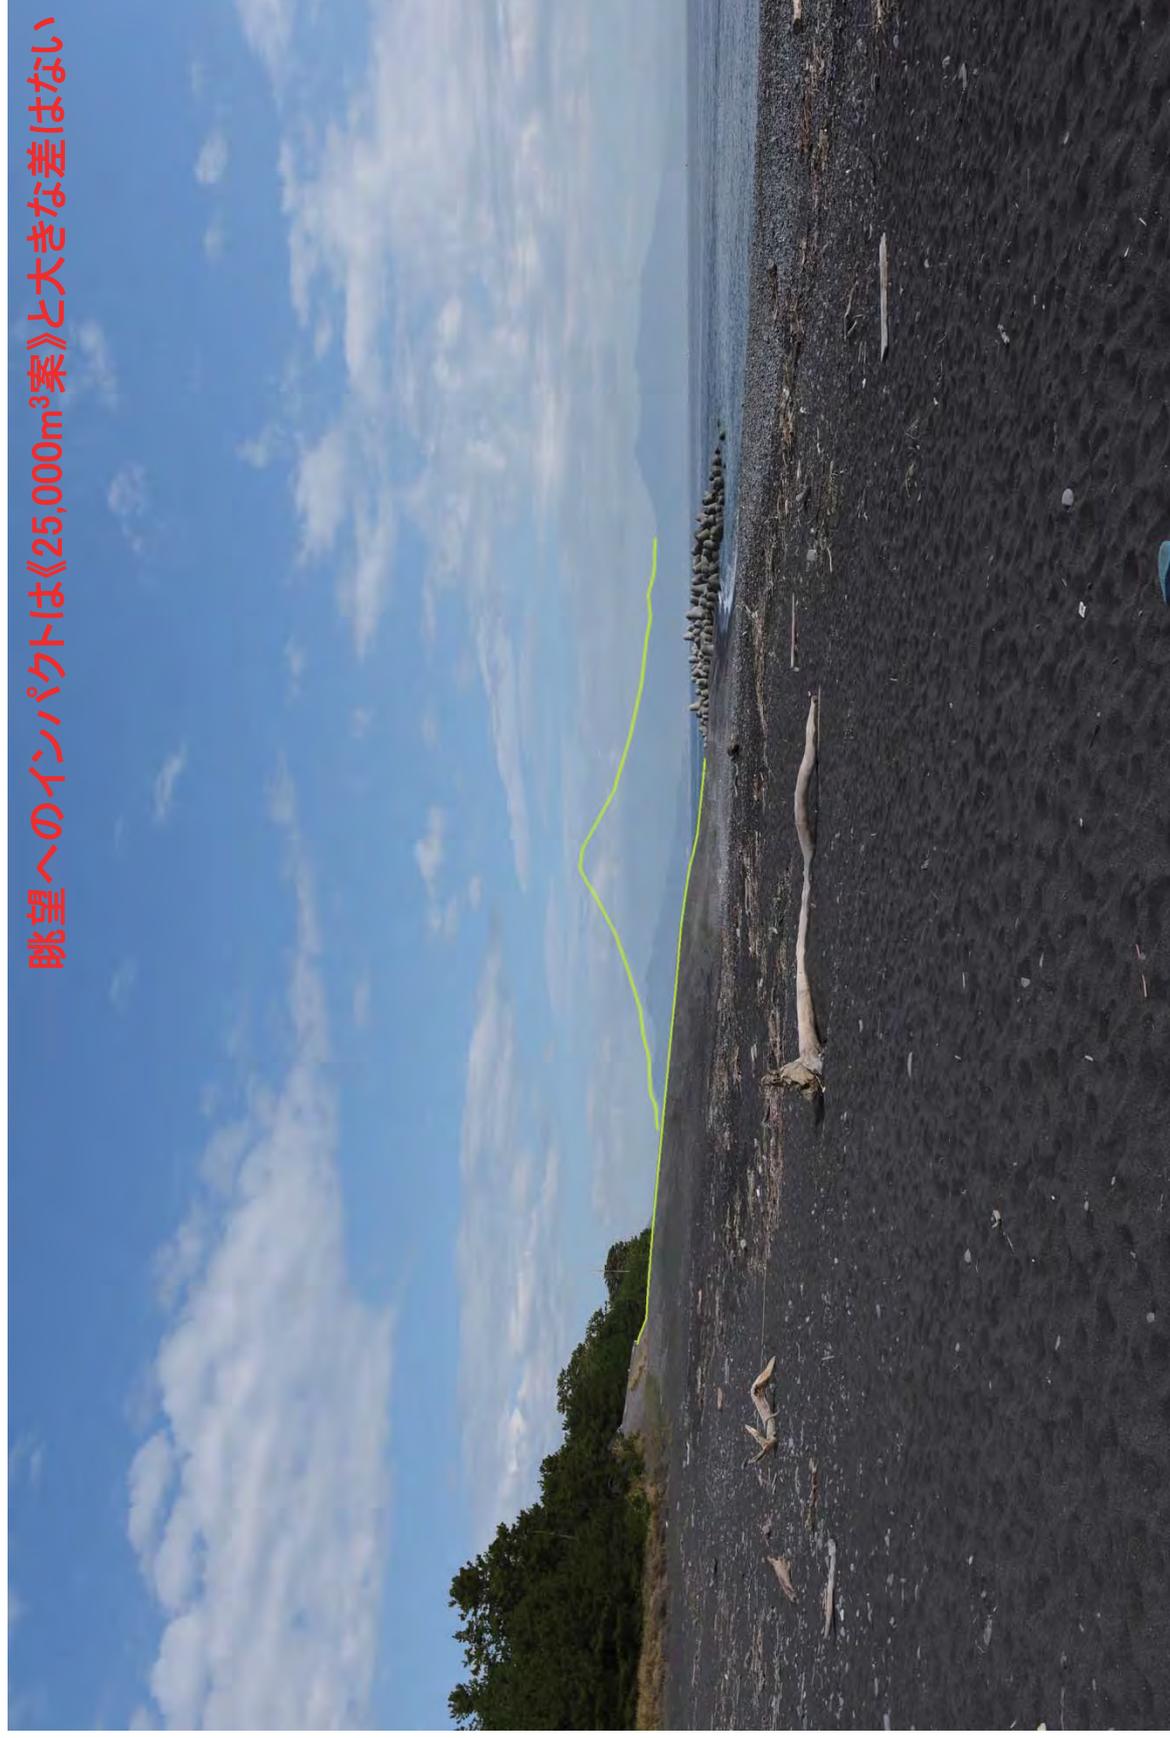
### 視点場「羽衣F」からのフォトモンタージュ《30,000m<sup>3</sup>案》

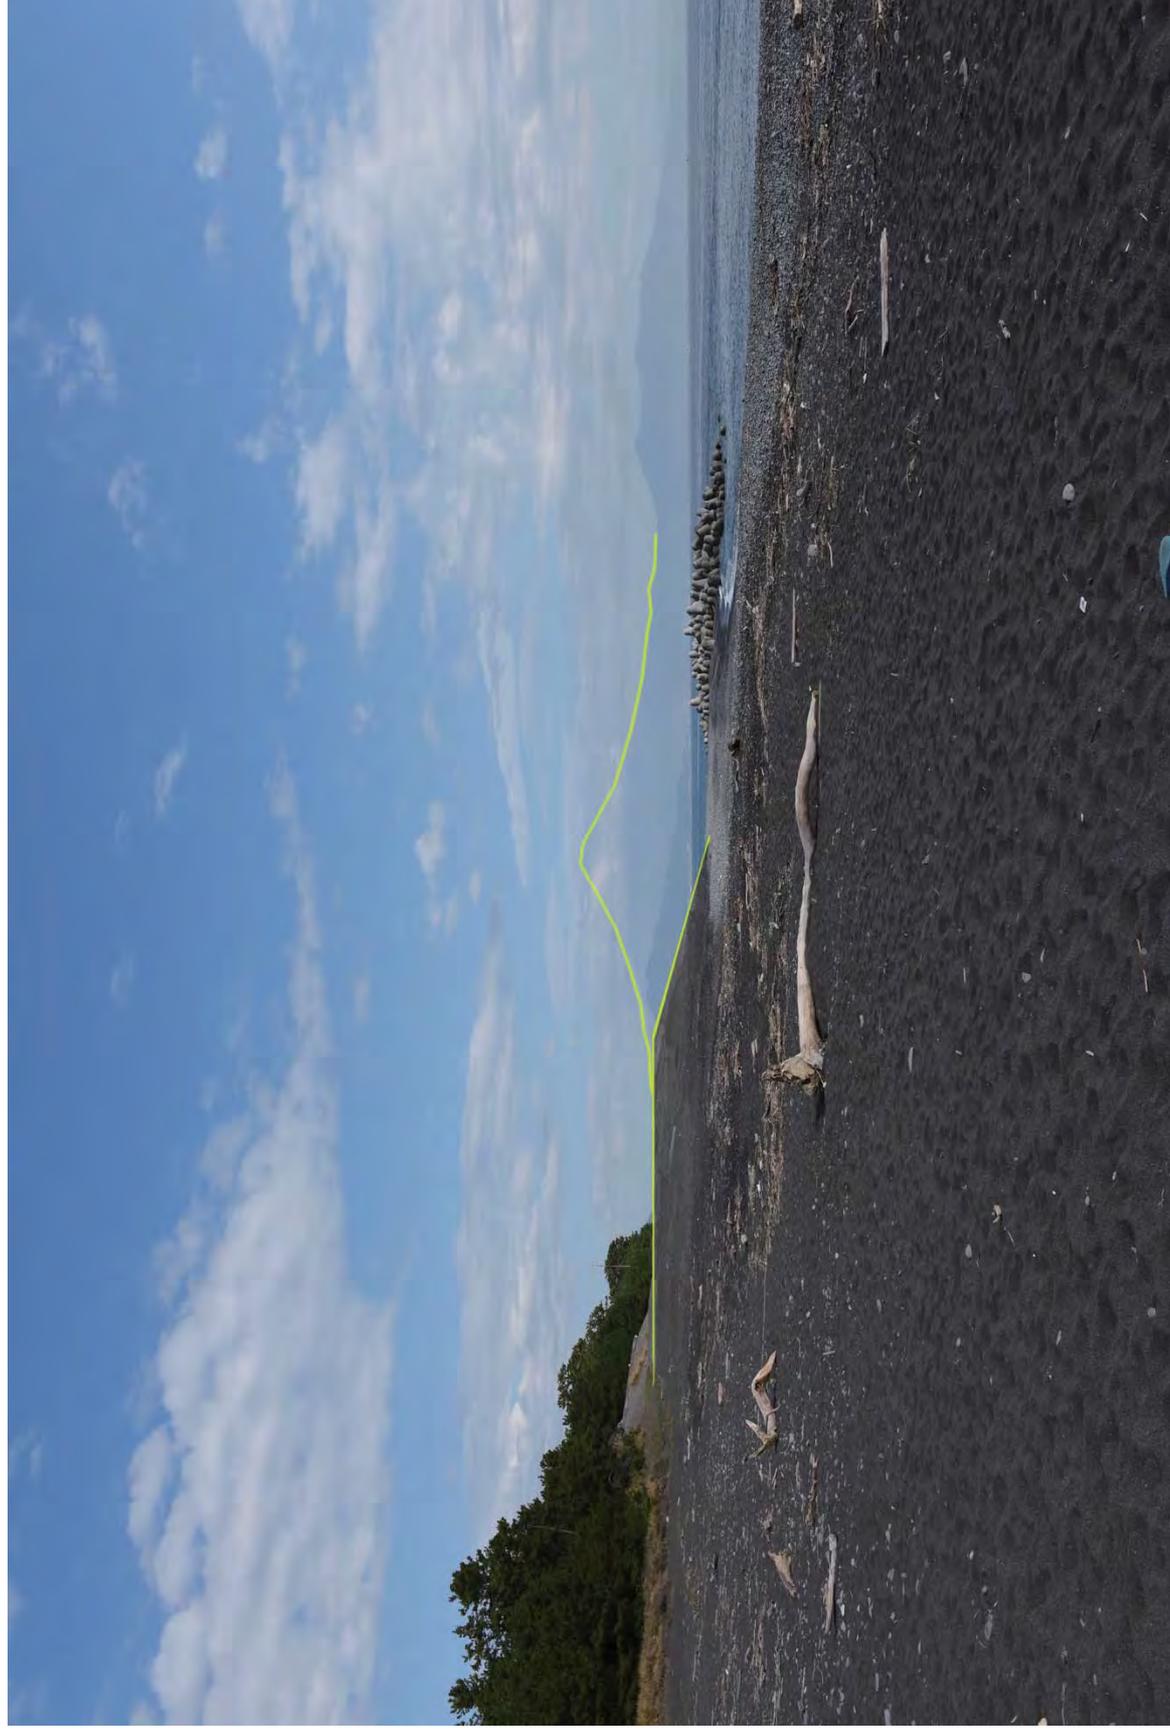
視点場「羽衣F」からのフォトモンタージュ《従来の形状》

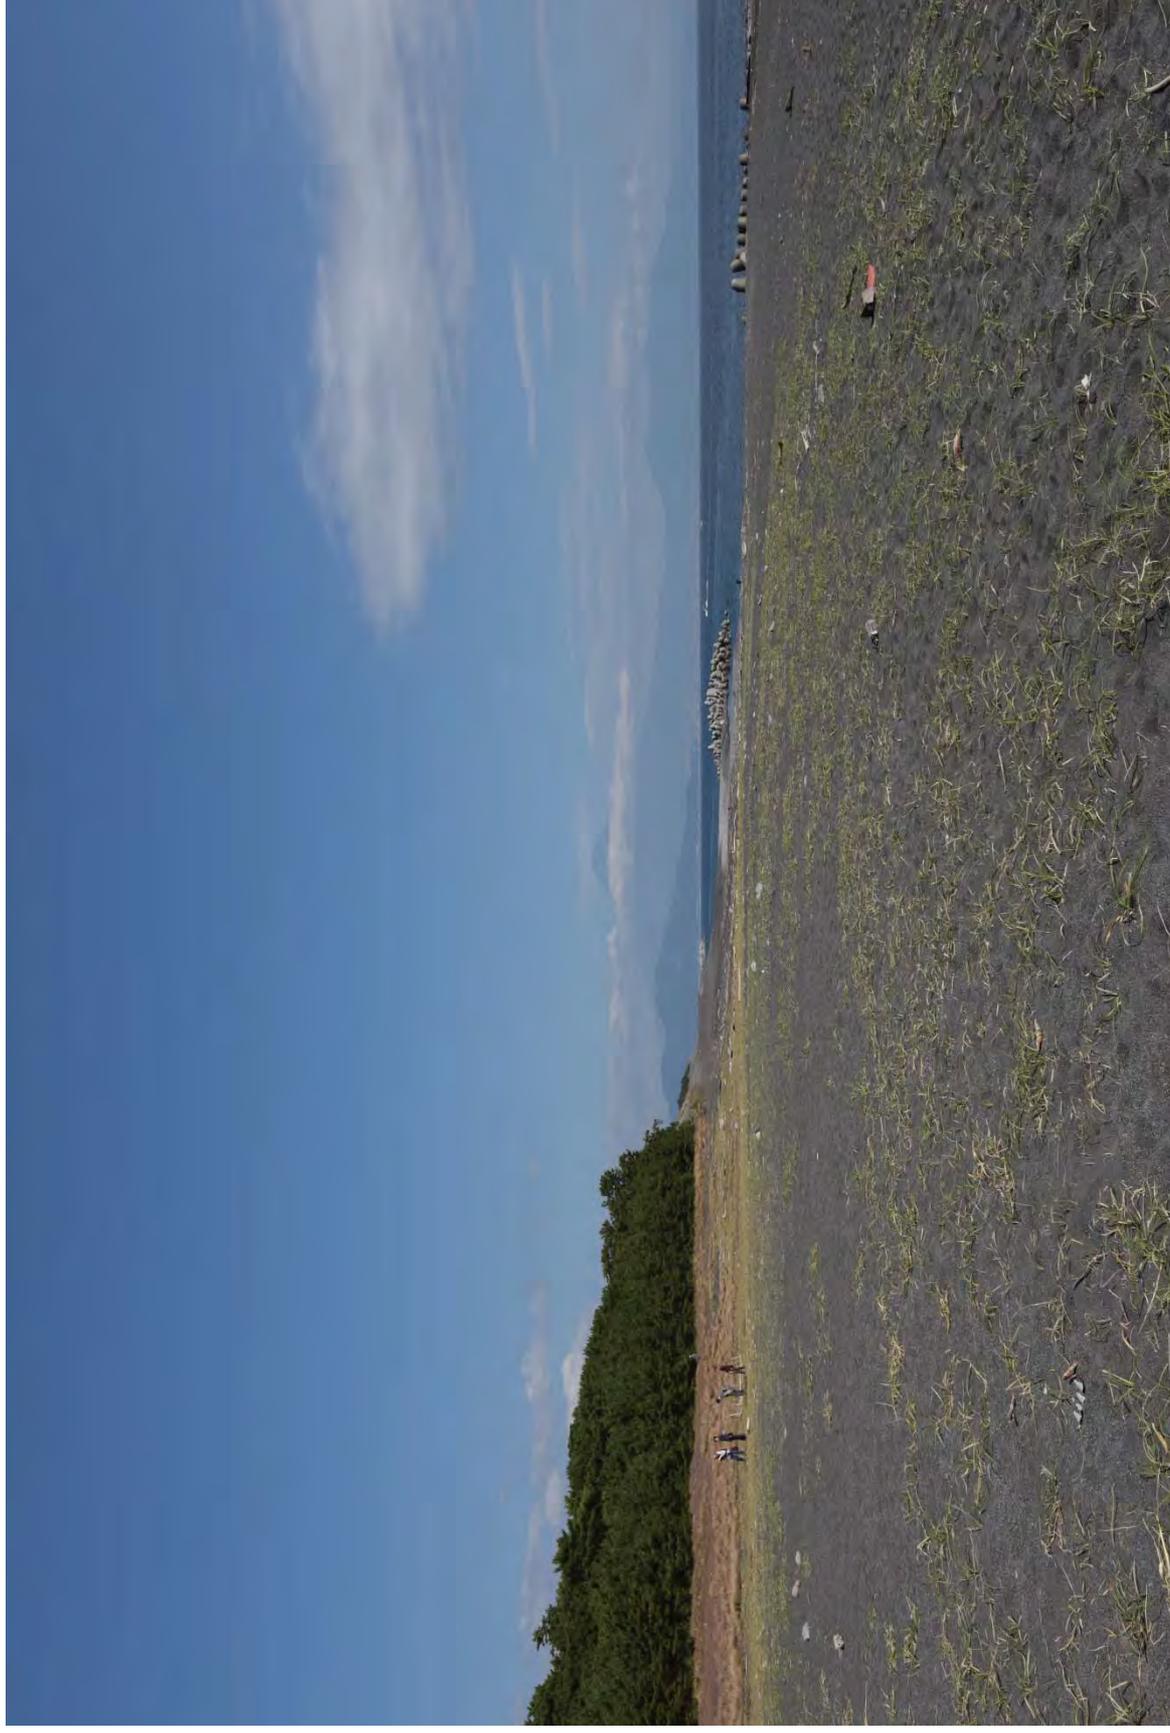
視点場「羽衣D」からの眺望（焦点距離27mm） 《現況》

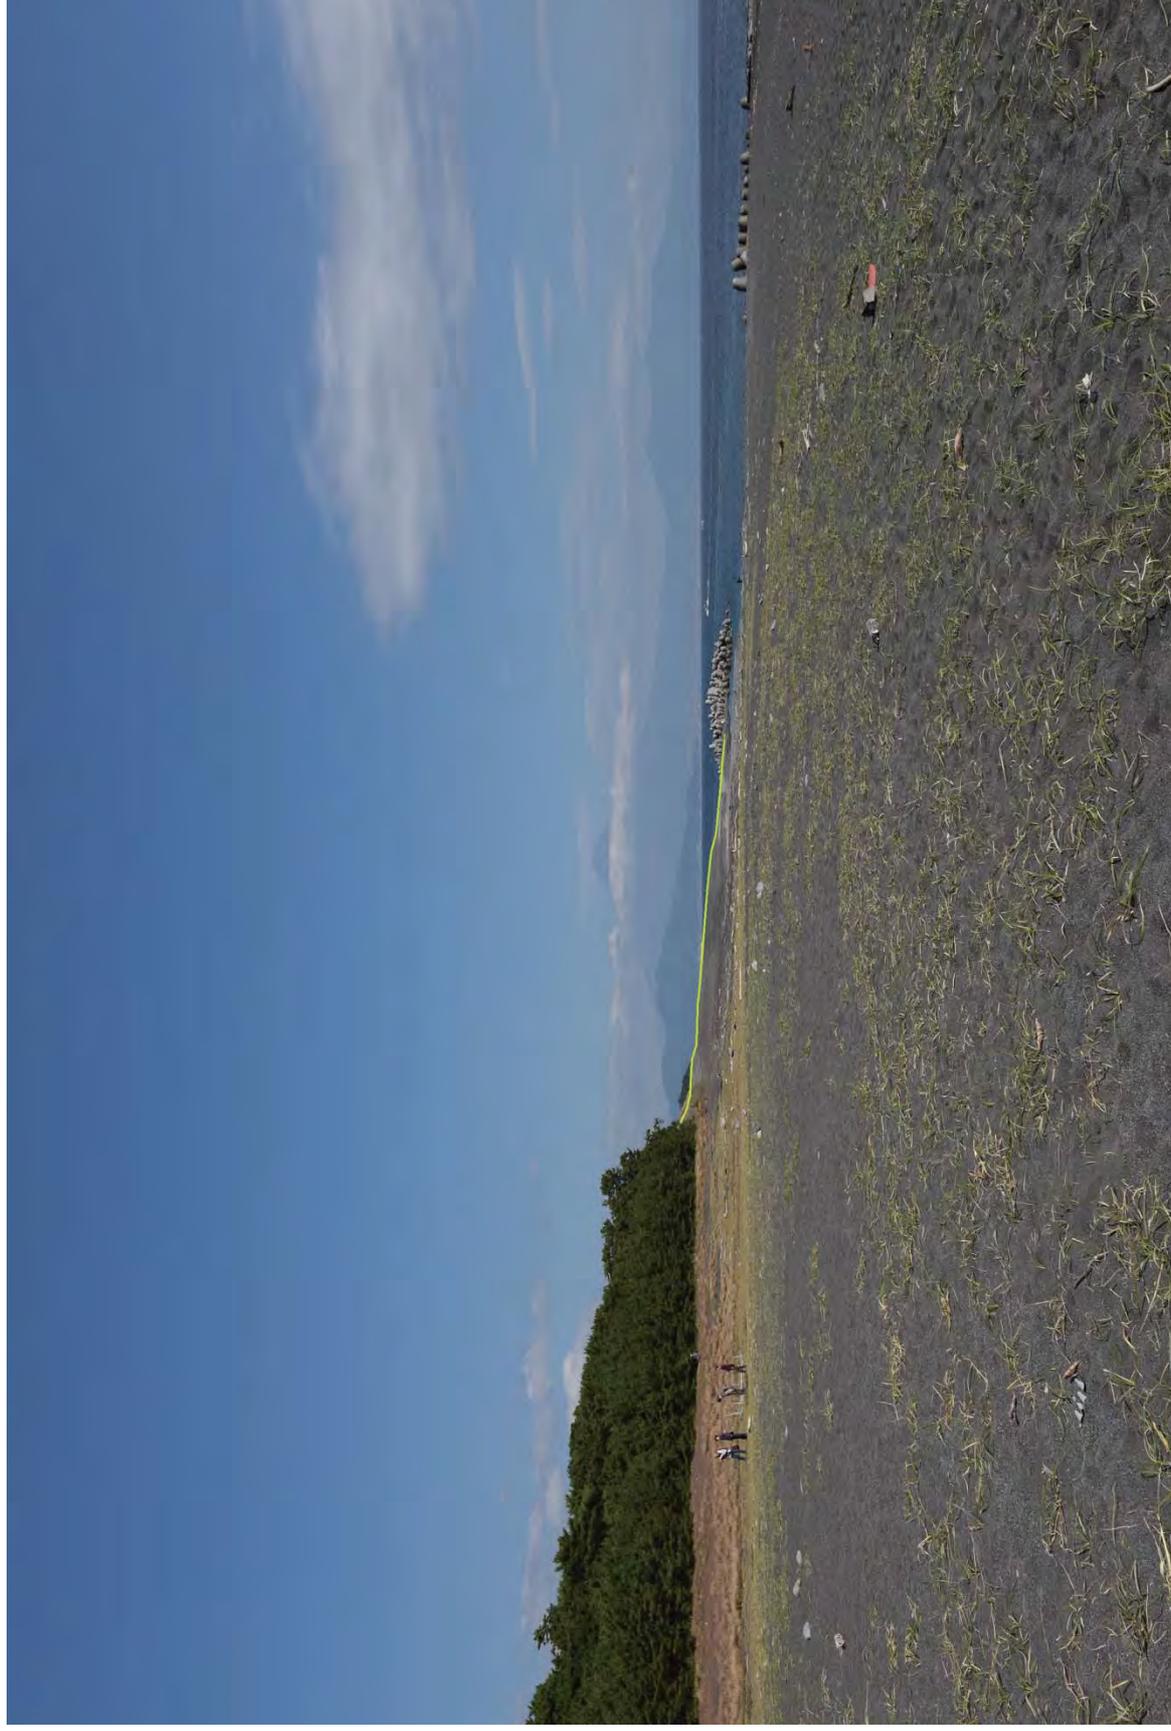
視点場「羽衣D」からのフォトモンタージュ《25,000m<sup>3</sup>案》

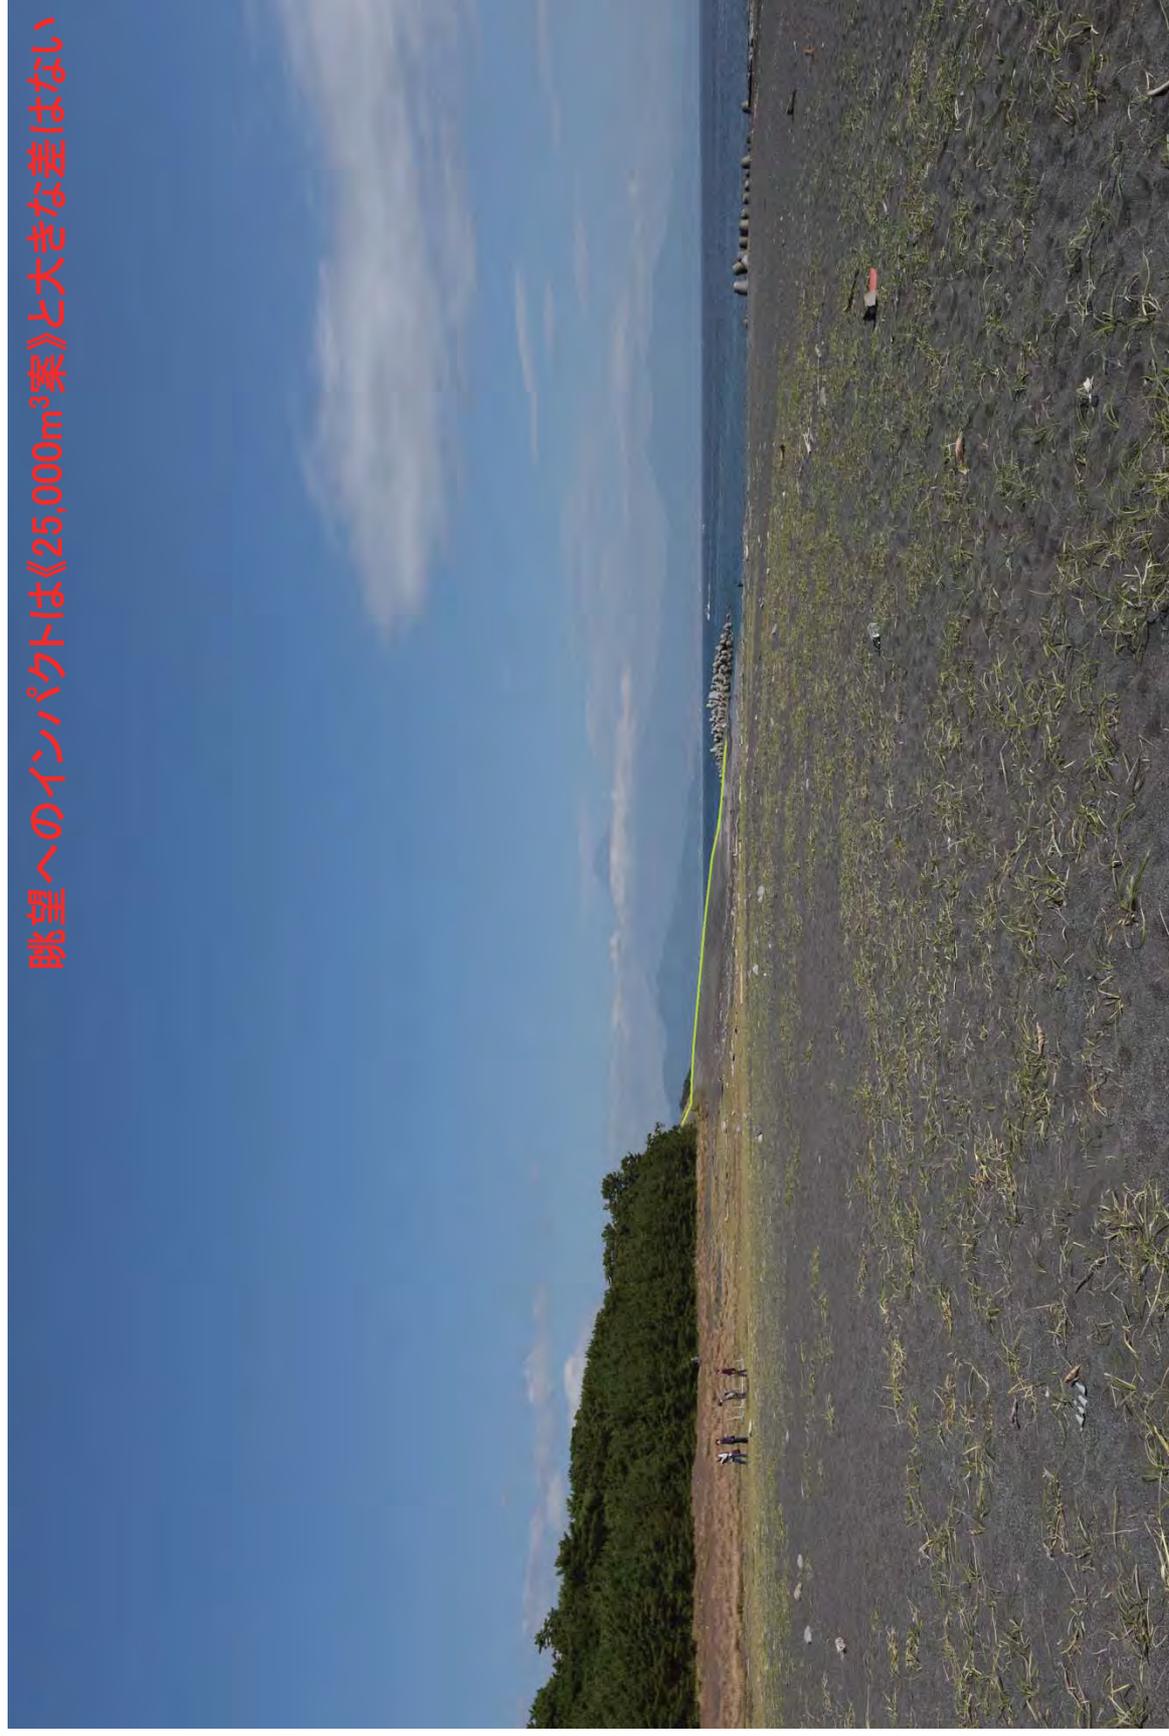
### 視点場「羽衣D」からのフォトモンタージュ《30,000m<sup>3</sup>案》

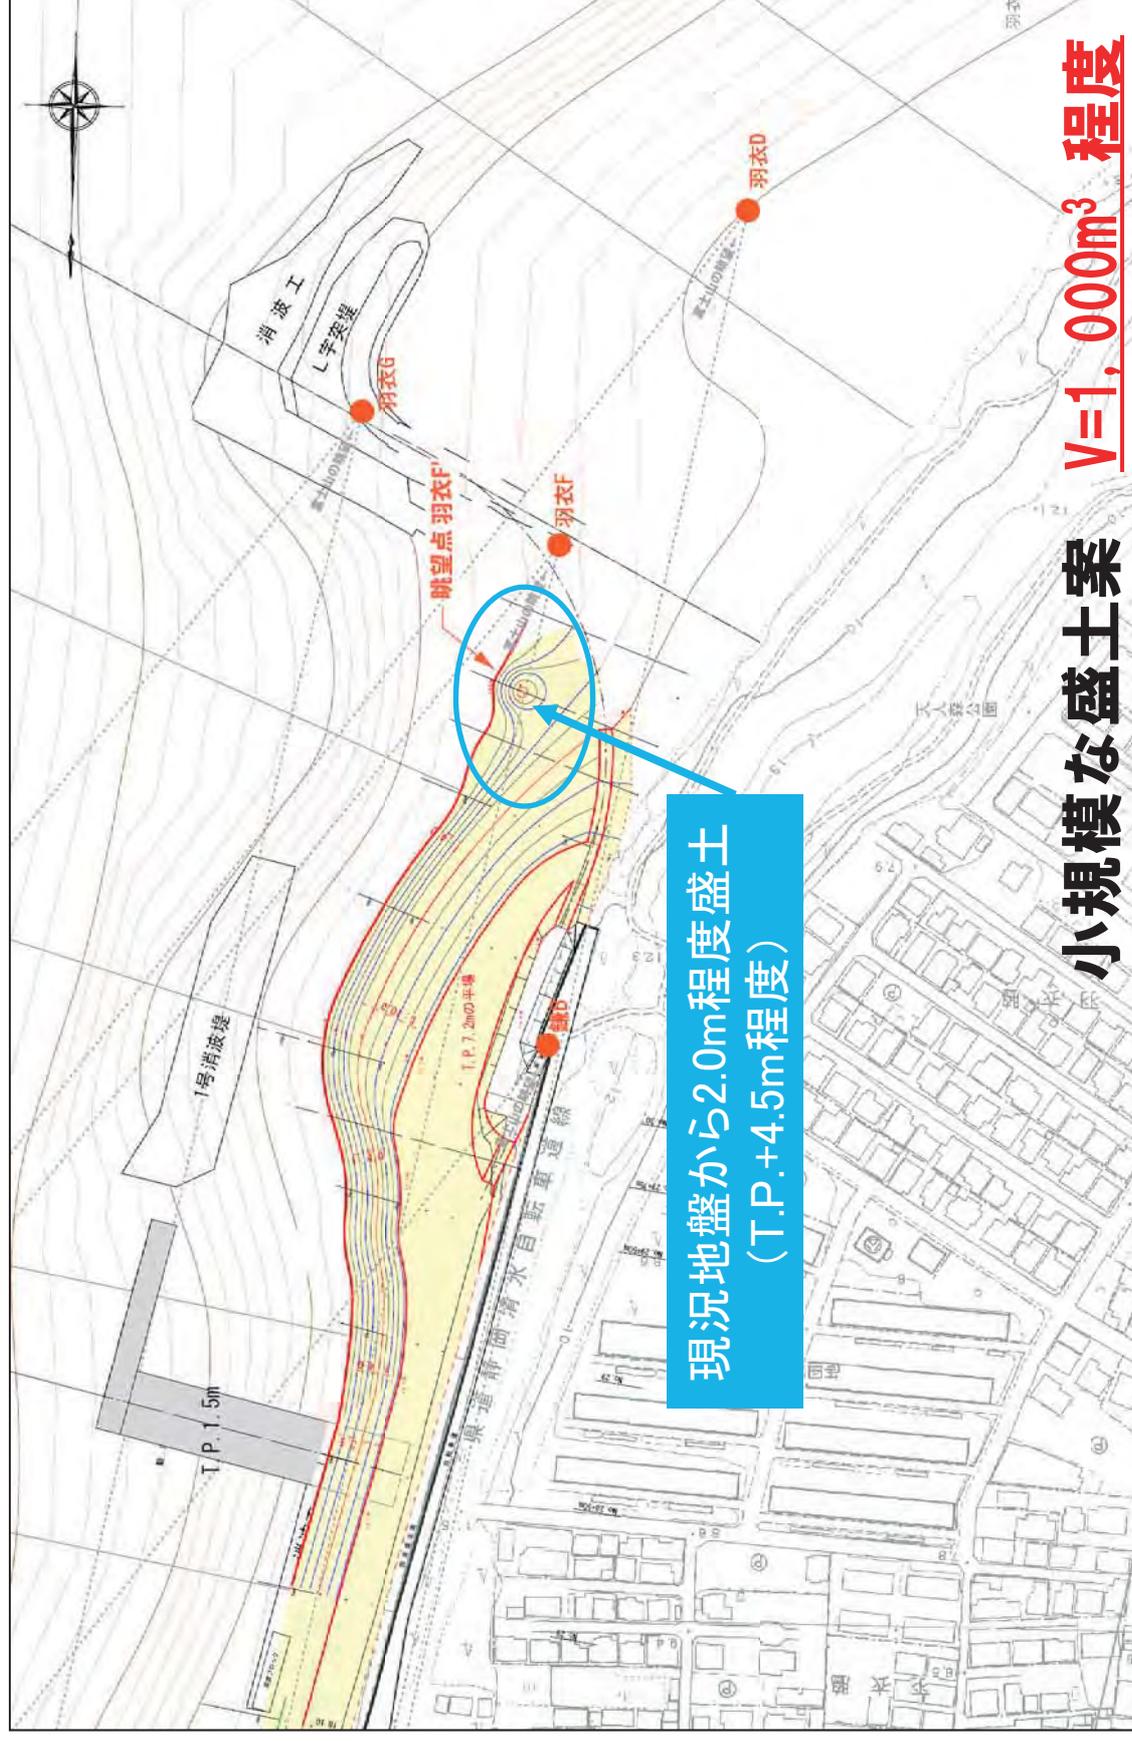
試験的に小規模な盛土を実施し、新たな眺望点の可能性を検討する。ただし、養浜盛土の一部であるため、波浪により流失することを前提とした一時的な眺望点という位置付けとする。

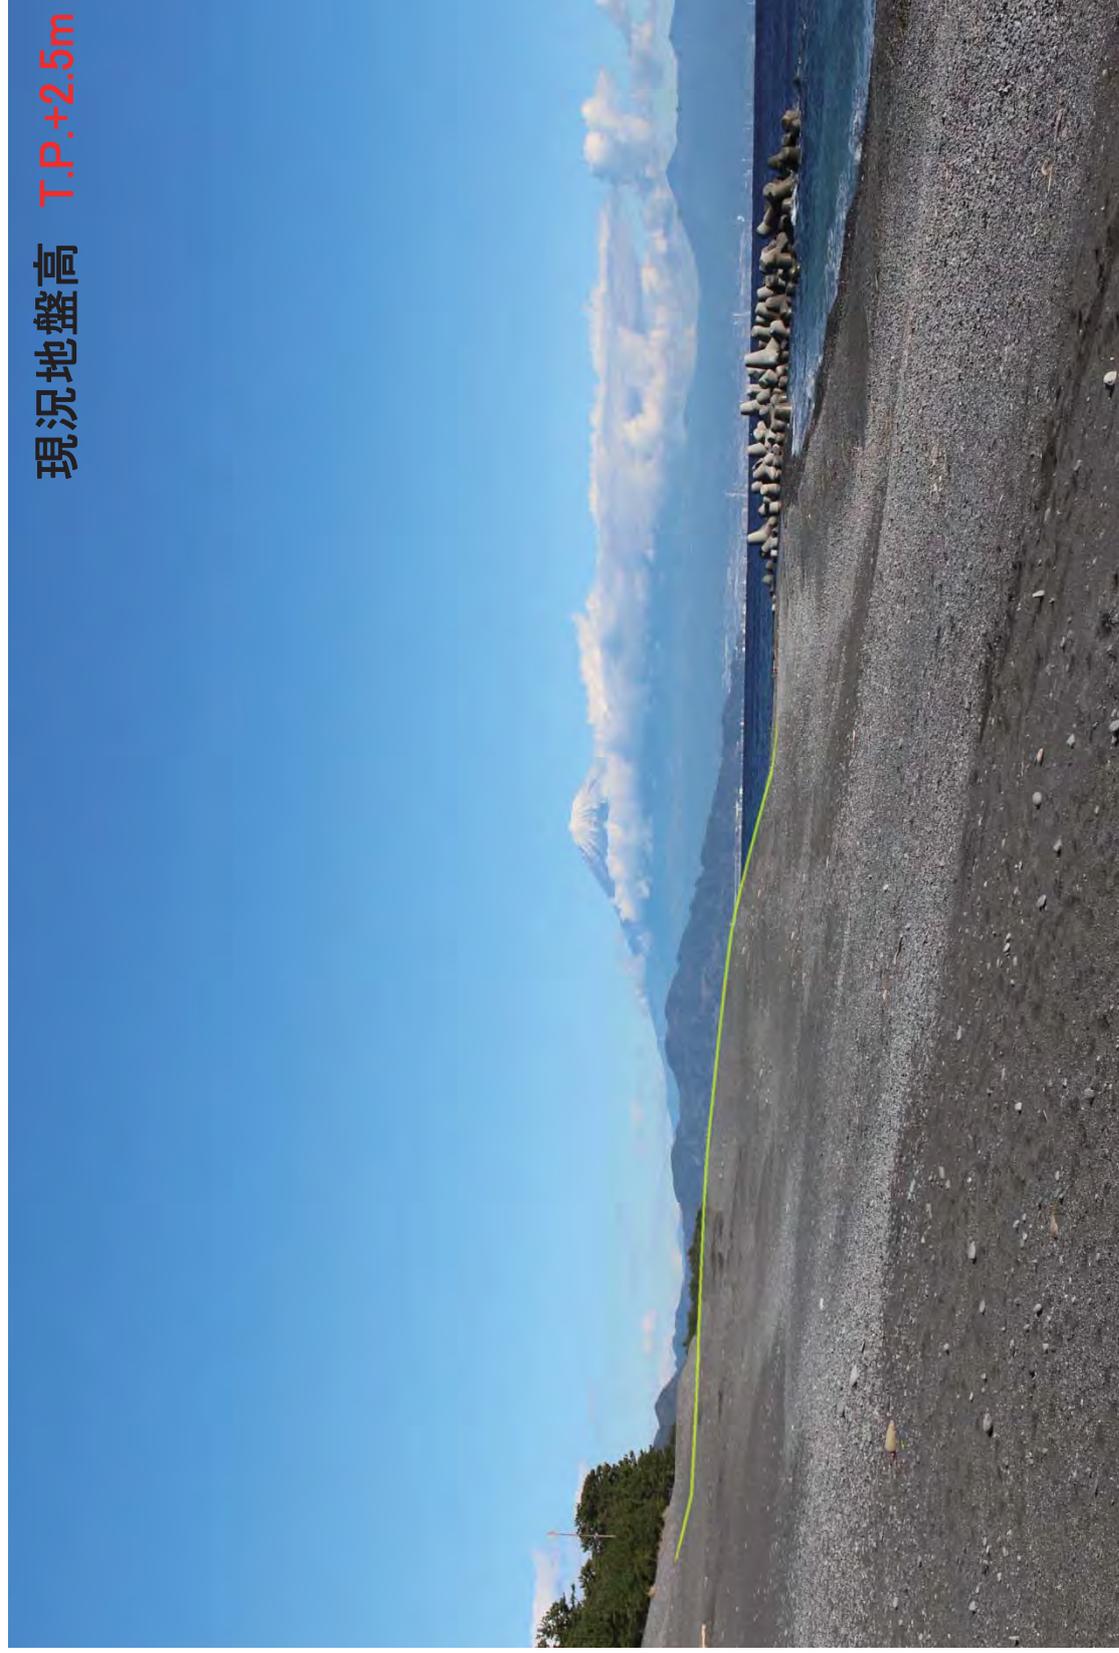
### VP「羽衣F'」からのフォトモンタージュ

（養浜25,000m<sup>3</sup>案実施後、小規模な盛土なし）

現況地盤高 T.P.+2.5m
