第3回三保松原景観改善技術フォローアップ会議  
技術検討ワーキンググループ

説明資料

平成28年1月28日

静岡県

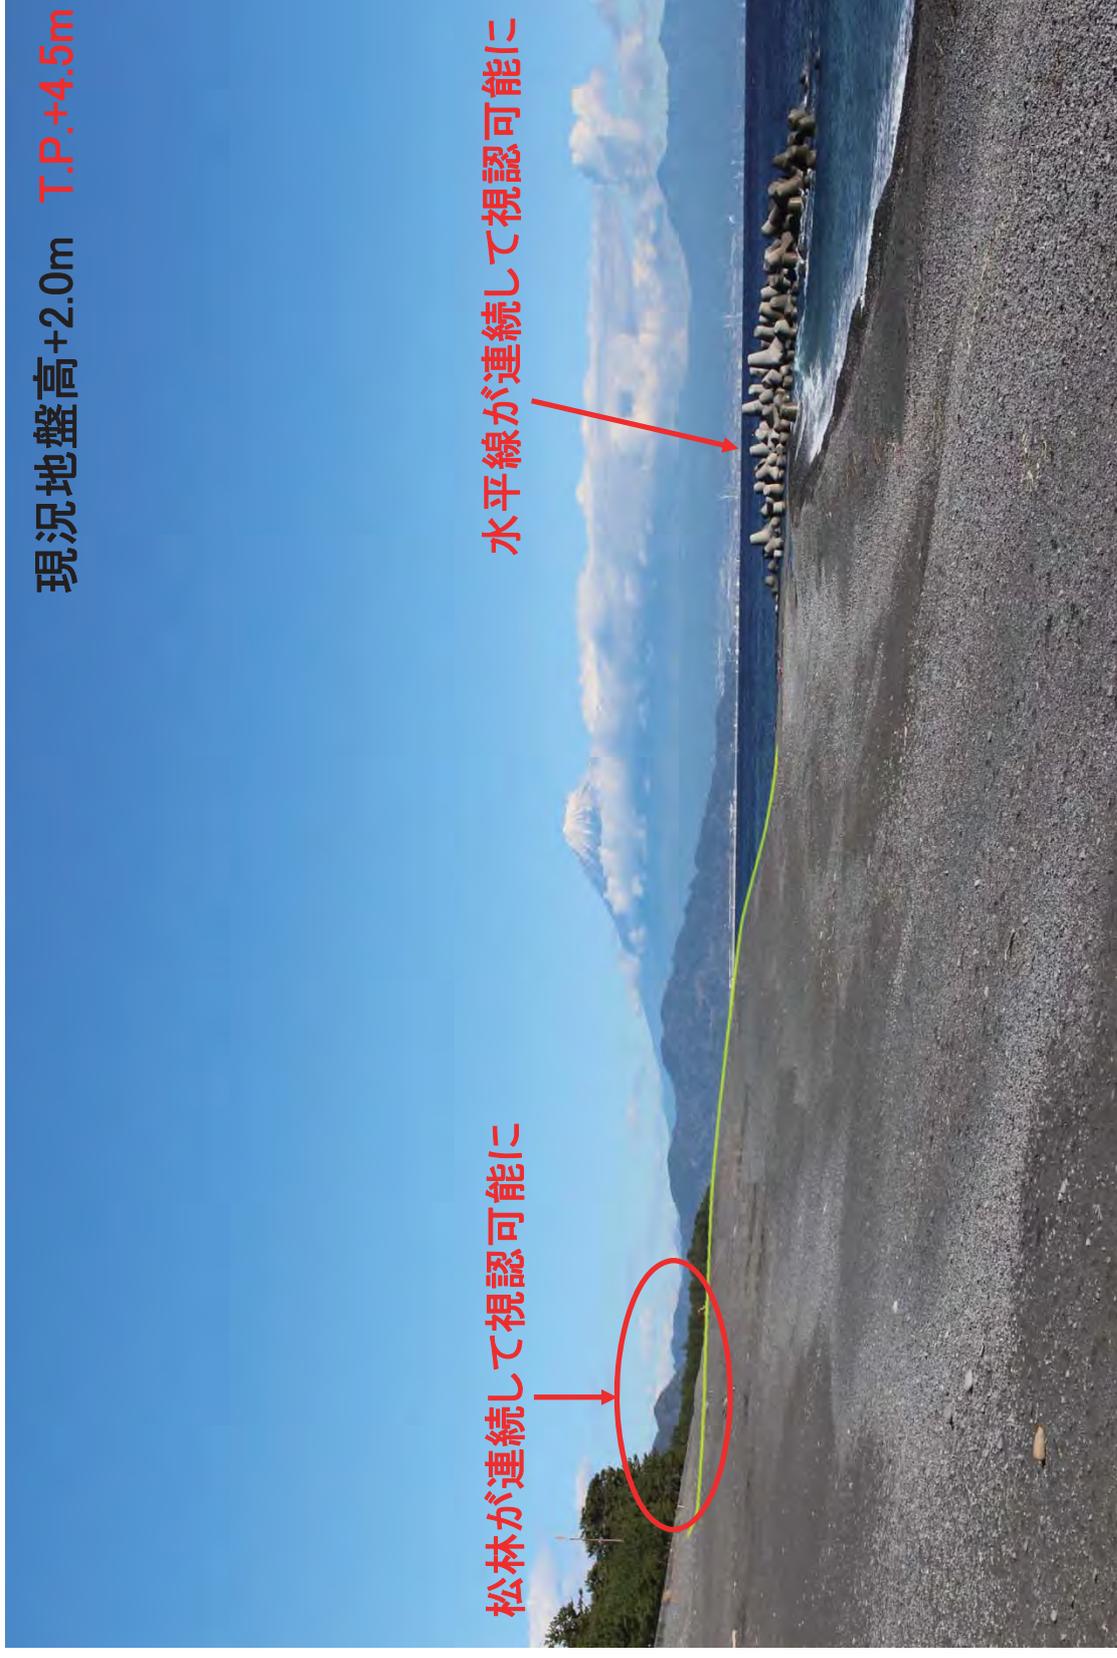
## VP「羽衣F'」からのフォトモンタージュ

（養浜25,000m<sup>3</sup>案実施後、小規模な盛土1,000m<sup>3</sup>程度実施後）

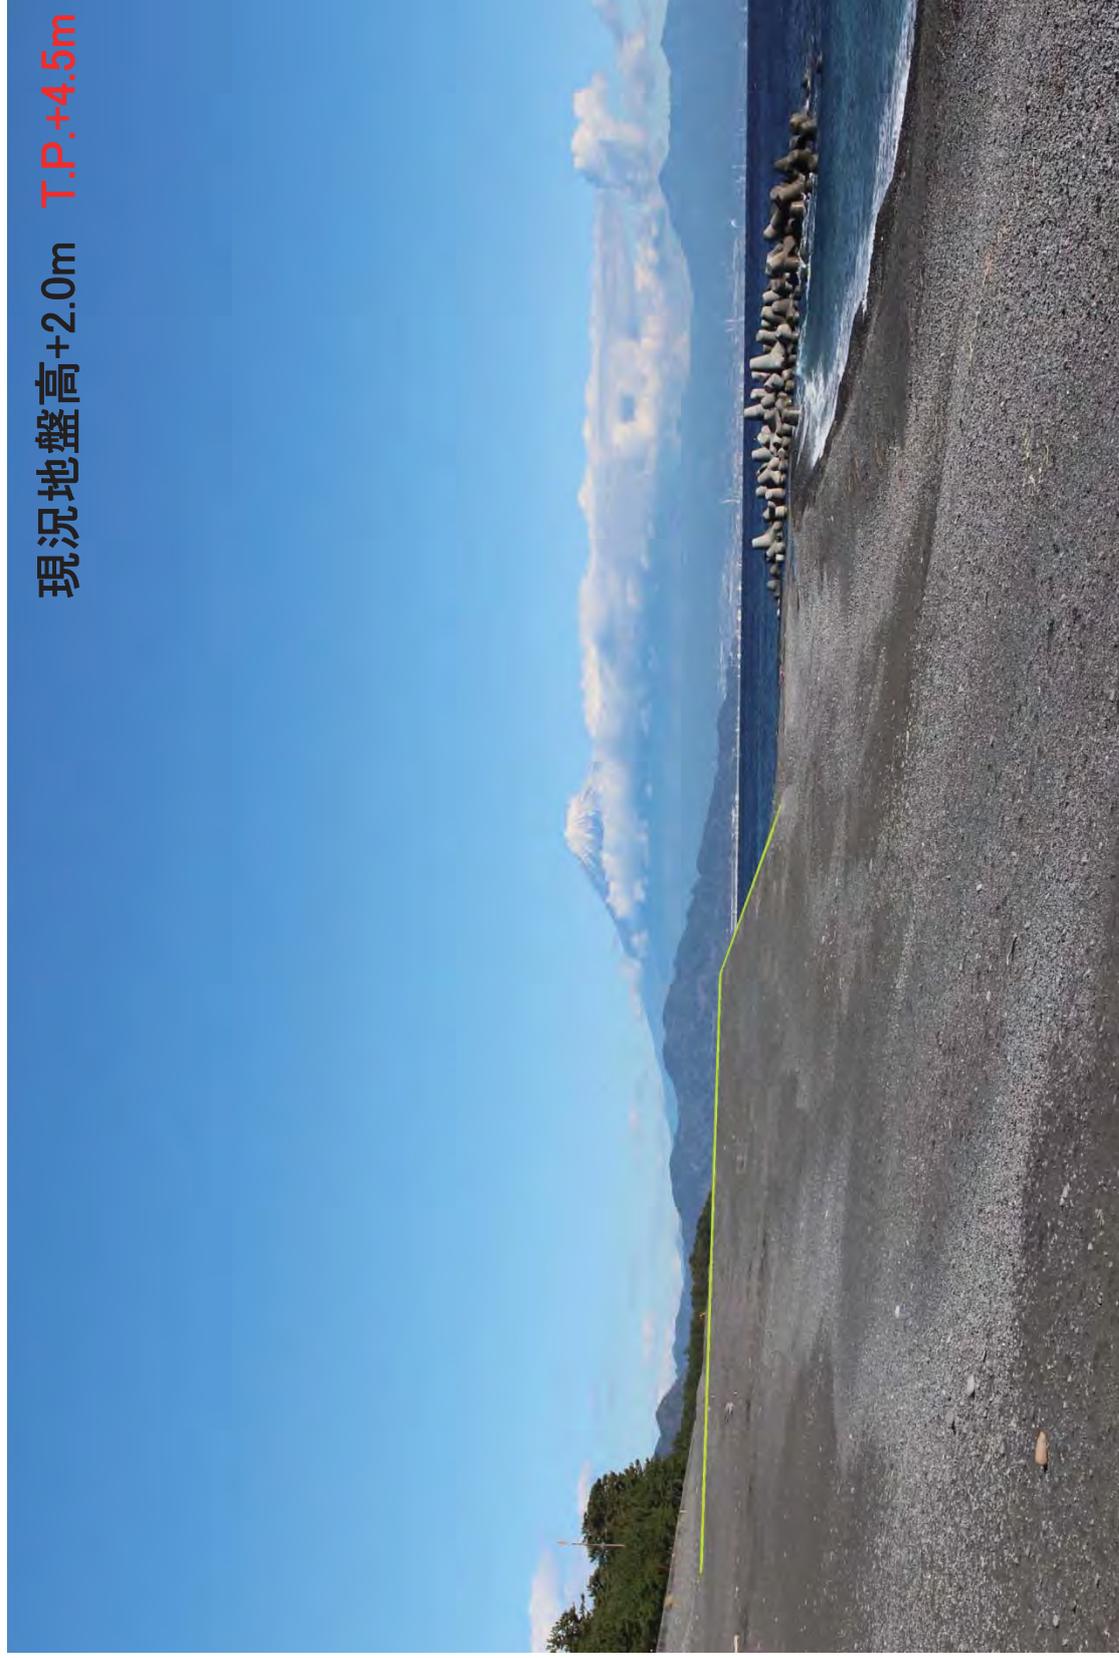
VP「羽衣F'」からのフォトモンタージュ  
（従来の形状で盛土実施後、小規模な盛土1,000m<sup>3</sup>程度実施後）

現況地盤高+2.0m T.P.+4.5m

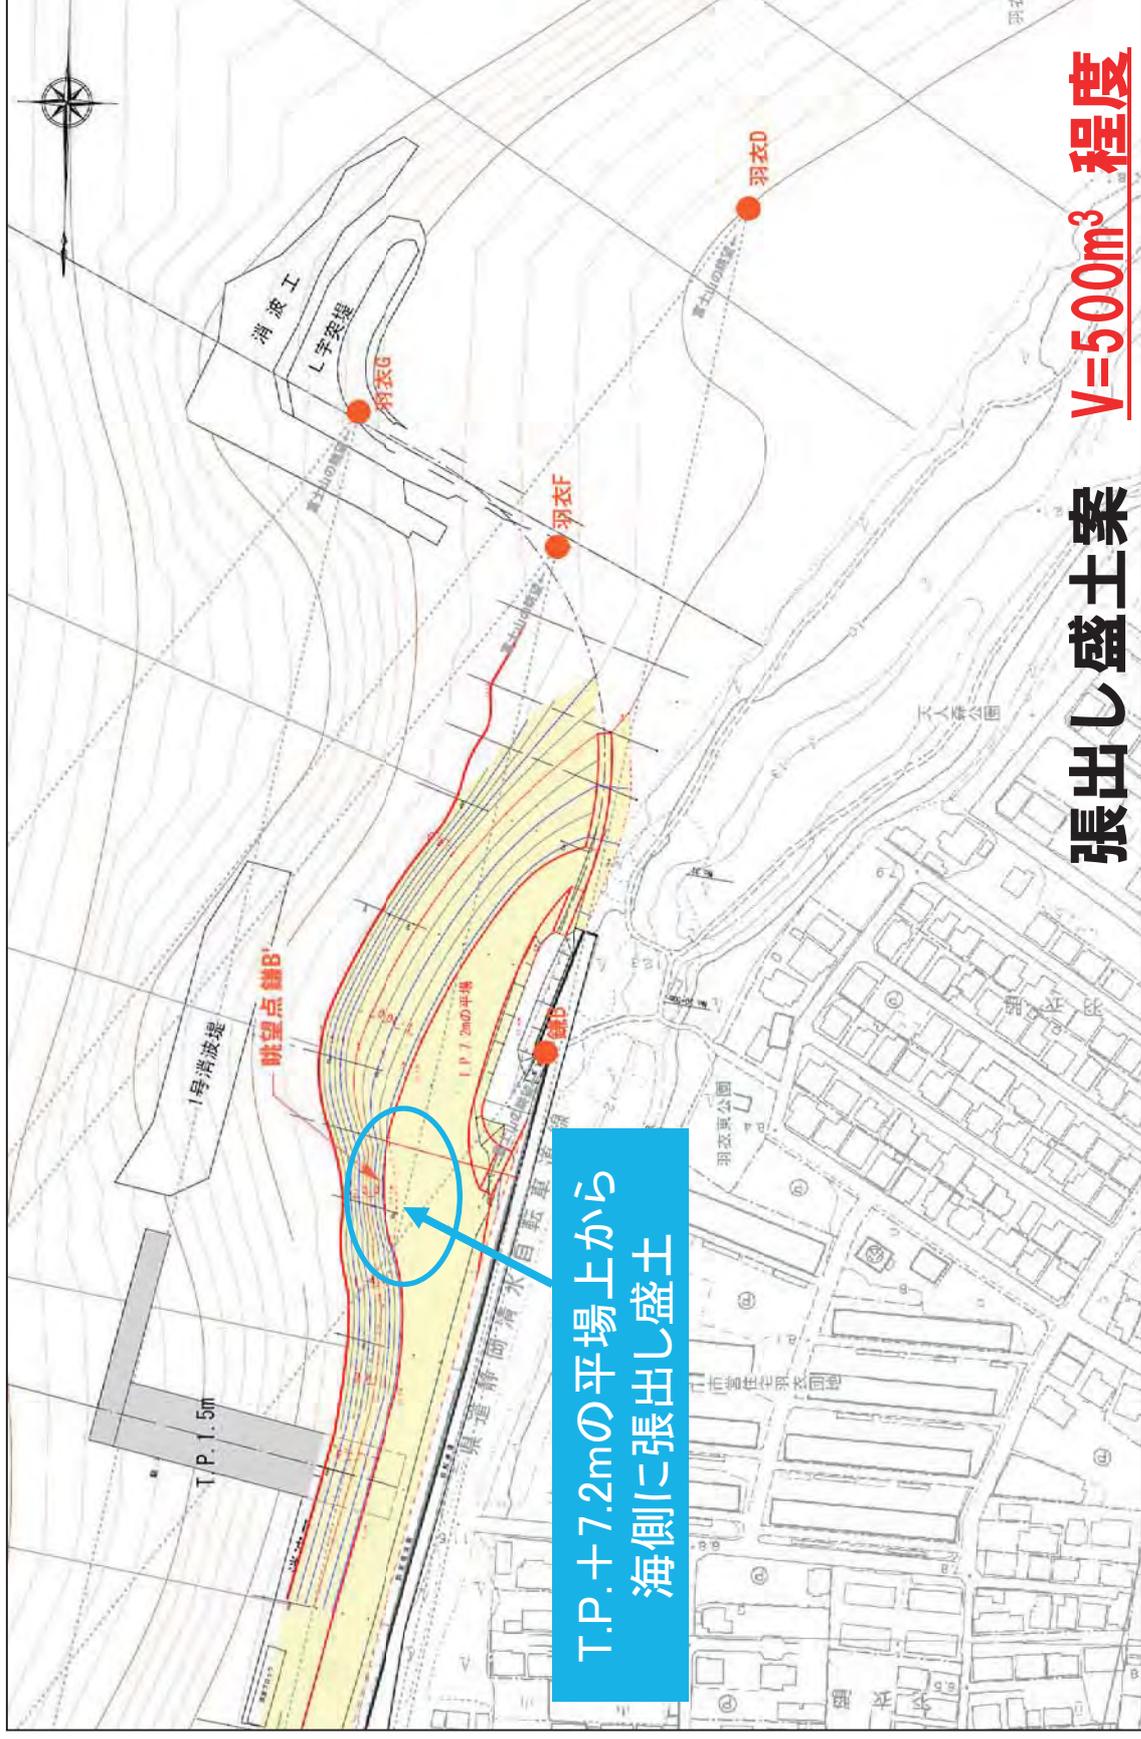
視点場「鎌B」付近の天端法線を少し海側に張出し、試験的な眺望点を造成する。流出しにくいように1号消波堤の背後とするが、浜崖の形成による歩行者の安全性に留意する必要がある。

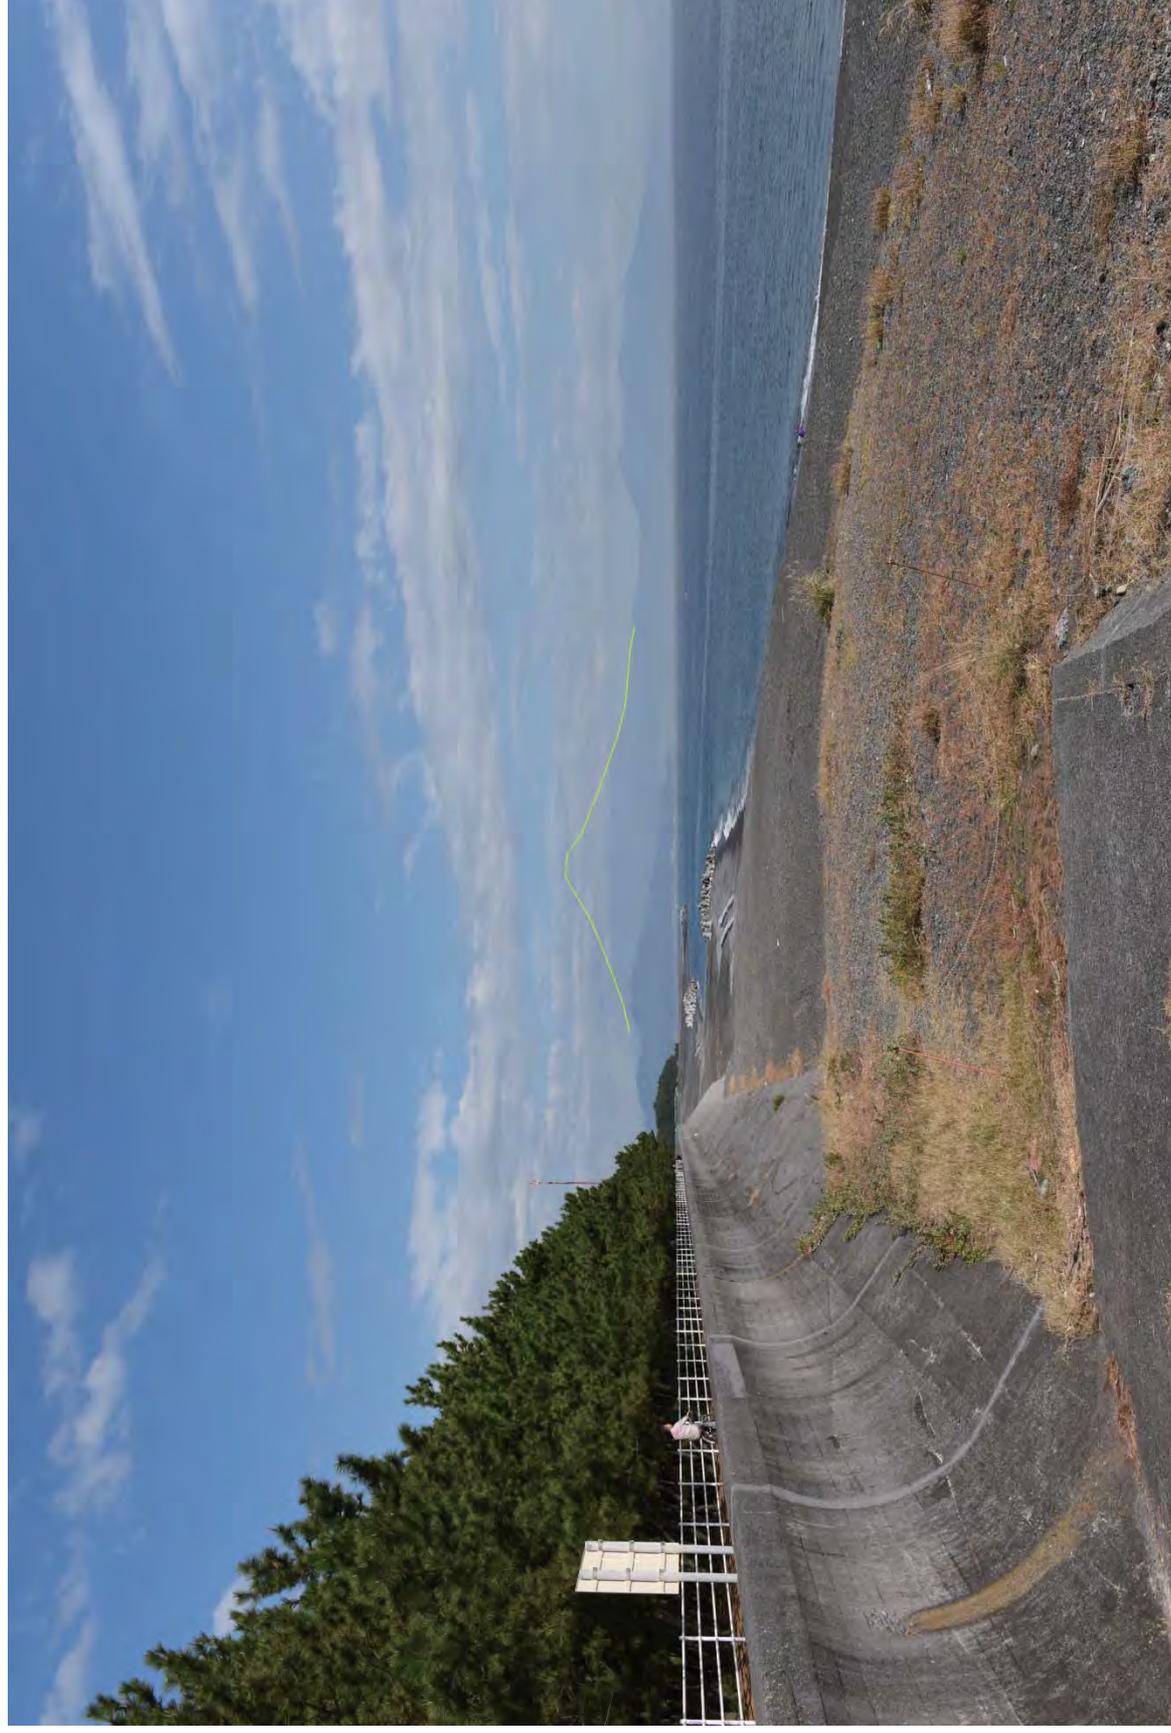
視点場「鎌B」（堤防付近）からの眺望（焦点距離27mm）

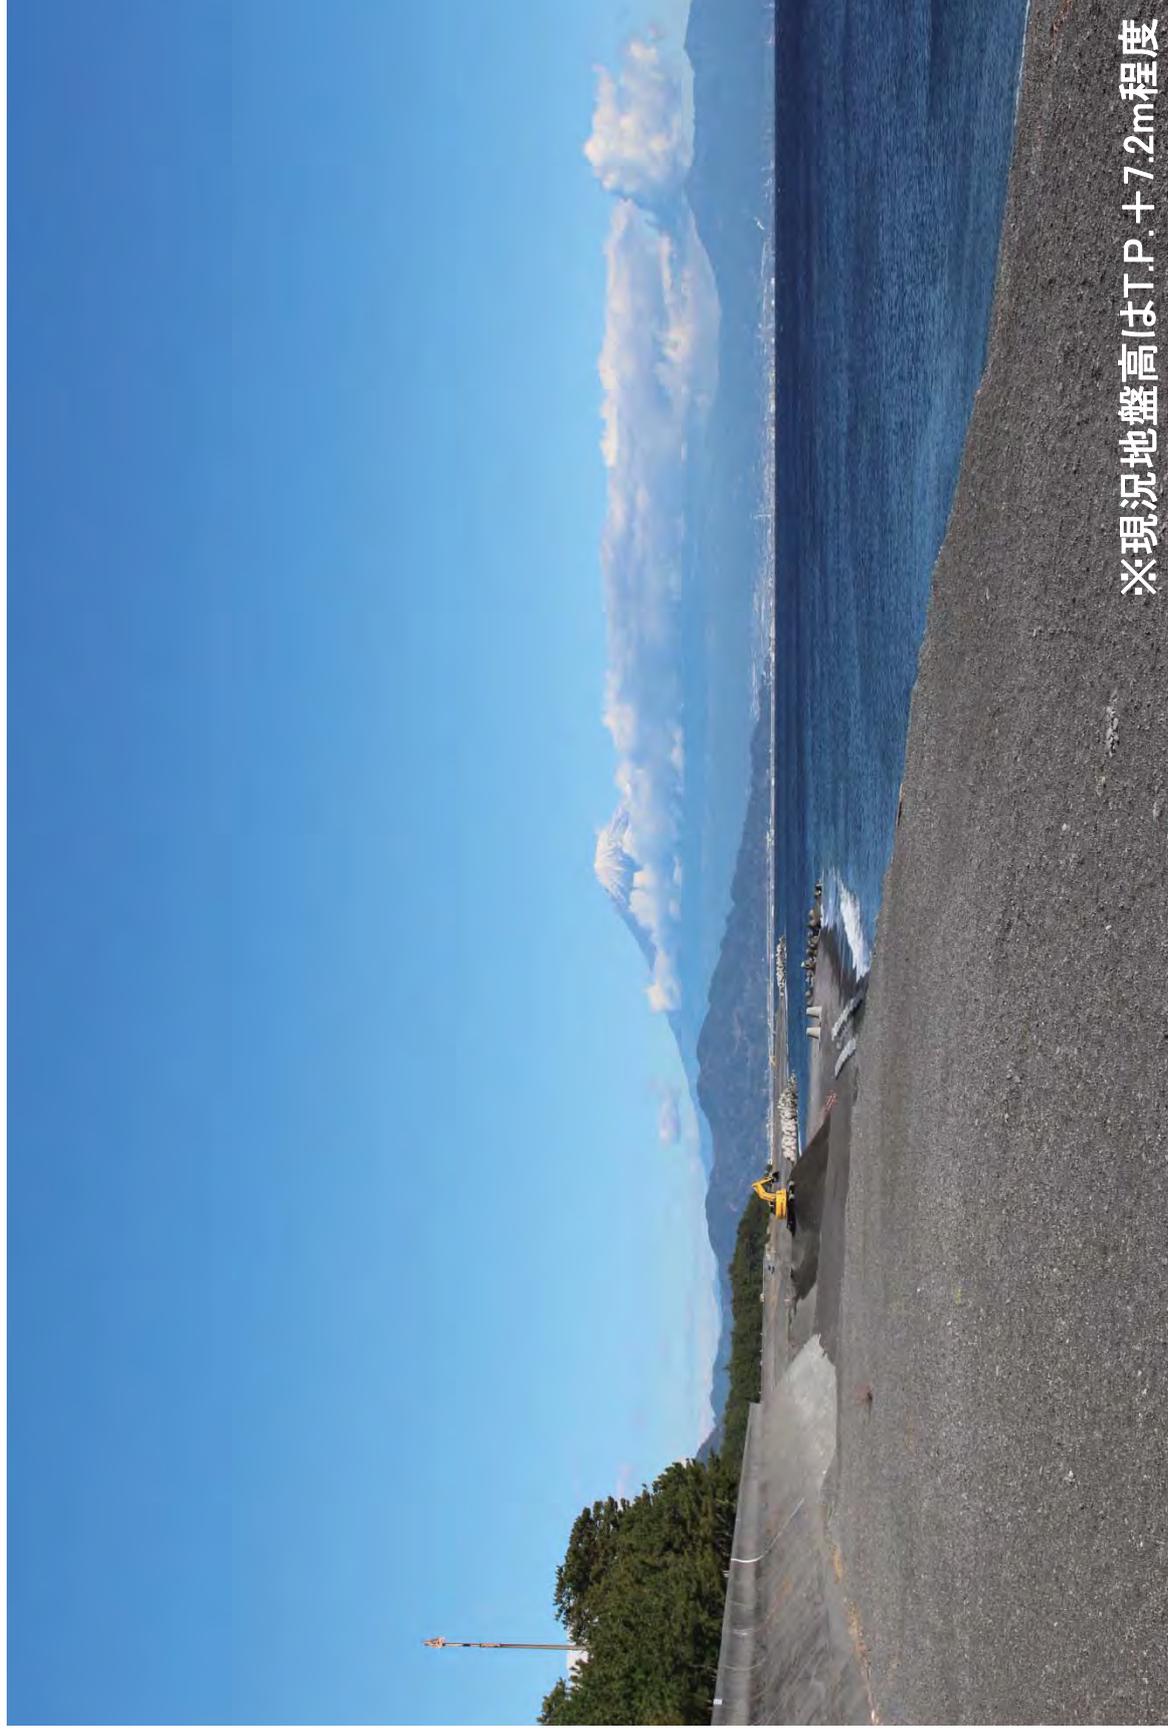
張出し盛土（VP「鎌B'」付近）からの眺望（焦点距離27mm）

※現況地盤高はT.P.+7.2m程度

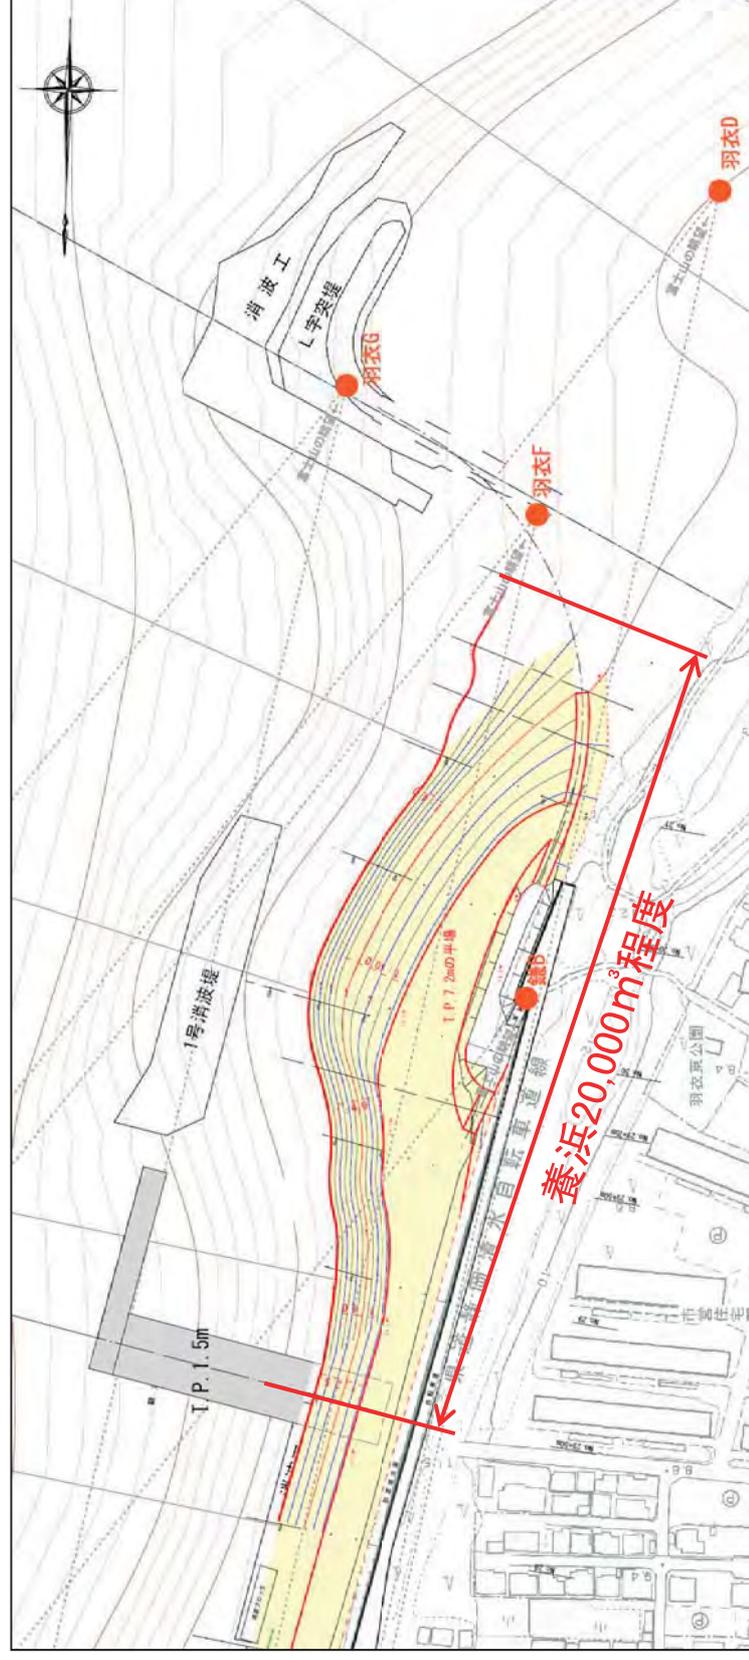
平成27年度はサンドリサイクル養浜を4万 $m^3$ 実施する予定

⇒《25,000 $m^3$ 案》で試験的に実施し、養浜盛土の流出状況等をモニタリング

※平成25年11月の地形で計算しているが、現況は盛土が残っているため、2.0万 $m^3$ 程度の土砂投入量となる見込み。

※新設L型突堤の設置予定位置より下手側に、残りの2.0万 $m^3$ を投入する。

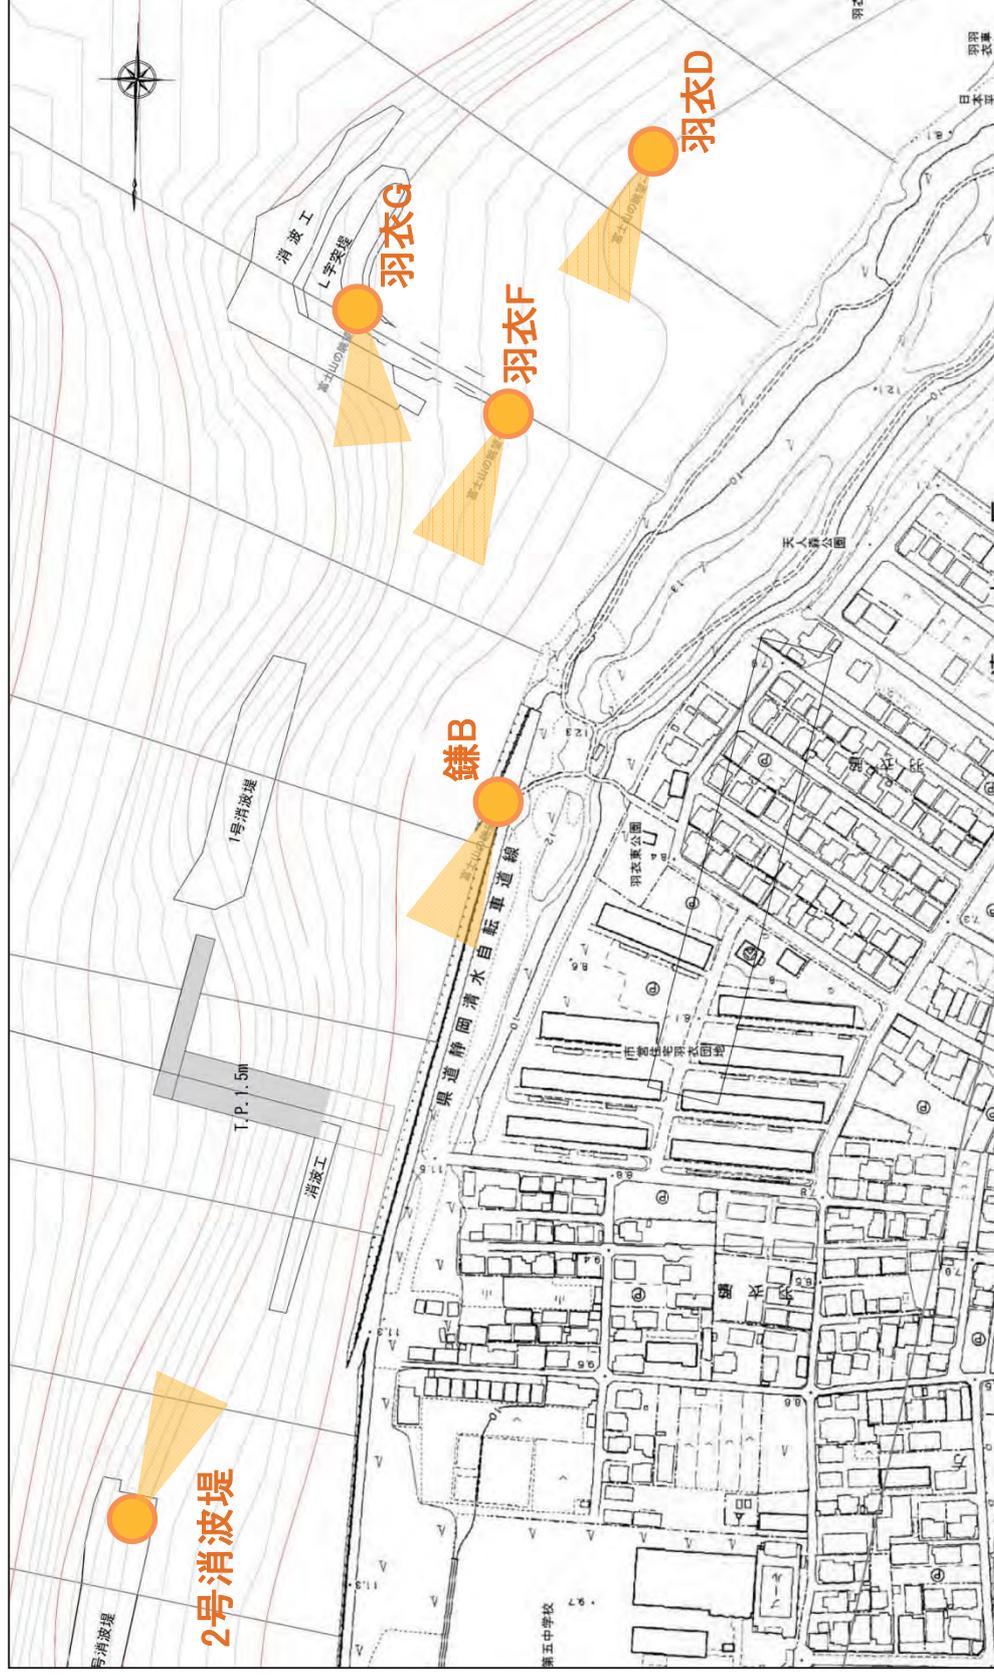
⇒以下の5地点からの定点写真撮影を定期（1か月に1回程度）及び高波浪来襲後等に行い、養浜盛土の変形過程をモニタリングする。

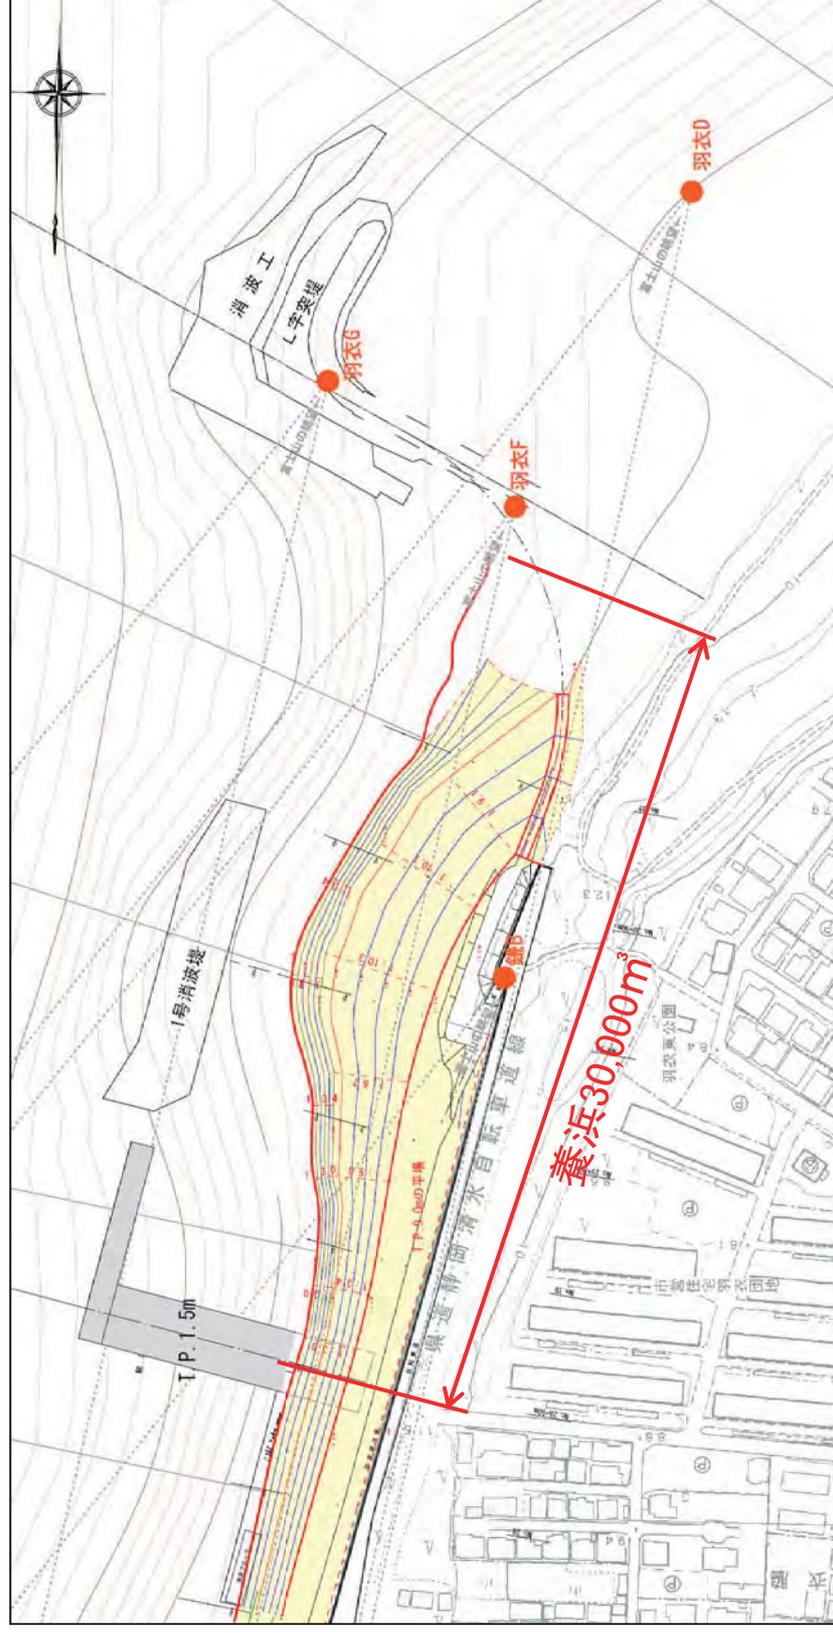
平成28年度以降はサンドリサイクル養浜を5万 $m^3$ 実施する予定

⇒平成27年度の試験施工の結果を踏まえ、《30,000 $m^3$ 案》での実施を検討

※新設L型突堤の設置予定位置より下手側に、残りの2.0万 $m^3$ を投入する。

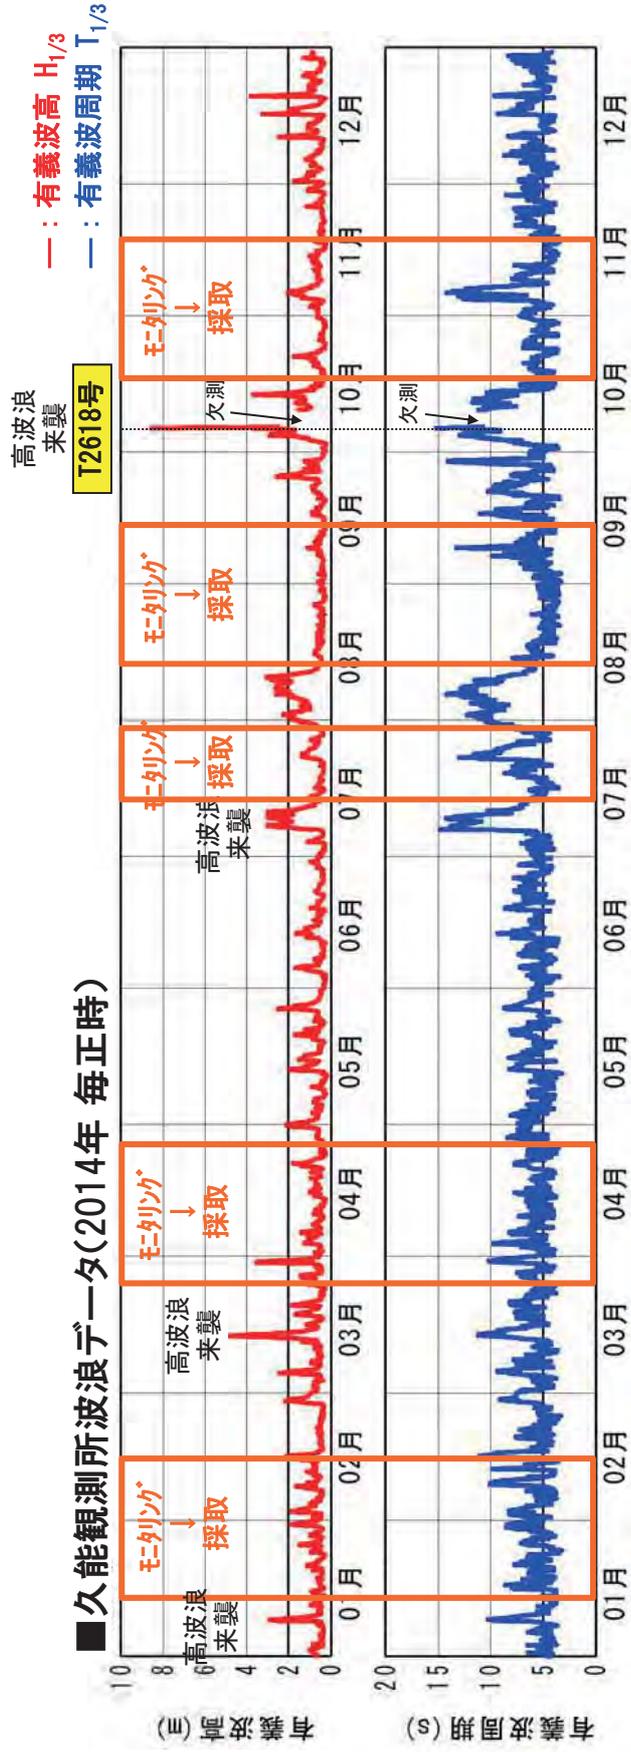
**【案①】 海底に落ち込む土砂を減らすため、汀線際の土砂の移動帯 (+3m～汀線) から陸上採取を繰り返す。⇒今年度実施中**

→ 高波浪、常時波浪による地形回復状況をモニタリングしながら、地形回復の度に土砂を採取する。

→ 【採取→モニタリング→地形回復を確認→採取】を繰り返す。

※高波浪、常時波浪による土砂の移動特性・埋め戻る波浪条件を把握し、汀線際の土砂を効率的に採取する。

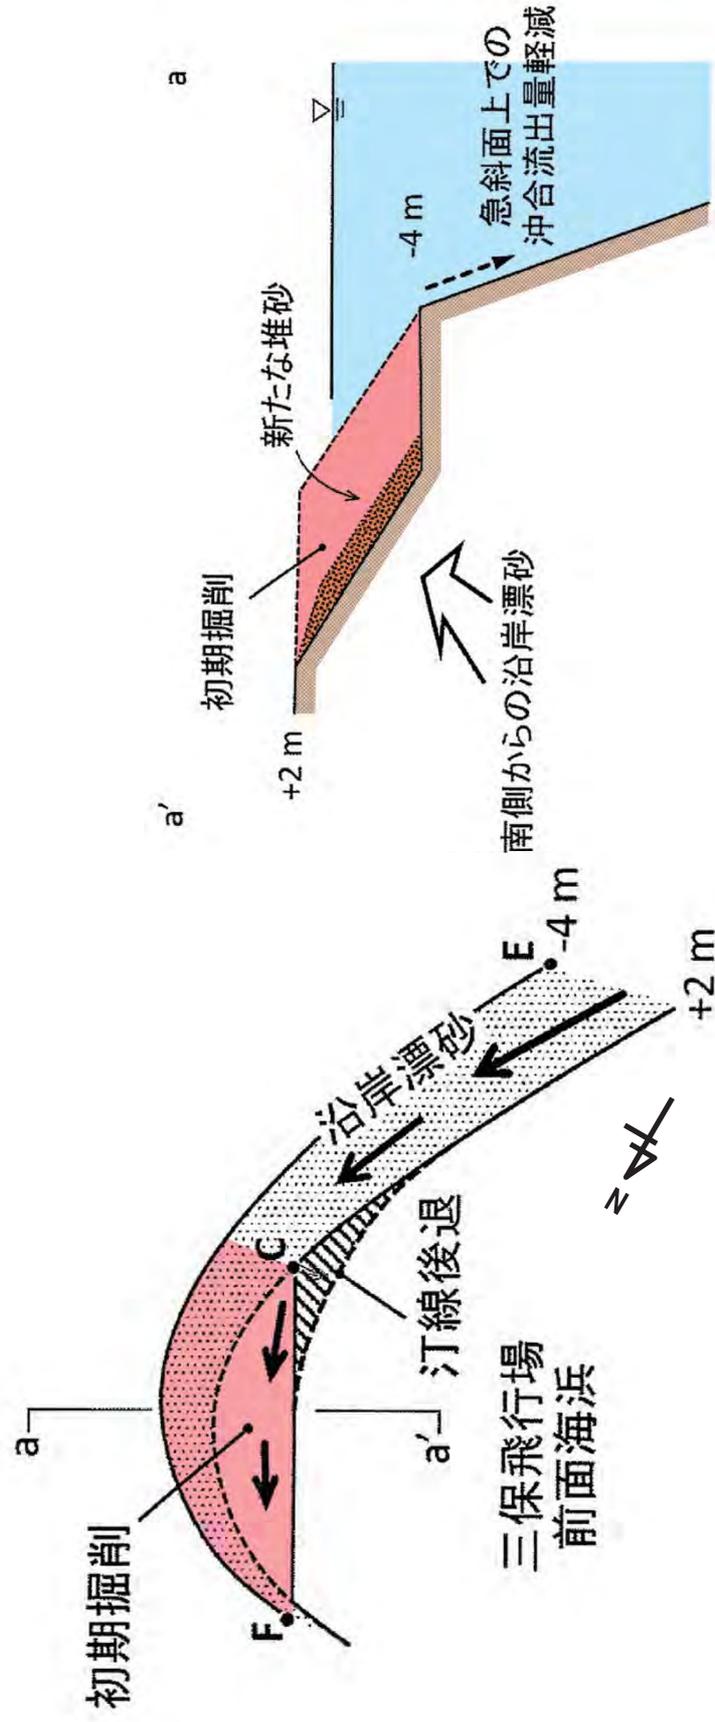
舌状砂州の掘削

- 現況汀線を掘り込んで汀線を人為的に後退させると、その上手側端部のC付近では掘削されたポケットへ向かう漂砂が起こり、C以南（漂砂上手側）が急激に削られ、汀線後退を招く恐れがある。
- 土砂の落ち込みは、地点E～F間で連続的に起きているため、上手側の侵食を避けようと掘削域を下手側のFにずらすと、Fに至るまでの漂砂の移動過程で-4mの勾配変化点を通過し、海底への落ち込みが生じる。
- 逆に掘削域を上手側のEにずらすと、海底への落ち込みは防止できる可能性は高まるが、上手側海岸（4号消波堤下手）での侵食を助長する恐れがある。

舌状砂州掘削後の砂礫の堆積(左図a-a'断面)

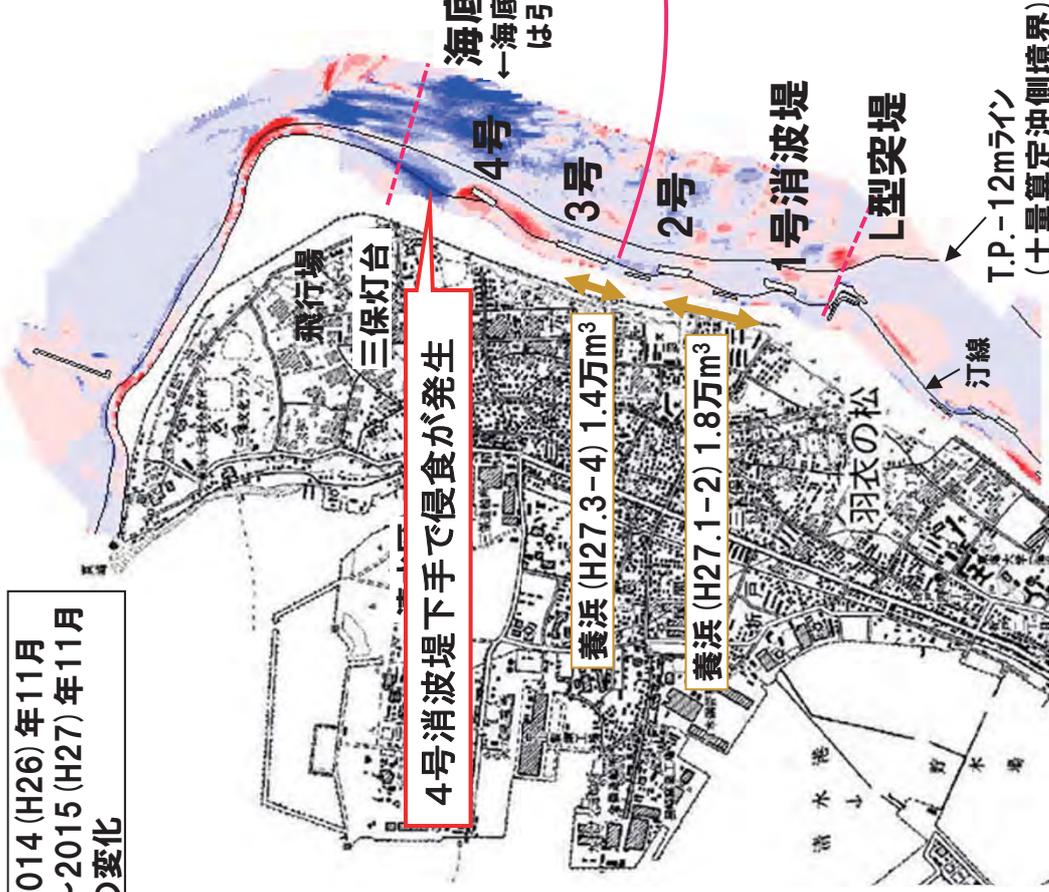
## 区間土量変化（2000年基準）

数値は2014 (H26) 年11月～  
2015 (H27) 年11月の土砂変化量 (m<sup>3</sup>)

※4号消波堤～飛行場の沖側の海底谷で侵食が見られるが期間中の高波浪の来襲はなく波浪の影響によるものではないものと考えられる。水深が深く測量誤差が生じやすい区間でもあるため、引き続きモニタリングによる地形変化を確認していく

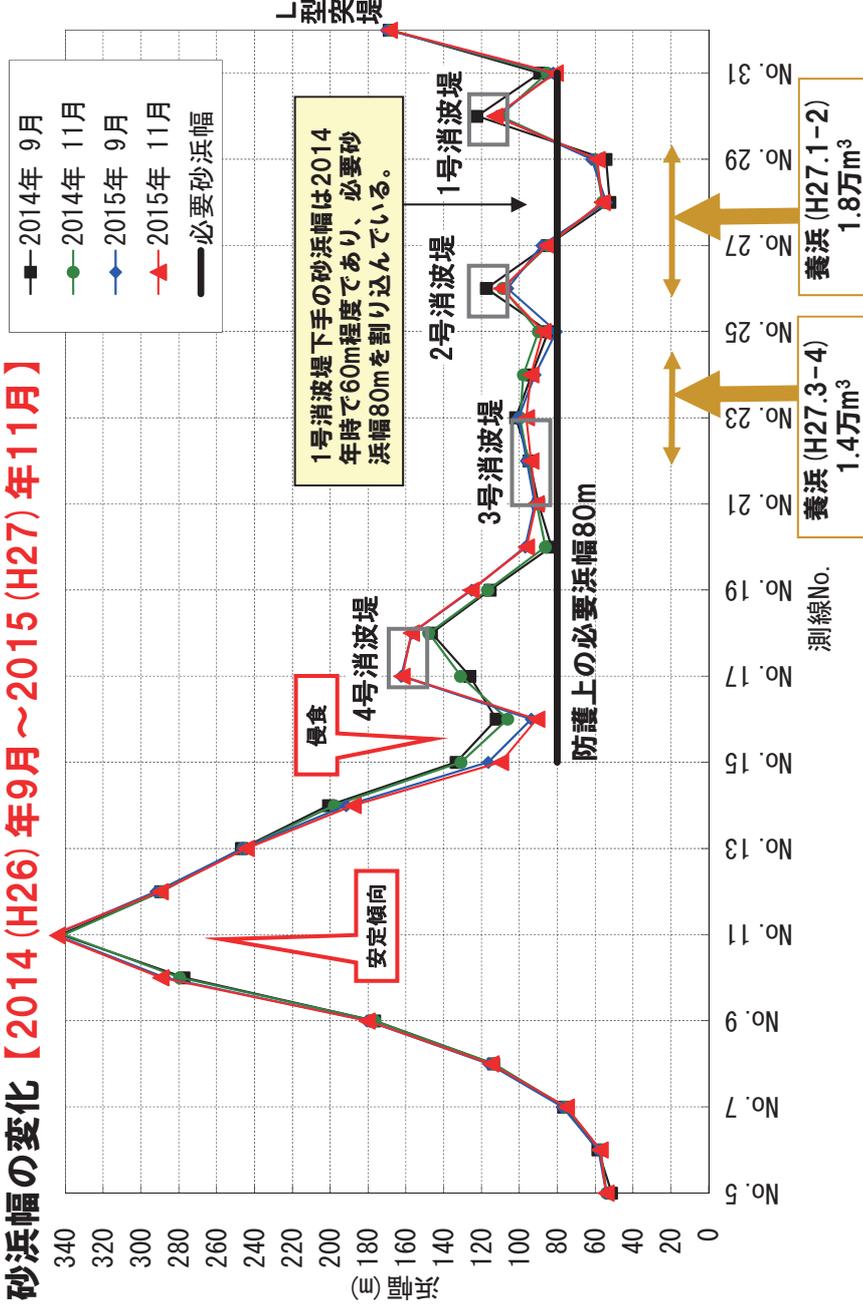
砂浜幅の変化【2014 (H26) 年9月～2015 (H27) 年11月】

評価基準	必要砂浜幅80m
評価	<p>1号消波堤下手を除き、評価基準を満足する。</p> <ul style="list-style-type: none"> <li>・昨年度養浜を実施した1号消波堤下手で、必要砂浜幅80mを割り込んだ状態が続いている。</li> <li>・1号消波堤上手、2～4号消波堤の各下手は必要砂浜幅を満足するが狭い状態である。</li> </ul>
対応	<p>⇒養浜を1号消波堤下手に優先して実施する。</p> <p>※沿岸漂砂量、海浜・海底地形と併せて検討。</p>

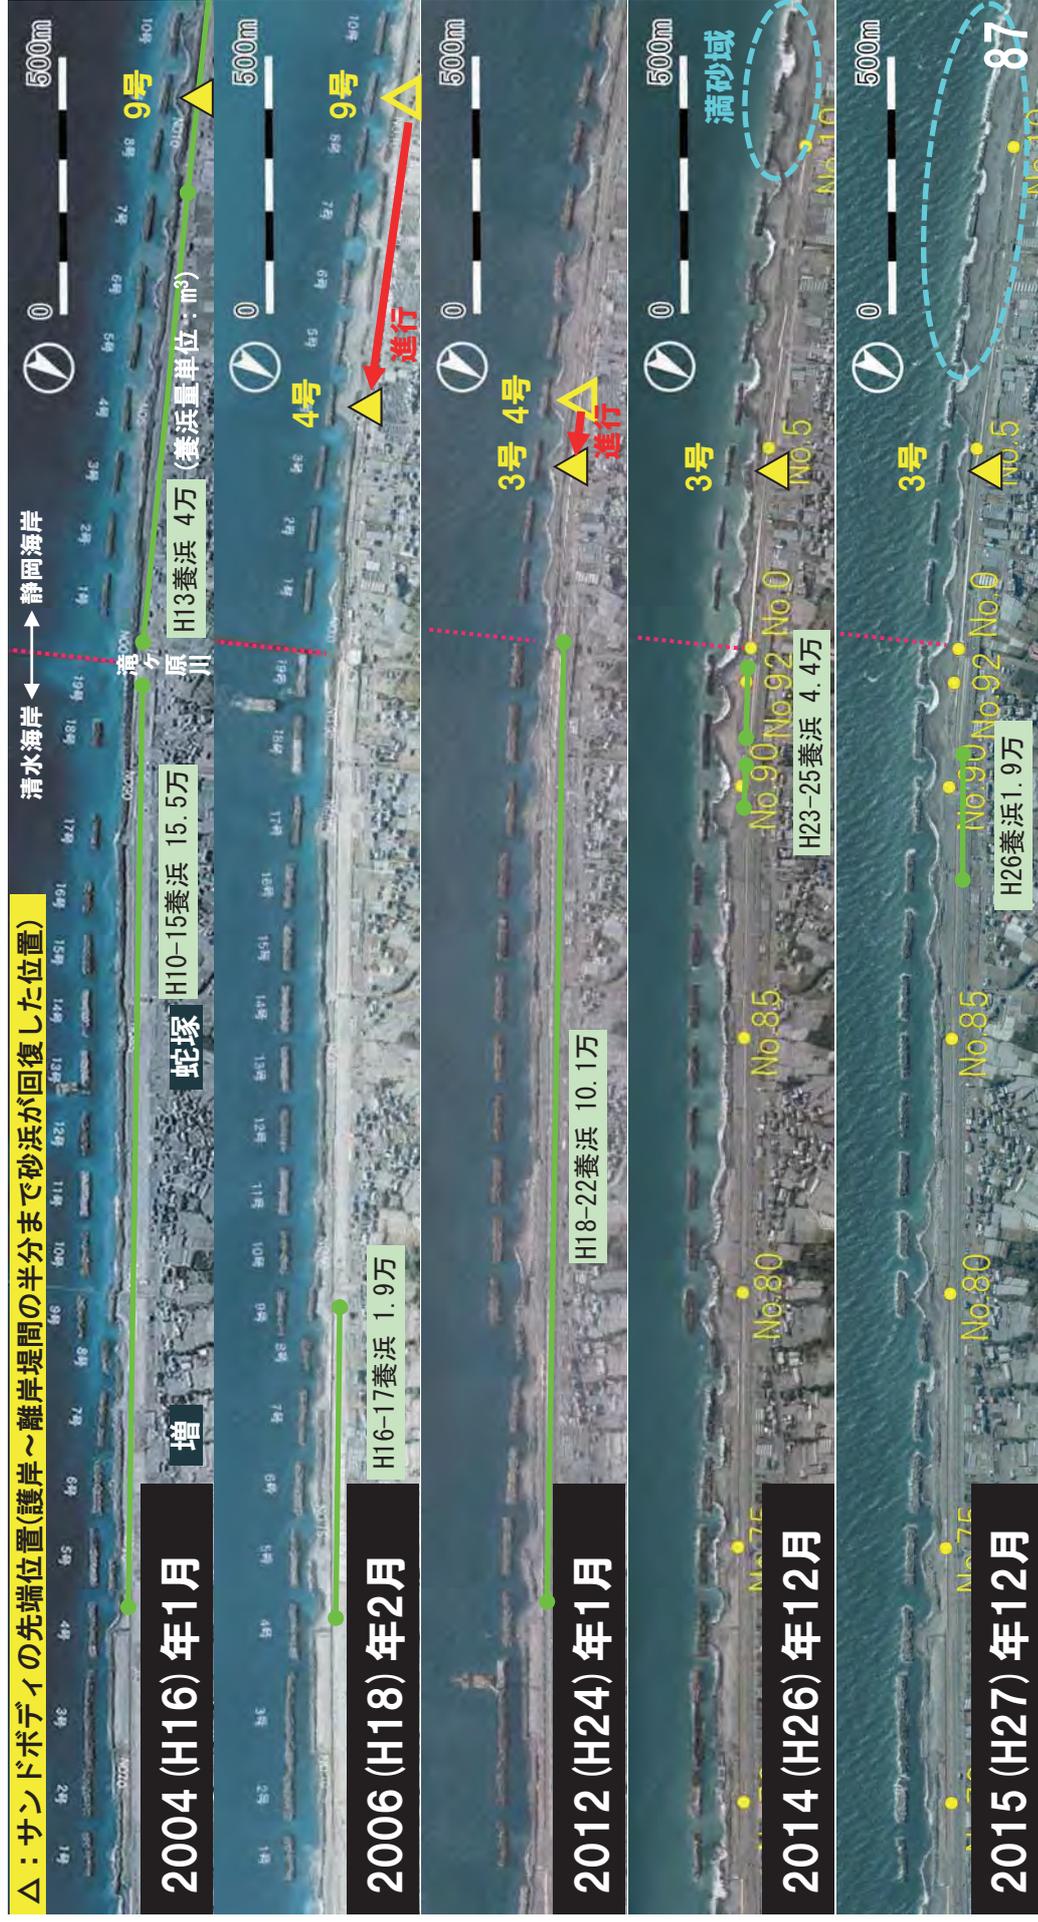
調査目的：砂浜の自然回復状況(サンドボディの進行状況等)の把握

評価基準	サンドボディが進行しているか
評価	サンドボディ先端部はほとんど進行していないが、満砂域の進行が確認される。
対応	⇒サンドボディの実態解析結果を基に、サンドボディ促進策の見直し等を検討する。

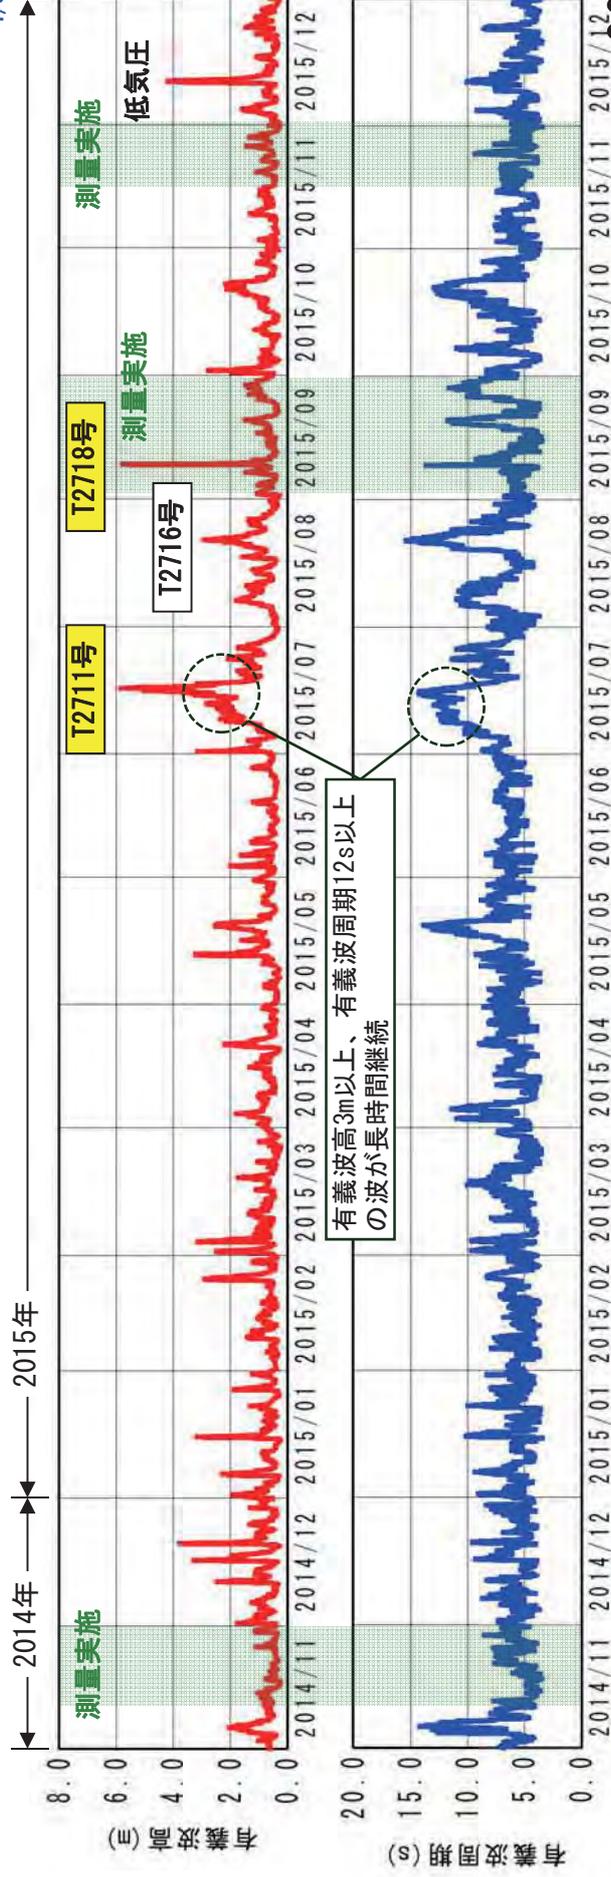
【久能観測所波浪データ(2014(H26)年11月～2015(H27)年12月 毎正時)】

一: 有義波高  $H_{1/3}$   
二: 有義波周期  $T_{1/3}$

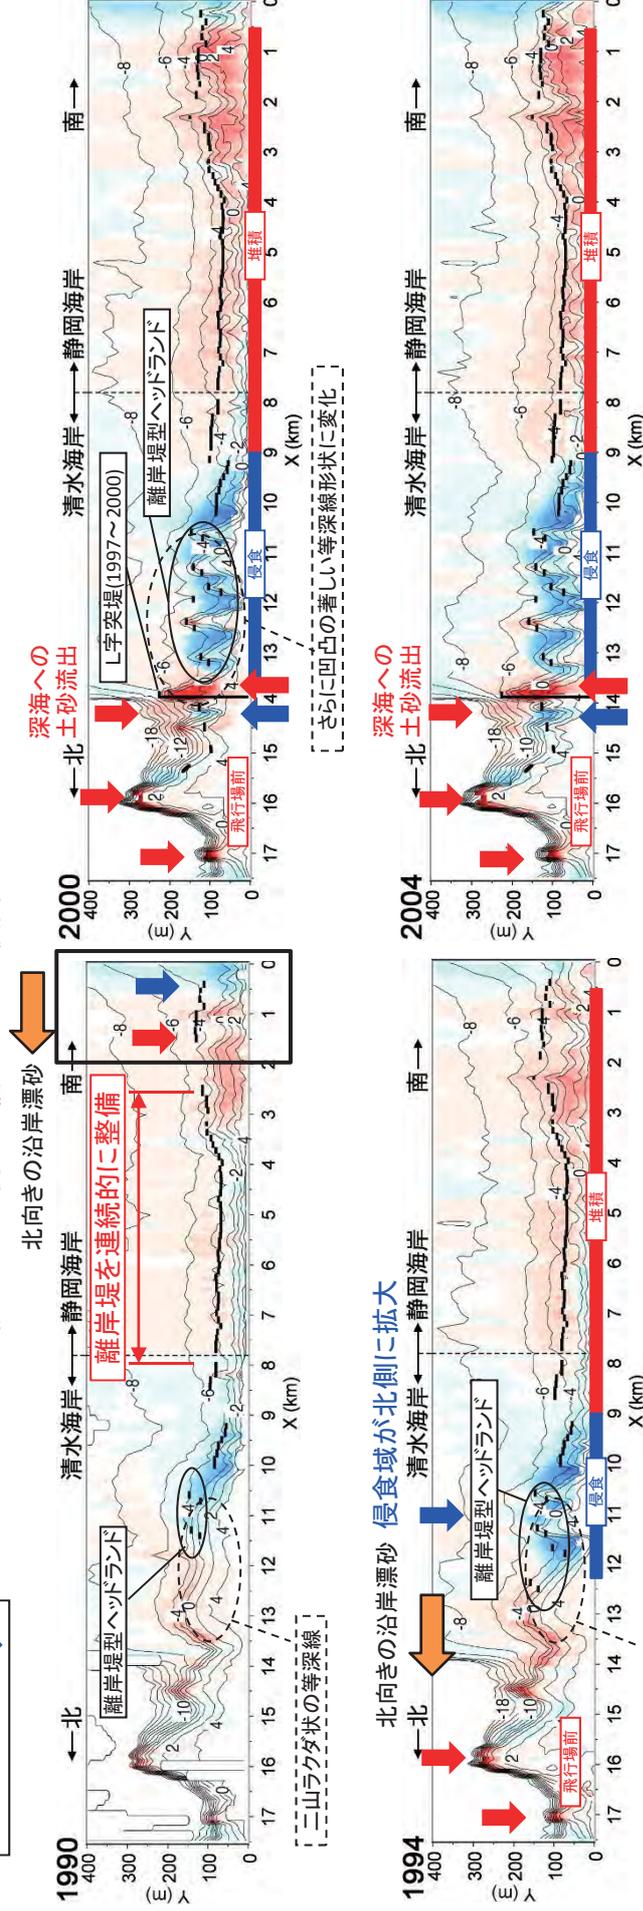
展開座標による静岡・清水海岸の地形変化（1985年基準：1990年～2004年）

安倍川河口北側の堆積と河口での侵食 L字突堤北側の侵食と南側の堆砂

飛行場及び清水港沖波堤背後で集中的に堆積
