第3回三保松原景観改善技術フォローアップ会議  
技術検討ワーキンググループ

説明資料

平成28年1月28日

静岡県

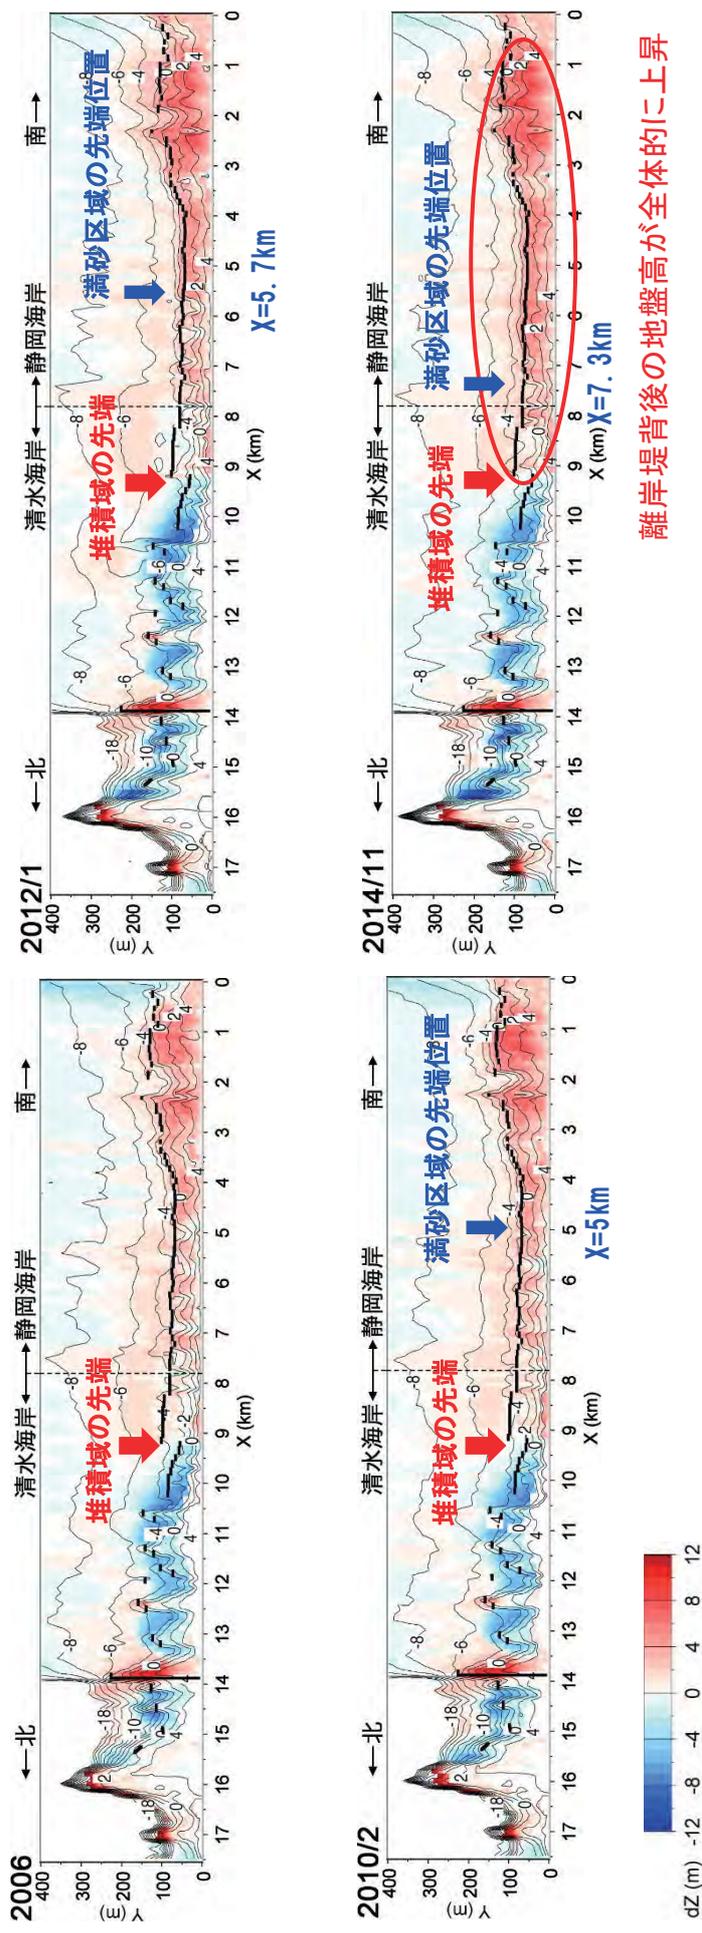
- サンドボディの満砂区域の先端（北端）は、2010/2、2012/1、2014/11でそれぞれX=5km, 5.7km, 7.3kmと北向きに広がるとともに、-2mの等深線が離岸堤の沖側まで移動し、離岸堤沖の地盤が浅くなった。
- 離岸堤背後の土砂の堆積域の先端がX=9.2kmにあってもど動いていないように見えるが、空中写真で確認されたように、離岸堤背後の堆積域は時間経過とともに沖向きに拡大し、離岸堤背後の地盤高が全体に上昇している。
- サンドボディは着実に北側に移動しているといえる。

離岸堤背後の地盤高が全体的に上昇

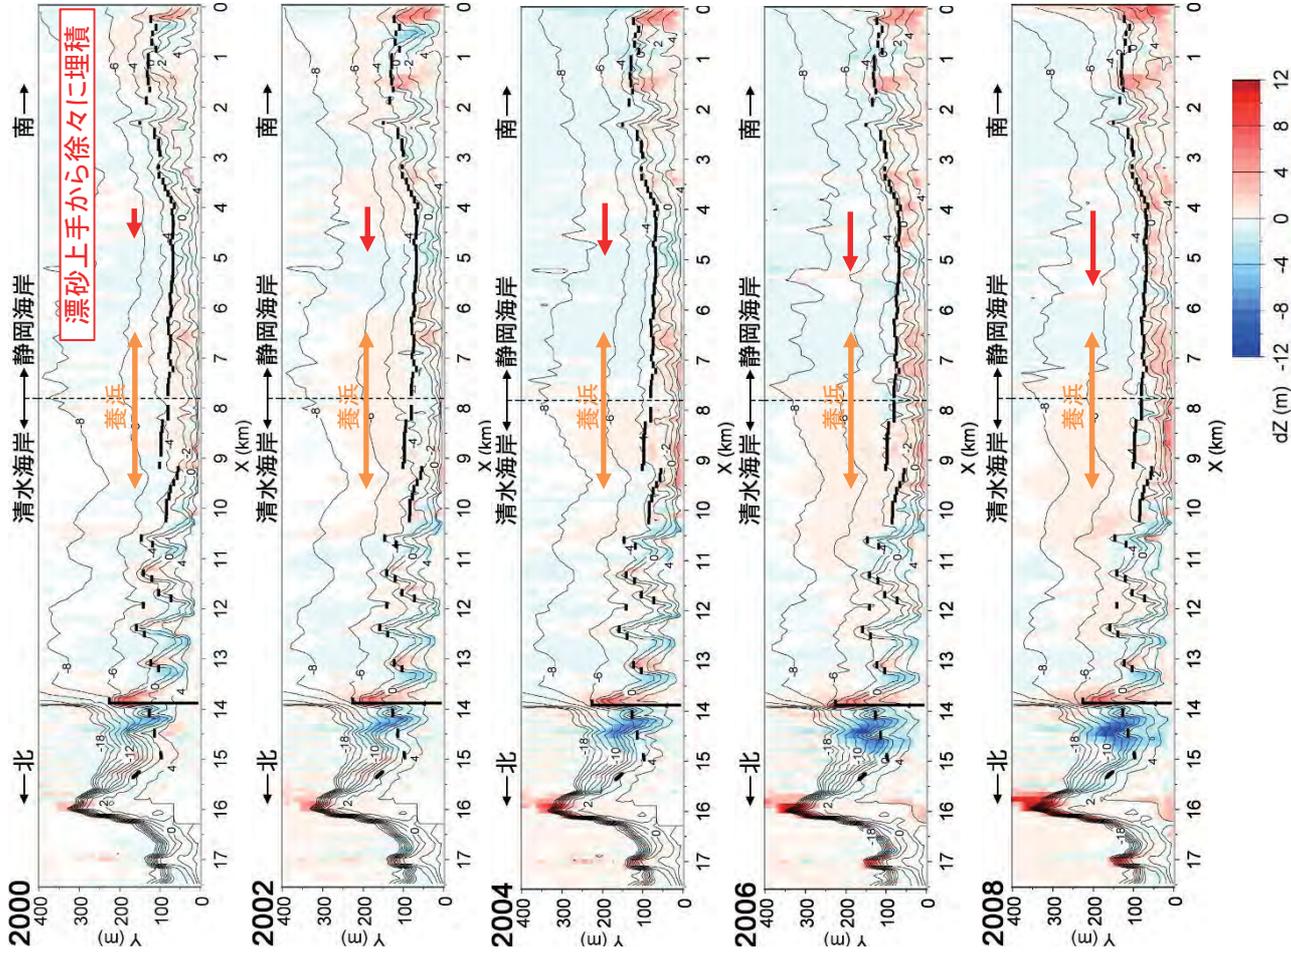
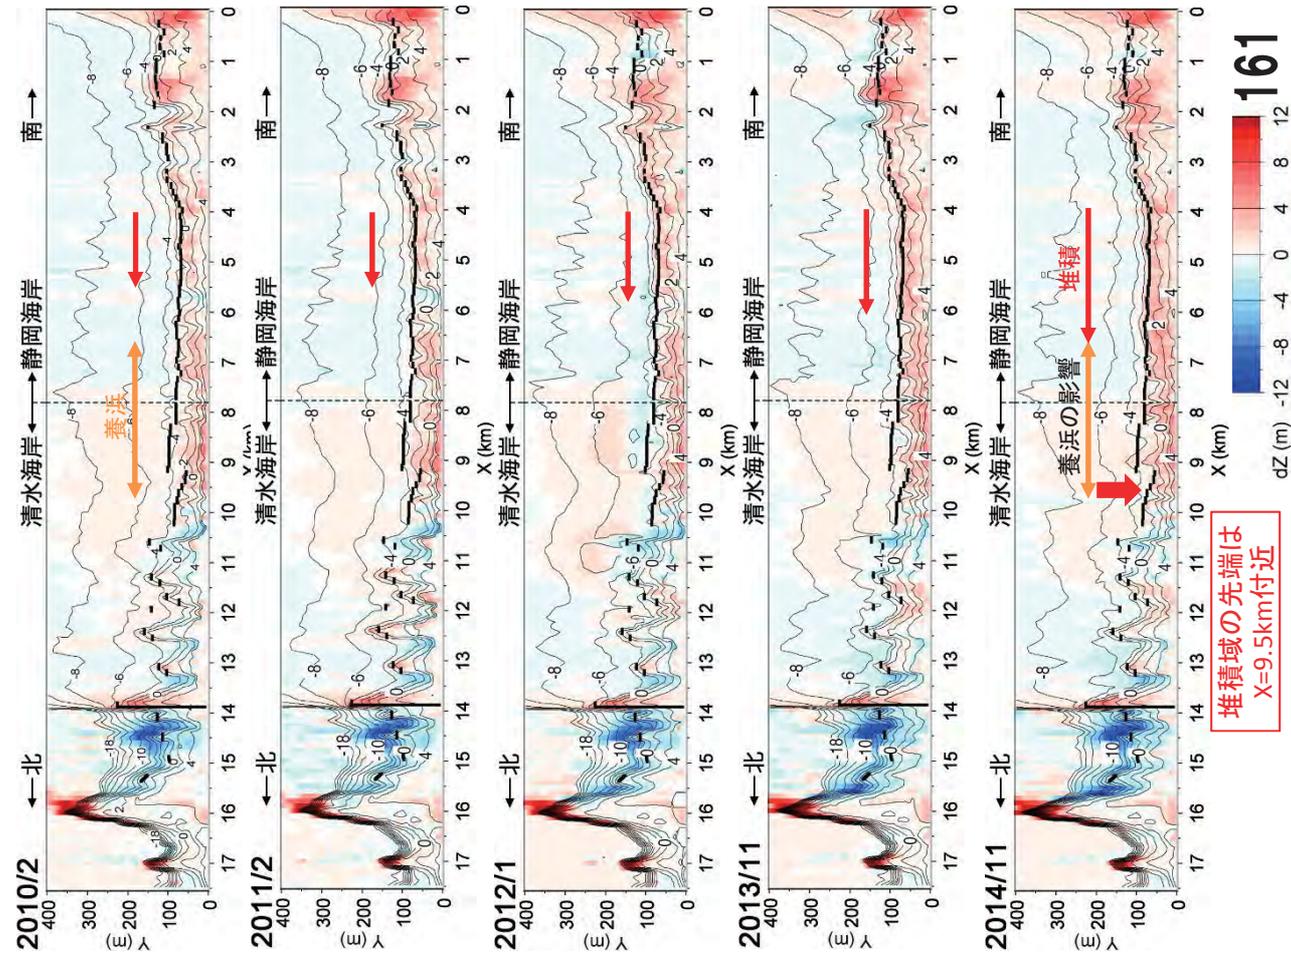
## 展開座標による静岡海岸・清水海岸の地形変化(1998年基準)

堆積域の先端は  
X=9.5km付近

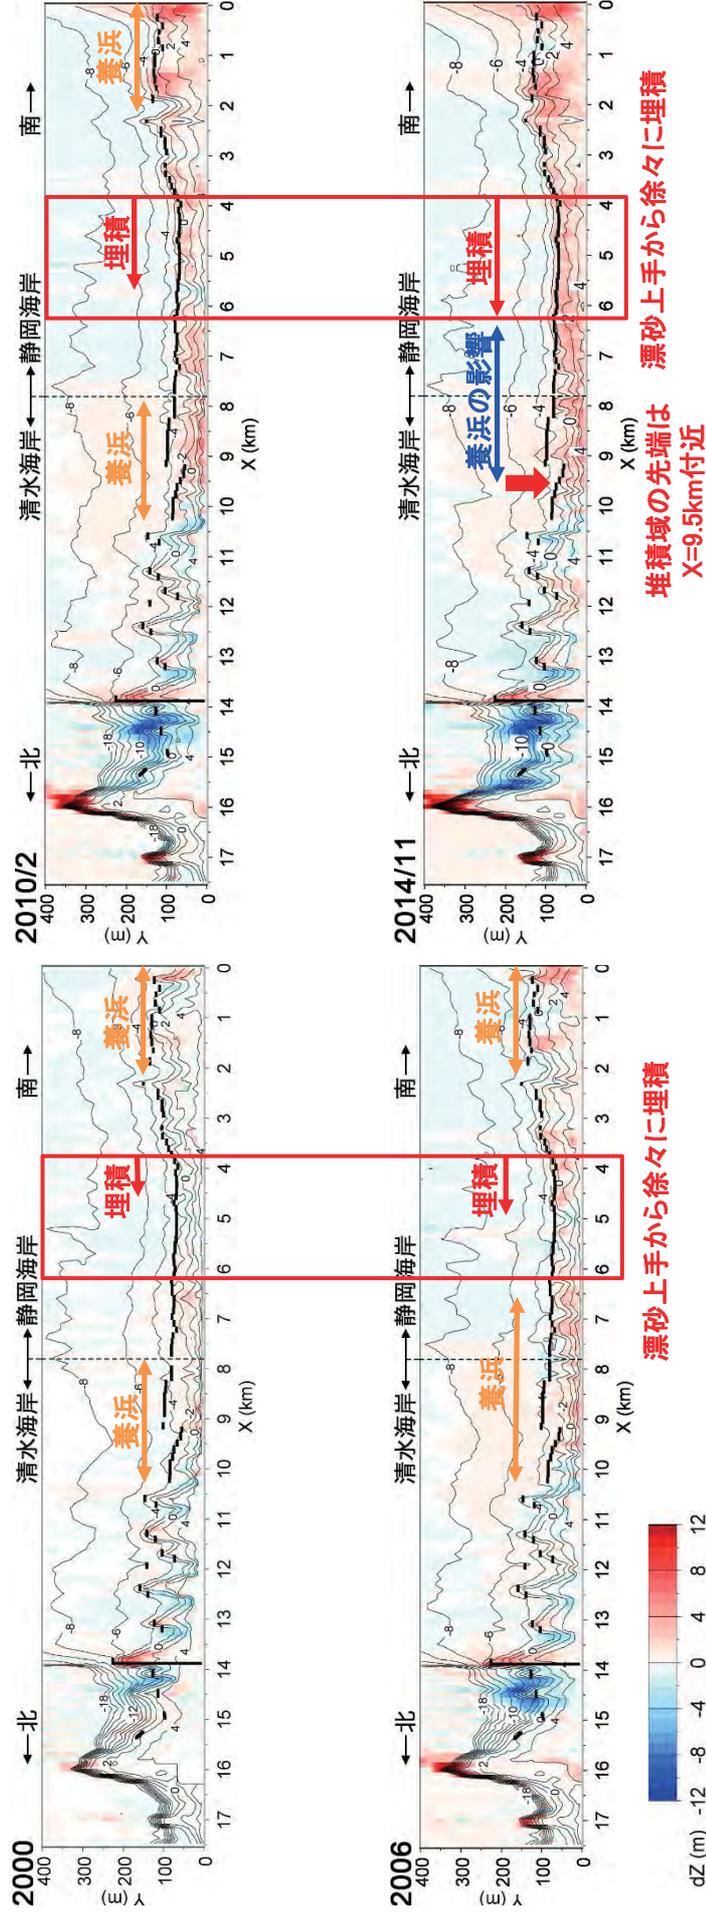
- 1998年時点のサンドボデイはX=3.5km付近まで達していたが、1998年以降はX=4km～6km区間において漂砂上手側（南側）から徐々に埋積される状況が確認できる。
- 静岡・清水海岸の離岸堤背後では、安倍川下流域の堆砂を用いた養浜を行っており、2000年～2010年頃までのX=6.5～9.5km区間の後浜の堆積には養浜による影響が含まれている。
- 2014年11月時点で、養浜効果も含めた堆積域の先端はX=9.5km付近にあり、離岸堤背後は沿岸方向で連続的な堆積域となっている。

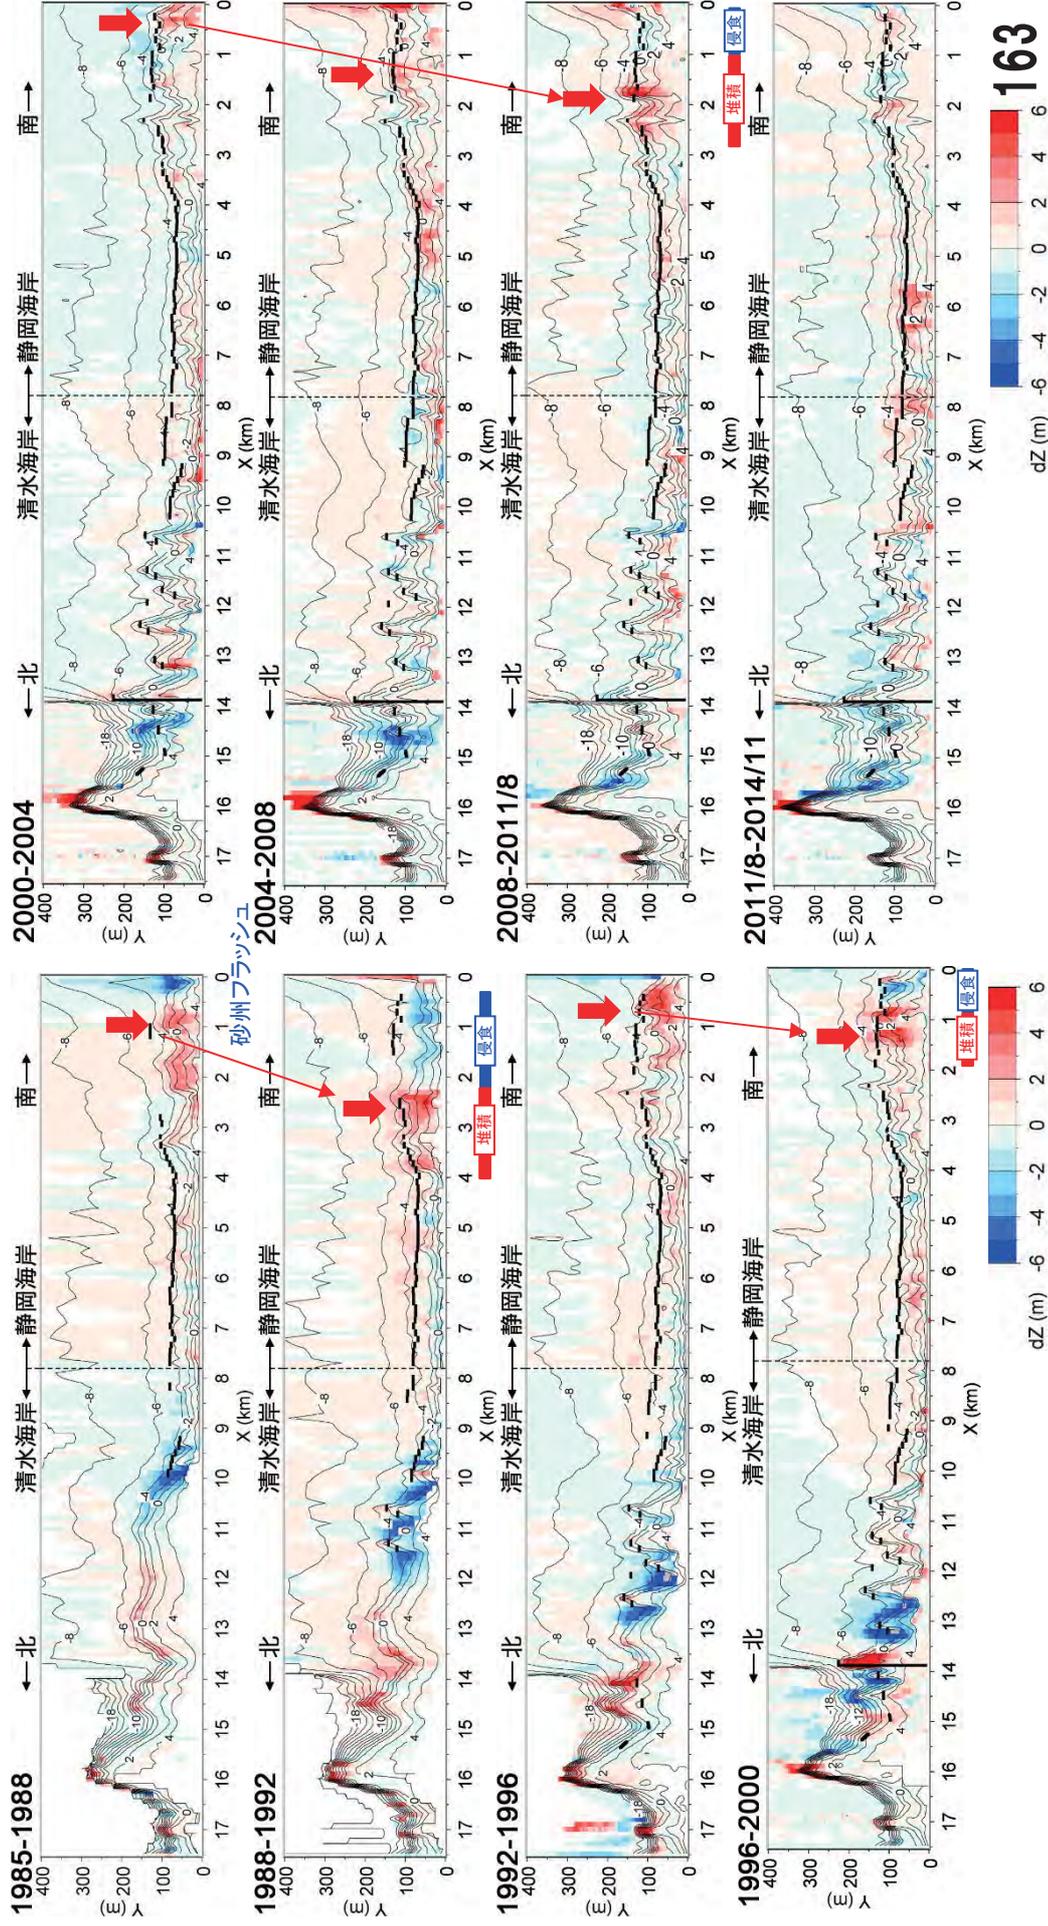
・フラッシュされて河口部に堆積した土砂が北側に移動。【1985～1988、1992～2000、2000～2011】

⇒安倍川河口部からの土砂供給は間欠的に起こり、土砂は北向きに移動・拡散するため、河口部から離れるほど、その状況は不明瞭になる。

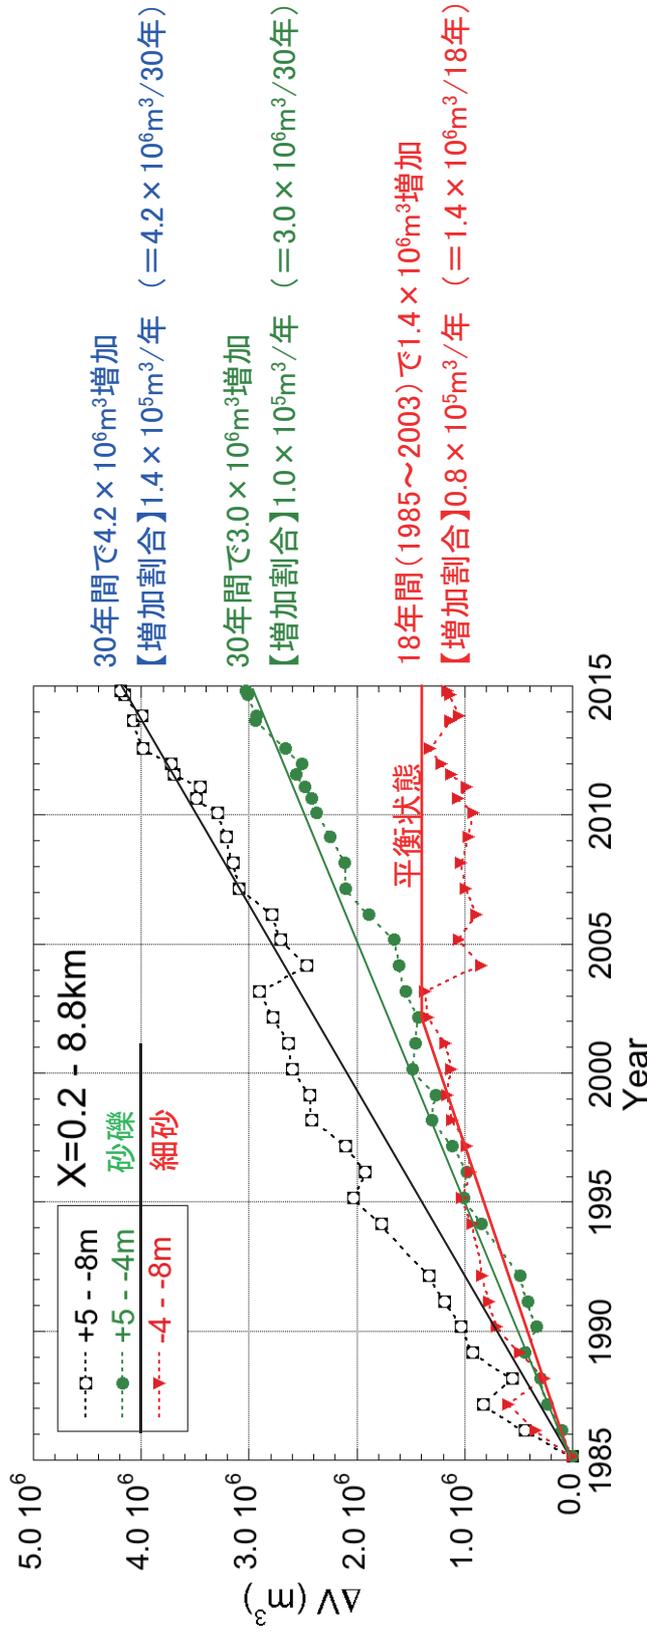
1985年を基準とした土量変化 (X=0.2～8.8km)

➤ 砂礫と細砂の堆積域の境界は、水深-4mにあることが確認でき、水深-4m以浅における礫と砂の割合は、ばらつきは大きいと概ね50%程度である。

底質の水深方向分布から砂礫と細砂の堆積域の境界がほぼ水深-4mであることを考慮し、+5m～-4mの水深帯と-4m～-8mの水深帯に区別して土量変化を算出

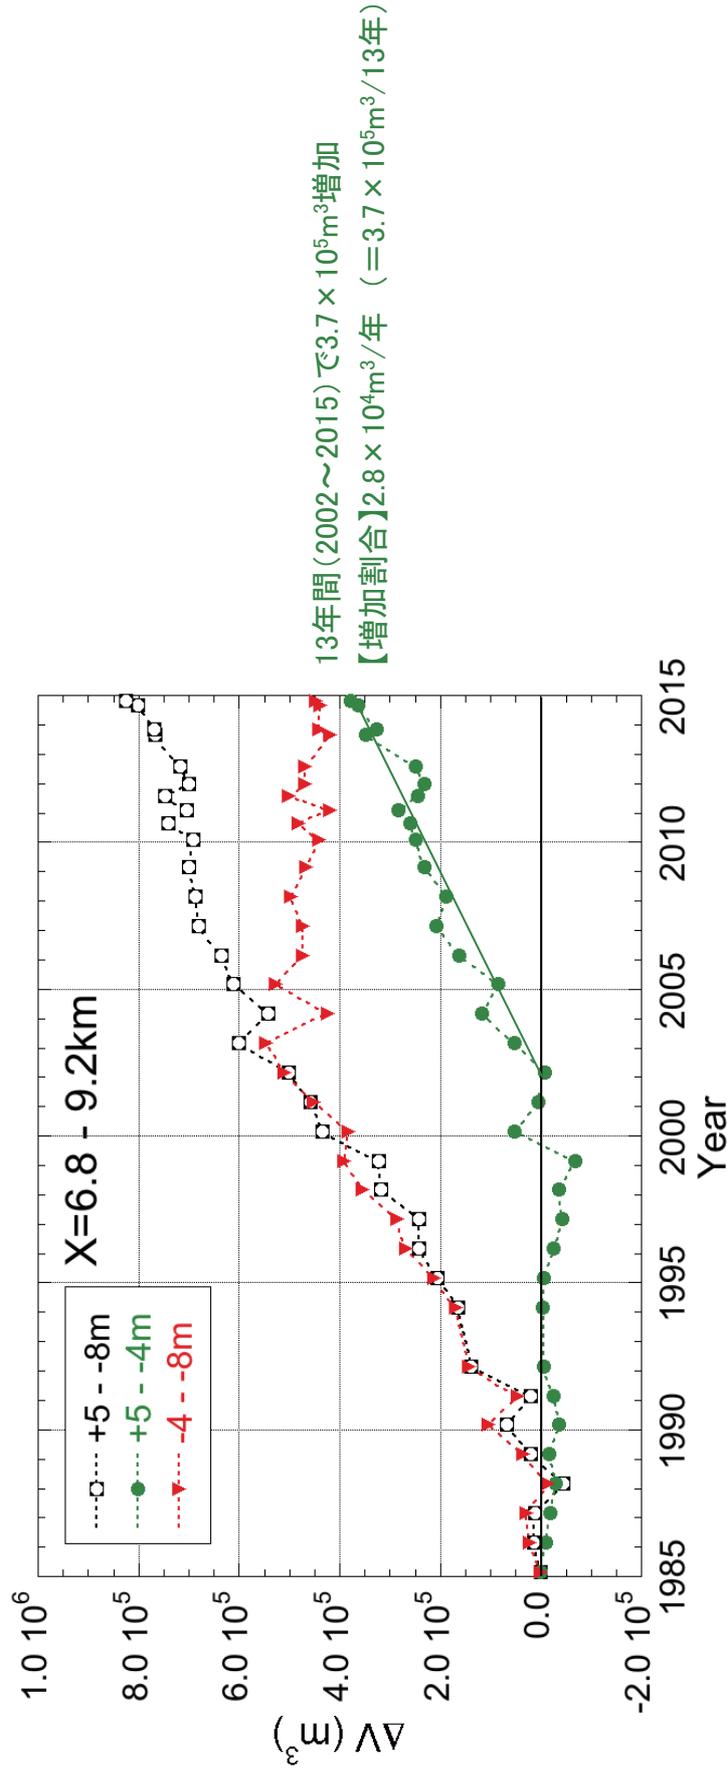
1985年を基準とした土量変化 (X=6.8~9.2km)

- 礫を中心とするサンドボデイはこの区間 (X=6.8km~9.2km) に2000年頃到達し、2002年以降、**現在まで増加傾向にあることから、この区間への土砂流入は続いていることがわかる。**
- 従来からサンドボデイと見なされていた-4m以浅の土砂変化量は、2002年から13年間で**37万m<sup>3</sup>増加し、堆砂速度は2.8万m<sup>3</sup>/年**となる。ただし、この値には期間中の養浜による土砂供給の影響も含まれる。
